monumentenwacht  
Provincie Antwerpen

<b>Inspectie Bouwkunde</b>	INSPECTIENUMMER : A-02/10541/2014/B
OBJECT	: Bourlaschouwburg
LIGGING : Straat + nr. Gemeente/Stad	: Komedielaats z.n. 2000 ANTWERPEN
WETTELIJKE BESCHERMING	: Monument d.d. 25/03/1938
HUIDIGE FUNCTIE	: Cultuur
ABONNEE	: Het Toneelhuis Dhr. Luk Vandenbosch Orgelstraat 7 2000 ANTWERPEN
INSPECTIEDATA	: 10/02/2014 en 19/02/2014
UITGEVOERD DOOR	: Evi Van de Weyer, Katrien Moens en Sjef Ketelslagers. T: 03 360 52 29 E: <a href="mailto:evi.vandeweyer@admin.provant.be">evi.vandeweyer@admin.provant.be</a>
TOTAAL AANTAL MANUREN	: 30u (ter plaatse)
UITGEVOERDE WERKEN	: Er werden spanbanden rond de loszittende arm van het middelste beeld van vleugel [3] geplaatst (zie opmerking hieronder).
GEBRUIKTE MATERIALEN	: /
VORIGE INSPECTIES	: 30/11/1998 // 09/04/2002 // 21/09/2004 // 13/09/2007 // 27/10/2009 // 16/08/2011
OPMERKINGEN	: Door het regenweer kon Monumentenwacht geen tijdelijke herstellingen met coating uitvoeren. Dak [4] is niet op een veilige manier bereikbaar en kon daardoor enkel aan de noordzijde en van op afstand gecontroleerd worden.  Op 19/02/2014 controleerde Monumentenwacht de uitkragende delen uit natuursteen. De l

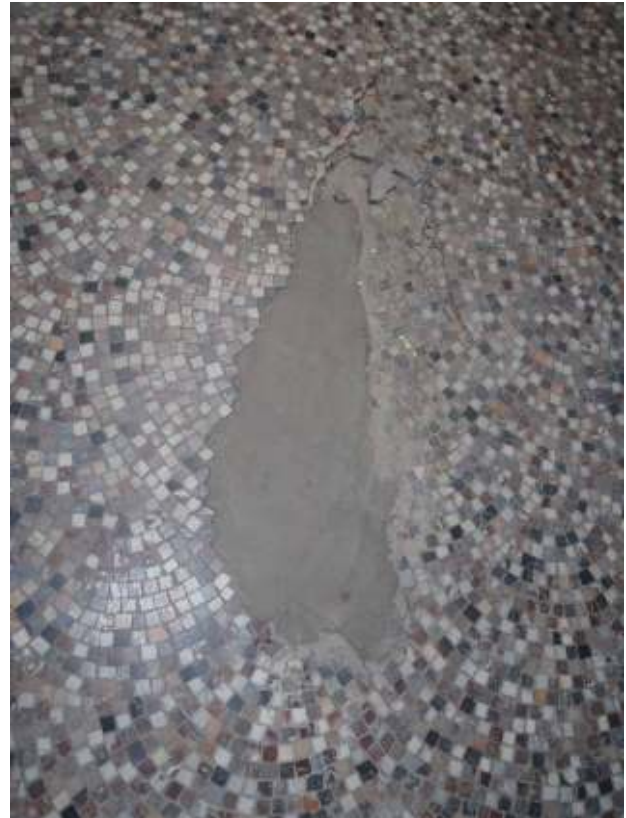
Rondgang (niveau 3)

De vloer wordt wat opgedrukt, waardoor de mozaïek beschadigd is. Deze werd reeds hersteld met een specie.

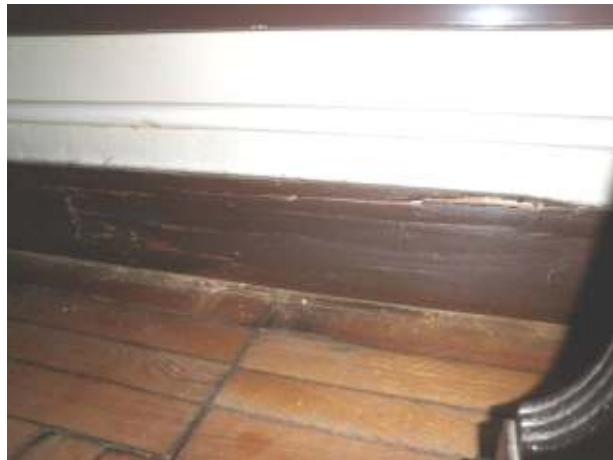
Bouwdeel	G	R	M	S	N	Toelichting
<b>6.3. Binnenschrijnwerk</b>			10	10	80	
Algemeen					N	Monumentenwacht Bouwkunde bespreekt het binnenschrijnwerk niet uitvoerig.
Rondgang (niveau 2 -noord)			M			De plint van de noordelijke vestiaire is in de westelijke hoek ingerot door oude aantastingen van zwam en grote klopkever.

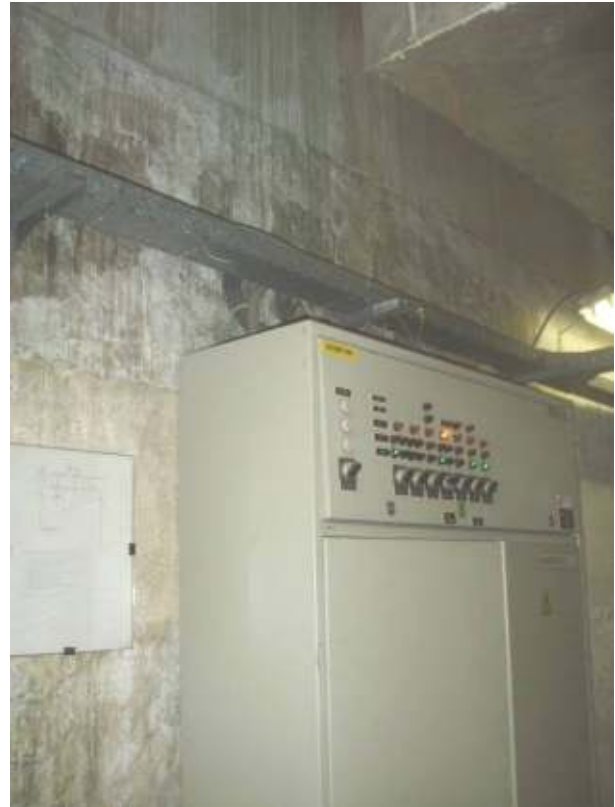
Hier drupt het regenwater eveneens op de muur boven de elektriciteitskast (zie 1.2.6. // 6.2.1.), wat kortsluiting kan veroorzaken.

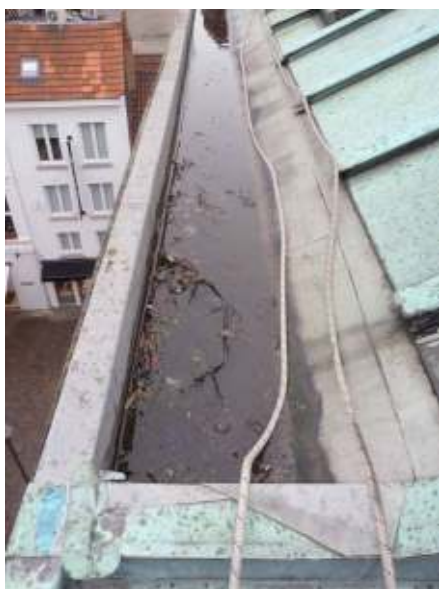
Dak [4]-noord.

De goten zijn vuil. Een vlotte afvoer van het regenwater wordt verhinderd.

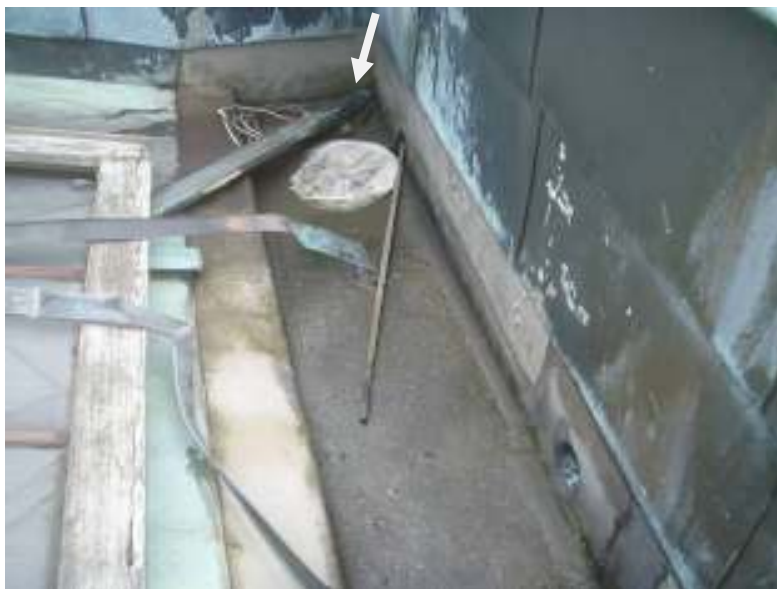
Dak [8] (pijl= waar afvoeropening zit).

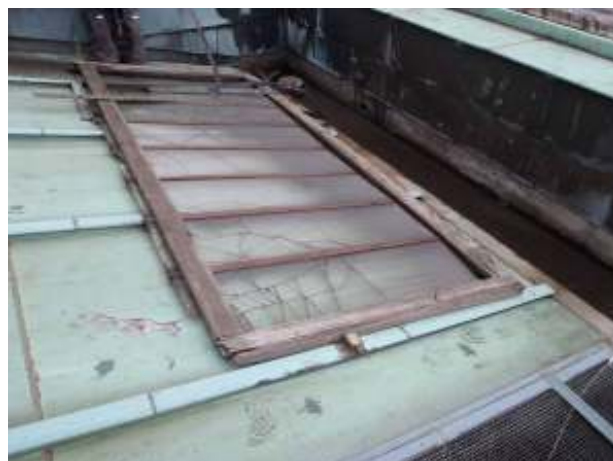
Enkele losgekomen aansluitingen en de weggevallen koepel liggen op het dakvlak.

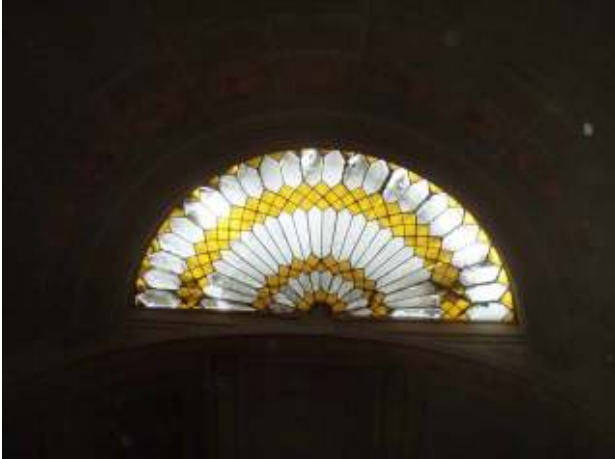
11.2.2. Interieur	60		40				
Algemeen	G						
Zolders en kelders (onder het podium)			M				De zolders en kelders onder het podium zijn stoffig, wat niet alleen brandgevaarlijk is maar de inspectie bemoeilijkt.
Koepel [3]			M				Het glaswerk van de koepel is vuil (zie 2.2.).

De daken, aansluitingen en goten regelmatig nakijken om eventuele gebreken tijdig op te sporen en gevolgschade te vermijden	:	1 // 2. // 4.
Alle buitenschrijnwerk regelmatig herschilderen	:	2.1. // 2.3. // 2.7. // 5.10.
Alle ijzerwerk regelmatig ontroesten en herschilderen	:	2.2. // 5.7. // 5.14. // 6.1.3.
De natuurstenen elementen regelmatig controleren en loszittende stukken wegnemen	:	2.8. // 5.2.
De werking van de bliksembeveiliging jaarlijks laten nakijken door een erkende firma	:	8.1.
De goten minstens tweemaal per jaar uitkuisen.	:	11.2.1.
De afgedankte schoorsteenbekroning op dak [7] en de losgekomen koepel op dak [8] verwijderen	:	
De zolders en kelders onder het podium opkuisen en ontstoffen	:	11.2.2.

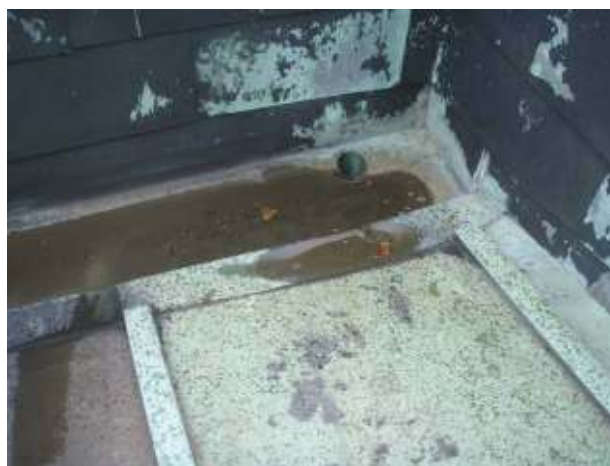
De dakvlakken zijn verzakt. Deze verzakkingen wijzen op gebreken aan de dakstructuur (zie 3.1. // 6.2.).

*Dak [6], verzakking in de noordoostelijke hoek.*

- duurzaam herstellen		
<u>Beelden vleugel [3]:</u>	:	2.8.
- de beelden laten herstellen		
<u>Dakstructuren:</u>	:	3.1.
- ingerotte delen herstellen;		
- daken [5], [6], [7] en [8]: de structuren controleren op eventuele gebreken en waar nodig, herstellen		
<u>Natuursteen:</u>	:	5.2. // 5.8. // 5.12.

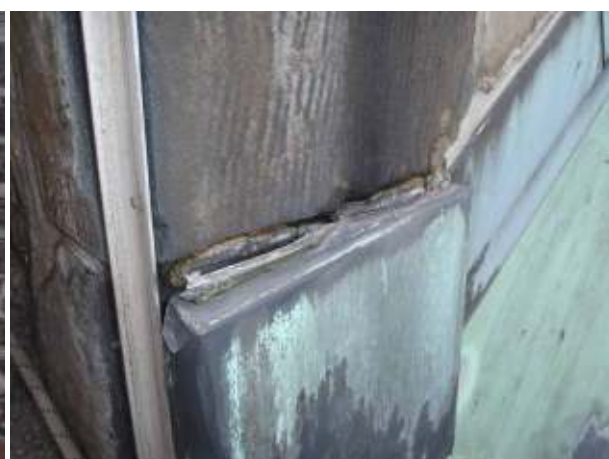
Dak [3], aansluiting aan de noordzijde in aansluiting met vleugel [2]-west.

Dakaansluitingen: : 1.2.6. // 1.2.7.  
 - dak [2]-zuid, de aansluiting met vleugel [1] en  
 - dak [3], de aansluiting met de dagkant van het luik van vleugel [2]-west duurzaam herstellen;  
 - dak [1]: de gescheurde soldeernaden in de loden band onder het hellend gedeelte in overgang met de verticale dakvlakken duurzaam herstellen (=solderen)

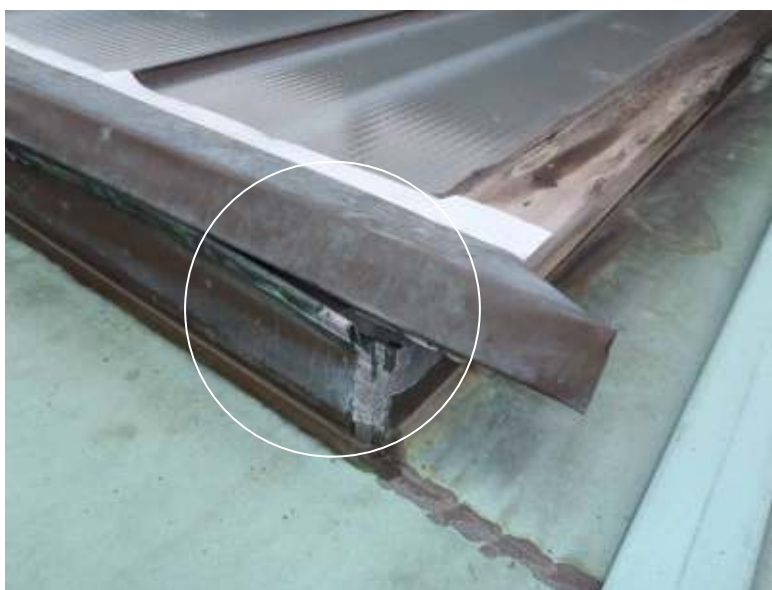
Dak [2]-noord.

De lood- en koperaansluitingen sluiten niet overal goed aan met vochtindringing tot gevolg. Verschillende aansluitingen zijn bloot geschroefd en beginnen te roesten.

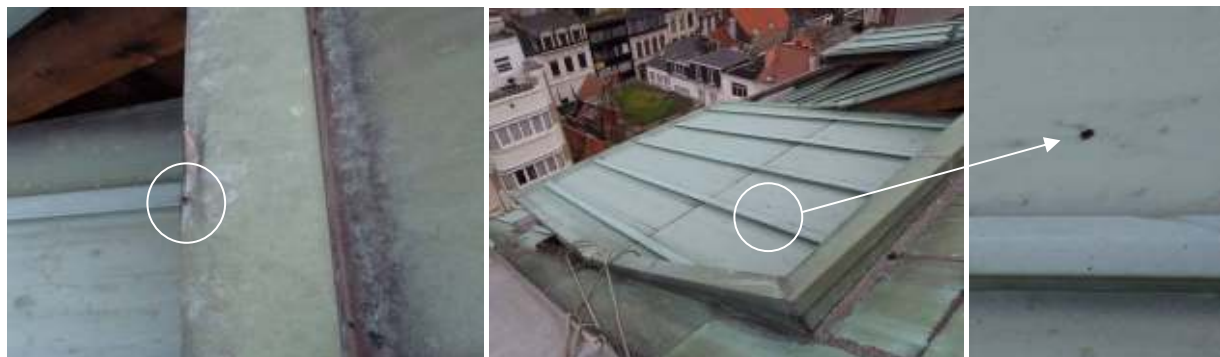
Via de perforaties aan de bovenste rand en in de koperbekleding van de middelste rookkoepel sijpelt regenwater naar binnen.

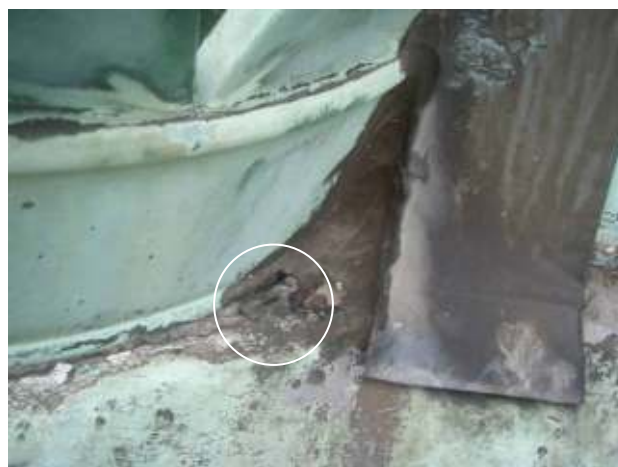
Globaal gezien is de gedreven koperen en bronzen topbekroning verweerd maar stabiel. Onderaan zijn enkele soldeernaden, vooral op de hoeken, ingescheurd en reeds bijgewerkt met allerlei materialen zoals coating, bitumen e.d.. Deze herstellingen beginnen plaatselijk terug te lossen en op enkele plaatsen is er nieuwe lichte scheurvorming in de naden merkbaar. Eén koperen blad was afgebroken. De belletjes aan de kraag van de nar zijn verdwenen. De vernageling ligt bloot en begint te roesten. De herstellingen met coating voldoen nog.

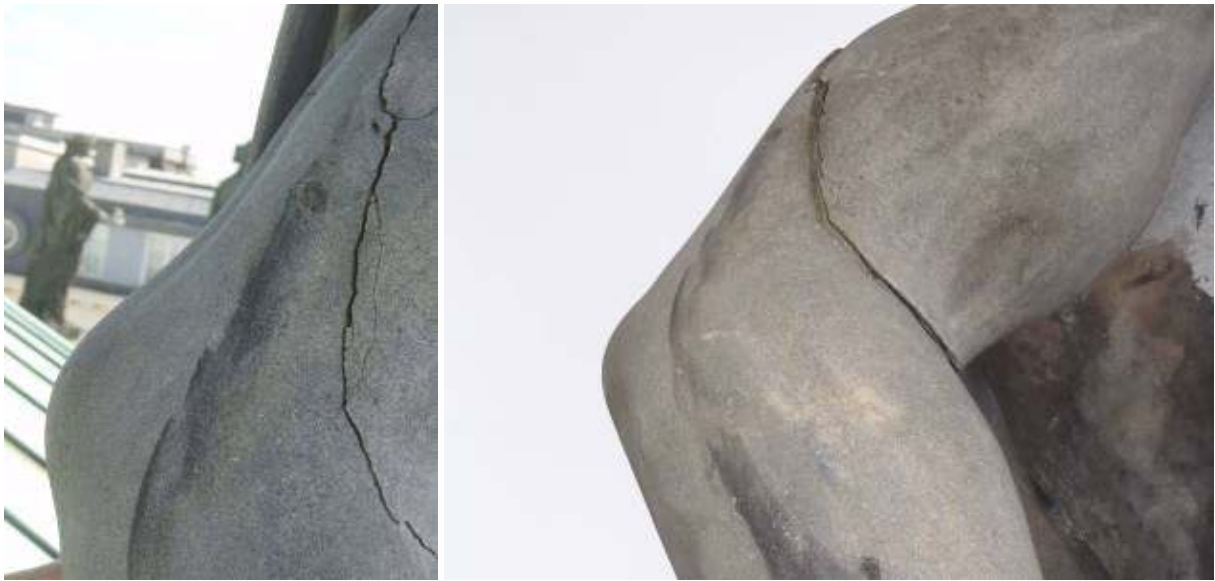
Bovenaan de rechterarm van het middelste beeld (Muziek) is het steenwerk ingescheurd ter hoogte van een roestige verankering. Deze scheurvorming is sinds de vorige inspectie in 2011 toegenomen. Monumentenwacht plaatste spanbanden om de arm bovenaan tijdelijk te verankeren. De arm is onderaan nog met een roestvrije dook verankerd.

*Scheurvorming bovenop elleboog 2011 en nu.*

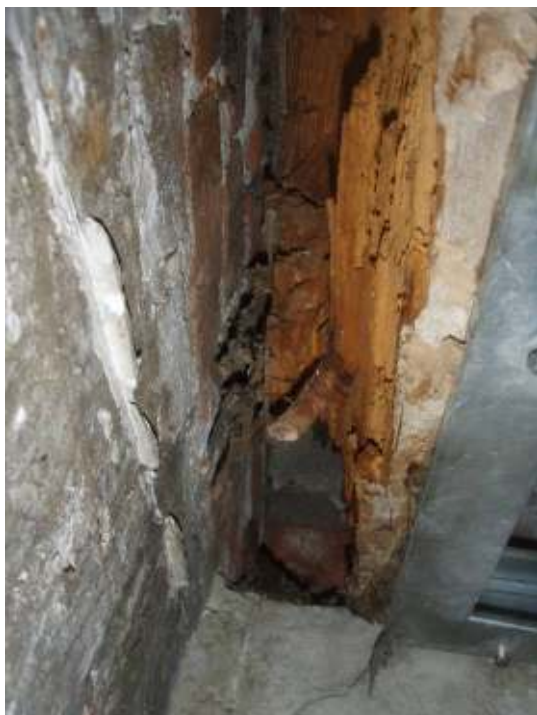
Het betreft hier een aantasting van huiszwam maar de toestand is momenteel droog. Vochtopname kan de huiszwam opnieuw activeren.

*Dak [6]-oostelijke strijkbalk.*

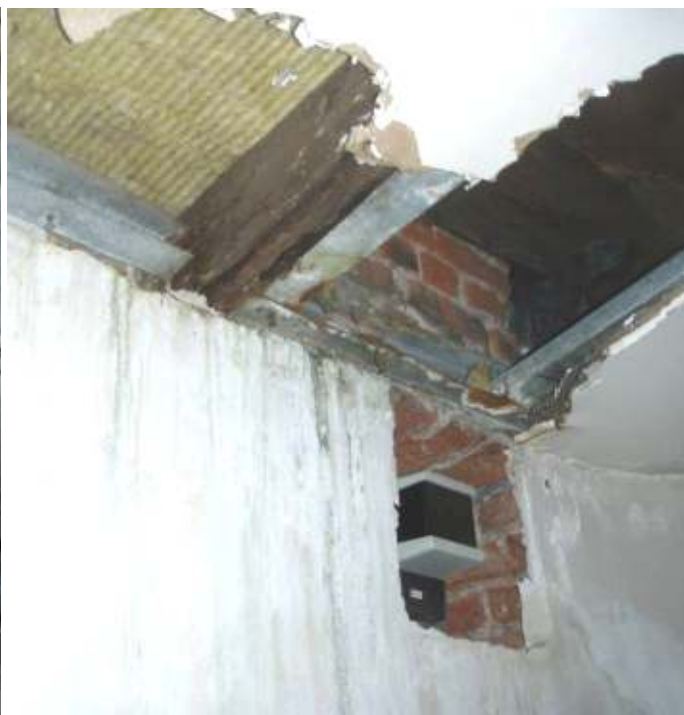
*Dak [7], ingerotte kepervoet.*

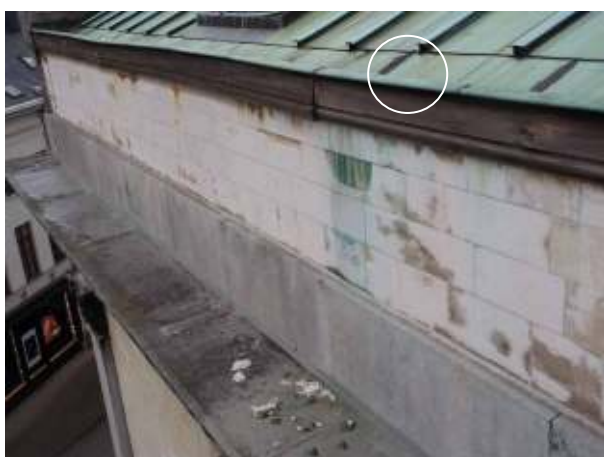
Verspreid werden er losgescheurde soldeernaden vastgesteld (zie 3.1. // 5.2. // 5.6. // 6.2.). Dit kan het gevolg zijn van onvoldoende expansiestukken en/of het onzorgvuldig solderen van de naden. Hier en daar zijn er reeds herstellingen uitgevoerd met roofing of coating. De goten wateren slecht af.

*Dak [2]-zuid, westelijk deel.*

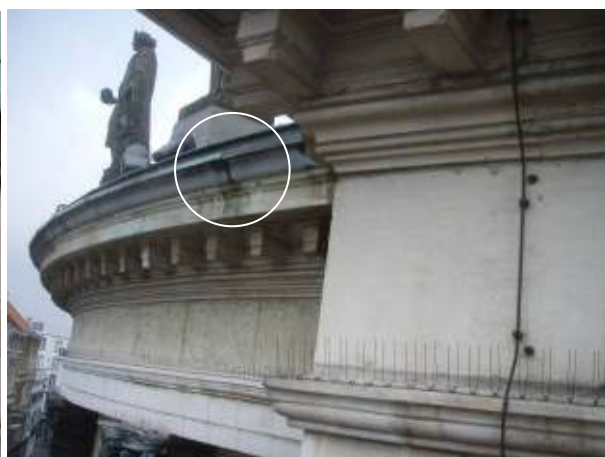
*Dak [3], zuidoostelijke hoek (gevolg gescheurde soldeernaad).*

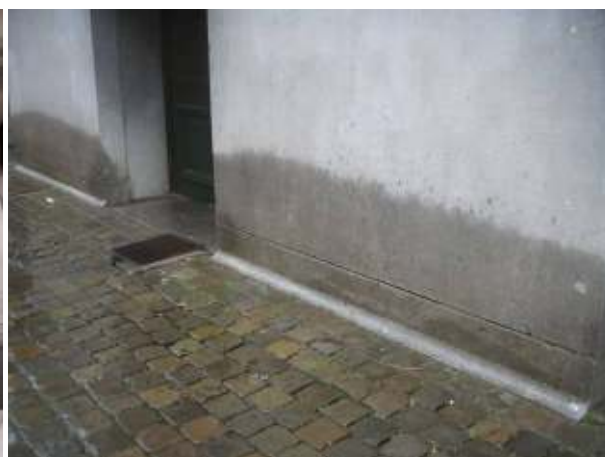
*Vleugel [7]-zuid, uitgespoeld voegwerk van de plint.*

- de scheuren en het voegwerk herstellen en		
- de uitgespoelde koolstofaders invullen met een aangepaste kalkmortel		
<u>Ijzerwerk:</u>	:	5.2. // 5.7.
- vleugel [3]: ingewerkte doken vervangen in roestvrijstalen exemplaren, de roestige kettingen verwijderen, de vlaggenstokhouders en het ijzerwerk bovenaan de toegangsdeuren ontroesten en herschilderen;

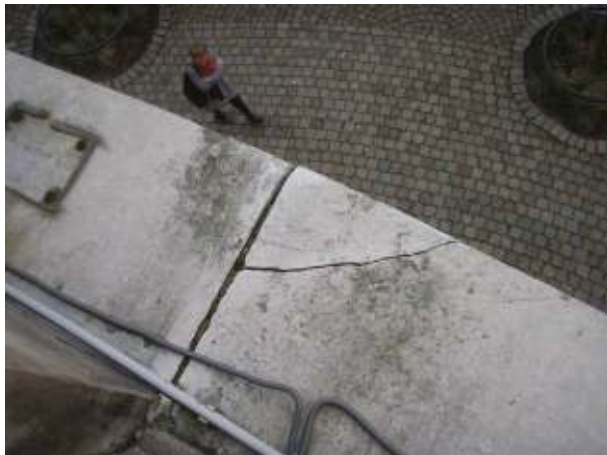
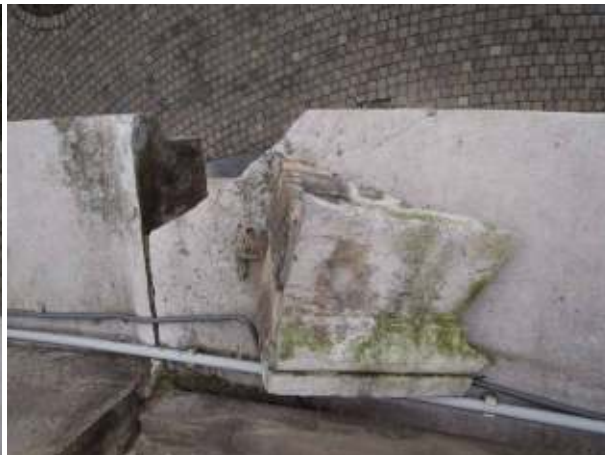
Ter hoogte van de derde travee (vanaf het noorden) van vleugel [3] werd een afgescheurd stuk dat gevaarlijk loszat door Monumentenwacht verwijderd. Op deze plaats is verdere vochtindringing mogelijk.

Voor en na verwijderen van het loszittend stuk.

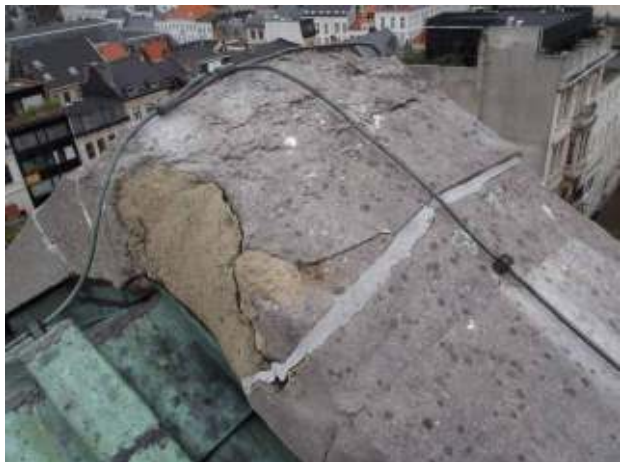
5.8. Muurbekroningen	40	30	20	10	
Vleugels [1] (tuitgevels) en [2] (schouderstukken)		R		M	<p>Verschillende van de dekstenen brokkelen af en vertonen uitgespoelde koolstofaders en herstellingen die loskomen. Door deze beschadigingen sijpelt er eveneens vocht naar binnen (zie 1.2.6. // 6.1.1.). De herstellingen met kit zijn minder duurzaam en laten nog vochtindringing toe.</p>

<p><i>Bovenaan de oostelijke tuitgevel.</i></p>
Vleugel [2]			M		<p>De scheurvorming in het noordelijke schouderstuk zal door vochtindringing toenemen.</p>

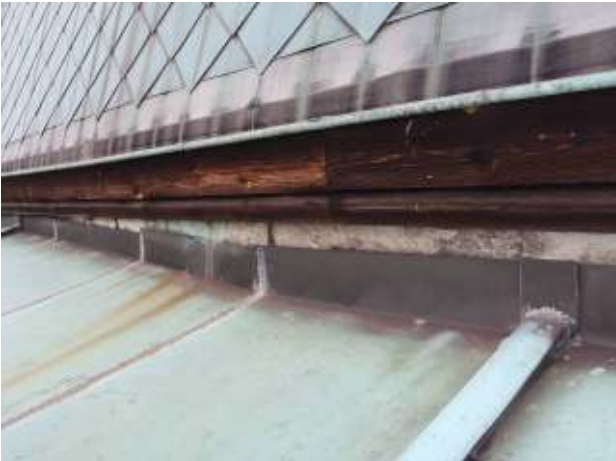
<p><i>Vleugel [6], borstwering noordoostelijke hoek.</i></p>
<b>5.10. Buitenschrijnwerk</b>	60		30	10		
Boeiborden en boordplanken			M			<p>Het houtwerk is in goede staat maar het schilderwerk is volledig verdwenen.</p> <p>De houten boordplanken aan de noord-en zuidzijde van dak [2] zijn sterker ingerot en aan de zuidzijde ingescheurd (zie 4.1.).</p>

<p><i>Dak [1]-zuid.</i></p>

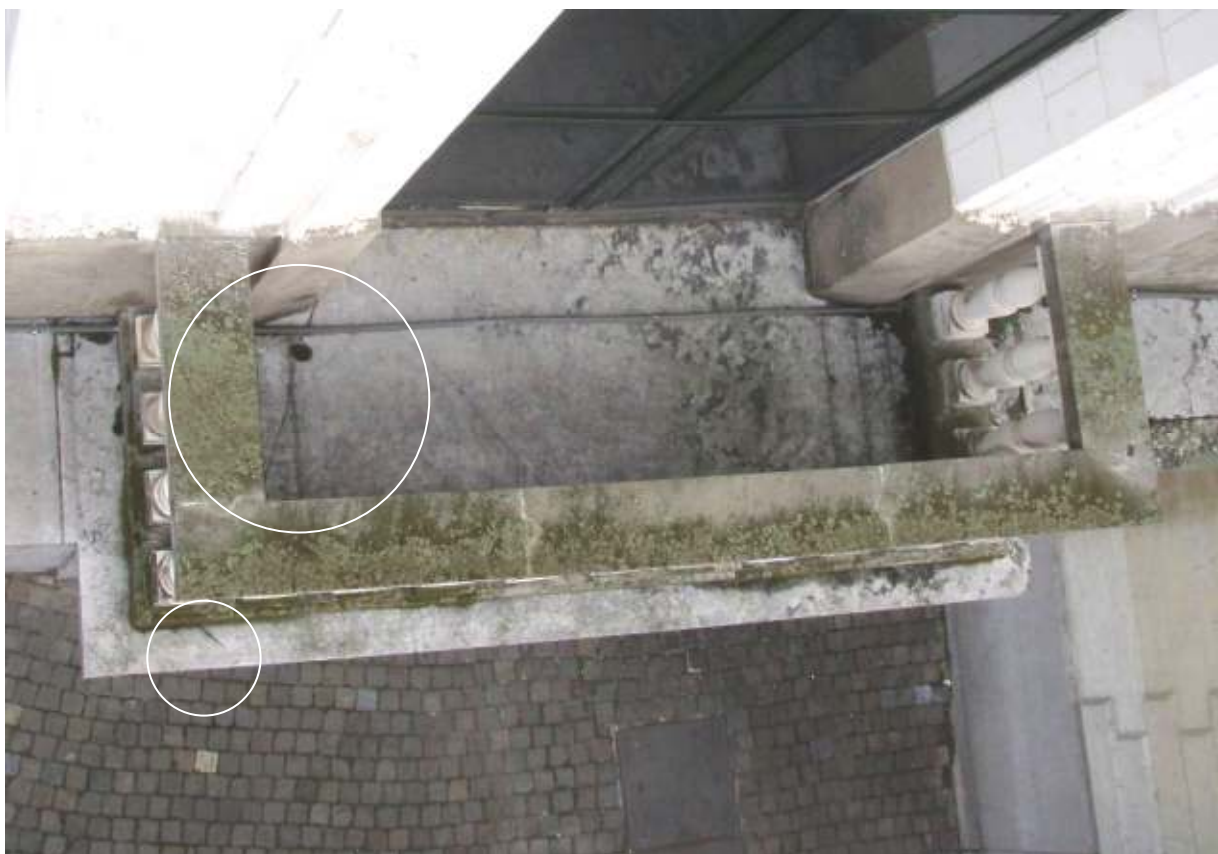
Vleugel [2]				S		De deuren boven de balkons in de westelijke hoeken zijn onderaan sterk ingerot en sluiten daardoor niet waterdicht aan. De waterlijsten zijn weggevallen.	
Vleugel [3]			M			Nog niet alle ingangsdeuren werden herschilderd.	
<b>5.11. Beglazing</b>	100						
Algemeen	G						
<b>5.12. Erkers en balkons</b>	75		25				
Vleugels [2] en [3]	G			M		De balkonvloeren uit blauwe steen vertonen uigespoelde koolstofaders. Waar deze aan het oppervlak liggen, brokkelt de steen af. Plaatselijk treedt reeds scheurvorming op o.a. aan het balkon in de zuidgevel van vleugel [2], die door vochtindringing zal toenemen. Er werden hier en daar reeds herstellingen uitgevoerd.

*Vleugel [2]-zuid,afbrokkelen oppervlak balkonvloer en in cirkel: scheurvorming.*

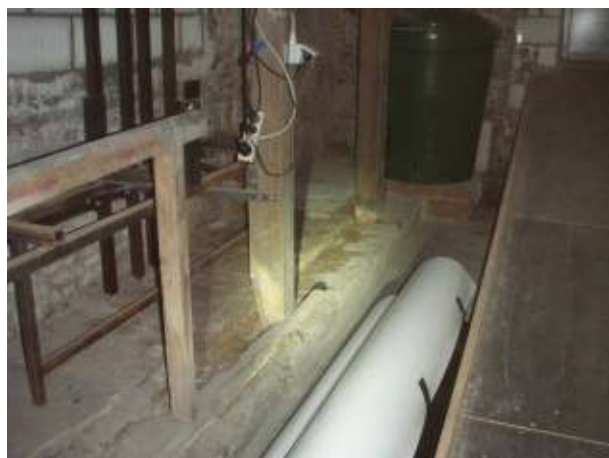
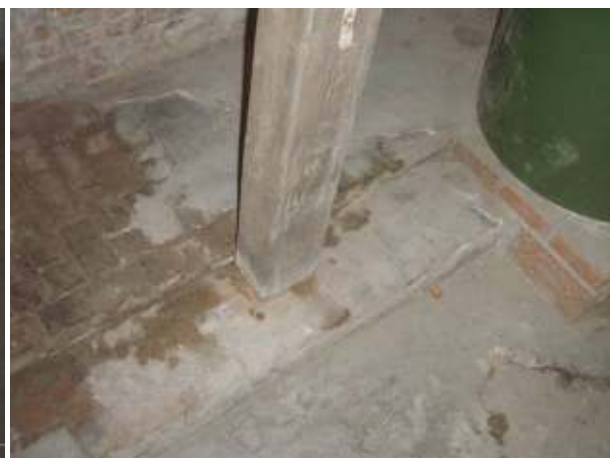
Noordoostzijde van de kelder.

Vooral in de noordoostelijke en zuidwestelijke hoeken is de houten draagstructuur van het podium sterk ingerot. Enkele van de stijlen worden niet meer of onvoldoende ondersteund doordat de onderbalken (regel) en/of de stijl onderaan is weggerot. Dit zijn is een gevolg van rechtstreeks contact met de vochtige (soms natte?) vloer.

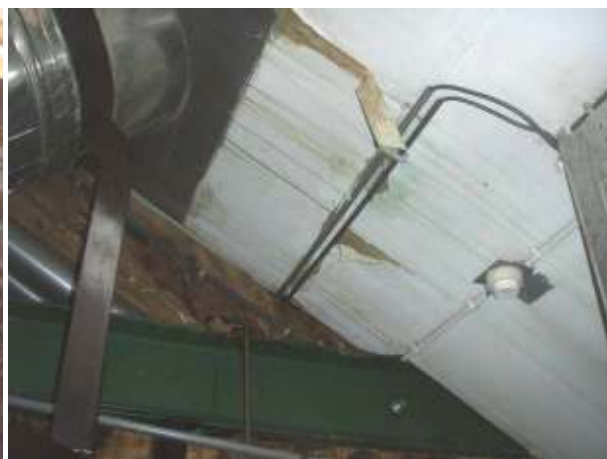
- vleugel [2], in de zaal zowel het pleisterwerk als de afwerking van het gewelf;
- vleugel [2]; in de zuidwestelijke bergruimte rond de schoorstenen;
- vleugel [3], de afwerking van het gewelf;
- vleugels [5] t.e.m. [8], de afwerking rond de dakramen en lichtkoepels;
- vleugels [5] en [7], rondgang (niveau 4) in de noordwestelijke en zuidwestelijke hoeken.

*Vleugel [2], plafond boven de zaal en van het gewelf en plafondafwerking van de zuidwestelijke bergruimte.*

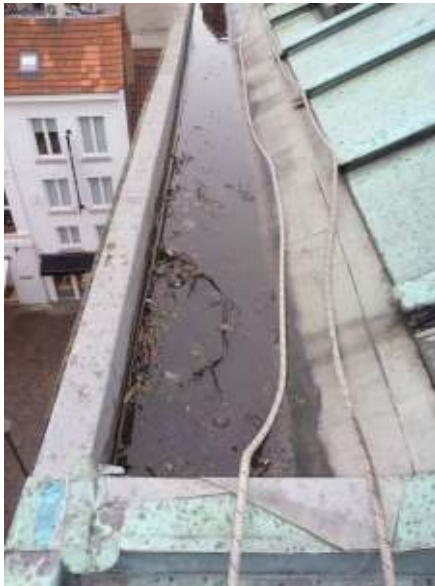
Dak [4]-noord.

De goten zijn vuil. Een vlotte afvoer van het regenwater wordt verhinderd.

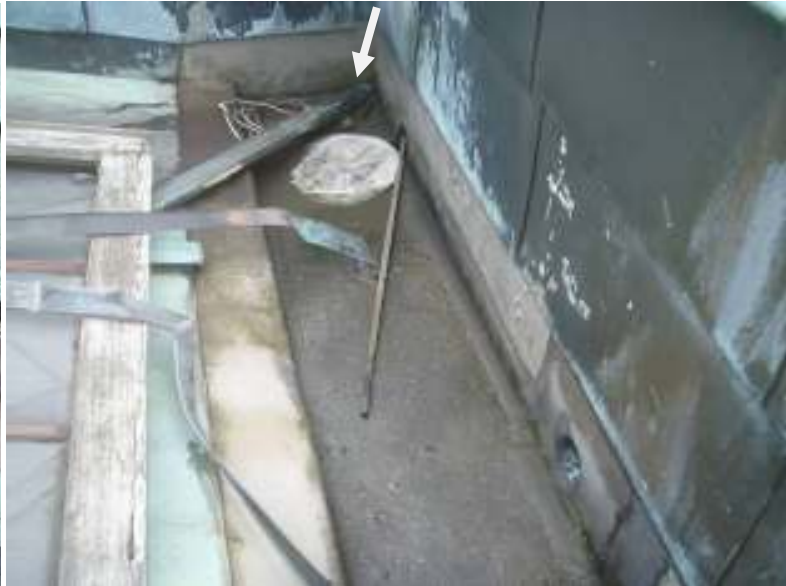
Dak [8] (pijl= waar afvoeropening zit).

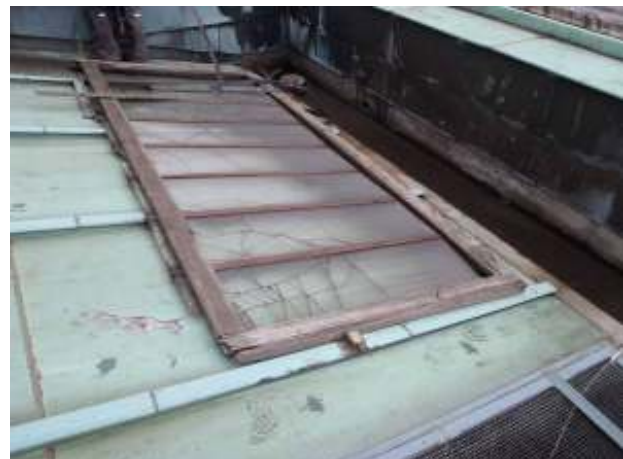
Enkele losgekomen aansluitingen en de weggevalen koepel liggen op het dakvlak.

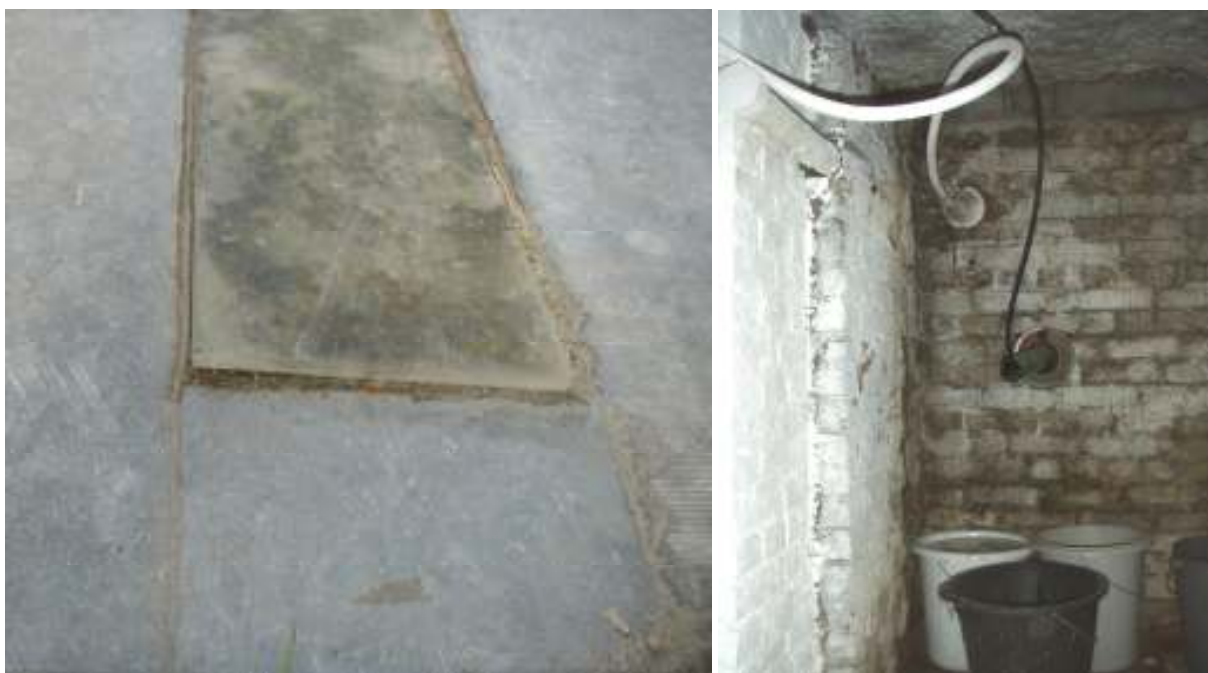
De afwerking met glasplaten boven de kelderopeningen is niet overal volledig waterdicht afgewerkt. Een dergelijke afwerking laat geen verluchting toe.

*Niet waterdichte aansluiting van de glasplaat met de bestrating ten zuiden van het gebouw en gevolg in de kelder.*
