**monumentenwacht**  
Provincie Antwerpen vzw

| <b>Inspectie interieur</b> | | INSPECTIENUMMER : A-02/10541/2014/I |
| OBJECT | : | Bourlaschouwburg |
| INSPECTIEDATA | : | 7/10/2014 // 4/11/2014 // 4/12/2014 // 5/12/2014 //<br>22/12/2014 // 19/01/2015 // 2/02/2015 |

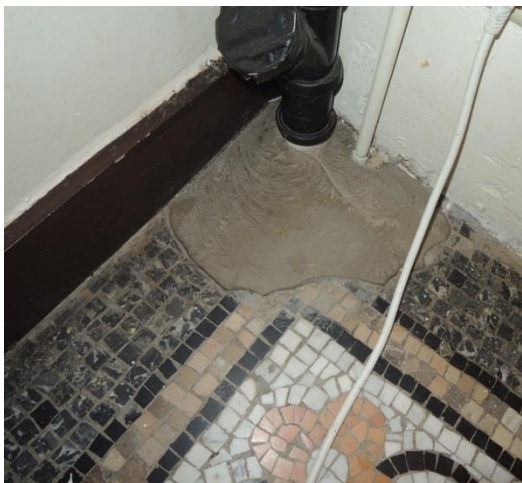
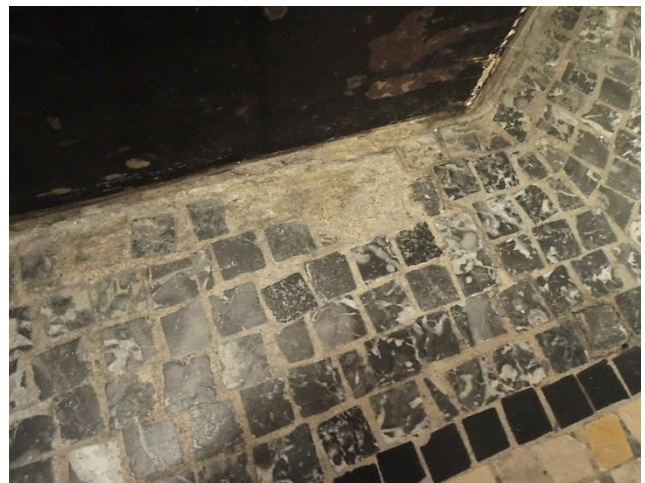
Plaatselijk zijn er ook lacunes ingevuld met cement of is er cement over de steentjes gestreken.

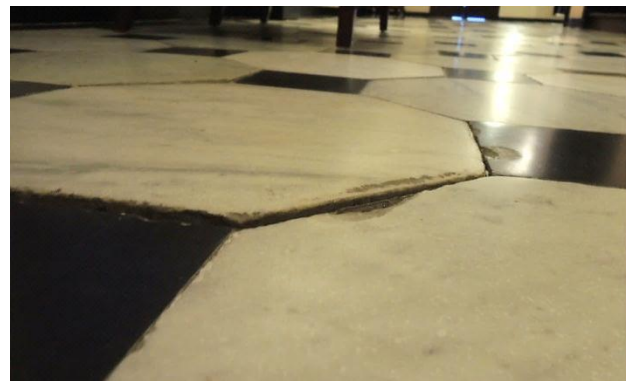
In de rondgang is vooral aan de westzijde (zijde foyer) de vloer op verschillende plaatsen verzakt en opgeduwd. Hierdoor zijn verschillende tegels gebarsten en/of liggen ze los. Dit kan erop wijzen dat de zavelgrond waarop dergelijke tegels meestal liggen, is uitgespoeld. Via openstaande voeger en barsten sijpelt vocht (bv. bij het poetsen) in de ondergrond, die dan verder uitspoelt en waardoor verdere verzakkingen optreden.

Monumentenwacht kan de onderliggende structuur (zoals balkkoppen) niet controleren. Er zijn geen onmiddellijke tekenen die wijzen op een groot structureel gebrek, maar enkel verder onderzoek kan dit uitsluiten.

→ Zie aanbevelingen, 1. Conservatie en restauratie.

→ Zie aanbevelingen, 4. Courant onderhoud

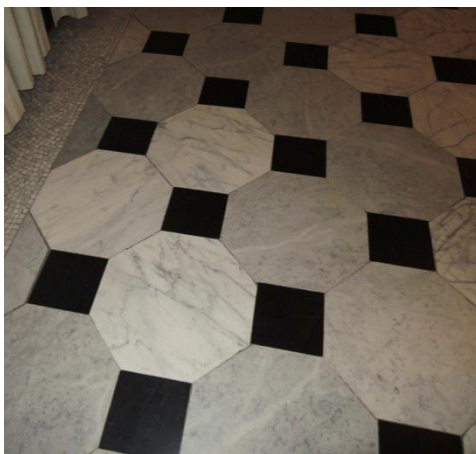
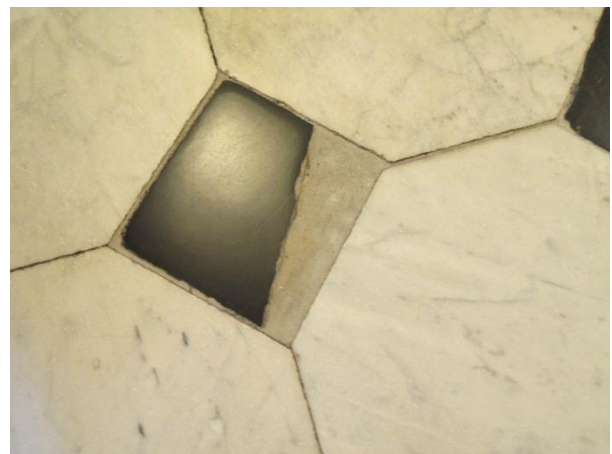
Verspreid zijn de wit marmeren tegels lichter van kleur. Het gaat vermoedelijk om nieuwere tegels. Een donkere tegel is deels ingevuld met cement.

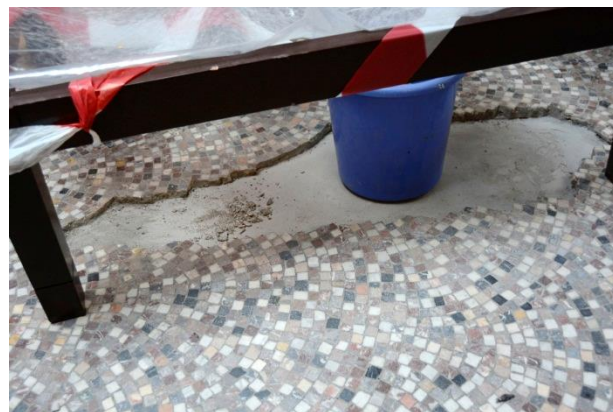
De vloer bestaat uit verschillende kleuren mozaïekjes met een florale decoratieve boord. In de afgeschermd zone aan de noordzijde is de vloer omhoog gekomen en zijn er in één zone veel mozaïekjes gelost. De oorzaak is moeilijk te achterhalen.

→ Zie aanbevelingen 1. Conservatie of restauratie.

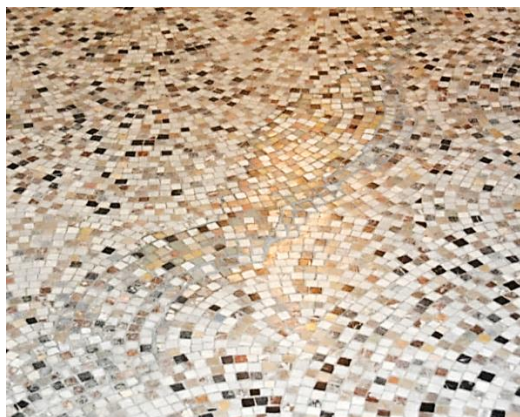
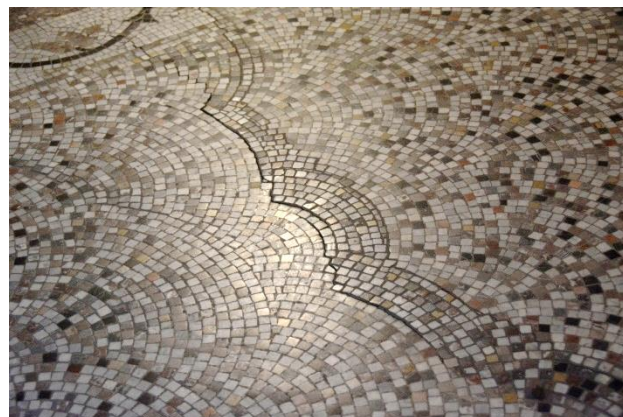
Oude dilatatiebarsten zijn hersteld. Plaatselijk kan er toch water inlopen.

→ Zie aanbevelingen, 1. Conservatie en restauratie.

→ Zie aanbevelingen, 4. Courant onderhoud

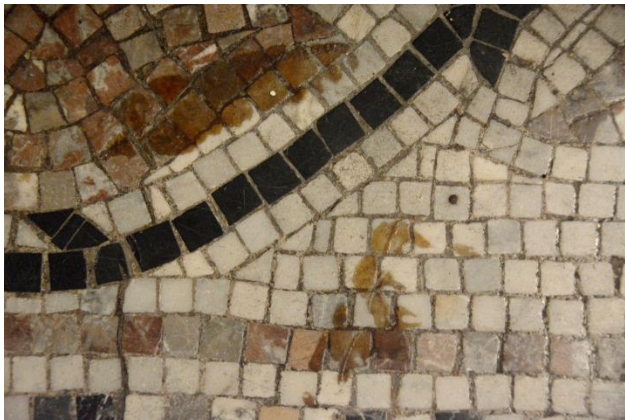
| | | | | | | <p>Plaatselijk is de vloer ter hoogte van een doorgang naar de zaal bevuild.</p> <p>→ Zie aanbevelingen, 4. Courant onderhoud</p> |

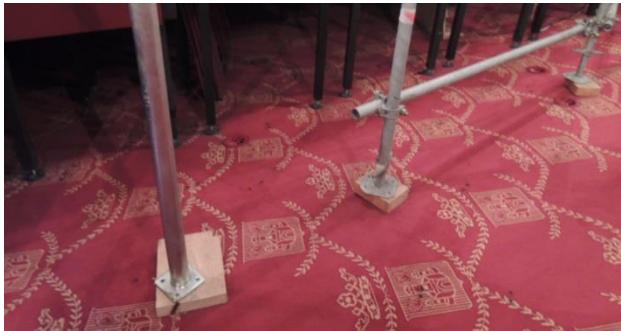
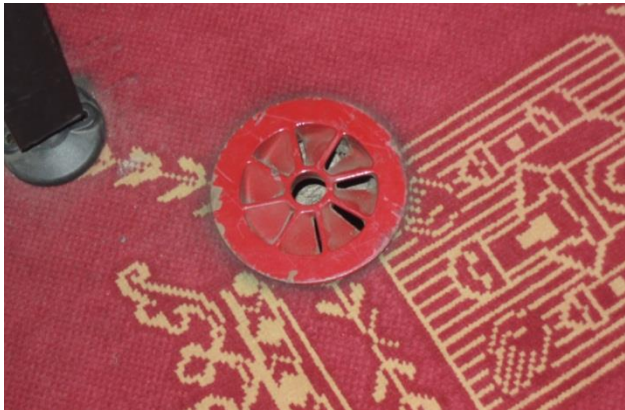
| 1.7. Zaal | | | | | N | <p>De vloeren zijn volledig bekleed met rood vast tapijt. Dit dateert van de werken in de jaren '90. De onderliggende vloer kan niet geïnspecteerd worden.</p> <p>Op de parterre zijn er verluchtinggroosters in de vloer. Hierin valt gemakkelijk vuil.</p> <p>→ Zie aanbevelingen, 4. Courant onderhoud</p> |

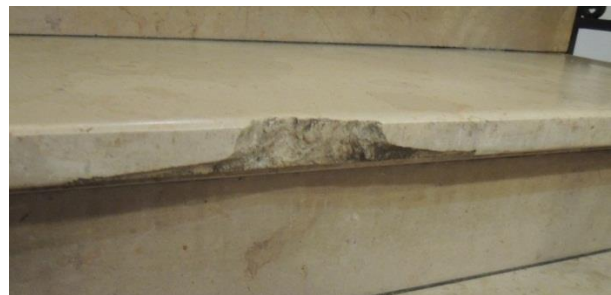
Trap F

De bloktrede is sterk verweerd en onderaan afgebrokkeld.

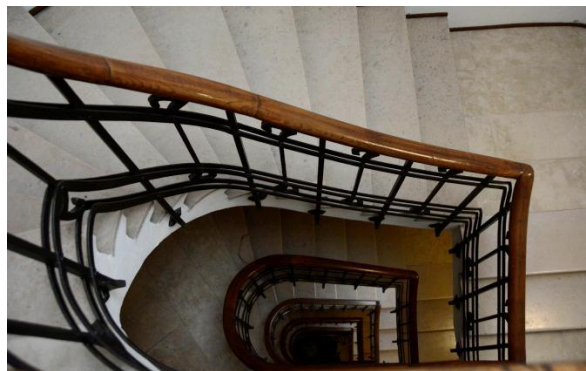
Trap H

De onderbouw van de trappen kan niet gecontroleerd worden.  
De aantreden bestaan uit platen in (vermoedelijk) Comblanchien (Franse kalksteen).  
De bordessen zijn eveneens uitgevoerd in Comblanchien.  
De trapleuningen bestaan uit beschilderd smeedwerk en een geverniste houten handgreep.  
De trappen zijn algemeen en structureel in goede staat.

Op niveau 0 en 5 is er veel schade door vocht aan de muren en plafonds.  
→ Zie ook het bouwkundig rapport (4, 5.8. en 6.2.).

Onderaan (niveau 0) is de eerste traprede beschadigd ter hoogte van de balustrade. Mogelijk gaat het om mechanische schade of interne roestvorming (door een roestige verankering).

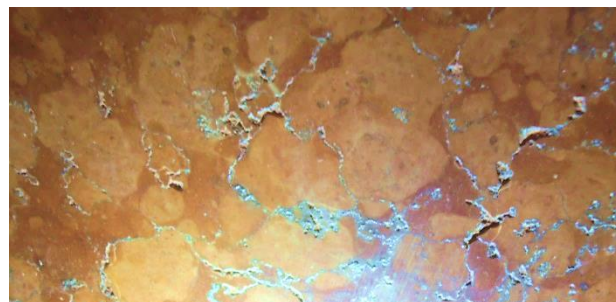
De wanden zijn oppervlakkig her en der afgeschilferd. Dit hangt samen met de eigenschappen van de steen.

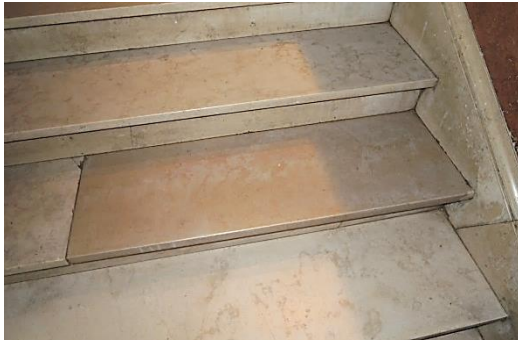
Een deel van een aantrede (I) is vervangen.  
De neuzen van de trappen zijn licht beschadigd (J).

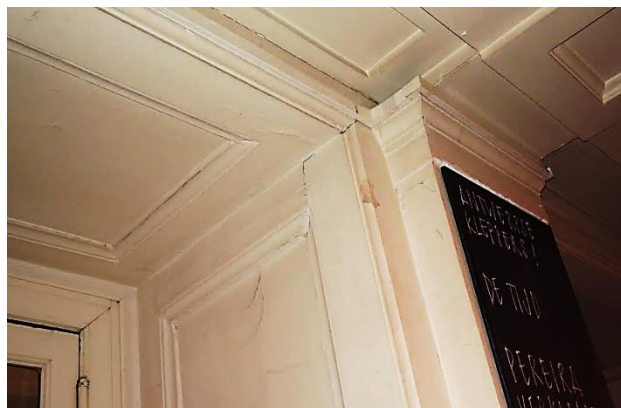
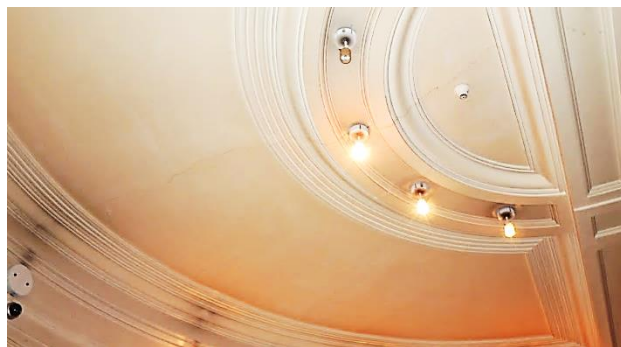
Rond de doorgangen van niveau 0 en 1 zitten veel barsten.  
Ook in het plafond van de inkomhal zitten barsten.  
→ Zie aanbevelingen, 3. Preventieve maatregelen

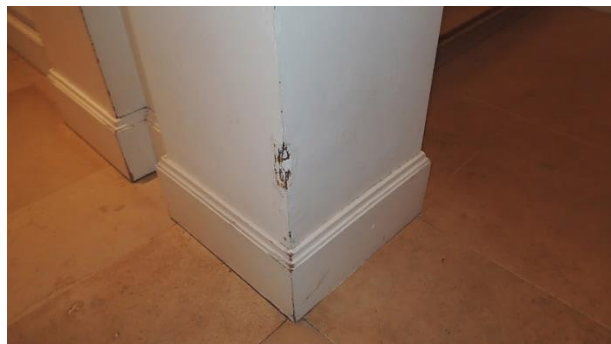
Plaatselijk schilfert de verf af.  
Her en der zijn er mechanische beschadigingen.  
→ Zie aanbevelingen 3. Preventieve maatregelen.

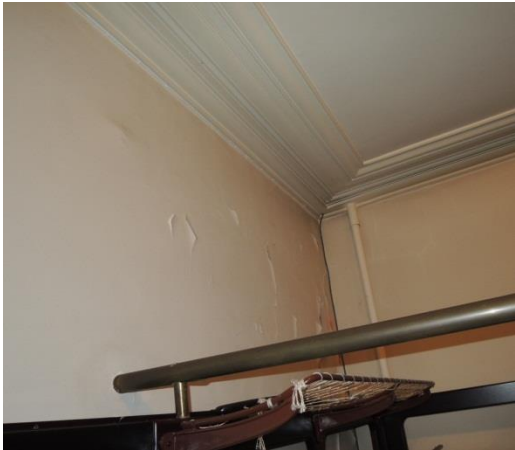
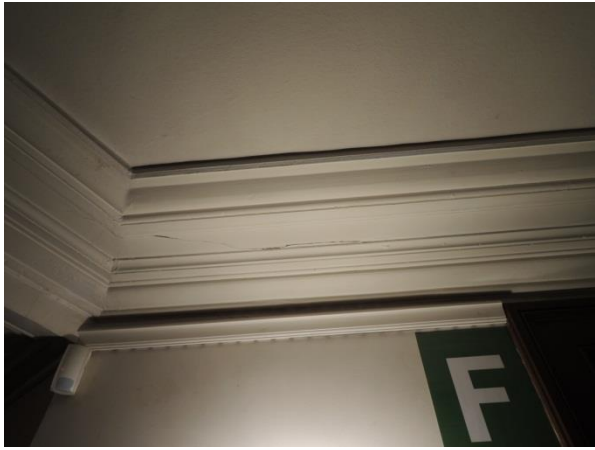
| Voorwerp | | G | R | M | S | N | Toelichting | 32 |
|---|--|---|---|---|---|---|---|---|
| 3.2.1. Rondgang | | | R | | | | <p>De plafonds en muren zijn volledig overschilderd. Er komen redelijk veel barsten voor.<br/> → <i>Zie aanbevelingen, 3. Preventieve maatregelen</i><br/> Plaatselijk bladdert de verflaag af (bv. op de muren aan de zijde van de zaal).<br/> Daar waar de verflaag beschadigd is, komen oudere verflagen te voorschijn.</p> | |

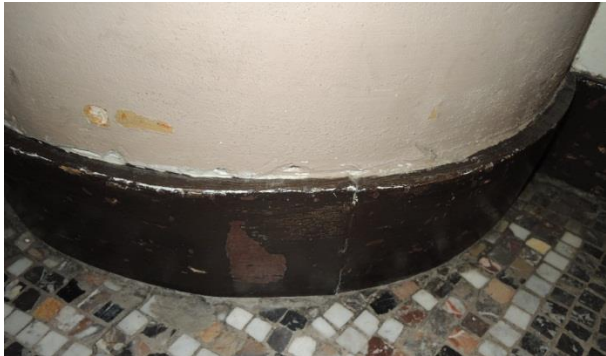
| Voorwerp | | G | R | M | S | N | Toelichting | 32 |
|---|--|---|---|---|---|---|---|---|
| | | | | | | | <p>De plint is donker overschilderd. In de overschildering zitten lacunes.</p> | |

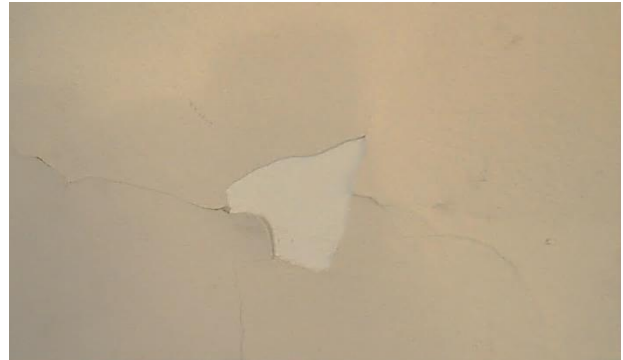
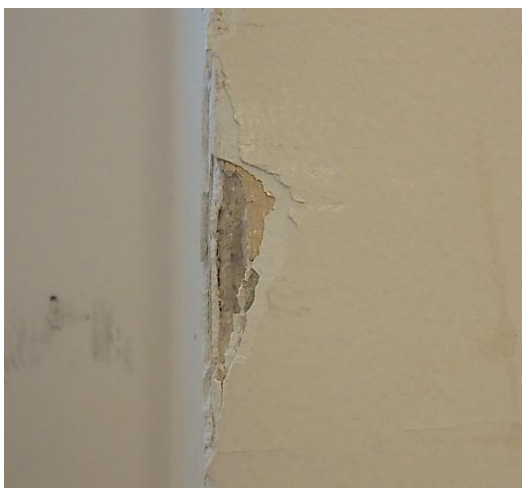
De muren in de rondgang zijn verschillende malen overschilderd.  
Plaatselijk schilfert de verflaag af.  
Vooral de afwerkklagen van de muren het dichtst bij de foyer zijn sterk mechanisch beschadigd.  
→ Zie aanbevelingen 3. Preventieve maatregelen.  
In het plafond zitten her en der barsten en plaatselijk schilfert de verf af.  
→ Zie aanbevelingen, 3. Preventieve maatregelen

*Mechanische beschadigingen waarbij verschillende verflagen vrij komen (in meerdere kleuren) en de ondergrond.*

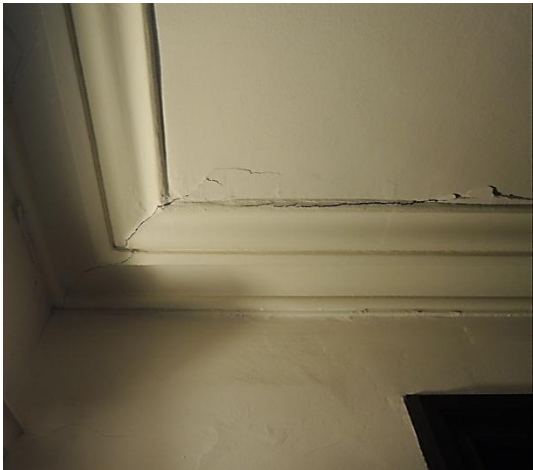
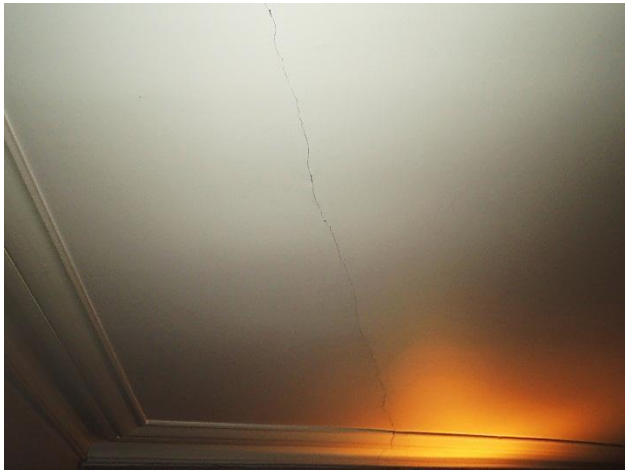
| Voorwerp | | G | R | M | S | N | Toelichting | | 35 |
|---|---|---|---|---|---|---|---|--|---|
| 3.4.1. Rondgang | | | R | | | | De muren en plafonds zijn wit en beige overschilderd. De plinten zijn overschilderd in een donkere kleur.<br>Verspreid komen vrij veel barsten voor.<br>→ Zie aanbevelingen, 3. Preventieve maatregelen | | |

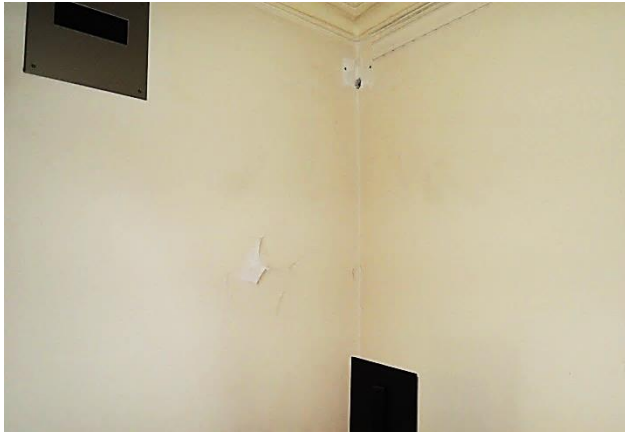
| Voorwerp | | G | R | M | S | N | Toelichting | | 35 |
|---|---|---|---|---|---|---|---|--|---|
| | | | | | | | Plaatselijk schilfert de verf af. | | |

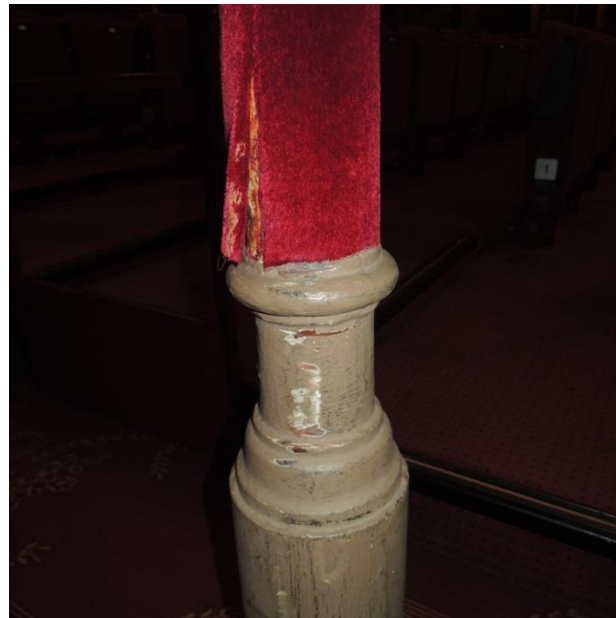
Het eerste balkon wordt ondersteund door dunne metalen kolommen. De kapitelen en de basementen zijn beschilderd. De beschildering is meermaals hernomen en verspreid mechanisch beschadigd.

Het fluweel is vastgekleefd en komt her en der los.

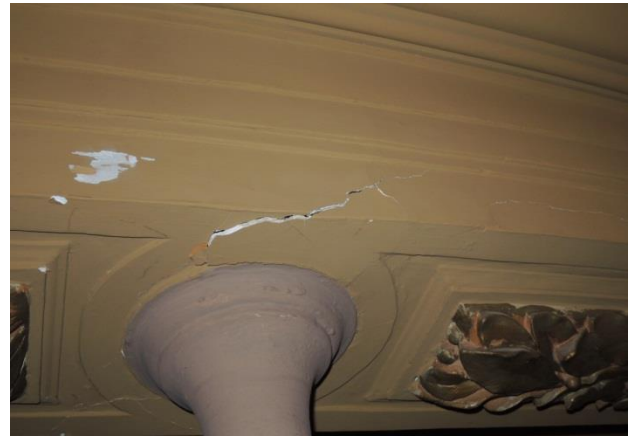
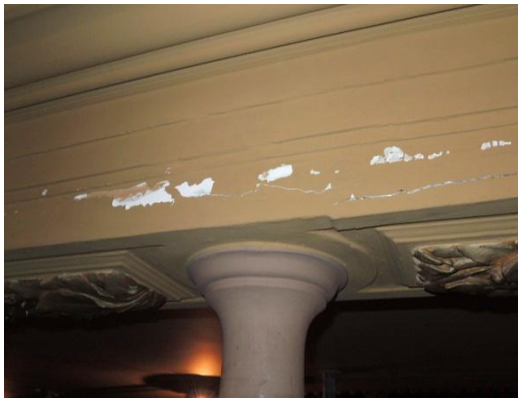
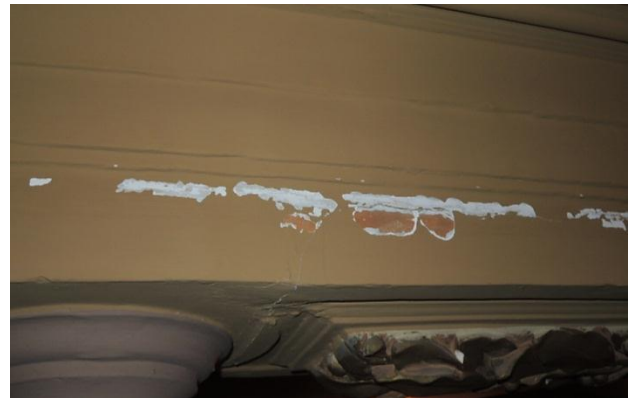
Aan de bovenzijde van de kolommen loopt een versierde ringbalk. Deze vertoont bijna over het geheel barsten. Hierdoor schilfert de verflaag af. Er zijn verschillende lacunes waarin ook oudere verflagen te voorschijn komen.

→ Zie aanbevelingen, 3. Preventieve maatregelen

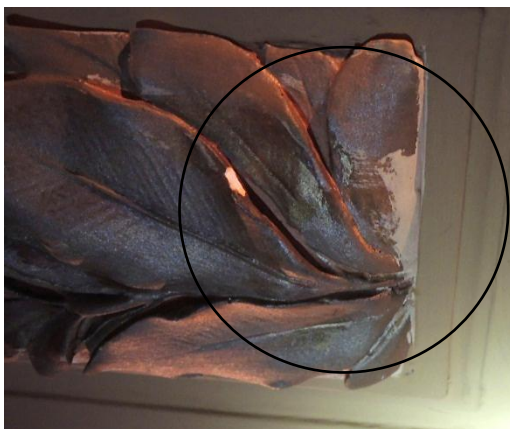
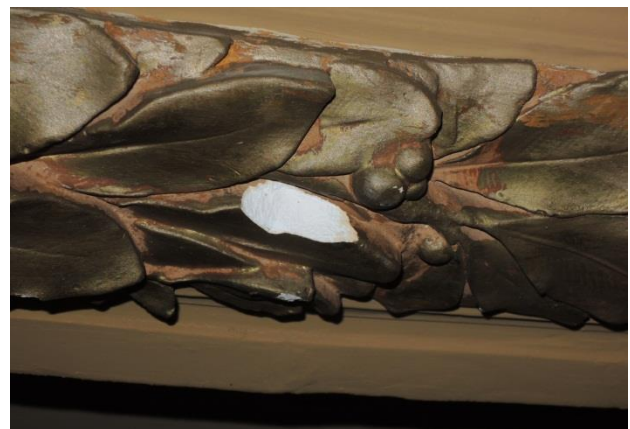
De effen delen zijn overschilderd. De overschildering loopt vaak verder over het decoratieve staffwerk. Verspreid is het staffwerk mechanisch beschadigd.

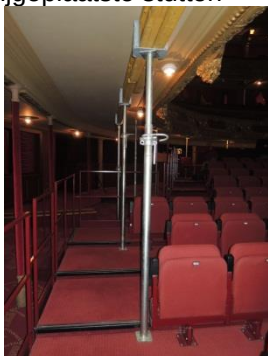
Bijgeplaatste stutten

Ter ondersteuning van het eerste balkon zijn bijkomende metalen stutten geplaatst. Vooraan (dichts bij het podium) is er een houten balk tussengeplaatst. Achteraan ondersteunen de stutten vermoedelijk een roosterbalk in het plafond. Onderaan staan ze voor een deel op houten blokken.

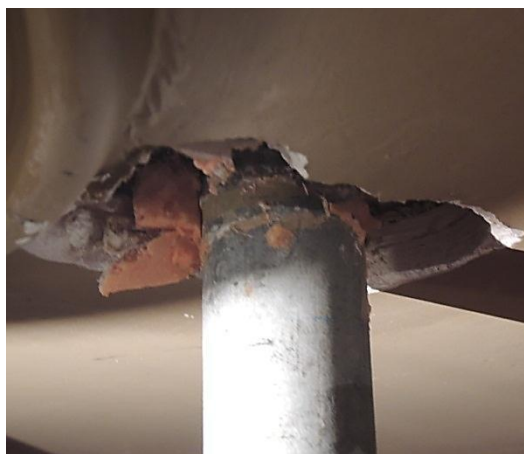
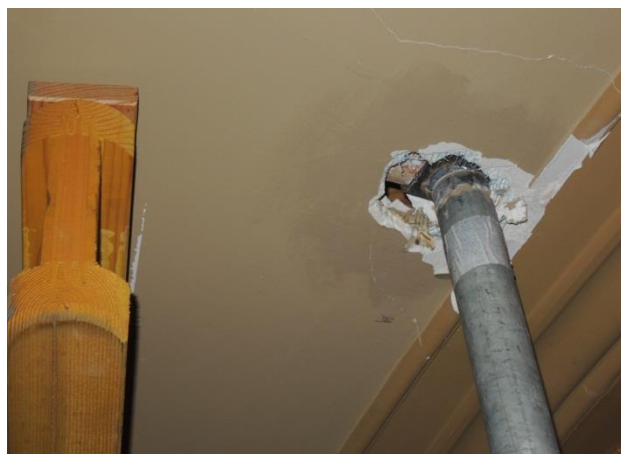
Vermoedelijk werd bij het aanbrengen van de stutten de gemaakte openingen dichtgepleisterd. Die opvullingen zijn grotendeels gelost.  
→ Zie aanbevelingen 1. Conservatie of restauratie.

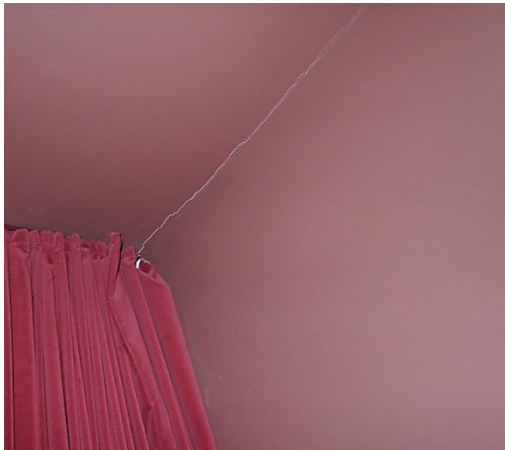
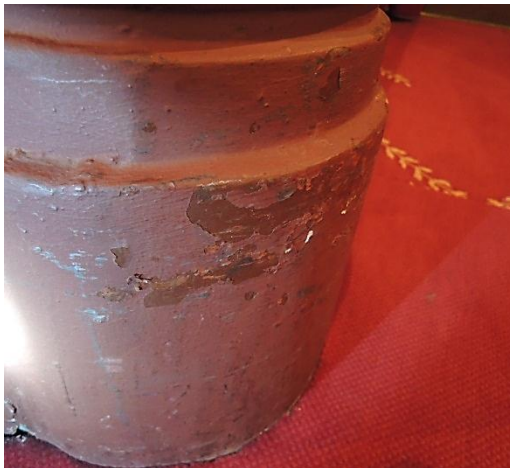
Verschillende loges worden niet meer als dusdanig gebruikt, maar worden gebruikt als opslagruimte en dergelijke. In de muren en plafonds zitten verspreid barsten.  
→ Zie aanbevelingen, 3. Preventieve maatregelen  
Vermoedelijk zijn bijna alle zichtbare beschilderingen niet origineel.

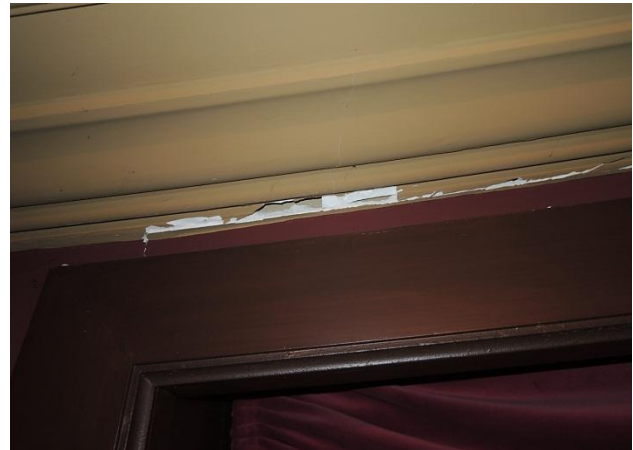
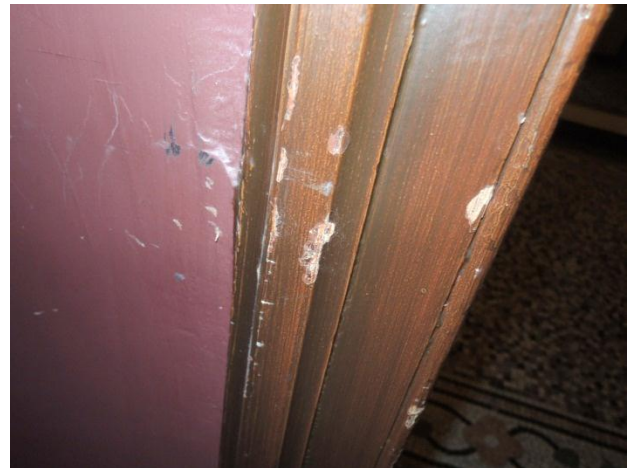
De afwerklagen (zowel bij de muren, de pilaren en het houtwerk) zijn verspreid mechanisch beschadigd. In de lacunes komen oudere afwerklagen te voorschijn.

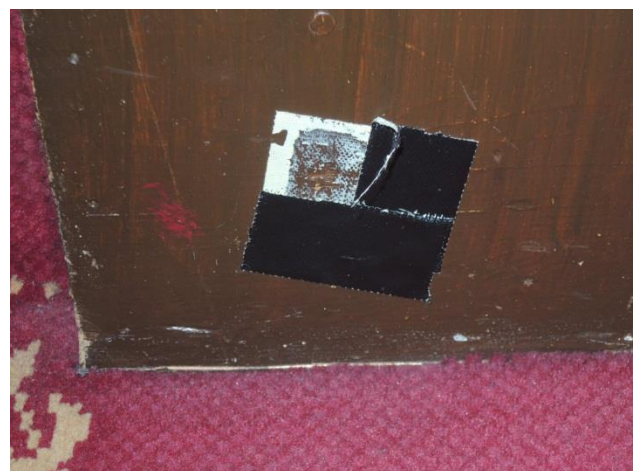
Op veel plaatsen wordt er onzorgvuldig omgesprongen met tape.  
→ Zie aanbevelingen 3. Preventieve maatregelen.

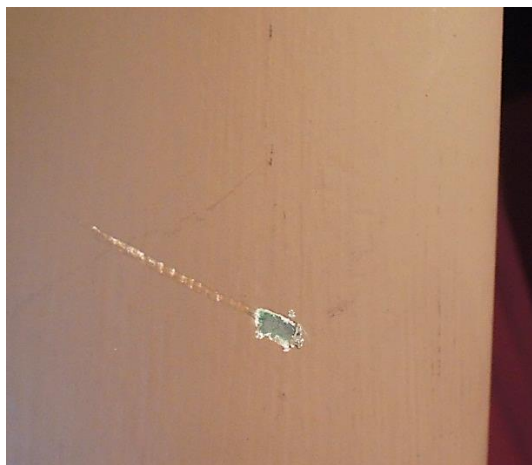
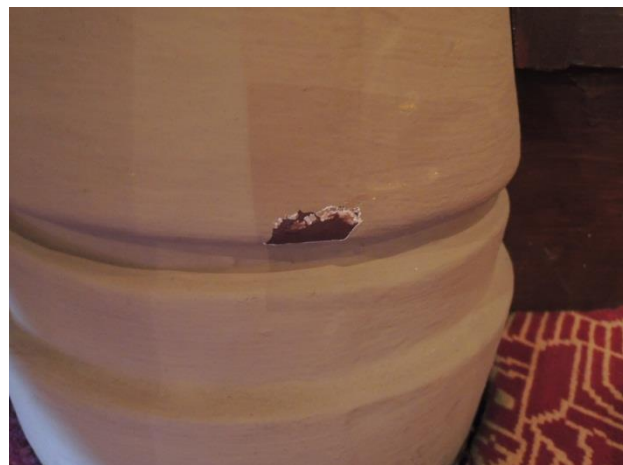
Rondom rond zijn tussen de loges en dergelijke een rij pilaren geplaatst. De kapitelen van de pilaren achteraan hebben een afwijkende versiering ten opzichte van de pilaren vooraan. Ze zijn allemaal overschilderd. Her en der komen in de lacunes oude schilderijen te voorschijn.

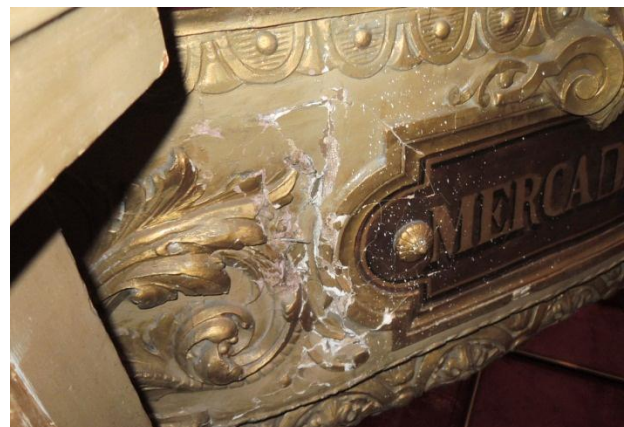
Her en der zijn er nog mechanische beschadigingen, onder meer vooraan. Plaatselijk hangen er onderdeeljes los.

→ Zie aanbevelingen 1. Conservatie of restauratie.

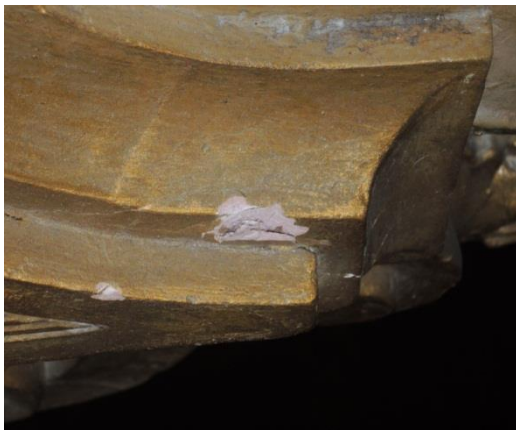
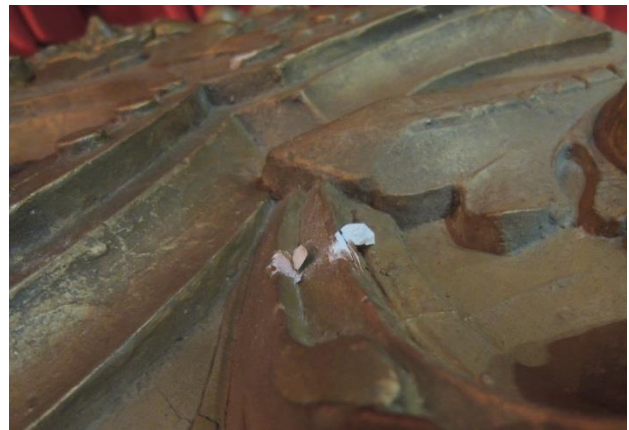
De plaatselijke herstellingen zijn niet allemaal even deskundig uitgevoerd.

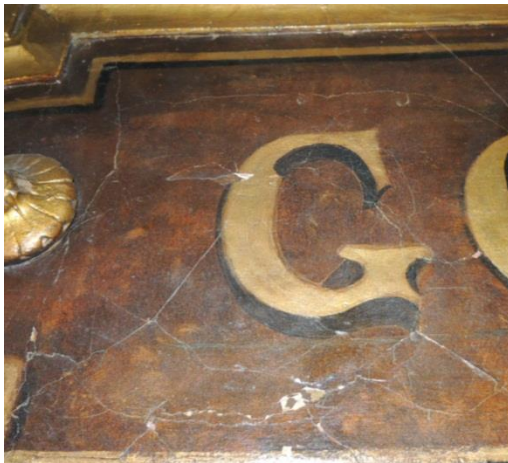
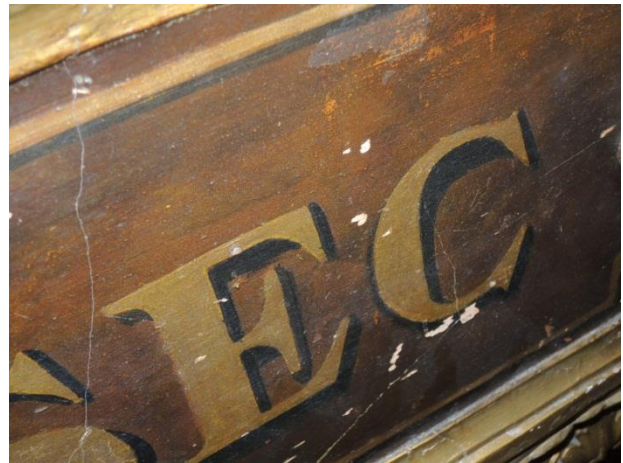
In de opschriften zitten her en der barstjes en kleine lacunes. Dit geldt hoofdzakelijk voor de zone achteraan (ter hoogte van de technieken).

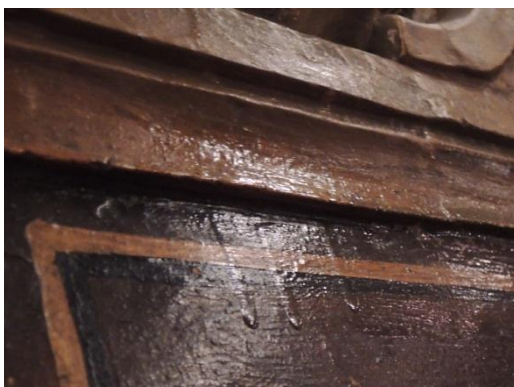
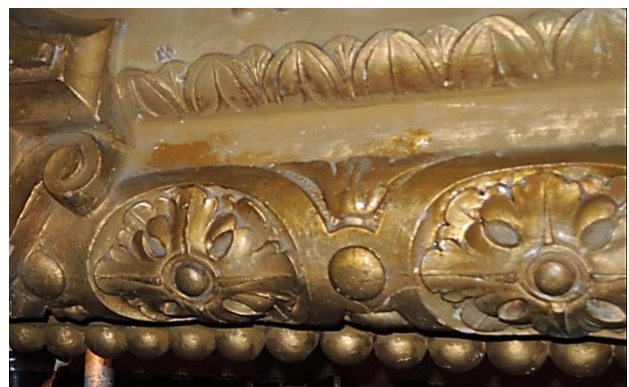
Op verschillende plaatsen is een vernis onregelmatig aangebracht (onder meer met druipsporen). Deze is bovendien vergeeld.

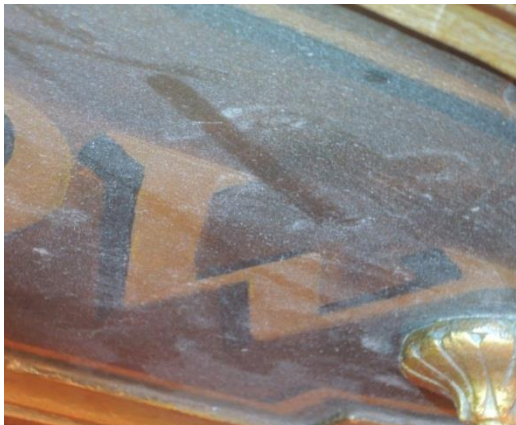
Het geheel is bestoft.

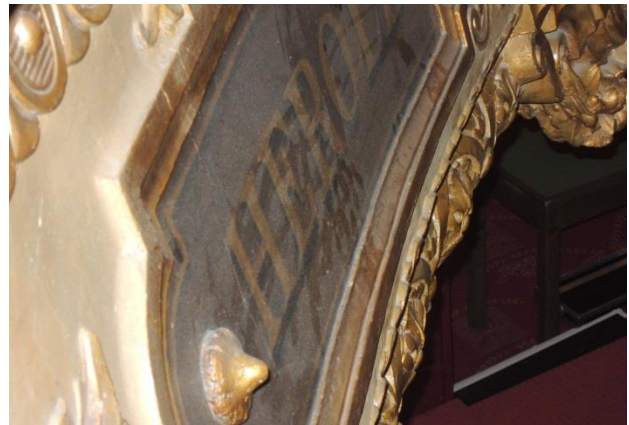
Het houtwerk is overschilderd. Plaatselijk is de verflaag beschadigd, hoofdzakelijk mechanisch. Her en der komen oudere verflagen te voorschijn.

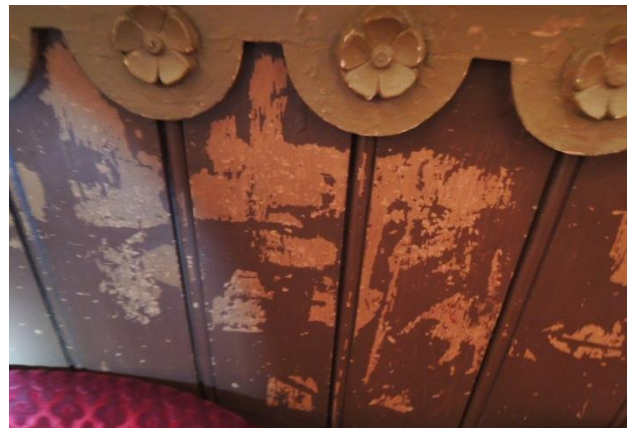
Meerdere decoratieve bloemetjes ontbreken.

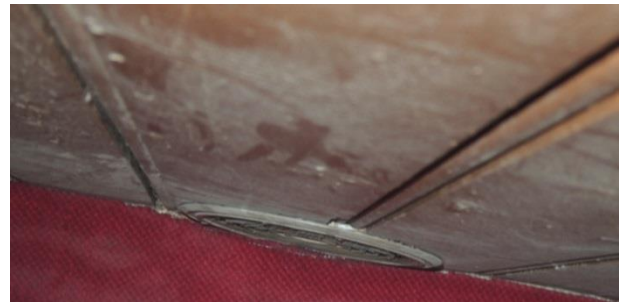
Achter de stoelen is het houtwerk bestoft.  
→ Zie aanbevelingen 4. Courant onderhoud.

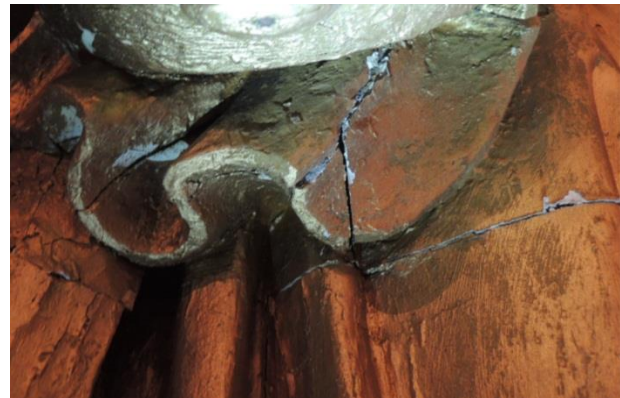
De ruimte loopt in hoogte door tot tegen het derde balkon en wordt geflankeerd door beelden. De beelden zijn verguld (vermoedelijk geheel herverguld). In de beelden zitten verschillende open voegen.  
→ Zie aanbevelingen 1. Conservatie of restauratie.

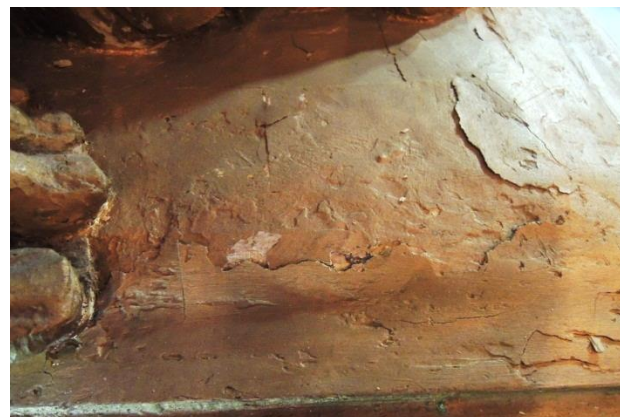
Er is in het verleden aan gewerkt; de herstellingen zijn niet altijd optimaal uitgevoerd.

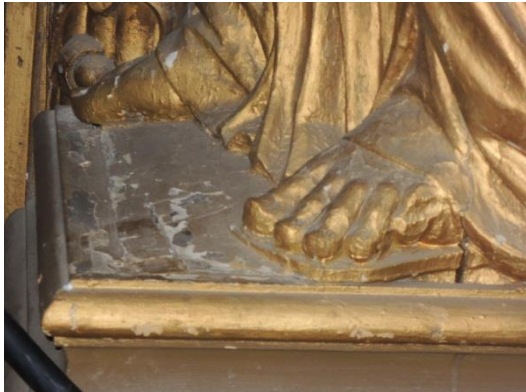
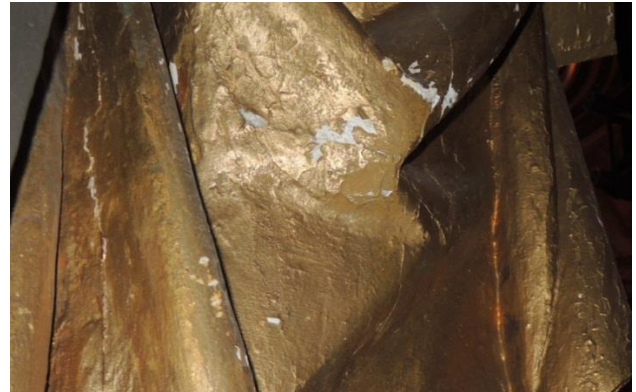
De vergulding schilfert verspreid af. Ze is deels ook mechanisch beschadigd.

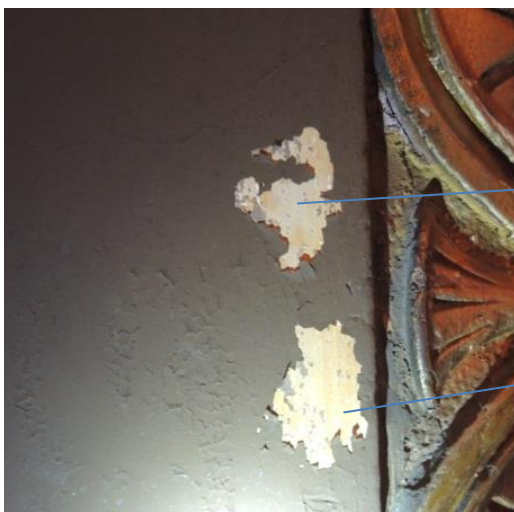
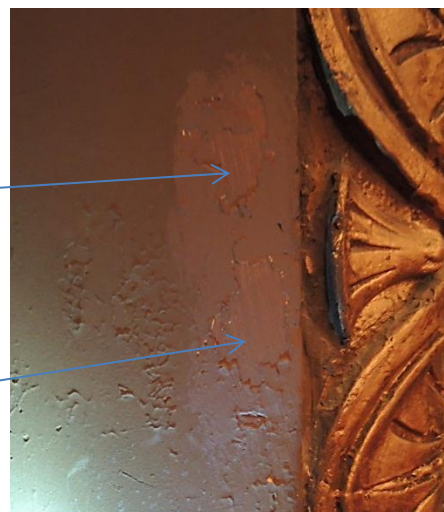
Naast de beelden in de doorgang naar de rondgang is de verflaag op verschillende plaatsen beschadigd. Er zijn lacunes. In de tijdspanne van de inspectie werden enkele lacunes 'bijgewerkt'. Het gaat enkel op een herstelling voor het oog, want de verflaag rond de lacunes stuwt nog steeds op.  
→ Zie aanbevelingen 1. Conservatie of restauratie.

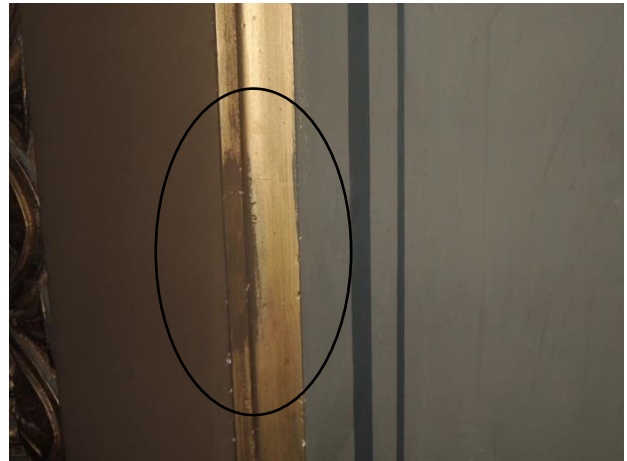
Vaak wordt bij dergelijke herstellingen niet nauwkeurig omgesprongen met de bestaande verflagen.

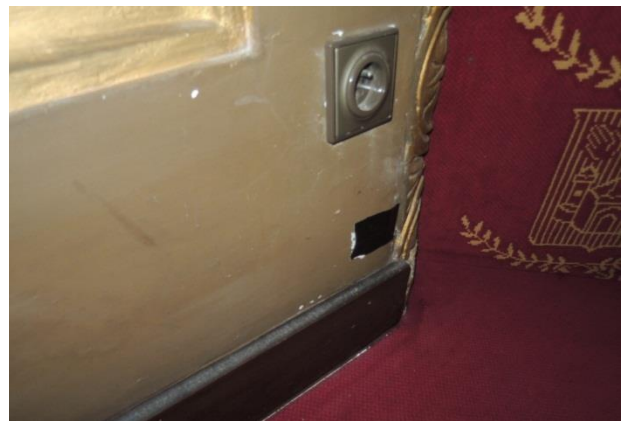
Ook op dit balkon werd gebruik gemaakt van tape.  
→ Zie aanbevelingen 3. Preventieve maatregelen.

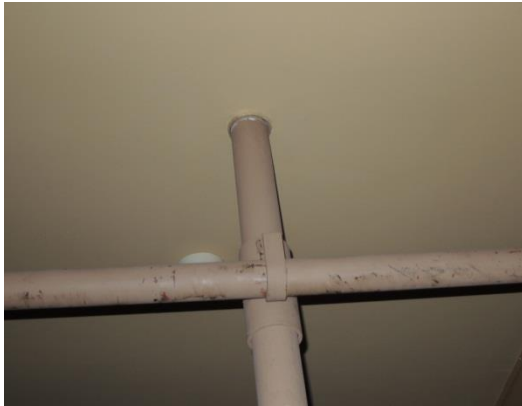
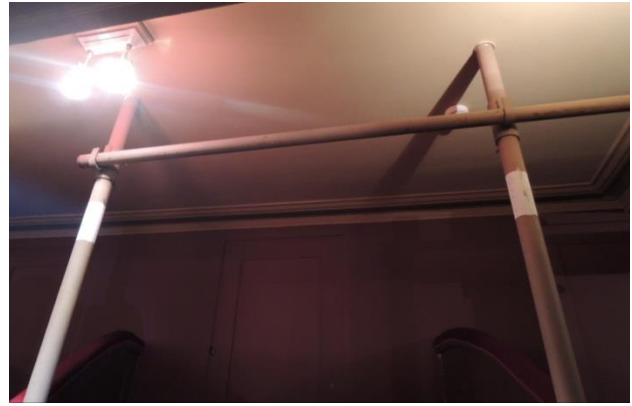
Het tweede balkon heeft loges met daarvoor één of twee rijen klapstoelen.  
Op de podiumzijde van het balkon zijn in ronde medaillons muziekinstrumenten geschilderd.  
Aan de zijde van het podium wordt het derde balkon in de loges gestut. Het derde balkon is licht verzakt, mogelijk wordt het daarom gestut.  
Op foto's van vlak na de restauratie in 1993 zijn deze stutten al te zien.  
→ Zie ook 3.7.4.

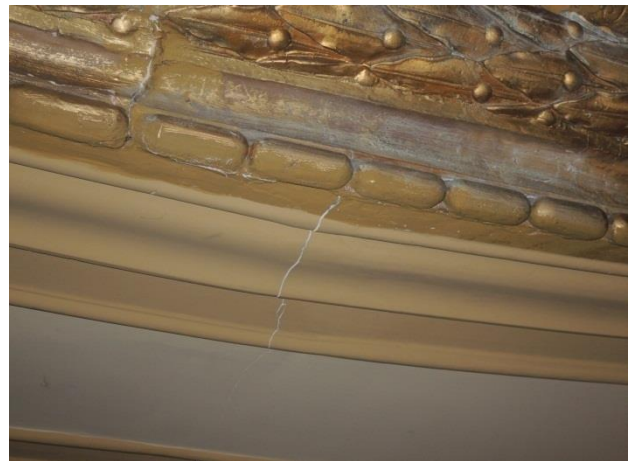
Aan de onderzijde van het derde balkon zitten barsten.  
→ Zie aanbevelingen, 3. Preventieve maatregelen

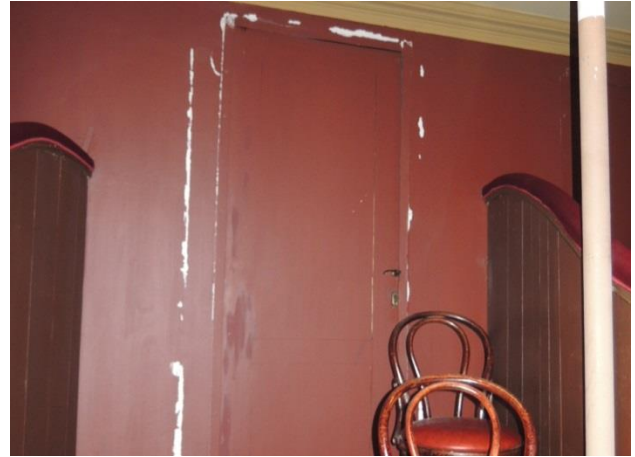
Aan de zuidzijde en achteraan in de zaal zijn er op meerdere plaatsen veel barsten in de muren rond de deuren naar de rondgang (vooral aan de bovenzijde).

→ Zie aanbevelingen, 3. Preventieve maatregelen

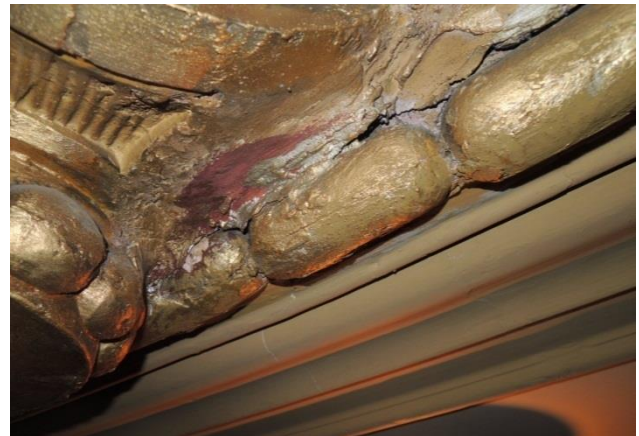
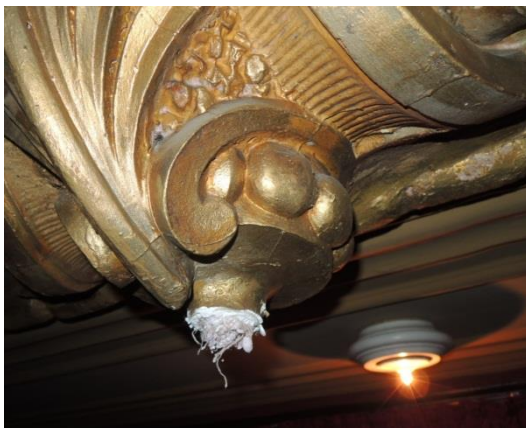
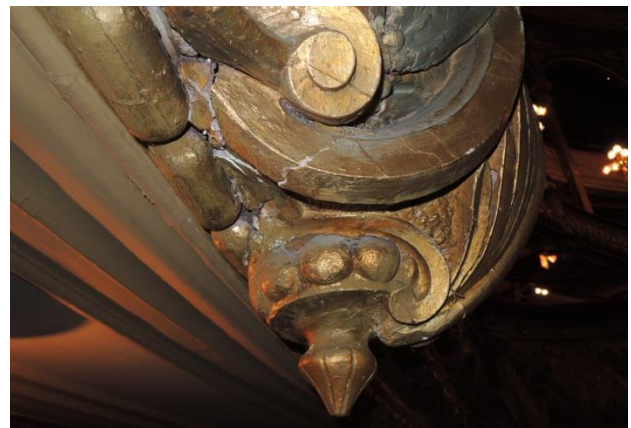
De onderzijde van het balkon is op verschillende plaatsen beschadigd. Er zijn barsten en sommige onderdeeljes hangen los.

→ Zie aanbevelingen, 1. Conservatie en restauratie.

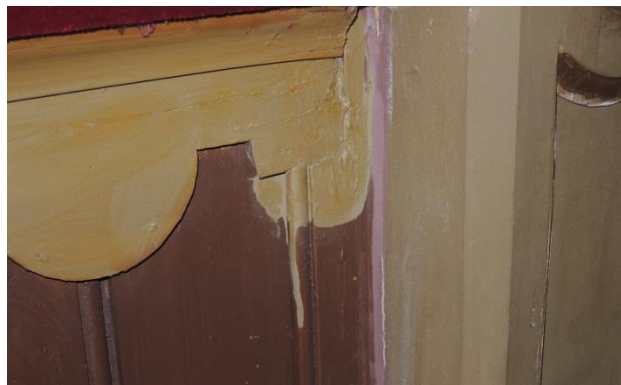
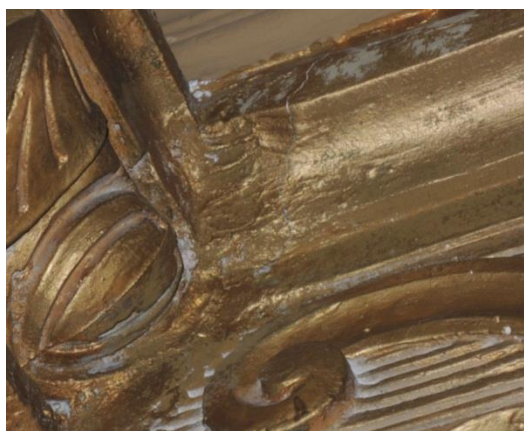
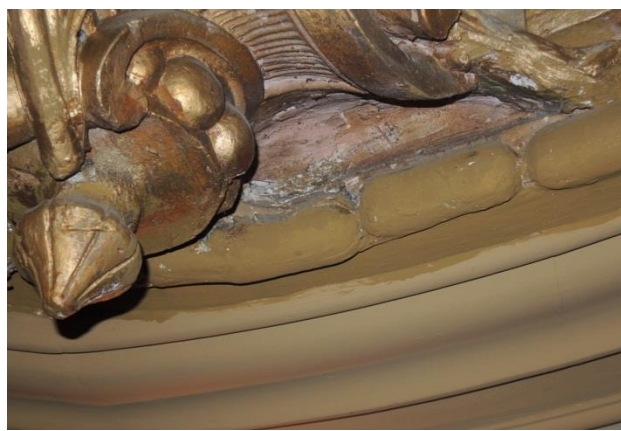
Verschillende onderdelen zijn overschilderd of niet zorgvuldig hersteld.

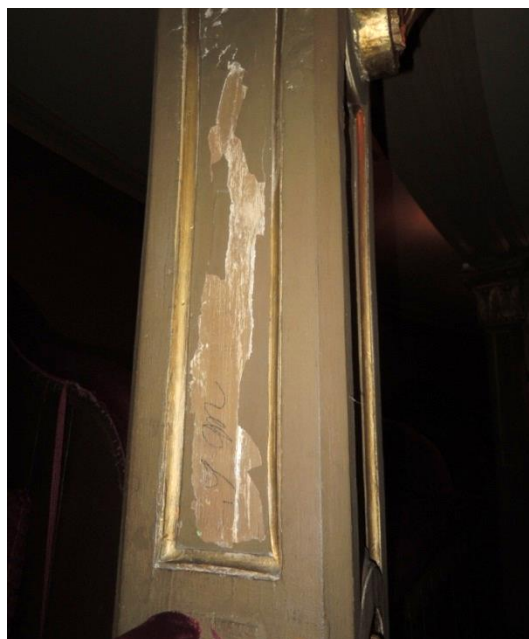
De zuilen die het derde balkon ondersteunen zijn her en der hersteld en overschilderd. Bij verschillende schilfert de overschildering af.

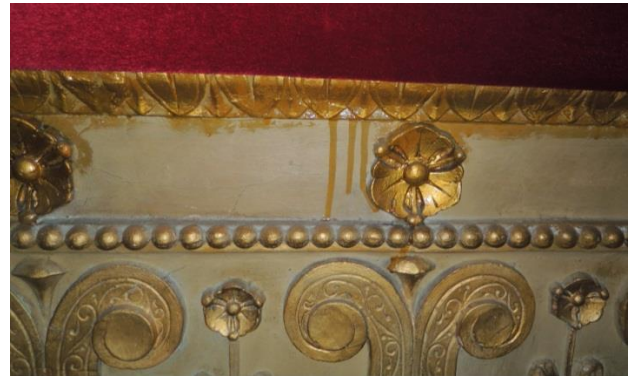
In het verleden werden verschillende onderdelen hersteld. De herstellingen zijn niet altijd deskundig uitgevoerd. Zo is er deels een vernis aangebracht met veel druipsporen. De vernis is vergeeld.

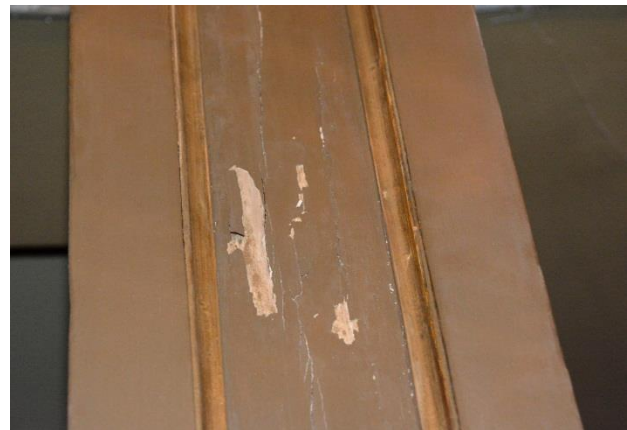
De pilaren die het vierde balkon ondersteunen zijn her en der hersteld en overschilderd. Ze vertonen ook barsten. Bij verschillende schilfert de overschildering en ook de originele beschildering af.

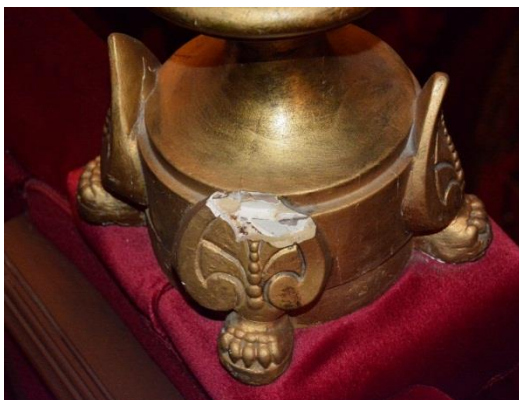
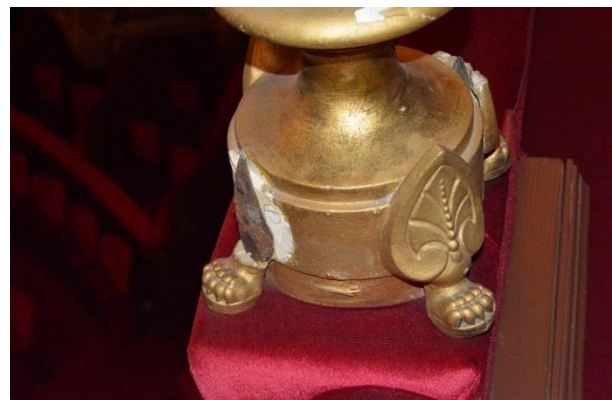
De lantaarns zijn op verschillende plaatsen beschadigd. Aan de onderzijde komen metalen plaatjes onder de plaaster te voorschijn.  
→ Zie aanbevelingen, 1. Conservatie en restauratie.

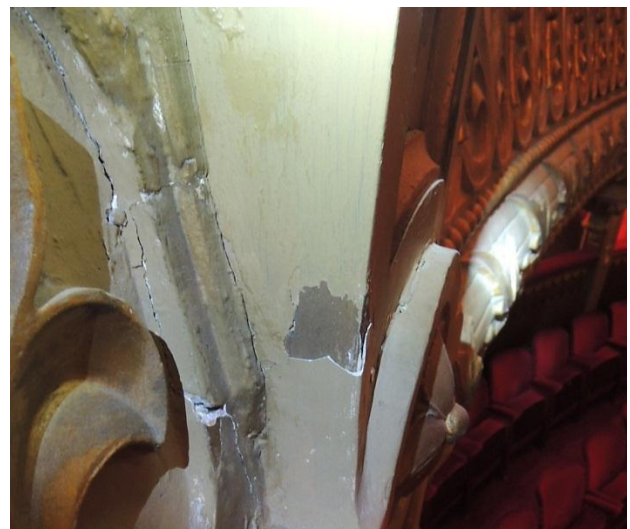
In de voorzijde van de balustrade zitten eveneens barsten en schilfert de verflaag plaatselijk af.

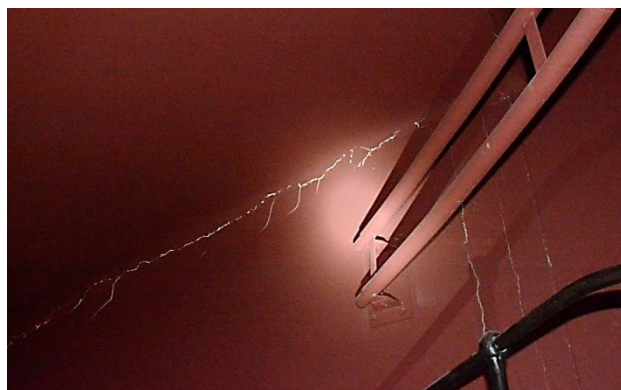
In de muren, plafonds en dergelijke zitten verspreid barsten.  
→ Zie aanbevelingen, 3. Preventieve maatregelen

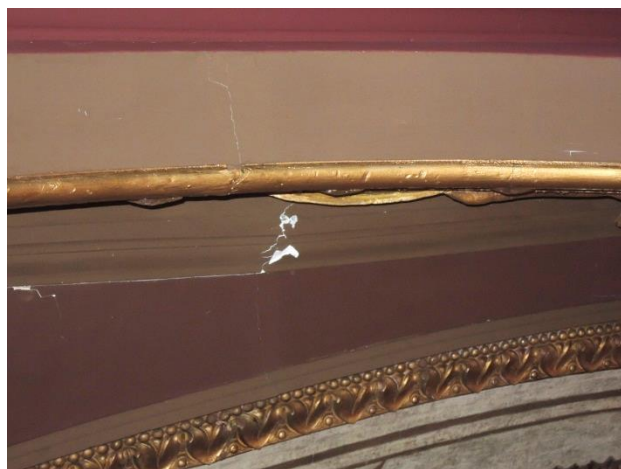
Rondom rond zijn er barsten in de bepleistering.  
Aan de noord-zijde is er een stukje gelost.  
→ Zie aanbevelingen, 3. Preventieve maatregelen

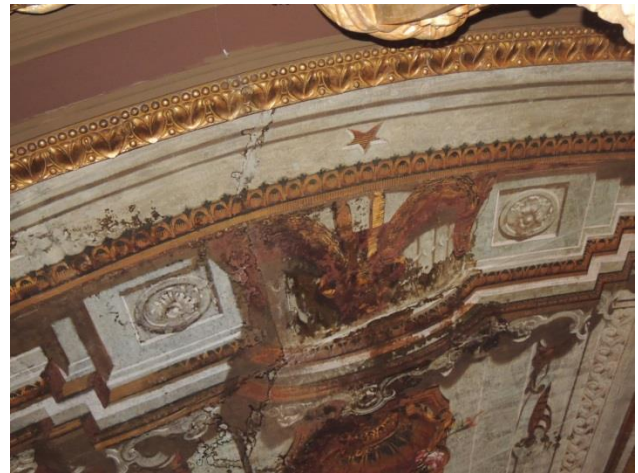
Plaatselijk zijn er vermoedelijk oude vochtvlekken en tekenen zich oude herstellingen af.

Er is nog kans op waterinsijpeling.

→ Zie ook bouwkundig rapport (rubriek 2 en 4).
