**monumentenwacht**  
Provincie Antwerpen vzw

| <b>Inspectie interieur</b> | | INSPECTIENUMMER : A-02/10541/2014/I |
| OBJECT | : | Bourlaschouwburg |
| INSPECTIEDATA | : | 7/10/2014 // 4/11/2014 // 4/12/2014 // 5/12/2014 //<br>22/12/2014 // 19/01/2015 // 2/02/2015 |

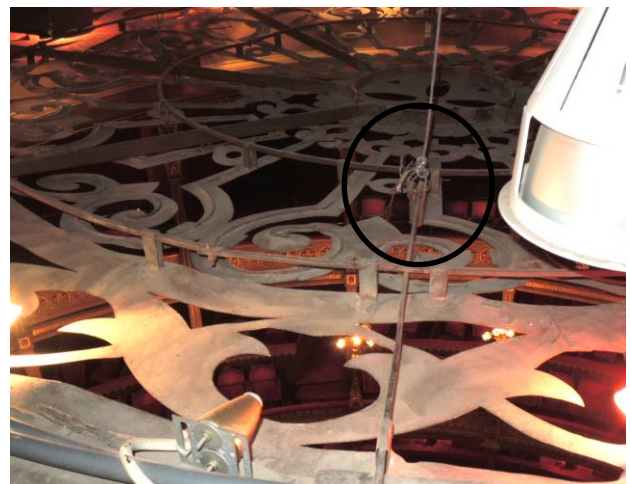
De bevestiging van de kabels is niet optimaal.

→ Zie aanbevelingen, 3. Preventieve maatregelen

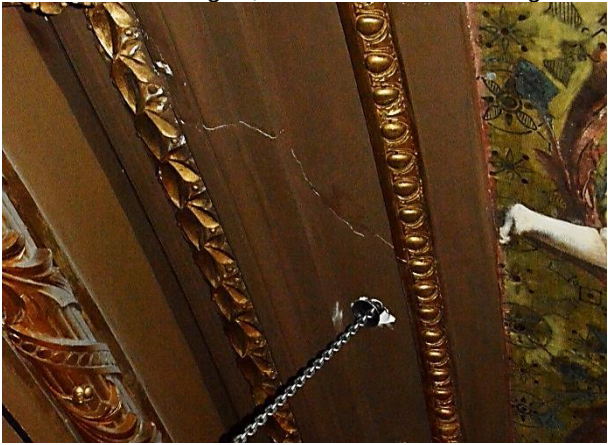
| Voorwerp | G | R | M | S | N | Toelichting | 60 |
|---|---|---|---|---|---|---|---|
| <p>3.7.7. Boog rond podium</p> | | R | | | | <p>In het plafond boven de boog zijn verschillende kabels bevestigd. Daarrond zijn er verschillende barsten.</p> <p>→ Zie aanbevelingen, 3. Preventieve maatregelen</p> <p>Aan de linkerzijde vooraan stuwt de pleisterlaag naar voren en is er reeds een stukje losgekomen.</p> <p>→ Zie aanbevelingen, 1. Conservatie en restauratie.</p> | |

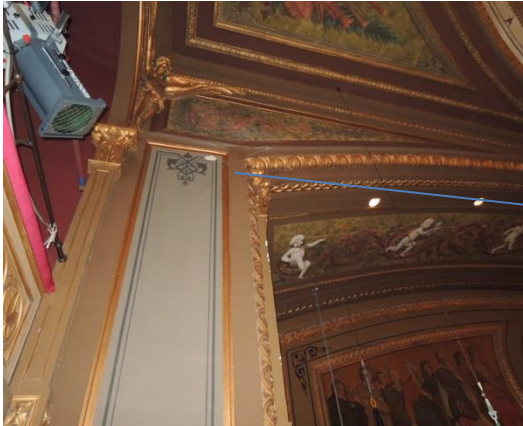
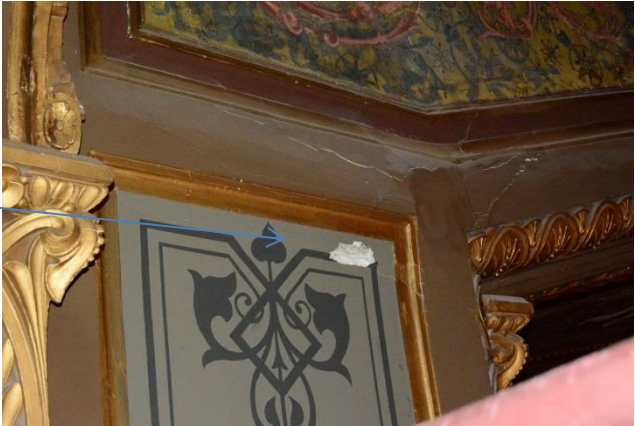
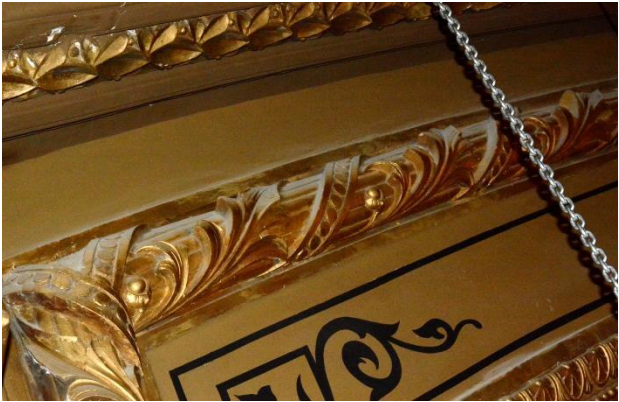
| Voorwerp | G | R | M | S | N | Toelichting | 60 |
|---|---|---|---|---|---|---|---|
| | | | | | | <p>De bovenzijden van het lijstwerk zijn bestoft.</p> | |

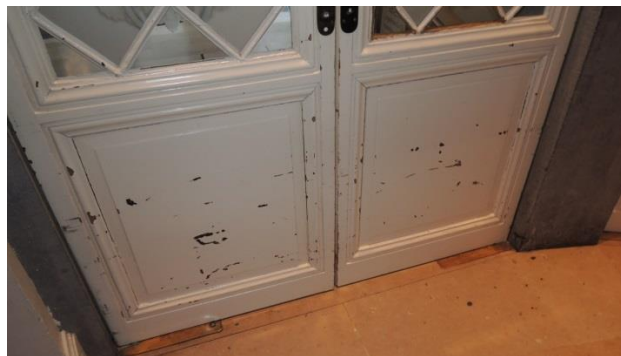
De deuren zijn mechanisch beschadigd.  
→ Zie aanbevelingen 3. Preventieve maatregelen.

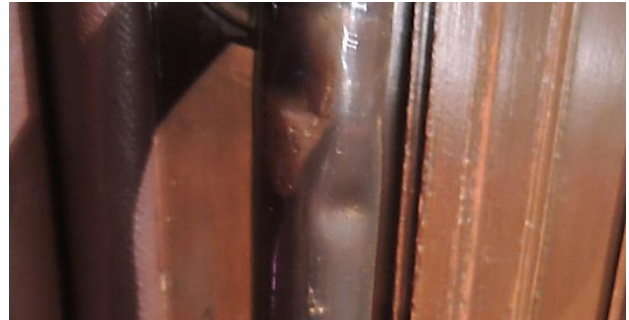
Loge 3

De metalen handvaten zijn her en der gedeukt.

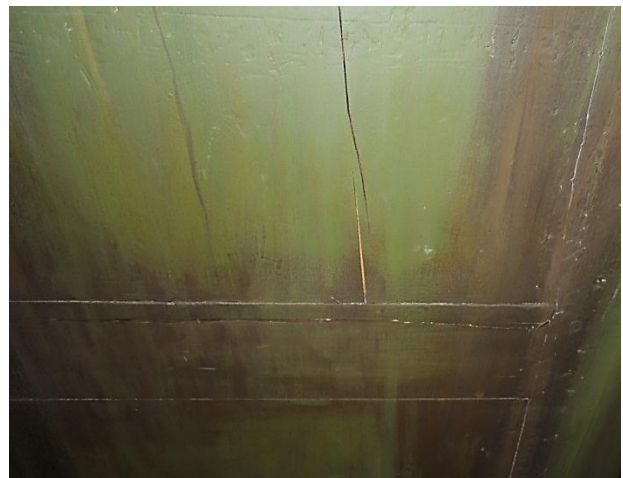
Loge 4

De deuren zijn aan de zijde van de loges beschilderd met een imitatieschildering van textiel. De voegen tussen de verschillende delen staan plaatselijk licht open. Bij loge 4 zitten er ook enkele barsten in het hout.

De schildering is deels overschilderd. Voornamelijk ter hoogte van de voegen, schilfert de verflaag licht af.

→ Zie aanbevelingen 1. Conservatie of restauratie.

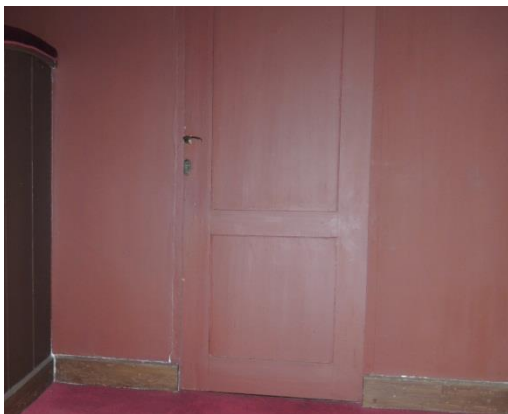
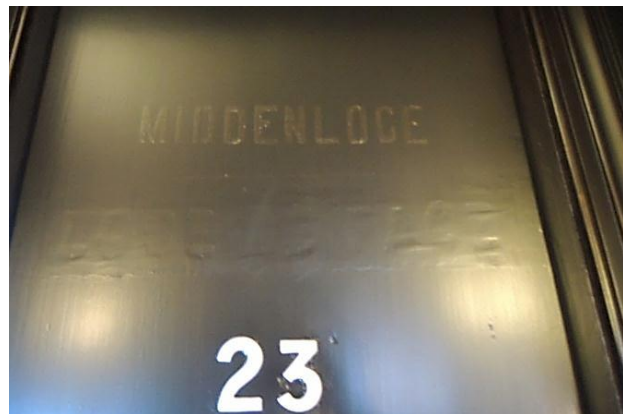
De deuren zijn aan de zijde van de rondgang overschilderd met een donkere laag. Her en der schemeren de vroegere opschriften door. Plaatselijk is er gebruiksslijtage. Aan de binnenzijde hebben ze een zelfde kleur afwerking dan de muren.

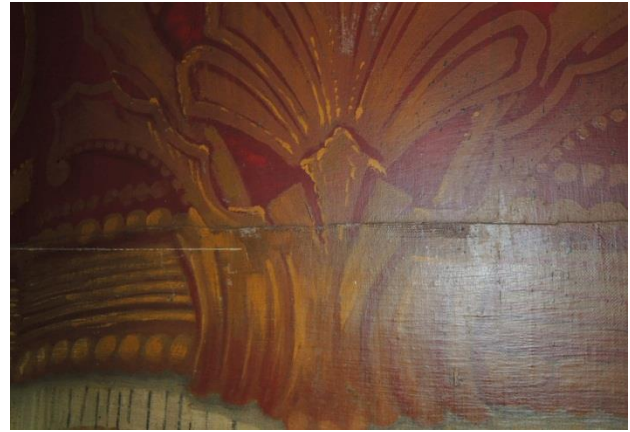
In de onderste zone zijn er op twee plaatsen beschadigingen. Op één plaats is het onderliggende doek beschadigd.

→ Zie aanbevelingen, 1. Conservatie en restauratie.

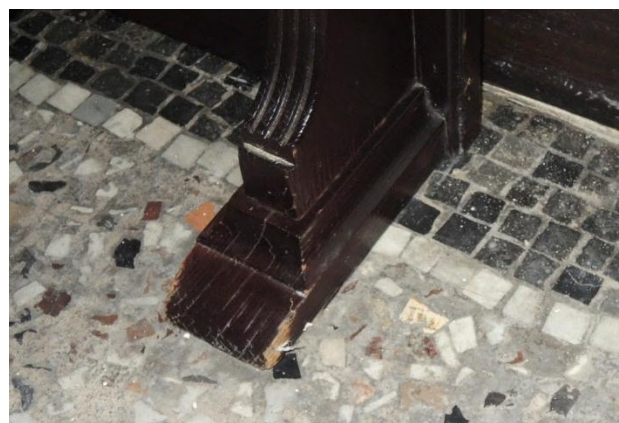
De rekken staan rechtstreeks op de vloer. Bij het poetsen van de vloer met water, loopt dit tegen het hout.

→ Zie aanbevelingen, 3. Preventieve maatregelen

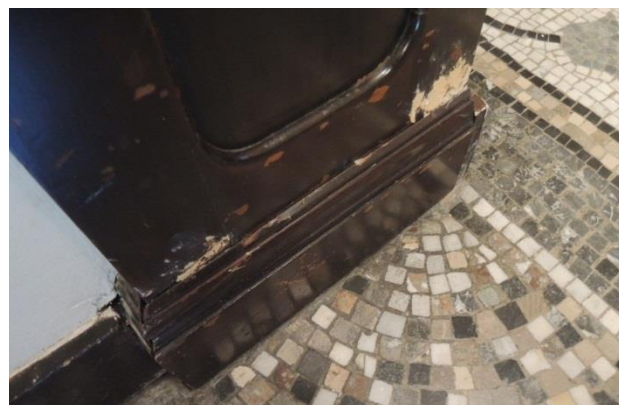
De togen zijn stabiel maar vertonen gebruiksslijtage.

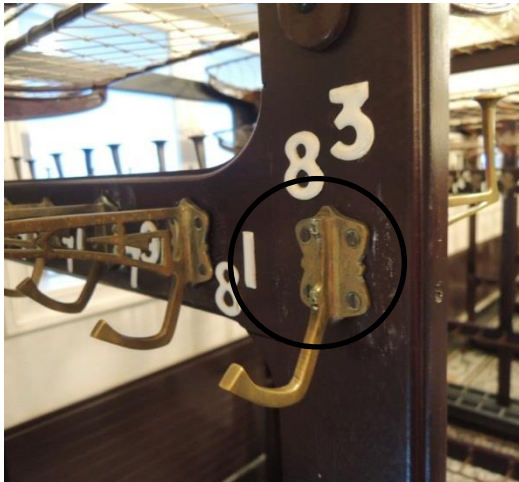
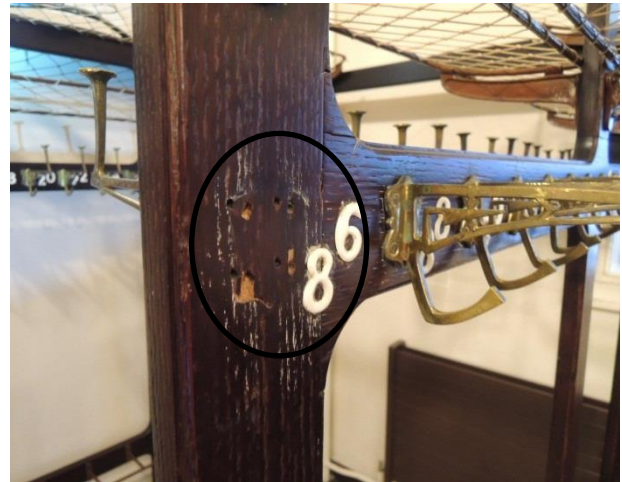
Een enkele messing haak is afgebroken of ontbreekt.

De haken zijn gepoetst met koperroest en er zijn resten van de koperpoets op het hout achtergebleven.

→ Zie aanbevelingen 3. Preventieve maatregelen.

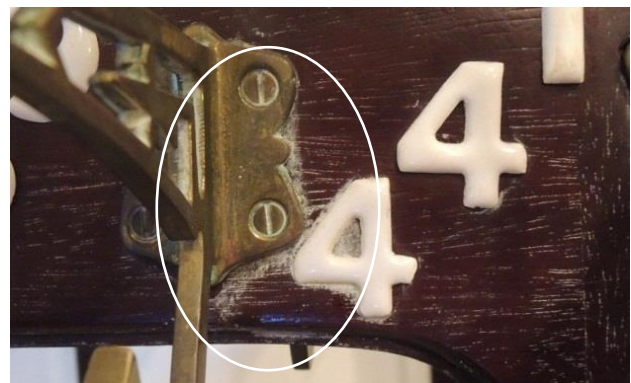
Sommige cijfers ontbreken, zijn deels beschadigd of zijn besmeurd met vergeelde lijm.

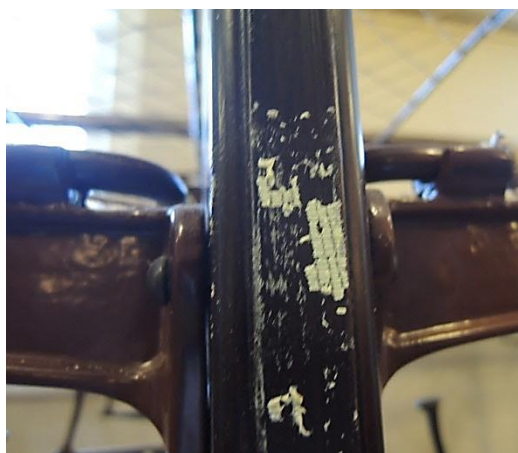
Noordzijde

Resten plakband.

Op de kapstokken worden aanwijzingen met plakband gekleefd. Bij het verwijderen van de plakband ontstaat schade aan de afwerkklagen.  
→ Zie aanbevelingen 3. Preventieve maatregelen.

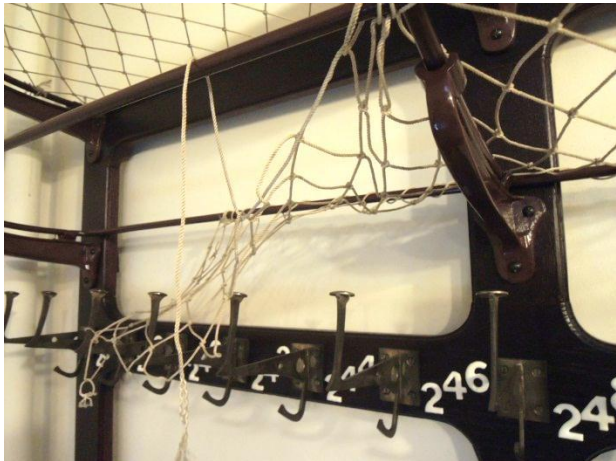
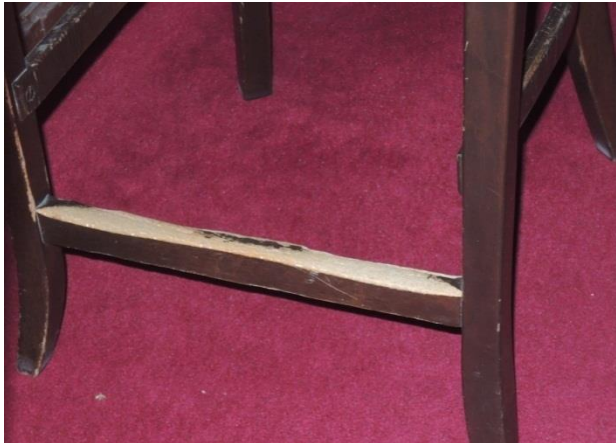
| <b>5.2. Stoelen</b><br><i>zaal</i><br><br><i>Parterre</i><br><br><i>Losse stoelen verspreid</i> | | | | | | <p>N De originele stoelen van de parterre (exclusief de loges) worden elders bewaard. Ze werden niet geïnspecteerd.<br/> → Zie aanbevelingen 3. Preventieve maatregelen.</p> <p>R N In de loges staan stoelen. Deze werden niet geïnspecteerd, aangezien er een schade-inventaris opgemaakt werd door de opleiding restauratie-conservatie. De bewaringstoestand van de stoelen is dus gekend.<br/> De stoelen vertonen gebruiksslijtage, breuken en ontbrekende onderdelen.<br/> De bekleding is deels vernieuwd. Plaatselijk komen er stukjes bekleding los.<br/> → Zie aanbevelingen 1. Conservatie of restauratie.</p> <p>De stoelen veroorzaken op verschillende plaatsen mechanische schade aan de verflagen van muren of tussenschotten.</p> |

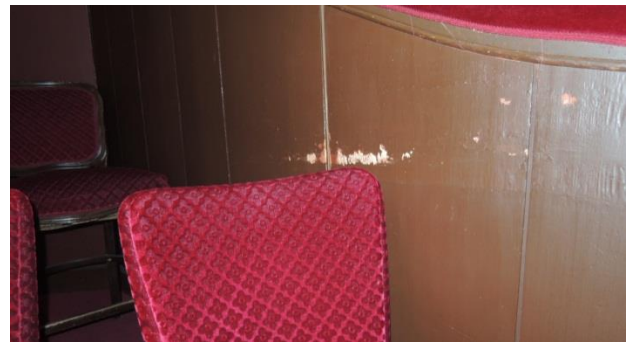
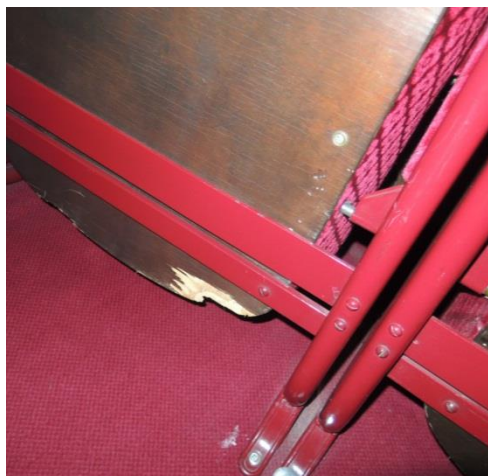
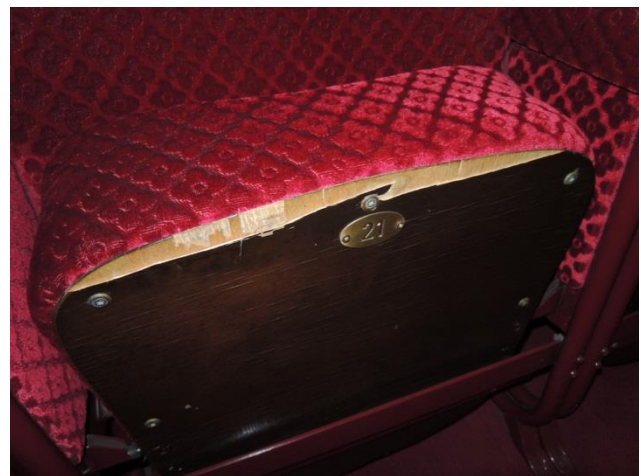
Klapstoelen  
eerste balkon

De stoelen zijn veelal in stabiele staat.  
Plaatselijk zijn er mechanische beschadigingen.

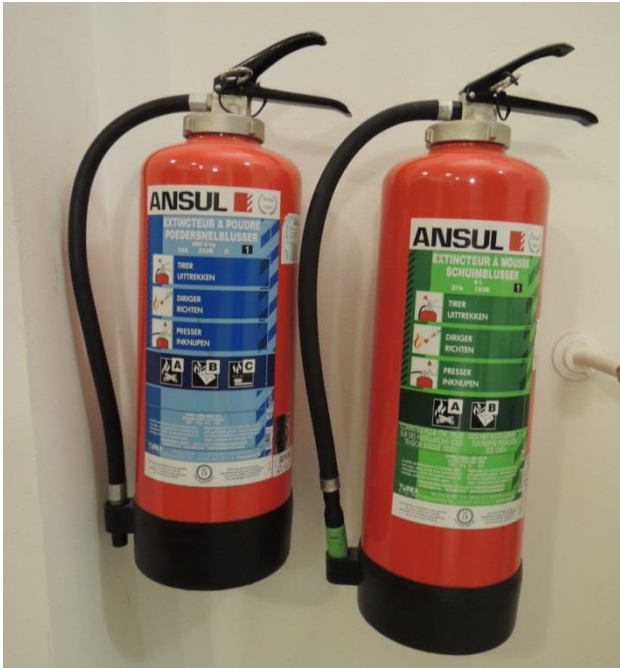
| 6.1. Brand | - | - | - | - | - | <p>Monumentenwacht gaat niet na of er een compleet brandpreventiesysteem aanwezig is en controleert de aanwezige apparatuur niet.</p> <p>Wel merken wij op dat er voorzieningen zijn zoals rookdetectoren, poederschuimblussers en schuimblussers.</p> <p>→ Zie aanbevelingen 6. Brand, diefstal en vandalisme.</p> | |
