# BEHEERSPLAN ONROEREND ERFGOED

Voormalige Engelse Pakhuizen en Berg van Barmhartigheid

Venusstraat 11-15, 2000 Antwerpen

**Beheersplan opgemaakt door:**

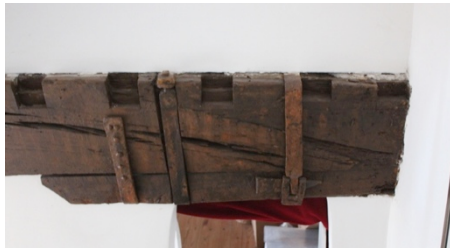
Afbeelding 72: Balkkop ter hoogte van trappenhuis, oude herstellingen, woning 13/2

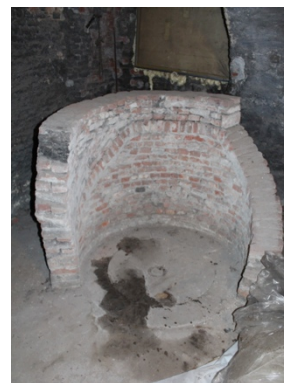
Afbeelding 83: Restant waterput, kelder woning 15

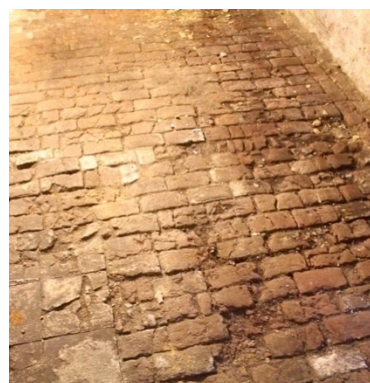
Afbeelding 108: Baksteenvloer, kelder woning 13/2

De vloeren van de kelder zijn in baksteen of in rode plavuizen. Deze vloeren vertonen sporen van sleet en schade, veelal reeds lapidair hersteld.

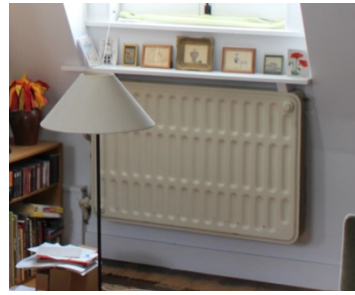
Afbeelding 130: Radiator en leidingen in opbouw, woning 13/4

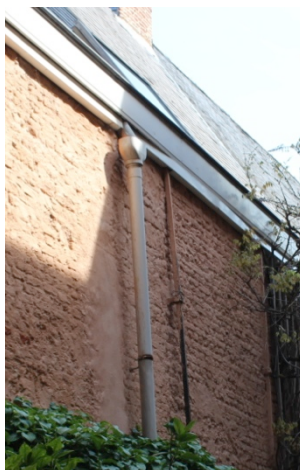
Afbeelding 134: Niet-opgespannen gevelanker aan scheidingsmuur nr. 17

Rond enkele muurankers aan de binnentuin komt scheurvorming voor. Onder andere in de hoek van woning 13/5 vertoont het pleisterwerk scheuren rond het ankerroog. Op sommige plaatsen komen roestsporen door het schilderwerk van de gevelankers, o.a. aan woning 13/1. Een muuranker van woning 13/8 in de scheidingsmuur met nr. 17 functioneert niet omdat de schieter weinig tot geen contact maakt met de gevel. Er is evenwel geen stabiliteitsprobleem.

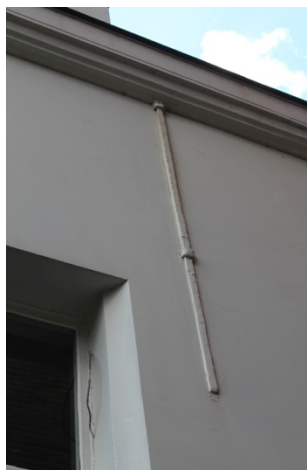
Afbeelding 135: Roestige gevelankers binnentuin

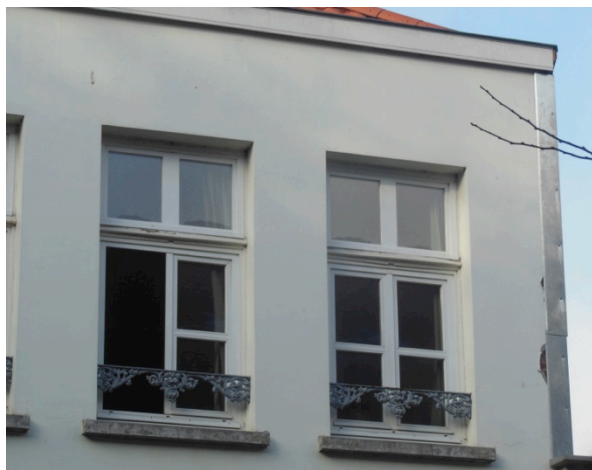
Afbeelding 136: Beginnende roestvorming op borstweringen en beschadigd pleisterwerk t.h.v. scheidingsmuur met Vekestraat 16-18

De diefijzers aan de ramen op het gelijkvloers in de scheidingsmuur met Vekestraat 16-18 zijn roestig. De diefijzers van woning 15 aan de binnentuin zijn schijnbaar in betere staat, maar door het schilderwerk tekent zich lichte roestvorming af. Momenteel is er ter hoogte van de verankeringen van de diefijzers nergens steenschade zichtbaar. De horizontale diefijzers aan de keldergaten werden aan de bovenzijde geschilderd, maar bleven onbehandeld aan de onderzijde. Ze zijn over het algemeen roestig. De laatste schilderlaag van de borstweringen aan de ramen op de eerste verdieping van woningen 13/3 en 13/5 is over de oude afwerkingslagen geschilderd zonder grondige voorbehandeling. De borstweringen vertonen dan ook beginnende corrosie. De diefijzers en vensterkorven van nr. 11 zijn eveneens roestig, in het bijzonder ter plaatse van de vassing in de natuurstenen raamomlijsting. Deze witstenen elementen barsten hierdoor af.

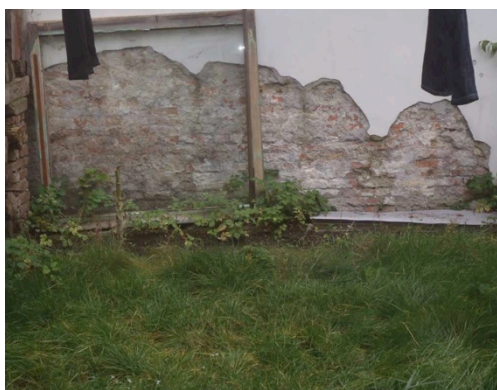
Afbeelding 137: Zijgevel woning 13/3 aan tuin woning 13/4 (Monumentenwacht, 2015)

Het pleisterwerk onderaan de tuingevels van woningen 13/3, 13/4 en 13/5 is omwille van contact met het maaiveld aangetast door vochttopstijging in de pleister en mogelijk door opstijgend vocht. Het pleisterwerk van de zijgevel van woning 13/3 die grenst aan de tuin van woning 13/4 is reeds gedeeltelijk los gekomen. In het zijvlak van het standvensters aan de achtergevel van woning 13/5 is het pleisterwerk beschadigd.

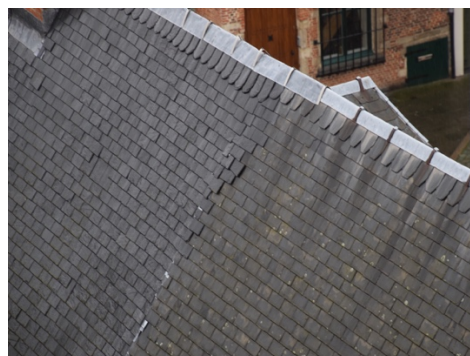
Afbeelding 142: Overgang daken voorhuis nr. 11 en 13 en roestige nokbeugels

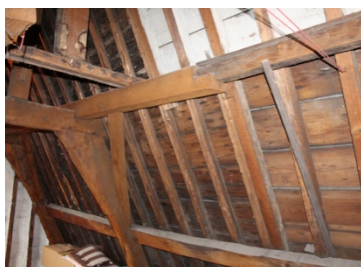
Een aantal dakspanten werd in functie van de inrichting van de woningen verwijderd zonder een degelijke vervangconstructie aan te brengen. Door het verwijderen of onvakkundig herstellen van kapbenen buigen gordingen en bijgevolg het volledige afgewerkte dakvlak door (woningen 13/2, 13/3, 13/4, 13/7 en 13/8). In woning 13/2 is een kapbeen onzorgvuldig, met zichtbare draadstang en moeren hersteld. In woning 13/3 is een recentere houten dakconstructie, na verwijdering van een spant, ondeskundig aangesloten op de historische dakconstructie, eveneens met doorbuiging van het dakvlak als gevolg. Gordingen van woning 13/5 werden aan elkaar bevestigd met een ijzeren anker en buigen licht door, maar stabiliteitstechnisch is de constructie voorlopig in orde. Op sommige plaatsen is de steekschuur losgekomen van de nokstijl, o.a. bij een spant in woning 13/5. Enkele spantvoeten bij woning 13/7 ter hoogte van dakramen zijn ingerot door oude lekken in de goot. Ter hoogte van lekken in woning 13/8 is er schimmelvorming aanwezig op de bebording.

Afbeelding 147: Verwijderd spant in woning 13/3

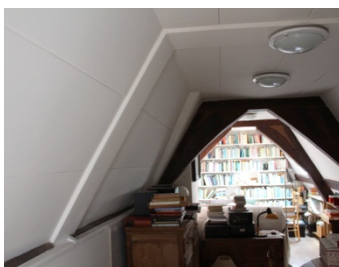
Afbeelding 148: Verwijderd spant in woning 13/4

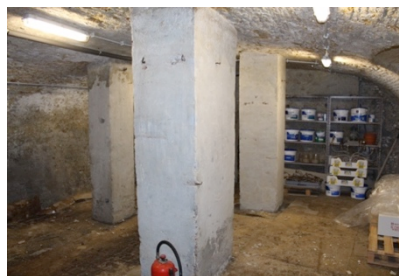
Afbeelding 153: Toegevoegde kolommen kelder woning 13/3

In meerdere keldergewelven bevinden zich scheuren in het baksteenmetselwerk. Sommige gewelven worden gestut. Zo werden in woning 13/3 gecementeerde bakstenen kolommen aangebracht voor het verhogen van de draagkracht van een keldergewelf en werd het keldergewelf van woning 13/1 ten dele gestut. In woning 13/3 zit er boven de keldertrap metselwerk van het tongewelf los. Het voegwerk van de keldergaten is vaak sterk uitgespoeld, met plaatselijke plantengroei tot gevolg. Het wijst ook op ondeugdelijk, her op te bouwen metselwerk. In meerdere keldergaten is er steenschade. In nagenoeg alle kelders zijn er gemetste rioleringskokers aanwezig. De dichtgemaakte kelderruimte van woning 13/4 is in onbekende staat.

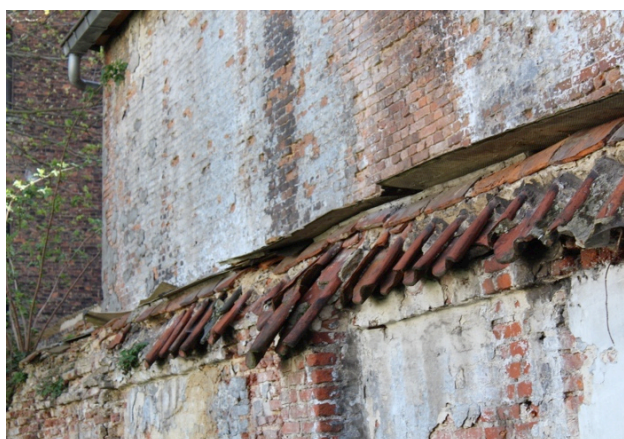
Afbeelding 166: Asbesthoudende platen en oorspronkelijke pannen, tuinmuur woning 13/5
