BEHEERSPLAN DEKENIJ HAMME

Marktplein 39, 9220 Hamme

GEMEENTEBESTUUR HAMME

Betreft: Dekenij Hamme  
Ligging: Marktpllein 39, 9220 Hamme

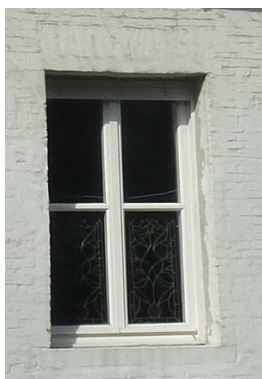
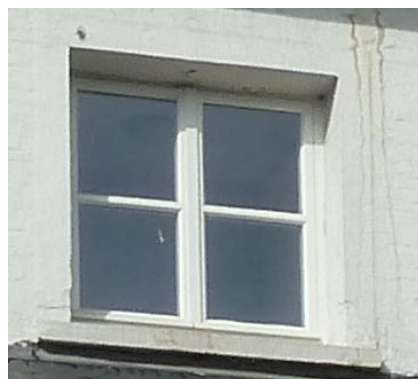
##### 1.3. Ramen in de oostelijke zijgevel (Mandemakerstraat)

De zijgevel langs de mandemakerstraat heeft twee gelijkaardige ramen uit de 21<sup>ste</sup>-eeuw. Eén op de gelijkvloerse verdieping en het andere iets minder hoge raam op de eerste verdieping. De ramen zijn met roeden in vier glasvlakken opgedeeld en gaan in twee delen langs de binnenzijde open.
