## BEHEERSPLAN MOLENAARSHUIS, HEULE

datum 7 januari 2019

adres Watermolenwal 11, B-8501 Heule (Kortrijk)

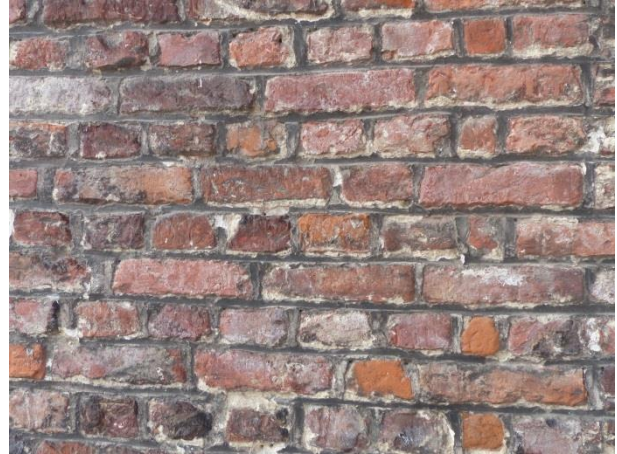
Figuur 16 Gedagstreepte kalkvoegen, vervuild en verweerd. (17.10.2018)

- Metselwerk met gedagstreepte kalkvoegen. Voegen verweerd en vervuild.
- Lokaal herstellingen met ander type baksteen. Grote scheurvorming en enkele herstellingen ter hoogte van het rechtertravee van de schuur ten gevolge van voormalig stabiliteitsprobleem (zie verder).

| Beheersmaatregelen / Aard der werken | Eenmalig | Terugkerend | Vrijstelling van toelating | Aanbevelingen |
|---|---|---|---|---|
| Lokaal herstellen van het metselwerk en sterk verweerd of ontbrekend voegwerk in kalkmortel | x | | | <ul style="list-style-type: none"> <li>– M.n. barsten, vochtschade, lacunes in het metselwerk...</li> <li>– Verwijderen gevelvreemde elementen.</li> <li>– Restauratie voegen met kalkmortel.</li> </ul> |

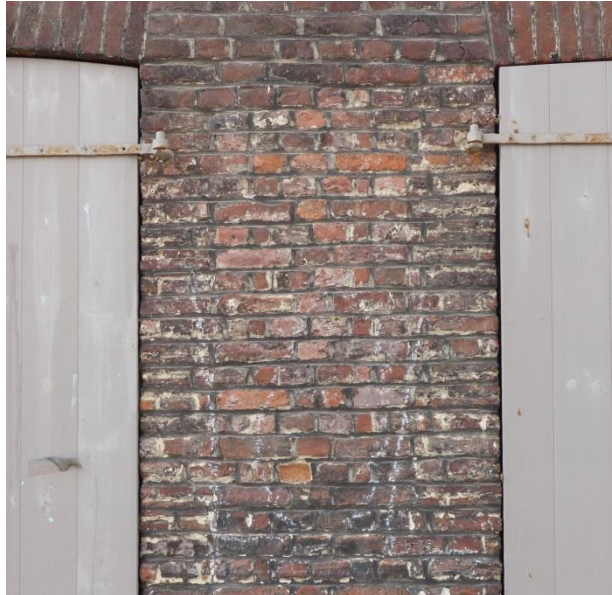
Figuur 20 (rechts) Detail verkleurde zone (17.10.2018)

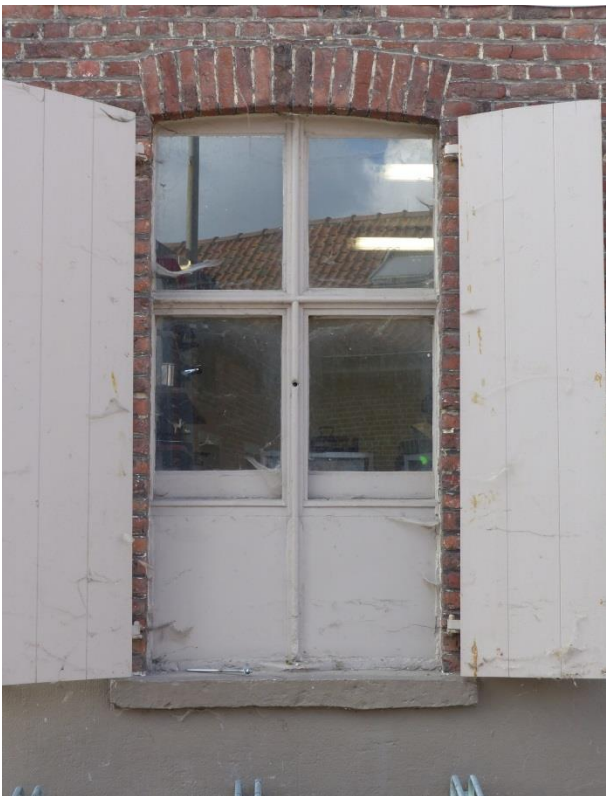
- Dorpels in blauwe hardsteen. Op het gelijkvloers mee geschilderd in de kleur van de plint.
- Segmentboogvormige openingen voor buitenschrijnwerk.
- Metselwerk gebarsten door corroderende ingeklemde luikduimen.

Figuur 23 Dorpels in blauwe hardsteen, geschilderd in de kleur van de plint. Buitschrijnwerk achter slag gevat in segmentboogvormige openingen. (17.10.2018)

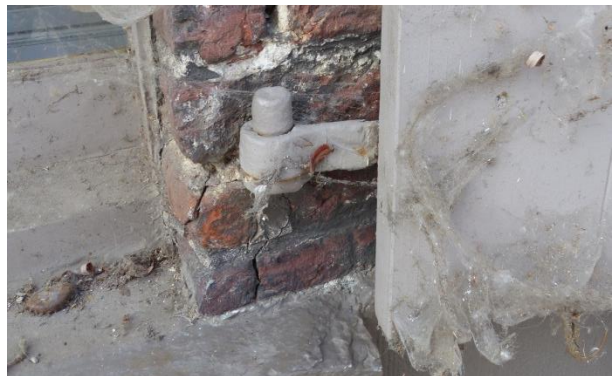
Figuur 24 Metselwerk lokaal gebarsten t.h.v. inklemming luikduimen (17.10.2018)

- Drie brede planken samengehouden door smeedijzers hengsels op ingeklemde luikduimen. Een aantal planken vertonen barsten.
- De hengsels zijn sterk gecorrodeerd. Ook de duimen vertonen sporen van corrosie (barsten in metselwerk ter hoogte van inklemming). Luikhengsels bij het vierde en het vijfde travee van het woonhuis vernieuwd door industrieel vervaardigde exemplaren. Deze verkeren in een betere conditie.
- Geen sporen van origineel sluitwerk. Momenteel worden luiken gesloten door middel van een door het raamkozijn geboorde draadstang.
- Opzetstuk op onderdorpel raam in functie van vergrendeling. Wellicht recentere toevoeging.

| Beheersmaatregelen / Aard der werken | Eenmalig | Terugkerend | Vrijstelling van toelating | Aanbevelingen |
|---|---|---|---|---|
| Restauratie van het buitenschrijnwerk | x | | | <ul style="list-style-type: none"> <li>– Strategisch onderzoek naar oorspronkelijk kleurgebruik.</li> <li>– Restauratie van de oorspronkelijke delen van het historisch buitenschrijnwerk. Zo nodig reconstructie naar historisch model.</li> <li>– Inclusief corrosiewerend behandelen metalen onderdelen en herstel metselwerk t.h.v. inklemming luikduimen.</li> <li>– Inclusief schilderwerken.</li> </ul> |

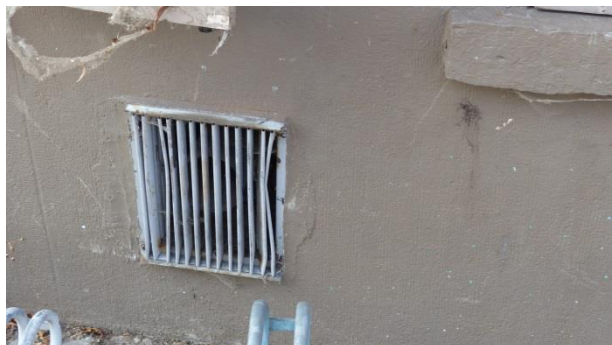
Figuur 25 Gevelvremde elementen: gasverwarming (17.10.2018)

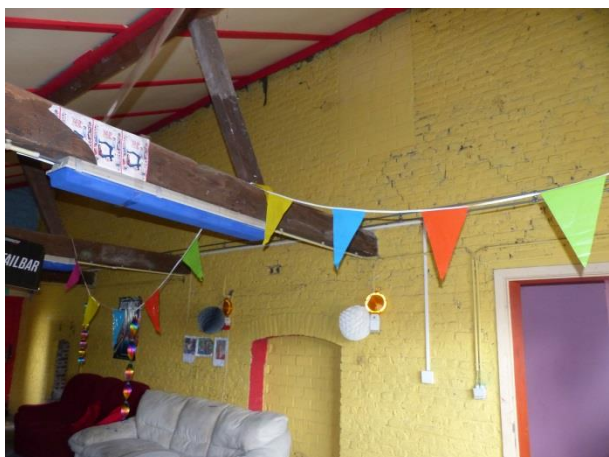
Figuur 30 Linkerzijgevel gezien vanuit recentere aanbouw: dichtgemetselde raamopeningen (17.10.2018)

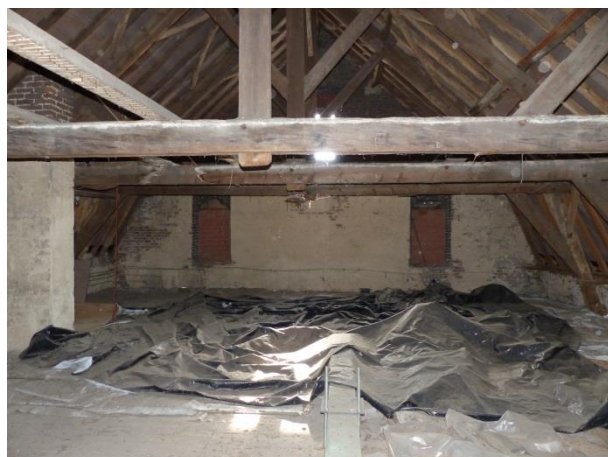
Figuur 31 Linkerzijgevel gezien vanop zolder: dichtgemetselde raamopeningen (17.10.2018)

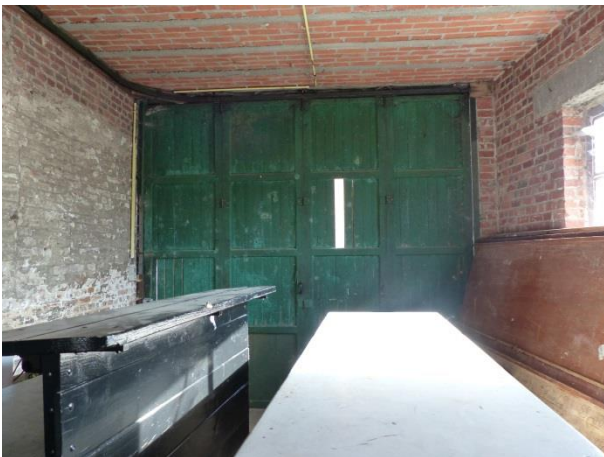
Figuur 34 Linkerzijgevel (links op foto) wit gekaleid op gelijkvloers (17.10.2018)

- Onderzijde linkerzijgevel heeft zone met vervuild wit kaleisel. Wellicht daar waar historisch zich een uitbreiding bevond (zie Figuur 13).

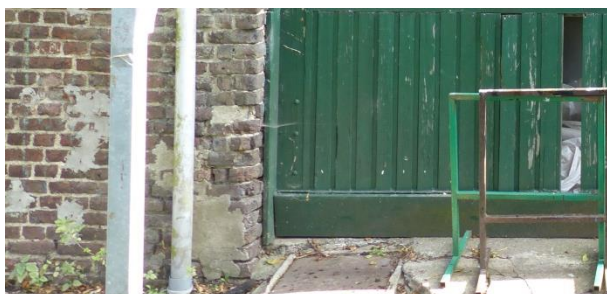
Figuur 36 Lacunes in metselwerk (17.10.2018)

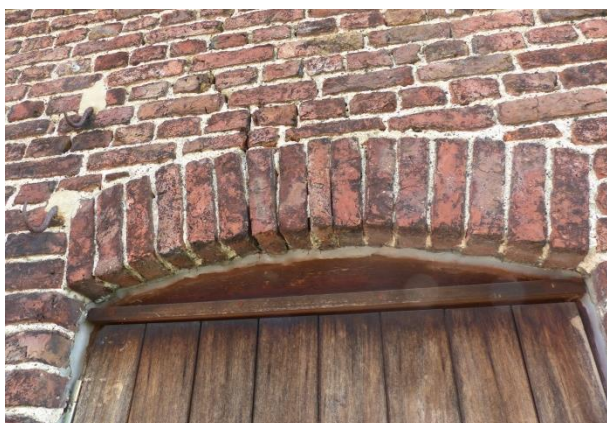
Figuur 38 Verweerde voegen (17.10.2018)

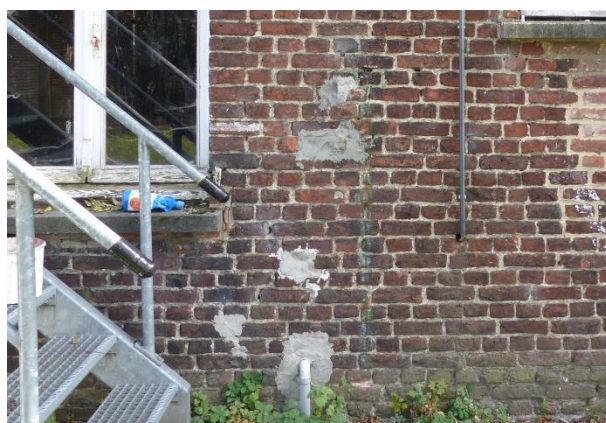
Figuur 39 Herstellingen met cementmortel (17.10.2018)

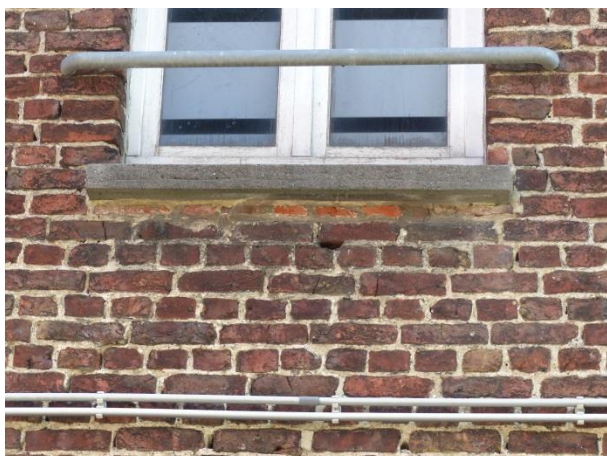
Figuur 40 Lacunes in voegwerk in kalkmortel. Dorpel in prefabbeton, ondermetseld. (17.10.2018)

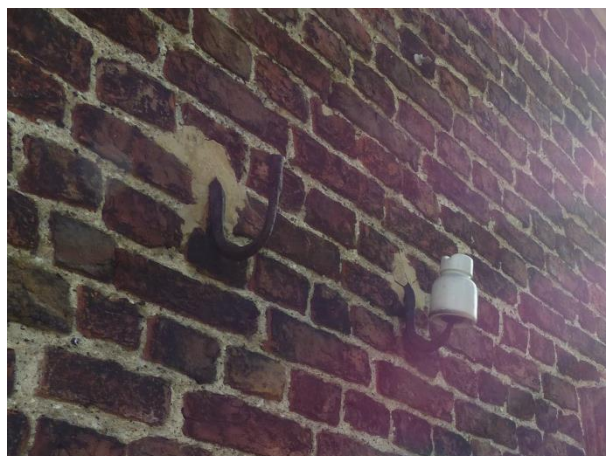
Figuur 41 Gevelvreemde elementen (17.10.2018)

- Gevelvreemde elementen: boven de ramen van de eerste verdieping zijn porseleinen potjes (voormalige stroomvoorziening) opgehangen met ingeklemde metalen beugels. Beugels corroderen en hebben reeds kleinschalige, lokale schade toegebracht aan metsel- en voegwerk.

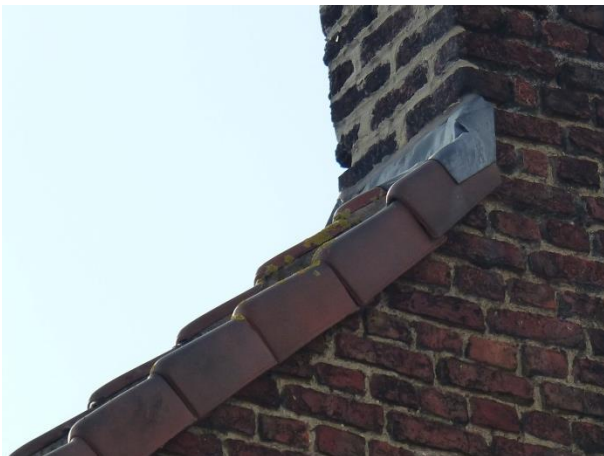
Figuur 44 Aansluiting met puntgevels. Mosvorming. Zinken aansluitingen (17.10.2018)

- Mansardedak uit één geheel met recente dakbedekking: roodbruine stormpan, licht vervuild en lokale mosvorming. Dakbedekking in de negentiende eeuw bestond wellicht uit Vlaamse pannen (zie Figuur 14). De huidige aansluiting met de puntgevels is gerealiseerd met een gevelpan. Oorspronkelijk met een versneden pan in de mortel (zie Figuur 13).

- Aan de voorgevel bevindt zich ter hoogte van het tweede travée een dakuitbouw met katrolsysteem. De wangen van de dakkapel zijn afgewerkt met bruine tegelpannen.
- Onderdak in vezelcement.
- Zinken aansluitingen vertonen lichte corrosie. Over een vijftiental jaar wellicht te vernieuwen.

| Beheersmaatregelen / Aard der werken | Eenmalig | Terugkerend | Vrijstelling van toelating | Aanbevelingen |
|---|---|---|---|---|
| Verwijderen biodeterioratie | x | | | <ul style="list-style-type: none"> <li>– Mossen en korstmossen</li> </ul> |

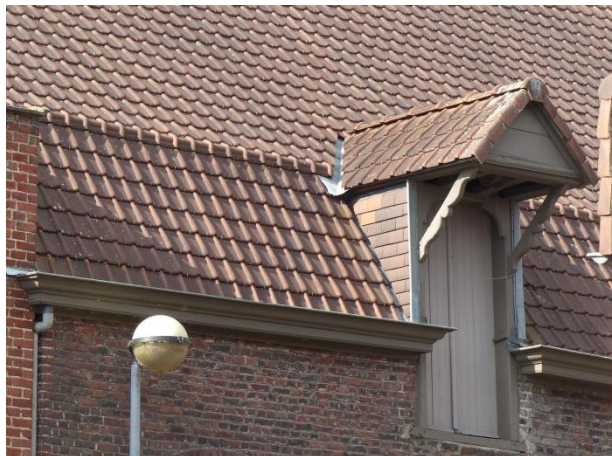
Figuur 45 Dakuitbouw katrolsysteem (17.10.2018)

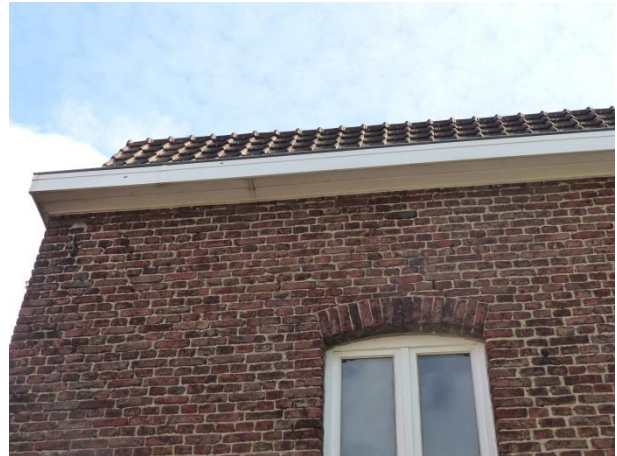
Figuur 47 Achtergevel: bakgoot bekleed met witte PVC-planchetten (17.10.2018)

- Aan de voorzijde gebeurt de afwatering via een geprofileerde houten kroonlijst, bruin geschilderd. Huidig profiel stemt overeen met het historisch beeldmateriaal. Aan de achterzijde via een rechthoekige bakgoot bekleed met witte PVC-planchetten. Aan de rechterzijde (boven de schuur) buigt de kroonlijst af naar beneden. De staat van beide goten is niet na te gaan. Afgaand op de boomrijke omgeving en het bladafval aanwezig

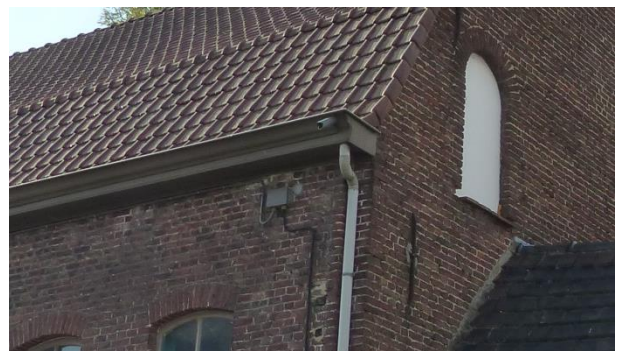
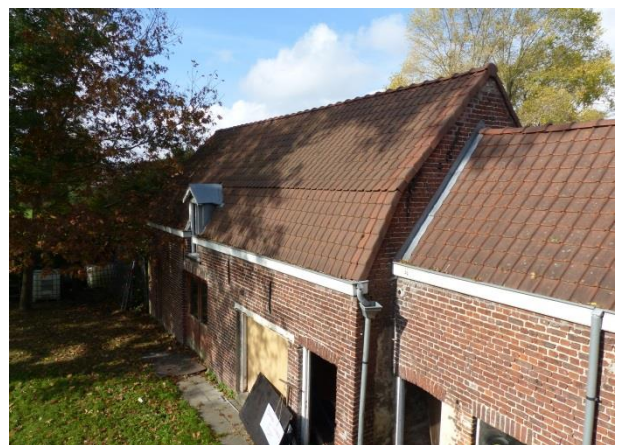
Figuur 50 Bladafval in goten bijgebouwen (17.10.2018)

in de goten van de bijgebouwen is een regelmatig onderhoud, zeker van de goot aan de achtergevel, noodzakelijk.

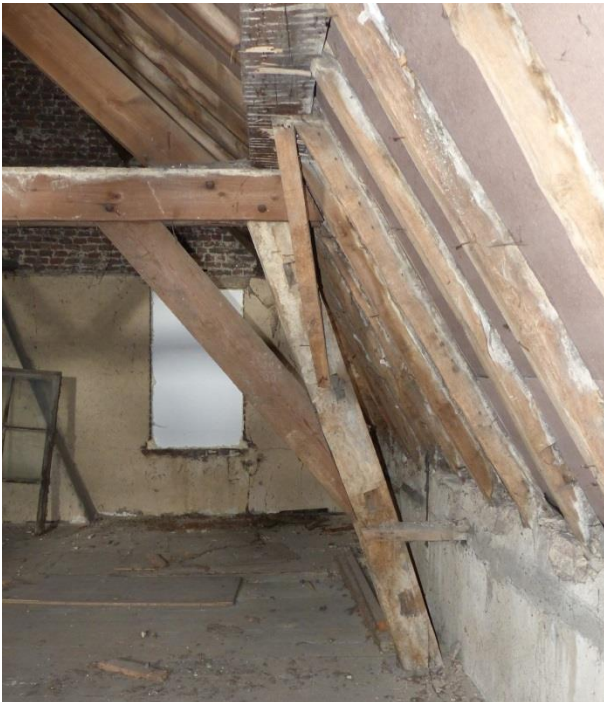
Figuur 53 Stijl uit recuperatiemateriaal (voormalige moerbalk) bij spant I (17.10.2018)

- Getelmerkt houten spantenstructuur met gordingen en kepers. Enkele stijlen van de vier spanten zijn vervaardigd uit recuperatiematerialen. Spant met hanenbalk en makelaar.
- De structuur lijkt in één geheel geconcipeerd en uitgevoerd te zijn. (Alle vier de spanten zijn op dezelfde wijze getelmerkt).
- Het spant is lokaal verstevigd voor het katrolsysteem. Doordat dit beschermt is tegen de regen verkeert dit in een vrij goede staat.

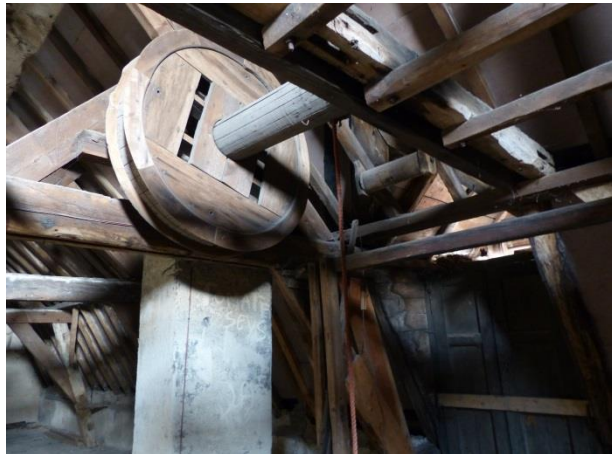
Figuur 54 Spant lokaal verstevigd voor katrolsysteem (17.10.2018)

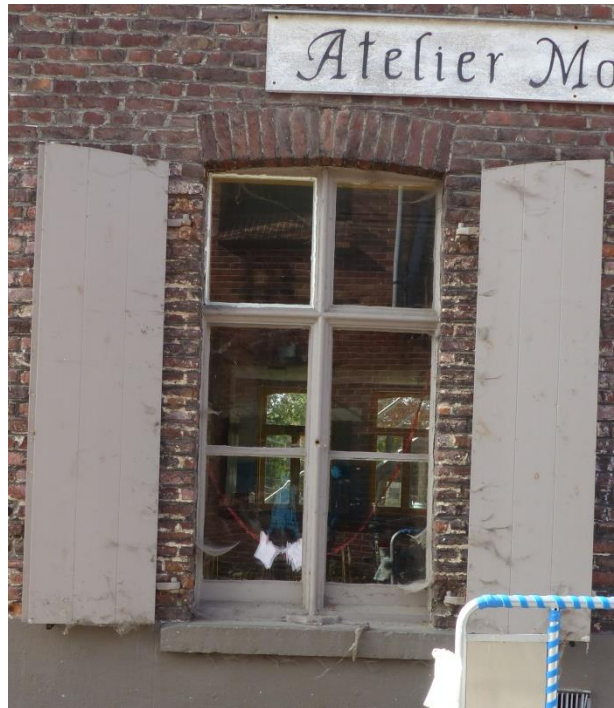
Figuur 62 Buitenluiken in open toestand (17.10.2018)

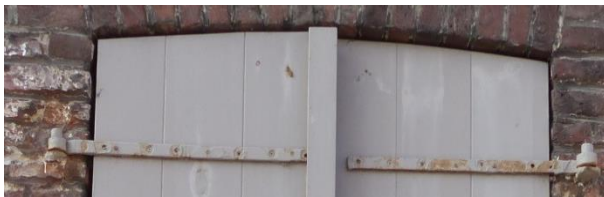
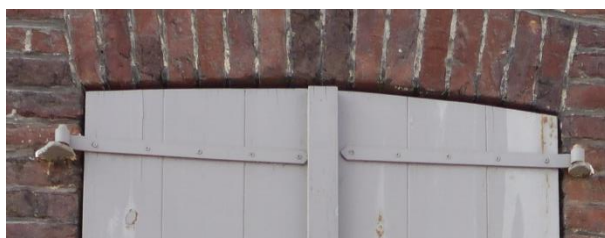
Figuur 63 Smeedijzers en industrieel vervaardigde hengsels (17.10.2018)

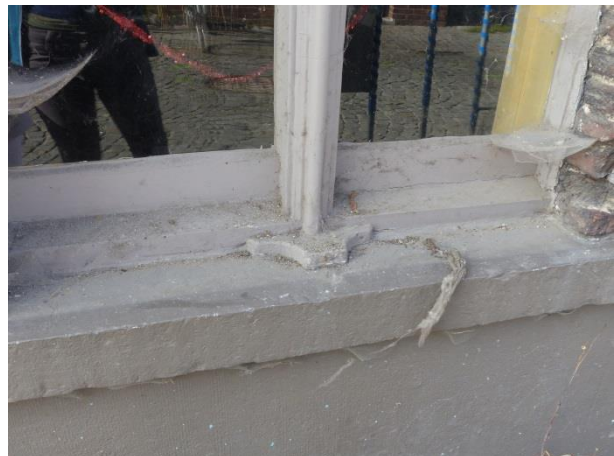
Figuur 64 Opzetstuk om afstand tussen luiken en ramen te garanderen (17.10.2018)

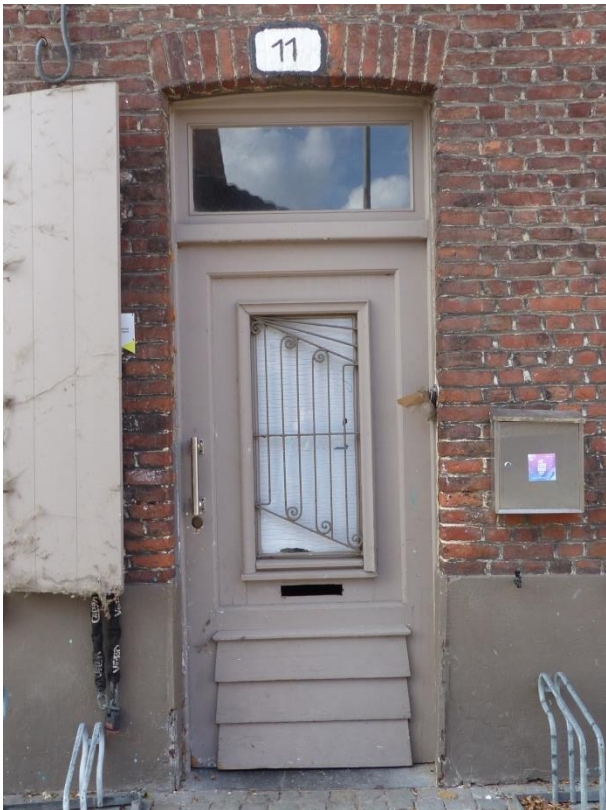
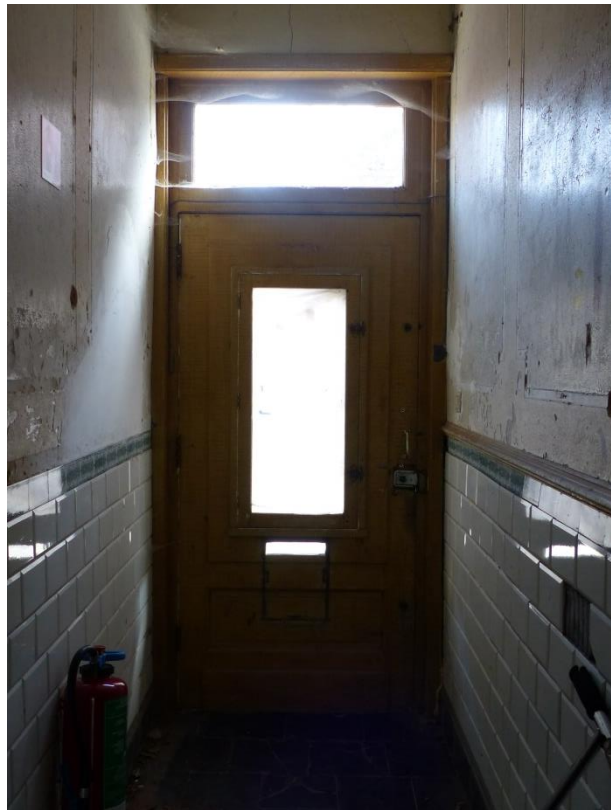
*Figuur 74 Voordeur woonhuis (17.10.2018)*

- Voordeur woonhuis van een recentere datum dan het overige schrijnwerk van de voorgevel. Op basis van vormgeving en detaillering vermoedelijk te dateren in de eerste helft van de twintigste eeuw.
- Het hout is op verschillende plaatsen gebarsten en de verf is lokaal verweerd.
- De deur is opgehangen met kogelscharnieren. Het sluitwerk is aan weerszijden vernieuwd.
- Aan de buitenzijde geschilderd in hetzelfde bruin als het overige buitenschrijnwerk, kroonlijst en plint. Aan de binnenzijde geschilderd in houtimitatie (bleke, lichtgevlamde houtsoort), zoals de overige binnendeuren in de gang. Glas aan de binnenzijde wit geschilderd.

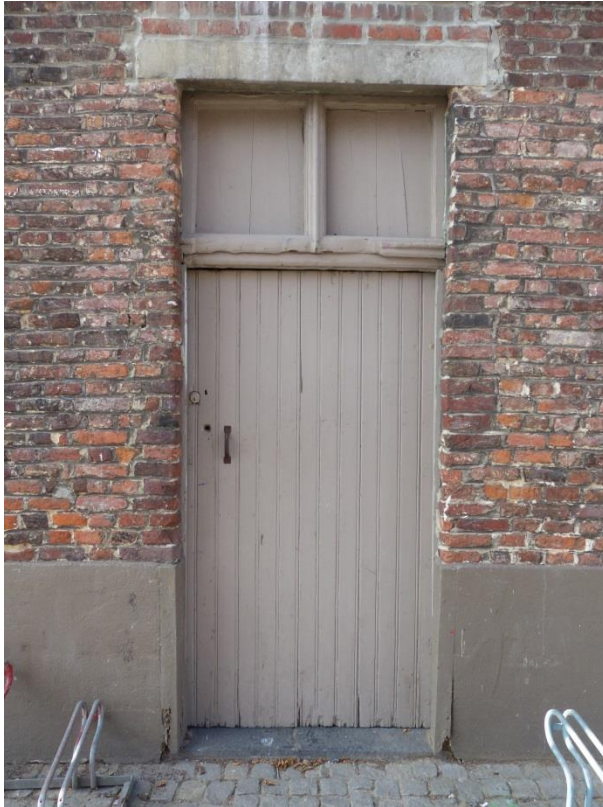
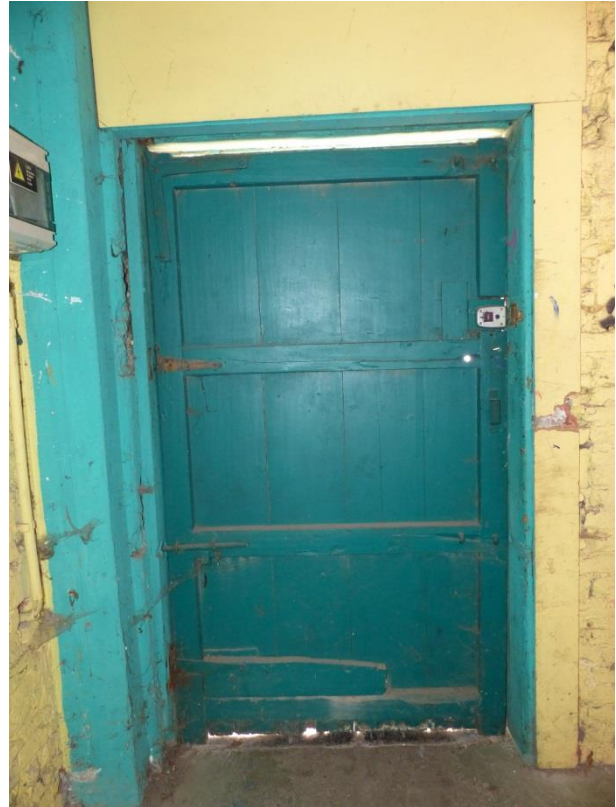
Figuur 76 Toegangsdeur schuur (17.10.2018)

- Opgeklampte deur met brede houten planken. De planken hebben aan de buitenzijde een negentiende-eeuwse profilering, die wellicht recenter werd aangebracht op de planken. Beplanking aan de onderzijde in een slechte staat.
- De deur werd door een vorige eigenaar vergrendeld met twee smeedijzeren schuifgrendels. Het oorspronkelijk spoorhengsel, nog aanwezig aan de bovenzijde, is vervangen door industrieel vervaardigd kruisgeheng.
- Bovenlicht kent aan de buitenzijde een gelijkaardige profilering als deze van de gelijkvloerse ramen. In de openigen zijn planken gezet. Aan de binnenzijde is het bovenlicht dichtgewerkt met houtvezelplaat. Het bovenlicht kan hersteld worden.

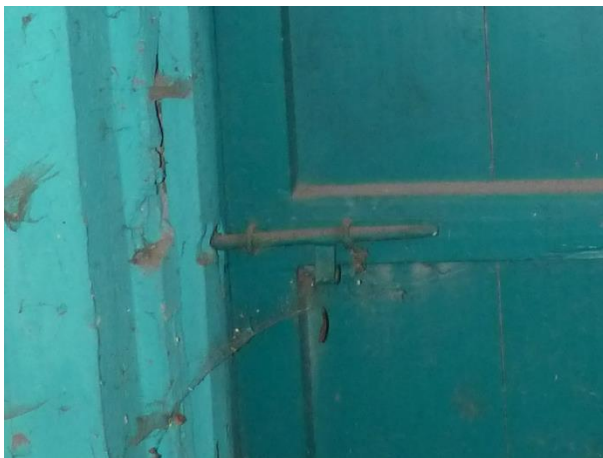
Figuur 78 Smeedijzeren schuifgrendel aanwezig aan beide zijden van de deur (17.10.2018)

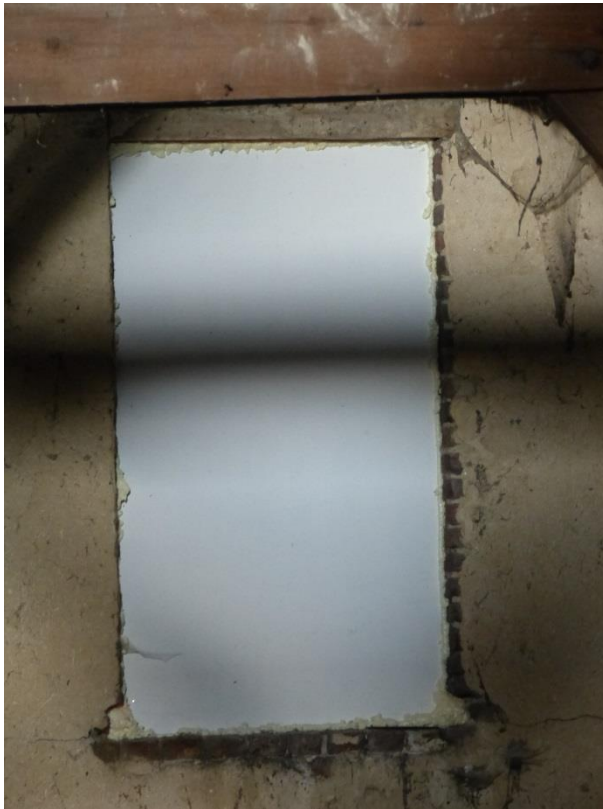
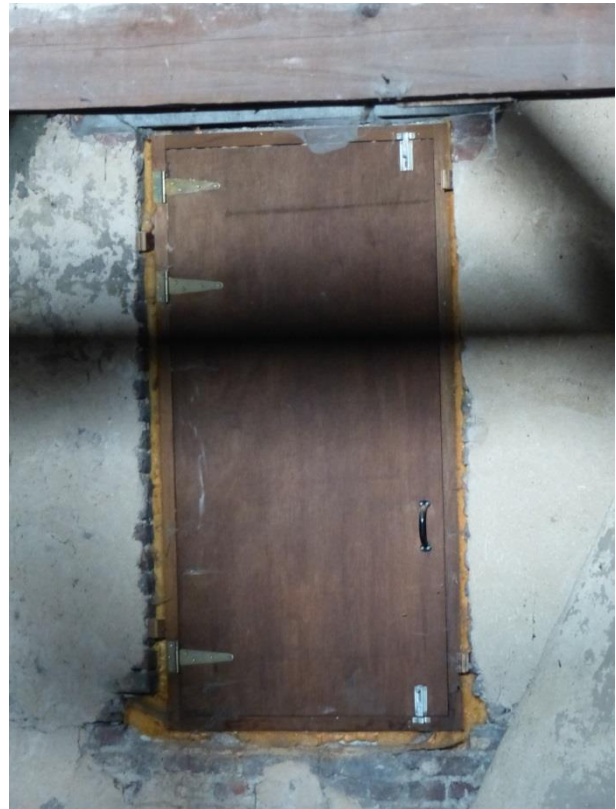
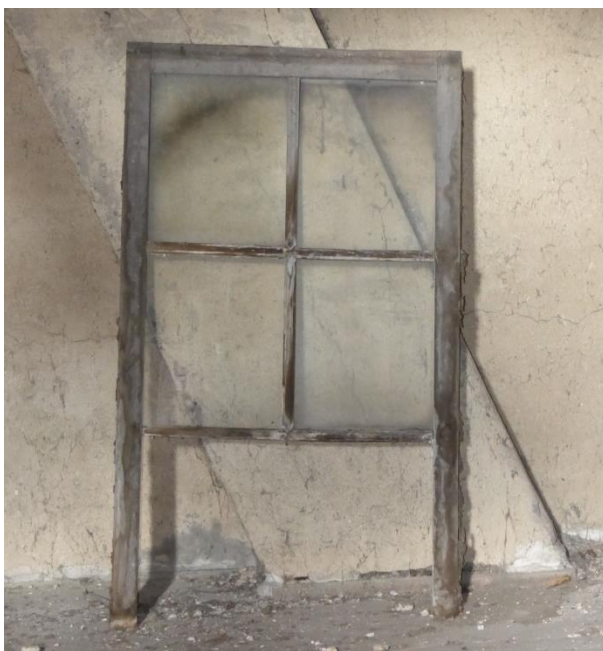
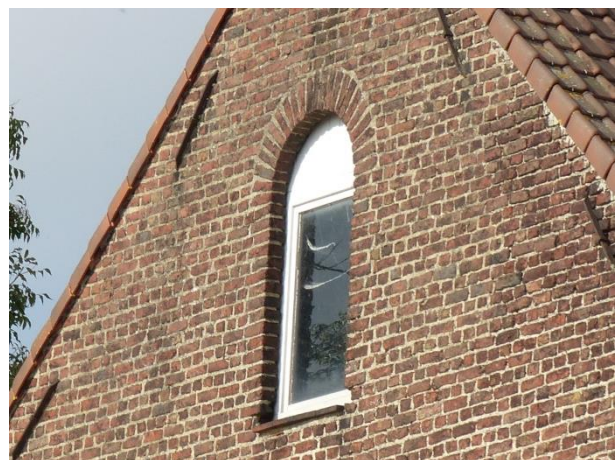
Figuur 84 (linksboven) Zijgevel rechts, voorzijde (17.10.2018)  
 Figuur 85 (rechtsboven) Zijgevel rechts, achterzijde (17.10.2018)  
 Figuur 86 (linksonder) Restant van raam tegen rechterzijgevel (17.10.2018)  
 Figuur 87 (rechtsonder) Zijgevel links (17.10.2018)

- Opening vooraan in de rechterzijgevel langs weerszijden dicht gemaakt met wit plaatmateriaal. Niet bekend of schrijnwerk nog aanwezig is. (Zie ook Figuur 27).
- Opening achteraan in rechterzijgevel recent gedicht met luik. Buitenzijde niet zichtbaar vanop openbaar domein; binnenzijde niet bekeken omwille van bedenkelijke stabiliteit zoldervloer. Niet duidelijk of schrijnwerk dus nog aanwezig is.
- Tegen de buitengevel staat de restant van een vast raam dat achter een rondboogvormige opening heeft gestaan. De roedeverdeling is te fijn om het raam uit de historische foto te zijn (Figuur 13).
- Raam in top linkerzijgevel recent vervangen door nieuw houten buitenschrijnwerk, wit geschilderd.

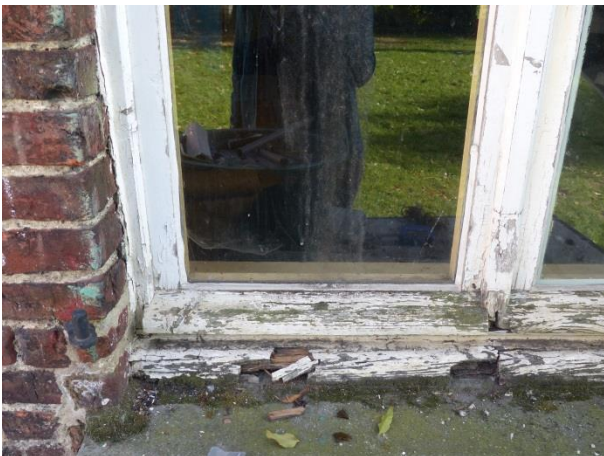
Figuur 90 Onderdorpel verweerd (17.10.2018)

- Twee ramen met dubbele opendraaiende vleugel en bovenlicht. Eenvoudige profilering. Vermoedelijk tweede helft negentiende eeuw. De ramen verkeren in een slechte staat: onderdorpel en onderzijde vleugel sterk ingerot. Verf verweerd. Vleugels opgehangen met briquetschamieren, gecorrodeerd. Sluitwerk bestaande uit eenvoudige pompespanjolet; bij één raam vervangen door aluminium exemplaar in de tweede helft van de twintigste eeuw. Oorspronkelijk waren er ook buitenluiken aanwezig. Restant sluitwerk aanwezig op de naald van de twee ramen.

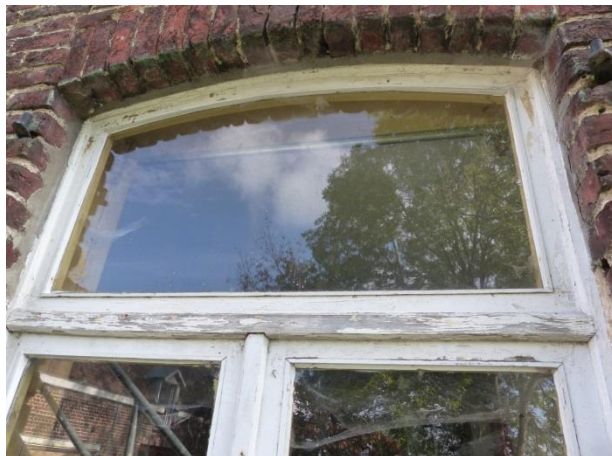
Figuur 91 Bovenlicht (17.10.2018)

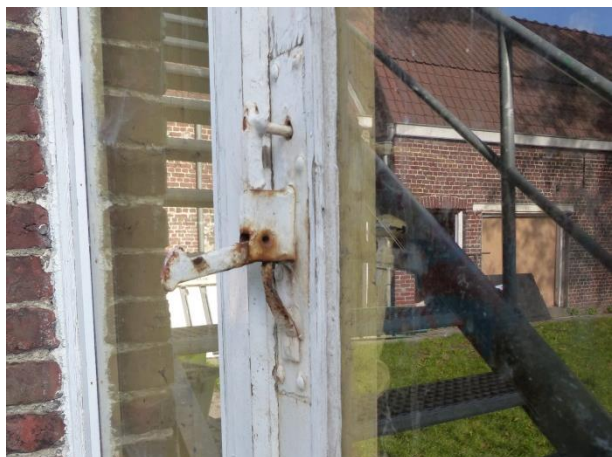
Figuur 92 Sluitwerk buitenluiken (17.10.2018)

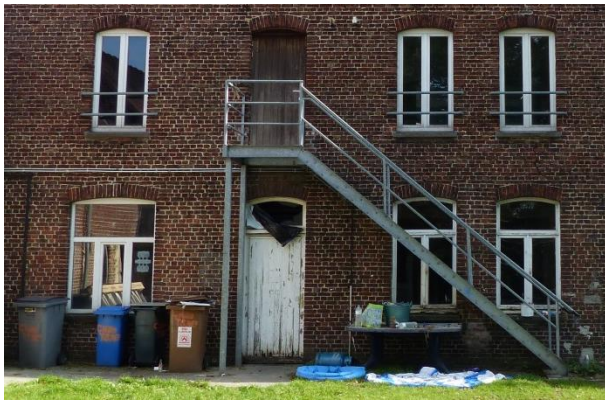
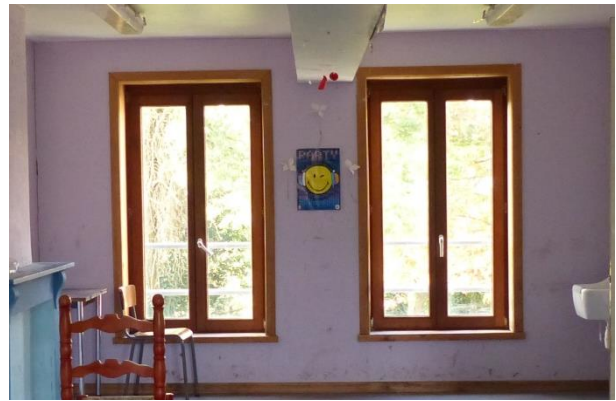
Figuur 93 Overige ramen achtergevel (17.10.2018)

Figuur 94 Overige ramen achtergevel (17.10.2018)

- Overige ramen geplaatst in laatste drie decennia en hebben als dusdanig geen erfgoedwaarde. Het betreffen houten ramen met een dubbele vleugel, aan de buitenzijde wit geschilderd. Schilderwerk aan vernieuwing toe.

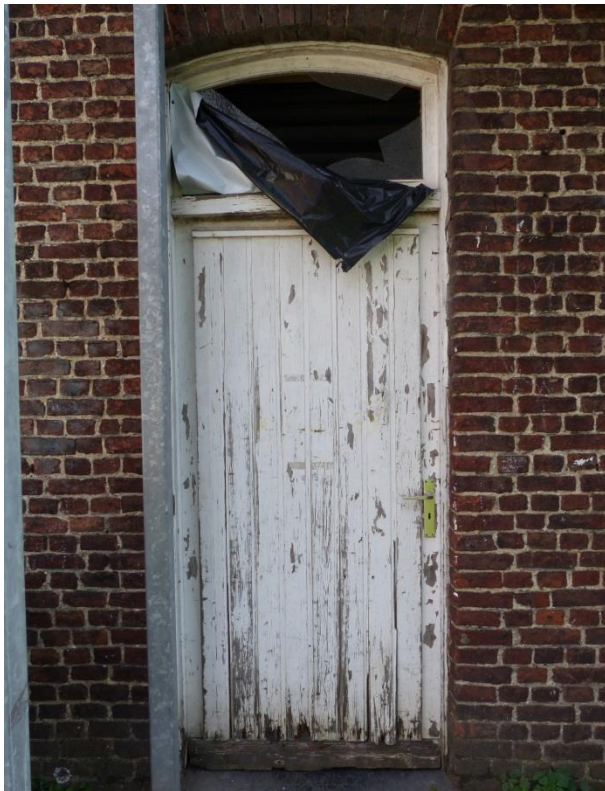
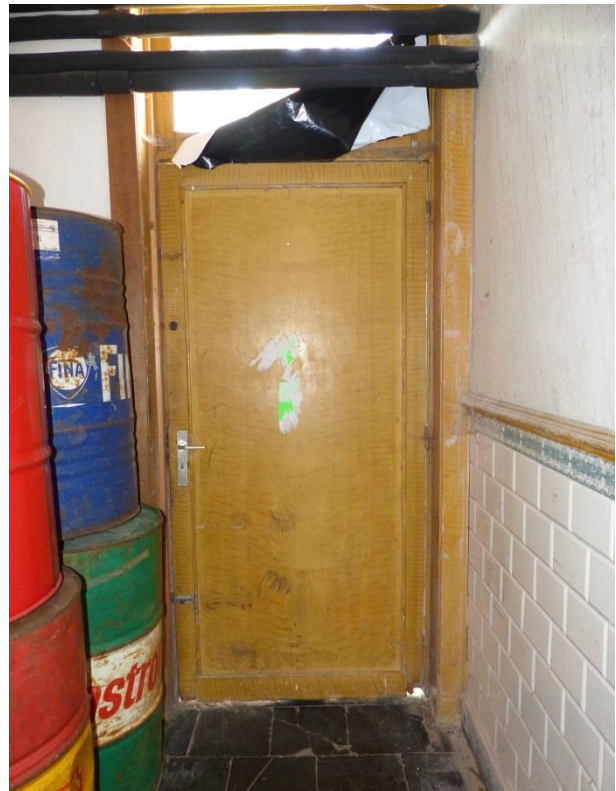
Figuur 95 Deur gelijkvloers (17.10.2018)

Figuur 96 Deur gelijkvloers (17.10.2018)

- De deur op het gelijkvloers is een paneeldeur aan de buitenzijde afgewerkt met planchetten. Onderzijde deur ingerot. Enkel structuurglas in bovenlicht, gebroken. Buitenzijde wit geschilderd; verf bladdert af. Aan binnenzijde houtimitatie schilderwerk. Deur opgehangen met paumellen. Sluitwerk recent vernieuwd.

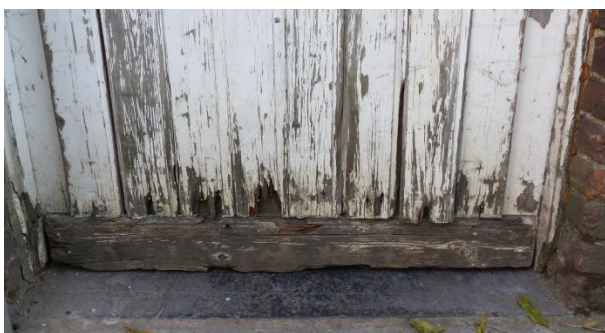
Figuur 97 Onderzijde deur in slechte staat (17.10.2018)

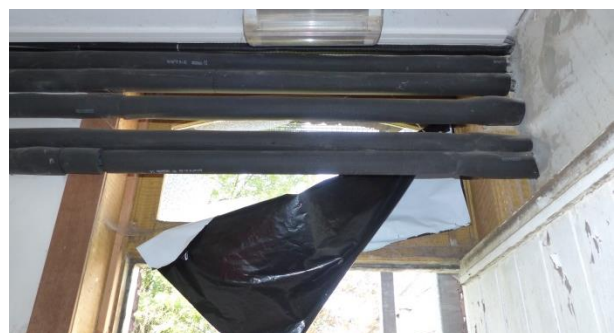
Figuur 98 Structuurglas in bovenlicht gebroken (17.10.2018)

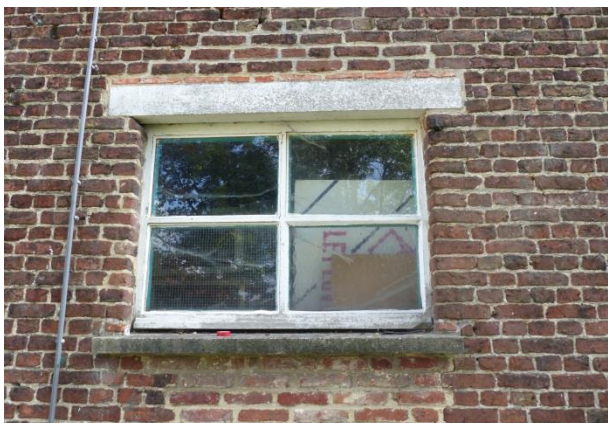
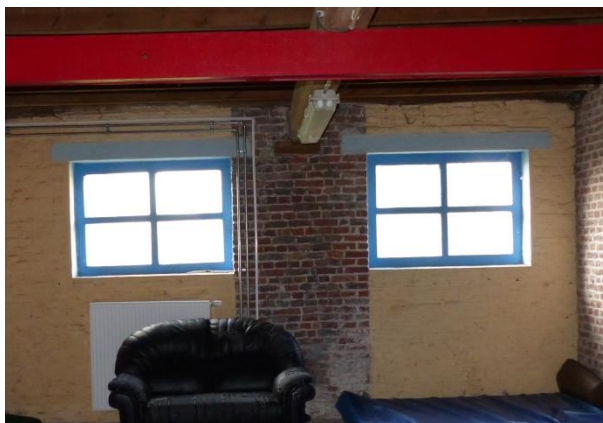
Figuur 101 Ramen schuur (17.10.2018)

Figuur 102 Ramen schuur (17.10.2018)

- Rechthoekige betonnen ramen in vier verdeeld. Profilerings analoog aan de ramen van de garage. Vermoedelijk op hetzelfde tijdstip gerealiseerd. De profielen zijn wit geschilderd; verf bladdert af. Combinatie van helder enkel glas, enkel structuurglas en veiligheidsglas.

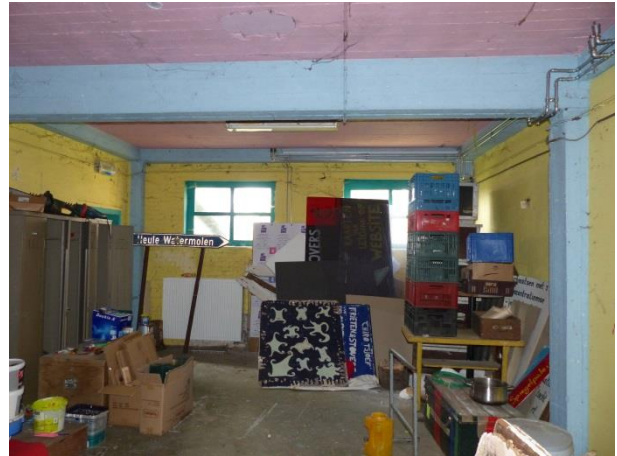
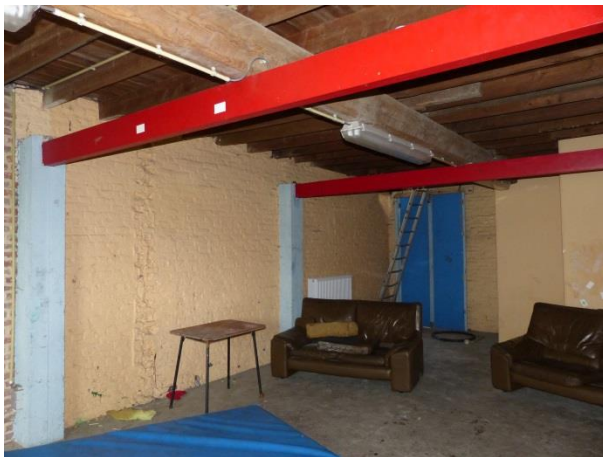
Figuur 104 Betonnen skelet in volume schuur (17.10.2018)

Figuur 105 Betonnen skelet in volume schuur (17.10.2018)

- De binnenwanden en roostering in de schuur werd integraal gesloopt en vervangen door een betonnen skelet. Afgaand op de scheuren in de voor- en achtergevel heeft er zich een stabiliteitsprobleem voorgedaan, waardoor een betonstructuur gerealiseerd werd om het geheel te consolideren.

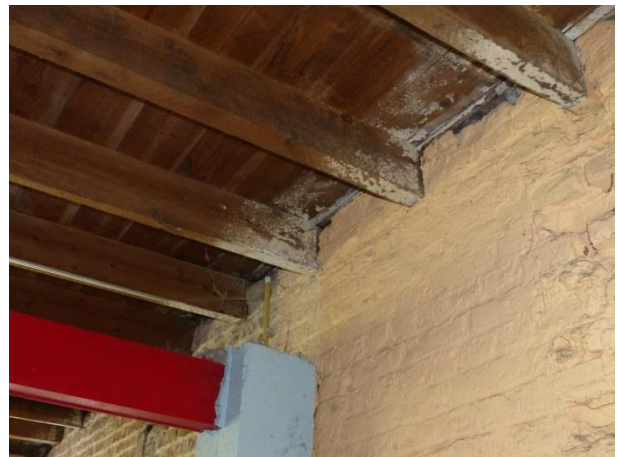
Figuur 106 Schuur: Oppervlakteschimmel t.h.v. inklemming balken (17.10.2018)

- De roostering van de zoldervloer verkeert op een aantal plaatsen in een zeer slechte staat door vochtinfiltratie en werd om die reden slechts beperkt betreden. **(Instabiele situatie!)**  
Aan de onderzijde is in de schuur ter hoogte van de inklemming van de balkkoppen een witte oppervlakeschimmel waarneembaar.  
Halverwege deze ruimte is er een witte aantasting met een dikkere textuur aanwezig, die geel-bruin begint te kleuren. Langs de bovenzijde is de plankenvloer afgedekt met een groot, zwart plastic zeil. Dit kan wijzen op een aantasting door huiszwam, gezien deze zwam goed gedijt op donkere, niet-geventileerde plaatsen. Om veiligheidsredenen werd de zolderzijde niet geïnspecteerd.

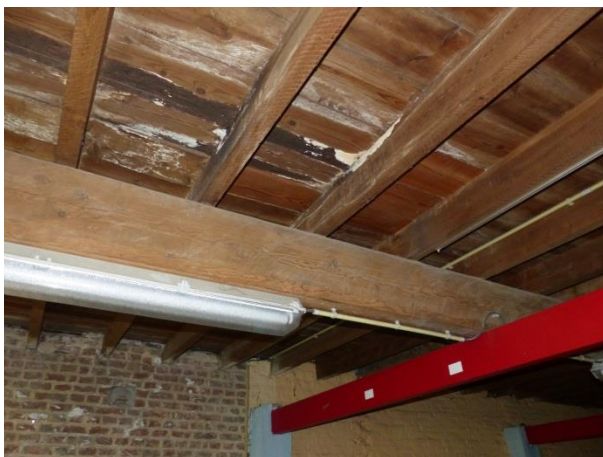
Figuur 107 Schuur: aantasting roosting (17.10.2018)

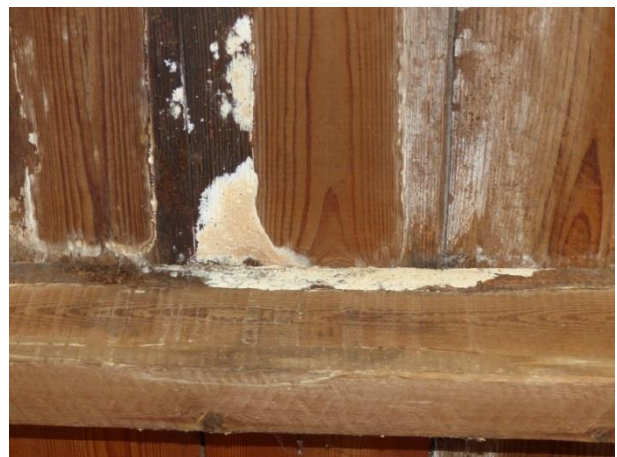
Figuur 108 Schuur: detail aantasting (17.10.2018)

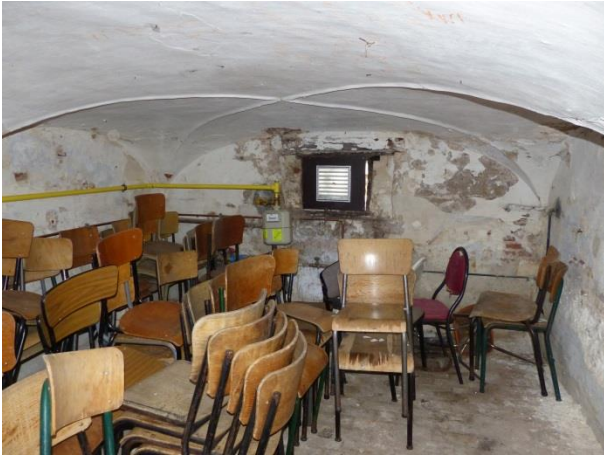
Figuur 109 Kruisgewelf kelder (17.10.2018)

- Kelder opgetrokken in metselwerk met kruisgewelf. Metselwerk vochtig en lokaal zoutuitbloeiingen zichtbaar.

| Beheersmaatregelen / Aard der werken | Eenmalig | Terugkerend | Vrijstelling van toelating | Aanbevelingen |
|---|---|---|---|---|
| Behandeling tegen vocht | x | | | <ul style="list-style-type: none"> <li>– Waterinfiltratie in kelder.</li> <li>– Opstijgend vocht in wanden.</li> </ul> |

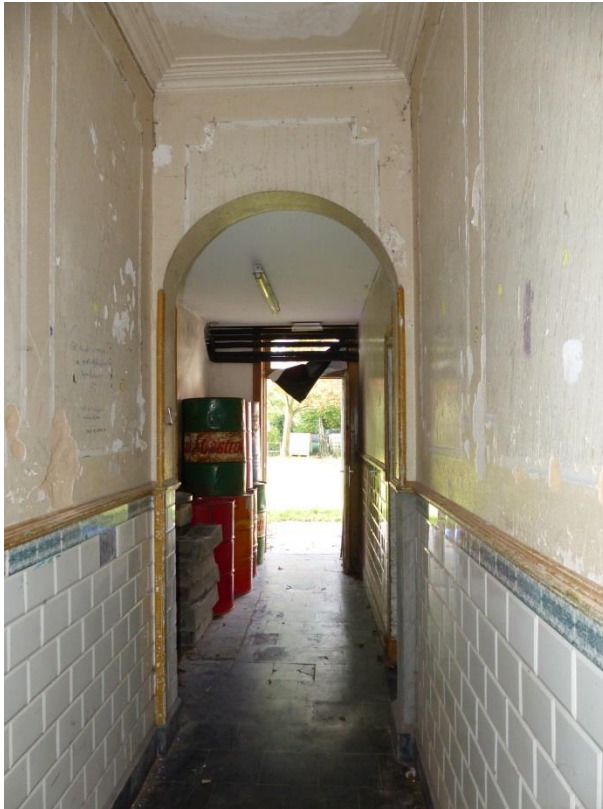
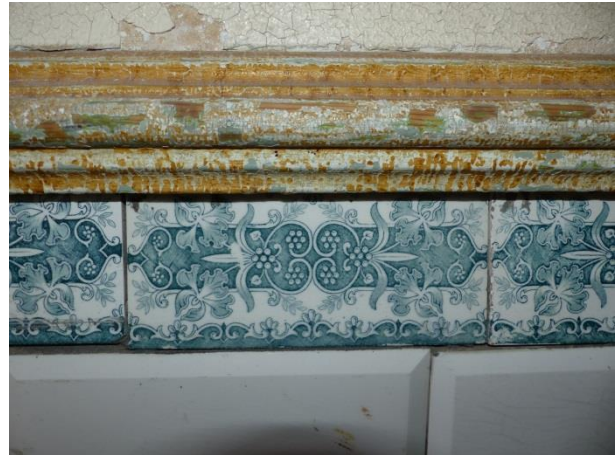
Figuur 111 (links) Lambrisering met wit-geglazuurde metrotegels en fries (17.10.2018)

Figuur 112 (rechts) Detail fries (17.10.2018)

- Wit-geglazuurde metrotegels in halfsteensverband geplaatst in cementmortel.
- Aantal tegels ontbreken, enkele zijn gebarsten.
- Fries in wit-geglazuurde tegels met blauwe tekening. Grote hoeveelheden tegels ontbreken.
- Bovenzijde fries afgewerkt met geprofileerde houten lat geschilderd in houtimitatie. Verf bladdert af. Onder de bovenste verlaag zijn andere kleuren zichtbaar. Lat ontbreekt op een aantal plaatsen.

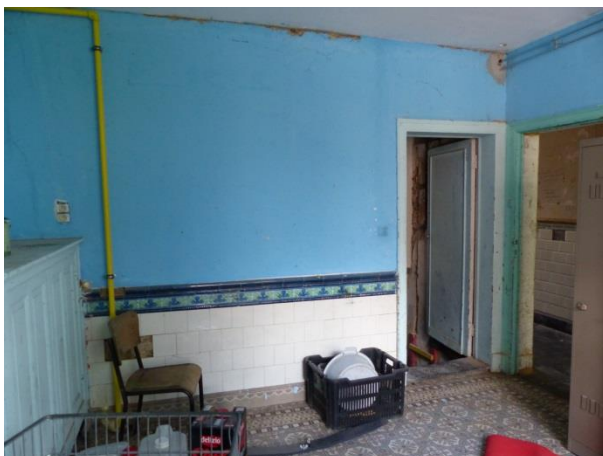
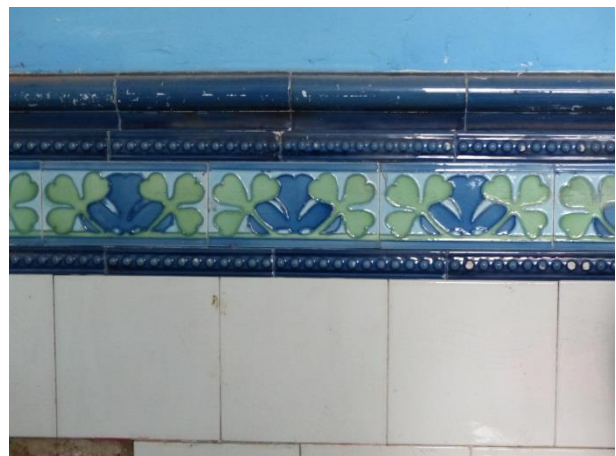
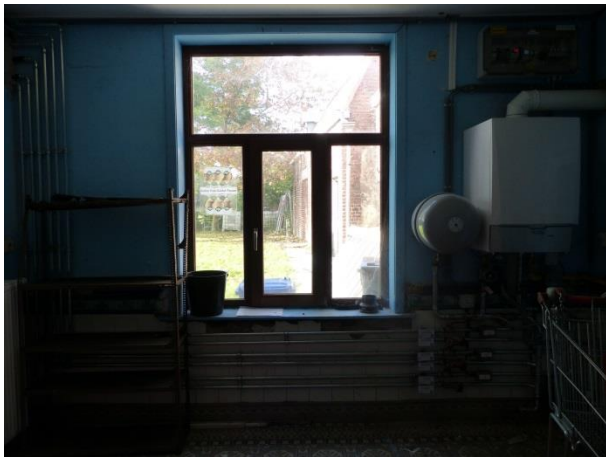
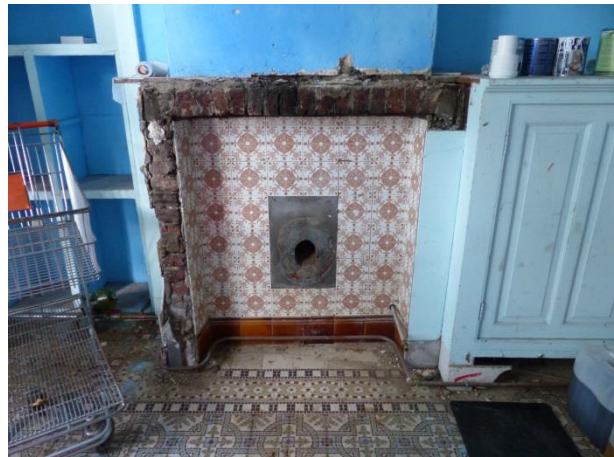
Figuur 113 Wandbetegeling keuken (17.10.2018)

Figuur 114 Detail fries (17.10.2018)

Figuur 115 Wandbetegeling keuken (17.10.2018)

Figuur 116 Wandbetegeling schouwmantel keuken (17.10.2018)

- Vierkante wit-geglazuurde tegels in halfsteensverband geplaatst in kalkmortel. Aantal tegels ontbreken of zijn gebarsten. Tegels buitengevel beschadigd door aanbrengen verwarmingsinstallatie.
- Fries in decoratieve blauwe tegels, afgewerkt met hol keramisch profiel, eveneens blauw geglaazuurd.
- Vierkante wit-geglazuurde tegels met rode tekening in schouwmantel.

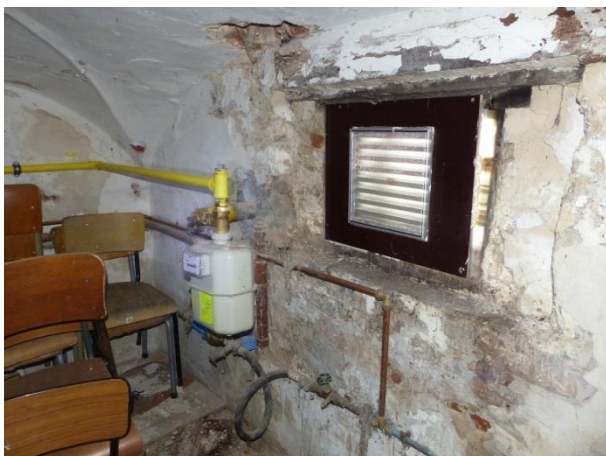
Figuur 117 Detail wandbepleistering kelder (17.10.2018)

- Kalkbepleistering, veelal in slechte staat. Tal van lacunes in pleisterwerk.
- Nieuw dichtgemetselde of gerenoveerde zones met gipspleister.
- Kalkbepleistering in kelder verweerd door waterinfiltratie.

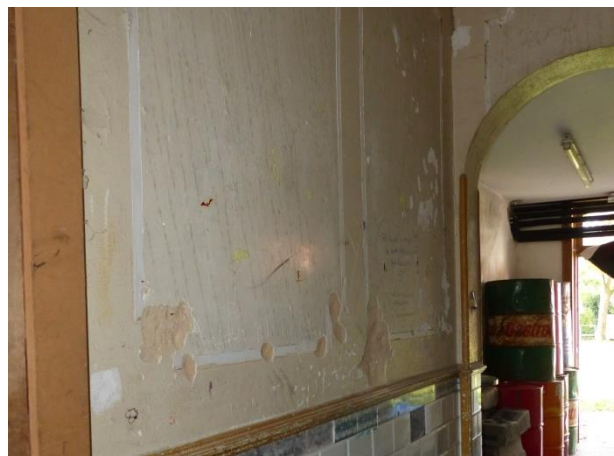
Figuur 118 Beschadigd kalkpleisterwerk (17.10.2018)

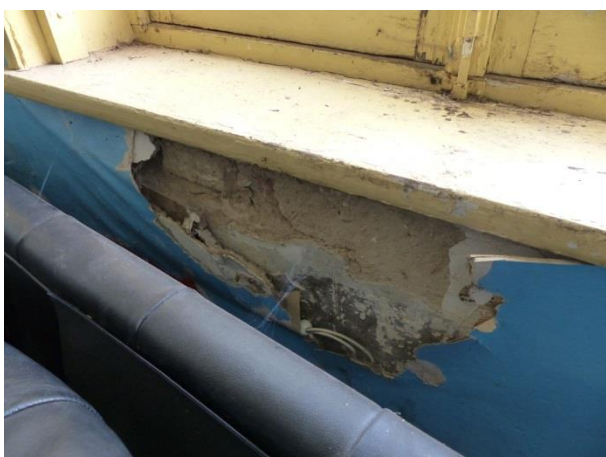
Figuur 119 Lokaal 3: beschadigd pleisterwerk (17.10.2018)

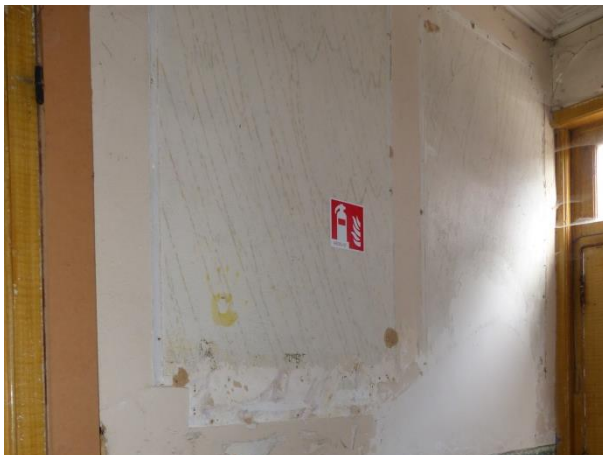
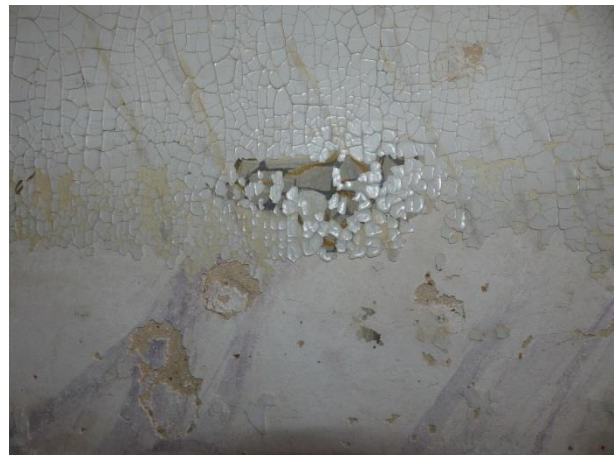
Figuur 124 Inkomhal: wandschildering (17.10.2018)

Figuur 125 Inkomhal: detail wandschildering (17.10.2018)

- Gang: voorste deel sporen van wandschildering (marmerimitatie), overschilderd en in slechte staat (gecraqueleerd en bladdert af). (Zie ook Figuur 111 & Figuur 118) Niet duidelijk wanneer dit werd aangebracht.
- Overige ruimtes overschilderd met acrylaatverf of weggestopt achter voorzetbeplating. Onduidelijk of originele wandafwerking nog aanwezig is.

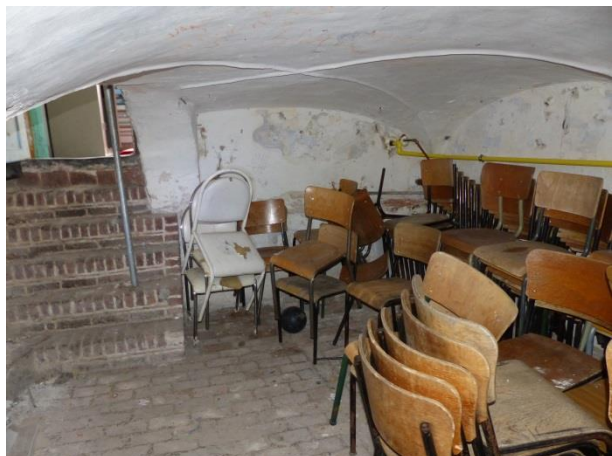
Figuur 129 Kelder (17.10.2018)

- Rechthoekige tegels in gebakken aarde, lichte aardkleur. Wellicht een van de oudste nog aanwezige tegels.
- Sterk vervuild. Lokaal sporen van vocht.
