## BEHEERSPLAN MOLENAARSHUIS, HEULE

datum 7 januari 2019

adres Watermolenwal 11, B-8501 Heule (Kortrijk)

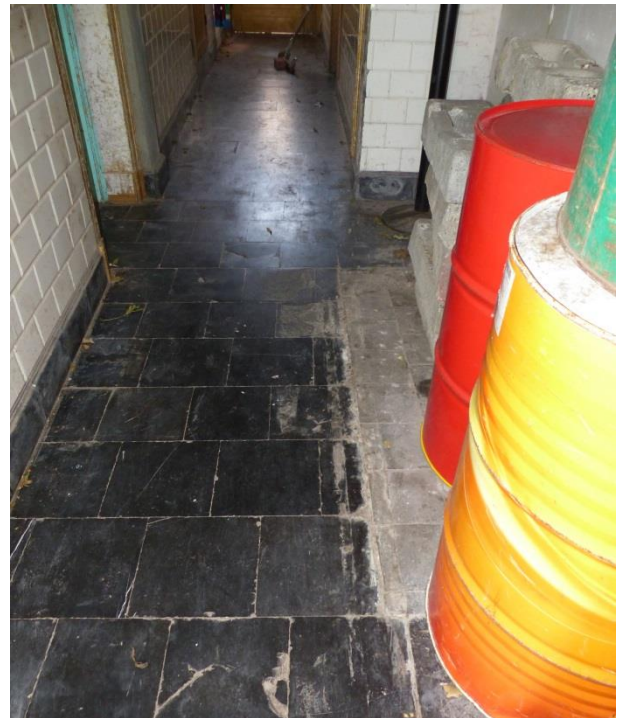
Figuur 131 (rechts) Gang: opening t.h.v. trap gedicht met betontegels (17.10.2018)

- Gang: vloer en plinten in donkere natuursteentegels (wellicht Noir de Basècles), sterk vervuild en gebarsten ter hoogte van de buitendeuren.  
Zone trap gedicht met betontegels.

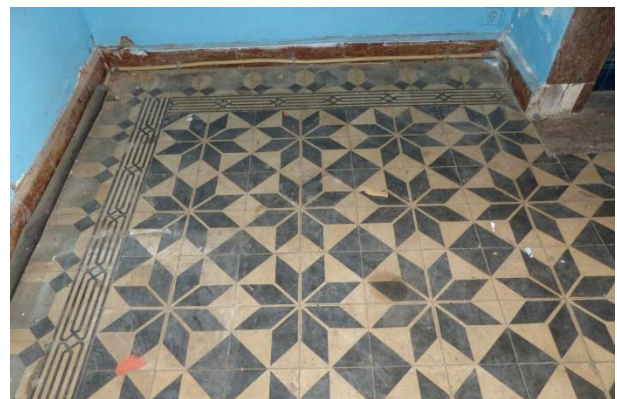
Figuur 133 Lokaal 3: cementtegels en rode plint (17.10.2018)

- Twee verschillende decoraties, gezien dit vroeger twee aparte kamers waren. Wellicht geplaatst rond eeuwwisseling (verbouwing door nieuwe eigenaar?).
- Ontbrekende zones zijn opgevuld met cement.
- Lokaal zijn tegels geverfd.

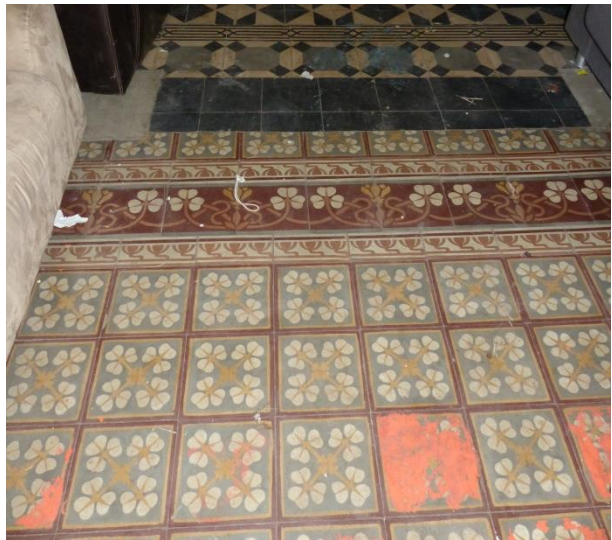
Figuur 134 Lokaal 3: cementtegels (17.10.2018)

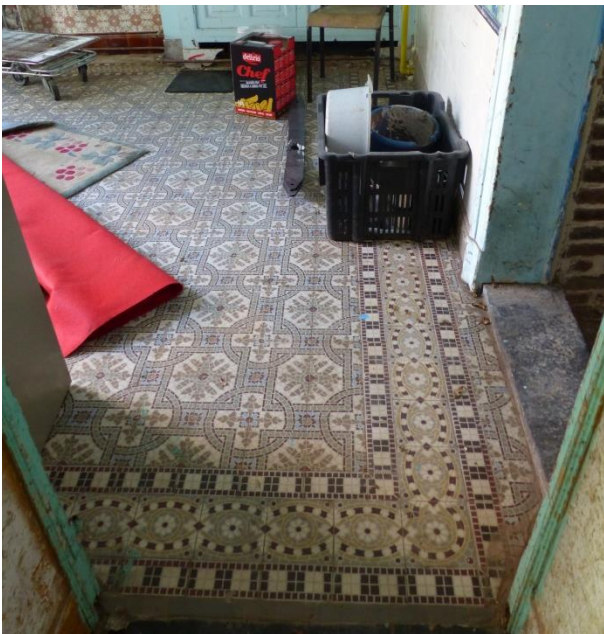
Figuur 135 (links) Keuken: rijk gedecoreerde tegel (17.10.2018)

- Rijk gedecoreerde tegel, wellicht geplaatst rond eeuwwisseling.
- Plinten eveneens uit cement, maar met andere tekening.
- Verflekken.

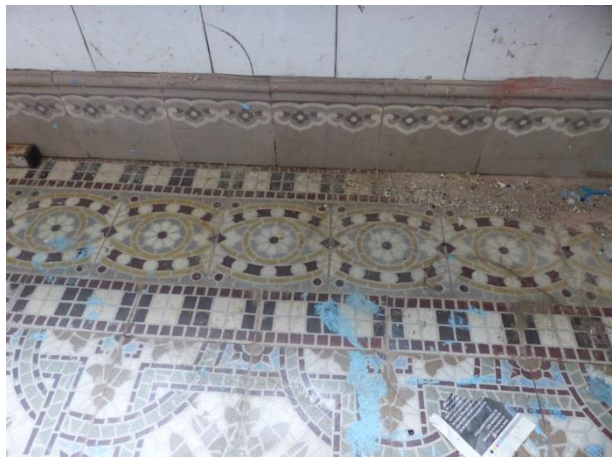
Figuur 136 (rechts) Keuken: plint met ander decor (17.10.2018)

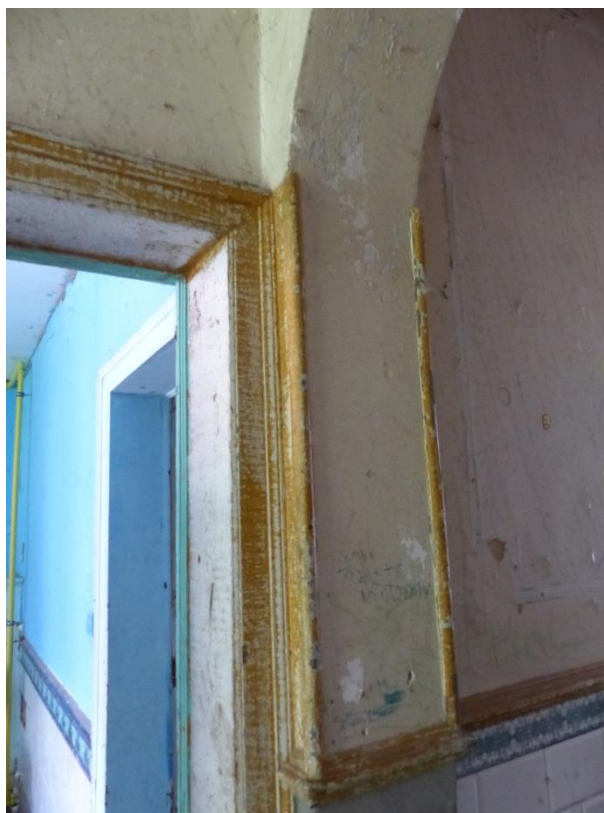
Figuur 145 Deur gang > keuken lijst loopt over in afwerking penant (17.10.2018)

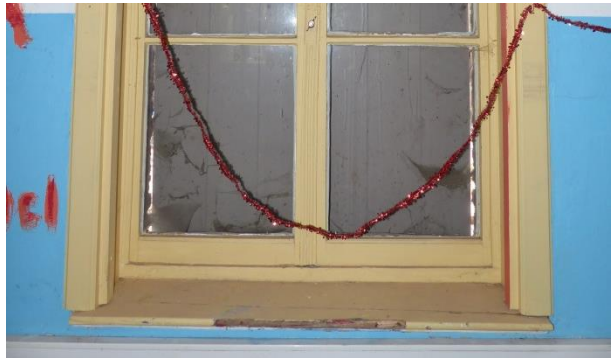
- Houten vensterbanken, geschilderd. Lokaal beschadigd. In voutekamer geen vensterbanken aanwezig.
- De ramen op het gelijkvloers zijn uitbekleed in massief hout met eenvoudige profilering. De dagkanten van de ramen in de voutekamer, aan de straatzijde van de verdieping en de schuur zijn gepleisterd.

Figuur 149 Salon 3: vensterbank (17.10.2018)

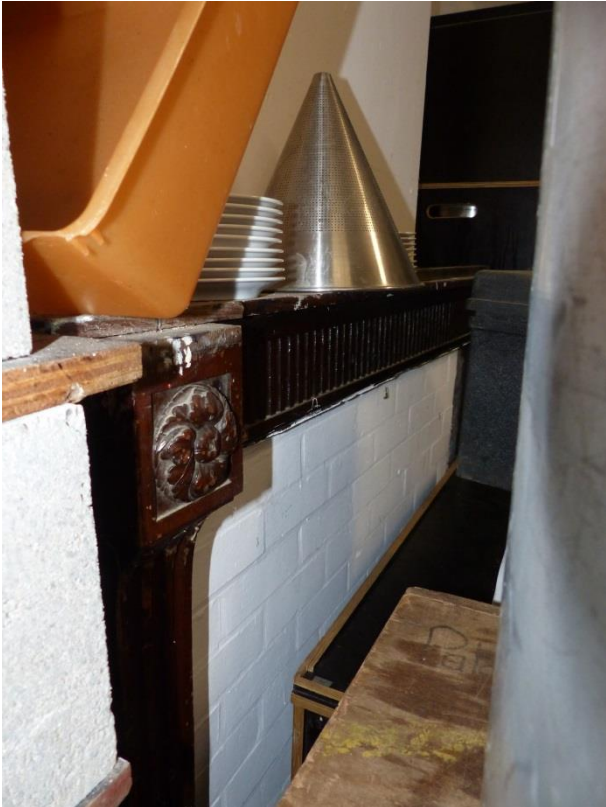
Figuur 157 Voutekamer (17.10.2018)

- Donker gebeitste houten mantel met decoratief houtsnijwerk.
- Het hout is beschadigd (er ontbreken delen).
- Beits lokaal afgesleten.
- Verfplekken.

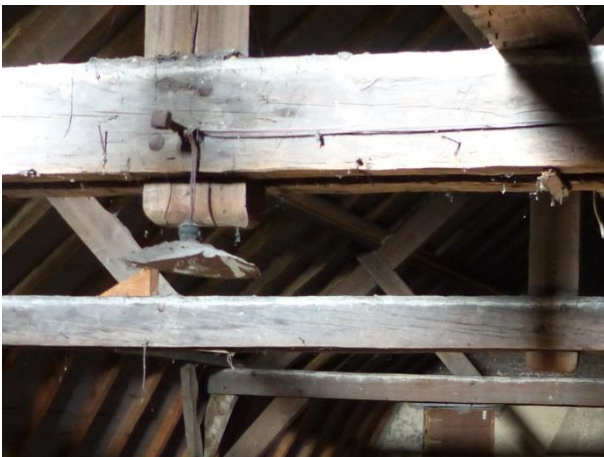
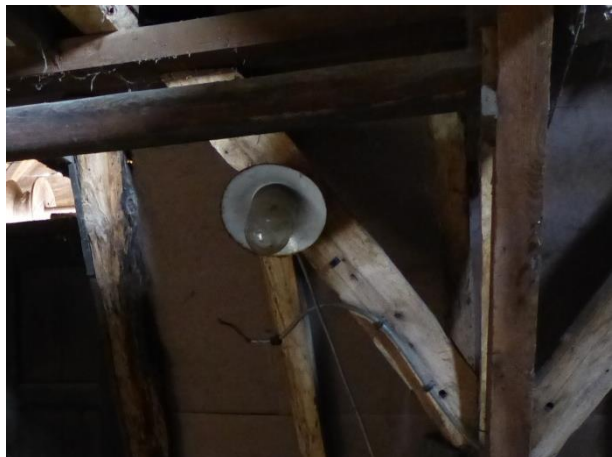
Figuur 166 Zolder (17.10.2018)

Figuur 167 Zolder (17.10.2018)

- Elektriciteit niet recent vernieuwd.
- In lokalen zijn TL-armaturen of analoog geplaatst.
- Enkel op de zolder zijn nog gloeilampen in industriële armaturen aanwezig. Deze verkeren in slechte staat. Kwaliteit bekabeling twijfelachtig.
