## BEHEERSPLAN KOETSHUIS VAN HET KASTEEL BLOMMEGHEM

datum 7 januari 2019

adres Baron J. de Bethunestraat z.n., B-8510 Marke (Kortrijk)

opdrachtgever Stad Kortrijk  
Grote Markt 54, B-8500 Kortrijk

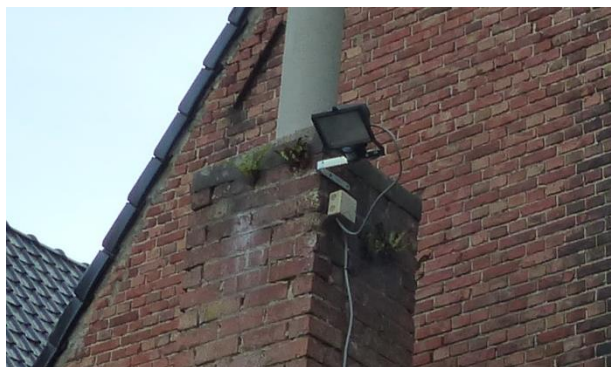
Figuur 25 Plantengroei schouw annex (17.10.2018)

- Voegen voorgevel (zuidoost) in kalkmortel in relatief goede staat. Lokaal lacunes of hervoegd met cementmortel.
- Kalkvoegen schouw verweerd. Door ontbreken van deksteen staat metselwerk vochtig, waardoor er vochtschade en korstmossen aanwezig zijn.

| Beheersmaatregelen / Aard der werken | Eenmalig | Terugkerend | Vrijstelling van toelating | Aanbevelingen |
|---|---|---|---|---|
| Lokaal herstellen van het metselwerk en sterk verweerd of ontbrekend voegwerk in kalkmortel | x | | | – M.n. barsten, vochtschade, lacunes in het metselwerk...<br>– Restauratie voegen met kalkmortel |

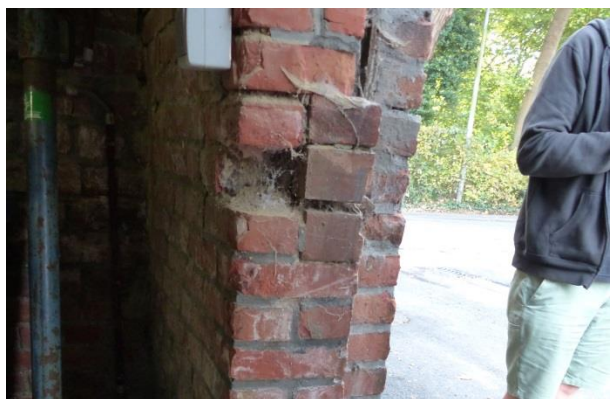
Figuur 26 Annex: Herstelling met ander type baksteen (17.10.2018)

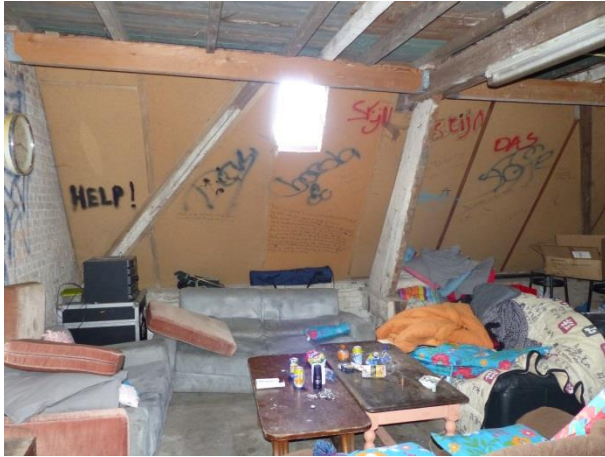
Figuur 35 A-spant met vernieuwde gordingen (17.10.2018)

- Houten dakstructuur lokaal gerenoveerd: nieuwe gordingen.  
Biologische aantastingen aan houten structuur door aanwezigheid vocht in het verleden. Het gaat wellicht om oppervlakteschimmels.  
Sporen van houtborende insecten. Activiteit momenteel niet na te gaan.
- Mosvorming op pannendak annex.
- Houten onderdelen: schilderwerk bladdert af, lokaal barsten in hout.  
Aanpassingen aan rechterzijde voor aansluiting nieuwbouw uit jaren 1950, waardoor het geheel niet langer symmetrisch is.
- Hanggoot van het lessenaarsdak hangt door.
- Staat zalinggoot niet na te gaan. In het verleden waterinfiltratie door onzorgvuldige of verouderde aansluiting.
- Koperen onderdelen en zinken aansluitingen wellicht over een vijftiental jaar te vervangen.
- Metalen dakvlakvenster gecorrodeerd.

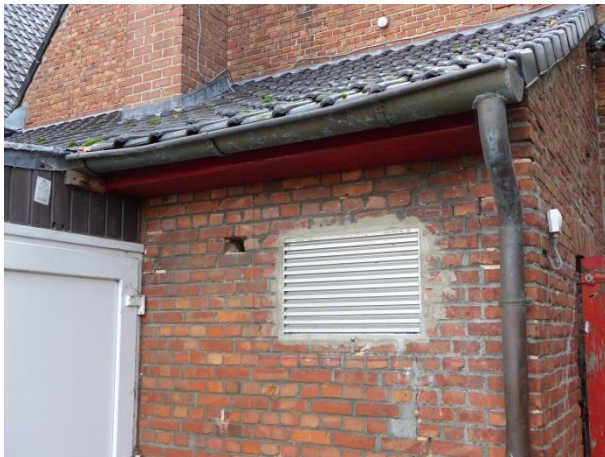
Figuur 39 Koperen hanggoot hangt door (17.10.2018)

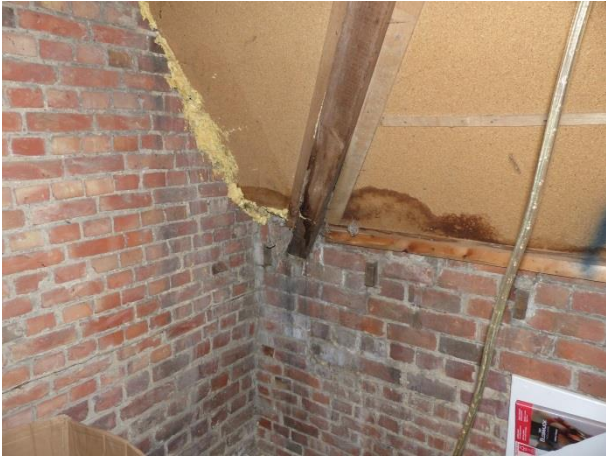
Figuur 41 Aftekeningen van voormalig lek t.h.v. zalinggoot (17.10.108)

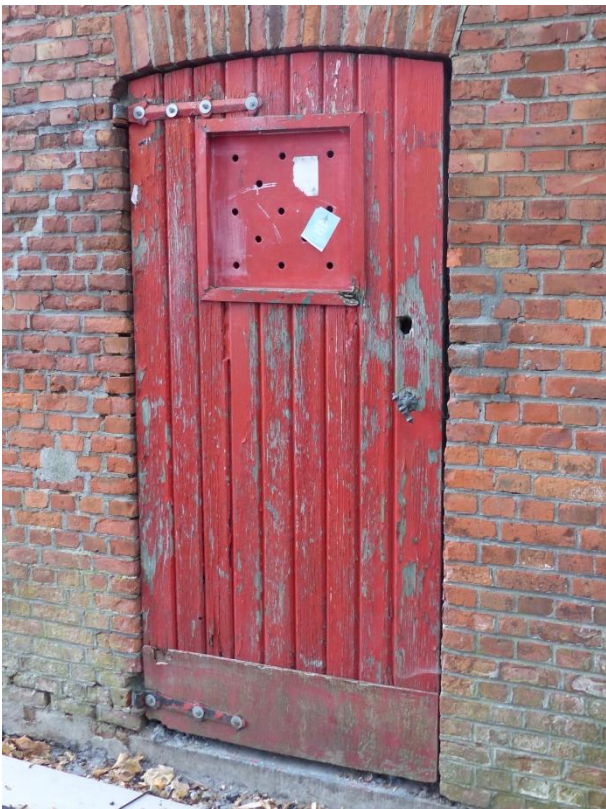
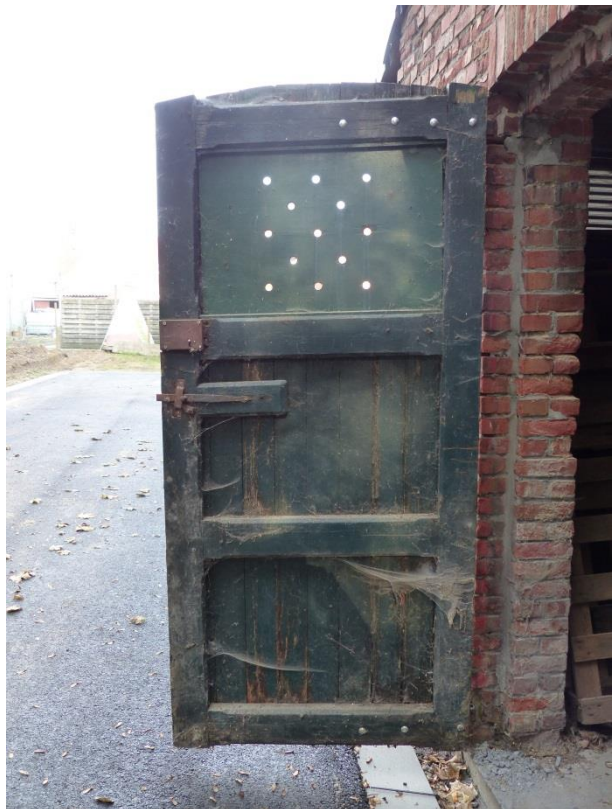
Figuur 51 Deur annex (18.10.2018)

Figuur 52 Deur annex (18.10.2018)

- Buitendeur annex kent een gelijkaardige opbouw als de poorten.
- Dubbele deur die toegang geeft tot zolder in rood dennenhout, aan de buitenzijde rood geschilderd. Opgeklampte deuren met planchetten en enkel structuurglas, opgedeeld door verticale roede.

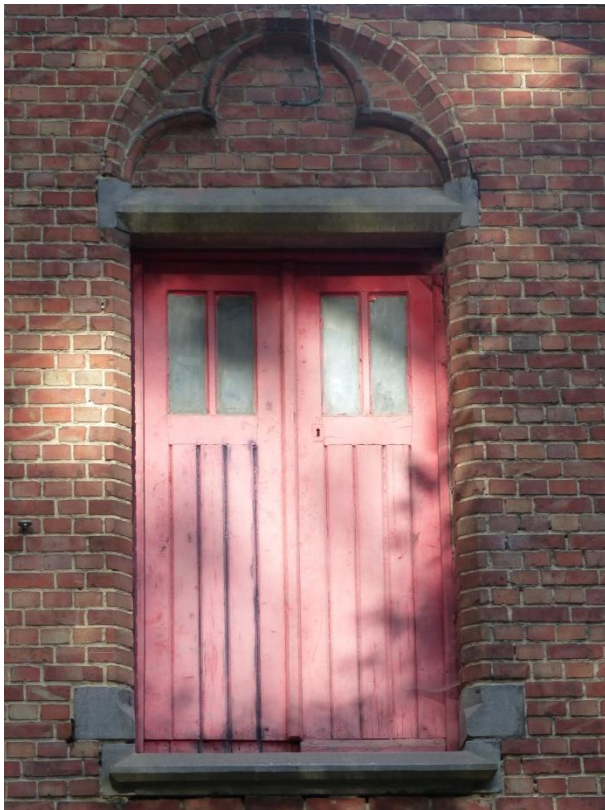
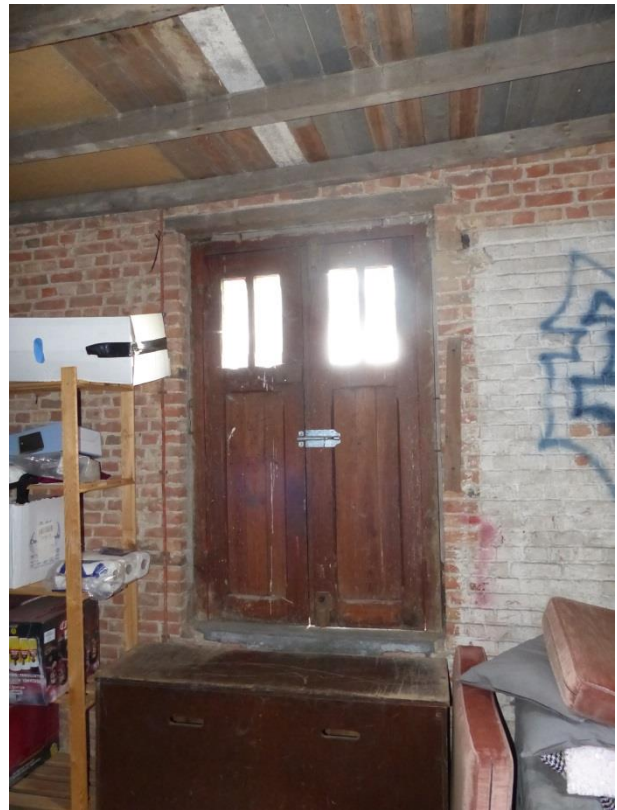
Figuur 53 Dubbele deur die toegang geeft tot zolder (17.10.2018)

Figuur 54 Dubbele deur die toegang geeft tot zolder (17.10.2018)

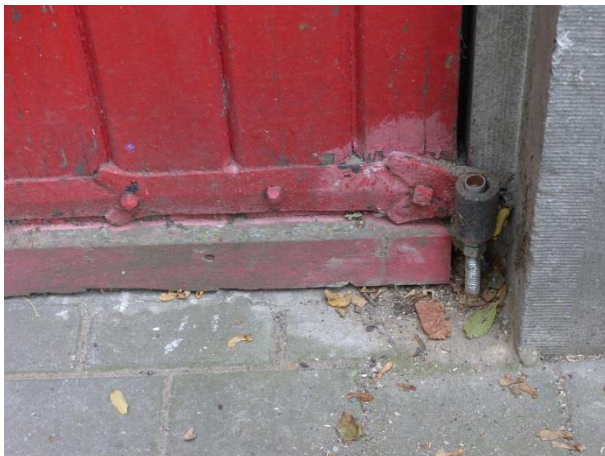
Figuur 55 Poorten: duim vervangen door draadstang. Onderzijde afgesloten (17.10.2018)

- Rechtervleugel van beide poorten hangt af.
- Onderzijde afgesloten.
- Verf bladdert af. Binnenzijde beklad.
- Metalen onderdelen gecorrodeerd. Ingeklemden duimen lokaal vervangen. Verschillende nieuwe grendels aanwezig.
- Geen luchtdichte sluiting.

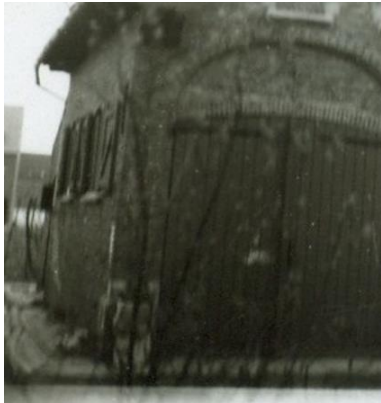
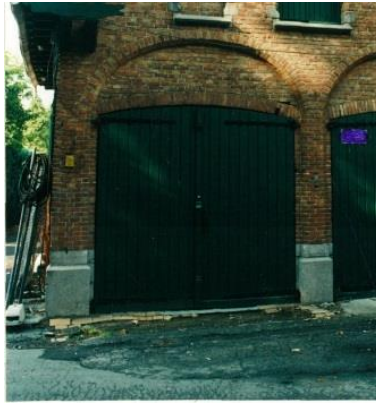
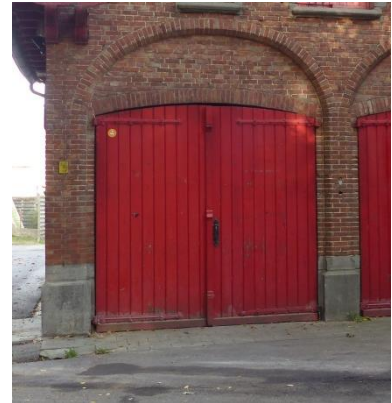
*Figuur 63 1950: verharding in lichte kleur in zone rondom koetshuis (bron: Beeldbank Kortrijk)*

*Figuur 64 1996: sporen van gele tegel voor linkerpoort (bron: Beeldbank Kortrijk)*

*Figuur 65 2018: grijze betontegels (17.10.2018)*

- Oorspronkelijk geelkleurige betegeling in een strook rondom het koetshuis. Restant van de betegeling aanwezig in de zone achter de linkerpoort (zie verder). Vandaag vervangen door grijze betontegels.

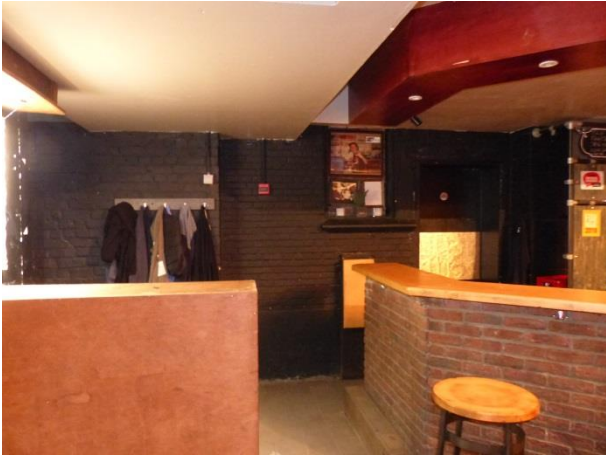
Figuur 66 Nieuwe metselwerkwand voor rechterzijgevel, zwart geschilderd (17.10.2018)

- Voor de voormalige rechterzijgevel is een wand opgetrokken, zwart geschilderd. Er ontbreken delen van het metselwerk.

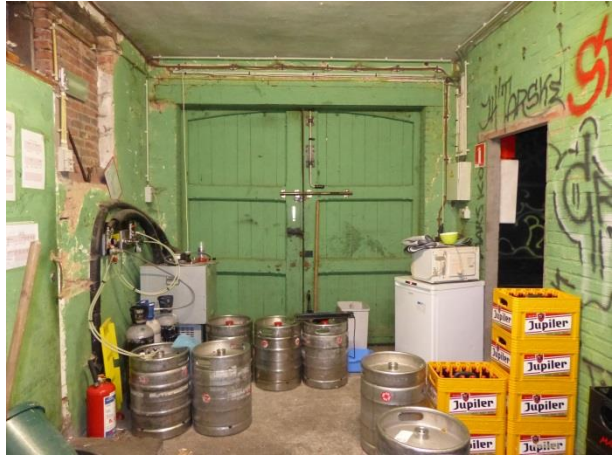
Figuur 67 Zicht op rechterpoort in voorgevel. Deel metselwerk voormalige rechterzijgevel gesloopt. Nieuwe metselwerkwand deelt ruimte op in twee delen. (17.10.2018)

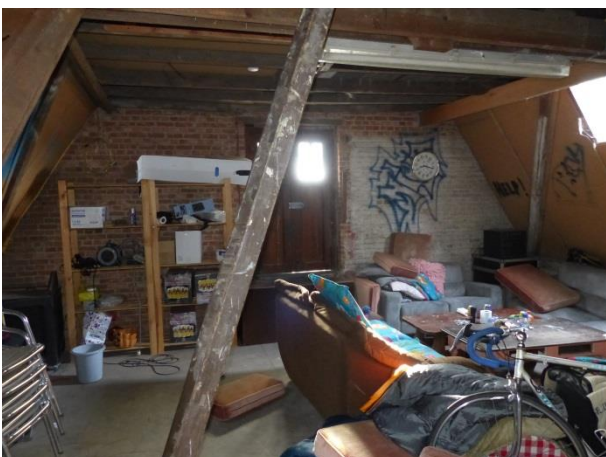
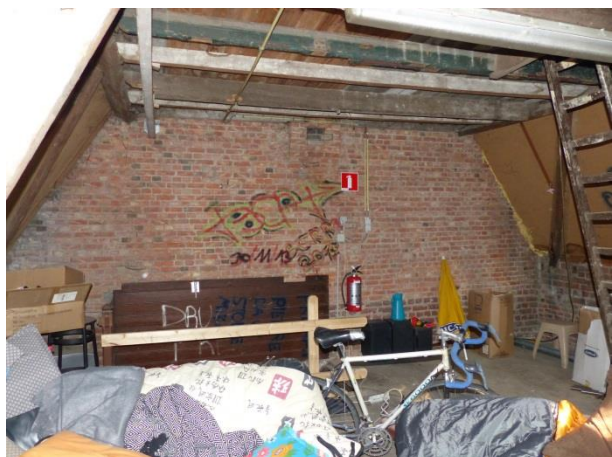
Figuur 70 Zichtbaar metselwerk op zolder, voorgevel (17.10.2018)

Figuur 71 Zichtbaar metselwerk op zolder, achtergevel (17.10.2018)

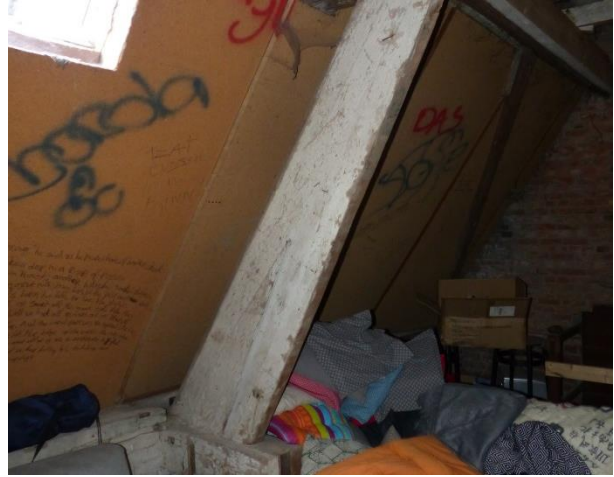
Figuur 73 Houtvezelplaat op hellende dakvlakken (17.10.2018)

- Gelijkvloers: kalkpleister op rinkellatten. Lokaal gebarsten.
- Zolder: dakvlakken afgewerkt met houtvezelplaat. Lokaal sporen van waterinfiltratie.

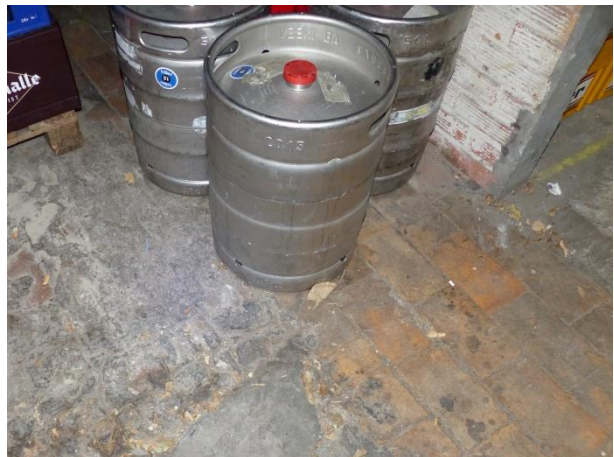
- Dunne laag beton gegoten over geelkleurige tegels, type 'fabriekstegel' (dalle d'usine). Enkel ter hoogte van de linkerpoort is deze vloerafwerking nog zichtbaar. Vermoedelijk werden deze tegels ook in een zone rond het koetshuis aangebracht.  
Betonvloer afgesleten en vervuild.  
Aarden tegels sterk vervuild.

Figuur 74 Tegels uit gebakken aarde (17.10.2018)

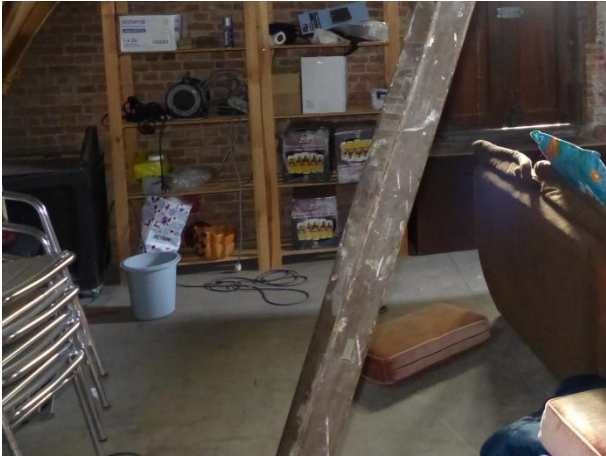
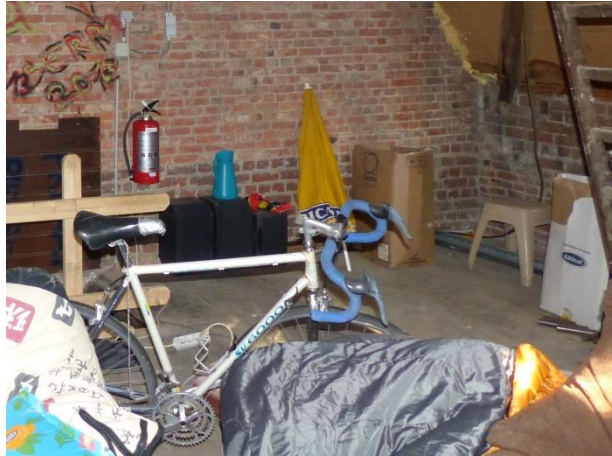
Figuur 75 Houtvezelplaten op houten roostering (17.10.2018)

Figuur 76 Houtvezelplaten op houten roostering (17.10.2018)

- Houten beplating op houten roostering. Staat van de houten roostering en oorspronkelijke vloerafwerking niet gekend.
- Tussen eerste rij gordingen nog een tussenvloer aangebracht (houten roostering met beplanking in rood dennenhout en houtvezelbeplating). Roostering lokaal vervangen door recuperatiehout afkomstig van een buitendeur. Roostering buigt door (*instabiele situatie!*). Planken aangetast door houtborende insecten.

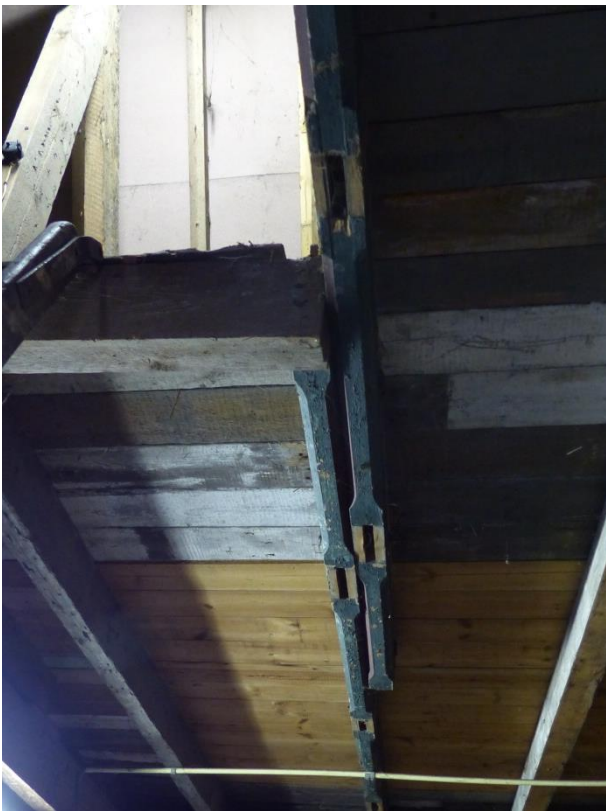
Figuur 77 Roostering hersteld met fragmenten deur (17.10.2018)

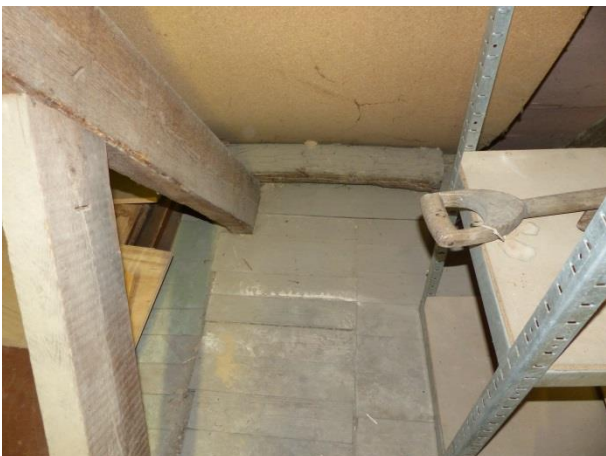
Figuur 79 Oorspronkelijke beplanking in rood dennenhout. Boormeel uit spant op beplanking (17.10.2018)

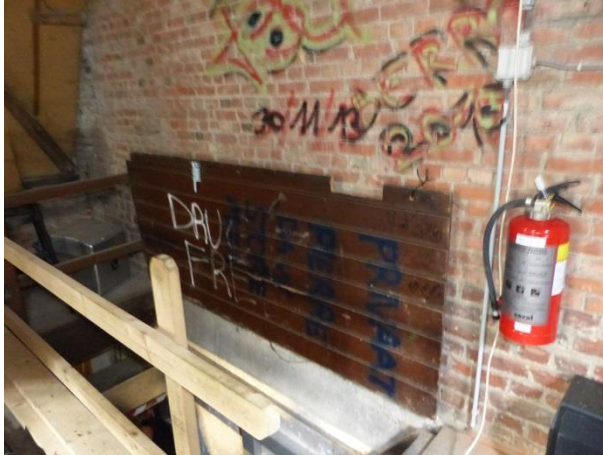
Figuur 81 Opgeklampt zolderluik (17.10.2018)

- Opgeklampt zolderluik, bruin gebeitst. Naar detaillering en profilering gelijkaardig aan buitenschrijnwerk. Uitsparingen in aangebracht i.f.v. afsluiten zolder. Niet duidelijk of dit als zolderluik werd vervaardigd of dat het een aangepaste buitendeur van het tweede deel van het annex betreft (huidige toiletten of elders).
- Rechte houten steektrap, bruin gebeitst. Neus trede en afwerking afgesleten in het loopvlak.
- Houten venstertabletten, bruin gebeitst. (Zie Figuur 69) Lokaal beschadigd.

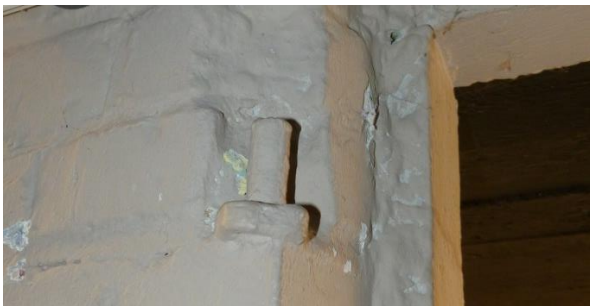
Figuur 82 Ingeklemd duimhengsel naar tweede deel annex (17.10.2018)

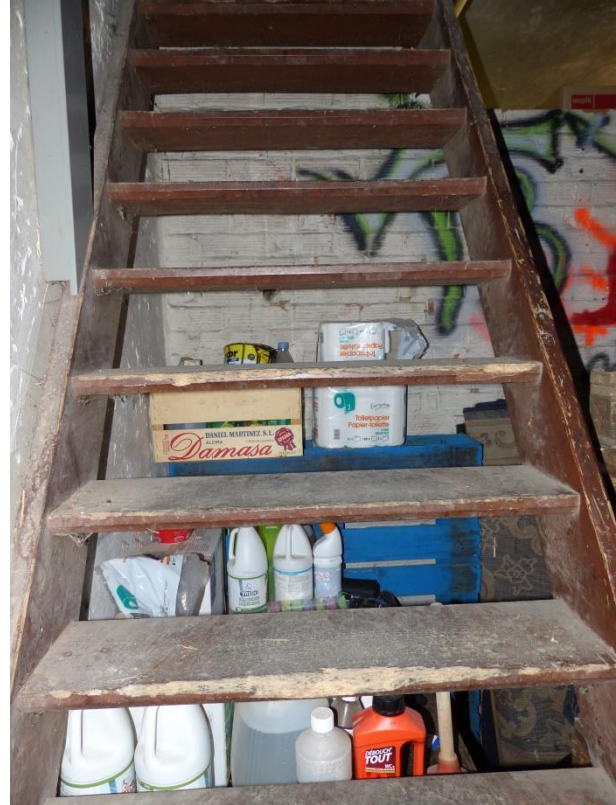
Figuur 83 Trap naar zolder (17.10.2018)

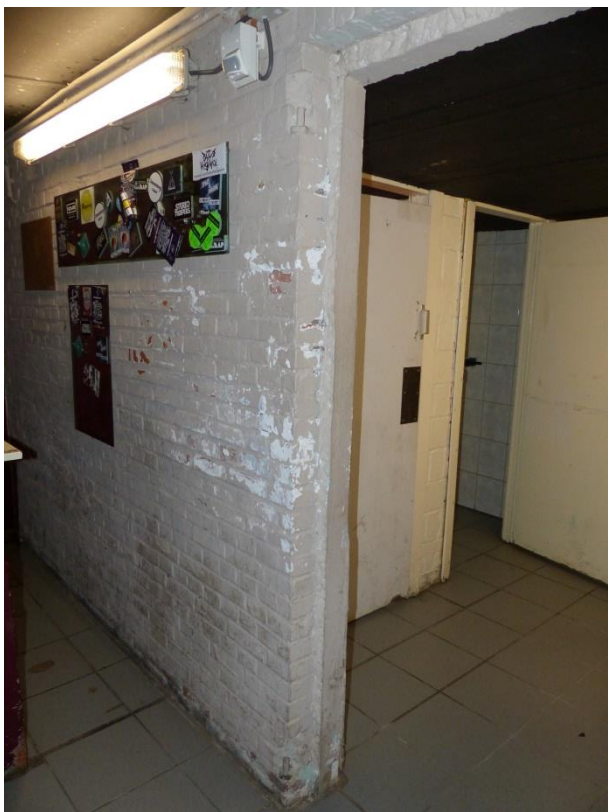
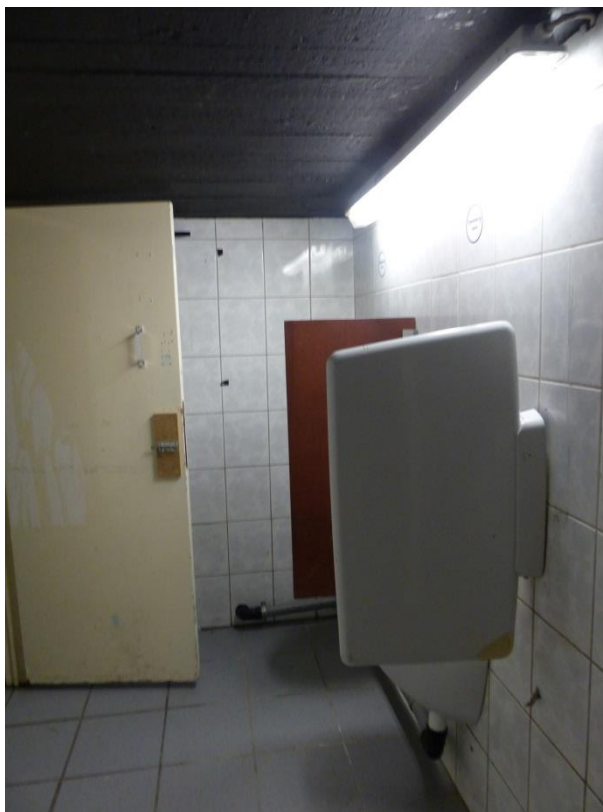
*Figuur 84 Voormalige buitengevel annex (17.10.2018)*

*Figuur 85 Deel annex nu ingericht als sanitair (17.10.2018)*

- Oorspronkelijke functie van annex niet bekend. Wellicht bij oprichting koetshuis gebruikt als stalling of bergplaats.
- Recente inrichting als sanitair.

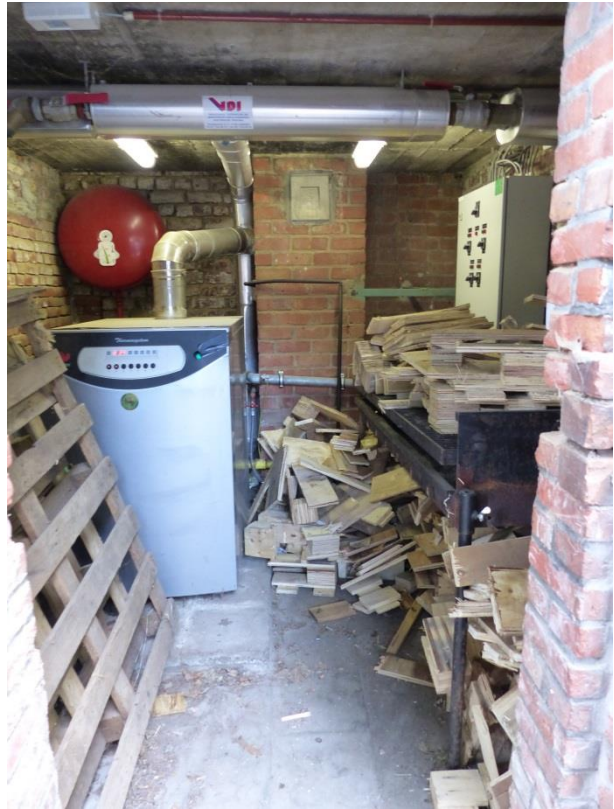
- Naar alle waarschijnlijkheid geen elektriciteit aanwezig bij oprichting. Bij herbestemming als jeugdhuis werd de elektrische installatie vernieuwd. Wellicht ook later aangepast/uitgebreid.
- Centrale verwarming geplaatst in 2016. Oorspronkelijk geen centrale verwarming aanwezig. Wellicht wel kachel of oven, gezien de aanwezigheid van een schouw in het dak van het hoofdvolume, die boven het zolderluik een bocht neemt naar het annex.

Figuur 86 Stookplaats (17.10.2018)

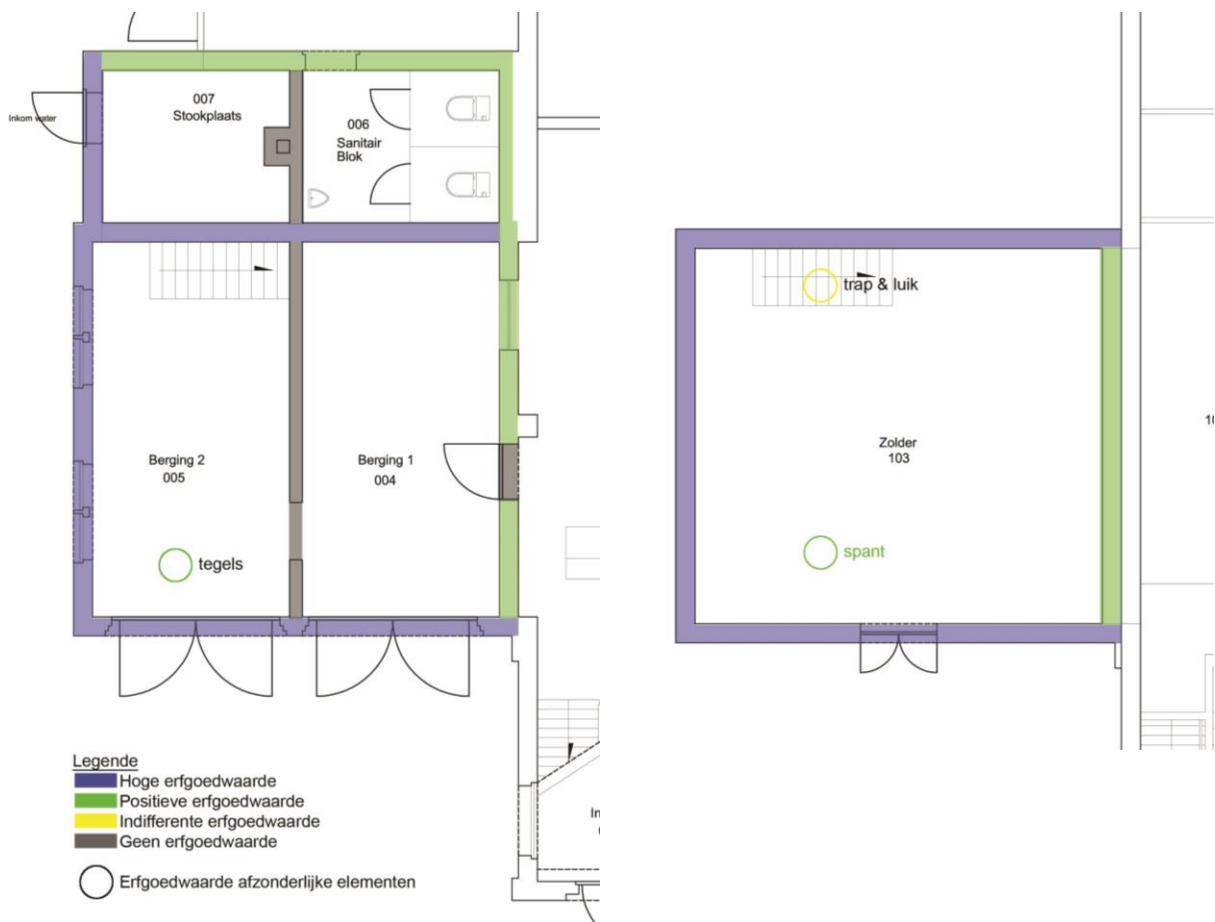
Figuur 87 Gelijkvloers: visuele waardestelling

Voor de buitengevels (metselwerk en schrijnwerk) zijn vrij goed geconsolideerd en reflecteren nog steeds de architecturale intenties van de ontwerper. De rechterzijgevel, een deel van de gevels van de aanbouw en de binnenzijde zijn grondig verbouwd, waardoor hieraan geen erfgoedwaarde toegekend kan worden. Een uitzondering hierop zijn enkele bewaarde interieurelementen, zoals de tegels in gebakken aarde.
