**BEHEERSPLAN**  
**Klapscheutmolen en omgeving**  
Klapscheutstraat 41 - 1741 Ternat

**Opdrachtgever:** De Troch Wies

**Ontwerper:** Architectenbureau Ilse Verlé bv-bvba, Denderkaai 48/8 – 9400 Ninove

**Datum:** 20 december 2018

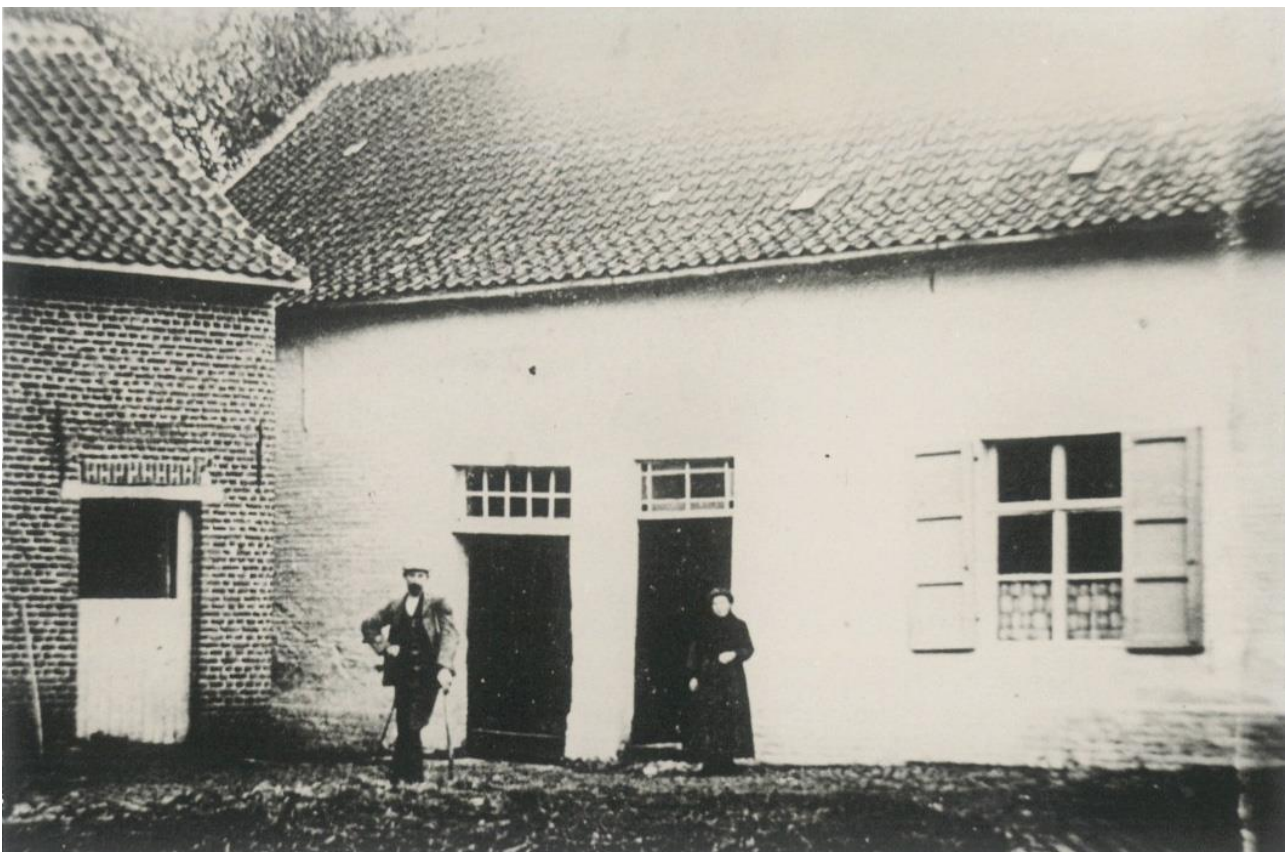
*Figuur 2.5: Gustaaf Clement De Troch en Maria Pelagia Van Cauter voor hun woning-molenhuis, in het jaar 1912. Op dat moment is er nog een doorgang vanaf de voorzijde van de woning naar het waterrad. Bemerkt ook het inmiddels dicht gemetste bovenlicht boven de deur van de molen en de al verzakte gevel ter hoogte van deze deur (bron: archief familie De Troch)*

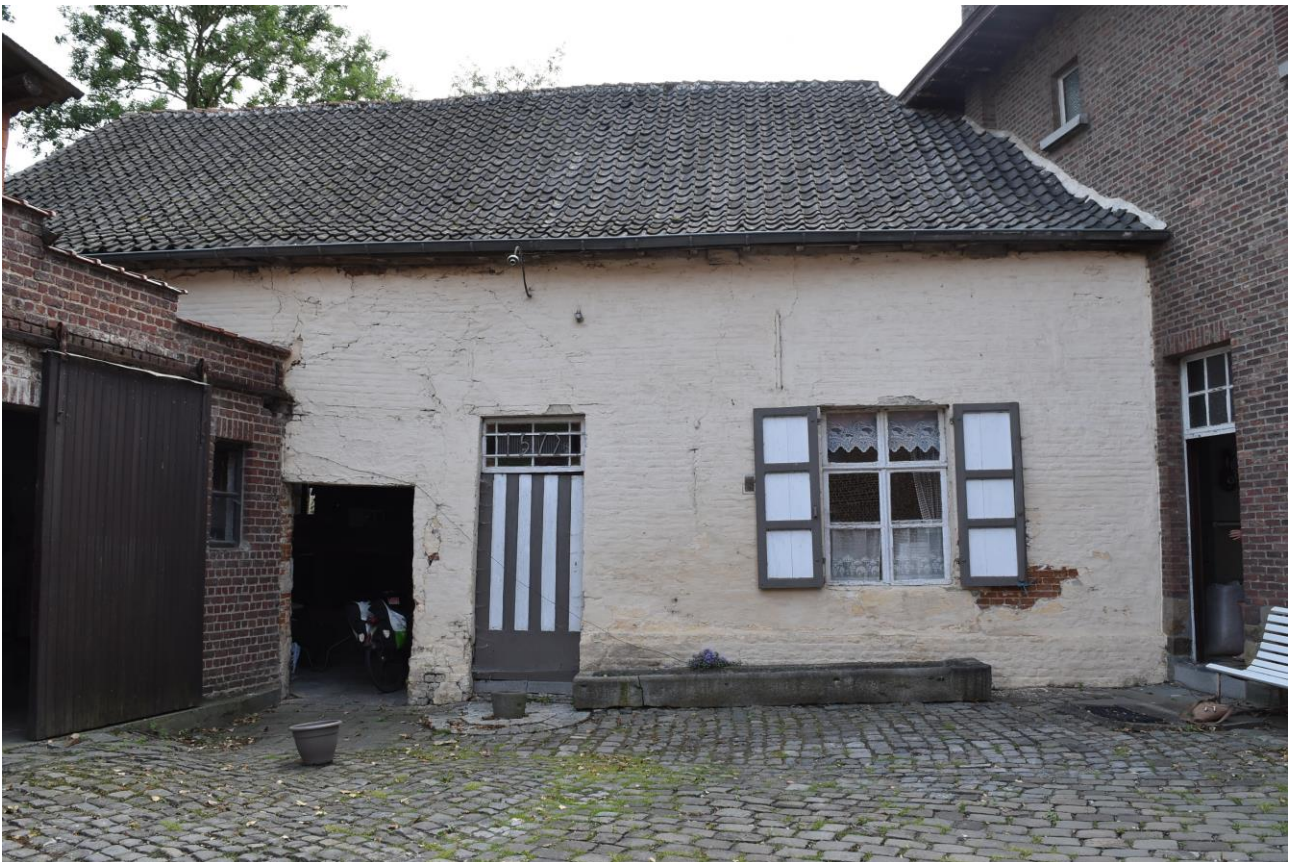
Figuur 3.2: Gevel koerzijde

Overblijvend deel van een oorspronkelijke gevel bestaande uit de deuren naar de molen en oude keuken en 3 raamtraveeën. Momenteel, na de afbraak van het rechter deel in 1950, zijn nog de beide deuren en 1 van de 3 raamtraveeën overgebleven. De gevel situeert zich gedeeltelijk langsheen de binnenkoer en is gedeeltelijk opgenomen in de naastgelegen melkvee- en varkensstal.

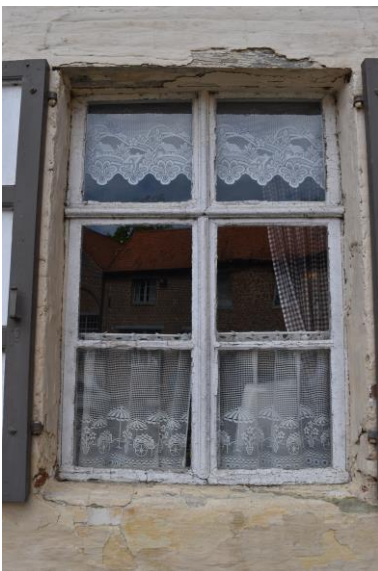
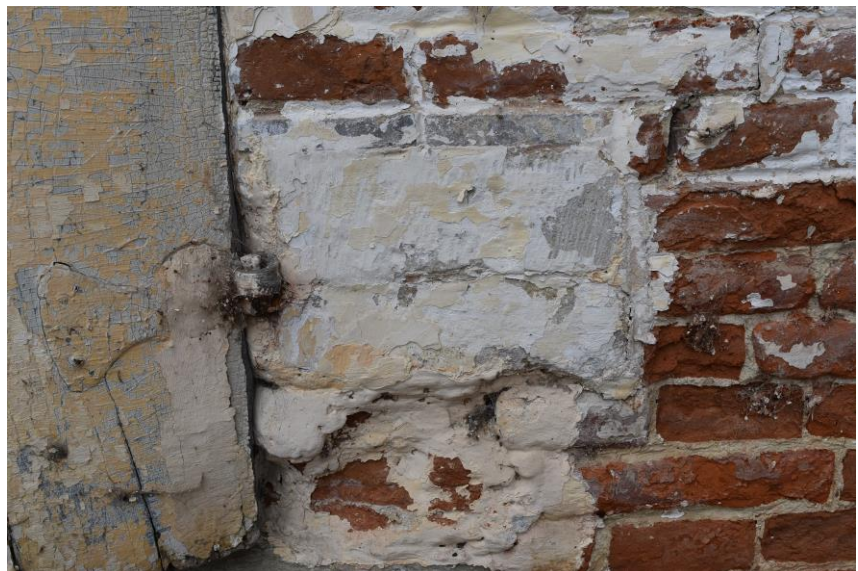
Het houten buitenschrijnwerk is sterk verweerd. De witstenen dorpel en het houten linteel werden mee gekaleid met de gevel. De witstenen dorpel is eveneens sterk verweerd. Rechts zit het luik bevestigd in een negblok in witsteen.

*Figuur 3.4.a en 3.4.b: Het eenvoudig geprofileerde keukenraam met witstenen negblok*

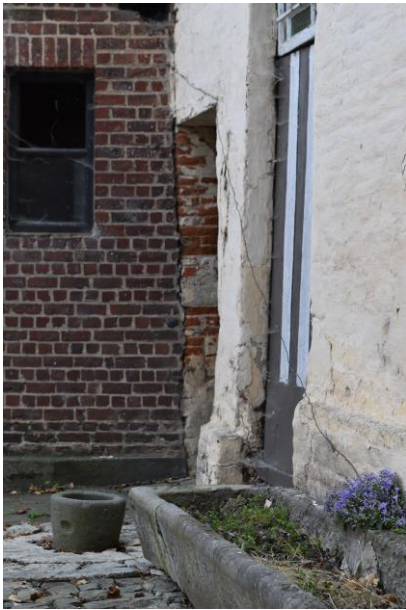
Het metselwerk tussen en boven de 2 deuren bevindt zich in slechte staat. De gevel staat links en rechts van de deur naar de molen verticaal in twee verschillende richtingen uit het lood. Het metselwerk van de aanpalende stal volgt de schuinstand van de oostgevel.

*Figuur 3.5: De inkomdeur naar de molen vormt een knikpunt in de verticale scheefstand van de molen*

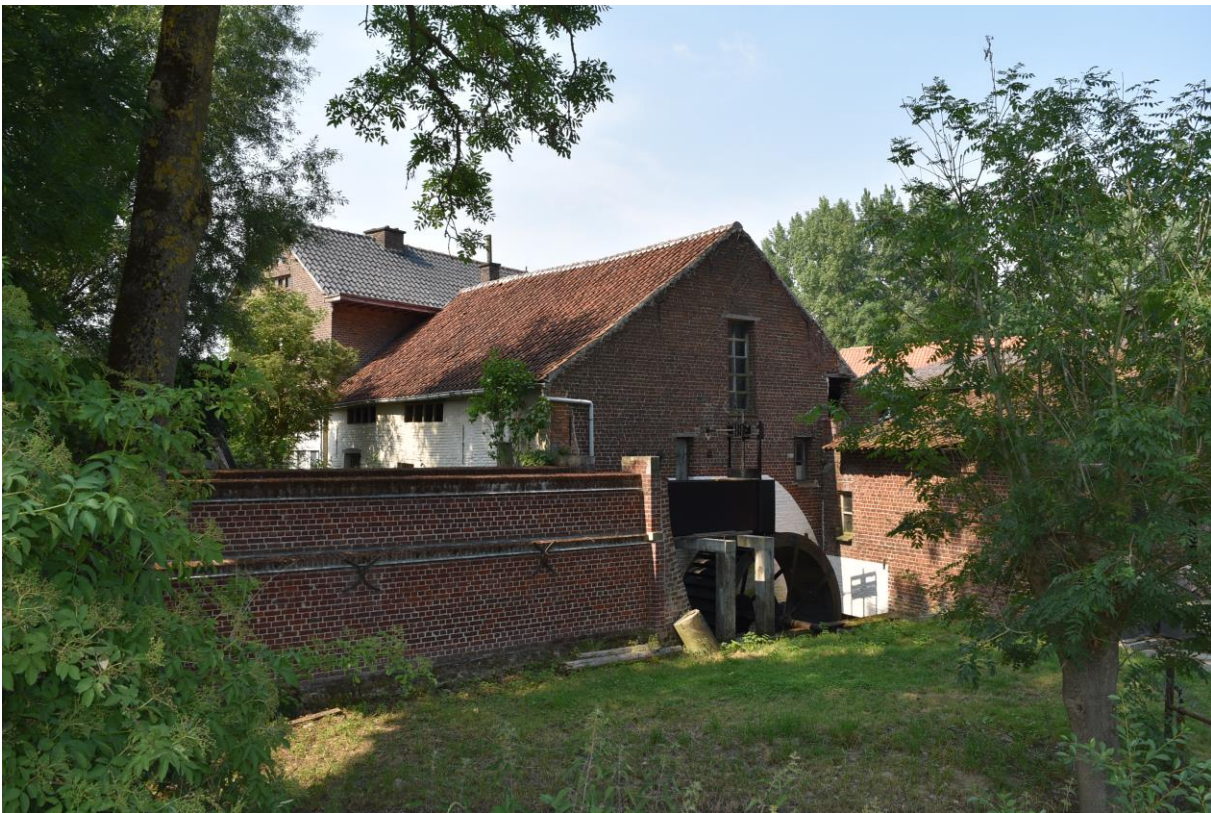
*Figuur 3.7: De watergevel en maalsluis vanaf de beek*

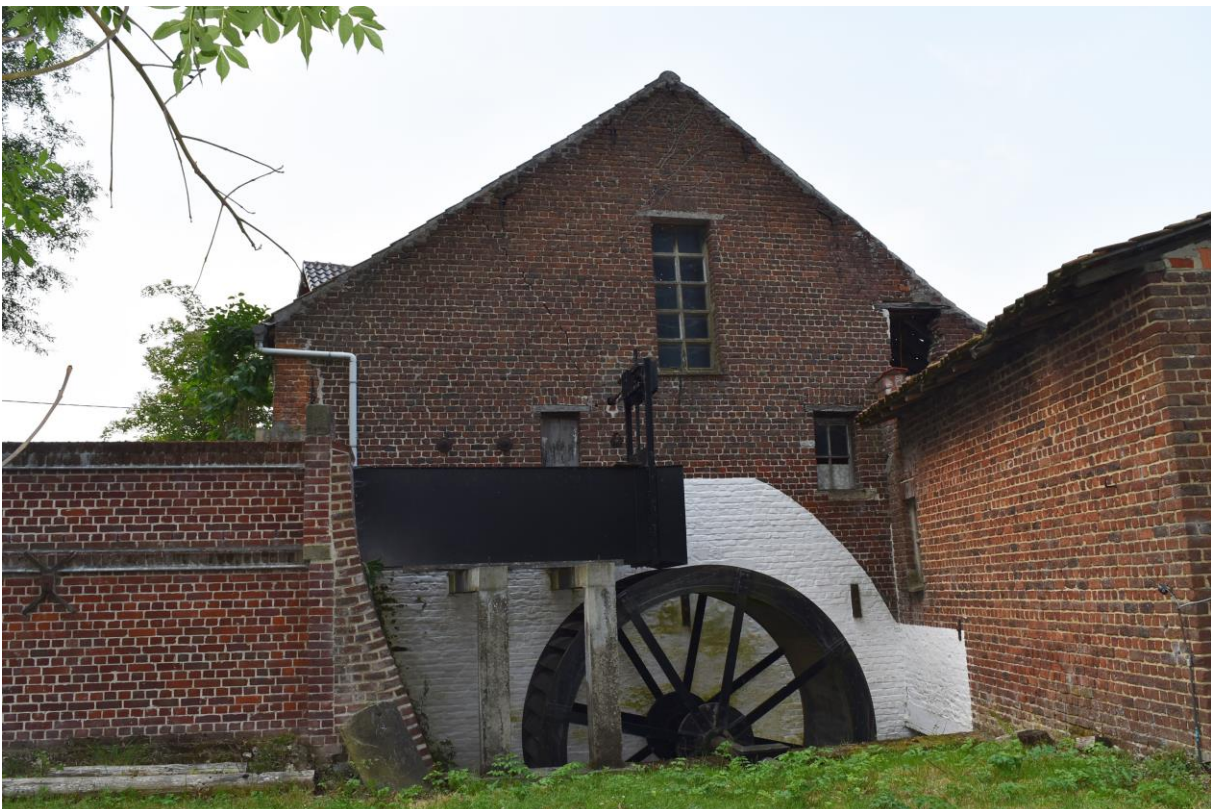
*Figuur 3.8: De watergevel met het rad en maalsluis en langs de rechterzijde aangrenzend de uit 1962 daterende melkveestal*

De watergevel werd tijdens de 19<sup>de</sup> eeuw hermetst, de hoekzones bestaan wel nog uit het oorspronkelijke metselwerk. Het nieuwe metselwerk werd uitgevoerd in formaat 19 x 8,5 cm, met een lagenmaat van 7 cm en werd voorzien van een kalkvoeg.

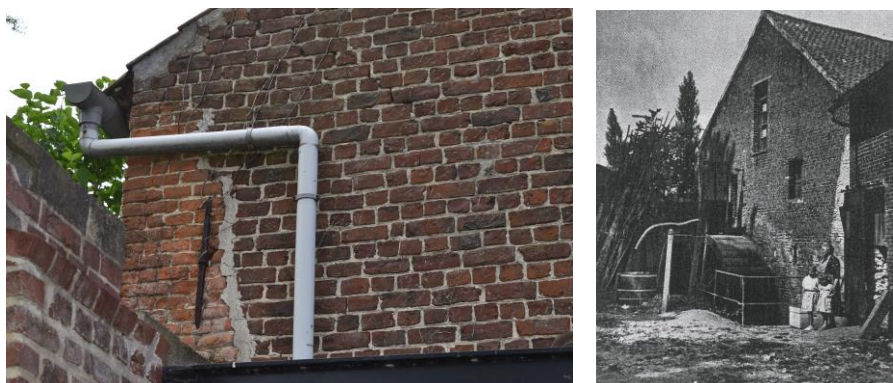
Langs de binnenzijde van de molen is er een duidelijke bouwnaad zichtbaar tussen de oostgevel en zuidgevel, die overeen komt met deze langs de buitenzijde van de gevel, op oude foto's voor de aanbouw van de melkveestal.

*Figuur 3.9.a: Bouwnaad tussen oud en nieuw metselwerk langs de linkerszijde van de gevel (foto links)*

*Figuur 3.9.b: Bouwnaad langs de rechterszijde van de gevel, voor aanbouw van de melkveestal, jaren 50 (foto rechts – bron: archief familie De Troch)*

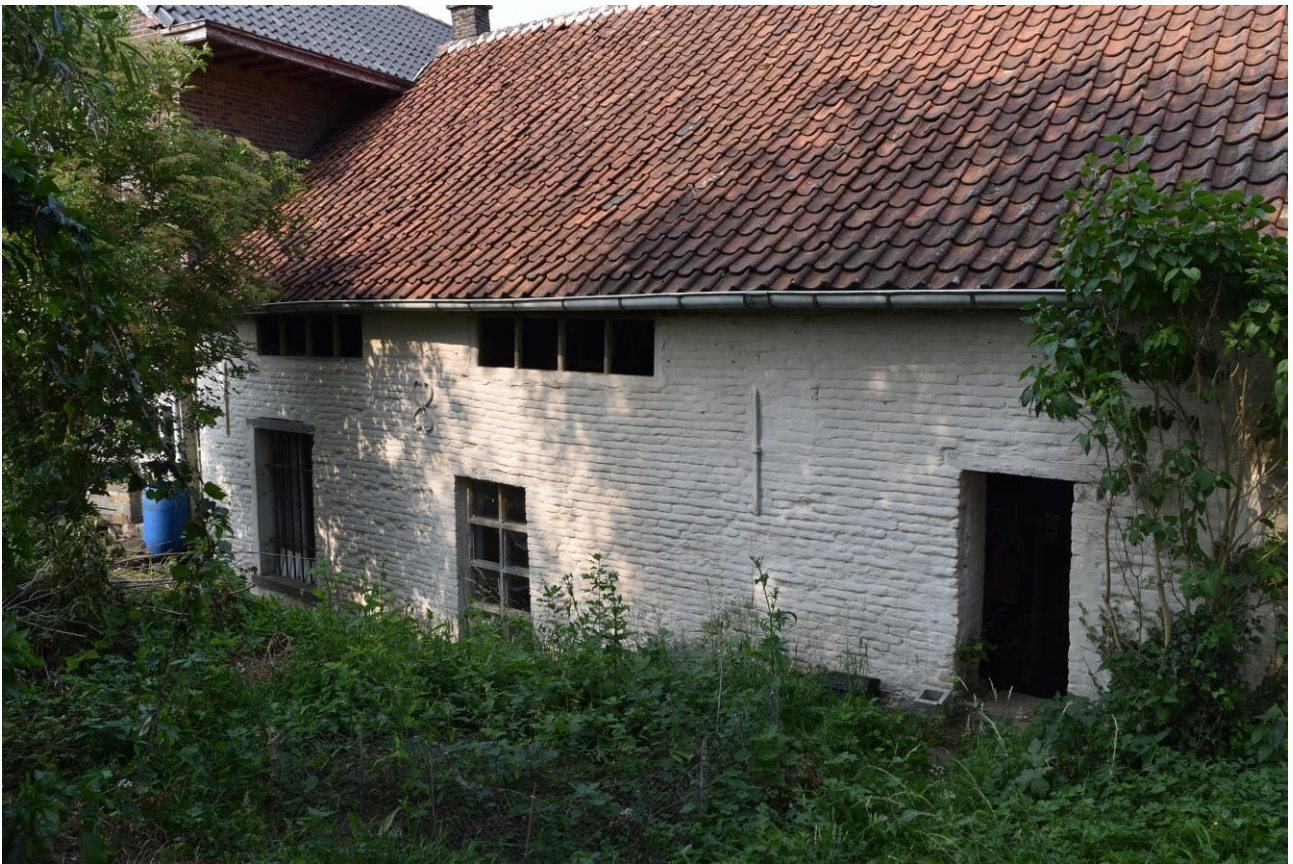
*Figuur 3.11: Westgevel*

De westgevel werd eveneens gemetst in de zachte steen in Spaans formaat, met afmetingen 26x13x5 cm. De gevel werd nog vrij recentelijk voorzien van een kaleilaag. Het metselwerk vertoont op verschillende plaatsen sporen van aanpassingen of herstellingen.

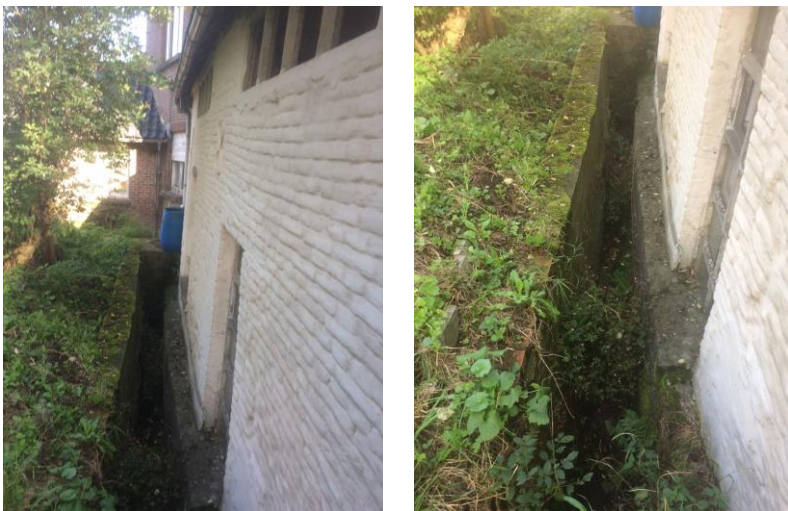
De vele bouwsporen aan de voet van deze muur geven aan dat de waterhuishouding van deze gevel zonder meer problematisch is. Van binnenuit werd de basis van het metselwerk herhaaldelijk hersteld met betonblokken/cement, ... Aan de buitenzijde is er recent – opnieuw – een hele buitenschil van het metselwerk losgekomen.

Ter hoogte van de keermuur zijn zowel het baksteenmetselwerk van de oorspronkelijke gevel, als het metselwerk van de voorzetwand, aan een versneld tempo aan het inkalven.

*Figuur 3.13.a+b: keermuur langs linkerzijde van de westgevel*

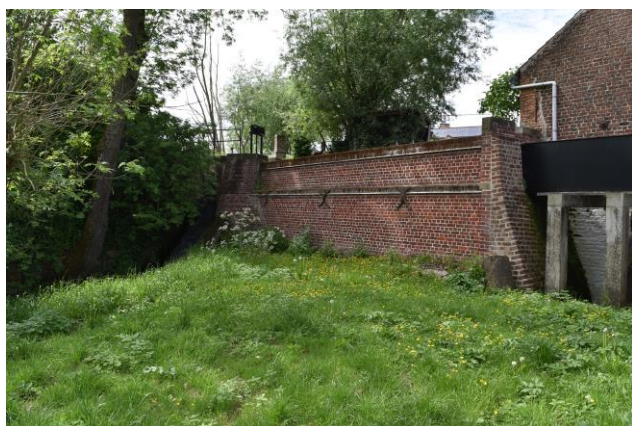
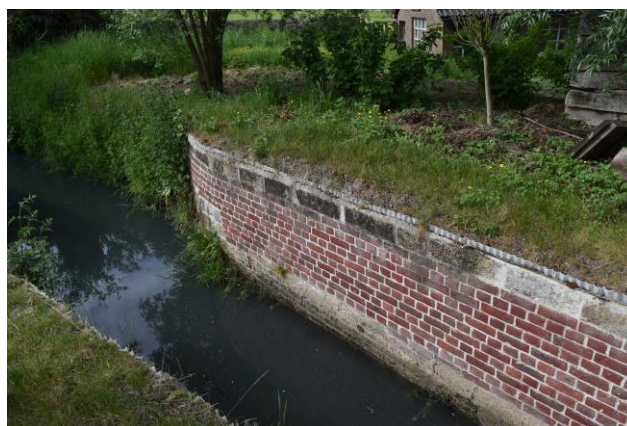
*Figuur 3.14.a en 3.14.b: Waterval en maalgoot (foto links) – steunmuren bovenbeek (foto rechts)*

De muren van de bovenbeek, de steunmuren van de waterval, de maalgoot, het sluiswerk, de steenzolder en één steenkoppel werden in 2012-2013 gerestaureerd en heropgebouwd. In 2014 werd ook het bovenslagrad vernieuwd en teruggeplaatst.

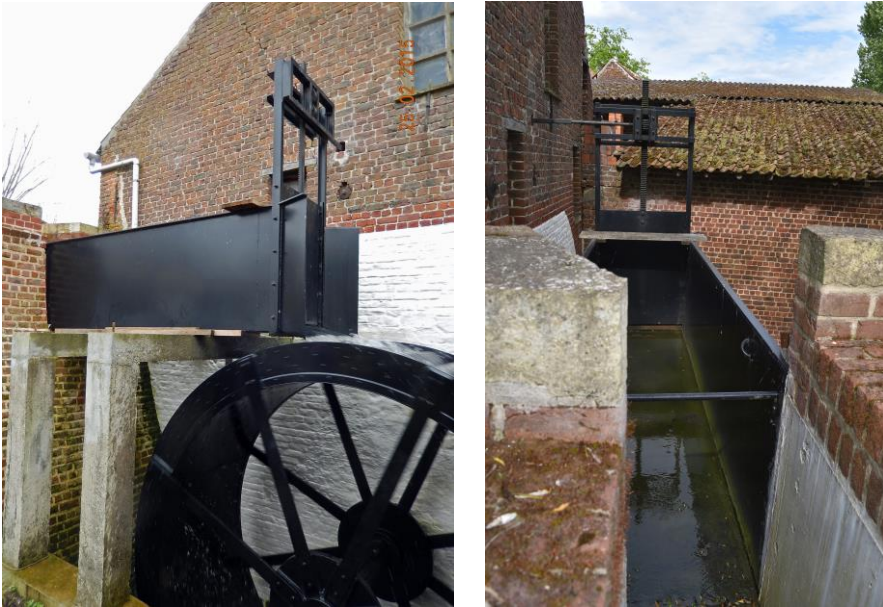
*Figuur 3.15.a en 3.15.b: Maalgoot, sluiswerk en rad*

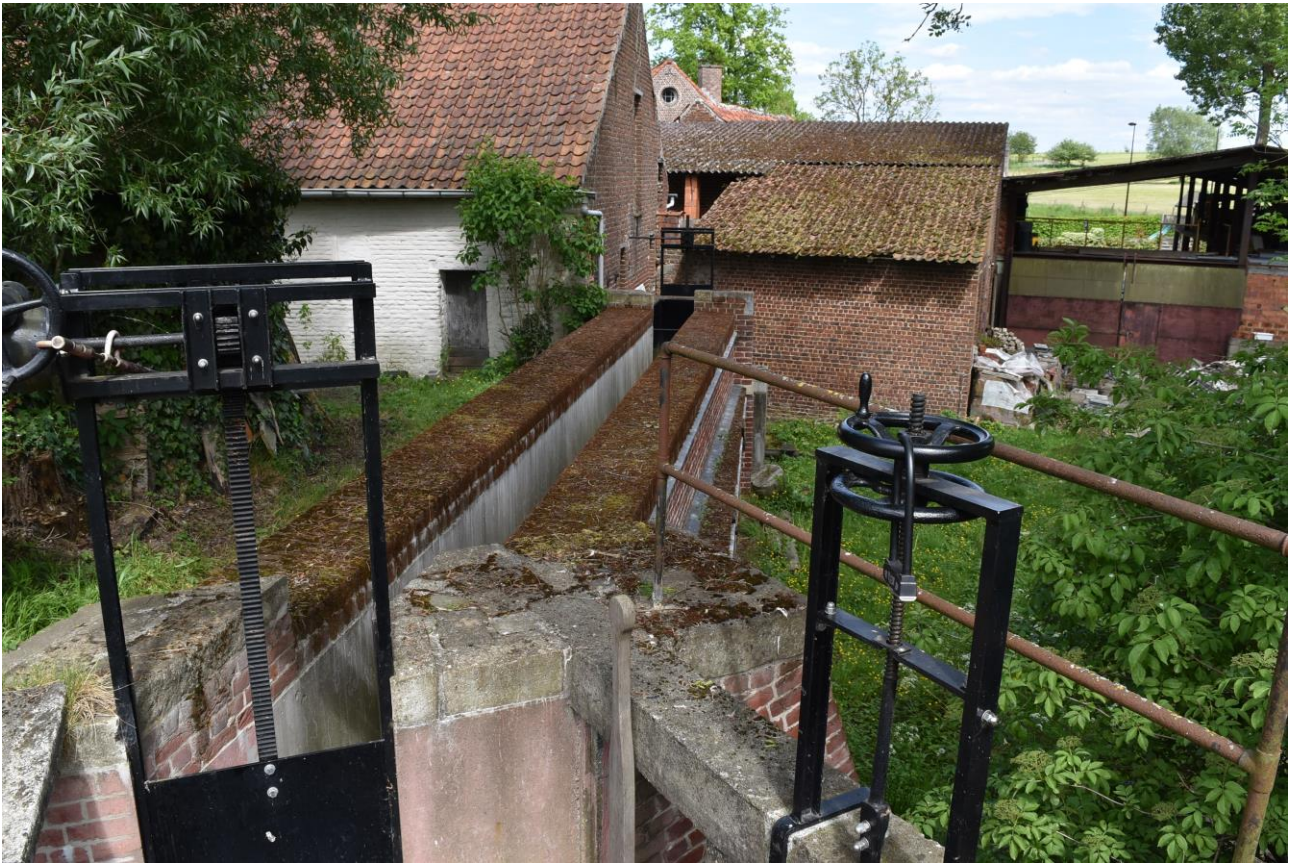
*Figuur 3.16: Maalgoot en sluiswerk*

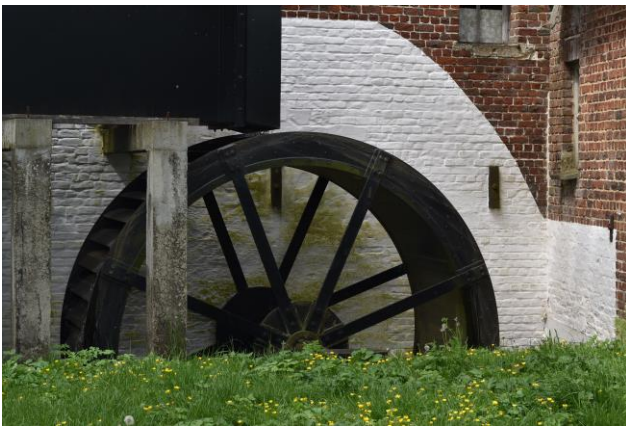
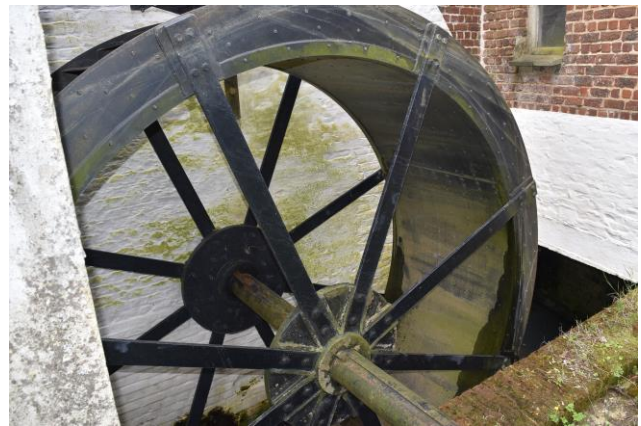
*Figuur 3.17.a en 3.17.b: Het ijzeren bovenslagrad met bouten en klinknagels, heeft een diameter van ongeveer 3,50 m. De wateras is in ijzer met gietijzeren lagerblokken.*

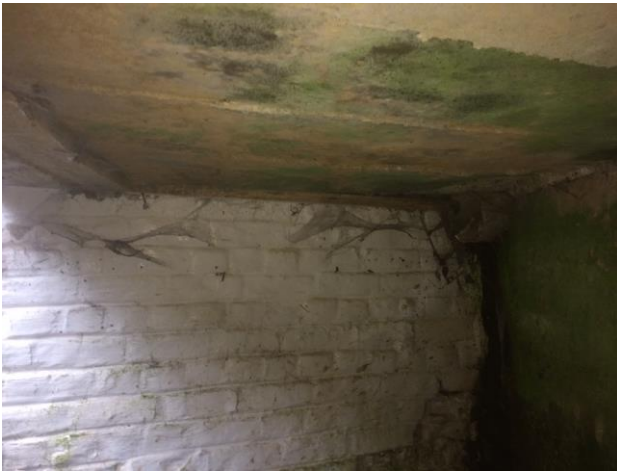
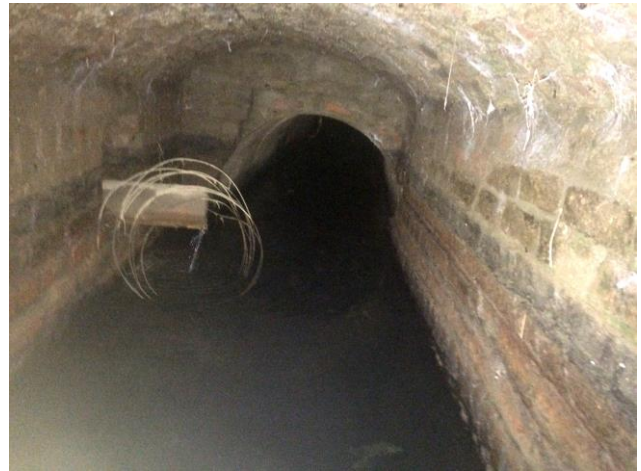
*Figuur 3.19.a en b: afvoerkanaal vanaf het rad naar de beek.*

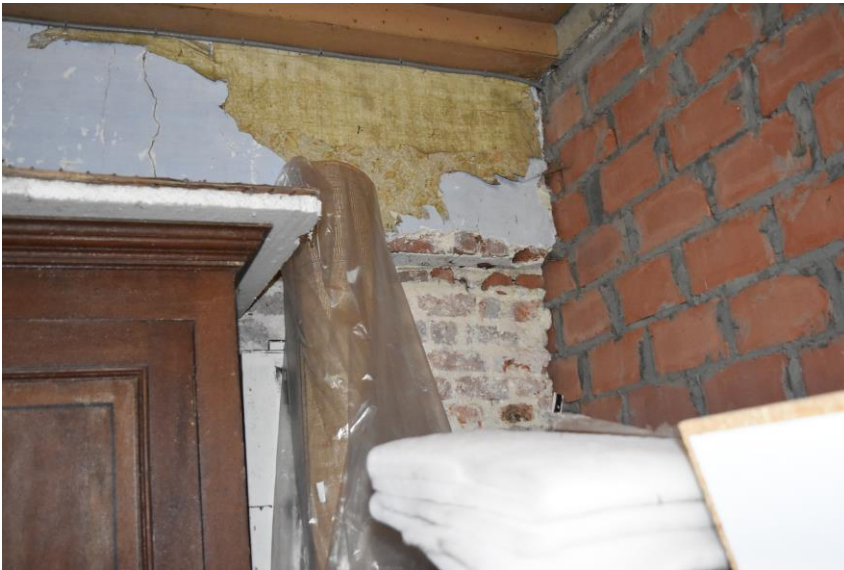
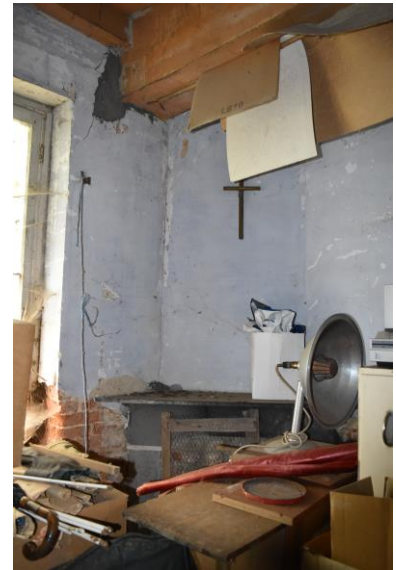
*Figuur 3.22.a en 3.22.b: Slaapkamer: dichtgemetste opening en nieuwe snelbouw-muur (foto links), hoekschouw (foto rechts)*

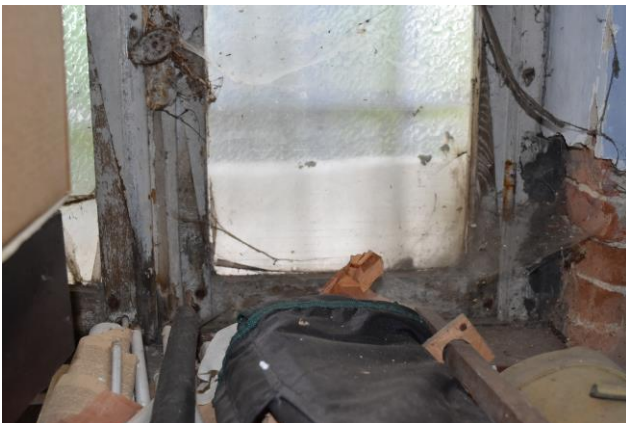
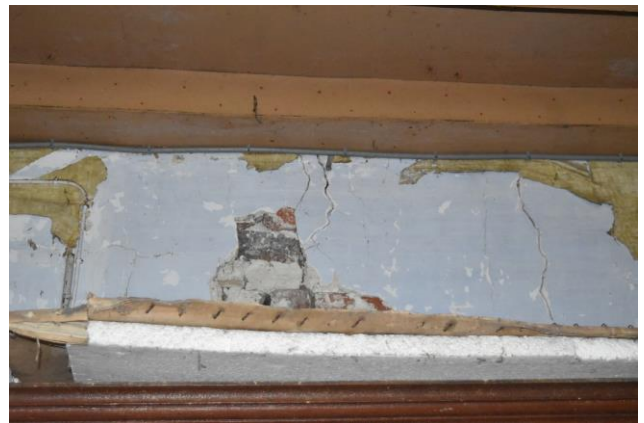
Twee treden omhoog vanaf de keuken, bevindt zich een kleine slaapkamer. De wanden zijn hier zwaar aangetast door vocht, ook in de eenvoudige cementtegels zijn sporen van vocht zichtbaar. De onderliggende kelder werd rond 1911 dicht gemaakt, vanwege het zeer vochtige en koude binnenklimaat in de slaapkamer.

We zien ook herhaaldelijk scheurvorming in de oude wanden, o.a. ter hoogte van de opleg van de moerbalk in de gevel. Hier werd reeds een herstelling uitgevoerd in beton. Het metselwerk en pleisterwerk in deze ruimte is algemeen in slechte staat. Het vochtige binnenklimaat is hier duidelijk voelbaar.

*Figuur 3.23.a en 3.23b: Slaapkamer: Raam met verschoeiing en brickscharnieren (foto links) – metselwerk in slechte staat (foto rechts)*

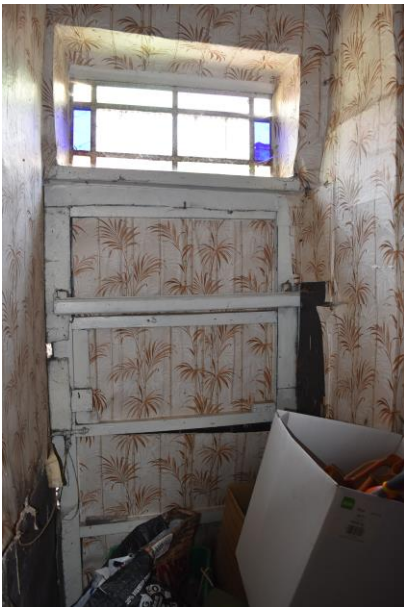
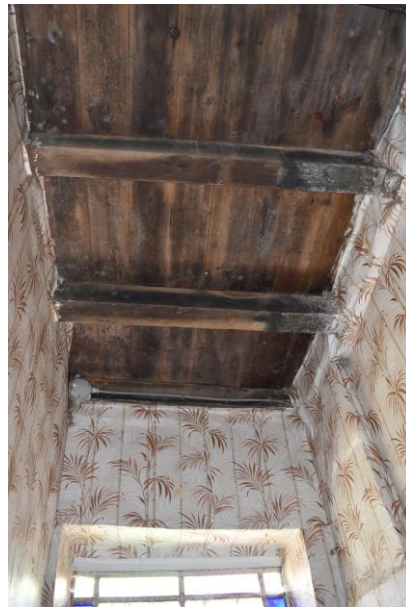
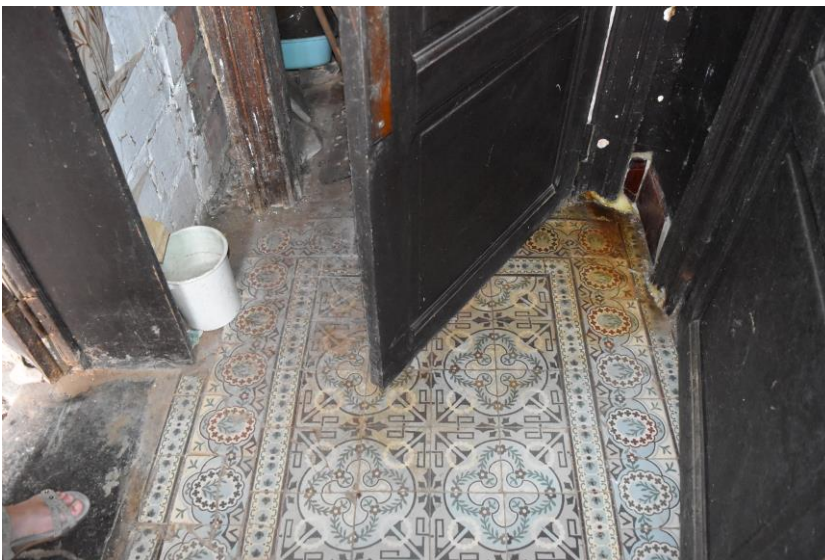
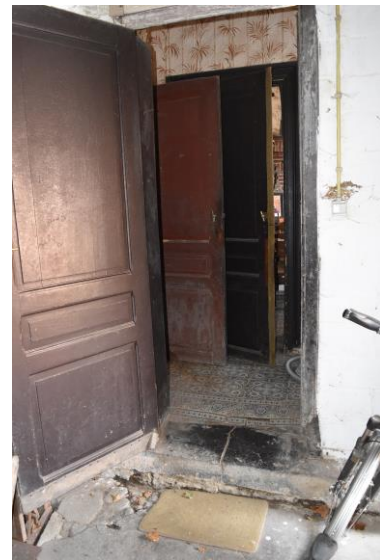
De wanden van het inkomsas zijn tot boven het niveau van de lambrisering door vocht aangetast. De muur met de eigenlijke molenruimte werd hermetst, de verdikking van een betonnen kolom tegen de gevel tekent zich af, evenals de verdikking van de behouden oude muur vanaf de roostering. Er lijkt hier rechtstreeks behangen op de snelbouw. De inkomdeur is langs de binnenzijde mee behangen. De vloer in cementtegels heeft hetzelfde patroon als deze van de keuken.

De deuren naar de verschillende ruimtes zijn paneeldeuren. Op de kinderbalken en bovenliggende plankenvloer zijn schimmelvlekken zichtbaar. Ook het vernis op de deurlijst van de berging is aangetast door condens. Het kassement van de deur naar de molenruimte is breder dan de muur zelf. De arduinen dorpel is hier in het midden gescheurd, ook de erop aansluitende tegels zijn verzakt. De dwarswanden van de berging staan niet langer in verband met de nieuw gemetste muur naar de molen, er is hier een brede voeg zichtbaar.

Figuur 3.24.a – 3.24.b – 3.24.c – 3.24.d: Overzichtsfoto's en details van het inkomsas

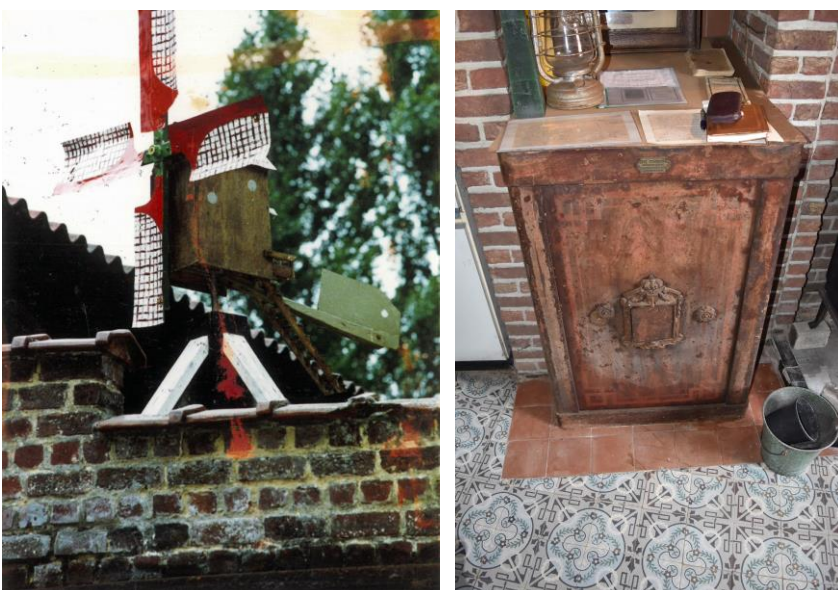
- Windmolentje (jaren 1980) op plat dak van de melkveestal – te restaureren
- Archief van oude plannen (onder meer plan wegverlegging, plan woonhuis 1950) en oude akten.
- Verzameling van eigenhandig geschreven en samengestelde beschrijvingen en verhalen van de hand van de laatste molenaar Joannes De Troch (1918-2003).
- Schilderijen en foto's van de bewoners van het molenhuis, familie, vrienden en kennissen, sedert begin van de twintigste eeuw.
- Traditioneel alaam (beperkt) en traditioneel meubilair (beperkt).

*Figuur 3.26.a en 3.26.b: windmolentje (foto links) en brandkast (foto rechts)*

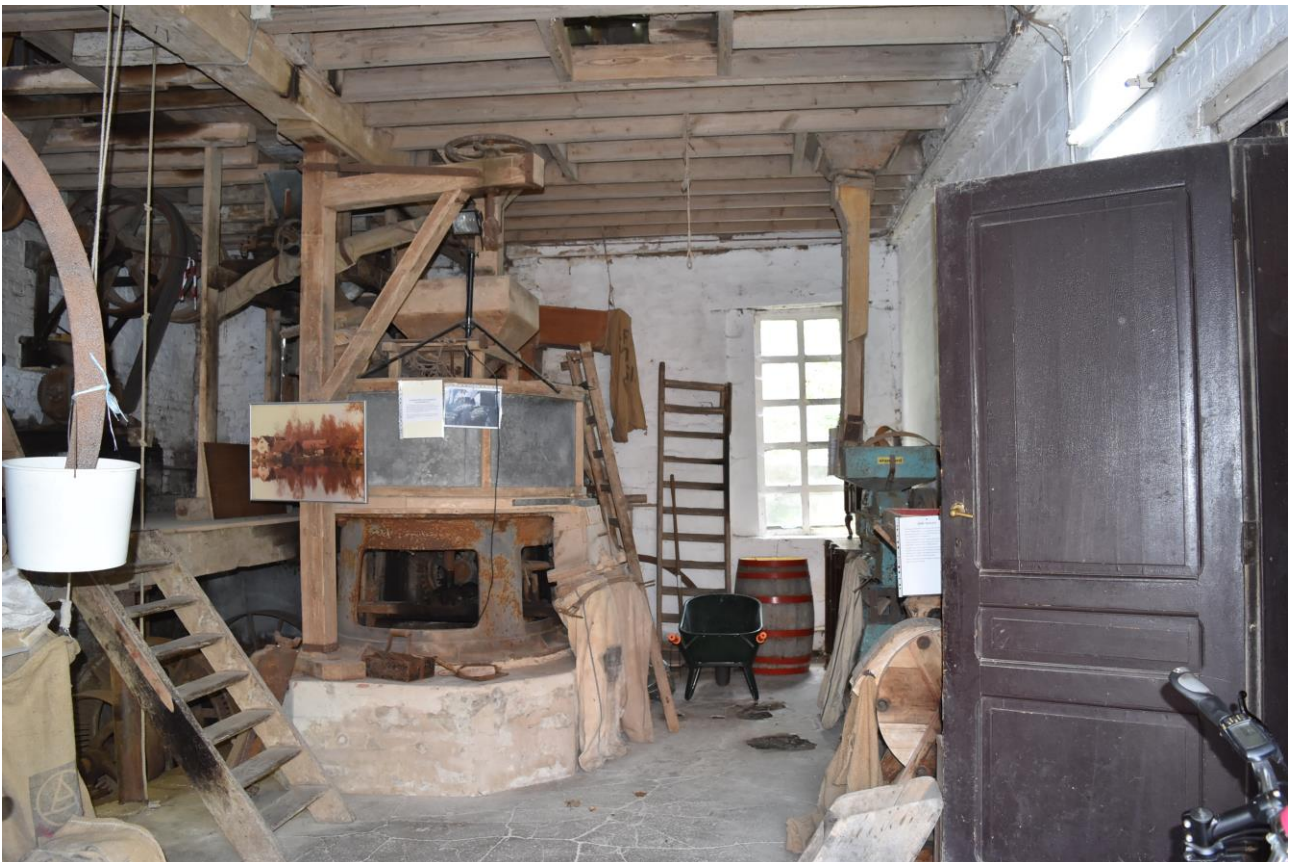
*Figuur 3.27: De benedenverdieping van de molen, met het open gelijkvloers, de asput en de steenzolder. Rechts op de foto de deur naar het inkomzas van de bijhorende molenwoning.*

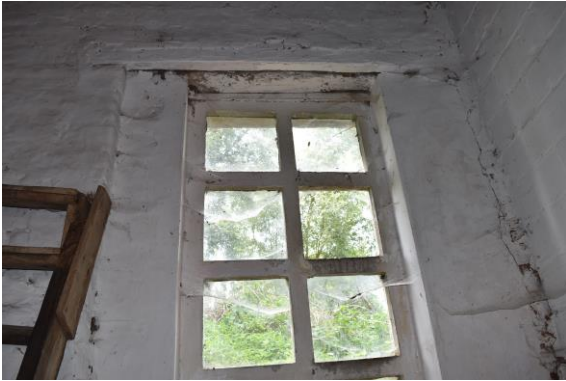
*Figuur 3.28: raam in aangepaste opening?*

De tuingevel vertoont verschillende sporen van herstellingen – zie de vochtproblematiek door het hogere maaiveld langs de tuinzijde. Het verticale blokraam is ingewerkt in een enigszins vreemd aandoende opening. In combinatie met het bredere linteel en de bouwsporen langs de buitenzijde, lijkt dit te wijzen op een aanpassing van de raamopening.

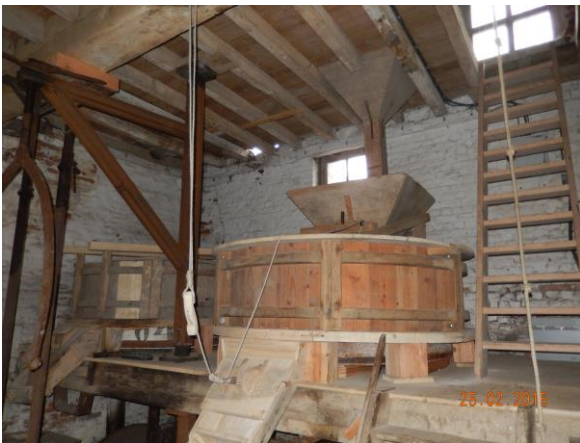
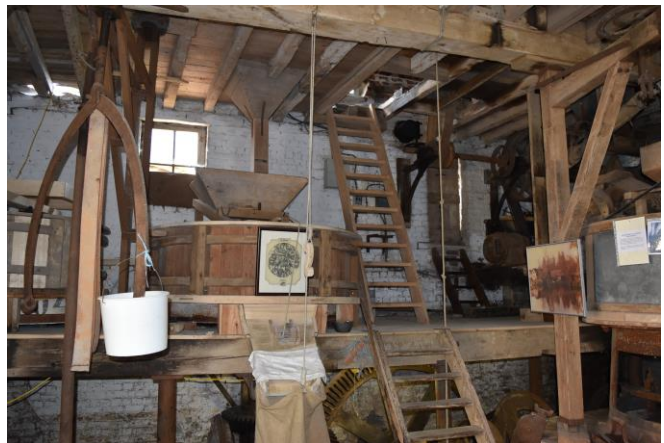
*Figuur 3.30.a en 3.30.b: De steenzolder, met op de achtergrond de watergevel*

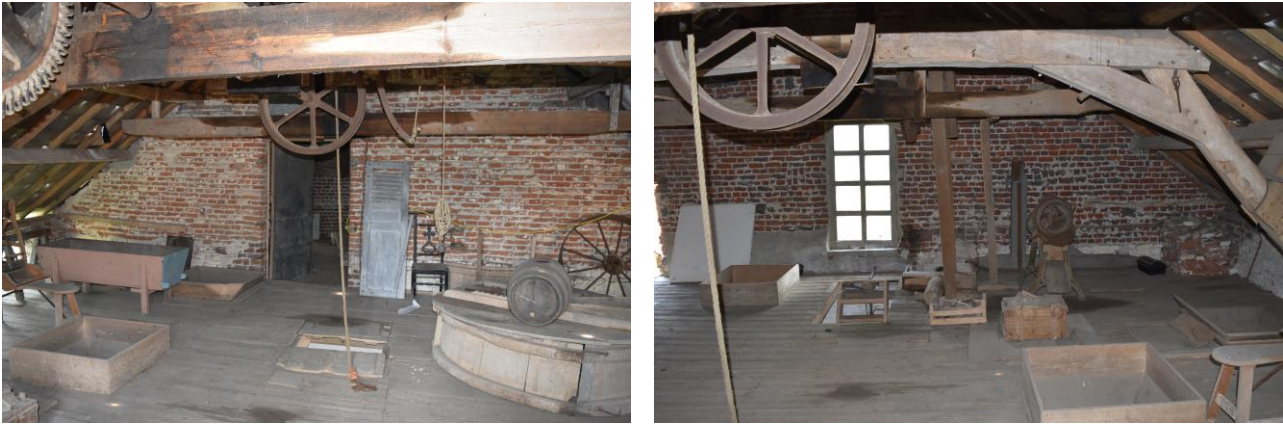
*Figuur 3.32.a en 3.32.b: de graanzolder boven de molen, op de foto links kijkende naar de topgevel tussen beide zolders en op de foto rechts kijkende naar de watergevel.*

Allereerst is er de zolder aansluitend bij de watergevel. Centraal in de gevel bevindt zich een raamopening. Links daarvan, tegen de dakrand, werd er een opening uitgekap naar het plat dak van de stal, een gording ligt opgelegd op het houten linteel. Rechts boven het raam, vertrekt er een scheur vanaf een tiental cm onder de opleg van de gording, schuin naar de opening van het luik van de steenzolder. Deze scheur loopt over de volledige dikte van de muur naar buiten door. De topgevel is, net zoals in de steenzolder, door houten trekbalken verbonden met de tuingevel.

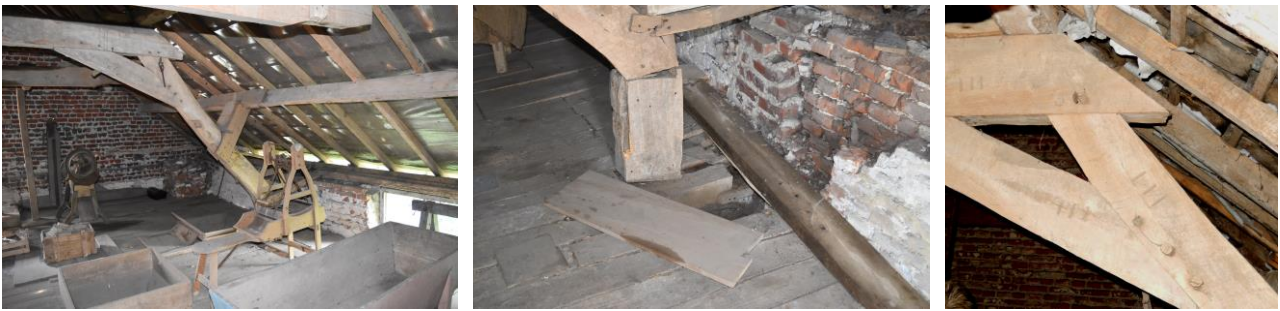
Het spant in deze zolder draagt het telmerk III. De beide spantbenen werden onderaan aangepast. De verbindingen tussen de oorspronkelijke spantbenen en de aangepaste spantvoet staan open. Verschillende onderdelen van de moleninstallatie zijn aan de dakconstructie opgehangen.

*Figuur 3.33.a – 3.33.b – 3.33.c: Het spant van de zolder boven de molen, met van links naar rechts de opleg van de gording - een openstaande spantvoet en het verbroken metselverband van de opkant - het telmerk III*

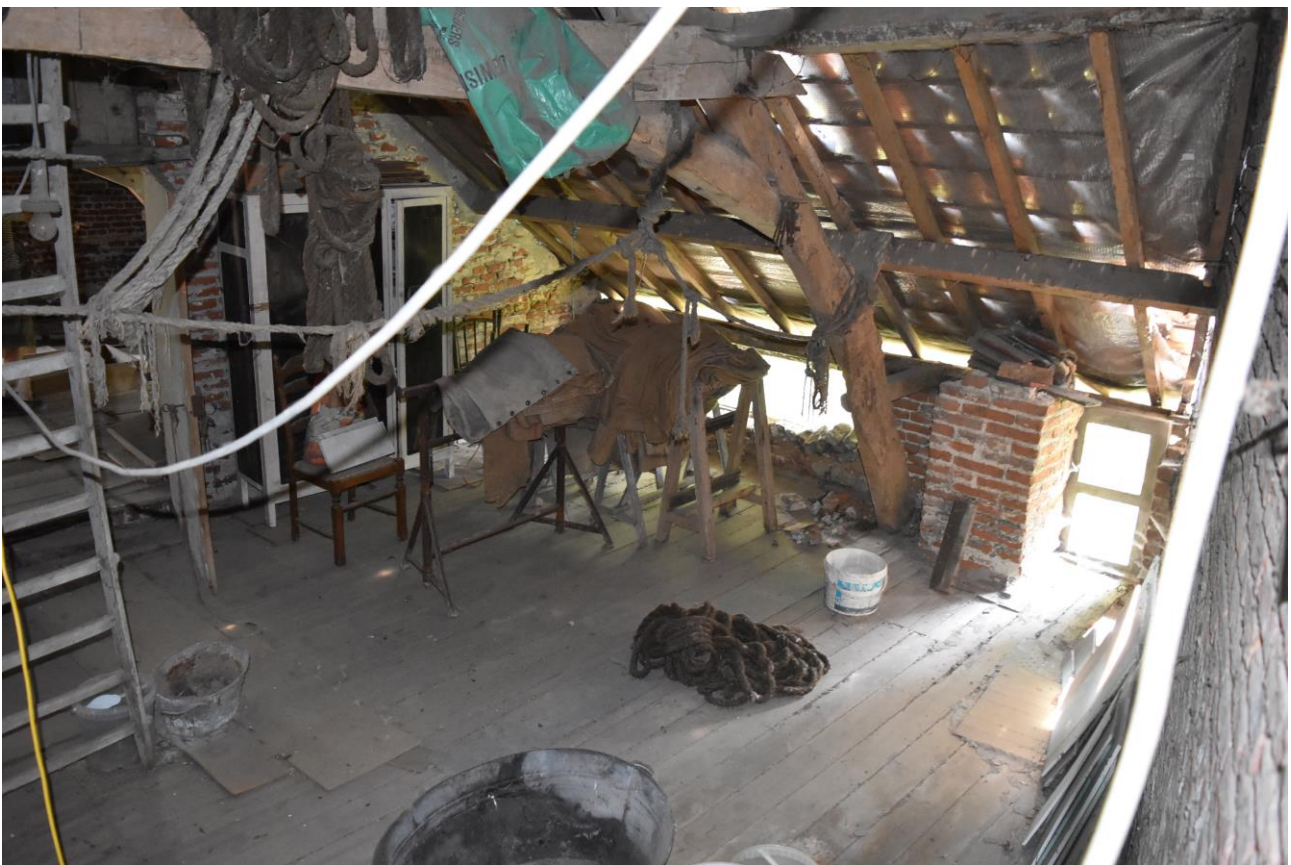
*Figuur 3.34: Graanzolder boven het woondeel, met de openingen in de tuingevel*

In de zolder boven het woondeel, zien we een soortgelijk schadebeeld. Het metselwerk van de opkanten staat opnieuw gescheurd, o.a. ter hoogte van de bevestiging van de spanten aan de wanden is er ook hier een geïsoleerde zone afgescheurd. Tegen de opkant langs tuinzijde staat een schouw aangemetsd (zie hoekschouw slaapkamer gelijkvloers), deze werd vanaf het pannendak afgebroken. Er bevinden zich in deze opkant 2 raamopeningen: een strookvormig blokraam, ongeveer in spiegelbeeld met het blokraam in de naastgelegen zolder en uiterst rechts het bovenste raamvierkant van een verticale raamstrook.

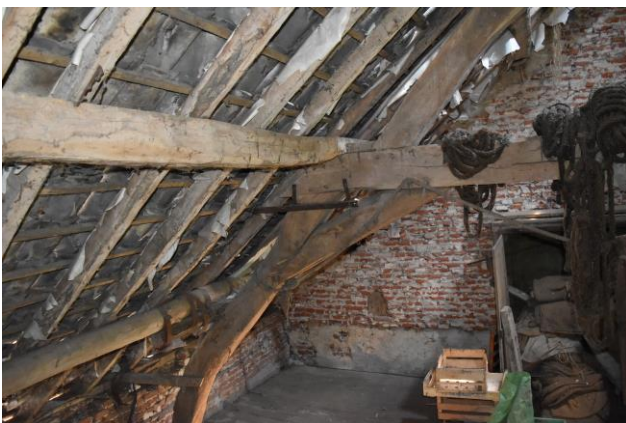
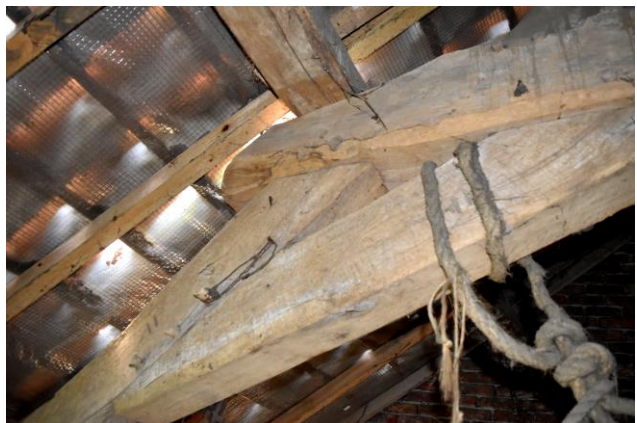
Rondom zien we sporen van een cementering op het metselwerk, opnieuw tot ca opkandhoogte. Het spant in deze zolder draagt het telmerk II. Het spant met telmerk I bevond zich mogelijk in het afgebroken deel van de molen? Ofwel gaat het mogelijk om recuperatiespanten. Minstens de onderzijde van de spantbenen van spant II zijn zwaar aangetast door houtworm. Een deel van de spantbenen is hierdoor al verdwenen. Er dient algemeen nagekeken te worden welke delen van de beide spanten en de overige dakstructuur aangetast zijn door insecten (of vocht) en of er nog voldoende werkende sectie overgebleven is.

*Figuur 3.36.a en 3.36.b: Het spant boven het woondeel met telmerk II*

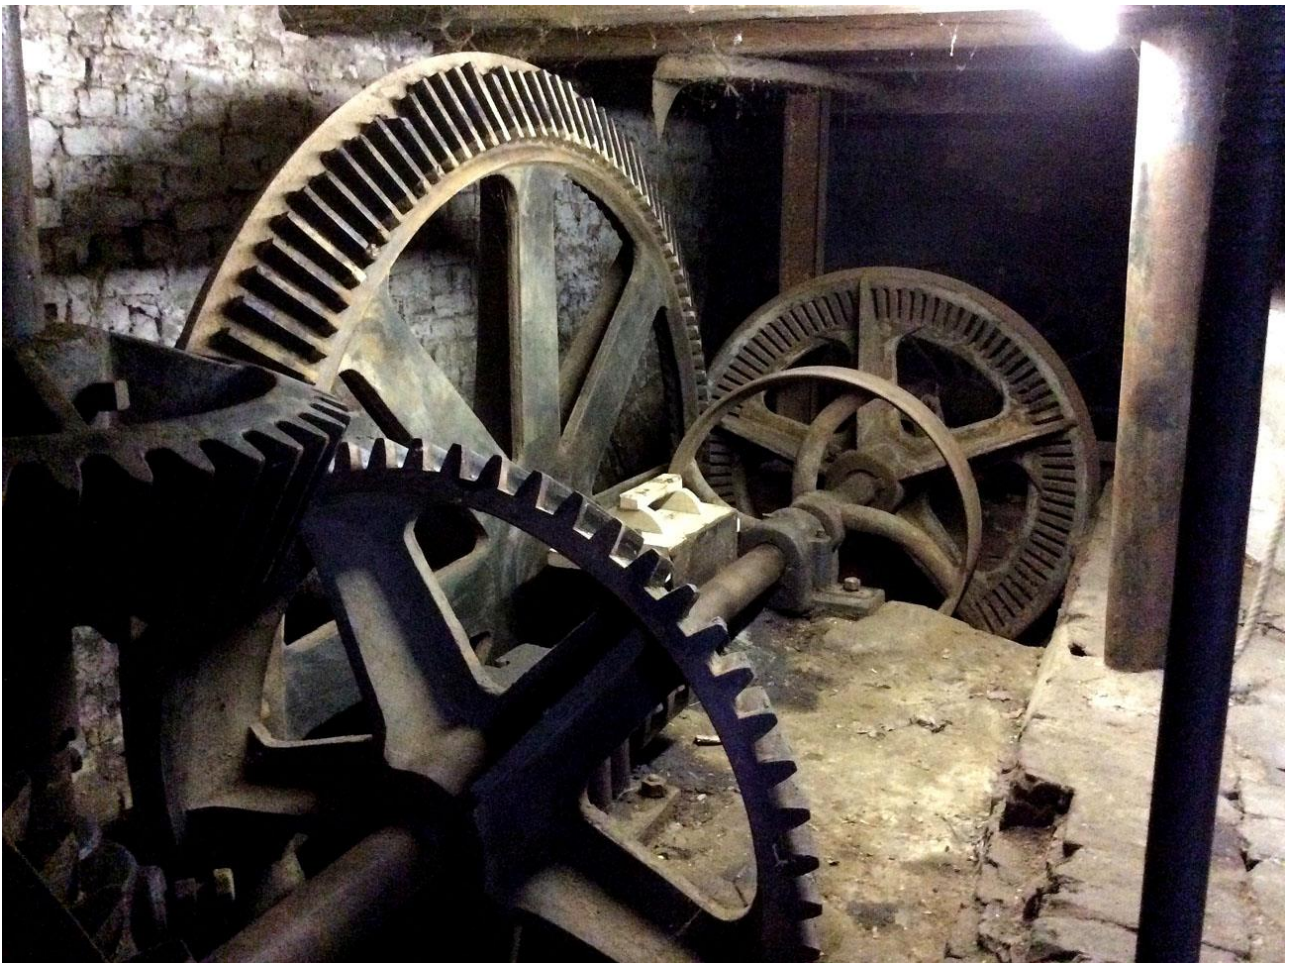
*Figuur 3.38: de asput met gietijzeren raderwerk voor de onderaandrijving van de steenkoppels*

- het grote wiel is het molenwiel en is parallel gemonteerd aan het waterrad. Dwars daarop staat het aandrijfwiel van de lijnas.
- links staat het conisch tandwiel op het peerijzer.
- rechts eerst de platte riemschijf die voor 1945 wellicht de lui aandreef. De lui is gemonteerd op de graanzolder en dient om de zakken met graan naar boven te trekken (zie graanzolder). De platte riemschijf wordt momenteel niet meer gebruikt.
- rechts achter de platte riemschijf een momenteel 'leeg' tandwiel, dat vroeger diende voor de aandrijving van het derde steenkoppel. Dit derde steenkoppel is momenteel niet meer aanwezig en is in feite vervangen door het moutsteenkoppel.

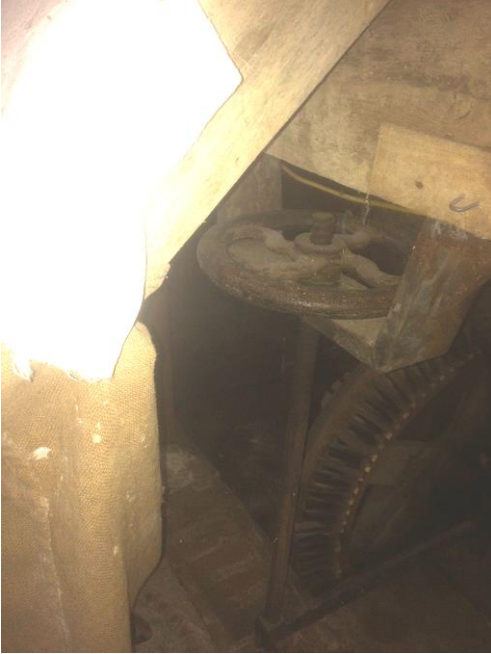
*Figuur 3.43. lichtwieltje, voor het regelen van de speling tussen looper en ligger (fijnheid van het meel)*

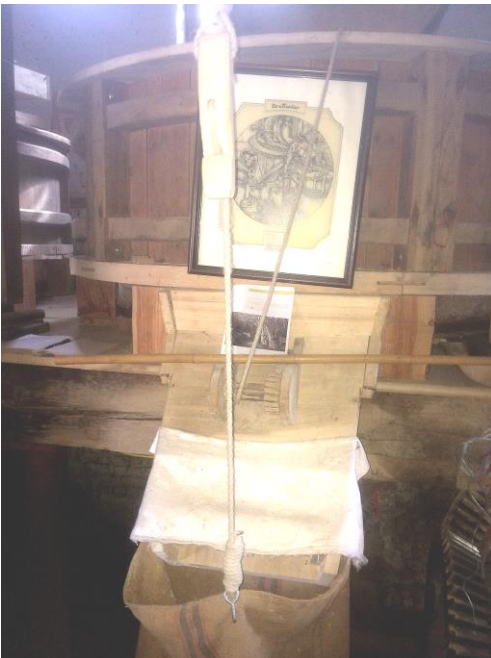
*Figuur 3.44. het nog maalvaardige steenkoppel met houten steenkist. Rechtsonder op de foto, dwars op de lijnas, het middelste aandrijf wiel (voor de overbrenging van het molenwiel op de lijnas) dat nog operationeel is.*

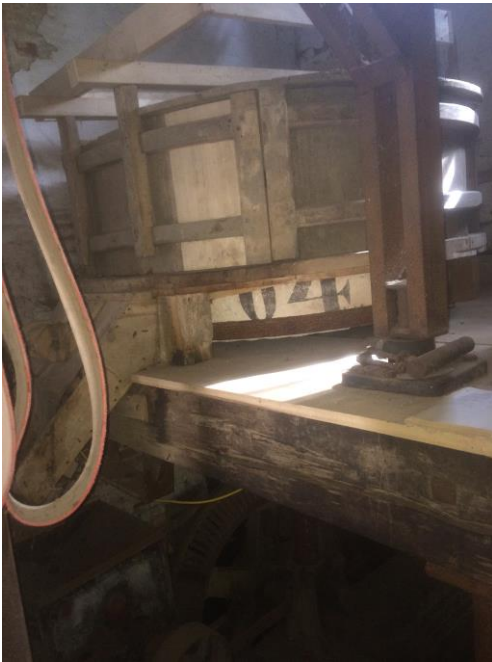
*Figuur 3.45. linker steenkoppel. Van dit natuurstenen (kwartsiet) steenkoppel is nog slechts de helft (de ligger) aanwezig.*
