**BEHEERSPLAN**  
**Klapscheutmolen en omgeving**  
Klapscheutstraat 41 - 1741 Ternat

**Opdrachtgever:** De Troch Wies

**Ontwerper:** Architectenbureau Ilse Verlé bv-bvba, Denderkaai 48/8 – 9400 Ninove

**Datum:** 20 december 2018

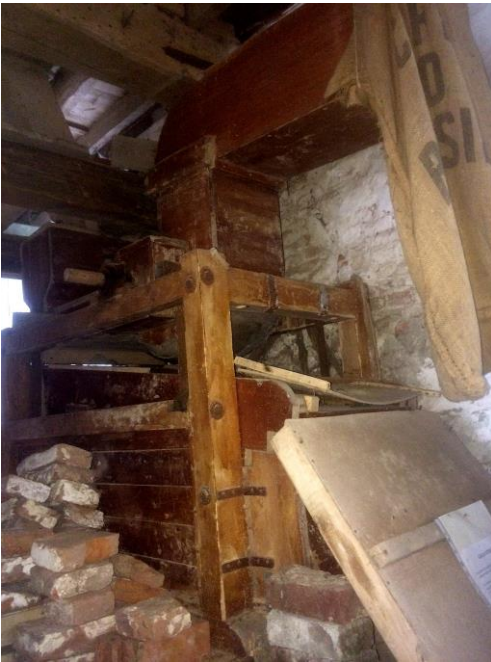
*Figuur 3.52.c: eveneens de graantrieur. Deze werd aangedreven door de centraal opgestelde elektromotor en diende voor het schoon maken van zaaigraan. Voorlopig niet operationeel.*

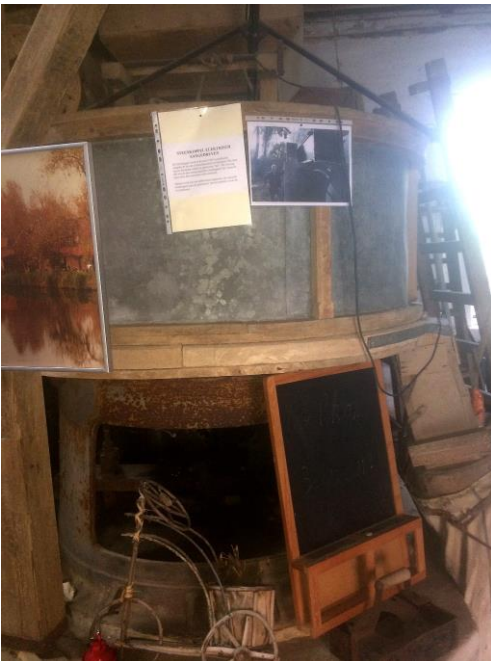
*Figuur 3.53: moutsteenkoppel: dit steenkoppel, gemonteerd op een betonnen sokkel, werd tweedehands aangekocht rond 1945 en is afkomstig van een cichoreibranderij in Hekelgem. Het diende nog een dertigtal jaren voor het malen van mout (gekiemde en gedroogde gerst), bestemd voor de brouwerij De Troch. Aandrijving door de centraal opgestelde elektromotor. Momenteel niet operationeel.*

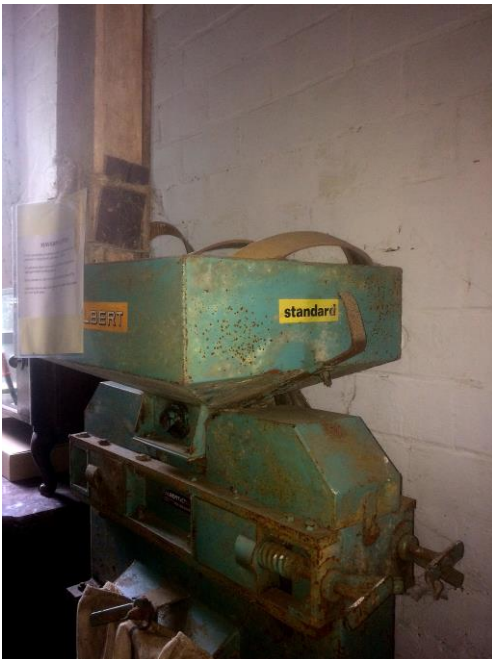
*Figuur 3.54. haverpletter, aandrijving door een aparte elektromotor. Bouwjaar rond de jaren 1970. Voorlopig niet draaivaardig.*

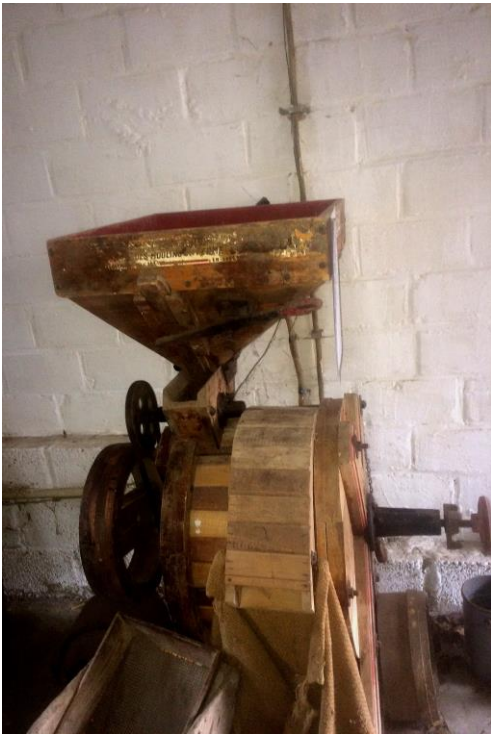
*Figuur 3.55.a+b.: DDD-molen: 2 verticaal opgestelde kleine maalstenen, apart aangedreven door een elektromotor. Voorlopig niet operationeel.*

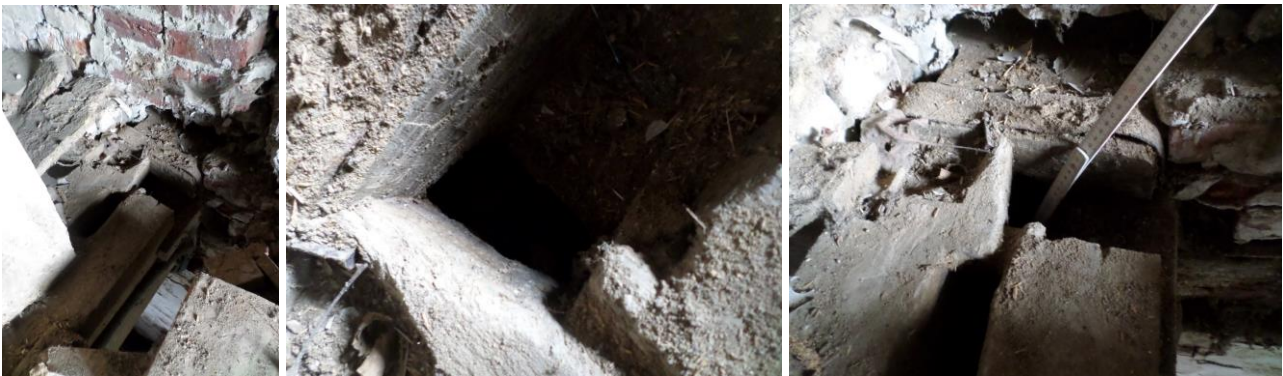
Tussen de 3 topgevels bevindt zich telkens een houten spant, dat ter hoogte van de moerbalk verankerd werd in de gevel. De kern van de opleg van 3 van de 4 moerbalken is dermate weg gerot, dat er enkel nog een buitenschil is blijven staan. Enkel de moerbalkkop boven de oude keuken langs de koerzijde is nog in relatief goede staat. De verankering tussen gevel en moerbalk is hier bijgevolg in de praktijk verdwenen. Ironisch genoeg was de verankering tussen gevel en moerbalk, voor de aantasting van de moerbalken, zodanig sterk in vergelijking tot het verval de tussenliggende delen van de langsgevels, dat het metselwerk ter hoogte van de ankers zich telkens als een afzonderlijk segment afgescheurd heeft.

*Figuur 3.74.a – 3.74.b – 3.74.c: Water is ingesijpeld tot in de kern van de moerbalken. Plooiometer gaat door de 'vide' van de moerbalkkop en komt er langs de onderzijde uit!!*

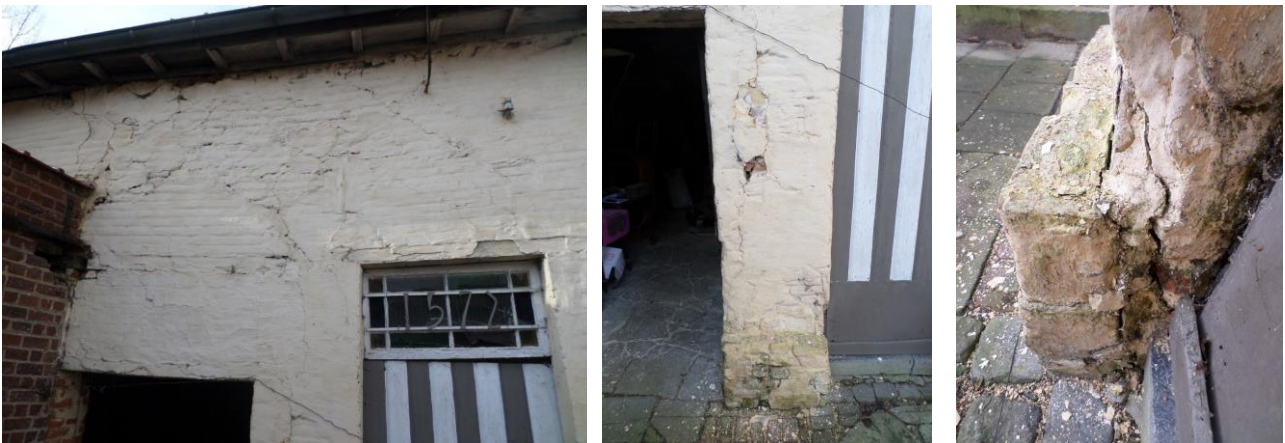
De zone rond de inkomdeur van de molen is sterk verzakt en vormt een knikpunt tussen de in verschillende richtingen uit het lood staande gevel. Het metselwerk boven de deur heeft nog nauwelijks samenhang.

Tenslotte gaat het hier door de aanwezige deuropeningen eenvoudig ook om een zwak punt in de gevel, waar de opgebouwde spanningen en belastingen tot uiting kunnen komen.

Alhoewel de dicht gebouwde doorgang van de stal niet verankerd is in het molengebouw, lijkt het ons dat deze toch nog enigszins tegensteun biedt aan de verder in grote mate onstabiele zuidoosthoek van het molengebouw.

*Figuur 3.75.a – 3.75.b – 3.75.c: Alle samenhang van het metselwerk boven de beide deuren is verdwenen. Vermoedelijk situeert het probleem zich hier ook op funderingsniveau.*

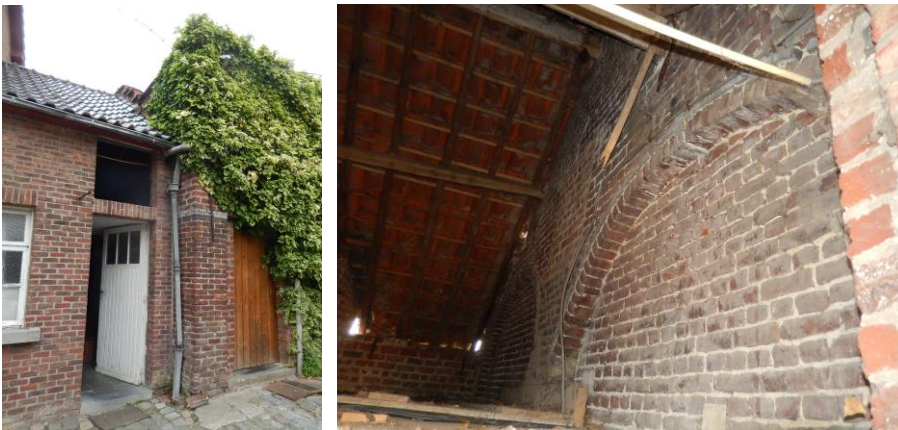
*Figuur 3.85.a en 3.85.b: De bewaard gebleven pilaster en bogen.*

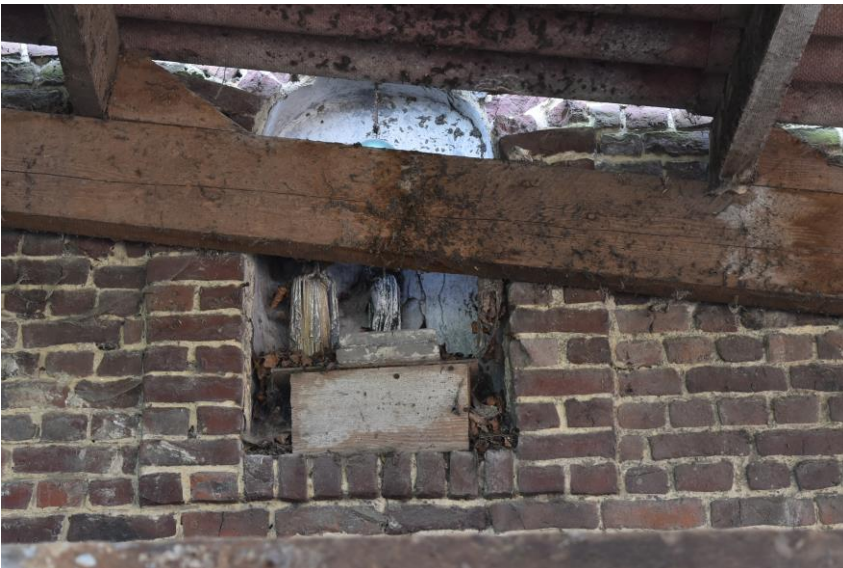
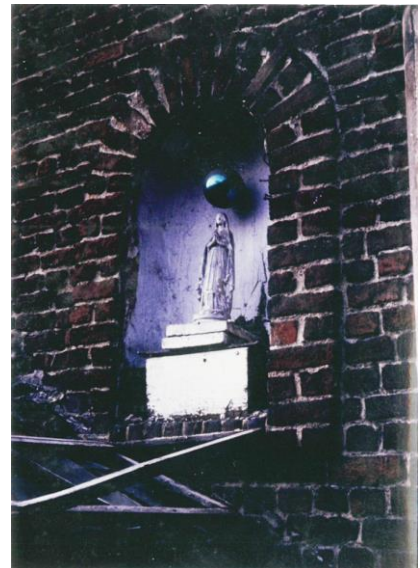
*Figuur 3.93.a en 3.93.b: de gevelnis met heiligenbeeld, links de huidige toestand, rechter foto voor de aanbouw van het afdak*

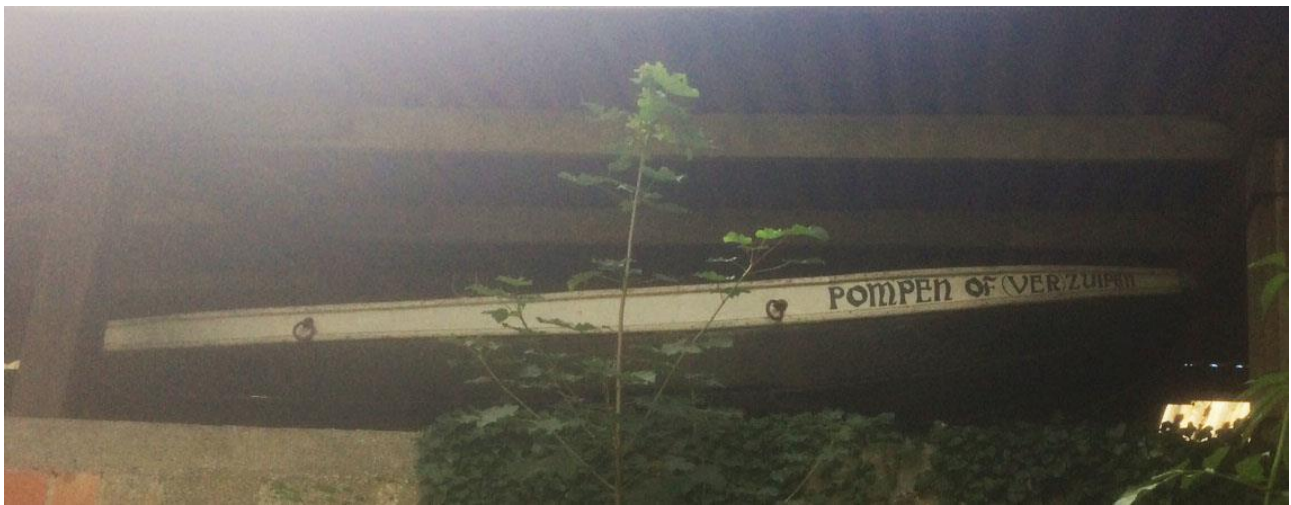
De vijverboot is momenteel toe aan herstelling, maar zou daarna wel gebruikt kunnen worden, bij de onderhoudswerken voor het beheersen van de rietgroei in de vijver.

*Figuur 3.105: vijverboot.*

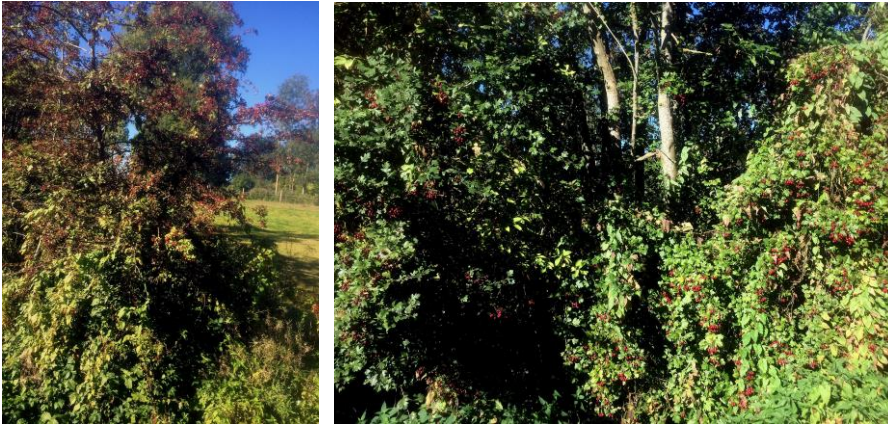
*Figuur 3.106.a+b: de meidoornhaag*

Langs de boomgaard, langs de zijde van de Drijveringslosweg, staat een meidoornhaag. Deze is mogelijk een 70-tal jaar oud. Een meidoornhaag is vaak een typisch erfgoedelement.

*Knelpunt:* de haag is de laatste jaren niet meer onderhouden en dient dringend ingekort worden.

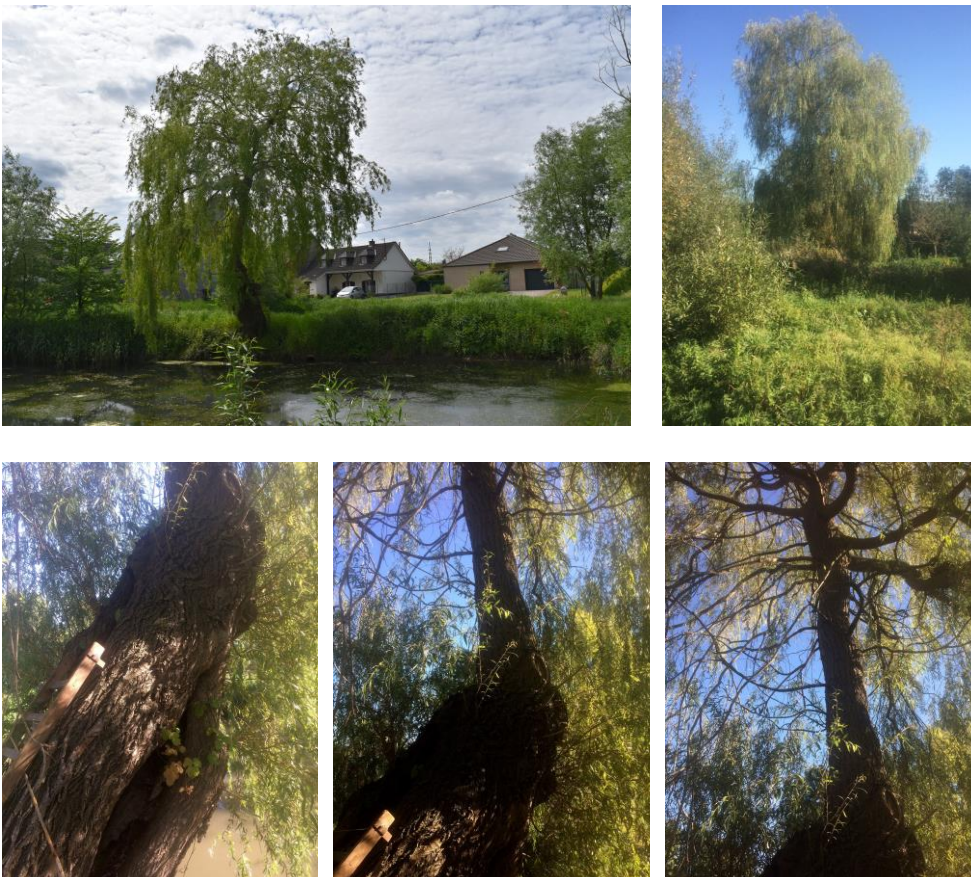
*Figuur 3.109. a+b+c+d+e: treurwilg aan de straatkant van de vijver*

Treurwilg aan de straatkant van de vijver. De exacte ouderdom van de treurwilg is niet gekend, de boom is echter minstens 70 à 80 jaar oud. De stamomtrek op 1,50 m hoogte is 3,13 m.
