# BEHEERSPLAN PASTORIJ VAN TESSENDERLO

Mei 2019

| <u>Naam van het onroerend erfgoed:</u> | Witherenpastorie van de Sint-Martinusparochie |
| <u>Beheersplan opgemaakt door (naam en adres):</u><br>Architectuur – Monument – Interieur | SPECTRUM collectief bvba<br><br>Jos Roux<br>Hefveldstraat 13<br>B-3500 Hasselt<br>E: info@spectrum.be |

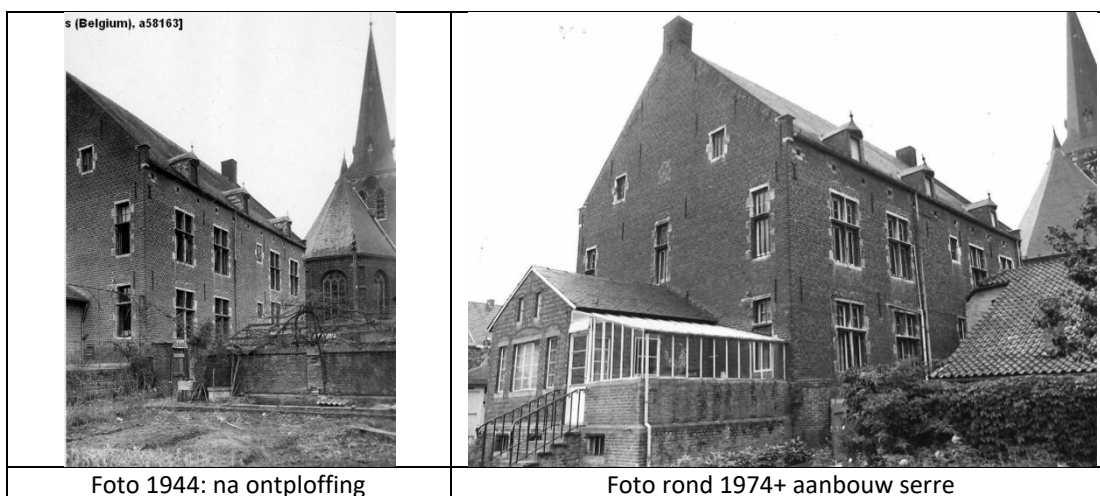
Foto 1944: na ontploffing

- 20<sup>e</sup> eeuw:
  - 1918-1920: bijbouw (veranda) aan de oosterzijde dekenij met uitzicht op de pastorietain  
De serre werd alleszins na 1944 geplaatst ( cfr. onderstaande foto's)
  - 1943: herstelling van beglazing in buitenschrijnwerk ten gevolgen van chemische ramp op 29 april 1942.
    - Herbruik van glas-in-lood fragmenten uit de Sint-Martinuskerk
      - Tondo's van de pastoors en heiligen figuren
  - De serre werd alleszins na 1944 bijgeplaatst, doch de datum is niet gekend (cfr. onderstaande foto's)
  - 1955:
    - Afbraak van het bakhuis
    - Bouw van drie lokalen voor de catechismus

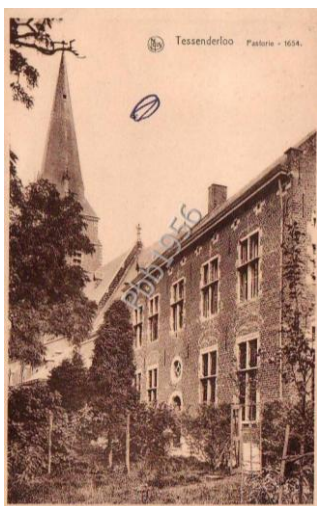
Figuur : Foto © Delcampe 1956

*De loden en zinken dakaansluitingen, goten en dergelijke hebben een uiterste vetustiteit bereikt . Plaatselijk zijn deze los, verweerd of verdwenen. De aanwezige goten en afvoerbuizen zijn aan vervanging toe en zijn trouwens niet origineel daar oorspronkelijk een bakgoot aanwezig was (cfr. onderstaande foto © Delcampe en rechts een recentere foto)  
Lekken tekenen zich af aan de binnenzijde van de onderliggende buitenmuren.*

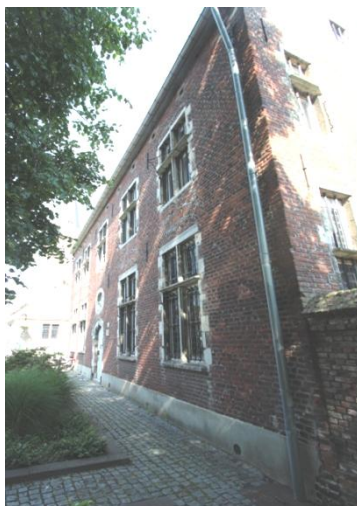
© Spectrum 2017

*Alle daken zijn in slechte staat. De leien hebben hun maximale levensduur bereikt. Ze zijn broos en dun. Lokaal zijn er enkele lekken in het dak (cfr. plaatselijke waterzones op folie) en lokale aantasting van de onderliggende bebording.*
