# 547A BEGIJNHOFKAPEL BORGLOON

Graethempoort | 3840 Borgloon

Opgemaakt te Herentals | mei 2019

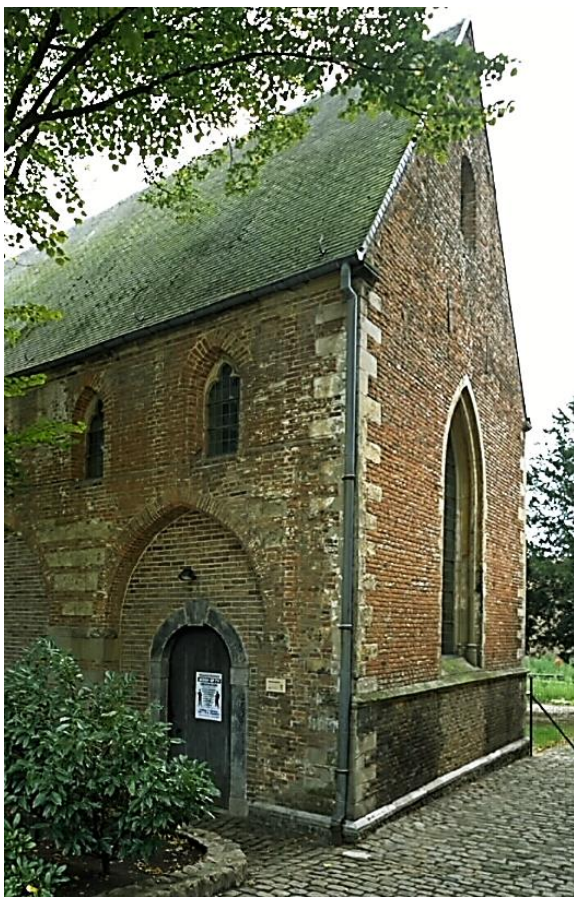
Figuur 21: Bouwspoor van de plaats waar zich het westelijke toegangspoortje bevond. Vóór 1993. Bron: <https://inventaris.onroerenderfgoed.be/aanduidingsobjecten/3325>

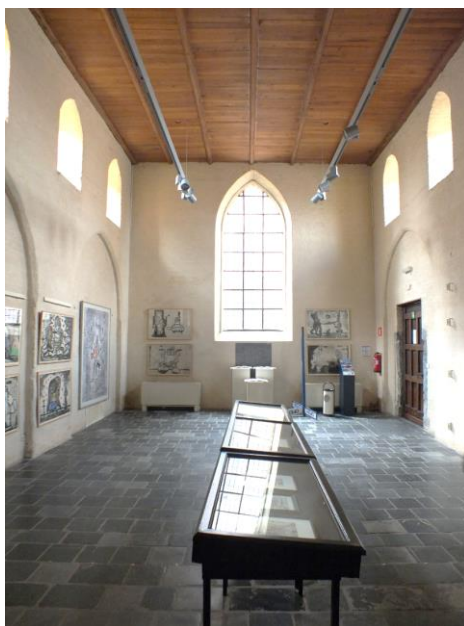
Figuur 27: Zicht op de westelijke binnenmuur
