BEHEERSPLAN ONROEREND ERFGOED: *GESLOTEN HOEVE, ERF EN BAKHUIS  
EN LANDELIJKE OMGEVING  
GELEGEN MEERDEGATSTRAAT 49  
IN ALKEN.*

| Naam: | <u><i>Beheersplan Meerdegathoeve met<br/>omliggend landschap.</i></u> |
| Ligging: | <u><i>Meerdegatstraat 49, 3501 Alken.</i></u> |
| Beheersplan opgemaakt door: | <u><i>Architect Liliane Vandeput<br/>Bouwhistoricus Tim Ackenhausen.</i></u> |

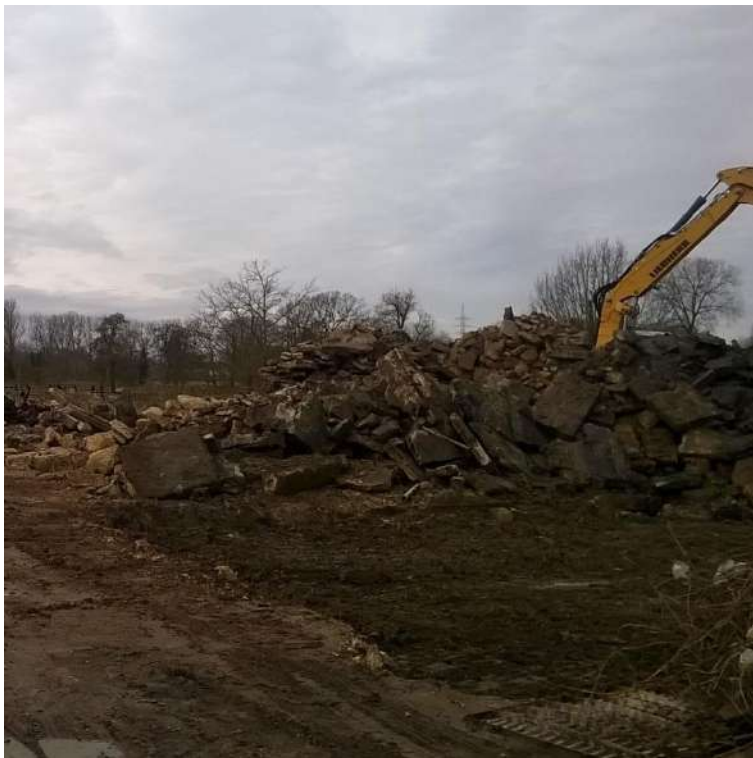
Afb. 22: Perceel achter hoeve, tijdens het verwijderen van de verhardingen.

Het omliggende landschap was ondertussen ook grotendeels vernield. Van de oude hagen en de boomgaard bleef weinig of niets over. De omgeving rond de hoeve werd op meerdere plaatsen vervuild (autobanden, olie, asbest) en grotendeels gebetonneerd. Gelukkig bleef het achterliggende land gespaard van verkavelingen, waardoor we het terug kunnen reconstrueren.

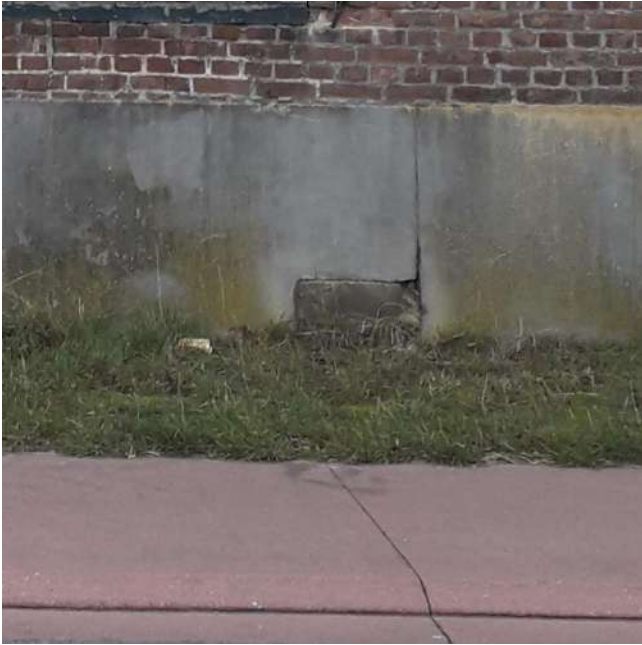
Het metselwerk ter hoogte van de vier raamopeningen is duidelijk beschadigd en het verband is onderbroken. We vermoeden dat deze raamopeningen ingebracht werden na het metselen van de gevel. Onderaan vinden we een dichtgemaakt kelderraam van de gedempte kelder terug (Afb. 31).

*Afb. 31: Kelderraam gedempte kelder.*

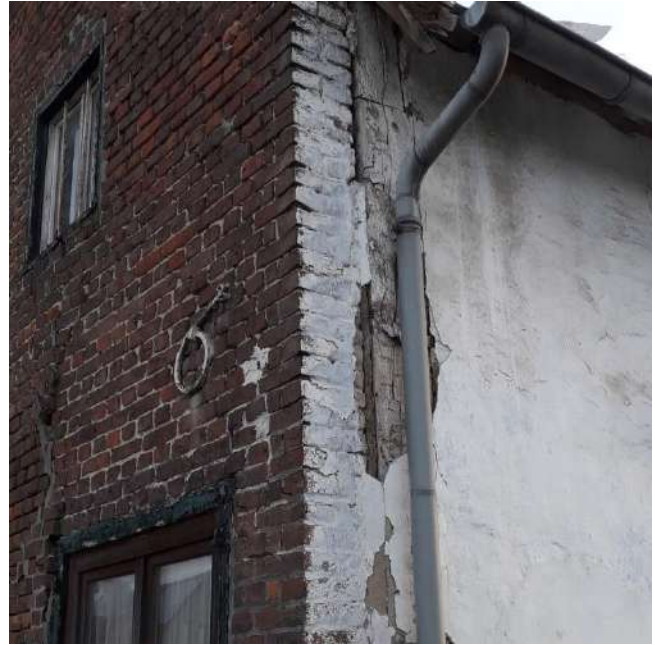
De bakstenen gevel is voor de oorspronkelijke gevel in vakwerk geplaatst. De verticale hoekstijlen van de vakwerkgevel zijn nog steeds zichtbaar achter de bakstenen gevel en zijn de enige restanten van de oorspronkelijke kopse vakwerkgevel (Afb. 32). In de stijlen vinden we de pengaten van de moerbalk terug (Afb. 33).

*Afb. 32: Verticale stijl oorspronkelijke vakwerkgevel achter huidige bakstenen gevel.*

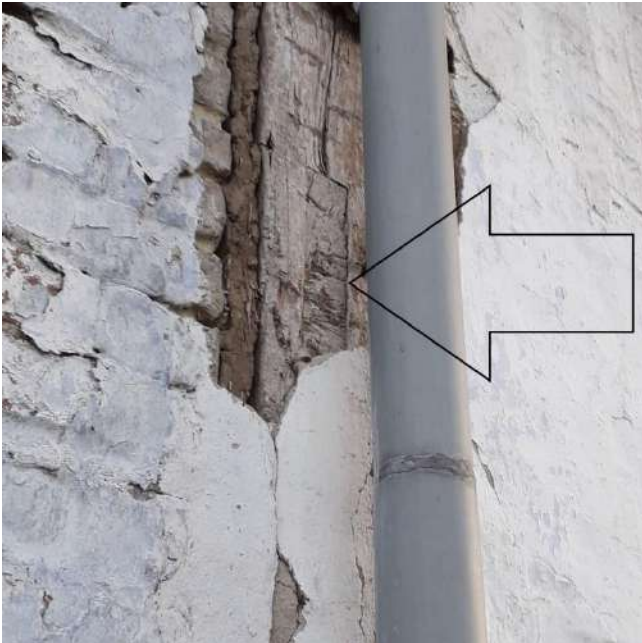
*Afb. 33: Detail pengat in oorspronkelijke stijl oude vakwerkgevel.*

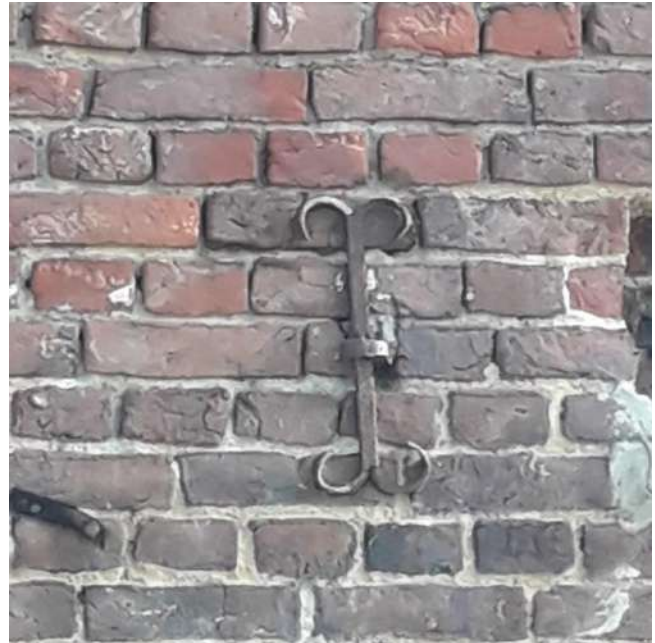
De jaartalankers "1786" verwijzen hoogstwaarschijnlijk naar het jaartal van de opbouw van de bakstenen gevel en dienen als extra verankering van de gevel aan de achterliggende constructie. Aan de bovenzijde zien we twee ankers ter hoogte van de dakgordingen (Afb. 34).

*Afb. 34: Anker straatgevel.*

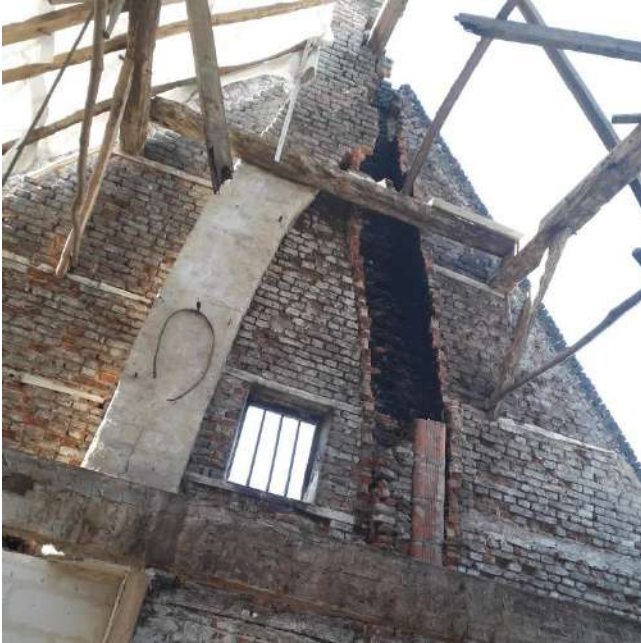
De bakstenen achtergevel is uitgevoerd naar analogie met de voorgevel. Het metselwerk is in slechte staat. De voegen, gedeeltelijk nog in kalkmortel maar ook in cement, zijn op meerdere plaatsen uitgevallen en de stenen zijn verpulverd. Op meerdere plaatsen zien we barsten en scheuren. De gevel is beschadigd ter hoogte van de afgebroken bijgebouwen en het metselwerk is aangetast door nitraten. Aan de binnenzijde is een deel van de schoorsteen ingestort (Afb. 36). Op de verdieping zien we een raamopening met diefijzers aan de bovenzijde afgewerkt met een rollaag.

Afb. 36: Ingestorte schoorsteen, achtergevel.

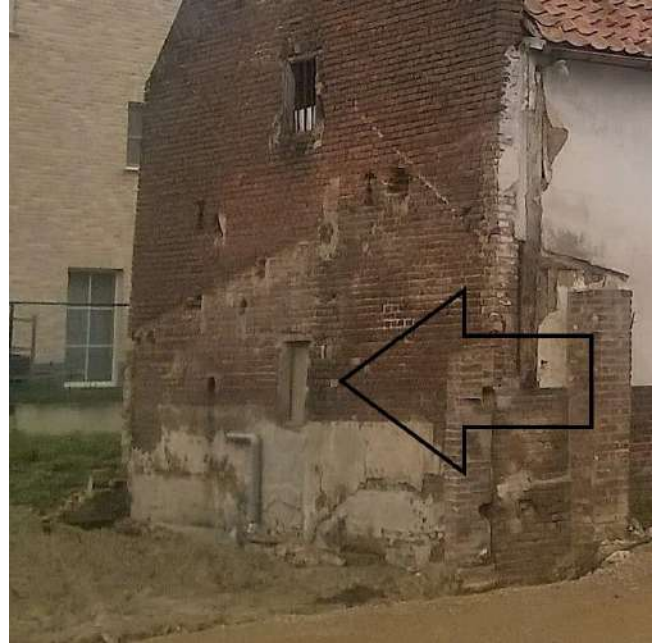
Onderaan, boven de cementering, zien we een tweede dichtgemaakte opening (Afb.37).

Afb. 37: Dichtgemaakte opening, achtergevel.

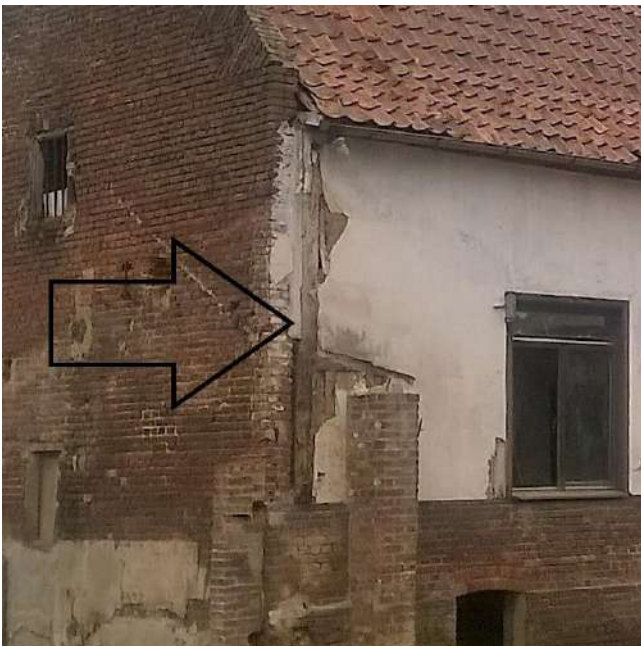
De achtergevel is voor de vakwerkconstructie geplaatst. Enkel de verticale stijlen van de vakwerkgevel zijn nog zichtbaar. In de stijlen vinden we geen pengaten van de moerbalk terug (Afb. 38).

Afb. 38: Verticale stijl achter huidige bakstenen gevel.

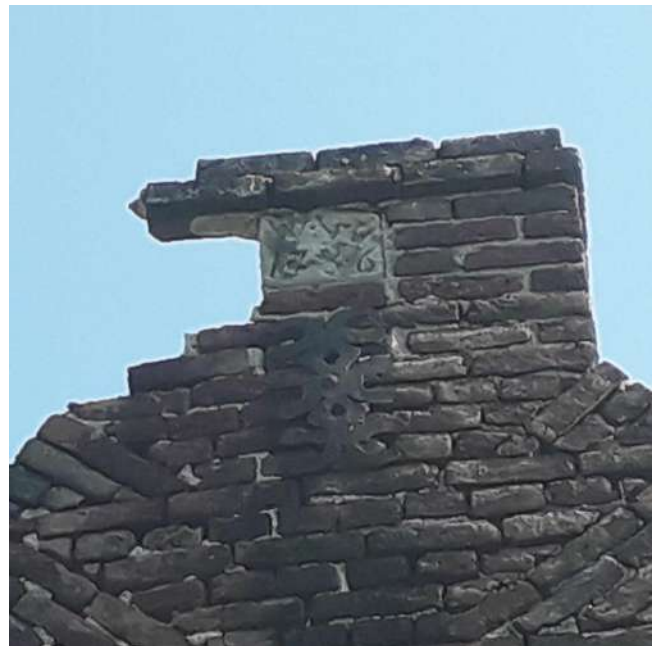
Ter hoogte van de dakgordingen bevinden zich vier ankers. Bovenaan de schoorsteen zien we een steen met dezelfde datum, 1786, als in de voorgevel ingemetseld en een ankertje (Afb.39).

Afb. 39: Detail schouw achtergevel, anker en jaarsteen

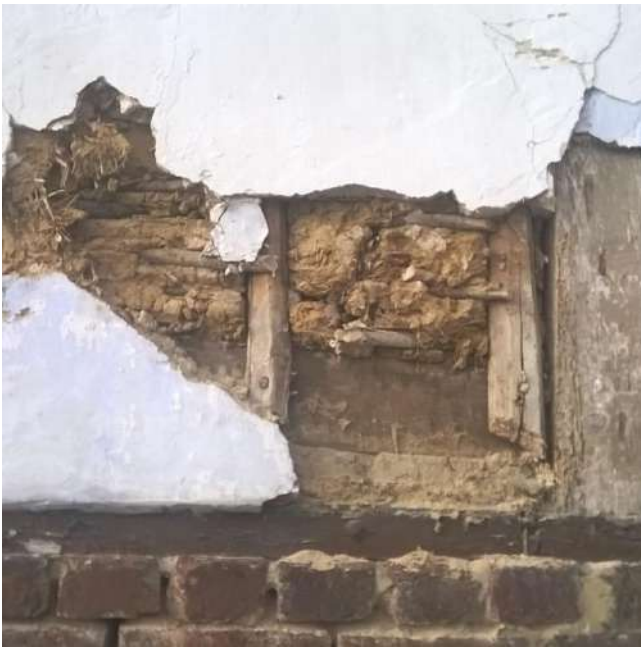
Afb. 41: Kempisch vitswerk, koergevel.

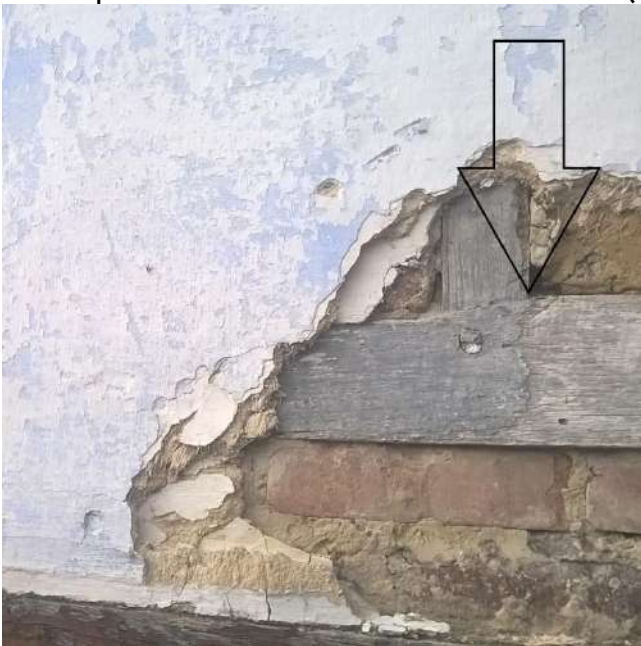
Het vakwerk bestaat uit acht ingekorte verticale stijlen en twee diagonalen. De horizontale regels zijn terugliggend en het vitswerk is opgenageld. We kunnen spreken van een kempisch vitswerk (Afb. 41-42). Plaatselijk zijn er vakken versteend. De vakwerkstructuur van de gevel is overleemd en gekaleid (Afb. 43).

Afb. 43: Overleemd en geveerd vakwerk koergevel.

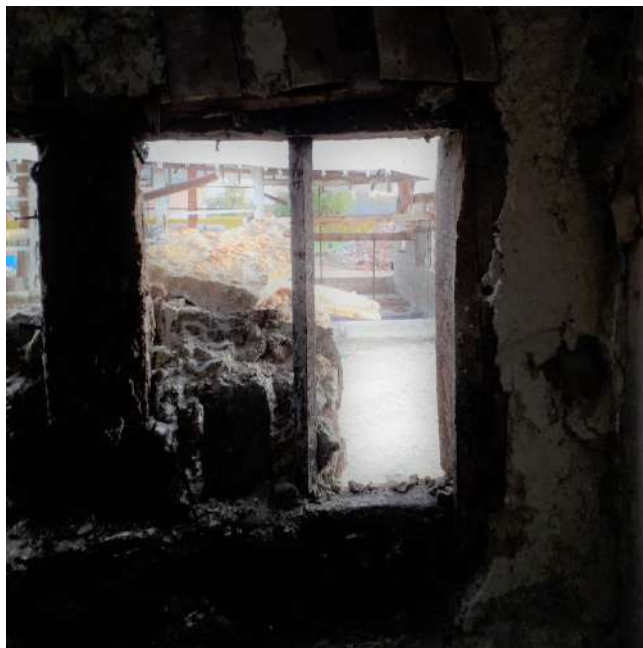
De deuropening met bovenlicht zijn originele onderdelen van de vakwerkstructuur. De twee raamopeningen op het gelijkvloers en het raam op de verdieping zijn toegevoegd en maken geen deel uit van de originele vakwerkstructuur. Alle ramen zijn waardeloze, vrij recente toevoegingen. Links van de deuropening zijn bouwsporen zichtbaar van een origineel dubbel bolkozijn met bovenlicht (Afb.45). Op de regels zijn sporen van schilderwerk teruggevonden. Dit wijst op een hogere afwerkingsgraad van het van de koergevel. Uiterst links, tegen de achtergevel en boven de keldertoegang, vinden we een oorspronkelijke en intacte maar dichtgeleemde opening terug, mogelijk een kleinere raamopening (Afb. 46).

Afb. 46: Kleine getraliede vensteropening koergevel.

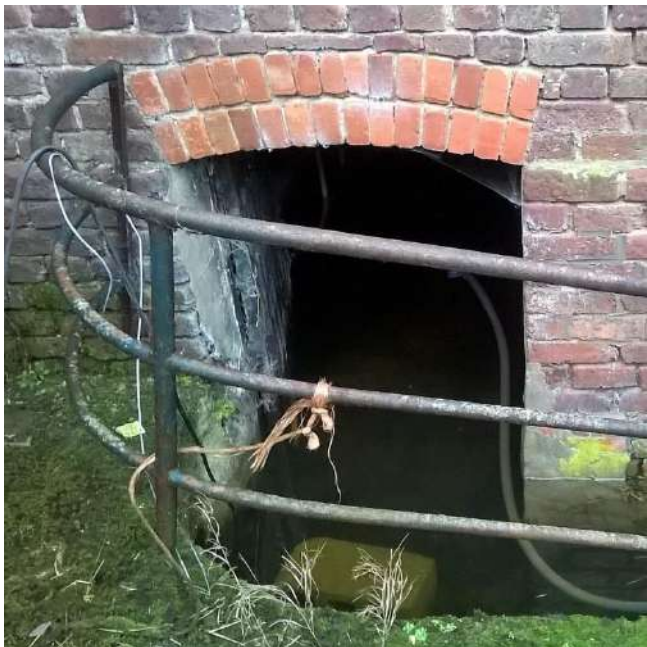
Zowel de ingang als de betonnen afgang naar de kelder zijn recente toevoegingen (Afb. 47).

Afb. 47: Ingang kelder aan koergevel.

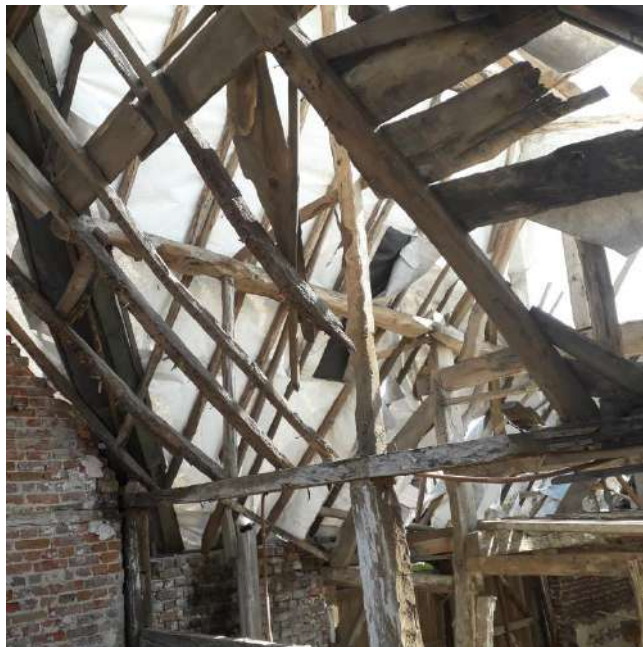
Het dak was afgewerkt met Vlaamse pannen. De dakkapel is toegevoegd. De aansluiting van het dak met het poortgebouw is niet vakkundig uitgevoerd en is een toegevoegde constructieve aanpassing om het poorthuis met het woonhuis te verbinden (Afb.48).

Afb. 48: Aansluiting dak tussen woonhuis en poorthuis.

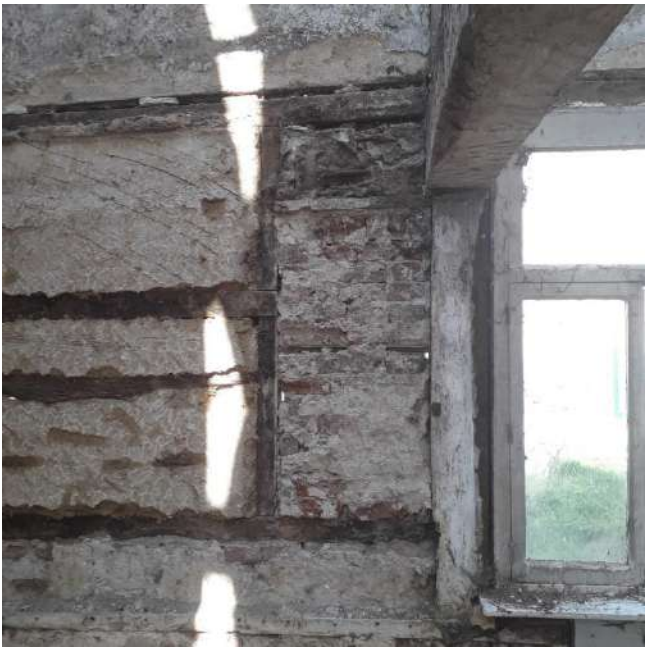
Ter hoogte van as 2 zijn bouwsporen zichtbaar van een origineel dubbel bolkozijn met bovenlicht (Afb. 50). Aan as 4 bevond zich waarschijnlijk een dubbel bolkozijn zonder bovenlicht. Bovenaan de muur, tussen as 4 en as 5, bevond zich waarschijnlijk een groot getralied kruisraam. Beide vensteropeningen moeten echter verder onderzocht worden na de volledige ontmanteling van het vakwerk.

Afb. 50: Restanten dubbel bolkozijn met bovenlicht veldgevel.

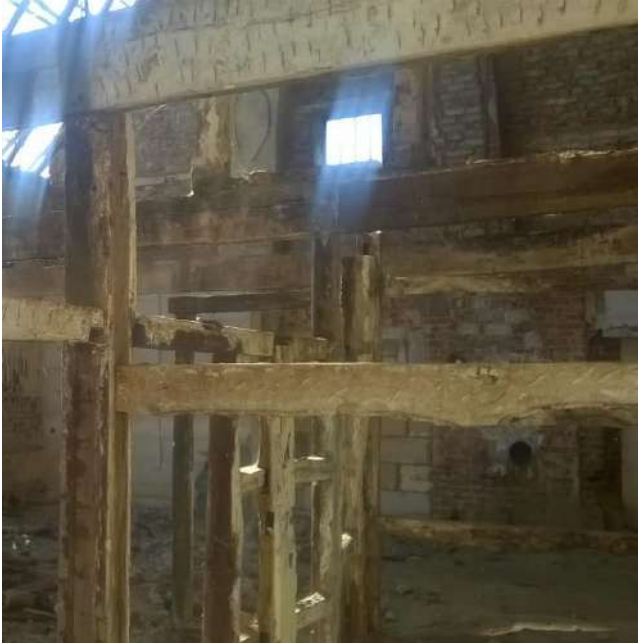
Het vakwerk tussen de achtergevel en as 6 is bijna volledig ontmanteld (Afb. 53). De kinderbalken en de vloertegels zijn verwijderd. De moerbalken zijn intact, ter hoogte van as 3 zien we korbelen (Afb. 54). Het langsspant op het gelijkvloers tussen as 3 en as 5 is in slechte staat en maakt geen deel meer uit van de oorspronkelijke vakwerkconstructie.

Afb. 53: Ontmanteld vakwerk woonhuis.

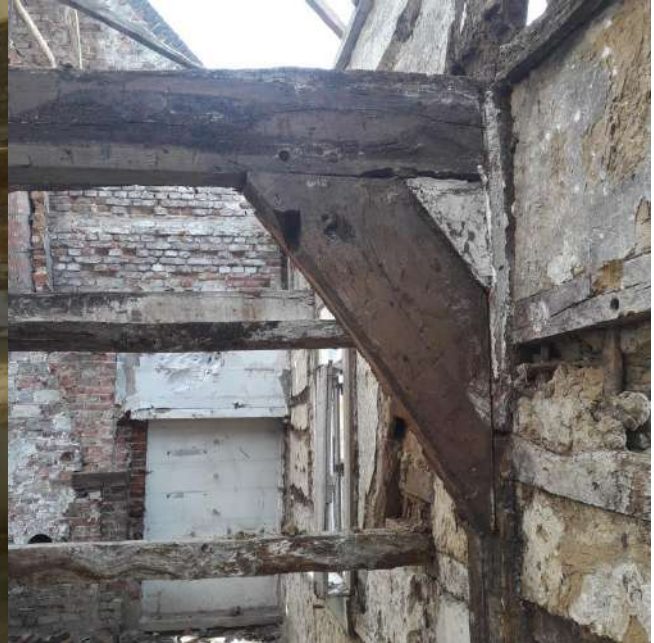
Afb. 54: Korbeel in as 3.

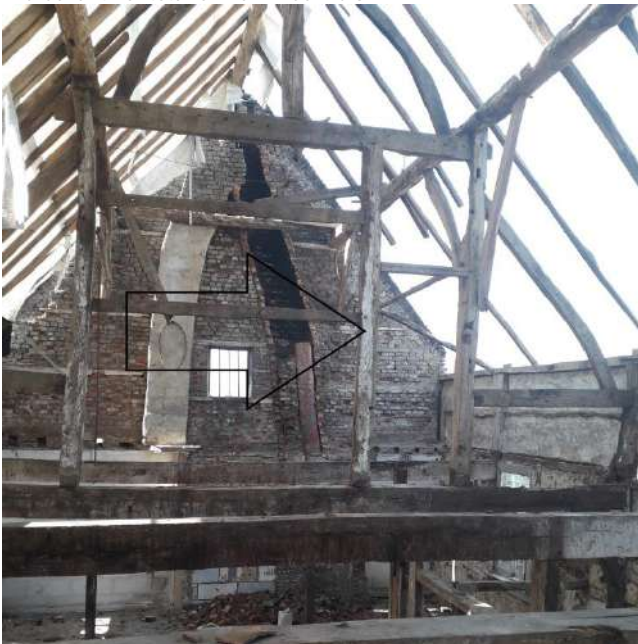
Op as 3, 5 en 6 bevinden zich dakspanten. Het spant as 5 is een tussenspant en as 3 en 6 zijn eindspanten. In de structuur van het dakspant as 3 vinden we een deuropening terug (Afb. 55). De dakgordingen en de kepers zijn nog aanwezig maar buigen door en zijn op meerder plaatsen beschadigd.

Afb. 55: Deuropening dakspant as 3

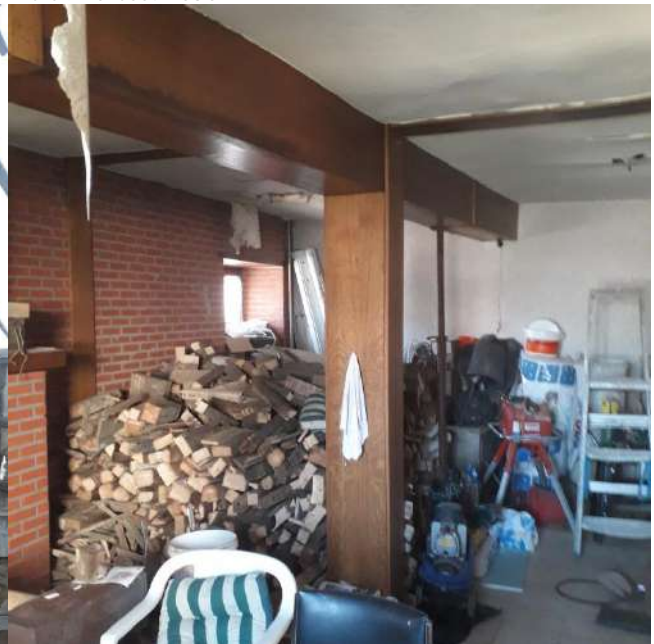
Tussen as 6 en de voorgevel is de vakwerkstructuur niet zichtbaar. De wanden en het plafond zijn afgekast, de vloer is bekleed met linoleum (Afb. 56).

Afb. 56: Niet ontmanteld deel woonhuis, tussen as 6 en de voorgevel.

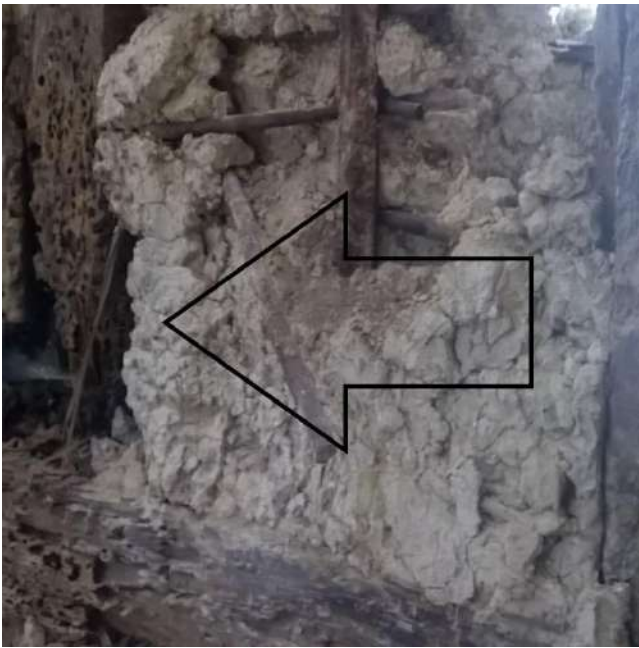
De vakwerkstructuur is uitermate heterogeen. We zien meerdere niet vakkundig uitgevoerde aanpassingen met gerecupereerde onderdelen, onderdelen van een slechte kwaliteit en door insecten aangetast hout (Afb. 57). De oorspronkelijk typische en logische opbouw van het vakwerk is verdwenen. Zowel bouwtechnisch als naar materiaalgebruik is er geen coherentie tussen de

Afb. 57: Door insecten aangetast hout.

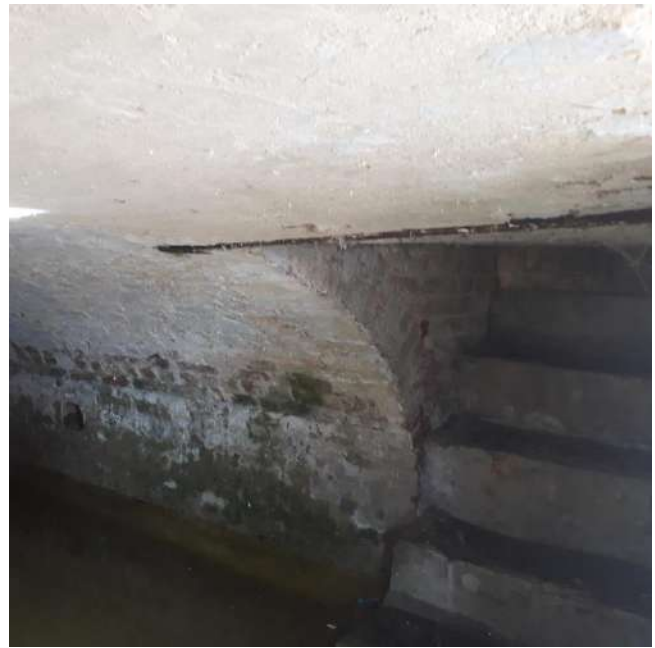
De gemetste kelder is niet gelijktijdig met het vakwerk gebouwd en is hoogstwaarschijnlijk een latere toevoeging. De keldertoegang via de koer is een latere toevoeging, in het bakstenen gewelf zien we het oorspronkelijke keldergat dat rechtstreeks toegang gaf tot het woonhuis (Afb. 58).

Afb. 58: Restanten oude toegang kelder.

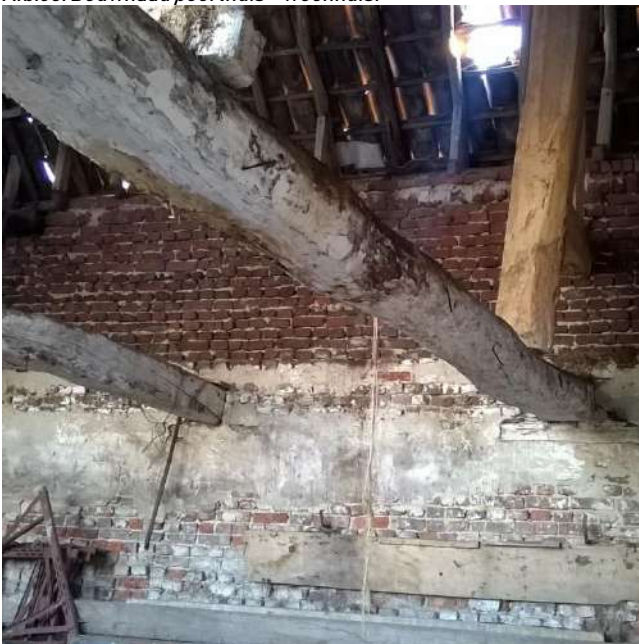
De gevel is instabiel en buigt door. Het oorspronkelijke achterliggende vakwerk is volledig verdwenen. De moerbalken die verbonden waren met de verticale stijlen liggen in de muur en duwen de gevel naar buiten (Afb.62).

Afb.62: Moerbalken poorthuis, verbinding met straatgevel.

De moerbalken zijn op meerdere plaatsen instabiel en beschadigd door vocht en houtrot. De moerbalken van as 3 en as 5 maken geen deel uit van de oorspronkelijke structuur. Ze werden in de schuine schoren van de koergevel bevestigd en liggen op de bakstenen straatgevel (Afb. 62). Waarschijnlijk zijn deze moerbalken toegevoegd tijdens of na het metsen van de bakstenen voorgevel.

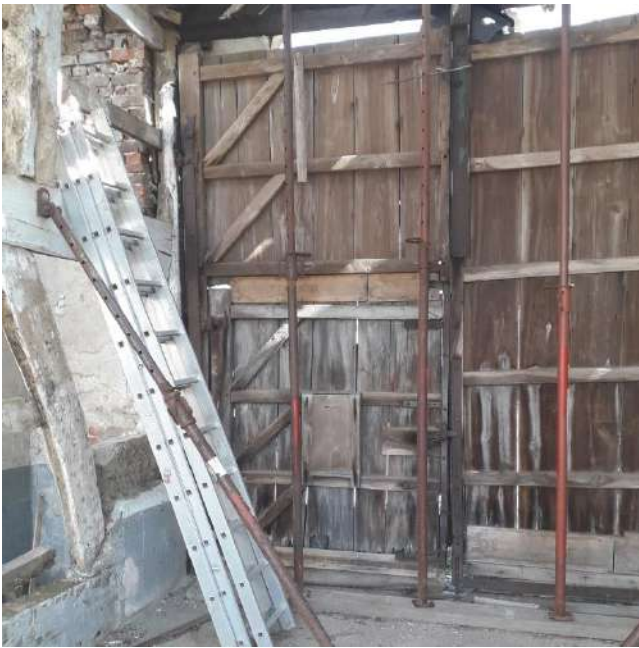
In de rechtereuleug van de poort zien we een loopdeur (Afb.64) . De poort is beschadigd aan de onderzijde door vocht (Afb. 65).

Afb.64: Loopdeur in poort.

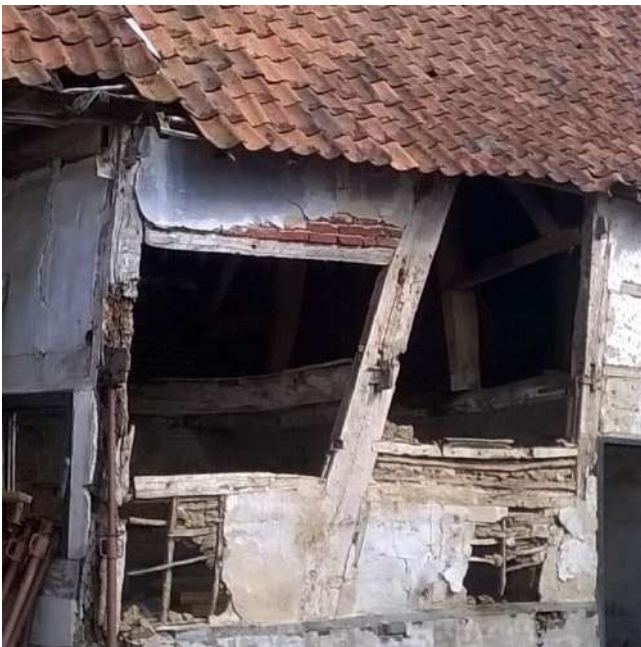
De koergevel is in zeer slechte staat. De gecementeerde en gekaleide bakstenen plint is rot (Afb. 68). Het vakwerk is volledig verzakt. De verticale stijlen staan krom, zijn beschadigd door vocht en verwaarlozing (Afb. 69). Bijna al de horizontale regels zijn verdwenen.

Afb. 69: Verwaarloosd vakwerk poorthuis.

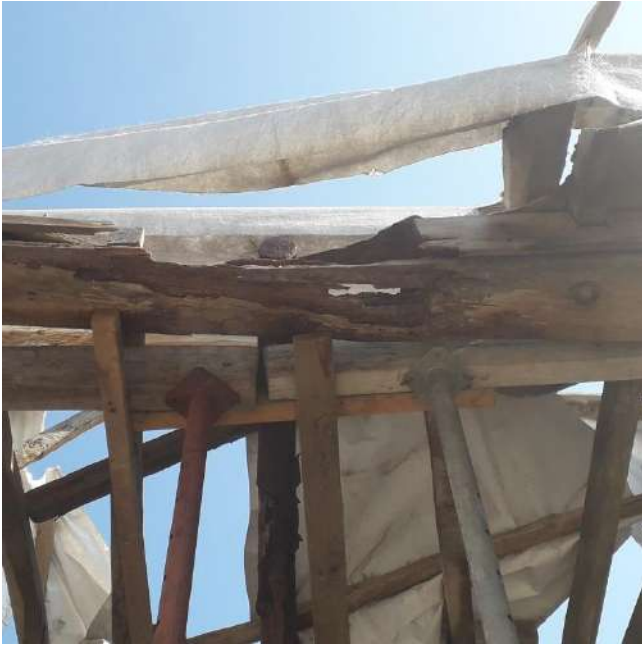
De dakstructuur is instabiel. De muurplaat van de koergevel is boven de poort gebroken (Afb.71). De constructies tussen het woonhuis en het poorthuis en tussen de schuur en het poorthuis zijn ,niet vakkundig opgebouwde, waardeloze constructies. Ze zijn duidelijk toegevoegd om de verschillende losstaande gebouwen te verbinden tot een geheel, een "vierkanthoeve" (Afb. 72). Ondanks de slechte staat van het geheel is de opbouw van de spanten ter hoogte van as 1, 2, 4 en 6 duidelijk afleesbaar. We stellen vast dat as 6 en as 1 gesloten eindspanten zijn en dat het hout aan de buitenzijde sterk verweerd is wat er op kan duiden dat deze spanten buitengevels waren (Afb. 73-74). Enkel as 4 heeft de opbouw van een tussenspan.

Afb. 71: Gebroken muurplaat boven poort.

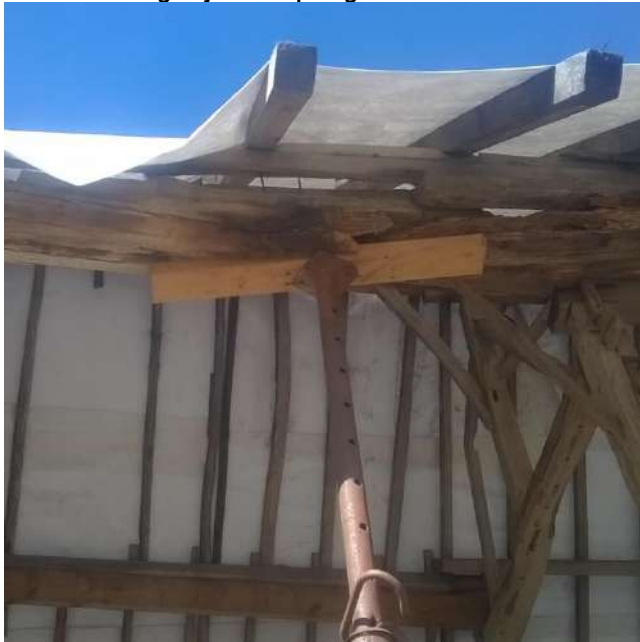
Zoals het poorthuis is de constructie instabiel en in slechte staat. Ze wordt gestut omwille van instortingsgevaar (Afb. 77).

Afb. 77: Gestut vakwerk schuur.

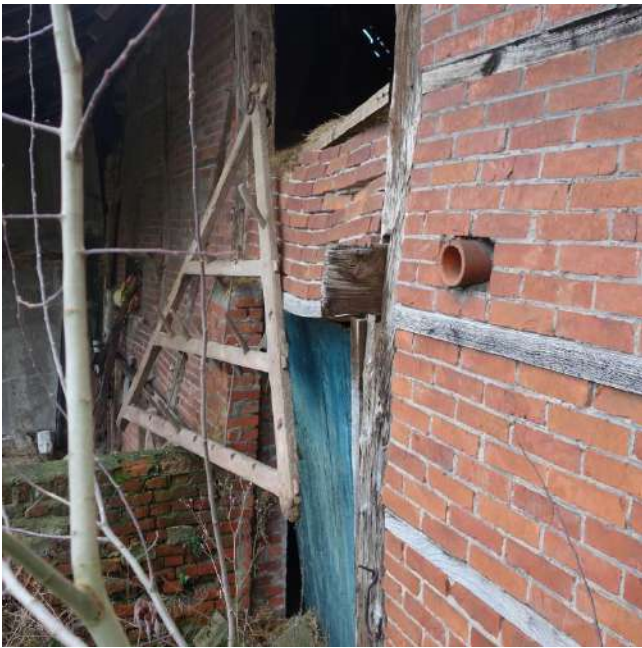
De zijgevels en de achtergevel zijn grotendeels versteend (Afb. 79). Dit heeft aanleiding gegeven tot zware doorbuigingen en verzakkingen. Slechts op enkele plaatsen zijn er aan de binnenkant nog vakken nog gevuld met vitswerk en leem (Afb. 80).

Afb. 79: Versteende zijgevel.

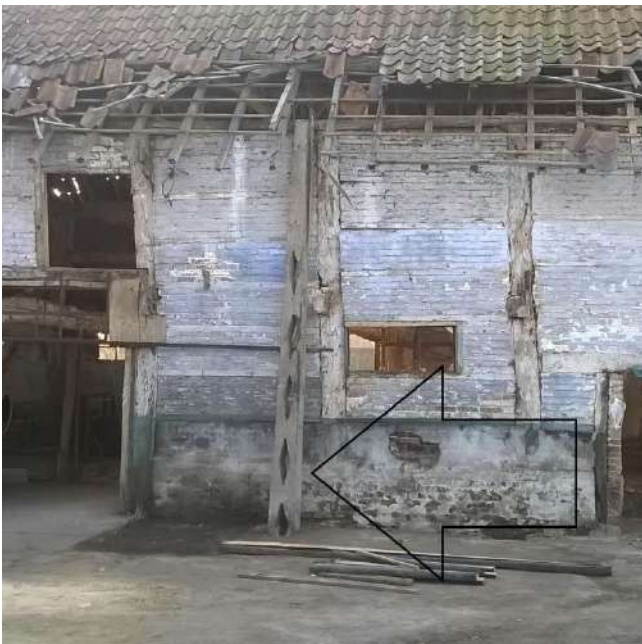
Al de verticale stijlen in de zijgevels zijn aan de onderkant rot, minstens over een hoogte van 90 cm, sommige tot onder de moerbalk. Enkele stijlen van de zijgevels zijn gebroken en worden gestut door een betonnen paal (Afb.81). Alle horizontale regels zijn vervangen, waarschijnlijk in functie van het verstenen van de vakken en dit zowel in de zijgevels als ook in de achtergevel.

Afb. 81: Betonnen steunpilaar.

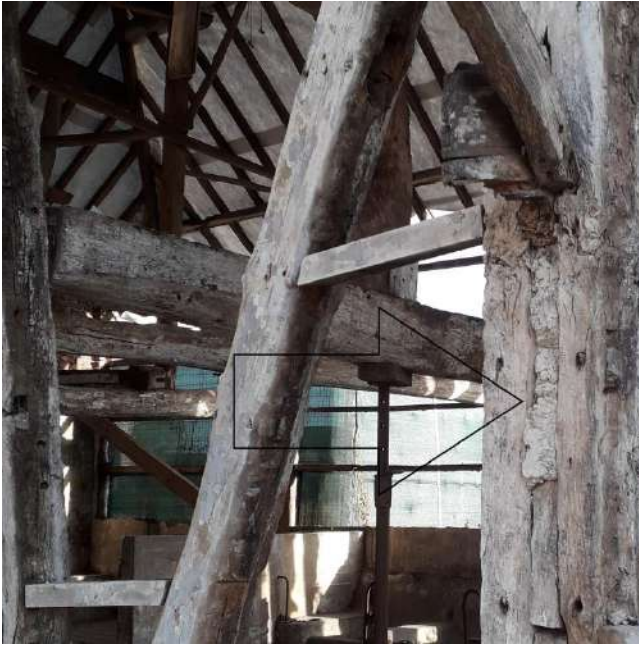
De verticale stijlen van de assen 3, 4 en 5 hebben vergrote pengaten ( Afb. 83). We stellen vast dat de moerbalken van de assen 3, 4 en 5 verhoogd werden. Boven de moerbalken is het vakwerk in betere staat als het deel onder de moerbalken.

Afb. 83: Vergrote pengaten.

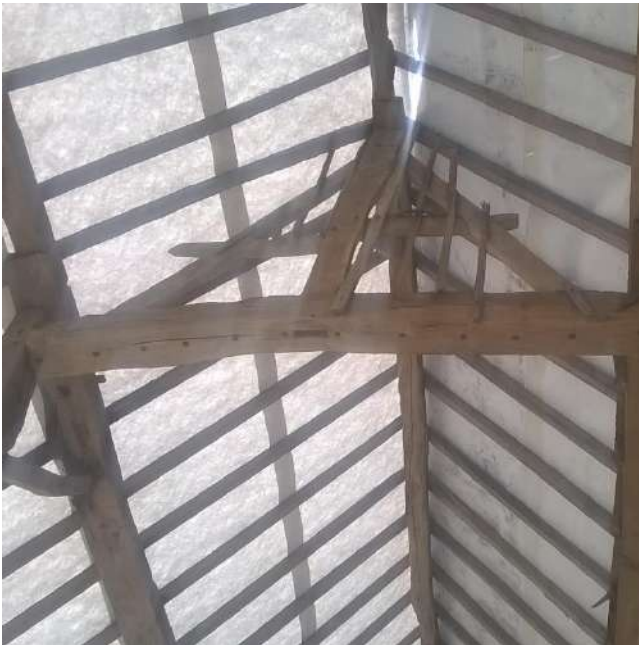
As 3 en as 9 zijn opgebouwd als gesloten eindspanten. Het hout is aan de buitenzijde sterk verweerd en op de buitenkant van as 8 zien we sporen van een beschieting, hoogstwaarschijnlijk met pannen (Afb. 85- 86).

Afb. 85: Restanten pannen beschieting as 3.

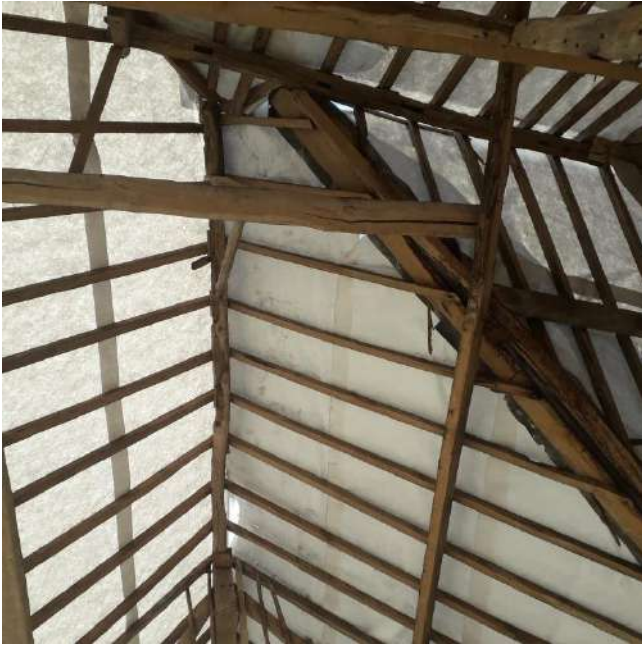
De constructies tussen de straatgevel en as 3 en tussen as 9 en as 10 zijn zowel bouwtechnisch als naar materiaalgebruik onvakkundige en minderwaardige toevoegingen aan een oorspronkelijke vakwerkconstructie om deze aan de achterzijde uit te breiden en aan de straatkant te verbinden met het poorthuis (Afb. 87).

Afb. 87: Niet vakkundige verbinding Schuur-poorthuis.

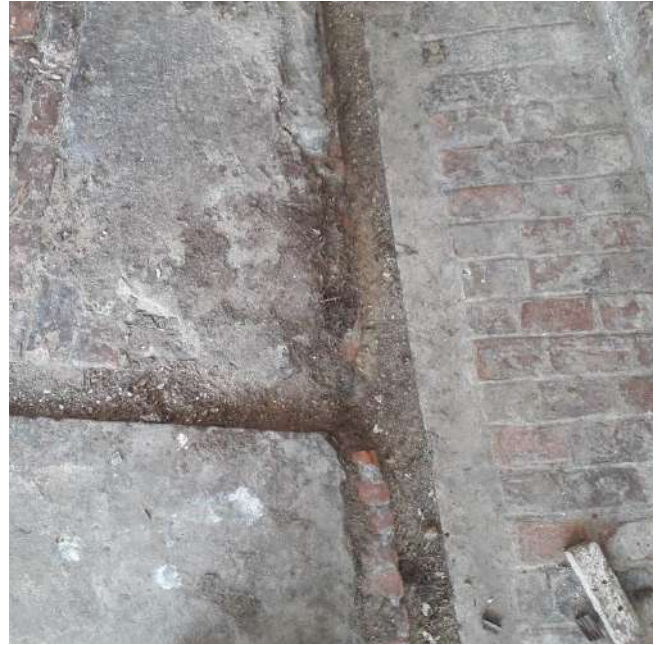
De vloer is een samenraapsel van verschillende materialen. Delen zijn gebetonneerd en delen zijn in baksteen of natuursteen, mogelijk een restant van de oorspronkelijke vloer ( Afb. 88).

Afb. 88: Vloerafwerking schuur.

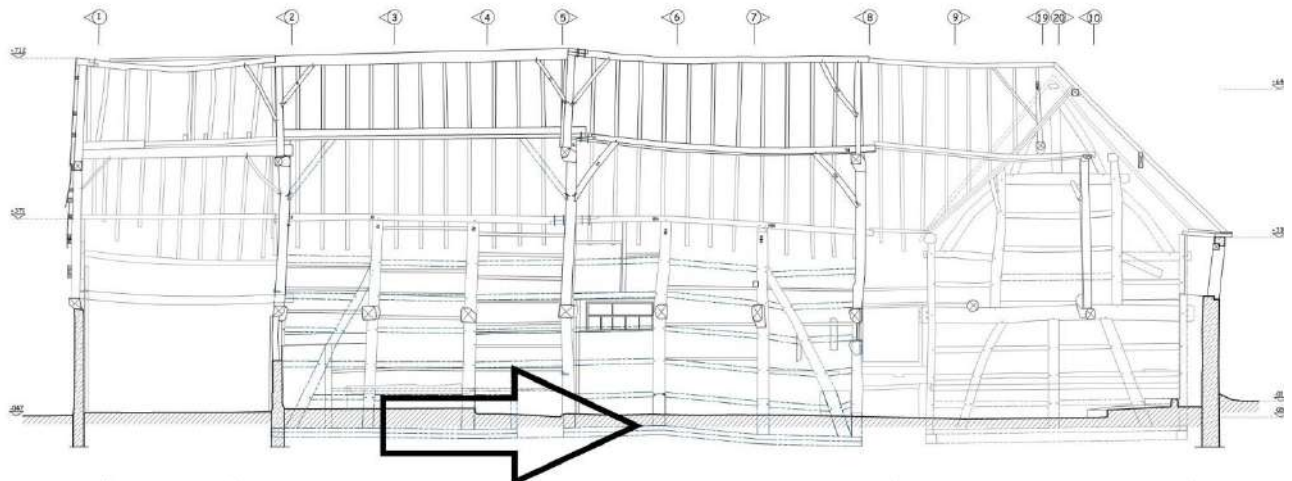
Opmerkelijk in de opbouw van de schuur is de afwezigheid van een grote poort/toegang en het feit dat het huidige vloerniveau ongeveer 50 cm hoger ligt als het oorspronkelijke niveau (Afb.89). Dit verklaart mogelijk het ophogen van de moerbalken as 3, 4 en 5.

Afb. 89: Oorspronkelijk lager liggend vloerniveau.

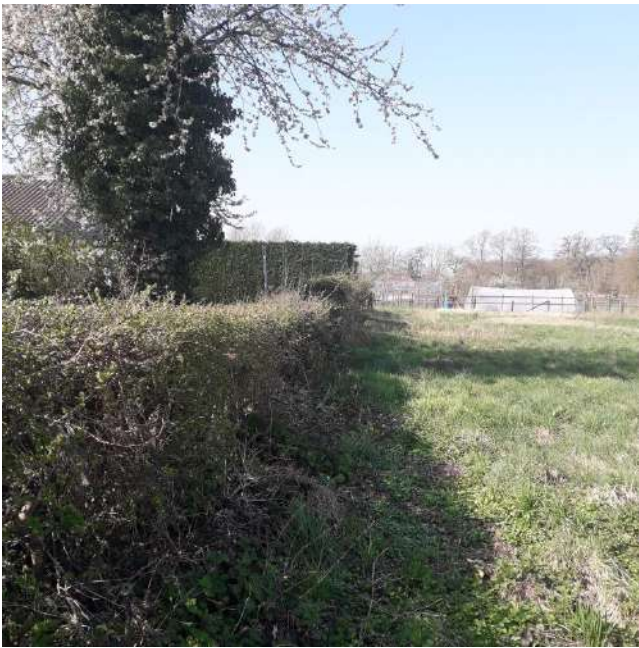
Afb. 98: Restanten oude haag in meidoorn.

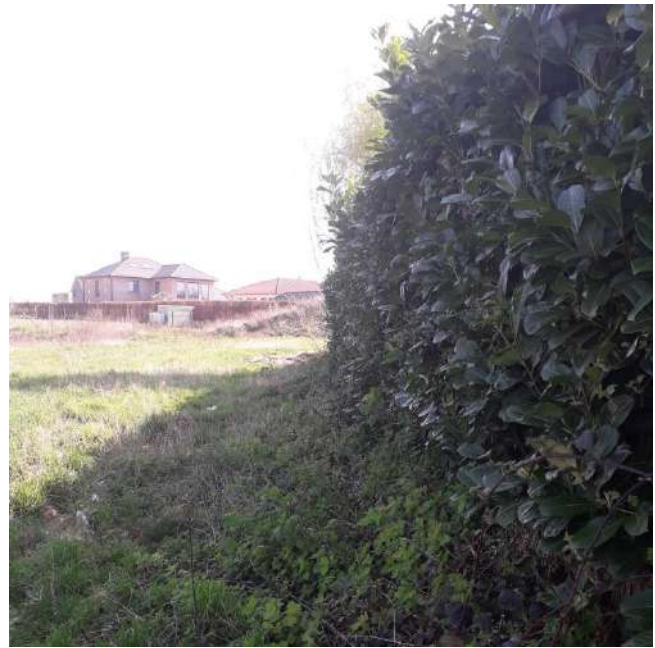
restanten van het bakhuis bevindt zich de deels gedempte oude poel, van waar een beek vertrekt die op verschillende plekken ondergronds door een buis loopt (Afb. 97). Van de oude boomgaard is niets meer over. Op de grens met het perceel D656Z zien we een haag. Deze bestaat deels uit recent aangeplante paplaurier en nog een ouder deel in meidoorn (Afb. 98). Deze haag staat op de restanten van de aarden wal die zichtbaar is op de topografische kaart uit 1886 (Afb. 99).

Afb. 99: Restanten aarden wal.
