## Onze-Lieve-Vrouwekerk met kerkhof in Zevekote (Gistel)

Beheersplan Onroerend Erfgoed

| Titel | Onze-Lieve-Vrouwkerk met kerkhof in Zevekote (Gistel). Beheersplan Onroerend Erfgoed. |

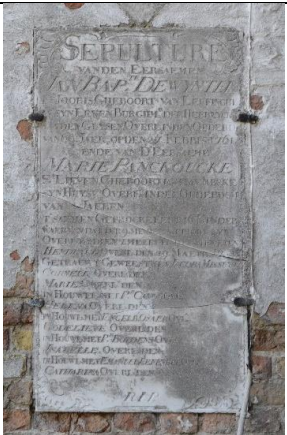
| Beschrijving erfgoedelementen | | Diagnose |
|---|---|---|
| Grafsteen van Jan Baptiste Dewynter, ingemetseld in het noordelijke deel van de westmuur van het schip. | Rechthoekige grafsteen van Jan Baptiste Dewynter, burgemeester van de heerlijkheid van Guysen (onder meer gelegen op grondgebied van Zevelote), overleden in 1761. | Ijzeren bevestigingshaken (doken) gecorrodeerd.<br>Steen gebarsten.<br>Vervuild en met algen begroeid. |

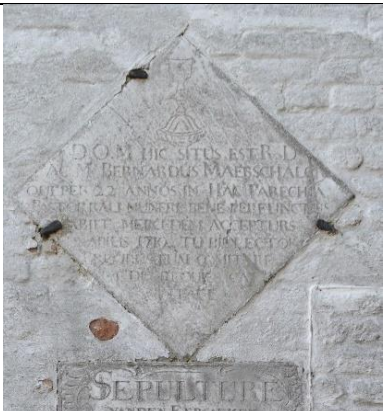
| <p>Grafsteen van pastoor Bernardus Maerschalc, Ingemetseld in het noordelijke deel van de westmuur van het schip.</p> <p>© M in O.</p> | <p>Ruitvormige grafsteen van pastoor Bernardus Maerschalc.<br/>22 jaar pastoor geweest in Zevekote.<br/>Overleden in 1710.<br/>Marmer.<br/>Geornamenteerd (kelk).<br/>Vastgemaakt met smeedijzeren muurhaken.</p> | <p>IJzeren bevestigingshaken gecorrodeerd.<br/>Vervuild en met algen begroeid.</p> |

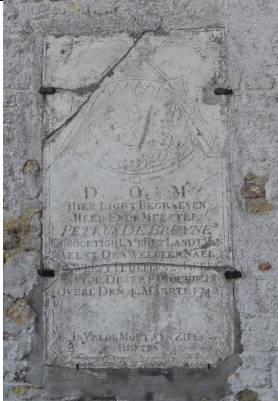
| <p>Grafsteen van pastoor Petrus De Bruyne, ingemetseld in de westmuur van de noordelijke transeptarm.</p> | <p>Rechthoekige grafsteen van 'heer ende meester' Petrus De Bruyne, afkomstig van Het Land van Aalst en 23 jaar pastoor geweest in Zevekote.<br/>Overleden op 4 maart 1742.<br/>Marmer.<br/>Geornamenteerd.<br/>Vastgemaakt met smeedijzeren muurhaken.</p> | <p>IJzeren bevestigingshaken gecorrodeerd.<br/>Steen gebarsten.<br/>Vervuild en met algen begroeid.</p> |

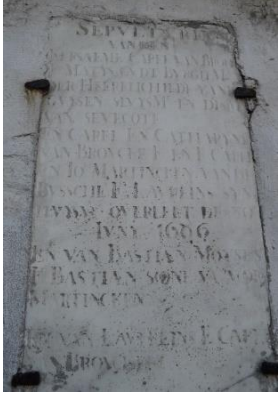
| <p>Grafsteen van Carel Van Broucke, ingemetseld in de noordgevel van de N-transeptarm.</p> | <p>Grafsteen Carel van Broucke, burgemeester van de heerlijkheid van Guysen (onder meer gelegen op grondgebied van Zevelote) alsook sluismeester en dismeester van Zevekote.<br/>Gehuwd met Martincken Van de Bussche.</p> | <p>IJzeren bevestigingshaken gecorrodeerd.<br/>Vervuild en met algen begroeid.</p> |

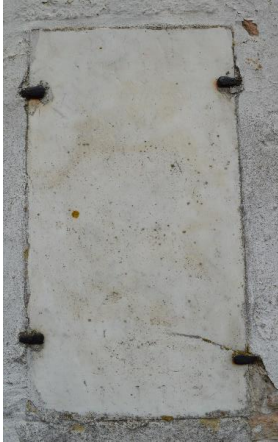
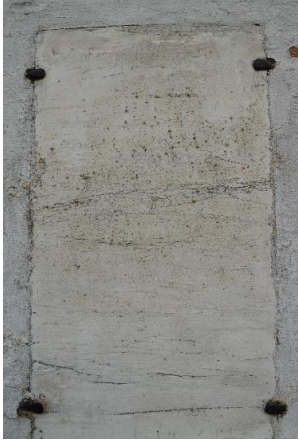
| <p>Grafstenen, ingemetseld in de zuidmuur van de zuidelijke transeptarm.</p> | <p>Niet meer te ontcijferen (inscripties niet langer leesbaar).<br/>Marmer.<br/>Vastgemaakt met smeedijzeren muurhaken.</p> | <p>Ijzeren bevestigingshaken gecorrodeerd.<br/>Vervuild en met algen begroeid.</p> |

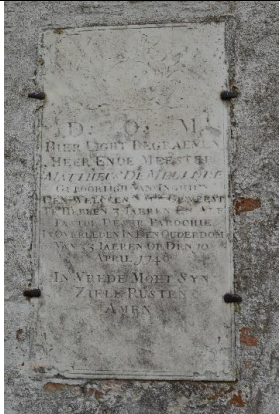
| <p>Grafsteen van pastoor Mattheus De Meuldre (+ 1748), ingemetseld in de westgevel van de zuidelijke transeptarm.</p> | <p>Grafsteen van pastoor Mattheus De Meuldre (+ 1748)<sup>122</sup>.<br/>1748<br/>Marmer.<br/>Geornamenteerd.</p> | <p>Ijzeren bevestigingshaken gecorrodeerd.<br/>Vervuild en met algen begroeid.</p> |

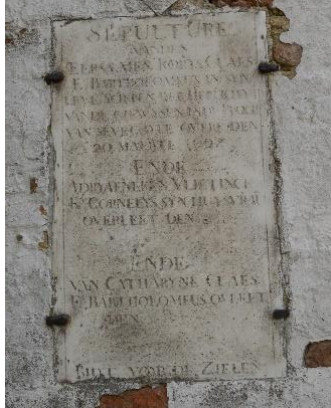
| <p>Grafsteen van Joorys Claes, ingemetseld in het zuidelijke deel van de westgevel van het schip.</p> | <p>Grafsteen van Joorys Claes, schepen van de heerlijkheid van Guysen en de parochie van Zevekote, en zijn vrouw Adryaeneken Vletinck en zus Catheryne Claes.</p> | <p>Ijzeren bevestigingshaken gecorrodeerd.<br/>Vervuild en met algen begroeid.</p> |

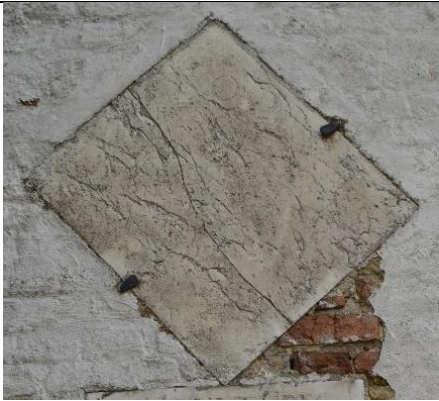
| <p>Grafsteen, ingemetseld in het zuidelijke deel van de westgevel van het schip.</p> <p>© M in O</p> | <p>Niet meer te ontcijferen (inscripties niet langer leesbaar).<br/>Vermoedelijk van pastoor Andreas Peeters († 1757)<sup>123</sup>.</p> <div data-bbox="873 738 1272 1069"> <p>D. O. M.<br/>Sepulture<br/><b>ANDREAS PETERS F.</b><br/>Joannes en Margareta Leefendaele geboren<br/>tot Brussel<br/>Onderpastor<br/>van Beveren by Rousselaere<br/>Pastor van Zevecote den tydt<br/>van 10 jaer overleden<br/>den 25 November 1757<br/>in den ouderdom van 49 jaren.<br/>Zalige gepeis voor<br/>overleden herder<br/>te bidden opdat hy<br/>rust in vrede.</p> </div> <p>Marmar.<br/>Vastgemaakt met smeedijzeren muurhaken boven de grafsteen van Joorys Claes (zie hoger).</p> | <p>IJzeren bevestigingshaken gecorrodeerd.<br/>Steen gebarsten.<br/>Vervuild en met algen begroeid.</p> |

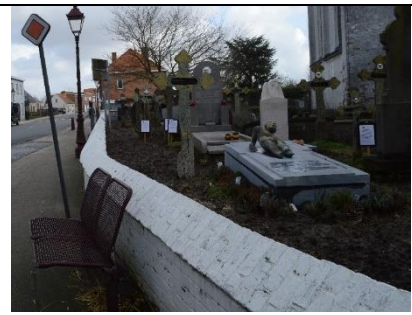
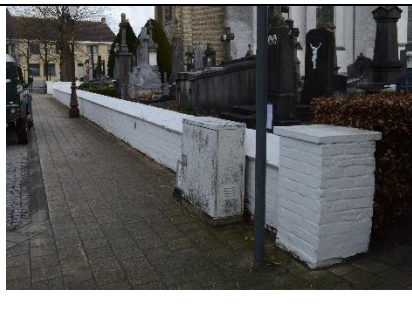
| Authentieke kerkhofmuur, O-zijde © M in O. | Nieuwe kerkhofmuur, N-zijde © M in O. | Nieuwe kerkhofmuur, W-zijde © M in O. | Beukenhaag, Z-zijde © M in O. |

| Beschrijving erfgoedelementen | Diagnose |
|---|---|
| Recentere lagere, wit geschilderde kerkhofmuur met ezelsrug aan de west- en noordzijde van het kerkhof. | Afbladderende verflagen.<br>Vorstschade aan baksteenparament.<br>In de muur verticale dilatatiebarsten. |

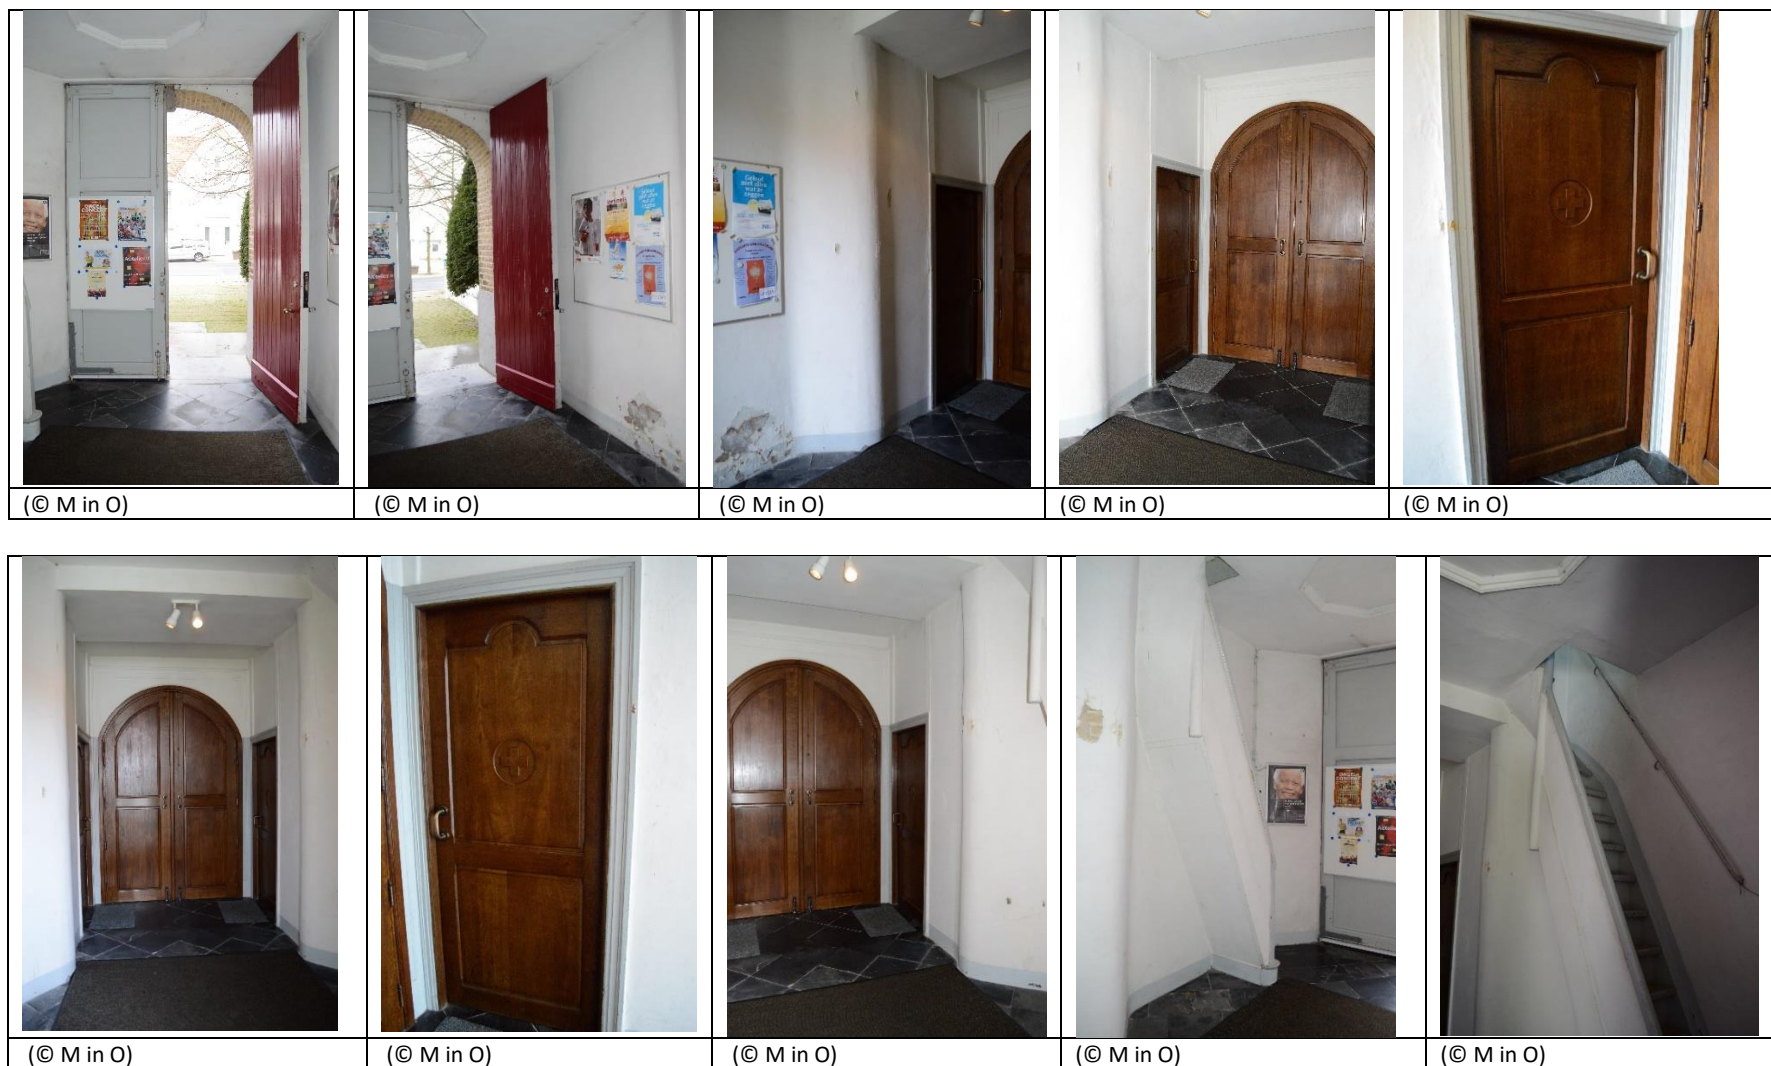
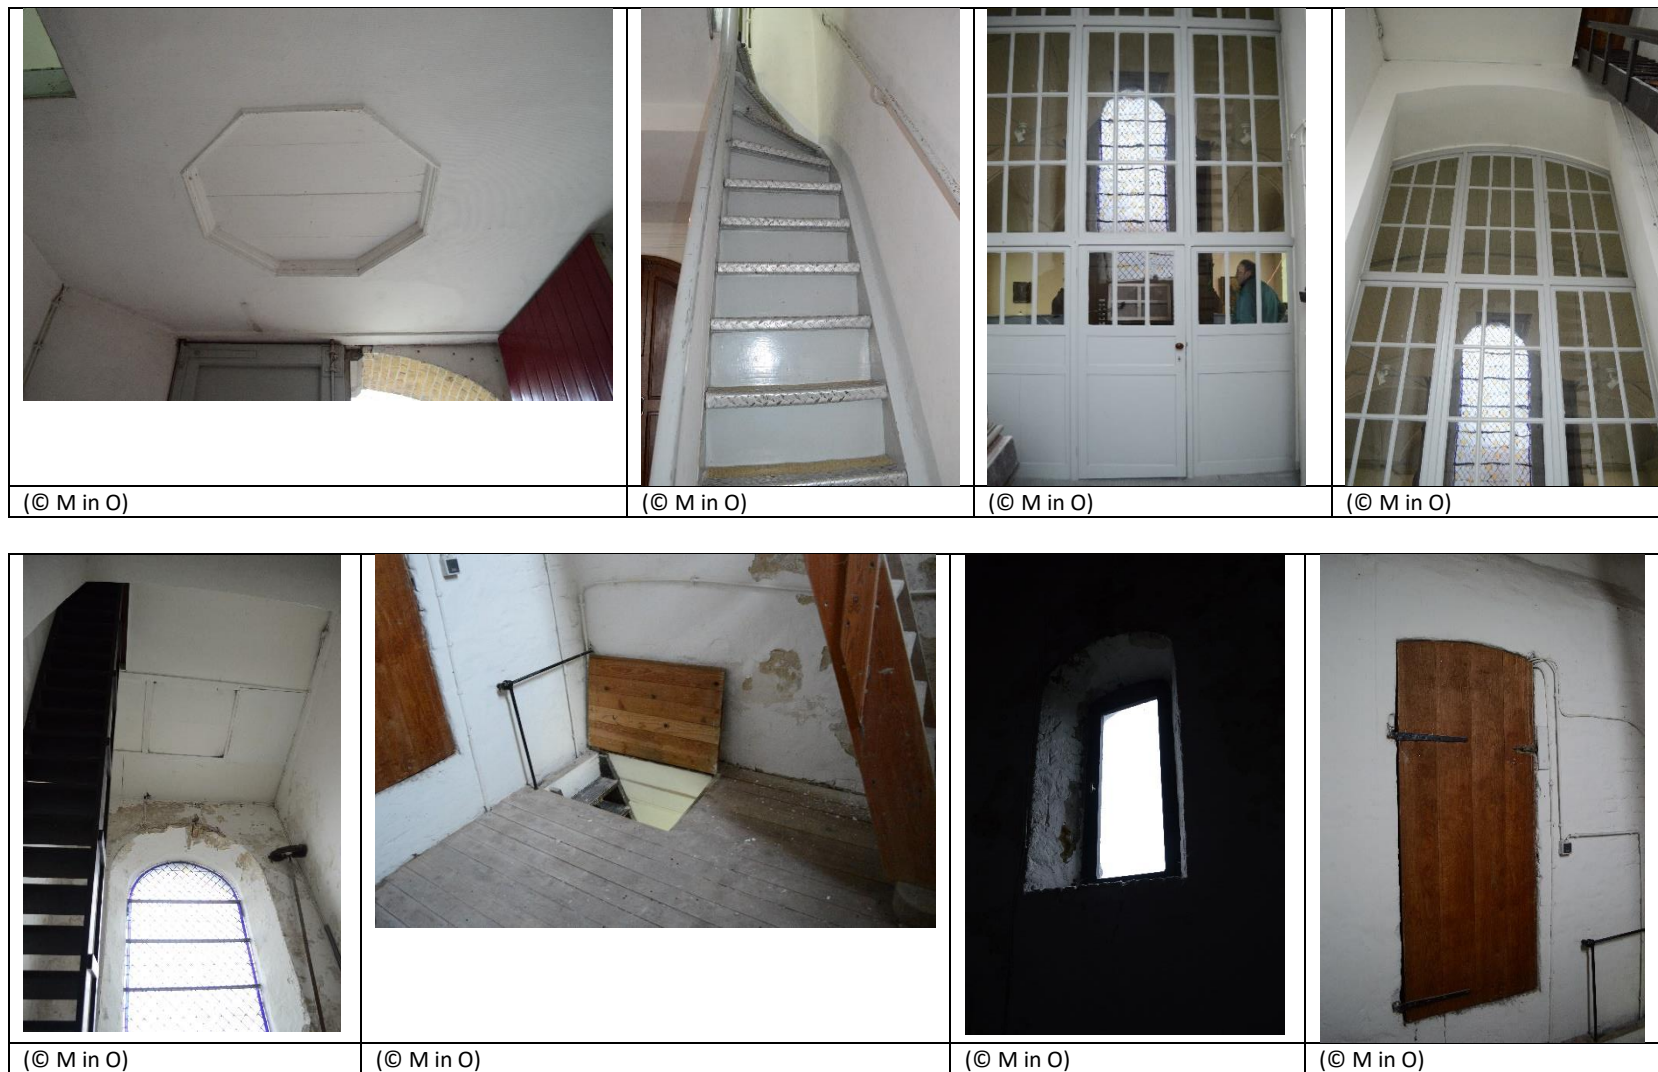
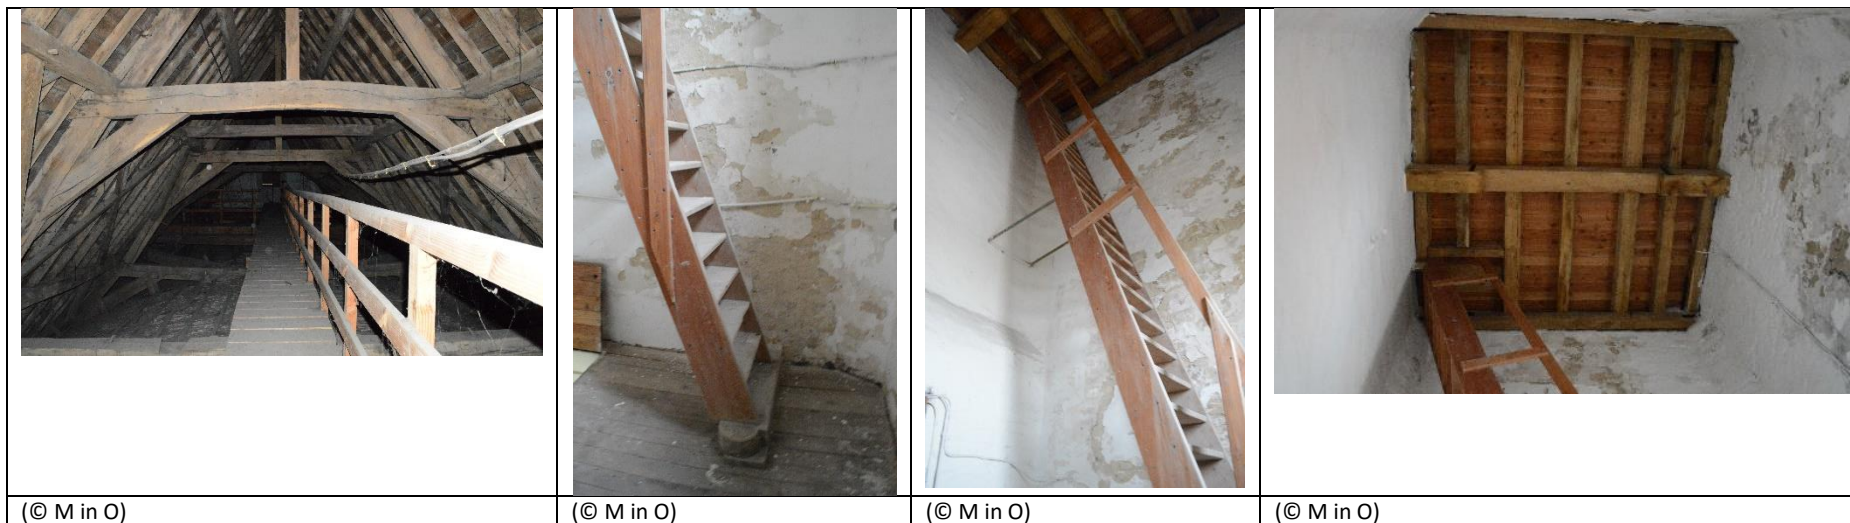
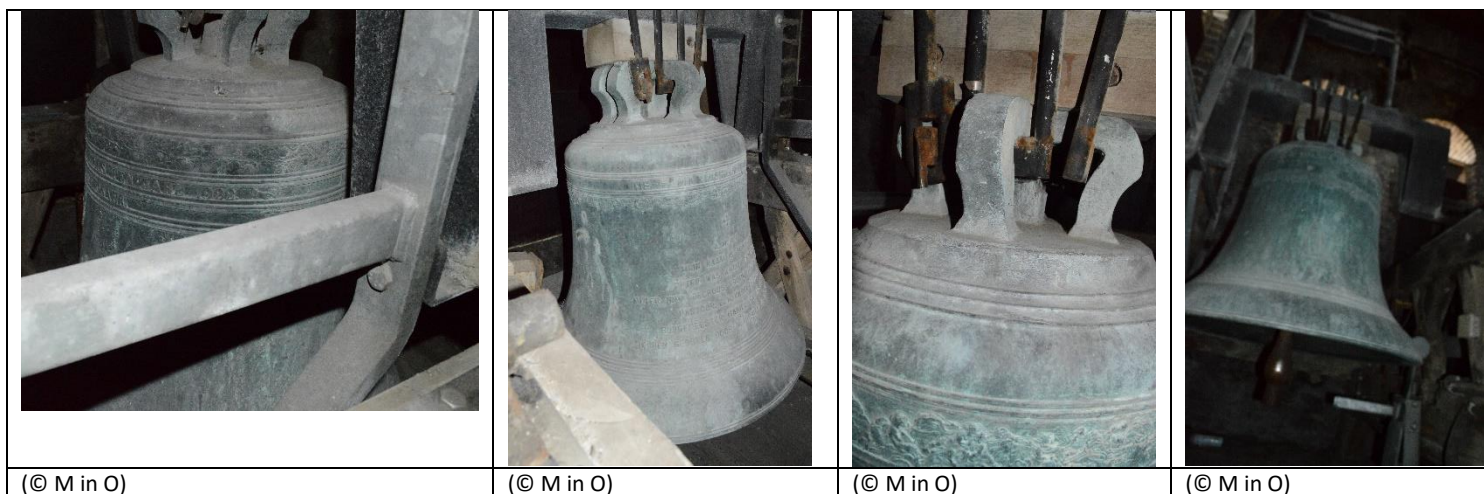
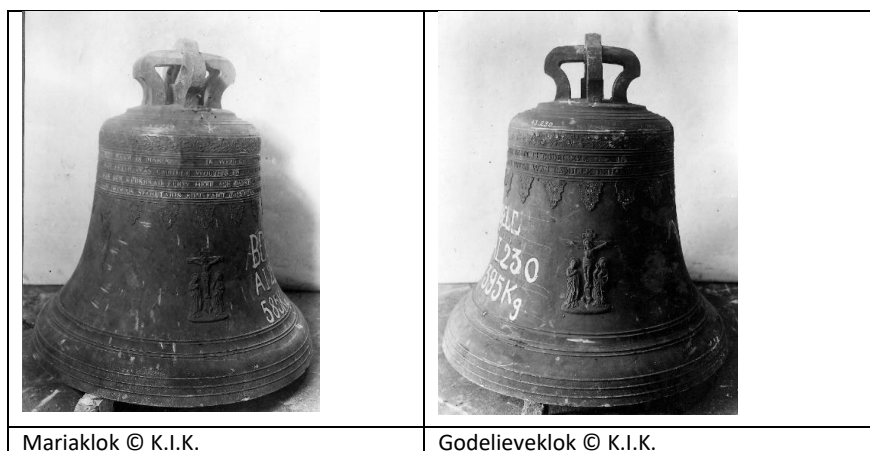
| Beschrijving erfgoedelementen | Diagnose |
|---|---|
| <p><u>Algemeen</u></p> <p>→ Vier bouwlagen tellende westertoren.</p> <p><u>Wanden</u></p> <p>→ De muren van de benedenverdieping alsook van de bovenverdiepingen zijn gepleisterd en wit geschilderd.</p> <p>→ GV/O-muur: doorbroken door vleugel deur, toegang verlenend tot kerkship.</p> <p>→ GV/N-muur: doorbroken door deur, toegang verlenend tot kerkship.</p> <p>→ GV/Z-muur: doorbroken door deur, toegang verlenend tot kerkship.</p> <p>→ GV/W-muur: doorbroken door kerkportaal.</p> <p>→ V1/ W-muur: doorbroken door groot kerkvenster</p> <p>→ V1/O-muur: doorbroken door een groot, hoog beglaasd witgeschilderd venster met centraal deur, toegang verlenend tot doksaal.</p> <p>→ V2/W-muur: doorbroken door klein kerkvenster.</p> <p>→ V2/O-muur: doorbroken door deur (naar zolder kerkship).</p> <p>→ V3/W-muur: doorbroken door galmgaten.</p> | <p>Op klokkenzolder sterk gecorrodeerd ankerijzer.</p> <p>Vochtprobleem (waardoor bepleistering en verflagen loskomen, vooral ter hoogte van het doksaal).<br/>Onder de verf sterke zoutkristallisatie.</p> |

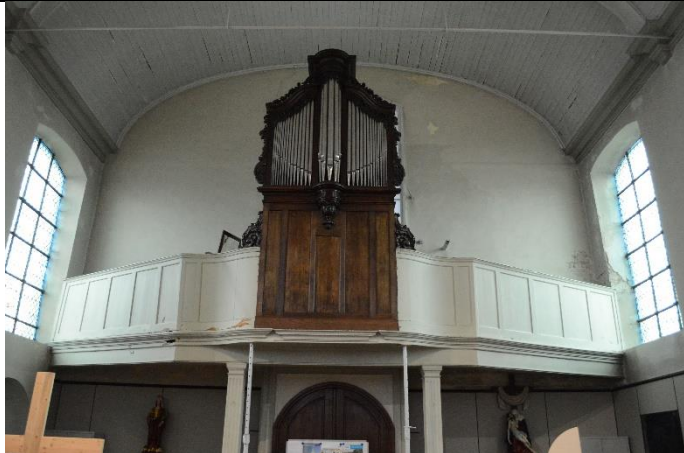
| | Doksaal met orgelkast © M in O. | Orgelkast met orgel © K.I.K.. |
| | <u>Doksaal</u><br>Sober houten doksaal met houten balkenstructuur, ondersteund door twee zuilen.<br>Houten leuning. | In zeer slechte toestand (vermoedelijk rotte vloerplaten op doksaal) (momenteel ondersteund door twee metalen stutten).<br>Houten leuning sporen van houtaantasting. |

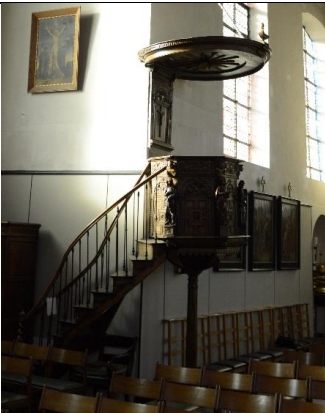
| Predikstoel | | |

| | <p>Predikstoel (© M in O).</p> <p>Eiken preekstoel.<br/>Met op de hoeken van de kuip voorstelling van de Evangelisten H. Johannes, H. Mattheüs, H. Lucas en H. Marcus, en engelenkopjes.<br/>2<sup>de</sup> helft van de 17<sup>de</sup> eeuw.<br/>Renaissance.<sup>138</sup></p> | <p>Predikstoel (© M in O).</p> <p>Instabiel. Afhangende trap. Leuning stuk.</p> |

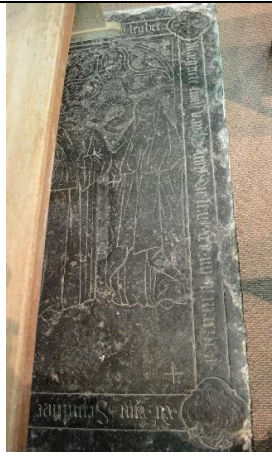
| | <p><u>Grafsteen ingemetseld in de N-muur van het schip</u><br/>Grafsteen van Vychtoer Ghepaert en Godelieve van Tyelt.<br/>Datering: tweede kwart van 16<sup>de</sup> eeuw.<br/>Afmetingen: H 199 cm x B 119 cm.<br/>Materiaal: Doornikse steen.<br/>Inscriptie (beginnend beneden links): 'Sepulture va(n) vychtoer fs Jan ghepaert die st--/XIII dach in sporkellle . hier / licht godelieve fa victoer van tyelt die starf a(nn)o XVC'<br/>[niet ingevuld]/<br/>Dit zerk werd in september 1980 gevonden in de vloer onder het zijaltaar rechts naar aanleiding van werkzaamheden voor de centrale verwarming en later achteraan in de kerk in de muur links gemetseld.</p> | | <p>In middelmatige staat van bewaring<br/>(oude sporen van algemene betreding + afschilferende linkerkant).</p> |

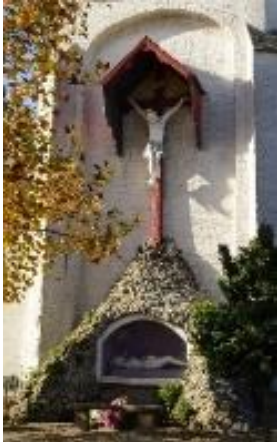
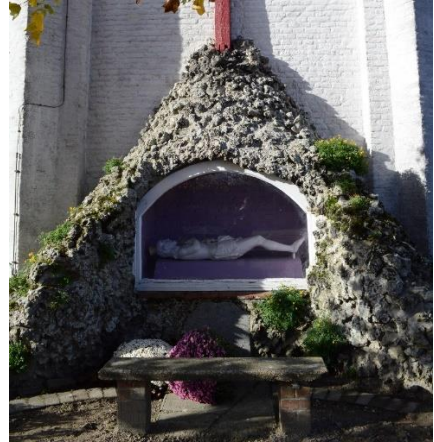
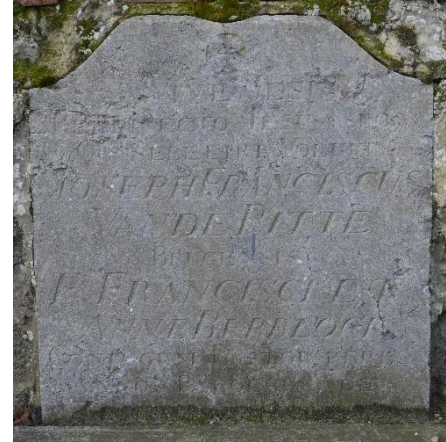
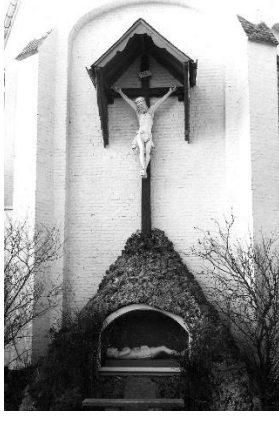
| | <p>Gebeeldhouwd houten calvarie: 'Jezus aan het kruis' en onderaan 'Jezus in het graf'.<br/>1701-1800<sup>147</sup>.<br/>Rotsimitatie met 'Jezus in het graf' van Joseph Franciscus Van de Pitte.<br/>Grafsteen in hardsteen.<br/>1771.</p> <p><u>Motivering</u><br/>De calvarie met grafsteen van Joseph Franciscus Van de Pitte, geplaatst tegen oostgevel koor is te beschouwen als cultuurgoed onroerend erfgoed 'onroerend door aard'<sup>148</sup>.</p> | | | <p>Losgekomend gecementeerde imitatierotsstenen aan de voet van de calvarie.<br/>Barst in grafsteen aan voet calvarie.</p> |
