BEHEERSPLAN Sint-Gertrudis, Ternat

OPMAAK BEHEERSPLAN SINT-GERTRUDISKERK
Beschermd bij KB van 25/03/193

PROVINCIE VLAAMS-BRABANT
Arrondissement Halle - Vilvoorde
Gemeente 1740 Ternat, Kerkplein

30.04.2019

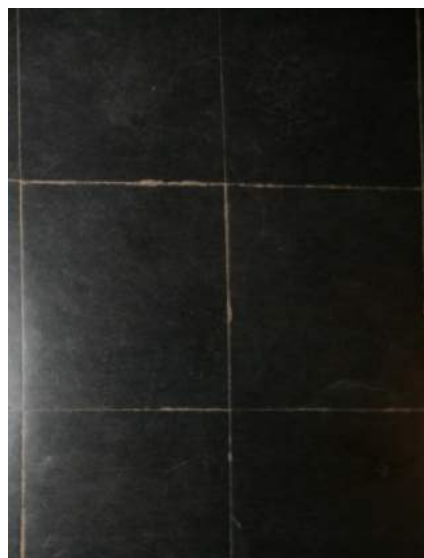
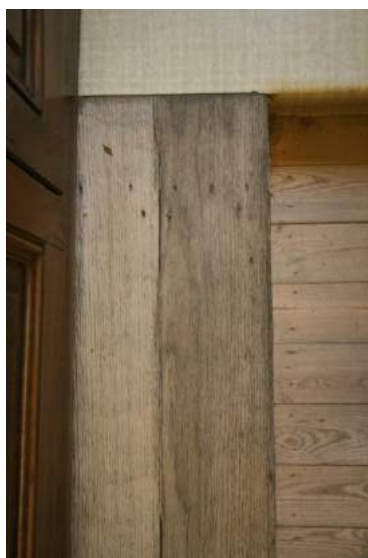
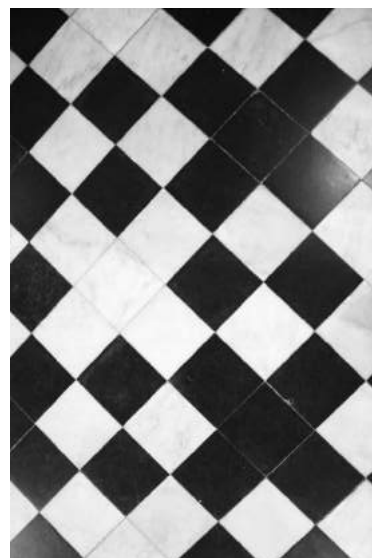
BESCHRIJVING	SCHADEBEELD
SCHIP	Blauwe hardsteen	De tegels in blauwe hardsteen vertonen geen ernstige gebreken. Er zijn ook tegels in donker marmerachtige kalksteen waarop krassen beter zichtbaar zijn
KOOR BERGING	Wit marmer Donkere marmerachtige kalksteen	Ter hoogte van de rooster en van de doorgang naar de berguimte liggen wat tegels los. Er zijn breuken en nogal wat randjes van de tegels afgebroken. Verspreid zijn er krassen en enkele lichte breuken of ondeskundige opvullingen met cement.
SACRISTIE	Naaldhout	Geen ernstige gebreken

Figuur 70: De gepolijste Doornikse steen dat over het algemeen in heel de kerk ligt, 2018

Figuur 71: De twee typen houten vloeren in de sacristie, 2018

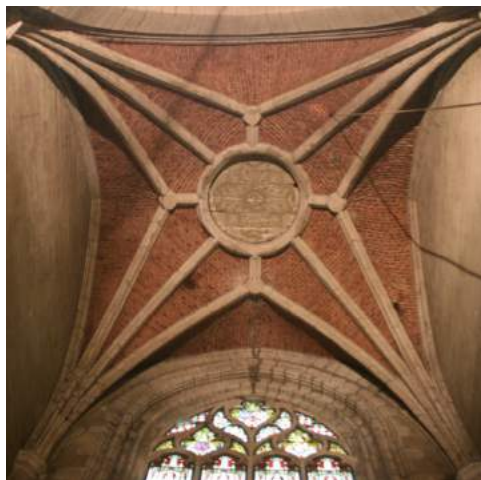
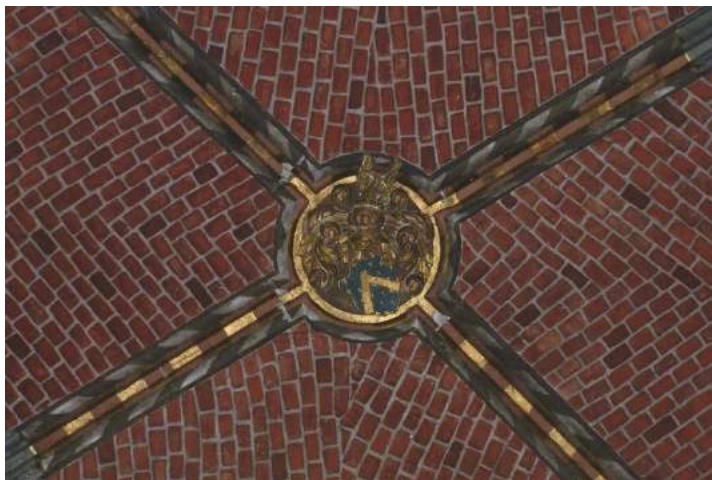
Figuur 73: Stergewelf in toren, 2018
Figuur 74: Gewelfsleutel, 2018

BESCHRIJVING	SCHADEBEELD
GEWELVEN	De meeste gewelfvelden zijn opgebouwd met baksteen. Het voegwerk werd over de randen uitgestreken en bijgekleurd met een baksteenrode verf.	De gewelven verkeren in goede staat. Er werden geen ernstige gebreken waargenomen. Er zijn wel enkele plekken waar er vochtinsijpeling is geweest, waardoor er wat witte vlekken van zoutuitbloei zijn en waar de verf verdwenen of beschadigd is. Ter plaatse van enkele doorvoeringen is er beperkte schade aan de bakstenen.

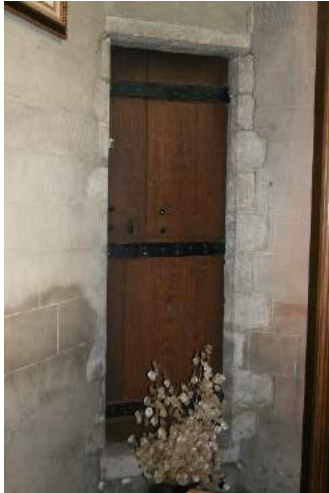
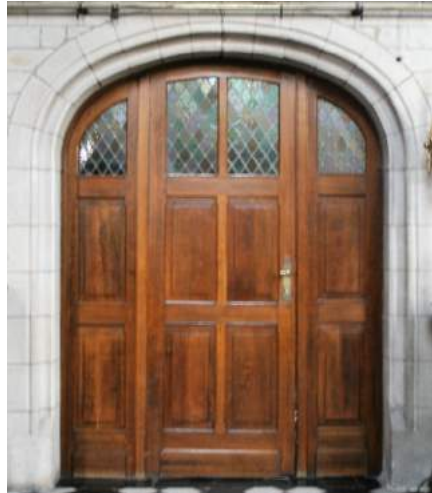
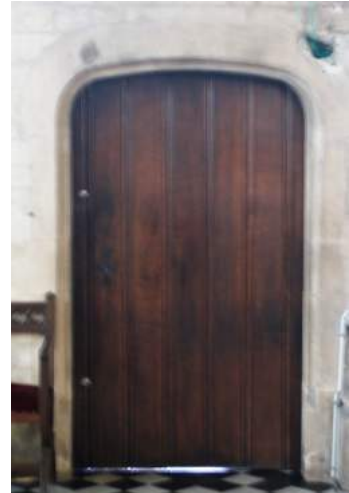
Figuur 77: Deur in het zuidelijke transept uit 1900, 2018

Het houten schrijnwerk in het interieur verkeert in normale toestand, maar wordt onvoldoende onderhouden. De deuren zijn gemaakt uit inlandse eik en donkerbruin gevernist. Verder zijn de deuren afgewerkt met zwart geschilderd smeedijzeren hang- en sluitwerk. De deur naar het oksaal heeft glas-in-rood ramen.

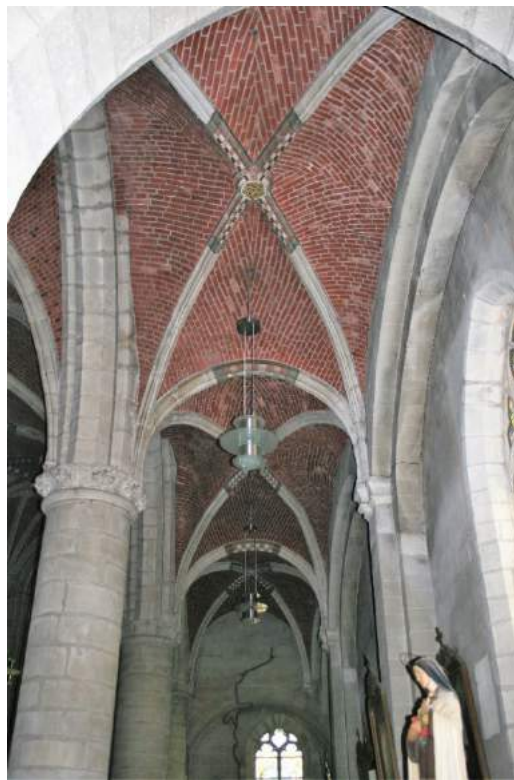
Figuur 83: Zicht op de gewelven van de noordelijke zijbeuk, 2018

BESCHRIJVING	SCHADEBEELD
VLOEREN	19 ^{de} -eeuwse Doornikse kalksteen	In redelijke staat. Sommige tegels vertonen slijtage
MUREN	19 ^{de} -eeuwse simili-beploistering	De muren hebben zoutuitbloeiingen, vochtplekken tussen 100-140 cm. De simili komt los
GEWELVEN	N: De bakstenen gewelven zijn slechts 10 cm dik, de kruisgewelfribben steunen op de pilaren en op de uitspringende bewerkte muursokkels. Muurlisenen in de vorm van een halve rondboog in de noordelijke muurwand aangebracht. Z: De bakstenen gewelven zijn 20 cm dik.	De bakstenen brokkelen op sommige plaatsen af. Duidelijke vochtschade zichtbaar
SLUITSTEEN	<i>Iconografie:</i> Telkens twee bloemen en éénmaal het wapenschild van de Fourneau. <i>Polychromie:</i> Z: De gewelfribben zijn telkens verschillend. De combinatie rood-wit met blauw-goud, zwart-wit met rood-goud en zwart-wit met wit-goud komt voor. N: De gewelfribben hebben ook telkens een andere combinatie met een detail in goud: zwart-wit, zwart-wit met rood-wit en blauw-rood met rood-wit.	De polychromie van de sluitstenen en ribben is vervuild.

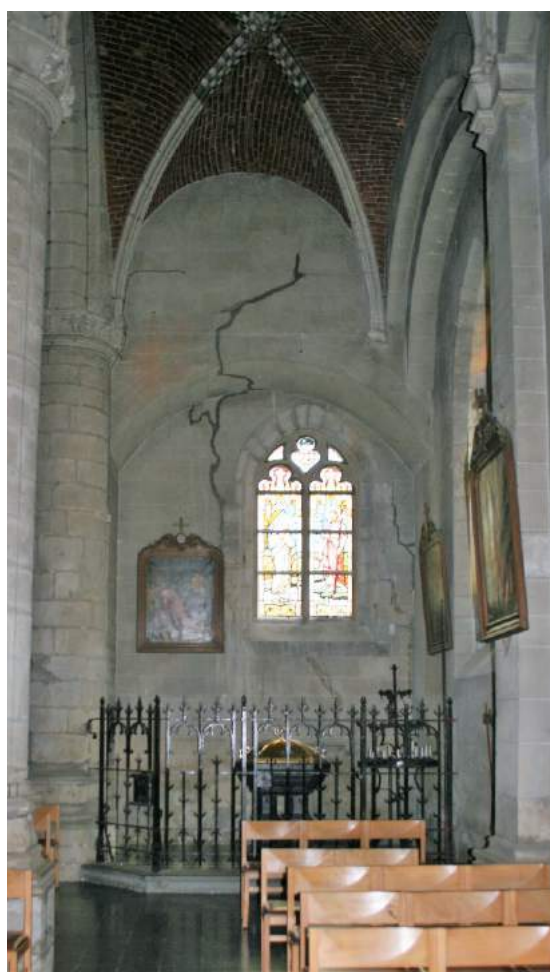
Figuur 85: De doopkapel, 2018

BESCHRIJVING	SCHADEBEELD
VLOEREN	19 ^{de} -eeuwse geruit witte Carraramarmer en zwarte Doornikse steen vloer, afgeboord met een trede van graniet.	
AFSLUITINGEN	19 ^{de} -eeuwse zwart geschilderde smeedijzeren sluithekken met deur, uitgevoerd door de heren Franken en Lefèbre uit Elsene.	
MUREN	19 ^{de} -eeuwse simili-bepleistering	Ernstige schade: vocht, zoutuitbloeiingen, verticale barsten en afbrokkeling simili. De barsten zijn reeds gerestaureerd maar met een verkeerd materiaal en dus duidelijk zichtbaar

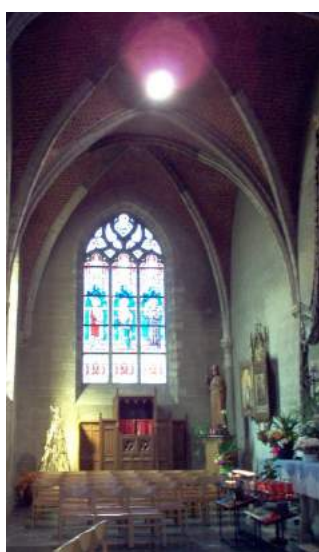
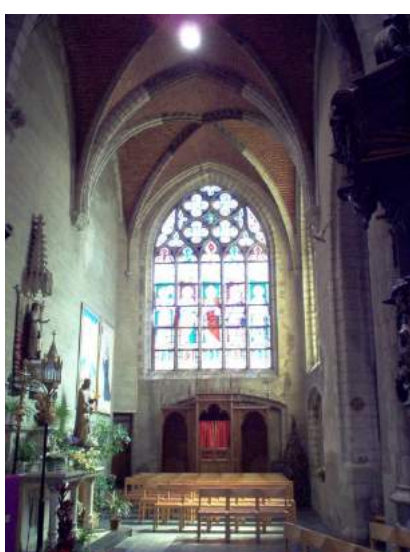
Figuur 86: Zicht op het noordelijke transept, 2018

BESCHRIJVING	SCHADEBEELD
VLOEREN	19 ^{de} -eeuwse zwarte Doornikse steen en <i>petit granit</i> (27cm x 27cm) Een vierkante deksteen verleent toegang tot een grote gewelfde kelder die als een vroegere begraafplaats heeft gediend en waarin overblijfselen van mensenbeenderen uit de 17 ^{de} eeuw erden gevonden.	
MUREN	19 ^{de} -eeuwse simili-bepleistering	Muren zijn tot 140 cm erg aangetast door vocht en zoutuitbloeiingen. Op sommige plaatsen is de simili gebarsten of komt ze volledig los.
ZUIL	N: Het kapiteel van de N-O hoekzuil draagt een engel een wapenschild. Z: Er zijn enkel natuurstenen consoles	N: Beschadiging van sokkel Z: Beschadiging van sokkel
GEWELVEN	Alle gewelfribben rusten op muursokkels De gewelfribben van de noordelijke dwarsbeuk zijn in blauw met rood-goud. Dit keelrood en goud maken een allusie op de leuze van het geslacht T'Serclaes die luidde: 'Fortiter er Fideliter' De gewelfribben van de zuidelijke dwarsbeuk zijn in blauw met rood-goud	Z: Schade aan de ribben en gewelven

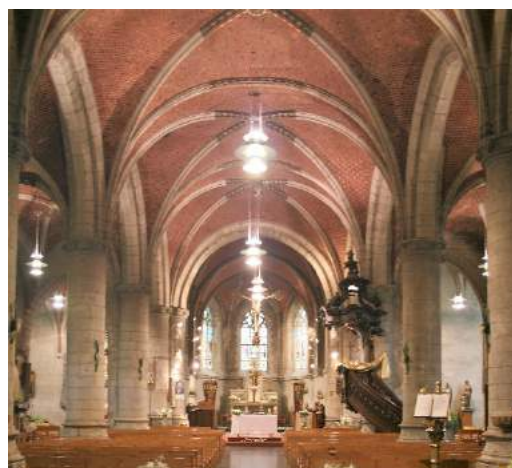
Figuur 89: Zich op het koor in 2018

BESCHRIJVING	SCHADEBEELD
VLOEREN	- 19 ^{de} -eeuwse witte natuursteen en zwart Doornikse kalksteen (17cm x 17cm) - witte marmer vloergrafsteen (G25) - De trappen van het altaar zijn in graniet en het voetstuk in mozaïek	
MUREN	17 ^{de} eeuws natuurstenen parament in Gobertange	Er zijn vochtsporen
GEWELVEN	De gewelfribben werden eind 19 ^{de} eeuw beschilderd en de muursokkels versierd. De lisenen met zwart-wit en rood-goud beschilderd. Over het algemeen overheerst het rood-goud en het blauw. De rechte platte nerf heeft een groene kleur met daarin de wederkerende afbeelding van een met parels versierde rode dennenappel omgeven door rankversiering.	De polychromie is erg vervaagd
SLUITSTEEN	De drie sluitstenen dateren uit 1899. 1. wapenschild van de familie de Fourneau. Het wapenschild op loverbed is versierd met een gevleugelde harnashelm waaruit een dode vogel verschijnt 2. H. Ernest draagt een bisschoppelijke dracht in rood-goud met een wit onderkleed. Verder houdt hij in zijn linkerhand een palmtak, wat symbool staat voor martelaar. In zijn rechterhand draagt hij een scepter, dat dan weer symbool staat voor koning. 3. schild van de familie de Fesstraets. Het wapenschild wordt versierd met een met edelstenen ingelegde kroon.

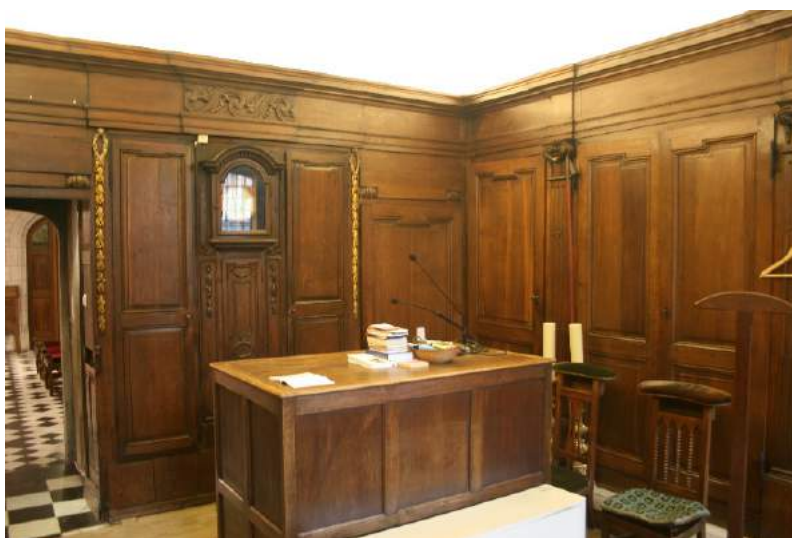
Figuur 91: Noordelijk en oostelijke wand van de sacristie, 2018

BESCHRIJVING	SCHADEBEELD
VLOEREN	18de en 19de-eeuwse houten planken	De plinten zijn ontleurd door reinigingsmiddel en water
PLAFOND	De hele ruimte is langs het plafond afgewerkt met een brede fries. Waar de klokkast is, is de fries extra versierd met een meander. Deze fries loopt langs de ramen over in een smalle versierde lijst mee in de vorm van de rondboogramen.	
RAMEN	Twee kleine rondboogramen met een metalen roede-verdeling in zuidelijk raam	
ANDERE	Boven de buffetkast hangt een kleiner kastje dat versierd is met een schilderijtje van de H. Gertrudis: "Her offermen voor de H Gertrudis".	
INGEBOUWDE KASTEN	18de-eeuwse eikenhouten bekleding in Lodewijk XVI-stijl. De noord, oost en west zijde zijn voorzien van ingemaakte kasten. Deze enkel- en dubbelvleugel kasten zijn in verschillende traveeën verdeeld door pilasters. De 6 pilasters hebben een Ionisch kapiteel dat versierd is met een eierlijst en een festoen in gestileerde laurierbladeren. De ingang van de sacristie is gelegen in de noordwand en deze toegangsdeur is mee ingewerkt in de houten bekleding. Afgewerkt met een vernislaag en in latere fases werd het meermaals geboend met bijenwas.	Enkele barsten in het paneelwerk, gescheurde hoeken en de deur geslept. Het kastje ernaast met de elektrische voorziening sluit niet meer. De kastdeur in de hoek aan het venster rechts is door houtworm aangetast. In alle pilasters ontbreken stukken in het fijn profielwerk van de zuilbasementen. Openstaand paneel in de tweede deur van links. De derde kast heeft een loshangende deur. Lades zijn aan de hoeken geschonden.

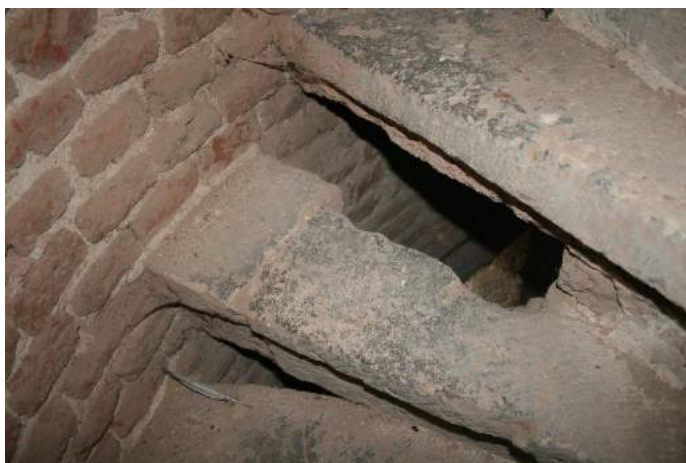
Figuur 98: Treden van de spiltrap in de toren, 2018

BESCHRIJVING	SCHADEBEELD
VLOEREN	N0: 19 ^{de} -eeuwse zwarte Doornikse steen N1: houten planken N2: houten planken Spiltrap: 73 natuurstenen en 42 eikenhouten treden	Spiltrap: Enkele treden zijn gebarsten, geïmpregneerd of ontbreken. N1: Eikenbalken aangetast door houtboorders N2: de plankenvloer is erg uitgesleten Spiltrap is in slechte staat.
MUREN	N0: 19 ^{de} -eeuwse simili-bepleistering. In beide zijmuren werd een 17 ^e -eeuwse grafsteen ingemetseld (1892-1900). N1: wanden afwisselend samengesteld uit baksteen en natuursteen. In het oost- en westwand muurnissen natuurstenen omlijsting. In de hoeken van de wanden zijn nog ribben (geboorte) te vinden van een ouder gewelf.	N0: Barsten in simili, vuile plekken N1: Natuurstenen raamdorpel zijn beschadigd, een trapsgewijze barst langs dichtgemetselde nissen, bebording bevindt zich in slechte staat en vertoont brede openingen N2: Vele raammonelen zijn gebarsten aan de doorgangen van de brugijzers

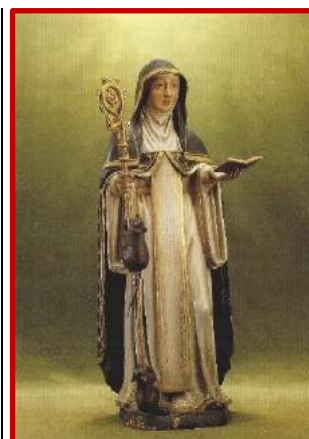
H. Gertrudisaltaar (transept zuid)

ALTAAR	<p>Bij de plinten is er nogal wat schade ter hoogte van de naden ten gevolge van roestende doken tussen de natuursteen blokken. Op de steen komen er nogal wat krassen voor. Plaatselijk is er schade aan de steen die mogelijk door zouten is veroorzaakt. De witte vlekken doen vermoeden dat het om gipsvorming gaat.</p> <p>Er werden herstellingen uitgevoerd vermoedelijk met gips of cement.</p> <p>De middelste zuil staat licht los.</p> <p>Het vloertje werd ooit vervangen door onregelmatige natuurstenen tegels.</p> <p>De kaarsenbank en de altaartafel zijn licht vervuild met kaarsvetspatten.</p> <p>Ook dit altaar was vroeger beschilderd, wat te zien is aan de overblijvende kleuren in de dieper gelegen locaties.</p> <p>Het deurtje van het tabernakel verkeert in goede staat, maar er is wel nogal wat poetsmiddel in de groefjes blijven zitten.</p>
BEELD	<p>Bij het voetstuk is er wat schade door wormvraat. Een onderdeel van het voetstuk komt los. Er is een barst op de linkerschouder. Verder zijn er enkele sporen van stootschade, vooral op de meest uitstekende delen zoals de mantel. De verflagen zijn hier en daar aan het opstuwten. Er zijn vooral veel lacunes en opstuwingen op de rechterhand en op het gelaat.</p> <p>De natuurstenen console en het baldakijn verkeren in goede staat. Er is lichte stootschade. Het tapijt en het baldakijn zijn sterk vervuild met stof. De ijzeren roede verkeert in goede staat.</p>

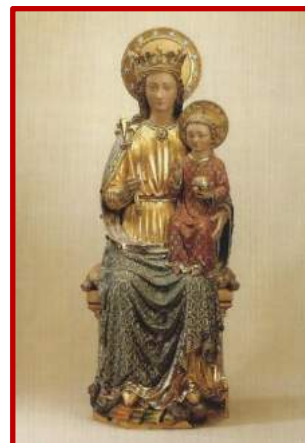
O.L.V-altaar (transept noord)

ALTAAR	<p>De plint van de altaartafel vertoont nogal wat breuken ter hoogte van de voegen, mogelijk te wijten aan roestende doken tussen de natuursteen onderdelen.</p> <p>De middenste zuil staat een beetje los.</p> <p>Er zijn verspreid nogal veel kaarsvetspatten.</p> <p>De vloer werd vernieuwd.</p> <p>De trede in donker marmereachtige kalksteen is gebroken, maar zit nog goed vast.</p> <p>De tabernakeldeurtjes verkeren in goede staat, maar er zijn nogal veel resten van poetsmiddel in de groefjes.</p>
BEELD	<p>Het beeld verkeert grotendeels in goede staat, maar is vooral op de horizontale delen sterk vervuild.</p> <p>In het voetstuk van het beeld, aan de rechterarm, de drakenkop en in de linkermouw zijn er enkele kleine barsten.</p> <p>De polimentvergulding is op de meest uitstekende delen weggesleten.</p> <p>Plaatselijk zijn er enkele kleine lacunes. Er zijn ook enkele onnodige kleurvensters gemaakt. Enkele cabochons (glazen edelstenen) zijn verdwenen.</p> <p>De console verkeert in goede staat.</p> <p>Bij het baldakijn is er een stuk afgebroken.</p> <p>Achter de pinakels is er een sterke vervuiling met stof en spinrag.</p> <p>Het tapijt en ook het gedrapeerde doek zijn sterk vervuild. De bevestigingen lijken in goede staat te zijn. De bovenste ijzeren roede (waarmee het tapijt is opgehangen) is aan de bovenzijde (waar ook het hygroscopisch stof ligt) toch wat roestig. De roede onder het beeld verkeert in goede staat.</p>

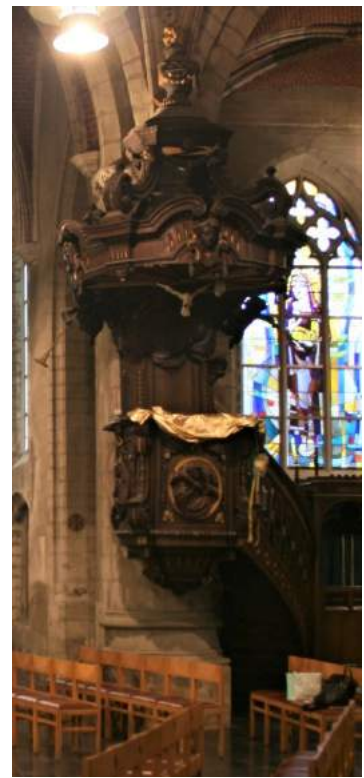
Bovenop het klankbord zijn er bij de toorts 2 stukken afgevallen.
	De duif werd in felle kleuren overschilderd.
	De borstwering is opgevuld met gele stopverf.
	Afgesleten vernis aan de onderkant van de trap

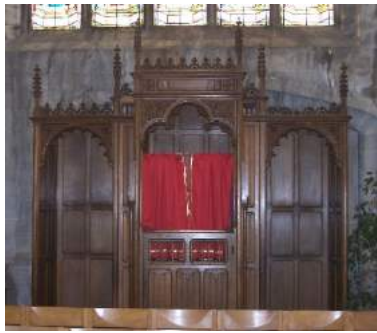
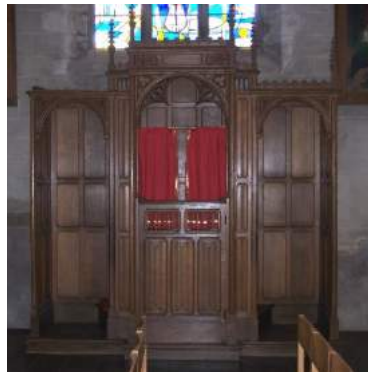
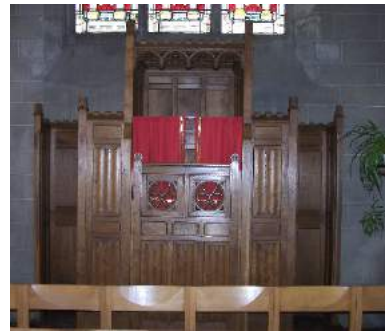
BIECHTSTOEL 1 TRANSEPT NOORD	Nogal wat onderdelen van de plint zijn verdwenen. De plinten zijn onderaan verkleurd. In spinhoutstroken zijn er telkens vele oude uitvliegopeningen. Er zijn waterlekken op het hout. De middelste deur gaat niet meer open en de deurknop is verdwenen. De ijzeren roostertjes zijn licht roestig en de laklaag is dus lacunair. Op het hout van de vloerplanken werd een gekleurde beschermplaat aangebracht.
BIECHTSTOEL 2 TRANSEPT ZUID	Alle ornamenten die bovenop de biechtstoel staan gemonteerd zijn afgenomen en liggen in de middelste biechtruimte. De vloer voor de westelijke biechtruimte is gebroken. De plinten zijn onderaan verkleurd, aan de westelijke zijde is een stuk verdwenen. Op de vloer was er een vinyl bekleding gespijkerd. Enkele spijkerkopjes bleven zitten.
BIECHTSTOEL 3 ZIJBEUK ZUID	Op de vloer van de biechtstoel werd vinyl gekleefd, deze is losgekomen, er zijn lijmsporen achtergebleven. De plinten zijn onderaan verkleurd door contact met water en kuismiddelen. Zowel aan de binnen- als aan buitenzijde zijn er oppervlakteschimmels. Er zijn veel ornamenten verdwenen, binnenin liggen 2 onderdelen van de kanteellijst, bovenop ligt er een afgebroken ornament. Pinakels werden gedemonteerd Er is houtwormaantasting aan een stijl aan de rechterkant. Dit komt doordat daar spinhout werd verwerkt. Het kern hout is verder onaangetast gebleven

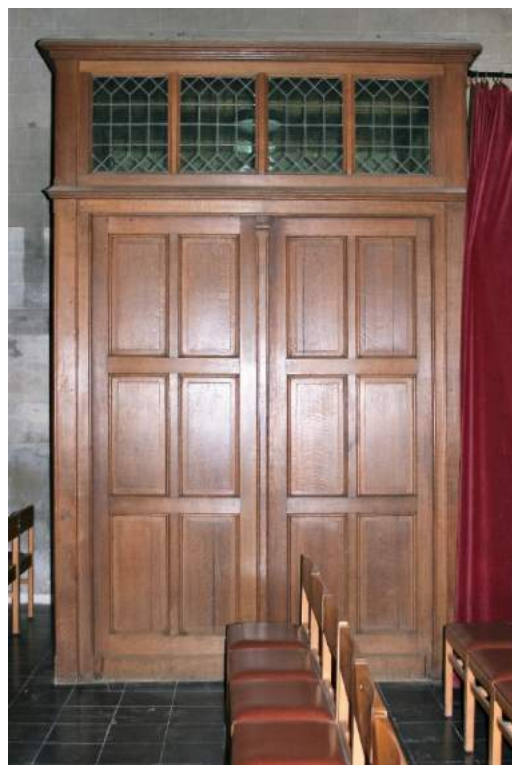
Figuur 115: Zuidelijk zijportaal aan de zuidelijke ingang, 2018

STRUCTUREEL	Het hoofdtochtportaal is structureel in goede staat. Plaatselijk is er lichte slijtage.
AFWERKINGSLAGEN	Op de houten wanden aan de binnenzijde is de vernis ernstig aan het scheuren en aan het afbladderen.
AANTASTING	De zijwanden van de binnenkant zijn nogal sterk vervuild.
GLAS-IN-LOOD	Bij de glas-in-loodramen zijn de bindijzers roestig geworden. Een glaskaliber is gebroken. De messing deurgreep vertoont wat gebruiksslijtage. Bij het zuidelijk zijportaal zijn er nogal veel openstaande naden in de panelen. De naaldhouten steunen die later boven de deuren werden geplaatst vertonen uitvliegopeningen van kleine houtworm. Het ijzeren beslag is sterk roestig. Er zijn veel watervlekken op het hout. Vooral aan de binnenzijde is er een vervuiling met stof en spinrag. De vernis vertoont wat stootschade. Bij de glas-in-loodramen zijn er enkele bindloodjes losgekomen.

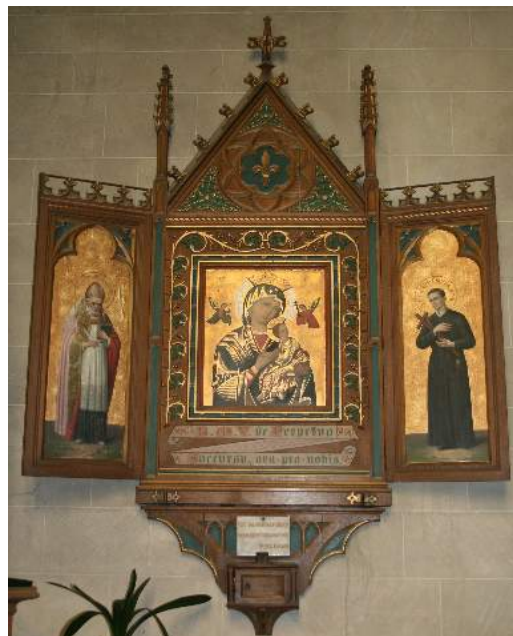
Figuur 119: Triptiek, 2018

STOF	De triptiek is bedekt met oppervlakte vuil.
BIOLOGISCHE AANTASTING	De achterzijde van de zijpanelen zijn aangetast door een blauwgrijze oppervlakteschimmel.
BARSTEN EN OPENSTAANDE NADEN	De houten drager vertoont een aantal barsten. Het offerblok is beschadigd aan de zijkanten en het deurtje en het slot zijn geforceerd.

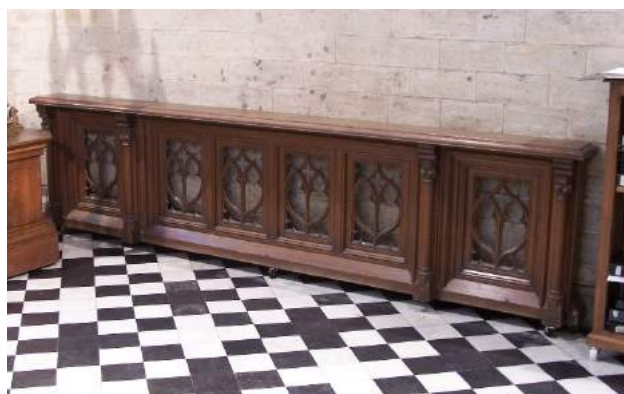
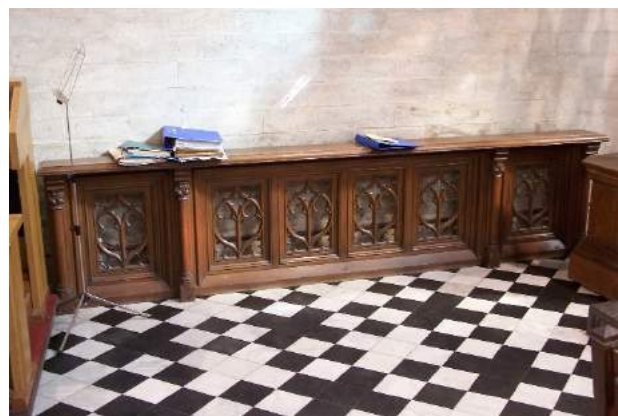
Figuur 132 a en b: De twee communiebanks staan langs de zijkant in het koor, 2007

STRUCTUREEL	Structureel in goede staat. Het zuidelijk exemplaar werd op wieltjes geplaatst.
AANTASING	Het noordelijk exemplaar maakt dus contact met de vloer en zou best verhoogd worden zodat het geen contact maakt met de vloer.
LOSSE ONDERDELEN	Er zijn heel wat watervlekken op het oppervlak. Er zijn ook enkele spijkers aangebracht. Vier gedraaide eikenhouten knopjes ontbreken. Er zijn twee kleine stukken los onderaan.

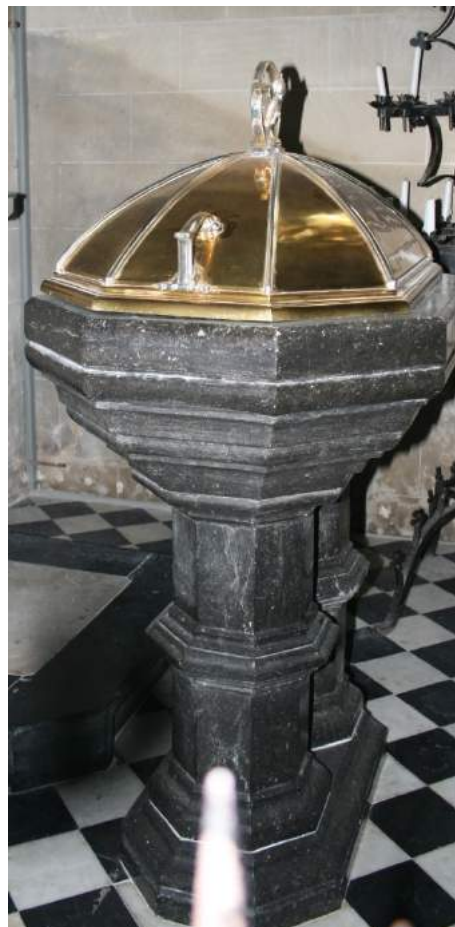
Figuur 134: Zicht op de doopkapel in 2018

De natuursteen is donker geworden, maar structureel zijn er geen gebreken. In het zuidelijke bekken is er een op maat gemaakte messing kom geplaatst. Deze werd vernist en is gevuld met water waardoor er een kalkkorst is ontstaan.

Het deksel verkeert in goede staat en werd vernist.

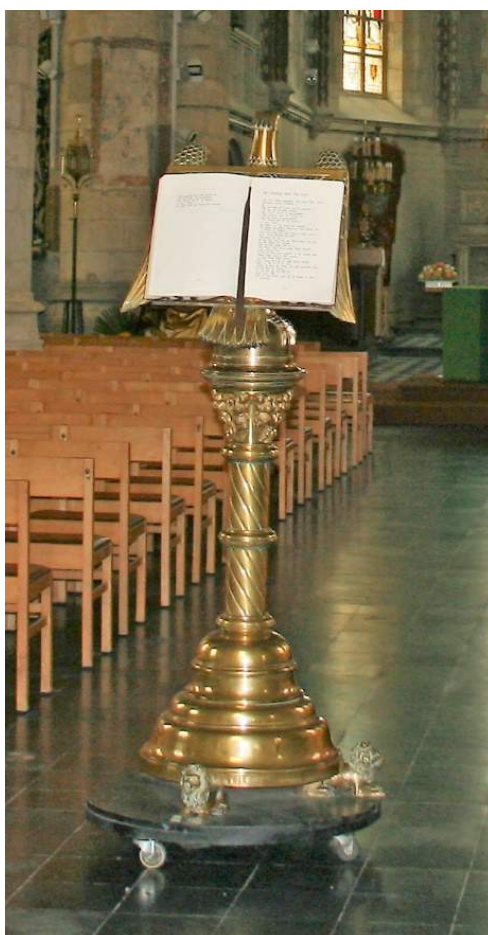
Figuur 139: Arendlessenaar, KIK N15541
Figuur 140: Arendlessenaar, 2018

STOF & VUIL	Deze lezenaar werd grondig gepoetst. In de groefjes zijn er wel resten van poetsmiddel achtergebleven. Plaatselijk zijn er vingerafdrukken zichtbaar.
-------------	---

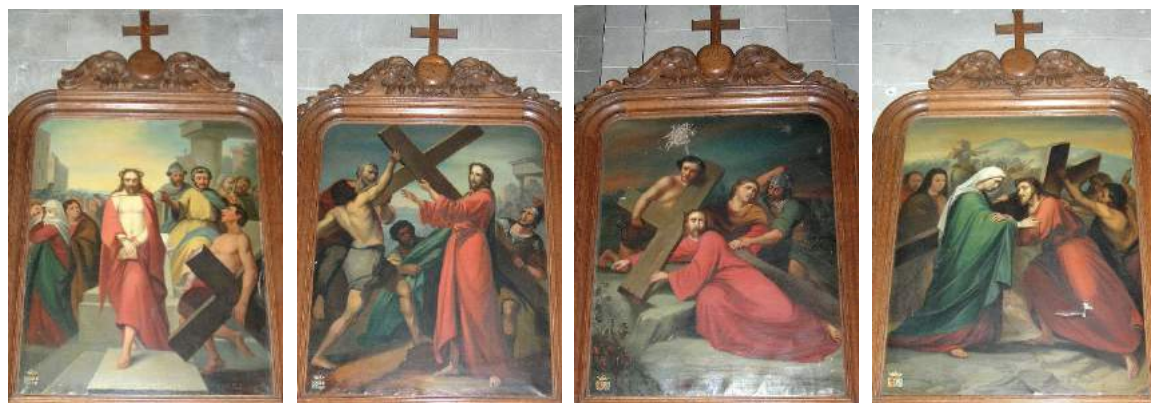
BARSTEN EN ONTBREKENDE DELEN	De lijsten daar vertonen ze barsten en ontbreken er delen van de decoratie bovenaan de lijsten
HET LINNEN	In sommige doeken werden scheuren vastgesteld. Dit wil zeggen dat ze niet op een spierraam bevestigd zijn, maar tegen een houten plaat liggen en enkel aan de randen ertegen verlijmd werden. Dit heeft geleid tot vervorming aan de hoeken.
HET VERNIS	De vernis op de doeken is overal licht vergeeld en er is een laagje oppervlakte vervuiling aanwezig
