Gemeente Maarkedal  
Beheersplan 'De nieuwe Bossenaremolen'/  
voormalige 'Tukmolen'

### 6.2.1. Inspectieverslag monumentenwacht

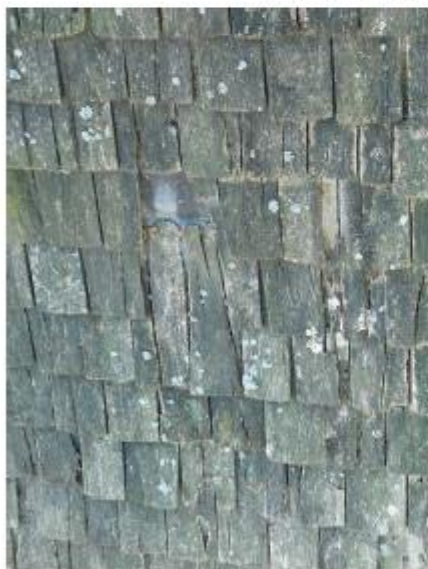
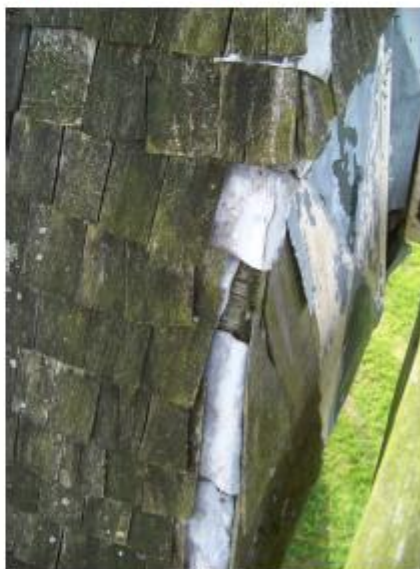
Ter hoogte van de aansluiting met het achterkeuveleinde (kant van de askop) ontbreken enkele schaliën (zie foto rechtsonder), de leien komen los als gevolg van de wind.

Opgelet! Niettegenstaande de matige toestand van de dakbedekking – en dankzij het bitumineus onderdak - werden (nog) geen ernstige waterinfiltraties via het dak vastgesteld.

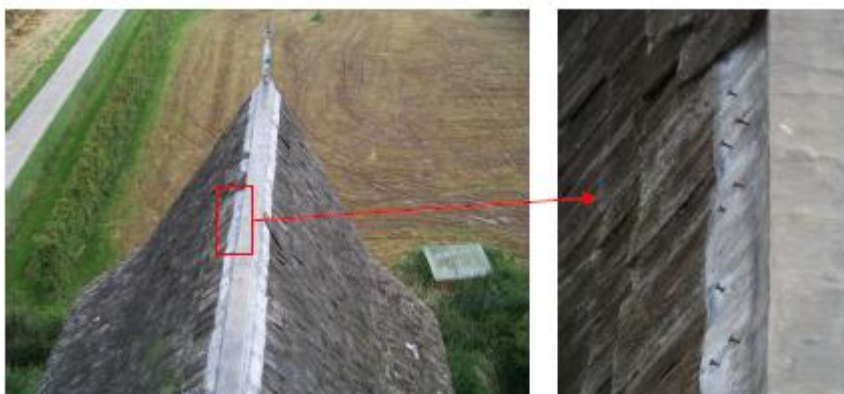
## 1.2.2. Hoekkeperafwerking

M

Het betreft de aansluiting van het achterkeuveleinde met het molendak, beide uitgevoerd met eikenhouten schaliën.

Advies: pas bij een eventuele vernieuwing van de dakbedekking is het aangewezen/gebruikelijk om de bovenste rij schaliën af te dekken met het noklood en niet omgekeerd (volgens de regels van de kunst).

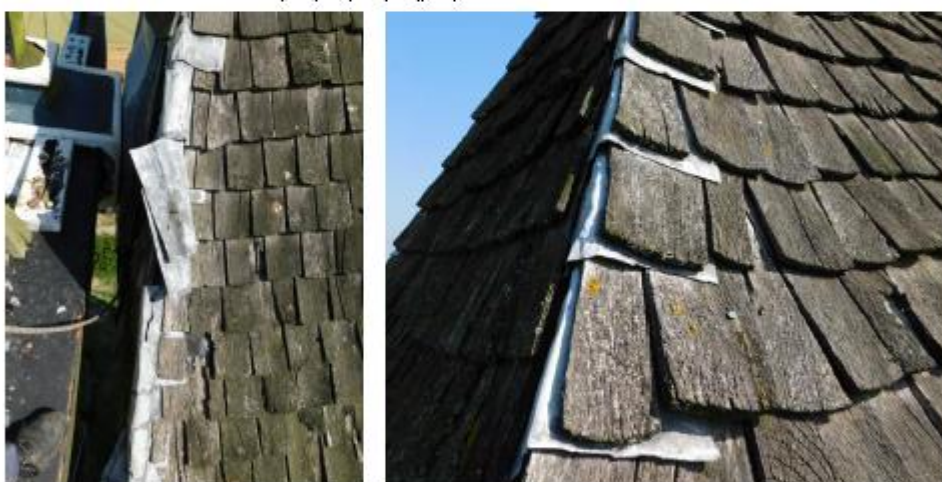
## 1.2.4. Topgevelbeëindiging

R

Er werden geen gebreken vastgesteld. De toestand van de schaliën is gelijk aan die van het dak.

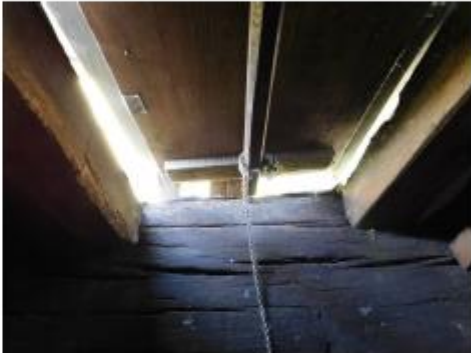
2.3. Dakluiken						
a) houten luiken			M			<p>Het betreft de windvensters aan weerszijden van de askop. De windvensters bestaan uit houten kaders die bekleed zijn met zink.</p> <p>De houten bordes zijn nog wel OK. De verankering van de luiken met een touw is niet afdoende. Op het ogenblik van onze inspectie bleek één windvenster te zijn losgekomen en was gedeeltelijk afgezakt (zie foto hieronder).</p>

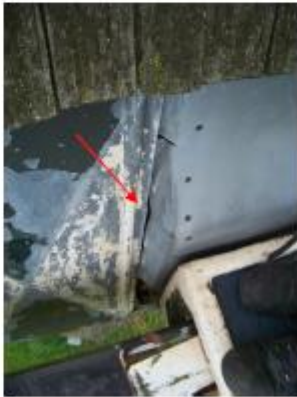
b) zinkbekleding			M			<p>Het zink is gecorrodeerd; de bevestiging met nagels is niet optimaal en de aansluiting tegen de kraag (eveneens uitgevoerd in zink) die rond de askop zit, is niet waterdicht. De verf (in witzwart motief) is algemeen afgebladderd.</p>

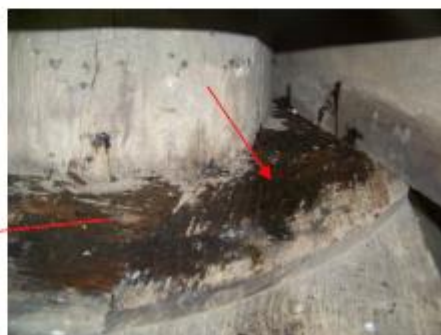
aanduiding contactvlak van de zetel met de sleepstukken van de lange berriebalken

Inspectie 2016: de molenaar had net voor onze inspectie nog vlug het 'sleep' oppervlak van de zetel ingesmeerd!!!

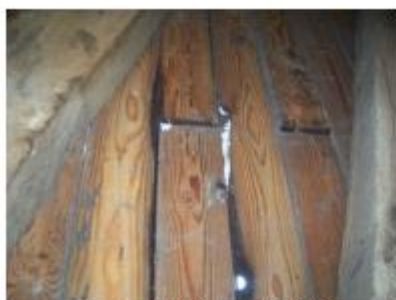
a) algemeen	G					
b) houten bebording (deur- en zijwegen)			M			<p>De planken zijn tamelijk smal uitgevoerd (in vergelijking met andere staakmolens) en de overlapping van de planken is niet optimaal waardoor er plaatselijk waterinfiltratie optreedt.</p> <p><i>Inspectie 2016: op de meelzolder, meer bepaald ter hoogte van de trap naar de steenzolder (zijde van het vangrecht) komt schimmelvorming voor en stond het houtwerk vochtig.</i></p> <p>Inspectie 2018: houtwerk staat droog maar aan de buitenzijde van de kant bemerkt men diverse gaten in de bebording. Dit kan mogelijk wijzen op aantasting door nathoutboorders die op hun beurt door vogels uit het rotte hout worden gepikt (zie foto's op de volgende bladzijde).</p>

toestand bij inspectie 2016

1. Molenkast -bebording: herstellen van de losgekomen bebording en vervangen van de beschadigde planken (anderzijds kan het aangewezen zijn om de bebording te ontmantelen om eventuele gebreken aan de structuur van de molenkast op te sporen + eventueel overwegen om bredere planken te nemen)
2. Inkomdeur van het molenkot: herstellen van het slot
3. Trapleuning: de nieuwe leuning is niet volgens het origineel model gemaakt. Het is te overwegen om de leuning opnieuw te vervangen naar het origineel model en gebruik te maken van een inheemse houtsoort.

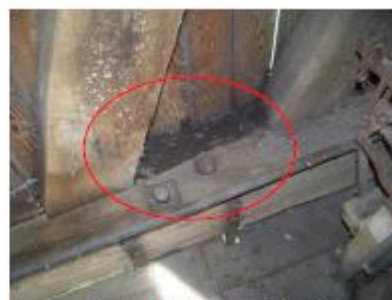
toestand bij inspectie 2016

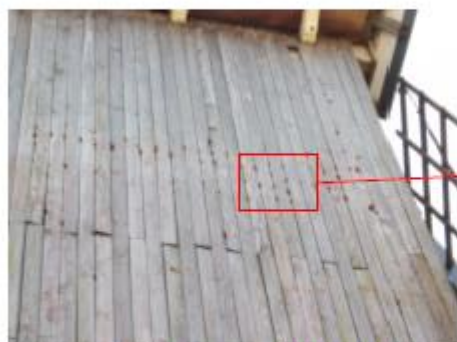
inspectie 2018: de zone met de gaten komt overeen met de plaats waar de middenlijsten zich situeren

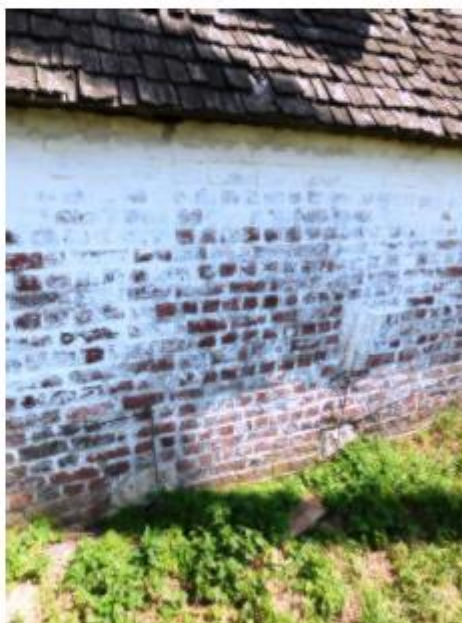
c) mannekestijlen en loopschoren	G					Normale vertering van het hout.
<b>5.6. Afwerklaag opgaand muurwerk</b>						
a) torenkot (kaleiwerk)			M			De afwerklaag is afgesletten en verveerd door de tand des tijds.
b) molenkot (houtbeschermer)			R			Lichte vertering van de afwerklaag.

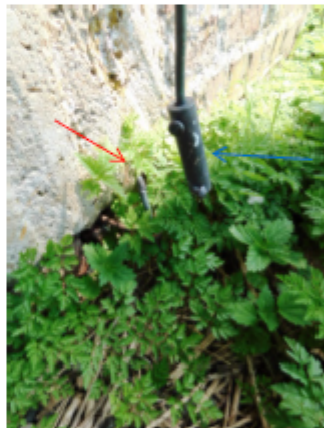
<b>8.1. Bliksemafleiding</b>				S		<p>Deze werd alleen nagezien qua uiterlijk en bevestiging; niet het functioneren ervan. Desgewenst dient daartoe een bevoegde firma te worden aangezocht.</p> <p>Vóór de zuidwestgevel is de verbinding van de daalleiding (blauwe pijl) met de aarding die in de grond steekt (rode pijl), verbroken!</p>

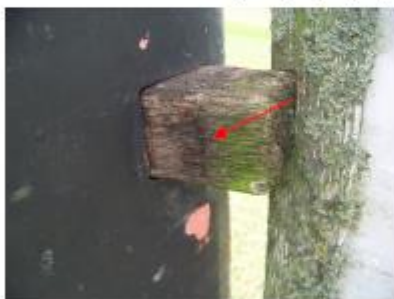
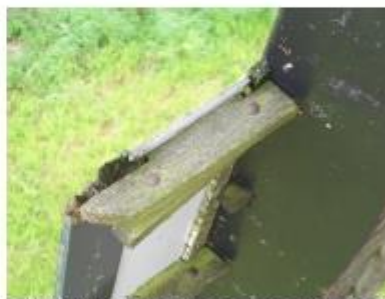
*Inspectie 2016: blijktbaar zijn sommige hekscheien verschoven in de scheigaten wat zou betekenen dat deze hekscheien loszitten of althans beweeglijk zijn. Dit is af te leiden uit de indrukken in het houtwerk van de hekscheien (zie foto links op de volgende bladzijde).*

het uiteinde van de voorzoom is gedeeltelijk weggerot

1. Volledig vernieuwen van de hekwerken
2. Thv de askop: vernieuwen van alle kopspieën, lieswiggen, keerklossen
  - Te smalle legborden, nazien van de klemijzers op aantasting door roest en indien nodig ontroesten en schilderen + smeren van de draadstangen
3. Vervangen van de hoektouwen + nazicht van de zeildoeken op eventuele schade

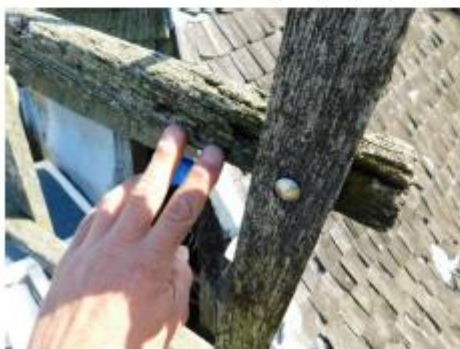
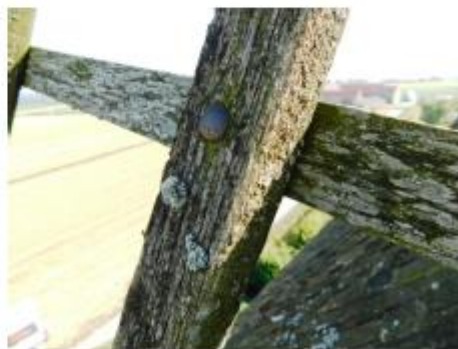
Op het oppervlak komt algemeen veel mos- en algengroei voor omdat de houtbeschermer totaal is uitgelopen. Sommige hekscheien zijn hierdoor wat verzwakt.

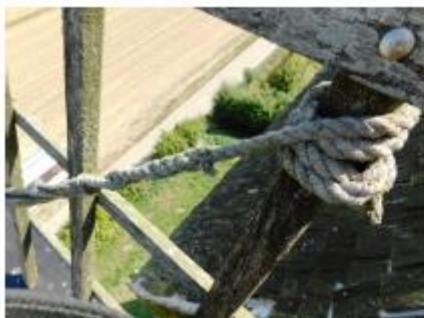
ook de hoektouwen van de zeilen vertonen sterke ververing en ontvezeling

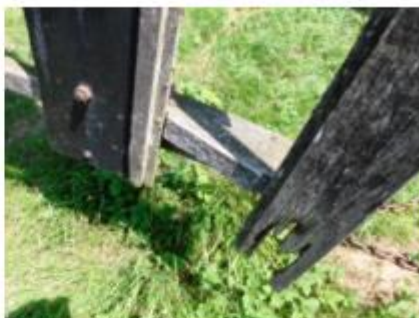
voorzoom: houten zoomlatten zijn aangetast door houtrot en de verbindingen met de hekscheien (kluffen) zitten los

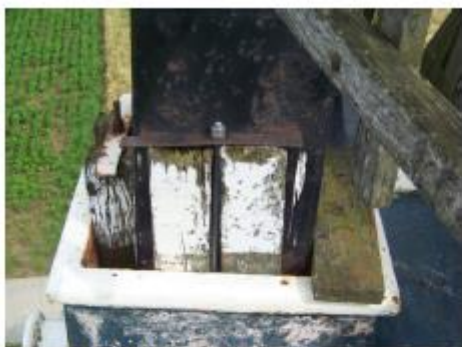
door houtrot aangetaste kopspieën en lieswiggen

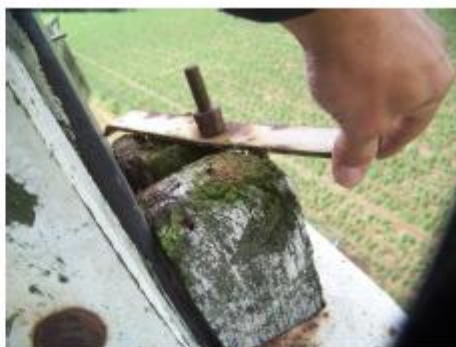
losgekomen roestige spanbeugels

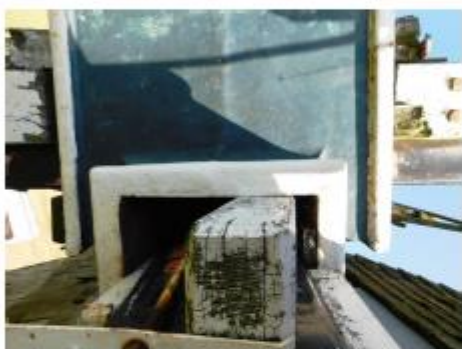
één kopspie ontbreekt

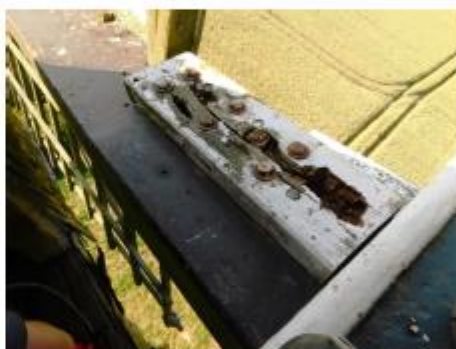
de keerklos is ernstig aangetast door houtrot en totaal verzwakt

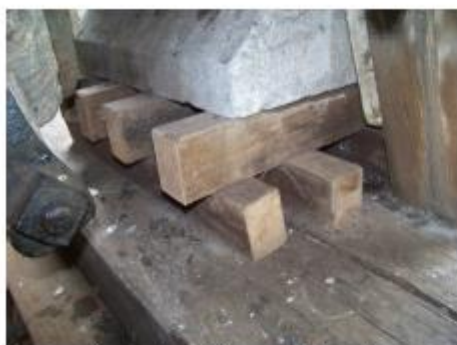
eigenaardige ondervulling van de banesteel

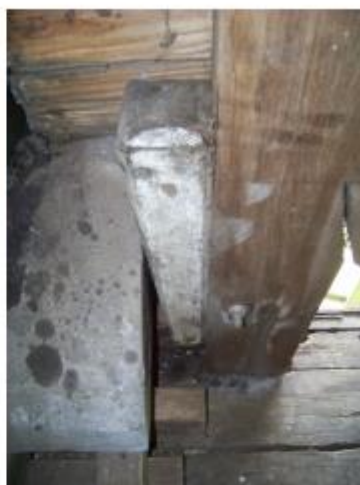
opwigging van de banesteel!!!

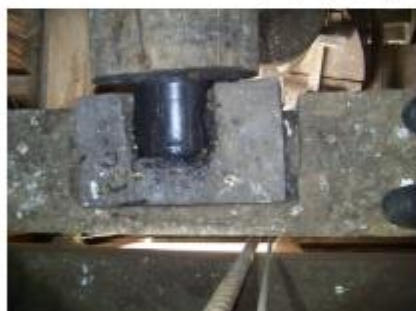
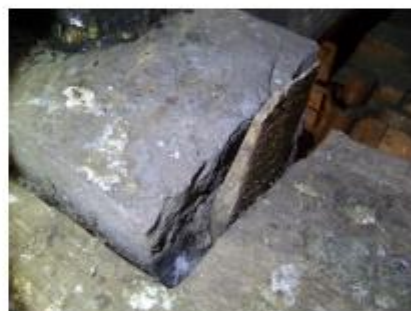
- pinnesteel en  
inklemming

De opwigging van de pinnesteel is niet vakkundig, de aanwezige spieën zitten los waardoor de steen in principe kan verschuiven tijdens het draaien!

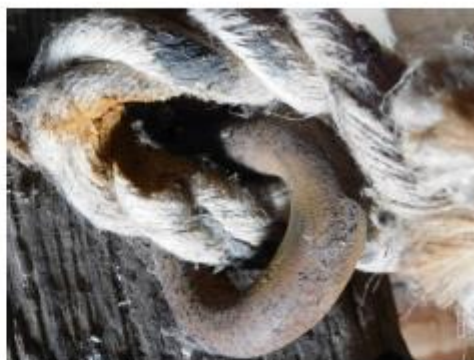
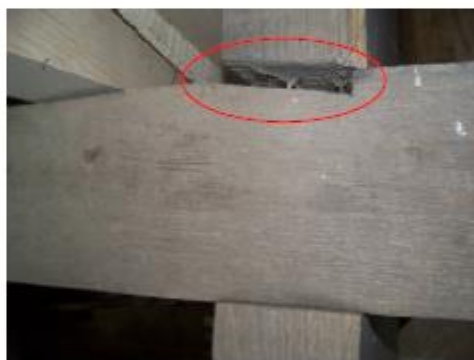
## a) vangwiel

De stroparmen staan blijkbaar gedraaid waardoor de verbindingen niet meer haaks op elkaar staan en 'open' gaan (zie foto hieronder: de haaklas-verbinding is niet meer intact). Omdat het vangwiel tussen deze stroparmen en de molenas wordt opgespied, is het belangrijk dat de verbindingen van de stroparmen vormvast blijven.

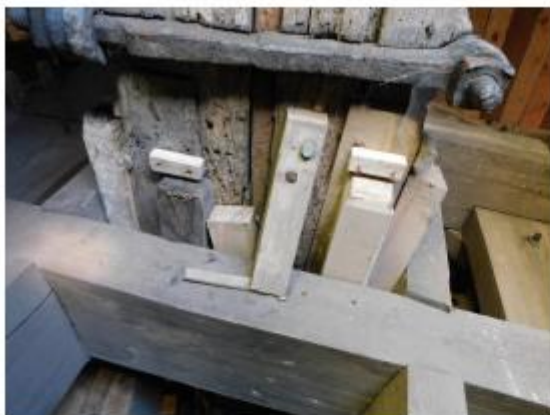
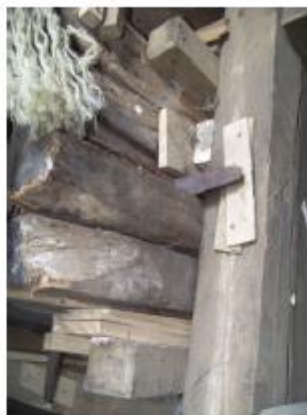
De opwigging van het vangwiel rond de molenas is niet vakkundig uitgevoerd (zie foto's op de volgende bladzijde):

- er werden meerdere grote en kleine wiggen en allerlei plankjes en latjes door elkaar gebruikt;
- de bezethouten werden blijkbaar na het aanslaan van de spieën niet verplaatst waardoor de wiggen of spieën opnieuw kunnen loskomen.

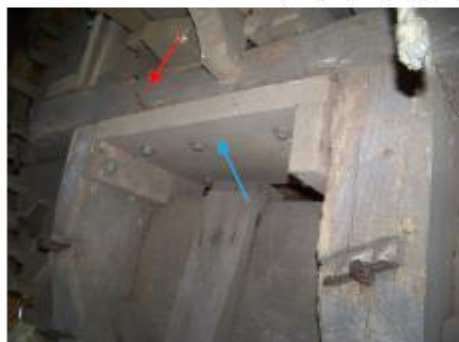
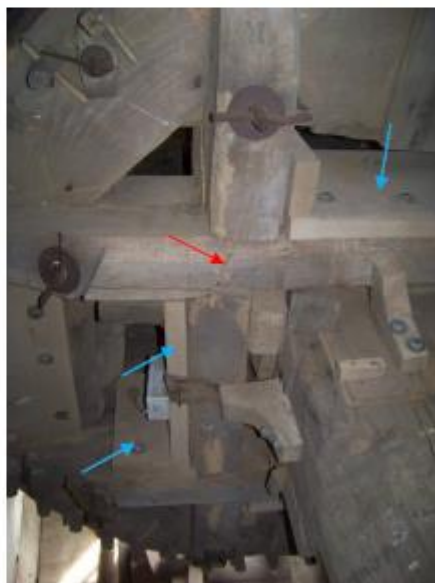
b) voorwiel

Twee stroparmen van het wiel zijn gebroken (rode pijl), de armen werden weliswaar hersteld (blauwe pijl) - hetzij op een weinig vakkundige manier maar de toestand blijft zorgwekkend. Het voorwiel is momenteel dan ook buiten werking gesteld.

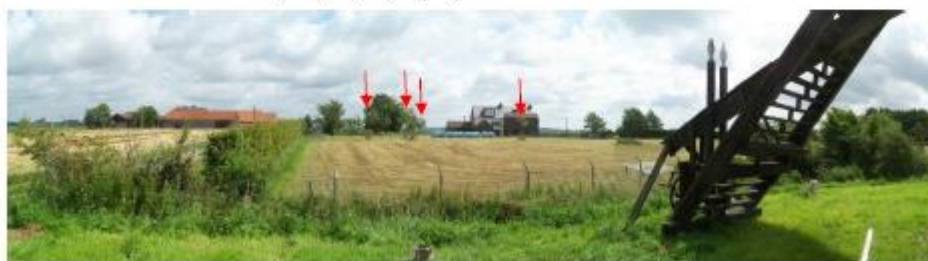
<b>12.1. Bestrating / Terrein</b>	G					<p>De molenbelt bevindt zich voor zover waarneembaar in goede staat.</p> <p>Opmerking: de molen werd tijdens de inspectie niet gekruid zodat we niet konden uitmaken of de sleeptrede in bepaalde posities soms contact maakt met het maaiveld.</p>
<b>12.2. Afsluiting</b>	G					
<b>12.3. Bomen / Begroeiing</b>		R				<p>De windvang is momenteel algemeen goed tot zeer goed.</p> <p>Wel werden op het aanpalend erf ten noordoosten van de molensite enkele boompjes geplant die op termijn de windvang nadelig kunnen beïnvloeden (zie foto hierna).</p>
