12404/2018/B

BOUWKUNDIGE INSPECTIE MONUMENTENWACHT

### **Woning Guiette**

Populierenlaan 32  
2020 ANTWERPEN

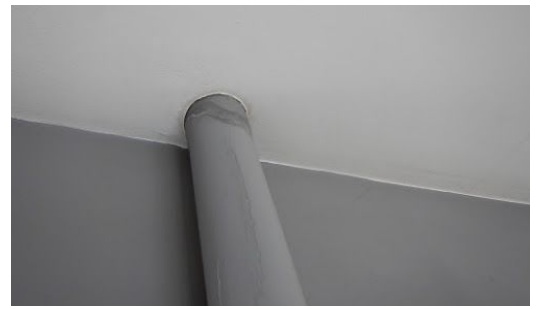
De afvoeren lopen in panding wat bij lekken of verstoppingen vlugger aanleiding zal geven tot problemen en schade aan het interieur. De afvoerbuizen zijn nog grotendeels in lood.

Inpandige afvoer dak [1]

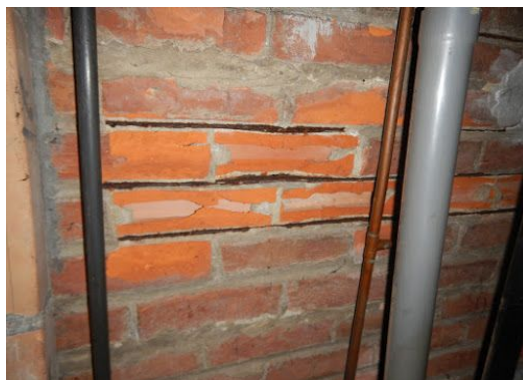
Verzwakte vloerplaat door roesten voegwapening

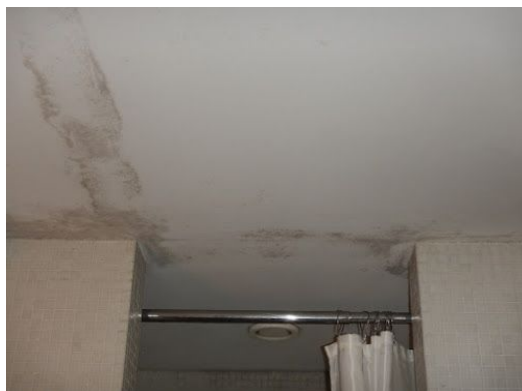
Schimmelvorming plafond badkamer

**Badkamer: een geforceerde verluchting voorzien.**

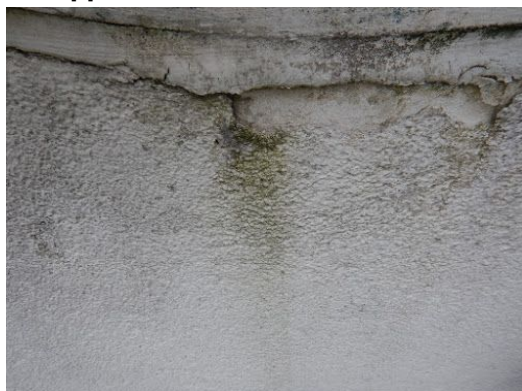
Beschadigd pleisterwerk ter hoogte van rond raam

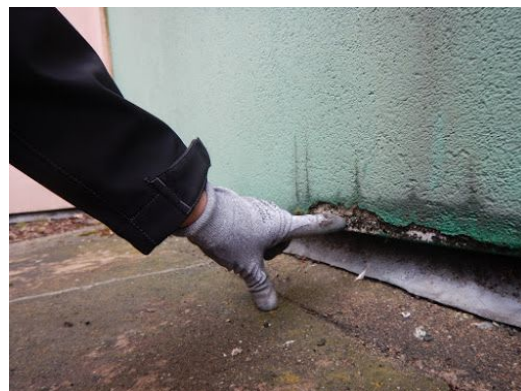
Zonneterras [2]: beschadigd pleisterwerk onderaan de muur
