Onze- Lieve Vrouw en Sint-Petrus en Paulus-kerk
Waasmunster

BEHEERSPLAN

Onze Lieve Vrouw en Sint-Petrus en Pauluskerk Waasmunster centrum

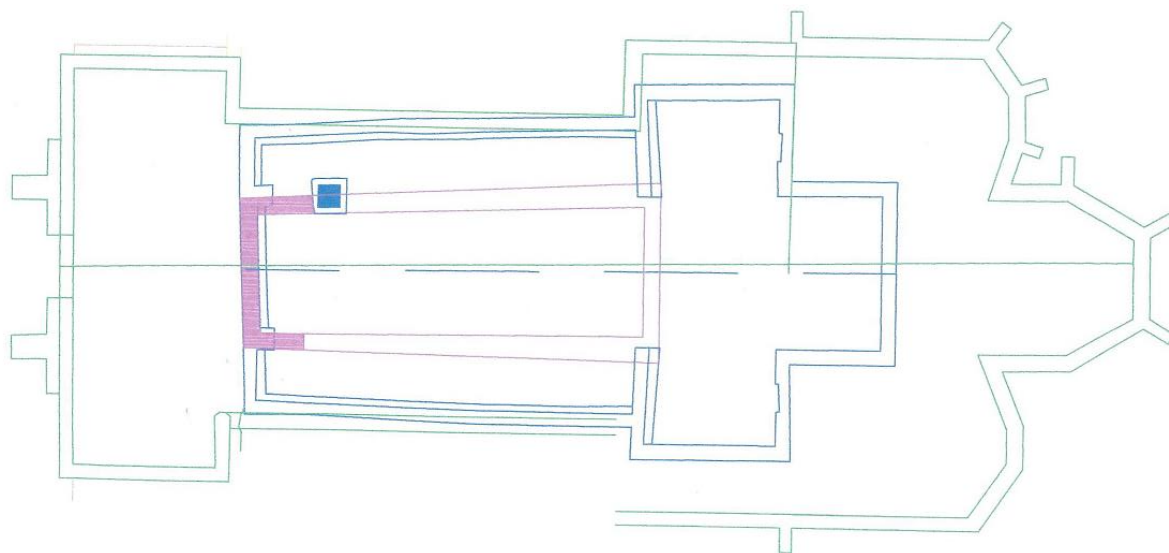
III. De verschillende fundaties.

Rood: tot VIII^e eeuw(?), blauw: VIII^e-XIV^e eeuw, groen: XIV^e-XVIII^e eeuw.

In 2005 werd begonnen met de vernieuwing van het verwarmingssysteem waarbij in de noordelijke zijbeuk een sleuf gegraven werd voor een luchtkanaal. Daarbij werd op enkele “muren” gestoten en kwam de Archeologische Dienst Waasland in actie. Het eindrapport van de bevindingen, van de daaropvolgende opgravingen, werd tot op heden (2018) nog niet afgewerkt binnen vermelde dienst, onder meer door gebrek aan financiële middelen om de C14-datering van de verschillende monsters te laten uitvoeren. *Zie de illustratie III.*

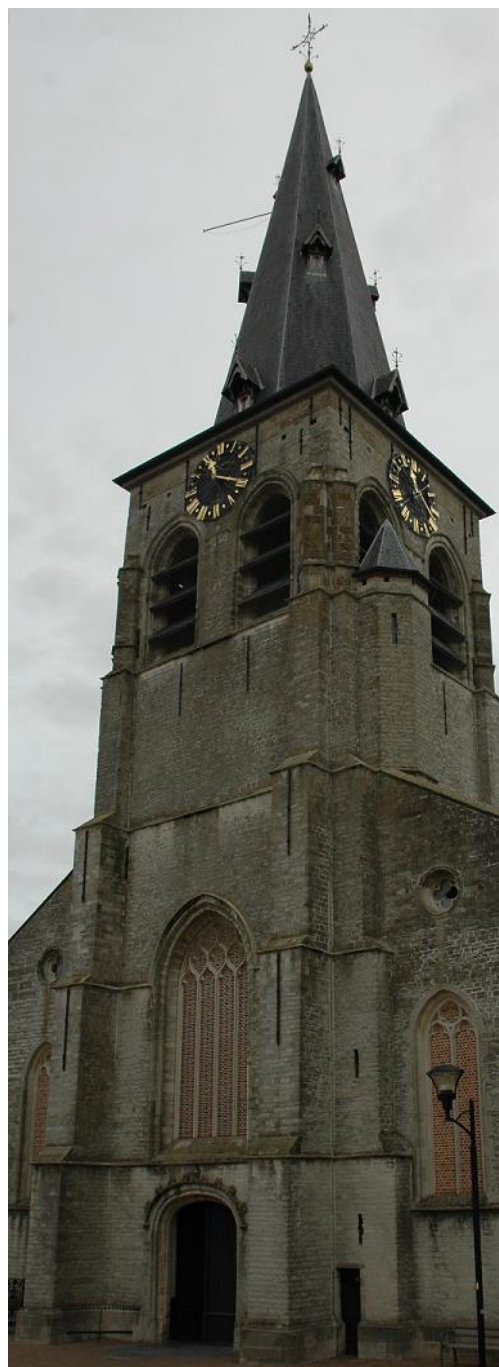
IV. Toren & traptoren.

Op niveau 3 staan een zender en een ontvanger van een straalverbinding ten behoeve van de gemeente.

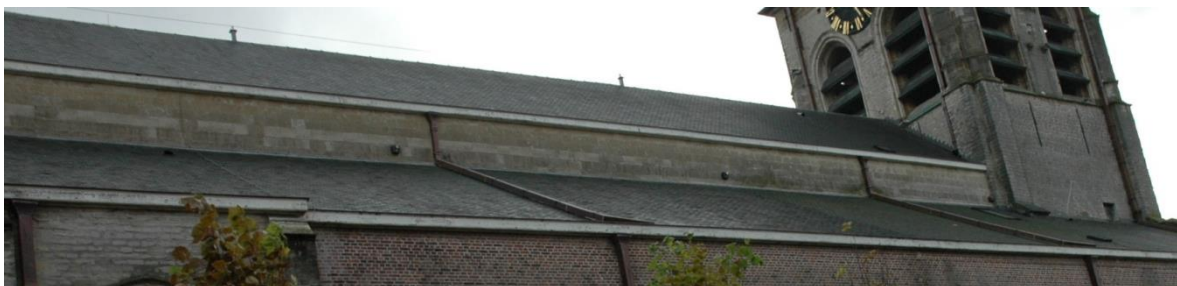
V. Daken.

1. De daken worden in hun geheel beschouwd, te weten de dakvlakken (exterieur) en de onderliggende constructie.
2. De daken zijn voorzien van klimhaken, ladderhaken en een kabelsysteem in functie van de veiligheid.
3. De loden bekleding in de gootbakken werd in de jaren 1983-1990 vernieuwd. Een volledige vervanging door een duurzame koperen bekleding, met vergaarbakken, was een absolute noodzaak in 2016. Bij gebrek aan opvang van de bladeren waren enkele afvoeren dichtgeslibd en door vorst opengebarsten. Daarom, en mede als gevolg van koperdiefstal, werden alle afvoeren vernieuwd door koperen met beveiligde verbindingen en bevestiging. De nokken, de traploketten en de muurslabben zijn in lood uitgevoerd. Sommige kilgoten zijn nog in lood maar overwegend in koper sinds 2016.

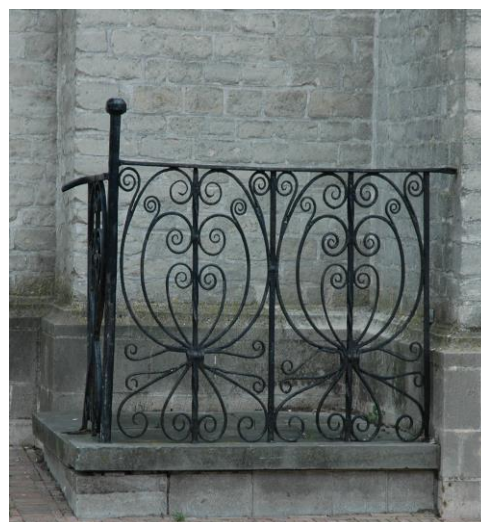
VIII. Pui.

Links van het portaal, naast de steunbeer van de toren, is er de kerkpui. Het jaartal 1732 is ingewerkt in het smeedijzeren hek. De verhoging bestaat uit arduin.

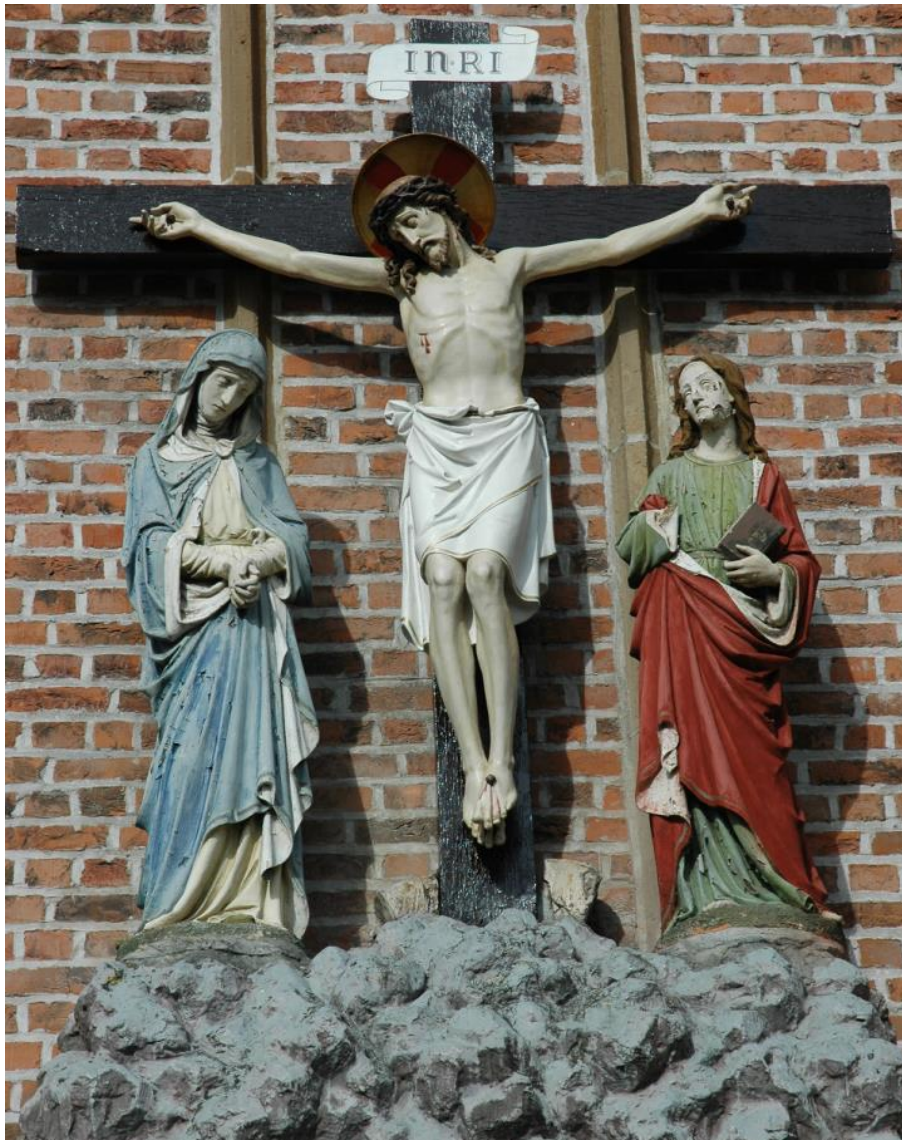
IX. Calvarieberg (Witte donderdag 2017).

Tegen de oostelijke gevel werd de Calvarieberg opgebouwd, origineel onder een afdak. De voet bestaat uit kippendraad en bakstenen zodanig gecementeerd dat het een rots lijkt te zijn. Het kruis is een eikenhouten. De beeldengroep is een niet origineel geheel: het Christusbeeld is een plaasteren en dus eigenlijk niet geschikt om buiten te staan, het O.L.V.-beeld bestaat uit witte terracotta en het Johannesbeeld uit rode terracotta, alles gepolychromeerd. Het wordt verondersteld van 1840 te zijn volgens Toon Van Campenhout, ChromArt, in de studie voor de restauratie. Het Christusbeeld werd gerestaureerd en op Witte Donderdag 2017 tijdelijk terug geplaatst. De definitieve terugkeer van het beeld is voorzien na de plaatsing van een beschermend afdak.

De beeldengroep, en in het bijzonder het plaasteren Christusbeeld, is niet geschikt voor een buitenopstelling. Sinds de restauratie in 2017, waarbij het laatste een bescherming tegen de atmosferische invloeden kreeg, wordt het in de werkplaats bewaard tot de Calvarieberg (terug) een afdak krijgt. Nadien zal het minstens jaarlijks gecontroleerd worden op eventuele schade door atmosferische invloeden.

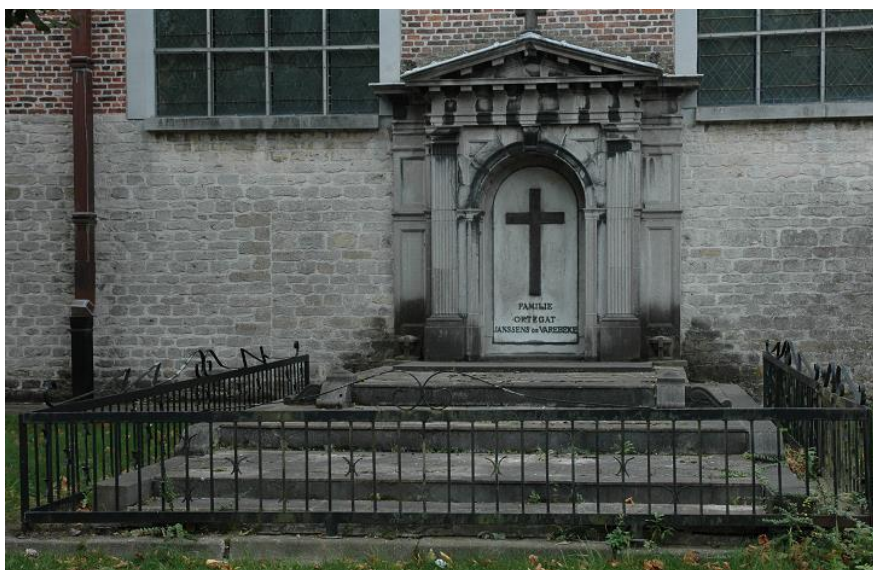
X. Grafkelder Ortegat-Janssens de Varebeke

De grafkelders, hoofdzakelijk langs het oostelijk gedeelte van het gebouw, zijn op één uitzondering na, niet meer toegankelijk, noch zichtbaar. Bij enkele ervan is wel de grafsteen tegen de kerkgevel nog aanwezig. Tijdens de heraanleg van de kerkomgeving in 2006 werden er een tweetal per ongeluk opengelegd: de kisten waren nog intact maar er stond ruim een halve meter water in de kelder. Nadien verdwenen alle kelders onder het grasveld rondom de kerk.

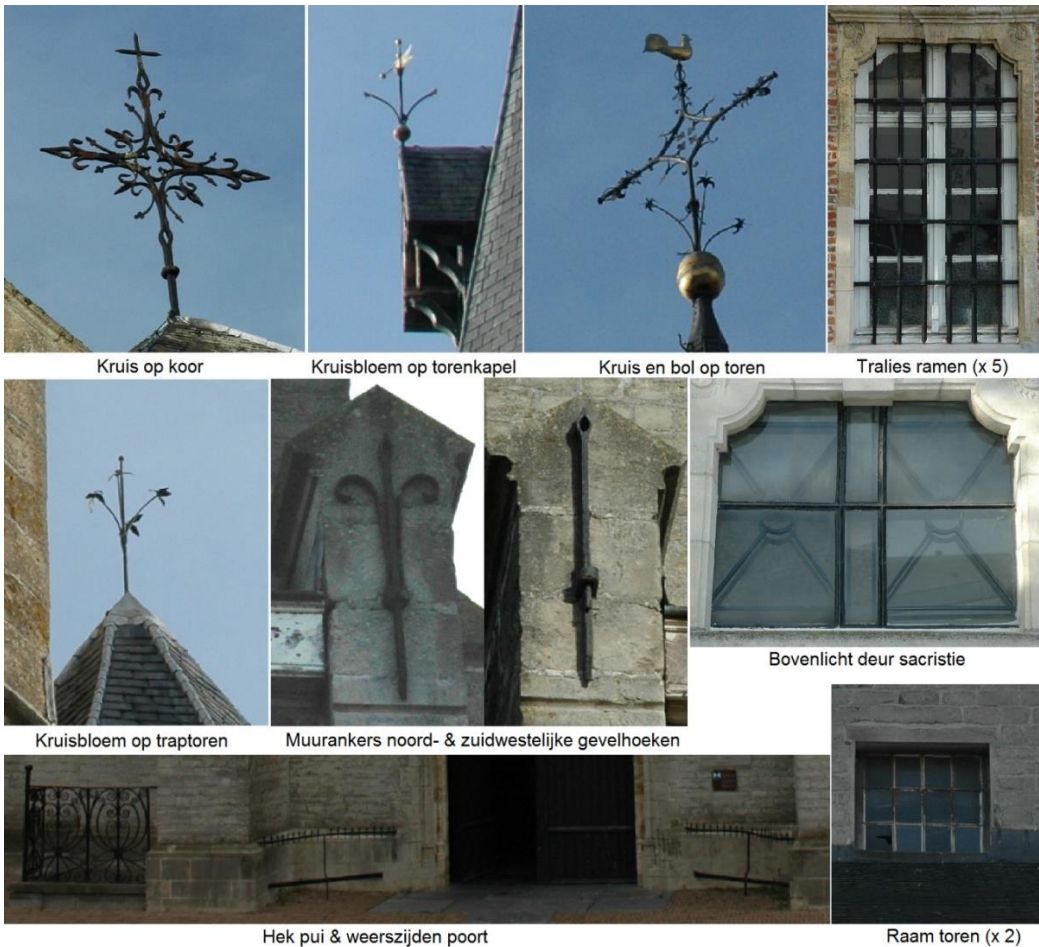
XI. Metalen elementen.

- ↪ het koor- en torenkruis;
- ↪ de kruisbloemen op alle torenkapellen en op de traptoren;
- ↪ de gevormde muurankers op de noordwestelijke en zuidwestelijke gevelhoeken;
- ↪ de hekkens van de pui en aan weerszijden van de poort;
- ↪ de tralies voor de ramen van de sacristie en het stooklokaal;
- ↪ de ramen in de toren evenals het bovenlicht van de ingangsdeur tot de sacristie;
- ↪ de roeden in de westelijke ramen van het stooklokaal en de sacristie;
- ↪ het verluchttingsroosters van de stookplaats en dat van het toilet;
- ↪ enkele beugels aan de grafstenen.

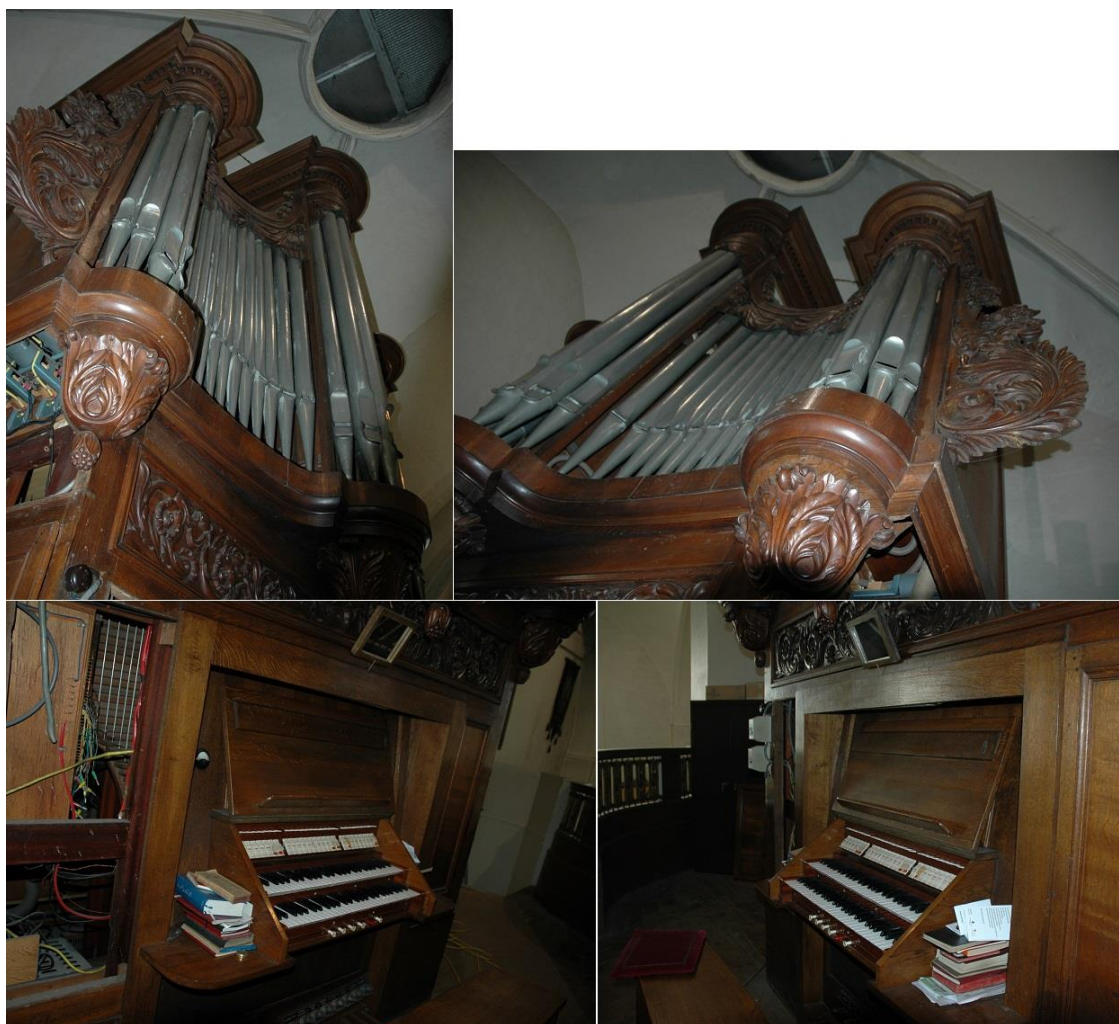
XIV. Het grootorgel.

Het “groot mechanisch twee-klaviersorgel met vrij pedaal” werd gebouwd door Petrus-Johannes Vereecken (1803-1889) uit Gijzegem in 1864. Het is naar de toenmalige normen een groot orgel dat volgens zijn kwaliteitseisen enkele honderden jaren mee moest kunnen gaan. Toch onderging het in de loop der jaren aanpassingen, waar ook de zwaardere bespeelbaarheid niet vreemd aan is. In 1967 volgde een grote restauratie en gelijktijdig een uitbreiding van het aantal registers door Delmotte uit Doornik. Het resultaat is – in weloverdachte bewoordingen – een regelrechte ramp.

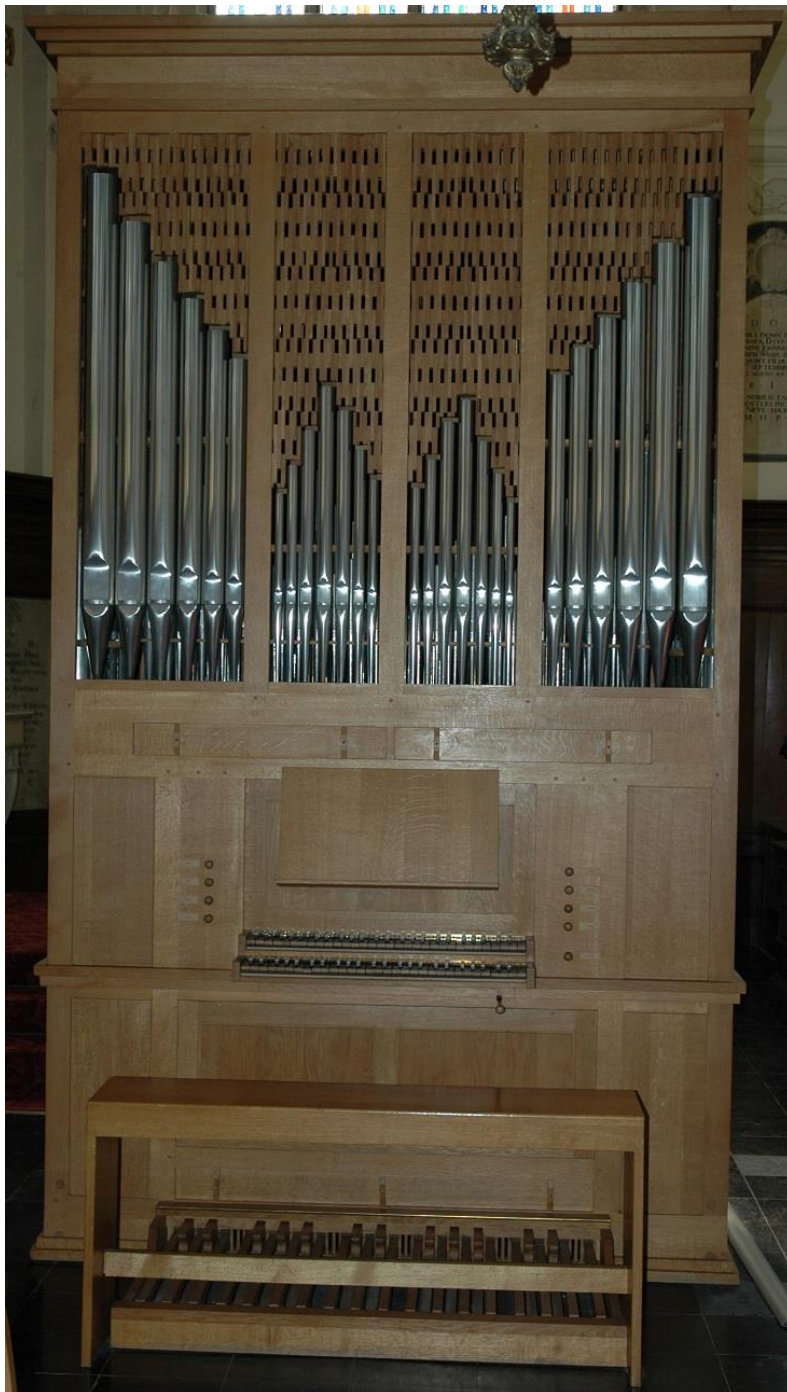
XV. Het koororgel.

Als gevolg van de, hiervoor beschreven, conditie van het grootorgel, werd in 2011 het koororgel aangekocht worden. Het werd gebouwd door Patrick Collon, uit Brussel in 1993, voor de Congregatie Zusters Augustinessen te Bornem die er, bij het verlaten van hun klooster, een nieuw geschikt onderkomen voor wensten. Het is opgesteld onder de boog tussen het hoogkoor en het Sint-Annakoor.

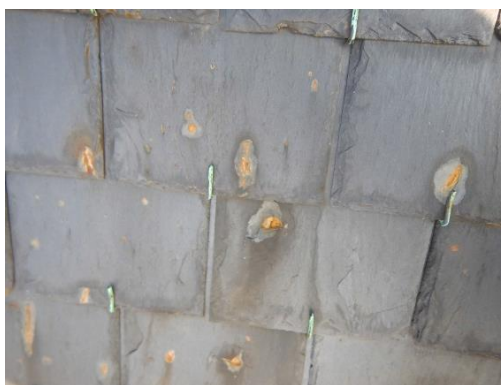
XVI. Pyrietinsluitsels leien.

De leibedekking, de goten en de kilgoten evenals de loden bekleding worden om de 3 jaar gecontroleerd door Monumentenwacht. Deze controle kan leiden tot (zeer) kleine herstellingen welke dan door Monumentenwacht zelf worden uitgevoerd. Grotere herstellingen, dan te beschouwen als een éénmalige maatregel, zijn altijd mogelijk maar niet te voorzien. Er zijn bijvoorbeeld pyrietinsluitsels, welke door afschilfering perforaties – en bijgevolg lekken – kunnen veroorzaken, vastgesteld maar ze hebben nog geen gevolgschade veroorzaakt.

- ↳ De leien dakbedekking vertoont veelvuldig pyrietinsluitsels. De toestand is op te volgen. Zie § 6.3.2. Ter gelegenheid van een eventuele vervanging – of na de vaststelling van lekken – dienen de loden kilgoten vervangen te worden in aangepast materiaal.

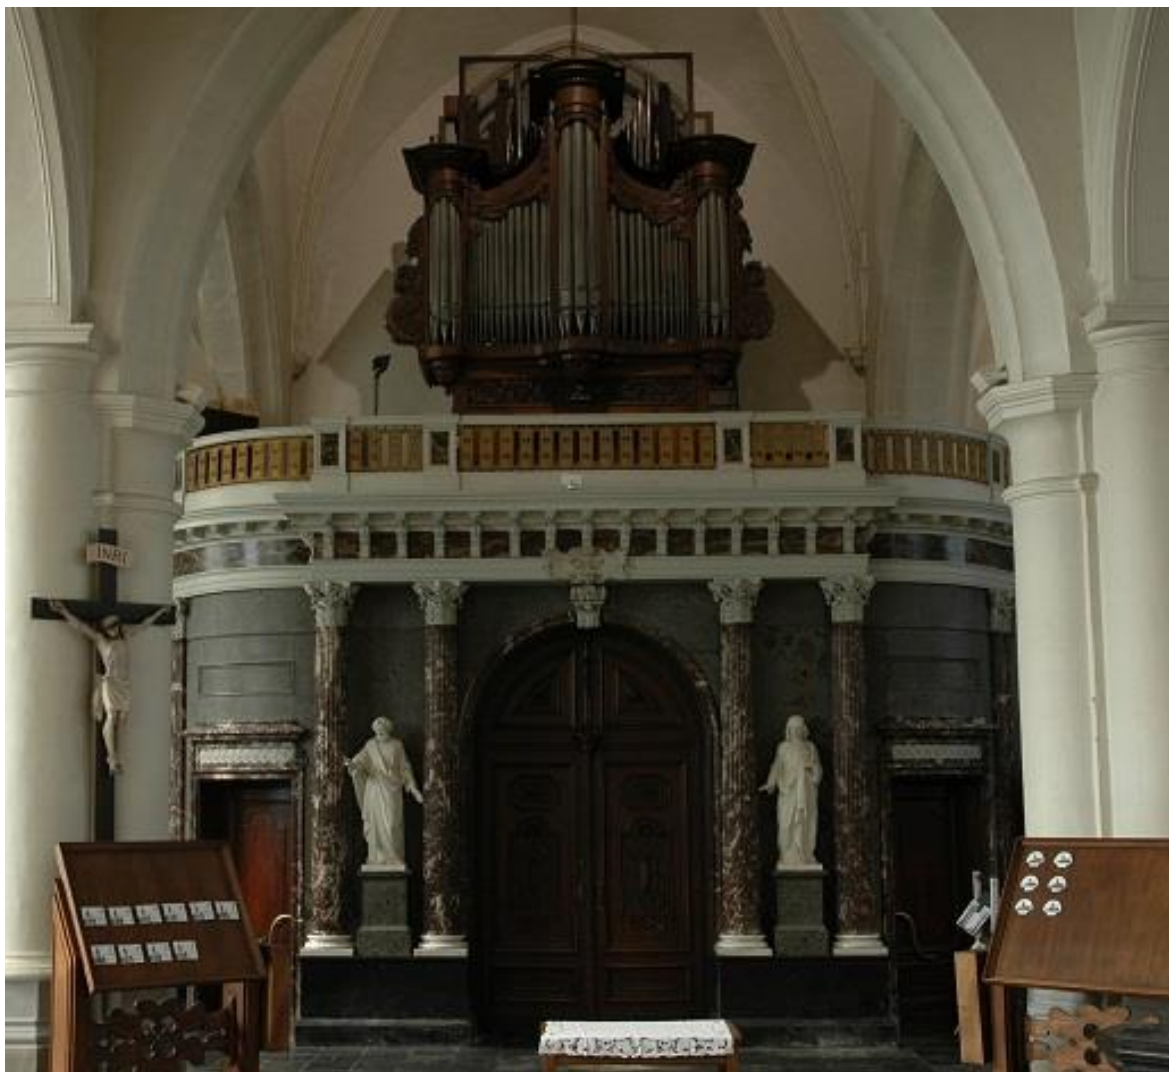
XVII. Doksaal.

Het doksaal dient eveneens meegenomen te worden in het onderhoud. *Zie gewoon onderhoud, 2^e post onder 5.1.* Voor het grootorgel zie 6.2.4.1. De balustrade bestaat uit een metalen structuur aangevuld met houten elementen en vereist geen bijzonder onderhoud.

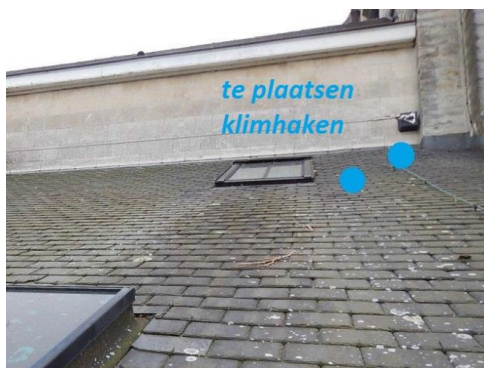
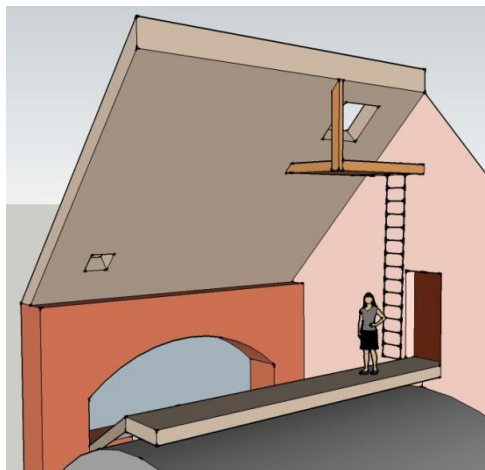
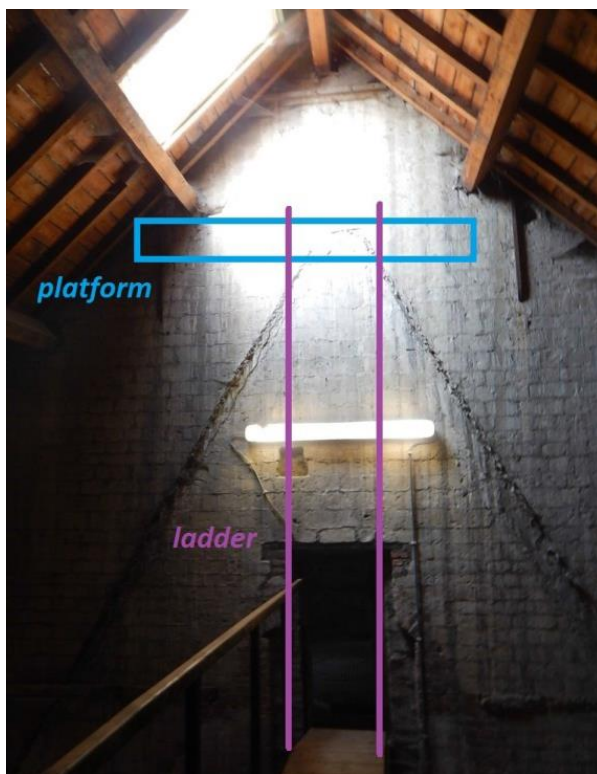
XIX. Ladders/platformen toegang daken.

- ↪ Binnen: recent werden nieuwe aantastingen door de klopkever vastgesteld met de mogelijke noodzaak om minstens 1 balk te vervangen. Een behandeling tegen insecten moet uitgevoerd worden.
- ↪ Ter gelegenheid van de dakwerken in 2016 werden bijkomende luiken voorzien om de toegang tot het dak veiliger te maken. Er dienen nog vaste ladders en platformen geplaatst te worden om deze ook langs binnen veilig te kunnen bereiken, overeenkomstig de aanbevelingen van Monumentenwacht volgens onderstaande schetsen.

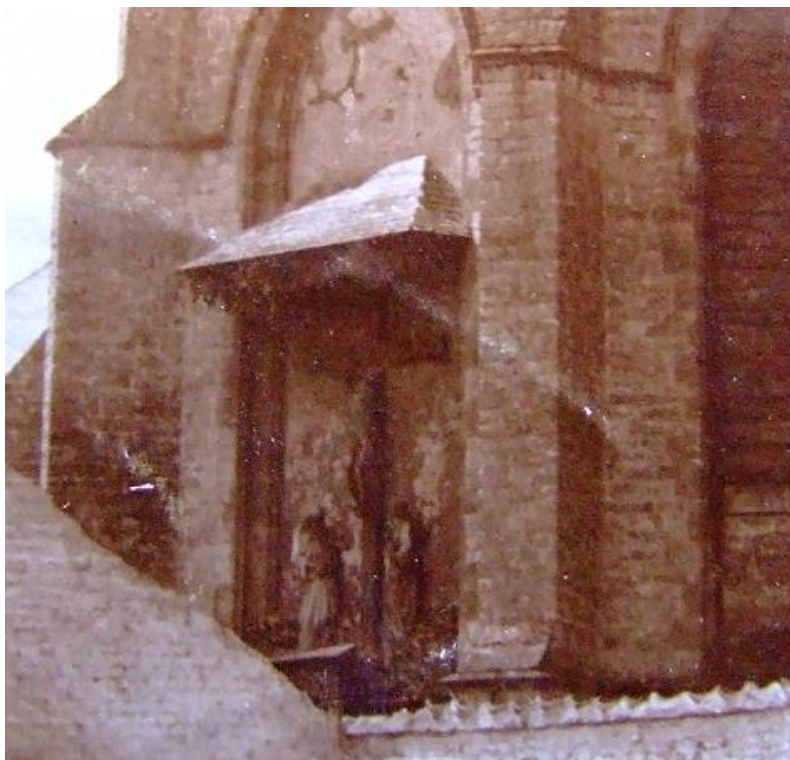
XX. Afdak boven Calvarie (1943).

- ↪ De Calvarieberg moet dringend terug beschermd worden door een afdak, zoals eerder het geval was. Nadien kan het Christusbeeld, begin 2017 gerestaureerd, teruggeplaatst worden. Beide andere beelden moeten dan gerestaureerd en geconserveerd worden. Het afdak wordt zo mogelijk nog in 2019 geplaatst.

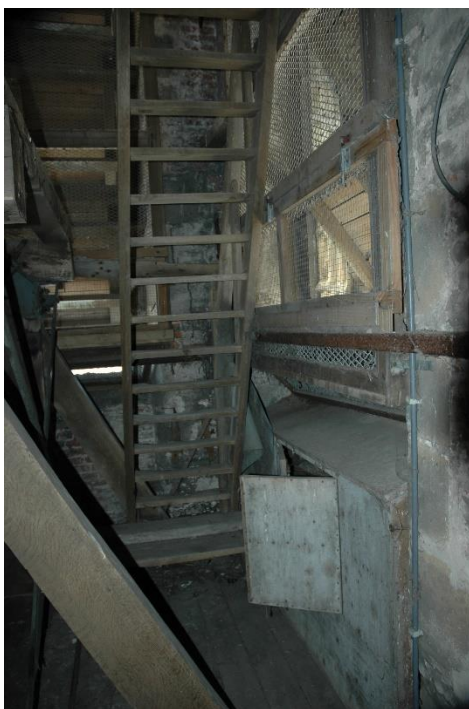
XXI. Klokkkamer (detail).

- ↳ In de klokkenkamer zijn de vroegere afschermingen van de galmgaten te verwijderen en de afzaten mee te reinigen. Overeen te komen met de plaatsers van de GSM-antennes.

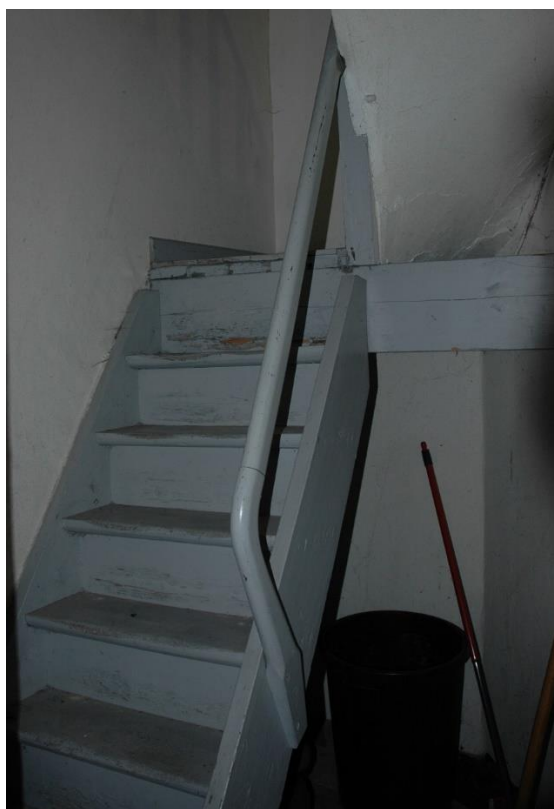
XXII. Trap naar tribune doksaal.

- ↪ De trap naar de tribune van het doksaal is hetzij te vervangen hetzij grondig te restaureren. Het laatste houdt in het verwijderen van de verf, de inspectie van de treden met zo nodig een vervanging, de behadeling tegen insecten en het herschilderen. Uit te voeren in functie van de veiligheid (bijv. vrijwilligers).

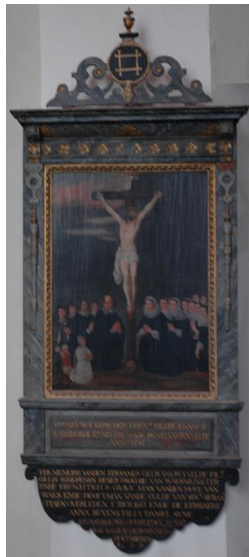
Schilderij “Christus aan het kruis”	8.3.2.	Het schilderij is <u>materieel geïntegreerd</u> in een marmeren in memoriam en bijgevolg als vast te beschouwen. <i>Zie ook het totaalbeeld XXIX van de westelijke muur in de zuidelijke zijbeuk met schilderijen.</i>

- ↳ Het paneelschilderij “Christus aan het kruis” is van een onbekende kunstenaar. Het is ingewerkt in een marmeren in memoriam dat werd vernieuwd in 1781. Aan de voet van het kruis zijn een vader met 6 zonen en een moeder met 8 dochters afgebeeld ... het echtpaar, onderwerp van het in memoriam, had inderdaad 14 kinderen. De priester, die het vernieuwde, is een van de nakomelingen. Een specialist dient het geheel te reinigen en de lacunes aan te vullen.

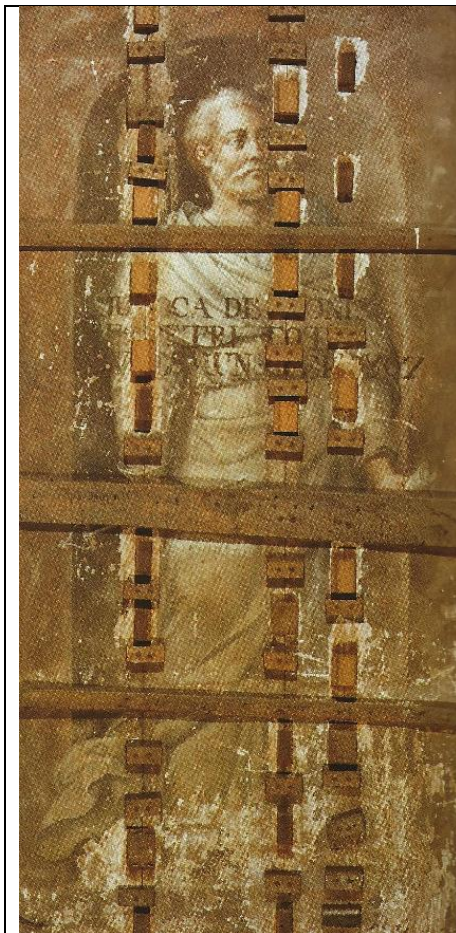
XXVII Grisaille H. Petrus

Het linker paneel stelt “De aanbidding der herders” voor en op de achterzijde beeldt een grisaille de “Heilige Petrus” uit. Daarop is nog de tekst *JUDOCA DE ..ONING ...PETRI TOT WAESMUNSTER 1807* leesbaar.

De schilderijen, op paneel, zijn respectievelijk het linker- en het rechterpaneel van een drieluik. Het middelste zou de kruisiging van Christus voorstellen. Het is niet bekend of het nog bestaat en, zo ja, waar het zich bevindt. Op de grafombe, op het rechterpaneel, staat de datum 1581. Gezien de stijl is het geloofwaardig dat de schilderijen uit die tijd stammen. De kunstenaar is onbekend: in sommige archiefstukken vindt men zowel de school van Otto Venius als Lucas de Heere terug. Beide panelen zijn niet echt vakkundig bijgeschilderd en de grisailles op de achterzijde zijn beschadigd door meerdere houten verstevigingen. De schilderijen zijn geschonken door Judoca de Coninck, zie de tekst op de achterzijde van het linker paneel. Zij leende ook geld aan de kerk om een boete tijdens de Franse Revolutie te betalen. In het licht van die schenking dienen de schilderijen ook beschouwd te worden als een vast cultuurobject (zie § 8.3.1).

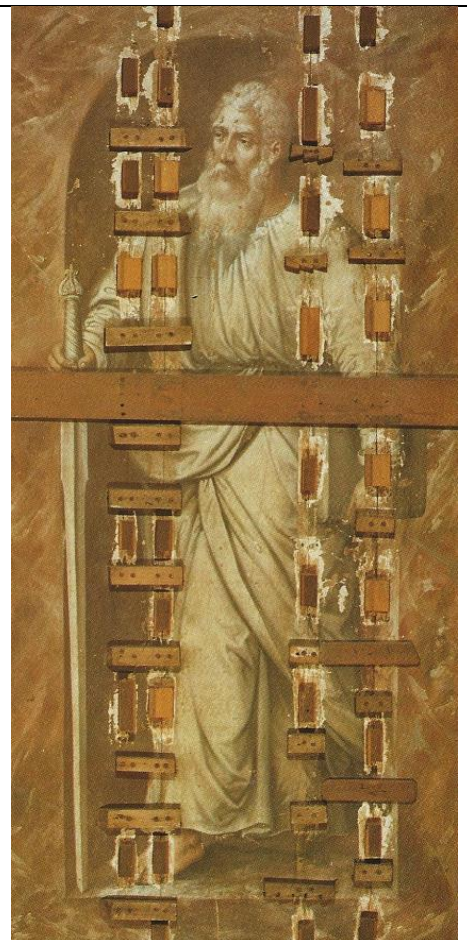
XXVIII Grisaille H. Paulus

Het rechterpaneel stelt “De verrijzenis van Christus” voor en op de achterzijde beeldt een grisaille de “Heilige Paulus” uit. Op de grafombe, op de voorzijde, staat de datum 1581.
