PAROCHIEKERK SINT-DENIJS

BEHEERSPLAN

Betreft: BEHEERSPLAN beschermd monument Parochiekerk Sint-Denijs

Beheersplan opgemaakt door: Arch & Teco Architecture and Planning

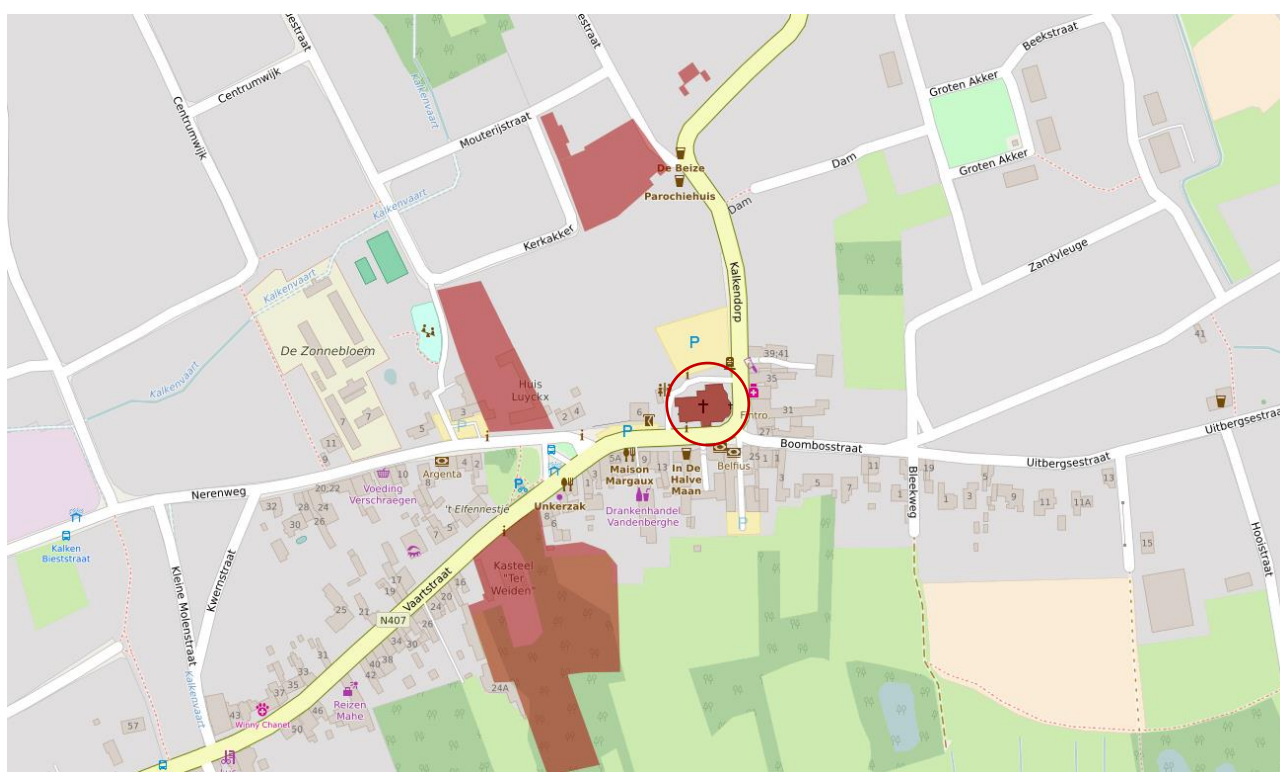
Afb. 1: Situering parochiekerk Sint-Denijs in rode cirkel (LEGENDE: rood = beschermde monumenten)

Het beheersplan wordt opgemaakt voor Parochiekerk Sint-Denijs te Kalken, beschermd volgens onderstaand beschermingsbesluit (Afb. 1). De kerk en zijn omgeving staan op de lijst van bouwkundig erfgoed, evenals de bergplaats van de parochiekerk St.-Denijs en het oorlogsmonument, die zich op hetzelfde perceel bevinden.

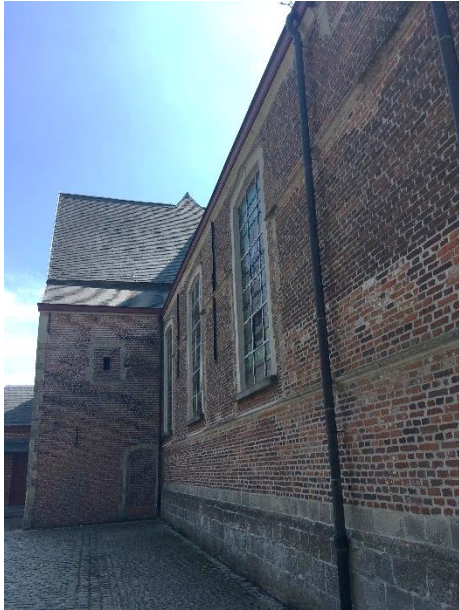
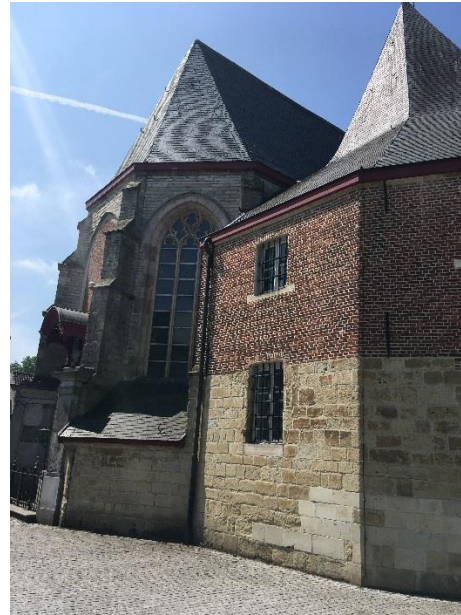
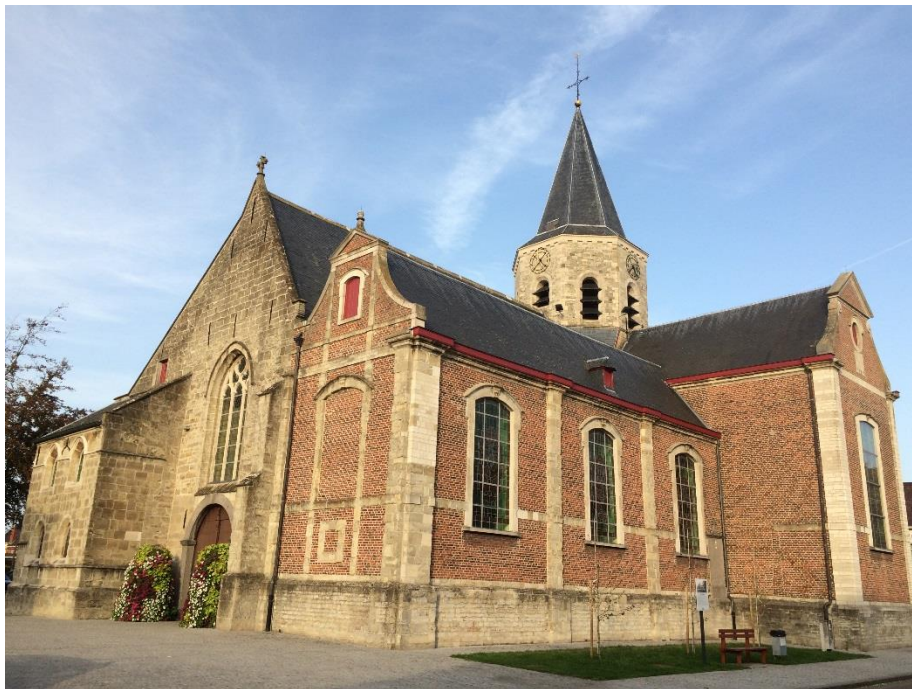
Afb. 3 t/m 5, met de klok mee: noordzijde, (noord)oostzijde en vooraanzicht (zuidwestelijke zijde) van de parochiekerk Sint-Denijs te Kalken
