***GEÏNTEGREERD BEHEERSPLAN  
DOMEIN KASTEEL VAN WIPPELGEM***

***Gemeente Evergem***

Geïntegreerd beheersplan  
Domein Kasteel van Wippelgem

Gemeente Evergem  
Fortune De Kokerlaan 11  
9940 Evergem

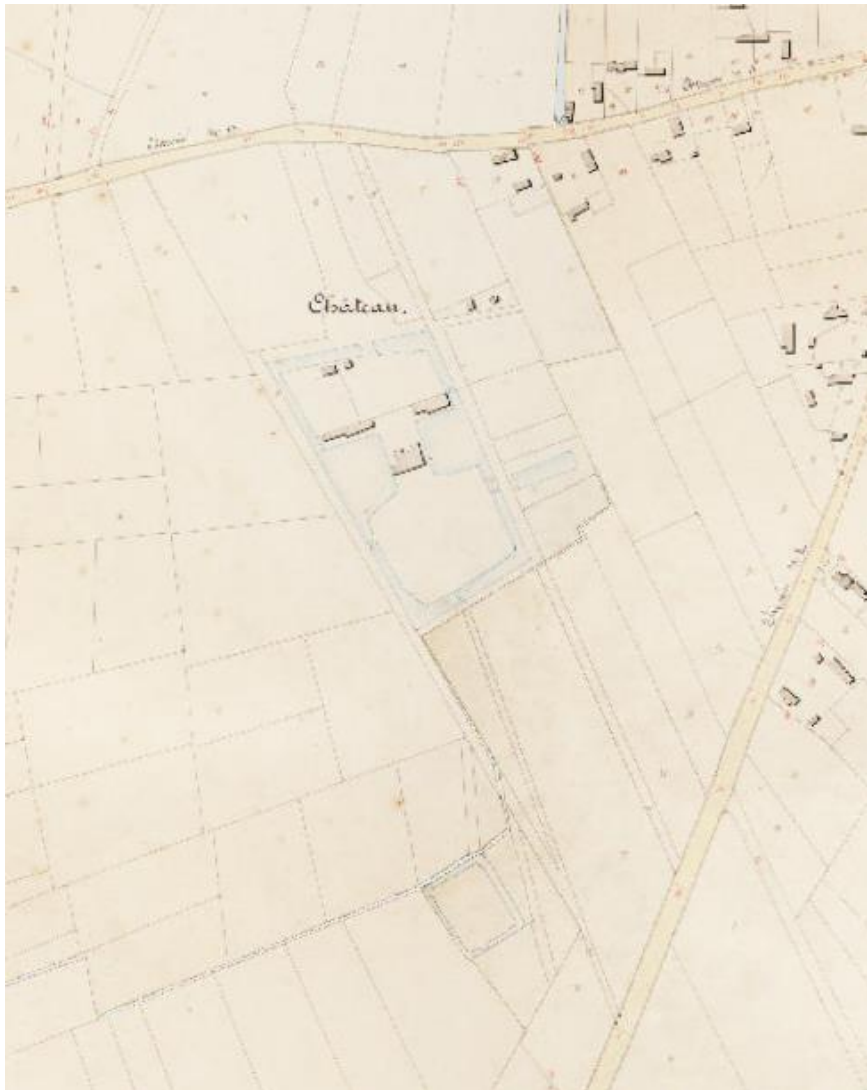
**Figuur 2.1-4: Uittreksel Atlas der Buurtwegen (1841)**

In de Atlas der buurtwegen zijn, net zoals op de Ferrariskaart het U-vormig kasteel, de hovenierswoning en het koetshuis zichtbaar. Ten westen van het kasteel zien we nog steeds de uitbreiding zoals op het kadasterplan uit 1830. Het derde gebouw voor het kasteel is verdwenen en vervangen door 2 kleinere gebouwen meer naar het noorden toe waarvan één de duiventoren is. Ook zijn er twee nieuwe gebouwen zichtbaar in de noordoosthoek van het domein waarvan één de ijskelder is. Op deze atlas is zichtbaar dat de waterpartij achter het kasteel naar het zuiden toe doorloopt en een groot graslandperceel (voormalige nutstuin op de Ferrariskaart) achter het kasteel omsluit, waardoor het kasteel volledig omgeven wordt door water. Naast de brug aan de toegangspoort zijn er nog 4 bruggen aanwezig, één ter hoogte van de hovenierswoning en drie ter hoogte van het graslandperceel achter het kasteel. Ook zijn er twee nieuwe waterpartijen zichtbaar, enerzijds een waterpartij ten oosten van het graslandperceel en anderzijds een soort ringgracht ten zuidwesten van het bosgebied.

Verder zijn er ook drie dreven zichtbaar. De twee dreven aan de oost- en westzijde van het domein komen overeen met de dreven zoals op de Ferrariskaart, de derde dreef in het bosgebied achter het kasteel is echter niet meer parallel gelegen aan de twee andere dreven. Verder is ten westen van het bosgebied, nabij de ringgracht, eveneens een dreefstructuur met bos aanwezig.

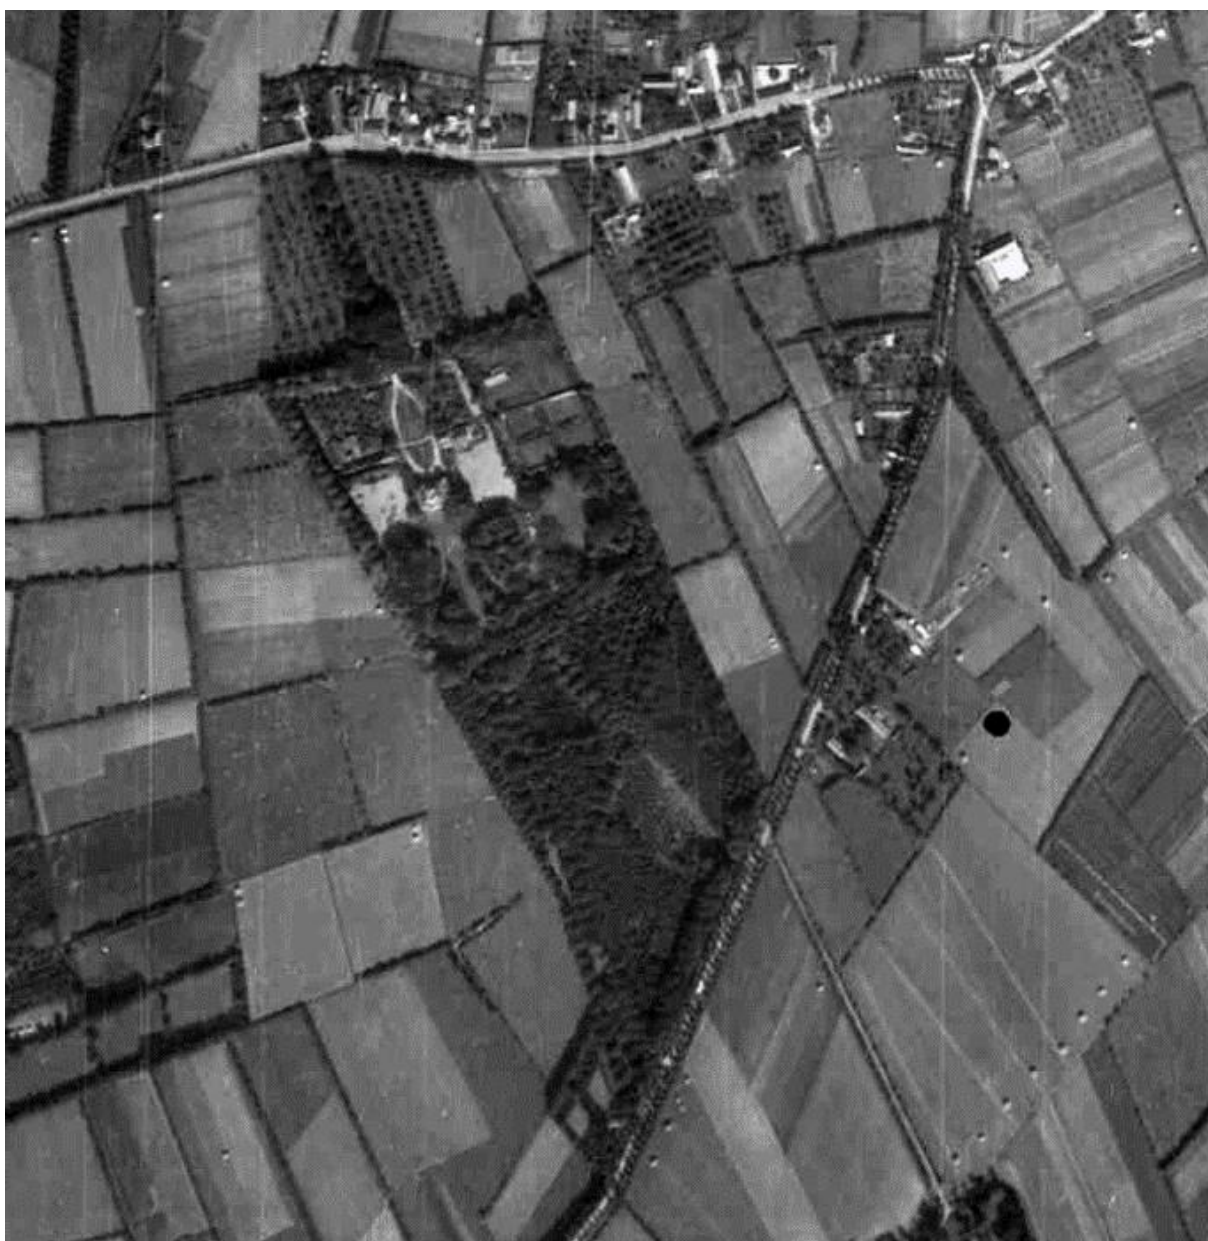
**Figuur 2.1-10: Luchtfoto (kaartblad 1952 B3-Lokeren 160)**

De boomgaard langs weerszijden van de toegangsdreef is duidelijk zichtbaar. De oppervlakte binnen de gracht en ten noorden van koetshuis en hovenierswoning is beplant, mogelijk ook met fruitbomen.

De perceelstructuur en de perceelbegrenzende beplanting zijn op deze luchtfoto duidelijk te zien. De verschillende kleurtinten duiden mogelijk op een verschillend gebruik van de graslanden. De witte vlekken aan de rand van verschillende percelen zijn waarschijnlijk hooimijten.

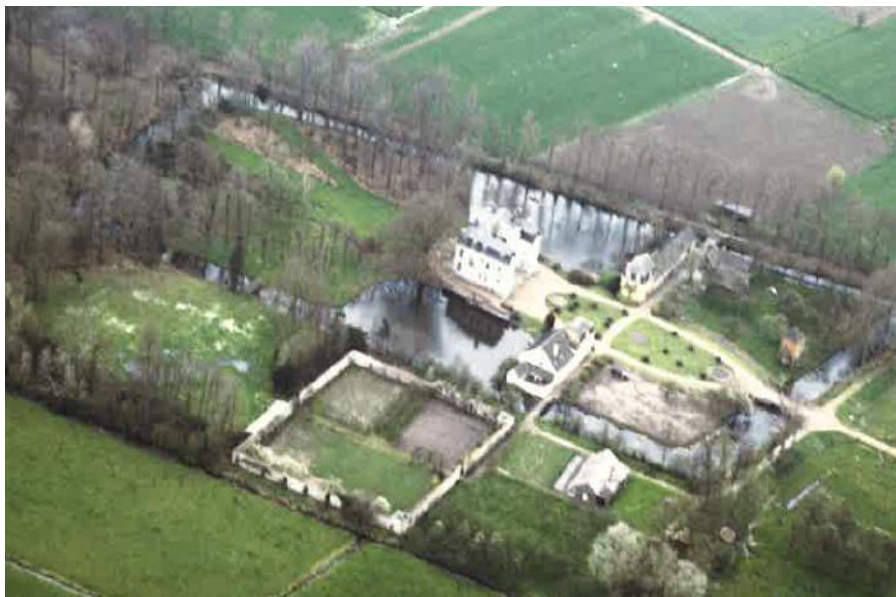
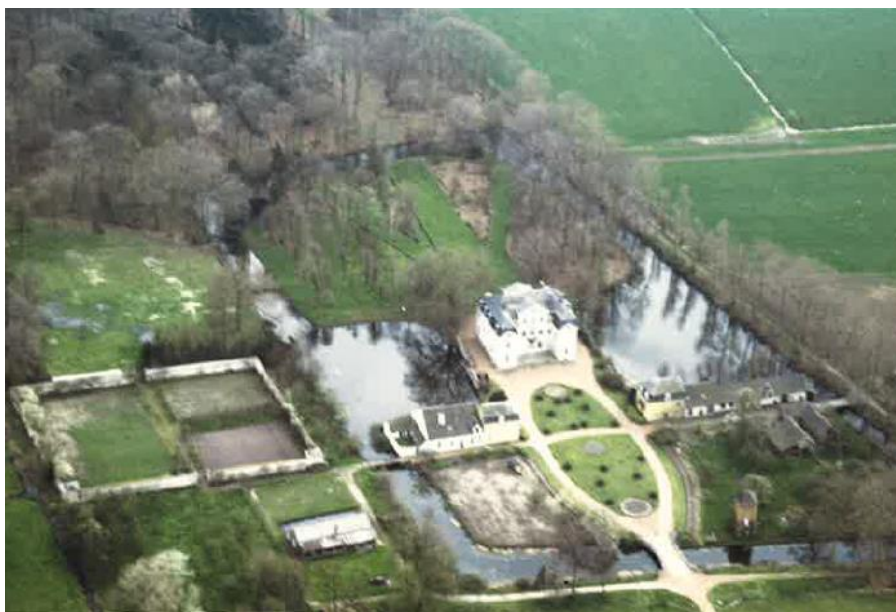
De luchtfoto van 1988 toont volgende evoluties op het domein:

- De boomgaard langs de toegangsdreef is verdwenen. Ten noorden van het koetshuis is nog een boomgaard te zien. Ten noorden van de hovenierswoning zijn de bomen en alle overige beplanting verdwenen.
- De vierkante opdeling van de moestuin is gedeeltelijk verdwenen.
- De Laurierkers die de aanzet van de dreven vanaf het kasteel richting het zuiden accentueert is nog niet, of als zeer jonge aanplant, te zien.
- De aanplanting van het voorplein is zichtbaar.
- Het trapje naar het water tussen kasteel en hovenierswoning is zichtbaar.

**Figuur 2.1-12: Luchtfoto 1988**

**Figuur 2.1-13: Luchtfoto 1988**

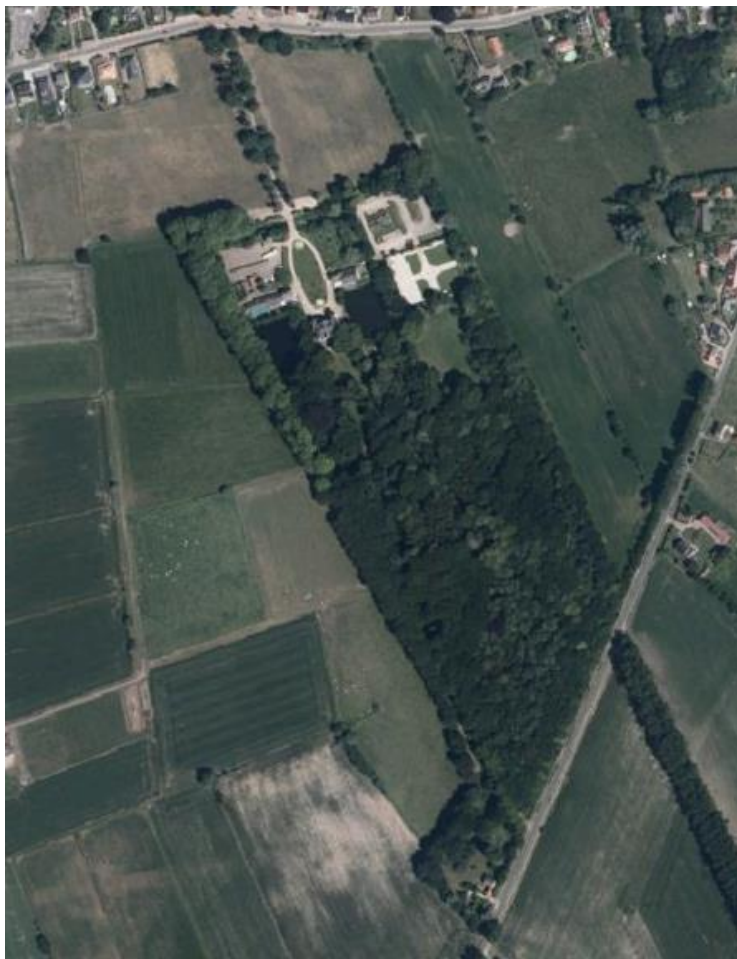
**Figuur 2.1-14: Luchtfoto 2015**

- De boomgaard langsheen de toegangsdreef is volledig verdwenen.
- Er verschijnt veel verharding in beeld, voornamelijk na 1988:
  - Van 1955 tot 1988: de boomgaard ten noorden van de hovenierswoning is gerooid en toont een braakliggend perceel; het kwadrant in de moestuin is opnieuw zichtbaar, maar de twee westelijke kwadranten lijken te bestaan uit braakliggende grond.
  - Van 1988 tot 2015: in de moestuin zijn de paden verbreed en zijn de westelijke kwadranten gedeeltelijk verdwenen ten voordele van halfverharding; rondom de serre is er halfverharding aangelegd voor parkeerplaatsen en de parking in het westen is eveneens gerealiseerd.
- De perceelsbegrenzende beplanting rondom het kasteeldomein is nagenoeg volledig verdwenen. Enkel ten oosten van het domein blijven enkele relictten over.

De NV Ten Bosch, die in 1986 het beheer van het domein op zich nam, onderbracht in het kasteel een restaurant, breidde het koesthuis uit en restaureerde de aanpalende gebouwen tot seminarieruimtes en feestzalen. Tevens werd een gedeelte van de vijver beschoeid en de parkings aangelegd. De drevenstructuren blijven aanwezig.

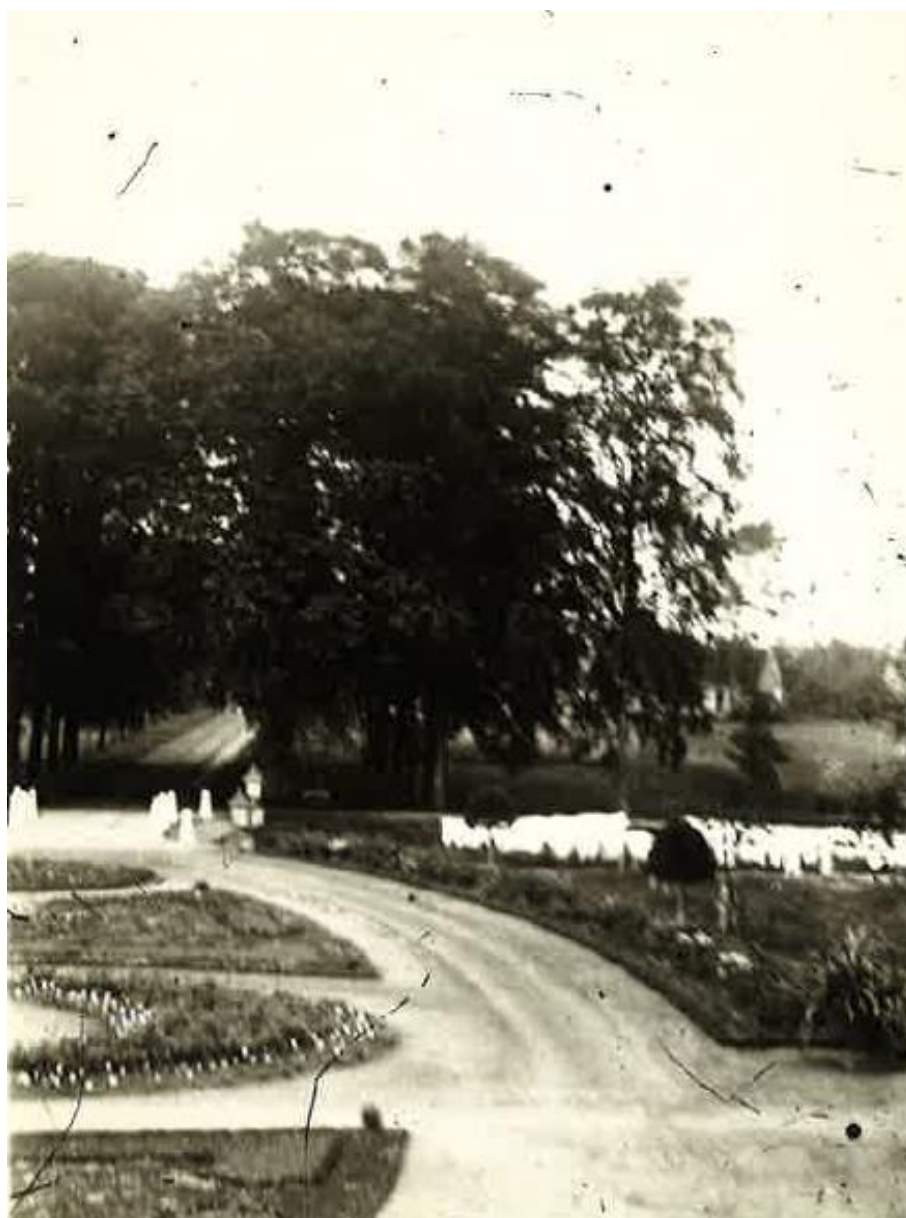
**Figuur 2.2-15: Voorplein, dreef en gracht, datum onbekend**

De grootte van het voorplein ten noorden van het kasteel is nagenoeg ongewijzigd sinds de opmaak van de kaart van Ferraris. Op de luchtfoto uit 1952 zien we de ovale vorm met centraal een grasperk en errond paden. Deze vorm zien we ook op onderstaande foto's.

Vermoedelijk tonen Figuur 2.2-15 en Figuur 2.2-17 het voorplein voor het einde van de jaren 1960. Op deze foto's zijn immers nog geen snoeivormen van Hulst te zien. Op de foto van het einde van de jaren 1960 (zie Figuur 2.2-17) zien we deze snoeivormen voor het eerst. Op deze, vermoedelijk dus, oudere beelden, zien we dat het ovale grasplein een andere onderverdeling kende, zo is er een pad tussen koetshuis en hovenierswoning, en dat er ook bloemenperken in voorkwamen.

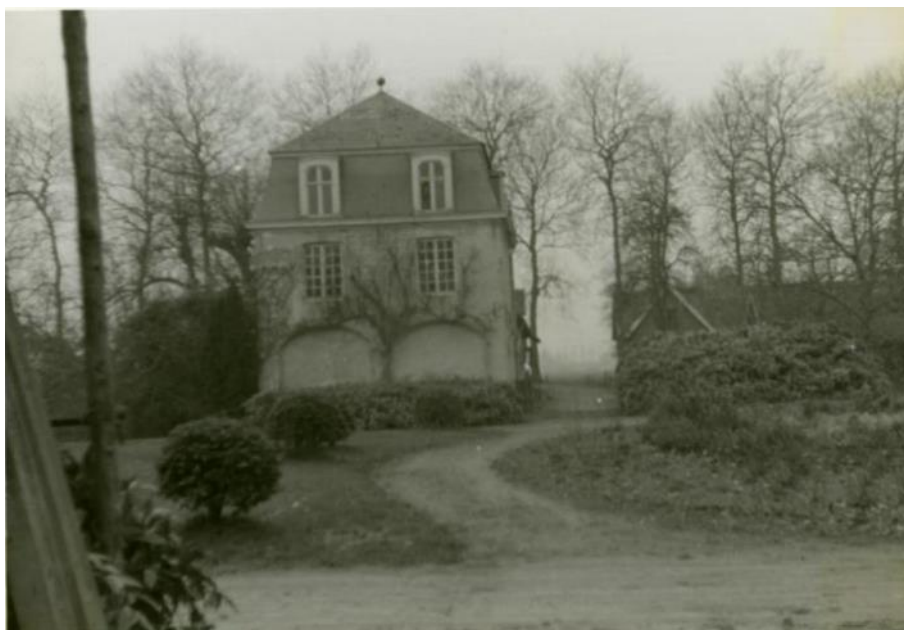
**Figuur 2.2-18: Oostgevel koetshuis, jaren 1970**

Op de foto's uit 1970 (Figuur 2.2-18) en 1986 (Figuur 2.2-19) is het verbindingspad tussen hovenierswoning en koetshuis nog te zien. Ook op Figuur 2.2-20 is dit het geval. Op Figuur 2.2-20 is echter ook te zien dat de dreef, zeker nabij de brug, heel wat gaten vertoont. Op de foto's is ook te zien dat de dreef ofwel verbreed is naar het voorplein toe (cfr. Ferrariskaart) ofwel in zijn geheel een dubbele dreef was. Daarom wordt vermoed dat deze foto dateert uit de jaren '90 van de vorige eeuw.

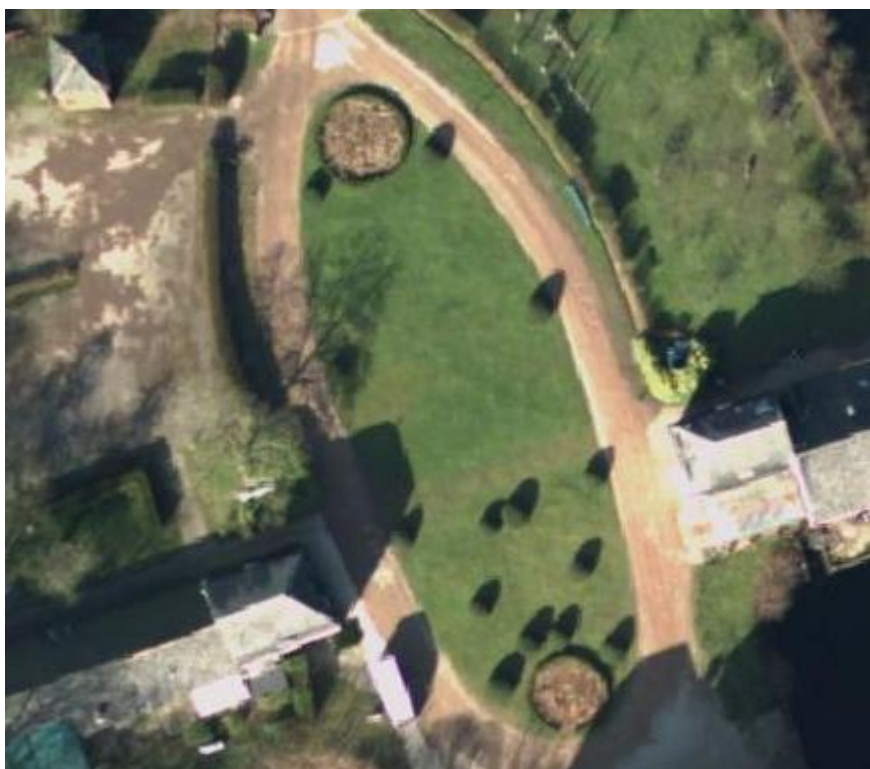
**Figuur 2.2-21: Detail luchtfoto 2013-2015**  
Bron: geopunt

Wanneer we de luchtfoto uit 1988 en de luchtfoto uit 2013-2015 met elkaar vergelijken voor wat betreft de ovaal ten noorden van het kasteel zien we dat:

- het pad tussen hovenierswoning en koetshuis verdwenen is
- een aantal snoeivormen van Hulst centraal in de noordelijke helft van de ovaal verdwenen zijn
- ook een cirkelvormig bloemenperk ten noorden van de verbindingsweg koetshuis-hovenierswoning verdwenen is

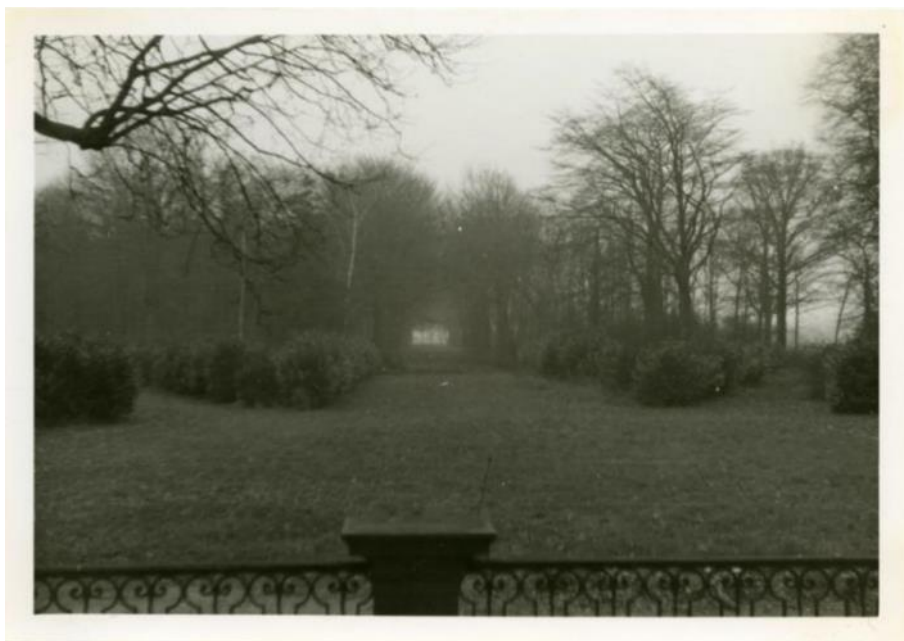
**Figuur 2.2-25: Park ten zuiden van het kasteel, jaren 1960**  
Bron: Erfgoedbank Meetjesland

Figuur 2.2-25 uit de jaren 1960 toont een min of meer gelijkaardig beeld, maar toont duidelijk de drie vertrekkende paden vanaf het zuiden van het kasteel. De hagen die de zichtassen begeleiden lijken minder strak onderhouden dan vandaag de dag het geval is. Mogelijks gaat het om Rododendronstruiken. Tussen deze struiken staan hoogstambomen die bomenrijen vormen. Dichter tegen het kasteel zijn er minder opgaande bomen te zien dan nu het geval is. Dat resulteerde toen in een zon beschenen en gezonde gazon.

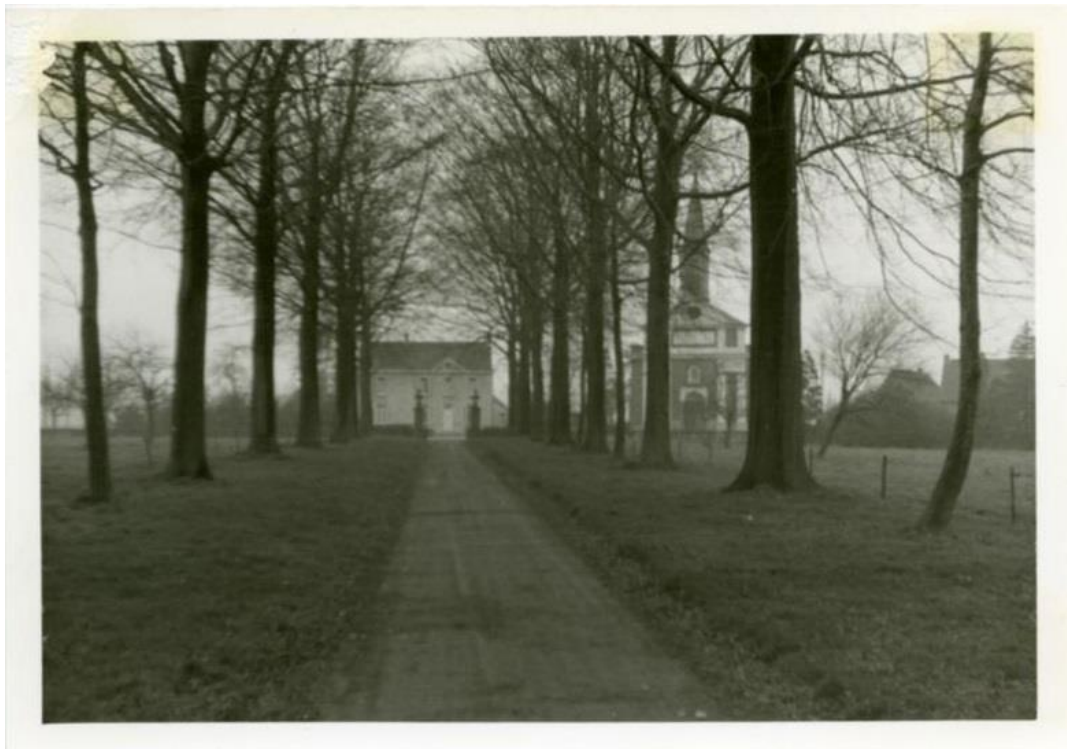
**Figuur 2.2-35: Toegangsdroef naar het noorden, jaren 1960**

Ook de toegangsdroef is al op de oudste kaart (Ferrariskaart) aanwezig. Op Figuur 2.2-35 zien we de Beukendreef met aan weerszijden enkele fruitbomen. In die periode stond langs weerszijden van de toegangsdroef een boomgaard. De droef kent geen ondergroei en bestaat uit één rij beuken aan beide zijden. Enkele weggevallen dreefbomen zijn vervangen door jongere exemplaren in de rij. Centraal ligt een onverhard pad met een grasberm die ook onder de dreefbomen doorloopt. De toegangspoort tot het domein is duidelijk te zien.

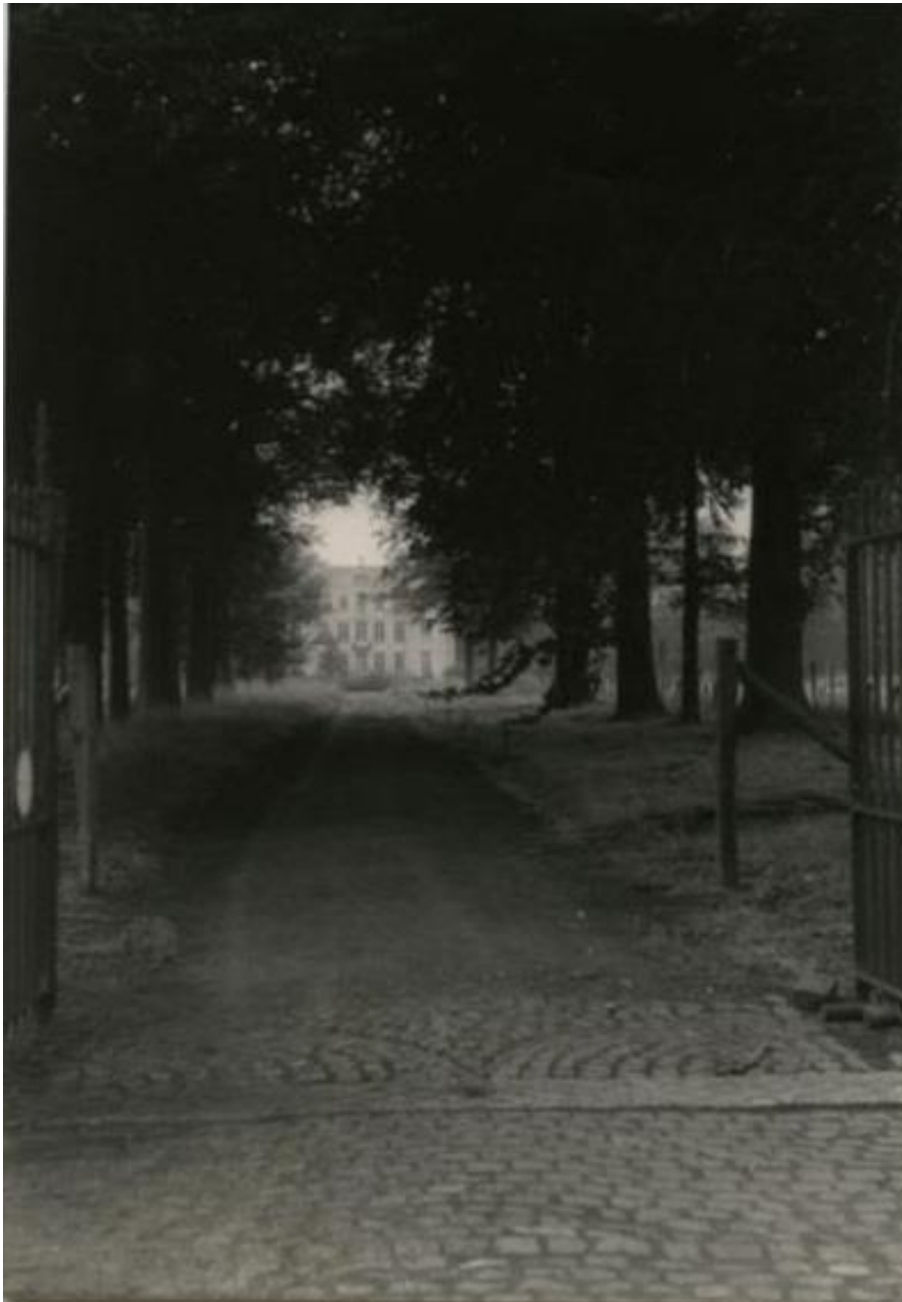
**Figuur 2.2-36: Toegangs-dreef tot het kasteel vanaf de toegangspoort, 1984**

Figuur 2.2-36 laat zien dat ter hoogte van de toegangspoort een kort stuk van de dreef verhard is in kasseien. Het beeld van de dreef is verder gelijk aan dat op de kaart uit 1960.

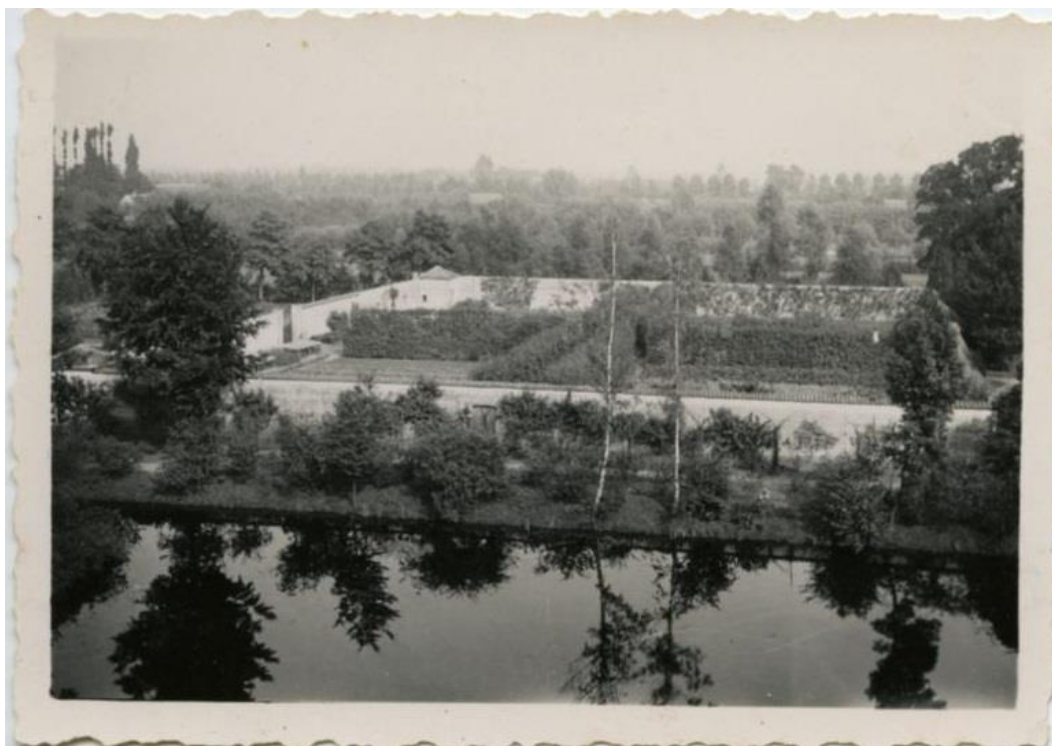
**Figuur 2.2-38: Moestuin, jaren 1950**

In de jaren 1950 werd de moestuin gefotografeerd vanaf de bovenverdieping van het kasteel. Deze foto geeft een overzichtelijk beeld van de moestuin in die periode. De paden die dwars door de moestuin lopen worden langs weerszijden begeleid door hagen/leifruit. De oostelijke binnenmuur is begroeid. Langs de noordelijke binnenmuur worden groenten en/of kruiden geteeld. Het noordwestelijke kwadrant lijkt begroeid met een gras.

Figuur 2.2-39 en Figuur 2.2-38 tonen de gracht en haar oevers ten noorden resp. oosten van het kasteel in de jaren 1950. De oevers van de gracht bestonden uit open grasland of grasland begroeid met hier en daar een boom of struik, veel minder dicht begroeid dan nu het geval is.

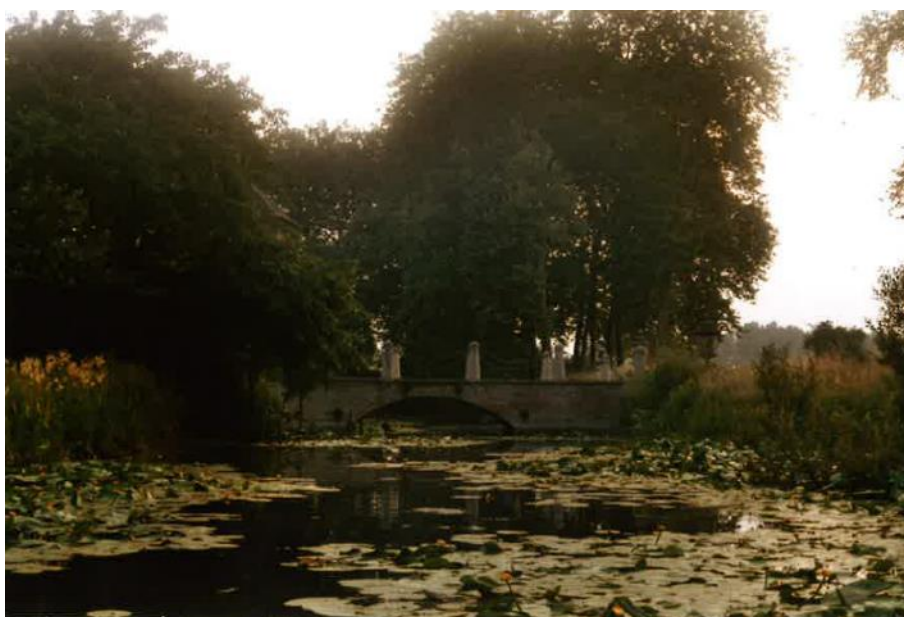
**Figuur 2.2-40: Gracht en zicht op de toegangsbrug vanaf het oosten, datum onbekend**  
Bron: archief gemeente Evergem

Figuur 2.2-40, vermoedelijk uit de jaren 1980, toont de gracht en de brug ter hoogte van de toegangsdreef. In deze periode was het domein veel minder strak onderhouden (zie ook Figuur 2.2-22, Figuur 2.2-31 en Figuur 2.2-37 vermoedelijk uit dezelfde periode). Dit resulteerde in minder strakke oevers begroeid met Moeraspirea en Gele lis. Op het wateroppervlak zelf is Gele plomb te zien. De duiventoren is bijna niet zichtbaar in de achtergrond door enkele uitgegroeide bomen.

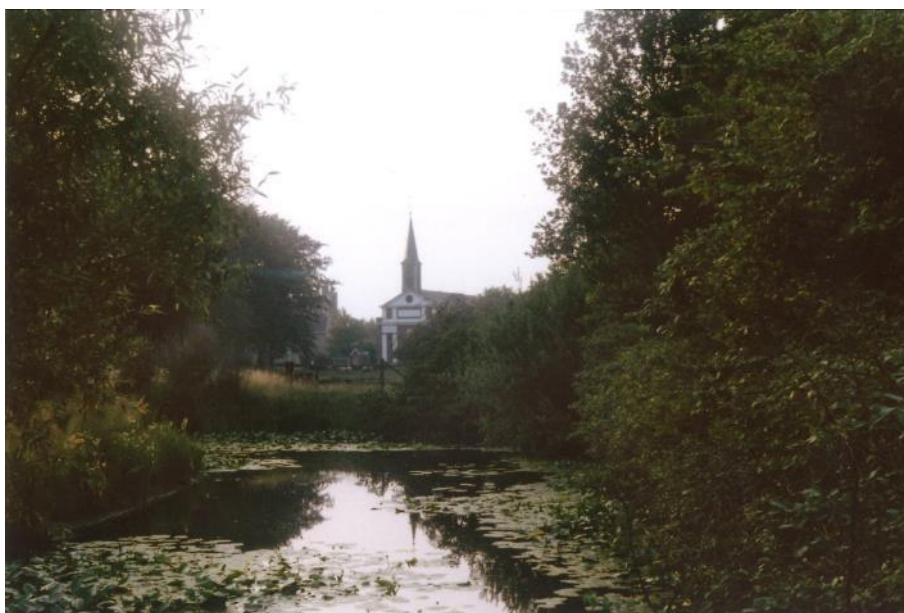
**Figuur 2.2-41: Gracht vanaf de brug ten oosten van de hovenierswoning in noordelijke richting**  
Bron: archief gemeente Evergem

De foto van Figuur 2.2-41 is genomen vanaf brug ten oosten van hovenierswoning in noordelijke richting. Op de linkeroever zien we wilg, op de rechteroever hazelaar en wilgen. Ook hier is Gele plomb te zien in het water. Vanaf de brug kan je de kerk ten noorden van het domein zien. Een struik, vermoedelijk meidoorn, verbergt een deel van de kerk.

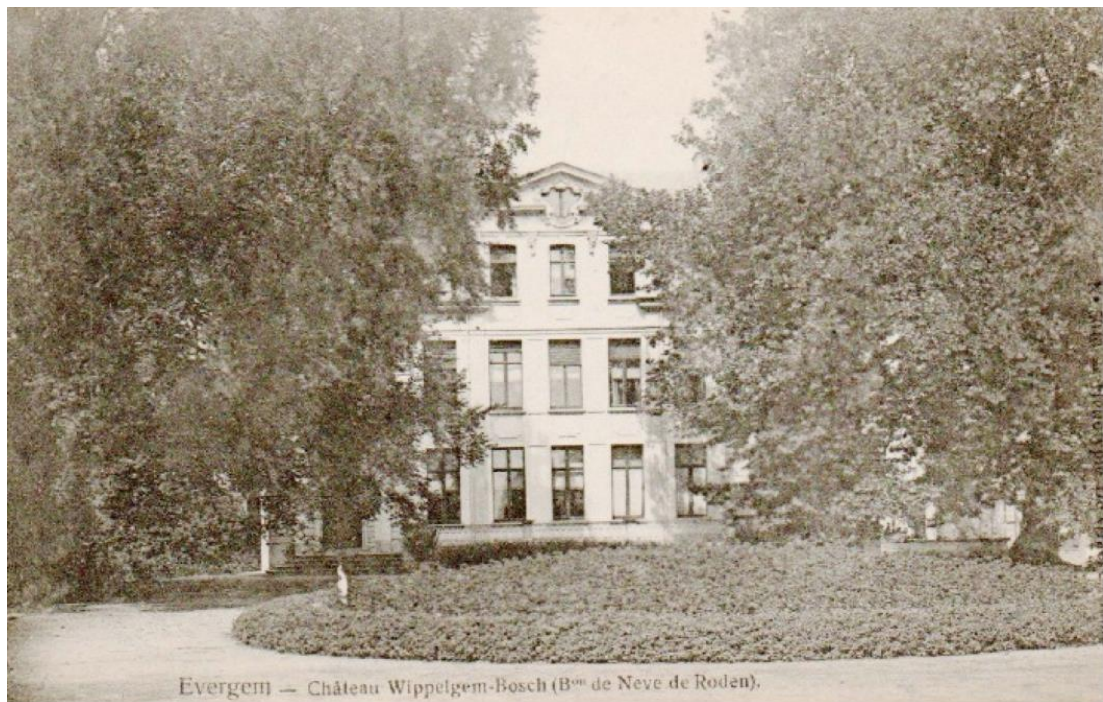
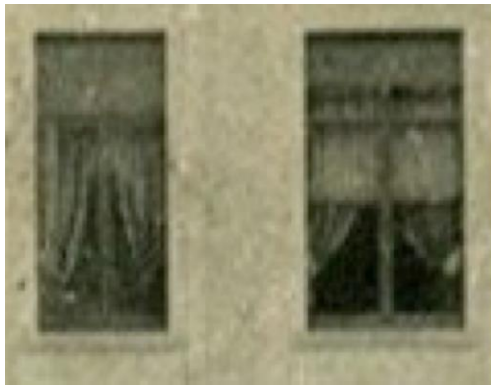
*Foto's van 1913*

Op een postkaart van 1913 zien we donker geschilderde ramen in de achtergevel. In 1910 zijn ze nog wit. Het is een vermoedelijk vrij korte periode waarin deze kleurstelling zich voordeed. De belichting van de gevel maakt een juiste kleurevaluatie niet mogelijk. Toch moet het verschil in grijswaarden tussen de verschillende kleuren, indien die er al geweest zijn, vrij klein zijn.

De foto van de voorgevel geeft wel een zeldzaam goed beeld op de gordijnen.

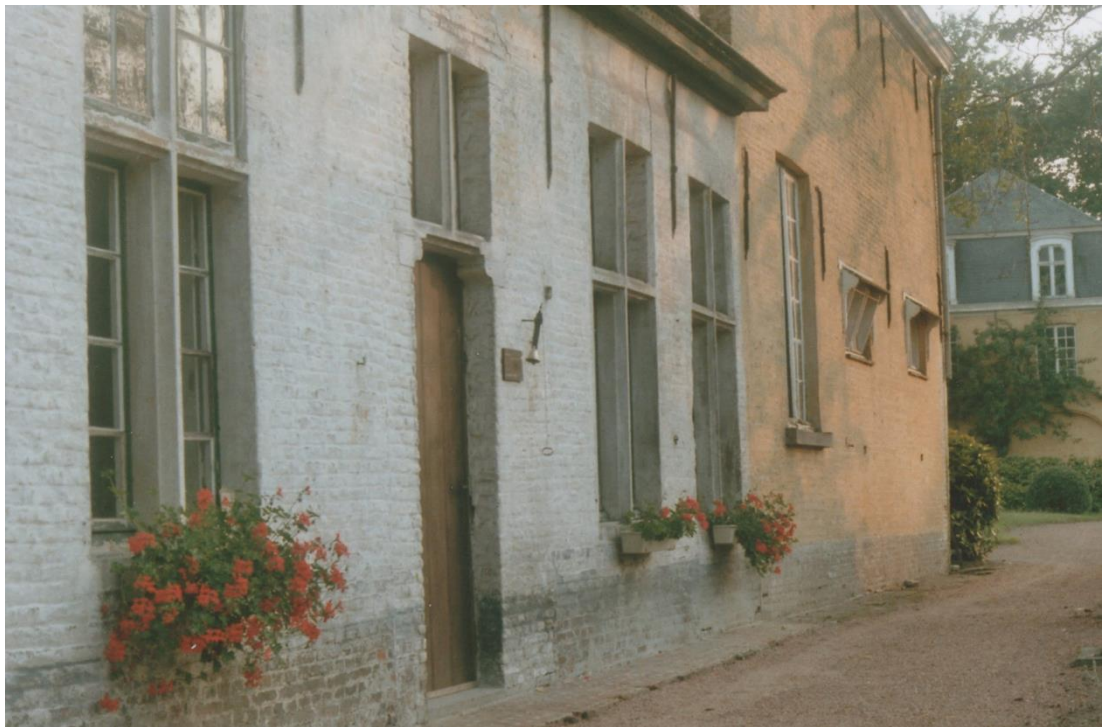
**Figuur 2.2-43: Hovenierswoning**

Drie bouwdelen vormen samen het gebouw dat nu bekend staat als de hovenierswoning. Het gebouw bestaat uit twee delen; een laagbouw met zadeldak voorzien van Boomse pannen en een hoger gedeelte met mansardedak dat met leien is bekleed en aansluit bij de stijl van het kasteel. De zijpoorten zijn volgens de oudste foto's en het interieur van de stalling van voor de verbouwing van het kasteel.

De laagbouw heeft een noordelijke en een zuidelijke kant met een duidelijk verschillend karakter. De laagbouw komt aan de noordzijde over als een landelijke bakstenen hoeve. De kruisramen en deuren zijn in kalkzandsteen uitgewerkt. Ze moeten de indruk wekken dat dit deel van het gebouw teruggaat naar de 17de eeuw. Aan de zuidkant sluit de architectuur met zijn hoge opgedeelde ramen meer aan bij een burgerlijke woning of een klein kasteel maar het pannendak doet wat afbreuk aan die uitstraling.

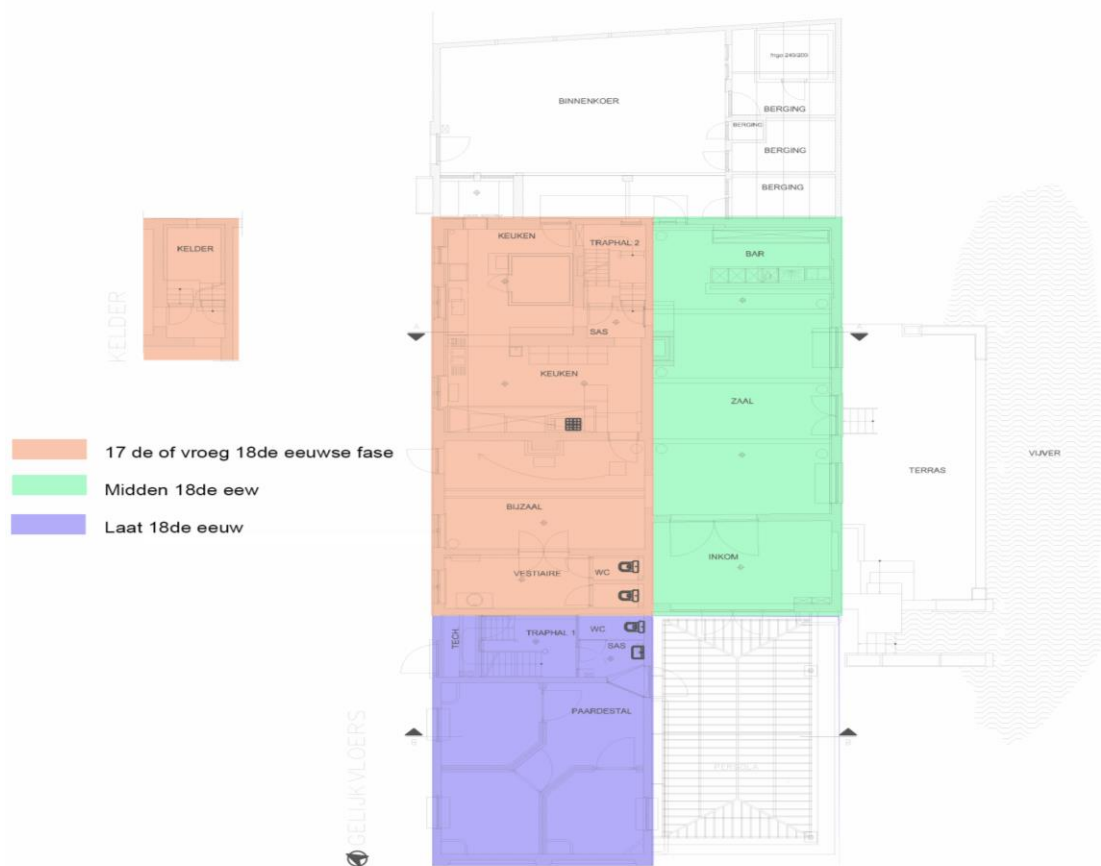
De gebouwen op de binnenkoer zijn op dit ogenblik niet gedateerd. Het is mogelijk dat ze uit de fase van 1892 stammen, maar ook later zijn er in deze zone aanpassingen en vernieuwingen uitgevoerd. Zo zou de verbouwing van de koer ook kunnen dateren uit de periode van de serre (vroeg 20<sup>ste</sup> eeuw).

Het gebouw moet op het volledige gelijkvloers en op de verdiepingen boven de stalling (laat 19<sup>de</sup> eeuwse zone in het paars) materiaal-technisch onderzocht worden.

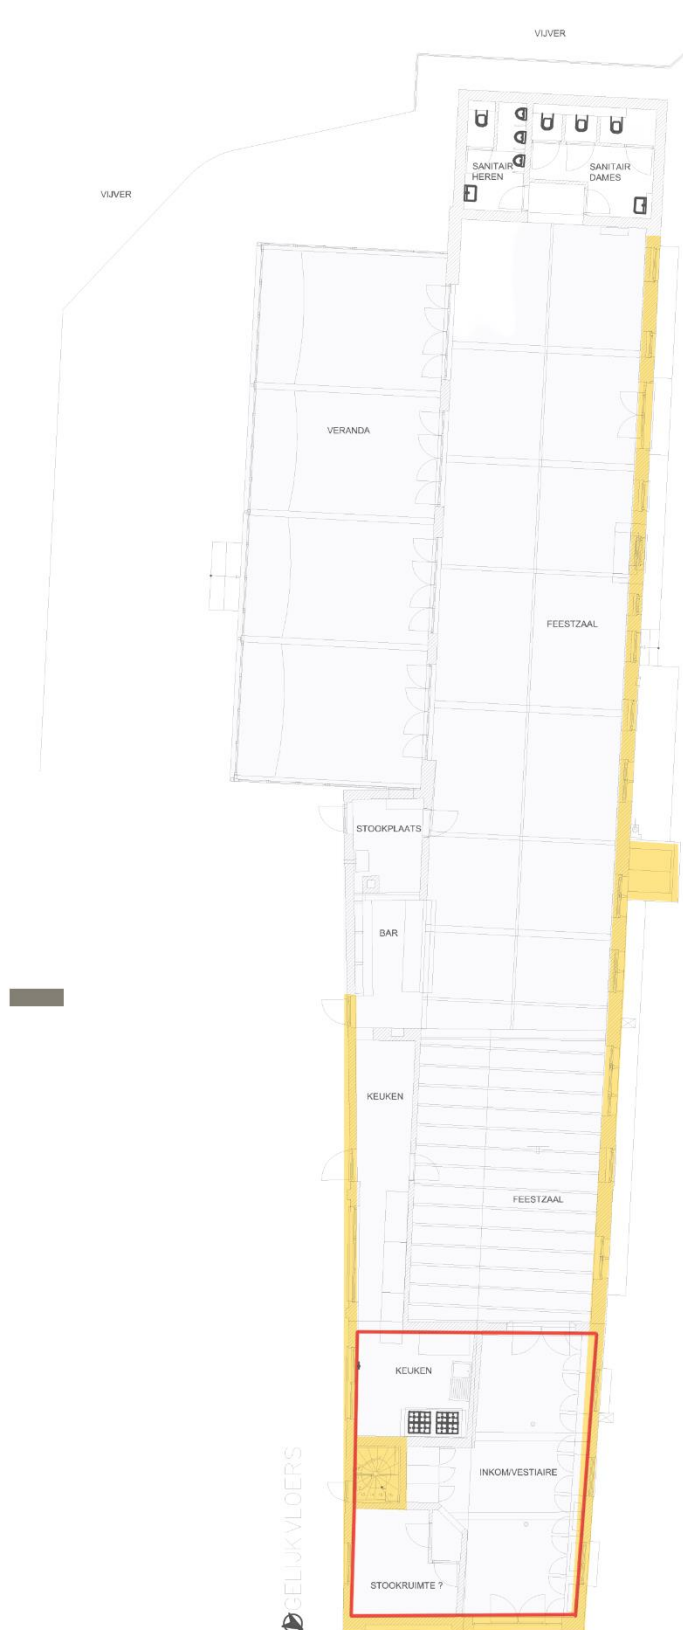
De in het geel geduide zones moeten zowel in het interieur, exterieer als op het niveau van het schrijnwerk onderzocht worden. Het interieur van de verdiepingen van het hoogste bouwgedeelte, aangeduid met een rode lijn, moeten eveneens onderzocht worden.

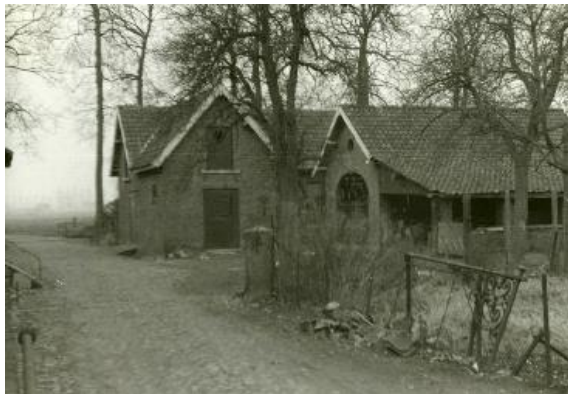
Figuur 2.2-44: Boerderij

In 1892 zijn voor het koesthuis twee gebouwen geplaatst. Het is niet duidelijk voor wat het hoofdgebouw functioneerde. Hoewel de volledige binnen aankleding van het hoofdgebouw is vernieuwd, met inbegrip van het schrijnwerk, is het buitenschrijnwerk wel nog volgens de geest van het oorspronkelijk ontwerp.

Het hoofdgebouw is sinds zijn oprichting niet gewijzigd en is nu ingericht met bewoonbare lokalen voor vergaderingen en dergelijke. De architectuur van de stalling is ongewijzigd gebleven. Schrijnwerk en vloeren zijn volledig vernieuwd, behalve de decoratieve zijpoort.

De interieur afwerking van het gebouw is op het einde van de 20<sup>ste</sup> eeuw aangepast. Het is niet duidelijk welke functie het gebouw vroeger had.

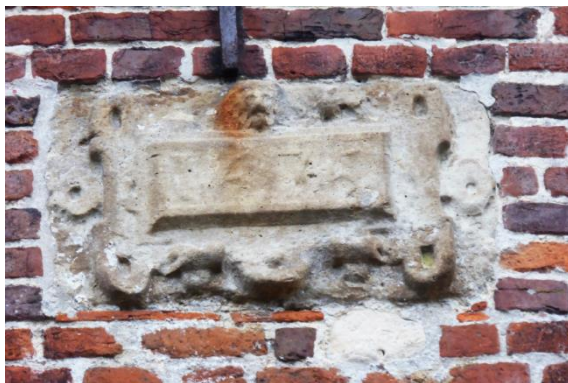
Figuur 2.2-45: Versierde datumsteen 1676

Het gebouw wordt gezien als het oudste gebouw op deze site. De datering van het gebouw wordt vergemakkelijkt doordat een datumsteen hoog in de zuidgevel is ingewerkt. De geërodeerde barok versierde kartouche draagt de datum van 1676.

Afwijkende elementen, zoals de kartouche die in de verbouwde zone zit en de onderste moerbalk die geen dragende functie heeft, laten ons twijfelen over de reële ouderdom van het gebouw. Toch bestaat het regelmatig opgebouwde parament uit een vrij groot steenformaat (25x5x12cm l-h-d), waarmee dit het grootste steenformaat op de site is. Vermoedelijk is het bouwwerk van de vroege 17<sup>de</sup> eeuw.

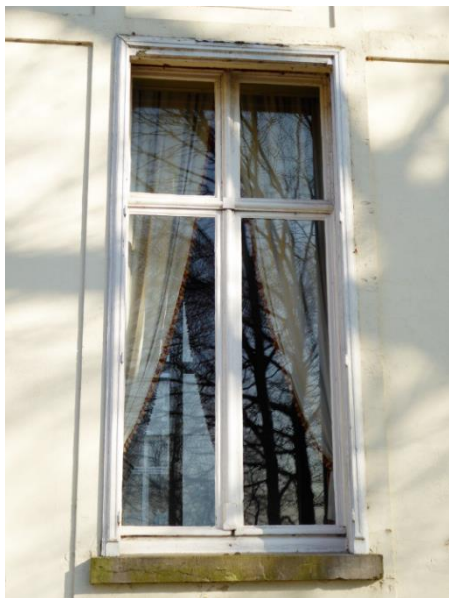
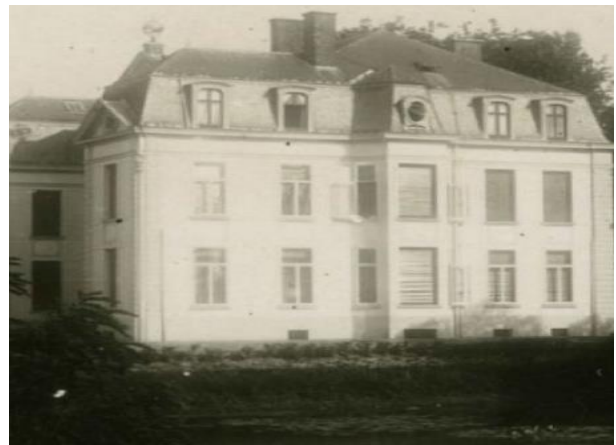
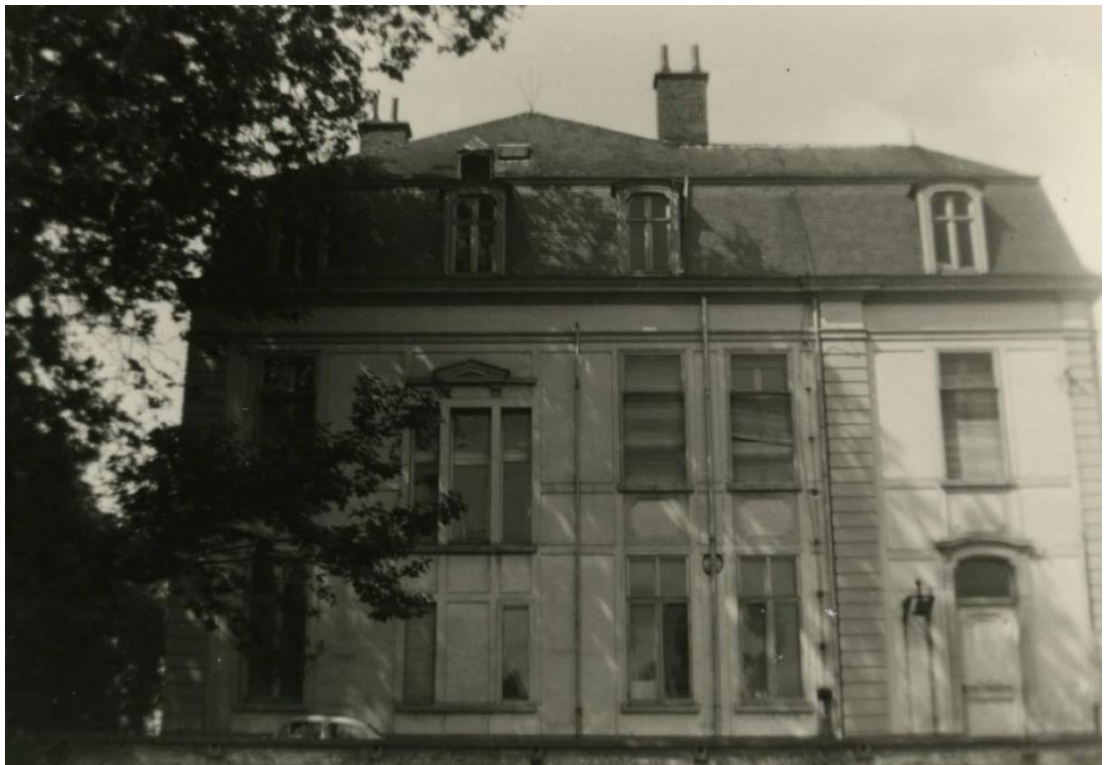
Alle schrijnwerk is nog origineel, enkel op het middenpaneel van de erker rust enige twijfel. Het verfpakket is verstoord en niet stabiel. Er is geen sluitend schadebeeld voor handen. Het dossier van Monumentenwacht geeft wel een redelijk beeld van de bestaande toestand (zie 'Bijlage 3 - Verslagen Monumentenwacht'). Er is nog niet bepaald wat met de luiken op de zijgevels moet gebeuren. Hiervoor is een totaalconcept opgemaakt door de nog aan te stellen architect nodig.

De sfeer op het dak is dringend aan herstelling toe.

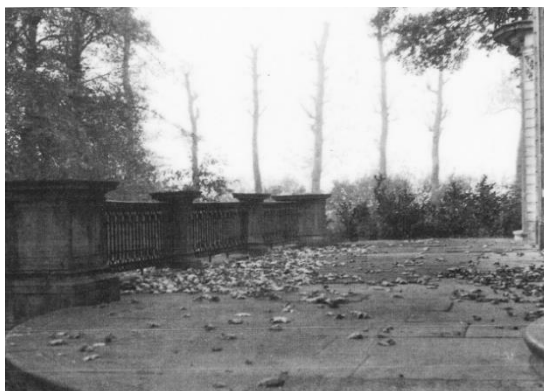
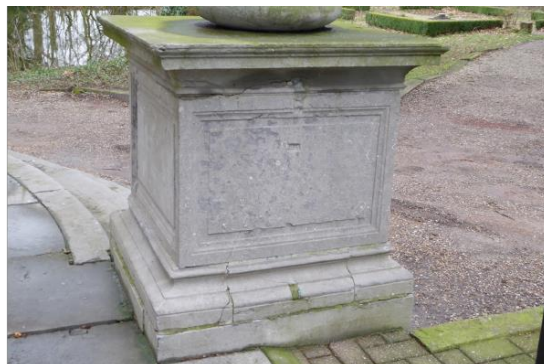
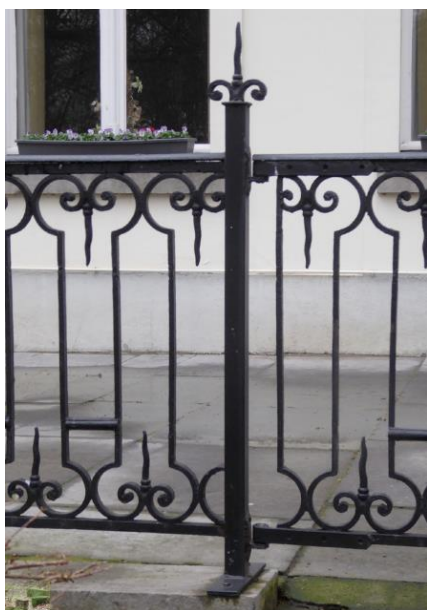
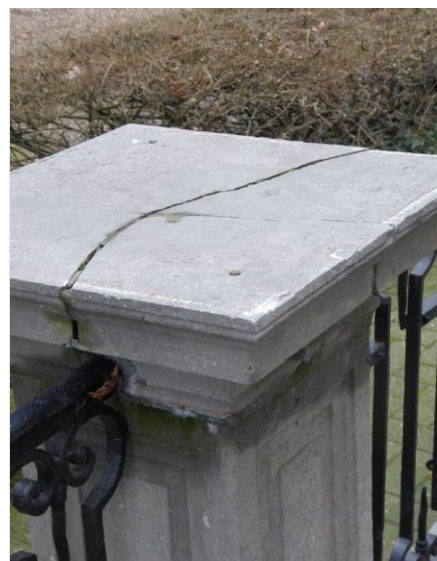
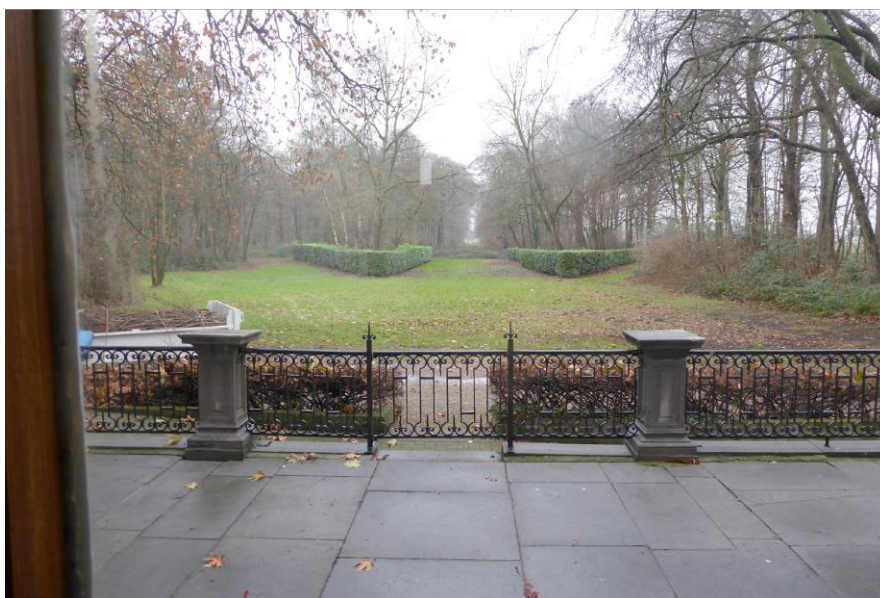
De twee terrassen zijn integraal vervaardigd in blauwe steen. In de vloerplaat zijn een aantal aflopen van de daken en enkele deksels van sanitaire putten voorzien.

De blauwe hardsteen is na ruim 120 jaar op sommige plaatsen verweerd.

Het herstel van het terras voor- en achteraan en de kelders is een complexe materie, waarvoor zowel een architect als een bouwkundig ingenieur aangesteld moet worden. Om tot een verantwoord voorstel te komen, zal ook de ondergrond van de terrassen onderzocht moeten worden. Men moet ervan uitgaan dat beide terrassen op termijn opnieuw aangelegd moeten worden.

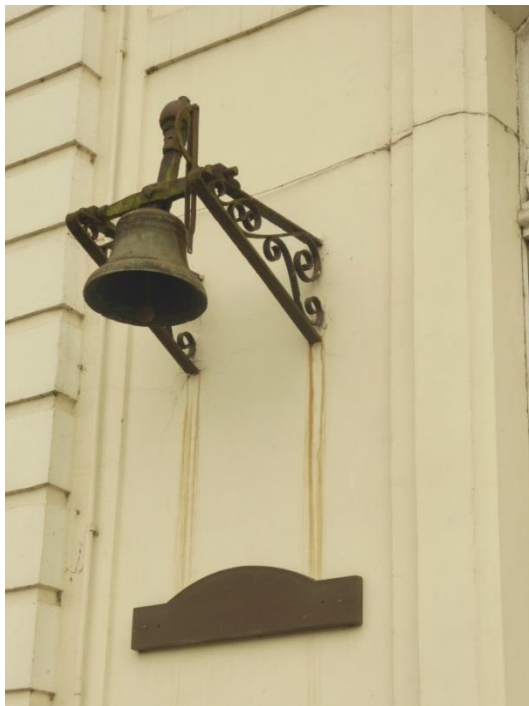
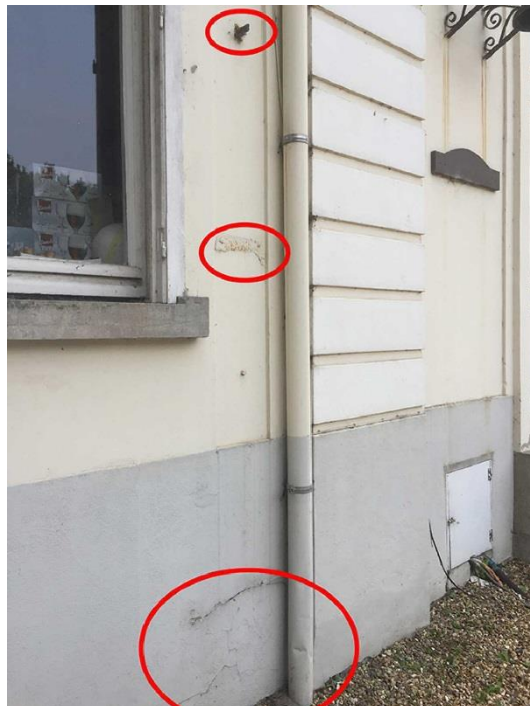
Aan de leveranciersingang is een grote klok geplaatst (foto links). In de onmiddellijke nabijheid van de zijingang zijn nog sporen van een buitenpomp (foto rechts). Het zijn kleine onmisbare elementen van een landelijk kasteel.
