***GEÏNTEGREERD BEHEERSPLAN  
DOMEIN KASTEEL VAN WIPPELGEM***

***Gemeente Evergem***

Geïntegreerd beheersplan  
Domein Kasteel van Wippelgem

Gemeente Evergem  
Fortune De Kokerlaan 11  
9940 Evergem

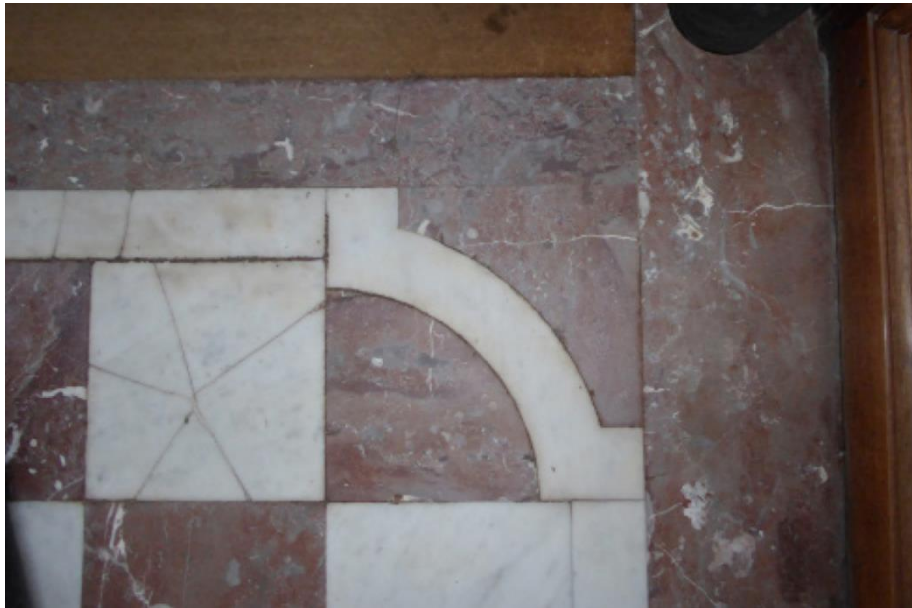
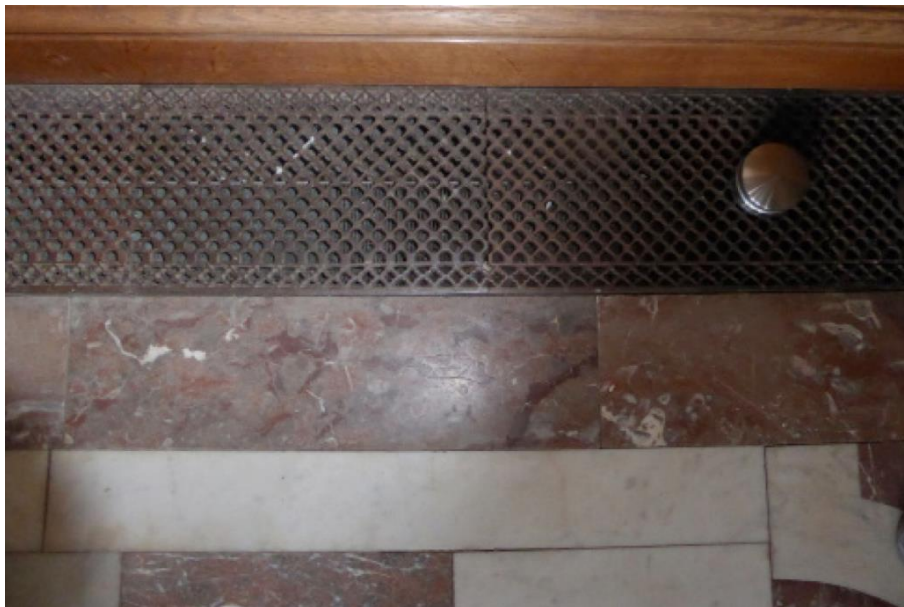
Tegen de muur recht ten opzichte van de inkomdeur is een roostering aangebracht in de vloer. Het is één van de vele getuigen van de oorspronkelijke luchtverwarming. De vloer is een origineel en ongewijzigd onderdeel van het kasteel.

Enkele tegels zijn gebroken, de toestand van de ondergrond moet gecontroleerd worden.

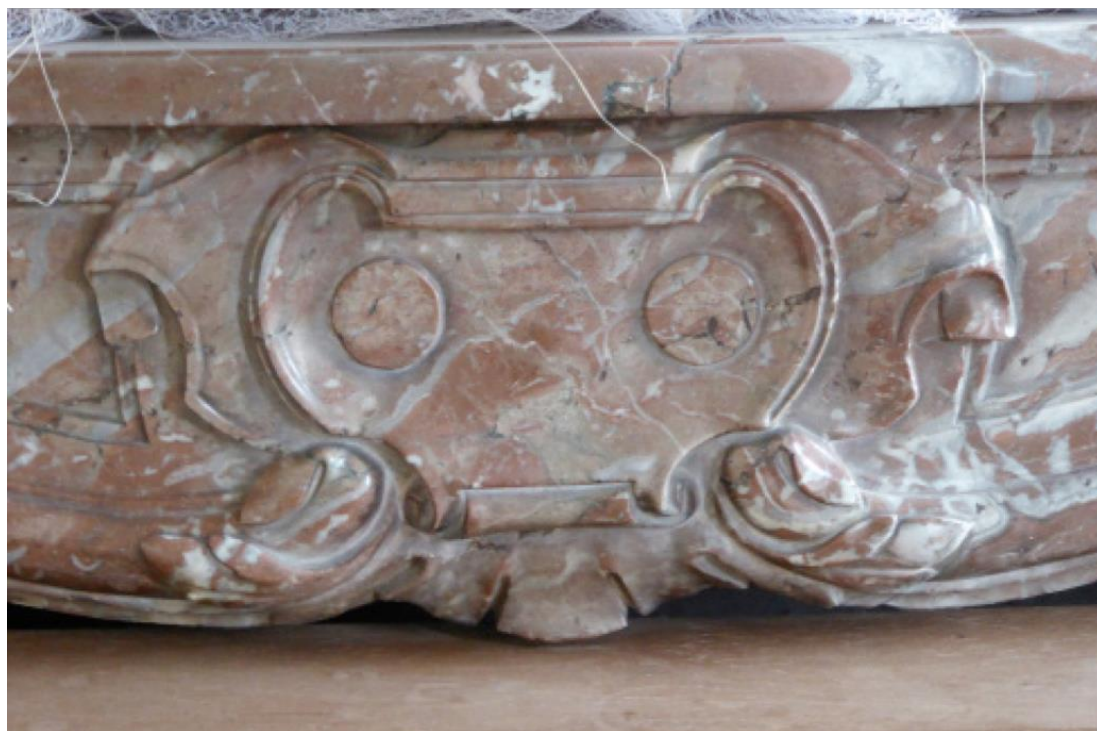
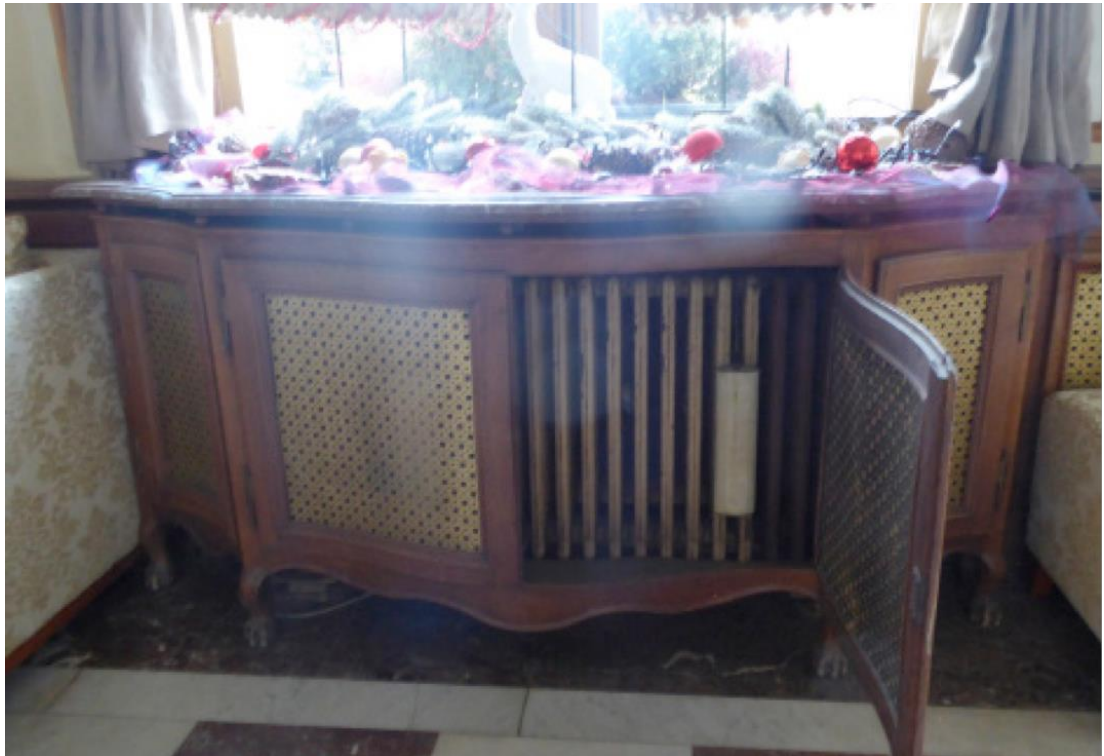
Aan de raamkant zijn enorme radiatorkasten ingebouwd. De panelen zijn hier vervangen door decoratieve roosters. De inbreng van de radiatorkasten is technisch zeer goed uitgevoerd maar mist duidelijk inzicht op niveau van stijl en de regels van de interieurdecoratie.

De lambrisering vervaardigd uit eiken houten stijl en regelwerk met panelen is deels origineel deels vernieuwd. De vernieuwing heeft duidelijk plaatsgegrepen in functie van een nieuw verwarmingssysteem met radiatoren. De lambrisering moet leidingen en buizen verbergen en via ventilatie de warmte afvoeren. Aanvankelijk was dit deel van de lambrisering in dezelfde kleurstelling als het bovenste gedeelte van de lambrisering. Het niet beschilderd zijn van dit deel van de lambrisering moet als een stijlbreuk worden beschouwd.

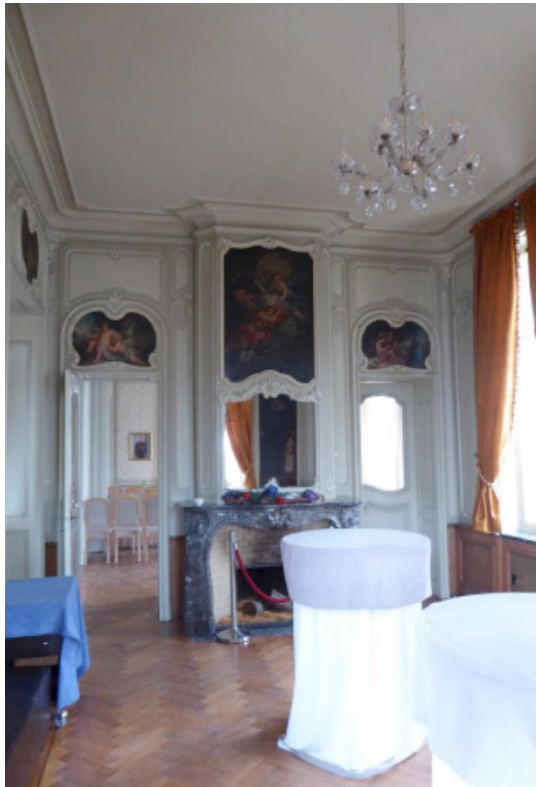
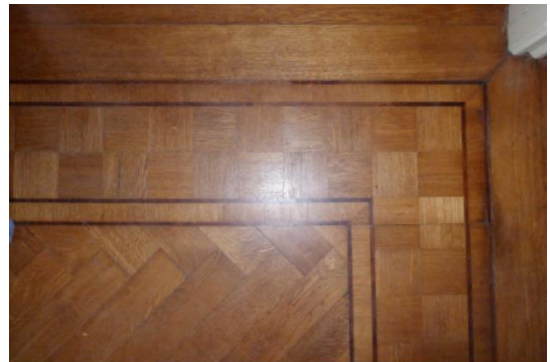
### **Vloer**

De parketvloer heeft een dambord boord met mahonie biezen. Het middelveld is opgevuld met een visgraat motief. Vermoedelijk is de vloer de originele. Zo niet is de kwaliteit van het houtwerk uitstekend en is de stijl nauw aansluitend met het verwachtingspatroon. Uitstekende staat.

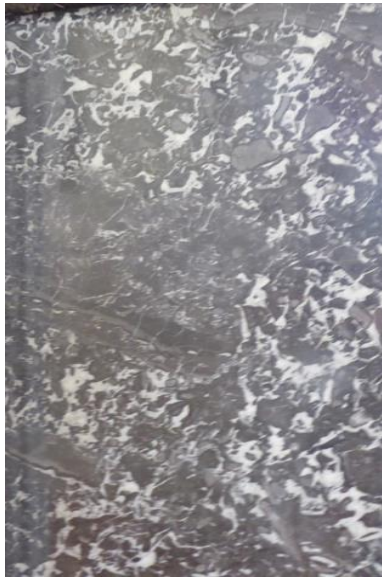
### **Schouw**

De Sint Anna-marmeren schouwmantel is uitgevoerd in een eclectische stijl die eerder aanleunt bij de barok dan bij de rococo. Het is zonder meer een waardevol stuk in het interieur.

De binnenzijde van de schouw is verbouwd naar een modernere openhaard. Vermoedelijk was in deze ruimte aanvankelijk geen centrale verwarming. De haard als enige verwarmingsbron was hard nodig om de ruimte te verwarmen.

De schouwboezem is bekleed met een houten lambrisering voorzien van lijstwerk met royale aangebrachte rococo-ornamenten, spiegel en schilderij. Het geheel is bi-chroom afgewerkt. De schilderijen worden afzonderlijk besproken.

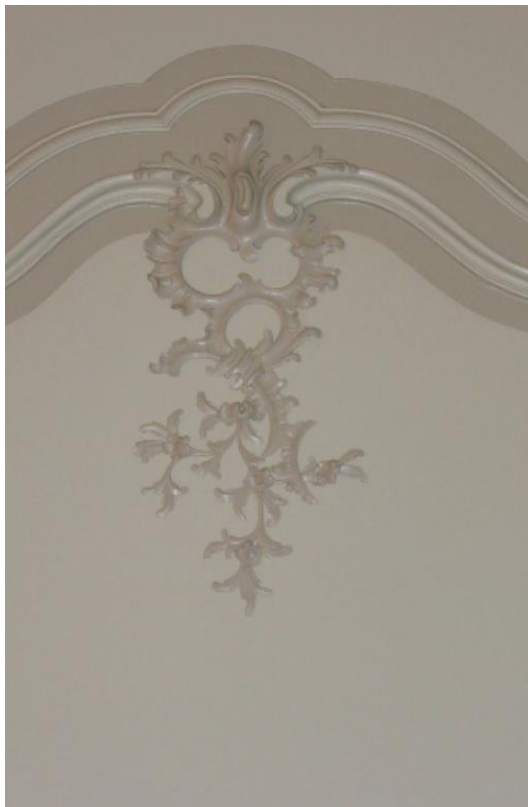
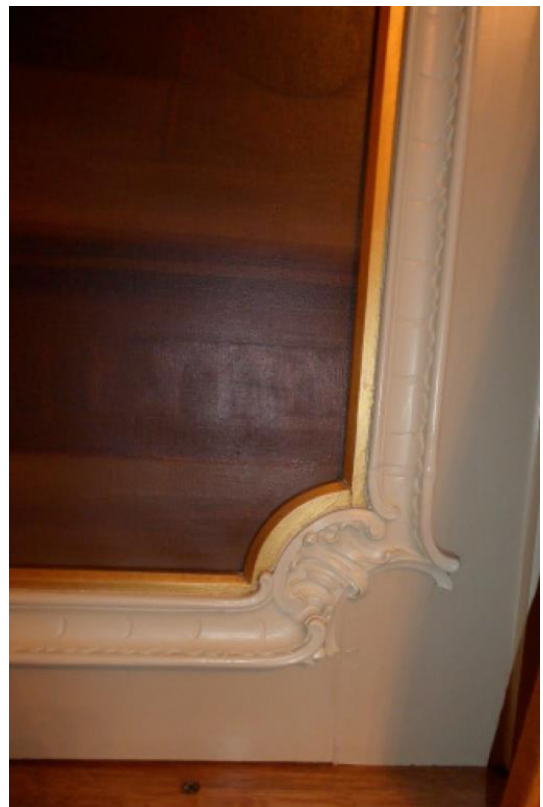
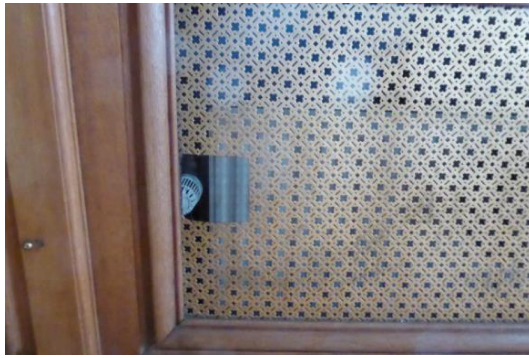
### Lambrisering

Het onderste deel van de lambrisering is vervaardigd uit stijl en regelwerk met panelen of geperforeerde messingplaten. Het houtwerk is uitgevoerd in niet gepolychromeerd eikenhout. Het is waarschijnlijk dat de hoge plint niet meer origineel is. Het is een zeer goed uitgevoerde replica die rekening houdt met de noden van de vernieuwde centrale verwarming. De gaten in de messingplaat voor het bedienen van de radiator is niet zo'n gelukkige oplossing.

De hoeken van de feestzaal zijn rond uitgewerkt. De decoratieve motieven en lijstwerk zijn neo-rococo. Vier panelen zijn voorzien van schilderijen. Alle deuren zijn voorzien van supraporta's met rococomedaillons waarin schilderijen zijn aangebracht. Boven de inkomdeur stelt het schilderij het wapenschild van de familie voor. De omlijsting van de supra porta's en de ornamenten van de schouw zijn opgehoogd met goudaccenten. Dit gedeelte van de lambrisering is origineel en toont hoe de hoge plint er vroeger moet hebben uitgezien.

Alle gesculpteerde elementen zijn vervaardigd binnen het principe van thema met variaties. Ze zijn dus steeds een beetje anders of het ene ornament is het spiegelbeeld van het andere. De lijsten rond de schilderijen zijn gecanneleerd. Ornament en lijst vormen één geheel.

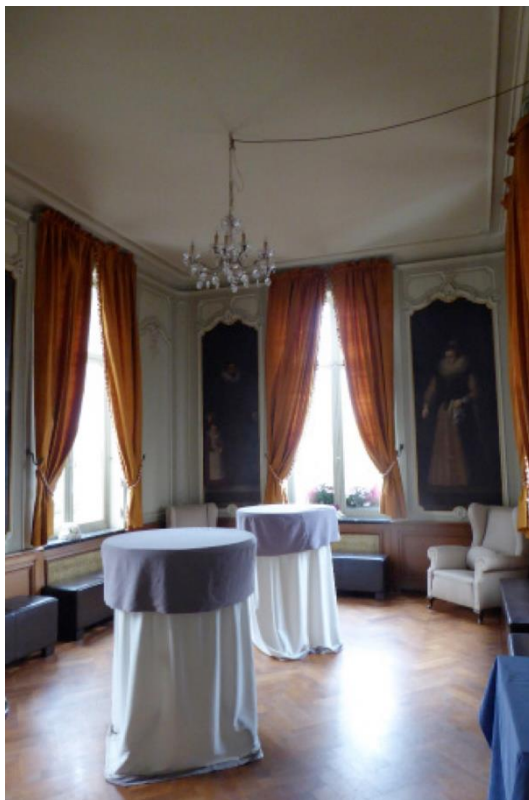
Lijstwerk met rechte en ronde hoeken omkaderen het plafond en de schouw. Het is vervaardigd uit zeer zorgvuldig bi chroom stucwerk. Er is geen centrale decoratie voorzien.

De stroom toevoer naar de luchter wekt enige verbazing. Het centrale ophangpunt voor de luchter laat vermoeden dat hier ooit een petroleumlamp heeft gehangen die men moest naar beneden kunnen trekken om ze aan te steken.

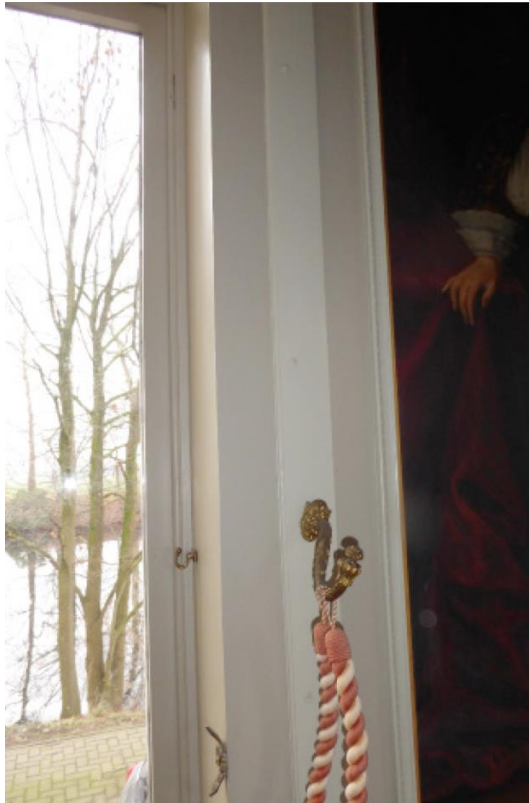
### Ramen en deuren

Ramen en deuren zijn in dezelfde kleurstelling als de boven panelen van de lambrisering.

De venstertabletten zijn in dezelfde Sint-Annamarmer als de schouw vervaardigd.

Het bouwbeslag van het schrijnwerk is grotendeels origineel. Ophanging voor gordijnen kan zijn aangepast, maar stoort niet in het geheel.

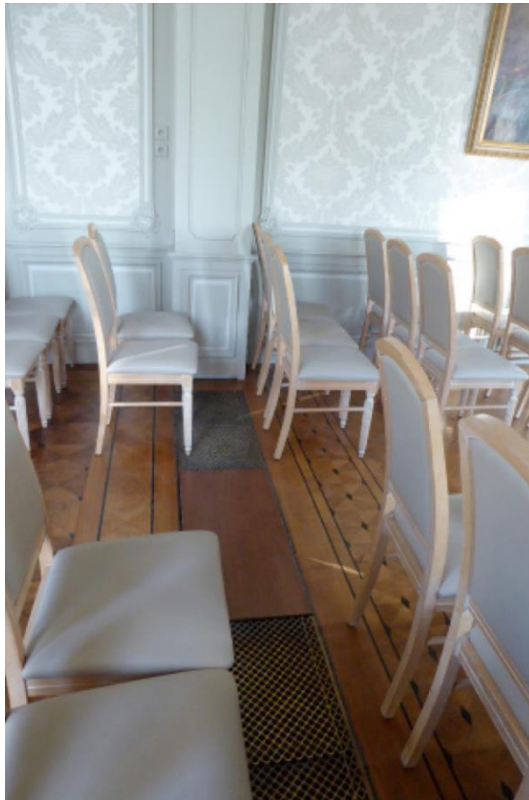
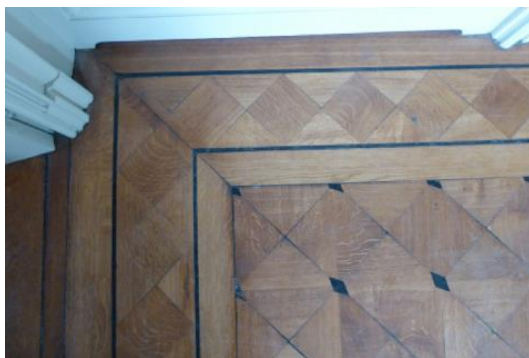
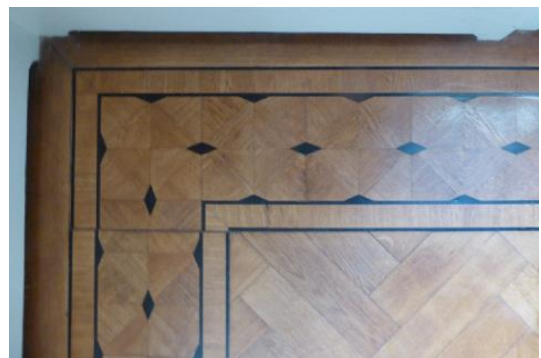
### Vloer

De parketvloer is opgedeeld in twee delen met elk een andere stijl. Het gedeelte met erker heeft een centraal veld met vierkante paneeltjes telkens opgedeeld door twee diagonalen. De hoeken zijn voorzien van zwarte diamanten.

Vermoedelijk is de vloer op bitumen gelegd, een techniek die zeer gangbaar was op het einde van de 19<sup>de</sup> eeuw (de legtechniek geldt voor alle parketvloeren op het gelijkvloers).

De twee vloeren worden gescheiden door een reeks roosters die ooit functioneerden voor de oorspronkelijke warme luchtverwarming. Het zijn gerecupereerde roosters die vanuit een andere plaats in het kasteel komen. Het verwarmingsrooster tegen het terras loopt diep door onder de lambrisering. Was deze ruimte aanvankelijk niet voorzien van een lambrisering?

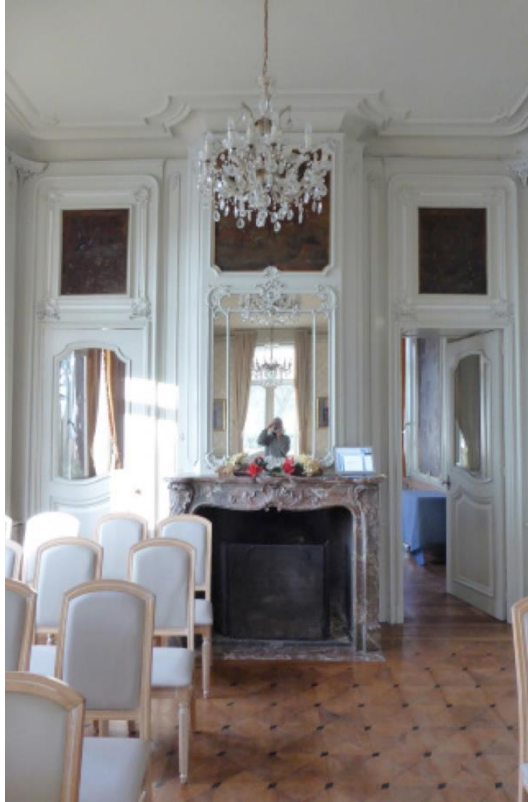
### Schouw

De rouge royale marmeren schouwmantel is uitgevoerd in een eclectische stijl die eerder aanleunt bij de barok dan bij de rococo. Het is zonder meer een waardevol stuk in het interieur.

De binnenkant van de schouw is een gepleisterde baksteenconstructie. Op de pleister na is ze nog volledig origineel.

De schouwmantel is een houten constructie met spiegel en schilderij. De spiegel heeft een dubbellijstwerk met daartussen rococomotieven. De lijsten zijn versierd met gesculpteerde hoekornamenten. Stilistisch sluit de schouw aan bij de lambrisering. Zeer goed gemaakt en bewaard schrijnwerk.

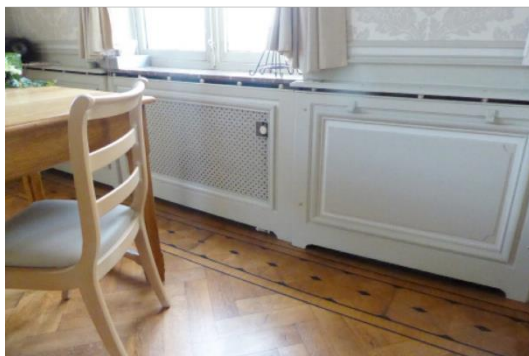
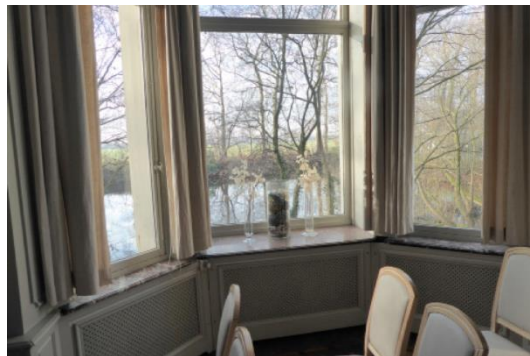
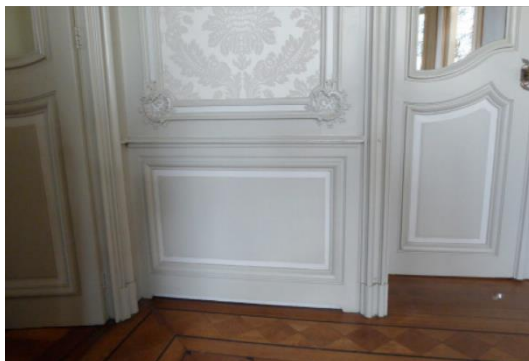
De aanpassingen zijn deskundig en stijlvol uitgevoerd. De integratie is geslaagd.

De lambrisering in de erker is aangepast voor de radiatoren. Daardoor zit de constructie onlogisch in elkaar.

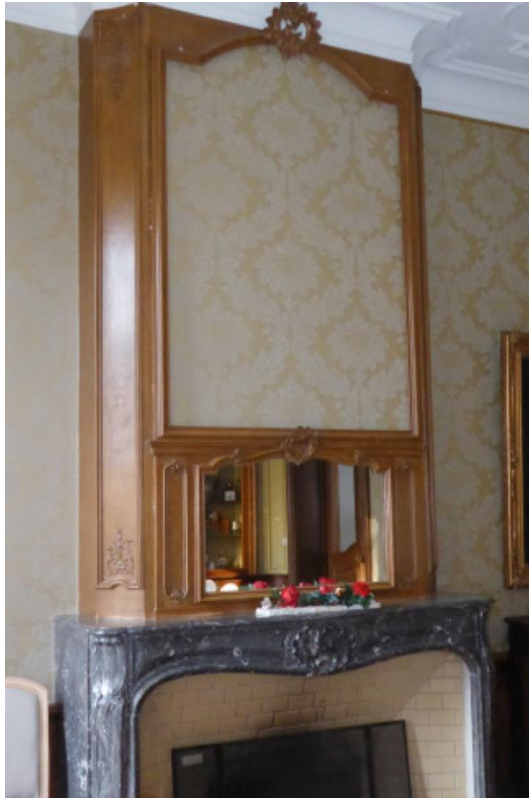
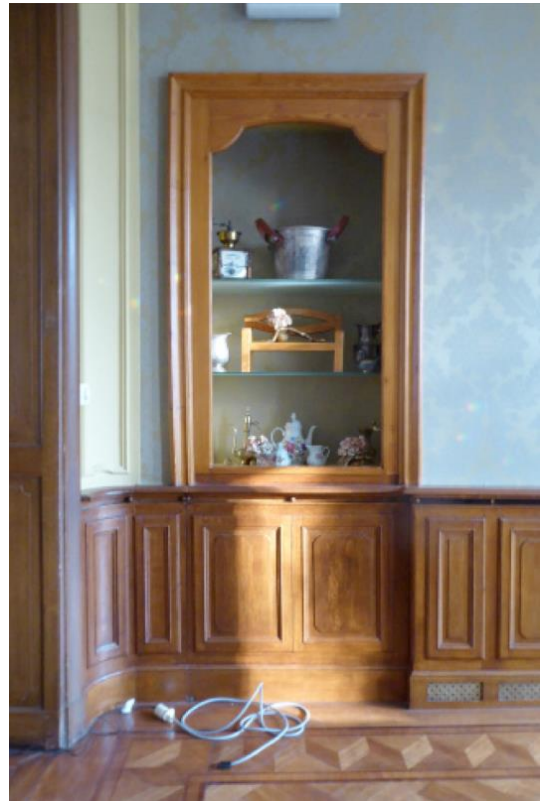
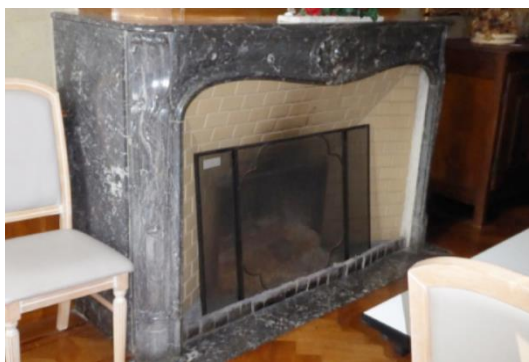
Alleen de hoeken van de binnenmuur, kant gang, hebben hoekpanelen in stuc. De andere hoeken hebben tegen het plafond hoekornamenten. Deze elementen zijn qua vorm ongewijzigd gebleven. Waarschijnlijk hebben ze nog hun oorspronkelijke afwerkingslagen.

De wanden zullen waarschijnlijk steeds voorzien zijn geweest van behang. Het is niet waarschijnlijk dat we nog oorspronkelijk behang zullen terug vinden. De huidige fase geeft de indruk zeer grondig te zijn aangepakt. Beperkte sporen aan de zijkant van de schouw laten ons een glimp zien van wat er kan geweest zijn.

Beperkte sporen aan de zijkant van de schouw laten ons een glimp zien van wat er kan geweest zijn.

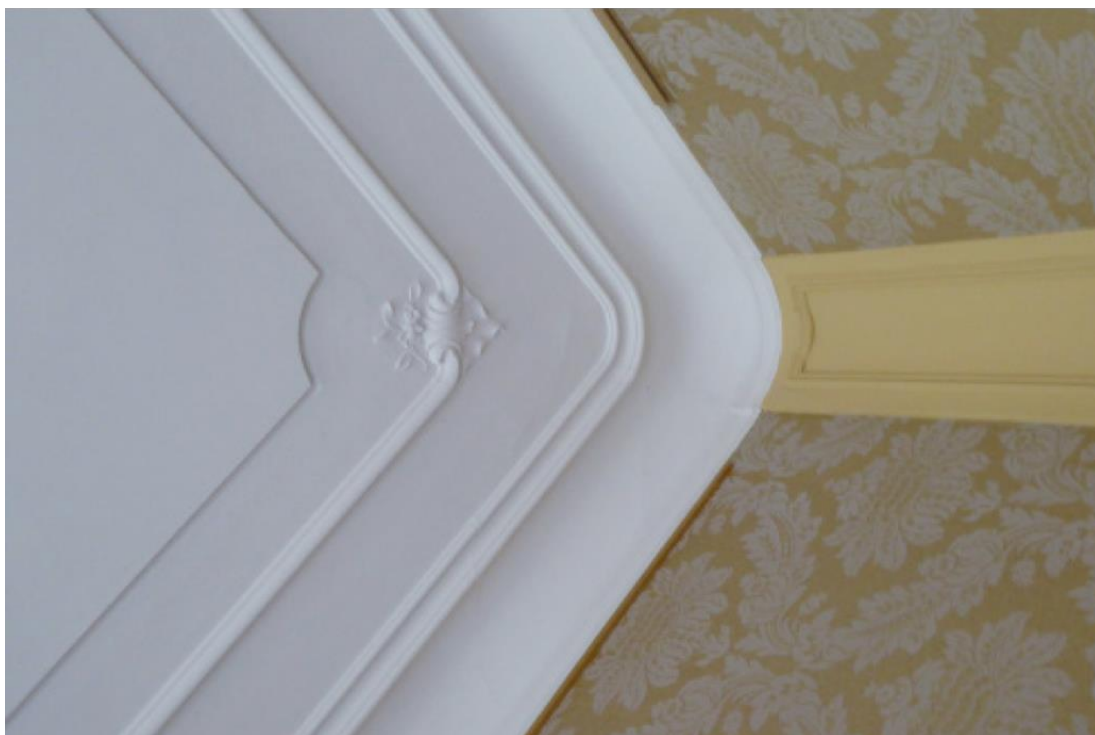
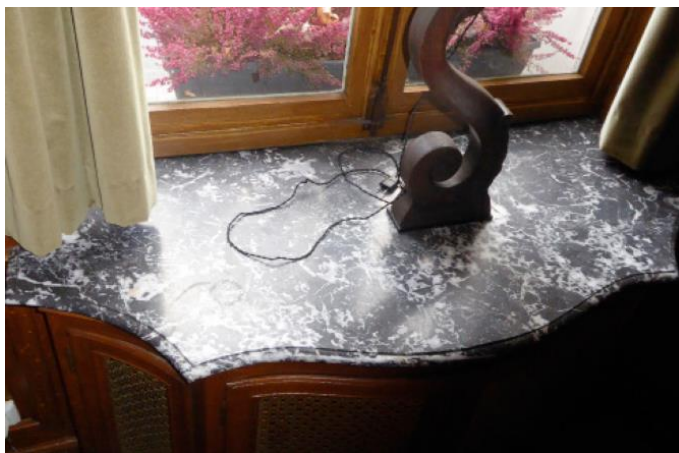
Centraal is een vrij kleine rozet aangebracht. Het stucwerk van de rozet maakt integraal deel uit van het plafond.

De kleurstelling is zeer neutraal.

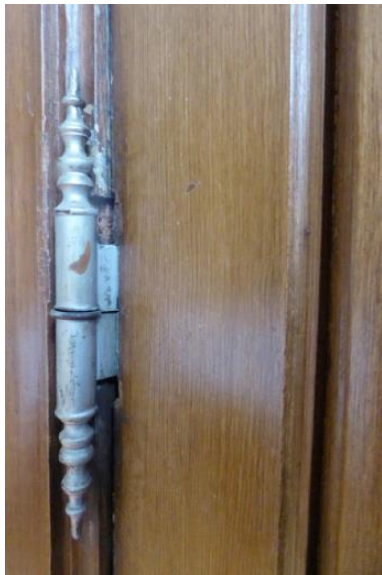
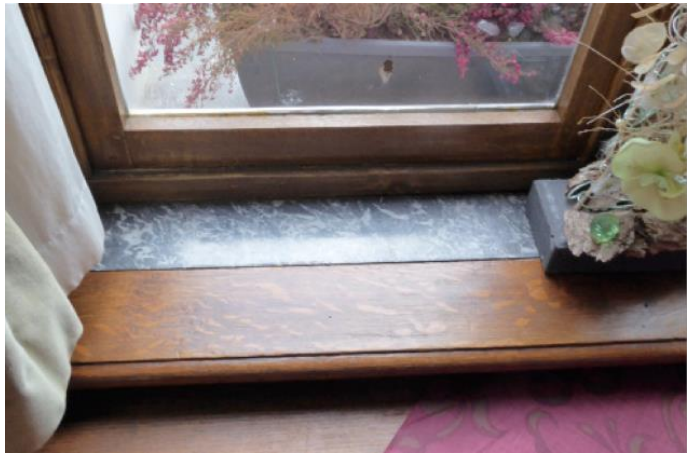
De vensterbanken op de uitgewerkte radiatorkasten zijn niet meer origineel. Mogelijk is het centrale marmeren venstertablet nog origineel, maar werd de houten lijst vernieuwd.

Hang en sluitwerk is nog origineel en volledig op de achterdeur na. De deuren zijn voorzien van decoratieve paumelles zodat ze ver kunnen worden geopend.

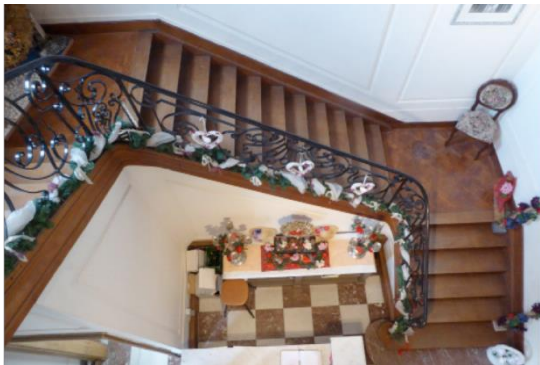
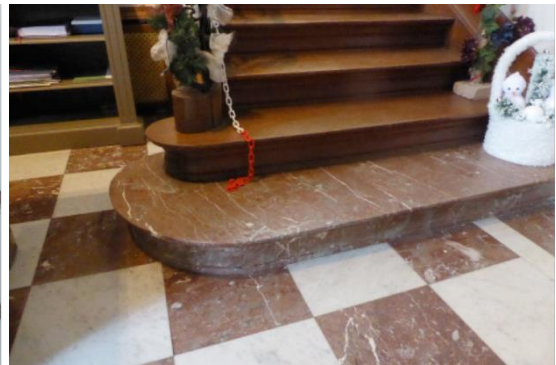
Eikenhouten trap, geboend of geolied, met een trede in rouge royale als aanzet. Een bijkomende eikenhouten plint laat de trapconstructie aan de muur aansluiten. De overlopen zijn in parket uitgevloerd. De vloer op het verdiep is een plankenvloer. De plint is hier geschilderd met eikimitatie.

Stijlvolle smeedijzeren leuning in neo-rococostijl. Bepaalde ornamenten (florale motieven) waren oorspronkelijk verguld.

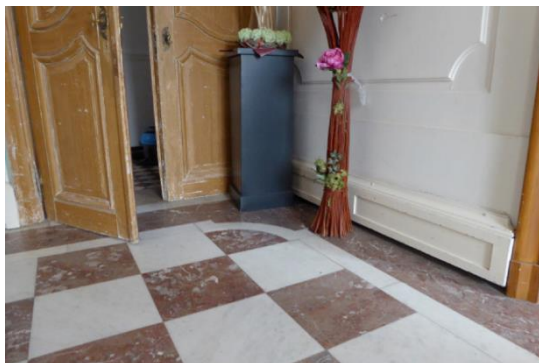
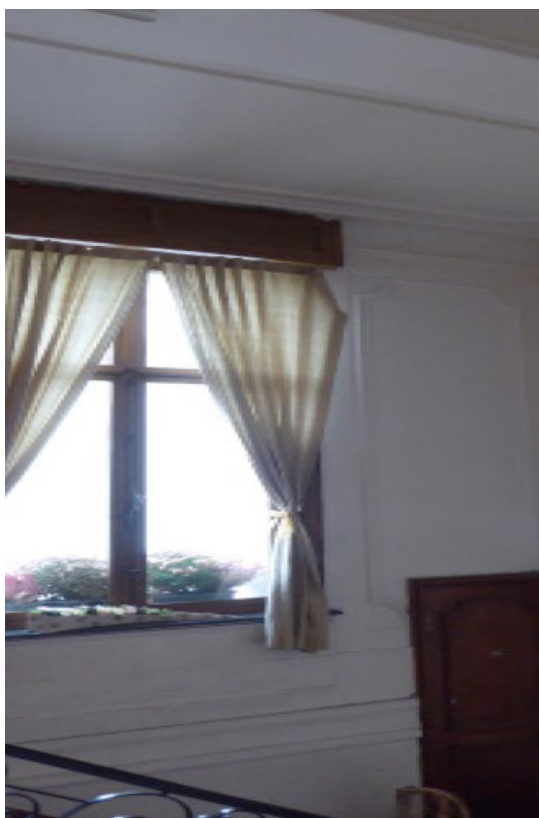
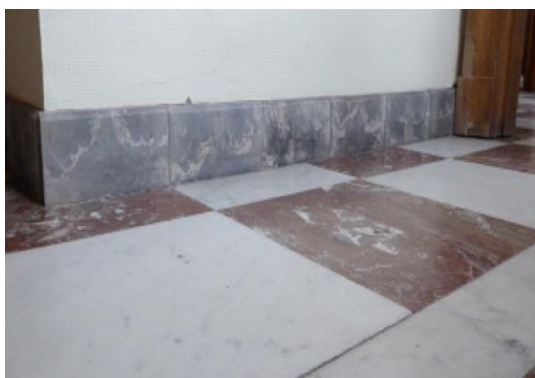
In deze plaats is nog een originele plint aanwezig in Sint Anna-marmer.

De dubbele deur onder de trap naar de berging heeft ook een eikenhout imitatie. De deurkrukken zijn deels in porselein.

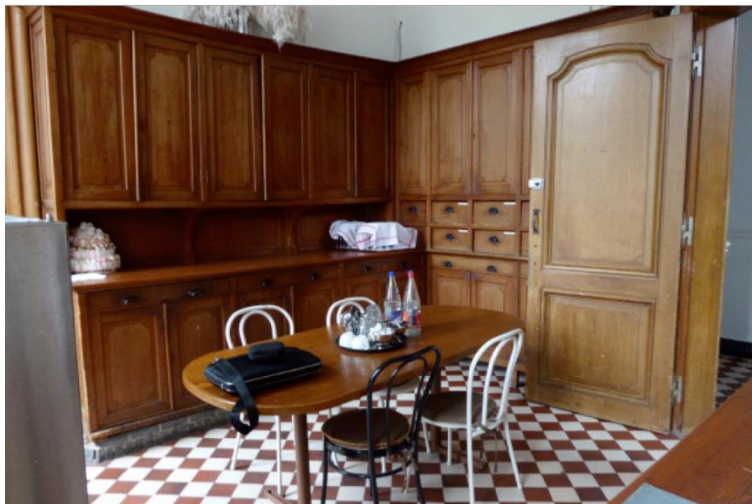
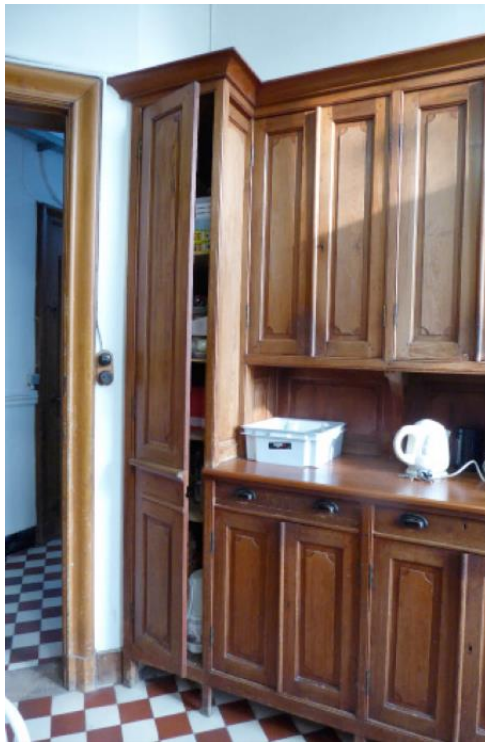
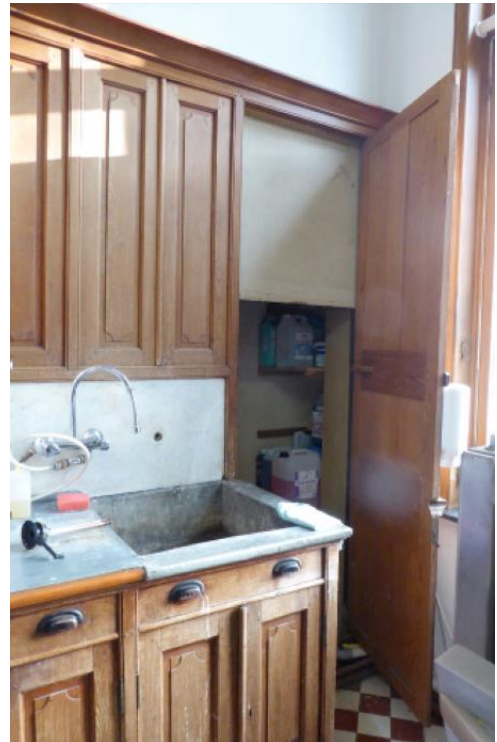
Het meubelbeslag is nog origineel en in zeer goede staat.

De hoogte van de kasten is doorgedacht van uit de deur.

Onder de kast tegen het salon is een stenen plint voorzien. Waarschijnlijk zit een deel van het oude verwarmingssysteem onder de kast. In het verlengde van de kast, voor de deur naar het salon is een verwarmingsrooster in de vloer aangebracht.

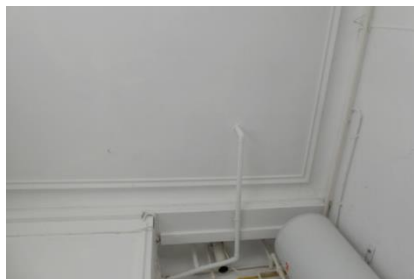
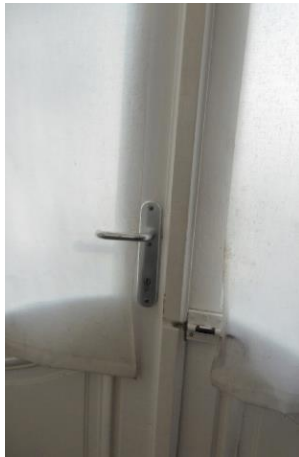
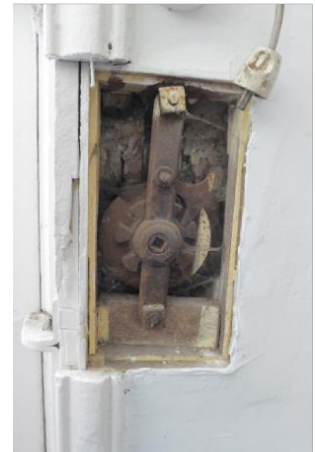
De drie deuren zijn wit geschilderd. Alleen de deur van de gang heeft een slot.

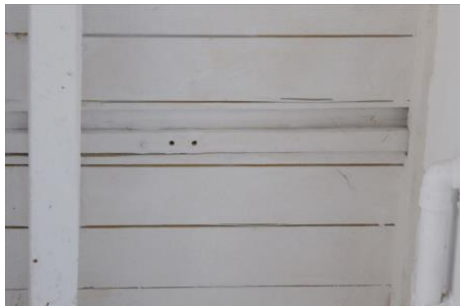
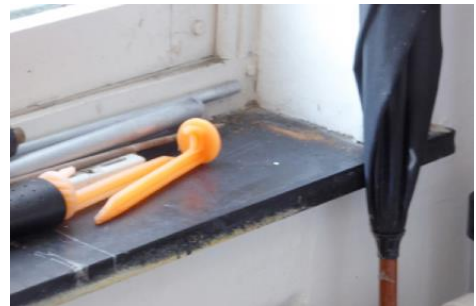
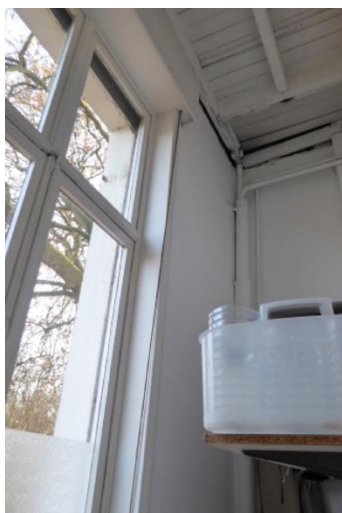
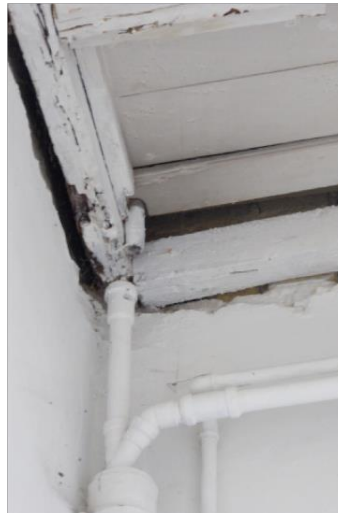
Het plafond is verdwenen. Ernstige vochtschade in de balkconstructie. Door het verdwijnen van het plafond hebben we wel een goed zicht op de constructie van de vloer opbouw.

Het raam is origineel, maar wit geschilderd. De raampomp is vernieuwd. De zwarte vensterbank is origineel en kan waarschijnlijk als type model dienen voor de andere ruimten in deze vleugel.

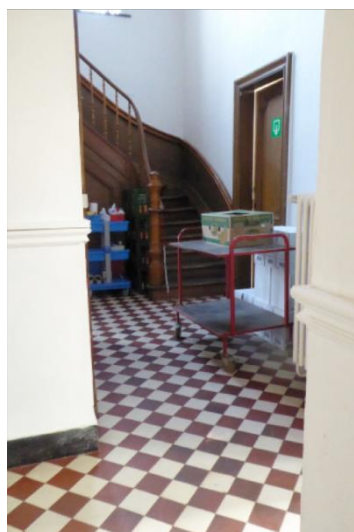
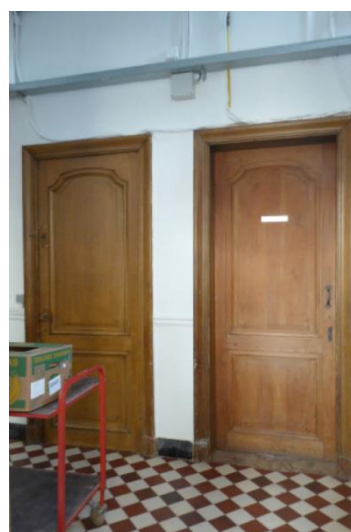
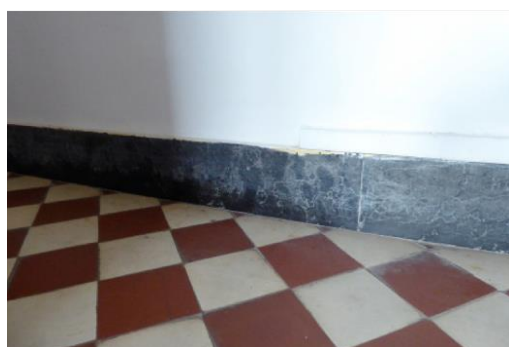
Verschillende deuren zijn voorzien van later geplaatste opbouwsloten omdat het huidige sluitwerk niet voldoet aan de huidige behoeften. Op de meeste plaatsen is het hang- en sluitwerk nog origineel, maar sterk versleten.

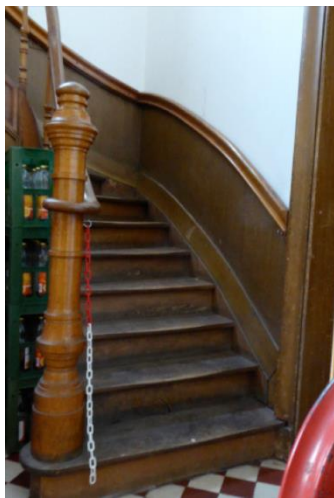
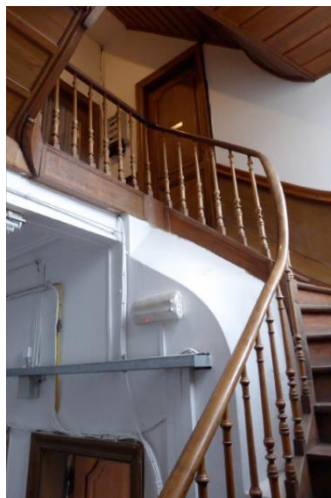
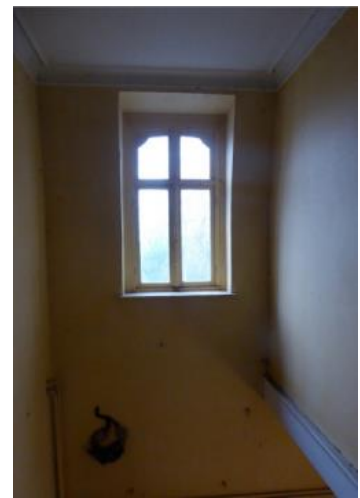
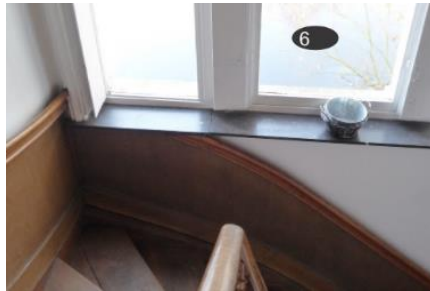
De trap wordt op het gelijkvloers verlicht door een reeks lange smalle ramen die kunnen worden afgesloten met luiken. De ramen vormen de enige afwijking in het ritme van de ramen en deuren van de buitengevel.

De trap is verzakt, waardoor onderzoek naar stabiliteit noodzakelijk is. Onderzoek moet bepalen in welke mate de bestaande interieurdecoratie blijft behouden dan wel wordt teruggebracht naar een fase die aansluit bij de restauratie van het volledige gelijkvloers.

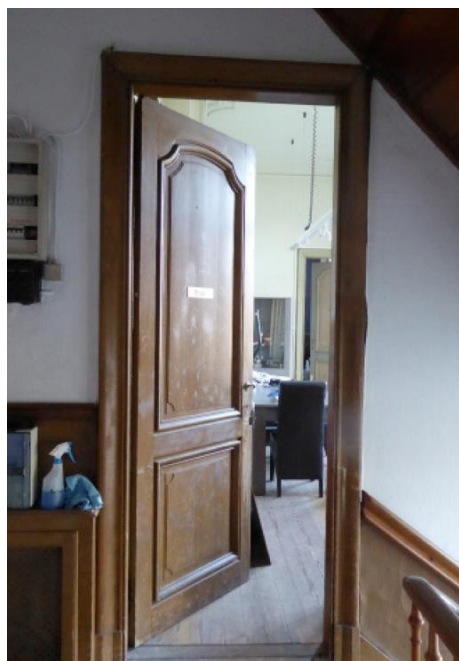
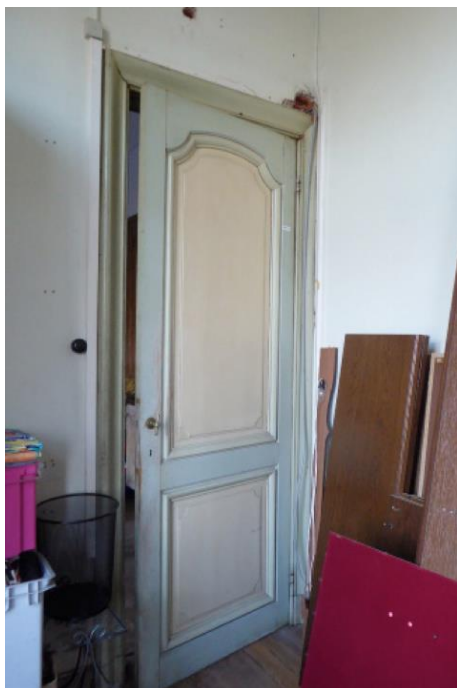
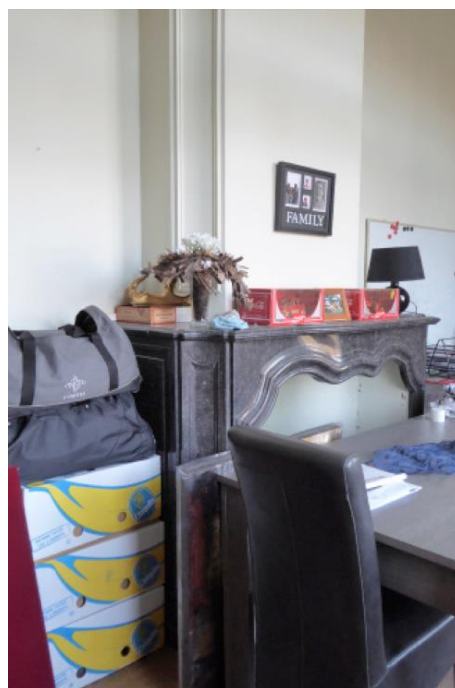
#### Salon gastenverblijf

Specifiek aan deze plaats is het rijk afgewerkt plafond en van lijstwerk voorziene schouw. De polychromie op de deur is nog een originele kleurstelling. Alle schrijnwerk is samen met hun beslag ongewijzigd gebleven.

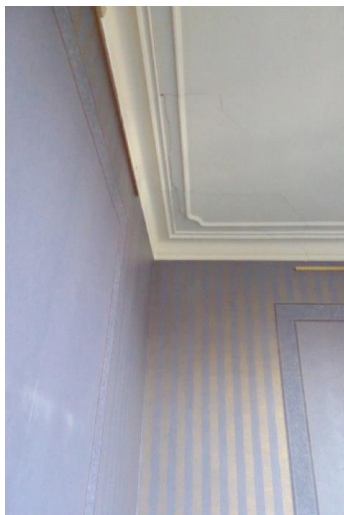
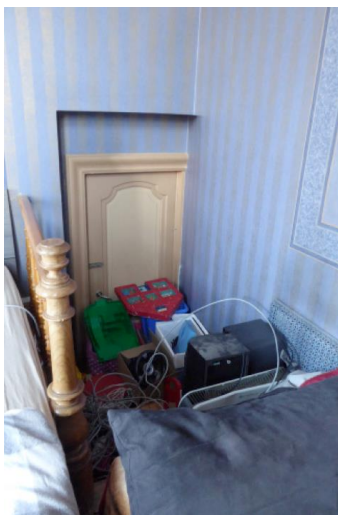
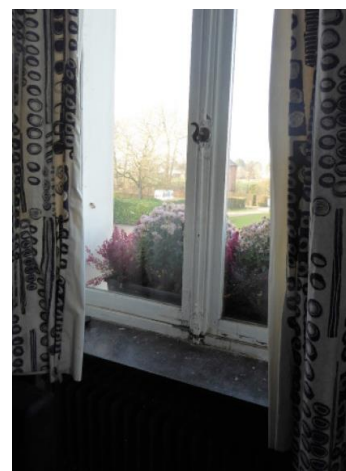
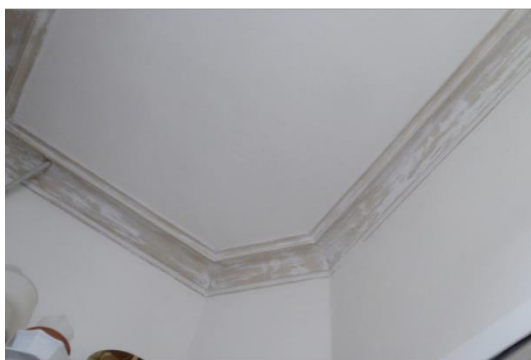
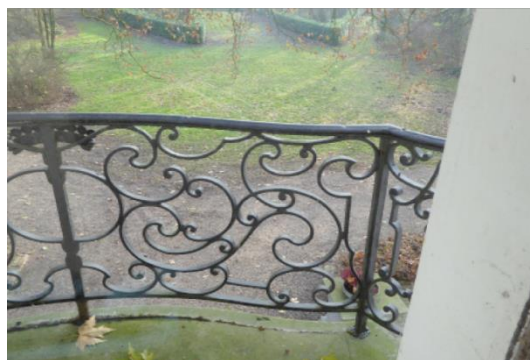
### **Slaapkamer gastenverblijf**

De vermoedelijke slaapkamer van het gastenverblijf heeft nu nog een luxueuze afwerking. Belangrijk is de rijke plafondafwerking met dubbele lijst.

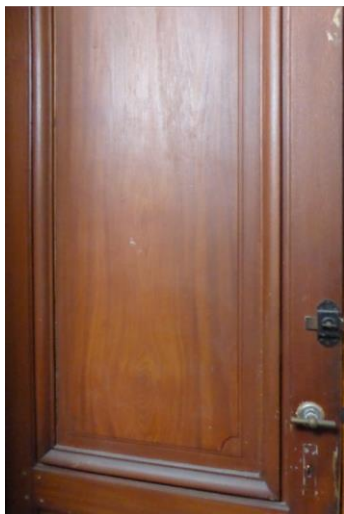
### **Allee**

Het meest specifieke zijn de in houtimitatie geschilderde deuren. De kleur is niet origineel.

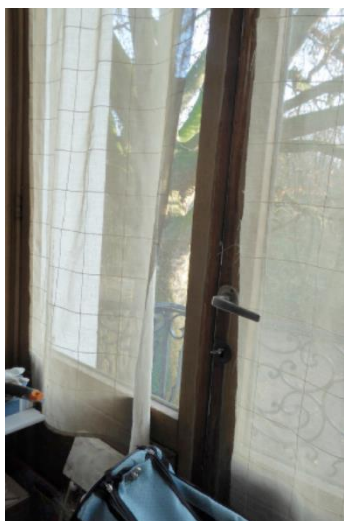
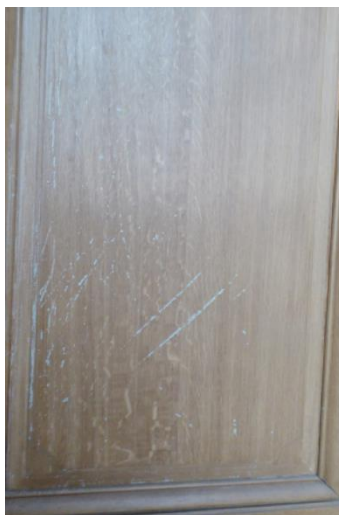
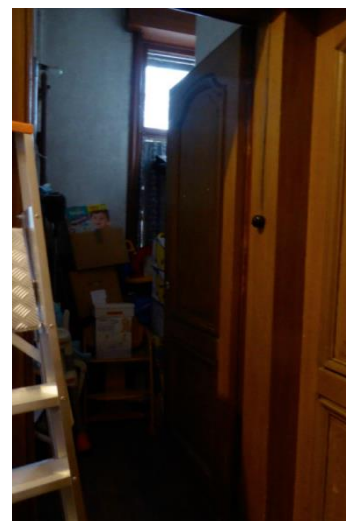
### **Berging**

Sobere kleine kamer met enkelvoudige plafondlijst. Functie onbekend. Standaard afwerking.

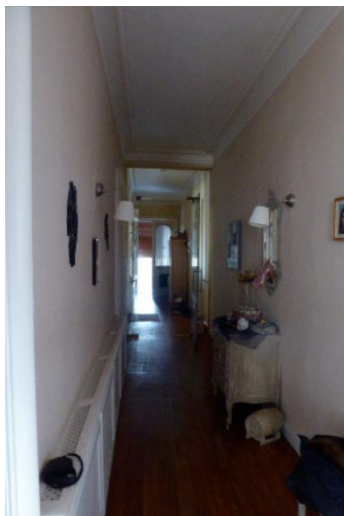
### **Centrale gang**

De gang heeft nog zijn originele roosters van de oorspronkelijke verwarming. Standaard uitrusting.

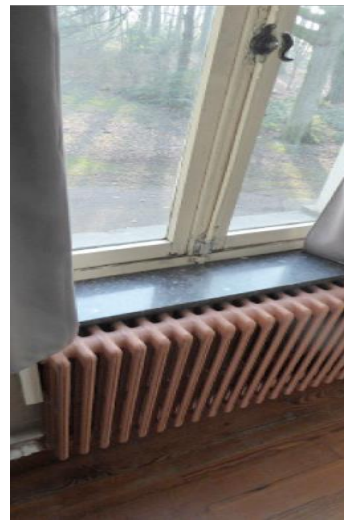
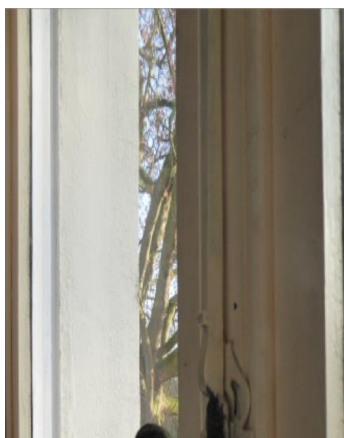
### **Kamer 1**

Schouw versierd met lijstwerk gemaakt uit Sint-Annamarmer. Hetzelfde marmer is gebruikt voor de vensterbank. Plafond voorzien van dubbele lijst. Het kleine deurtje in de schouw geeft via de kast op de allee verbinding met de dienstrap.

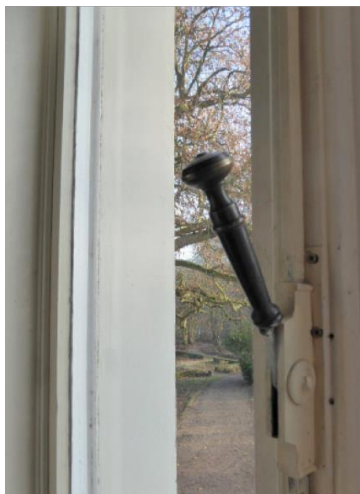
### **Badkamer 1**

Uiterst sobere ruimte met in dezelfde stijl het beslag van raam en deur. Bouwbeslag is origineel.

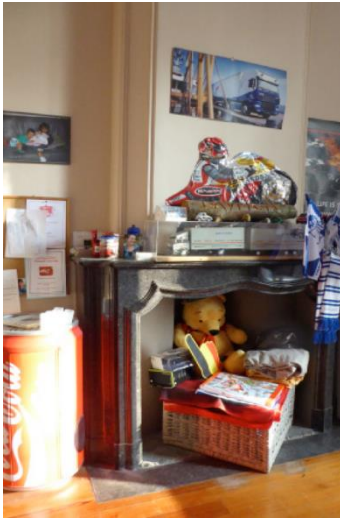
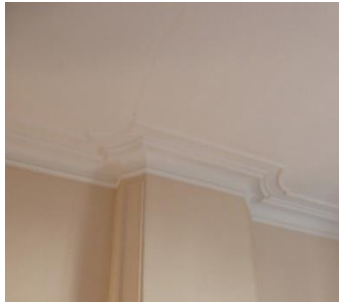
### **Kamer 3**

Zelfde afwerking als kamer 1. Achter de kast bevindt zich in de zijgevel een blind raam. Binnen zijn er geen bouwsporen. Het raam is vermoedelijk nooit open geweest.

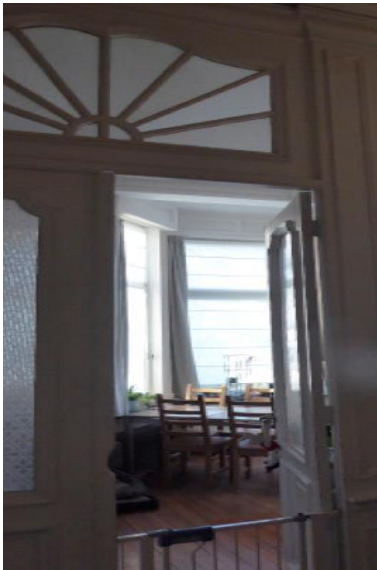
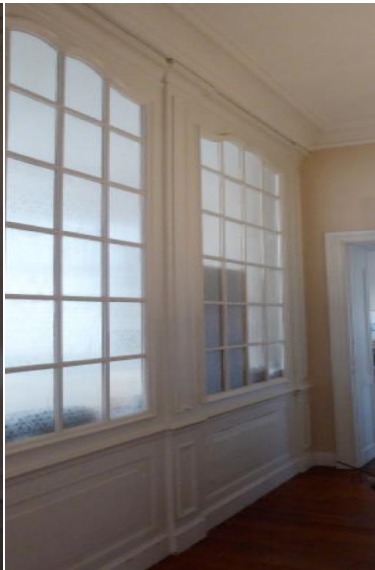
### **Gang vleugel**

Zorgvuldig afgewerkte ruimte die door een mooi uitgewerkte houten tussenwand is afgescheiden van de bijkeuken. De gang gaf toegang tot de kamer van de ouders. De witte afwerking van het schrijnwerk is niet passend voor het interieur.

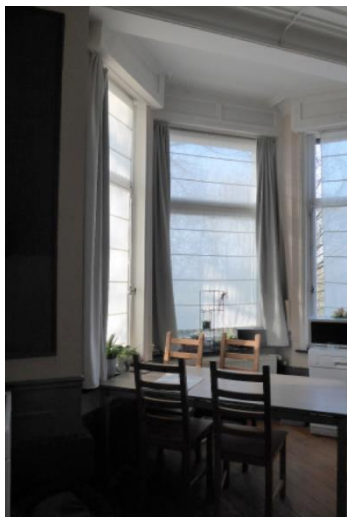
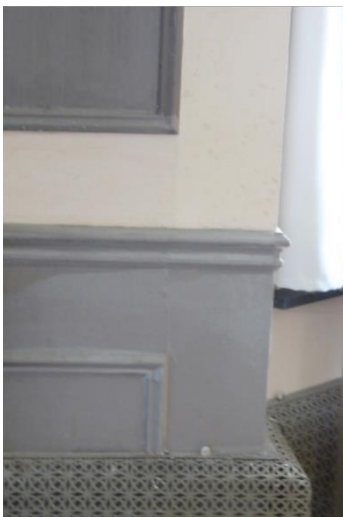
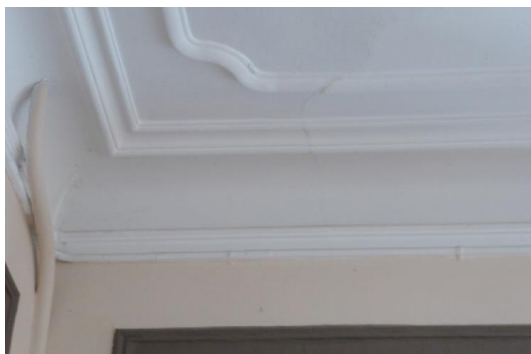
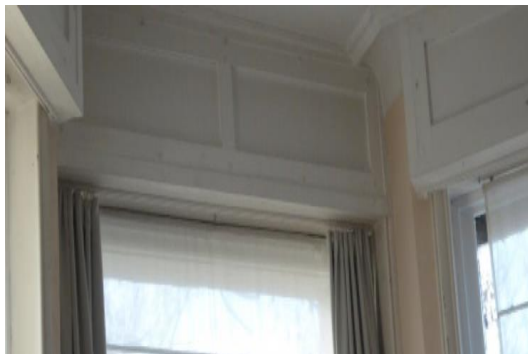
### **Keuken**

Sobere goed verwarmde dienstruimte.

De erker heeft nog zijn oorspronkelijke afwerking waardoor ze als voorbeeld kan dienen voor het herstel op het gelijkvloers. Om de oorspronkelijke werking van het lokaal te kunnen achterhalen is bijkomend onderzoek nodig.

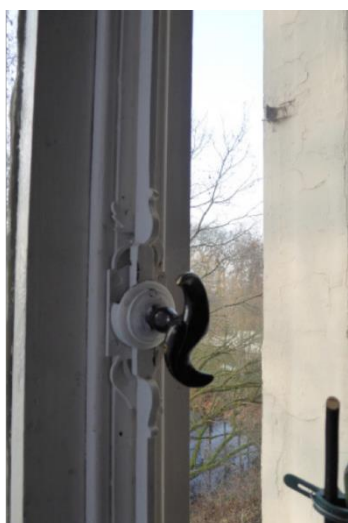
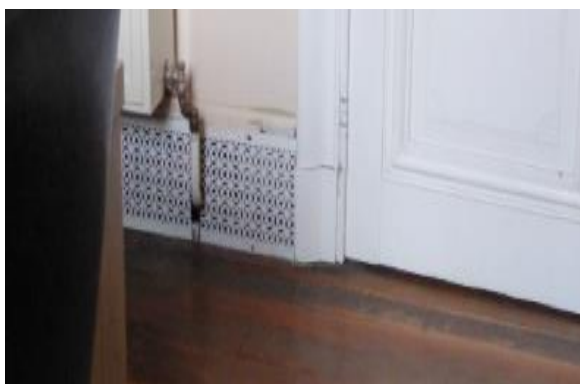
### **Eetkamer**

De kamer is afgewerkt zoals de andere kamers. Typisch aan de vrij kleine kamer is de alkoof. Minstens één van de deuren naast de alkoof gaf toegang tot de linnenkamer.
