***GEÏNTEGREERD BEHEERSPLAN  
DOMEIN KASTEEL VAN WIPPELGEM***

***Gemeente Evergem***

Geïntegreerd beheersplan  
Domein Kasteel van Wippelgem

Gemeente Evergem  
Fortune De Kokerlaan 11  
9940 Evergem

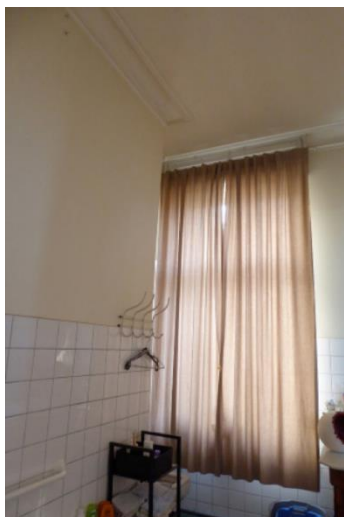
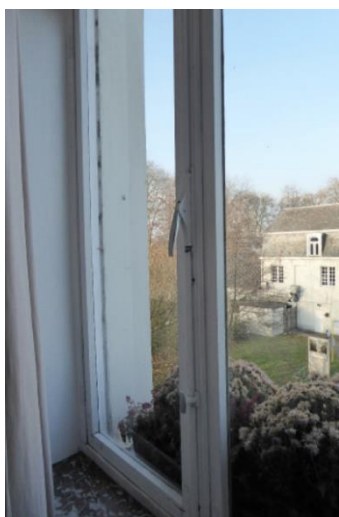
### **Badkamer 2**

Sobere ruimte met naar verhouding sober raam en deurbeslag. Mogelijks is dit niet origineel.

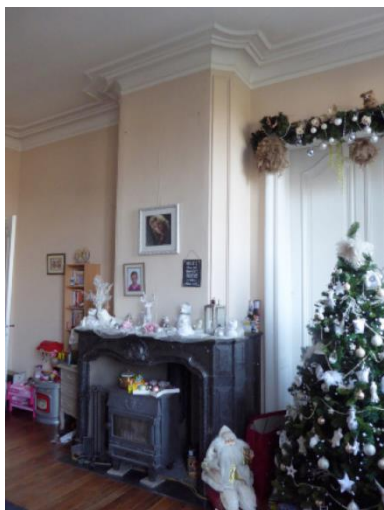
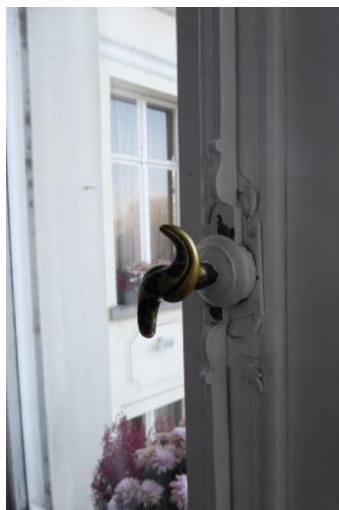
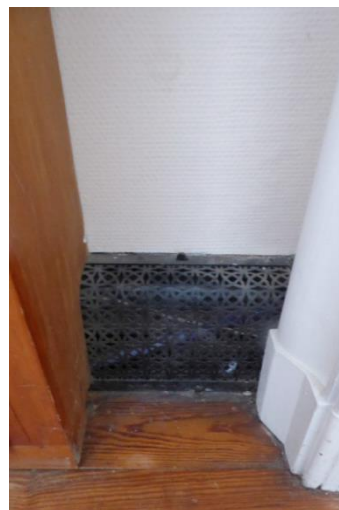
### **Salon**

Het is de enige kamer met een schouw met een gesculpeerde decoratie naast het lijstwerk. Het plafond is voorzien van dubbele lijst. Er zijn nog heel wat elementen van de oorspronkelijke verwarming.

De dubbele deur dient vooral om de kamer een rijker aspect aan de kamer te bezorgen. Ze is slechts voor de helft functioneel.

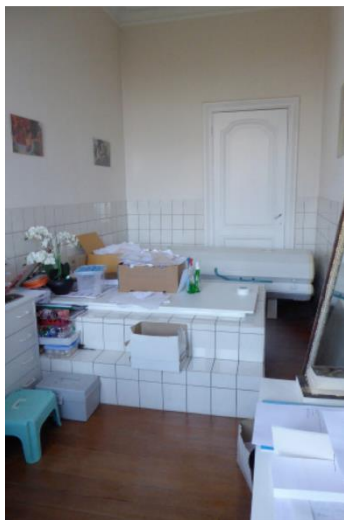
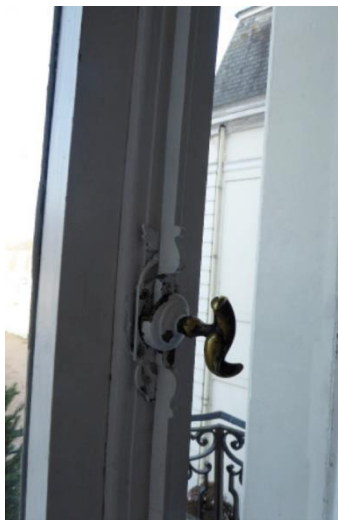
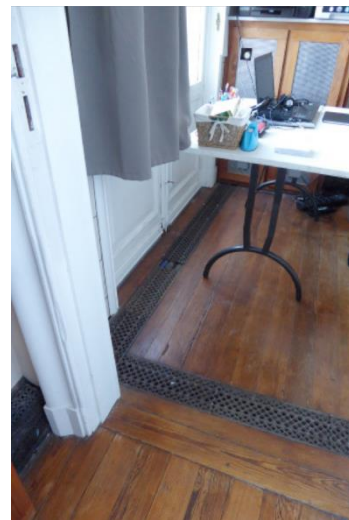
### **Badkamer 3**

Deze kamer geeft uit op het centrale balkon van de voorgevel. De inrichting is zeer sober buiten het monumentale bad. De talrijke roosters in de vloer ondersteunen dat deze ruimte steeds dezelfde functie heeft gehad.

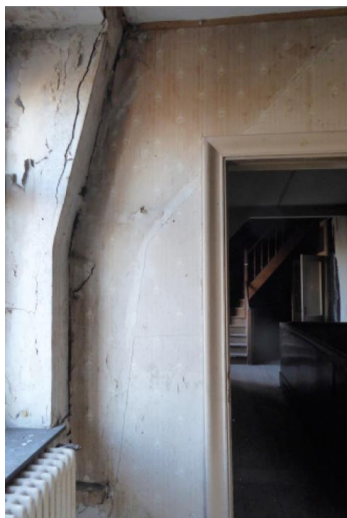
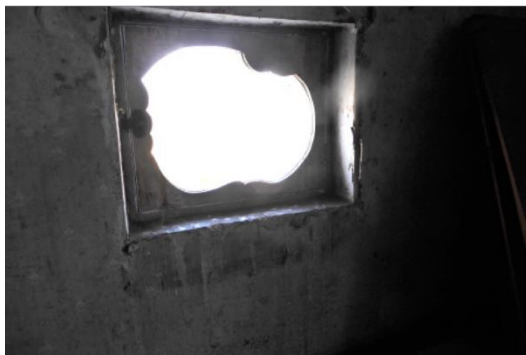
#### **Kamer 4**

Specifiek raam voor het medaillon van het fronton.

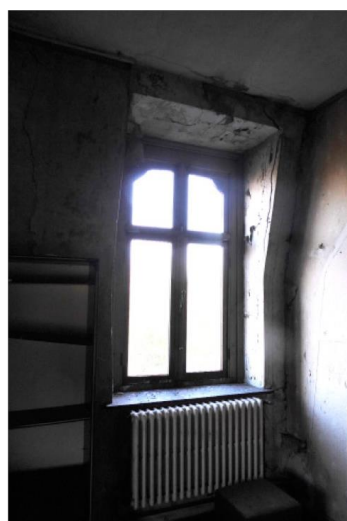
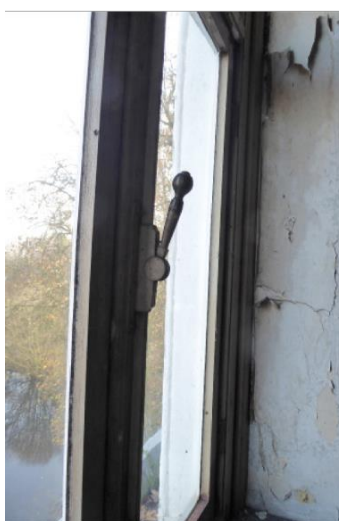
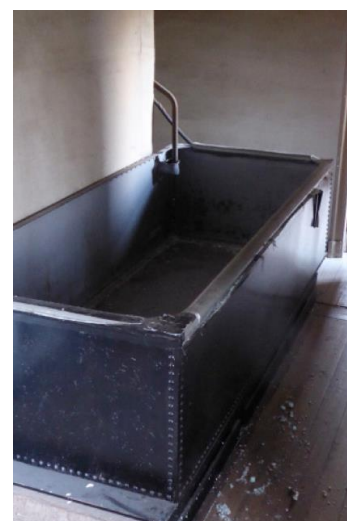
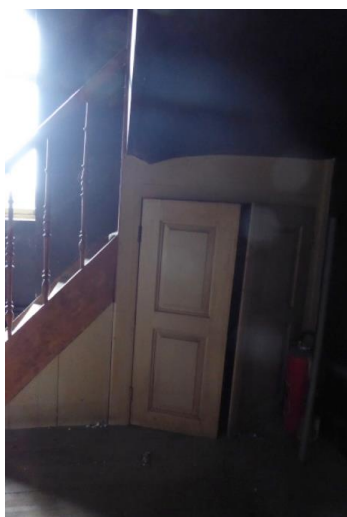
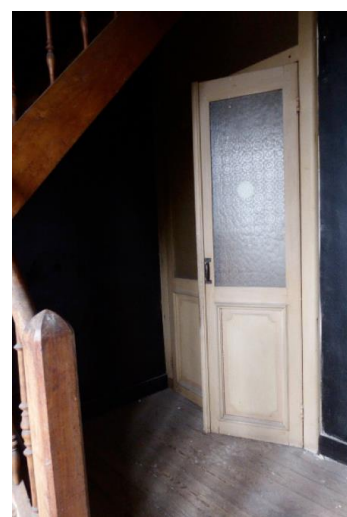
#### **Kamer 5**

De kamer is voorzien van een groot opslagvat voor het drinkwater. Doordat de kamer zijn belang heeft verloren is de kleurstelling bewaard.

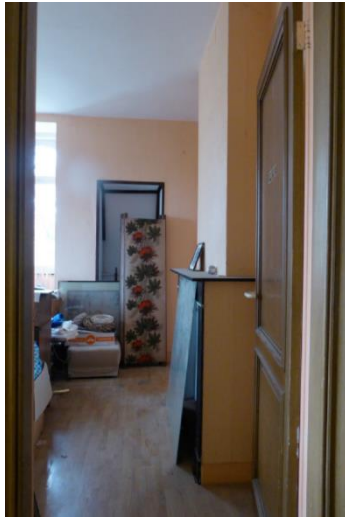
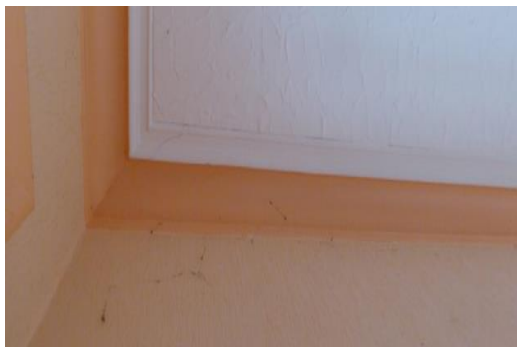
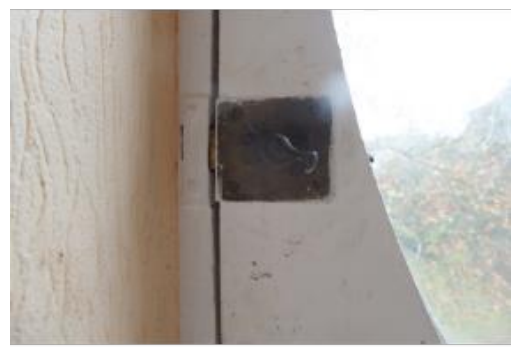
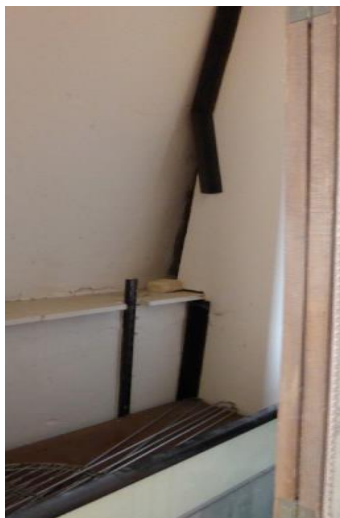
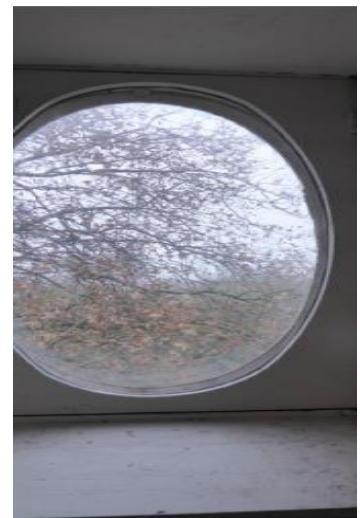
### Opslagkamer

In tegenstelling met de voorkant is deze ruimte opnieuw ingericht geweest maar buiten de kleurstelling is niets gewijzigd.

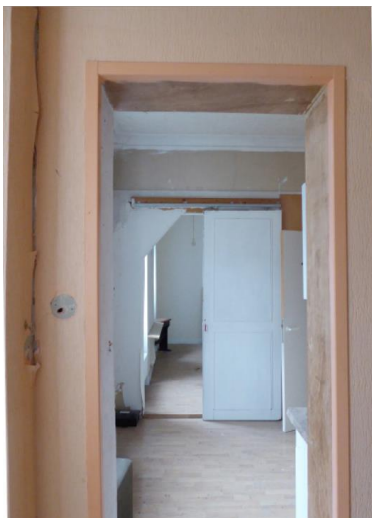
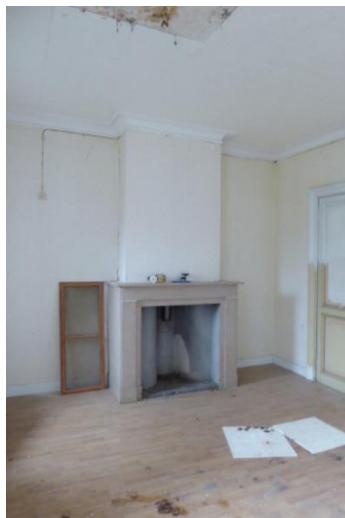
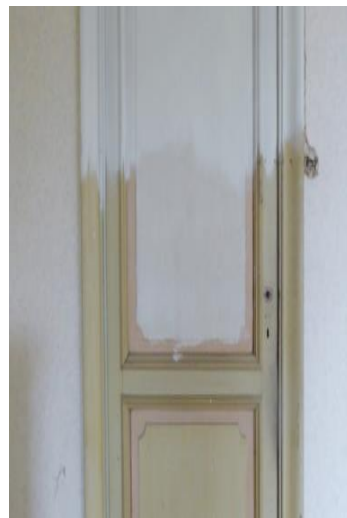
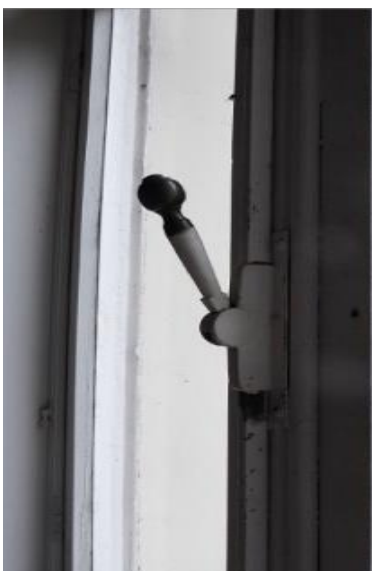
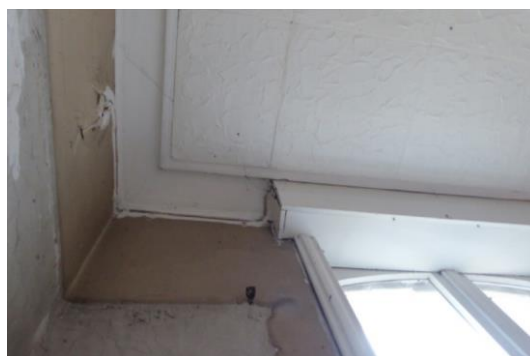
### **Kamers 6 en 7**

Standaardkamers waar één deur niet volledig overschilderd is geweest. Het beeld is typisch voor alle kamers.

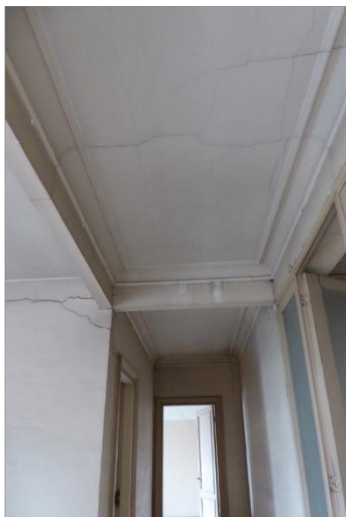
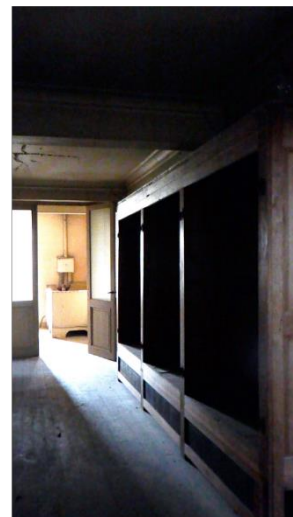
### **De gangen**

De twee gangen van het eerste verdiep worden op het tweede verdiep hernomen. Opvallend is het lijstwerk boven de westvleugel die de gang van het eerste verdiep weergeeft zonder dat er ooit een tussenwand is gemaakt.

De kast in de hoofdgang is nog origineel, maar mist zijn deuren.

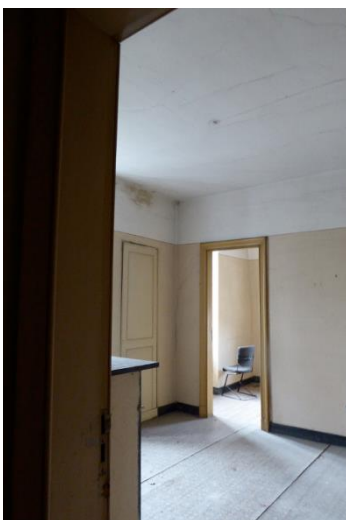
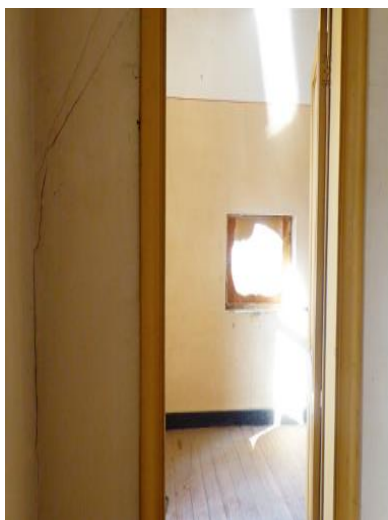
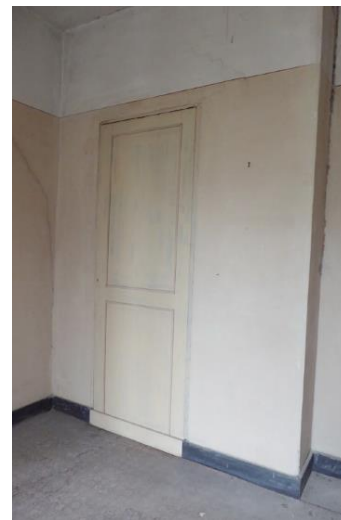
### **Kamer 11 en 12**

Deze kamers zijn de enige die niet voorzien zijn van lijstwerk. Ze zijn volledig afgewerkt in de originele kleurstelling.

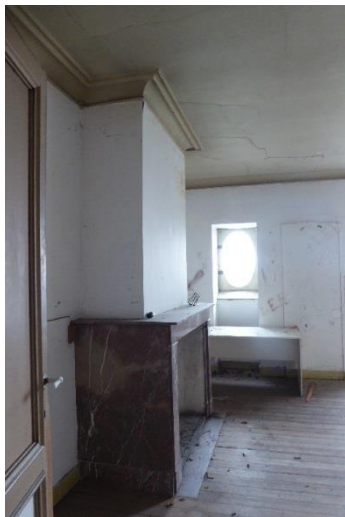
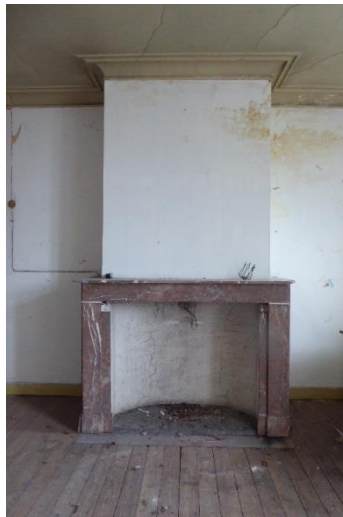
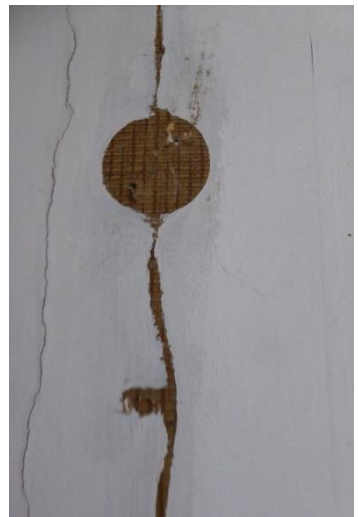
### **Kamer 13 en 14**

Kamer 13 (grote kamer): de muren hebben nog hun oude afwerkingslagen. Detailfoto toont het behangpapier onder de laatste witte verflaag.

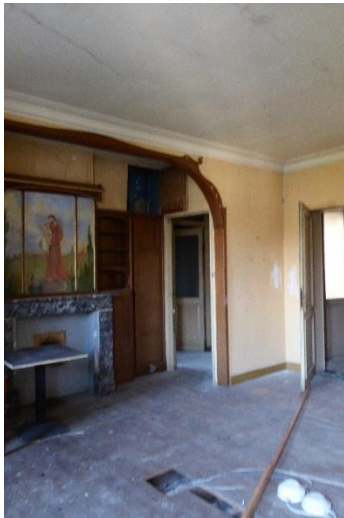
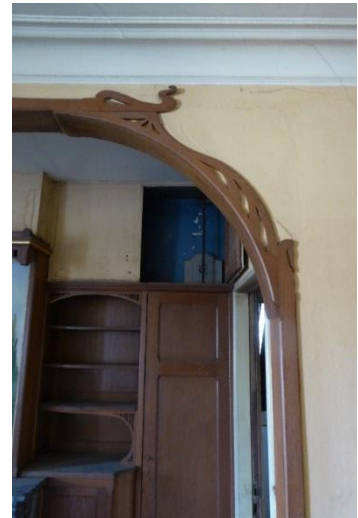
Het meubilair is vervaardigd uit eikenhout. Het is naast het meubilair van de office (bijkeuken) het enige meubilair dat bewaard is gebleven. Vernis afname en hervernisning noodzakelijk.

In de linkse kast links van de schouw is een pomp voorzien. De pomp werd elke dag bediend om de kuip in het aanpalend vertrek te vullen en zo te voorzien in drinkwater.

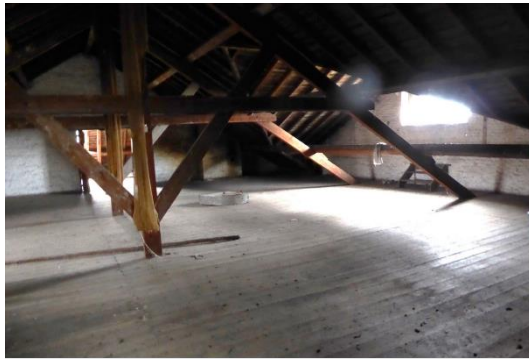
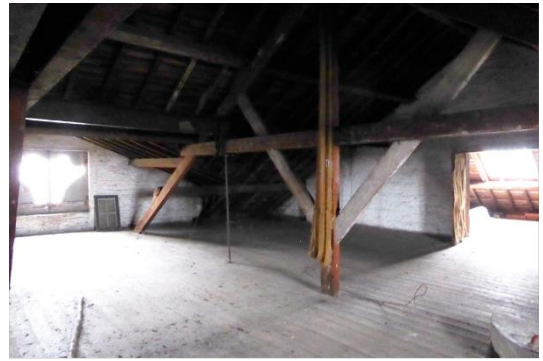
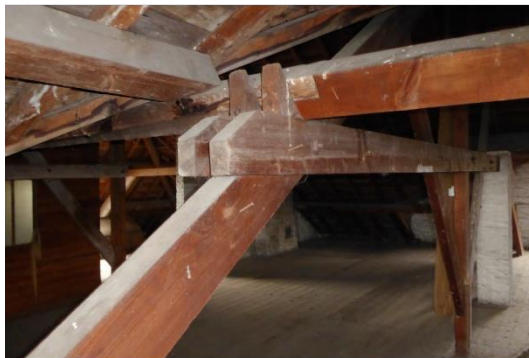
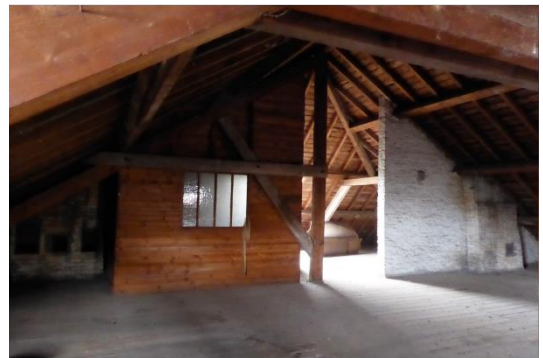
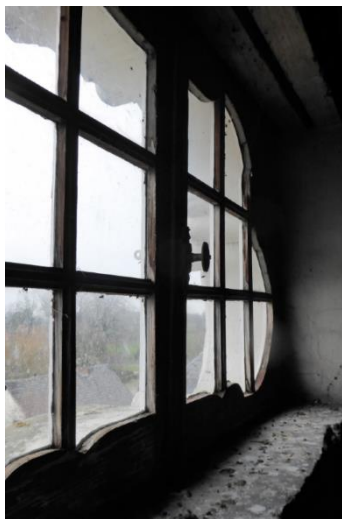
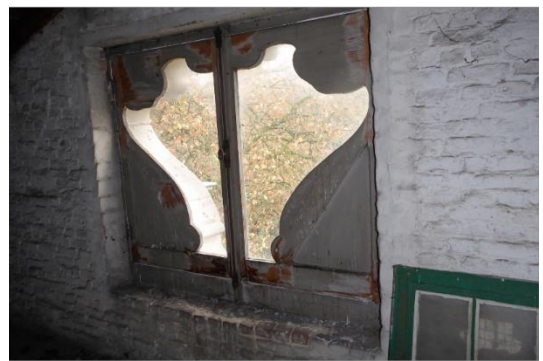
**Gedeelte zolder boven westvleugel en pomp naast toegangstrap**

Binnen het trappenhuis is ook op de zolder een pompconstructie aangebracht. Gezien de zorgvuldige constructie en decoratieve aanpak mag men aannemen dat dit de oudste pompconstructie is en deze op het tweede verdiep later werd aangebracht.

De ramen van de médaillons in de frontons zijn nog origineel en goed bewaard.

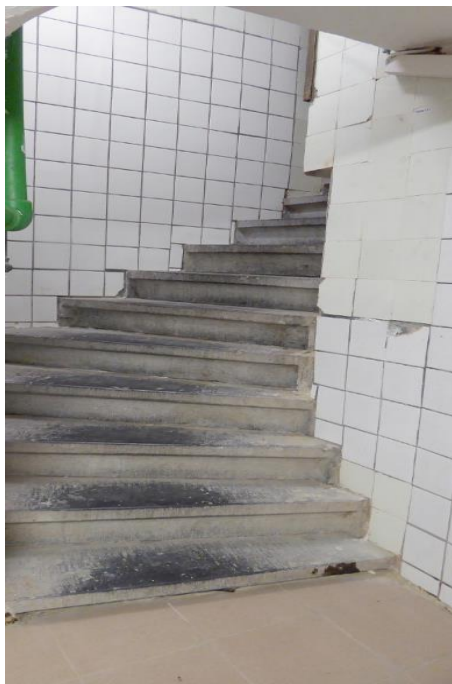
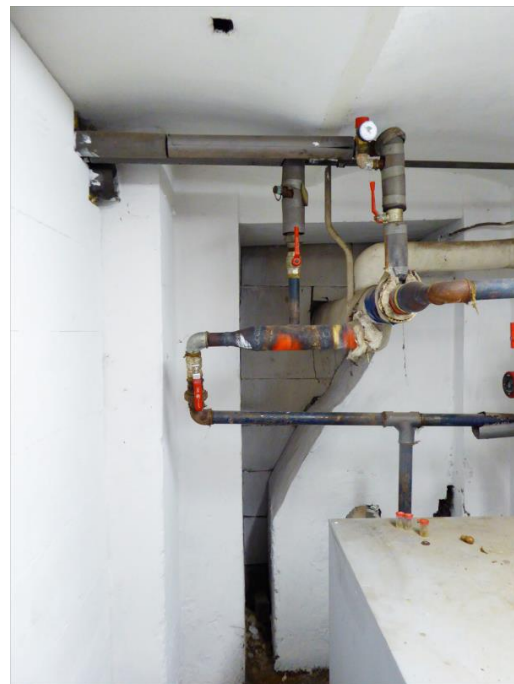
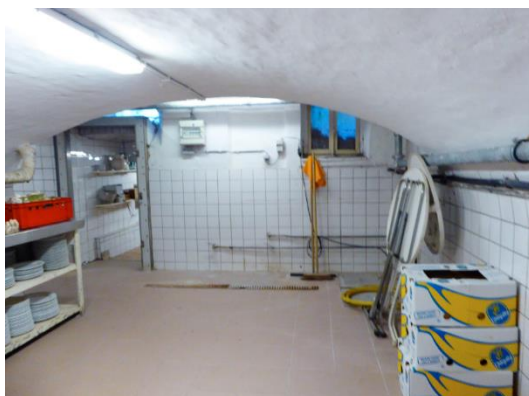
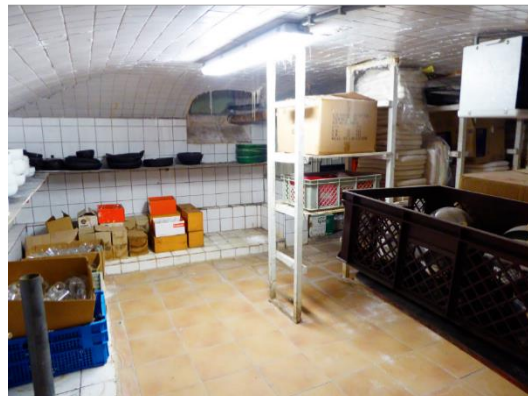
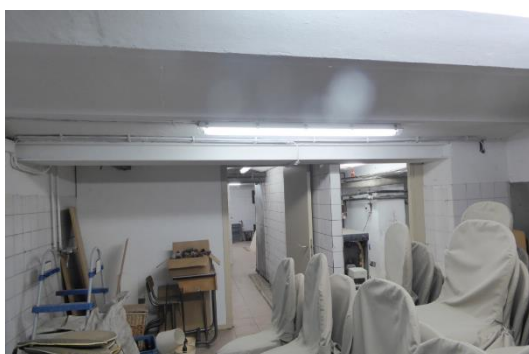
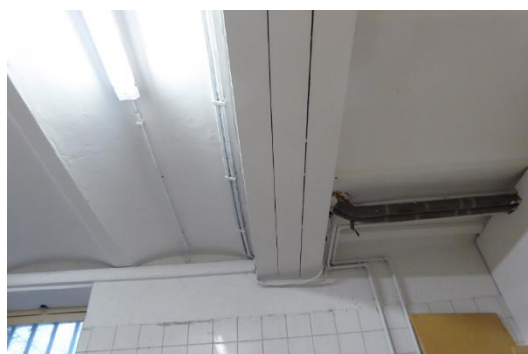
De onbereikbaarheid van een groot deel van de ruimtes onder het kasteel is merkwaardig omdat zij belangrijke delen bevatten van het oorspronkelijke verwarmingssysteem en de sanitaire voorzieningen zoals een waterput en beerputten. Het is belangrijk om te weten welke invloed deze voorzieningen op termijn kunnen hebben op de bewaring van de onderbouw van het kasteel. Een bijkomend onderzoek is noodzakelijk.

De kelders onder het terras zijn ook op het plafond betegeld. Dat belet niet dat het vocht doordringt tot in de voegen van de betegeling en daar lange stalactieten laat uitkristalliseren. De afdekking van het terras zal moeten nagezien worden zodat op een duurzame wijze de kelders terug kunnen ingericht worden. Dat betekent dat het terras integraal zal moeten gedemonteerd worden en zal moeten afgedicht worden als een plat dak.

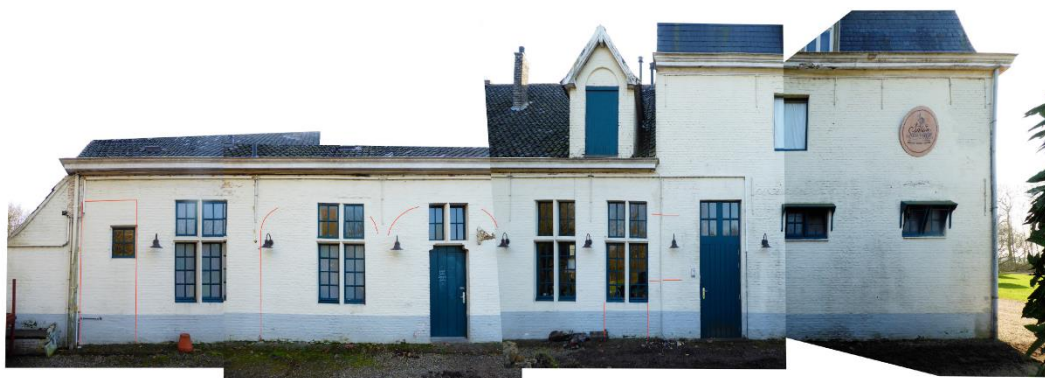
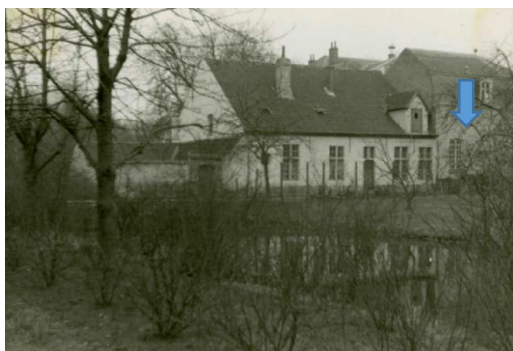
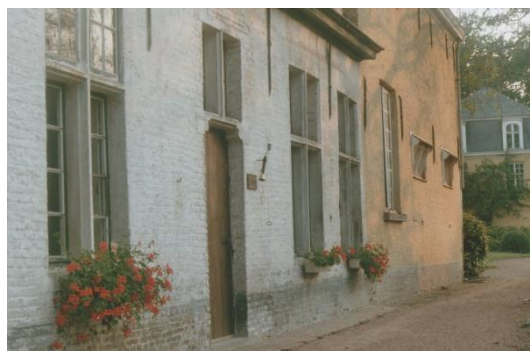
De deur naar de stalling verhindert dat de verbouwing van een raam zichtbaar is. Op de foto hieronder is het raam met een pijl aangeduid. Vage sporen laten vermoeden dat de gevel in vier traveeën met ramen en in het midden links met een poort waren ingedeeld.

De blauwe pijl op de linkse foto duidt een vroeger raam aan.

De deuren en ramen van de stalling zijn van de late 19<sup>de</sup> eeuw. Zij moeten onderzocht worden op hun oorspronkelijke kleurstelling.

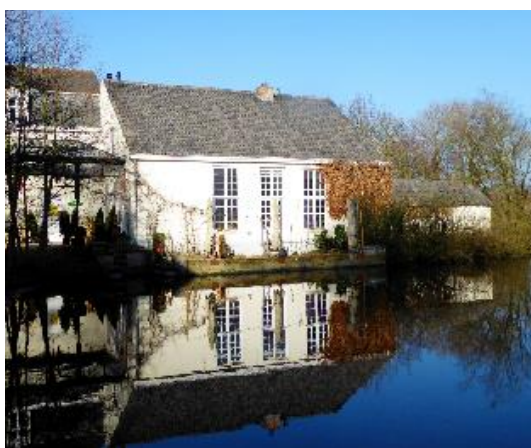
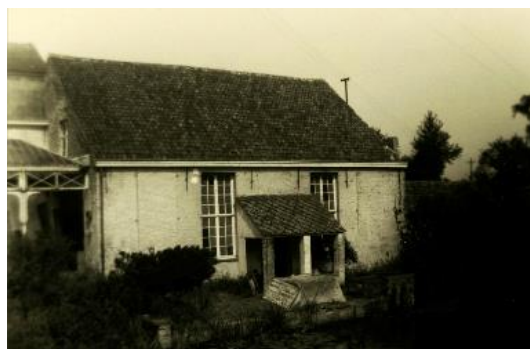
De aanwezigheid van een schouw op het dak is van latere datum wat laat vermoeden dat het achterste gedeelte van het gebouw geen permanente bewoning kende hoewel luxueus ingericht.

De huidige schouw op de voorbouw is nieuw, maar staat op de plaats waar er vroeger ook één stond.

De metalen constructie voor het afdak boven het terras sluit stilistisch aan bij de bouwphase van het kasteel in 1892. Alle gekende foto's geven deze constructie weer. Bijkomend onderzoek is nodig om met zekerheid het al dan niet bestaan van ramen op de verdieping te duiden.

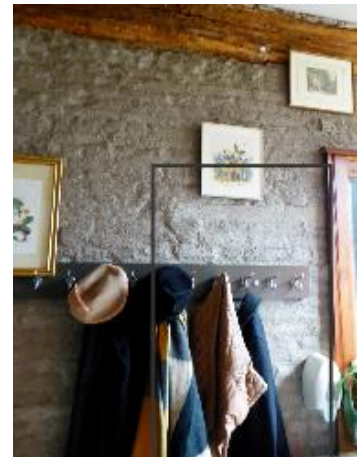
Muurlenteel tussen keuken en 4<sup>de</sup> plaats

De twee grootste kamers hebben in het midden van het plafond een moerbalk die van de voorgevel naar de tussenmuur loopt. De moerbalk in de "keuken" is niet bekleed. De vlakken naast de moerbalken zijn bekleed met pleisterplaten. Deze kant van het gebouw is te veel verbouwd en vertimert om een duidelijk historisch beeld te kunnen opbouwen zonder diepgaand onderzoek. Zo is er onder meer in de muur tussen de derde en vierde plaats nog een houten lenteel in de muur aanwezig.

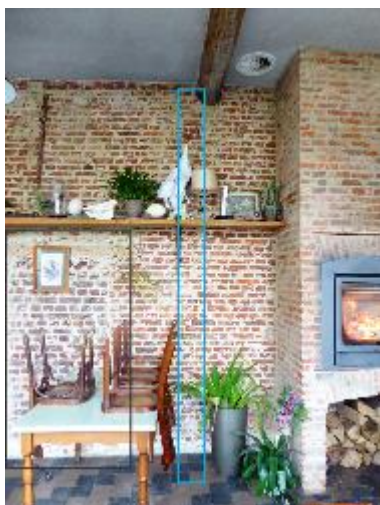
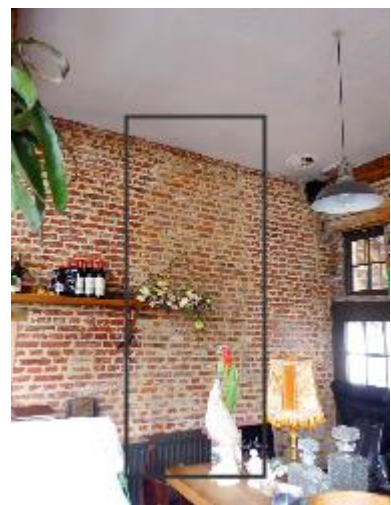
Onderstaande rij foto's: dwarse tussenmuur als scheiding tussen 17<sup>de</sup> en 18<sup>de</sup> eeuws gedeelte. De rechthoek rechtse foto geeft de plaats van een vroegere schouw weer.

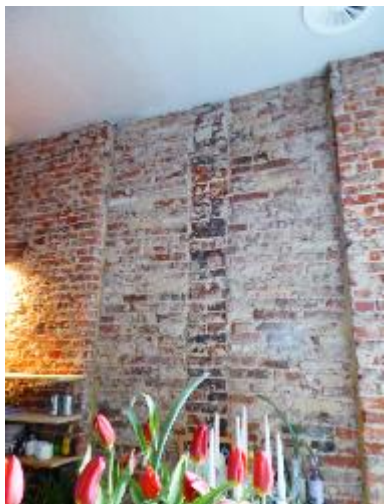
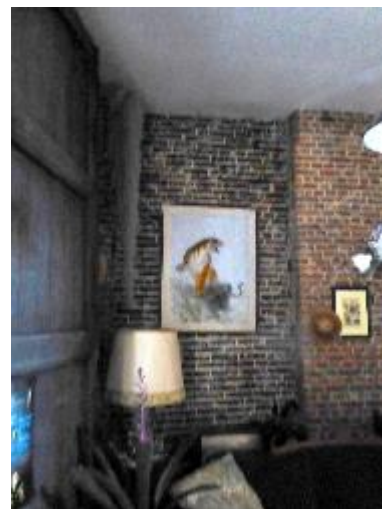
Onderstaande twee foto's geven de twee dichtgemetselde ramen weer. De linkse toont de oude kruisconstructie van het vroegere raam. De bakstenen voor het invulmetselwerk zijn bij de twee ramen donkerder, wat laat vermoeden dat de ingreep in de 19<sup>de</sup> eeuw heeft plaats gevonden. De middenstijl van het raam tekent zich af als een donkerdere zone, waarschijnlijk is de steen gedeeltelijk afgekap.

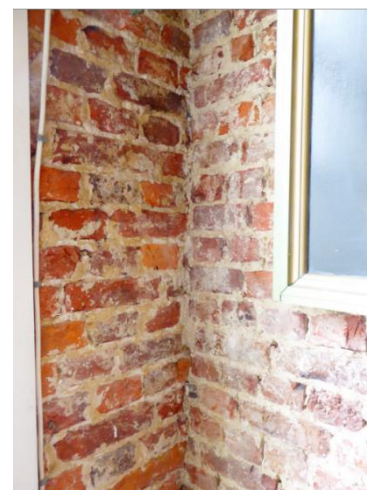
Muur later in de achtergevel ingewerkt.

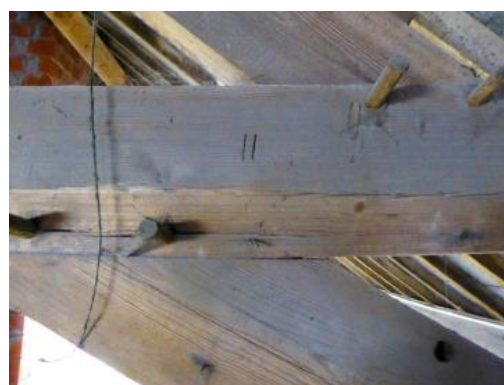
Hanenbalk met nummering, verbindingen zijn verzekerd door toognagels.

Op de zolder van de laagbouw zorgen 17<sup>de</sup> eeuwse spantbenen voor de ondersteuning van het boomspannen dak. De spanten zijn genummerd en verbonden met pen- en gatverbindingen met toognagels. De kepers en dakkapel zijn in 1892 vernieuwd. Het luik in de dakkapel kan van dezelfde datum zijn. De muren naast de dakkapel zijn afgewerkt met witsellagen. De dakkapel moest dienen voor het verlichten van een kamer.

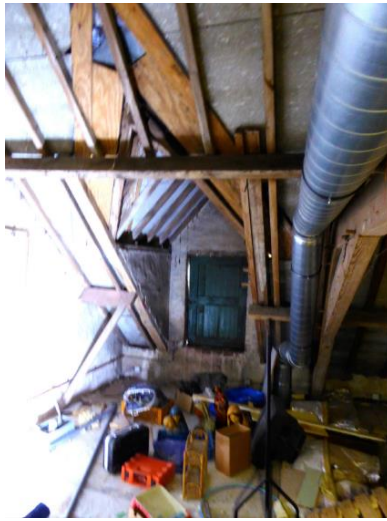
Recentere constructie van de dakkapel.

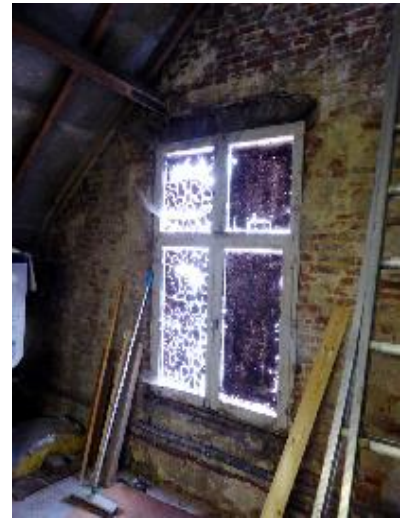
Vernieuwd raam met darend oudere afwerkingslagen die getuigen dat de zolder werd bewoond.

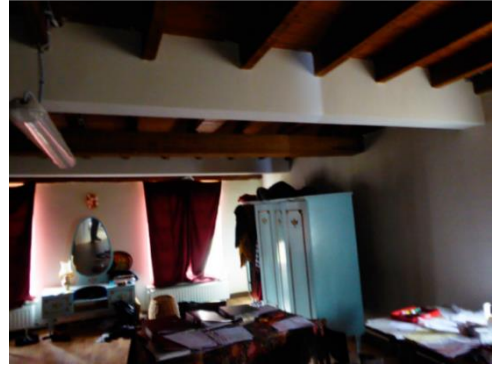
Moeren- kinderbalken verwijzen naar de 18<sup>de</sup> eeuw

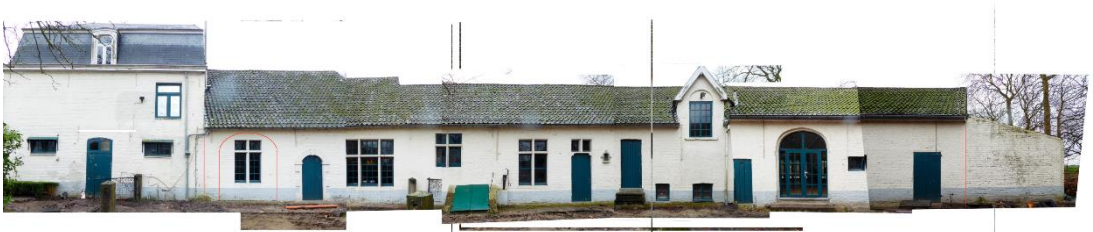
De blauwe pijlen duiden de zones aan waar het schrijnwerk moet onderzocht worden. De verschillende bouwnaden en volumes getuigen van de evolutie van de gebouwenreeks naast de koetsenpoort.

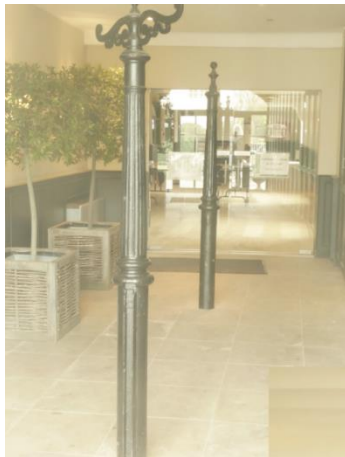
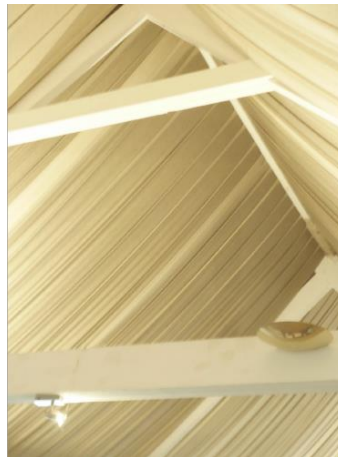
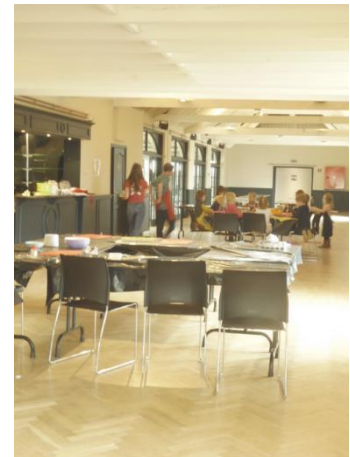
Wanneer we door de nieuwe poort in de oostgevel het koetshuis betreden, worden we verrast door een grote ruimte die voor ons ligt. Alle sporen, op enkele gietijzeren stalelementen na zijn verdwenen.

Bouwhistorisch is hier niets meer te zoeken. De dakstructuur van het westelijk deel komt laat 19<sup>de</sup> eeuws over. Mogelijks is deze structuur nog een getuige van de laat 19<sup>de</sup> eeuwse uitbreiding van de boerderij. Aan de noordzijde van het interieur is de buitenmuur met constructies afgedekt. Het is niet uitgesloten dat in die zone nog interessante bouwsporen terug te vinden zijn.

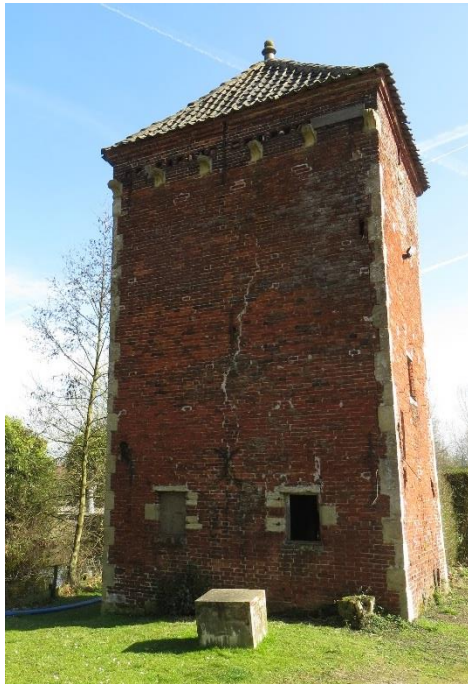
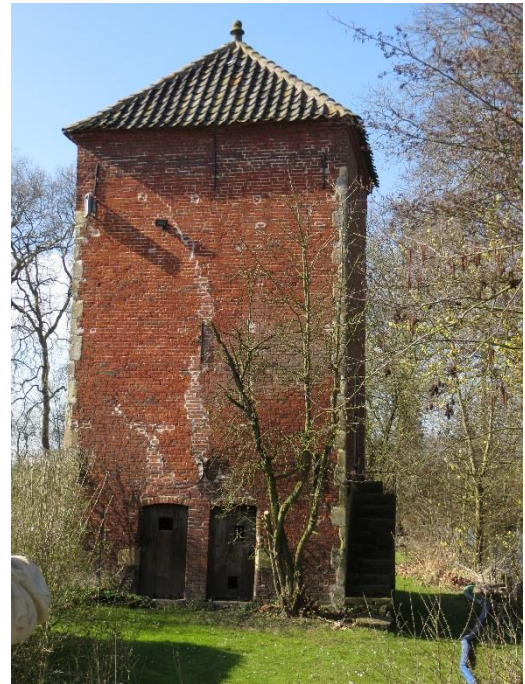
Het gebouw van bak- en zandsteen met tentdak en bolbekroning heeft een vierkant grondplan van ongeveer 4m op 4m. Het gebouw, met op de vier hoeken negblokken in lediaanse steen, heeft op een bescheiden schaal de structuur van een woontoren. Het gelijkvloers is opgedeeld in twee kamers elk voorzien van een buitendeur aan de oostkant en een raam met negblokken aan de westkant. De raamopeningen zijn voorzien van schrijnwerk en waren aanvankelijk voorzien van luiken. Daar getuigen de nog aanwezige scharnierduimen van.

Het verdiep wordt bereikt door een buitentrap in bak- en natuursteen. In de trapconstructie is een nis uitgespaard. De erosie van de trap met fragiele smeedijzeren trapleuning maakt het aanvaardbaar dat hij origineel bij de toren hoort.

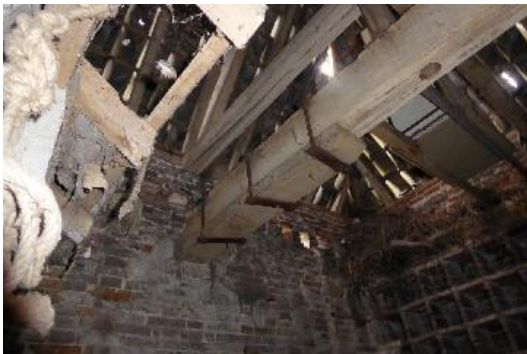
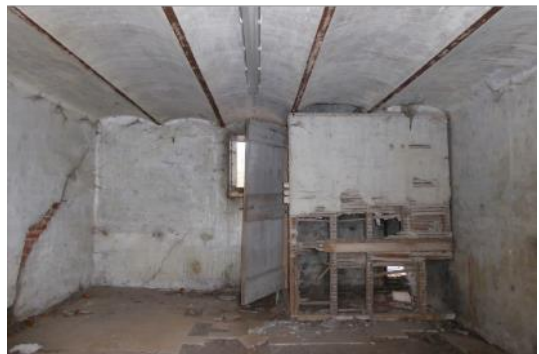
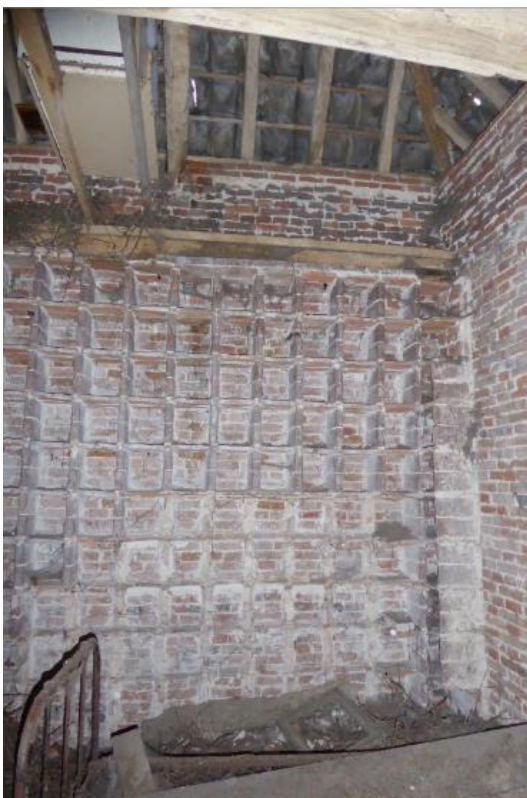
In het interieur zitten twee moerbalken boven elkaar. De onderste, die ongeveer op de hoogte van de buiten consoles zit, heeft schijnbaar enkel de functie om het gebouw bij elkaar te houden. Zij draagt niets. De veel lichtere, iets hogere moerbalk er boven maakt deel uit van de dakconstructie.

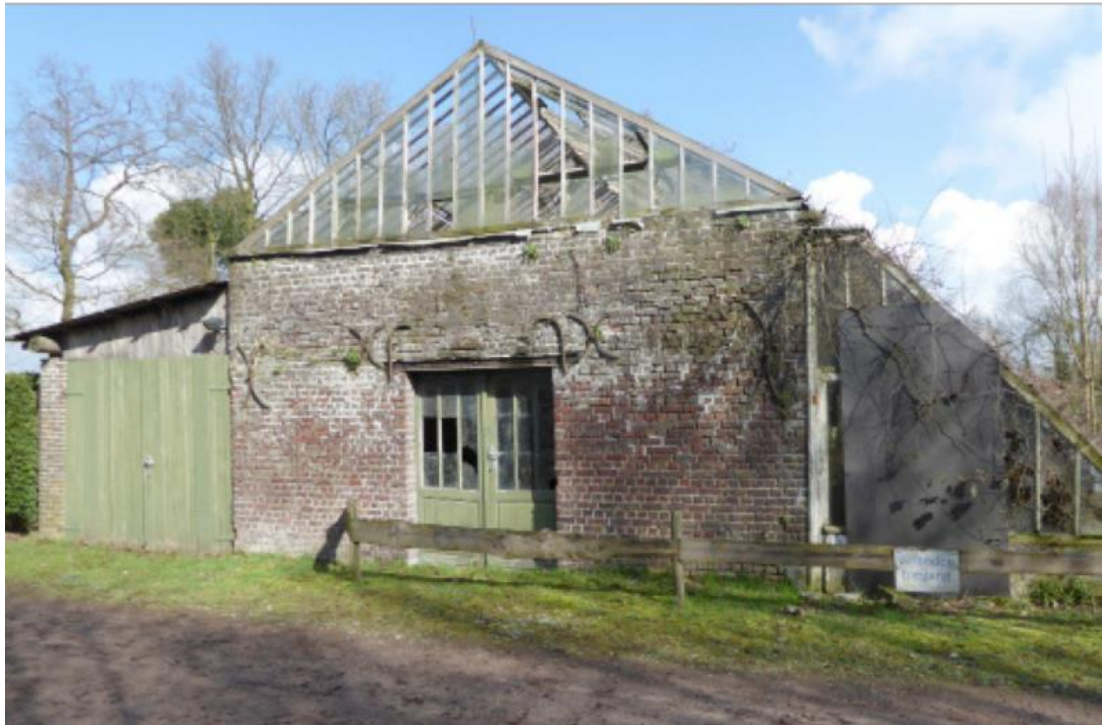
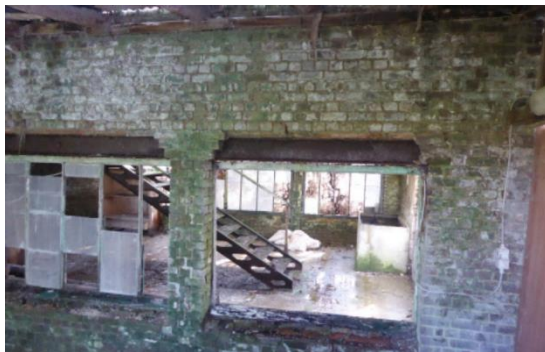
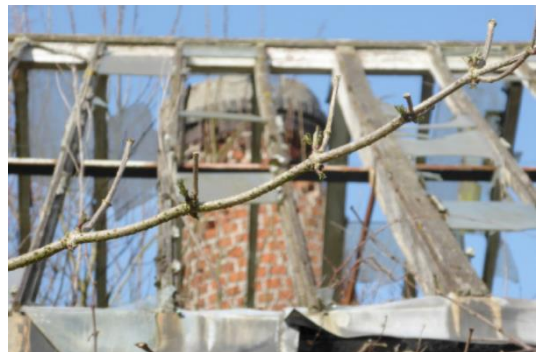
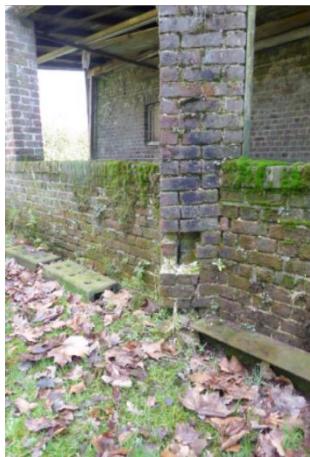
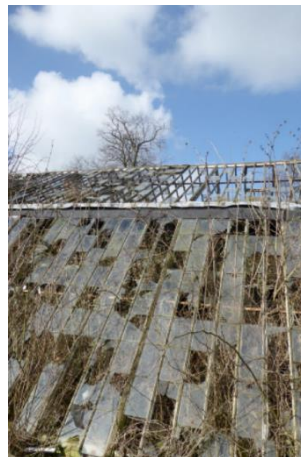
De bewaringstoestand van het gebouw is dramatisch. Doordat grote delen van het beschermende glas van de serres is verdwenen, wordt het gebouw blootgesteld aan weer en wind. Zonder een snelle bescherming van de troggewelven zullen de ijzeren I-profielen het gebouw vernietigen. De toegang tot het gebouw wordt nauwelijks verhinderd wat grote risico's kan opbrengen voor spelende, niet goed nadenkende kinderen.

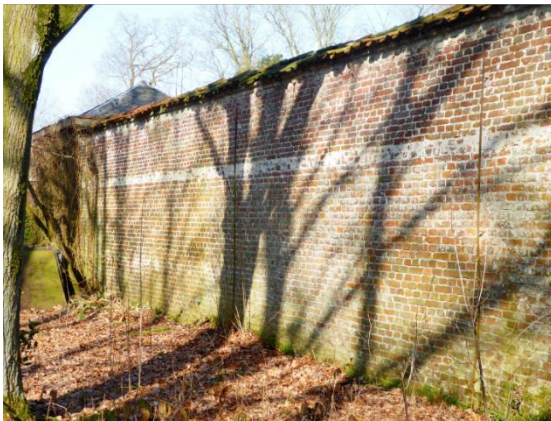
Twee speklagen versierden de muur.  
De bakstenen zijn op deze plaats opgeruwd  
om de pleister beter te kunnen vasthouden

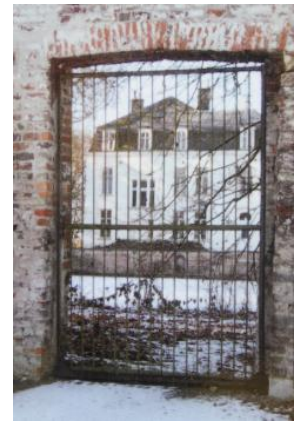
IJzeren hek in het midden van de wegstuur

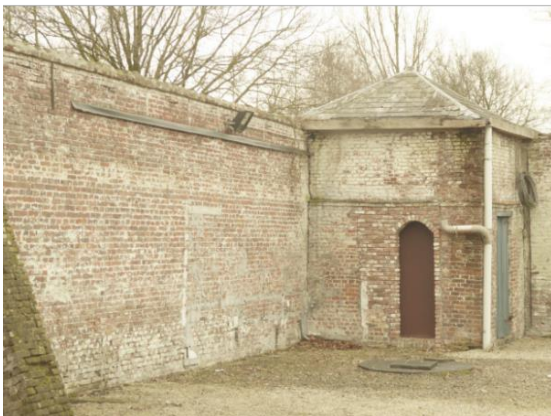
Het laatst bijgebouwde paviljoen met aan de zuidzijde een laat toegevoegde deur.

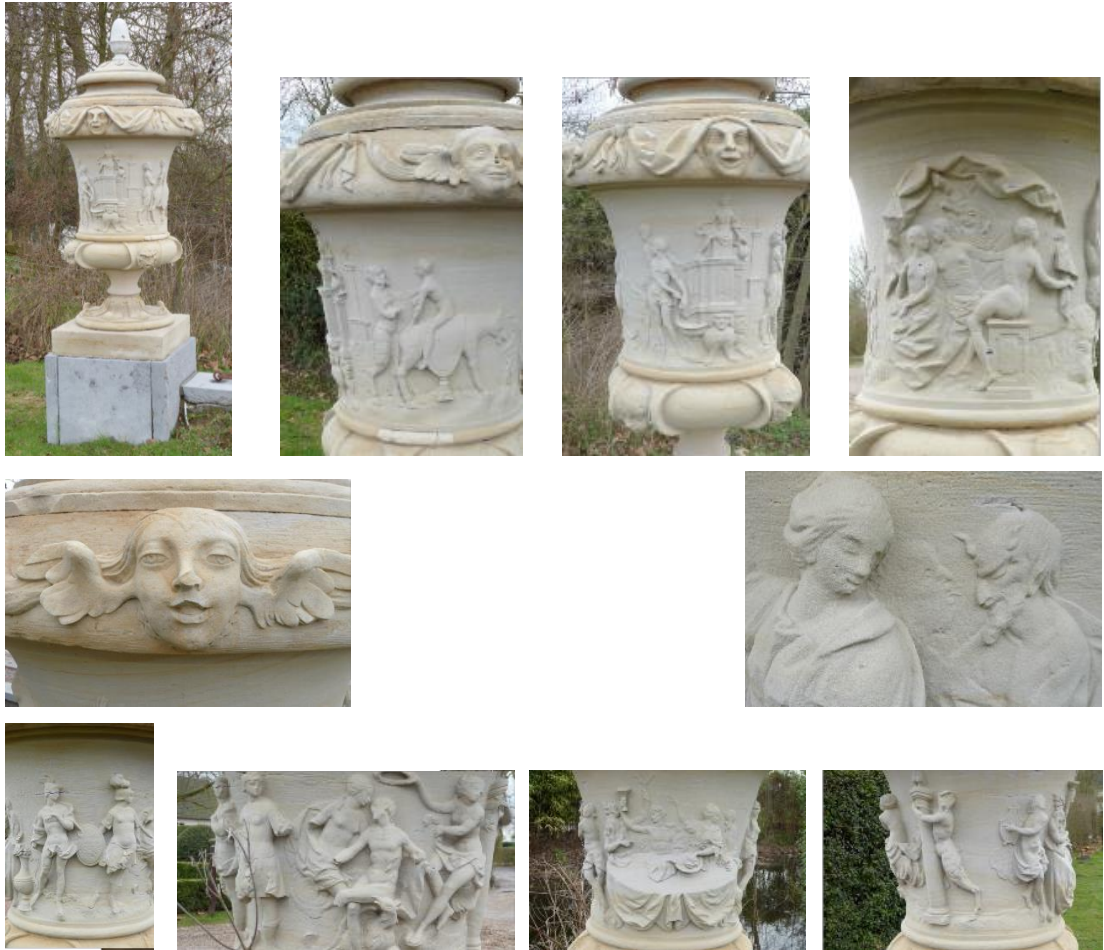
Onderstaande foto's geven de vazen aan de kant van het voorhof weer. De bovenste rij geeft de westelijke vaas weer.

De vazen zijn overreinigd met als gevolg een oppervlak die te poreus is waardoor nieuwe schade kan ontstaan. De recente plastische herstellingen houden geen stand. Een onderzoek door een bevoegd steenrestaurateur moet nagaan welke behandelingen nodig zijn voor het verder behoud van deze mooi uitgewerkte waardevolle stukken.

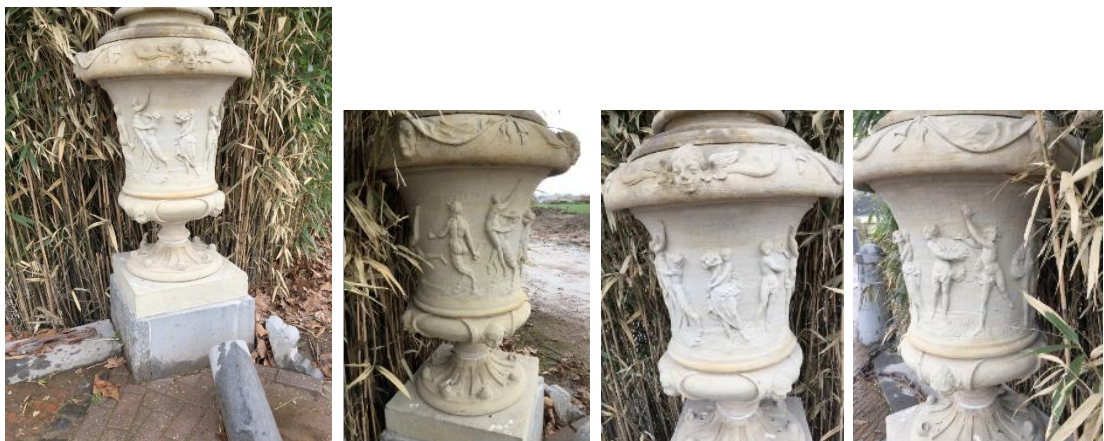
Hieronder worden de vazen aan de noordzijde van de brug weergegeven. De bovenste rij foto's zijn de voorstellingen op de vaas van de westelijke kant. De oostelijke vaas werd in het verleden hersteld. Alle vazen zijn in een recent verleden gereinigd samen met het stabiliseren van de kettingpalen en de onderliggende stenen plint.

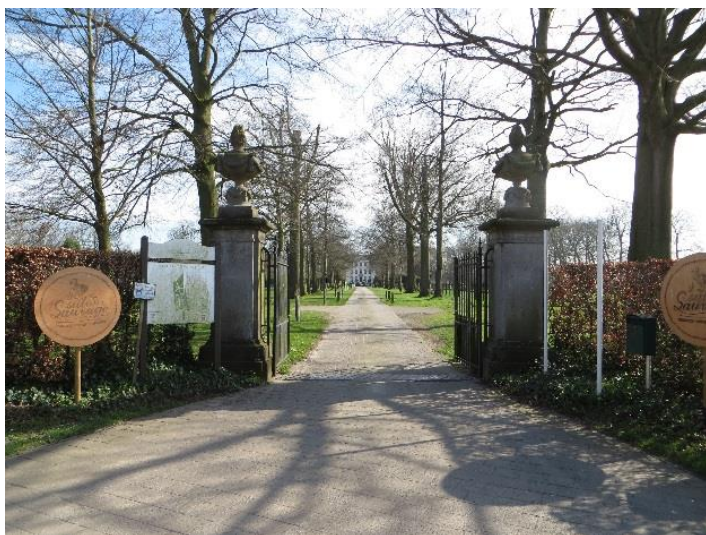
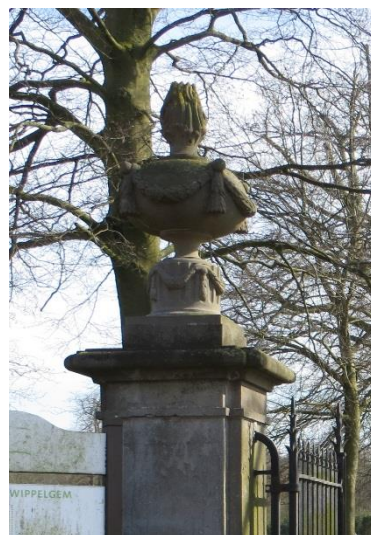
De toegang tot de geplaveide oprijlaan wordt beheerst door een grote smeedijzeren poort met eenvoudige decoratie tussen twee pilaren in neoclassicistische stijl. Barokke vuurvazen bekronen de pilaren. De massieve pilaren en vuurvazen zijn uit blauwe hardsteen gekapt. De staat van de steen laat ons veronderstellen dat ze dateren van 1892.

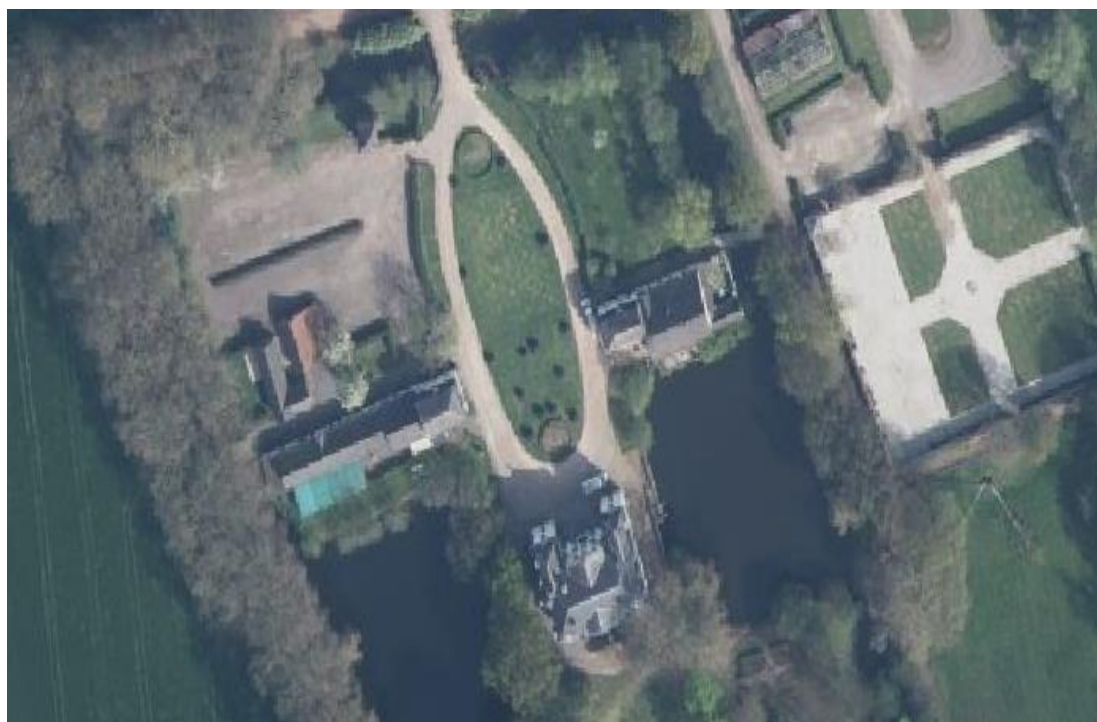
**Figuur 3.2-1: Luchtfoto van het kasteelpark ten noorden van het kasteel**

Het kasteelpark ten noorden van het kasteel omvat het voorplein, de boomgaard (met speeltuin), de ommuurde moestuin en twee parkeerzones.

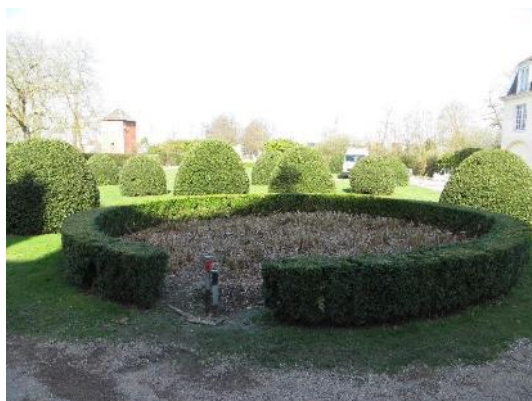
**Figuur 3.2-2; Cirkelvormig perk met *Hydrangea arborescens* 'Annabelle' met rondom buxushaag**

Het voorplein ten noorden van het kasteel bestaat uit een ovaalvormig gazonvlak met in het noorden en zuiden telkens een cirkelvormig perk, omringd door een lage buxushaag. Verspreid over het gazonvlak situeren zich 14 grote bolvormige snoeivormen in Hulst. Rondom het gazonvlak loopt een brede oprit uit halfverharding langs koetshuis en hovenierswoning richting het kasteel.

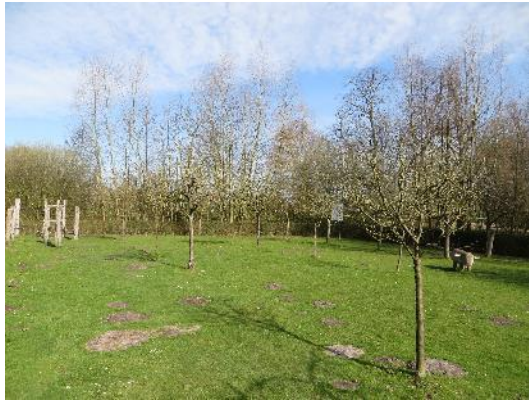
**Figuur 3.2-4: Halfstamboomgaard**

De boomgaard ten noorden van de hovenierswoning is een halfstamboomgaard die volledig omringd wordt door een ligusterhaag.
