***GEÏNTEGREERD BEHEERSPLAN  
DOMEIN KASTEEL VAN WIPPELGEM***

***Gemeente Evergem***

Geïntegreerd beheersplan  
Domein Kasteel van Wippelgem

Gemeente Evergem  
Fortune De Kokerlaan 11  
9940 Evergem

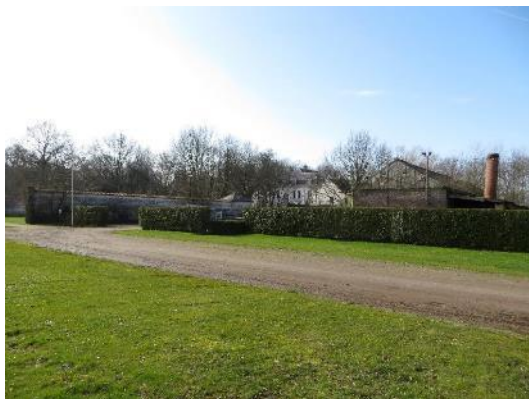
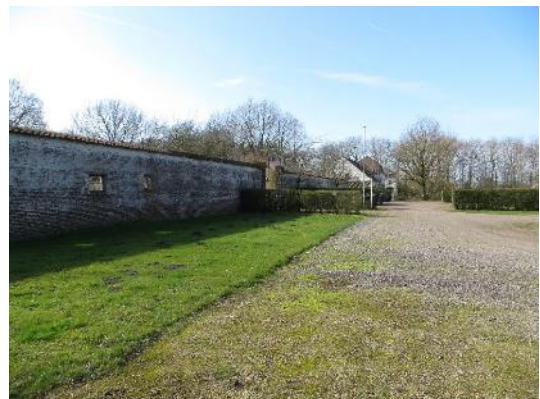
**Figuur 3.2-6: Parking ten noorden van moestuin, rond serre**

In het noordelijke gedeelte van het kasteelpark zijn er twee zones om te parkeren. Ten noorden van het koetshuis en de boerderij is er een halfverhard open plein met afbakeningen door middel van ligusterhagen dat als parkeerplek gebruikt kan worden. Ook ten noorden van de moestuin en rondom de serre is zo'n halfverhard open plein te vinden. De hagen die hier staan zijn eveneens van liguster met één lagere haag van buxus naast de serre.

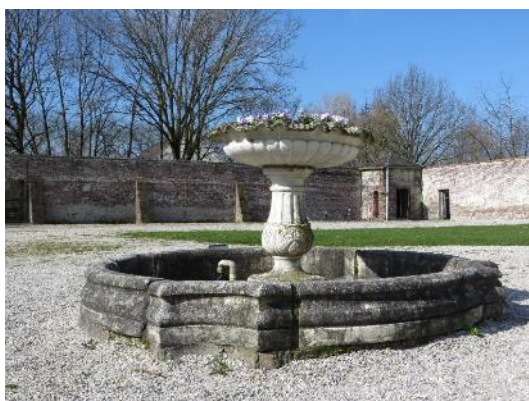
De moestuin ten oosten van de hovenierswoning is volledig ommuurd en bestaat uit 4 gazonvlakken die door twee brede, halfverharde paden worden gescheiden. Waar de twee paden kruisen, in het midden van de moestuin, staat een grote vaas. Deze vaas maakt deel uit van een constructie van een fontein die buiten gebruik is. Het is niet duidelijk of de wateraansluiting nog bestaat en werkt. De laatste jaren wordt de vaas opgevuld met seizoensbeplanting.

**Figuur 3.2-8: Vaas centraal in de moestuin**

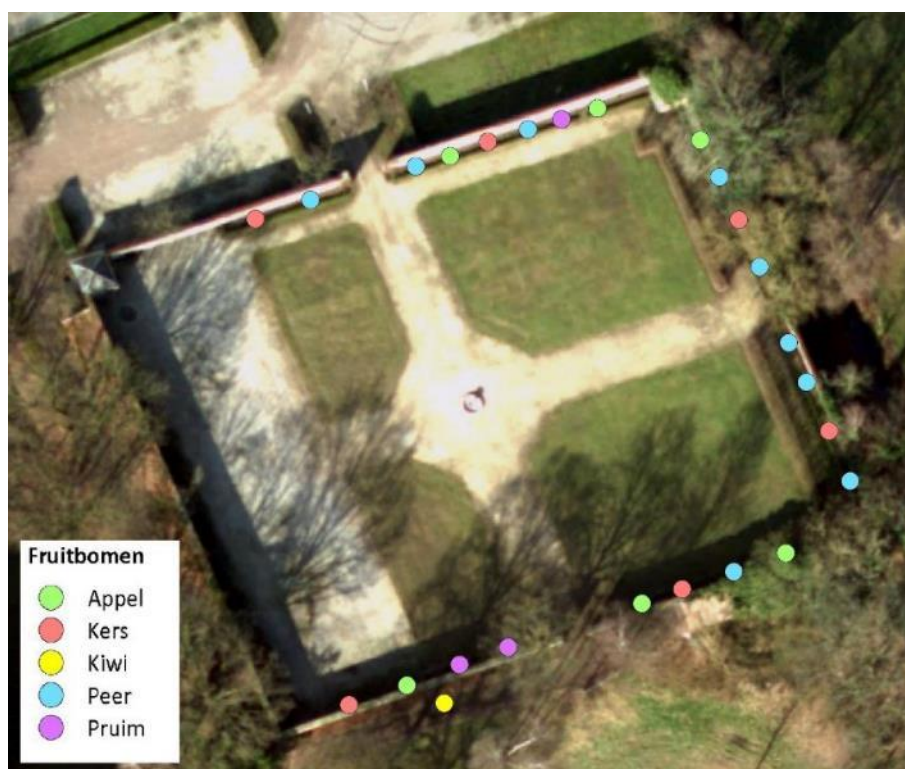
Tegen de binnenzijde van de muren staan leifruitbomen. Er staan zowel appelbomen, kerselaars, perelaars als pruimelaars. Er zijn oude nagels zichtbaar, die vroeger dienden om het leifruit langs de muur te leiden. Tegen de buitenzijde van de zuidelijke muur groeien verschillende kiwiplanten. De noordelijke, oostelijke en zuidelijke muren waartegen deze fruitbomen groeien worden afgeboord door een lage buxushaag. Aan de oostelijke muur loopt er aan de rand van de gazonvlakken een hoge haagbeukenhaag.

**Figuur 3.2-10: Aanduiding fruitbomen moestuin**

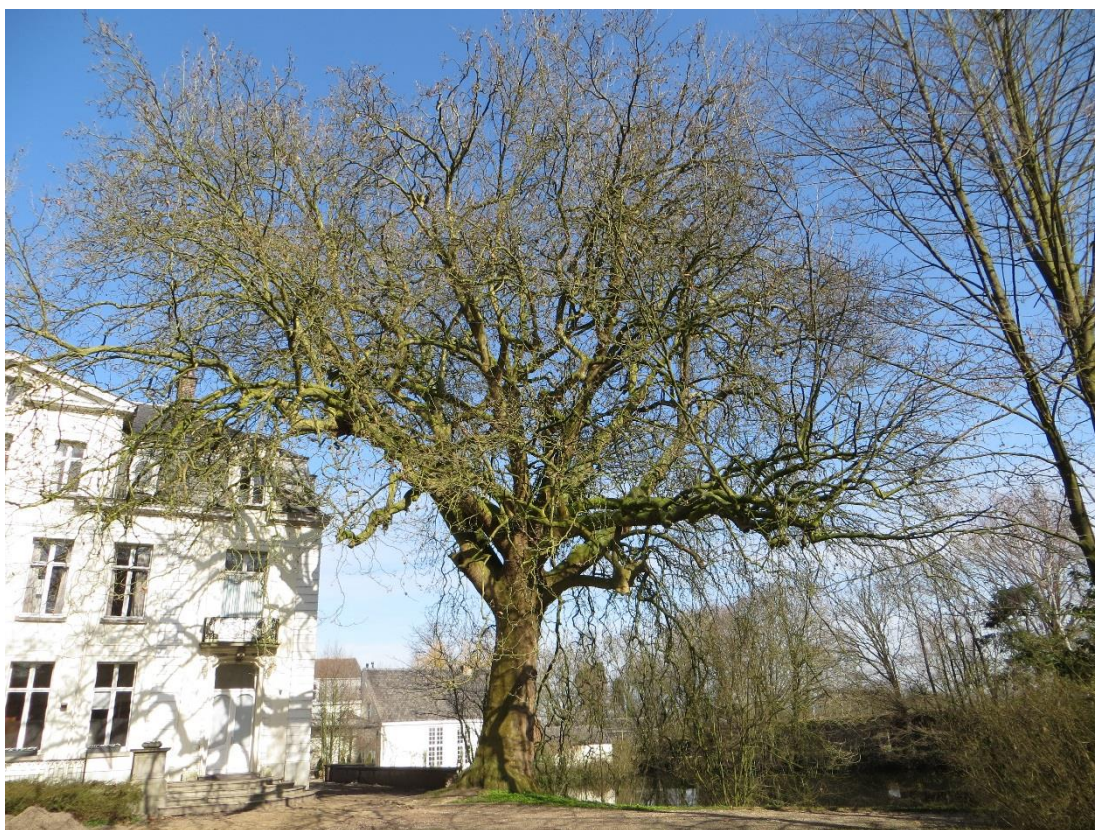
Deze kolossale boom vormt volgens het beschermingsbesluit een historische eenheid met het kasteel en is een typische, historische parkboom. De in het beschermingsbesluit opgegeven stamomtrek lijkt foutief te zijn. De op terrein vastgestelde diameter (op borsthoogte) bedraagt ongeveer 120cm, hetgeen resulteert in een omtrek van om en bij de 400cm in plaats van de opgegeven 551cm. Een dergelijke boom van 400cm stamomtrek heeft, afhankelijk van de groeiomstandigheden, een leeftijd van om en bij de 175 jaar. Dit zou betekenen dat deze Plataan werd aangeplant ergens medio 19<sup>de</sup> eeuw. De boom verkeert in goede conditie. Er is wel bodemverdichting ter hoogte van de stamvoet en de takken komen tegen het dak van het kasteel.

**Figuur 3.2-14: Beschermd Plataan naast het kasteel**

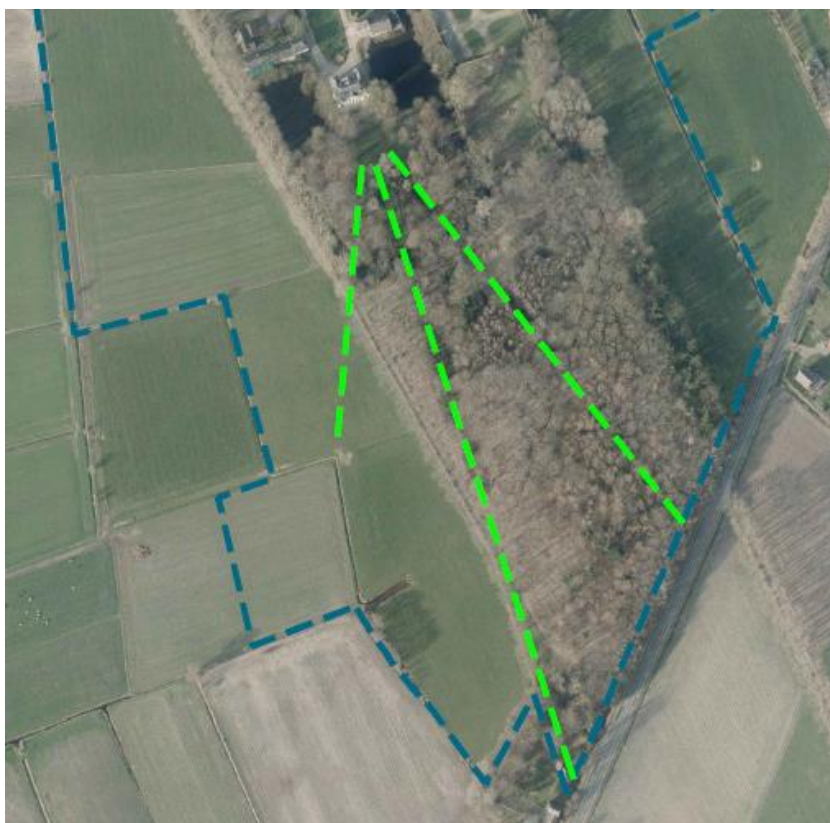
De zichtassen vanaf het kasteel naar het zuiden worden gecreëerd door grasvlaktes met indelingen door hagen van Laurierkers. Deze zichtassen lopen aan de overzijde van de walgracht verder in dreven, zie Figuur 3.2-39 onder 3.2.2.3 Dreven. Ten oosten van de grasvlaktes en ten zuiden van de verbrede walgracht (ten oosten van het kasteel) situeert zich een recent aangelegde kruidentuin met buxusomboording. Het pad hiernaartoe bestaat uit halfverharding.

**Figuur 3.2-16: Zichtassen / dreven ten zuiden van het kasteel**

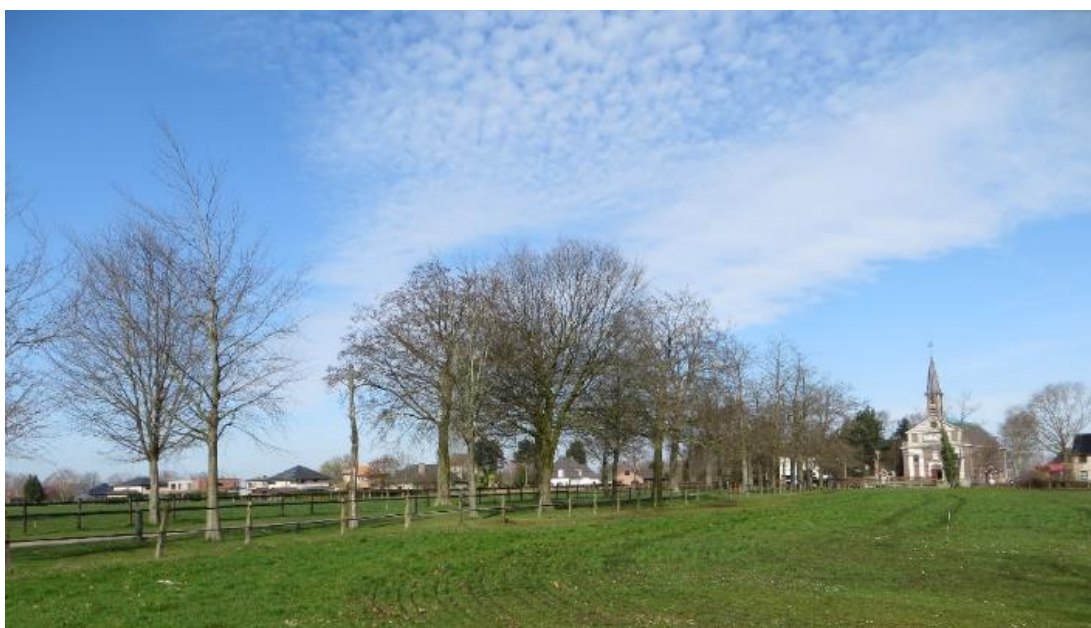
De weg is verhard met betonstraatsteen en is circa 3 meter breed.

**Figuur 3.2-20: Toegangsreef vanaf het zuidoosten**

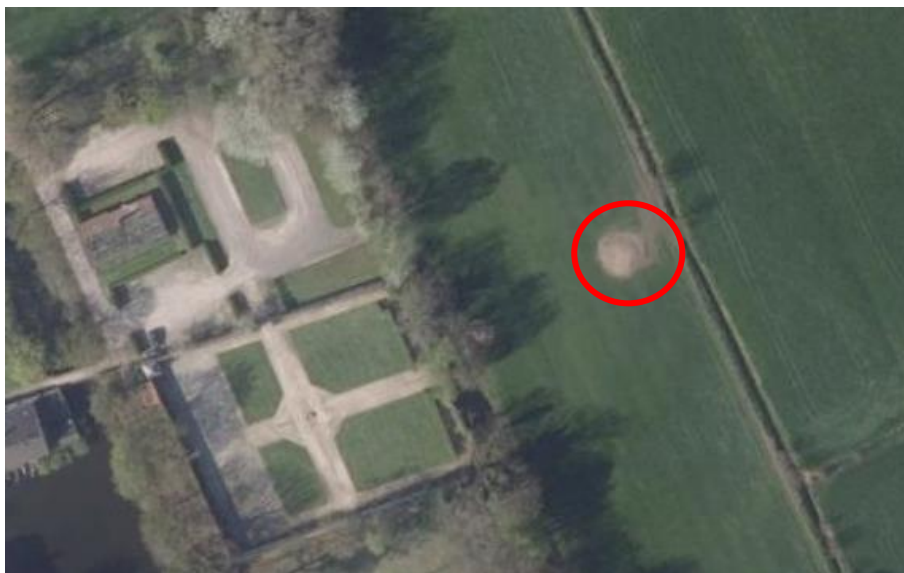
In het grasland ten oosten van de moestuin, ligt een cirkelvormige verhoging waarin duidelijk steenpuin te zien is. Op deze locatie is op de historische kaarten of luchtfoto's geen constructie zichtbaar. Mogelijks is hier recent een verhoging aangebracht om voor het vee een droge rustplaats te creëren.

**Figuur 3.2-24: Aanduiding verhoging in weiland ten oosten van moestuin**

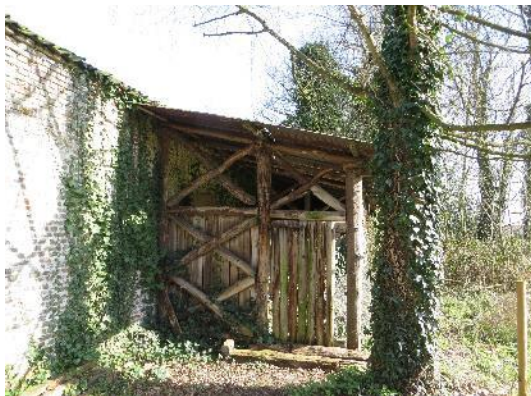
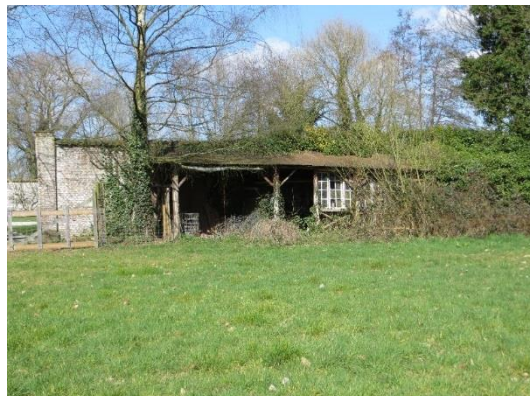
Tegen de zuidelijke muur van de moestuin leunt een constructie. De constructie bestaat uit stevige houten balken en een golfplaten dak. De oostelijke helft bestaat uit een afdak en is open naar het

zuiden toe. De westelijke helft is gesloten. Hierin zijn witgeschilderde houten ramen verwerkt. Deze constructie is zichtbaar op de luchtfoto uit 1988.

**Figuur 3.2-25: Constructie tegen zuidelijke muur moestuin**

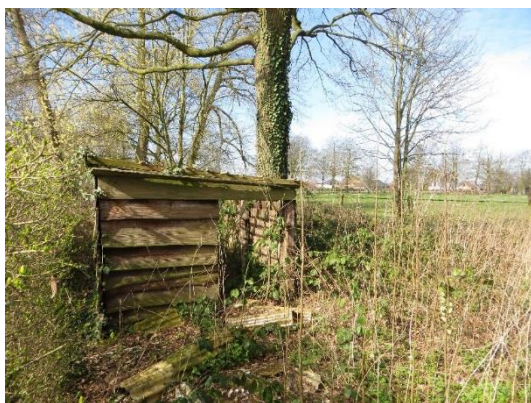
Ten noorden van de parking, nabij de ijskelder staat een houten hut, vermoedelijk een berghok of schuilhut. De constructie is in slechte staat (zo ontbreekt het dak) en deels overwoekerd door bramen.

**Figuur 3.2-26: Constructie ten noorden van de parking, nabij de ijskelder**

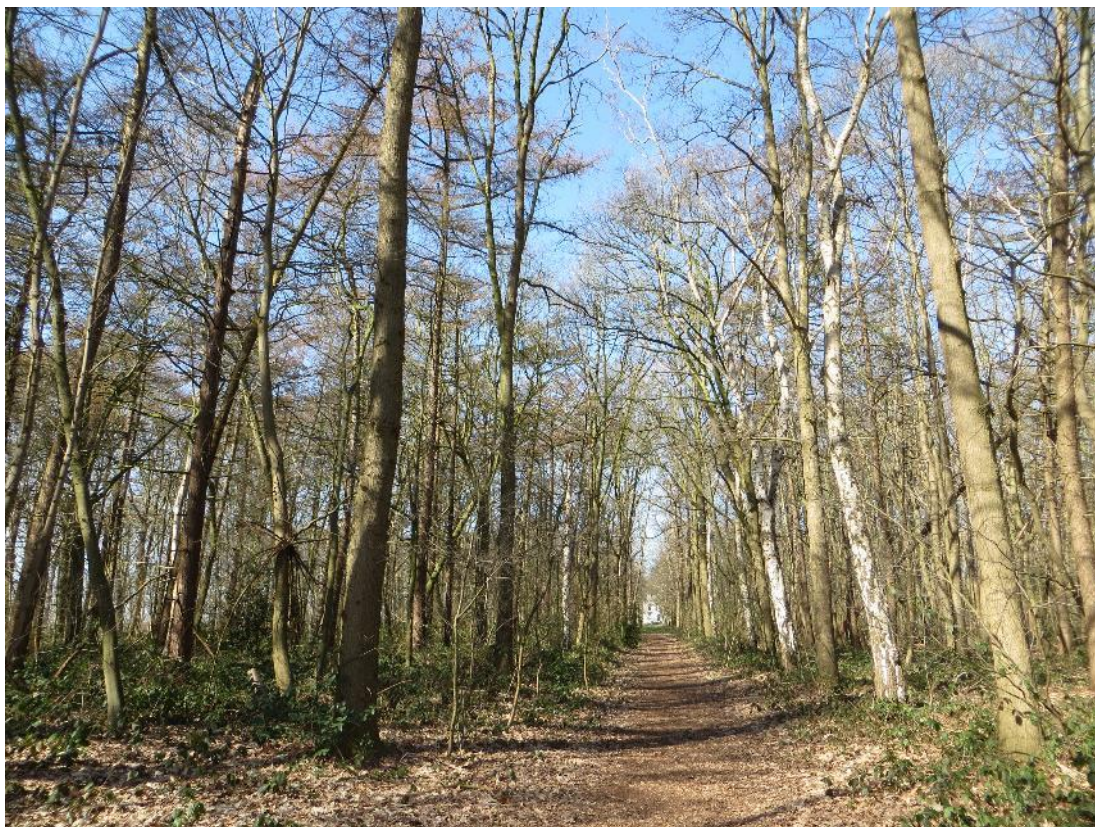
Dreef *L\_1\_2*, gelegen in het zuidelijke bosgedeelte, bestaat uit een enkele rij Zomereiken aan weerszijden van een onverhard pad dat circa 2 meter breed is. De bomen hebben een plantafstand in de rij van circa 8 meter. Binnen deze plantafstand bevat de rij aan weerszijden enkele Berken. Onder de dreefbomen begint de kruid- en struiklaag.

**Figuur 3.2-40: Zomereikendreef (L\_1\_2) vanaf het zuidoosten**

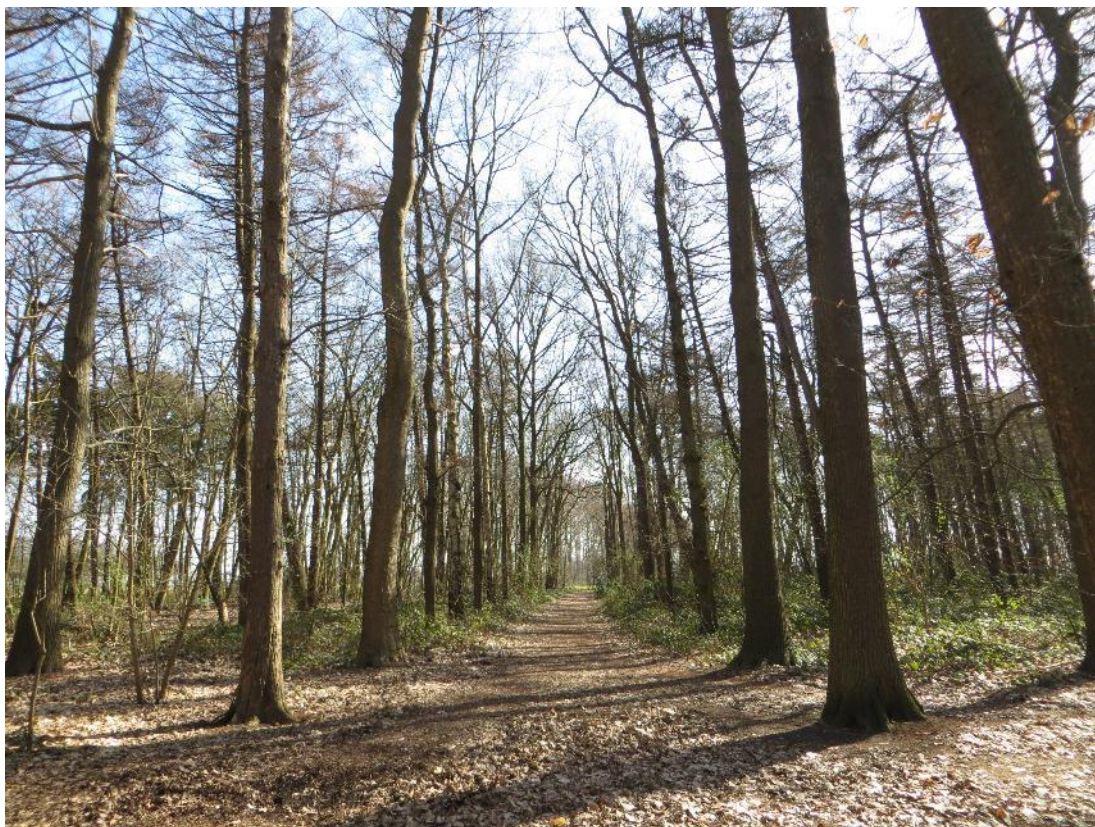
**Figuur 3.2-41: Zomereikendreef (L\_1\_2) vanaf het noordwesten**

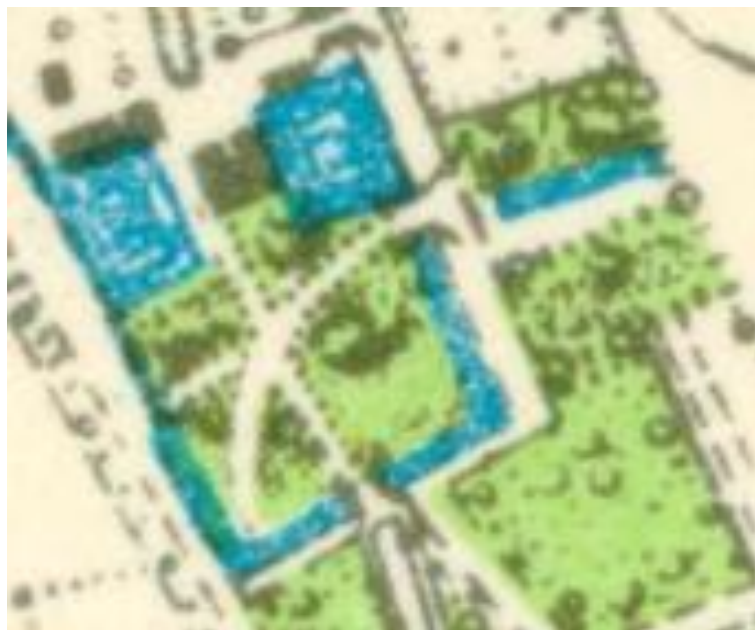
Op onderstaande uittreksel van de topografische kaart van 1910 is te zien dat er ten zuiden van de ommuurde moestuin, ter hoogte van de huidige schapenweide, een oost-west gericht gracht is gelegen. Vandaag is er op terrein van deze gracht geen enkel spoor meer te zien. De schapenweide zelf is het hele jaar door een vochtig tot nat grasland.

**Figuur 3.2-62: Uittreksel topografische kaart van België (kaartblad Evergem 14/5 01/01/1910), zoom op grachten domein**

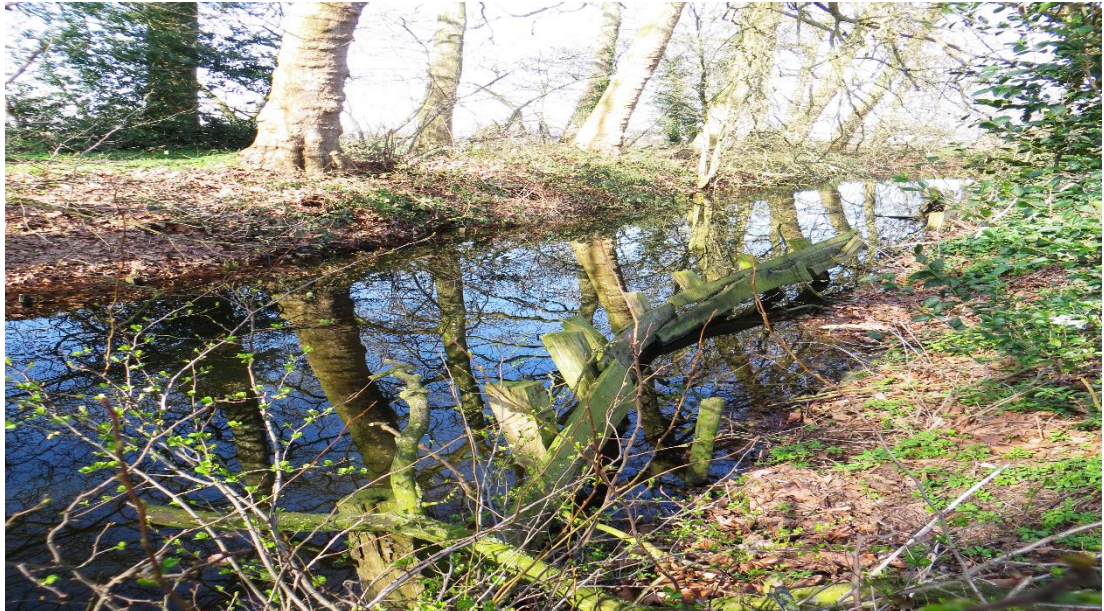
Het merendeel van de oevers zijn onverharde oevers. Echter bij de parking in het noordwesten en ten westen van de boerderij is een houten beschoeiing aangebracht. Deze is in zeer slechte staat.

Figuur 3.2-63: Houten oeverbeschoeiing ter hoogte van het huisje

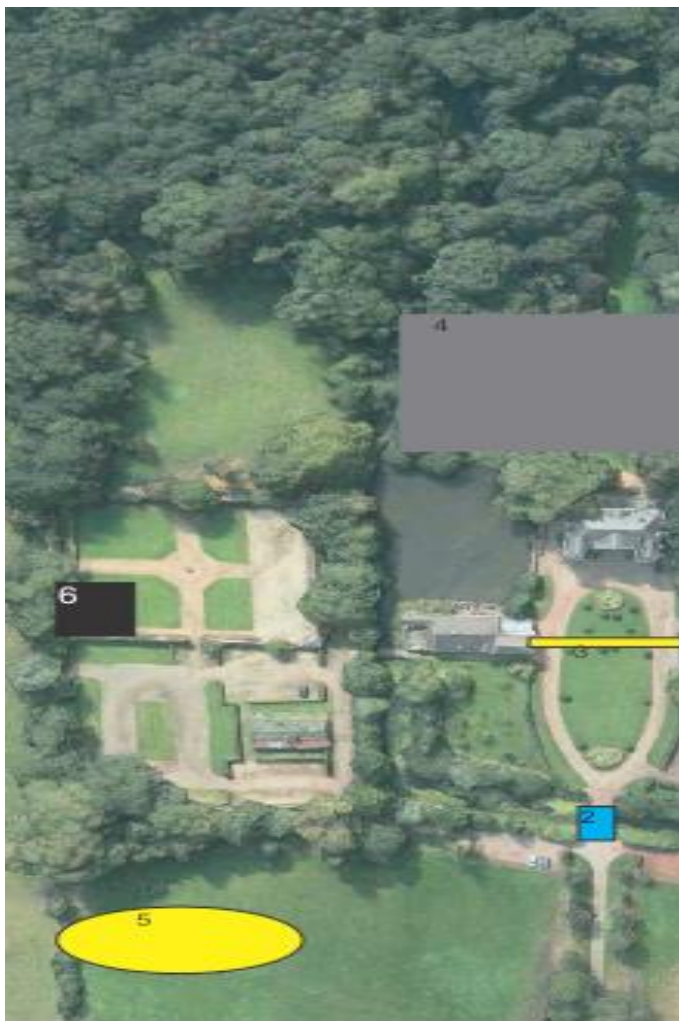
Op basis van de historische nota kunnen we bij grote grondwerkzaamheden die de bodem in de diepte verstoren op volgende plaatsen resten verwachten:

1. Aan de noordoostzijde van de omwalling heeft een vierkantig gebouw gestaan zoals is weergegeven op de Ferrariskaart
2. Een brug of muurtjes hebben ooit de toegang tot het domein gemarkeerd
3. Een muur of hekwerk heeft ooit de twee bijgebouwen verbonden als afsluiting van de binnenkoer
4. Sporen van de historische 18<sup>de</sup> eeuwse bloementuin zijn mogelijk nog aanwezig achter het kasteel
5. Voor de twee belangrijkste bijgebouwen kan ooit een inrijpoort gestaan hebben
6. In de moestuin zijn in het begin van de 19<sup>de</sup> eeuw en op het einde van dezelfde eeuw kleine gebouwen opgetrokken
7. Op het kadasterplan van 1830 staat links naast de duiventoren een klein gebouw
8. Aan de westzijde van het kasteel is er volgens het kadasterplan van 1830 een uitbreiding van de westelijke vleugel uitgevoerd.

**Figuur 3.3-2: Mogelijke aanwezigheid van archeologisch erfgoed in de bodem**

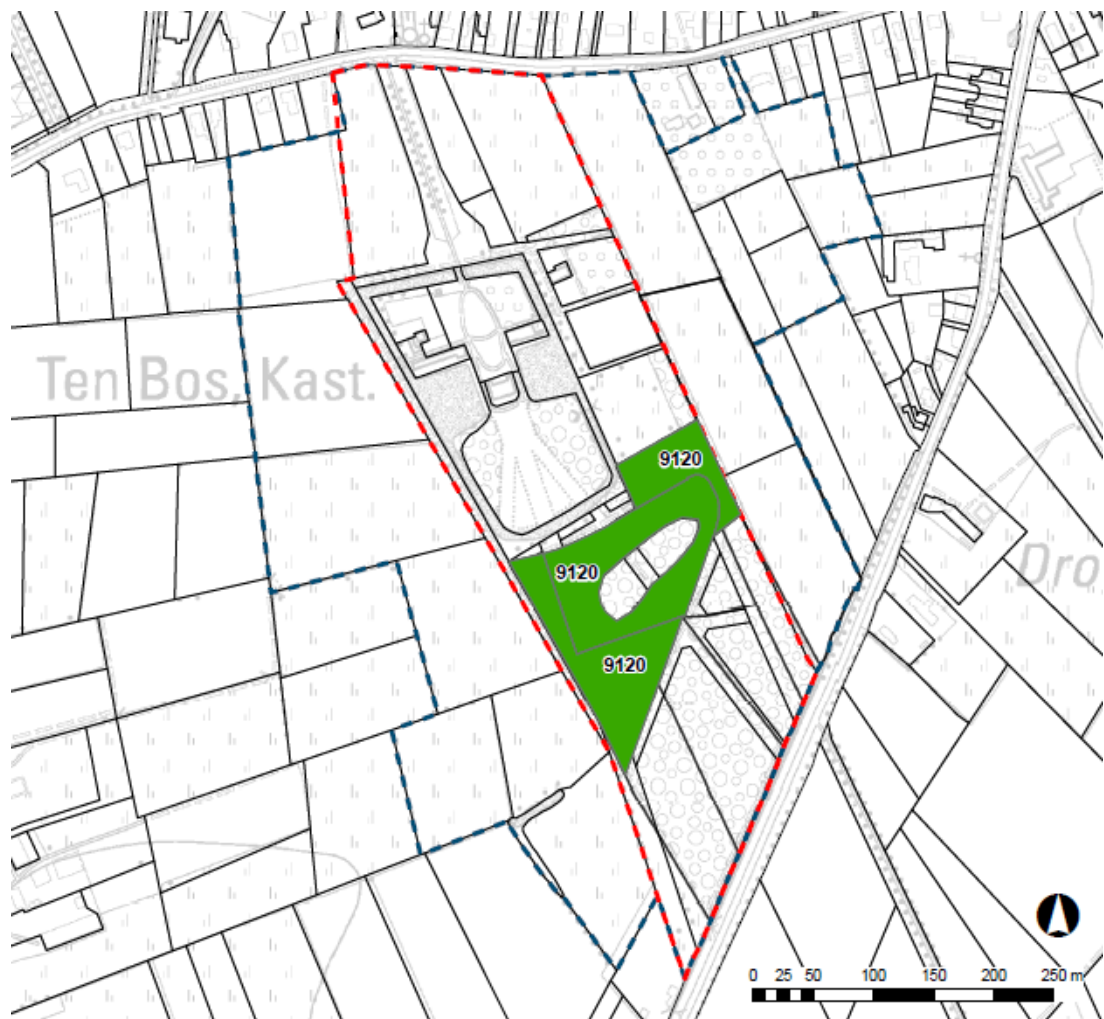
Onderstaande tabel geeft een overzicht van de huidige vegetatie in de bosbestanden. De habitatwaardige vegetaties worden eveneens aangeduid op onderstaande figuur. Concreet gaat het over enkele bestanden met het habitatype 9120.

**Figuur 3.4-3: Habitatkaart op basis van de inventarisatie**

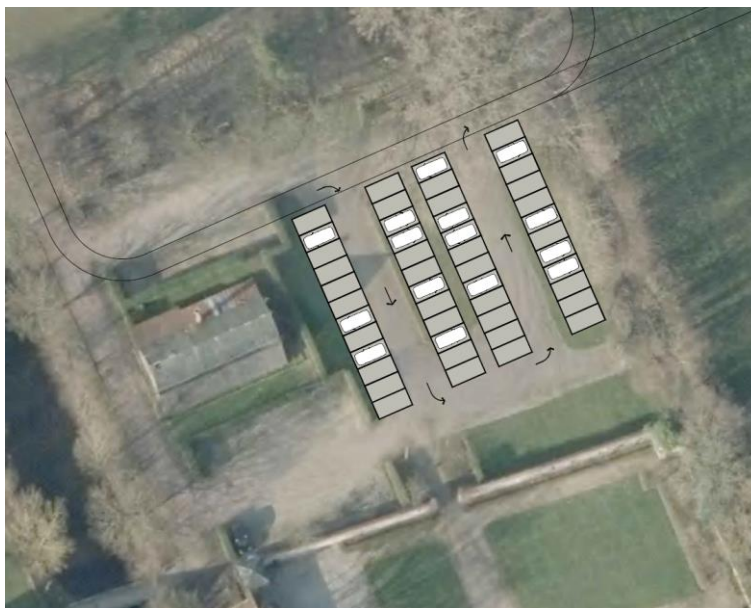
**Figuur 5.4-17: Dagelijkse parking (±50 plaatsen)**

De zone ter hoogte van de serre is momenteel een aangereden halfverharding van grind en zand. Deze kan bij herinrichting vervangen worden door een halfverharde groenzone waarbij de parkeerplaatsen ingericht worden met behulp van grasbetontegels, gras-kunststofplaten of gefundeerd gras (homogeen mengsel van berijdbaar gesteente (steenslag, lavasteen, ...) met teelaarde en graszaad).

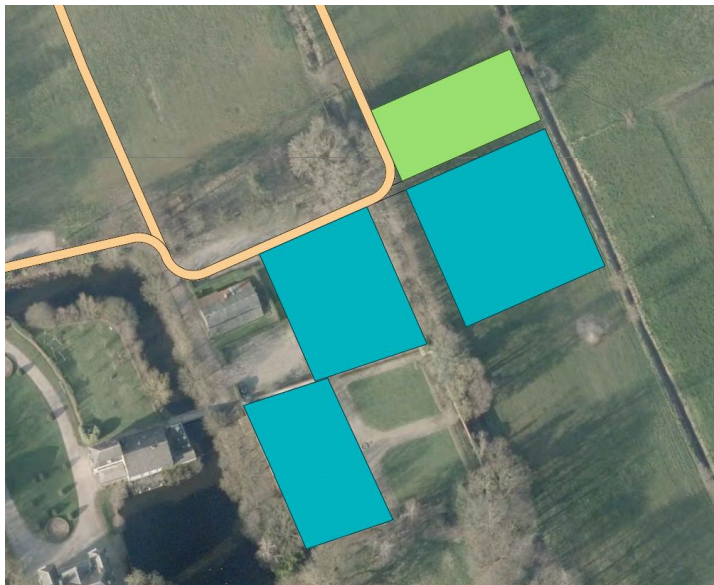
**Figuur 5.4-6: Evenementenzone**

94. Voor de locatie van de evenementenzone is gekozen voor een zone van  $\pm 4.000\text{m}^2$  ten oosten van de serre ( $1.750\text{m}^2 + 2.350\text{m}^2$  aansluitende oostelijke zone weiland (nu in WUG), gescheiden door een gracht). Daarbij kan nog eens de westelijke helft van de moestuin fungeren als extra evenementzone ( $\pm 1.450\text{m}^2$ ). Deze locatie vergemakkelijkt de aansluiting op andere zoneringen met een zijdelingse integratie met de moestuin voor extra beleving. Het gaat hier over de drie blauwe zones op onderstaande Figuur 5.4-6. De groene zone is de hondenweide, gelegen ten oosten van de ijskelder, die zo ook fungeert als buffer met de evenementzone en de evenementenparking en een doorgang vrij houdt voor de vleermuizen richting de zuidoost gerichte ingang van de ijskelder.

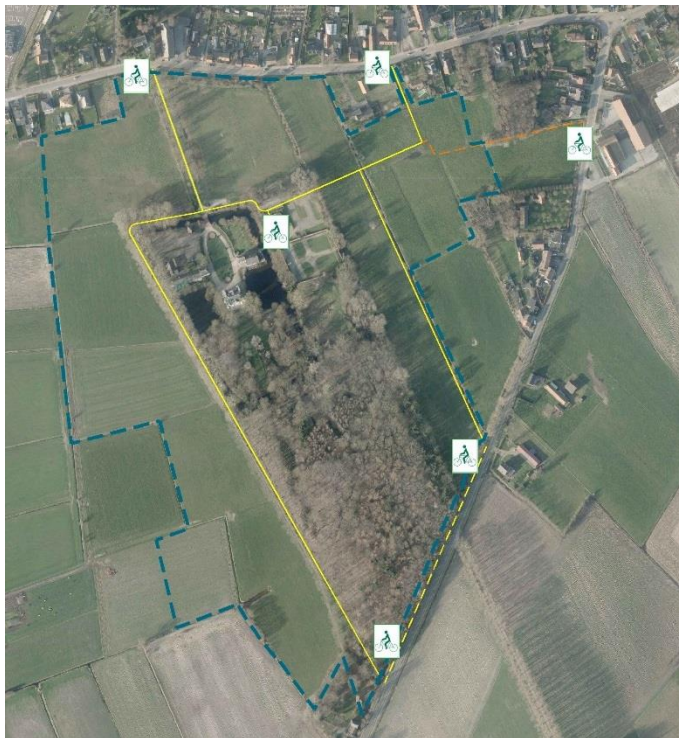
**Figuur 5.4-7: Fietsvoorzieningen**

volgens de Atlas der Buurtwegen. De pictogrammen op onderstaande figuur duiden de locaties aan waar er fietsenstallingen geplaatst kunnen worden.

Aan de noordzijde van de serre, eventueel gekoppeld aan een stalling voor gewone fietsen, kan een fietscafé (stalling- en oplaadplaats elektrische fietsen) ingericht worden.

100. De toegankelijkheid van het park via doorsteekroutes voor fietsers tussen Kramershoek en Droogte en de afzonderlijke paden voor wandelaars en joggers (met zo weinig mogelijk conflictpunten) is in sociaal opzicht belangrijk. Hierbij worden er meerdere toegangspunten en rustpunten voorzien (zie Figuur 5.4-7). Deze fietsverbindingen worden aan de buitenzijde van het domein gelegd om conflictsituaties zoveel mogelijk te vermijden. Hierbij dient men rekening te houden met o.a. het drukke gebruik van het westelijke pad door wandelaars en joggers.

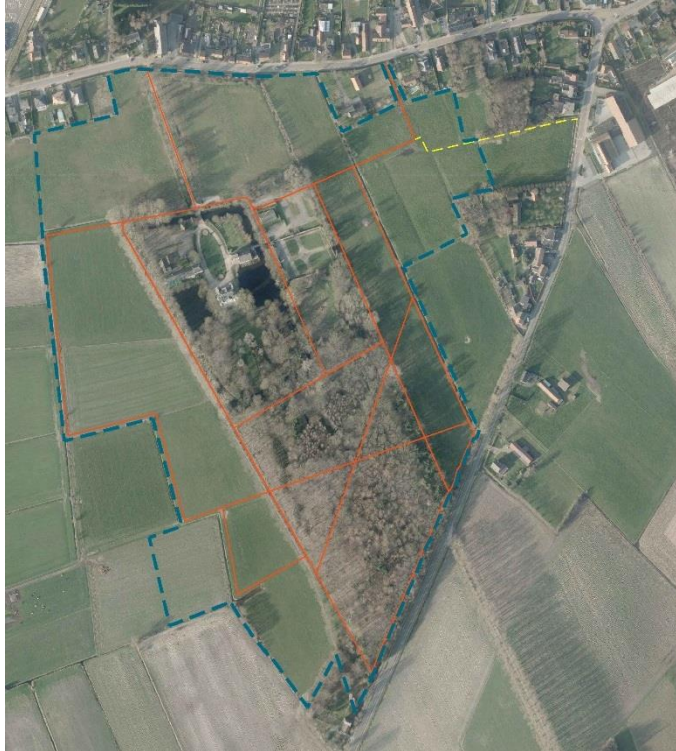
**Figuur 5.4-8: Wandelpaden binnen het domein**

- 102.** In verbinding met de historische dreven, zichtassen en dwarsassen, zoals besproken onder 5.3.3.9, worden op de perceelsgrenzen aan de randen van het gebied extra wandelpaden voorzien. Deze sluiten aan op de historische lijnen van de centrale beschermde zone. Er worden ook een 5-tal toegangen gedefinieerd tot het domein ter hoogte van Kramershoek en Droogte. De meest oostelijke toegang, ter hoogte van de gemeentelijke basisschool, valt niet binnen het globaal kader (geen eigendom), maar kan toekomstgericht voor een extra ontsluiting zorgen richting Droogte. Alle wandelpaden binnen het globaal kader worden op Figuur 5.4-8 weergegeven in oranje lijnen.
- 103.** De wandelroutes van de parking tot aan de hovenierswoning, het koetshuis en het kasteel worden voorzien van verlichting, zodat de toegankelijkheid tijdens de donkere maanden wordt verhoogd.

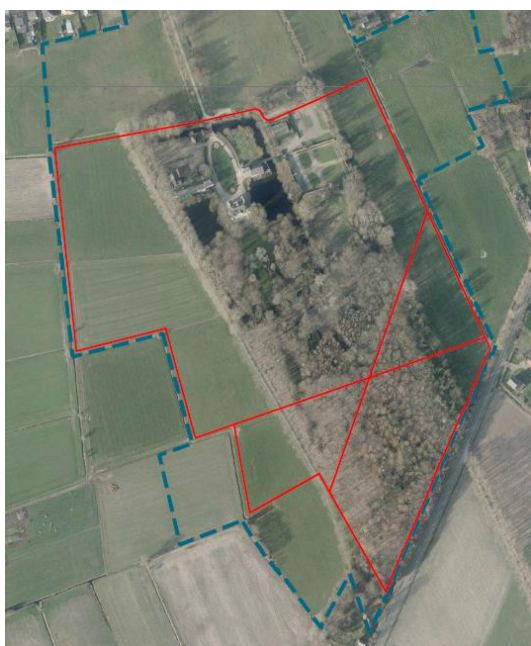
**Figuur 5.4-26: Parcours looppiste**

- 104.** Op Figuur 5.4- worden de paden binnen het domein aangeduid die gebruikt kunnen worden door lopers. Door een aantal dwarspaden te voorzien, kunnen de lopers kiezen uit meerdere varianten (qua lengte). Op Figuur 5.4-9 zijn vier varianten te zien, waarbij groen overeenkomt met een ronde van  $\pm 950\text{m}$ , oranje  $\pm 1.450\text{m}$ , rood  $\pm 1.750\text{m}$  en tenslotte blauw, de volledige ronde op het domein,  $\pm 1.900\text{m}$  lang is. Bij de uitbouw van deze voorzieningen moet er nog bekeken worden waar het startpunt van deze looppiste komt te liggen. De verschillende routes moeten tevens voldoende uitgewerkt worden qua bewegwijzering.

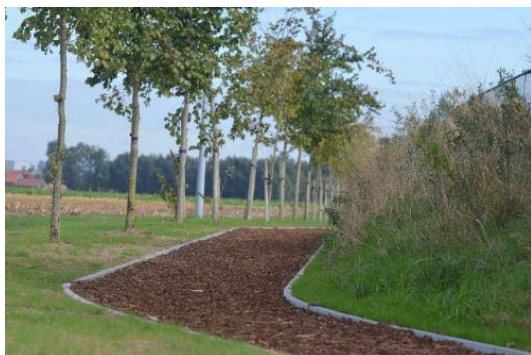
**Figuur 5.4-29: Finse piste met boordsteen**

Qua ondergrond voor loop pistes wordt meestal een toplaag van houtsnippers of boomschors voorzien op een speciale funderingslaag die zorgt voor voldoende drainage. Een dergelijke ondergrond bevordert het loopcomfort. Door de natte bodemomstandigheden op verschillende plaatsen in het domein is de haalbaarheid van de toepassing van dit type loop piste nader te onderzoeken op het terrein. Ook de samenhang en de conflicten met andere gebruikers (wandelaars en fietsers) dient onderzocht te worden op inrichtingsniveau. Qua onderhoud geniet een piste met boordsteen (Figuur 5.4-) de voorkeur in vergelijking met een piste zonder boord (Figuur 5.4-).

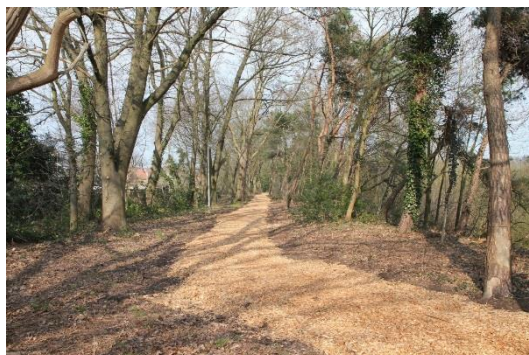
**Figuur 5.4-30: Finse piste zonder boord**

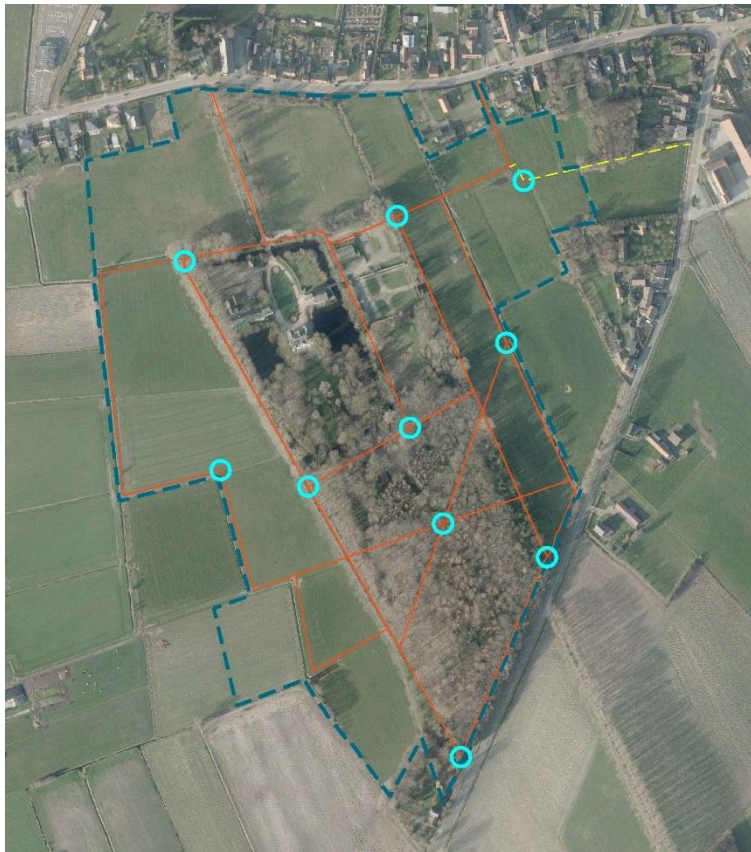
**Figuur 5.4-10: Knooppunten - mogelijke locaties infrastructuur**

**106.** Het inrichten van zitbanken, picknickplekken en infoborden wordt best voorzien op enkele van de knooppunten van de uitgewerkte padenstructuur. De blauwe bollen op Figuur 5.4-10 duiden de mogelijke locaties aan. Infrastructuur wordt niet in een zichtas geplaatst. Op een aantal van de knooppunten en in de omgeving van de gebouwen worden ook afvalbakken geplaatst, hetgeen tot een minimum beperkt wordt. Er worden geen afvalbakken geplaatst in de achtergelegen bosbestanden. De inrichting van rustpunten gebeurt best volgens de richtlijnen zoals aangeraden in het Vademecum Integrale toegankelijkheid (o.a. type picknicktafel, plaatsing afvalbak, locatie en type infobord, ...)¹.

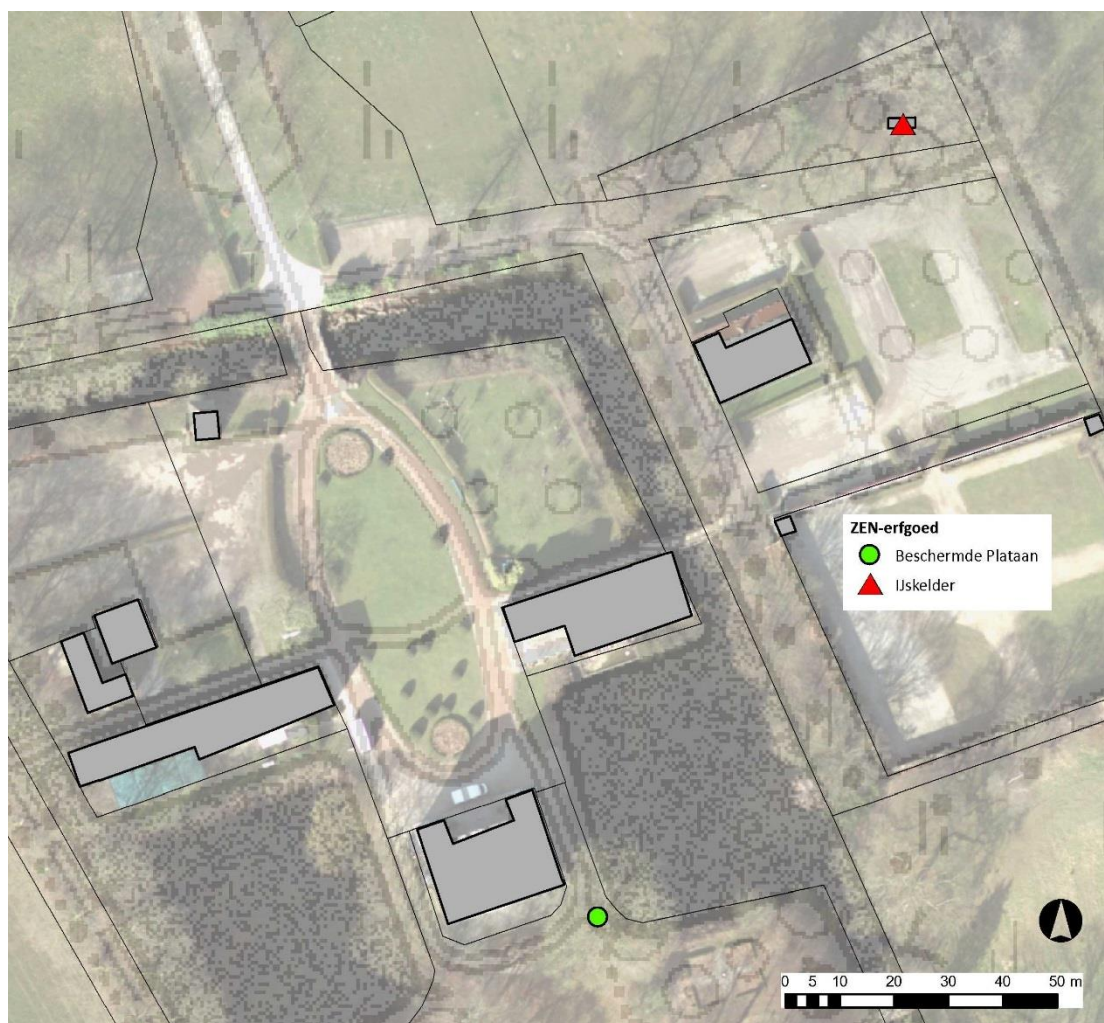
De beschermde Plataan en de ijskelder, zie onderstaande figuur, werden via een ZEN-erfgoed nota goedgekeurd op het afdelingsoverleg van Agentschap Onroerend Erfgoed van 05.09.2018. De dreef- en markante bomen werden goedgekeurd op het afdelingsoverleg van 27.09.2018.
