Priorij Hunnegem Beheersplan

Beheersplan Onroerend Erfgoed

| Naam van het onroerend erfgoed: | Priorij Hunnegem |
| Beheersplan opgemaakt door: | AiT Architecten bvba Bruno Heuleu, Lieve Vanhove, Laurenz Van Der Linden, Gertjan De Ro, voor AiT Architecten bvba Oombergenstraat 2, 9620 Zottegem (Oombergen) Tel.: 09 360 90 25 Fax: 09 361 20 14 E-mail: info@aitarchitecten.be |

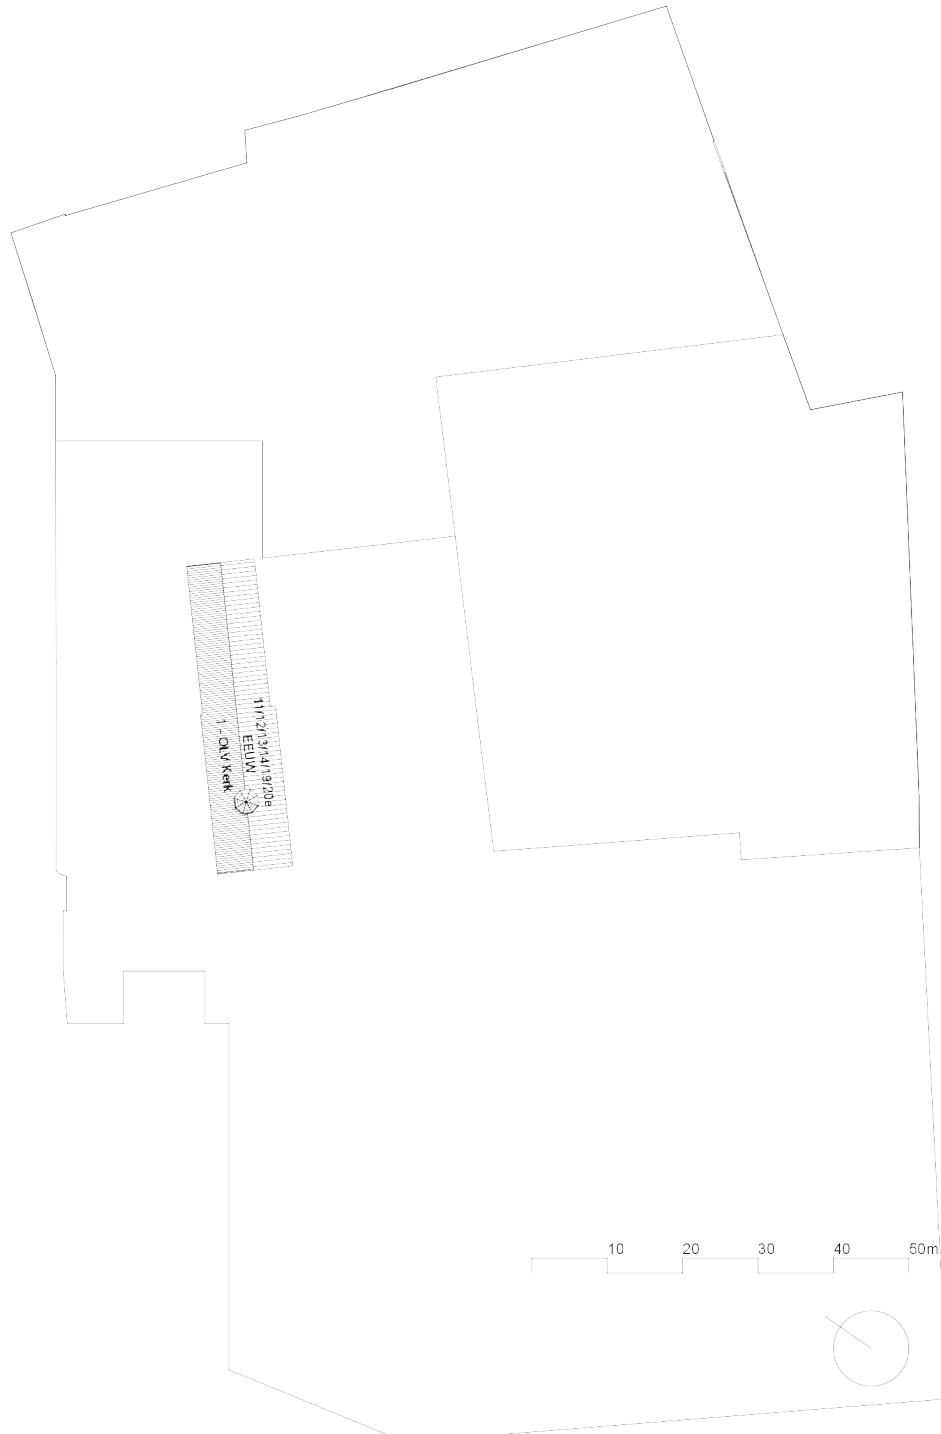
Afbeelding 6 - Priorijsite in de 11^e eeuw

In 1068 koopt Boudewijn VI, graaf van Vlaanderen het domein waar vandaag de OLV-kerk staat van Gerald, heer van Hunnegem, om er een nieuwe staat te stichten. In 1096 wordt het altaar, dat toegewijd is aan Sint-Amandus en Sint-Vaast, door bisschop Manasses van Kamerring aan de benedictijnenabdij van Sint-Adriaan gegeven. Deze was op dat moment pas gesticht in Geraardsbergen. Daardoor werd de abt van de abdij pastoor en hoofdverantwoordelijke van de kerk van Hunnegem. (In de praktijk werd deze ambt uitgeoefend door een seculier priester.) Vanaf de 11^{de} eeuw staat de kerk van Hunnegem bekend als de eerste hoofdkerk van Geraardsbergen. Haar huidige stenen vorm zou ook uit deze periode stammen. Men gaat ervan uit dat het tot op dat moment nog een klein romaans zaalkerkje was.
