## OPMAAK VAN EEN BEHEERSPLAN

### BEHEERSPLAN PAROCHIEKERK SINT-NIKLAAS PELT

Naam van het onroerend erfgoed: Parochiekerk Sint-Niklaas

Datum ter goedkeuring ingediend: 05-05-2020

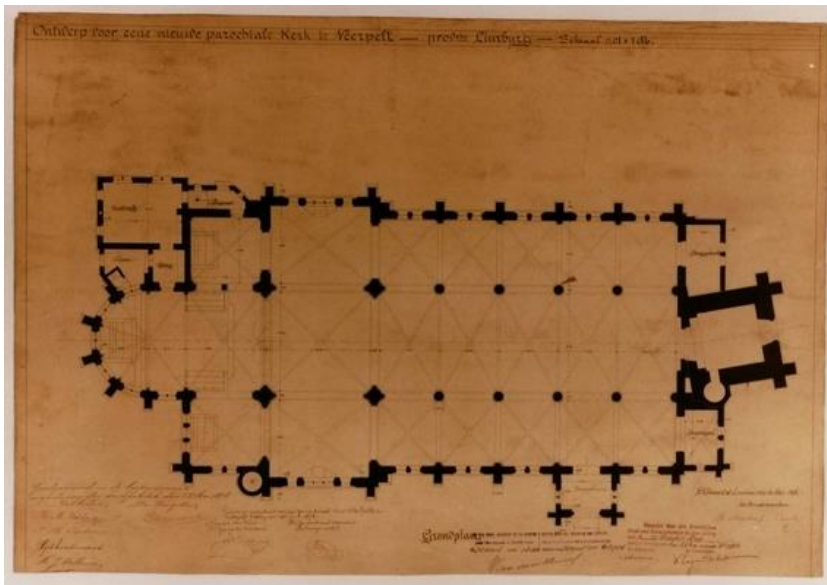
Figuur 5, Ontwerpplan van de kerk door Lenertz & Martens, 1898 (Bilsen & Orlent, p. 98).

De huidige Sint-Niklaaskerk werd ontworpen door architecten Hyacint Martens (1847-1919) en Vincent Lenertz (1864-1914). De bouwplannen dateren van 1898. Het oorspronkelijk ontwerp dossier werd aangepast om de bouwkosten te verminderen. Zo werden er oude bouwmaterialen gerecupereerd, werd de hoogte van de opgaande muren beperkt en werden er alternatieven gezocht voor bepaalde dure materialen (o.a. Rekemse in plaats van Boomse baksteen, dennenhout in plaats van eik). In 1900 werd aannemer Mathieu Hubert Janssen uit Maasbracht aangesteld voor de uitvoering. De gedenksteen in de gevel van het koor verwijst naar de eerste steenlegging op 28 augustus 1900.

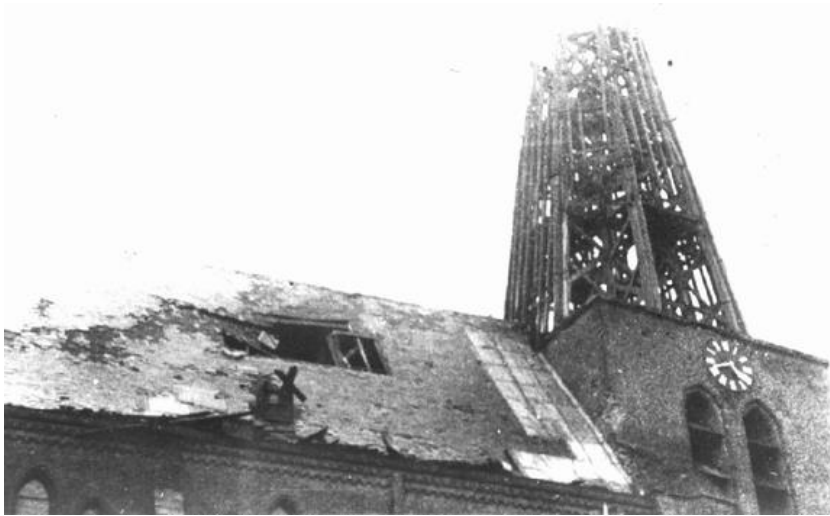
Figuur 9, Oorlogsschade, 1944 (Bilsen & Orlent, p. 92)

Tijdens de tweede wereldoorlog wordt de kerk ernstig beschadigd door bommen en granaten. De torenspits, het hoofddak, de vensters en de inrichting vertonen grote schade. De originele glas-in-loodramen werden volledig vernietigd. De Duitsers confisqueren eveneens twee van de drie aanwezige klokken: de grote Sint-Niklaasklok (1508) blijft gespaard, de grote Onze-Lieve-Vrouweklok (1819) en de

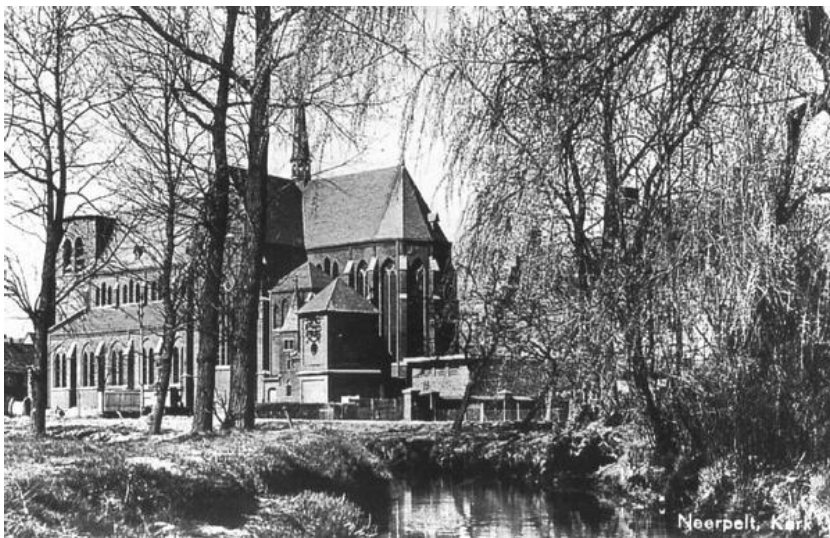
Figuur 10, Kerkgebouw zonder torenspits, datering tussen 1946-1962 (Bilsen & Orlent, p. 93)

In 1946 wordt de beschadigde torenspits door de wind volledig weggerukt en is men genoodzaakt een tijdelijk dak aan te brengen. Deze zou slechts kortstondig een oplossing bieden, tot in 1947 de wind ook de tijdelijke dakconstructie wegrukt. Er volgt een periode zonder torenspits, aangezien het nieuwe ontwerp van F. Theuwissen uit Leuven niet werd goedgekeurd door het Provinciaal Comité van Monumenten. Het Comité wenste een torenspits conform de 'originale' toestand zodat het een geheel vormde met de bestaande 16<sup>de</sup>-eeuwse toren. Uiteindelijk werd de torenspits pas in 1962 geplaatst door F. De Niel en gebroeders Custers.

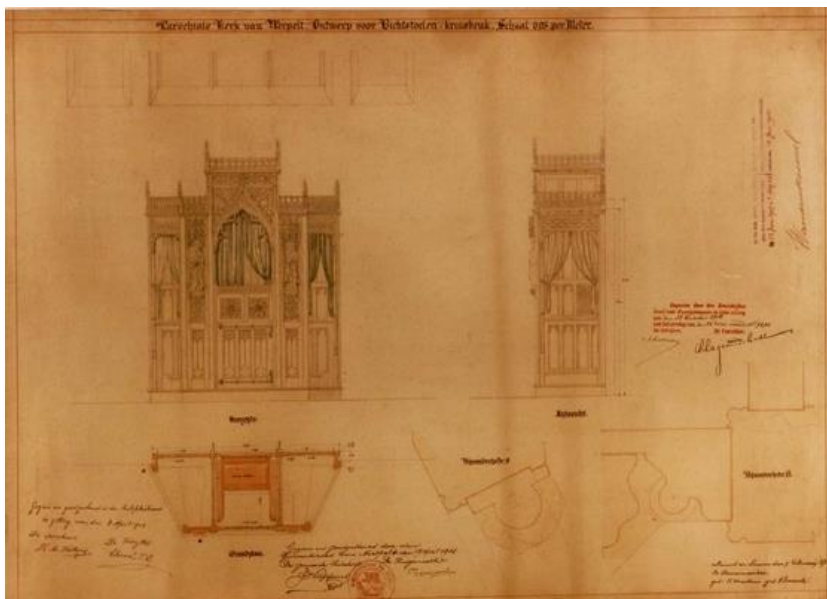
Figuur 11, Ontwerp biechtstoel door Lenertz & Martens, 1904 (Bilsen & Orlent, p. 84)

De architecten tekenden in 1904 eveneens het ontwerp voor twee grote biechtstoelen, een biechtstoel voor de zijbeuk, twee voetstukken met hemels en twee koorgestoelten. Deze werden allen uitgevoerd door L. Lindebringhs en geïnstalleerd in 1906. Rond 1970 werden de koorgestoelten ingekort.

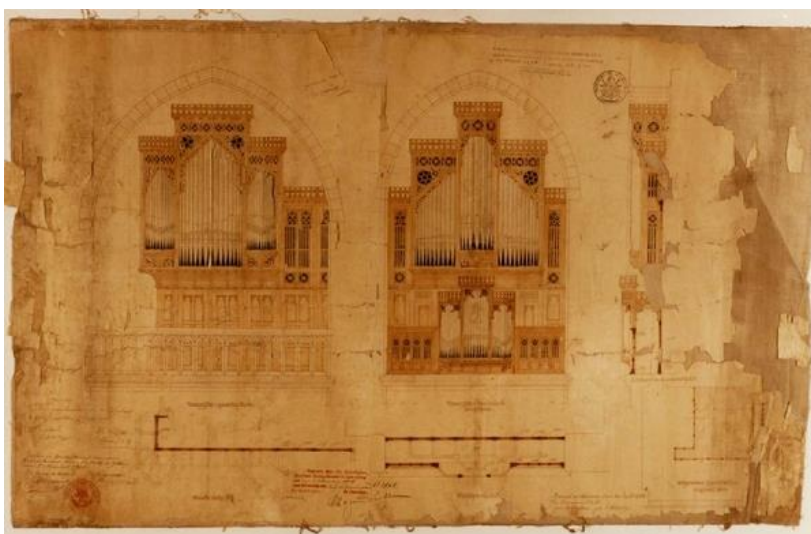
Figuur 12, Ontwerp voor de orgelkast door Lenertz & Martens, 1906 (Bilsen & Orlent, p. 88)

In de oude Sint-Niklaaskerk (1830) zou eerstens een orgel uit de Sint-Janskerk te Diest zijn geïnstalleerd. In 1873 zou orgelbouwer Vermeulen uit Weert een orgel ontwerpen en vervaardigen voor de kerk, doch zijn verdere details onbekend. Bij de bouw van de nieuwe kerk worden de architecten Lenertz en Martens aangesteld voor het ontwerp van een orgelkast. Het orgel werd uitgevoerd door T. Ruef uit Sint-Truiden, waarbij de pijpen van het oude orgel van Vermeulen worden gerecupereerd. De orgelkast wordt vervaardigd door L. Lindebringhs. Het geheel wordt geplaatst op het doksaal boven de zuidkapel.

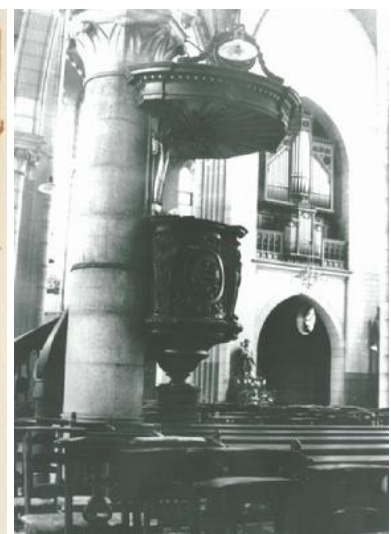
Figuur 13, Oorspronkelijke plaats orgel in zuidelijke zijkapel, voor 1956 (Bilsen & Orlent, p. 173)

In 1928 wordt een grondig nazicht uitgevoerd door J. Schyven uit Schaarbeek. Bij restauratiewerken in 1956-1957 wordt beslist om het orgel te verplaatsen naar een nieuw doksaal tegen de westelijke muur, over de gehele breedte van de middenbeuk. De werken worden uitgevoerd door Verschueren. In 1970 wordt het orgel voorzien van een rugwerk, eveneens door Verschueren.

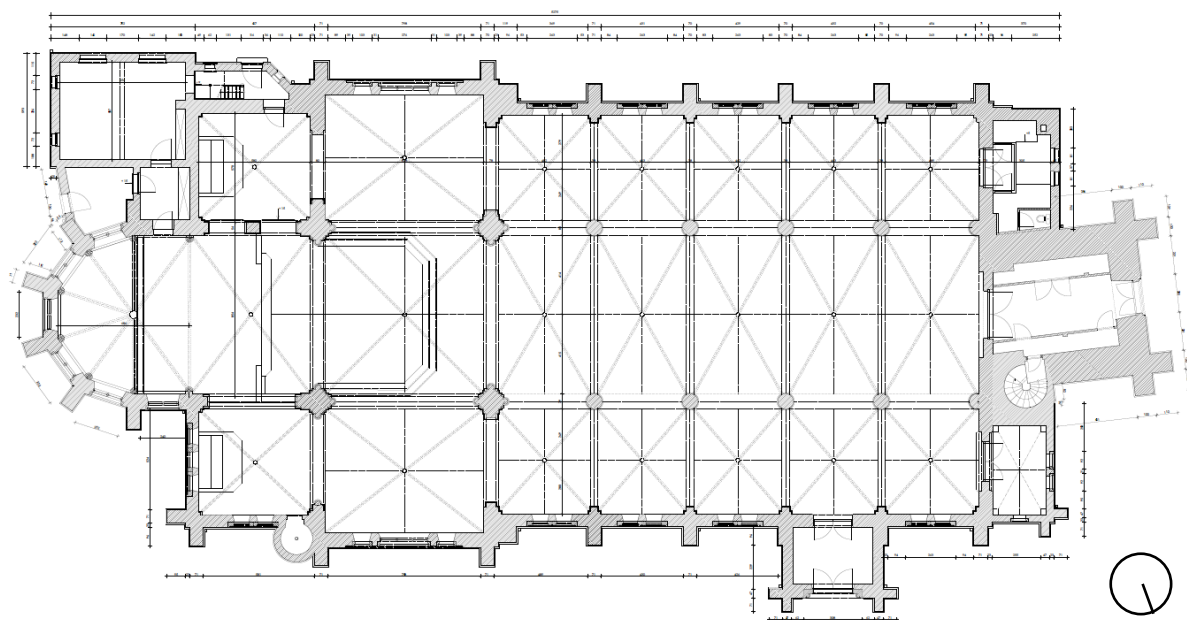
Figuur 14, Grondplan van het kerkgebouw (ARCHIpal)

Het kerkship is opgebouwd uit een middenbeuk en twee zijbeuken, verdeeld in vijf traveeën. Aan de zuidzijde van de toren grenst een bergruimte aan de zijbeuk, aan de noordzijde bevindt zich de doopkapel, eveneens ontsloten via de zijbeuk. Aan diezelfde zijbeuk herkennen we in de tweede travee een zijportaal, dat als secundaire toegang het kerkgebouw ontsluit. Het kerkship kruist het transept door middel van een vierkantig grondplan, afgebakend door vier monumentale pijlers. De transepten kennen gelijke afmetingen en een beperkte uitsprong ten opzichte van de gevels van de zijbeuken.

Het kerkkoor wordt achtereenvolgens gevormd door een koortravee, een halve koortree en een polygonale apsis. Aan noord- en zuidzijde van de eerste koortravee bevinden zich kapellen. De noordelijke kapel is voorzien van een ronde trappentoren die de dakconstructie boven het schip ontsluit. Aan de zuidelijke kapel bevindt zich een beperkte uitbouw die via een trap toegang biedt tot de hoogzaal (gelegen boven de kapel). Tussen het koor en de zuidelijke kapel bevinden zich de sacristie en enkele kleinere nevenruimtes.
