# 600A FILIPKENSVIJVER TURNHOUT

*Domein met landhuis en bijgebouwen*

## BEHEERSPLAN

Opgemaakt door **ARAT architecten**

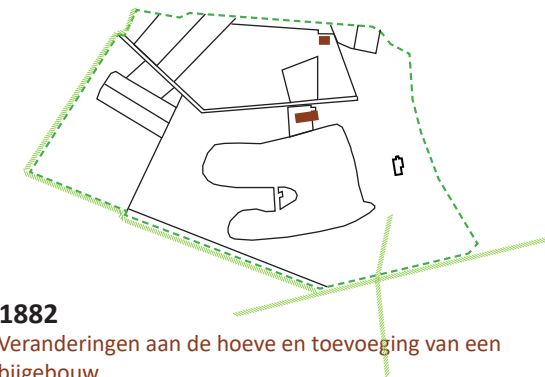
**1882**  
Veranderingen aan de hoeve en toevoeging van een bijgebouw

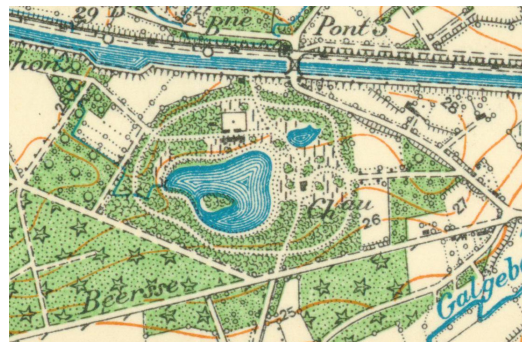
**1928**  
Landschapspark met *Chateau* en ommuurd erf

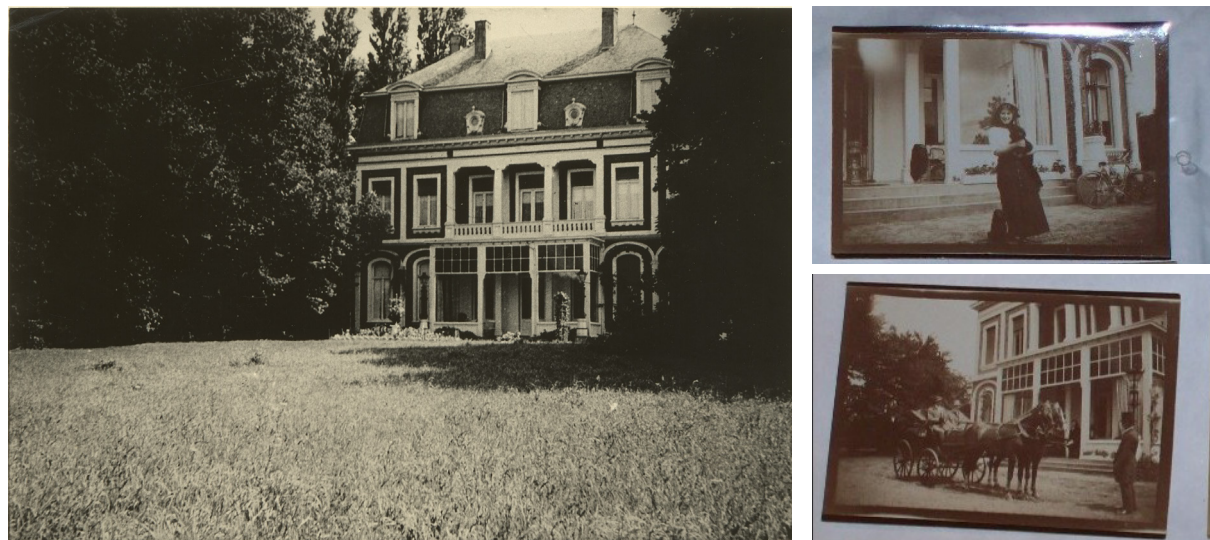
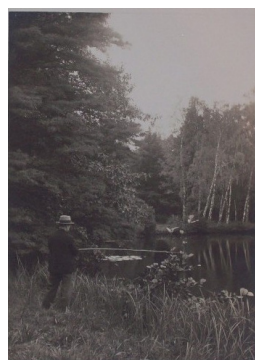
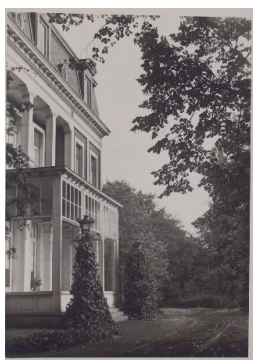
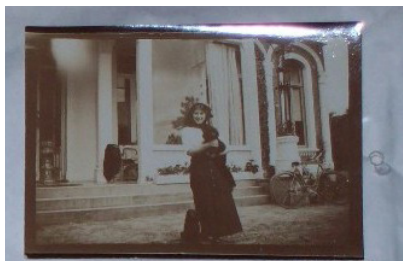
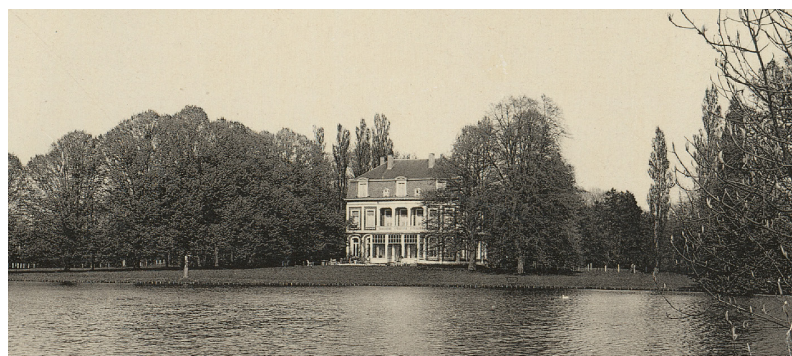
**afb. 18:** Details van verscheidene postkaarten en foto's van het domein en enkele sfeerbeelden van het leven bij Filipkensvijver. Merk op dat er aan de voorgevel van het landhuis een galerij aangebouwd was. De twee lantaarnpalen die zich nu aan de ingang van het domein bevinden, flankeerden voordien de galerij. Datering en auteurs onbekend © Erfgoed Noorderkempen, Delcampe

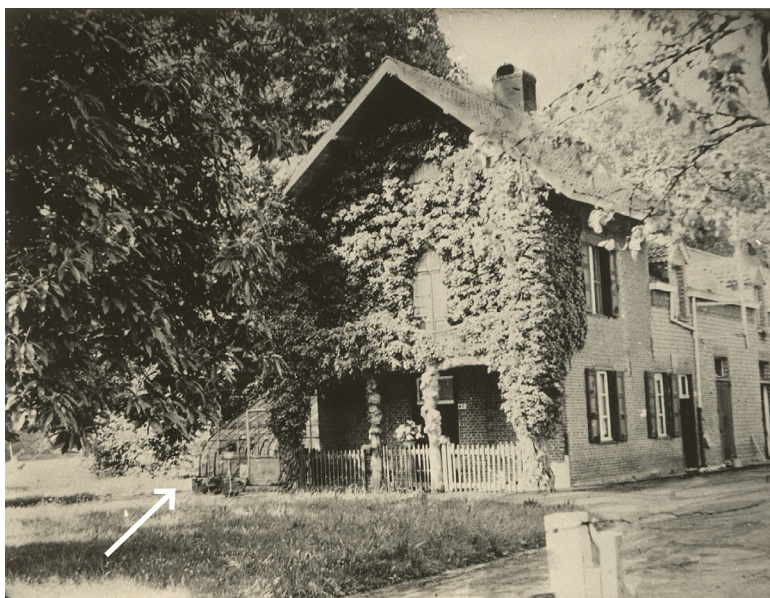
afb. 20: Aan de linkerkant van de hoeve is de aangebouwde serre te zien © Erfgoed Noorderkempen

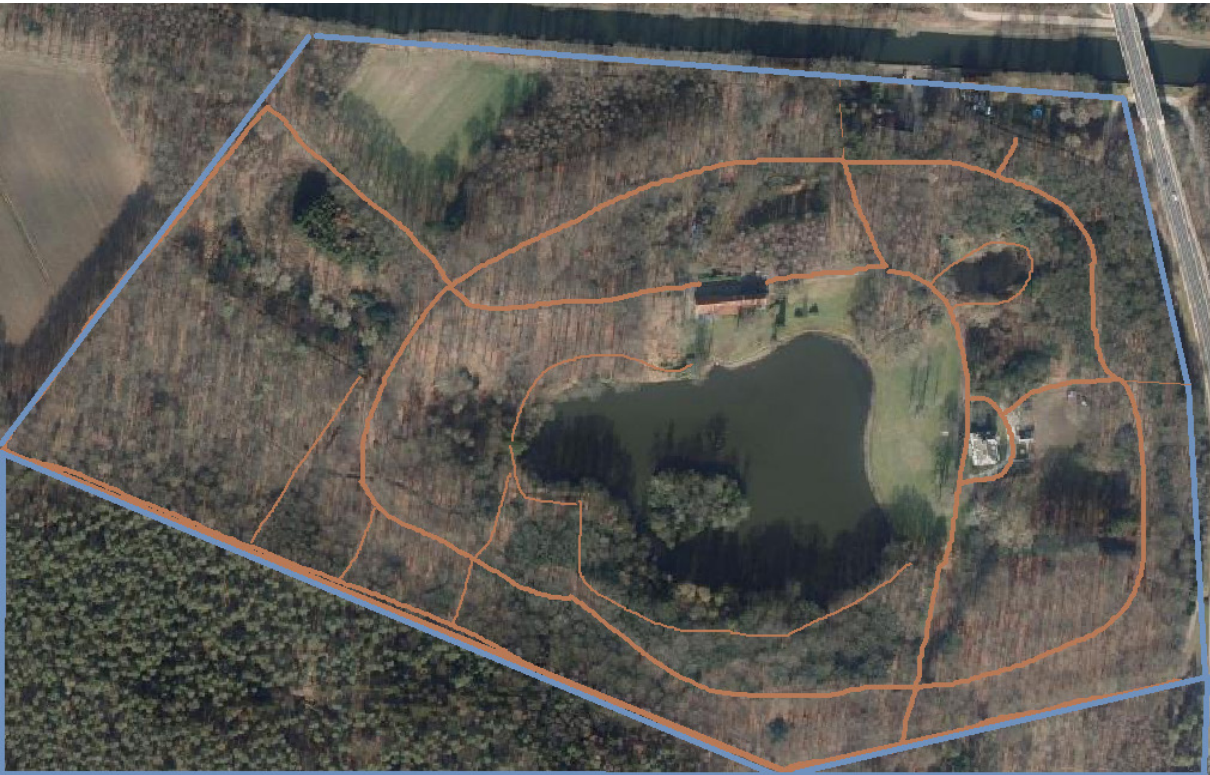
afb. 27: Kaart met de dreven (blauwe lijn) en padenstructuur (oranje lijn) anno 2020 © Familie Avonds

Op bovenstaande kaart worden alle dreven en paden aangeduid. De paden rond de vijvers (binnenpaden) zijn wandelpaden. De oprijlaan naar Kasteel en hoeve is deels verhard, alle andere dreven en paden blijven ook in de toekomst onverhard.

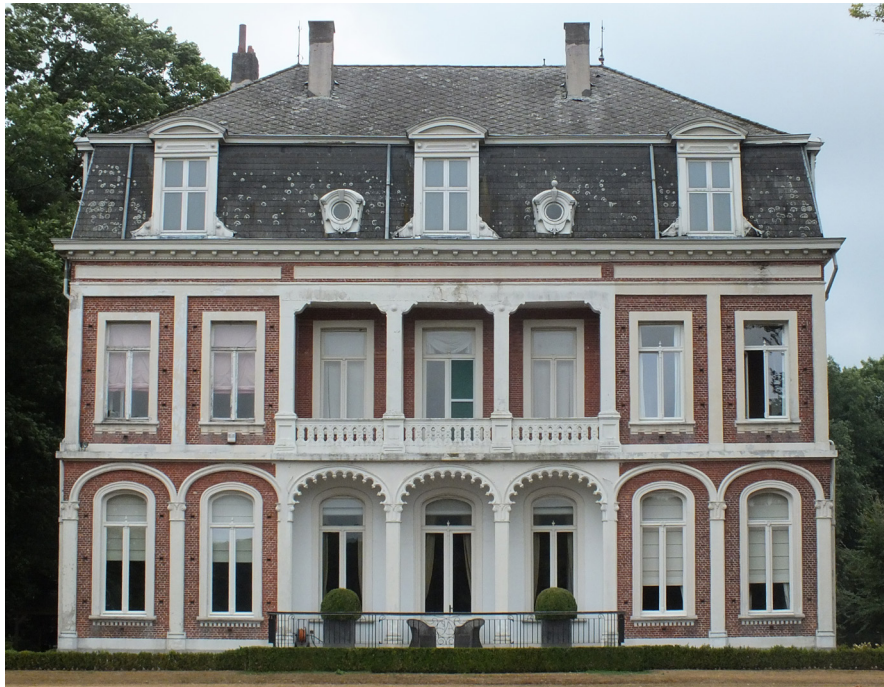
afb. 39: Voorgevel van het landhuis

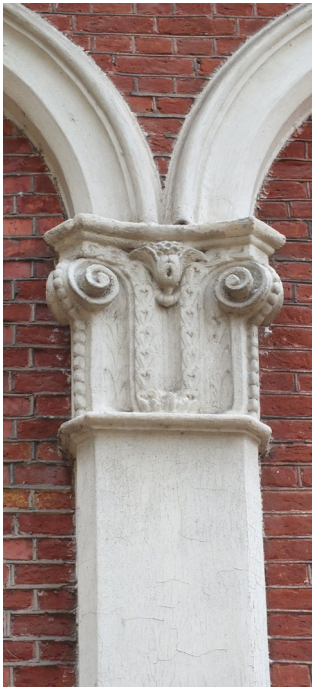
afb. 40: Detail van een pilaster

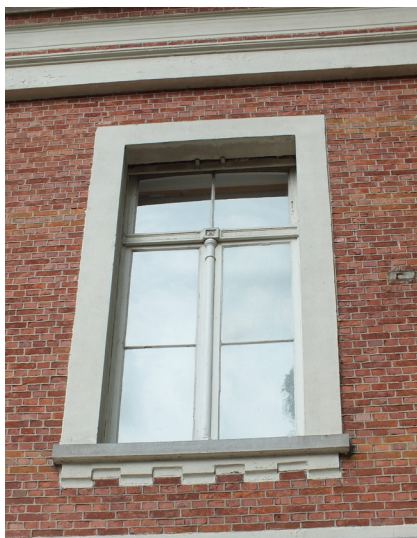
afb. 41: Detail van een raam op de eerste verd.

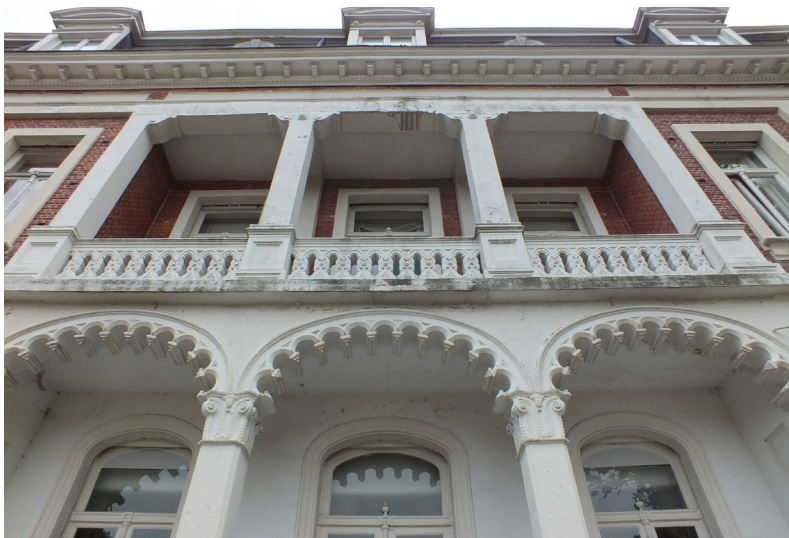
afb. 42: Detail van de inspringing van de voorgevel over twee niveaus

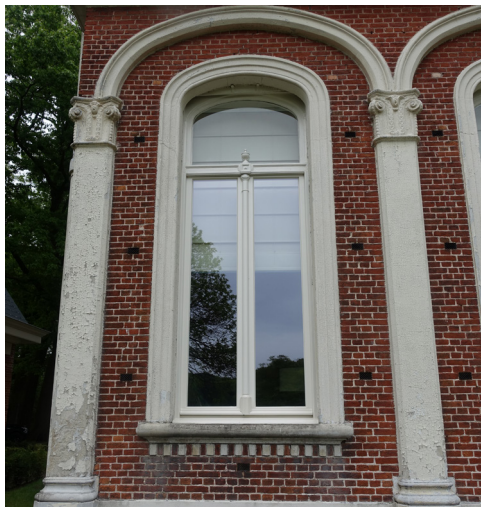
afb. 43: Rondbogige ramen op het gelijkvloers

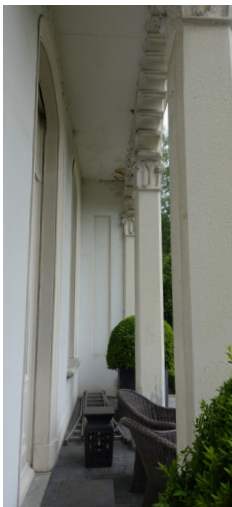
afb. 44: Details van de gelijkvloerse inspringing met decoratieve binnenwelfvlakken

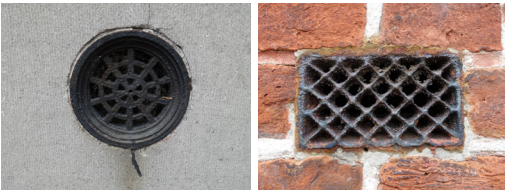
afb. 46: Twee types ventilatiegaten

Kleinere details in de gevels zijn de ijzeren geajoueerde ventilatiegaten die verspreid ingewerkt zijn in de bakstenen muurvlakken. Er zijn twee types terug te vinden: een rechthoekige type verspreid in het baksteenmetselwerk en een rond type in de blauwe hardstenen plint.

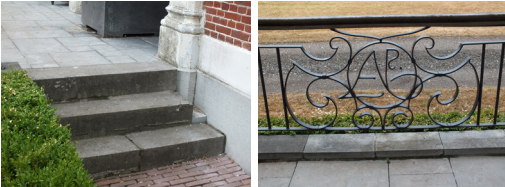
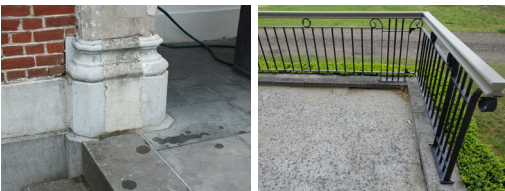
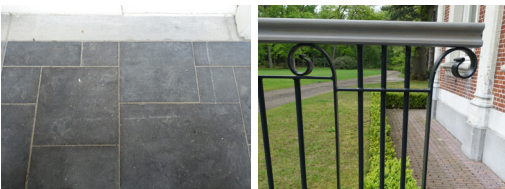
afb. 45: Details van het moderne terras

Verder is er een verhoogd terras aangelegd met een smeedijzeren balustrade met centraal de initialen 'J. A.'. De vormgeving van het terras sluit goed aan bij de architectuur van het balkon en vormt een mooi geheel. De initialen en het materiaalgebruik van het hekwerk refereren eveneens aan de historische smeedijzeren brug in het park.

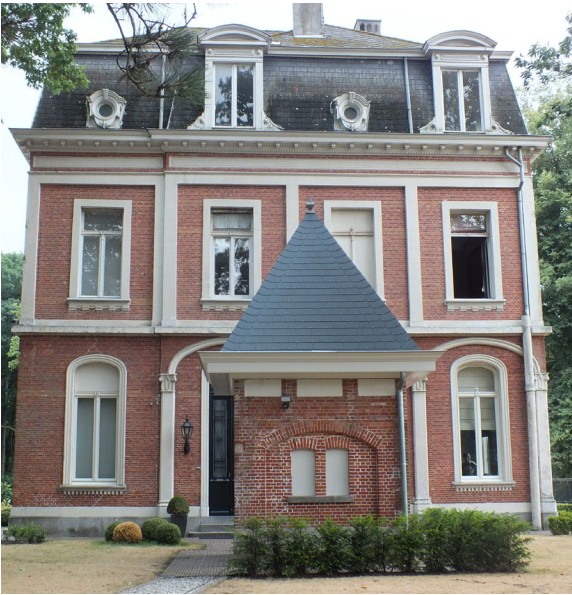
afb. 47: Noordgevel met klein bijgebouw

De gevelordonnantie van de noord- en de zuidgevel is dezelfde als van de voorgevel. De gevel is opgebouwd met eenzelfde onderverdeling van rondboogvormige raamopeningen met blinde arcades in de gelijkvloerse bouwlaag en gelijkaardige rechthoekige raamopeningen op de eerste verdieping, gescheiden door een cordonlijst. Deze loopt rondom rond door. Ook de blauwe hardstenen plint loopt rondom rond door. In het mansardedak van de noordelijke zijgevel bevinden zich twee ronde raampjes type oeil-de-boeuf. In dezelfde gevel bevindt zich de voordeur, geflankeerd door twee smeedijzeren lantaarns.

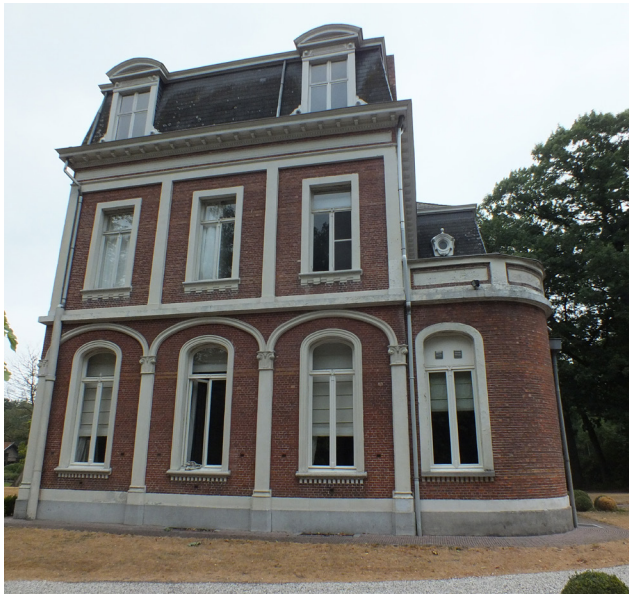
afb. 48: Zuidgevel

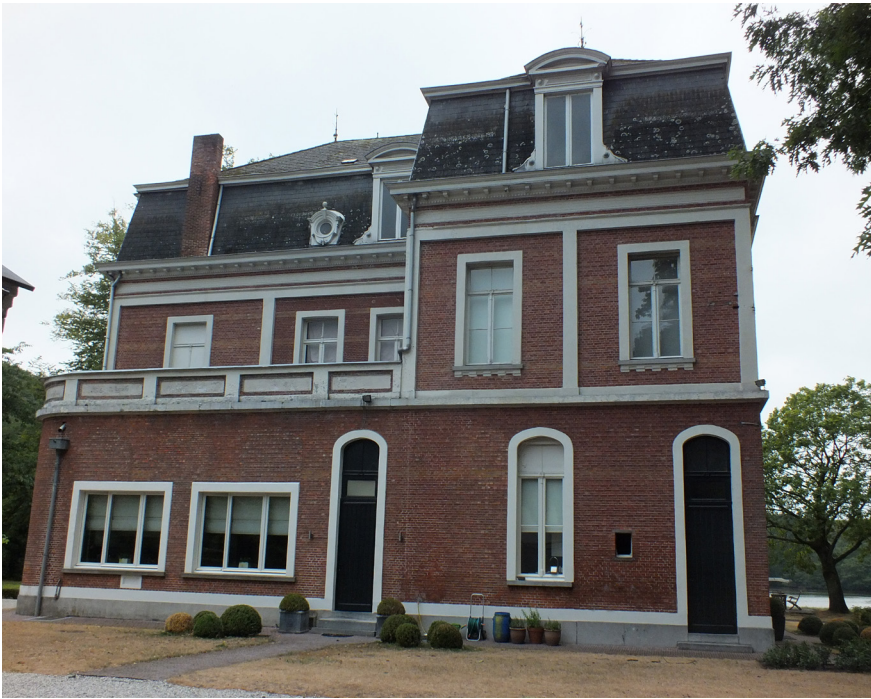
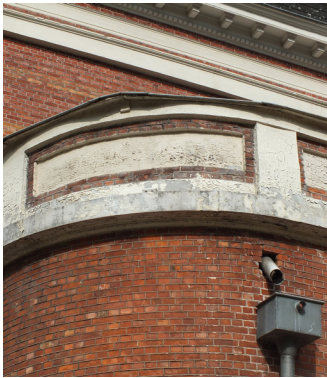
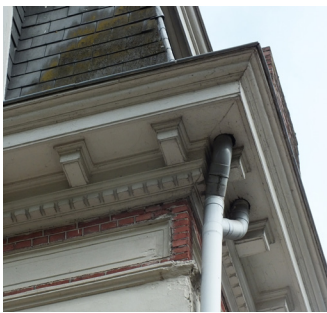
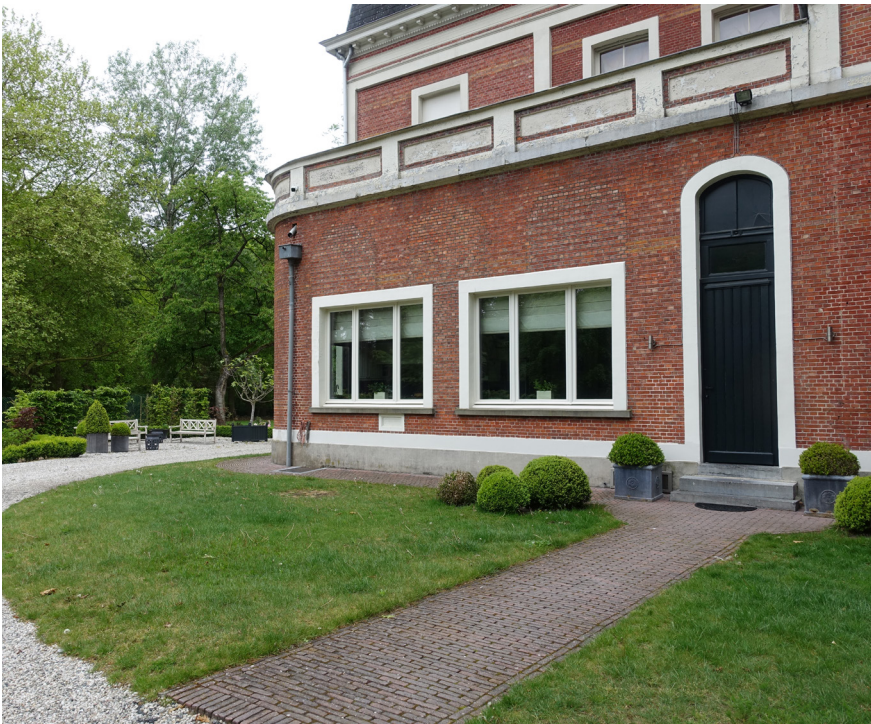
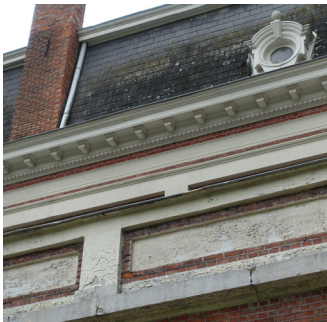
afb. 49: Details van de achtergevel: bakgoot, paneeldecoratie en gedenksteen op het aangebouwde deel aan de achtergevel

De achtergevel is sober vormgegeven. Het bouwvolume waar zich nu de keuken bevindt, werd vermoedelijk aangebouwd in 1903. Hoewel er geen archiefbronnen teruggevonden zijn, valt het bijgebouwde volume te dateren op basis van de gedenksteen met de inscriptie '1869 - 1903' die aangebracht werd in de achtergevel. Bovendien zijn de rechthoekige raamopeningen met driedelig venster in de keuken niet oorspronkelijk. Zowel de muuropening als het schrijnwerk zelf werden volledig aangepast. Deze gelijkvloerse ruimte was voordien verlicht door rondboogvormige raamopeningen van een gelijkaardig type als de overige gelijkvloerse openingen in de achtergevel. De aanbouw is bovenaan voorzien van een plat dak afgeboord met borstwering met paneeldecoratie.

Het baksteenmetselwerk met knipvoegen wordt afgewisseld met gecementeerde, bepleisterde en beschilderde omlijstingen en blauwe hardstenen dorpels met frijnslag. De blauwe hardstenen plint loopt rondom rond door maar aan de achtergevel werd deze vernieuwd. Karakteristiek aan de aanbouw is de afgeronde hoek aan zuidzijde.

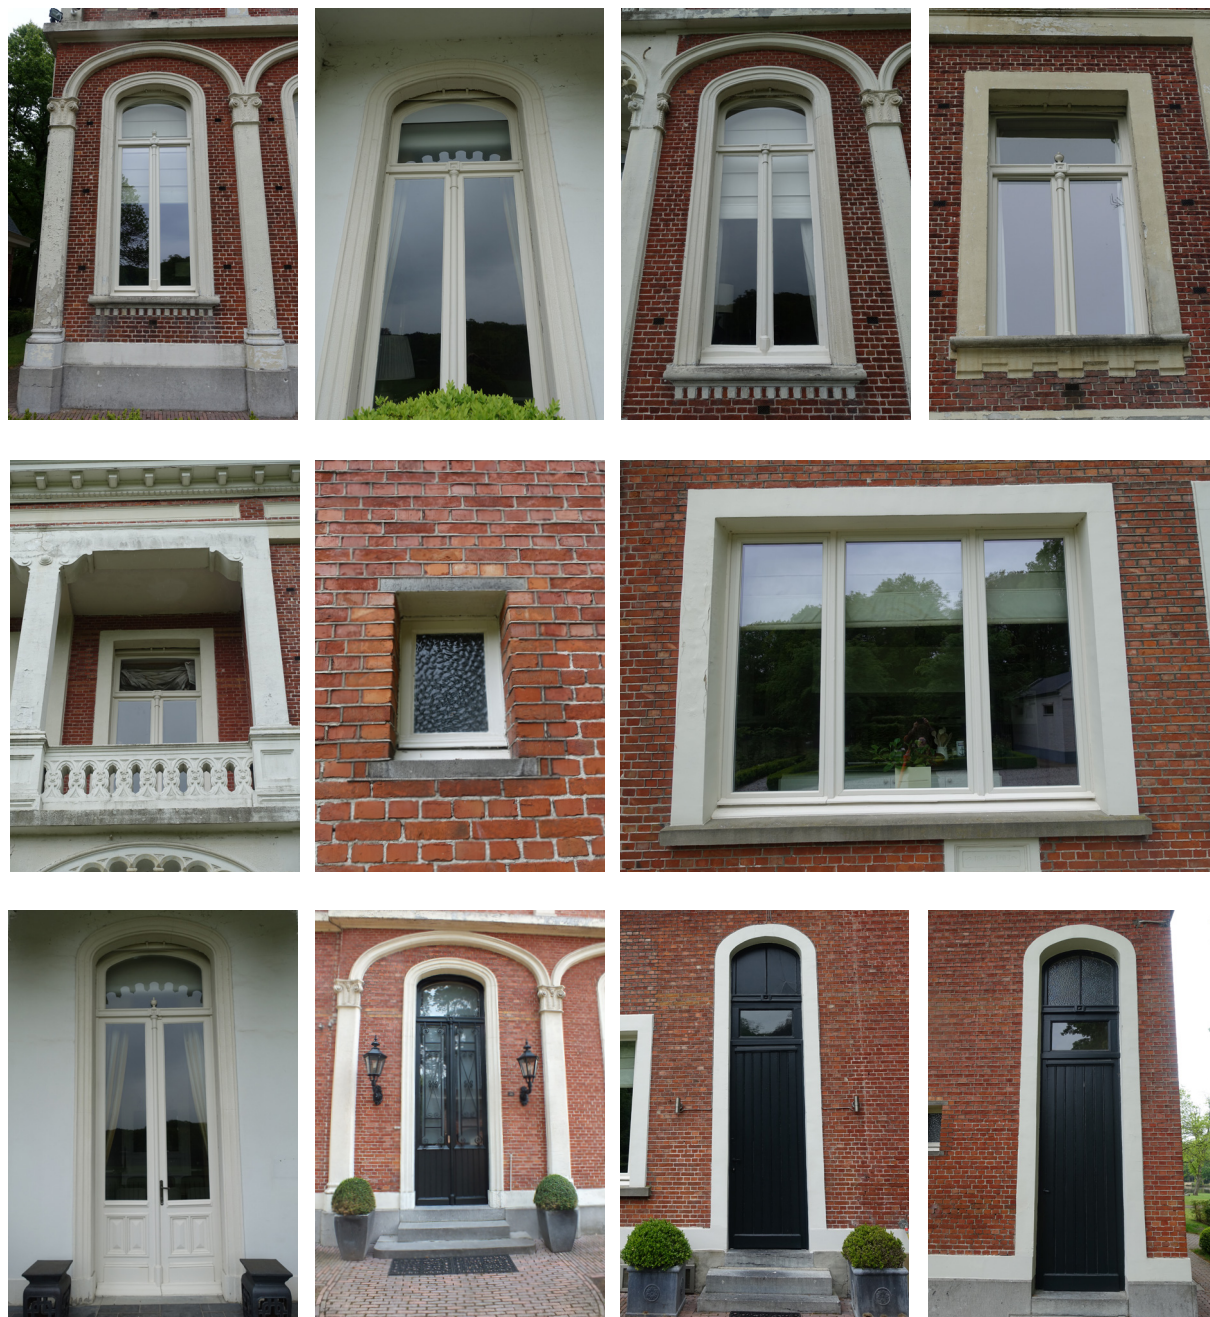
afb. 50: De diverse types raam- en deurschrijnwerk van het landhuis

Het schrijnwerk in de voor- en zijgevels is grotendeels oorspronkelijk: de meeste vensters zijn T-lichtvensters volgens 19de-eeuwse typologie met wolfsbek, espagnoletten sluiting en oorspronkelijke ambachtelijke beglazing. Van een aantal ramen werd de beglazing vervangen (zie onder). De ramen waren zeer gedetailleerd uitgewerkt in neoclassicistische stijl, volgens een uniforme vormgeving. De uitvoering van het kalf springt in het oog: het gaat om een geprofileerd kalf met diamantkop afgewerkt met een klein vaasje erbovenop. Bij een aantal ramen is dit vaasje niet meer aanwezig maar volgens de eigenaar werden deze wél bewaard om ze te kunnen herplaatsen..

Van enkele oorspronkelijke ramen werden de opendraaiende vleugels vernieuwd volgens historisch model met dubbel glas. Eén raam in de zuidelijke zijgevel werd voorzien van een extra profiel en dubbel glas en de oorspronkelijke beglazing van het bovenlicht werd verwijderd. De opening werd dichtgemaakt met plaatmateriaal voor de integratie van twee verluchtungsroosters. De ramen op de eerste verdieping zijn in slechte staat: de verf bladdert sterk af met vochtinfiltratie tot gevolg, met name op de waterlijsten. In de achtergevel werden twee ramen volledig vernieuwd met houten schrijnwerk volgens historisch model en voorzien van dubbele beglazing. Verder zijn alle ramen voorzien van houten rolluiken. De deuren zijn alle nog oorspronkelijk met het oorspronkelijke deurbeslag. Ze zijn in een zwarte tint geschilderd en bevinden zich in een goede staat.

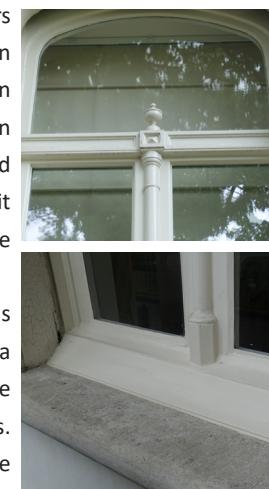
afb. 51: Details van het oorspronkelijke schrijnwerk

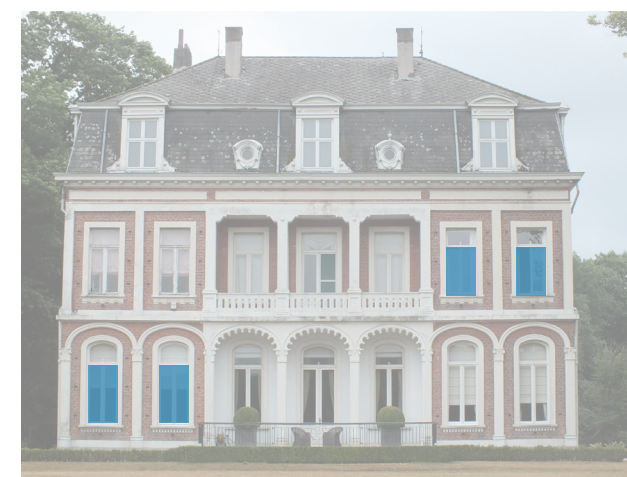
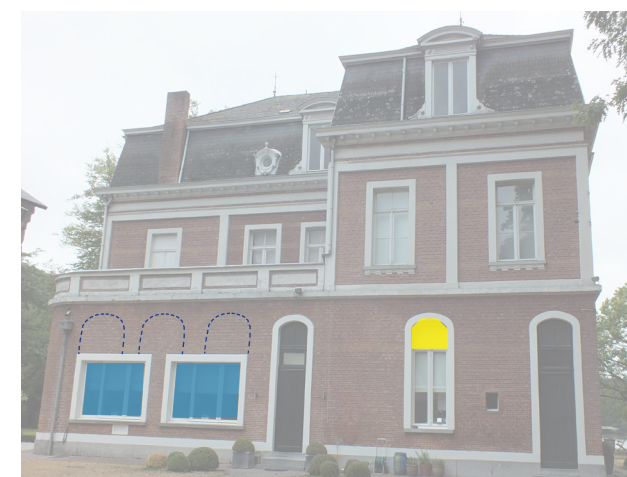
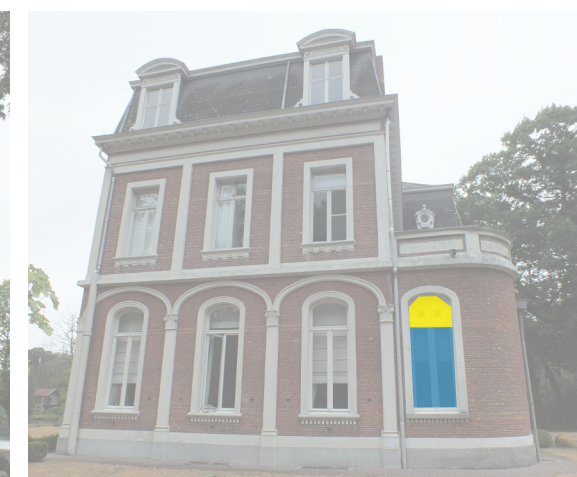
#### Overzicht raamschrijnwerk & bouwsporen

- = Nieuw schrijnwerk: houten profiel naar historisch model met dubbele beglazing en met behoud van oorspronkelijk bovenlicht met oude enkele beglazing
- = Bovenlicht dichtgeschilderd of glas verwijderd en vervangen door plaatmateriaal
- = Bouwspoor van de oorspronkelijke raamopeningen van het gelijkvloers (achtergevel)

achter het washuisje: nog een dichtgeschilderd venster

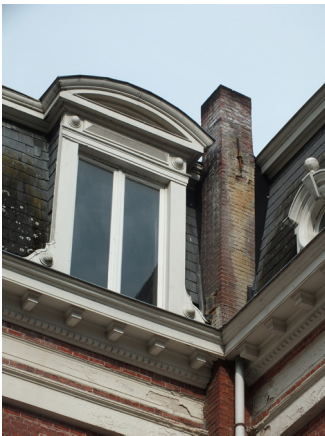
afb. 52: Detail van het dak

Het dak is een mansardedak met leibedekking en de nok loodrecht op de straat. Drie smeedijzeren dakbekroningen decoreren de nokken van de verschillende dakdelen. De dakverdieping wordt verlicht door verschillende rechthoekige dakkapellen in houten omlijsting met gebogen fronton: drie in de voorgevel, twee in de achtergevel en twee in elke zijgevel, wat een totaal maakt van negen dakkapellen. Daarnaast zijn er zes oeils-de-boeuf met houten omlijsting, telkens twee aan elke gevel met uitzondering van de zuidgevel. In deze gevel is een dakopening voorzien aan de binnenzijde. Mogelijk was hier voordien een oeil-de-boeuf of is het raam nooit ten volle uitgevoerd geweest (voor locatie zie rode stippellijn op het plan). Elk raam is nog voorzien van de oorspronkelijke beglazing. Tenslotte zijn er twee kleine dakvlakvensters ingewerkt in de dakbedekking. De wit geschilderde houten kroonlijst met tandlijst en klossen omsluit de bakgoot die afwatert in een gedeeltelijk zinken en gedeeltelijk pvc regenwaterafvoersysteem met standpijpen. Er zijn vijf schoorstenen, opgebouwd uit baksteenmetselwerk en gecementeerd. Eén schoorsteen aan de achterzijde werd niet gecementeerd.

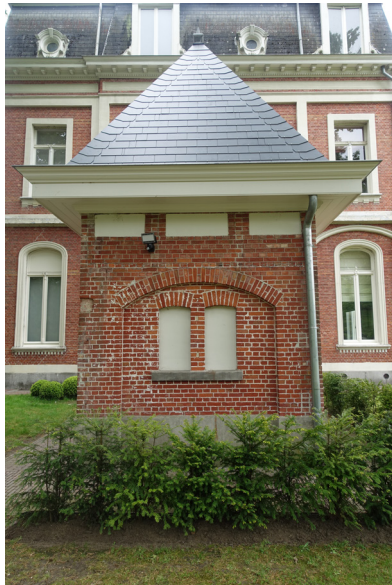
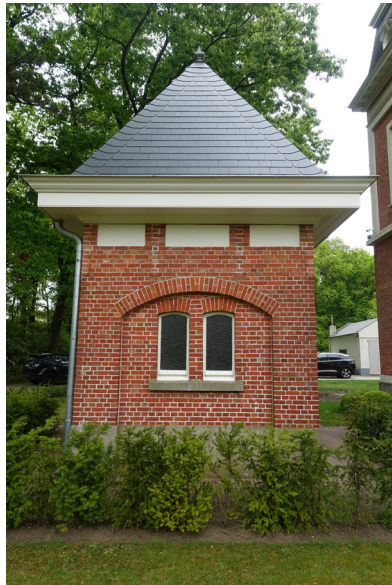
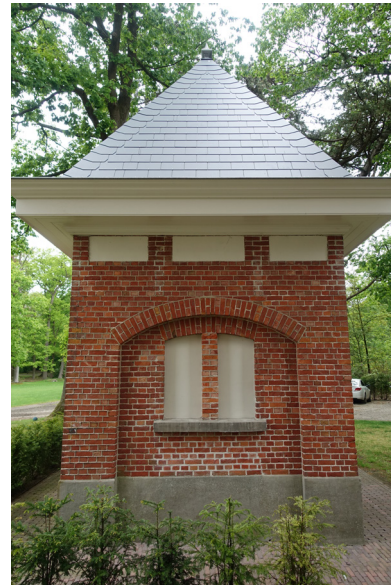
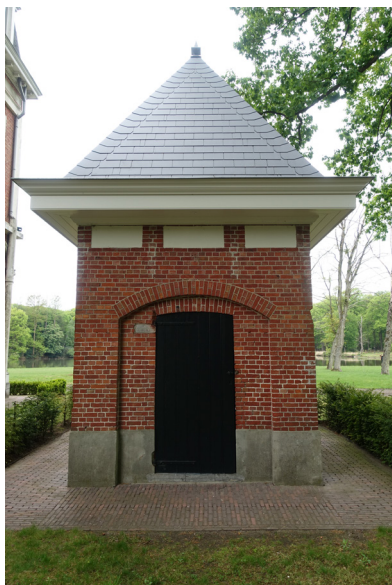
De vensters van twee gevels werden vermoedelijk verwijderd en dichtgepleisterd. Het zou echter ook om dichte nissen kunnen gaan: daar zijn geen aanwijzingen van terug gevonden. Aan de westzijde is het oorspronkelijk houten schrijnwerk met figuurglas nog aanwezig. Een opgeklampte deur met oorspronkelijke hang- en sluitwerk en deurbeslag geeft toegang tot het washuisje.

Verder heeft het gebouw een overkragend tentdak van leien met piron en een brede, wit geschilderde houten kroonlijst. Het dak werd vernieuwd, voordien steunde de overkraging op houten opengewerkte consoles. De afwatering van het dak gebeurt via een zinken regenwaterafvoer.

afb. 56: Noordgevel

afb. 57: Westgevel

afb. 58: Zuidgevel

afb. 59: Oostgevel

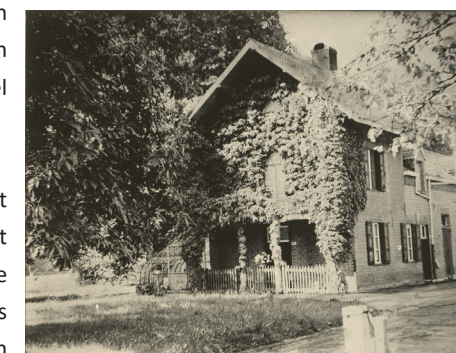
Aan de oostgevel was er vroeger een balkon voorzien, steunend op pijlers in cementrustiek en rijkelijk begroeid met klimplanten. Vandaag is er nog steeds een houten balkonconstructie op te merken. Deze werd wellicht herbouwd of is alleszins teruggedrongen tot een houten uitbouw die geen erfgoedwaarde meer in zich draagt.

afb. 61: Een oude foto van de hoeve. Aan de linkerkant van het pand is de aangebouwde serre te zien © Erfgoed Noorderkempen

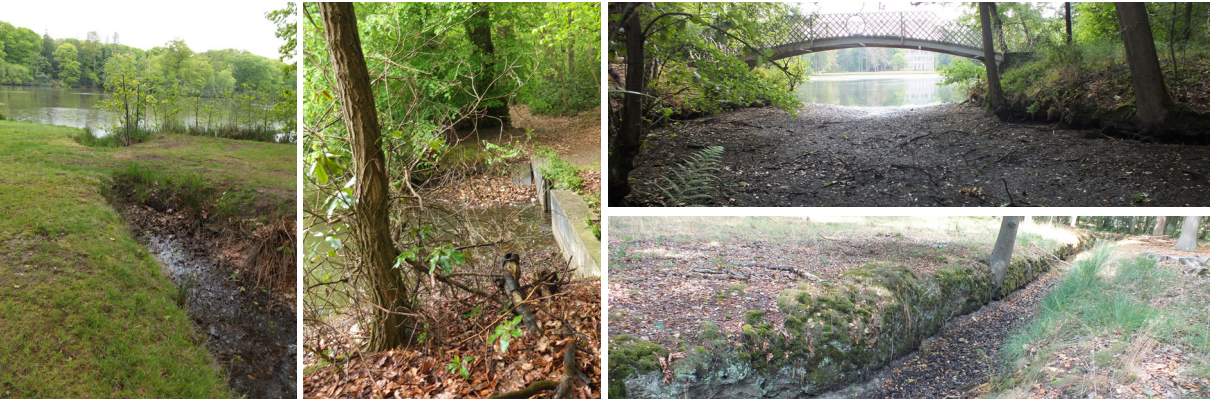
afb. 68: Verbinding tussen grote vijver en visvijver

afb. 69: Sluis van de grote vijver aan zuidzijde

De grote vijver voedt de visvijver via een gracht. Verder is er een gracht die water naar de vijver brengt via het natte perceel aan de westzijde van de vijver. Tijdens grote droogtes valt deze watertoevoer stil, waardoor het deel van de vijver onder het ijzeren brugje droog komt te staan, alsook delen van de oevers die verder terugdringen. Deze problemen in de waterhuishouding van het park manifesteren zich in problemen met de oude bomen. Via een sluis aan de zuidzijde van de vijver kan men water af laten vloeien.

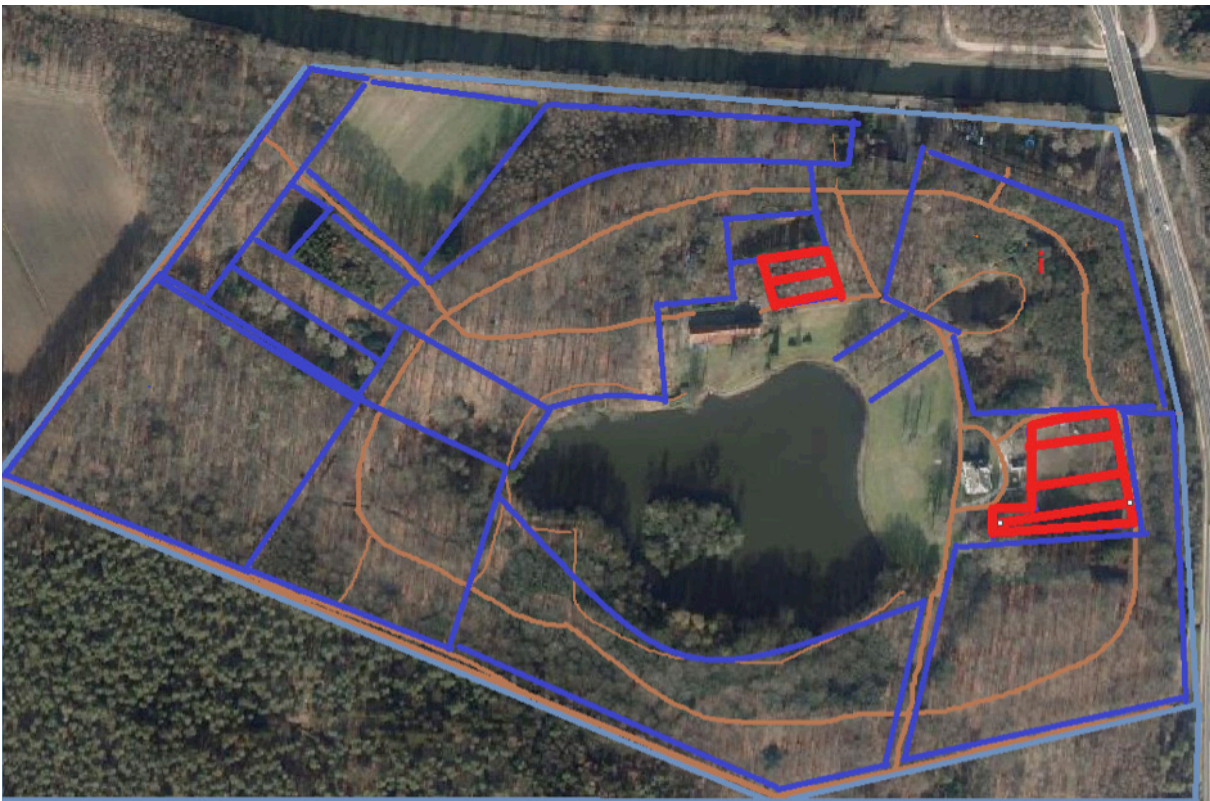
afb. 77: Kaart van de dierenweide © Familie Avonds

Hoofd boombestand:        Amerikaanse eik  
Begeleidende soorten:    Lork, Paardekastanje, Zomereik  
Struiklaag:                -  
Markante soort:            Tulpenboom, plataan

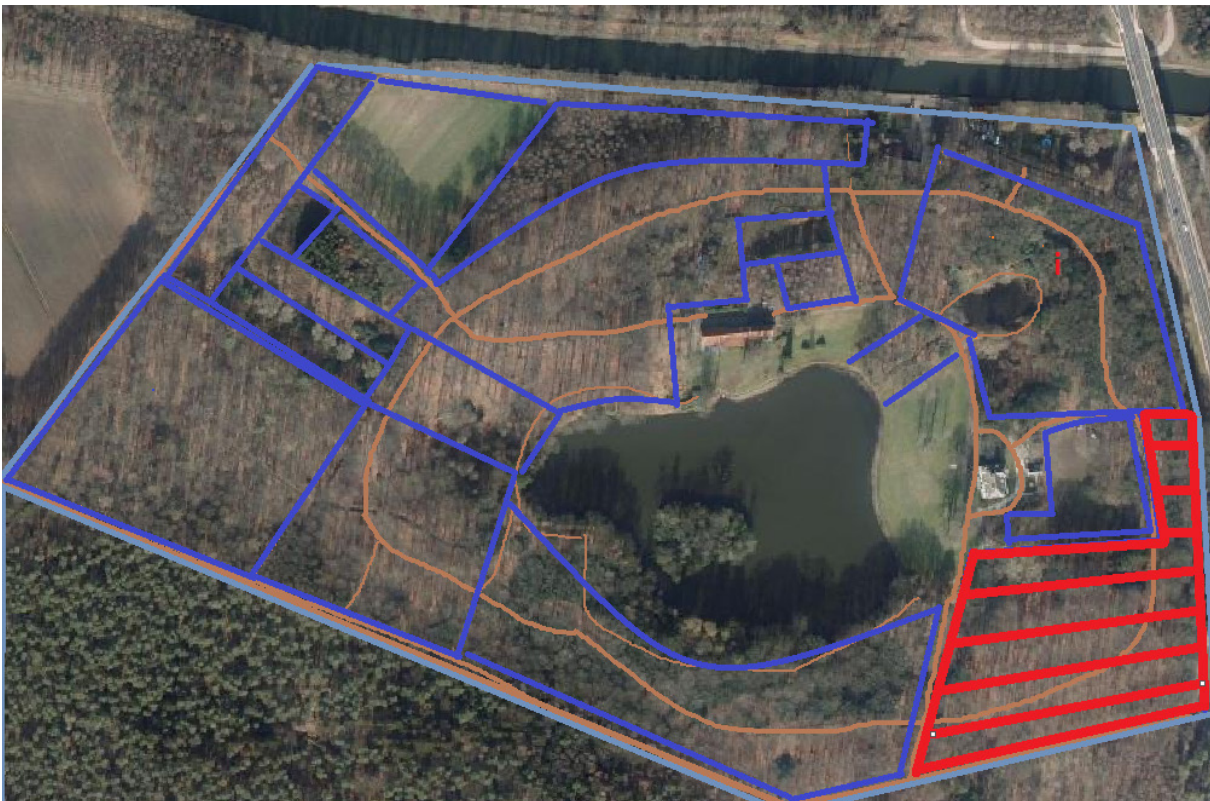
afb. 79: Kaart van het gebied van de Oude Beersebaan © Familie Avonds

Hoofd boombestand:        Beuk, Amerikaanse eik  
Begeleidende soorten:    Zomereik, acacia (langs dreef aan graskant)  
Markante soort:            -  
Struiklaag:                Rododendron (langs dreef)

Richting de oostzijde van dit perceel staat nog een moerascipres in een open, met gras begroeid parkdeel. Een deel van het park is hier beplant met beuken, waaronder oudere en jongere exemplaren. Ook hier zijn de oude beuken erg beeldbepalende bomen. Aan de dreef staan een aantal kastanjes met opvallende roze bloei. (Aesculus x carnea 'Briotti')

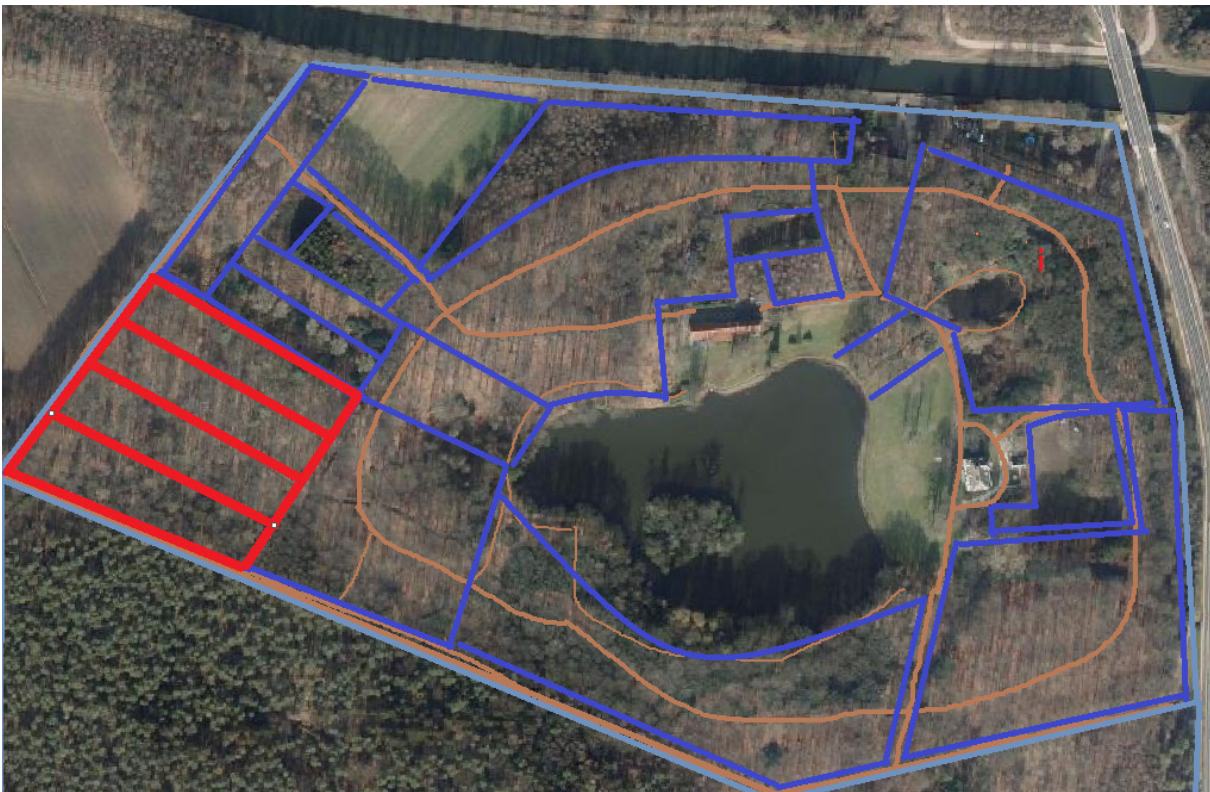
afb. 88: Kaart van het gebied van het eikenbos © Familie Avonds

Hoofd boombestand:        Zomereik  
Begeleidende soorten:    Amerikaanse eik, berk, lork, pijnbomen  
Struiklaag:                Lijsterbes, spork, Amerikaanse vogelkers, Gele kamperfoelie  
Markante soort:           -

Het meest westelijke bosbestand is op historische kaarten ingekleurd als loofhout-/hakhoutbos. Zomereik vormt de hoofdboomsoort en komt samen voor met Amerikaanse eik, berk, enkele lorken en gewone pijnbomen. Op een aantal plaatsen staat kamperfoelie, lijsterbes en spork. Vooral in het naalddhout komen enkele oude relictbomen voor.

De bosbestanden met nummers 232 tot en met 236 komen overeen met de gebieden (6) tot en met (10). Ze omvatten de plaats van de drooggevalle kleine vijver. Ze vormen een rechthoekig deel van het park, dat aan alle zijden met dreven is omgeven. Tussen de percelen zijn afwateringsgreppels zichtbaar. Eén van deze greppels verbindt de grote vijver met achterliggende waterlopen. Het betreft de watertoevoer aan het ijzeren brugje.

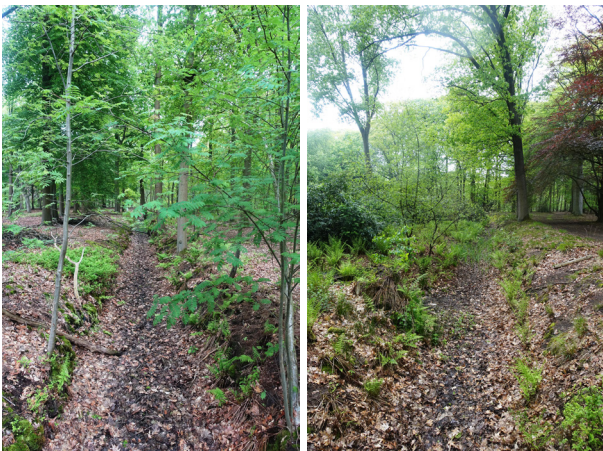
afb. 89: Percelen met ontwateringsgreppels

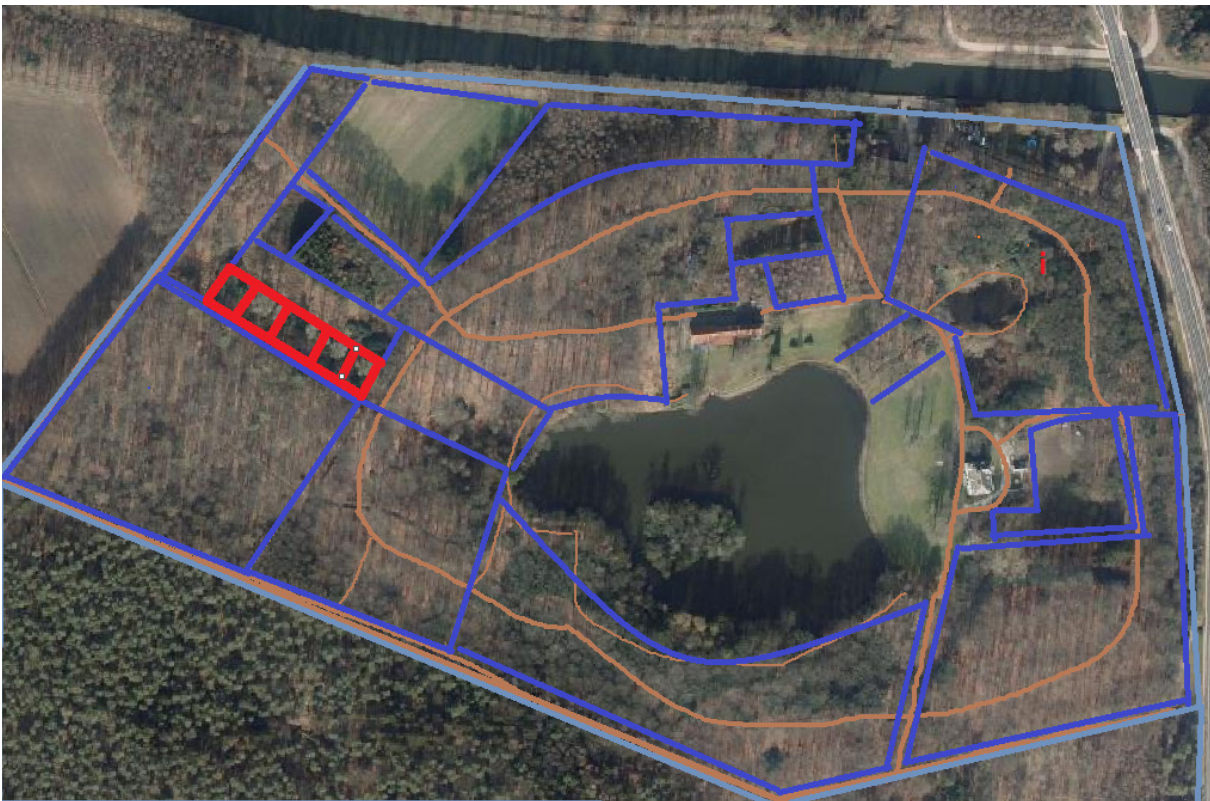
afb. 92: Kaart van het gebied in het westen van het domein © Familie Avonds

Hoofd boombestand:        Zwarte Els in hak en schaarhoutvorm  
Begeleidende soorten:  
Struiklaag:                Rododendron, pitrus, zeggesoorten  
Markante soort:

Dit gebied correspondeert met perceel 235 en is nog steeds een weiland, maar in vergelijking met de vroegere situatie thans meer beplant. Er komt zwarte els voor, in hak- en schaarhoutvorm, alsook enkele populieren. Omdat het perceel extreem nat is gedijen er verschillende zeggesoorten. Het perceel heeft als open plek een hoge intrinsieke ecologische waarde.

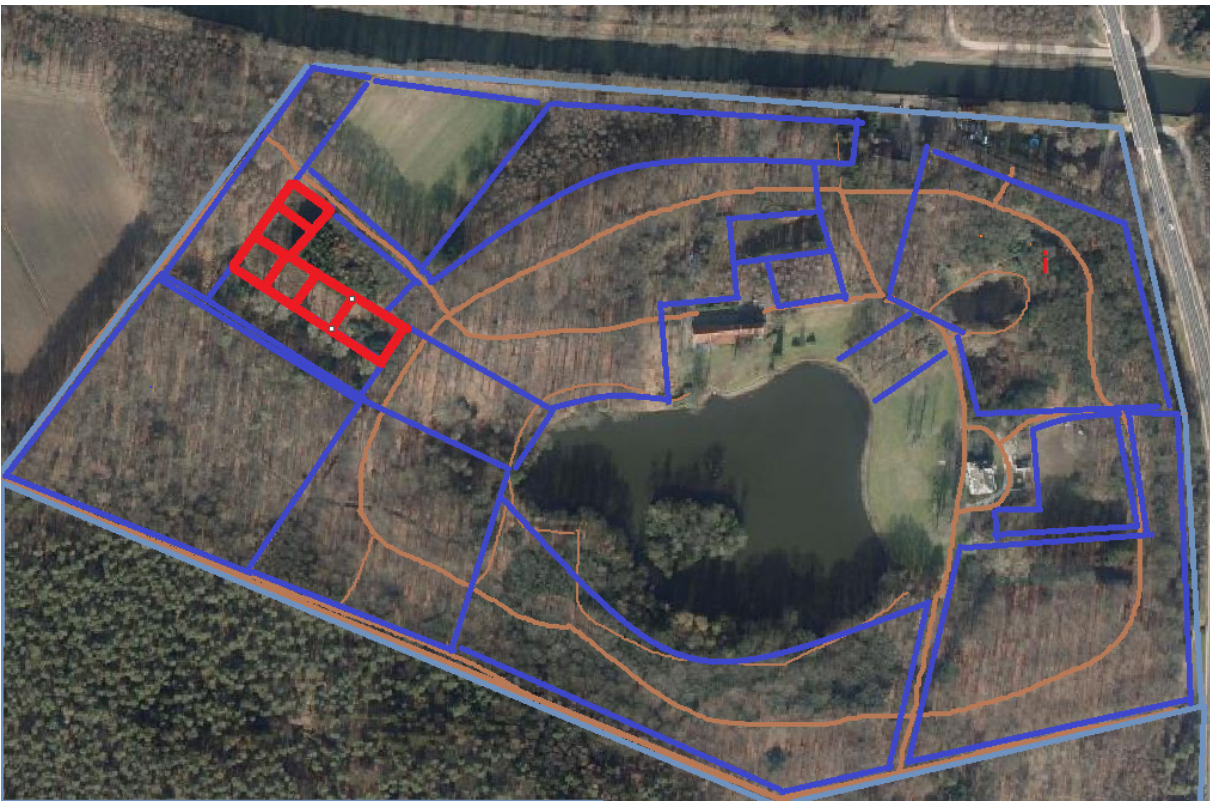
afb. 94: Kaart van het gebied van de akker © Familie Avonds

- Hoofd boombestand:
- Begeleidende soorten:        Enkele populieren aan de rand van de beek
- Struiklaag:                    Wildakker met enkele rododendrons
- Markante soort:

Deze akker is net zoals in de negentiende en twintigste eeuw een weiland.

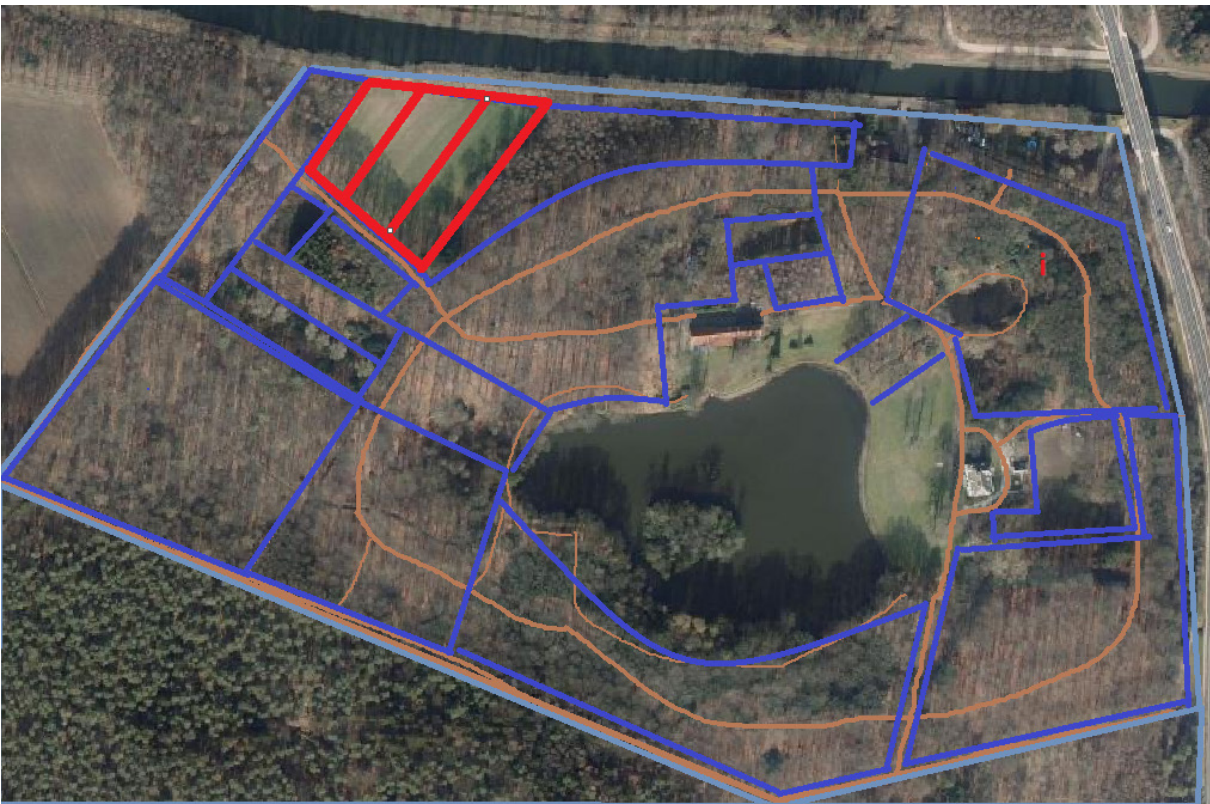
afb. 96: Kaart van het gebied van de tweede akker © Familie Avonds

Achter het met zwarte els beplante nat gebied ligt nog een grasveld, dat op oude kaarten dezelfde bestemming had. Op de kaart uit 1900-1921 wordt het aangeduid als cultuurland. Aan de zuidzijde loopt een dreef die het veld met het park verbindt. De dreef is aan beide zijden aangeplant met Amerikaanse eik. Ook de rechte weg richting de hoeve kreeg deze aanplant.

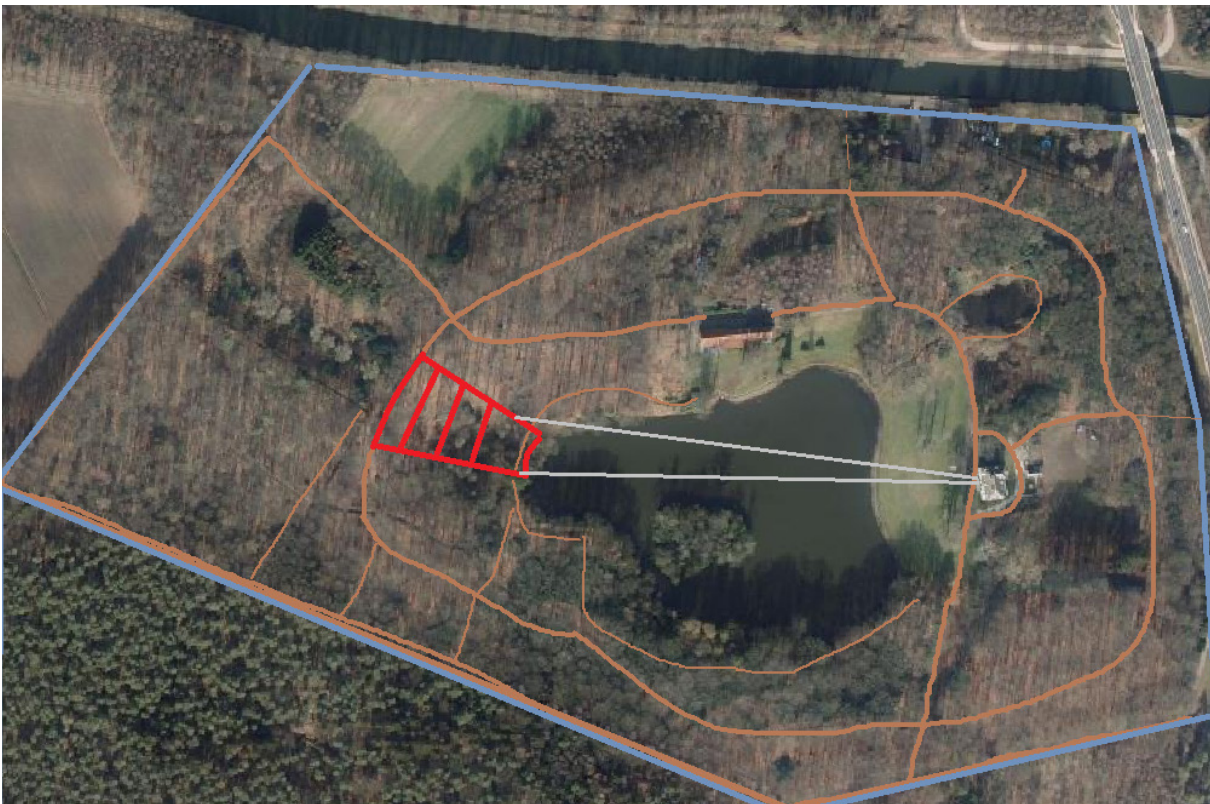
afb. 97: Kaart van het gebied ten westen van de grote vijver © Familie Avonds

- Hoofd boombestand:        Beuk, berk  
Begeleidende soorten:    -  
Struiklaag:  
Markante soort:            Beuk, groepje zwarte Oostenrijkse pijn
