# 600A FILIPKENSVIJVER TURNHOUT

*Domein met landhuis en bijgebouwen*

## BEHEERSPLAN

Opgemaakt door **ARAT architecten**

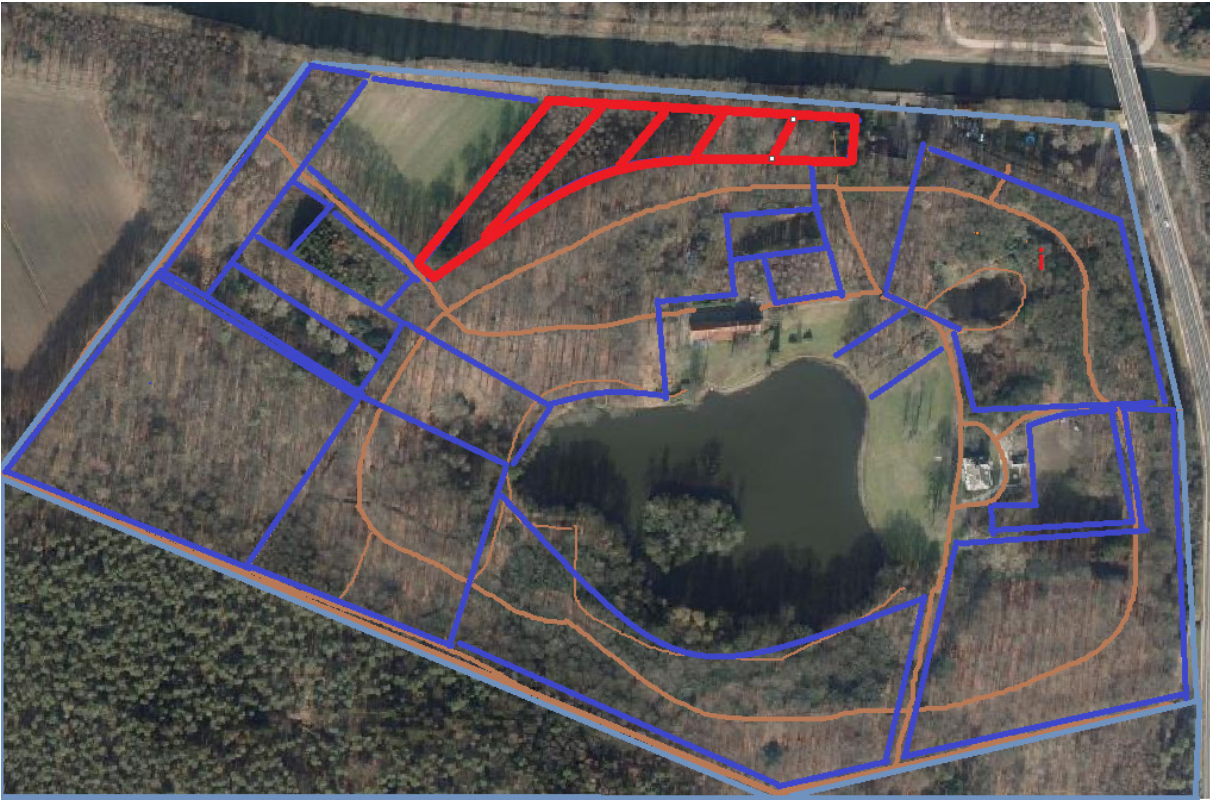
afb. 103: Kaart van het gebied achter de hal © Familie Avonds

- Hoofd boombestand:       Zwarte Els  
Begeleidende soorten:    -  
Struiklaag:                Plaatselijk enkele rododendrons, bramen, vergrassing  
Markante soort:           -

*Zie ook bespreking van gebied (13).*  
Beplanting met hoofdzakelijk zomereik en Amerikaanse eik. Aan de bestandsranden enkele lindes, lorken en esdoorns, enkele relictbomen zwarte den en een enkele douglas. Verder zijn de dreefstructuren afgelijnd met relatief jonge beuken, afwisselend komen oudere en dikkere exemplaren voor. Met name het deel ten westen van de hoeve heeft een aantal zeer markante beuken, die wellicht relict zijn van de negentiende-eeuwse parkaanleg. Tussen de grote eiken en beuken staan een aantal kleine lijsterbessen. Achter de nieuwe aanplant is er een sterk begrast perceel met begroeiing van zwarte els.

Oude kaarten van het domein geven aan dat dit vroeger een open perceel was dat beheerd werd als zeer nat tot extreem nat wei- of hooilandje. De bomen werden wellicht als hakhout beheerd. Op de kaart uit 1921 (?) staat het perceel aangeduid als 'prairies, pelouses'. Hoe dan ook had het aanvankelijk een opener uitzicht dan thans het geval is.

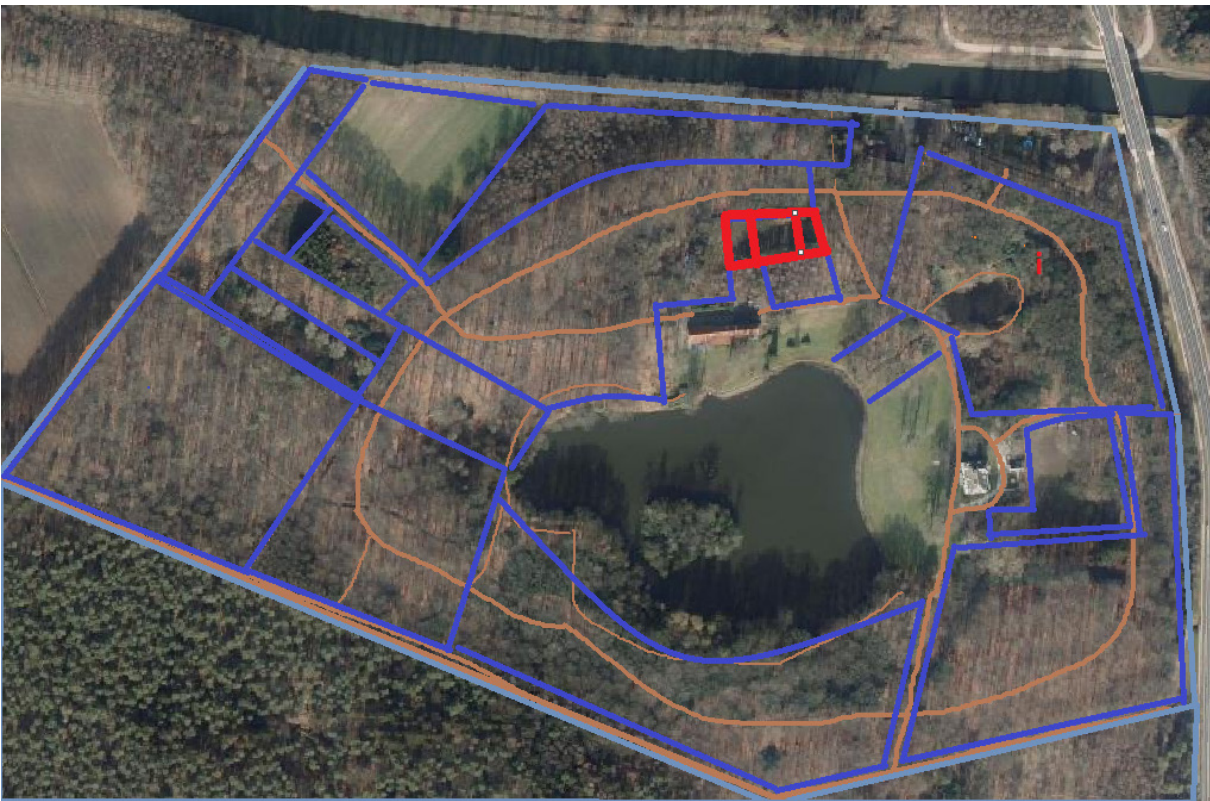
afb. 110: Kaart van het gebied achter de dierenweide © Familie Avonds

Hoofd boombestand:        Fijnspar  
Begeleidende soorten:    -  
Struiklaag:                Vergrassing  
Markante soort:           -

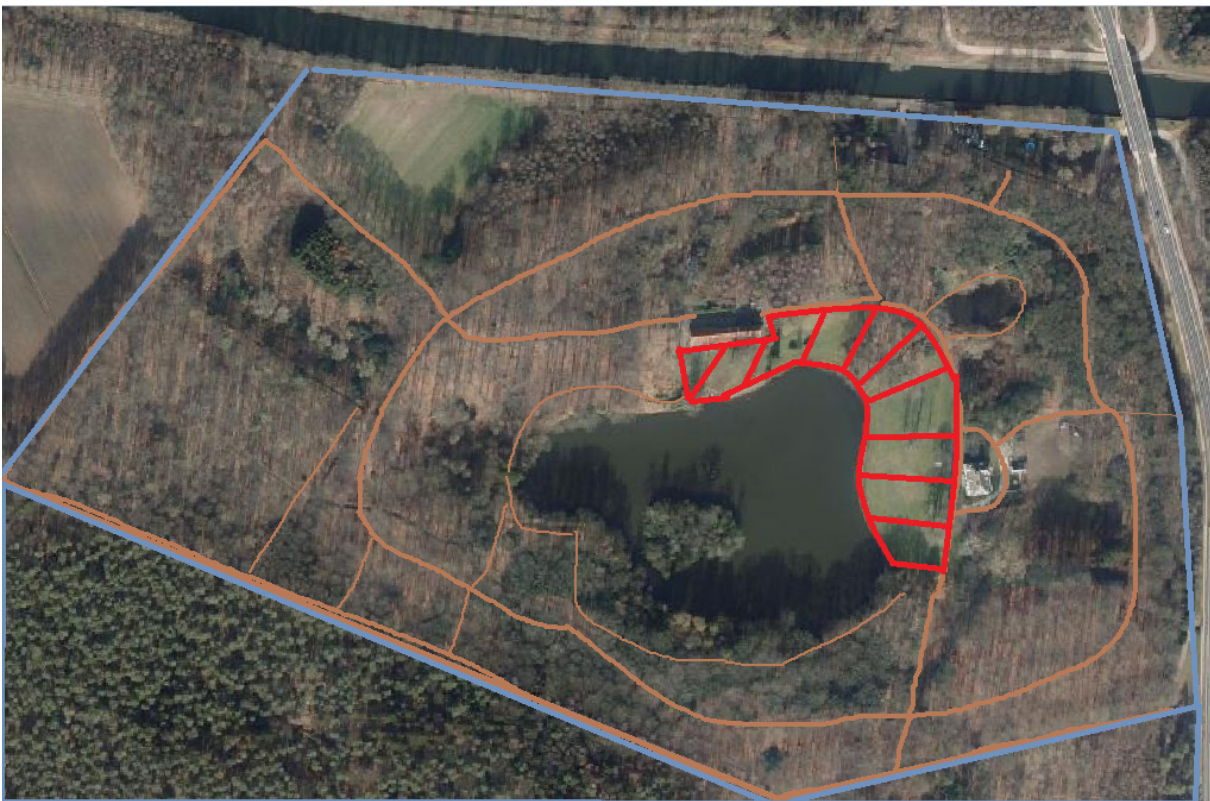
afb. 111: Kaart van het gebied van de graspartij aan de grote vijver © Familie Avonds

Hoofd boombestand:        Beuk, Amerikaanse eik  
Begeleidende soorten:    -  
Struiklaag:                Enkele Rododendron, gras  
Markante soort:            Paardekastanje (oostzijde hoeve)  
                                  Groepje zomerlindes (zuidzijde aan hoeve)  
                                  Groepje zomerlindes (westzijde kasteel)  
                                  Alnus glutinosa 'Laciniata' (dood exemplaar)

Dit perceel is met gras begroeid, dat intensief gemaaid wordt. Het loopt bijna volledig rond de vijver en bevat in het noordoosten nog een kleine (vis)vijver, die zijn huidige vorm kreeg aan het einde van de negentiende eeuw. De vijver staat via een gracht in verbinding met de grote vijver van het domein. Het grasland rond de vijver, de hoeve en het landhuis gaat terug tot in de negentiende eeuw.

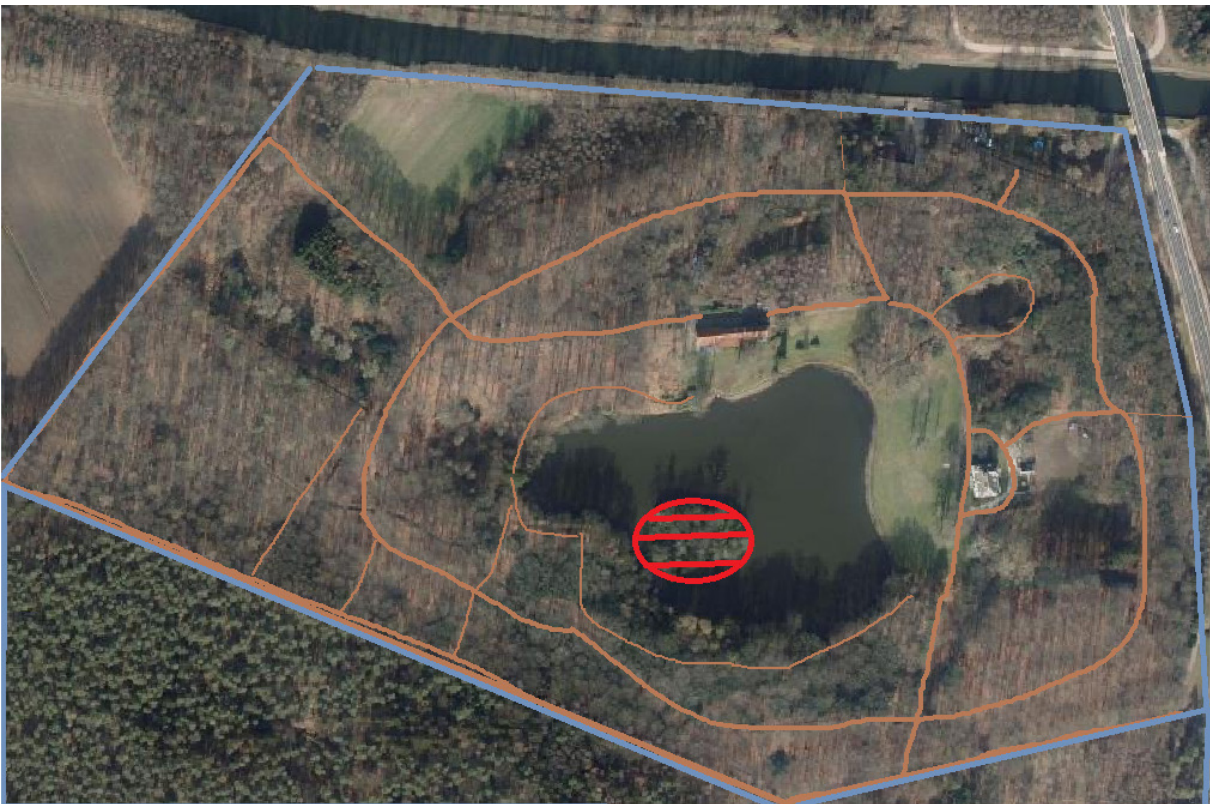
afb. 129: Kaart van het eiland © Familie Avonds

Hoofd boombestand:        Beuk  
Begeleidende soorten:    Amerikaanse Eik  
Struiklaag:                Rododendron

Het eilandje staat met een smalle houten brug in verbinding met het slingerpad dat rond de vijver loopt. Thans is het eilandje dicht met bomen begroeid. De historische foto's waarop het eilandje afgebeeld staat tonen alle een dichte begroeiing met bomen, zoals vandaag nog steeds het geval is. De bomen waren vroeger wel iets hoger dan vandaag.

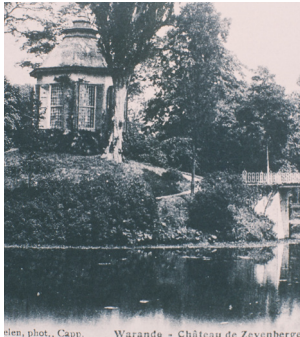
afb. 130: Referentie eilandje met paviljoentje van Domein Zevenbergen © Gemeente Ranst

Het digitaal hoogtemodel (zie afb. 132 op pagina 82) toont een verhoging op het eilandje, dat mogelijk een restant is van de negentiende-eeuwse landschappelijke aanleg. Het gebeurde vaak dat in belangrijke zichtlijnen paviljoentjes of theehuisjes werden opgericht, die meestal op een heuveltje stonden. Mogelijk blijven er hiervan nog fundamenteën bewaard onder het huidige bomenbestand.

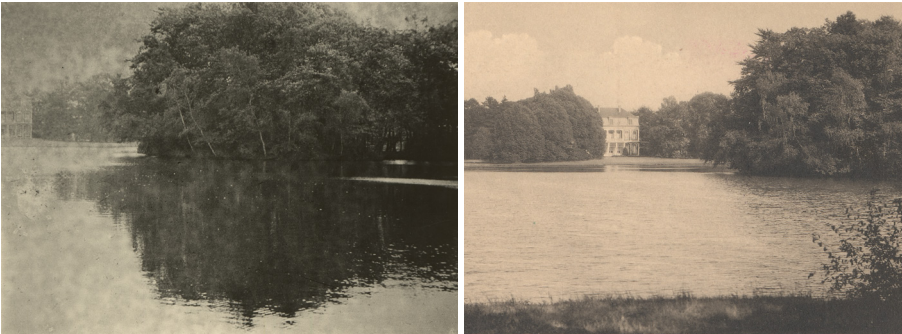
afb. 131: Oude foto's van het eilandje ©Delcampe

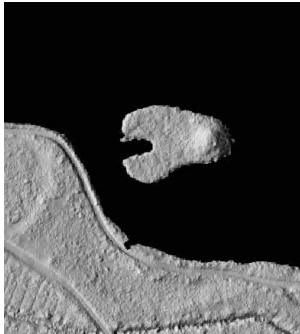
afb. 132: Hoogte © Geopunt

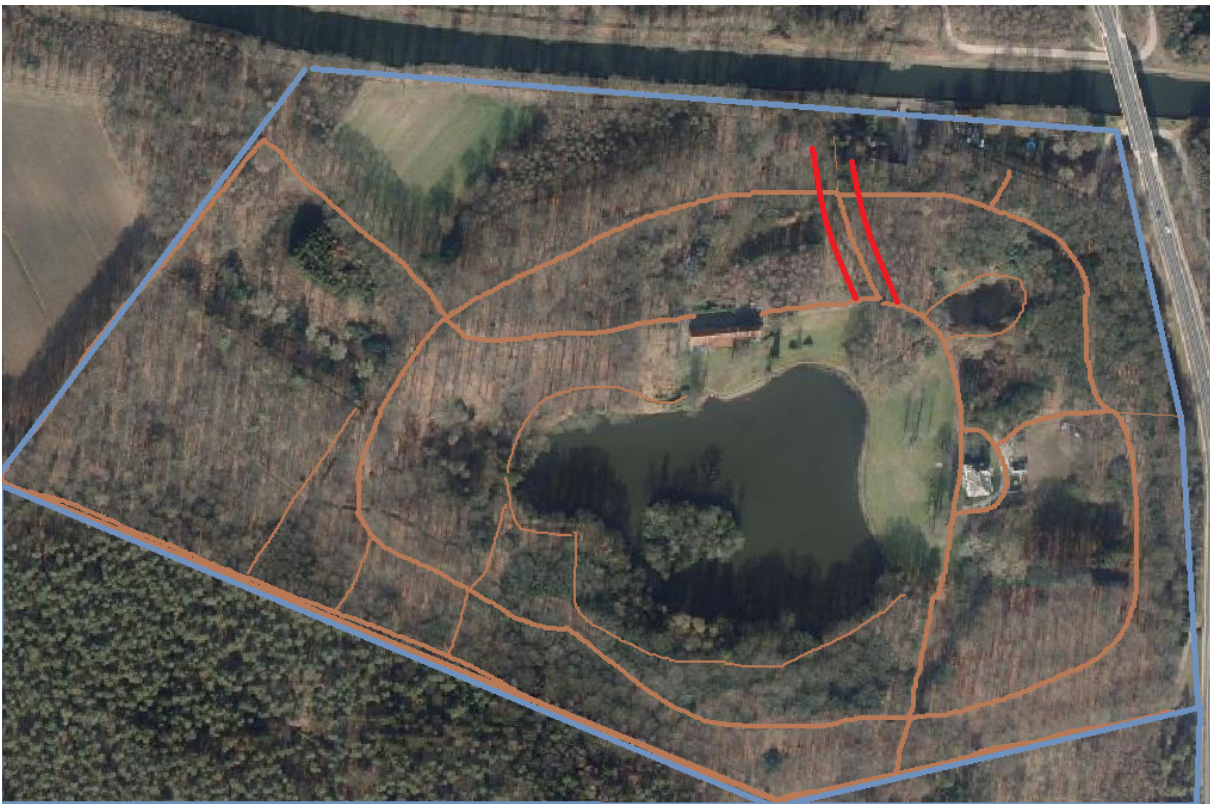
afb. 133: Kaart van de corridor naar het kanaal toe © Familie Avonds

Hoofd boombestand:        Lindes, haagbeuk  
Begeleidende soorten:    -  
Struiklaag:                -  
Markante soort:            -

Aan het kanaal ligt een kajakclub. Het domein is er via de weg naast het kanaal toegankelijk en wordt er afgesloten met een modern ijzeren hek. De weg zelf is aan beide zijden beplant met haagbeuk. Aanvankelijk werden deze beheerd als haag maar konden de afgelopen jaren uitgroeien. (afb. 135)

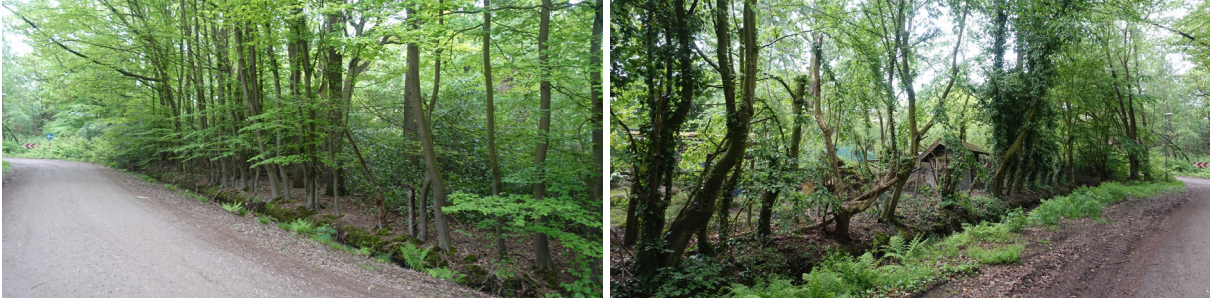
afb. 135: Weg richting de brug over het kanaal, aan beide zijden haagbeuk

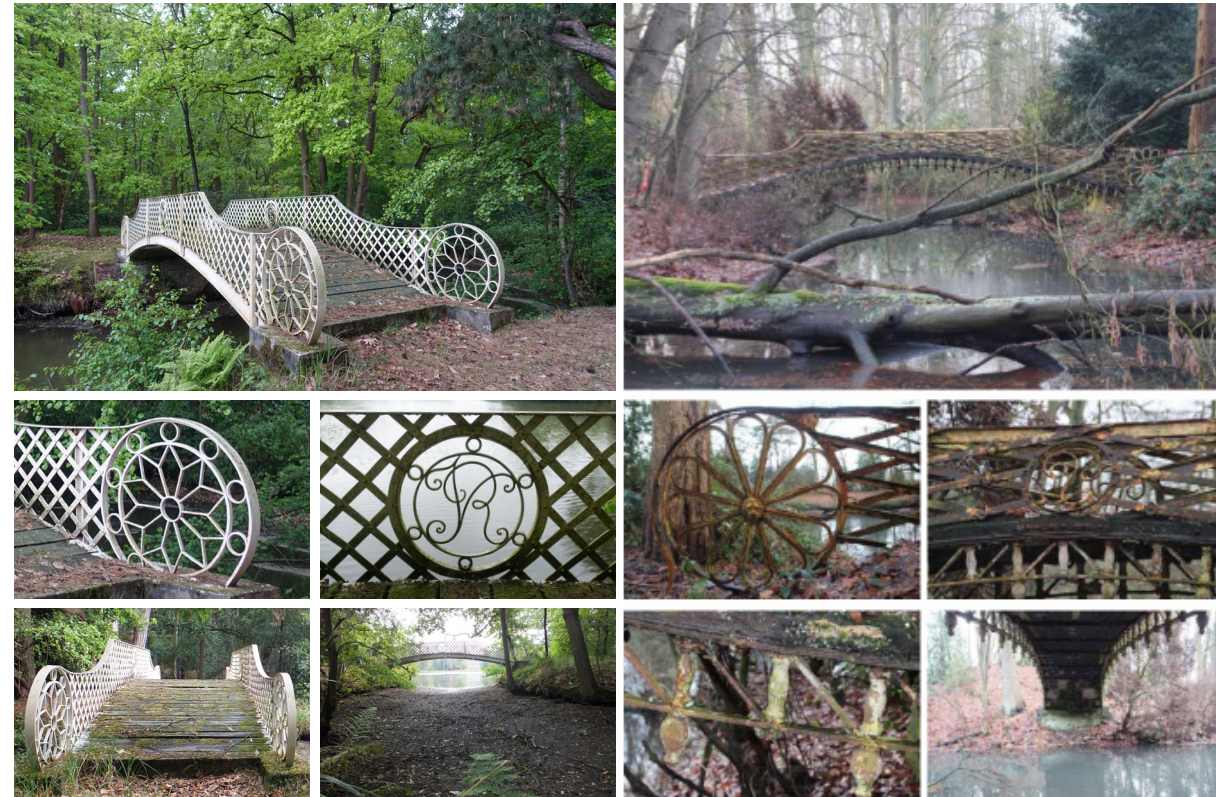
afb. 137: Foto's van de ijzeren brug uit 1871, het centrale medaillons draagt de initialen van de opdrachtgevers

### (1) IJzeren brugje

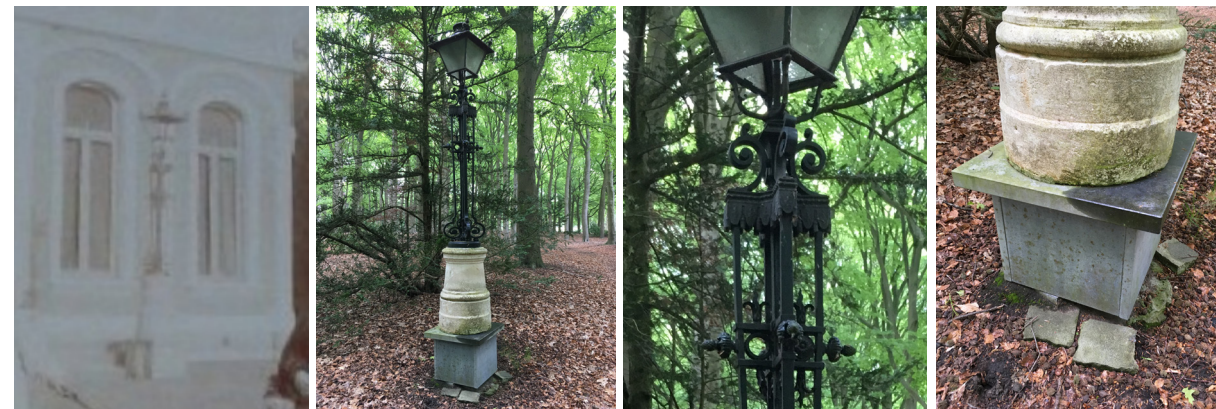
afb. 139: De oorspronkelijke smeedijzeren lantaarns op nieuwe hardstenen voet

### (2) Lantaarns
