# Blauwendael

Geïntegreerd natuur- en erfgoedbeheerplan

Geïntegreerd natuur- en erfgoedbeheerplan Blauwendael

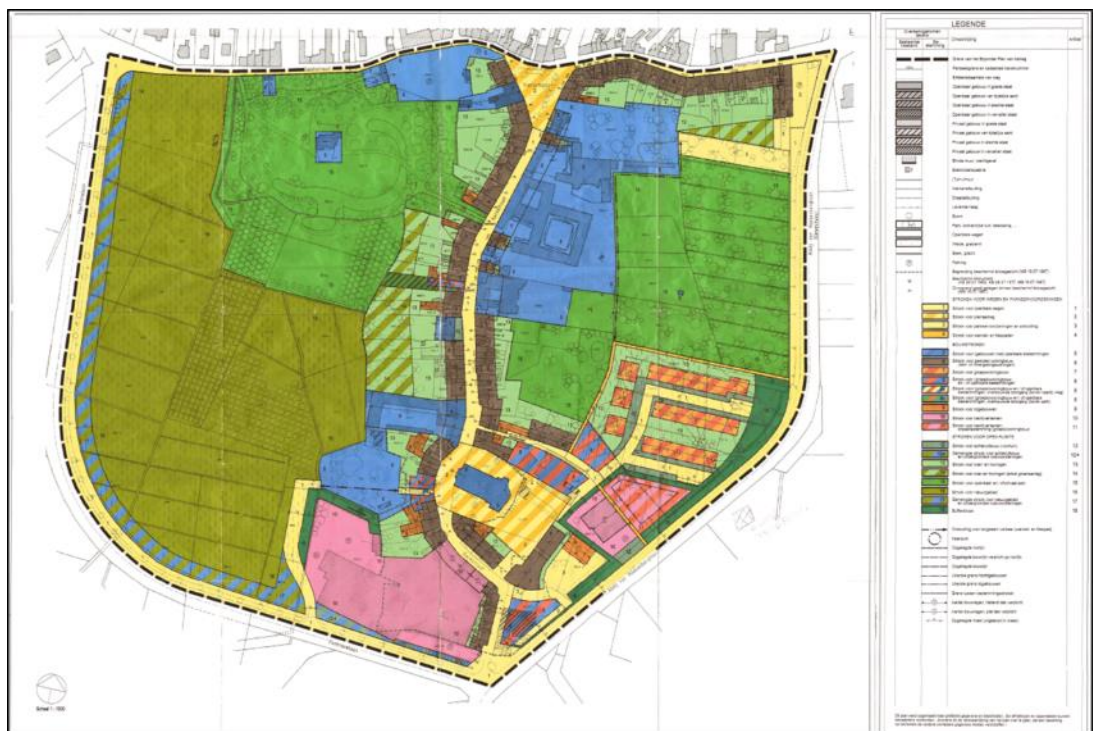
Figuur 1.5-1: Bestemmingsplan BPA 'Dorp aan de Durme' (bron: Gemeente Waasmunster).

Volgens het BPA nr. 28 'Dorp aan de Durme' (goedgekeurd bij MB van 30/11/2007) bestaat het plangebied grotendeels uit openbaar en/of privaat park. Het zuidelijke deel van het plangebied, evenals het grootste deel van het visiegebied van het globaal kader (zie verkenningnota), heeft een bestemming als natuurgebied. De gebouwen in het kasteelpark Blauwendael evenals een beperkte zone er rondom zijn bestemd als een zone voor (gebouwen met) openbare bestemmingen. Ook de parking heeft die bestemming. Merk op dat behalve de beschermde monumenten van het kasteel en het bijgebouw ook de voormalige orangerie nog op het terrein staat weergegeven en ook deze een openbare bestemming heeft. Ten zuidoosten van het plangebied zijn de tuinen van de Kerkstraat opgedeeld in een strook voor koer en hovingen (nabij de huizenrij) en een strook voor koer en hovingen waar enkel groenaanleg mogelijk is (aan de parkzijde). Op die manier blijft er een natuurlijke buffer behouden tussen het park en de bewoning.

De smalle zone in het zuiden van het plangebied vormt een lappendeken van bestemming, namelijk van noordoost naar zuidwest: een strook voor (groeps)woningbouw en/of openbare bestemmingen met een overbouwde doorgang aan de Kerkstraat, een strook voor (gebouwen met) openbare bestemmingen, een bufferstrook naast een bedrijventerrein, een strook voor een openbare weg (openbare weg in de praktijk nog niet aanwezig), een gemengde strook voor natuurgebied en ondergrondse natuurvoorzieningen en een stuk natuurgebied. De gemengde strook voor natuurgebied en ondergrondse natuurvoorzieningen loopt langsheen de Pontravellaan verder tot aan de Gentstraat.

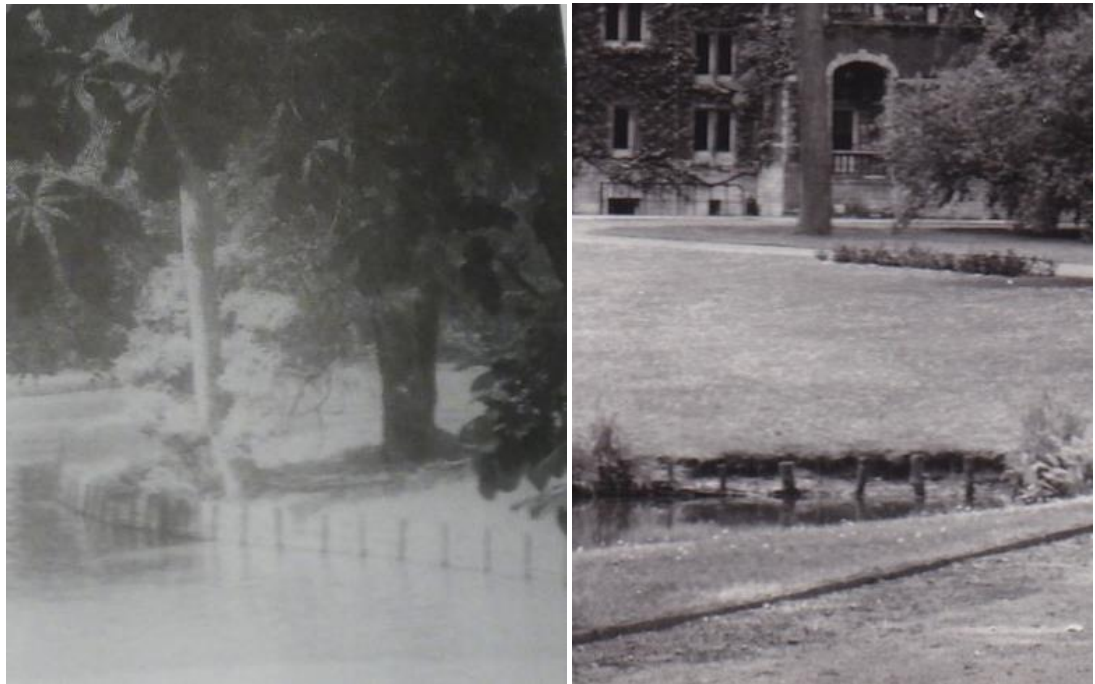
*Figuur 2.2-9: Oeverbeschoeiing in het park Blauwendael (bron: gemeentelijk archief Waasmunster; Delcampe).*

De parkvijver was een belangrijk esthetisch element in het Engels landschapspark van Blauwendael. Daarnaast werd de vijver ook recreatief gebruikt als roeivijver. Er lag een roeibootje aan de oever. De oever van de vijver was oorspronkelijk beschoeid met hout. Reeds halverwege de 20ste eeuw was de houten oeverbeschoeiing grotendeels verdwenen. Het is te zeggen; de paaltjes waren nog aanwezig, maar de damwandplanken waren grotendeels vergaan. Bij het ontbreken van damwandplanken, kalfde de oever af.

Aan een groot deel van de parkvijver is oeverbeschoeiing aanwezig, zij het in sterk gedegradeerde toestand. Het kunststofnet op houten paaltjes van de oeverbeschoeiing is weinig opvallend en vormt een potentieel gevaar voor onoplettende passanten. Het net hoort niet thuis in een dergelijke natuurlijke/landschappelijke omgeving. Het net heeft bovendien geen functie meer aangezien de oever erachter reeds is geërodeerd. In de ruimte tussen de oeverbeschoeiing en de geërodeerde oever blijft een laag gevallen bladeren zitten. Deze ruimte wordt daardoor wel veelvuldig gebruikt door pleisterende eenden. Anderzijds heeft het kunststofnet een bijkomend nadeel. De boomopslag op de oever groeit door het net, waardoor de bomen met het net vergroeien en dit zowel latere aanpassingen bemoeilijkt als kan snijden in de sapstromen van de desbetreffende bomen. De paaltjes zelf zijn wellicht een restant van een oudere oeverbeschoeiing met latjes (zie ook in paragraaf 2.2).

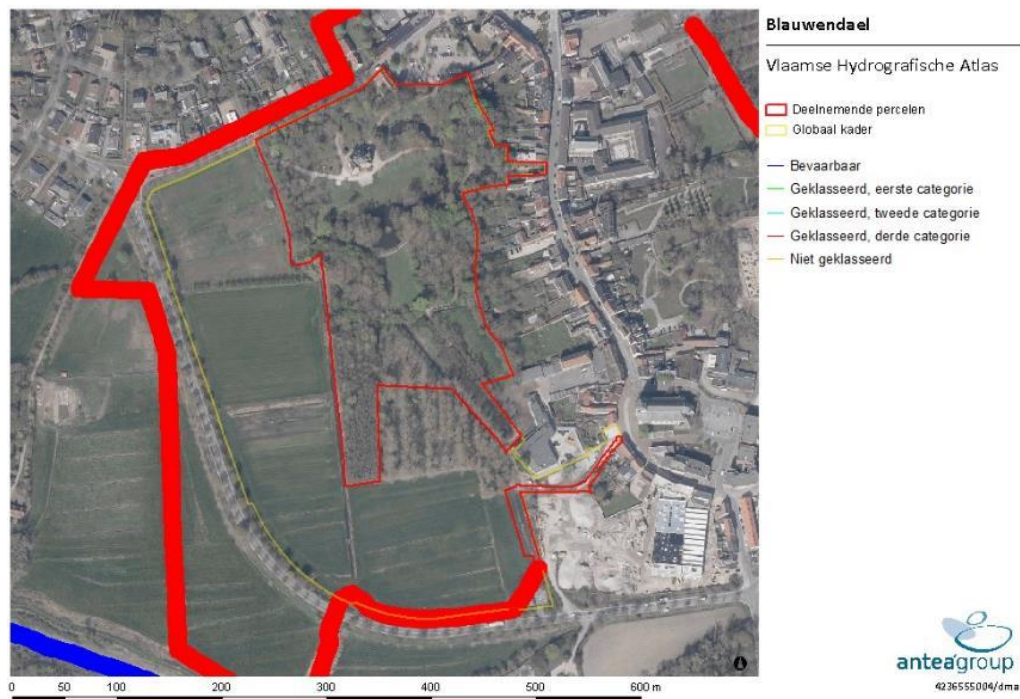
Figuur 3.2-6: Vlaamse Hydrografische Atlas: waterloopsegmenten (bron: VMM).

Blauwendael watert via greppels en beken af naar een geklasseerde waterloop van derde categorie in het zuiden van het gebied. Net ten noorden en ten westen van Blauwendael ligt nog een tweede geklasseerde waterloop van derde categorie. Beide waterlopen zijn in beheer bij de Polder Schelde Durme Oost en wateren net ten zuidwesten van Blauwendael af in de Durme.

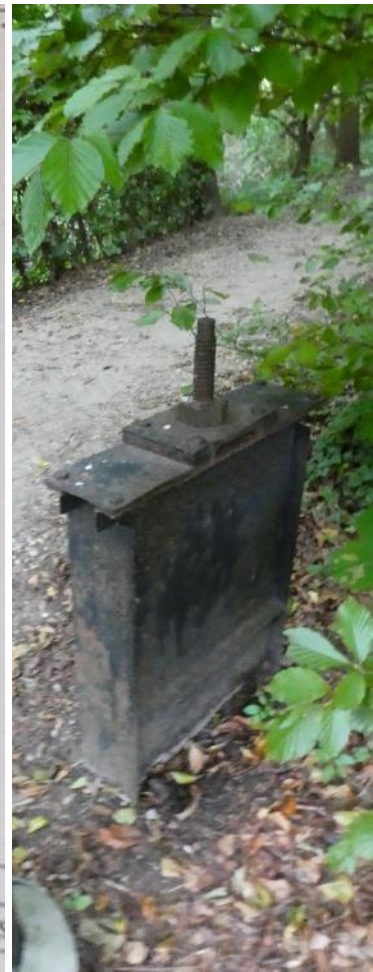
*Figuur 3.2-10: Schets van de ondergrondse overloop van de vijver met in het zuidwesten een sluisje (foto). Merk op dat de drainage in de andere richting (richting vijver) loopt (bron: gemeentelijk archief Waasmunster).*

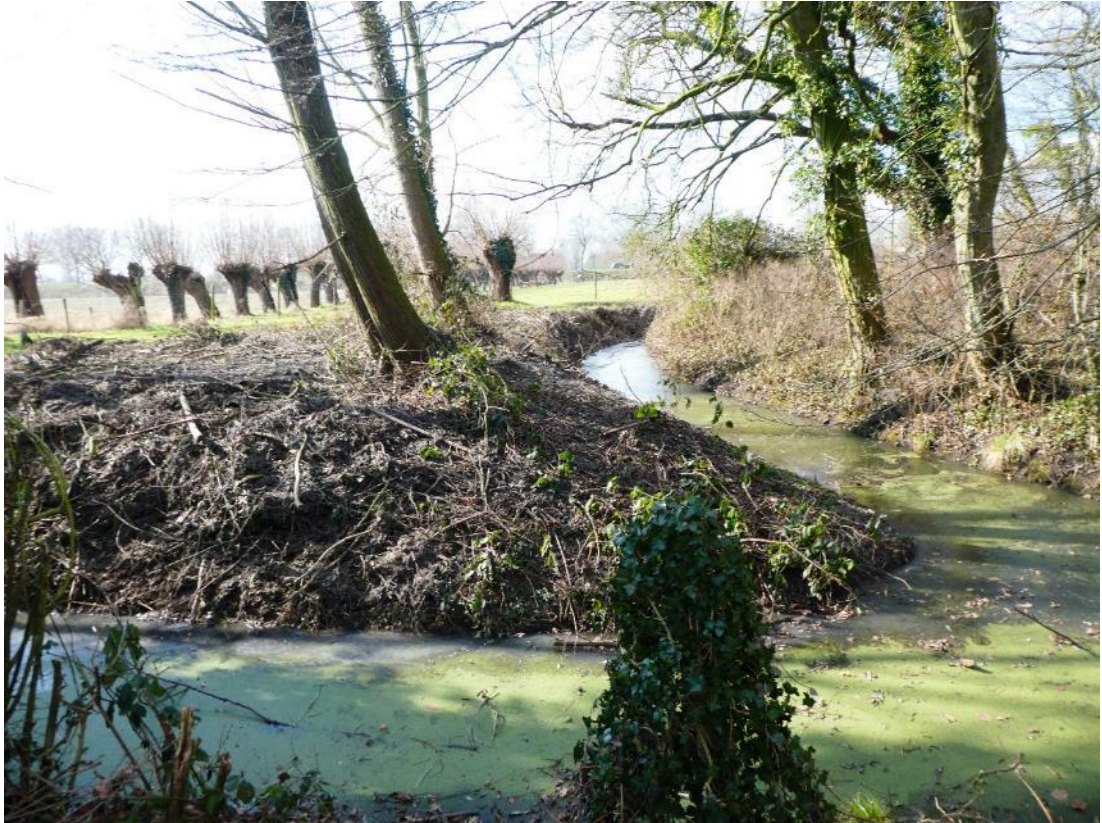
*Figuur 3.2-12: Niet-geklasseerde beek ter hoogte van de westelijke grens van het kasteelpark, waarnaar het gedraineerde water van Blauwendael wordt afgeleid. In de beek ligt lokaal wat afval onder de vorm van plastic flesjes (Antea Group 2018).*

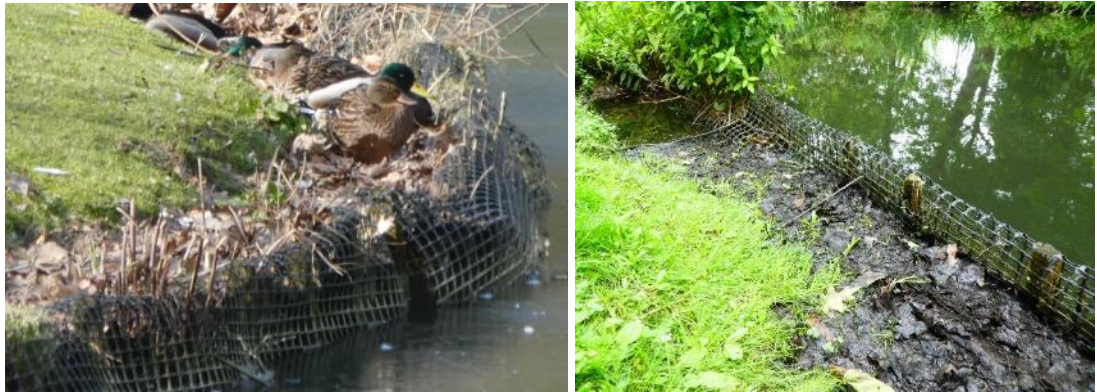
*Figuur 3.2-20: Oeverbeschoeiing aan de parkvijver (Antea Group 2018, 2020).*

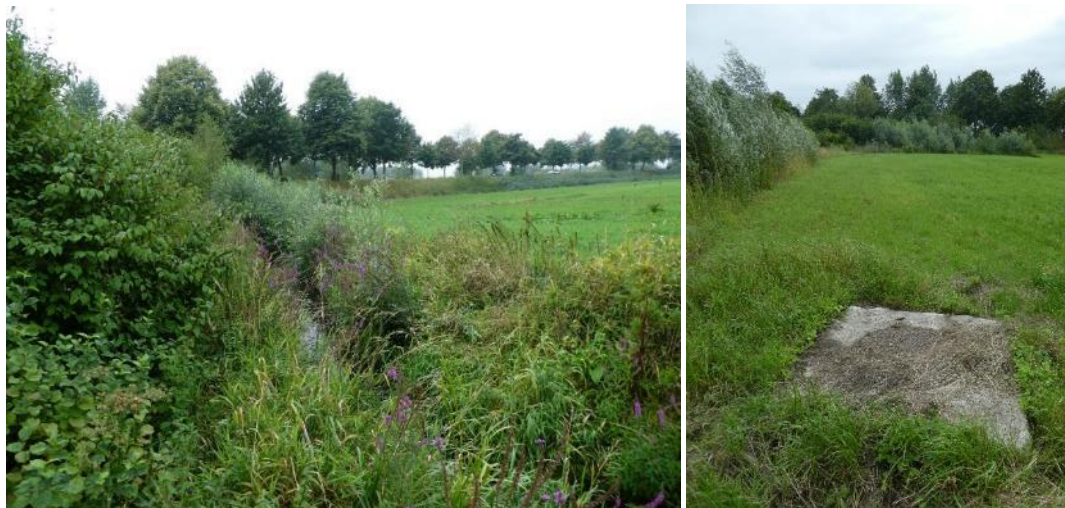
Een smalle strook van het aansluitend grasland ( $\pm 6$  meter breed) behoort tot het gemeentelijk perceel van de gracht en is mee opgenomen in het beheerplan. Dit gedeelte van het grasland wordt samen beheerd met het aansluitende grasland. Midden in dit deel ligt een putdeksel.

*Figuur 3.2-21: Beek V\_2\_2 (Antea Group 2018) en aansluitend grasland met daarin een putdeksel (Antea Group 2020).*

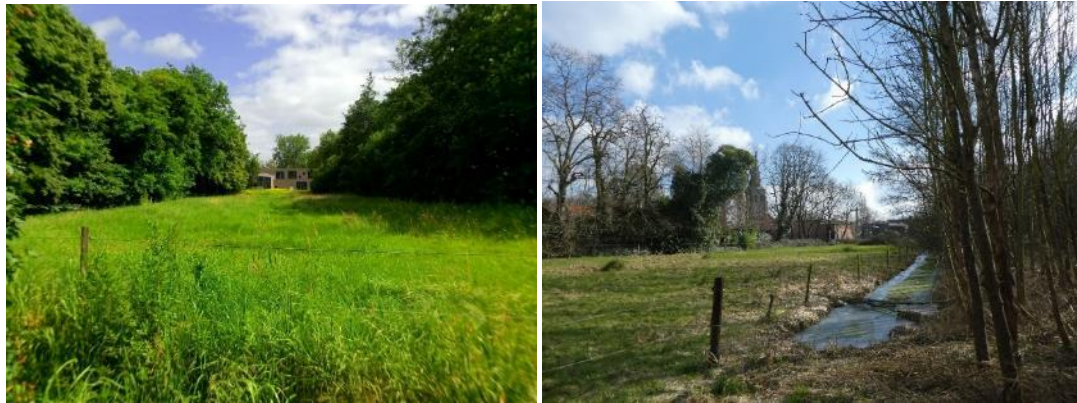
*Figuur 3.2-25: Grasland V\_7\_2 (Antea Group 2018).*

In het zuidoosten van Blauwendaal ligt nog een tweede grasland. Het zuidelijke deel werd recentelijk opgehoogd bij de uitbreiding van de schoolomgeving en valt buiten de perimeter van dit beheerplan. Het noordelijke deel is momenteel nog in gebruik als paardenweide, maar werd wel opgenomen als onderdeel van dit beheerplan (V\_7\_2). De gebruiker heeft een schriftelijke overeenkomst met de gemeente via een tussenpersoon.

De paardenweide wordt thans gedomineerd door grassen, maar er staan wel vochtminnende soorten. De grondwaterstand is er namelijk jaarrond hoog en de paardenweide wordt langs drie kanten begrensd door een brede beek met hoge oppervlaktewaterstanden. Qua vochtminnende soorten staan er nu lokaal en/of aan de rand soorten als gele lis, grote kattenstaart, grote wederik, oeverzegge, riet en watermuur.

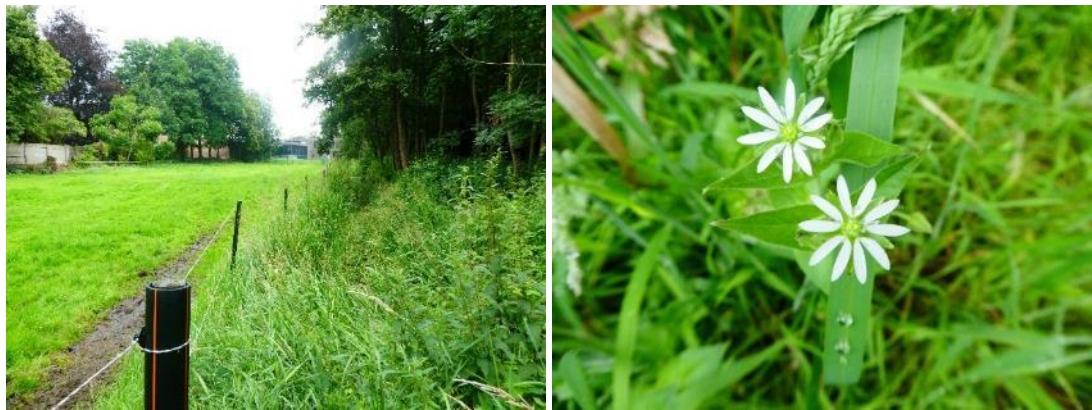
*Figuur 3.2-26: Grasland V\_7\_2. Er groeit onder meer watermuur (Antea Group 2020).*

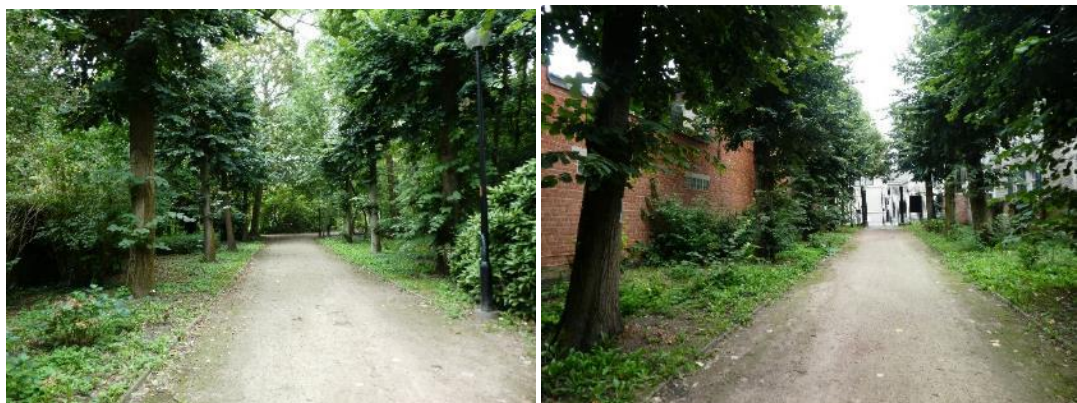
*Figuur 3.2-27: Toegangsdreef V\_10\_1. Aan de noordkant wordt de dreef scherp begrensd door een niet-historische, grotendeels onbegroeide bakstenen muur (Antea Group 2018).*

Aan de oostzijde van het kasteeldomein wordt het kasteelpark ontsloten door een toegangsdreef van 15 gekandelaberde zilverlindes (V\_10\_1). Aan de noordkant van die dreef wordt het beeld heel sterk bepaald door een niet-historische, onbegroeide bakstenen muur.

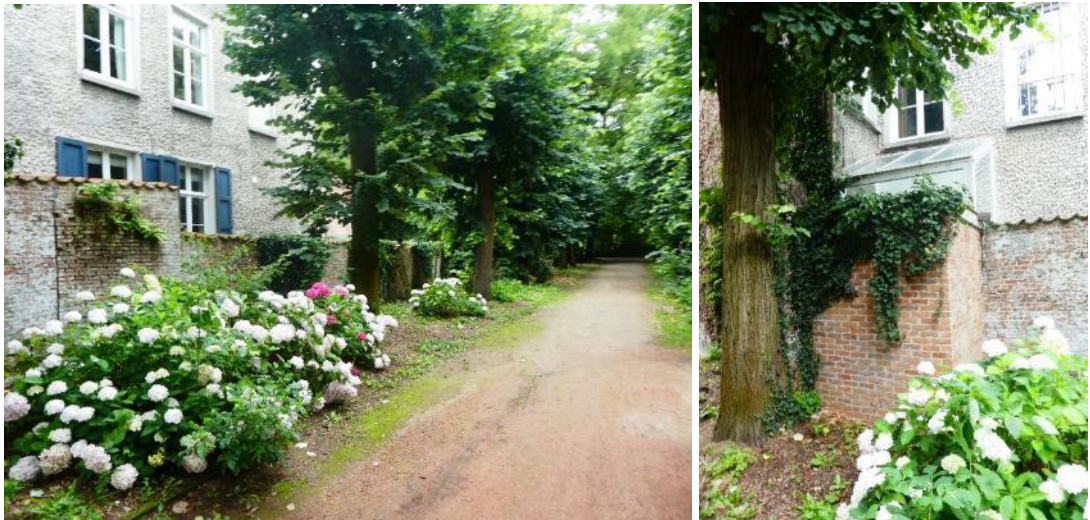
*Figuur 3.2-28: Aan de zuidzijde wordt de dreef begrensd door een oude bakstenen tuinmuur, deels begroeid met muurvegetatie. In de dreef staat een kleine aanbouw van enkele vierkante meters horende bij Kerkstraat 23 (Antea Group 2020).*

Aan de zuidkant staat een oude tuinmuur met daarachter een 19<sup>de</sup> eeuwse burgerhuis. Ervoor staan enkele hortensiastruiken. Het landschappelijke zicht is dan ook sterk verschillend aan weerszijden van de dreef. Vlakbij de toegangspoort is een kleine uitbouw in de dreef van enkele vierkante meters. Aangezien er geen deur is vanuit de dreef, hoort de aanbouw wellicht bij het burgerhuis van Kerkstraat 23. De muur van de aanbouw is duidelijk recenter dan de scheidingsmuur tussen beiden. Doordat er klimop groeit zowel aan de straatzijde als erbovenop, is deze aanbouw zo goed als onzichtbaar vanuit de Kerkstraat en op satellietfoto's. Ze is ook niet opgenomen in het GRB en er is geen uitsnede van de eigendommen, waardoor deze aanbouw vermoedelijk illegaal is aangebouwd op gemeentegrond.

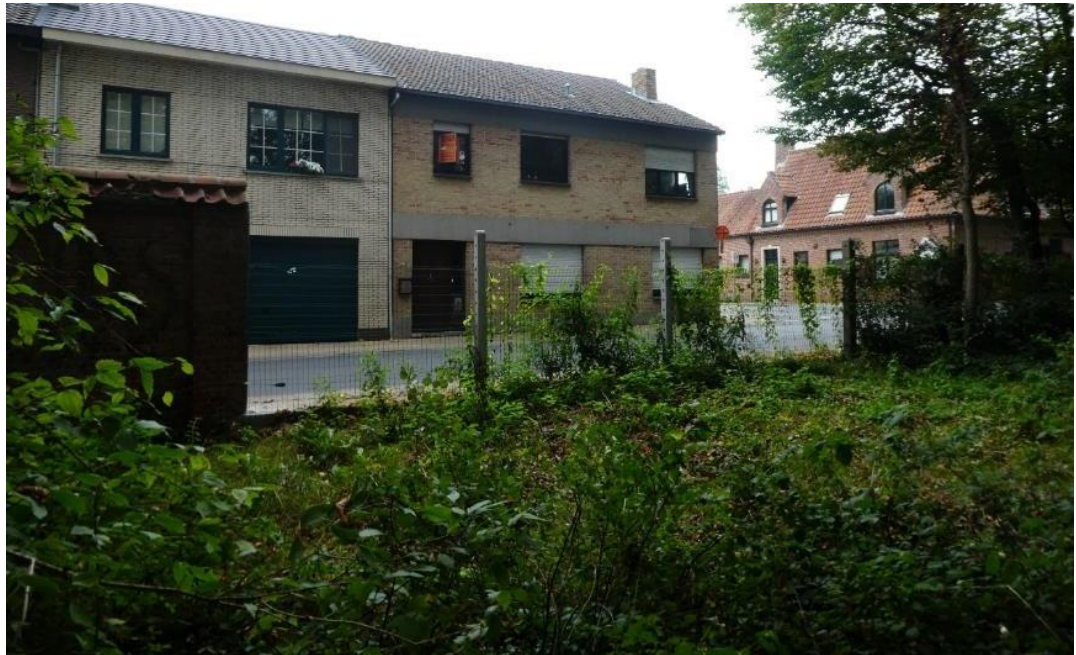
*Figuur 3.2-29: Zicht op de ruigte ter hoogte van de voormalige orangerie. Aan de straatzijde werd tuingaas geplaatst en bevestigd aan betonpalen (Antea Group 2018).*

Omheen het historisch kasteelpark staat een smalle strook parkbos (V\_11\_1) die het kasteelpark afschermt van de buitenwereld. In dit parkbos staan tal van monumentale bomen (o.a. beuk, zomereik, winterlinde, gewone esdoorn en witte paardenkastanje). Ter hoogte van de voormalige orangerie (afgebroken) staat een ruigte met spontane boomopslag.

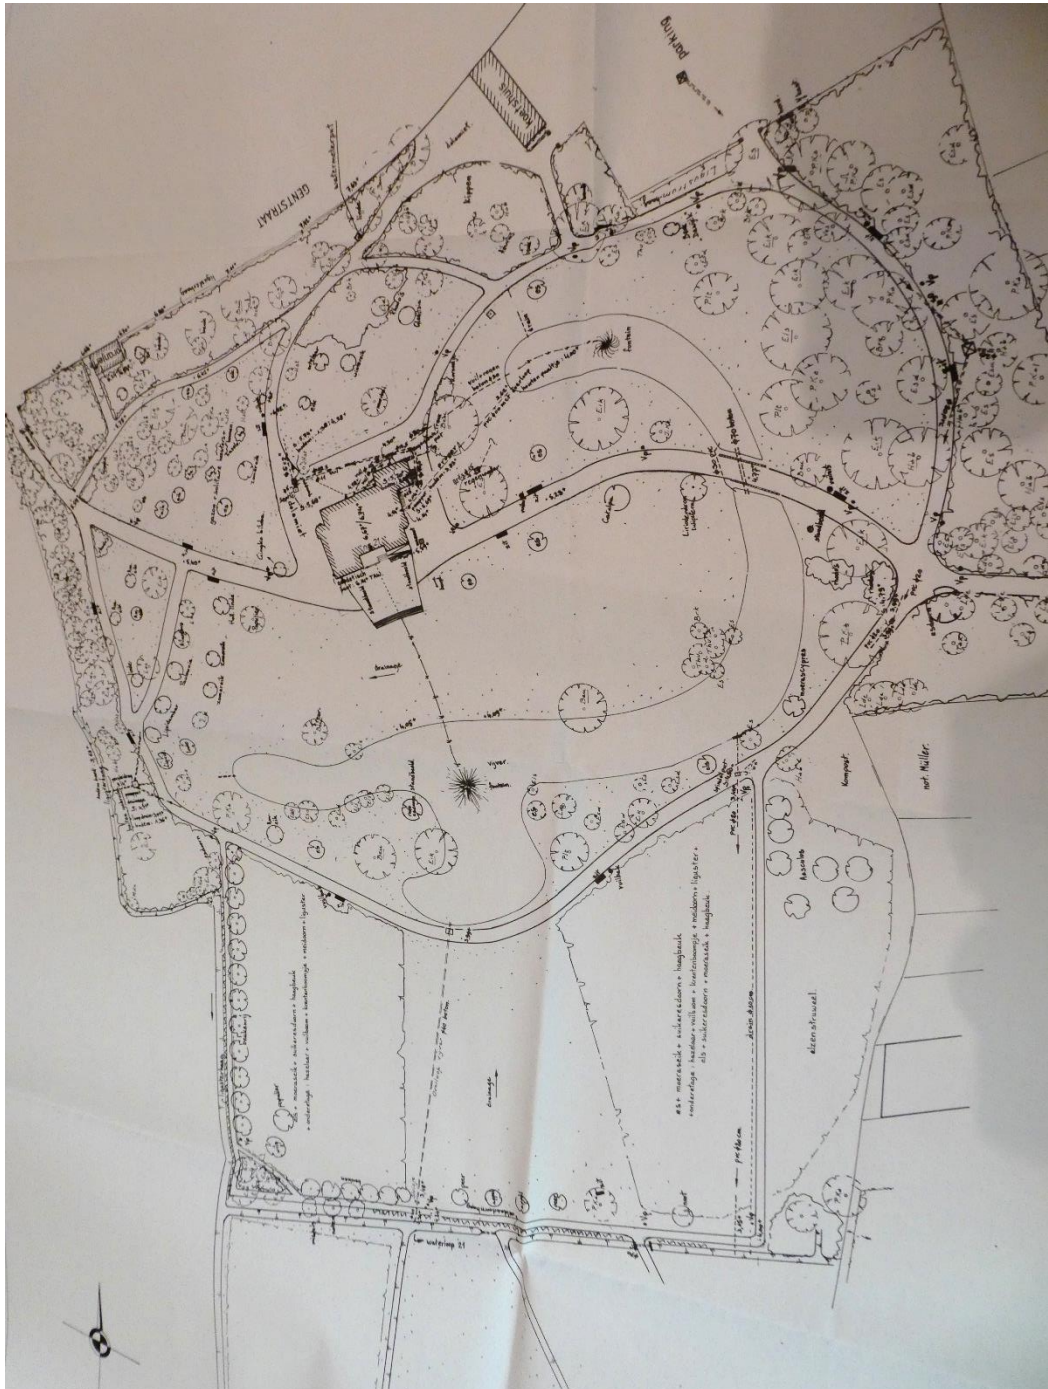
*Figuur 3.2-35: Opmetings- en beplantingsplan Blauwendael (A. Van der Gucht, 1980).*

Een opmeting van begin jaren 1980 vermeld volgende boomsoorten als meest voorkomend: de gewone plataan, de gewone esdoorn, de witte paardenkastanje, de tamme kastanje, de haagbeuk, de gewone en de bruine beuk, de Amerikaanse eik, de winter- en zomereik, de zwarte els, de gewone es, de ruwe berk, de zomerlinde, de Hongaarse zilverlinde en de bergiep. Op vlak van naaldbomen werden vooral volgende soorten vermeld: de (blauwe) Atlasceder, de gewone taxus en de dwergcypres. Enkele exemplaren werden als opmerkelijk beschouwd: gewone treurbeuk (stamomtrek 2,62m), blauwe atlasceder (stamomtrek 3,45m), bergiep (stamomtrek 3,60m), zwarte els met ingesneden blad (stamomtrek 2,95m) en gladde pavia (stamomtrek 1,33m).

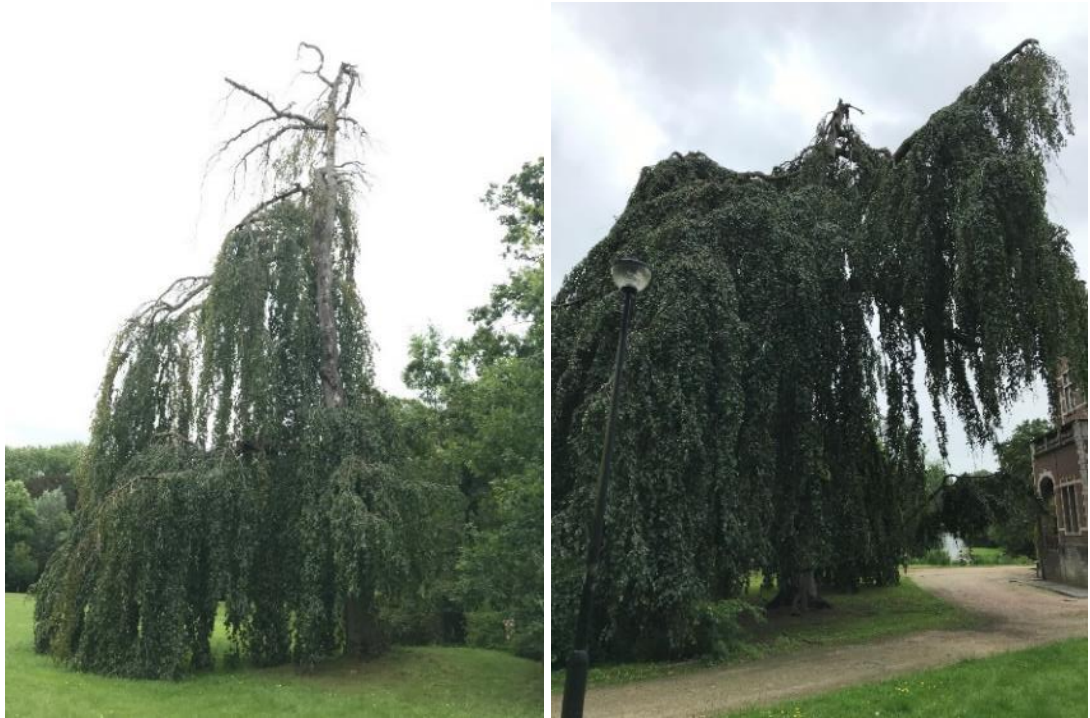
*Figuur 3.2-38: Monumentale treurbeuken nabij het kasteel (links: P\_105, rechts: P\_124). Beide bomen bevatten dode takken en vragen dan ook directe maatregelen onder de vorm van veiligheidssnoei voor de parkbezoekers (Antea Group 2020).*

In juni 2020 werd een beperkte boomveiligheidscontrole uitgevoerd op de monumentale bomen in het parkgrasland en langs de paden (zie bijlage). Van de 80 onderzochte bomen waren er 54 in goede staat, 16 in matige staat, 7 in slechte staat en 3 in zeer slechte staat. De staat (conditie) van de bomen houdt onder meer verband met het aandeel dood hout, de bladbezetting, de aanwezigheid van zwammen, ziektes en/of andere plagen...

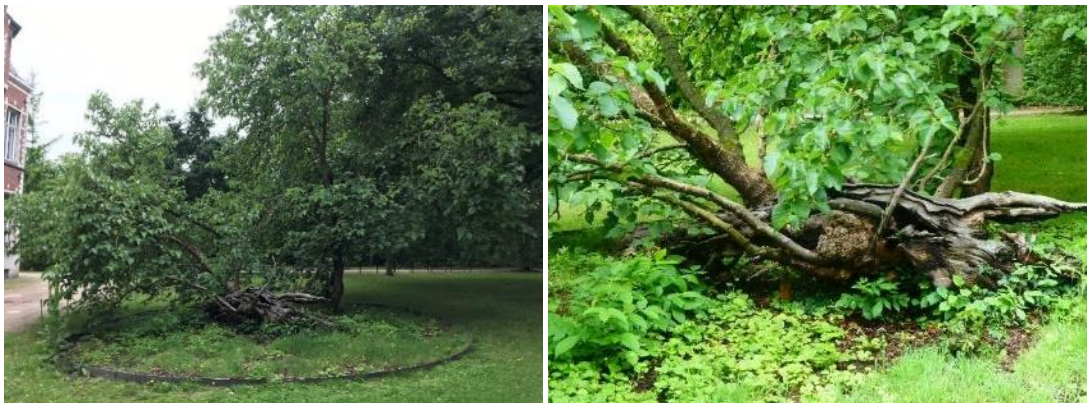
*Figuur 3.2-39: Zwarte moerbeï nabij het kasteel (P\_136). De oude stam is gevallen en terug uitgeschoten. Rondom de moerbeï is een beperkt verhoogd perkje omzoomd door een smalle, in een cirkel gebogen, houten beboording (Antea Group 2020).*

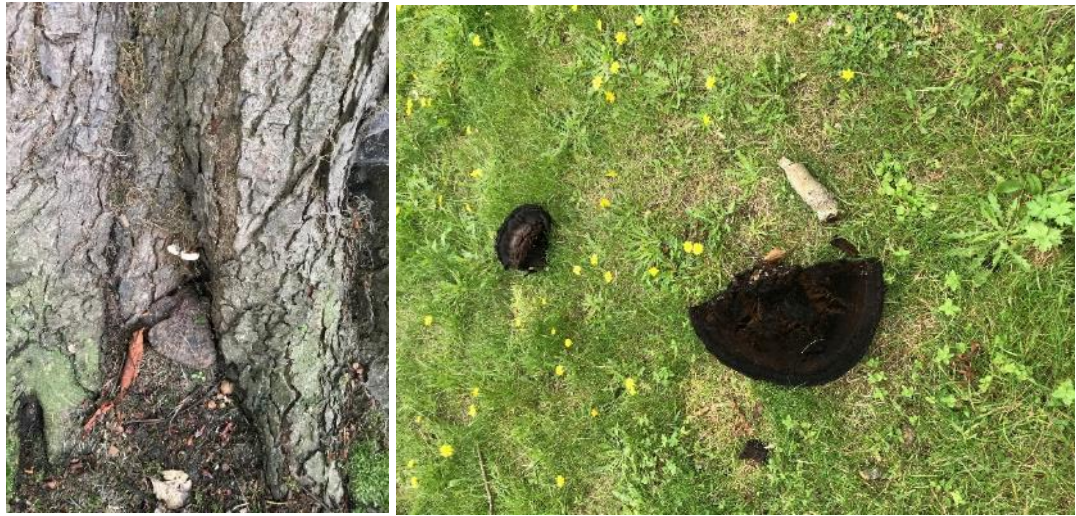
*Figuur 3.2-40: (Links) zwammen aan de voet van een witte paardenkastanje (P\_101); (rechts) afgevalen delen van de ruige weerschijnzwam van een gewone es (P\_125). Het voorkomen van zwammen op een monumentale boom duidt meestal op een verzwakte staat van de boom (Antea Group 2020).*

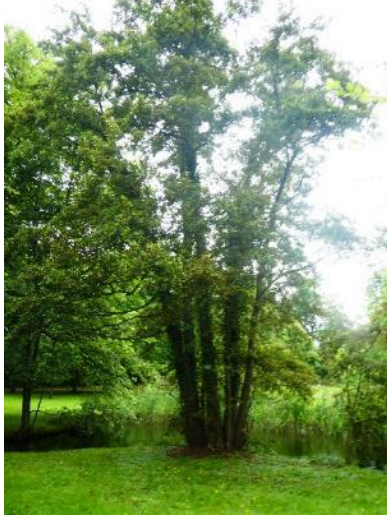
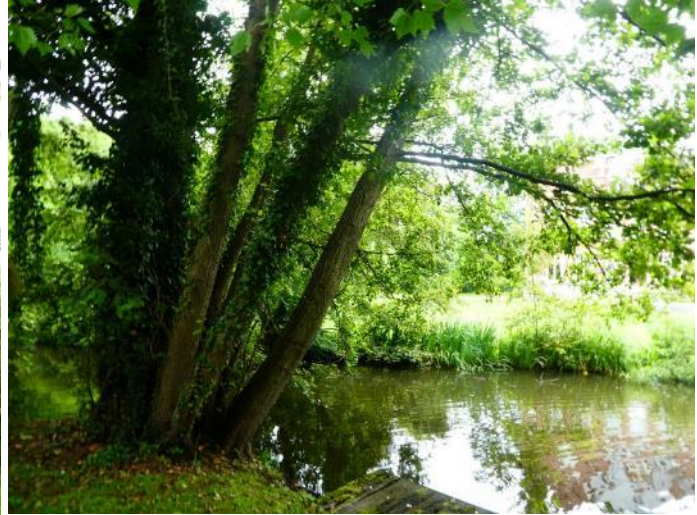
*Figuur 3.2-41: Oude hakhoutstoven van zwarte els (Antea Group 2020).*

Op de oever van de parkvijver staan enkele oude hakhoutstoven van zwarte els (P\_159) en grauwe els (P\_158). De conditie van deze stoven werd mee onderzocht bij de boomveiligheidscontrole van de aanwezige monumentale bomen in park Blauwendael (zie bijlage).

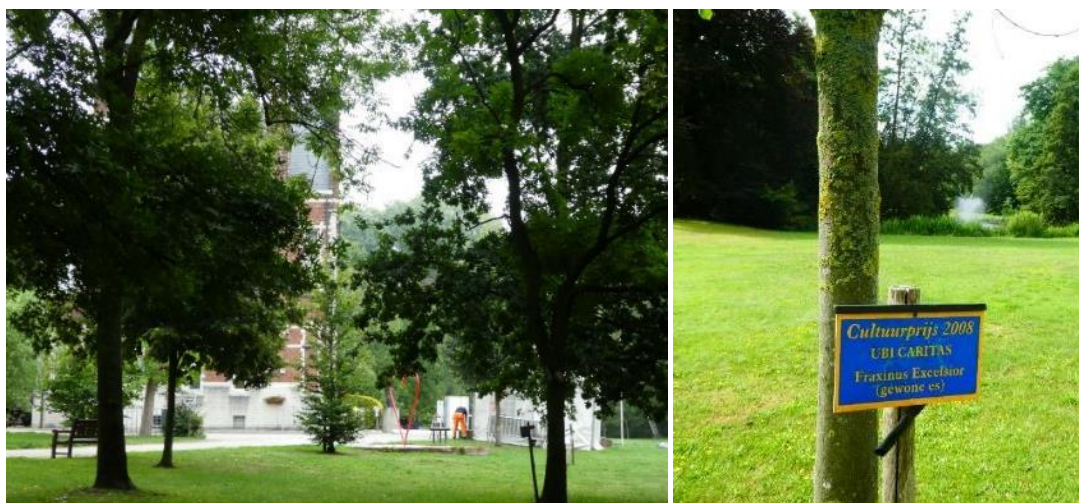
*Figuur 3.2-44: Door alsmear meer bomen te planten in het kasteelpark Blauwendael zonder langetermijnvisie, verlost het park waardoor oude parkzichten verloren kunnen gaan (Antea Group 2018, 2020).*

Het parkgrasland werd steeds meer met bomen beplant, waarna deze bij het uitgroeien steeds meer de parkgraslanden doen verbossen en zo open zichten van/naar het kasteel innemen. De bomen werden de voorbije decennia vooral aangeplant in het kader van cultuurprijzen in de gemeente Waasmunster. Zo werden er tussen 1994 en 2015 22 bomen geplant die symbool staan voor laureaten van de cultuurprijs. Deze jaarlijkse gemeentelijke prijs omvat de erkenning van een uitzonderlijke prestatie of belangrijke bijdrage op het socio-cultureel vlak. Het willekeurig planten van bomen zonder langetermijnvisie voor het kasteelpark houdt een zeker risico in voor de historisch parkzichten, aangezien op die manier de parkgraslanden steeds meer zullen verbossen. Sinds 2016 werd gestopt met het planten van bomen in het kader van cultuurprijzen in het kasteelpark Blauwendael. Aan de gevel van het kasteel hangt een infobord met alle laureaten van de cultuurprijs sinds 1994.

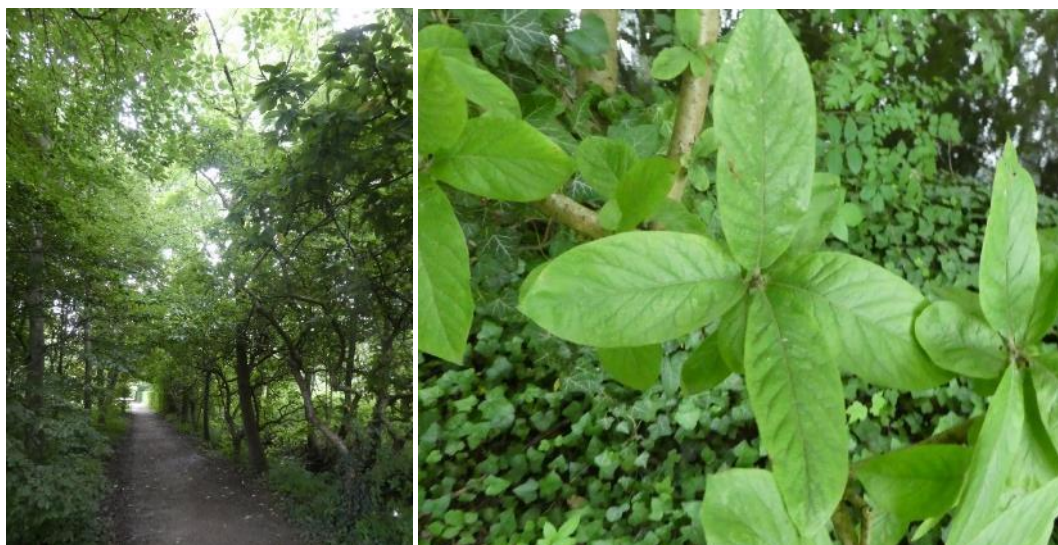
*Figuur 3.2-45: Bomenrij L51 (Antea Group 2020).*

Aan de zuidrand van perceel V\_4\_1 staat een bomenrij van mispels afgewisseld door hogere essen (L51) tussen het pad en de beek. De mispels staan grotendeels verdukt in de schaduw van de andere bomen in de directe omgeving. Iets meer naar het oosten staat aan de andere kant van datzelfde pad een rij van appel- en perenbomen (L52).

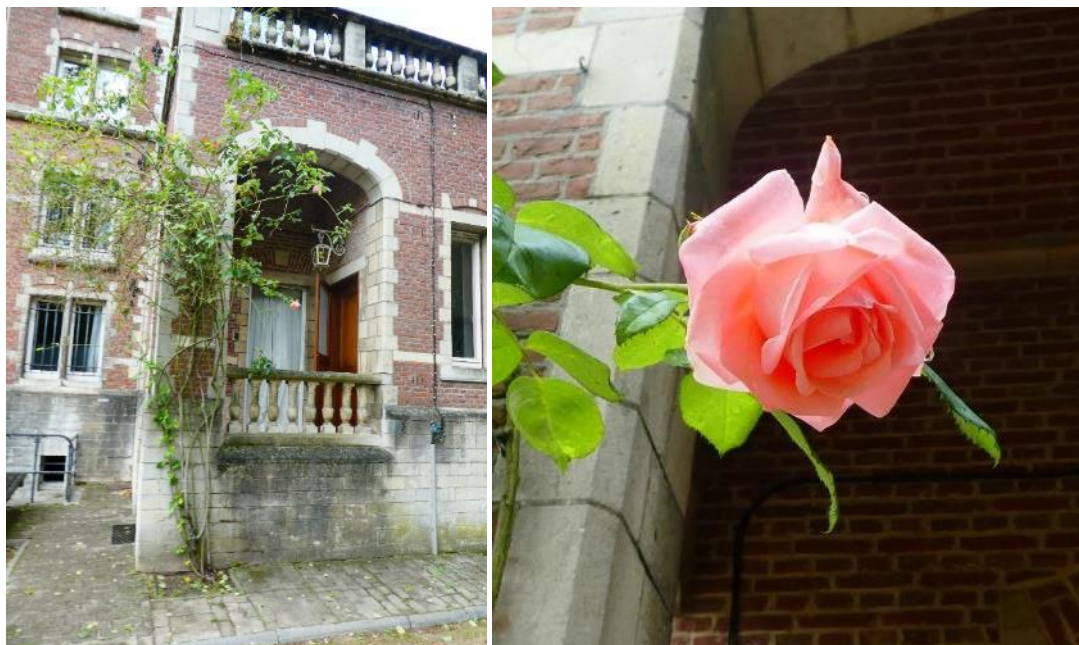
*Figuur 3.2-46: Rozelaar aan het kasteel (Antea Group 2020).*

Aan het kasteel staat een rozelaar aan het overdekte inkomportaal aan de zijkant van het kasteel (P4). De rozelaar groeit tegen een bakstenen zuil van het inkomportaal. Voor de rozelaar is een plantvak voorzien in de strook betonklinkers.

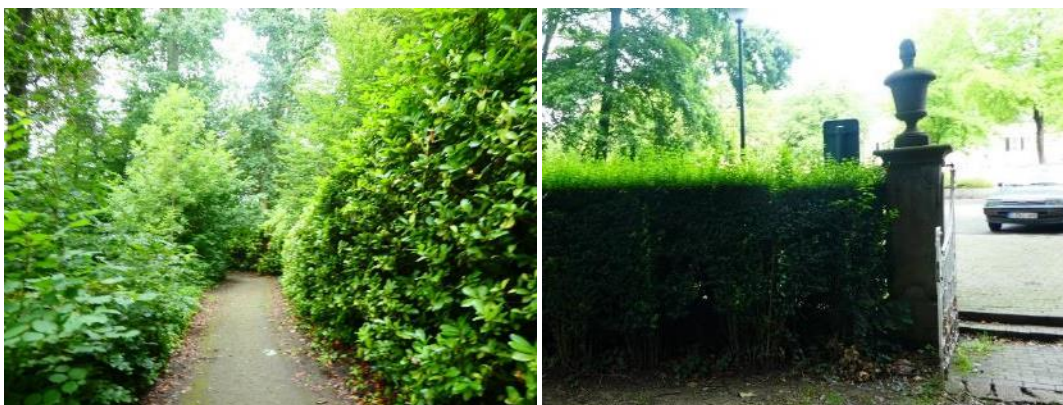
Figuur 3.2-49: (Links) Een heg van laurierkers scheidt het park van de Gentstraat. (Rechts) een ligusterhaag aansluitend op de poort scheidt het park van de parking (Antea Group 2020).

Verspreid in het park staan enkele hagen en heggen, vooral op plaatsen waar ze een zichtbuffer vormen met de omgeving. De hagen zijn niet historisch. Aan de noordzijde van het park vormt een heg van laurierkers een zichtbuffer ten opzichte van de Gentstraat (L40, L41). Iets meer naar het oosten vormt een haag van liguster de scheiding tussen het kasteelpark en de parking (L39). Ook elders in het park staan ligusterhagen als afscheiding (L50, L53).

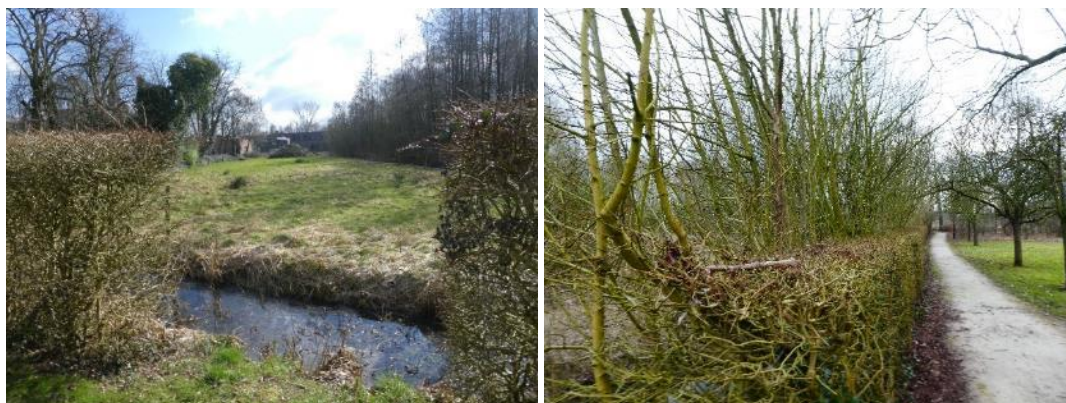
*Figuur 3.2-50: (Links) gaten in de haag voor het onderhoud van achterliggende beek (Antea Group 2018); (rechts) ten westen van de trage weg wordt enkel de boven- en voorzijde van de haag geschoren, waardoor de achterzijde is doorgeschoten.*

Net ten noorden van de gracht staat een haag van veldesdoorn (L49). Er zijn enkele gaten in de haag, vermoedelijk voor het beheer van de achterliggende gracht. Ten westen van de trage weg wordt enkel de voor- en de bovenzijde van de haag (L58) geschoren. De achterzijde van de haag is door de achterliggende beek moeilijk toegankelijk en wordt niet geschoren, waardoor ze langs die kant is doorgeschoten.

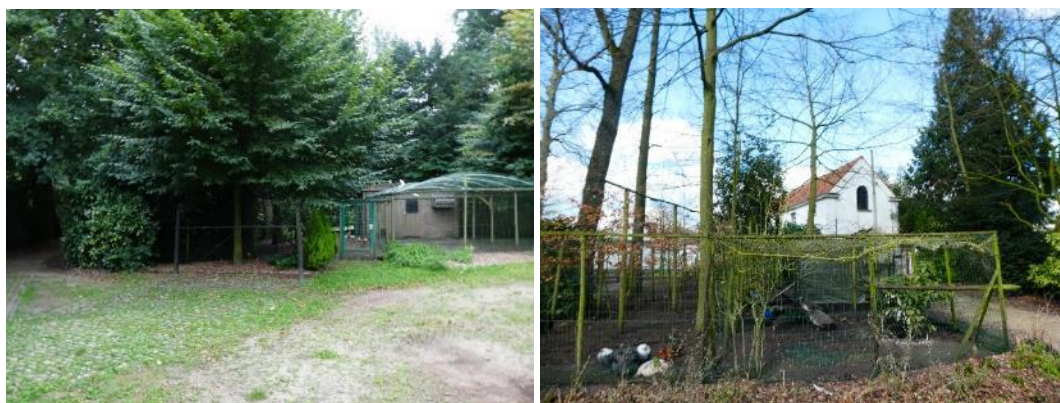
*Figuur 3.2-51: Volière (Antea Group 2018).*

In het parkgroen tussen kasteel en koetshuis staat een volière (V\_6\_1). De volière heeft geen erfgoedwaarde. In de volière zitten zowel algemene als oude rassen. De dieren zijn geen deel van een verzameling; het betreffen allen gevonden exemplaren.

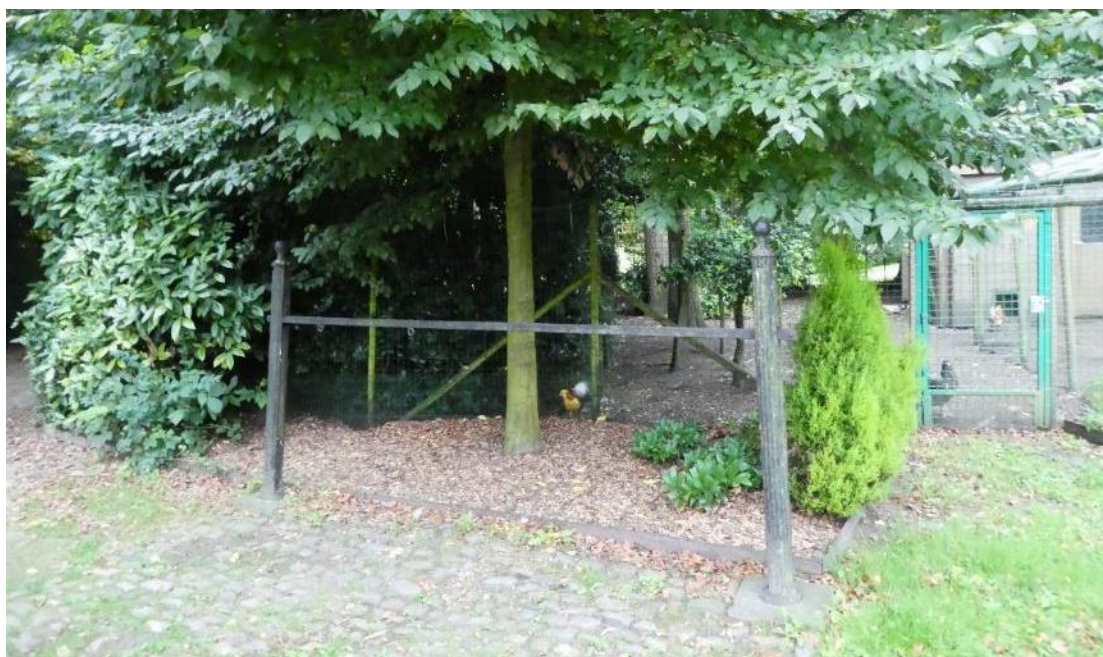
*Figuur 3.2-52: Einde van de kasseiweg tussen koetshuis en kasteel ter hoogte van de volière (Antea Group 2018).*

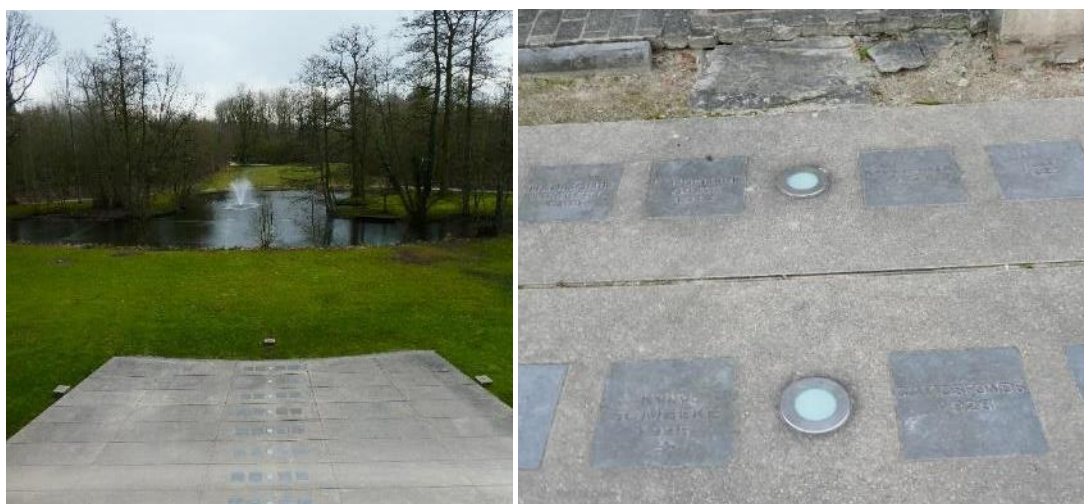
*Figuur 3.2-53: (Links) zicht op het terras vanuit het kasteel. De grondspots trekken het zicht het landschap in langsheen de parkvista (Antea Group 2018). (Rechts) detail van de betontegels met weergave van de speciale gebeurtenissen in Waasmunster (Antea Group 2018).*

Op het einde van de 20<sup>ste</sup> – begin van de 21<sup>ste</sup> eeuw werd het terras aansluitend op het kasteel en langsheen de vista heraangelegd en uitgebreid. Dit terras heeft geen erfgoedwaarde. De centraal op een lijn ingebrachte grondspots versterken de parkvista en trekken het beeld het landschap in. Het terras is opgebouwd uit betontegels waarbinnen in sommige tegels een uitsparing is met daarin vlakke beton en ingeschreven namen en stichtingsjaren van alle erkende sociaal-culturele verenigingen te Waasmunster (bv. Landelijke Gilde 1912).

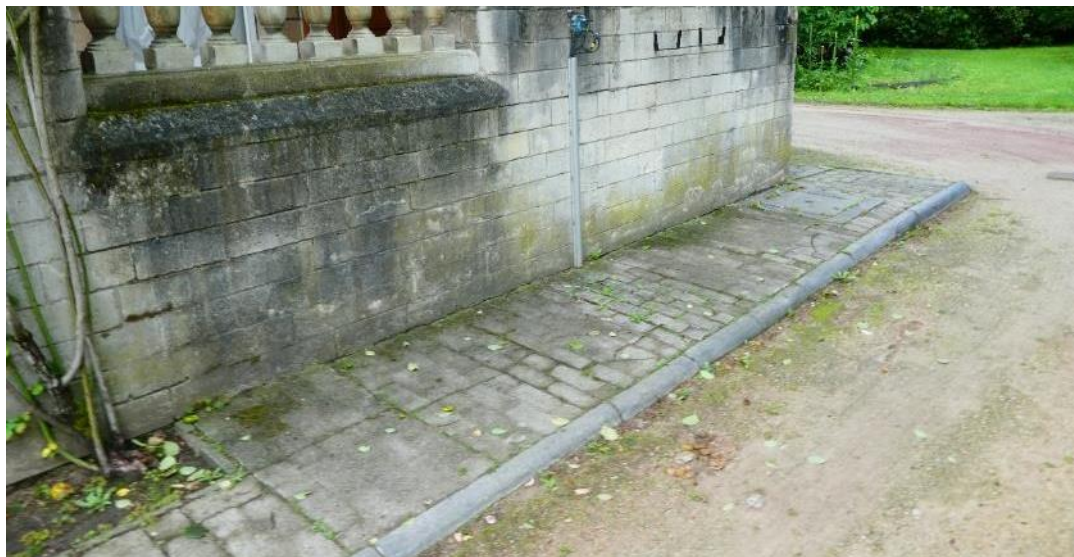
*Figuur 3.2-54: Strook van betonklinkers en natuurstenen boordstenen rondom het kasteel (Antea Group 2020).*

Rondom en aansluitend op het kasteel ligt een (ongeveer 1 meter brede) strook betonklinkers omzoomd door natuurstenen boordstenen. Deze strook was minstens reeds aanwezig halverwege de 20<sup>ste</sup> eeuw, maar dateert wellicht van de heraanleg van het kasteel eind 19<sup>de</sup> eeuw. Een deel van de klinkers is gebarsten. Rondom deze smalle strook ligt een bredere halfverharde, berijdbare strook van gele dolomiet in overeenstemming met de paden elders in het park. Hoewel de dolomiet vervangen werd, is de samenstelling van beide verhardingen historisch en dus met erfgoedwaarde.

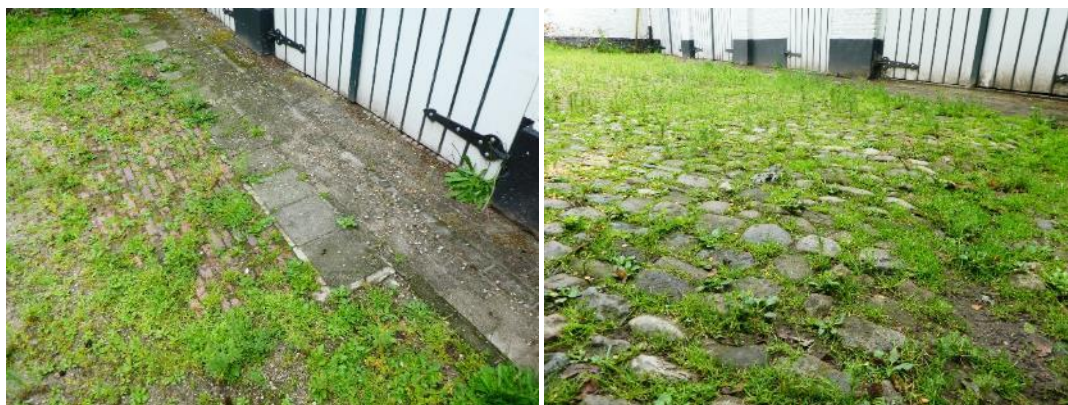
Het pleintje voor het koetshuis (V\_8\_1) is opgebouwd uit verschillende materialen. Er ligt een afwisseling van betonklinkers, betondallen, op kant geplaatste bakstenen tegen het koetshuis en een korte strook kasseiweg om er de paarden voor de koetsen te spannen (zie ook 3.2.4.10). De rest is aangevuld met porfier en/of steenpuin. Er staan veel ongewenste kruiden, vooral tussen de kasseien en de op kant geplaatste bakstenen. De kasseien variëren in dikte en worden niet door een boordsteen omzoomd.

*Figuur 3.2-55: Verhardingen op het pleintje aan het koetshuis (Antea Group 2020).*

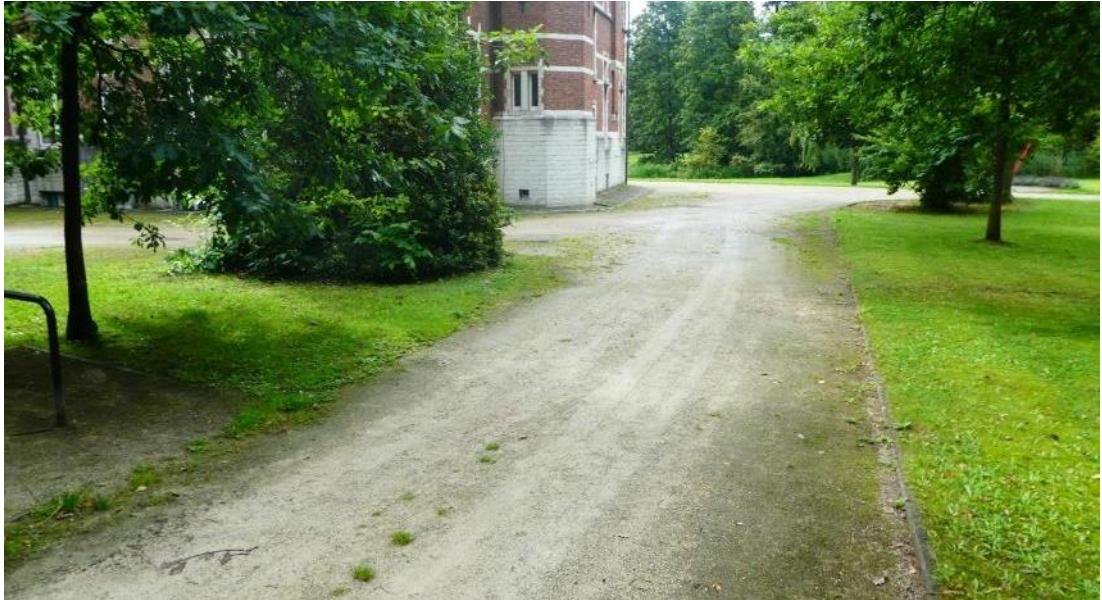
De meeste paden bestaan uit een halfverharding met bleke dolomiet. In de omgeving van het kasteel ligt de dolomietverharding tussen betonnen boordstenen.

*Figuur 3.2-56: Paden van bleke dolomiet omzoomd door betonnen boordstenen (Antea Group 2020).*

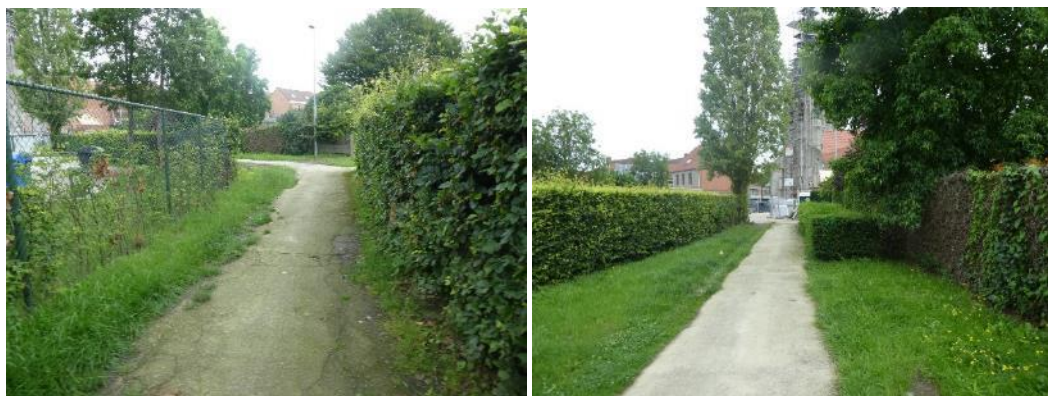
Het pad V\_3\_2 bestaat deels uit een dolomietpad zoals elders in het kasteelpark, deels uit een oude, smalle asfaltweg. Vermoedelijk werd deze weg geasfalteerd in de tweede helft van de 20<sup>ste</sup> eeuw als toegang tot zuidelijk ervan gelegen industriezone. Gezien de weg geen verbindingsweg vormde als onderdeel van het historisch dorp/kasteelpark, wordt ervan uitgegaan dat deze weg geen erfgoedwaarde heeft.

*Figuur 3.2-57: Asfalt in V\_3\_2 en V\_3\_3 (Antea Group 2020).*
