# Blauwendael

Geïntegreerd natuur- en erfgoedbeheerplan

Geïntegreerd natuur- en erfgoedbeheerplan Blauwendael

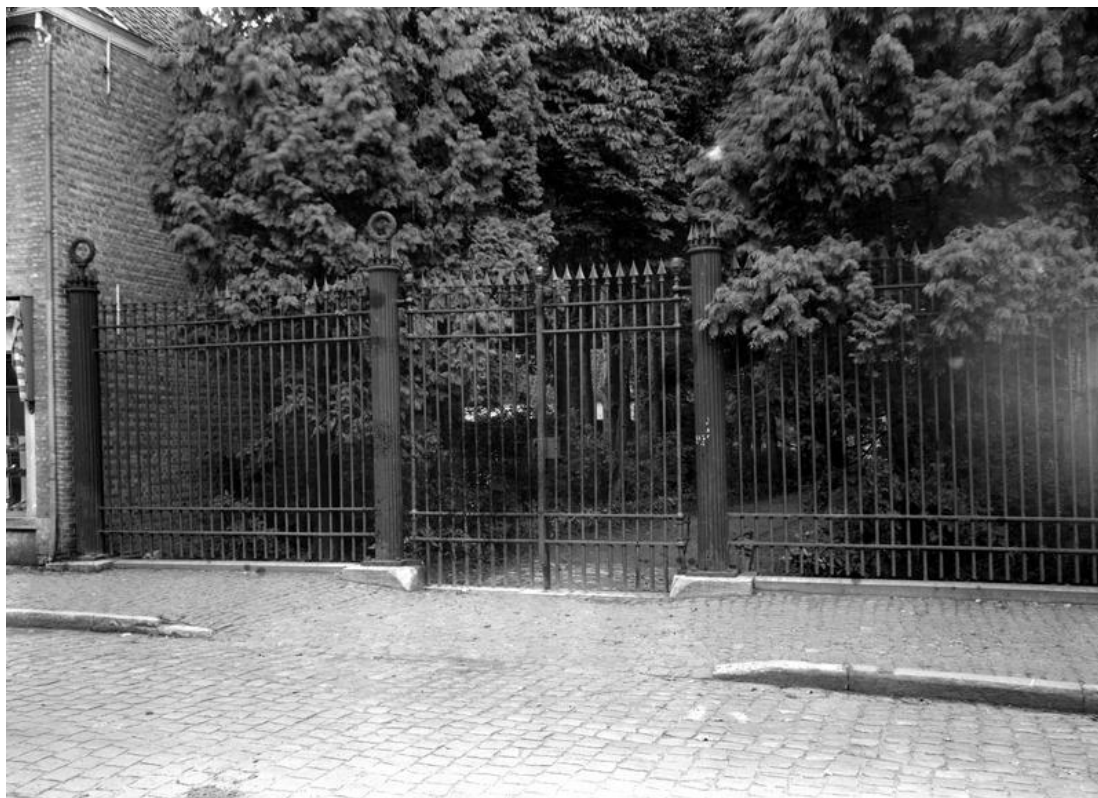
De eigenlijk hoofdingang tot het kasteel Blauwendael ligt aan de Kerkstraat tussen twee rijhuizen. Het kasteelpark is er afgesloten door een zwartgelakt ijzeren hekwerk aan vier gietijzeren bunderpijlers, op typische wijze bekroond met speerpunten en opstaande lauwerkrans. De speerpunten en opstaande lauwerkransen zijn thans verguld. De poort dateert vermoedelijk van de parkaanleg eind 19<sup>de</sup> eeuw en heeft dan ook een hoge erfgoedwaarde.

*Figuur 3.2-58: Foto van de toegangspoort in 1945 (bron: KIK-IRPA; Commissariaat generaal voor de Passieve Luchtbescherming).*

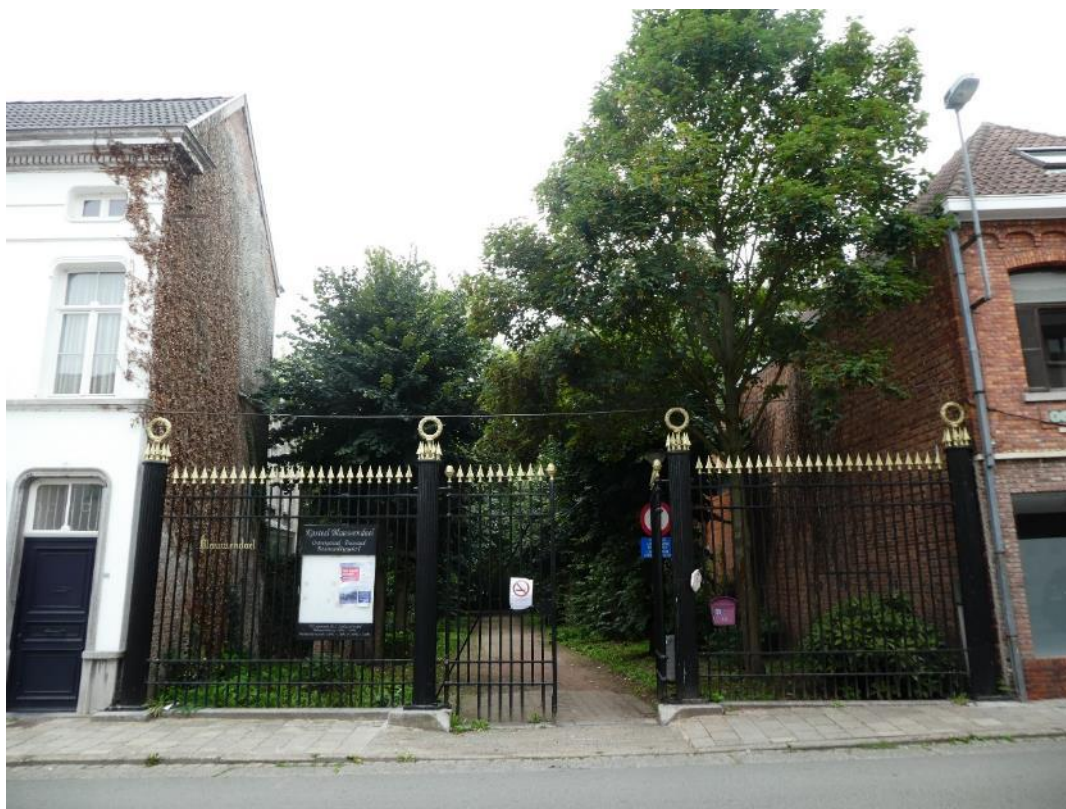
*Figuur 3.2-59: Toegangspoort (Antea Group 2018).*

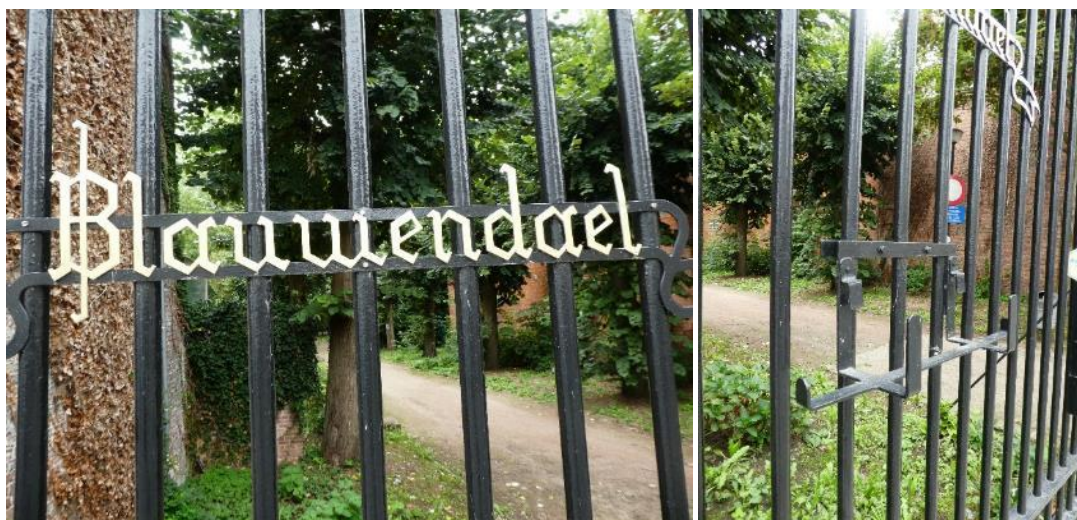
*Figuur 3.2-61: Elementen aan de toegangspoort (Antea Group 2018).*

Aan de poort hangt de naam van het kasteeldomein (Blauwendael) in vergulde letters. Dezelfde vergulde letters hangen trouwens ook aan de toegangspoort van de Kerkstraat. Aan de buitenzijde van de poort hangen nog uitsteeksels vermoedelijk om een afsluitende balk in te schuiven. Het is niet duidelijk waarvoor deze uitsteeksels dienen. Aan het kasteel hangen gelijkaardige elementen.

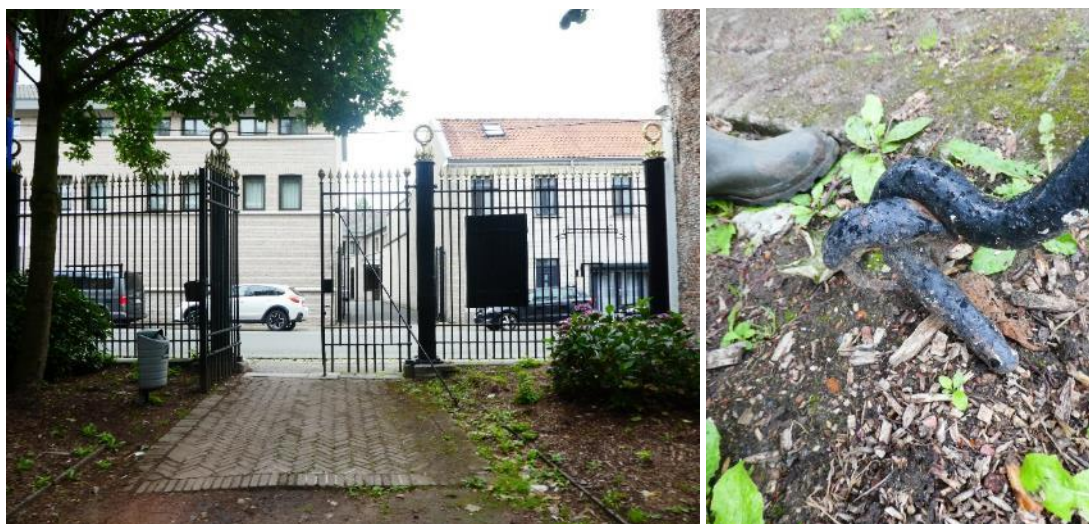
Voor de poort ligt een strook betonklinkers in visgraatmotief. De poort zelf staat standaard voor de helft open. Het vaste deel wordt vastgezet met een lange ijzeren en tevens zwartgelakte staaf en verankerd in het 'oog' van een grondpin. Het onderste deel van dat oog van die grondpin is sterk doorgeroest.

*Figuur 3.2-62: Toegangspoort Kerkstraat. De grondpin voor het vastzetten van een deel van de poort is sterk verroest (Antea Group 2020).*

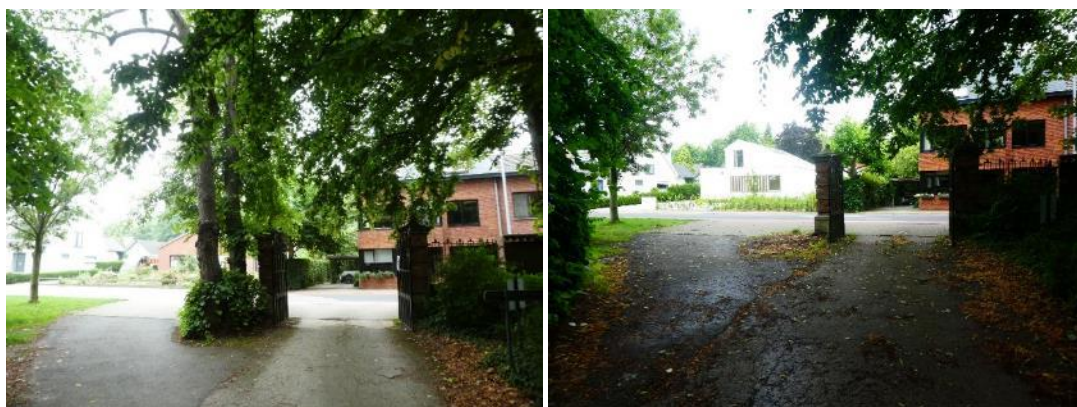
Er is ook een toegangspoort aan de Gentstraat in de noordwestelijke hoek van het domein Blauwendael. Deze toegang en dus wellicht ook de poort werd vermoedelijk halverwege de 20<sup>ste</sup> eeuw toegevoegd en heeft dan ook slechts beperkte erfgoedwaarde. Het toegangshek met bekroning is bevestigd aan twee robuuste, gemetste hekpijlers. In functie van brandweertoegekankelijkheid was deze toegangspoort iets te smal. Er werd daarom enkele meters verder een tweede toegangsweg geasfalteerd in het verlengde van een bestaande veldweg net buiten het kasteelpark.

*Figuur 3.2-63: Zicht op de toegangspoort aan de Gentstraat. De bomen aan de poort werden recent gekapt (Antea Group 2018, 2020).*

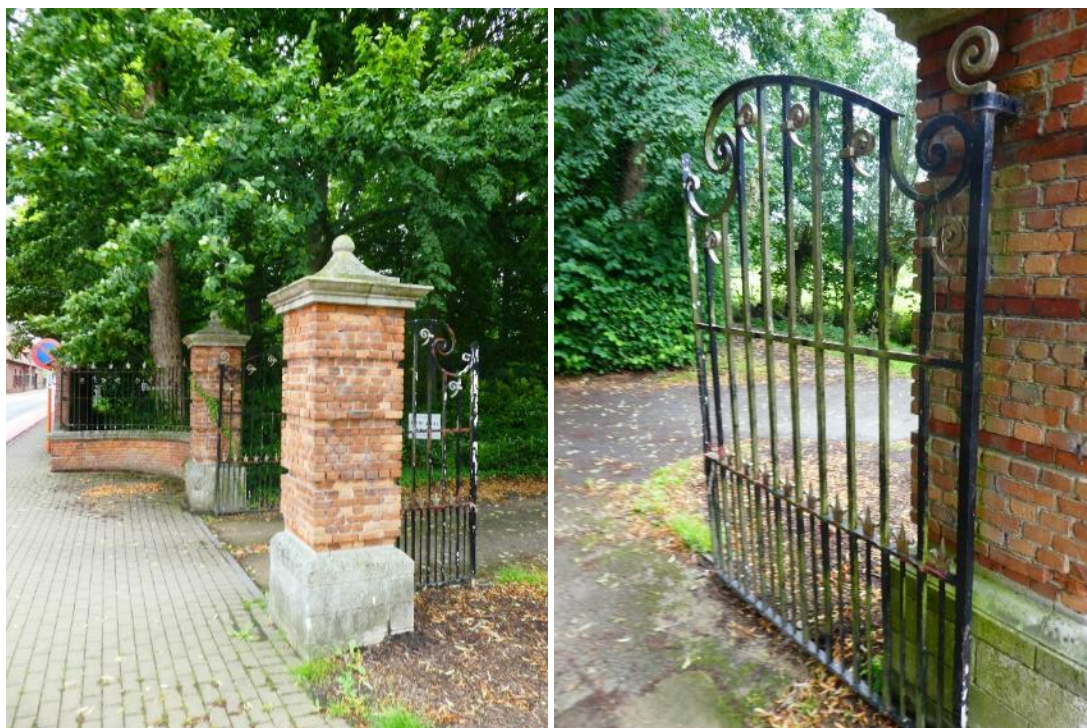
De poort is opgehangen aan massieve bakstenen pillaren met 4 inspringende lagen. Beide pillaren worden afgedekt door een arduinen siersteen en zijn bovenop deels met mos begroeid. De oostelijke pilaar is deels met klimop begroeid. De poort zelf bestaat uit zwart gelakt ijzer met vergulde elementen. De zwarte lak is deels afgebladerd, waaronder een witte en eronder ook nog een rode lak zichtbaar zijn. De rode onderlaag is ook te zien onder de vergulde elementen. Op de plaatsen waar de zwarte lak nog behouden is, ziet de poort niet zwart, maar groen van de algen.

*Figuur 3.2-64: Toegangspoort Gentstraat (Antea Group 2020).*

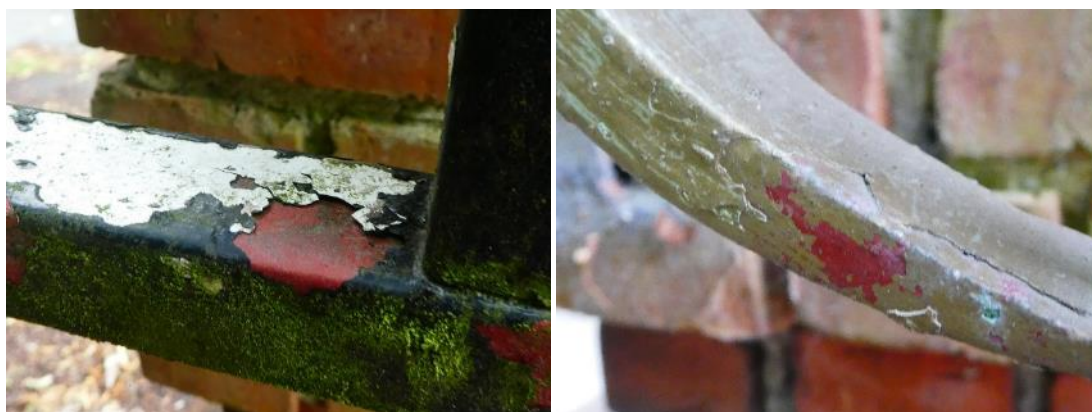
*Figuur 3.2-65: Verflagen op de poorten (Antea Group 2020).*

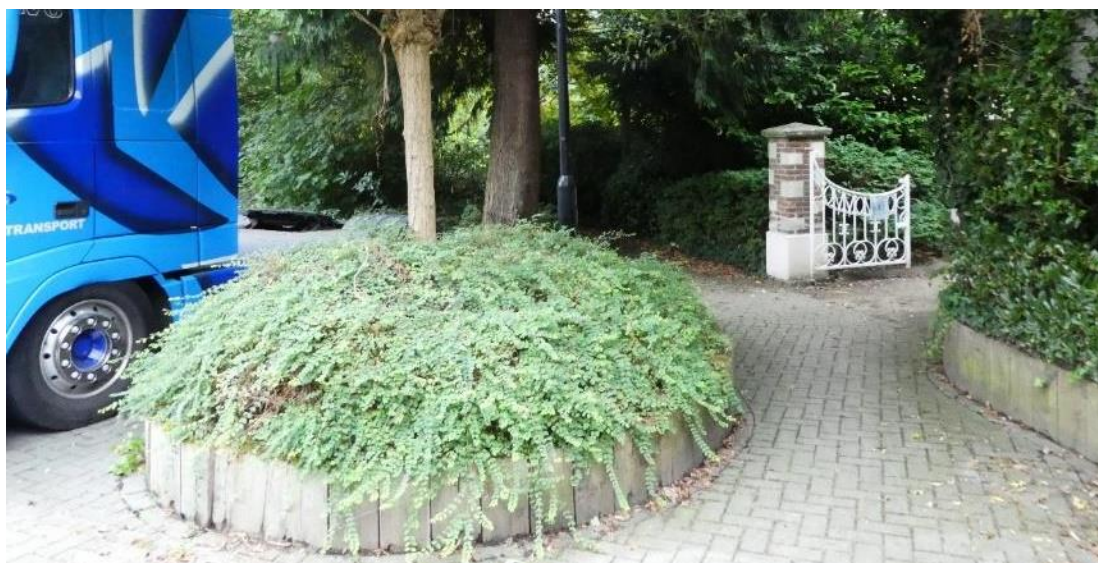
De poort nabij het koetshuis (P75) ligt deels verscholen achter de parking en een groenperk. De poort hangt vast aan twee bakstenen pillaren waarin witte rechthoekige stenen verwerkt zijn. De bevestigingsijzers zijn deels verroest. Op de pillaren ligt een deksteen in arduin, waarop mossen en korstmossen groeien.

*Figuur 3.2-67: Toegangspoort ter hoogte van het koetshuis (Antea Group 2018).*

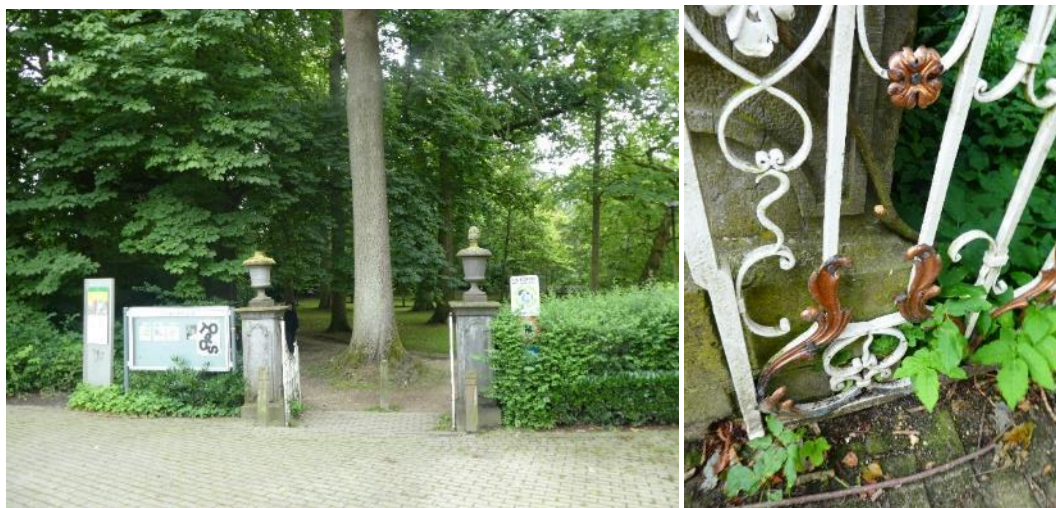
De poort naar het kasteelpark (P10) is via poorthengsels aan twee arduinen pilaren met reliëftekeningen en ornamenten bevestigd. Van één van de ornamenten is de top beschadigd. In de arduin zijn deels barsten. De poort staat standaard open, maar scharniert nog. Onderaan de poort zijn bruin vergulde elementen met bouten aan de poort bevestigd. Het aan elektriciteit verbonden slotje (bevestigd aan het paaltje) doet vermoeden dat de poort met een sleutel elektrisch geopend en gesloten kan (of minstens kon) worden. Tussen de poort is de bodem met klinkers aangelegd naar analogie met de parking, doch twee treden lager. Door de treden is deze toegang niet rolstoeltoegankelijk. Intussen is (wellicht door fietsers) spontaan een tweede toegang gecreëerd enkele meters verderop.

*Figuur 3.2-69: Toegangspoort van parking naar park (Antea Group 2018). Aan de poort zijn vergulde elementen bevestigd (Antea Group 2020).*

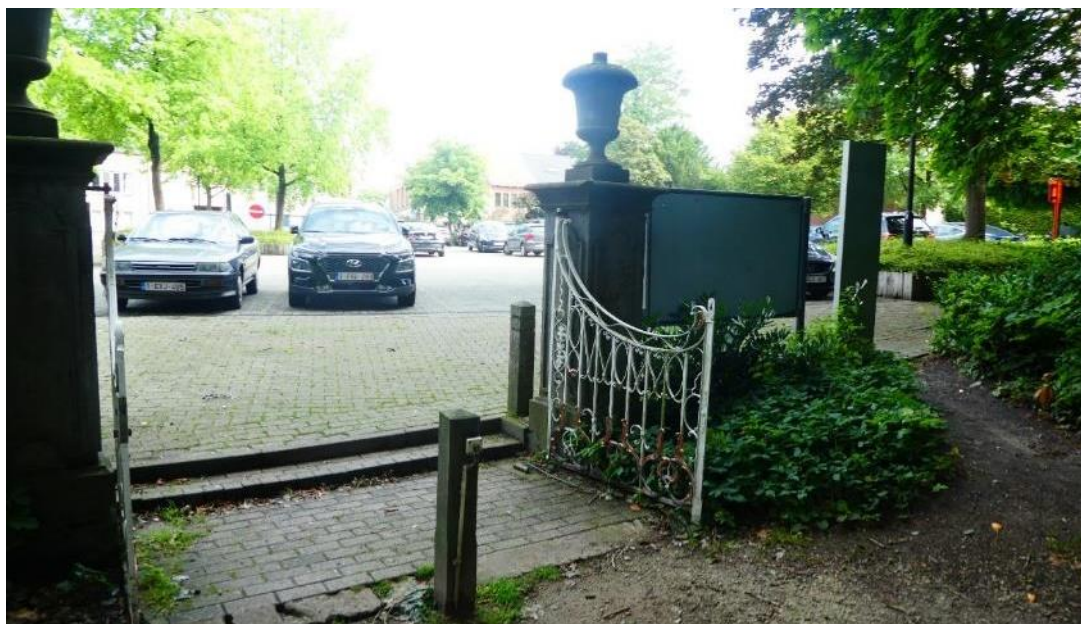
*Figuur 3.2-70: Toegangspoort van parking naar park (Antea Group 2020). Enkele meters verderop is een bijkomende ingang ontstaan om de trappen te omzeilen.*

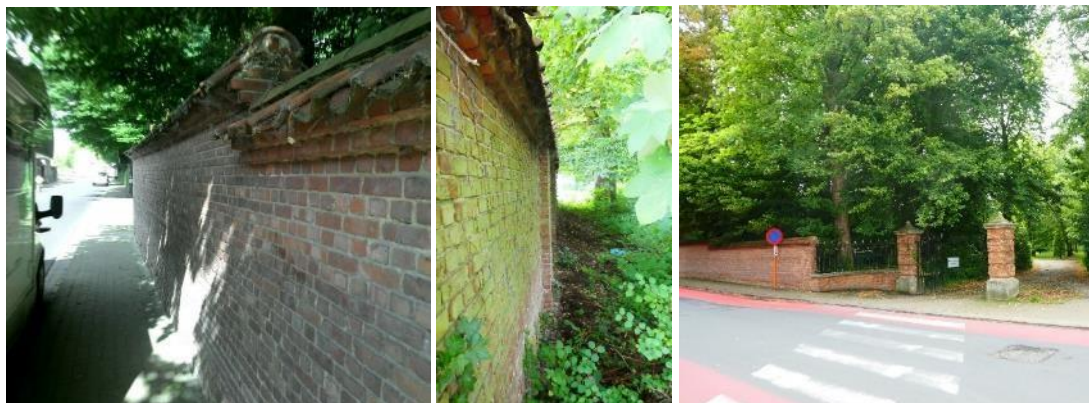
De tuinmuur is 1,5 baksteen dik en wordt bovenaan afgedekt door dakpannen. De tuinmuur wordt verstevigd door beperkte, rechte steunberen aan de parkzijde (2 bakstenen dik of nog een 0,5 baksteen extra). De baksteenlagen net onder de pannenaftdekking steken iets verder uit naar buiten in functie van een voldoende brede draagstructuur te vormen voor de pannen. Er ligt langs weerszijden van de muur een rij dakpannen op die regenwater langs beide zijden afvoert.

Doordat de pannen iets uitsteken ten opzichte van de muur, stroomt het regenwater niet af langs de muur en blijft het voegwerk grotendeels beschermd. Beide rijen dakpannen worden bovenaan afgedekt door een rij nokpannen. Halverwege de muur is een sprong in de hoogte van de muur door de helling van de Gentstraat.

*Figuur 3.2-71: Tuinmuur aan de westelijke toegangspoort (Antea Group 2018). Het westelijke deel van de muur werd in boogvorm gebouwd aansluitend op de toegangspoort die iets naar achter springt ten opzichte van de Gentstraat (Antea Group 2020).*

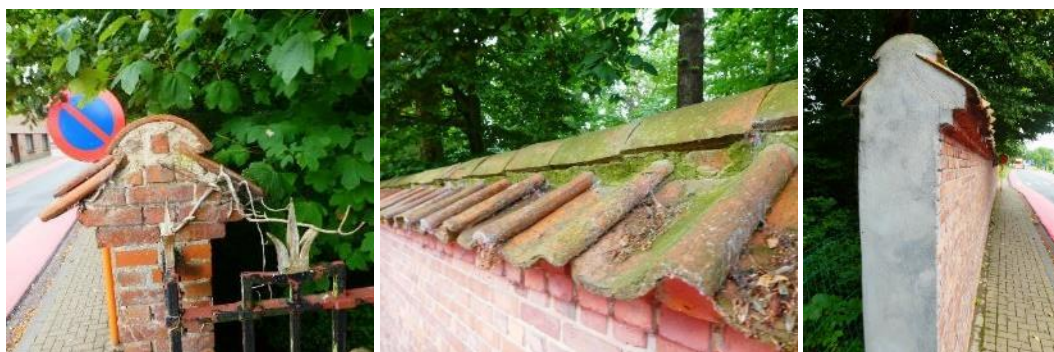
*Figuur 3.2-72: Tuinmuur L6 (Antea Group 2020).*

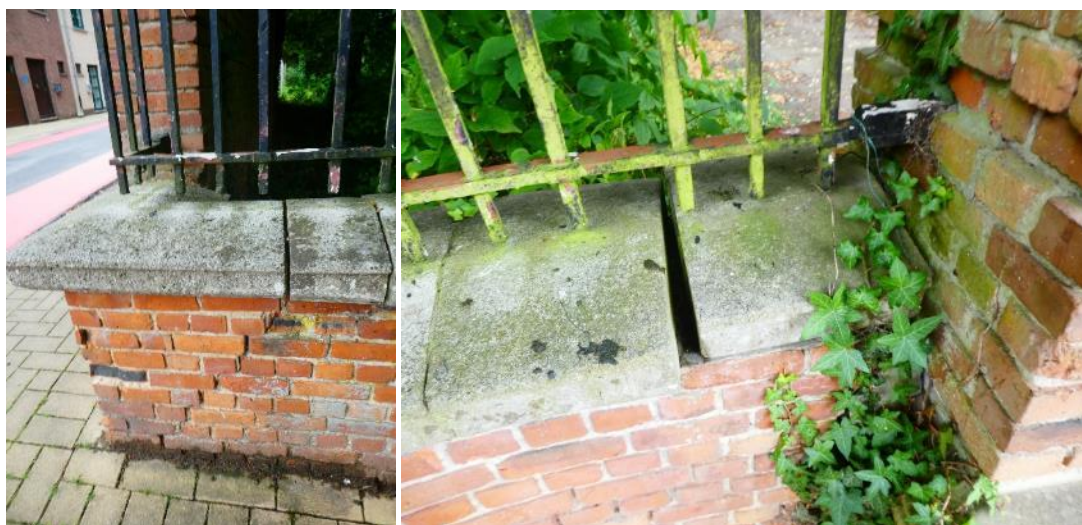
De poort staat iets naar achter ten opzichte van de rest van de muur. Om een aansluiting te maken op de rest van de muur, werd een deel in boogvorm gemetst tot tegen één van de massieve hoekpillaren van de poort. Dit muurtje is een stuk lager (76 cm boven de klinkers van het voetpad) en wordt afgedekt door arduinen dekstenen. Eén van de dekstenen ligt los en is beperkt verschoven. Het metselwerk in de muur is deels gebarsten.

*Figuur 3.2-73: (Links) barst in het voegwerk; (rechts) losse deksteen (Antea Group 2020).*

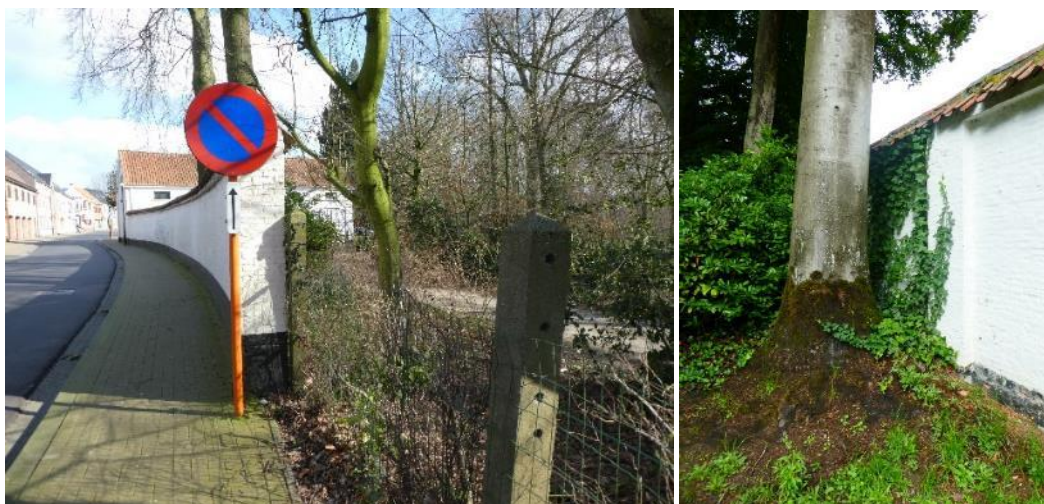
De tuinmuur is net zoals het koetshuis wit geschilderd. Deze muur heeft dezelfde opbouw als de muur aan de westelijke toegangspoort met een verdikking bovenaan met langs weerszijden een rij pannen afgedekt door een rij nokpannen. De tuinmuur is wel iets breder, namelijk 2 bakstenen. Lokaal zijn barsten in het metselwerk en/of schade aan de nokpannen. Ten westen van het pleintje aan het koetshuis staan enkele monumentale bomen tot tegen het muurtje. Er kon echter geen schade aan de muur worden vastgesteld. Ter hoogte van de bomen is de muur lokaal begroeid met klimop.

*Figuur 3.2-74: Tuinmuur aan het koetshuis (Antea Group 2018); monumentale beuk met brede wortels tot tegen de tuinmuur (Antea Group 2020).*

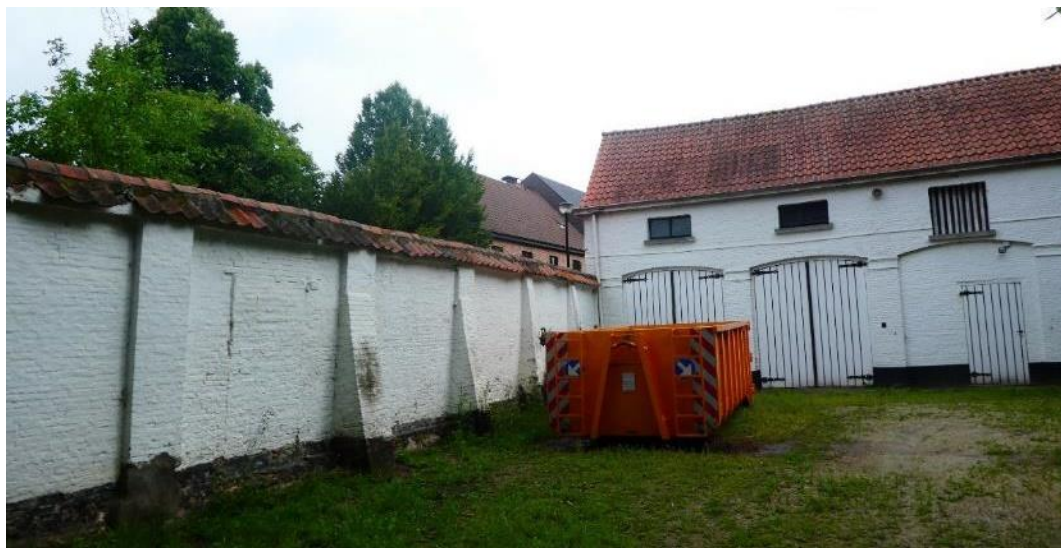
Op sommige plaatsen helt de tuinmuur beperkt richting het kasteelpark, doch het gewicht wordt opgevangen door brede steunberen. De steunberen zijn dikker en schuin opgebouwd nabij het koetshuis, terwijl ze verder naar het westen dunner zijn en recht. Mogelijk werd de muur in twee fasen gebouwd. Tussen de steunberen zijn op twee plaatsen voormalige deuropeningen dicht gemetst (P3, P13). De voormalige deurengsels zijn wit overschilderd/bekalkt, doch ze tekenen zich beperkt af door roest.

*Figuur 3.2-75: Dichtgemetselde deuropening in de tuinmuur tussen twee steunberen. Ten westen van de deuropening P3 zijn de steunberen minder dik en recht dan ten oosten ervan. Mogelijk was de muur oorspronkelijk minder lang (Antea Group 2020).*

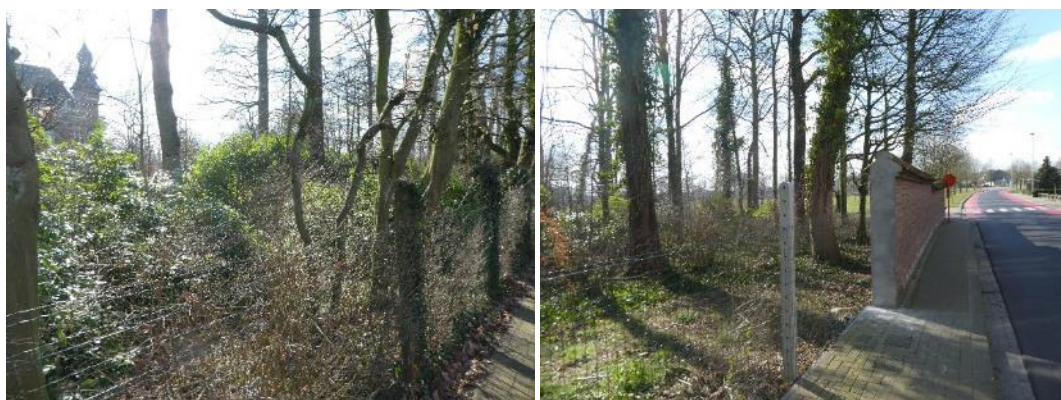
Tussen beide muren is een open deel, breder dan de voormalige orangerie. Hier staat een groen geplastificeerde rechthoekige tuingaas tussen betonpalen. Het gedeelte van de tuingaas ter hoogte van de afgebroken orangerie is recenter en daardoor nog grotendeels onbegroeid. Het oudere gedeelte is grotendeels begroeid met sneeuwbes en klimop. Achter het oude gedeelte staan op ongeveer één tot enkele meters van de draad haagbeuken (diameter 20-25 cm) op wisselende tussenafstanden.

*Figuur 3.2-77: Groen geplastificeerde rechthoekige tuingaas bevestigd aan betonpalen tussen beide tuinmuren (Antea Group 2018).*

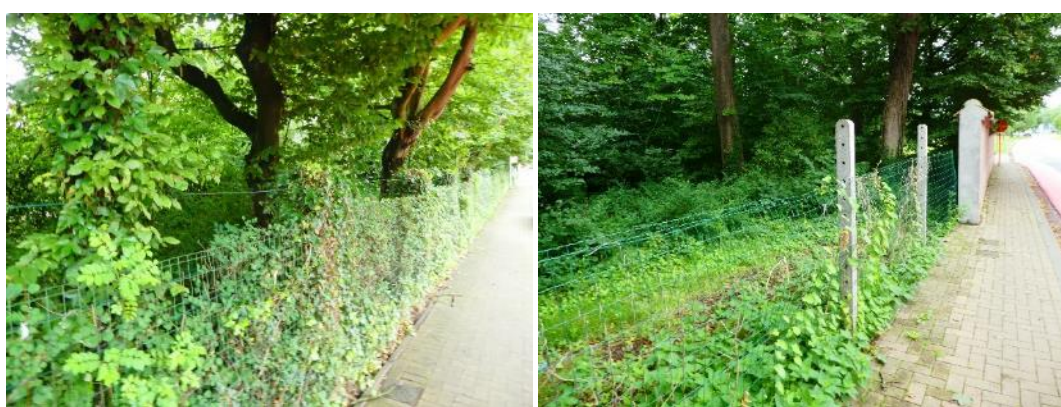
*Figuur 3.2-78: Tuingaas met begroeiing in het zomerhalfjaar. Op de foto links zijn de haagbeuken achter de draad duidelijk zichtbaar. De foto rechts toont de recentere draad aan de voormalige orangerie (Antea Group 2020).*

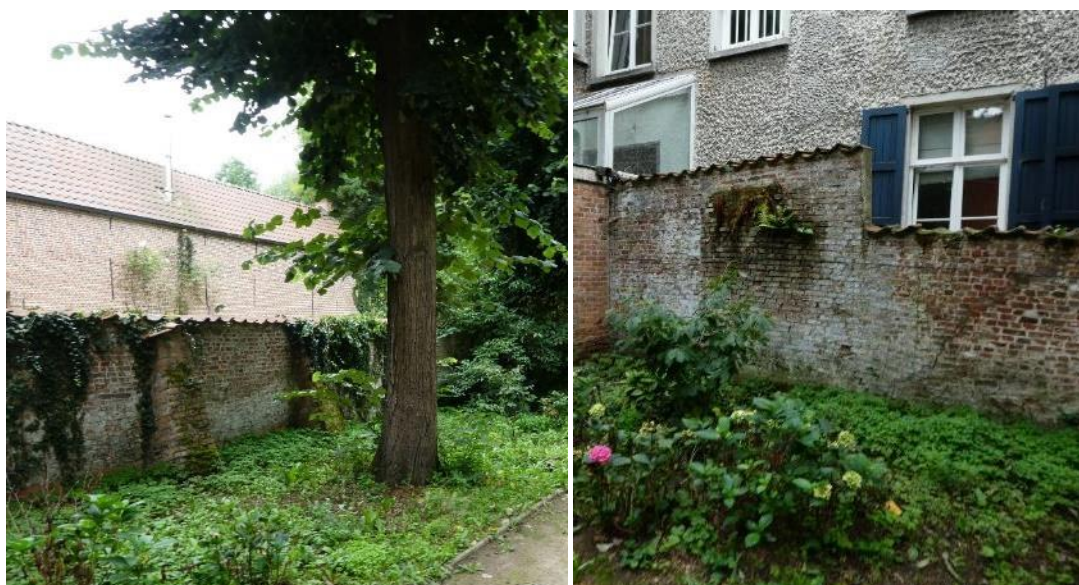
Op de scheiding van de toegangsreef van kasteel Blauwendael en belendend 19<sup>de</sup> eeuws burgerhuis (Kerkstraat 23) staat ook een oude tuinmuur. De tuinmuur is lokaal begroeid met klimop en/of muurvegetaties. De muur is bedekt met pannen. Op geregelde afstand staan steunberen om de muur te verstevigen.

*Figuur 3.2-79: Tuinmuur langs de toegangsreef (Antea Group 2018).*

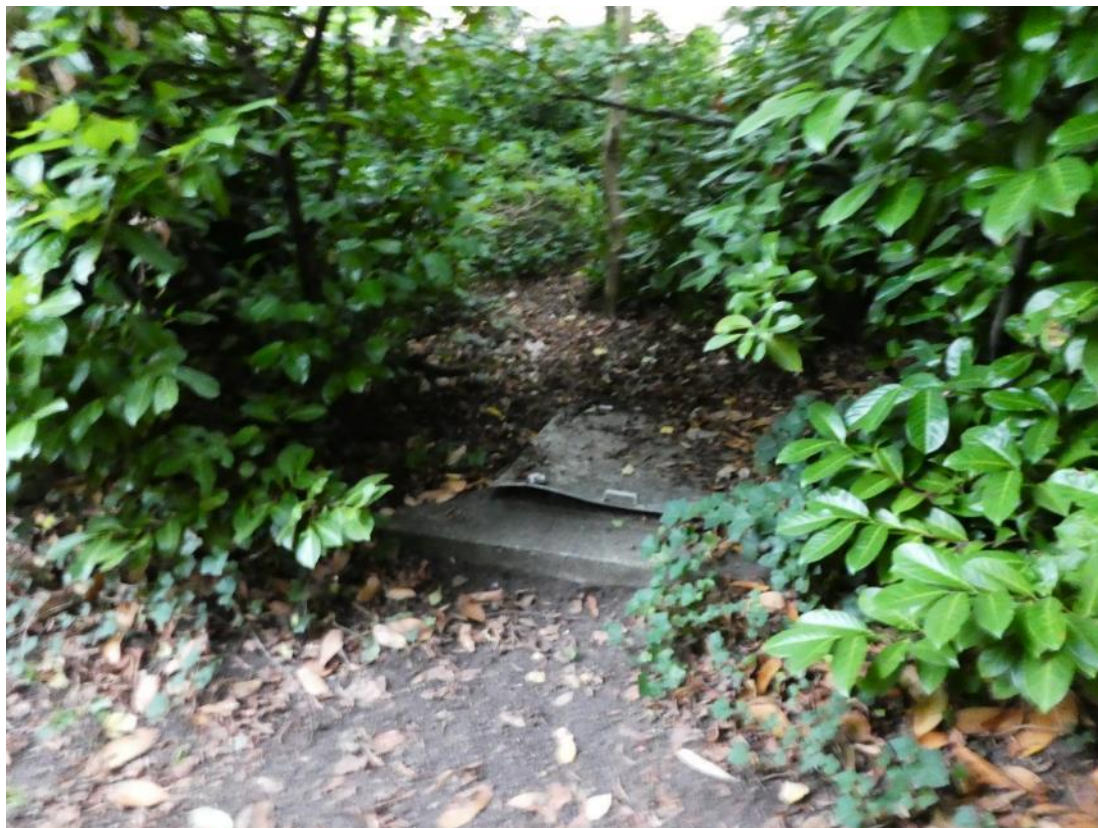
*Figuur 3.2-80: Toezichtdeksel van de watermeterput tussen kasteel en Gentstraat. Het deksel sluit niet meer goed aan (Antea Group 2018).*

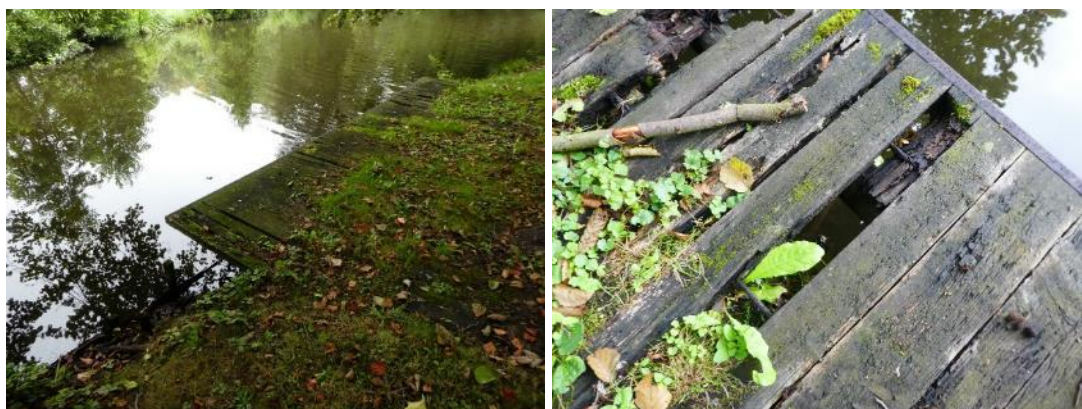
Ondanks de sterk verweerde staat, wordt de steiger nog steeds door parkbezoekers gebruikt. Vanop de steiger is namelijk een prachtig zicht op het kasteel.

Het is onduidelijk hoe oud de steiger precies is, maar vermoedelijk dateert deze uit de periode voor de bescherming toen de kasteelheer nog met een roeibootje op de parkvijver voer net zoals in de romantiek. Er wordt dan ook geacht dat de steiger enige erfgoedwaarde heeft, hoewel deze nergens op oude foto's staat afgebeeld.

*Figuur 3.2-81: Oude steiger aan de zuidzijde van de parkvijver (Antea Group 2018, 2020).*

- Historisch parkgrasland rondom het kasteel
- Parkvijver met steiger: behoud vijver, aanpassing oever in functie van veiligheid, herstel steiger als rustpunt in het park (met zicht op het kasteel)

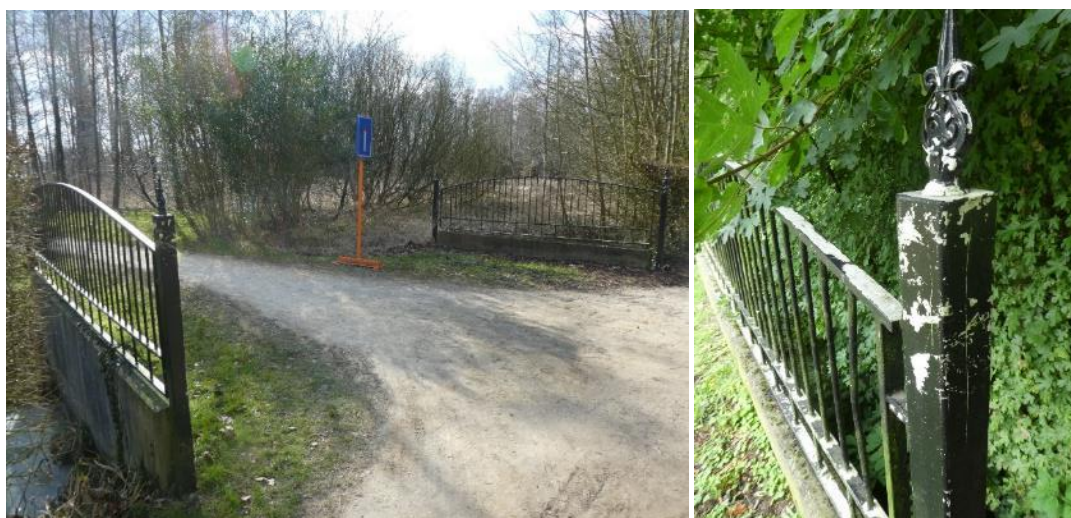
Aan de trage weg staat ter hoogte van de duiker (P33) van de gracht hekwerk langs weerszijden van de weg. Het hekwerk werd geplaatst nadat er enkele jaren geleden een man in de gracht was gevallen en verdronken. De zwarte lak is groen gekleurd van de algen. De lak is deels afgebladerd, waardoor een onderliggende witte laag zichtbaar wordt. Deze duiker heeft geen erfgoedwaarde, noch het hekwerk.

*Figuur 3.2-83: Hekwerk aan de duiker P33 van de beek (Antea Group 2018, 2020).*

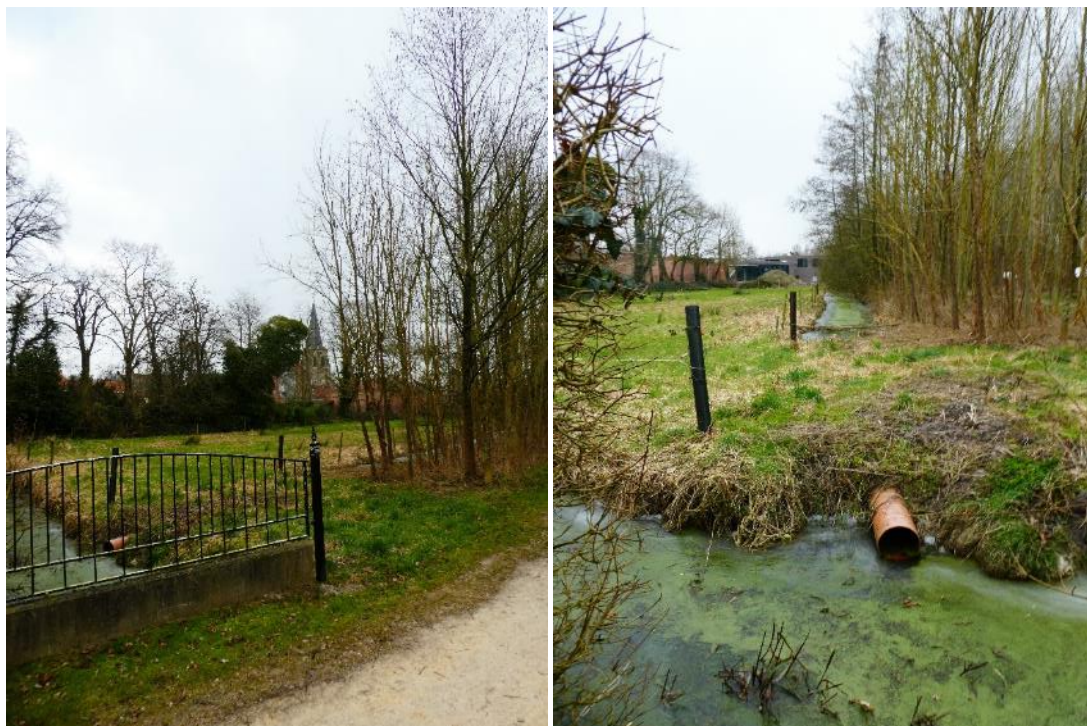
Net achter dit hekwerk (zuidzijde) is een toegangsweg naar het als paardenweide (V\_7\_2) gebruikte grasland, dewelke de beek parallel aan de trage weg kruist. Ter hoogte van deze toegang is de beek dichtgelegd. Een PVC-duiker zorgt voor de afwatering. Deze duiker heeft geen erfgoedwaarde.

*Figuur 3.2-84: Toegangsweg naar de paardenweide met PVC-duiker (Antea Group 2018).*

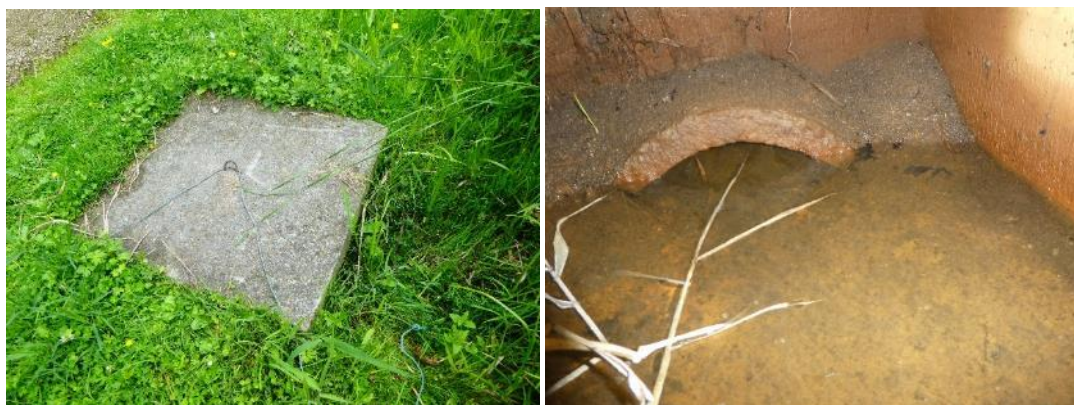
Ter hoogte van de duiker P23 staat het water van de parkvijver in verbinding met zuidelijker gelegen beek L2/L3. De duiker is beschermd door een betonnen deksel. Voor het deksel is de toevoer naar de duiker wel verland. Er staat wel nog water in de duiker. Vermoedelijk is deze via het grondwater nog steeds verbonden met het water in de kasteelvijver. De duiker zelf is ook minstens deels toegeslibd, dus het is niet zeker of deze nog functioneel is. Deze duiker heeft een hoge erfgoedwaarde als voormalige afwatering van de parkvijver.

*Figuur 3.2-85: Duiker P23 als één van de overlopen van de parkvijver (Antea Group 2020).*

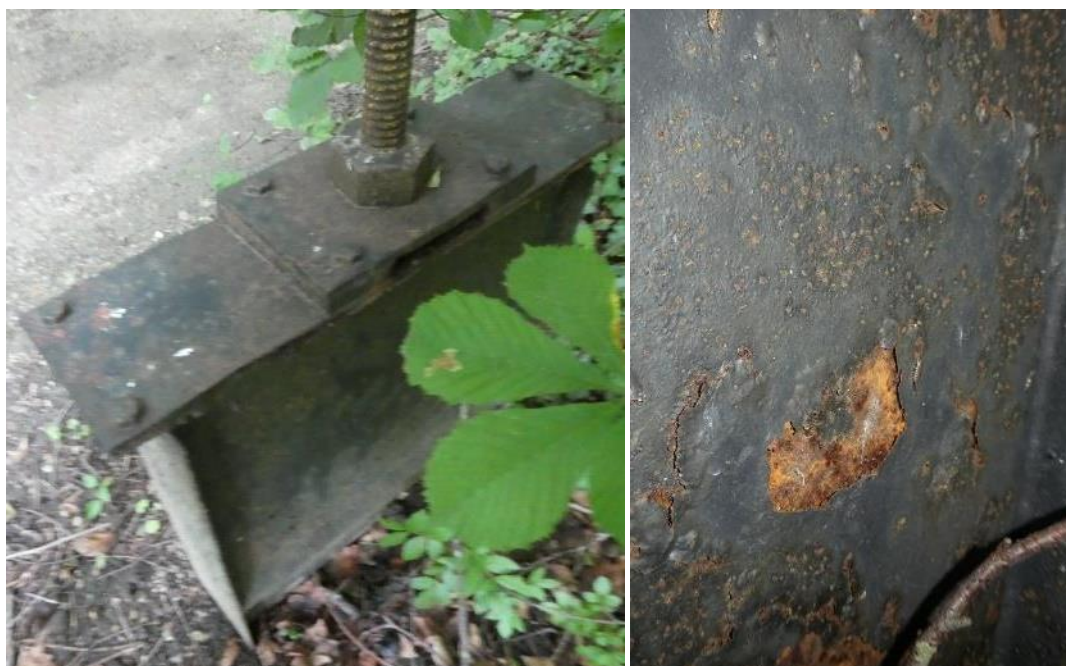
Het peil in de duiker is (was?) regelbaar via een sluisje (P32). Hoewel de duiker zich onder de grond bevindt, is de met een moer regelbare schuif wel grotendeels bovengronds. De zwarte beschermingslaag op de bovengrondse, ijzeren constructie is deels losgekomen, waardoor de constructie verroest. Het sluisje heeft tevens een hoge erfgoedwaarde.

*Figuur 3.2-86: Sluisje P32 (Antea Group 2020).*

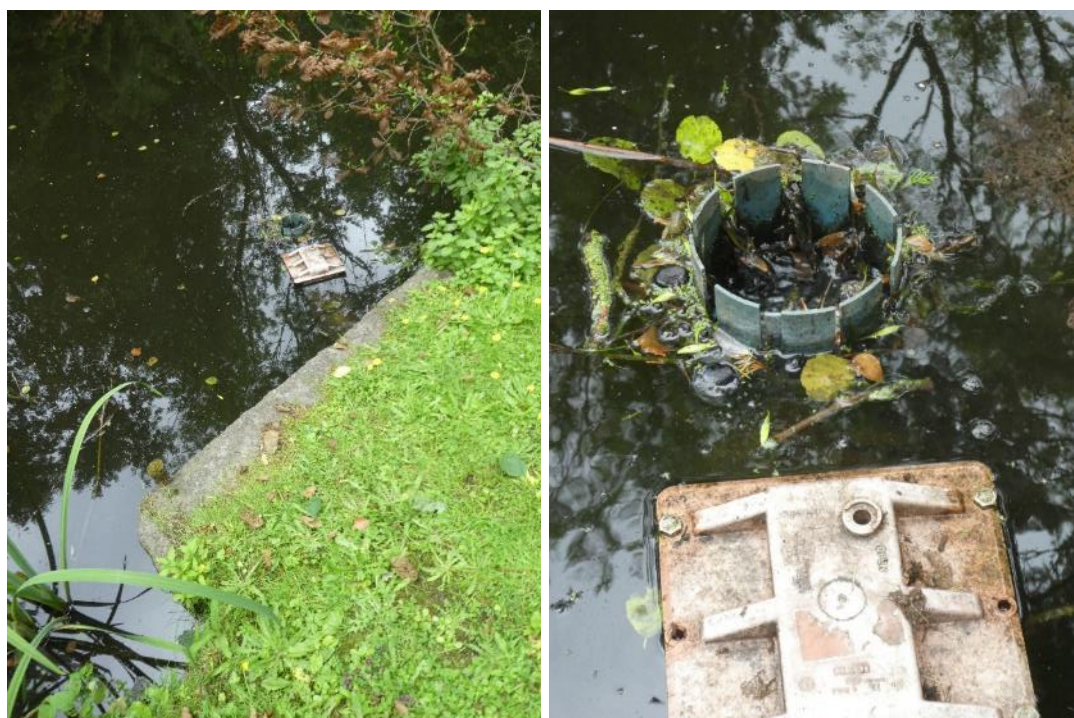
In het oosten van de parkvijver is nog een tweede overloop (P35). Deze constructie lijkt recenter dan de overloop P23. Het is niet duidelijk of beide constructies naast elkaar werk(t)en of dat enkel P35 nog functioneel is als overloop en P23 buiten gebruik. Deze overloop heeft geen erfgoedwaarde.

*Figuur 3.2-87: Overloop P35 (Antea Group 2020).*

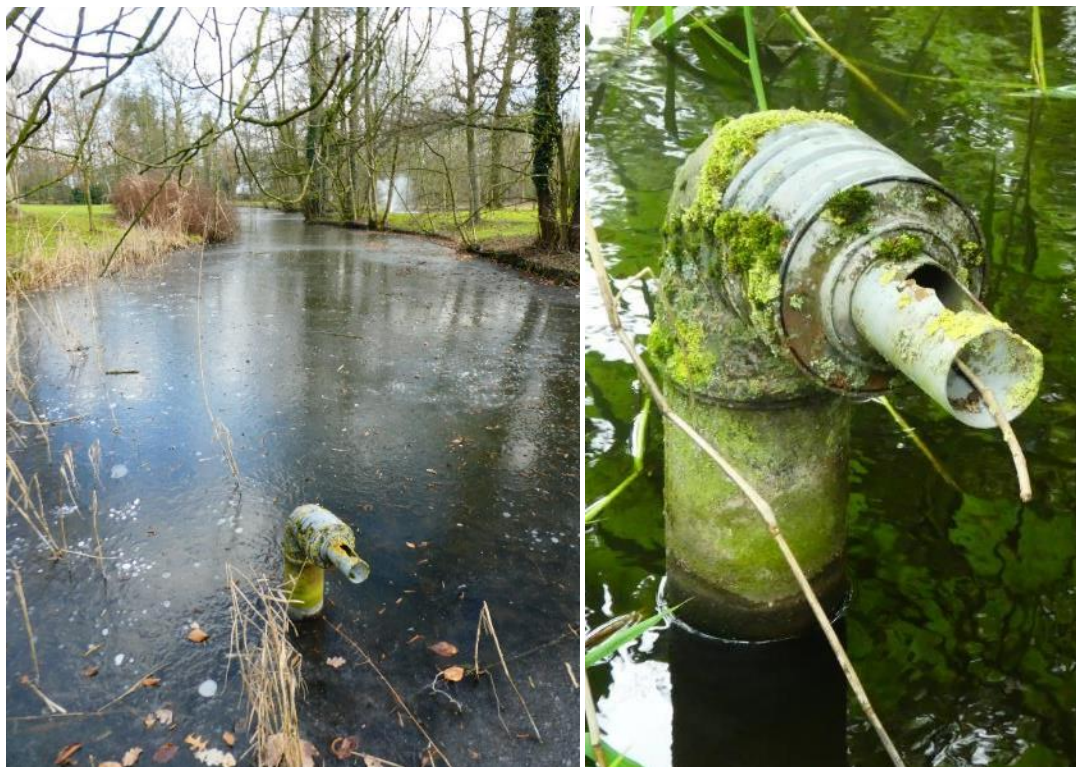
In het westen van de parkvijver steekt een pijp uit die qua vorm aan een overloop doet denken (P30). De buis steekt echter danig hoog dat de buis wellicht geen rol (meer) vervult als overloop. Als het water danig hoog zou staan, zou al een deel van het park onder water staan en het water mogelijk al op natuurlijke manier naar de beken in de omgeving stromen. Het horizontale deel van de buis (PVC) is gebarsten. Deze constructie heeft geen erfgoedwaarde.

*Figuur 3.2-88: Overloop (?) P30 van de parkvijver (Antea Group 2018, 2020).*

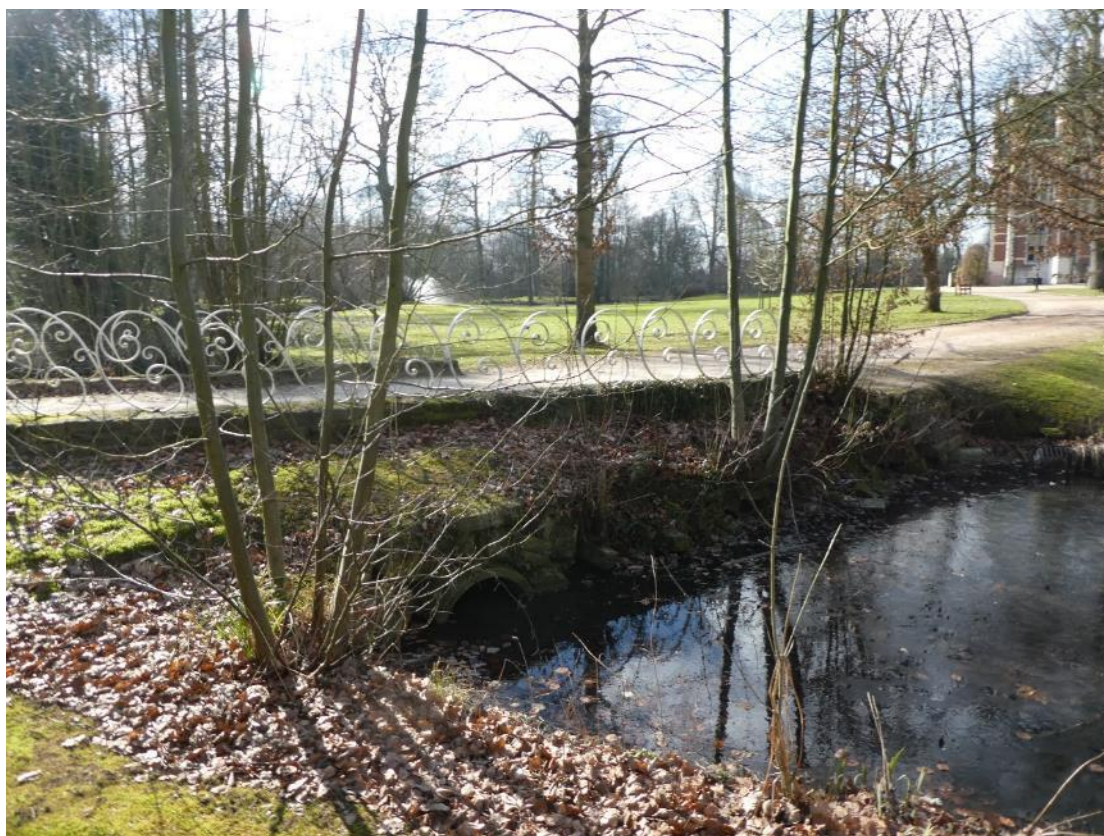
De twee parkvijvers van het historisch kasteelpark zijn verbonden door twee duikers, beiden gestapeld tussen betonstenen. De ene duiker (P17) bestaat uit beton (diameter 45-50 cm); de andere (P18) bestaat mogelijk uit asbest (diameter 25-30 cm). Bovenop de duikers ligt een halfverharde weg die aan weerszijden omzoomd is door een sierlijke, wit geschilderde, ijzeren balustrade bovenop een laag muurtje van natuurstenen (L46/L47). De balustrade ziet deels groen door algen bovenop de witte lak. De balustrade is beperkt begroeid met klimop. Door de balustrade lijkt deze weg een brug te zijn in het landschap.

De brug dateert vermoedelijk uit de parkaanleg op het einde van de 19<sup>de</sup> eeuw en heeft dan ook een hoge erfgoedwaarde. Het is niet duidelijk of de duikers uit dezelfde periode dateren, dan wel ooit vervangen zijn. Vooral duiker P18 lijkt recenter.

*Figuur 3.2-89: Een duiker onder het pad verbindt beide delen van de parkvijver. Een witgeschilderde balustrade langs het pad geeft het een landschappelijk uitzicht als brug (Antea Group 2018).*

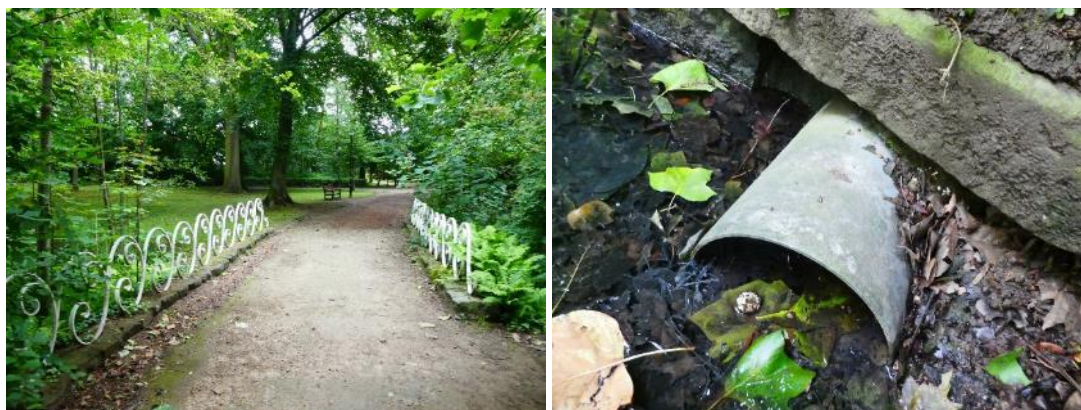
*Figuur 3.2-90: Zicht op de 'brug' tussen beide kasteelvijvers. Eén van de duikers (P18) is mogelijk met asbest opgebouwd (Antea Group 2020).*

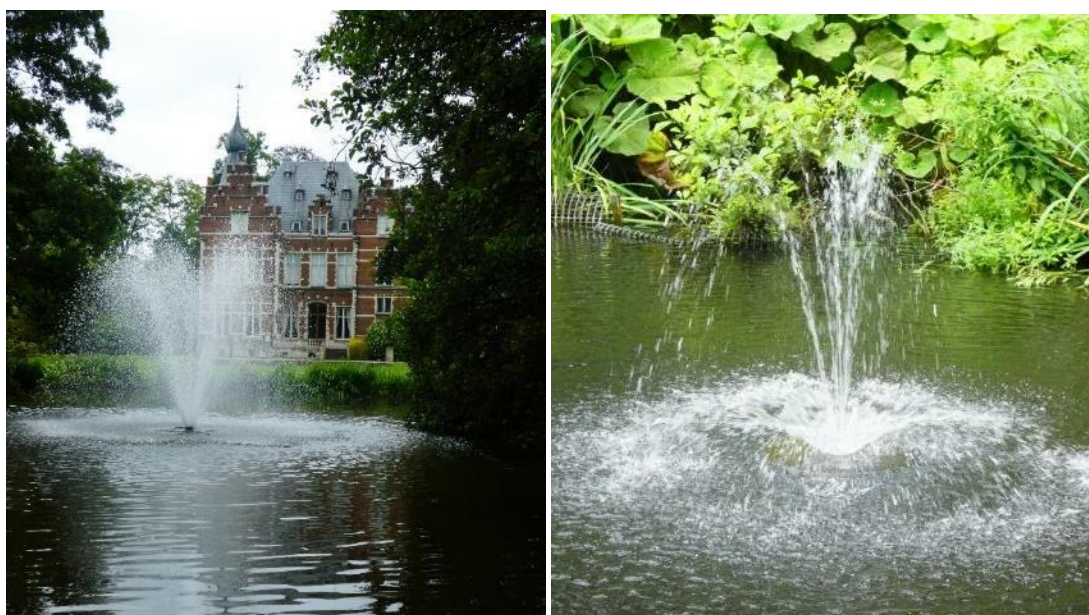
In beide parkvijvers staat een fontein. De grootste fontein staat langsheen de zichtas van het kasteel naar het park. Die fontein spuit hoger. De kleine fontein ten noordoosten van het kasteel spuit minder hoog, maar spuit het water in twee richtingen met een heel ander uitzicht. Volgens een oude schets worden de fonteinen (minstens de kleine fontein) gevoed door een combinatie van vuil water en regenwater afkomstig van het kasteel (zie ook 3.2.1.4). De fonteinen werden in de loop van de tweede helft van de 20<sup>ste</sup> eeuw toegevoegd aan het kasteelpark en hebben dan ook slechts beperkte erfgoedwaarde. Het is niet duidelijk hoe oud de fonteinen precies zijn. Ze zijn wel reeds afgebeeld op het opmetings- en beplantingsplan van A. Van der Gucht van 1980 (toen het domein werd aangekocht door de gemeente). Ze waren dus wel reeds aanwezig ten tijde dat het kasteelpark werd beschermd als onderdeel van het beschermd dorpsgezicht in 1987.

*Figuur 3.2-91: Beeld van de grote fontein langs de zichtas kasteelpark en de kleine fontein ten noordoosten van het kasteel (Antea Group 2020).*

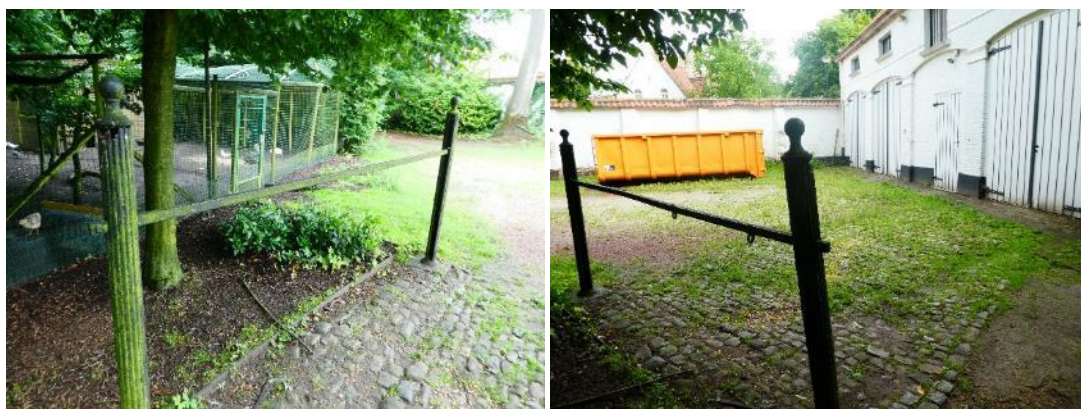
Tussen koetshuis en volière staat een ijzeren constructie (P1) onder de vorm van een ijzeren balkje dat tussen twee ijzeren pillaren is opgehangen. De constructie staat op het einde van een korte kasseiweg (L37). Het is niet duidelijk of de kasseiweg vroeger doorliep tot aan het kasteel. De constructie is zwart gelakt, doch al deels ingeroest en grotendeels bedekt met groene algen. Onderaan het balkje hangen twee vaste ringen. Er is ruimte voor twee extra ringen, maar die zijn reeds verdwenen (er hangen enkel nog kleine uitsteeksels). Vermoedelijk werden de paarden vroeger aan deze constructie gelijnd (bevestigd aan de ringen) om zo de koetsen er makkelijker achter te spannen. Gezien de sterke verbondenheid van deze constructie met het historische koetshuis heeft deze constructie een hoge erfgoedwaarde. Het is evenwel niet duidelijk hoe oud deze constructie is.

*Figuur 3.2-92: Metalen constructie op het einde van een korte kasseiweg nabij het koetshuis (Antea Group 2020).*
