# Blauwendael

Geïntegreerd natuur- en erfgoedbeheerplan

Geïntegreerd natuur- en erfgoedbeheerplan Blauwendael

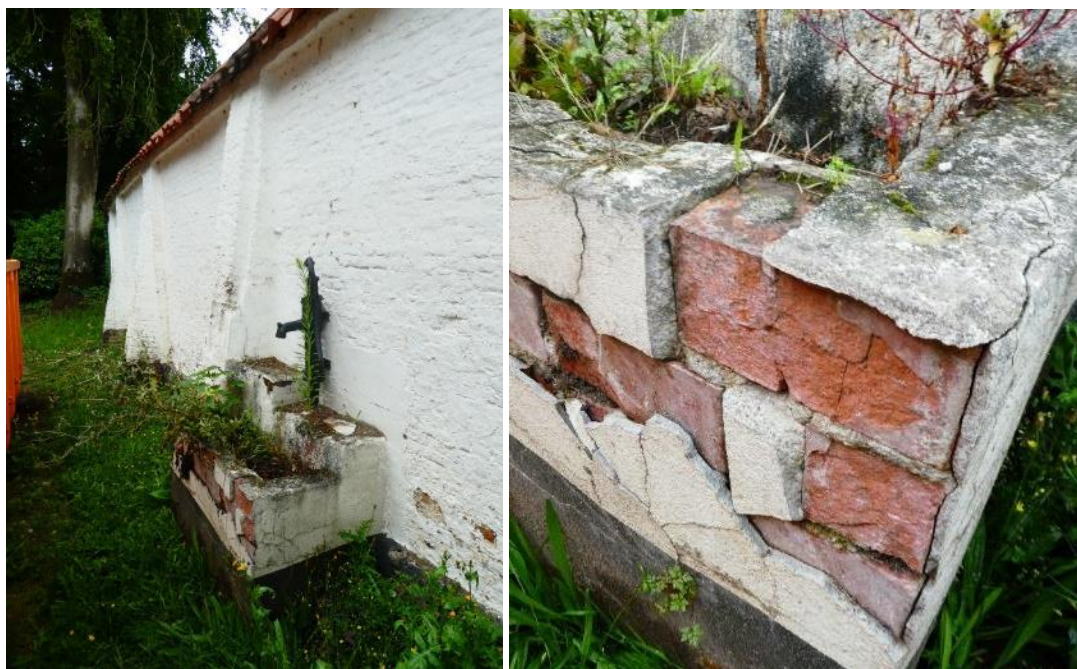
Even verderop staat een gemetste pompbak (P2) met handpomp tegen de tuinmuur (L38). Gezien de binding met het koetshuis, heeft deze pompbak met handpomp een hoge erfgoedwaarde. De ouderdom kon evenwel niet achterhaald worden.

Het geheel is opgebouwd uit bakstenen (18 x 9 x 9 cm) en bezet met dikke laag kalkpleister (±1,5cm). Het pleisterwerk is grotendeels losgekomen. Onderaan is het pleisterwerk zwart geverfd in overeenstemming met achterliggende tuinmuur en het koetshuis. Vermoedelijk is het vochtwerende verf om onderliggend metselwerk extra te beschermen. Door bladval zit er ongeveer 5cm humus in de pompbak waarin (on)kruiden groeien. De pomp is niet meer aangesloten (zuigt geen water meer aan).

*Figuur 3.2-93: Buitenpompbak met handpomp nabij het koetshuis (Antea Group 2020).*

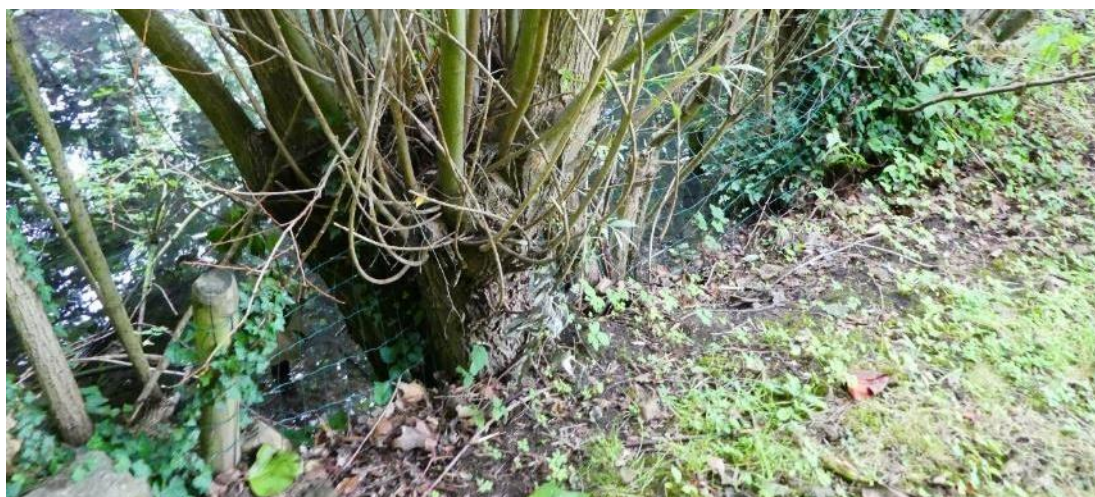
Aan de parkvijver staat een tuingaas die een afscherming vormt met de vijver (L2). De draad is echter ingegroeid in de bomen op de rand van de vijver. Deze tuingaas heeft geen erfgoedwaarde.

*Figuur 3.2-94: Ingegroeide tuingaas op de rand van de vijver (Antea Group 2020).*

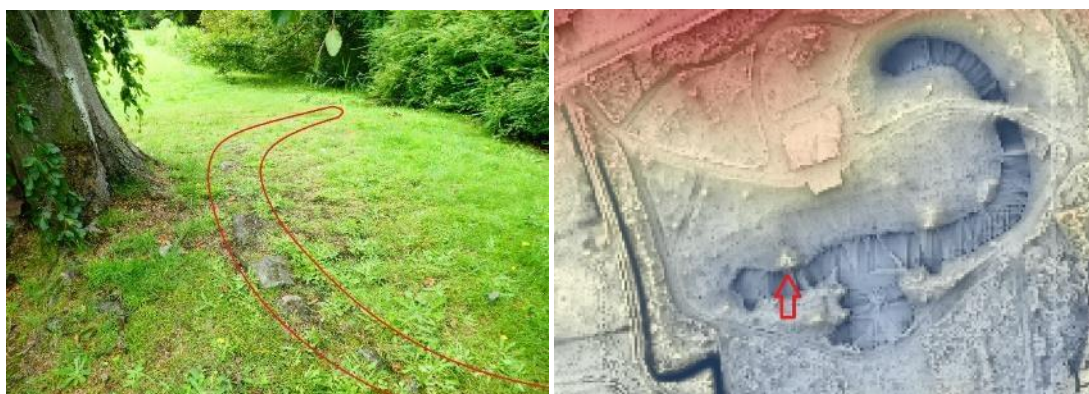
In het historische parkgedeelte zijn enkele kleine heuveltjes in het park zichtbaar die slechts ongeveer een halve meter hoger liggen dan de directe omgeving. Vermoedelijk werden ze aangelegd bij de inrichting van park Blauwendael als Engels landschapspark. Ze hebben dan ook een hoge erfgoedwaarde als onderdeel van het Engels landschapspark. Ter hoogte van P31 ligt ook een dergelijk heuveltje. De rand van dit heuveltje wordt afgeboord door een rij kasseien die grotendeels door de vegetatie overgroeid zijn. Vermoedelijk speelden deze kleine heuveltjes vroeger een prominere rol in het parkontwerp (bv. standbeelden erbovenop).

*Figuur 3.2-95: Afboording kasseien op klein heuveltje (P31) en weergave op het Digitaal Hoogtemodel Vlaanderen (Antea Group 2020).*

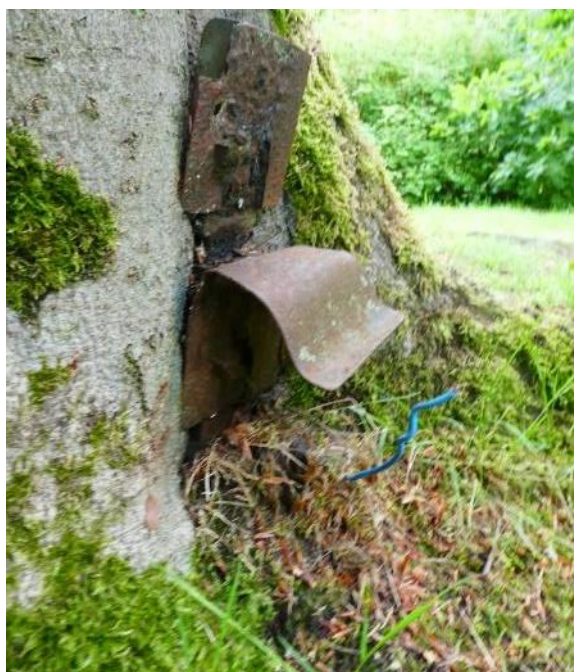
Op de rand van dit heuveltje staat een monumentale treurbeuk (P105). In de treurbeuk is onderaan een stuk ijzer bevestigd. Ook elders in park Blauwendael is een dergelijke verroeste, ijzeren constructie te zien aan de voet van bomen. Het is niet duidelijk wat de functie is van deze constructies. Beuken zijn erg gevoelig voor dergelijke stambeschadigingen.

*Figuur 3.2-96: IJzeren constructie aan bomen (Antea Group 2020).*

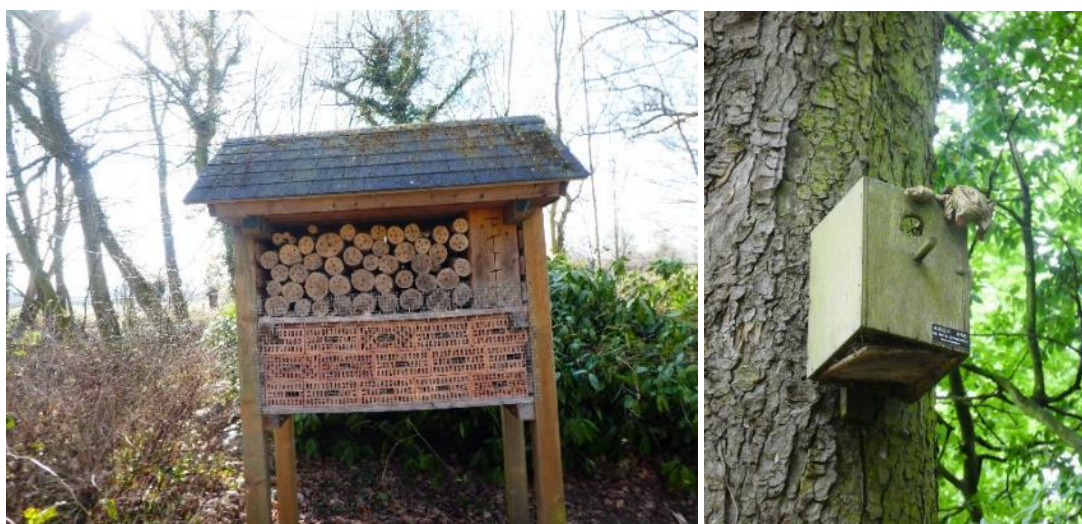
In de rand van het park staat een insectenhotel (P29) en een egelheuveltje. Deze elementen hebben geen erfgoedwaarde. Het insectenhotel bestaat uit drie verdiepingen, waarbij de eerste verdieping nestgelegenheid biedt aan solitaire bijen en wespen; de tweede verdieping bestemd is voor vlinders en de bovenste verdieping gereserveerd is voor vleermuizen. Het egelheuveltje biedt naast egels, ook nestgelegenheid voor o.a. padden, duizendpoten, hommels, enz. Het insectenhotel en het egelheuveltje werden ontworpen en gemaakt door Natuur en Milieu (NeM) Waasmunster en gesteund door de Gemeente Waasmunster, de Vlaamse Landmaatschappij en het Schelde-Landschapspark.

De locatie van het insectenhotel is echter niet optimaal. De voorzijde is naar het noorden gericht en bevindt zich in de halfschaduw van het parkbos. De zuidzijde bevindt zich in volle schaduw. Een insectenhotel staat beter op een zonnige, op het zuiden gerichte plaats met minstens enkele uren zon per dag, maar anderzijds wel beschermt tegen wind en regen.

*Figuur 3.2-105: Insectenhotel (Antea Group 2018) en nestkastje (Antea Group 2020).*

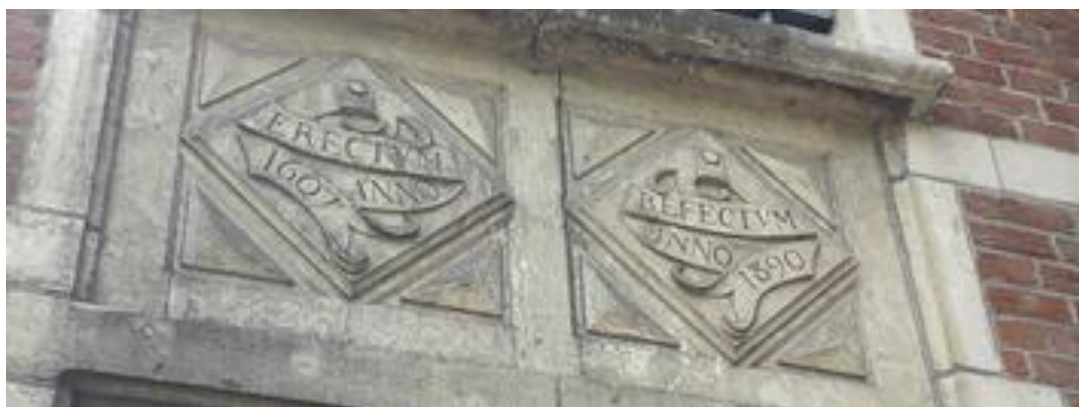
*Figuur 3.3-2: Gedenkstenen op de gevel.*

Meerdere specifieke details en andere bouwelementen versterken het pittoreske karakter van het kasteel: verticaliserende elementen zoals de toepassing van overhoekse pinakels in de trapgevels, hoge schouwen met verzorgd metselwerk, de slanke ronde hoektoren aan de oostzijde en een achthoekige met hoger opgaande ingesnoerde spits op de noordwesthoek, beide voorzien van een smeedijzeren bekroning. Het rechtse hoekrisaliet vertoont op de voorgevelzijde twee gedenksteden met gesculpteerde familiewapenschilden, het eerste van de Neve de Roden met jaartal 1607, het tweede van de Neve de Roden – de Bueren met jaartal 1890; aan de oostzijde een tweedelige gedenksteen met opschriften: "Erectum anno 1607" en "Refectum anno 1890": verwijzend naar bouwjaar en -heer van de eerste woning op het domein en van het huidige kasteel.

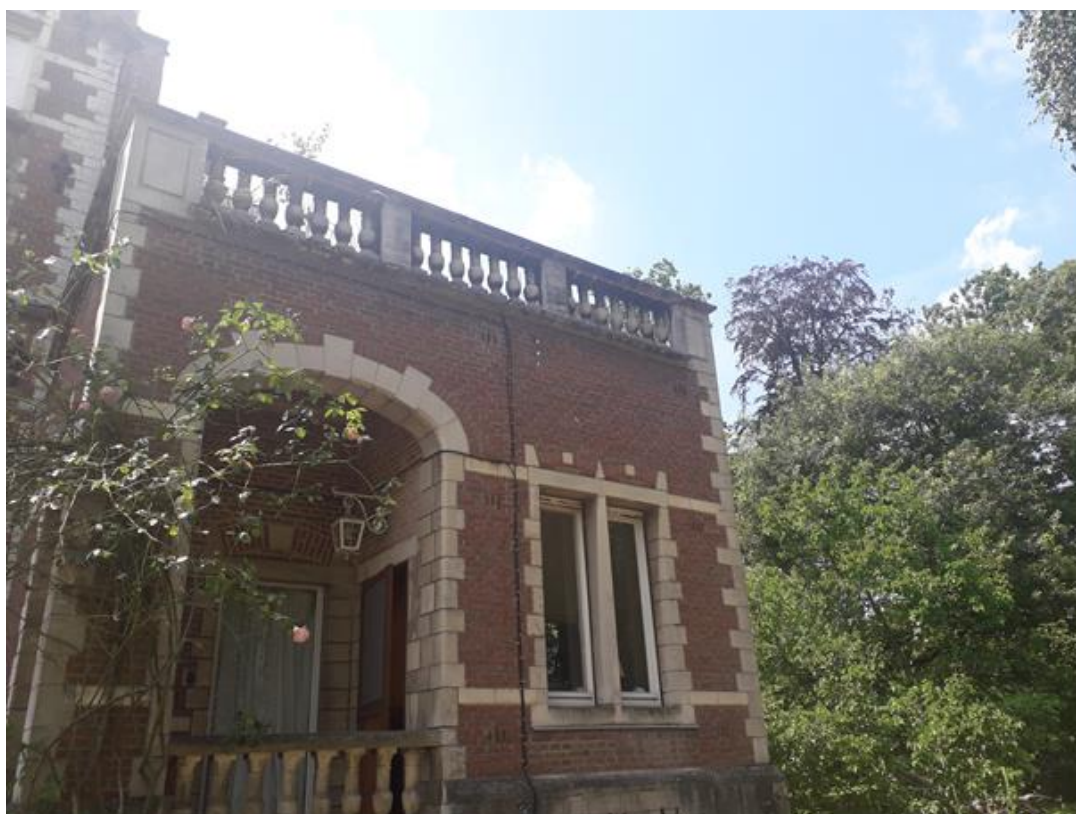
Kort na de Tweede Wereldoorlog werd er op de noordoosthoek een kleine aanbouw met dakterras als uitbreiding van de conciërgewoning in aangepaste bouwtrant toegevoegd.

*Figuur 3.3-3: Aanbouw met dakterras.*

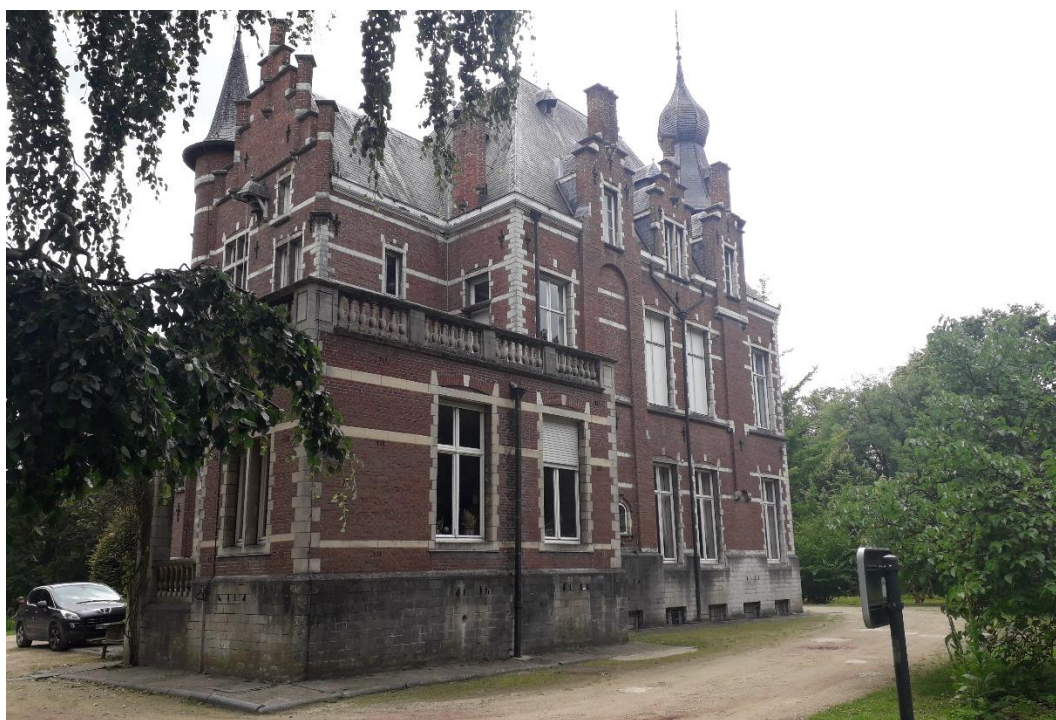
*Figuur 3.3-5: Noord- en oostgevel (Foto Intro Cultuur en Media - juli 2020).*

- Metselwerk uitgevoerd in handvormsteen in stek en steenlagen, steenformaat 22x11x5 cm (Papenstein).
- Onderaan muur, plint in Balegemse steen tot een hoogte van 2,10 meter voor het gevelgedeelte vanaf de toren tot en met de voormalige eetplaats. Het geveldeel van de voormalige keuken is eveneens uitgevoerd met een plint in Balegemse steen tot een hoogte van 1,55 meter.

- Ingebouwde muurkapel tussen de 2 ramen van de eetplaats.
- Alle ramen, met inbegrip van de muurkapel zijn voorzien van omlijstingen in Balegemse steen.

- Keldergaten dichtgelegd met ijzeren roosters.
- In de raamdelen uitkomende boven het plankier zijn 2 getorste ijzeren staven geplaatst.
- Ramen alle ramen in eiken hout wit geschilderd

- Afloop van dak: deze wordt verzorgd door 3 zinken afloopbuizen van 10x10 cm, uitmondend in gietijzeren buizen op 1 meter boven het plankier

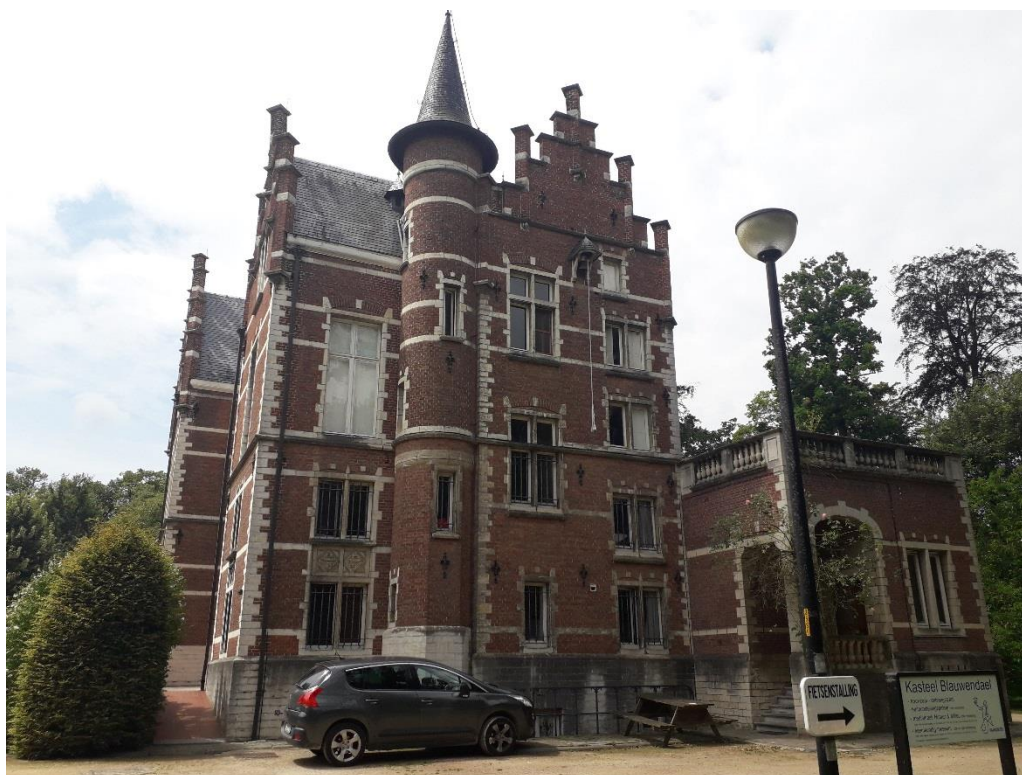
*Figuur 3.3-7: Oostgevel (Foto Intro Cultuur en Media, juli 2020).*

- Metselwerk uitgevoerd in handvormsteen in stek en steeklagen: steenformaat 22x11x5 cm (Papenstein).
- Muur onderaan voorzien van plint in Balegemse steen plinthoogte 1,55 meter en 2,10 meter.
- Alle raamomlijstingen en hoeken zijn afgewerkt met Balegemse steen. De portiek aan de voormalige keukeningang en de borstwering op het keukenplatform zijn op dezelfde wijze afgewerkt. Borstweringen op +/- 1 meter hoogte (met ronde sierruiten).
- In het gevelgedeelte van de voormalige keuken zijn 2 horizontale boorden in Balegemse steen verwerkt.
- Toegang tot portiek door trap met 5 treden in arduin.
- Portiekvloer in rode tegels van 14x14 cm.
- Dorpel van keukendeur in arduin.

- Gevelgedeelte met zeskante toren en keldertoegang.
- Opening van keldertoegang is beveiligd door ijzeren balustrade.
- Keldertrap bestaande uit 9 treden in arduin.
- Keldergat dichtgelegd met ijzeren rooster. In het bovenste keldergat uitkomende raamgedeelte zijn 2 getorste staven horizontaal geplaatst. Het klein kelderraam aan ingangstrap is eveneens voorzien van 3 getorste horizontaal geplaatste ijzeren staven.
- 6 horizontale boorden in Balegemse steen over de gehele gevelbreedte.
- Voor 8 ramen is een smeedwerk geplaatst bestaande uit vertikaal staande getorste ijzeren staven.
- 1 zinken afloopbuis 10x10 cm uitmondend in gietijzeren buis op 1 meter boven het plankier.
- Alle ramen in eikenhout wit geschilderd.
- Voormalige keukendeur is van het type paneel deur met beglazing glasformaat 1,15 meter x 0,70 meter.
- Alle raamdorpels zijn uitgevoerd in Balegemse steen.

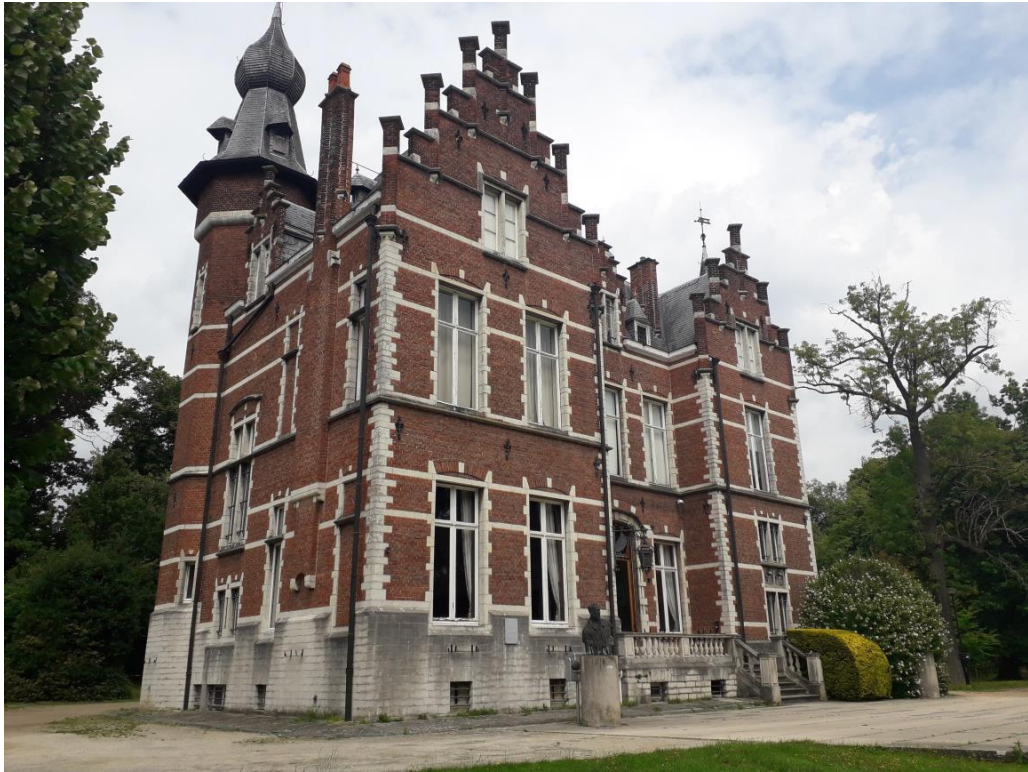
*Figuur 3.3-9: Zuid- en westgevel (Patrick Van den Nieuwenhof 2020). Er zijn geen plannen van de zuid- en westgevel in het dossier van 1979.*

- Metselwerk in handgevormde papensteen formaat 22x11x5 cm.
- Volgende elementen zijn uitgevoerd in Balegemse steen:
  - Plint over de gans de gevellengte = 1,6 meter en 2 meter hoog, met uitzondering van terras daar is de plinthoogte 0,83 meter en 1,26 meter
  - Alle raamdorpels en raamomlijstingen
  - Alle hoekafwerkingen
- Terrasbalustrade + trapbalustrade voorzien van ronde sierzuilen (balustrade hoogte = 0,77 meter) + 4 zuilen 30cmx30cm
- Aan beide terraszijden aan dakafloop in zinken buis 10x10 cm uitmondend in gietijzeren buis op 1 meter hoogte.
- Ramen allen in eik wit geschilderd.
- Dubbele eiken ingangsdeur op terras.
- Ramen voorzien van smeedwerk bestaande uit 6 getorste ijzeren staven vertikaal geplaatst.

- 2 dakkapellen met beglazing in lood gevat.
- Zinken dakafloop verwerkt in houten dakgoot.
- 7 kelderramen voorzien van horizontaal geplaatste getorste ijzeren staven
- 2 dienstkramen - 1 op rechter en 1 op het linkergeveldeel
- Voorheen uittrekbare zonnetent over gans de terrasbreedte.

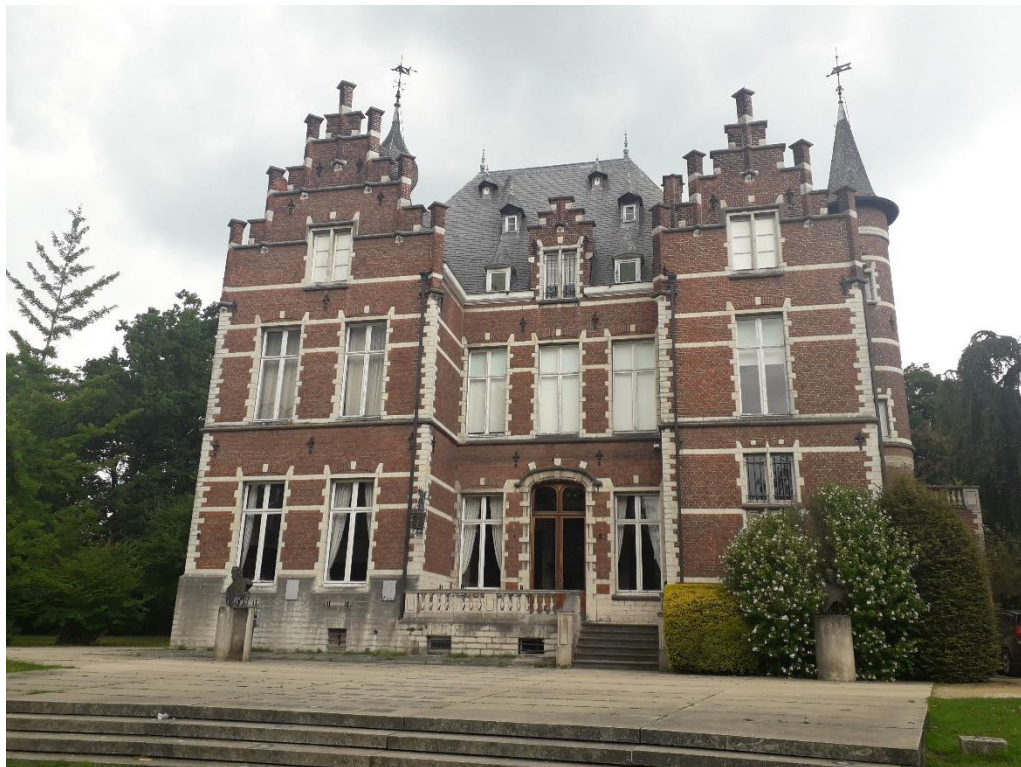
*Figuur 3.3-10: Zuidgevel.*

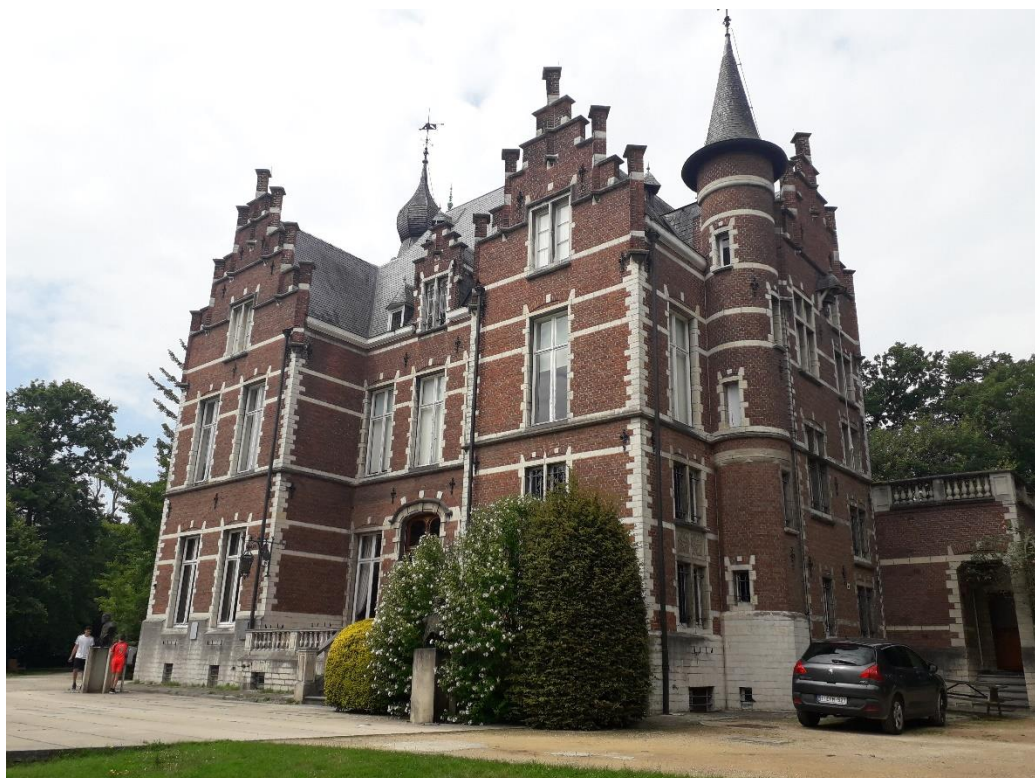
*Figuur 3.3-11: Zuid- en oostgevel.*

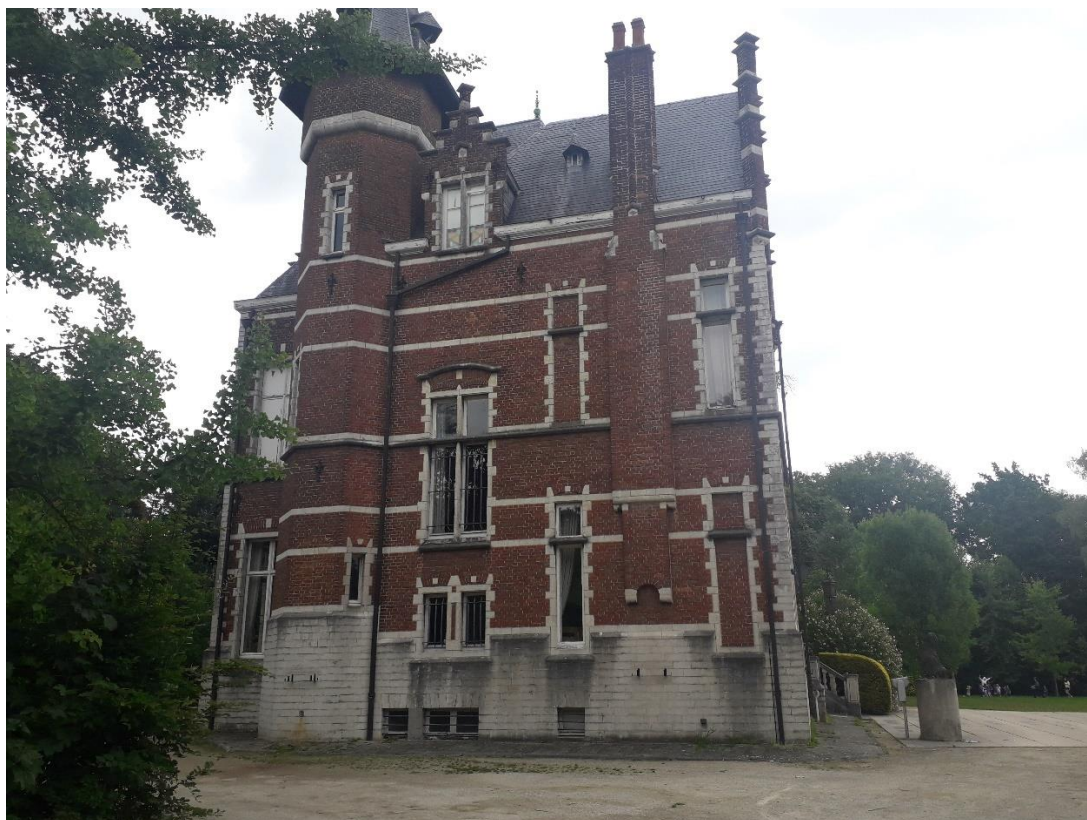
*Figuur 3.3-12: Westgevel.*

- Metselwerk in handgevormd papensteen, formaat 22x11x5 cm.
- Onderstaanden punten zijn uitgevoerd in Balegemse steen
  - Plint over gans de gevellengte, hoogte 2 meter
  - Alle raamdorpels en raalomlijstingen
  - Alle hoekafwerkingen + 6 horizontale boorden
- Alle ramen in eik wit geschilderd.
- Kelderramen voorzien van 3 horizontaal geplaatste getorste ijzeren staven.
- Op gelijkvloers 2 ramen met smeedwerk bestaand uit 3 vertikaal getorste ijzeren staven in horizontale verbinding.
- Zelfde afwerking geldt voor 1 raam op het 1ste verdiep.
- 3 zinken afloopbuizen 10x10 cm uitmondend in gietijzeren buizen op 1 meter hoogte.
- Zinken dakafloop bekleedt met houten bakgoot wit geschilderd.
- Zinken goot rond toren.
- Dakbedekking bestaande uit natuurleien.
- Plankier - aan alle gevels plankier van +/- 1 meter breed uit grijze steen

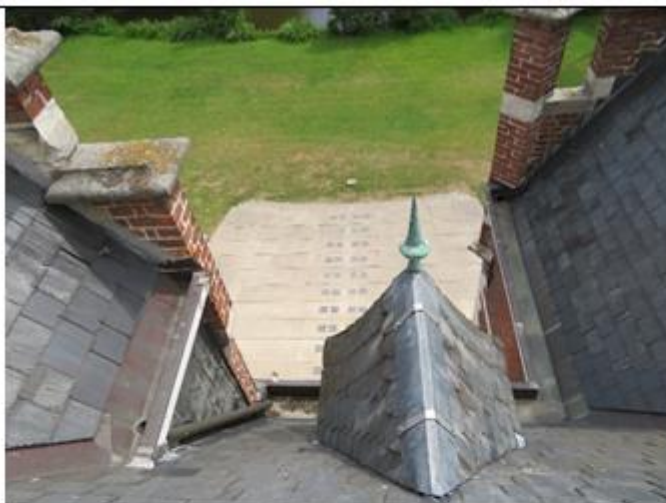
Koperen gootbekleding dak [14] en dak [7]

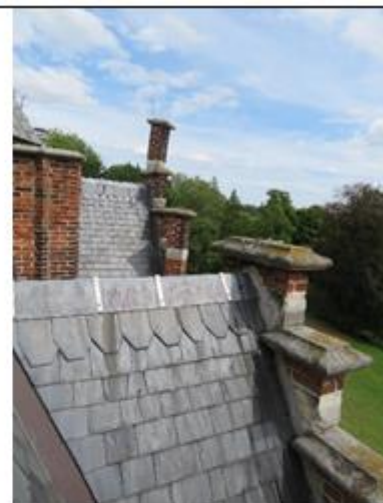
Nokken met vernieuwd bladlood bevestigd met rvs-beugels dak [14] en dak [9]

De nokken van alle daken [9, 10, 14, 15, 16, 17 en 18] werden vernieuwd. Het bladlood en de bevestiging met rvs-beugel zijn in goede staat.

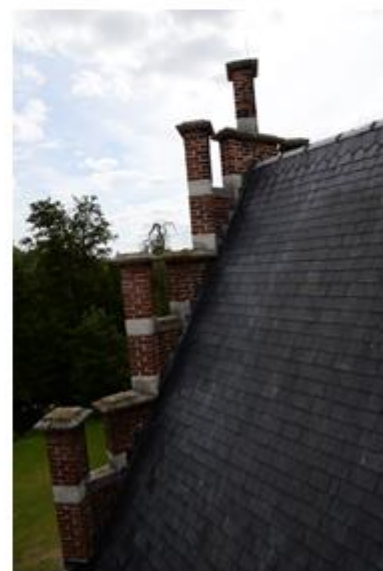
Loden traploketten dak [8]

De nok van dak [8] werd niet vernieuwd.

- Het zink is vrij dun geworden; het vertoont putcorrosie en ouderdomsslijtage.
- De ijzeren klembeugels zijn roestig.

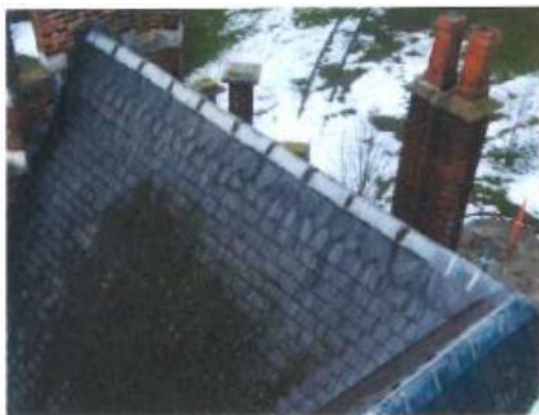
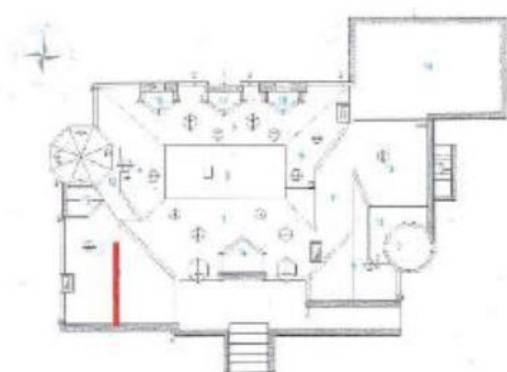
De dakranden van het platte daken [3 en 11] werden vernieuwd in bladlood. Tevens werden nieuwe bevestigingsbeugels aangebracht.

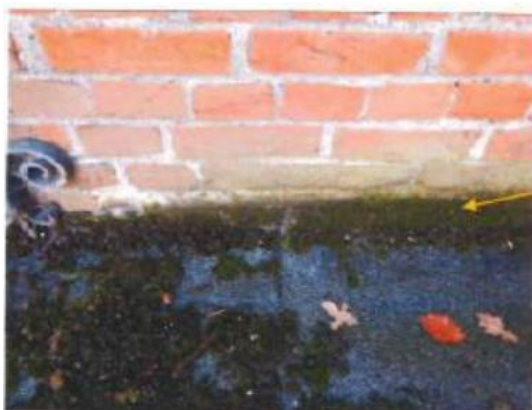
Bij het plat dak [19] is de aansluiting (roofingopstand) met het opgaand muurwerk en de balustrade niet afgeschermd door muurslabben.

- Momenteel is de hechting ter hoogte van de muren goed, maar op termijn kan de roofing van de muur loskomen en kunnen lekkages ontstaan.
- Ter hoogte van de balustrades is de hechting slecht: er groeien planten en gras tussen.

Breng muurslabben of solins aan over de roofing om waterinfiltratie en plantengroei te vermijden.

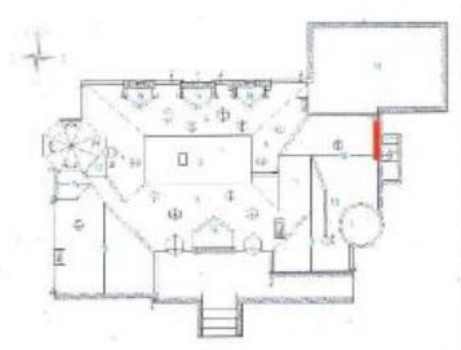
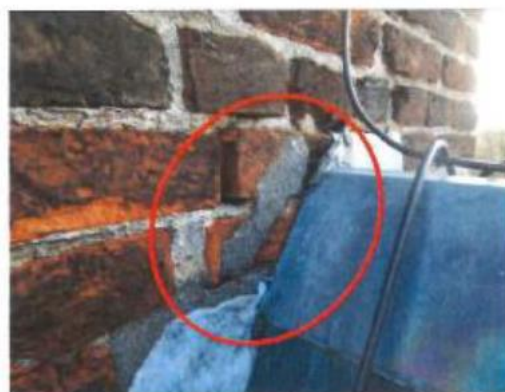
Aan de noordzijde van dak [10] komen de loden traploketten los van de topgevel. Sommige zijn al verdwenen. Laat een dakwerker de traploketten opnieuw aanbrengen.

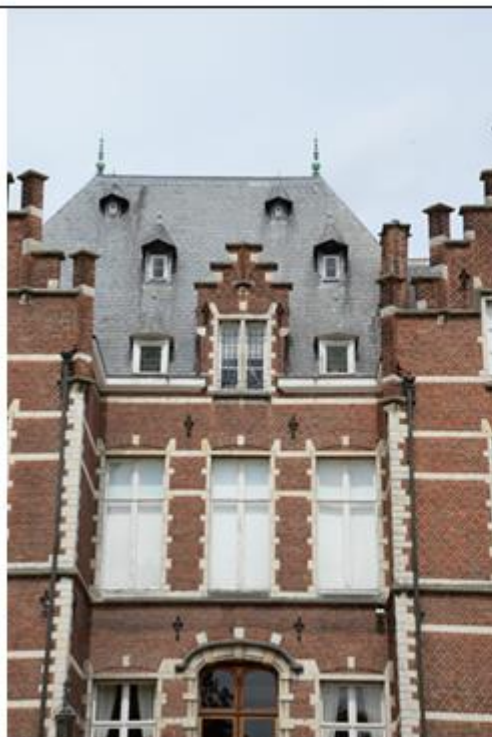
De koperen pironnen op de dakkapellen en het centraal platform [3] vertonen corrosie, maar zijn voor het overige nog in goede staat.

Koperen pironnen op het centraal platform en de dakkapellen

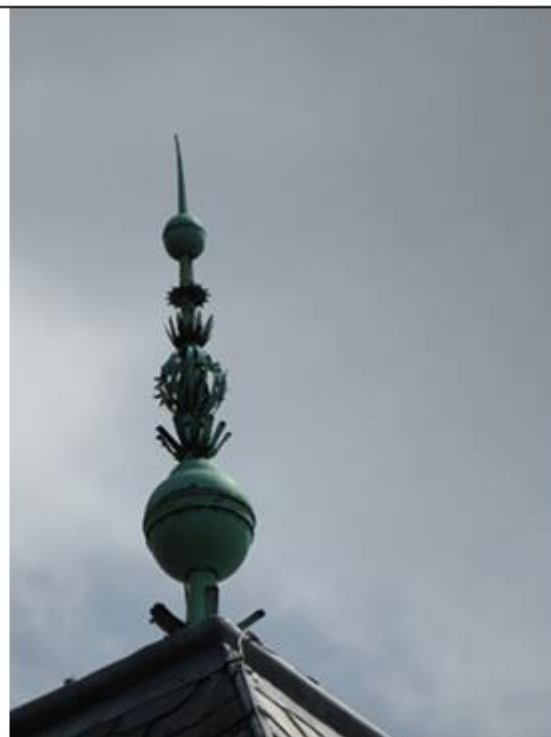
Pironnen op het centraal platform [3]

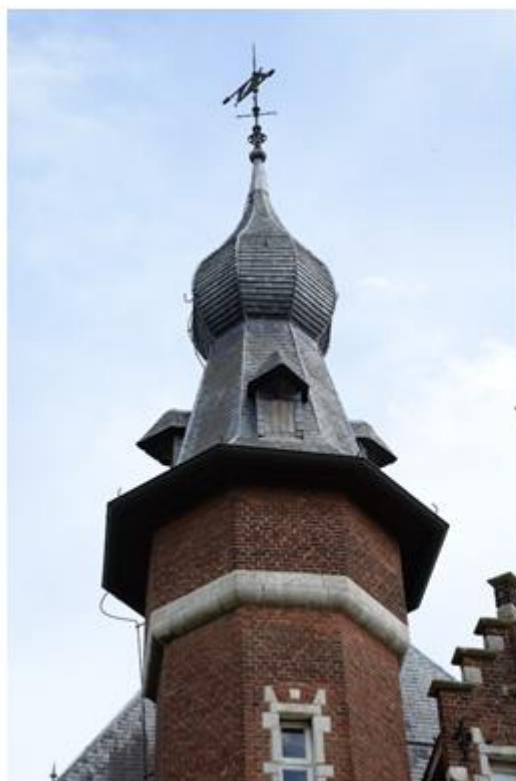
Windvaan westtoren, dak [1]

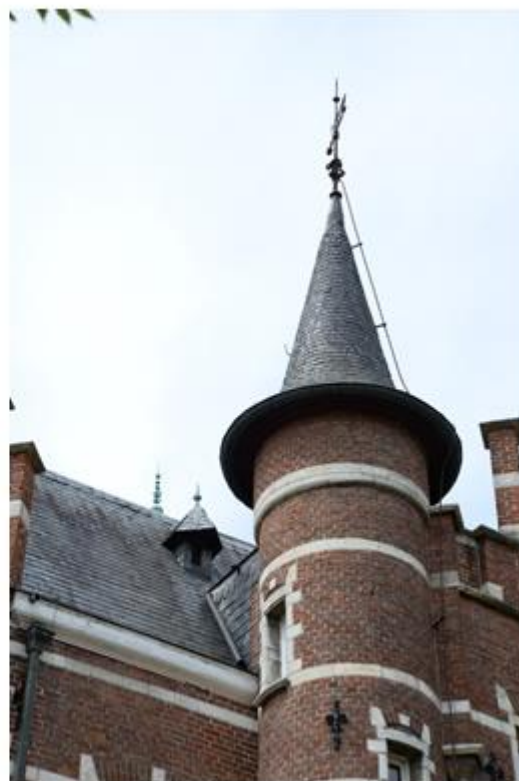
De windvaan en het siersmeedwerk aan de oosttoren [2] zijn in matige toestand en vertonen felle roest.

Windvaan oosttoren, dak [2]

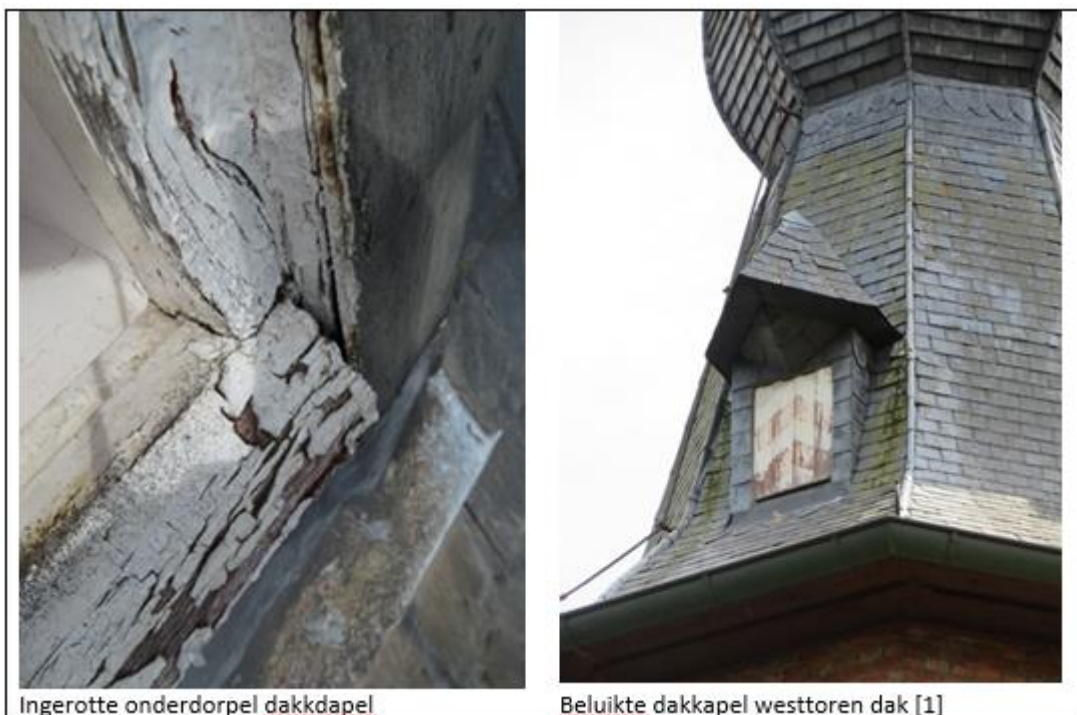
- Van de westelijke dakkapel is de druiplijst weggevallen: de dorpel van het vaste kader is hierdoor sterk ingerot.
- Het hang- en sluitwerk van de deurtjes van de kapellen in de torenspits is zeer gebrekkig: een luik stond gewoon open, waardoor kauwen en duiven de zolder sterk bevuild hebben met nestmateriaal.
- Het schilderwerk is volledig afgebladerd: het hout is onbeschermd.
- Herstel dringend de dakkapellen:
  - Vervang de ingerotte delen

Ingerotte onderdorpel dakkapel

Beluikte dakkapel westtoren dak [1]

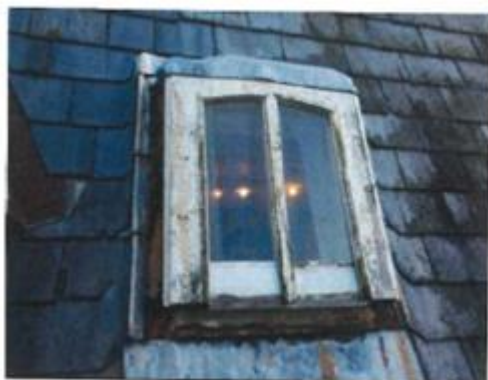
Dak 4

Fris het dakraam op:

- Behandel het metaal met roestwerende verf.
- Herschilder het hout.

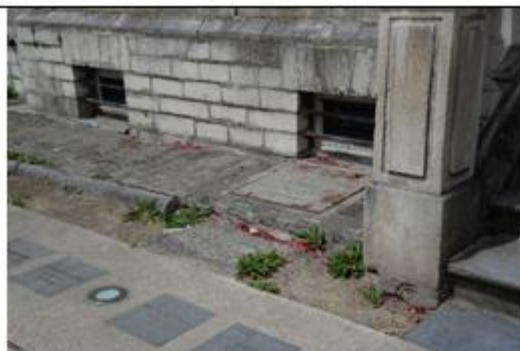
Zettingen ter hoogte van de kelderramen

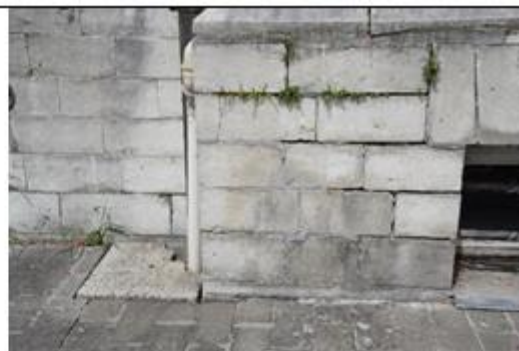
Voegwerk aan de ingang van het kasteel

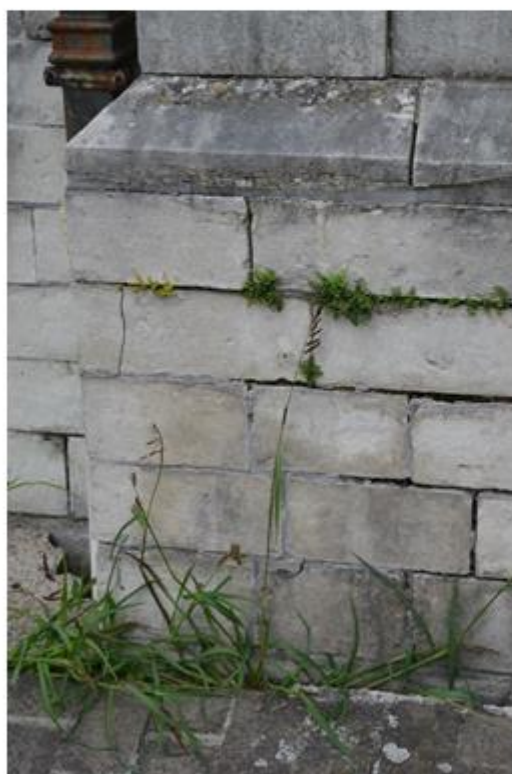
Metselwerk ingang toegang kasteel

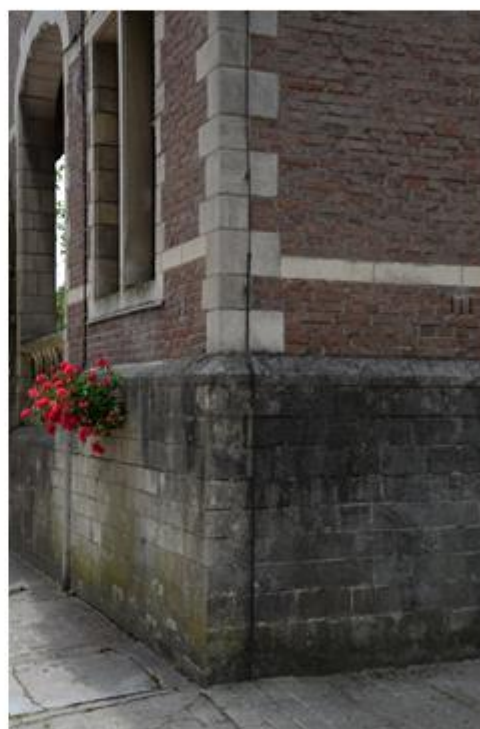
Conciërgewoning met cementrijke en harde voegmortel

Het voegwerk van de conciërgewoning [19] is enkele jaren geleden vernieuwd. De cementrijke en harde voegmortel kan op termijn de waterhuishouding in het metselwerk storen en de vrij zachte baksteen beschadigen. Aangezien het overige voegwerk, op basis van een basterdmortel met kalk, in vrij goede staat verkeert, had het aangewezen geweest hier een gelijkaardige mortel te gebruiken.

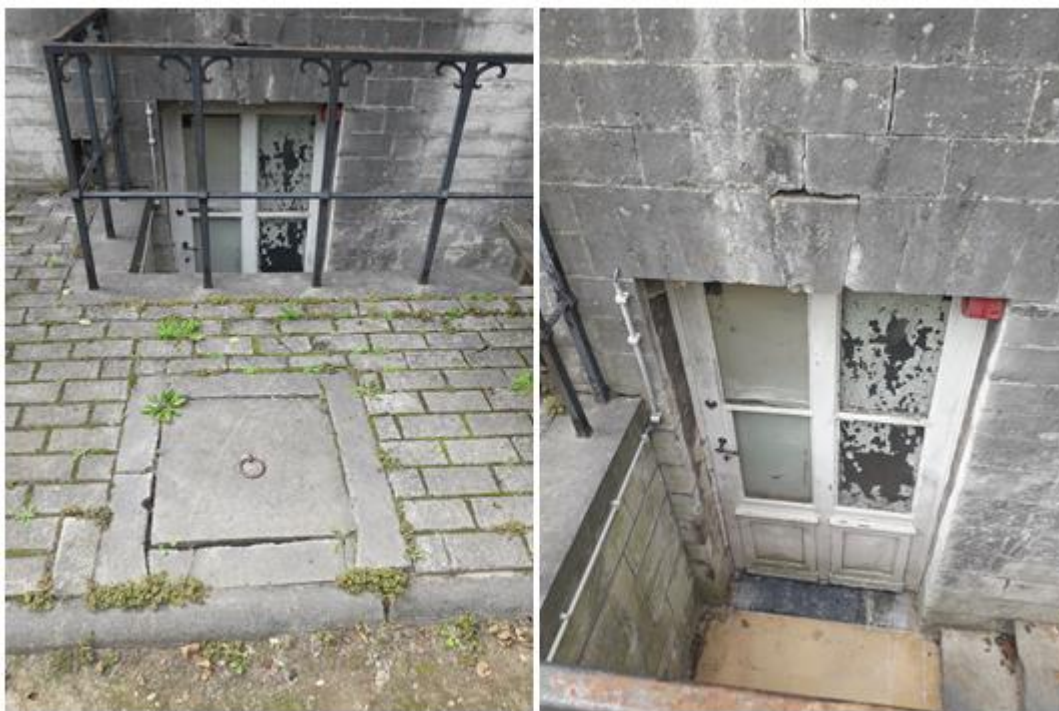
Verwering deur, loszittende sluitsteen, voegwerk – kelder.

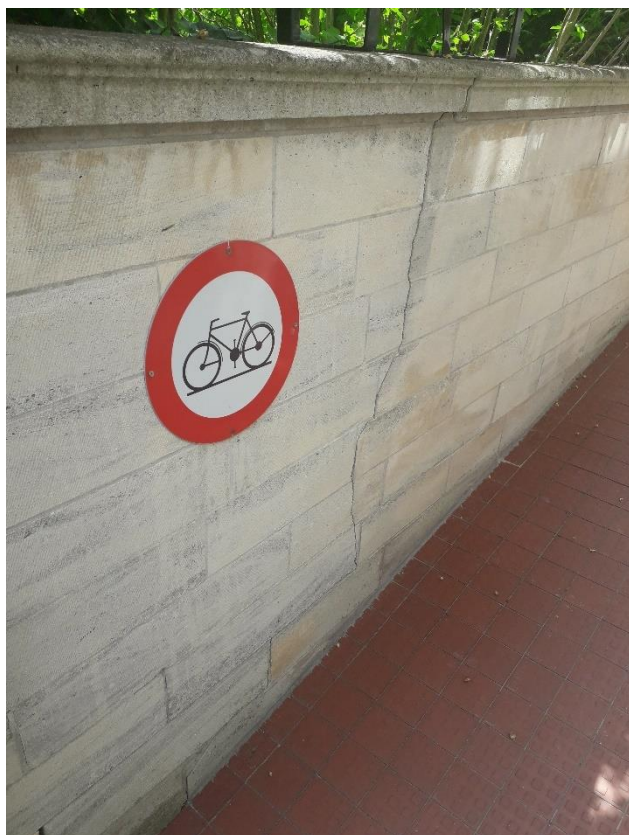
Aan de inkom aan de zuidgevel is een nieuw betegeld hellend vlak met natuurstenen muur die plaatselijk gebarsten is; vermoedelijk ten gevolge van differentiële zettingen.

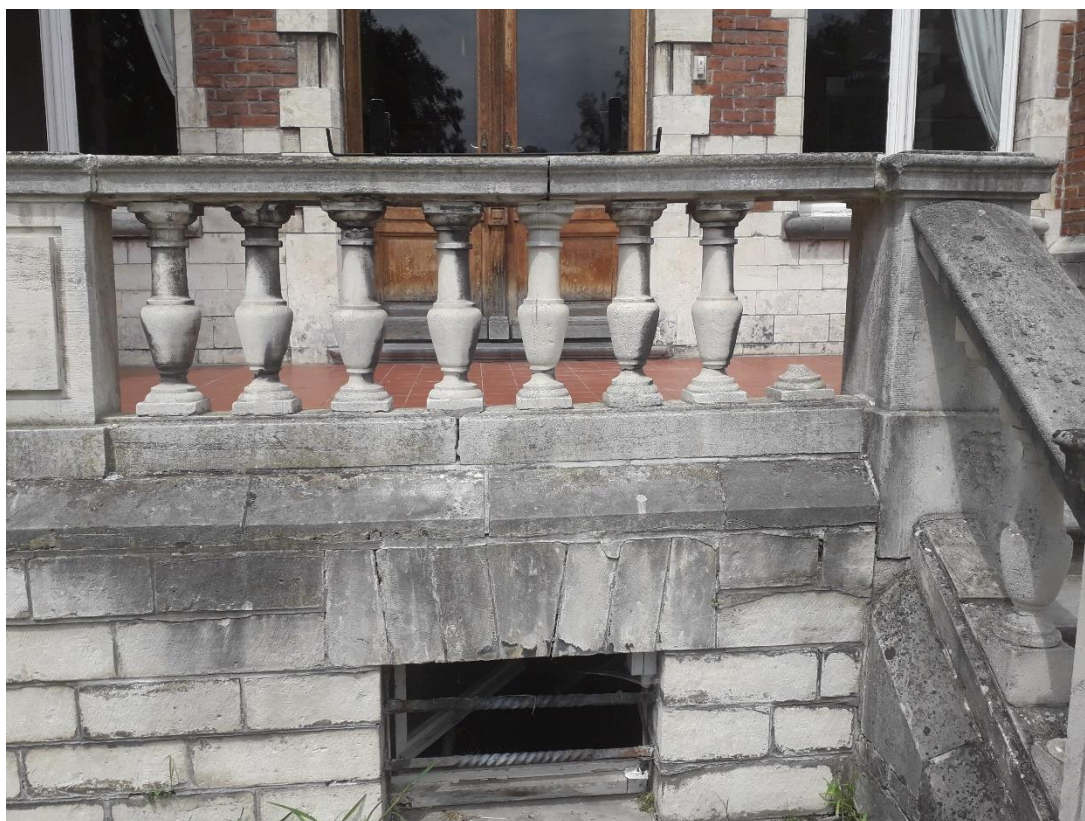
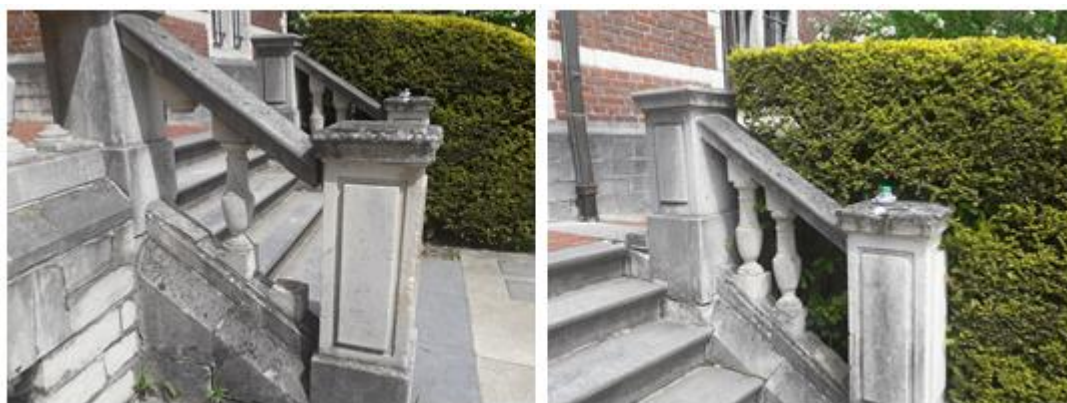
Balustrade vertoont schade: voegwerk, ontbrekende elementen.

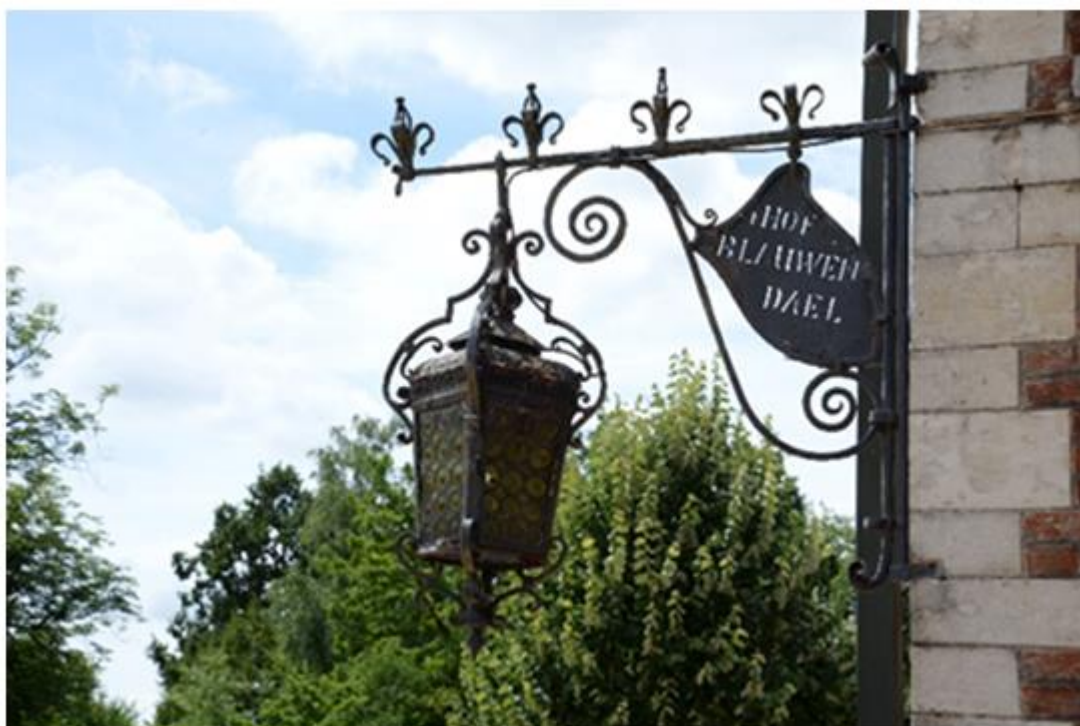
De smeedijzeren kandelaar ter hoogte van de nis in de noordgevel en de lantaarn aan de zuidgevel werden behandeld tegen roest en geschilderd.

Een glaasje van de lantaarn is gebroken. Laat het gebroken glaasje vervangen door een specialist.

De lantaarn

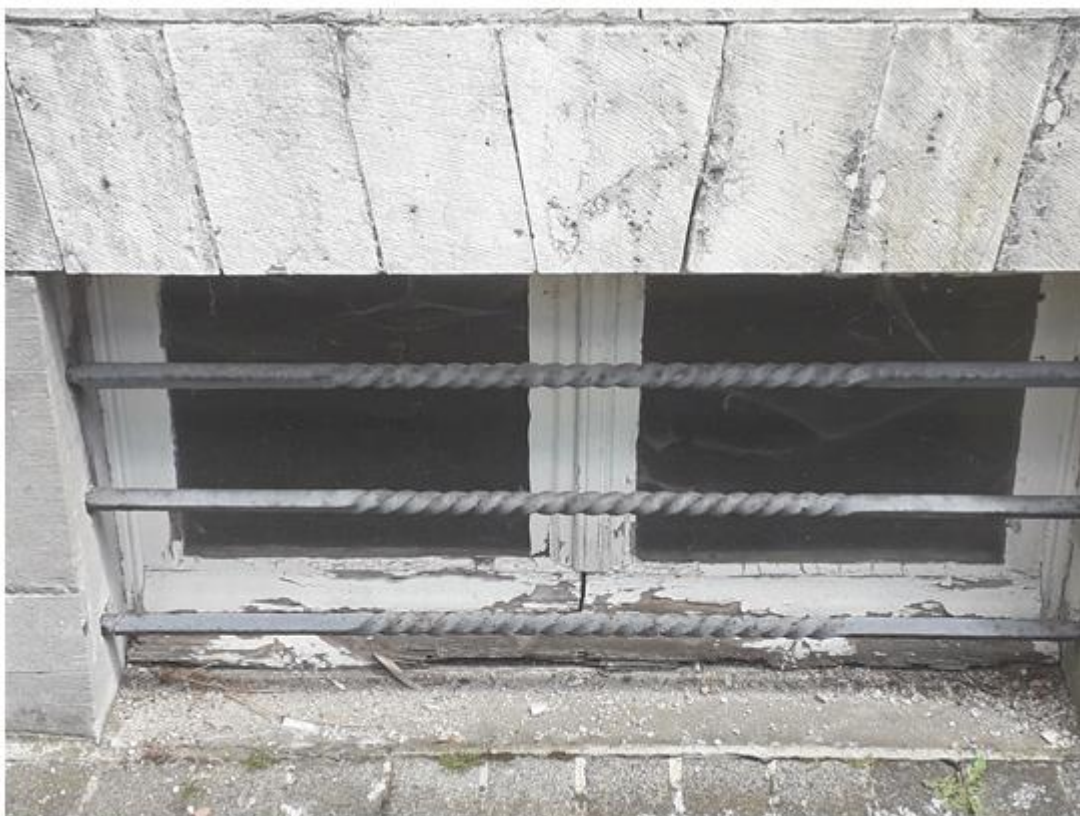
De inkomdeur aan de zuidkant opent niet goed meer en aan de dorpels en de onderste panelen komen openstaande naden voor: deze geven aanleiding tot waterinfiltratie en houtrot.

Herstel het houten buitenschrijnwerk:

- Vervang de ingerotte of loszittende onderdelen.
- Herschilder alle ramen.
- Snij de dicht geschilderde ramen open.

Raam kelder

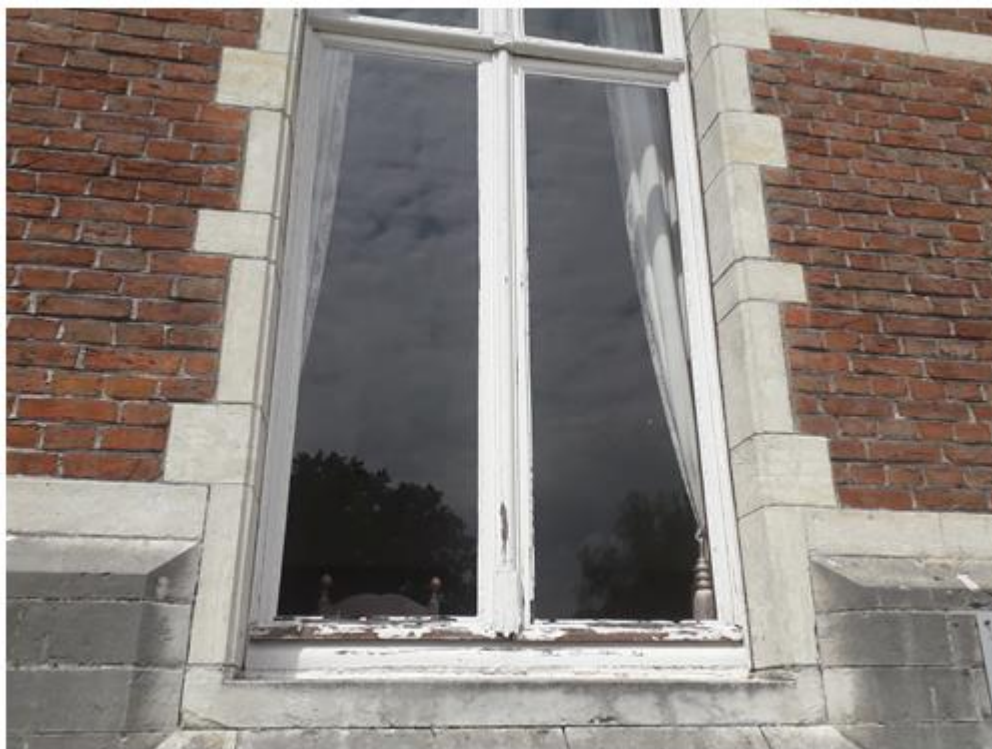
Raam zuidzijde
