# Blauwendael

Geïntegreerd natuur- en erfgoedbeheerplan

Geïntegreerd natuur- en erfgoedbeheerplan Blauwendael

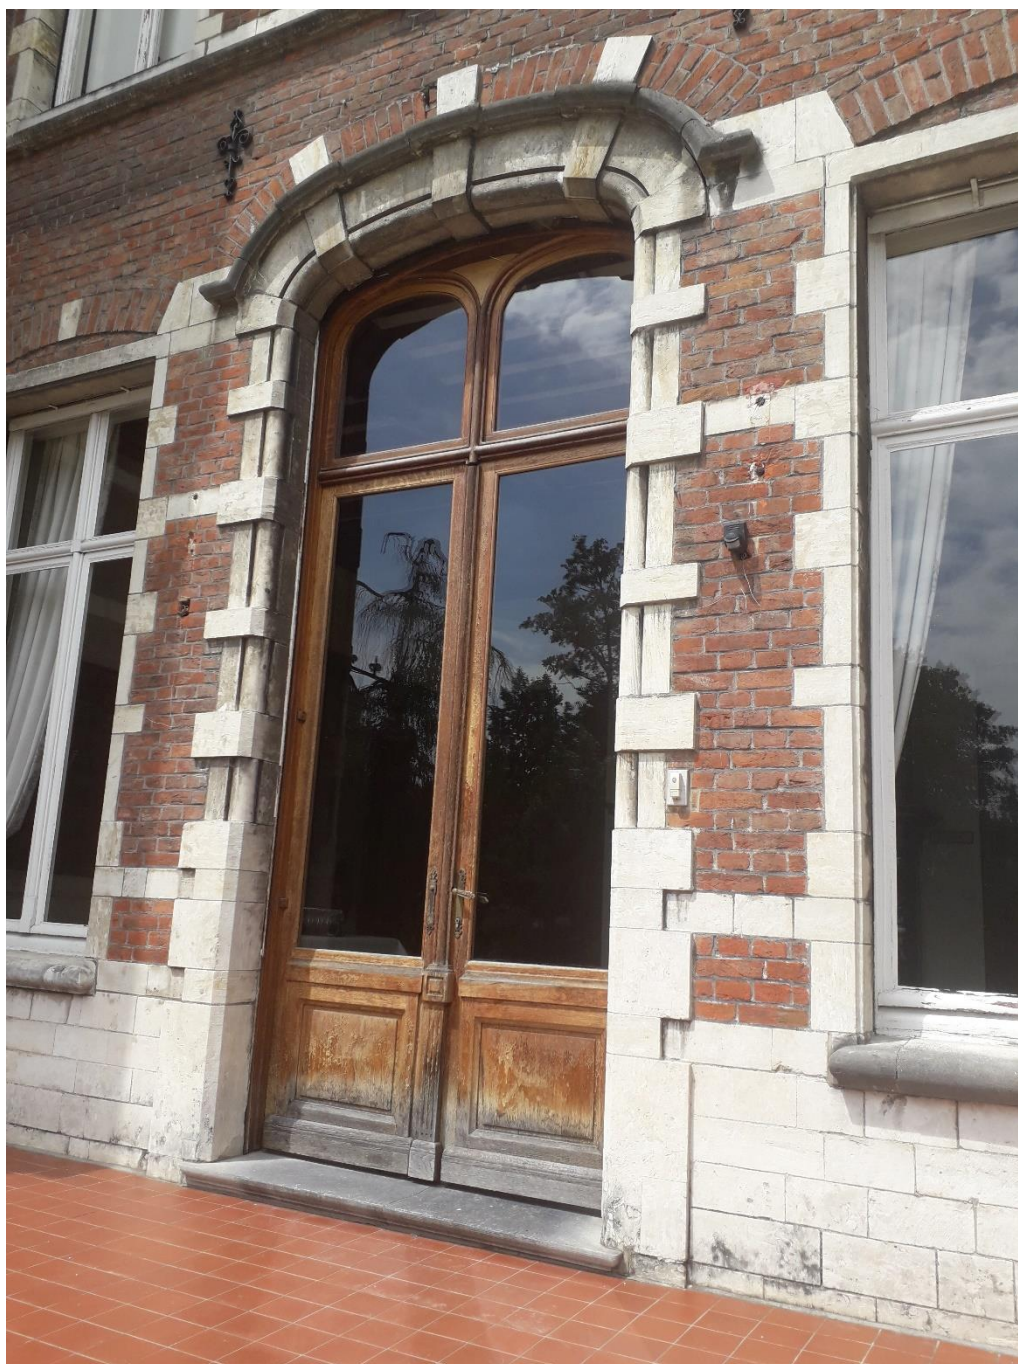
#### 3.3.1.16 *Toegangsdeur zuidzijde*

Het verniswerk van de grote inkomdeur aan de zuidkant is in zeer slechte toestand: het bladdert af en op sommige plaatsen ligt het hout volledig onbeschermd (vooral ter hoogte van de dorpels). Ook is het verniswerk sterk verbleekt ten opzichte van de vorige inspectie: vermoedelijk werd de deur niet goed voorbereid of werd een ongepaste vernis gebruikt.

Gezien de waarde van de inkomdeur aan de zuidkant is het aangeraden op korte termijn het deurgeheel opnieuw te vernissen.

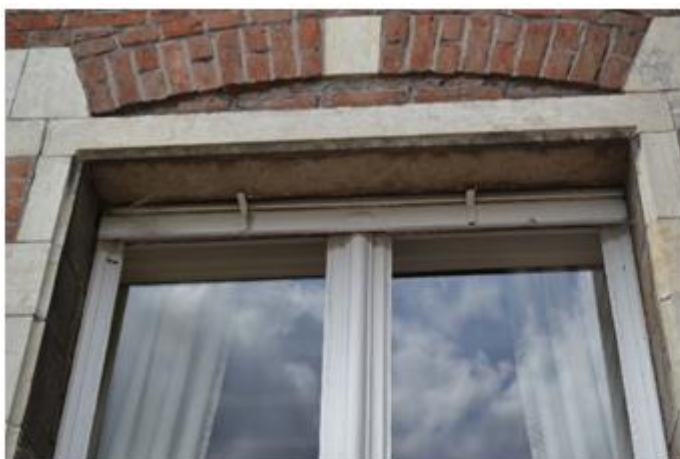
De beglazing is in redelijk goede toestand. Sporadisch is een ruitje gebroken. De ramen van het kasteel waren oorspronkelijk voorzien van rolluiken. Deze zijn enkel nog aanwezig aan de voorgevel.

Rolluiken voorgevel

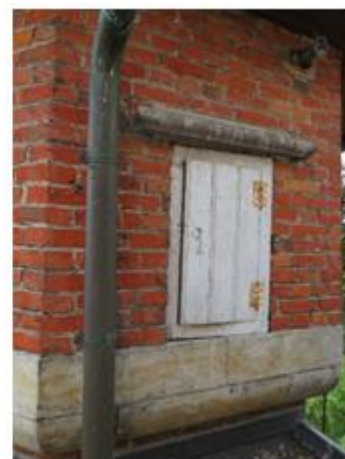
Het vaste kader van het toegangsluik (vensterluik) tot de westtoren [1] ter hoogte van het plat dak [12] is niet bevestigd aan het metselwerk en het deurtje is niet voorzien van een degelijke sluiting.

Herbevestig het kader en voorzie een degelijke sluiting. Eventueel samen met het herschilderen van de dakkapellen, kroonlijst en ramen.

Toegangsluik tot de westtoren

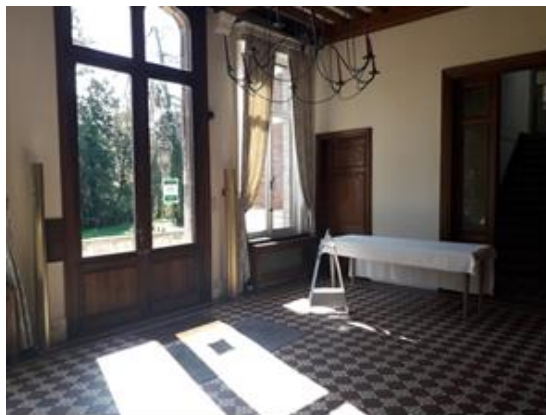
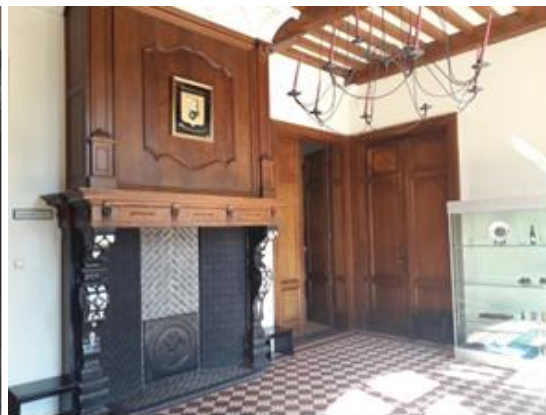
### Kamer 5 (Hall)

Vloer uitgevoerd in effen rode tegels + tegels met witte en rode tekening, formaat 13cmx13cm, ruitvormig en wisselend geplaatst.

Muren: geschilderd in beige kleur met eiken plint van 25cm hoog

Zoldering: in eiken balken waarvan 4 grote draafbalken in de richting vanaf de buitenmuur naar de muur van de eetkamer, balken rustend aan de uiteinden op de muur. 15 dwarsbalken van 10cmx10cm.

Open haard in Vlaamse Renaissance: vloerplaat en schoot in blauwe steen formaat 18cmx6cm. Schouwmantel en tablet in eik, tablet rustend op 2 zwart gepolijste granieten zuilen met inlegwerk in witte marmer schouwmantel voorzien van geschilderd balzoen van de familie de Lovinfosse Guinot

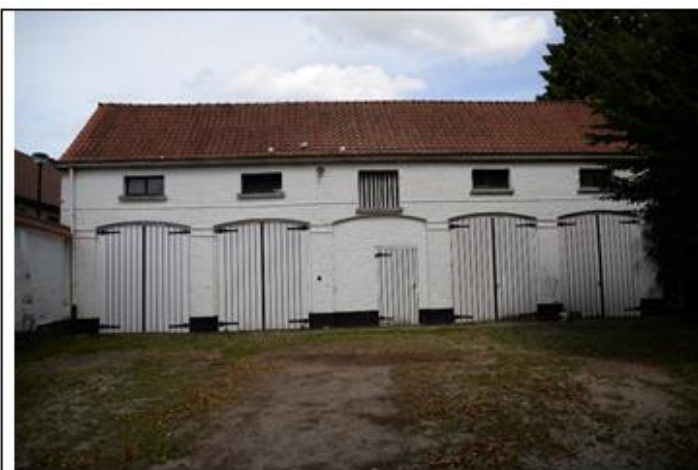
Het koetshuis is voorzien van Boomse pannen met sluiting en de bijhorende muur van oude Boomse pannen zonder sluiting. Enkele werden vervangen door nieuwe pannen.

Koetshuis

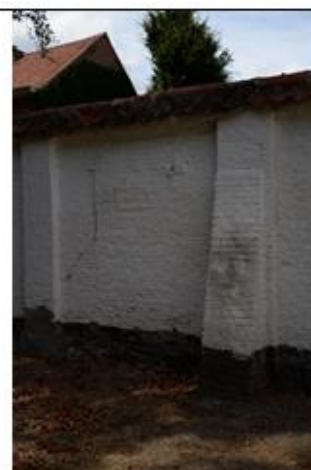
Muur links van het koetshuis

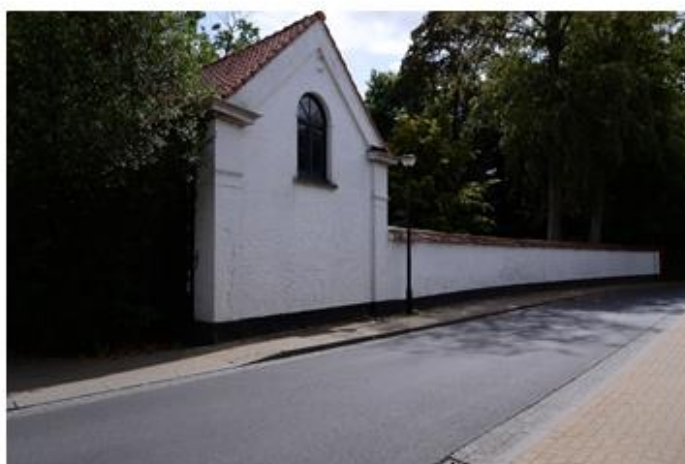
Koetshuis met bijhorende muur

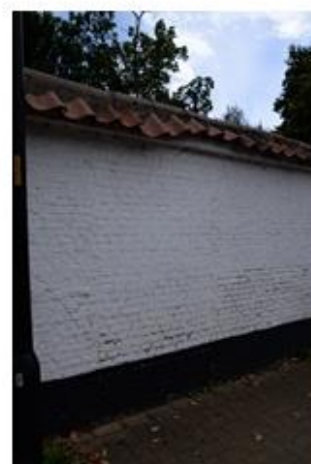
Muur bij het koetshuis vanuit de straatkant

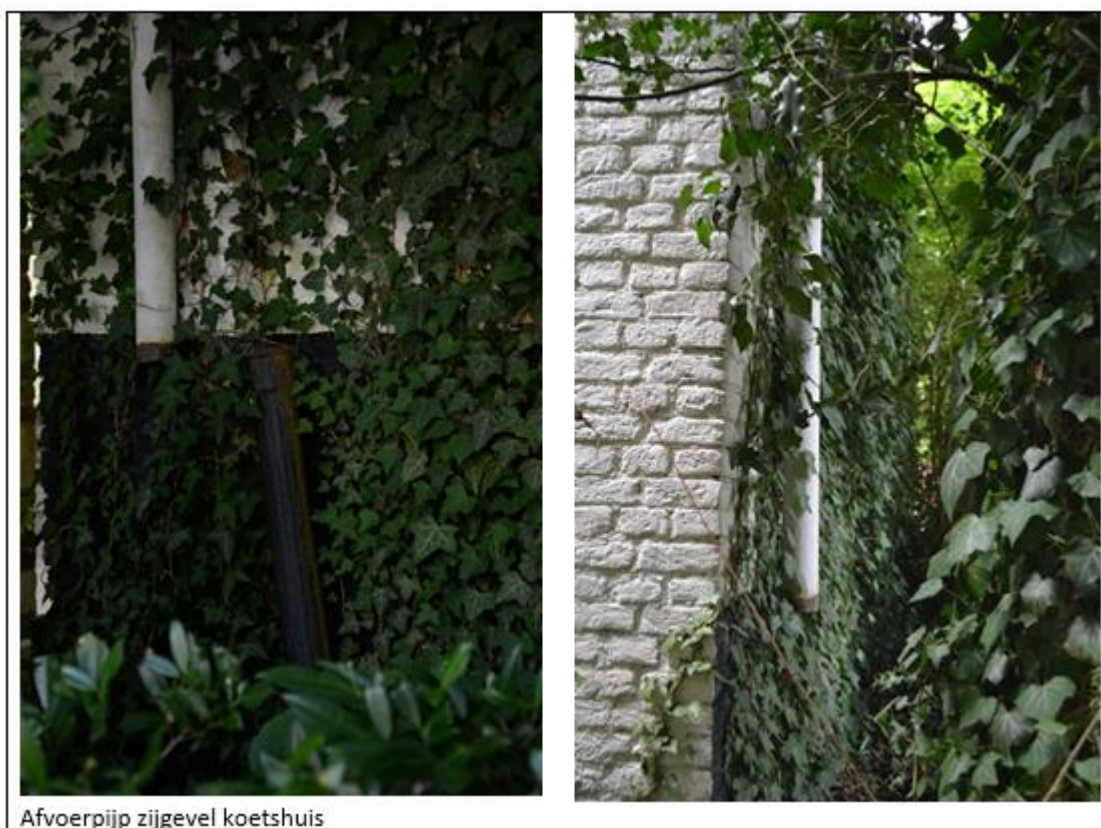
Het koetshuis bestaat uit wit geschilderde baksteen. De afvoerpijpen zijn roestig en/of afgebroken.

Het schrijnwerk van het koetshuis werd vernieuwd. Vermoedelijk werd er wit geschilderd plaatmateriaal gelijmd op de originele deuren. Hierop werden verticaal dunne donker groene latjes bevestigd. Het vermoedelijk originele ontwerp van het schrijnwerk (ramen met beluiking) is nog zichtbaar in de derde travee van de tweede bouwlaag.

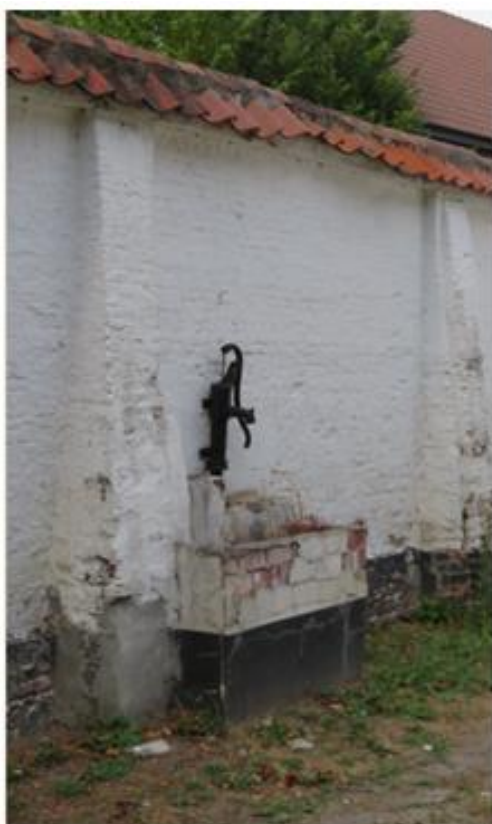
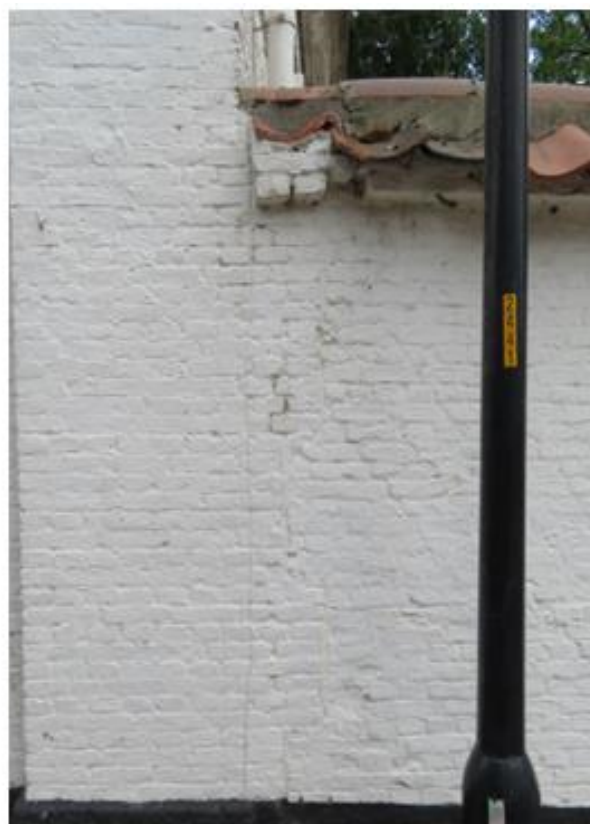
Aan de zijgevel kan beplanting / klimpop waargenomen worden. Trekijzers vertonen roest en zettig aan de achtergevel is zichtbaar. Bijzondere aandacht dient uit te gaan naar het onderhoud en herstel van de muur (zetting, barsten) en de pomp nabij het koetshuis.

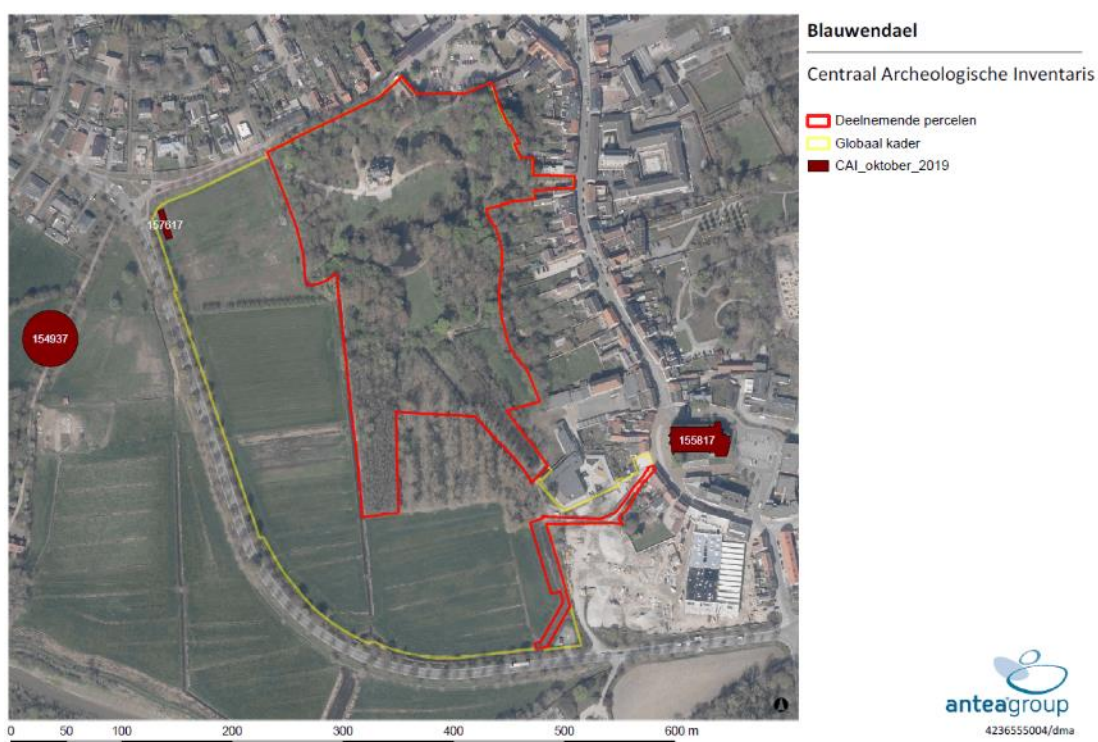
*Figuur 3.4-1: Centraal Archeologische Inventaris (CAI) (bron: Instituut voor het archeologische patrimonium) geprojecteerd op de luchtfoto van de winter van 2019 (bron: AGIV).*

Daarnaast bevindt zich een archeologische vindplaats in de noordwestelijke hoek van het globaal kader (ID 157617). Het betreffen twee historische grachtstructuren en enkele postmiddeleeuwse kuilen die aan het licht kwamen bij graafwerken van Aquafin. Er is geen precieze datering gekend. Verder is de parochiekerk Onze-Lieve-Vrouw en Sint-Petrus en Paulus opgenomen in de Centrale Archeologische Inventaris (ID 155817). Deze driebeukige Romaanse kruiskerk dateert van de Volle Middeleeuwen.

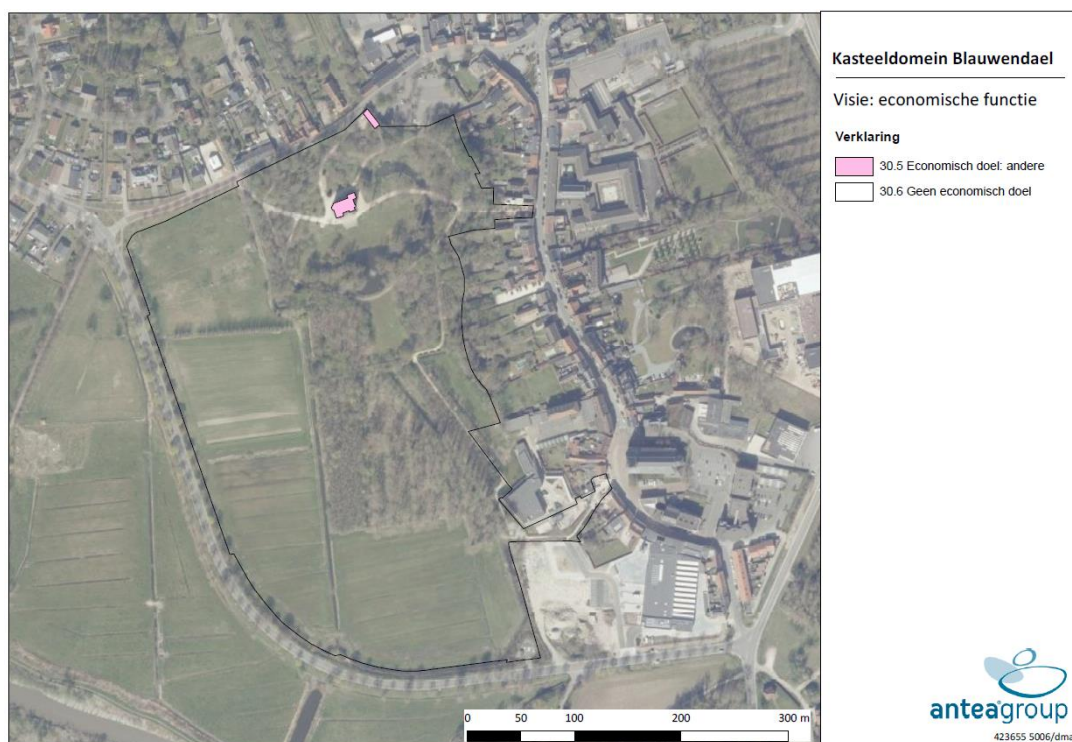
*Figuur 5.1-3: Visie: economische functie.*

De gebouwen in het park (zowel kasteel als koetshuis) bieden mogelijkheden voor economische opbrengsten (bv. horeca, vergaderzalen...). Het vervullen van deze functies in de gebouwen is echter nog onzeker. Hiervoor dient eerst nog een herbestemmingsonderzoek te worden uitgevoerd.
