# De hoeve Korkentapstraat 17 Zande (Koekelare)

## Beheersplan

**De hoeve  
Korkentapstraat 17  
Zande (Koekelare)**

**Beheersplan**

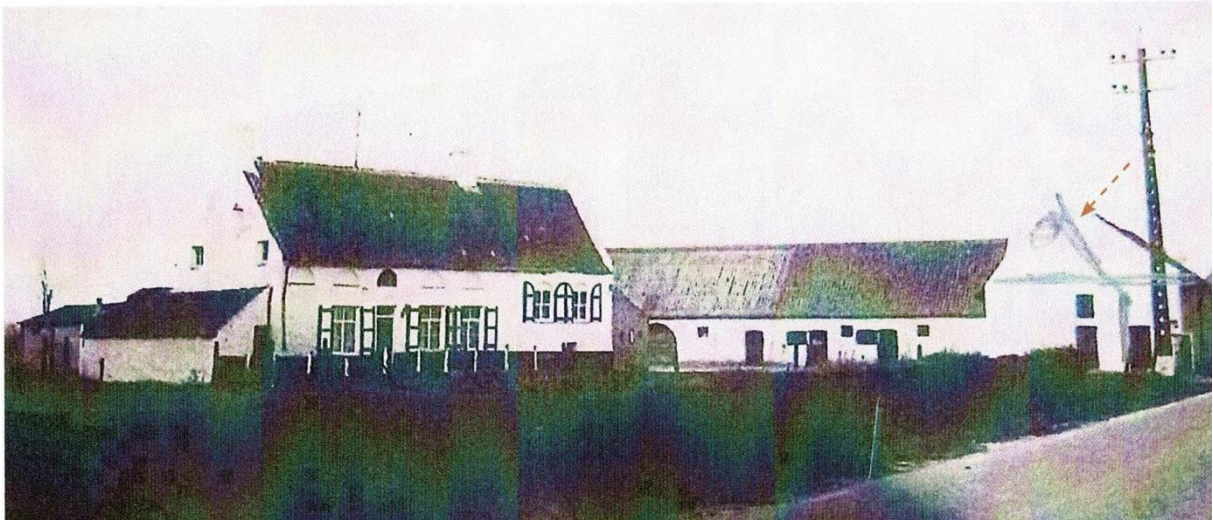
*De hoeve ca.1975. Op de foto is een aanduiding aangebracht van het smallere volume opgetrokken tegenaan de oostelijke gevel van de schuur. Bemerkt de twee aanbouwen aan weerszijden van het woonhuis (fotoarchief Onroerend Erfgoed).*

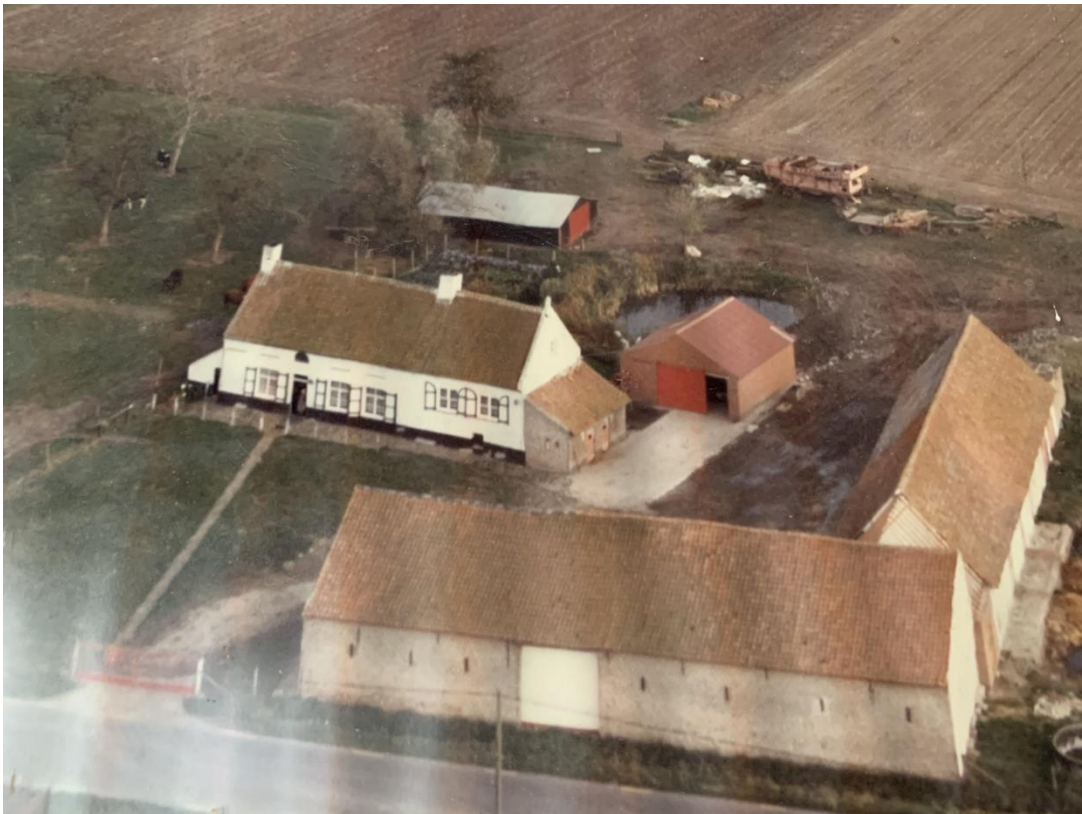
*Luchtfoto van de hoevegebouwen omstreeks 1980. Tussen de woning en de vijver is nieuwe garage opgetrokken*

Kort voor 1973 wordt ten zuidwesten van de woning een garage opgetrokken<sup>12</sup>. De constructie is aangelegd tussen de woning en de vijver en werd gedeeltelijk op de vulling van dezelfde vijver aangelegd. Het is een eenvoudige baksteenconstructie afgedekt met golfplaten en rustend op een betonplaat.

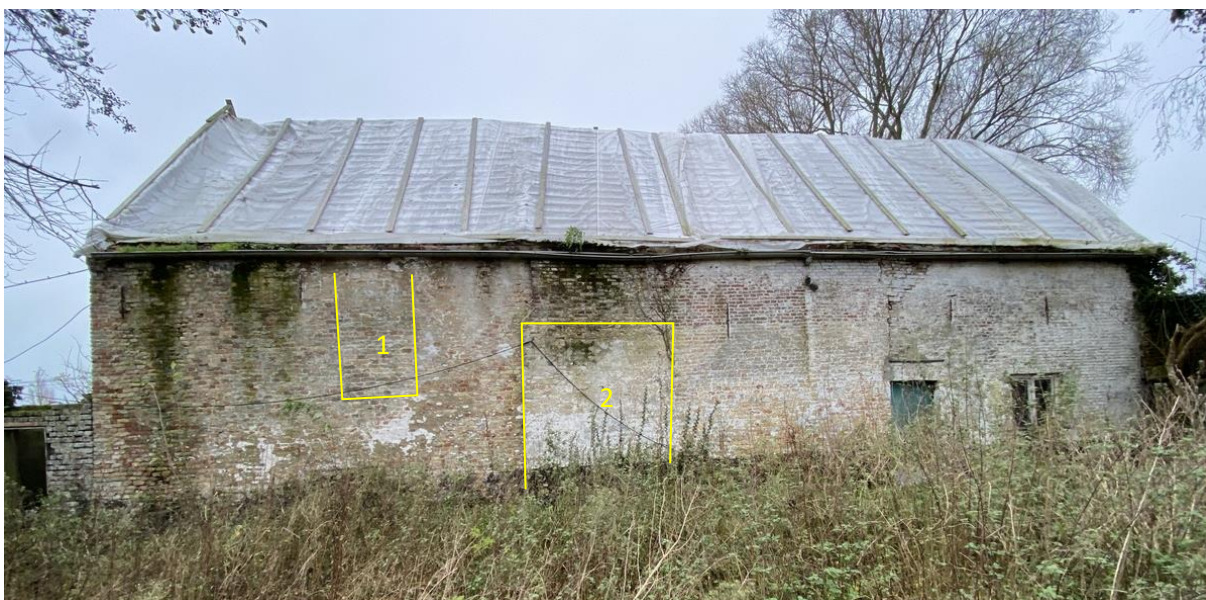
*De boerenwoning, tuinzijde (toestand 2021) met aanduiding van het gedichte opkamervenster (1) en de gedichte doorgang (2).*

In het bestekamergedeelte is eveneens een opvulling te merken. De interpretatie is minder duidelijk: was dit een doorgang naar een aanbouw haaks op de gevel?

Enkel het keukengedeelte toont deur- en vensteropeningen. Er is een deur naar de tuin en een klein vierkant venster, afgedekt met een streklaag. Rechts ervan is een gedicht kleiner venster te zien. Dit geheel is met een rechte streklaag afgedekt. Dit raam was afgesloten met een luik; hiervan bleven de duimen bewaard.

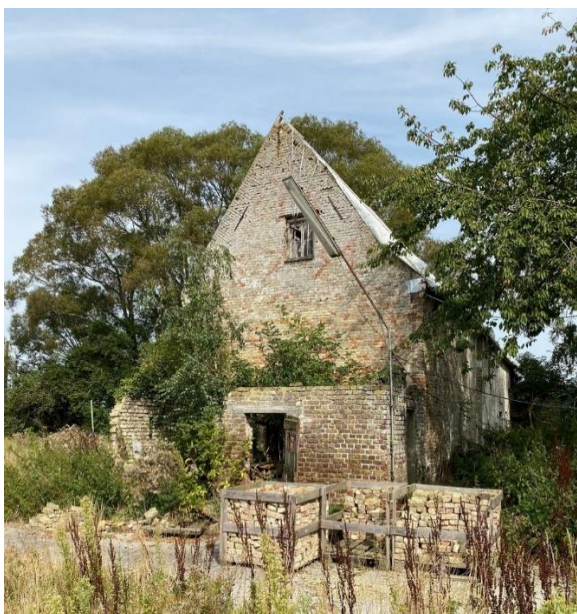
*Links: de korte westelijke gevel met de baksteentekens.*

*Onder: de korte oostelijke gevel met de ingebouwde (?) muur van de ovenbuur*

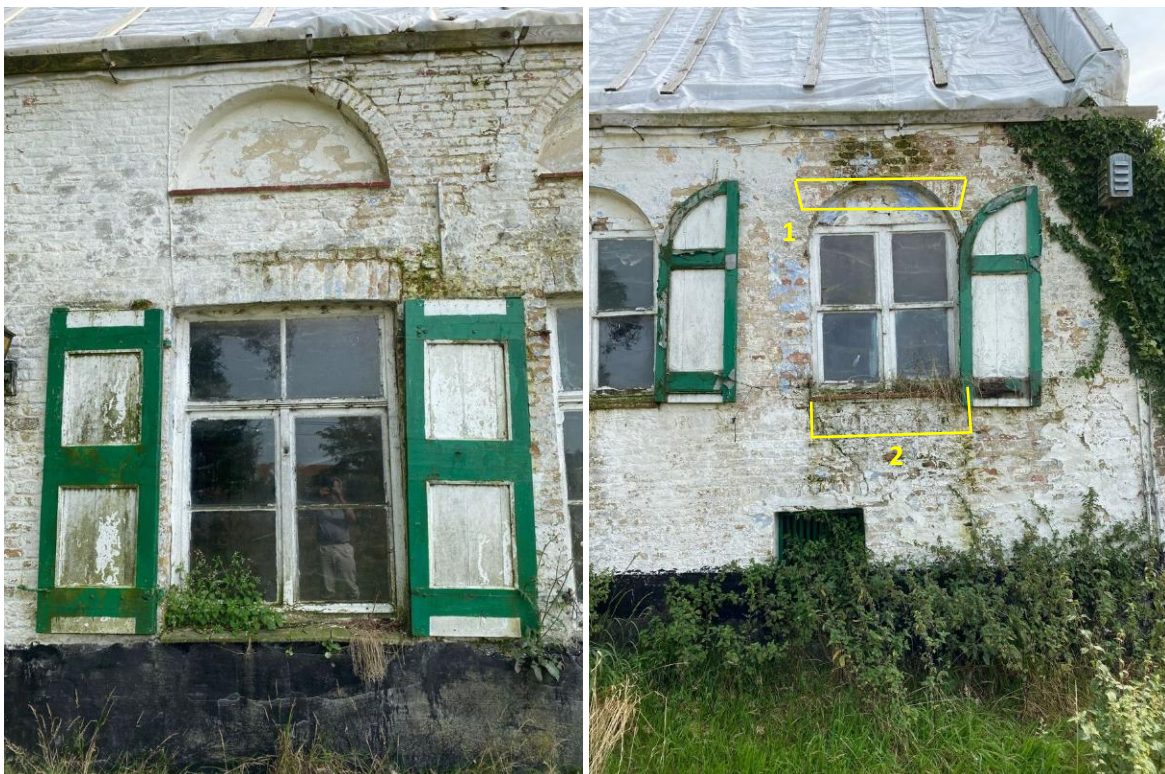
*Detail erfgevel ter hoogte van de opkamer (links). De rondboognissen van de voutekamer doorbreken de originele streklaag (1). De vensterdorpel is verhoogd (2).*

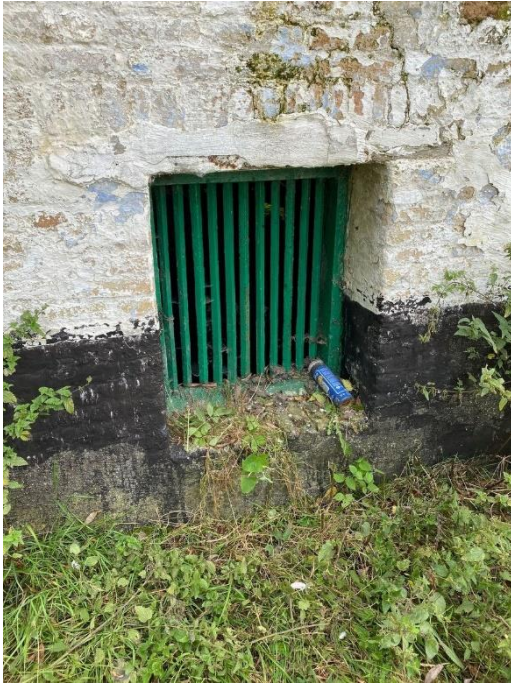
*Links: het keldervenster uitgerust met houten dievenstaven.*

*Rechts: de luikhakken.*

Op het kelderniveau toont de noord- en de zuidzijde een nagenoeg vierkant venster met daarin een houten kozijn uitgerust met 11 vierzijdige houten staven. Ze kunnen door een luik afgesloten. Deze onderdelen zijn nog origineel.

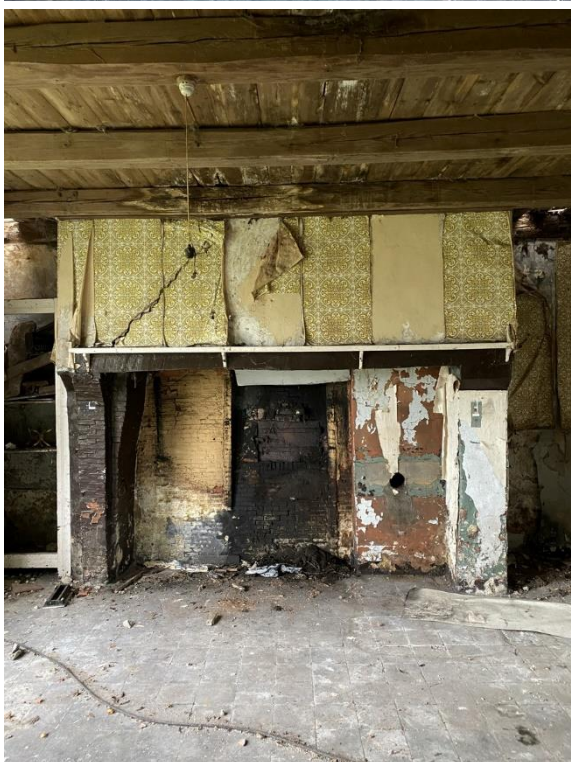
*De keuken gezien vanuit de noordwesthoek  
Onder: de vrijgelegde haardwand met de  
ovenmond van de bakoven.*

De kamer is uitgerust met een openhaard opgetrokken tegen de oostelijke muur. De wangen en de haardwand zijn opgetrokken uit kleine grijze klompjes met een beige voeg. Midden de haardwand is een ovenmond met een gietijzeren deur van de achterliggende en intussen afgebroken broodoven.

De schouwbank en de rechte schouwboezem rusten op eenvoudige consoles van licht uitspringende bakstenen. Op de schouwbank is een bordenplank geplaatst. In de zuidelijke hoek van de schouw is een schoorsteenpijp ingebouwd.

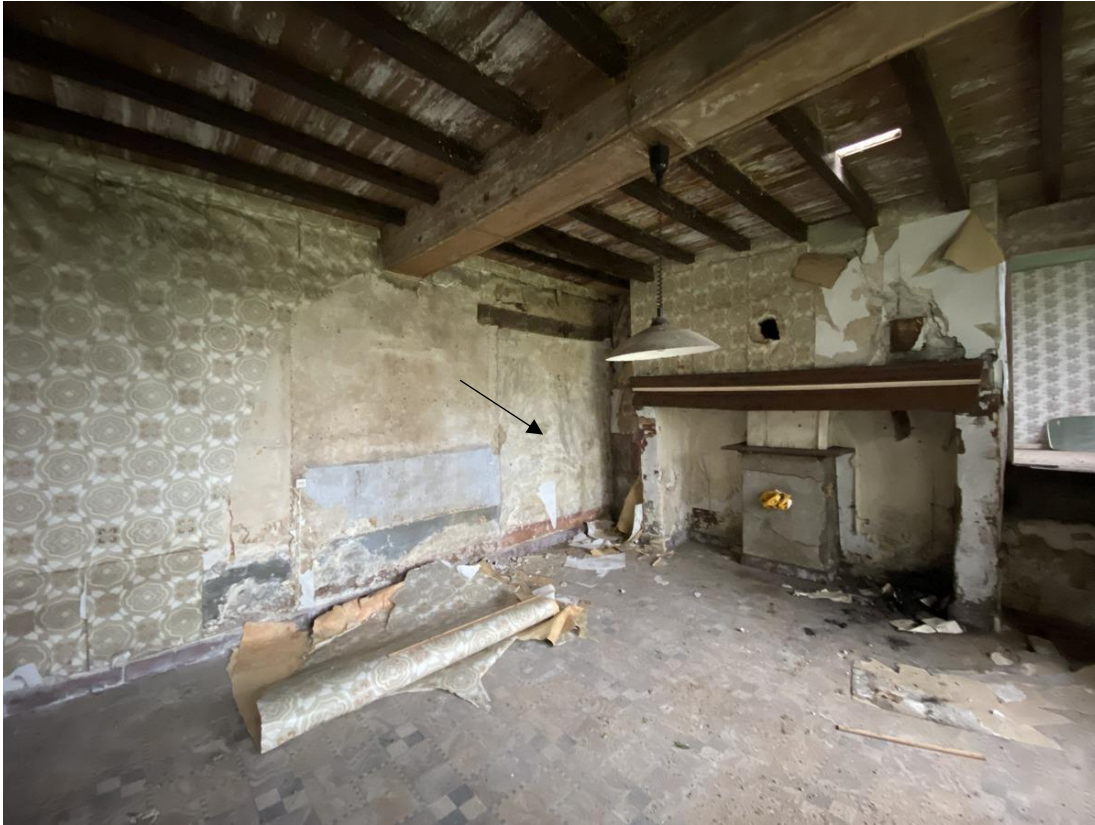
*De bestekamer gezien vanuit het noordoosten met in de hoek de gedichte doorgang.*

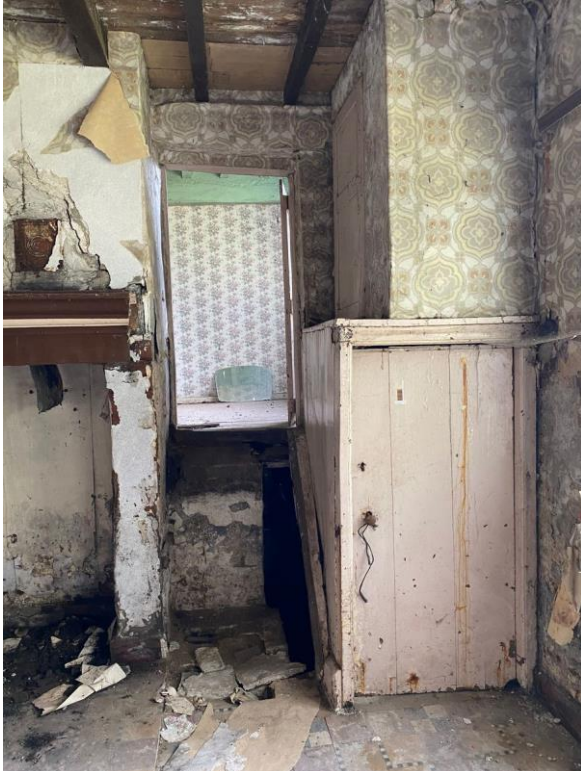
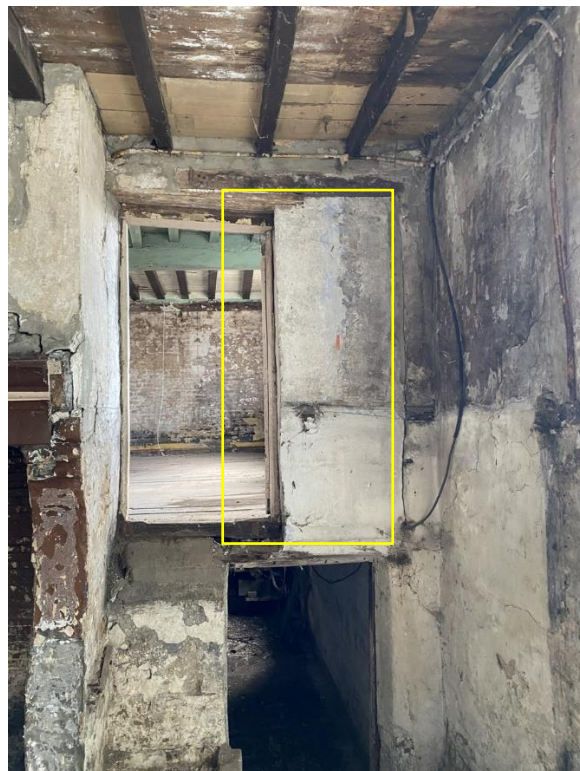
*Links: de toegang naar de voute en de kelder bezijden de openhaard (toestand voor de ontmanteling). De voutetrap is verdwenen. Rechts: de voutemuur na de ontmanteling (2022). De oorspronkelijke voutedeure stak in het verlengde van de kelderdeur de originele voutetrap was een valtrap, die de toegang naar kelder afsloot.*

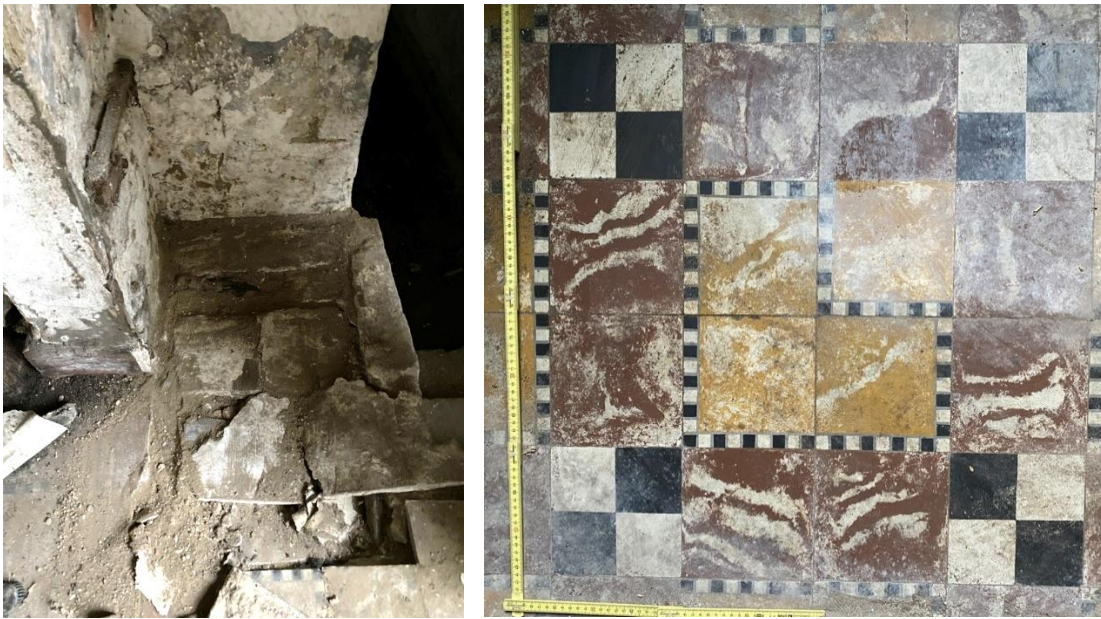
*Links: restant van de originele vloer bezijden de haard; rechts: tegelpatroon van de vloer in de bestekamer; de basiscomponent bestaat uit 16 tegels met vier zwart/withoektegels gelegd in een dambordpatroon.*

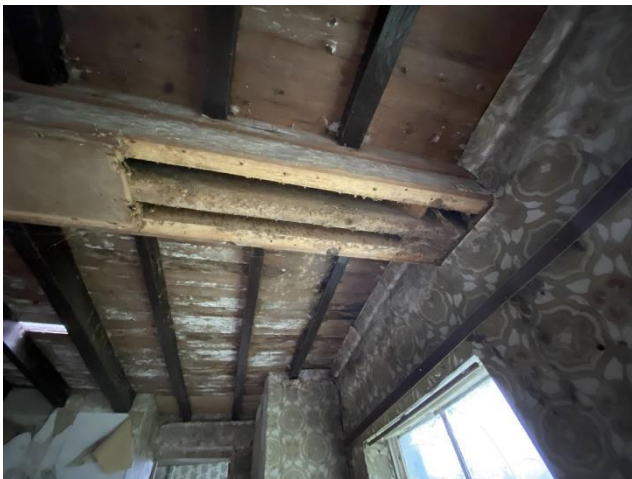
*De moerbalk in de bestekamer is opgebouwd uit drie baddings in een bekisting.*

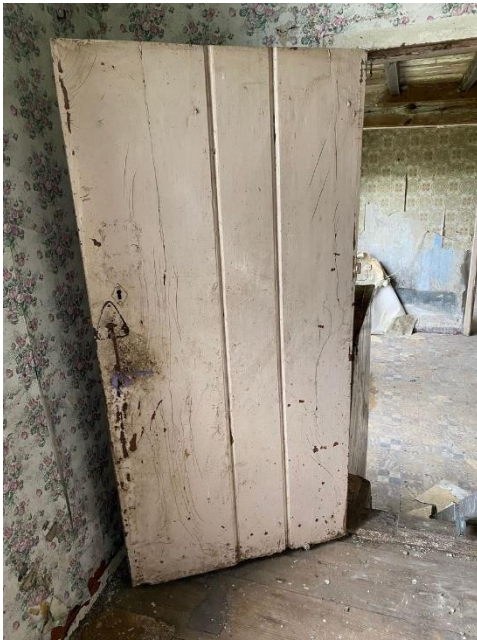
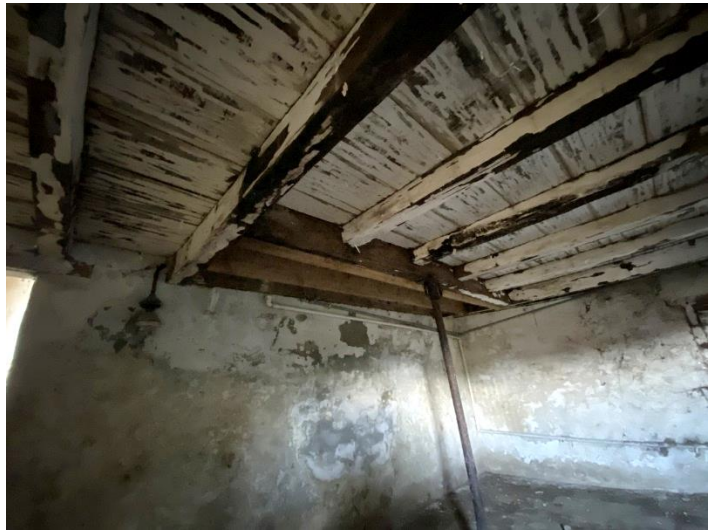
*Links: de deur van de voutekamer; rechts: de voutevloer gezien vanuit de kelder; in de zuidoosthoek steekt de ravelijnbalk voor de openhaard van de voute.*

Het is een nagenoeg vierkante ruimte van binnenwerks 4.87 op 5.52 m. De bevloering bestaat uit grijsgebakken tegels, geschrinkt gelegd. Het geheel is afgedekt met een samengestelde balklaag opgebouwd uit een noordzuidlopende moerbalk met daarop langs beide zijden 10 kinderbalken (strijkbalken meegerekend). Deze balklaag was wit gekalkt, zoals de keldermuren.

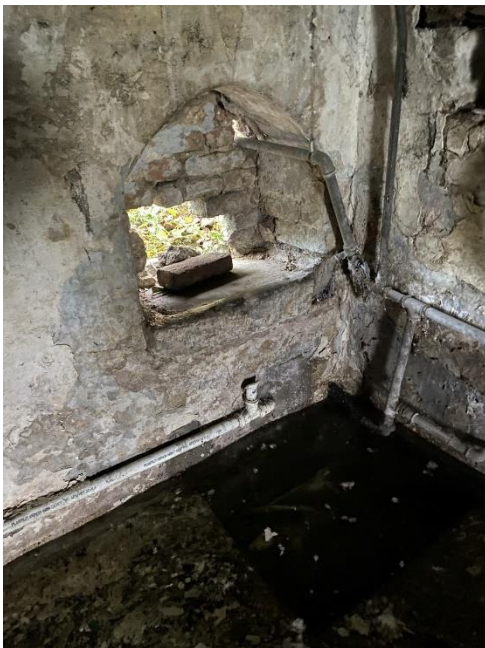
*Links: de schepbak in de nis*

*Rechts: het luik van het keldervenster zuid*

De keldervensters in de noord- en zuidmuur zijn uitgerust met een enkel binnenluik. Het hang- en sluitwerk is nog gedeeltelijk origineel.

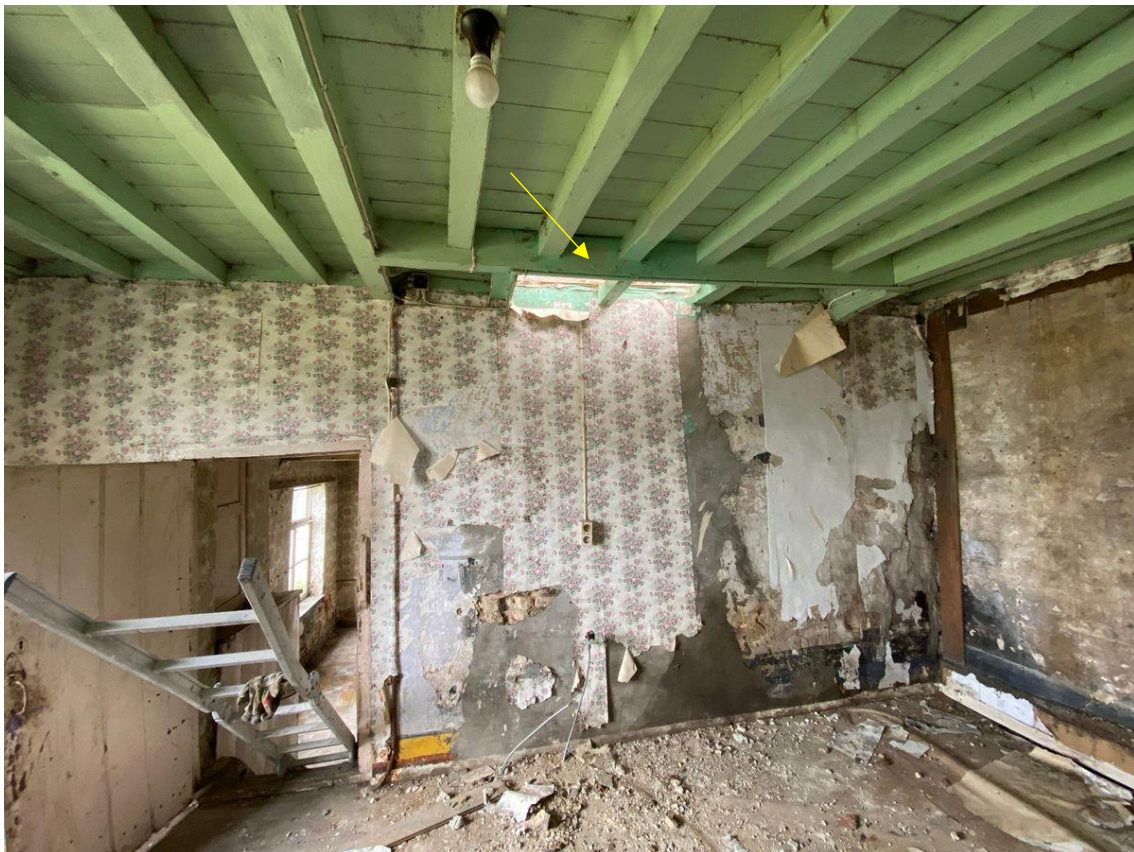
*De oostmuur van de voutekamer. De ravelijnbalk (pijl) toont de plaats aan van de verdwenen openhaard.*

De voutekamer vormde oorspronkelijk één ruimte, verwarmd door een openhaard tegenaan de oostmuur. De ruimte is later opgedeeld door een houten wand geplaatst tegenaan de moerbalk. De haard werd zeker behouden bij de nieuwbouw van het hooghuis in 1754. Wanneer de haard verdween is niet precies te bepalen. Vermoedelijk greep dit pas in het interbellum plaats.

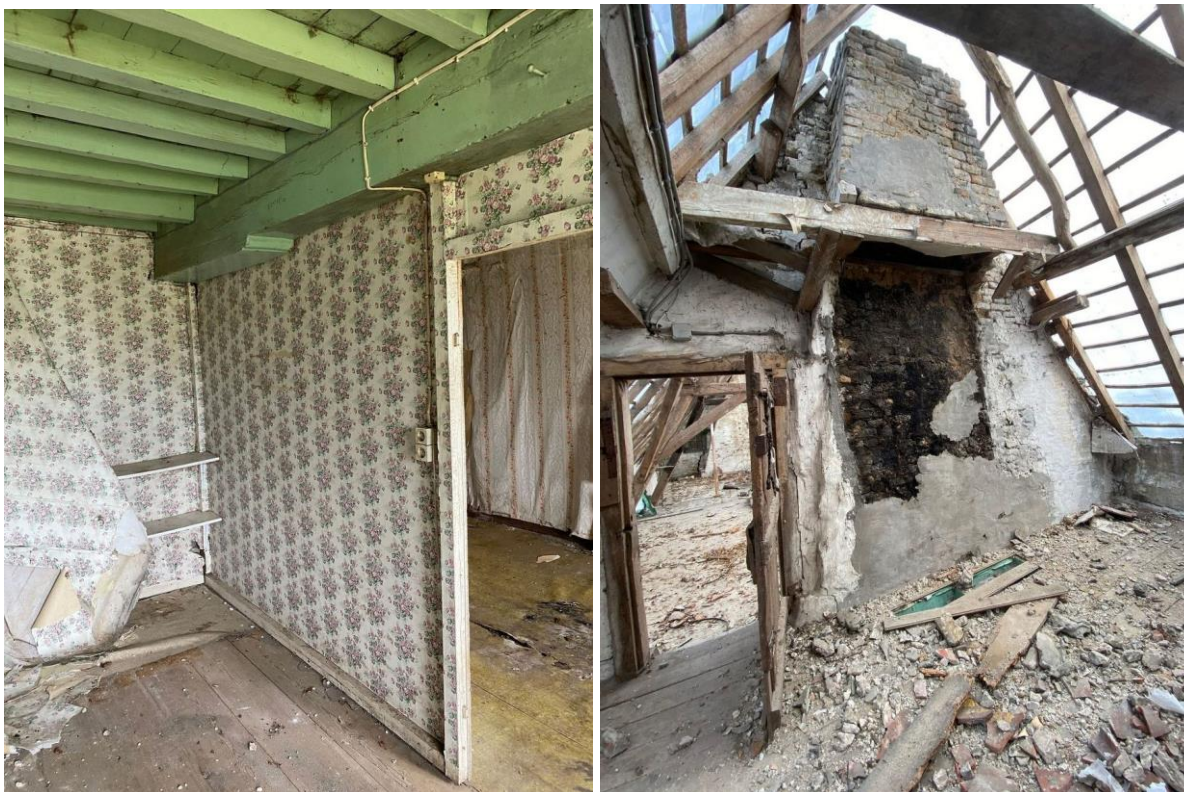
*De voutekamer vanuit het noordoosten (links); de resten van de schoorsteenpijp van de verdwenen openhaard (rechts) op de opzolder.*

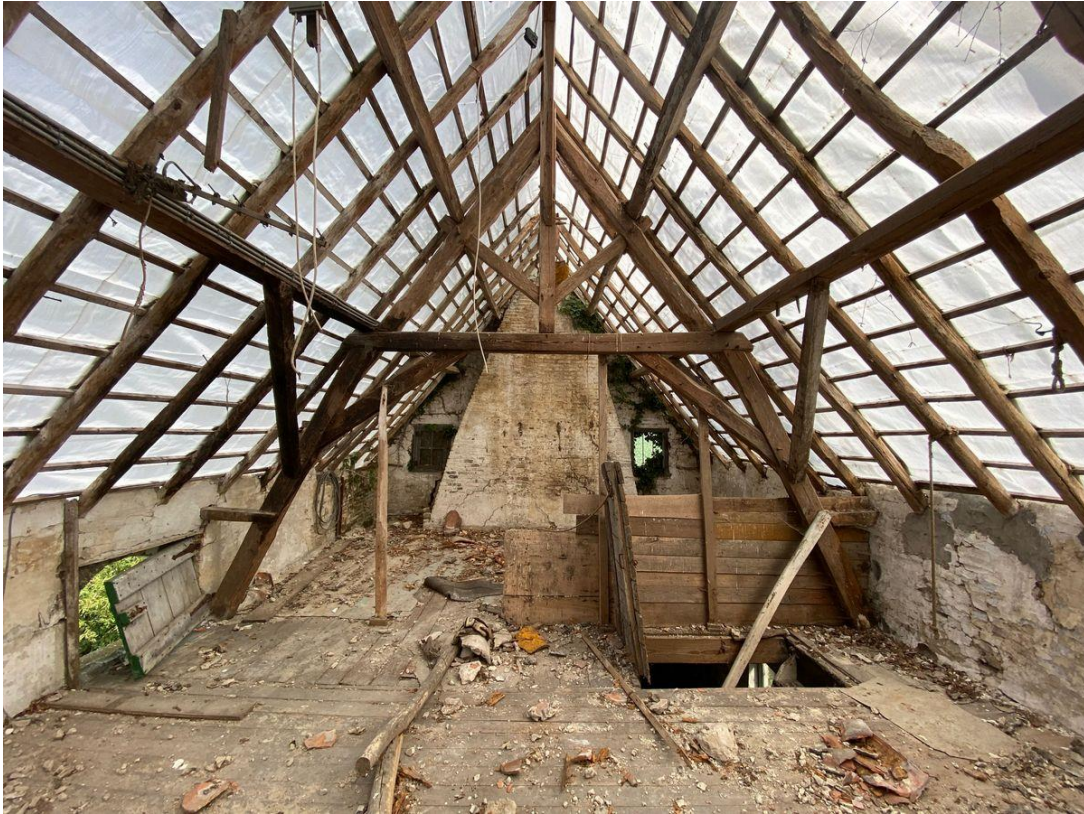
*De bekapping boven het laaghuis gezien vanuit het westen. Vooraan rechts het luik van de zoldertrap. Vooraan links het luik van het laadvenster.*

De kap is opgebouwd uit drie getapte dekbalkspanten – 1 boven de voutekamer, 2 boven het 'laaghuis' -opgebouwd uit een schaargebint met rechte poten en een nokgebint opgebouwd uit een geschoorde makelaar, waarop twee schoren aanzette, die met een getapte halfhoutse verbinding de schoren ondersteunen.

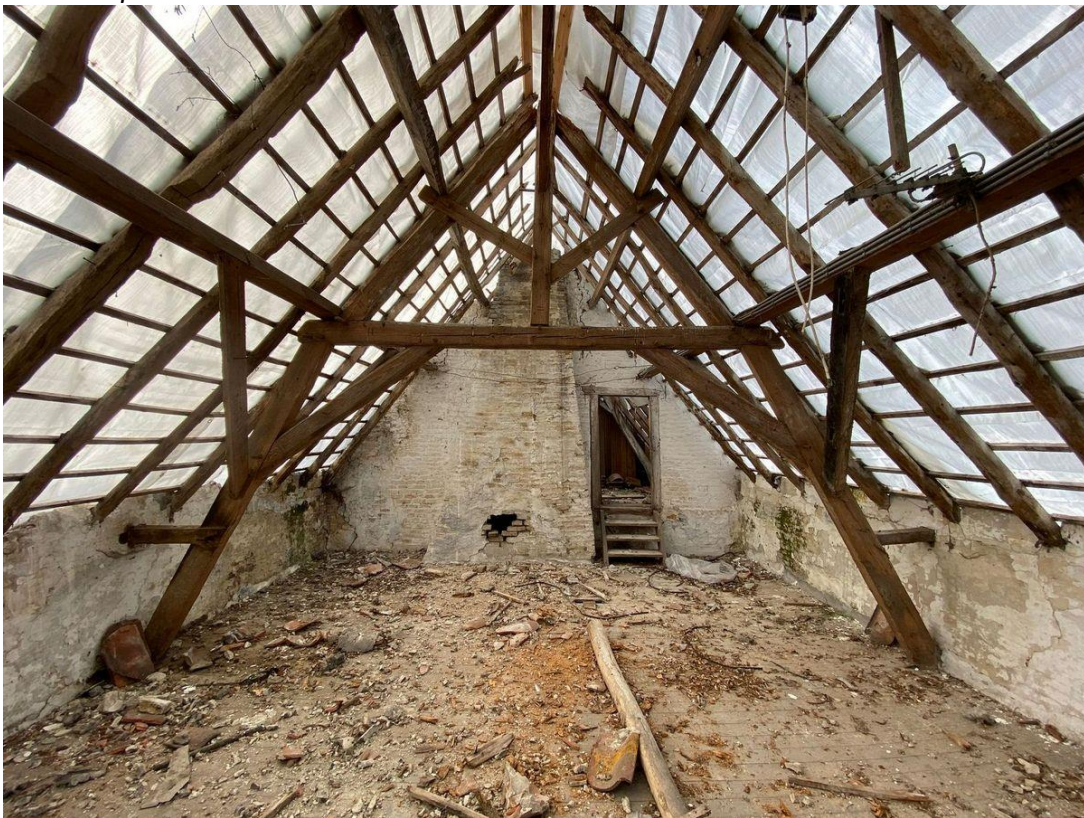
*De bekapping boven het laaghuis gezien vanuit het oosten. Op de achtergrond de muur van de voute met de deur naar de zolder boven de voute.*

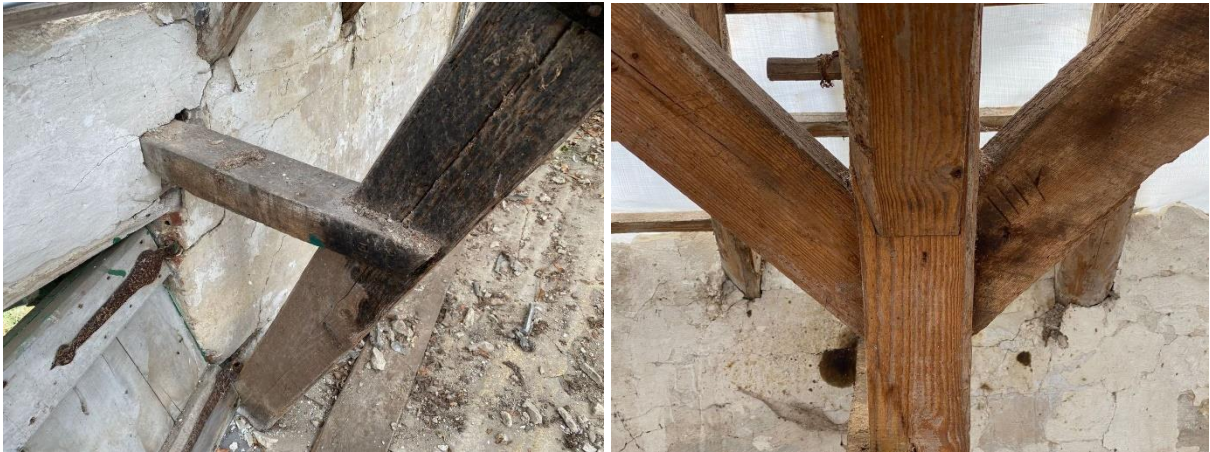
*Het blokkeel (links) en de aanzet van de schoren voor de gordingen (rechts)*

Er zijn blokkelen voorzien. Deze zijn halfhouts verbonden met de poten en zijn in de muren ingewerkt.

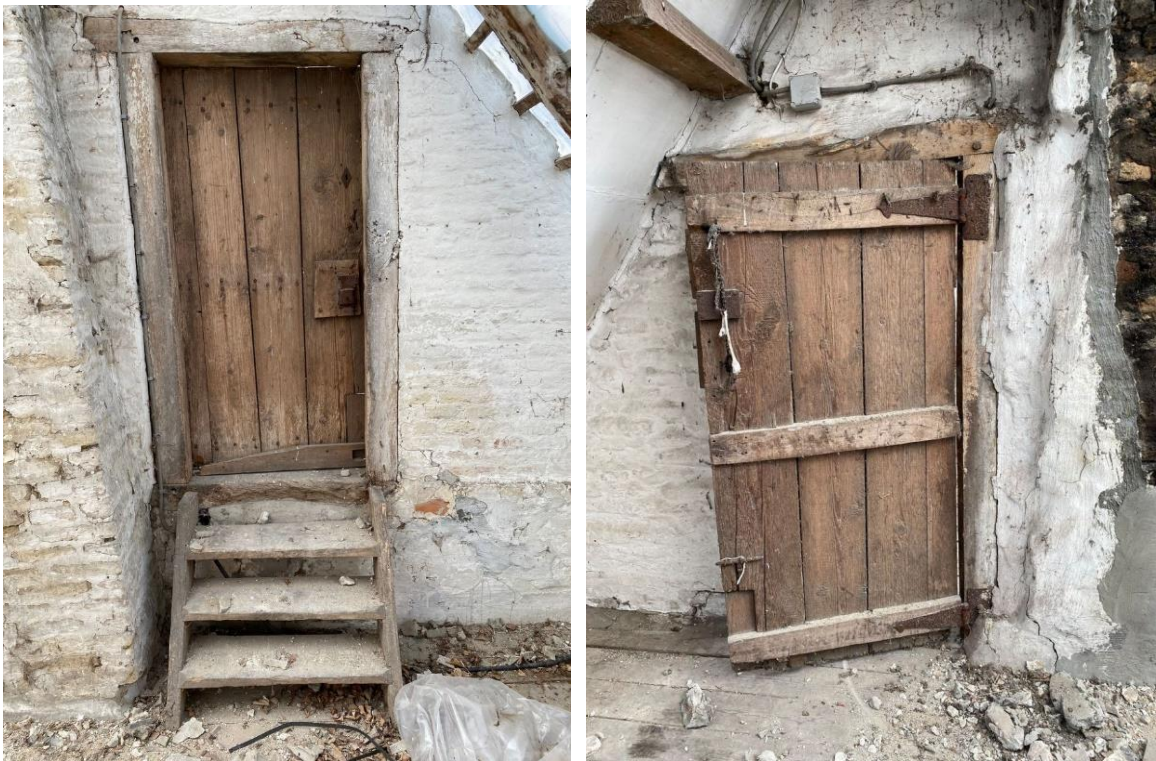
*De opgeklampte deur naar de zolder boven de voute.*

In het noordelijke muurvlak steekt een deurkozijn met daarin een opgeklampte deur. Dit onderdeel is duidelijk gerecupereerd en dit geldt ook voor het hang- en sluitwerk. De deur is bereikbaar via een open houten steektrap van 3 treden.

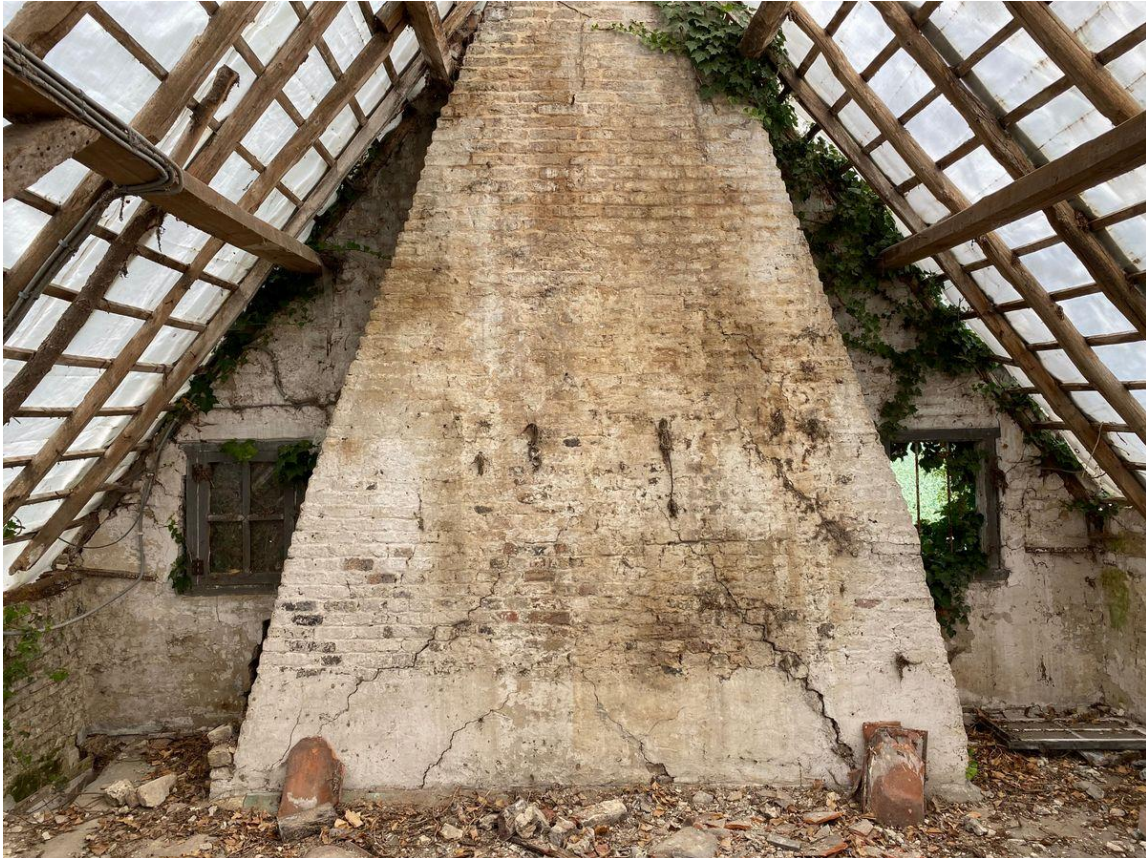
*De schouw van de openhaard op zolderniveau.*

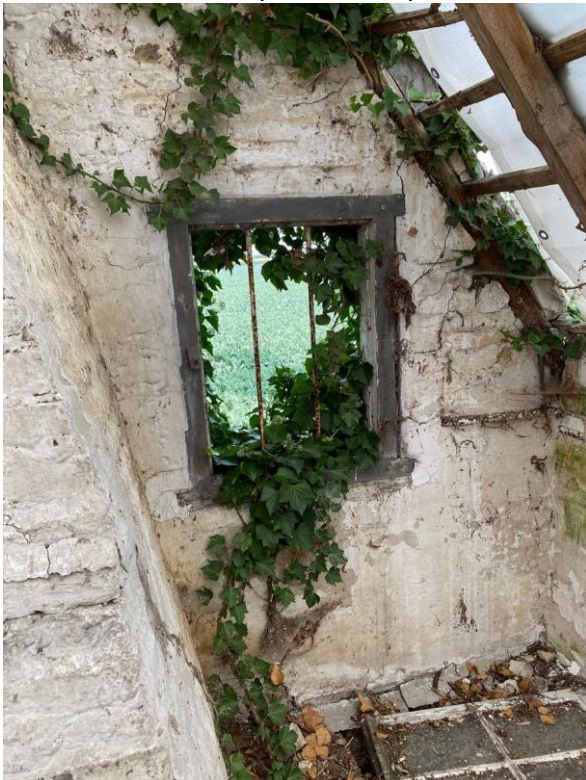
*Het zolderraam ten zuiden van de schoorsteenpijp. Het geheel bestaat uit een houten kozijn met twee ijzeren tralies ter beveiliging.*

In de zolderruimte vallen de schoorsteenmassieven op. De oostelijke puntgevel is het schoorsteenmassief van de keuken aangebouwd. Bezijden ervan zijn twee raamkozijnen ingebracht, voorzien van dunnen metalen staven. De ramen waren van een beglaasd luik voorzien.

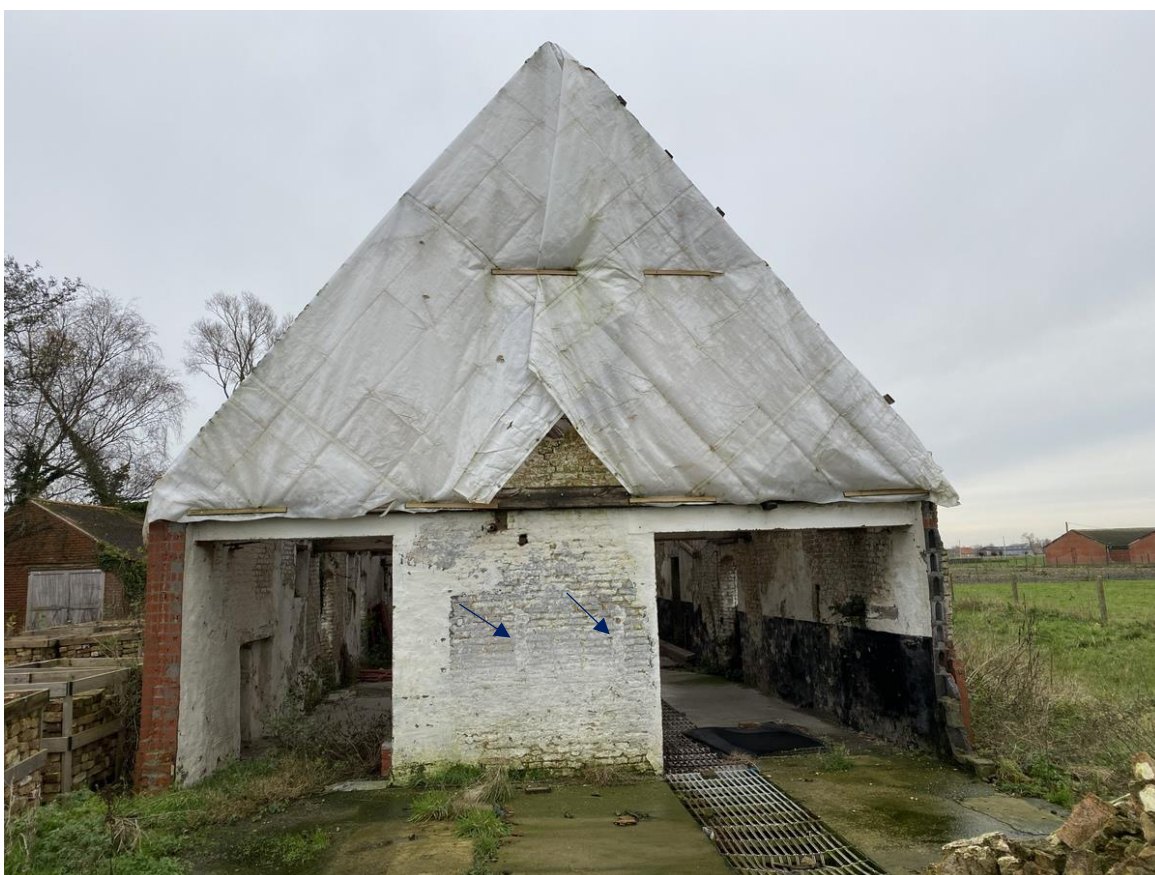
*De noordelijke puntgevel. In de gevel zijn nog twee luchtspleten te onderscheiden.*

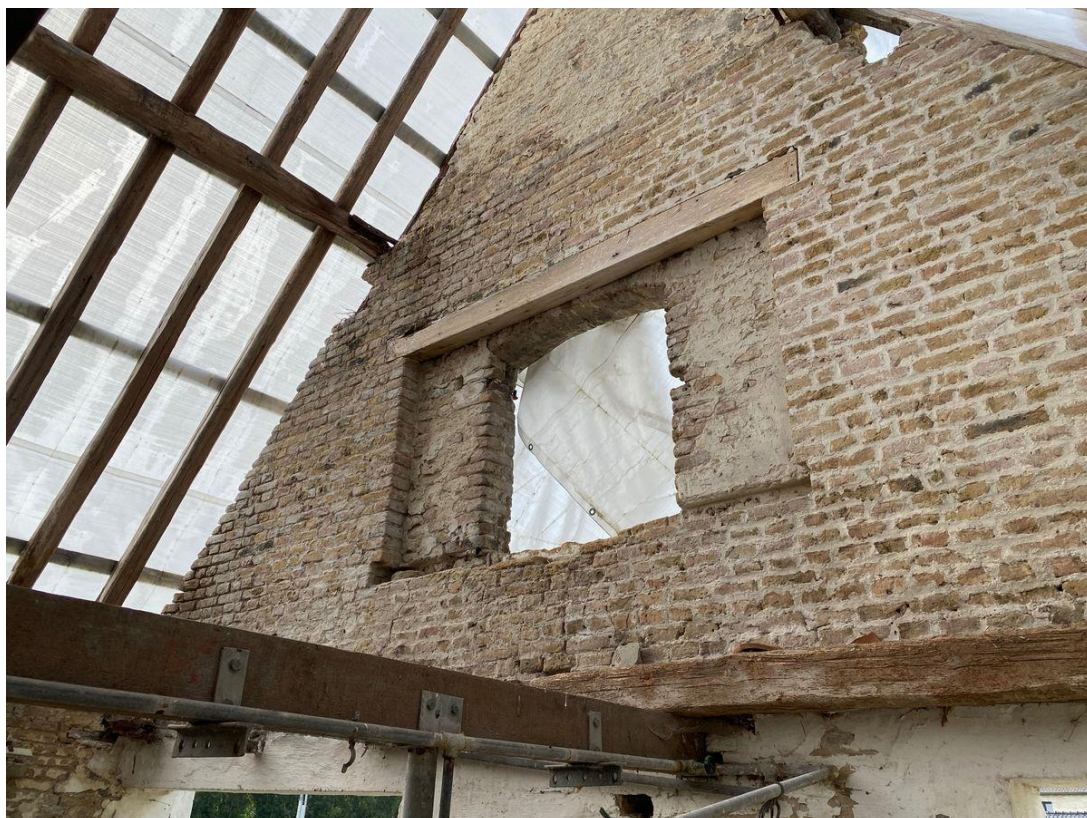
*De binnenzijde van de noordelijke topgevel. De vensteropening steekt in een rechthoekige nis, die aan de binnenzijde met een kalklaag was bedekt.*

In de topgevels steekt telkens een steekboogvenster, afgedekt met een streklaag.

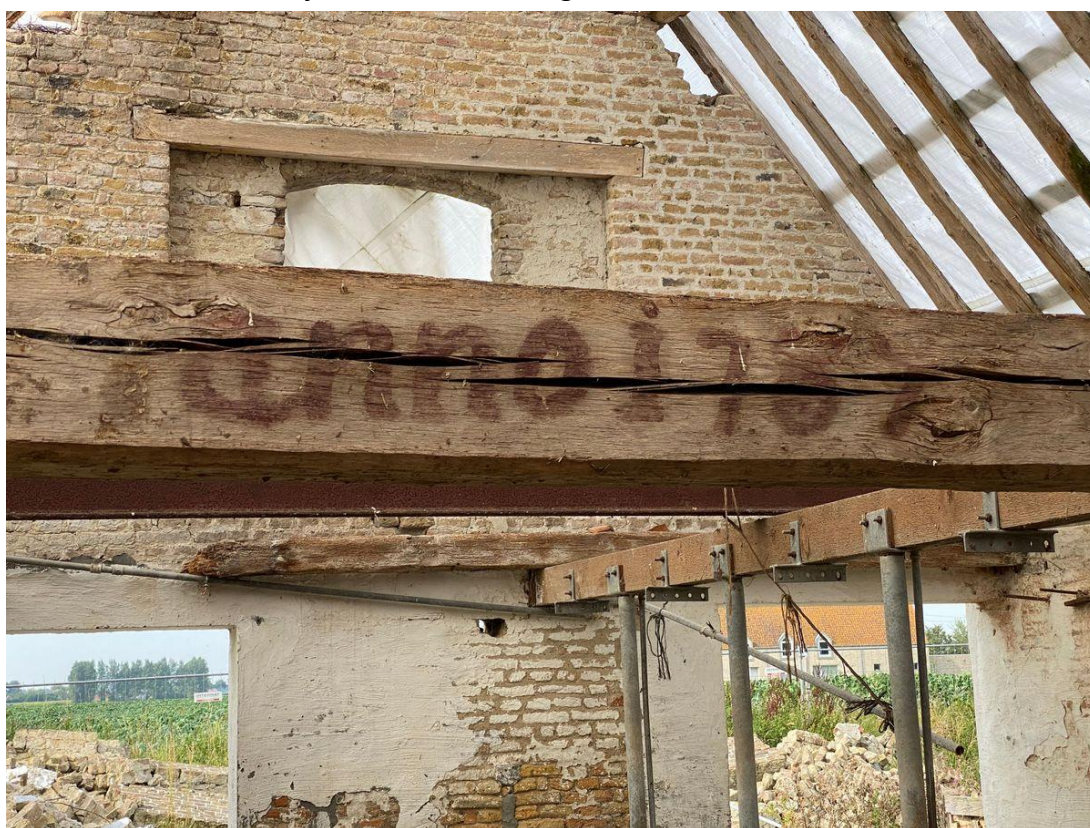
*De datum 1787 geschilderd in een bruine verf op de eerste moerbalk vanaf het noorden.*

De stalling met geïncorporeerd *wagenhuis* sluit de westzijde van het erf af. Het gebouw is 1787 gedateerd (zie verder).

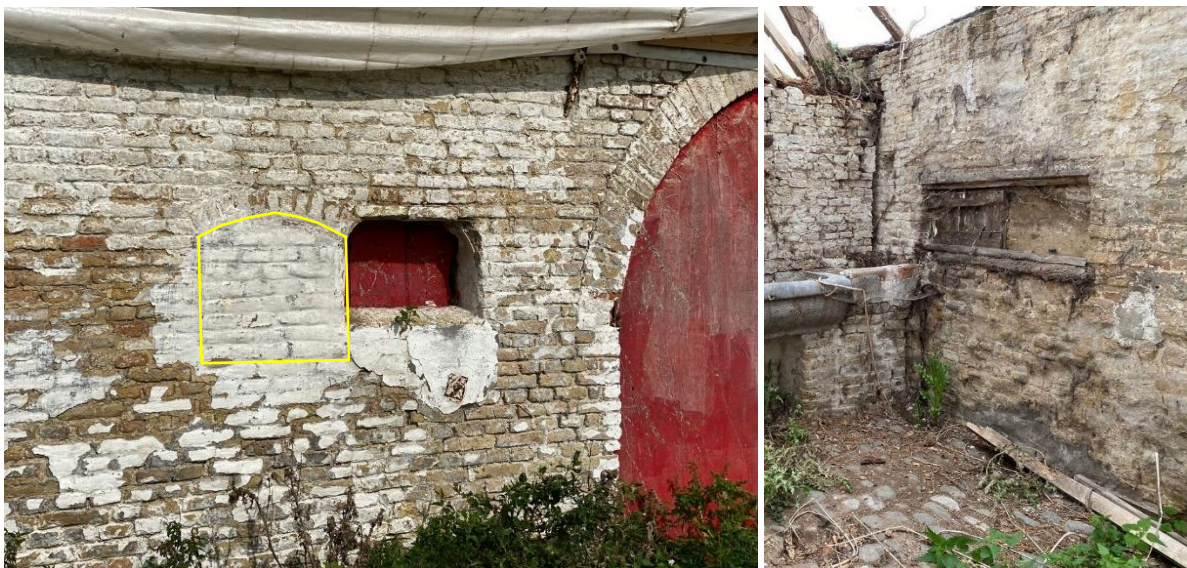
*Het gedichte originele stalraam naast het nieuwe raam (links); rechts de schuifluikconstructie van hetzelfde raam*

De oostelijke langmuur toont, ter hoogte van de paardenstal, slechts één raam, die dan nog met een schuifluik is uitgerust<sup>25</sup>. Dit raam is naast het origineel gedicht raam aangebracht.

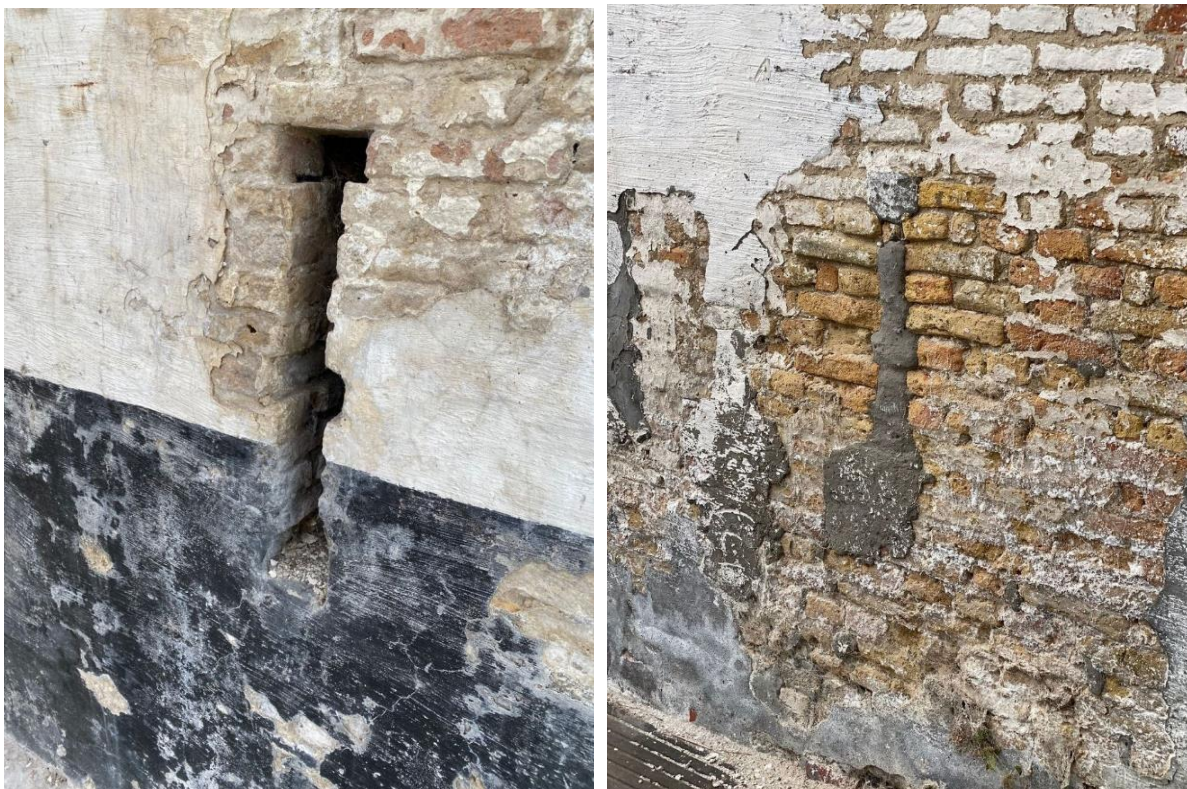
*De verluchttingsgaten. Deze werden van buitenuit allemaal slordig gedicht.*

De beide langmuren waren oorspronkelijk voorzien van lichtspleten. Deze zijn nu allen gedicht. Ze werden aan de erfzijde vervangen door drie kleine recht afgesloten ramen.

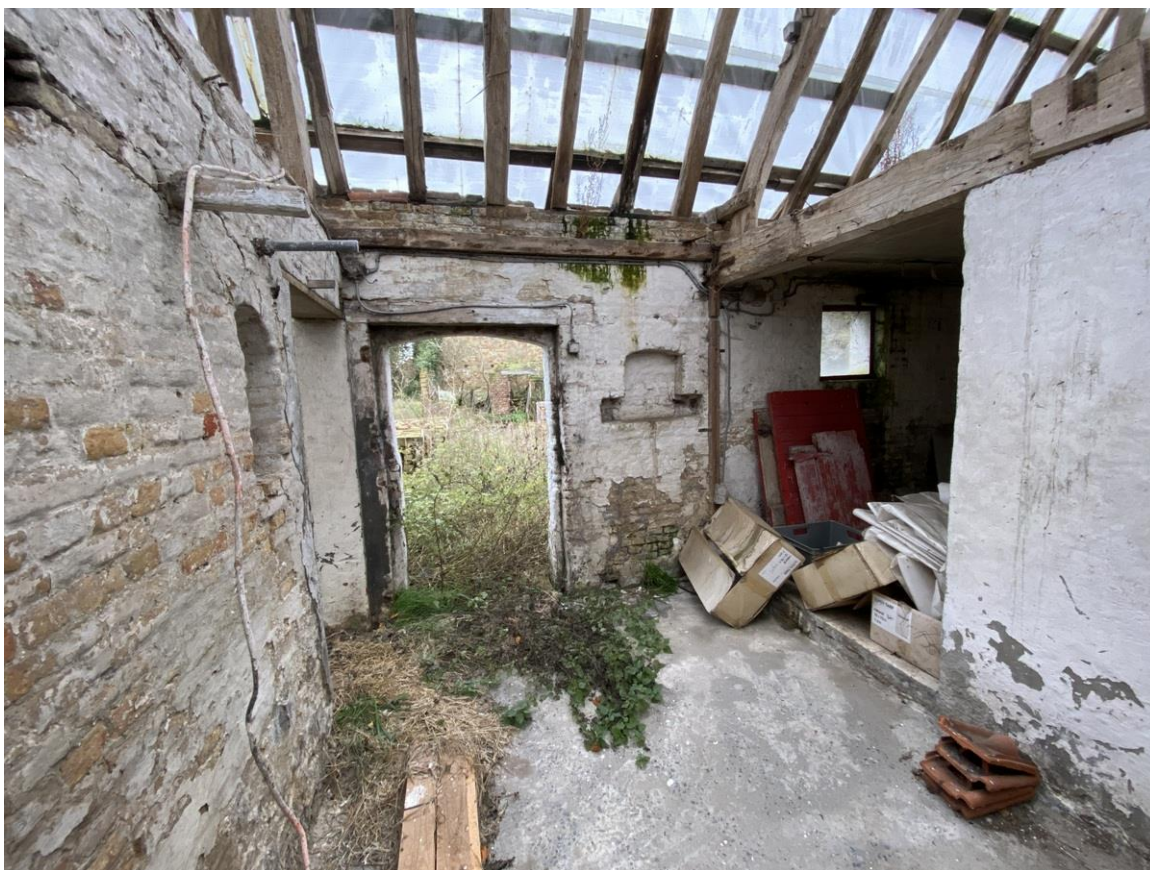
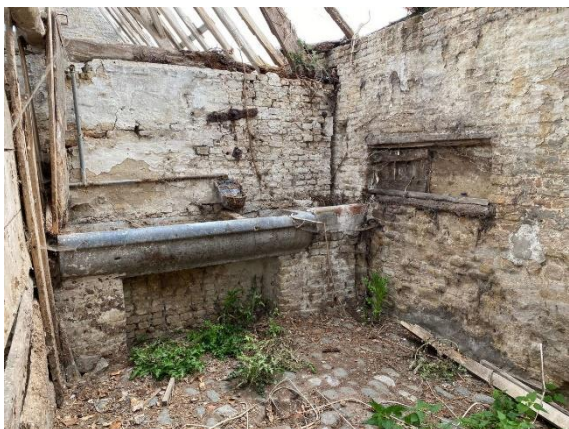
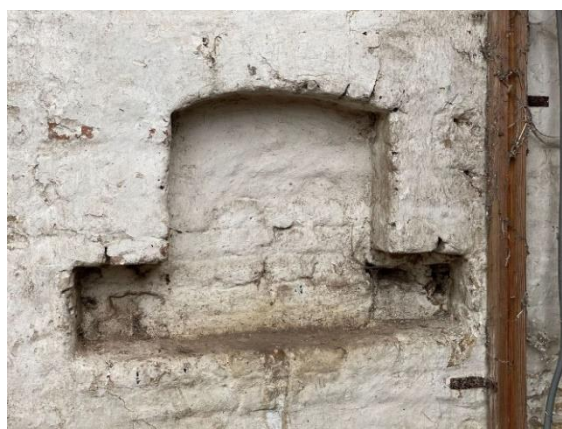
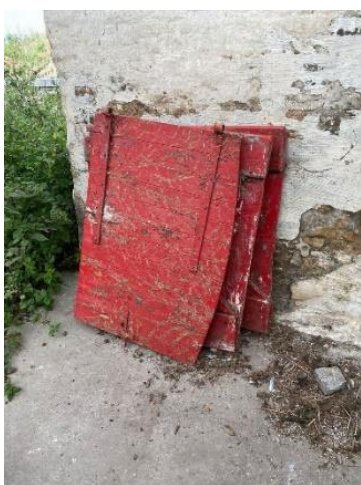
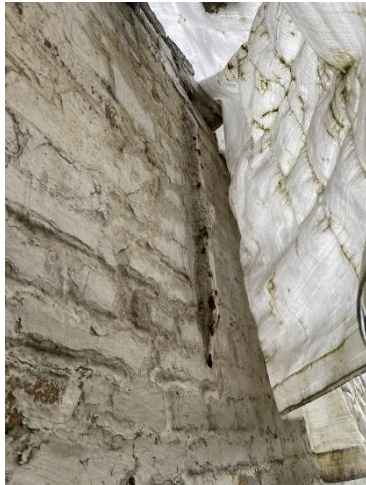
*Het paardenstal. Boven: het paardenstal vanuit het westen. Linksmidden: de voederbak; rechtsmidden: het gedichte raam, dat blijkbaar aan de binnenzijde van een houten dorpel was uitgerust. Linksonder: gerecupereerde staldeur Rechtsonder: muuranker van de stalling*
