# De hoeve Korkentapstraat 17 Zande (Koekelare)

## Beheersplan

**De hoeve  
Korkentapstraat 17  
Zande (Koekelare)**

**Beheersplan**

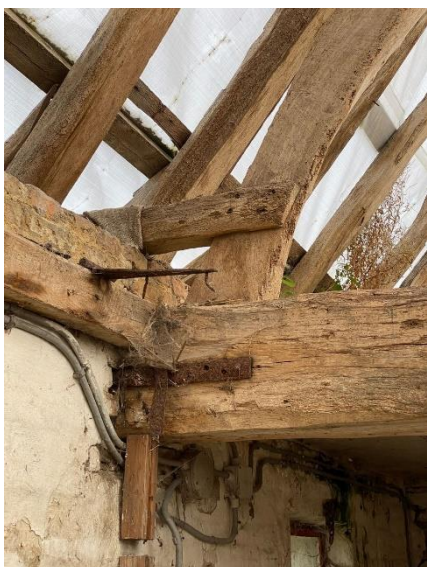
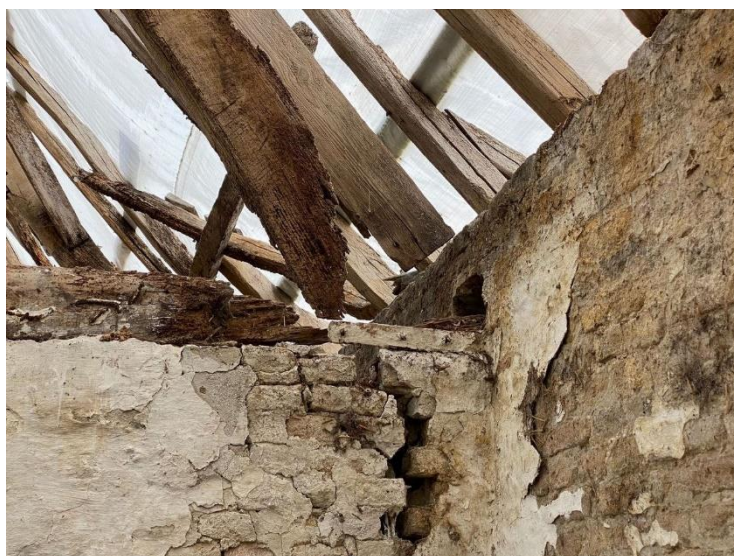
*De bekapping. De uiteinden van de moerbalken. Enkele van de koppen zijn volledig weggerot.*

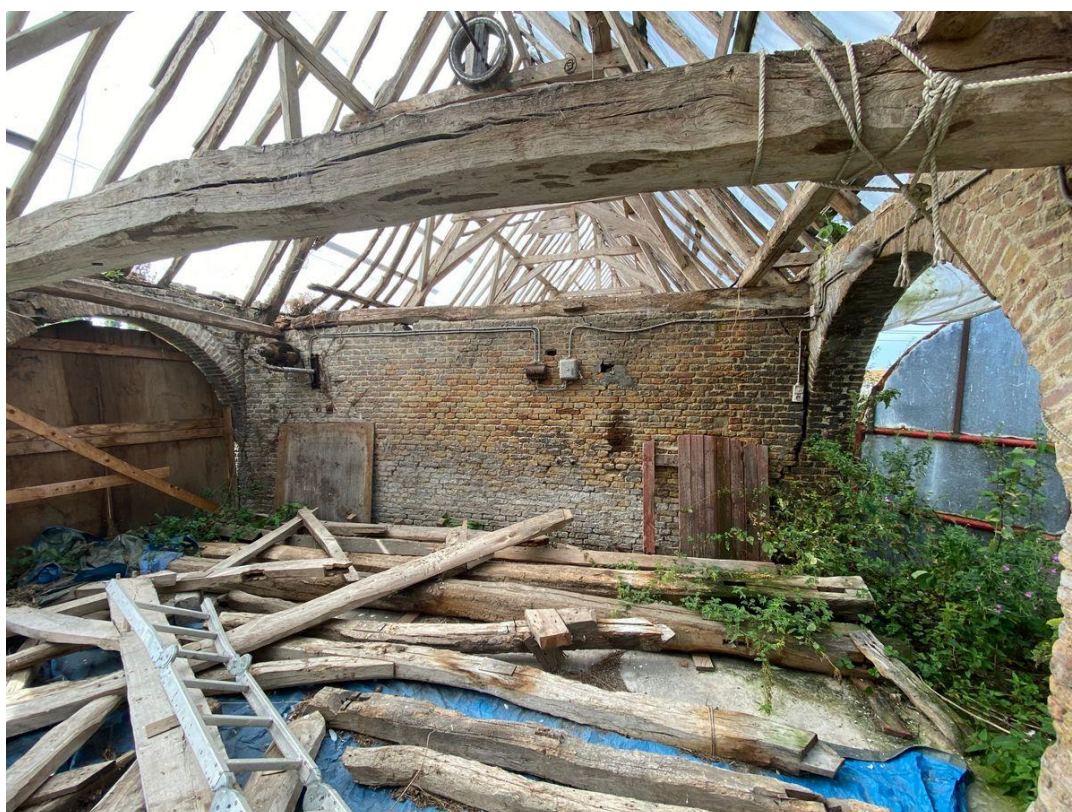
*Interieur van het wagenhuis. Op de voorgrond de gerecupereerde spanten van de schuur.*
