# Parochiekerk Onze Lieve Vrouw Nederbeerstraat 1 Beert (Pepingen) (prov. Vlaams-Brabant)

## Beheersplan Onroerend Erfgoed

**Auteur(s):** Johan Grootaers & Walter Sevenants  
**Titel:** Beheersplan Onroerend Erfgoed. Parochiekerk Onze Lieve Vrouw  
Nederbeerstraat 1 Beert (Pepingen) (prov. Vlaams-Brabant)  
**Rapport:** TR2020-001

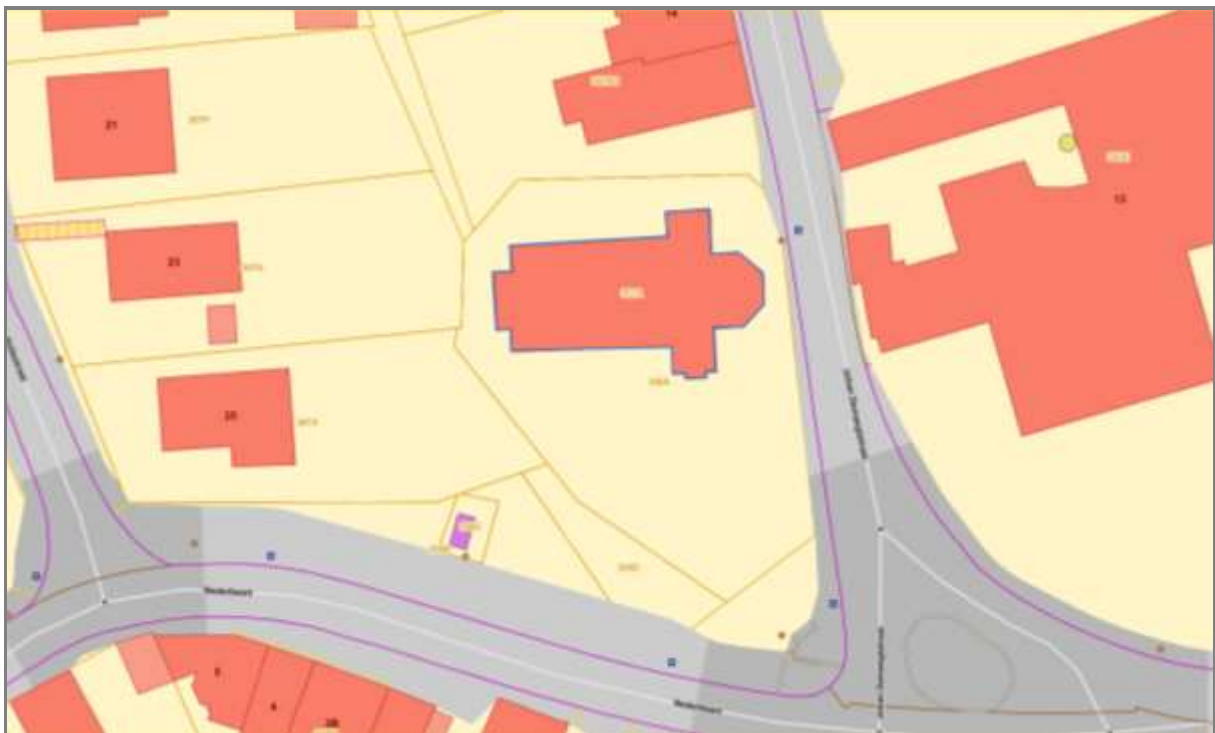
Figuur 1. Kadastrale ligging van het beschermd goed met aanduiding van het beoogd gebied (blauwe polygoon). (Bron: [www.geopunt.be](http://www.geopunt.be))

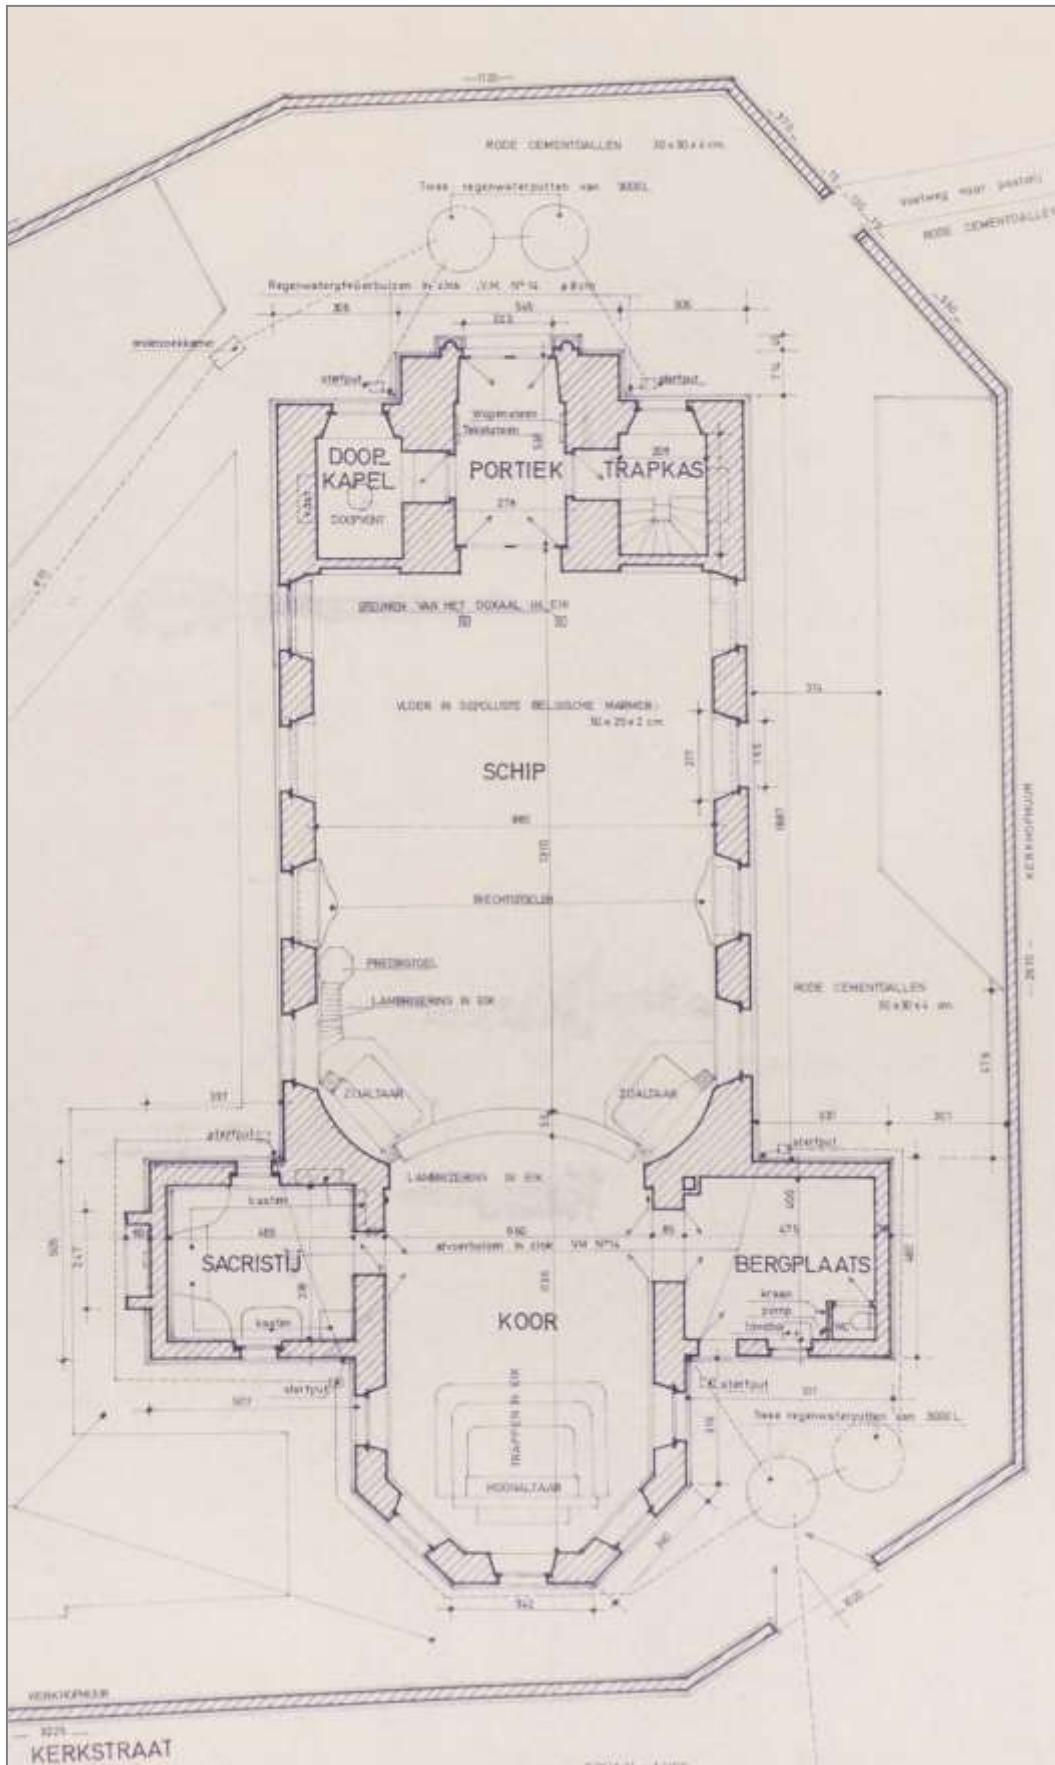
Figuur 3. Grondplan van de St-Augustinuskerk van Beert. (Architect Victor Soens 1959-1960)

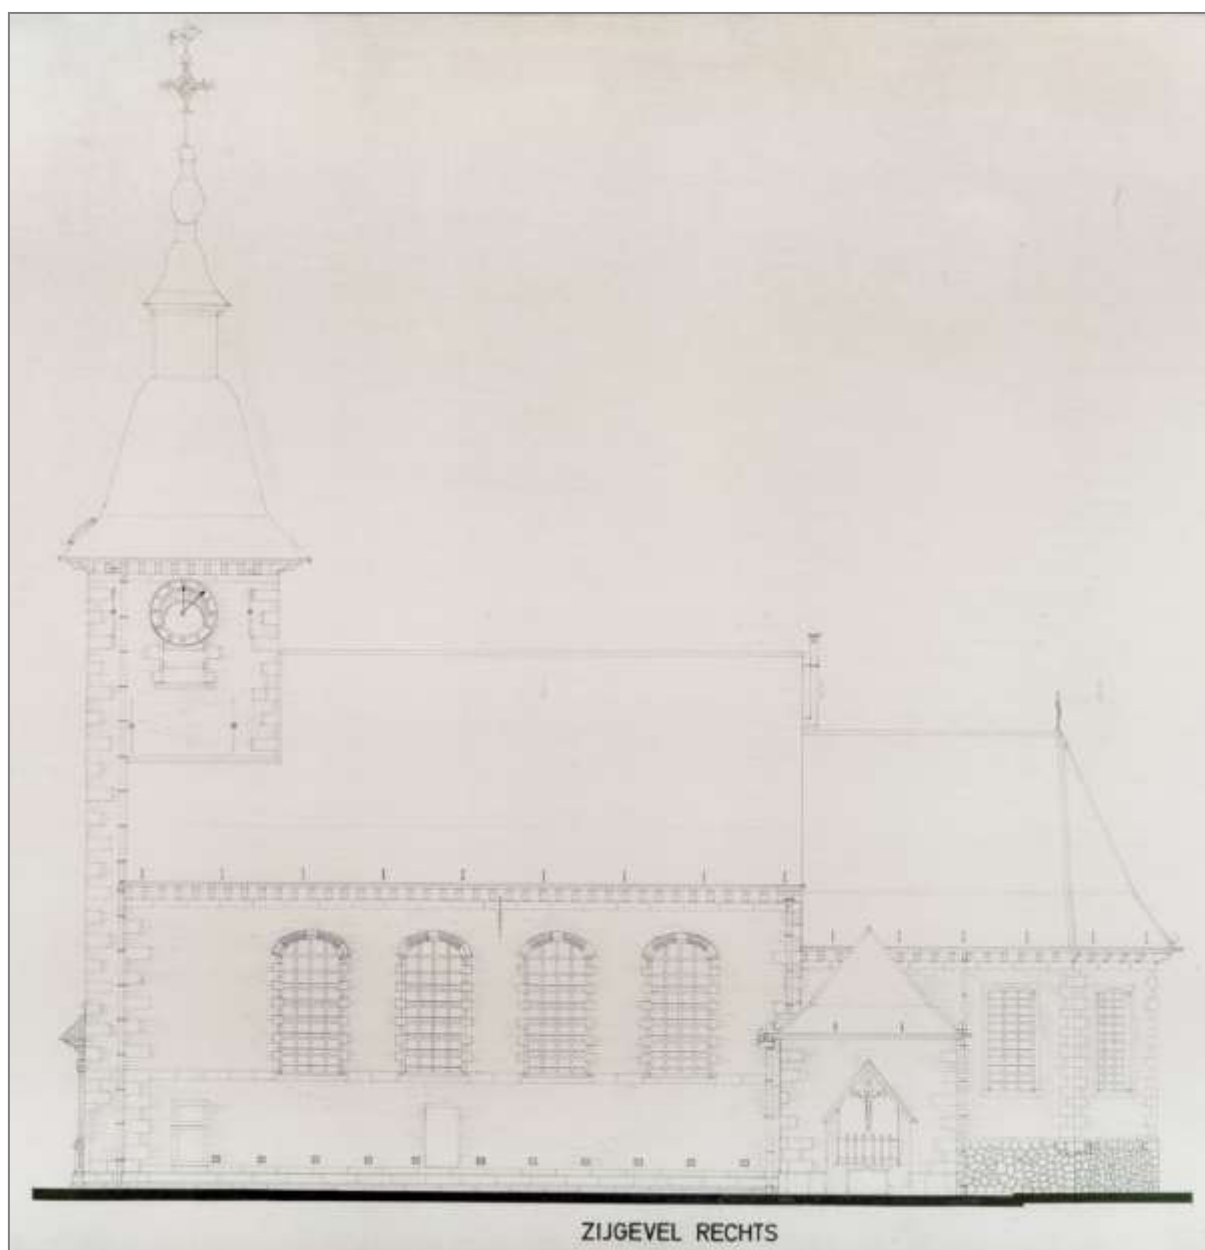
Figuur 4. Zuidzijde van de St-Augustinuskerk van Beert. (Architect Victor Soens 1959-1960)

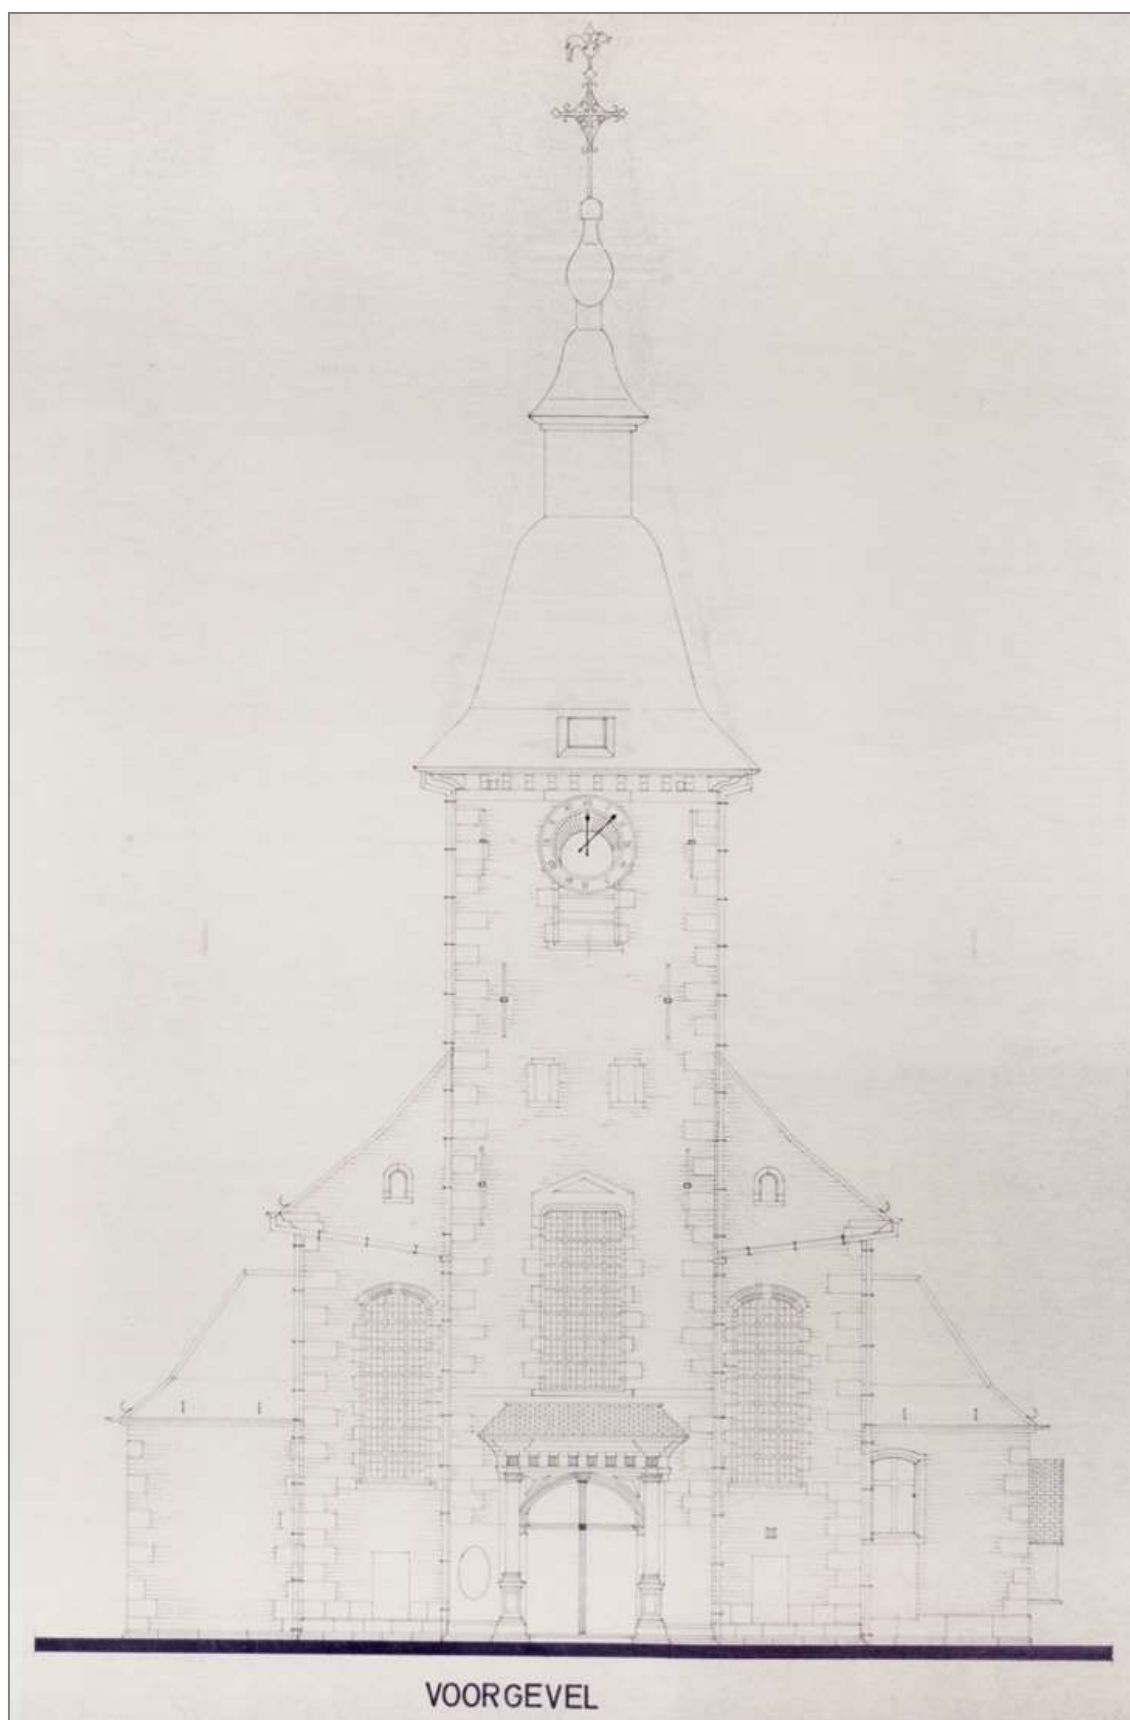
Figuur 5. Westzijde van de St-Augustinuskerk van Beert. (Architect Victor Soens 1959-1960)

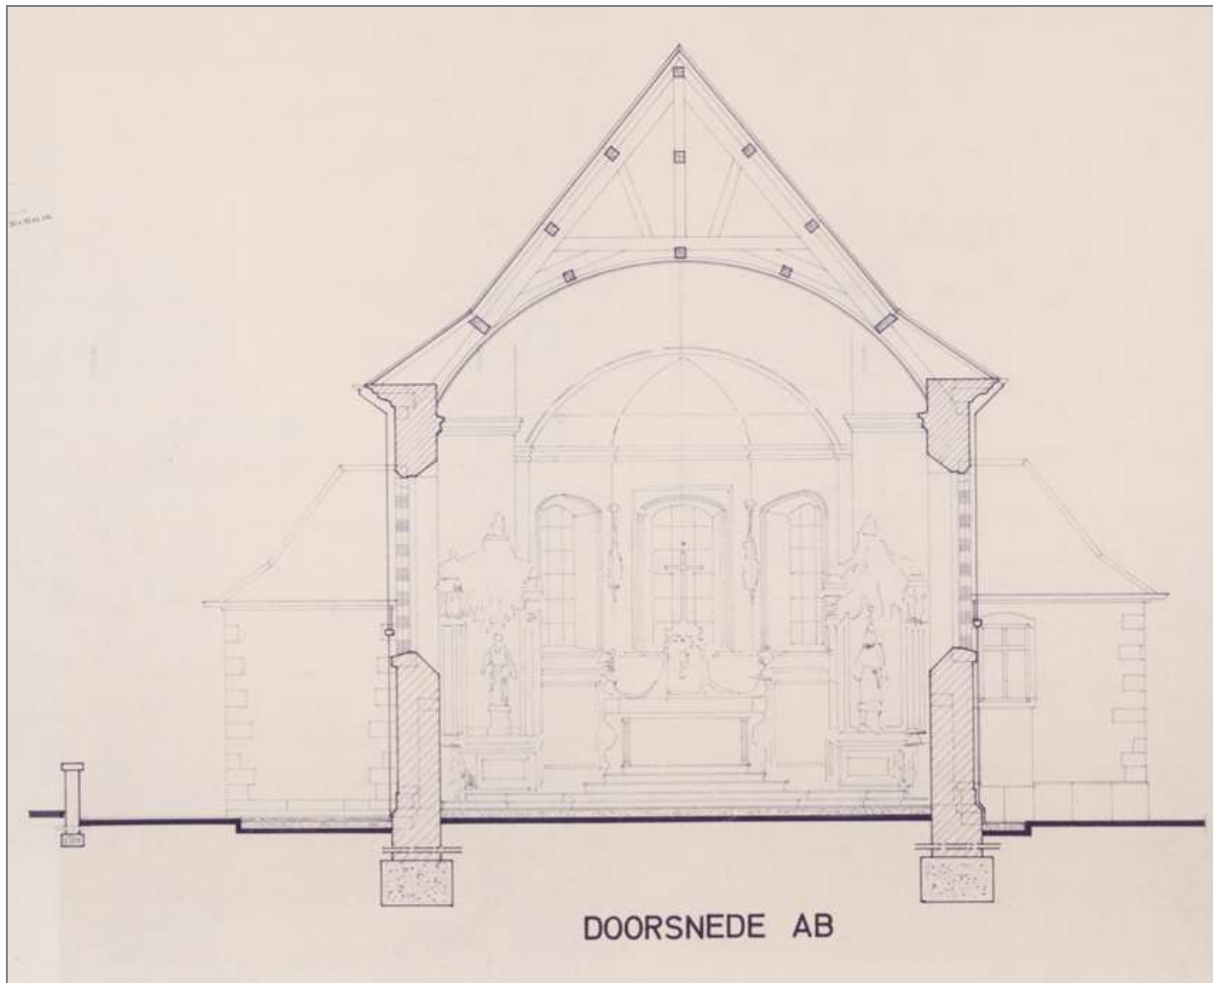
Figuur 6. Doorsnede van de St-Agustinuskerk van Beert. (Architect Victor Soens 1959-1960)

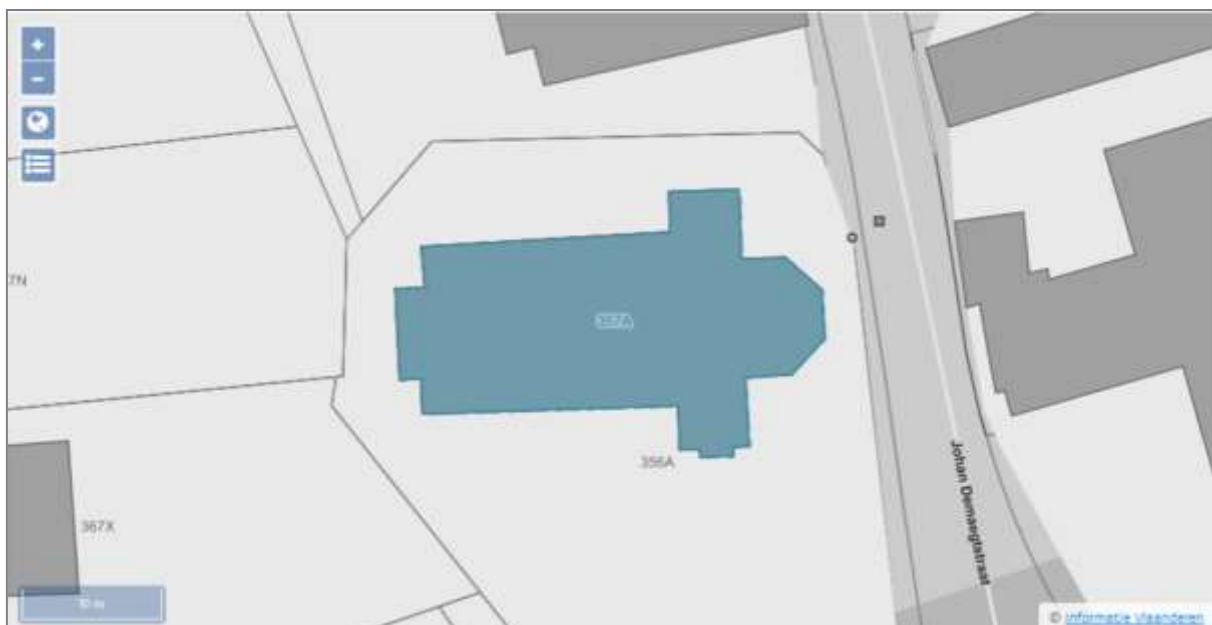
Figuur 8. Aanduiding van het beschermd monument "Parochiekerk Onze Lieve Vrouw" (blauwe polygoon).

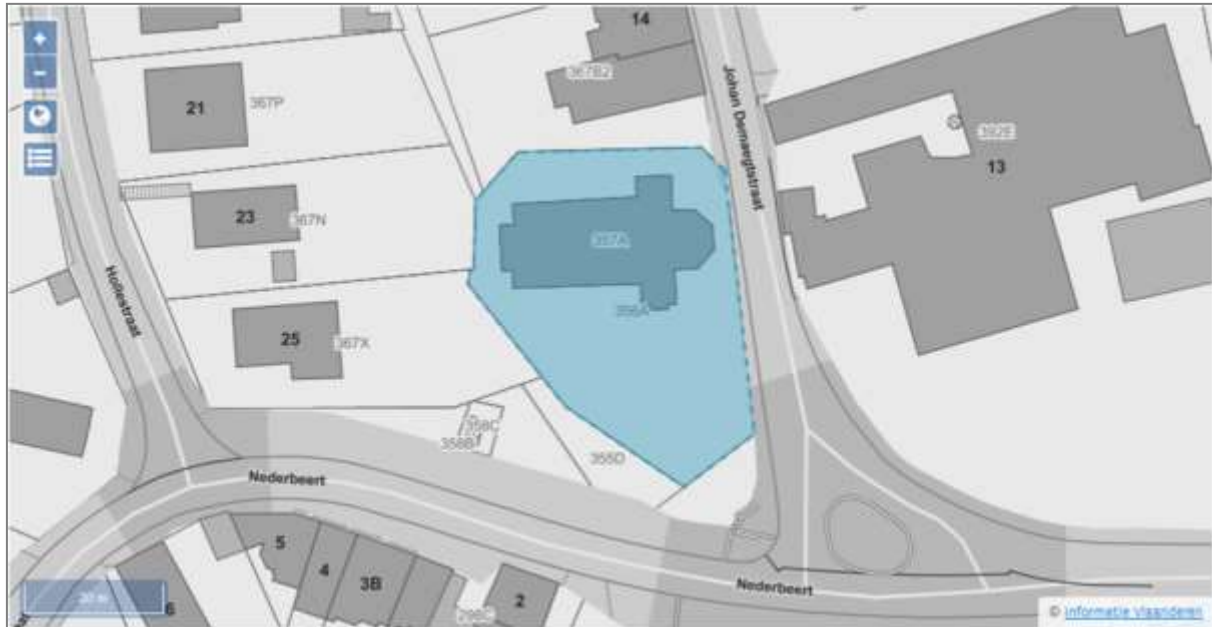
Figuur 9. Afbakening van het vastgesteld bouwkundig erfgoed "Parochiekerk Onze-Lieve-Vrouw". (Bron: <https://inventaris.onroerenderfgoed.be/aanduidingsobjecten/47569>)
