## **IJZERWINKEL HUIB HOSTE**

Nieuwstraat 39 te Wervik  
beschermd als monument bij M.B. van 17.07.2001

**BEHEERSPLAN 15-03-2023**

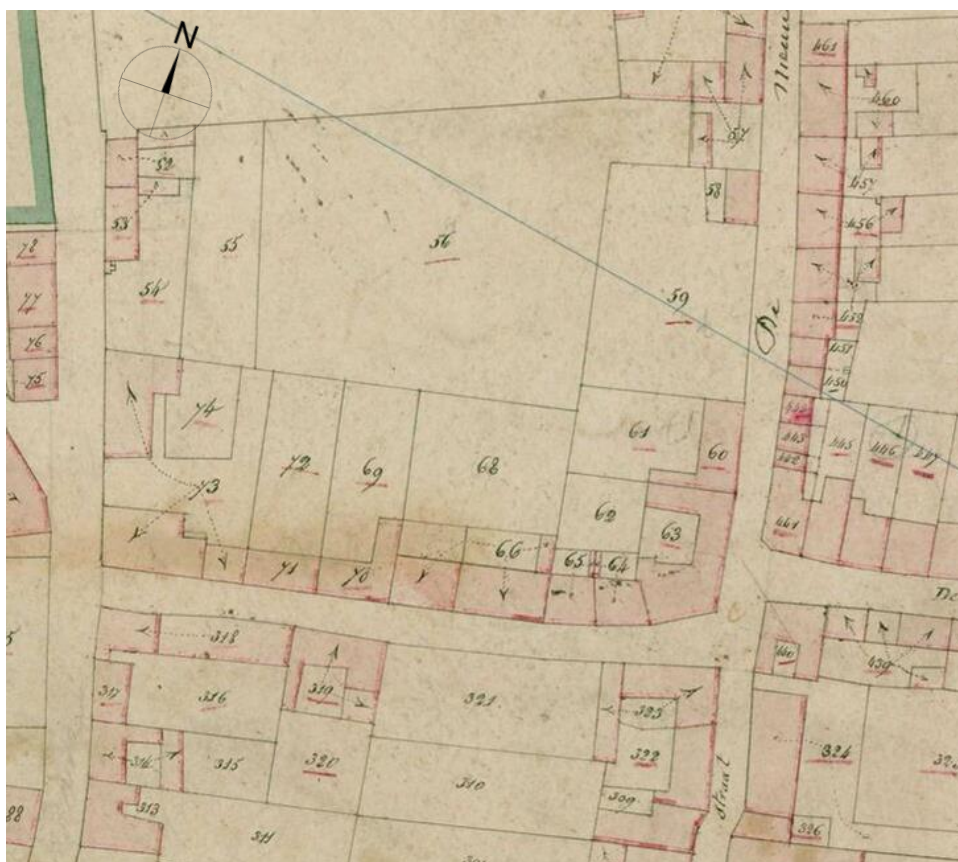
Figuur 3: primitief kadasterplan ca. 1830 met bebouwing van het blok Nieuwstraat - Donkerstraat.  
Op perceel 60+61 zou de voorloper van de ijzerwinkel komen ([www.cartesius.be](http://www.cartesius.be))

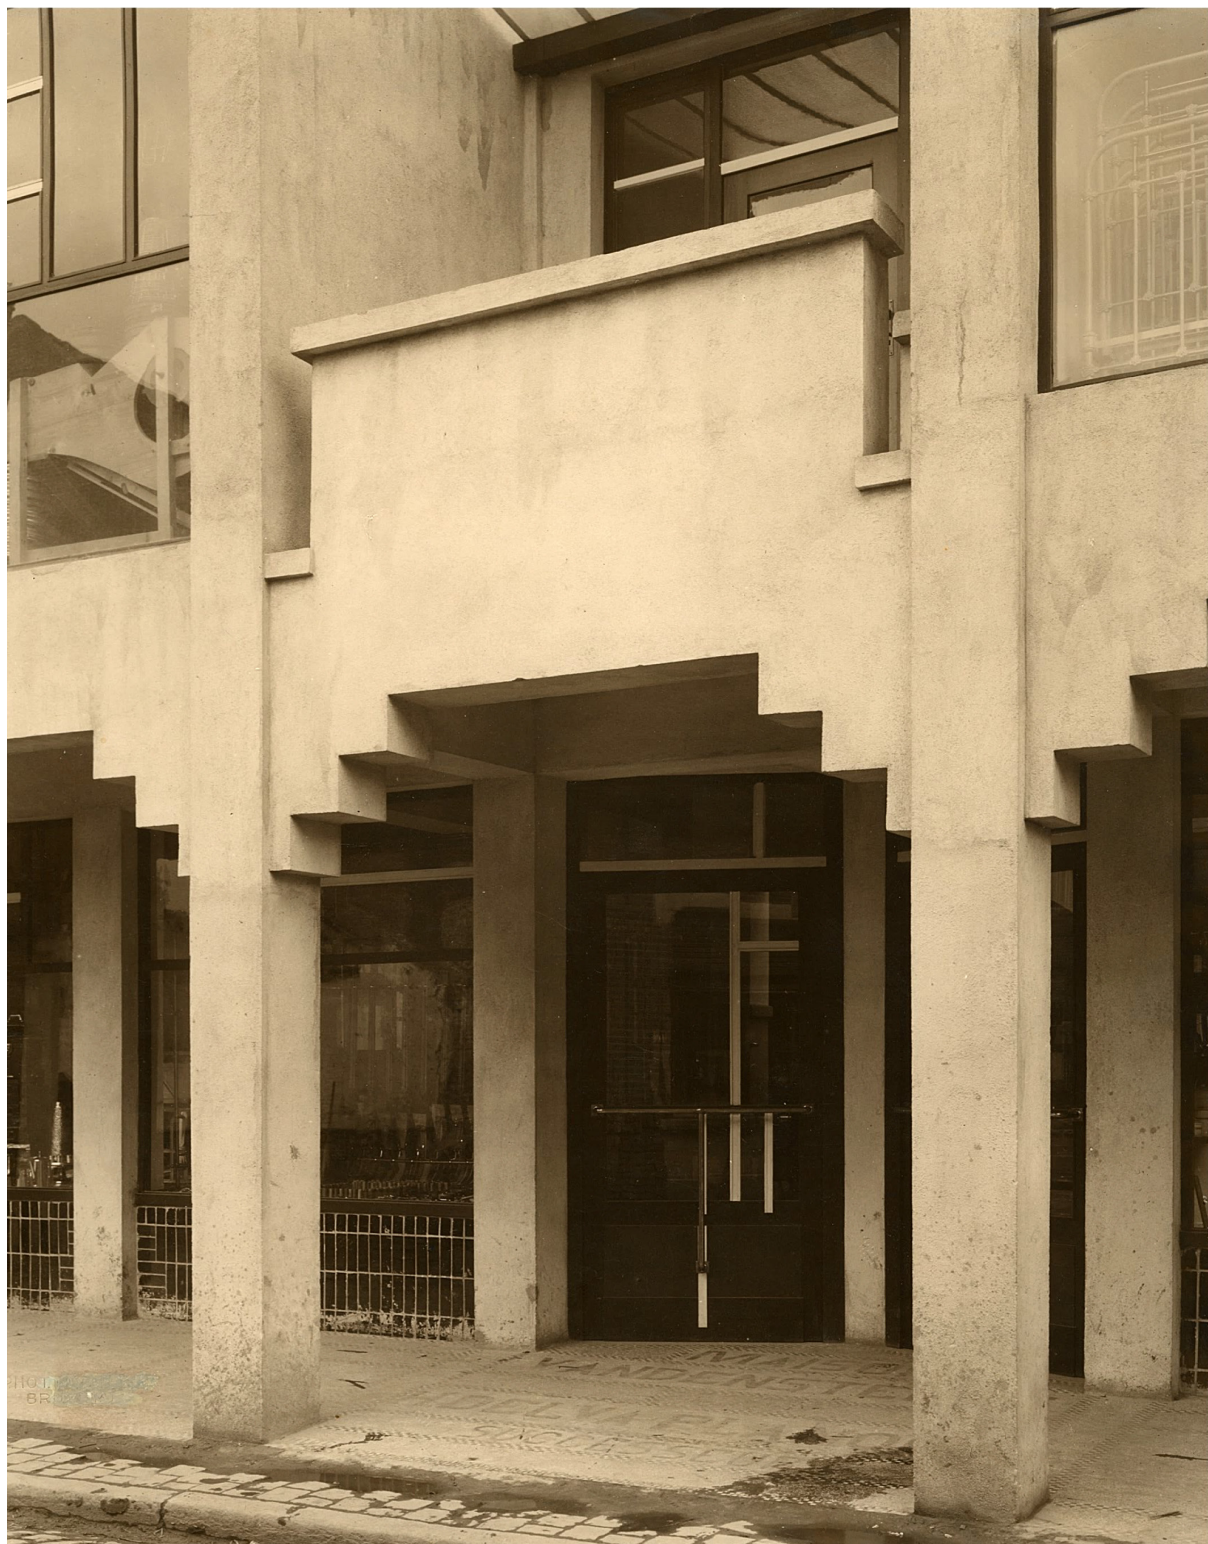
Figuur 11: Gaanderij met terrazzovloer en opschrift voor de inkomdeuren  
(© CIVA, s.d.)

Op fig. 11 & 12 zijn de sokkels van de vitrines zichtbaar die net als de zijkanten van de galerij afgewerkt waren met geglazuurde tegels. Terwijl de zijkanten voorzien waren van een decoratief patroon in groene en bruine tegels, werden onder de vitrines overwegend kops-geplaatste bruine tegels gebruikt met enkele groene accenten op de zijkanten.

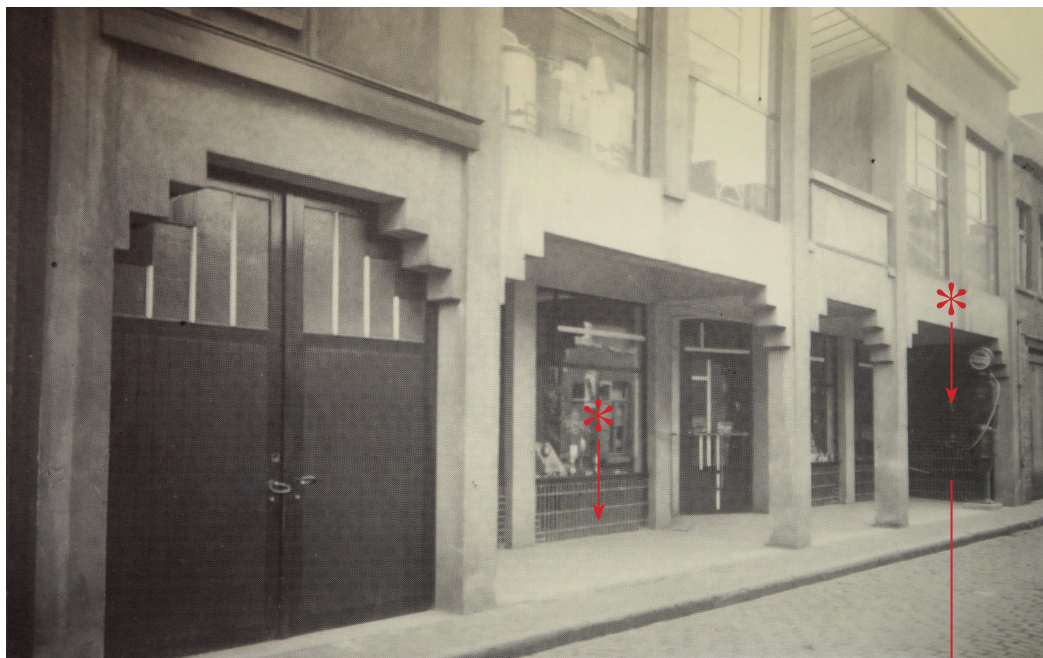
Figuur 12 (boven): Voorgevel van de ijzerwinkel s.d. (© Familiearchief Vancanneyt)

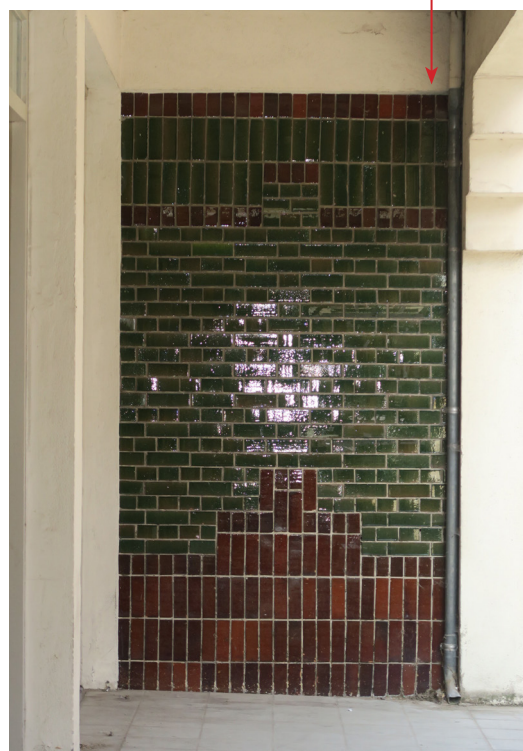
Figuur 14 (rechts): Zijwand van de galerij in geglazuurde bruine en groene tegels (© Fenikx 2020)

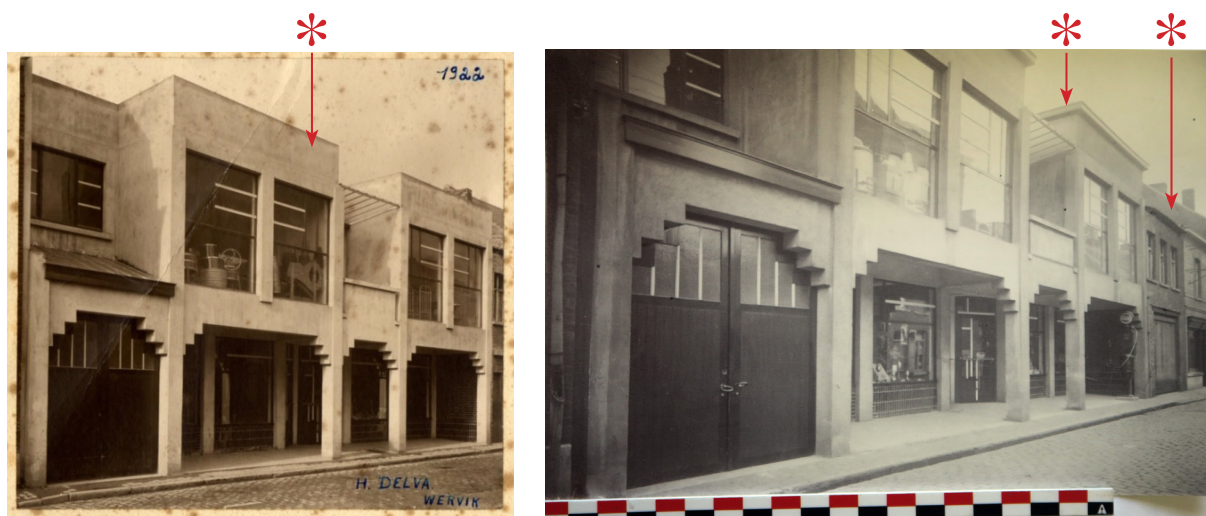
Figuur 15 (links): Voorgevel van de ijzerwinkel in 1922 (zonder dakrand!)

Op de verdieping is de betonstructuur opgevuld met grote rechthoekige glaspartijen met centraal een inpandig balkon, aanvankelijk voorzien van een luifel. De speelse compositie en het kleurenschema van stijlen, regels en kleinhouten van het houten schrijnwerk zijn kenmerkend voor de interbellumperiode van Hoste. (zie 2.5)

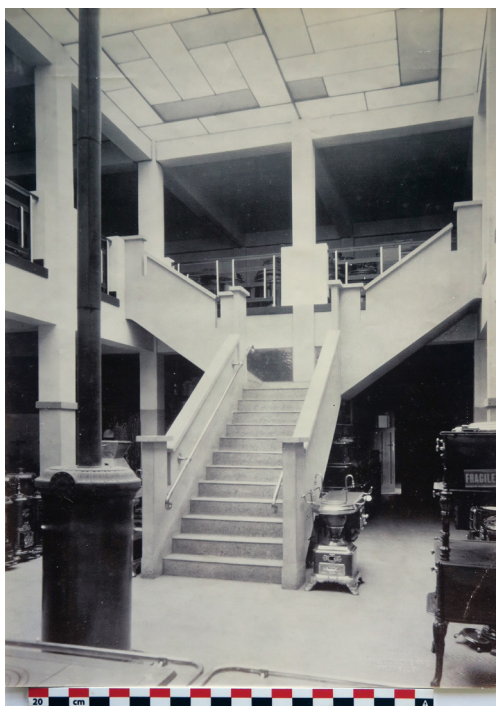
Figuur 17 (links): Winkel met de keizerlijke trap en bovenlicht (© Familiearchief Vancanneyt, s.d.)

De winkelruimte heeft een vrij traditionele typologie; een grote centrale vide onder zenitale verlichting als blikvanger boven de keizerlijke granitotrap. Onder meer de *'handgrepen van den winkeltrap, hangwerk van deuren en ramen'* waren niet inbegrepen in de aanbesteding maar werden aangeleverd door de opdrachtgever waardoor het blinkende en krullige metaalwerk niet echt strookt met het strakke concept van Hoste.<sup>20</sup> Het commerciële programma met verschillende verdiepingen rond een centrale, zenitaal verlichte vide is ontwikkeld aan het eind van de negentiende eeuw.

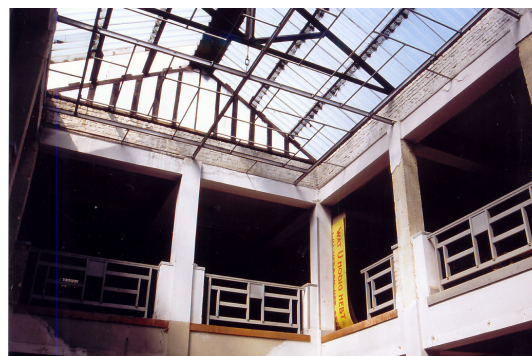
Figuur 20 (rechts): Glazen dak na demontage van het bovenlicht (© Foto Overmeire J., 2004)

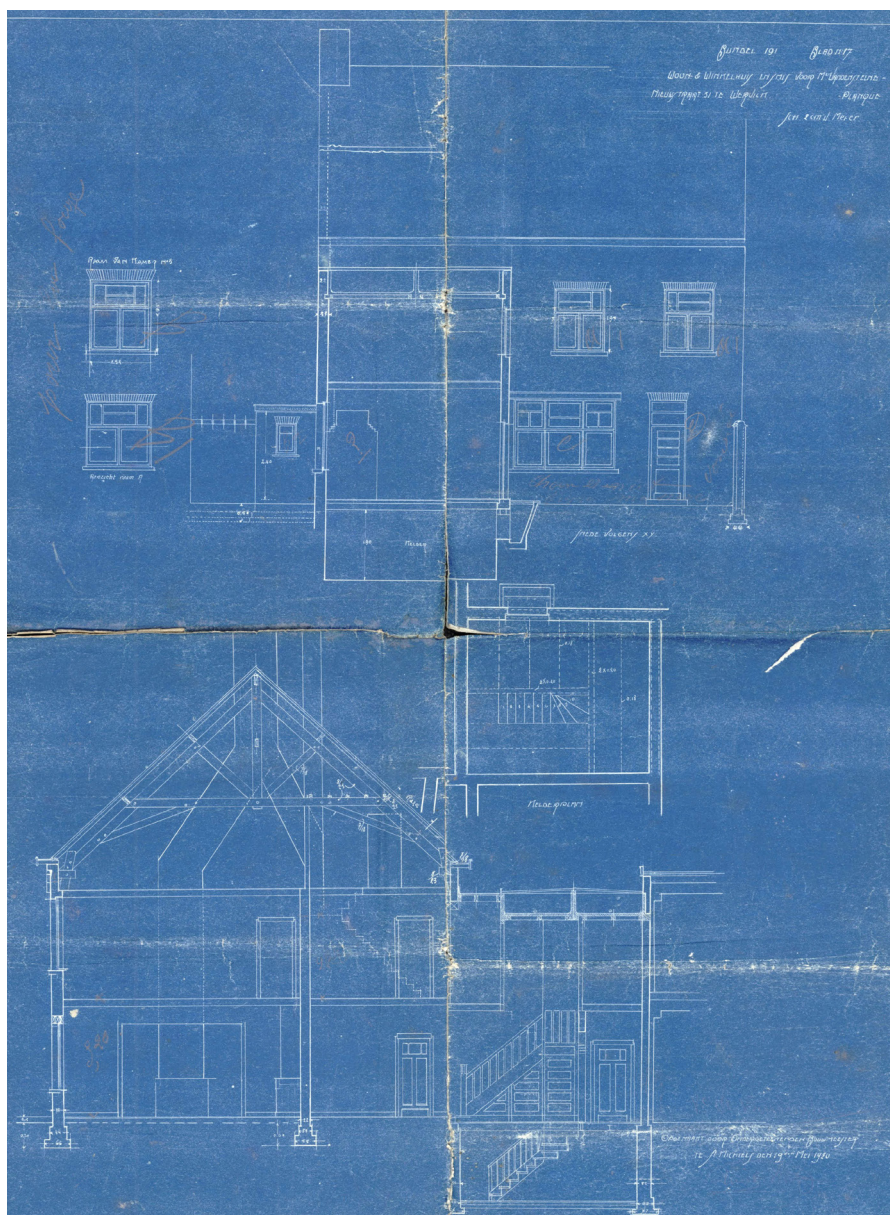
Figuur 26: Blauwdruk van de gevel kant binnenkoer en doorsnede van het woonhuis  
(© Algemeen Rijksarchief, 1920)

Achteraan op de site, bereikbaar via een koer en de winkel, bevindt zich het woonhuis, bestaande uit twee bouwlagen onder zadeldak. De tuingevel met vijf traveeën is opgetrokken in baksteen

(gele handvorm) met sober siermetselwerk onder de kroonlijst. Het is niet duidelijk waarom Hoste hier koos voor een andere aanpak maar de verzorgde behandeling van deze achtergevel kan geïnterpreteerd worden als zijnde in overeenstemming met de opvatting van het gebouw met twee karakteristieke gevels: de modernistische straatgevel en de traditioneel opgevatte tuingevel. De andere gevels, uitgevoerd in goedkopere rode baksteen zonder siermetselwerk, zijn weinig representatief. Vanuit de tuin is de achtergevel, waar de representatieve woonvertrekken (salon en eetkamer) gesitueerd waren, goed waarneembaar en die vormde een uitstekend decor voor tal van familiefoto's. De lay-out van de woning is weinig vernieuwend waarbij een salon en eetkamer langs de tuin gelegen zijn met de keuken als buffer tussen de commerciële en de residentiële ruimte. Uit de 'woon'keuken bleef nog een deel van een kast bewaard, echter niet meer in situ. Op de verdieping zijn de slaapkamers gesitueerd.

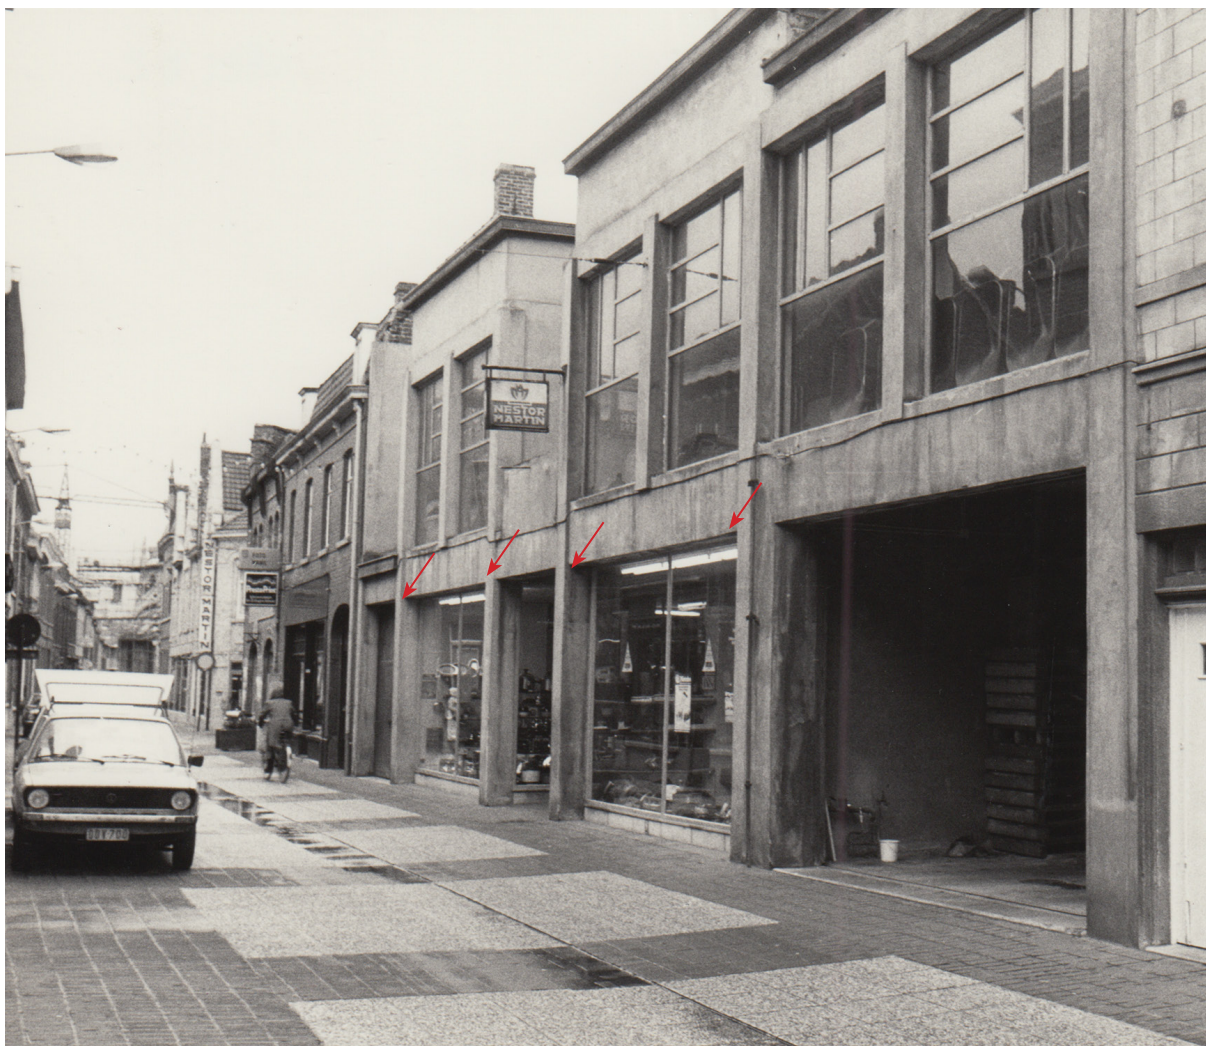
Figuur 36: Voorgevel van de ijzerwinkel met de vitrine uit 1956 en de verwijderde consoles. De vervuilde simili was op dat moment niet overschilderd (© Vlaamse Overheid, december 1982)

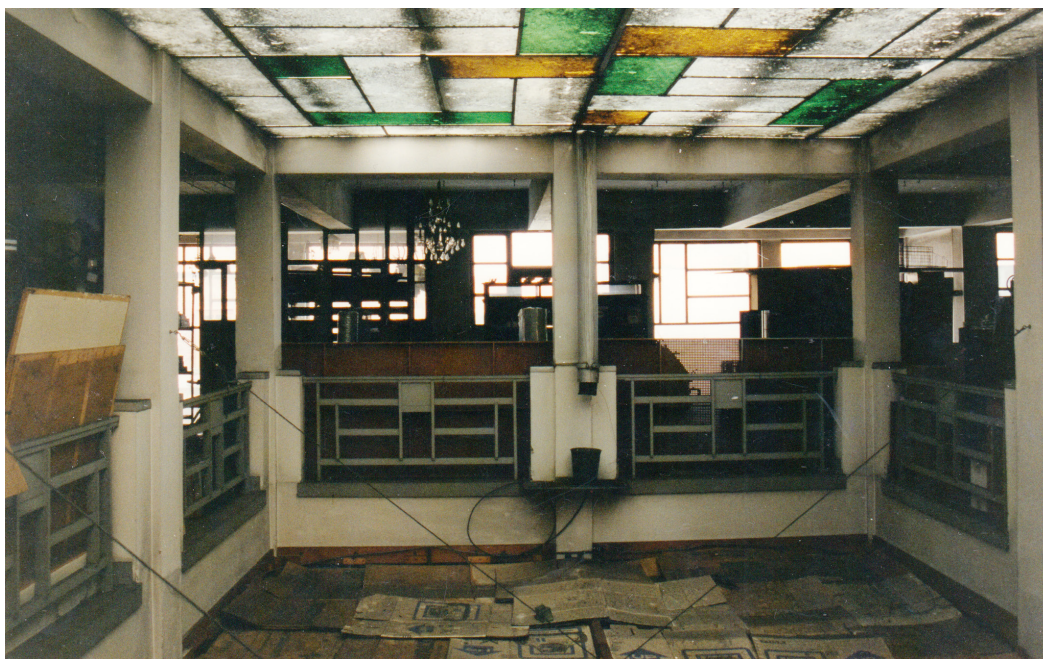
Figuur 37: Gesloopte trap en verlaagd plafond in de vide (© Vlaamse Overheid, 22/03/2000)

Alphonsine Vandensteene nam de winkel over samen met haar echtgenoot Leo Vancanneyt na de dood van Maria Planque in 1962. Het was Leo die uiteindelijk besliste om de granitotrap te laten slopen ca. 1965 onder protest van Alphonsine die grote bewondering koesterde voor Hoste.

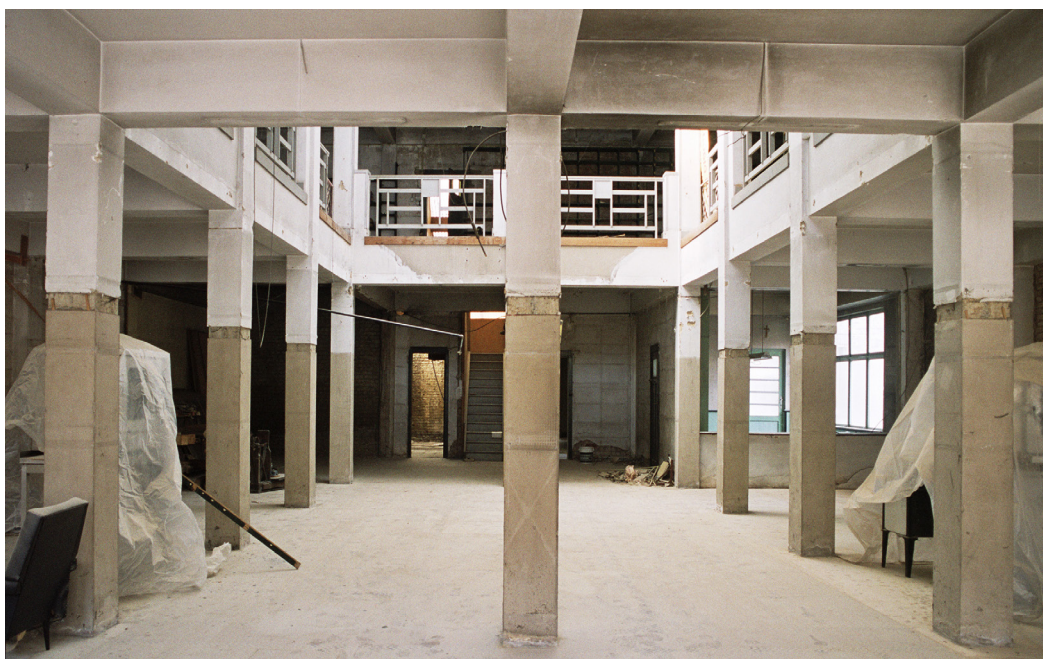
Figuur 38: Winkelinterieur zonder de trap maar met de kolomsokkels in pierre-simili (© Verdonck Ann, 2002)

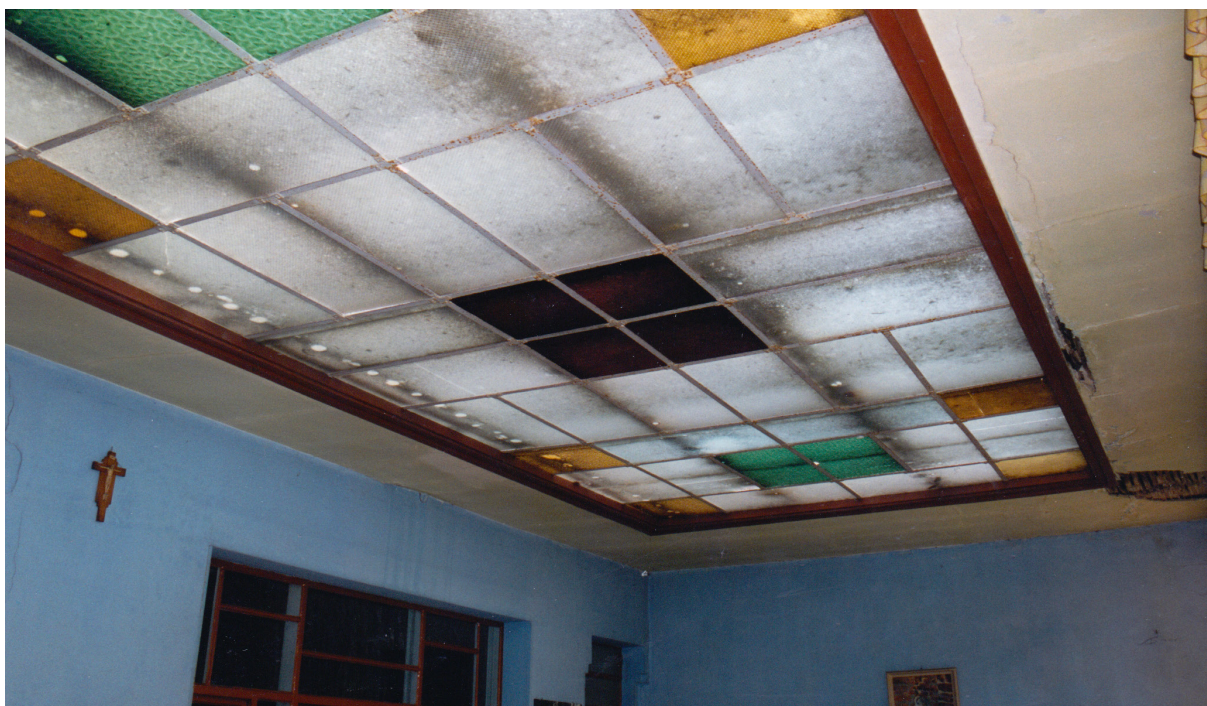
Figuur 41 (onder): Veranda met lichtstraat n.o.v. Huib Hoste (© Vlaamse Overheid, 8/8/2002)

door twee grote ramen. Van deze veranda is geen bouwaanvraag bekend maar gezien de overeenkomsten van de lichtstraat met geometrisch patroon en het kleurenschema, (grijstinten op het houten schrijnwerk zijn zichtbaar op de zwart-wit foto's) werd deze ongetwijfeld uitgevoerd naar ontwerp van Hoste. Historische foto's, onder meer waarop ook Huib Hoste en zijn echtgenote poseerden, documenteren deze veranda en tonen ook aan dat hij de evolutie van het project heel zijn carrière is blijven opvolgen.

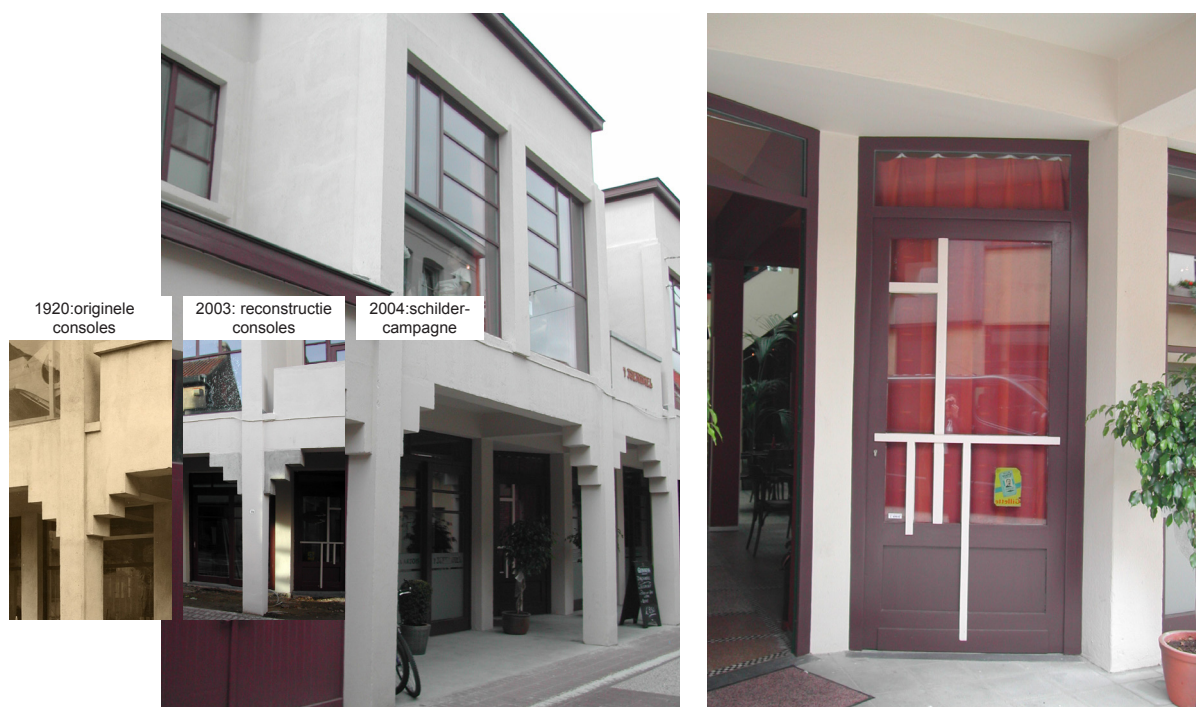
Figuur 42 (links): Wit geschilderde voorgevel, bordeaux-bruin schrijnwerk en reconstructie van de (te brede) kubistische accenten (© Verdonck Ann, 2003 en 2004)

Figuur 43 (rechts): Gerecupereerde inkomdeur, eveneens in bordeaux-bruin en witte kleinhouten (© Verdonck Ann, 2004)

Bij deze restauratie en reconversie tot bistro-restaurant werd het verlaagde plafond van de voormalige ijzerwinkel verwijderd, de granitotrap gereconstrueerd en het bovenlicht opnieuw getoond en gerestaureerd. De reconstructie van de trap is zeer verdienstelijk maar wijkt op enkele punten af van het origineel concept. Onder meer de openingen op het bordes waren groter en ingevuld met mateléglas, de optreden hadden geen neus en de hoekmuurtjes waren lager. Het kantoor en de bijhorende meubels werden verwijderd in functie van de introductie van een sanitair blok voor de bistro. De voorgevel werd herschilderd en de consoles gereconstrueerd. De consoles zijn hierbij jammer genoeg breder uitgevoerd (in vooraanzicht) dan de oorspronkelijke.

Verder werd het schrijnwerk in de voorgevel vernieuwd met uitzondering van het behoud van de garagepoorten en de recuperatie van de twee inkomdeuren. Het oorspronkelijk kleurenschema werd slechts deels gereconstrueerd of op een totaal andere manier toegepast.

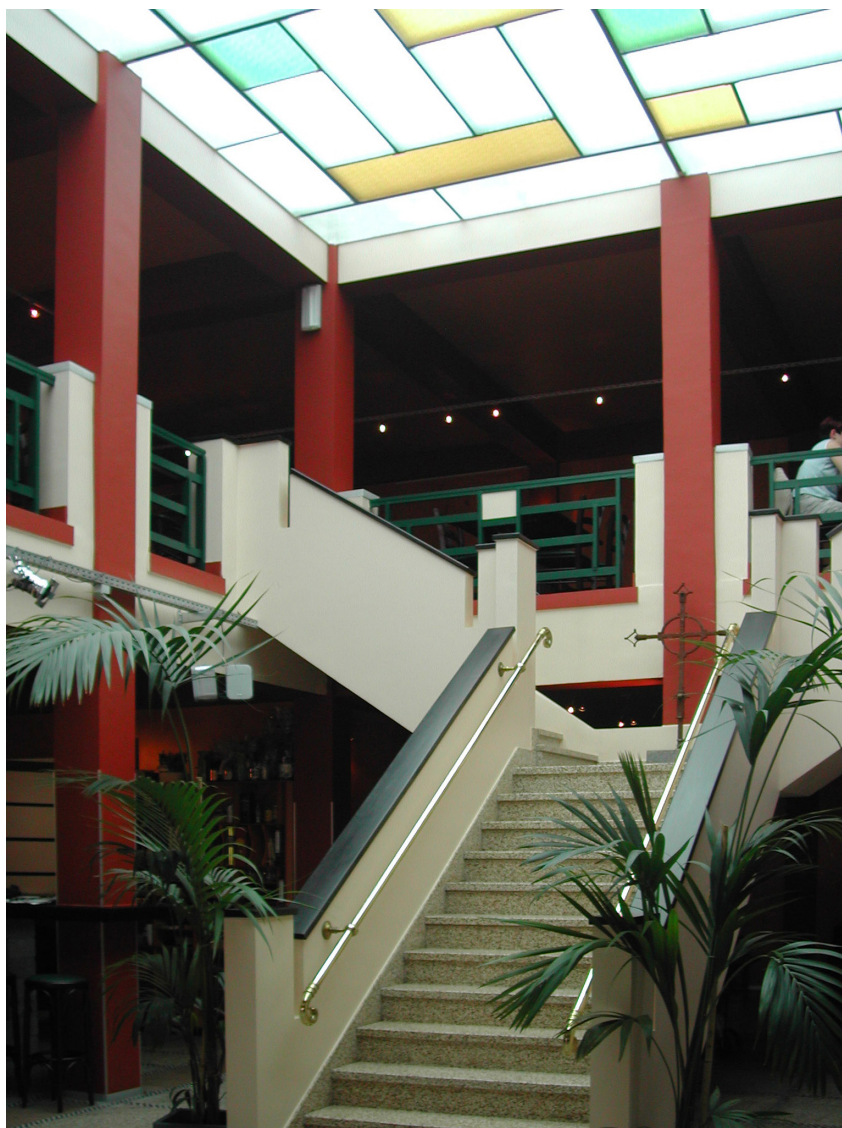
Figuur 44: Gereconstrueerde trap en nieuw kleurenschema  
(© Verdonck Ann, 2004)

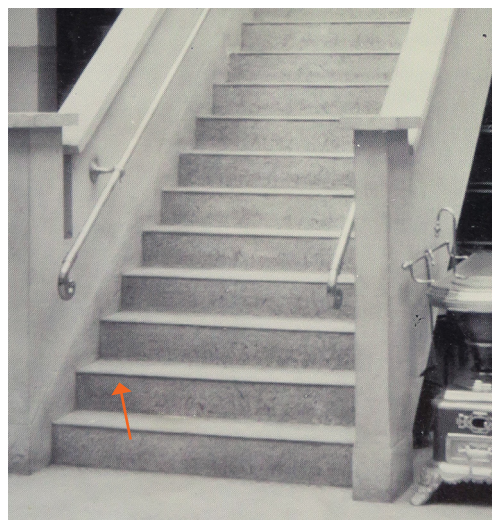
Figuur 46 (rechts): Detail van de originele trap (© Verdonck Ann, 2002)

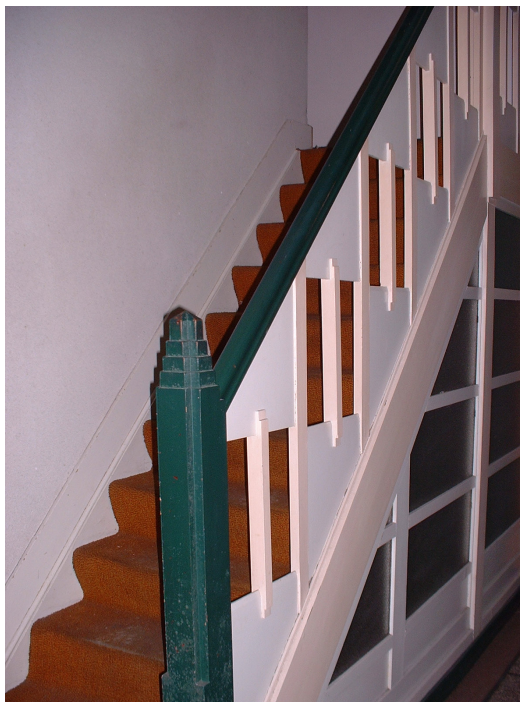
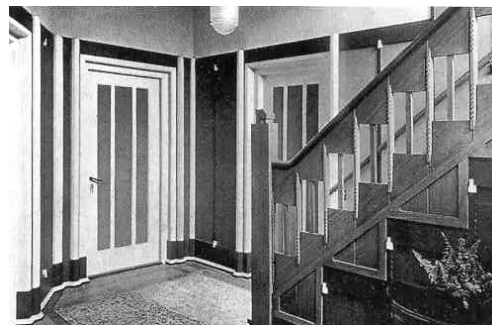
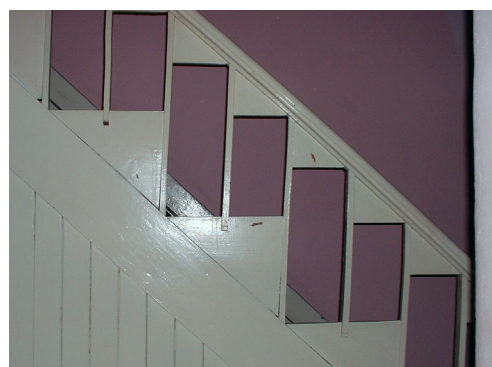
Figuur 65 (links): Trap in de woning naar de eerste verdieping (© Onderzoek Verdonck Ann, 2002)

Figuur 66 (rechts boven): Traphal in woning De Lange te Alkmaar  
(© Theo Van Doesburg, Oeuvre catalogus 2002)

Figuur 67 (rechts onder): Trap in het ondertussen gesloopte Noordzeehotel in Knokke  
(© Verdonck Ann, 2002)

In de woning trok Hoste het kleurenpalet door. De trap in de overgangsruijtte tussen winkel en woning was volledig gepolychromeerd in een compositie van rode en gele

okers. Het traptypen zelf is sterk beïnvloed door de trap in woning De Lange te Alkmaar uit 1917 van architect Jan Wills (1891-1971) in samenwerking met Theo Van Doesburg (1883-1931). Deze trap werd een geliefd concept dat Hoste later herhaaldelijk toepaste, onder meer in het Noordzeehotel (Knokke 1922-'24), Tuinwijk Kapelleveld (Sint-Lambrechts-Woluwe 1923-'26), woning De Wolf (Sint-Michiels-Brugge, 1929) en enkele woningen te Wervik. Verder speelde in de woning ook de materiaalkleur een belangrijke rol: de zwart marmeren schouwen met groene tegels en schouwen in roze-beige marmers tegenover de kleuren van het schrijnwerk.

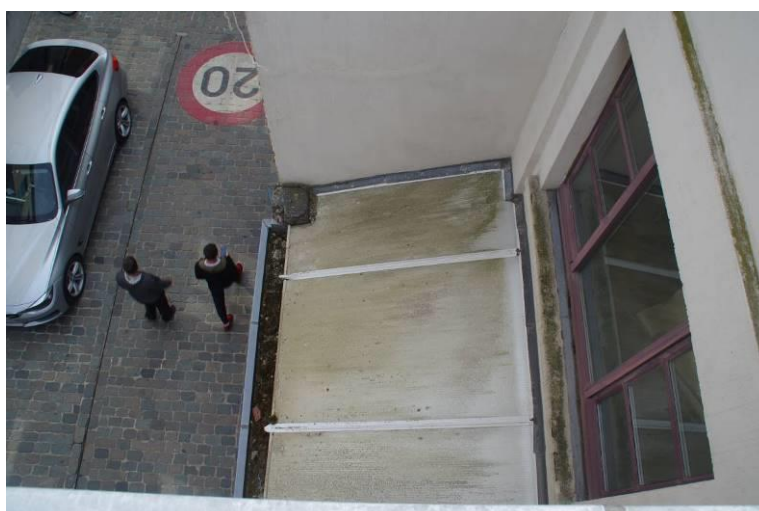
Figuur 75: zicht op de lichtstraat boven de poort naar de zuidelijke doorgang

Ze vertoont een volumespel door de open galerij op de gelijkvloerse verdieping over de drie middelste traveeën en het naar achter springend gevelvlak op de eerste verdieping boven de centrale inkomdeur en boven de dubbele poort aan de zuidelijke doorgang. Boven de centrale inkom wordt een terras gevormd, afgeschermd met een volle balustrade ingewerkt in de gevelcompositie. Boven de poort aan de zuidelijke doorgang is er een lichtstraat.

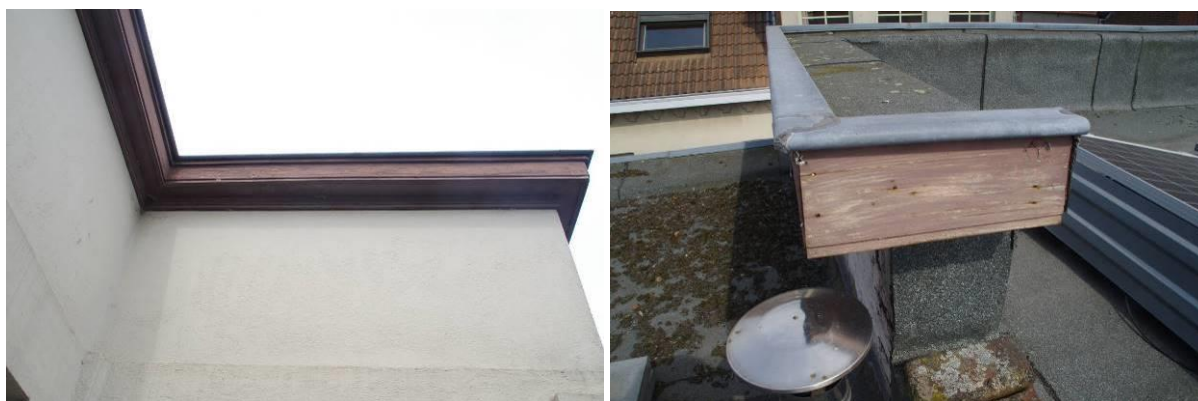
Figuur 79 - 80: detail van de doorlopende kroonlijst aan de voorgevel

De voorgevel is een wit geschilderde betonskeletgevel over twee verdiepingen en vijf traveeën. Ze is aan de bovenzijde afgeboord met een doorlopende houten geprofileerde kroonlijst, die geen deel uitmaakt van het oorspronkelijk gevelontwerp en in tweede bouwphase werd bijgeplaatst.

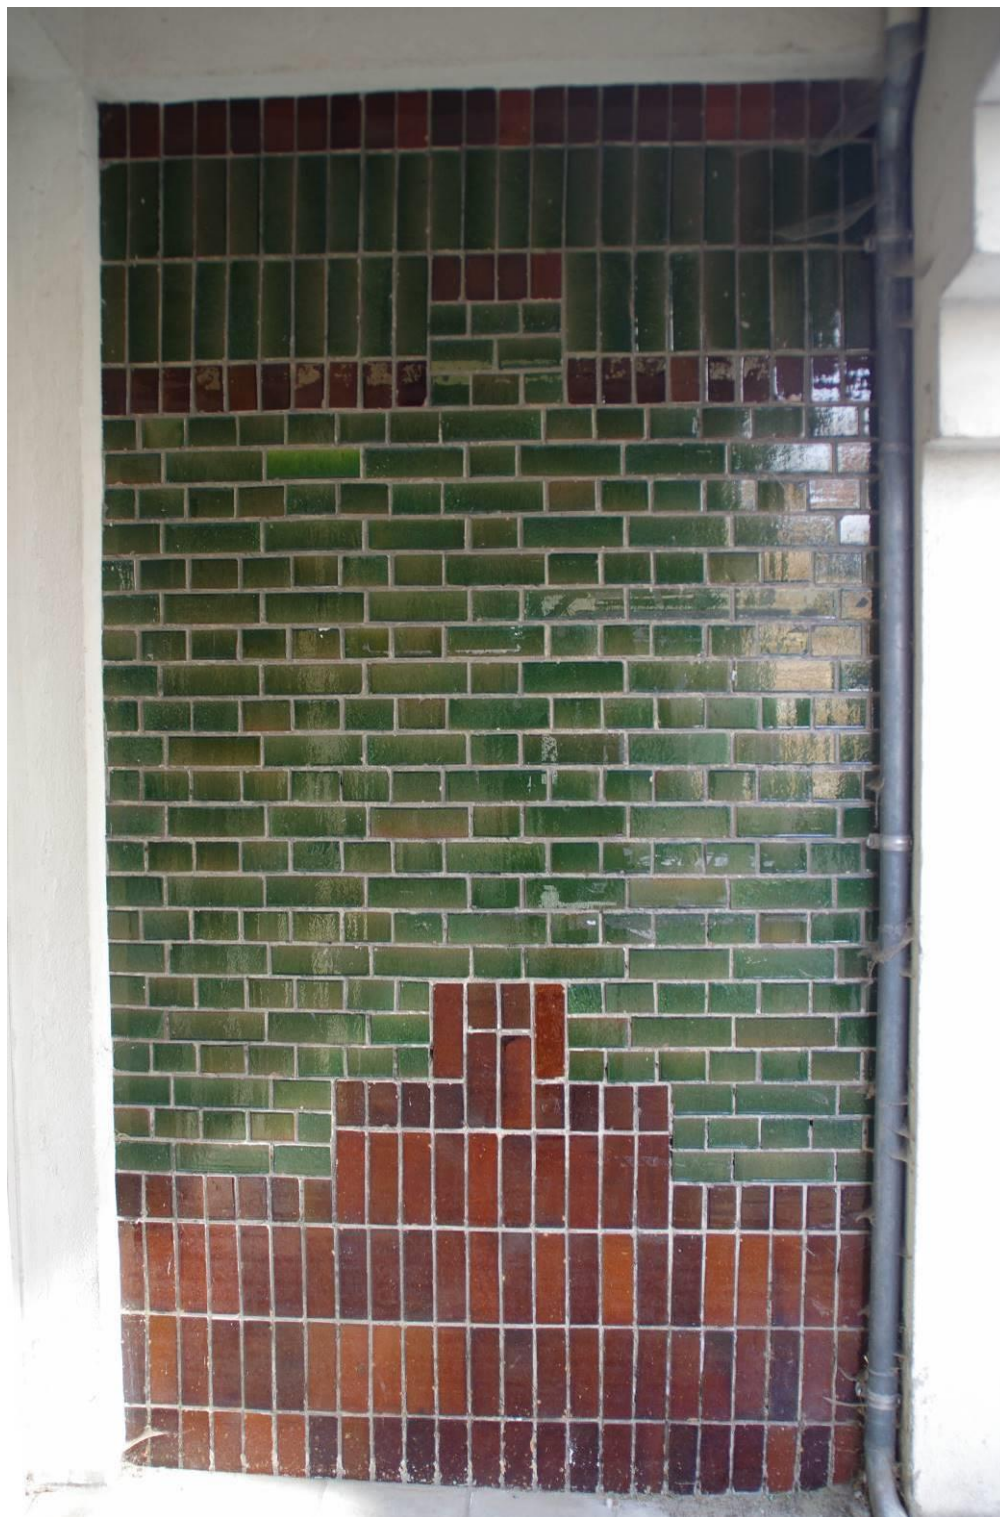
Figuur 82: detail van de geglazuurde bakstenen in de galerij

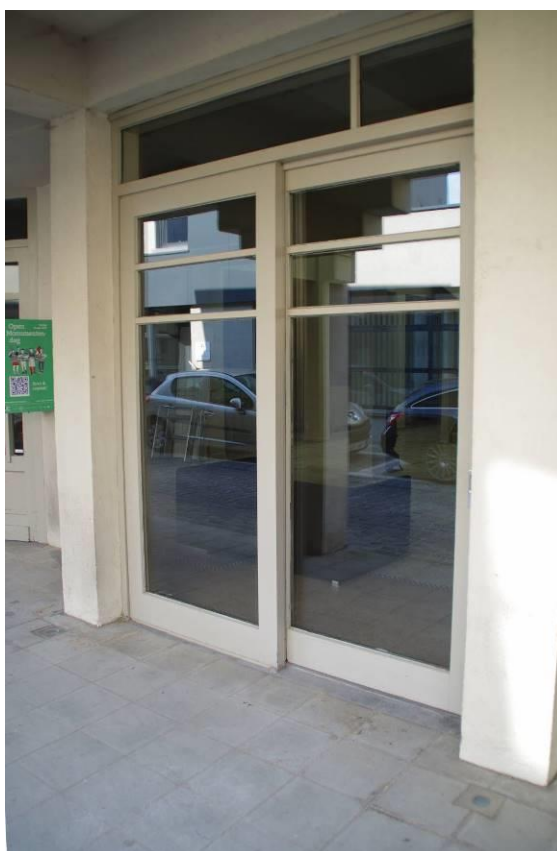
Figuur 85: zicht op het recente dubbel beglaasde gevelschrijnwerk in de galerij

In de grote rechte gevelopeningen op de verdieping werd bij de restauratie van 2002 dubbel beglaasd houten schrijnwerk geplaatst, waarbij de detaillering en de compositie is gebaseerd op het oorspronkelijke model.

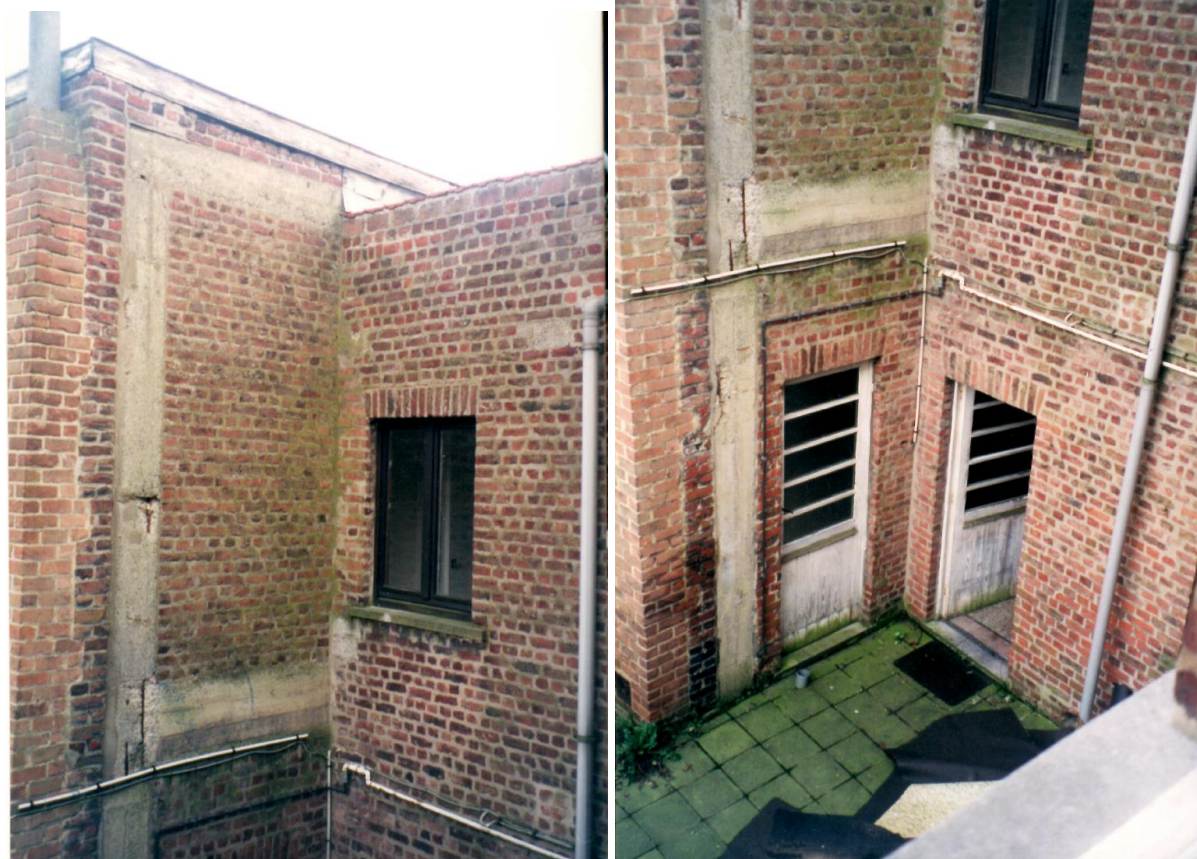
Figuur 93 - 94: vrije westelijke eindgevel van de ijzerwinkel - foto's 2001 - de schrijnwerken van de woning (rechter gevel op de beide foto's) werden ca. 2002 vervangen; de deur naar de ijzerwinkel bleef tot op heden behouden (archief architect J. Boens)

- inkom van de woning in de noordgevel van het doorgangvolume (Figuur 93) vijf ruiten - heden verdwenen
  - deur inkom stookruimte (Figuur 123), 4 ruiten en bovenlicht - heden verdwenen
  - deur ijzerwinkel in de westgevel (Figuur 93), vijf ruiten- heden nog ter plaatse
- Van deze vier deuren is heden nog één ter plaatse en bleef er één bewaard.

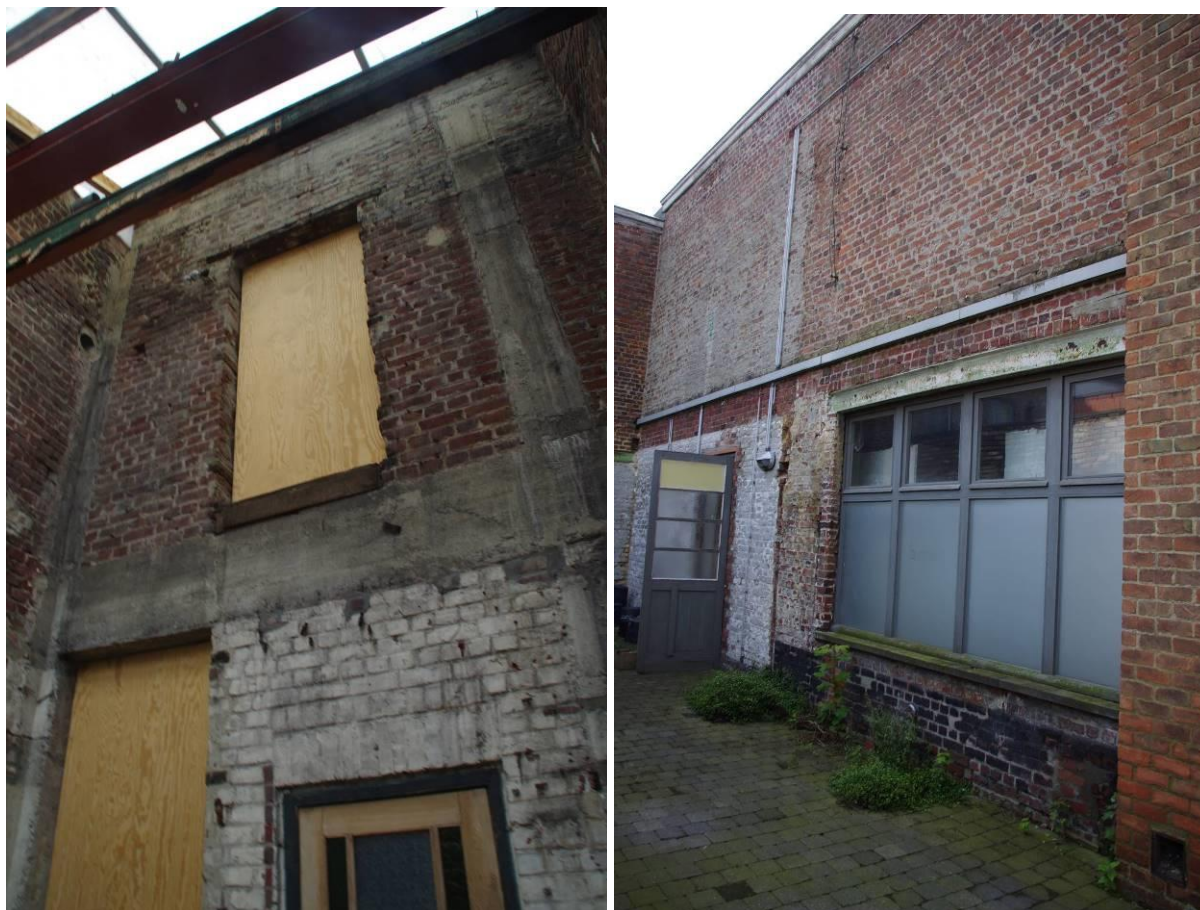
Figuur 95 (links): zicht op de westgevel van de ijzerwinkel vanuit de zuidelijke koer - de twee beplankte openingen werden in de tweede helft van de 20<sup>ste</sup> eeuw gemaakt voor de plaatsing van een trap (na het afbreken van de betontrap). Allicht werd deze binnenkoer dan ook overdekt.

Figuur 96 (rechts): zicht op de noordelijke retourgevel van de ijzerwinkel

De noordelijke retourgevel is - op twee gevelopeningen op de gelijkvloerse verdieping na - een blinde baksteengevel, steens gemetseld voor de betonstructuur.

De grote gevelopening is (hoewel ingevuld met nieuw schrijnwerk - zie verder) oorspronkelijk en verlichtte de kantoorruimte. De deuropening werd na 1924 bijgemaakt als binnendeur uitgevend in de nieuwe bergruimte over één verdieping.

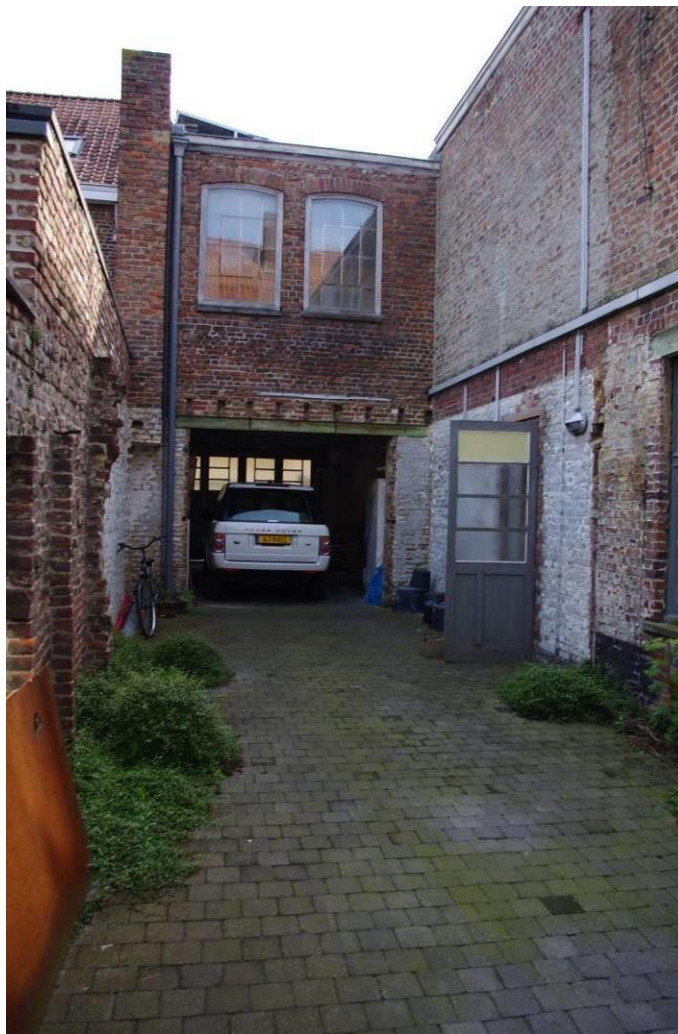
Figuur 97: zicht op de noordelijke retourgevel van de ijzerwinkel en de westgevel van de garage-annex

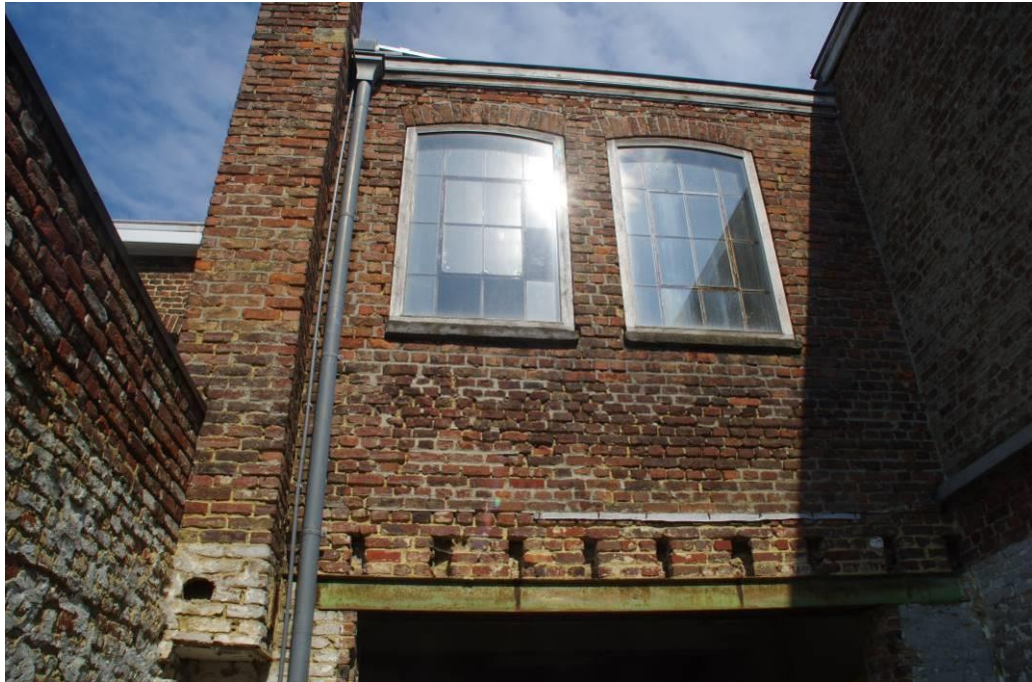
Figuur 98 : detail westgevel van de garage-annex

De gevel van het twee verdiepingen hoog annexgebouw van 1924 werd na de afbraak van het lagere gebouw op de gelijkvloerse verdieping niet opnieuw gesloten. Op de eerste verdieping wordt de berging verlicht door twee grote licht getoogde gevelopeningen. Aan buitenzijde werd een vast houten raam met enkele beglazing geplaatst voor de historische schrijnwerken in gietijzer. Het historisch schrijnwerk wordt besproken in deel 3.2.5.

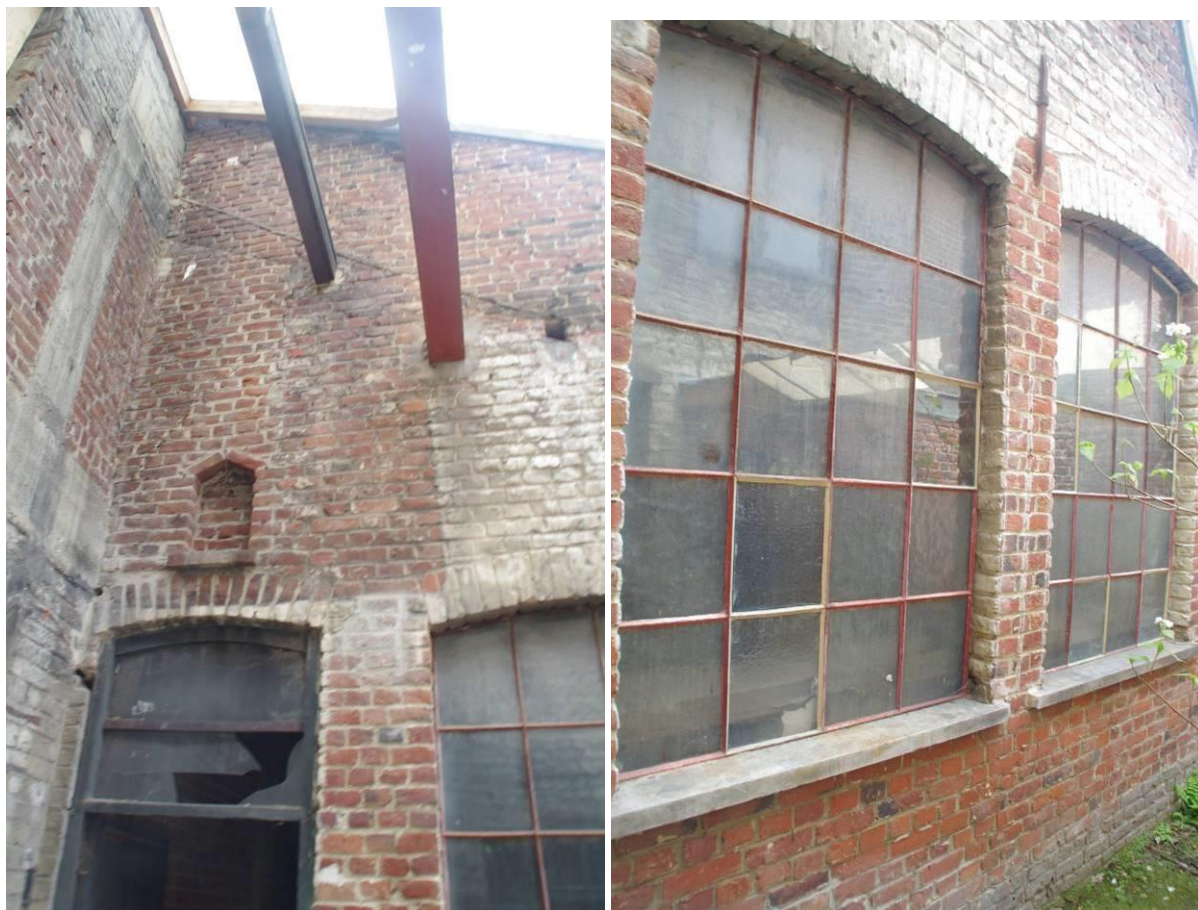
Figuur 99 - 100: noordgevel van de smidse vanuit de zuidelijke binnenkoer

De noordgevel van de smidse is opgetrokken uit rode baksteen, steens dik gemetseld. De gevel volgt de dakvorm van het gebouw, i.e. een half mansardedak (in dakpannen), met een sleepdak naar de westelijke gemene muur (lichtstraat).

Op de gelijkvloerse verdieping is de gevel geleed door een deuropening en twee brede vensteropeningen, telkens onder licht getoogde bakstenen strekken. Boven de deur van de smidse is een ondiepe nis gemetseld, waarschijnlijk voor de plaatsing van een heiligenbeeldje.
