## **IJZERWINKEL HUIB HOSTE**

Nieuwstraat 39 te Wervik  
beschermd als monument bij M.B. van 17.07.2001

**BEHEERSPLAN 15-03-2023**

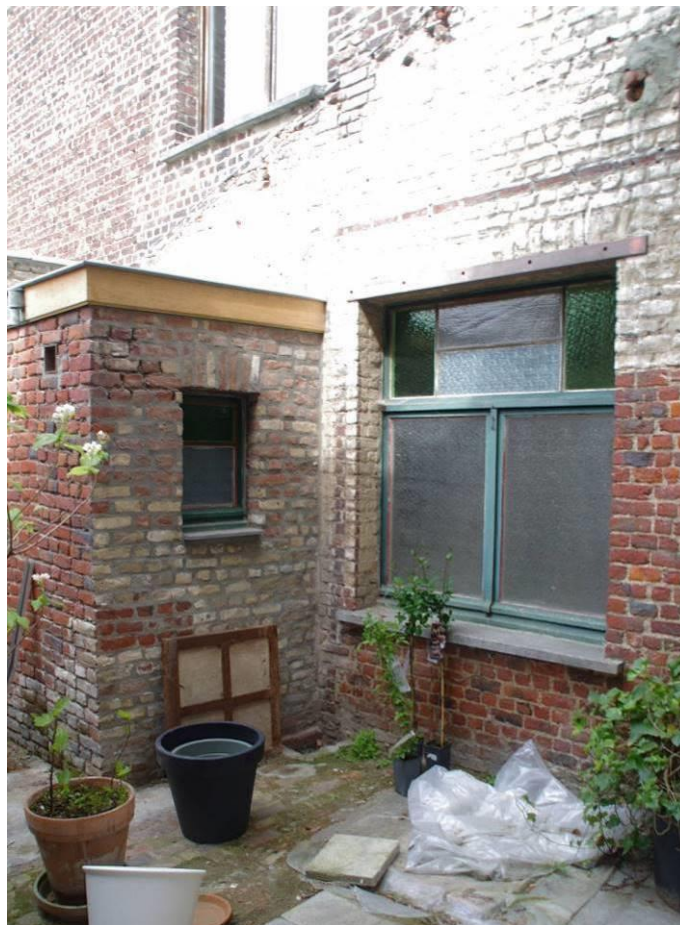
Figuur 101: zicht op zuidelijke zijgevel van de woning en het doorgangsvolume

De ramen van het doorgangsvolume onder plat dak hebben een meer symmetrisch opzet<sup>45</sup> (zie ontwerptekening voor de zuidgevel Figuur 128). Enkel het raam van de zuidgevel op de gelijkvloerse verdieping bleef behouden (zie Figuur 101). Op de eerste verdieping werden ze vervangen alle gelijktijdig met de ramen in de west- en oostgevels van het woonhuis en zijn ze van het zelfde type. Op de gelijkvloerse verdieping van de noordgevel treffen we een vrij vierkante gevelopening. Op foto's van ca. 2002<sup>46</sup> zien we een vrij recent houten tuimelend raam (jaren 1960 of 1970 ?). Ca. 2002 werd dit opnieuw vervangen door een raam in PVC (zie Figuur 104).

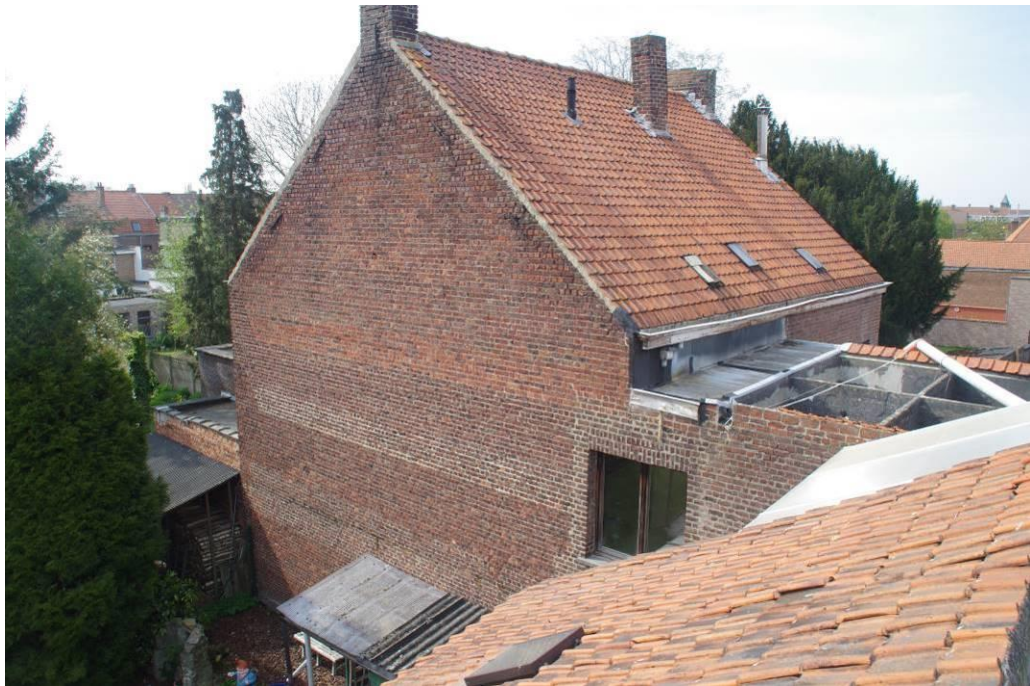
Figuur 102: blinde zuidelijke zijgevel woning en gevel van het doorgangsvolume

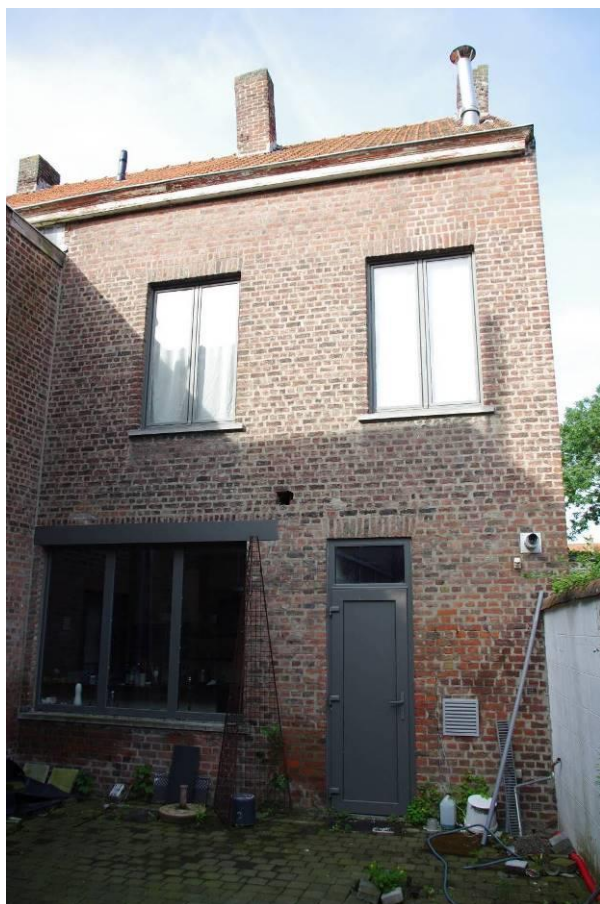
Figuur 103 (links): oostgevel van het woonhuis

zonder bovenlicht (Figuur 103, Figuur 104, Figuur 105, Figuur 123). De historische ramen aldaar hadden een vrij uitgesproken geometrische invulling van de bovenlichten en dubbel opendraaiende vleugels.

Het keukenraam was voor 2002 ook nog het oorspronkelijke raam (zie Figuur 123), doch het werd in die periode vervangen door een nieuw PVC raam (zie Figuur 103). Het onderlicht was onderverdeeld in drie delen. Er is geen historische foto gekend die de binnenzijde van dit raam toont en ons kan tonen hoe de vleugels opengingen. Afgaande op de exterieurfoto is het hoogst waarschijnlijk dat de middenvleugel inclusief twee makelaars vast was, en de buitenste vleugels opendraaiden.

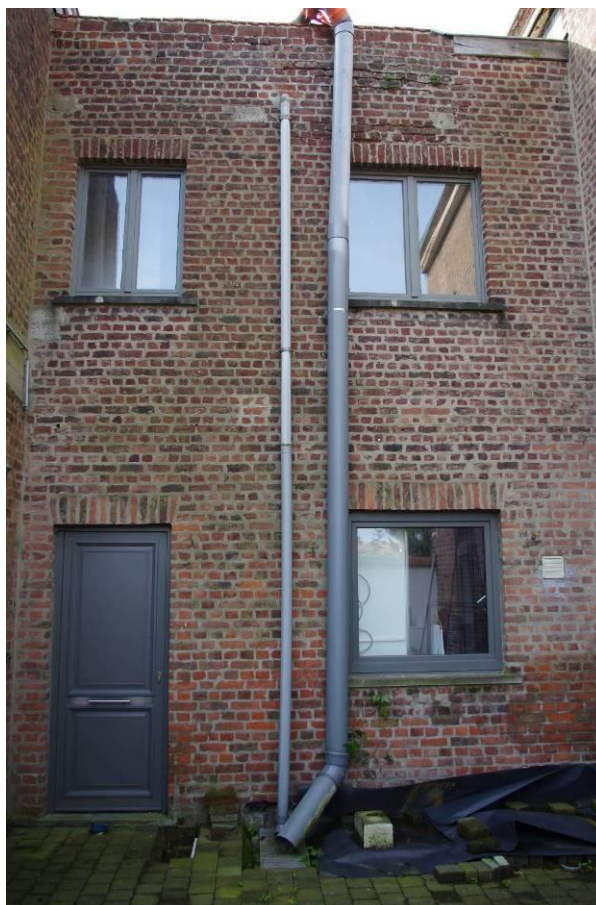
Figuur 104 (rechts): noordgevel van het doorgangsvolume

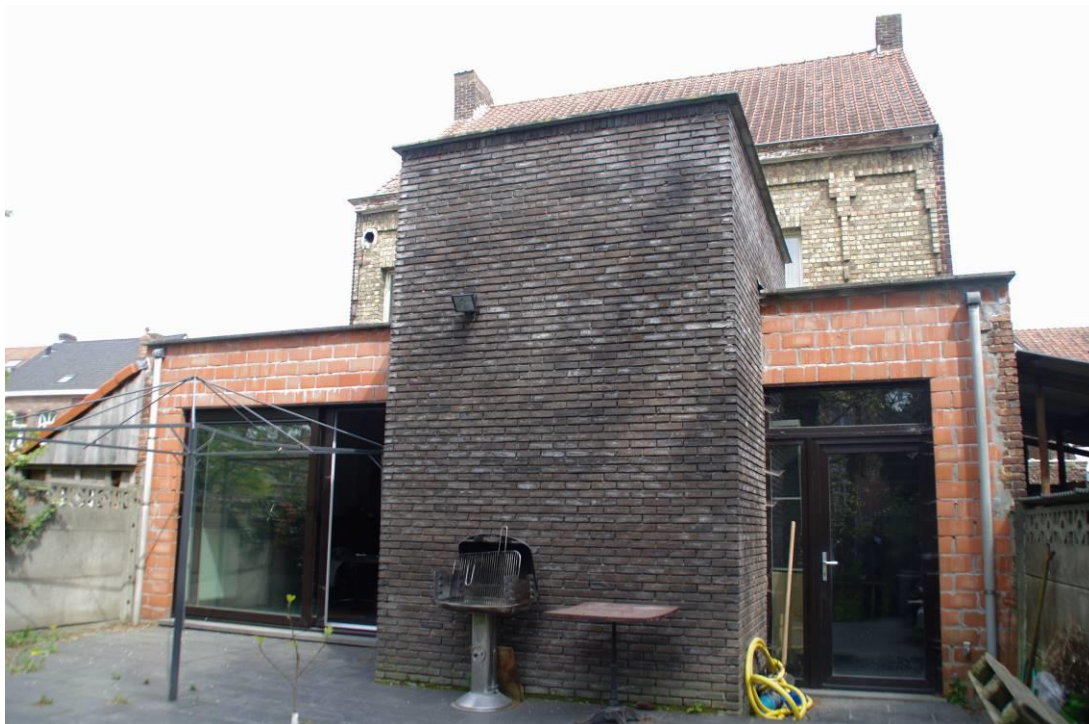
Figuur 105: westelijke tuingevel van de woning in gele baksteen. Op de voorgrond recente verandabouw van ca. 2002.

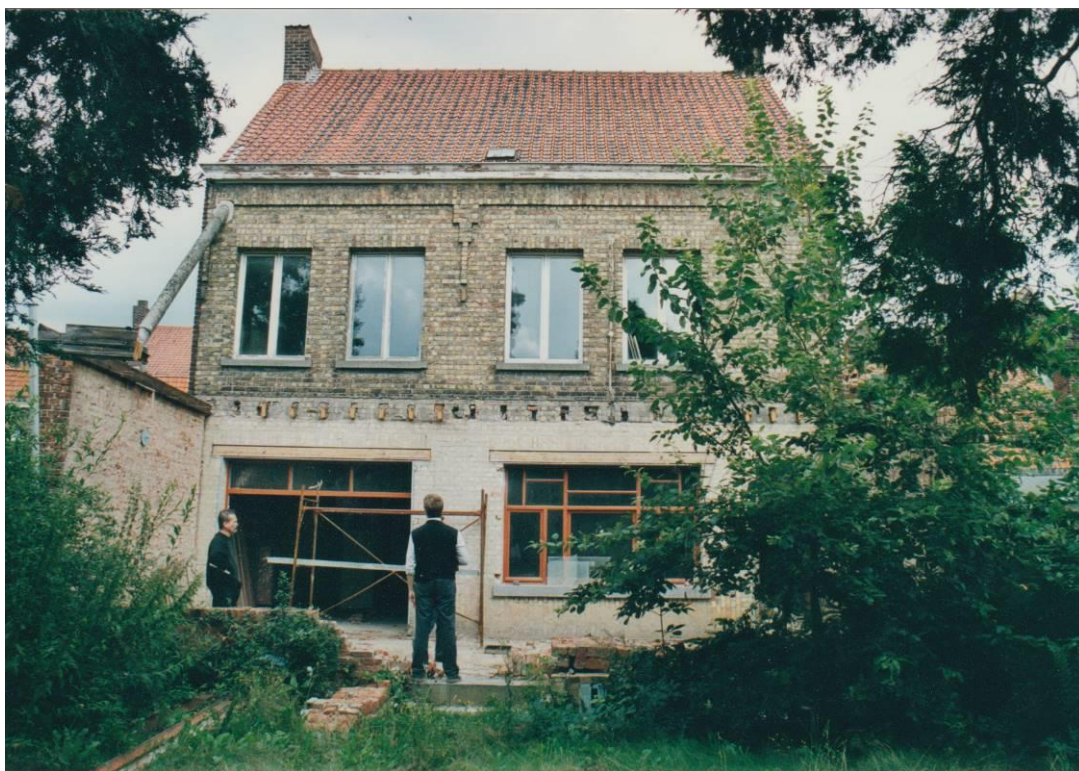
Figuur 106: foto van de westelijke achtergevel voor de restauratiewerken in 2002 - reeds afgebroken veranda. De foto laat toe de oorspronkelijke gevelgeleding van ca. 1920 te lezen (archief Onroerend Erfgoed)

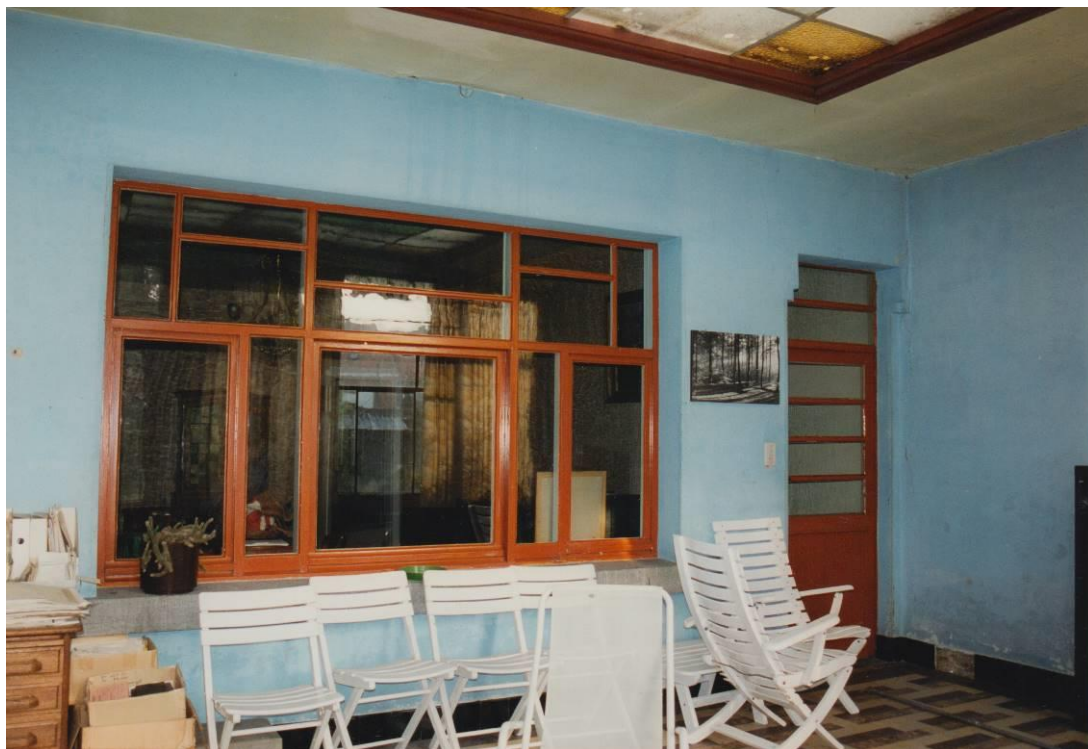
Figuur 107: foto uit 2000 van de oorspronkelijke achtergevel vanuit de latere veranda - buitendeur ter hoogte van de gang - vergelijk met Figuur 127 (archief Onroerend Erfgoed)

- westgevel van de woning in de veranda (Figuur 107), vier ruiten
- heden nog bewaard in de kelder, doch in slechte bewaringstoestand

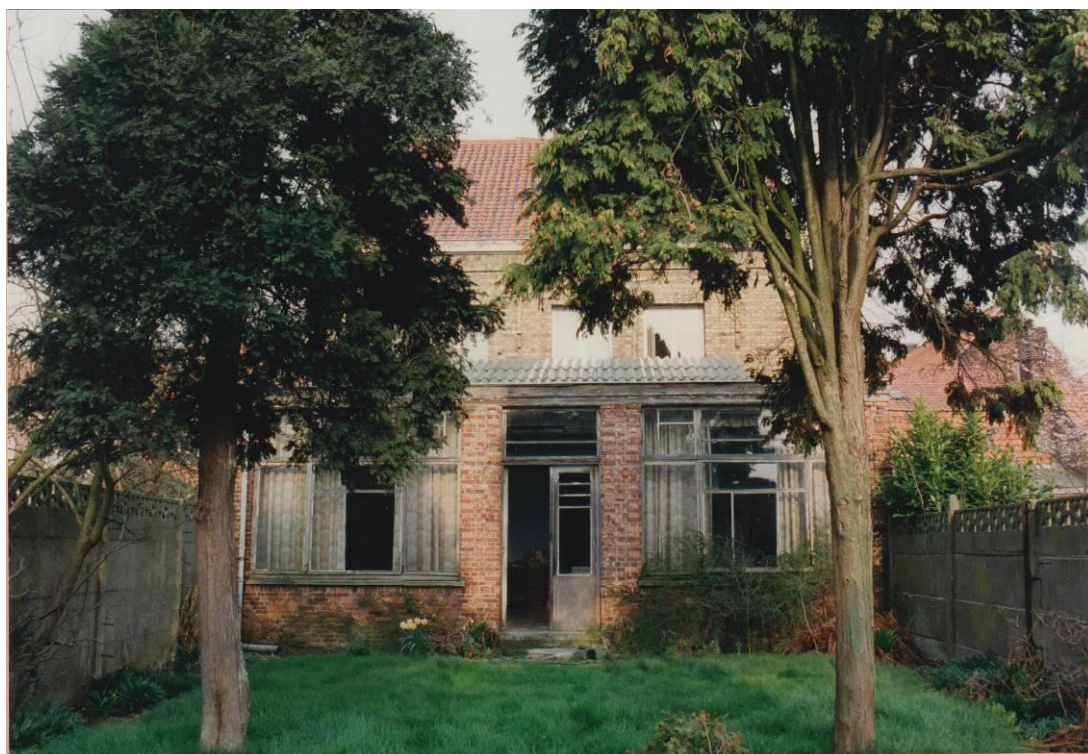
Figuur 108: foto van de westelijke achtergevel voor de restauratiewerken in 2002 - met nog aanwezige veranda - verdwenen erfgoedelement (archief Onroerend Erfgoed)

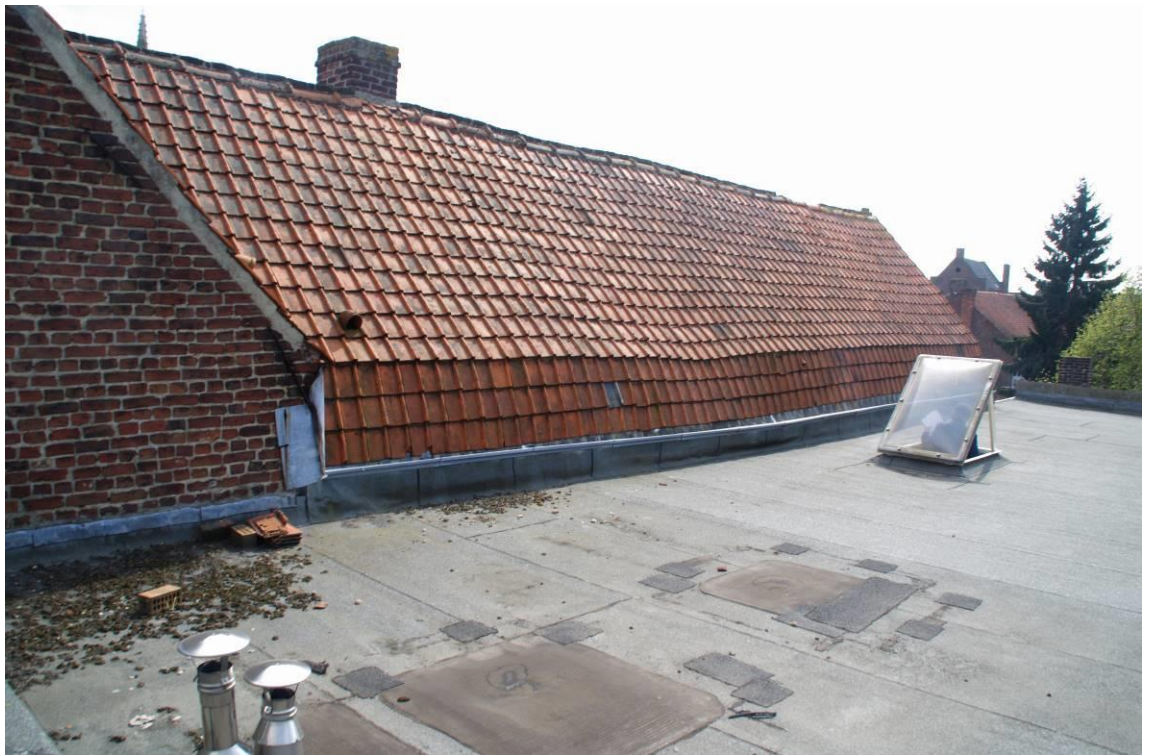
Figuur 109: zicht op het platte dak en de daklichtopening. Het dak in orangerode stormpannen is de buur Nieuwstraat 37.

Een recente opendraaiende daklichtopening op de eerste verdieping boven de zuidelijke doorgang geeft toegang tot het integraal met bitumineus vilt afgewerkte platte dak. De dakafwerking is steeds in bitumen afgewerkt, hoewel dit in oorsprong ging over een ter plaatse warm gegoten bitumenlaag<sup>43</sup>. Bij de laatste herneming van de dakdichting ca. 2002 werd het dak geïsoleerd met 6 cm dikke polyurethaanplaten. Boven het grote centrale daklicht is de buitenlichtkoepel gebouwd. Deze is sinds de restauratie van 2002 bekleed met polycarbonaat kanaalplaten en pvc schrijnwerk. De oorspronkelijke stalen structuur bleef allicht behouden, wat door de ondoorzichtigheid van de polycarbonaatplaten niet kon vastgesteld worden. Een deel van de oudere (oorspronkelijke?) gewapende glazen golfplaten bleef in het gebouw bewaard.

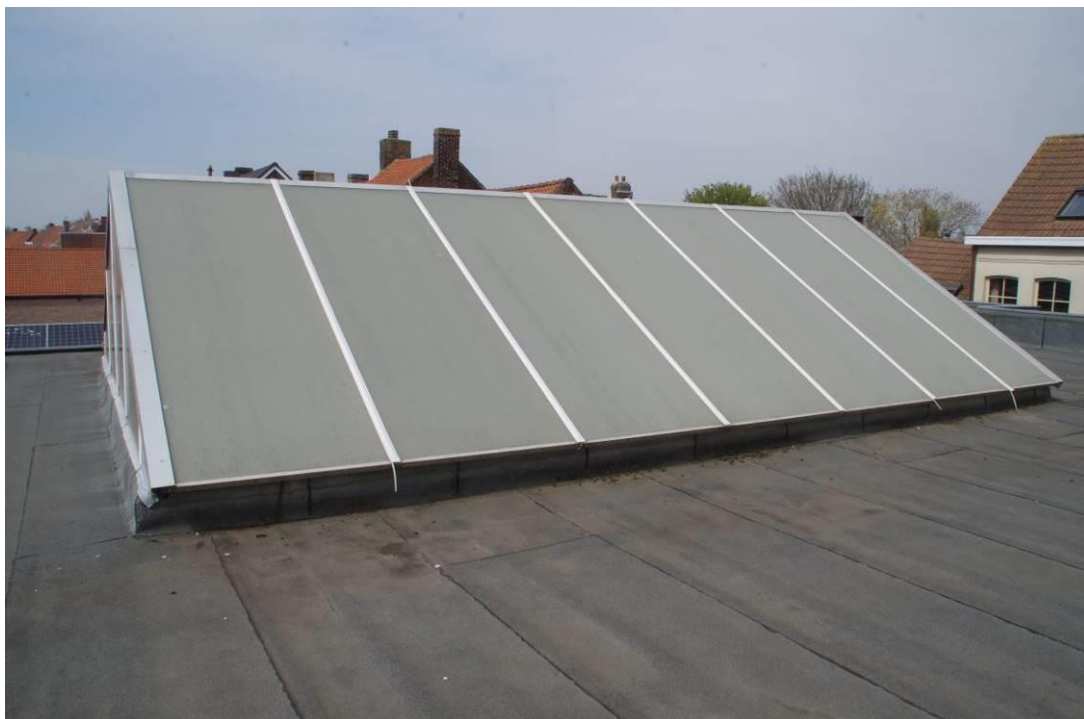
Figuur 110: zicht op de hedendaagse bekleding met polycarbonaat kanaalplaten en PVC schrijnwerk

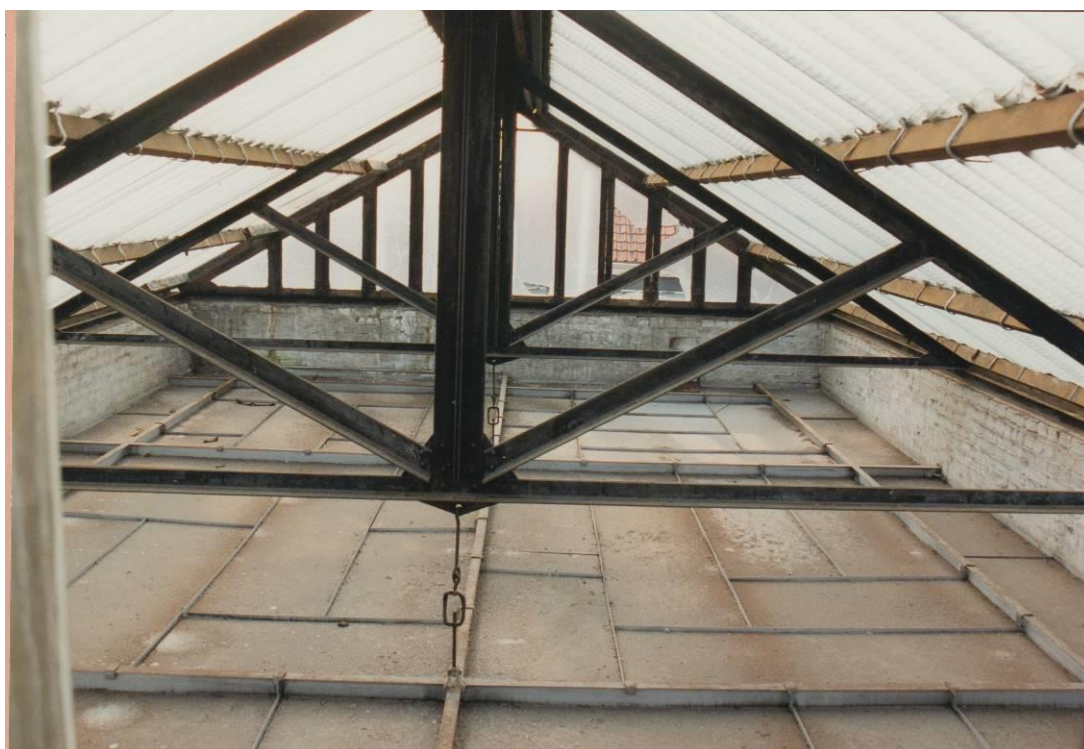
Figuur 111 : structuur van de daklichtkoepel in samengebouwte staalliggers, zoals zichtbaar in 2000 met de voormalige gegolfde glasplaten

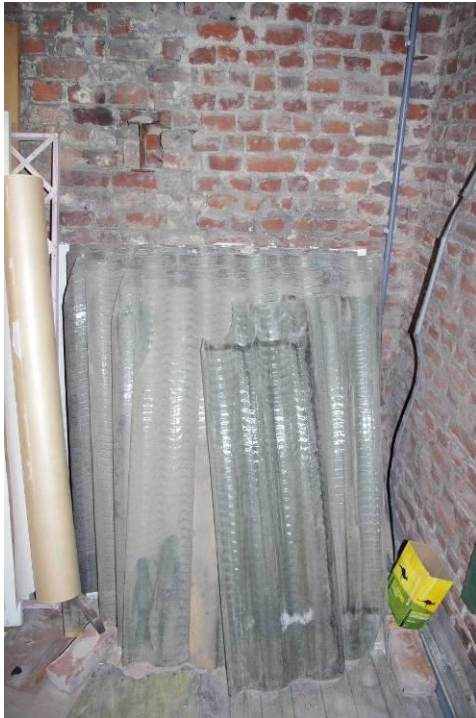
Figuur 112 (links): deels bewaarde gewapende glazen golfplaten van de dakkoepel op de berging boven de smidse<sup>44</sup>.

<sup>44</sup> Afmetingen ca. 127 cm lang en 100 cm breed.

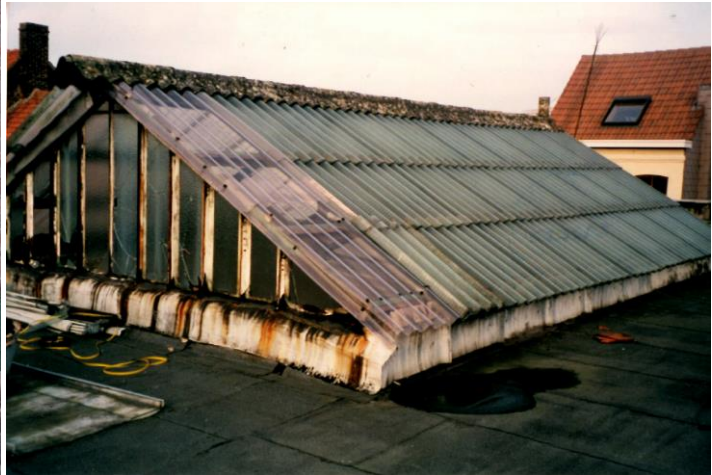
Figuur 113 (rechts): situatie van de dakkoepel ca. 2001 (archief J. Boens)

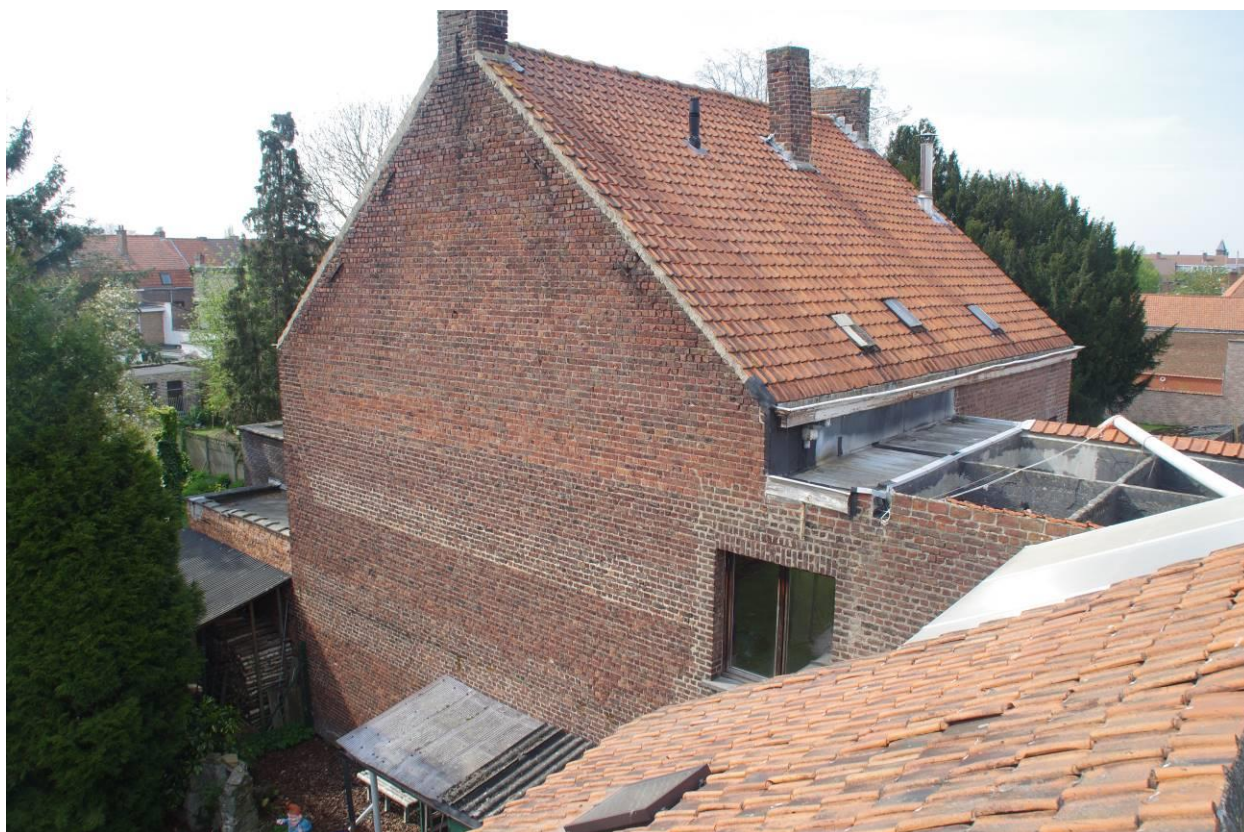
Figuur 114 : pannendaken van de smidse (op de voorgrond) en het woonhuis

Het zadeldak van het woonhuis en het halve mansardedak van de smidse zijn gedekt met rode stormpannen. Oorspronkelijk waren dat rode Vlaamse pannen.

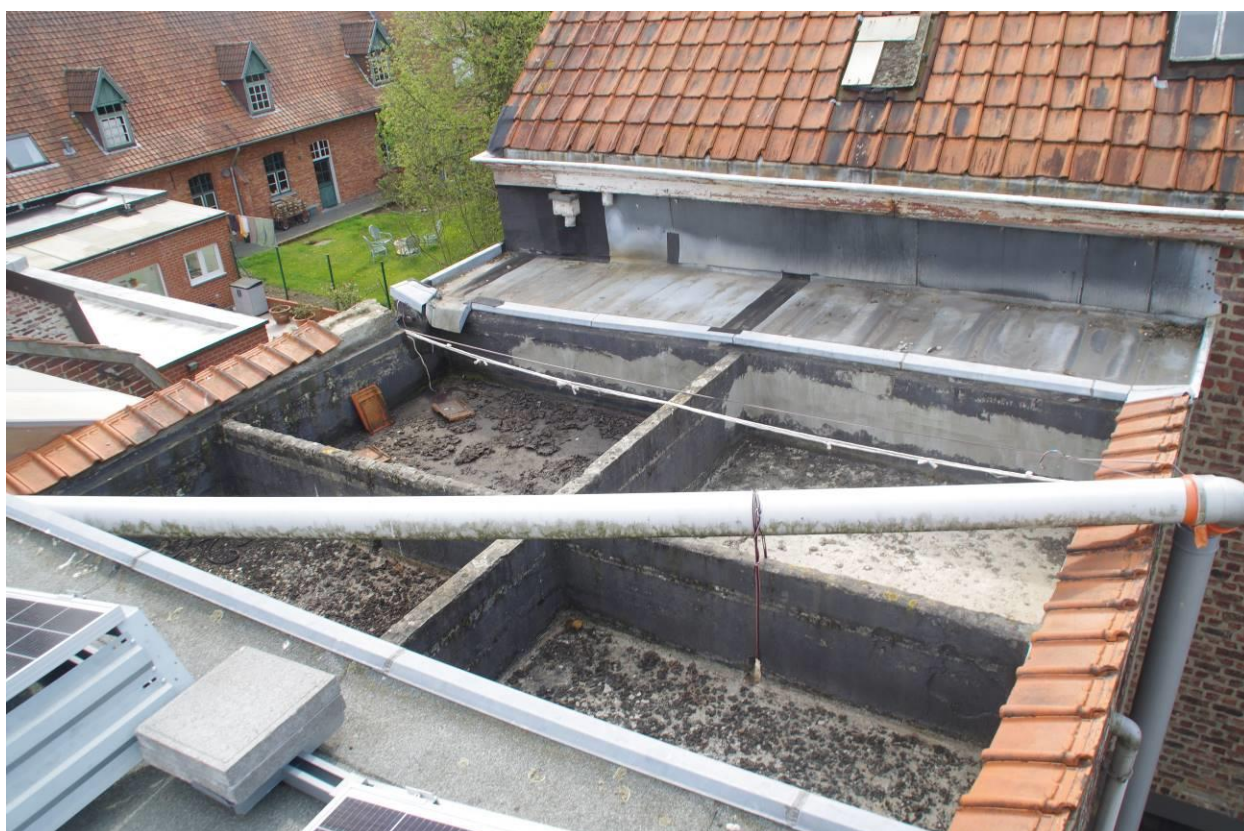
Figuur 115: wateropvang bakken op het dak van het doorgangsvolume

Het dak van het doorgangsvolume bestaat grotendeels uit vier betonnen waterreservoirs ('waterbak' genaamd in het bestek van 1920). De strook van het plat dak aansluitend tegen het woonhuis is met zink bekleed, heden in slechte bewaringstoestand.

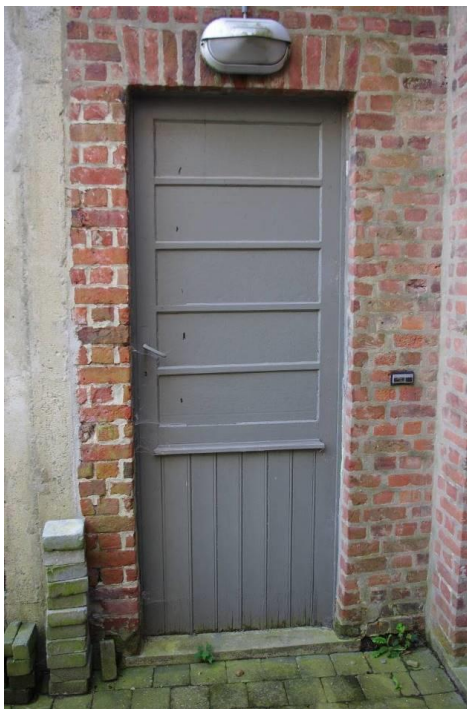
Figuur 118 (links): type buitendeur - westgevel van de ijzerwinkel. De glasruiten werden mee geschilderd.

De historische houten buitendeuren zijn symmetrisch van opzet, bovenaan beglaasd met een horizontale roedeverdeling en vier of vijf ruiten. Onderaan is de deur beplankt onder een druipneus.

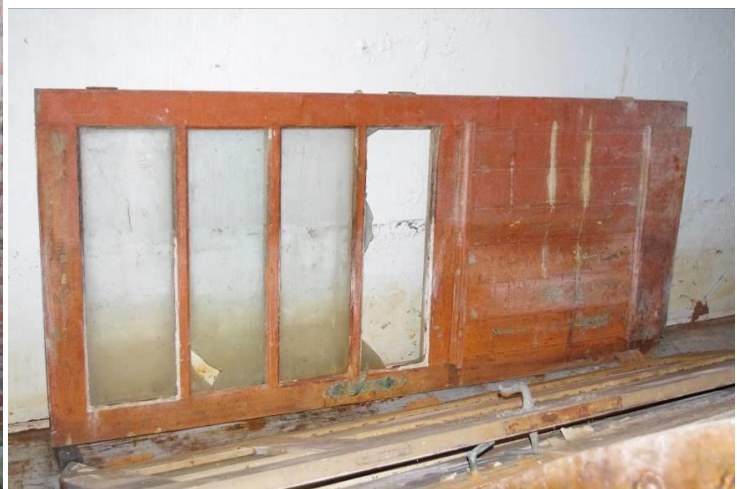
Figuur 119 (rechts): voormalige buitendeur van de westgevel van het woonhuis (na bouw veranda binnendeur), heden gestapeld in de kelder.

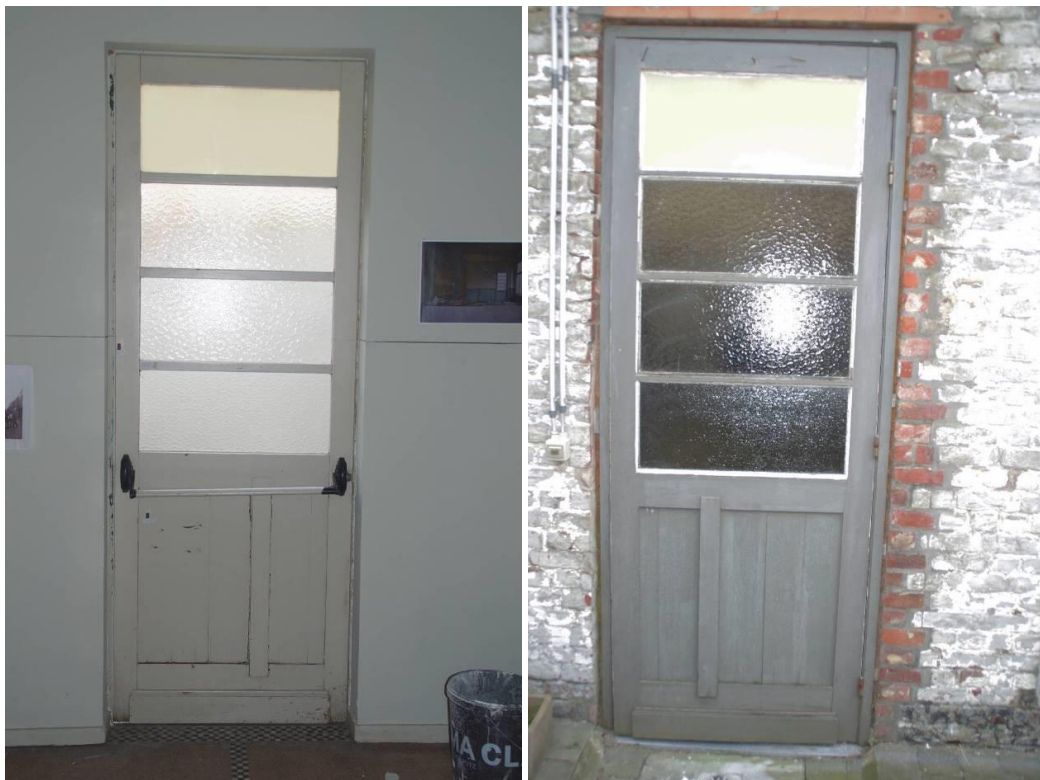
Figuur 120 (links): recuperatie (buiten?)deur in een ca. 2002 nieuw gemaakte deuropening van de ijzerwinkel, uitgevend in de noordelijke binnenkoer

Figuur 121 (rechts): buitendeur tussen de ijzerwinkel en de “koer” aan de noordzijde

We zien ook een variatie op deze deur in de noordgevel van de ijzerwinkel, en ook uitgevend op de noordelijke binnenkoer. Deze deur is allicht niet als buitendeur geconcepieerd. De afwerking voor de buitenzijde ontbreekt: druipneus en opgeklampte beplanking. Enkel paneelwerk zoals hier is in principe niet duurzaam in buitencondities, hoewel ook de dubbele deur van de berging annex van 1924 zo gemaakt was (Figuur 124). De deuropening werd in de renovatie van ca. 2002 nieuw gemaakt. De deur is allicht elders in het gebouw gerecupereerd. De asymmetrie van de verticale middenstijl (onderverdeling van de vaste panelen onderaan) lijkt er te kunnen op wijzen dat we hier moeten denken aan een dubbele (binnen?)deurvleugel, waarbij de symmetrie verkregen was in de ontubbeling van de deurvleugel. Een vrij gelijkaardige deur zien we in de in 2002 opnieuw gebouwde berging in de ijzerwinkel. Hier zit de middelste regel van het paneelwerk echter centraal. De mogelijke herkomst van beide deuren blijft onduidelijk. Het verwantschap met de deur van de berging annex van 1924 doet ons vermoeden dat we het eerder moeten zoeken in ditzelfde garage/berging gebouw; de opmetingsplannen van J. Boens geven echter geen uitsluitsel.

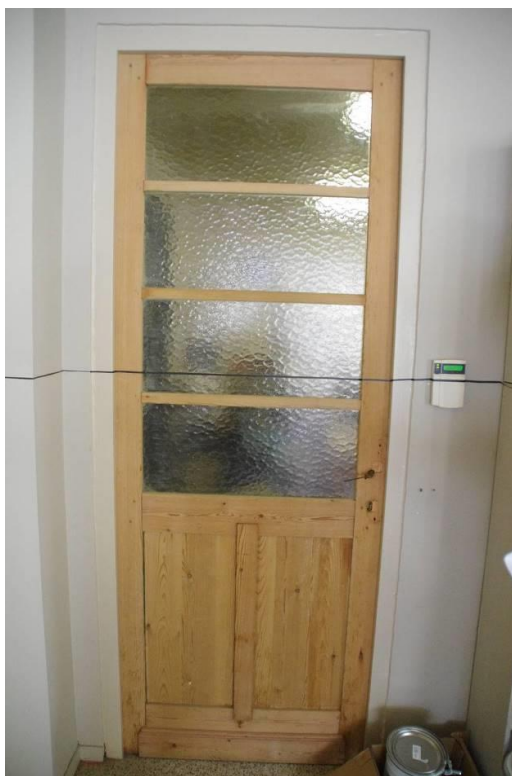
Figuur 122: voormalige buitendeur (deur stookplaats woning?) in 2002 herplaatst in de wand van de nieuw gemaakte berging (reconstructie oorspronkelijk magazijn)

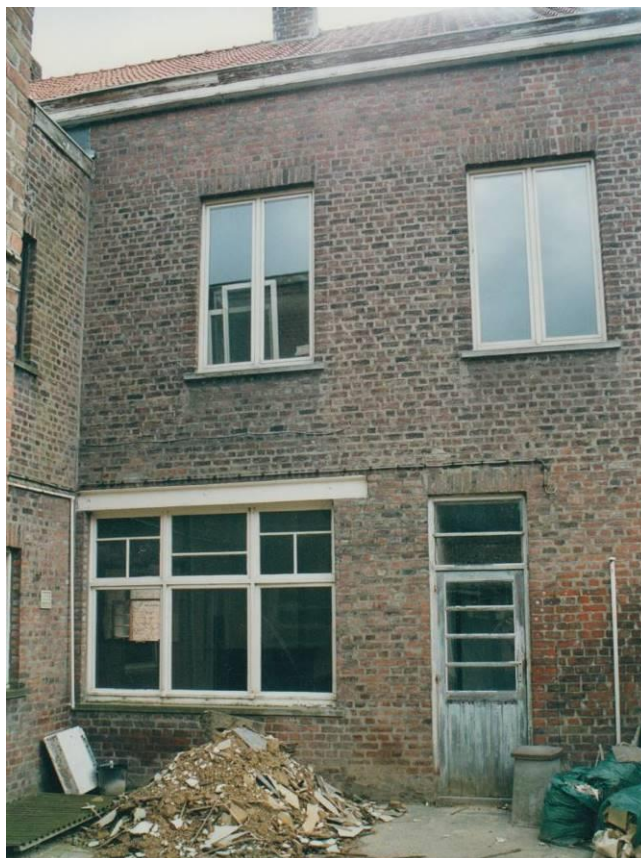
Figuur 123: oostgevel van het woonhuis in 2002 - verdwenen erfgoedelementen : raam en deur op de gelijkvloerse verdieping (archief Onroerend Erfgoed)

- inkom van de woning in de noordgevel van het doorgangvolume (Figuur 93) vijf ruiten - heden verdwenen
  - deur inkom stookruimte (Figuur 123), 4 ruiten en bovenlicht - heden verdwenen
  - deur ijzerwinkel in de westgevel (Figuur 93), vijf ruiten- heden nog ter plaatse
- Van deze vier deuren is heden nog één ter plaatse en bleef er één bewaard.

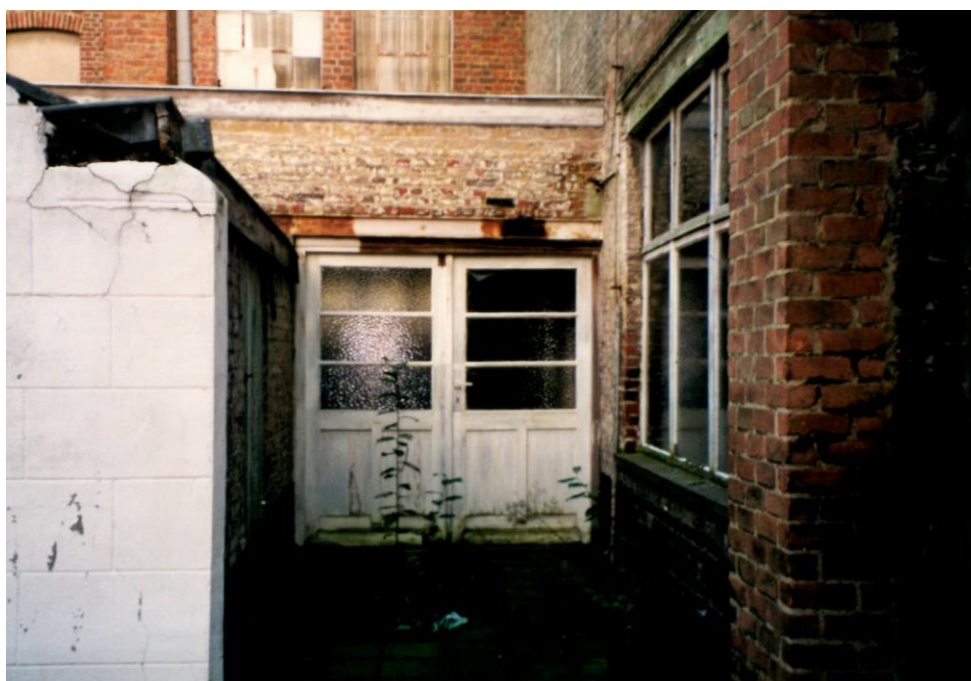
Figuur 124 : voormalige dubbele buitendeur van de berging annex 1924 - niet behouden erfgoedelement (archief J. Boens)

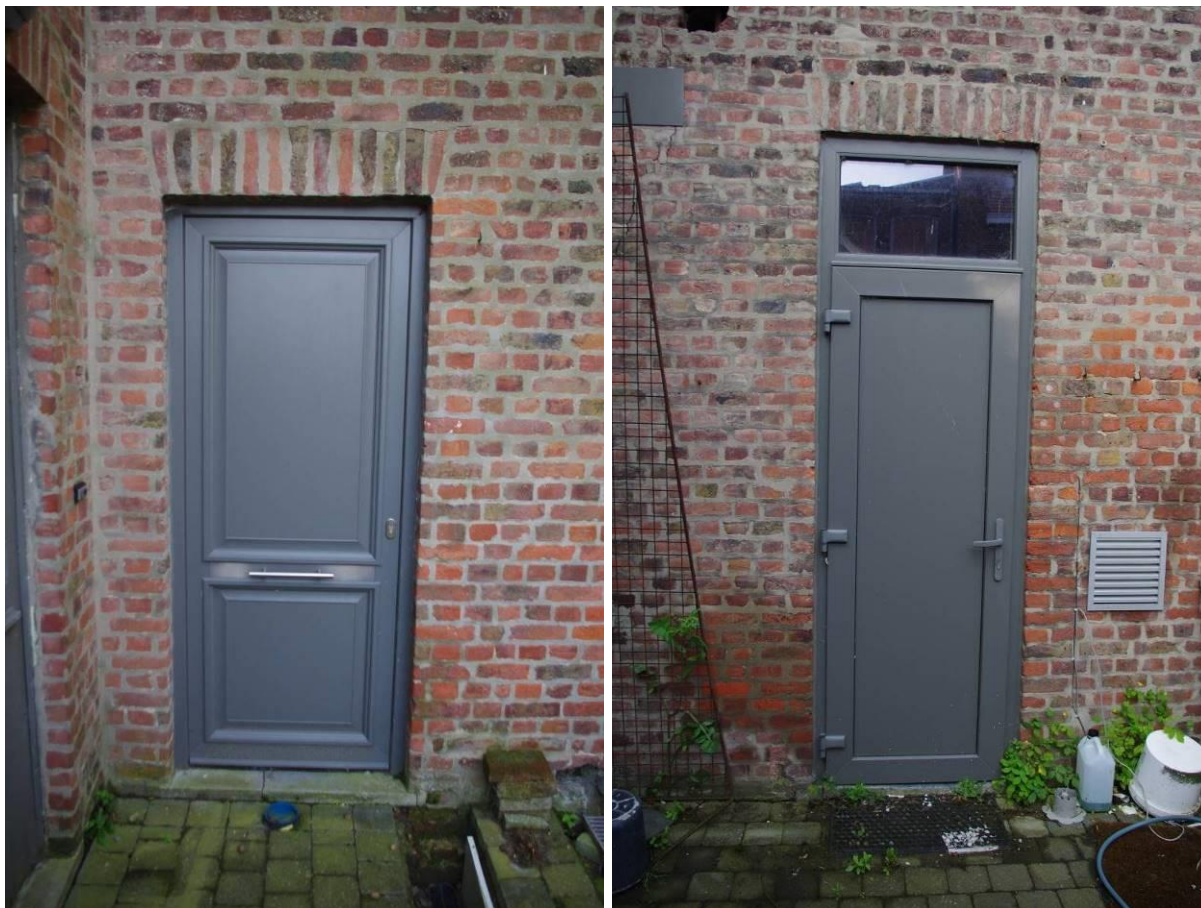
Figuur 125 (links): huidige invulling van de deuropening van de inkom van de woning in PVC

Figuur 126 (rechts): huidige invulling van de deur naar de stookruimte van de woning (oostgevel woning) in PVC

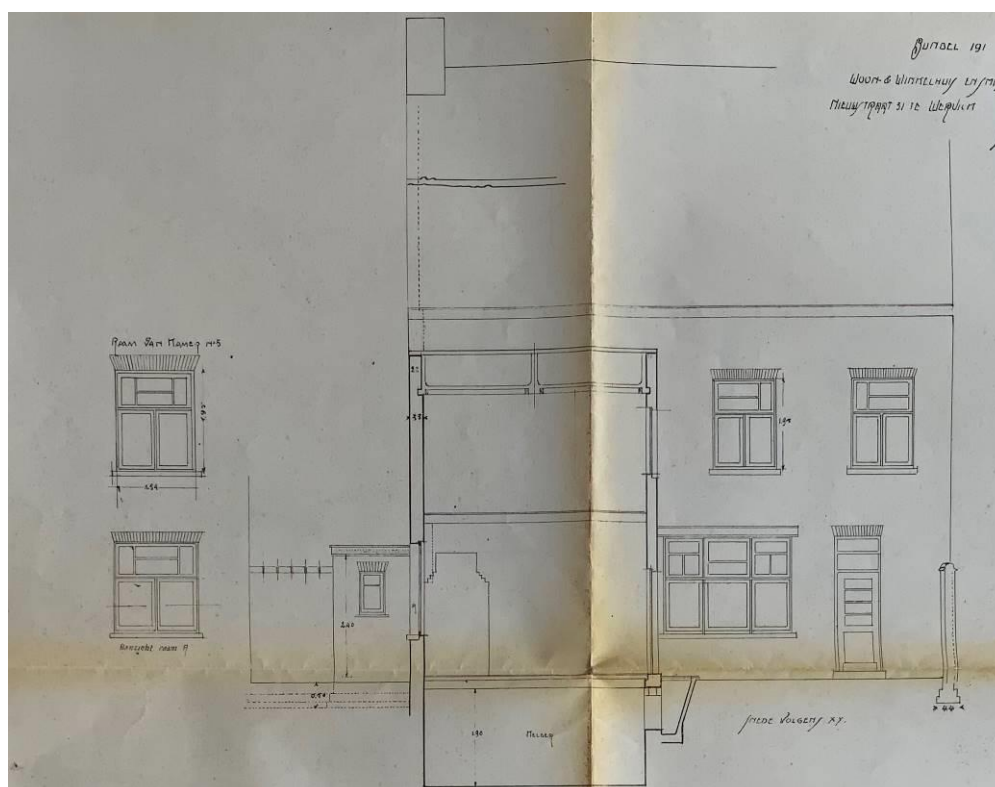
Figuur 128 : gevelontwerp H. Hoste voor de oostelijke gevel van het woonhuis mei 1920. Links op de tekening de schrijnwerken voor de zuidgevel van het doorgangsvolume. De schrijnwerken op de eerste verdiepingen zijn op een ongekend tijdstip voor 2002 verdwenen. De schrijnwerken op de eerste verdieping werden ca 2002 uitgehaald ; hier bleven de ramen niet bewaard (familiearchief Vancanneyt)

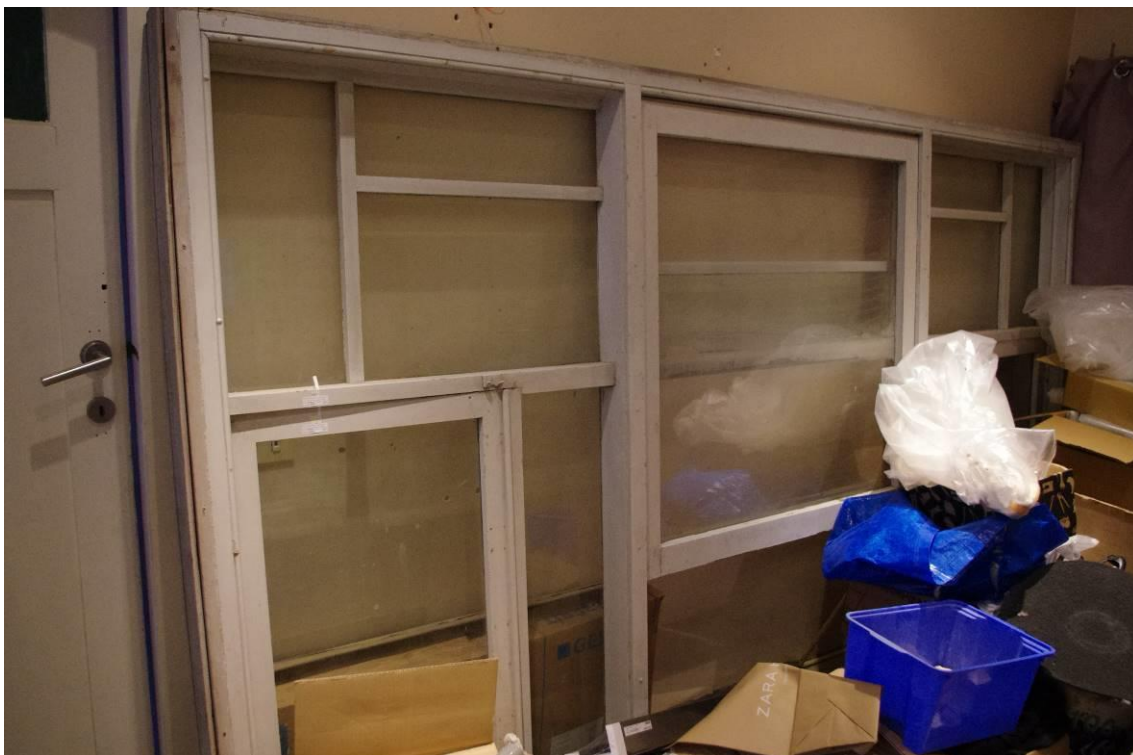
Figuur 129: zicht op het origineel schrijnwerkelement in de inkom van de woning

Ca. 2002 werd één van beide ramen uitgehaald. Het bleef behouden en staat momenteel opgesteld in de gang van de woning. Van de opendraaiende vleugels zijn de spanjoletten afgenomen. Het andere raam werd al veel vroeger uitgenomen, bij de bouw van de veranda ca. 1924. Ook dit raam bleef bewaard, gezien het op de einde van de tuin hergebruikt werd als kippenhok.

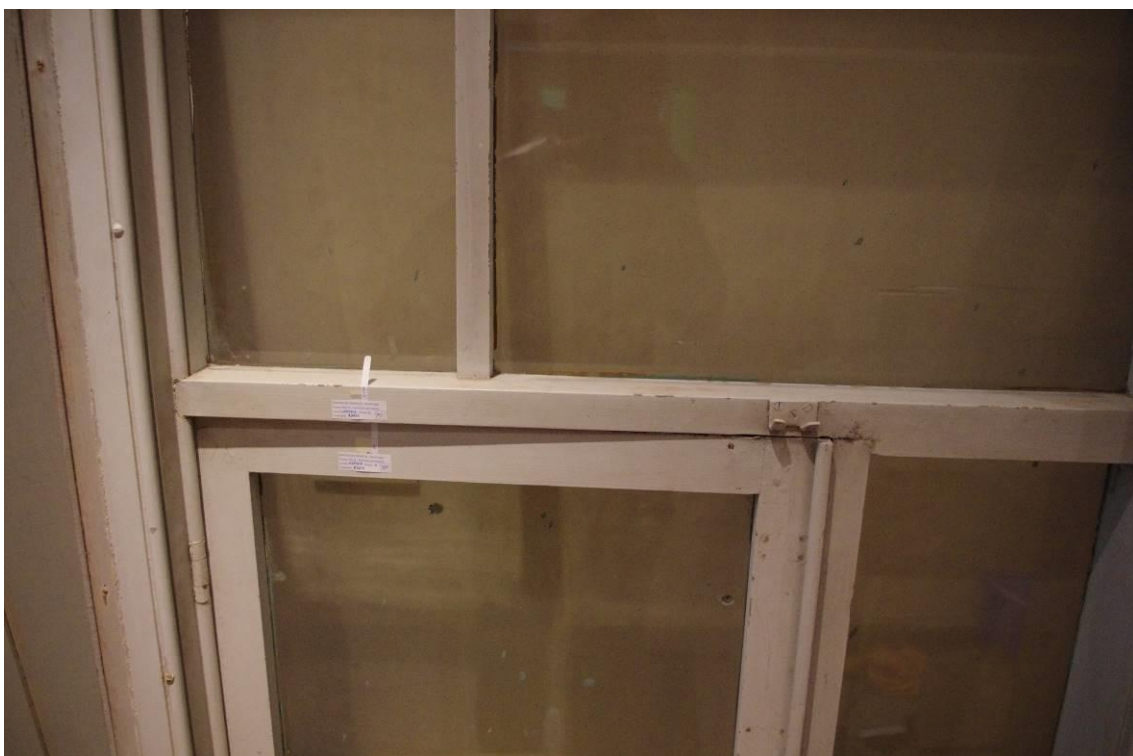
Figuur 130: detail ter hoogte van de afgenomen spanjoletten

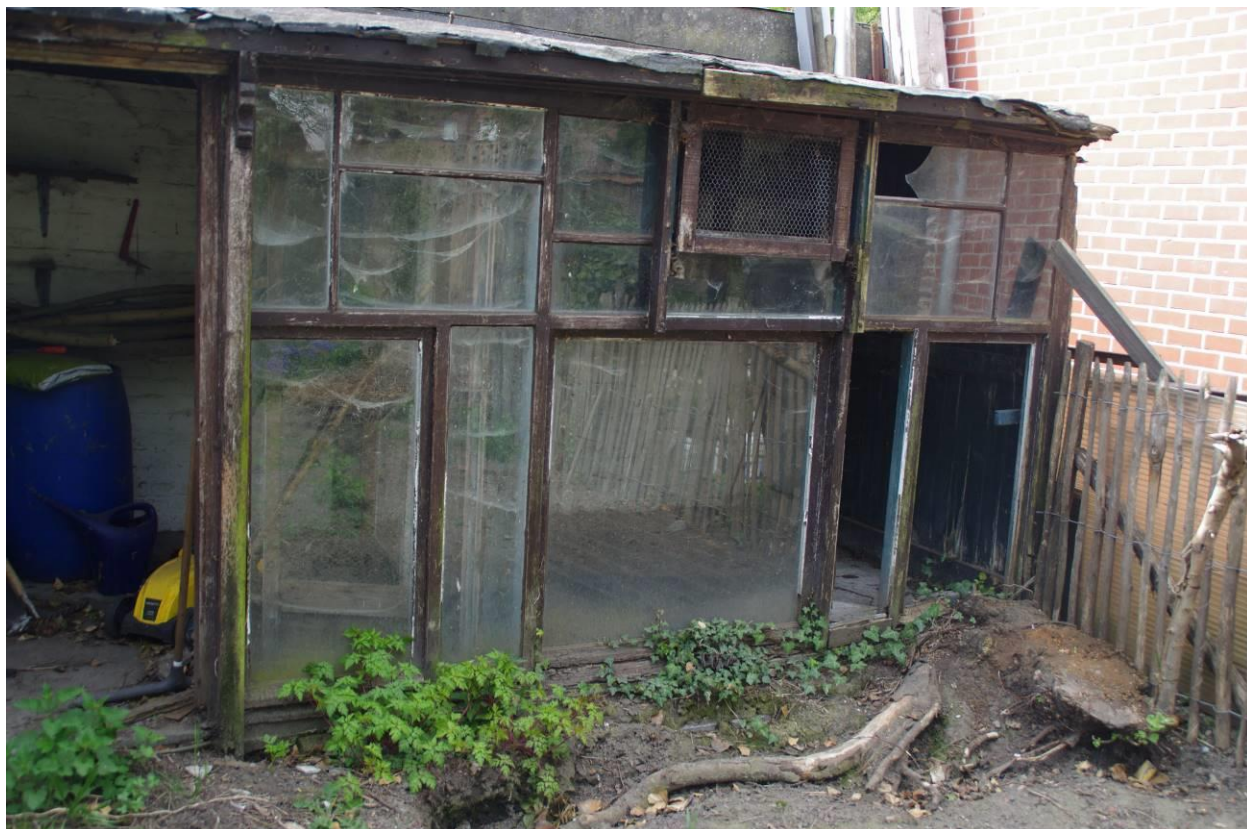
Figuur 131 : raam van de westgevel van het woonhuis, uitgenomen ca. 1924 bij de bouw van de veranda en hergebruikt als kippenhok

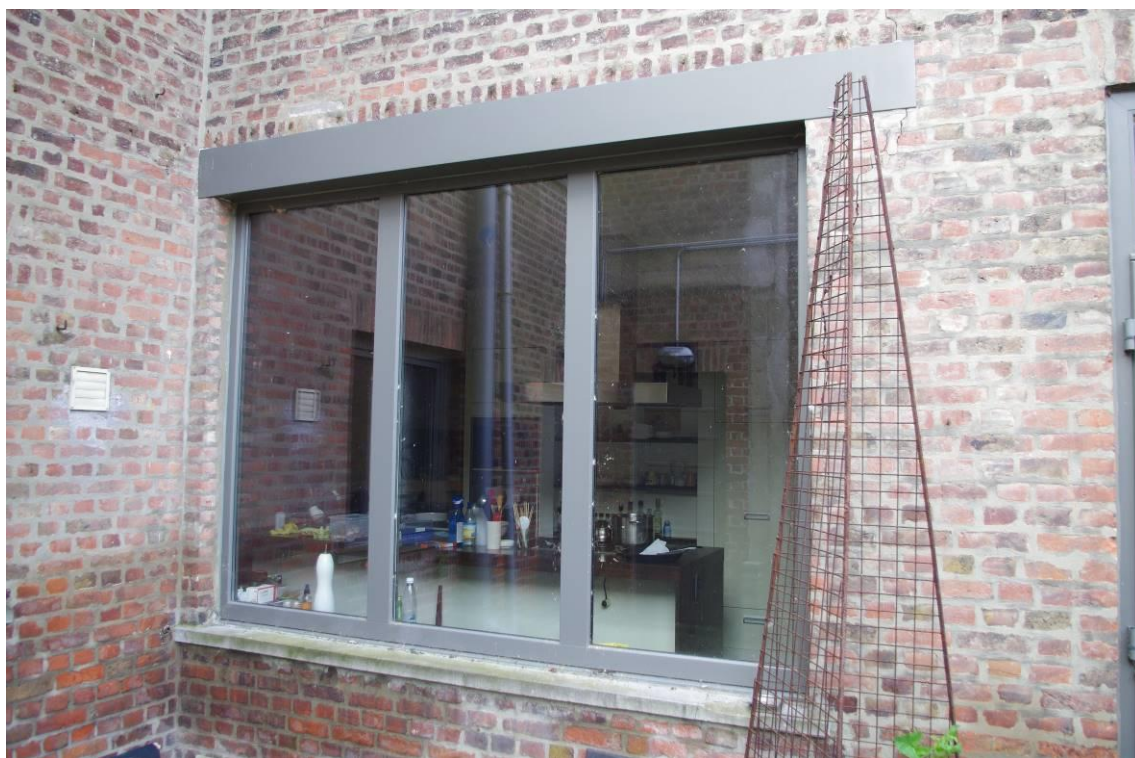
Figuur 132: huidige invulling van het keukenraam in de oostgevel van het huis - vast schrijnwerk PVC

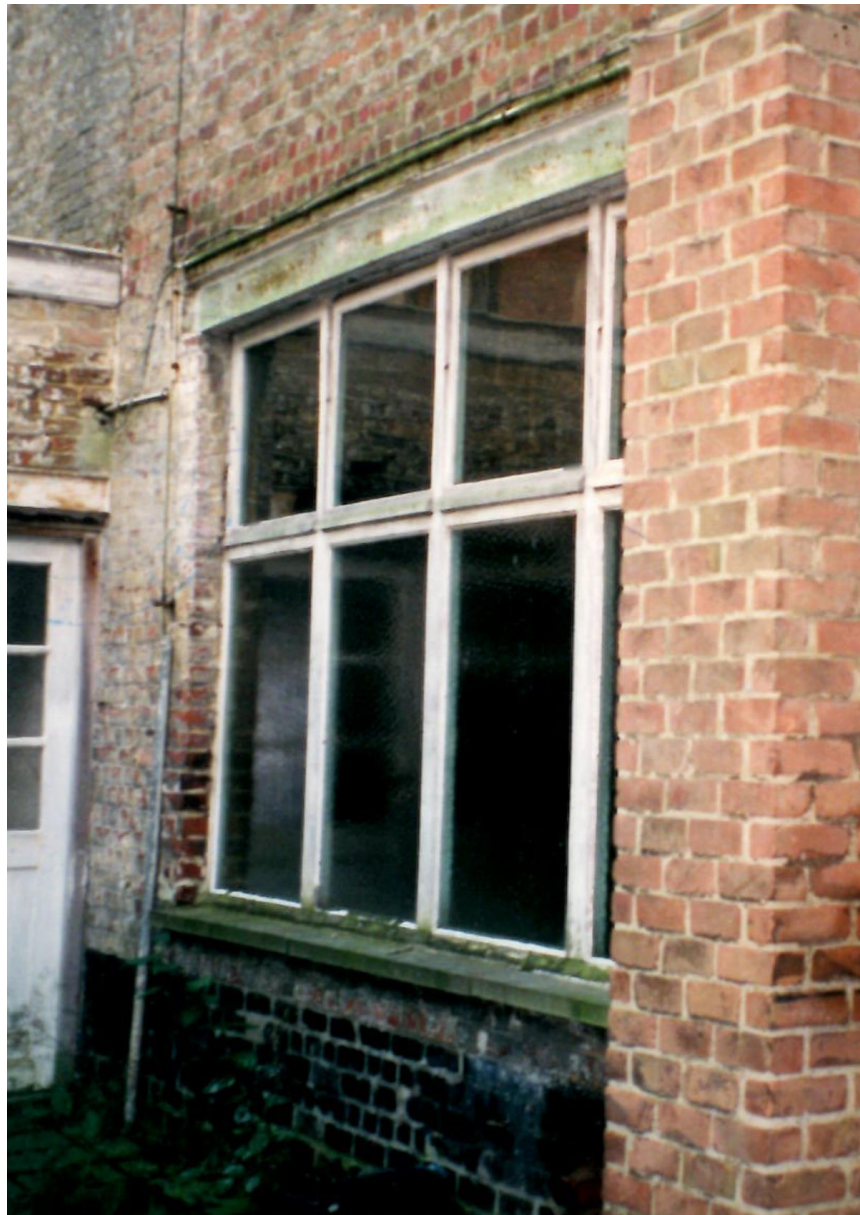
Figuur 133 : houten schrijnwerk van het kantoor (noordgevel ijzerwinkel) voor 2002 (archief J. Boens)

Het houten raam ter hoogte van het voormalige kantoor in de ijzerwinkel heeft een indeling van vier bij twee. In de versie van voor 2002 zien we vaste onderlichten en vier opentuinmelende bovenlichten. De onderlichten waren ingevuld met structuurglas en de bovenlichten met effen glas. Ca. 2002 werd een vrij getrouwe kopie van het schrijnwerk geplaatst. De bovenlichten werden echter vast gemonteerd, de typische versmalling in de naalden ter hoogte van de scharnieren werd weggelaten en de bovenlichten werden opnieuw openkippend gemaakt. De onderlichten werden opnieuw ingevuld met niet doorzichtbaar glas, dit maal in gezandstraalde uitvoering.
