## **IJZERWINKEL HUIB HOSTE**

Nieuwstraat 39 te Wervik  
beschermd als monument bij M.B. van 17.07.2001

**BEHEERSPLAN 15-03-2023**

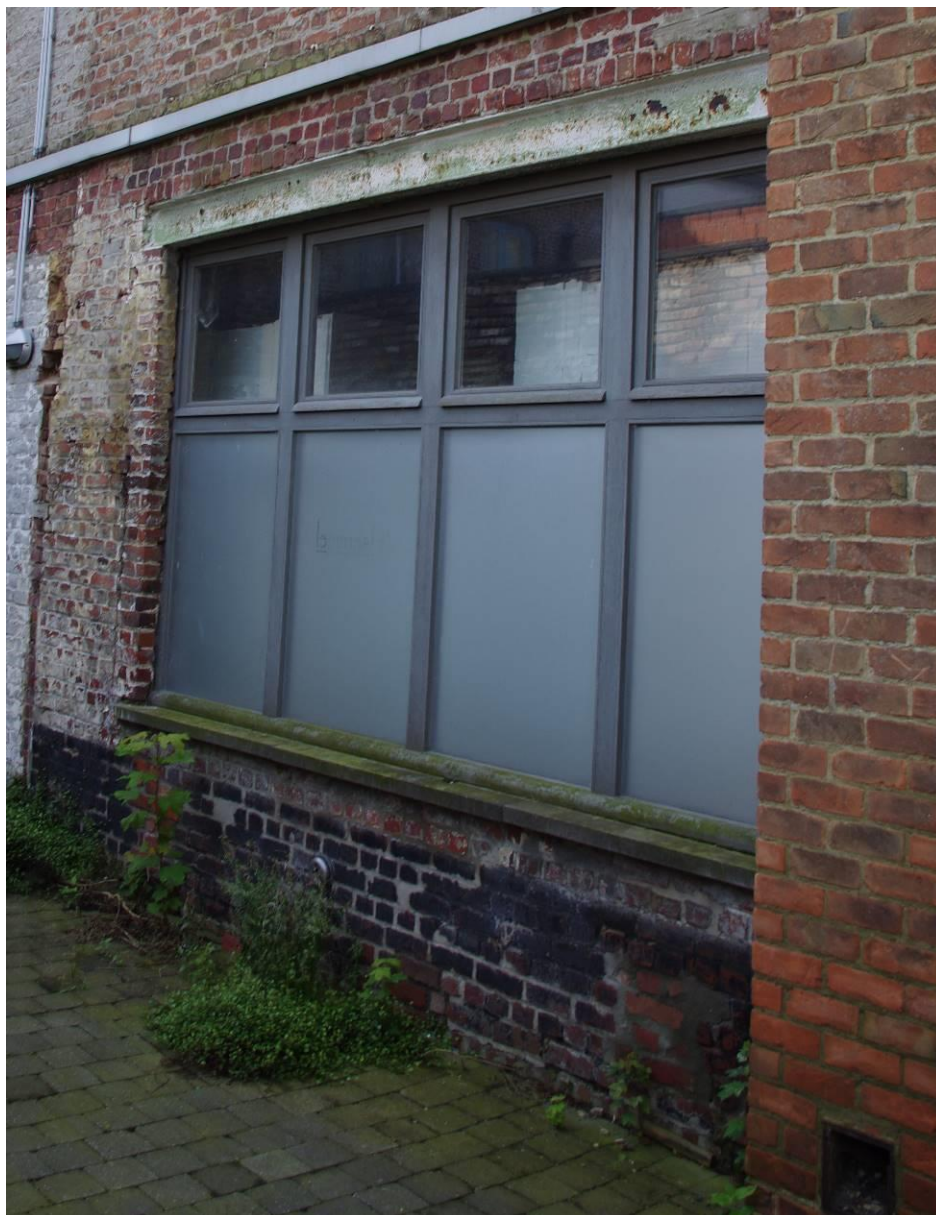
Figuur 134: houten schrijnwerk van het vml. kantoor, heden sanitair (noordgevel ijzerwinkel)

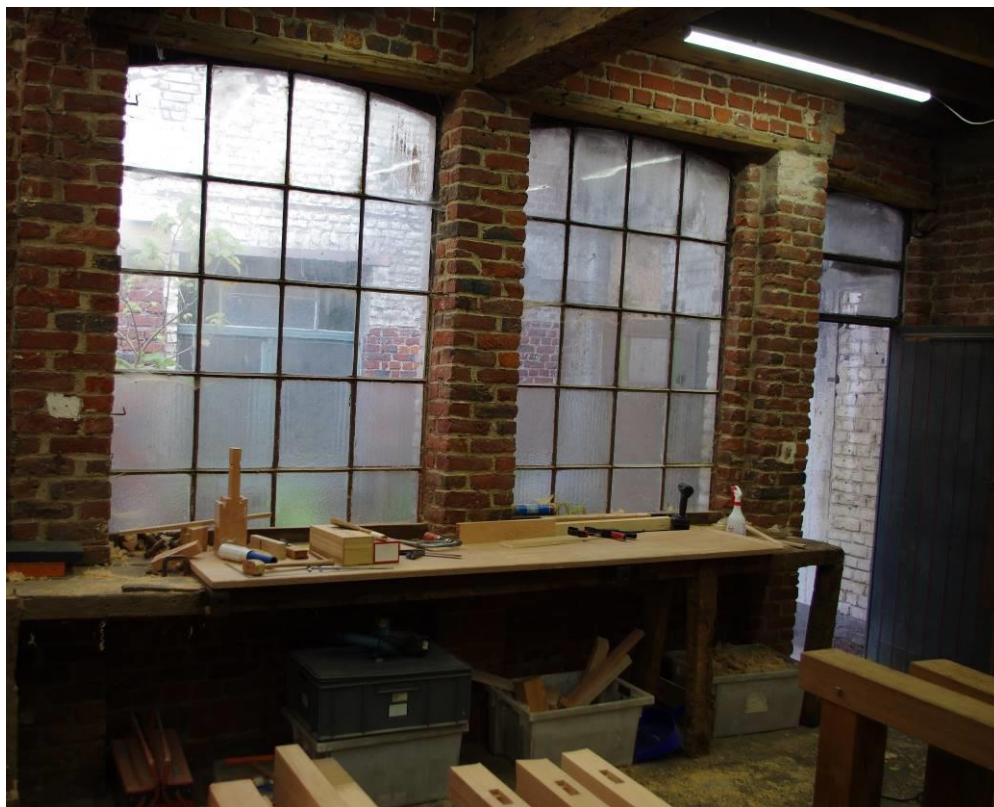
De buitenschrijnwerken van de smidse zijn functioneel uitgevoerd. De smidse wordt in de noordgevel verlicht door twee grote vaste schrijnwerken in gietijzer (Figuur 99). De onderste twee rijen van de raamindeling zijn ingevuld met textuurglas, de drie hogere rijen met effen glas.

Ook de houten buitendeur is functioneel uitgevoerd, met vast bovenlicht en een opgeklampte plankendeur.

Figuur 135 : gietijzeren ramen in de smidse. Houten opgeklampte buitendeur.

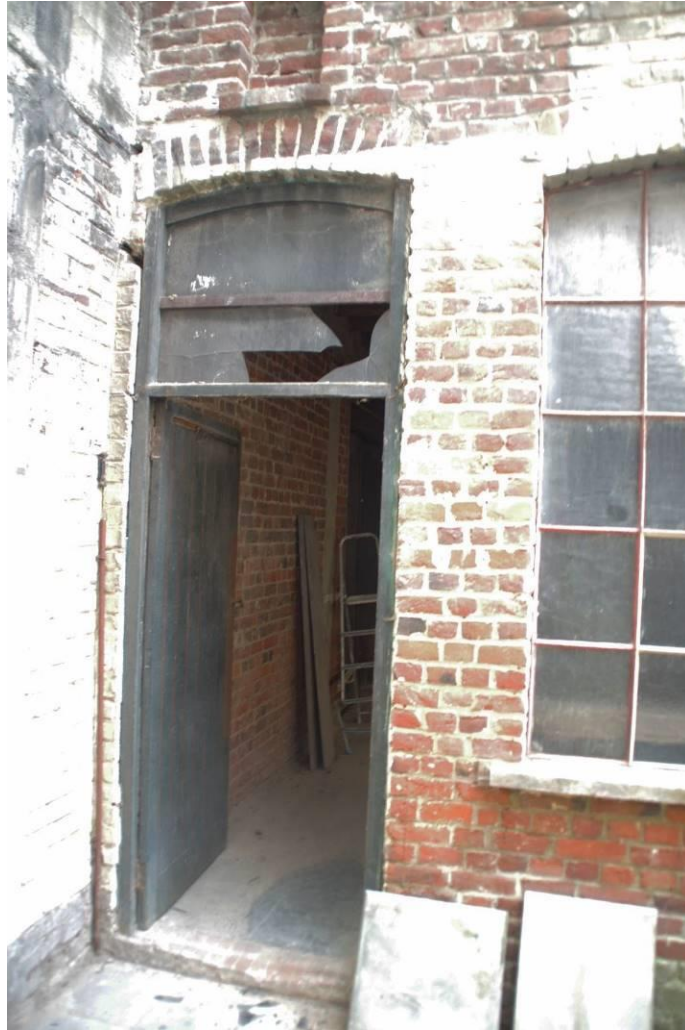
Figuur 136: buitendeur van de smidse

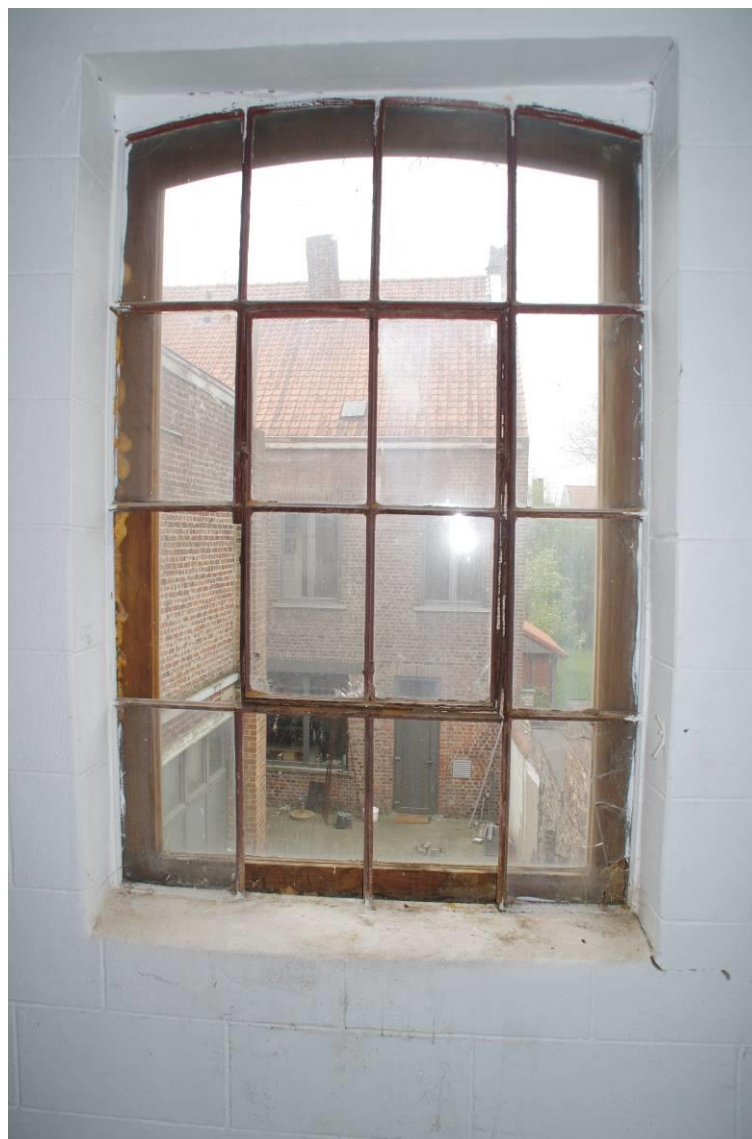
De ramen op de eerste verdieping van de garage-annex van 1924 sluiten aan bij dit type schrijnwerk (Figuur 98). Ook hier zijn ze uitgevoerd met gietijzeren roeden en stalen elementen, evenwel is er centraal in de 4 x 4 indeling van de ramen een opendraaiend deel van vier ruiten groot.

Ca. 2002 werd aan de buitenzijde ervan een houten vast schrijnwerk met enkele beglazing voor de historische schrijnwerken geplaatst<sup>47</sup>. Gezien het metaalschrijnwerk in vrij slechte bewaringsconditie verkeert, was dit de meest economische oplossing.

Figuur 137: binnenzicht op het metalen gevelschrijnwerk, berguimte verdieping garage-annex van 1924

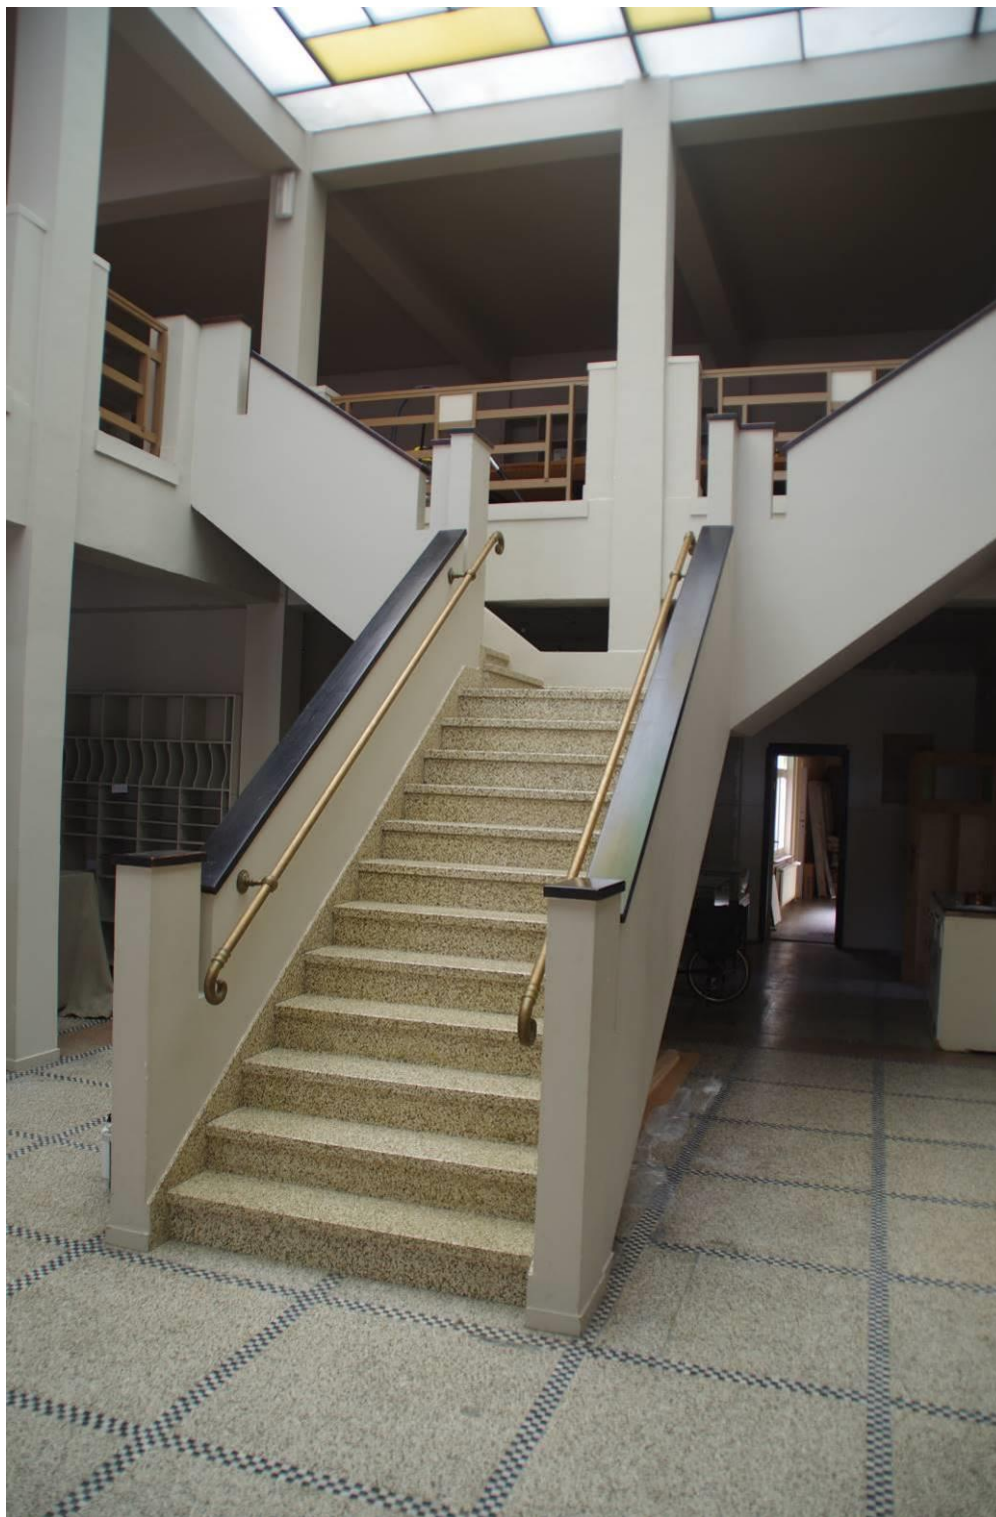
De ijzerwinkel is een grote open ruimte opgebouwd rond een zichtbaar blijvende betonskeletstructuur met centraal een monumentale betonnen trap als toegang tot de verdieping. De symmetrisch opgevatte trap met boven het bordes een ontdubbele steek werd ca. 2002 gereconstrueerd. Ze is afgewerkt met terrazzo tredes en volle borstweringen allicht in baksteen metselwerk afgezoomd met donkere houten afdeklijsten. Ook de bronzen handgreep werd herplaatst. Het zou gaan om de oorspronkelijke elementen (zie Figuur 18) die konden worden herplaatst.

Figuur 139: zicht op de opvallende binnentrap in de ijzerwinkel

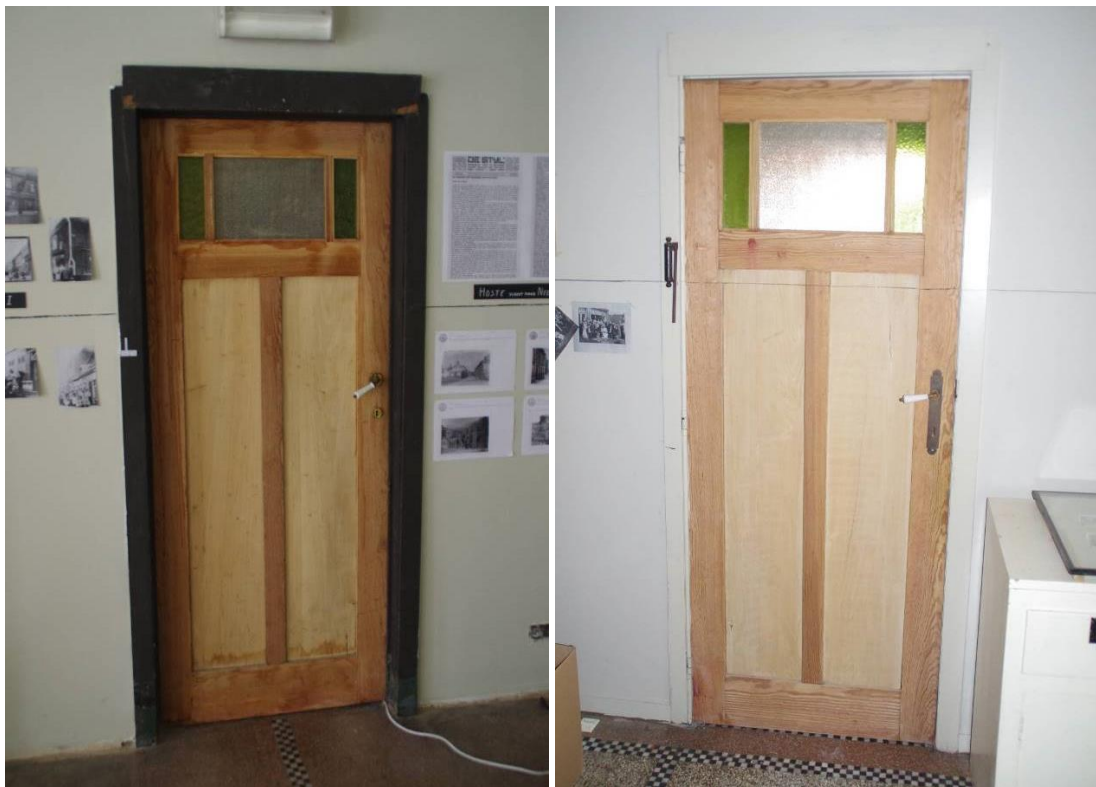
De binnendeuren van de ijzerwinkel dragen de signatuur van Huib Hoste, onder meer door de typische vorm van de deuromlijstingen. Het zijn paneeldeuren met beglazing in het bovenste deel. De deuren zijn beglaasd met twee smalle stroken in groen structuurglas en

een brede middelste strook in wit structuurglas. De scharnieren zijn doorgaans in de deuromlijsting ingewerkte briquetscharnieren. De krukken zijn in koper met porselein handvat. Afgaande op het sluitwerk dat nog op niet hergeplaatste binnendeuren zit (zie verder) gaat het hier hoogst waarschijnlijk niet om historische krukken.

Figuur 142 (links): zicht op de binnendeur tussen de ijzerwinkel en de zuidelijke doorgang

Figuur 143 (rechts): zicht op de binnendeur tussen de ijzerwinkel en de recent ingerichte toiletruimte

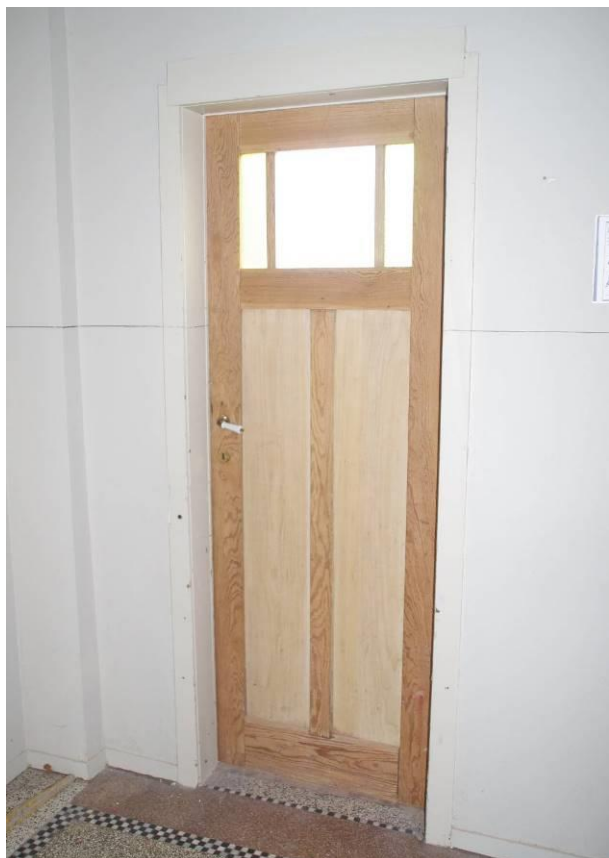
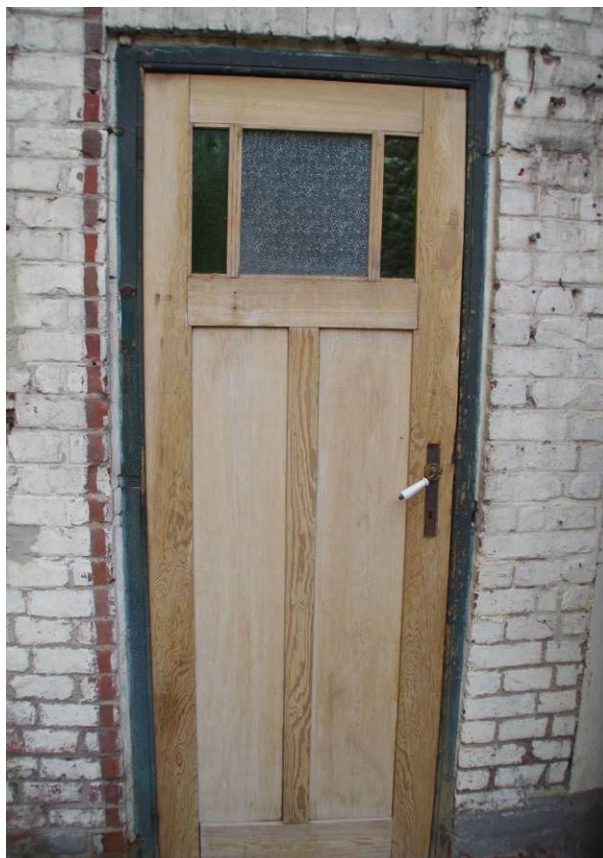
Een van de binnendeuren geeft uit op de overdekte zuidelijke koer. Hier zien we een eenvoudiger deuromlijsting, iets verzonken ten opzichte van de deuropening in het metselwerk. Het is onduidelijk of dit type deur hier steeds heeft gezeten. Het ontwerpplan van Hoste van 1920 doet vermoeden van wel (Figuur 21), maar als zo, en gezien dit type deur niet geschikt is voor buitencondities, moet daar dan waarschijnlijk uit geconcludeerd worden dat (een deel van) deze binnenkoer steeds overdekt was. In de doorgang naar de woning werd de deur uitgenomen en de opening dichtgemaakt in 2002; de opening werd recent terug open gemaakt en een nieuwe vlakvolle deur werd geplaatst met brandattest.

Figuur 144 (links): binnenzicht op de buitendeur tussen de ijzerwinkel en de zuidelijke koer

Figuur 145 (rechts): buitenzicht op de buitendeur tussen de ijzerwinkel en de zuidelijke koer

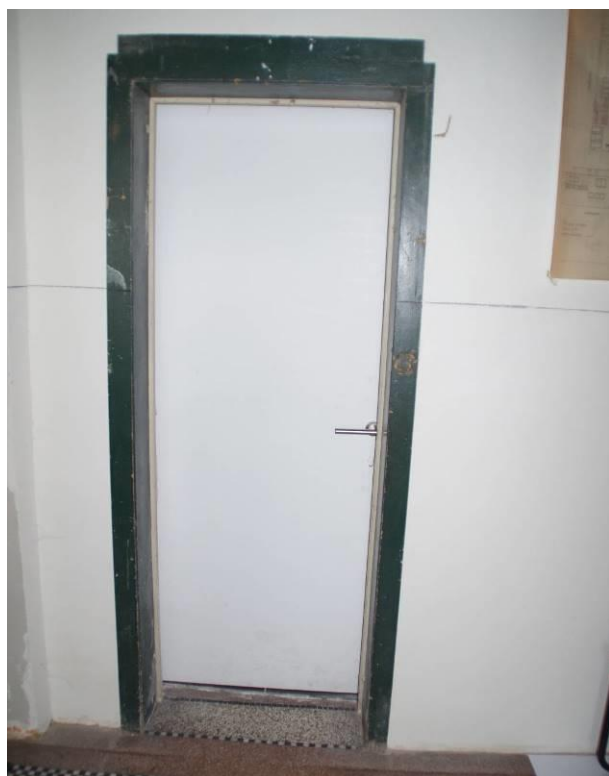
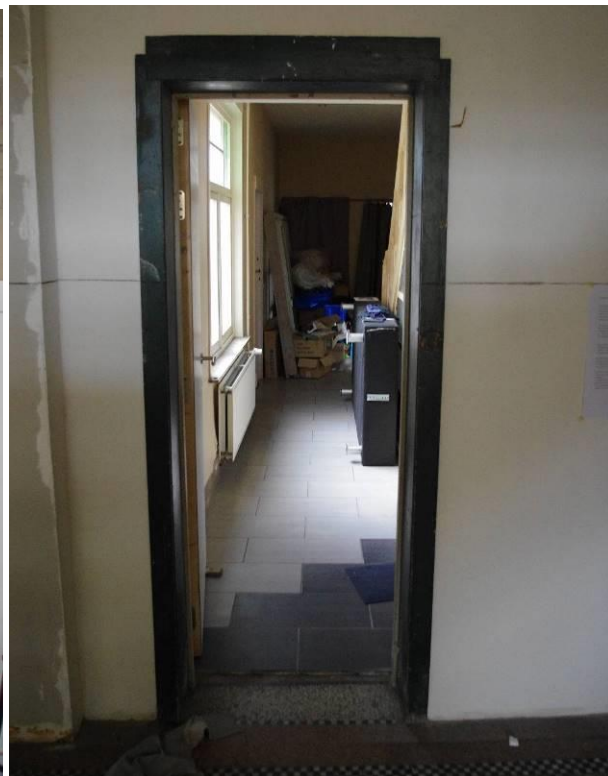
Figuur 146 (links): zicht op de binnendeur tussen de ijzerwinkel en de inkom van de woning

Figuur 147 (rechts): zicht op de doorgang naar de woning

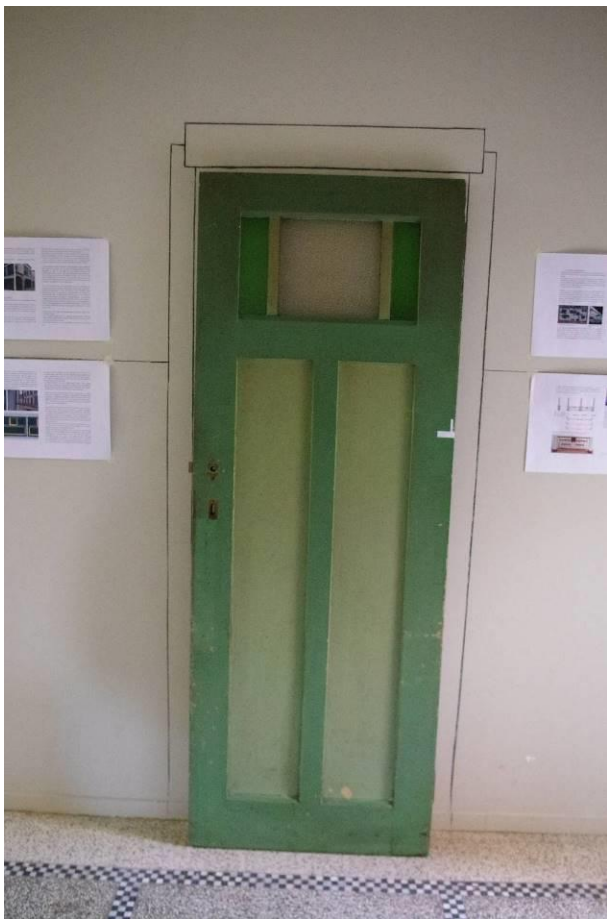
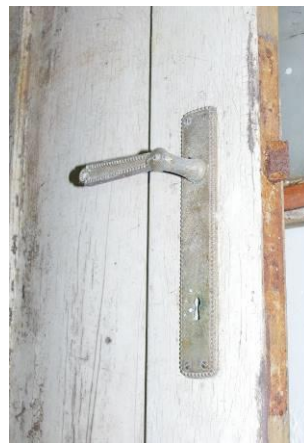
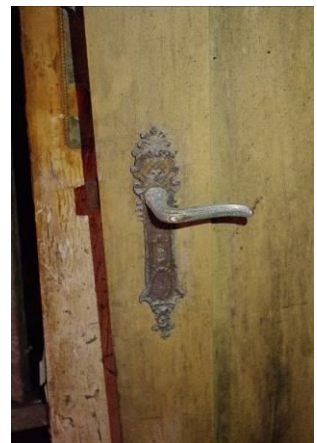
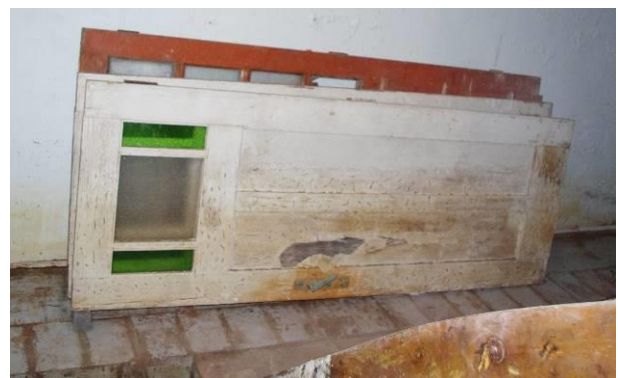
Diverse binnendeuren, afkomstig hetzij uit de ijzerwinkel hetzij uit de woning, worden nog in het gebouw bewaard. Een van de best bewaarde exemplaren staat momenteel in de ijzerwinkel opgesteld. Drie andere exemplaren worden in de kelder bewaard, allicht daar gestapeld na 2002. Doordat de kelder echter regelmatig onder water is komen te staan, zijn de deuren in slechte bewaringtoestand en is te onderzoeken of ze herbruikbaar zullen zijn.

Op die deuren zien we een vrij 'rustiek' klinktype in koper met koperen slotplaat. Er mag allicht aangenomen worden dat deze oorspronkelijk zijn naar de keuze van de bouwheer. Zoals in deel 2 aangetoond naar analogie van de bronzen handgreep aan de trap, waren dit artikels die door de bouwheer in hun ijzerwinkel verkocht werden en kwam de smaak van de bouwheer op dat vlak niet volledig overeen met de wensen van Hoste.

Figuur 148 (links): losstaande deur in de ijzerwinkel

Figuur 149 (rechtsonder): drie losse deuren van dit type in de kelder

Figuur 150- 151 (rechtsboven): details sluitwerk

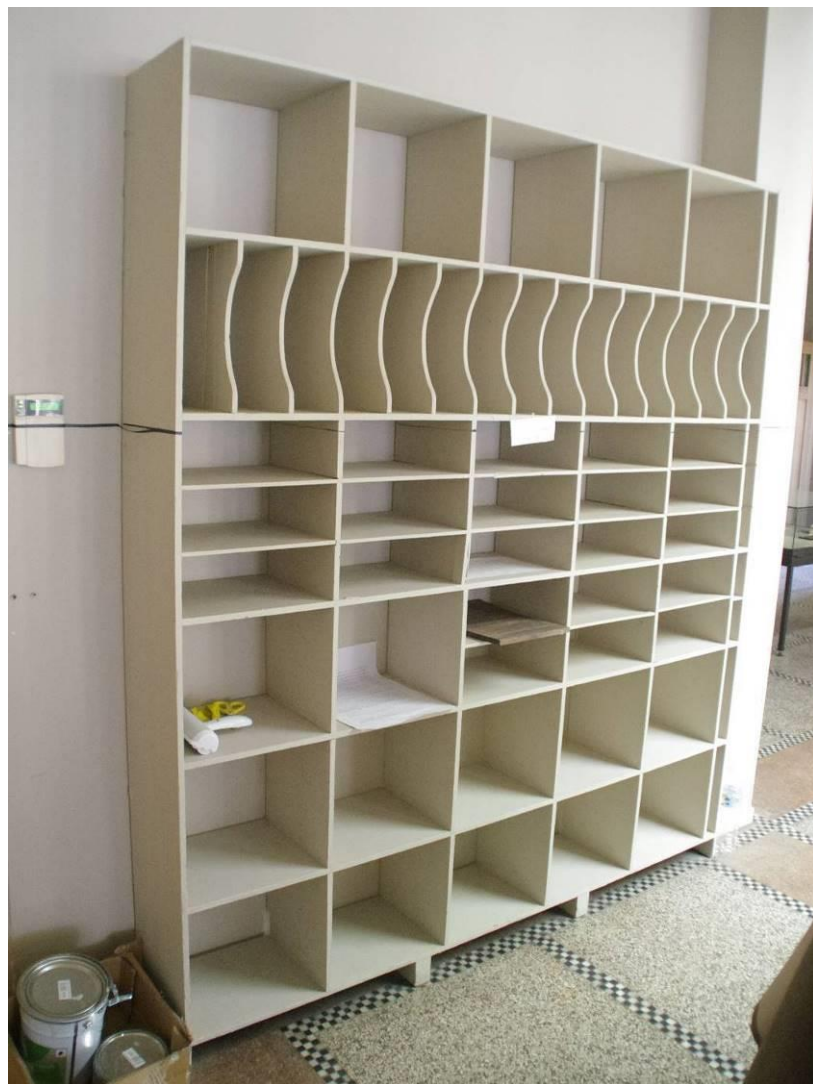
Tegen de muur van de bergruimte staat een omvangrijk rek in wagenschot, onderdeel van het vroegere kantoor (zie Figuur 22) . Het rek met een diepte van 31 cm heeft open legbladen - in sponningen in de verticale opstanden ingewerkt - en heeft geen rug. Op de eerste verdieping staat het andere rek uit de kantoorruimte (Figuur 177). Beide rekken werden aan bovenzijde ingekort.

Figuur 152: zicht op een houten rek, deel uitmakend van de kantoorinrichting (vergelijk met Figuur 22)

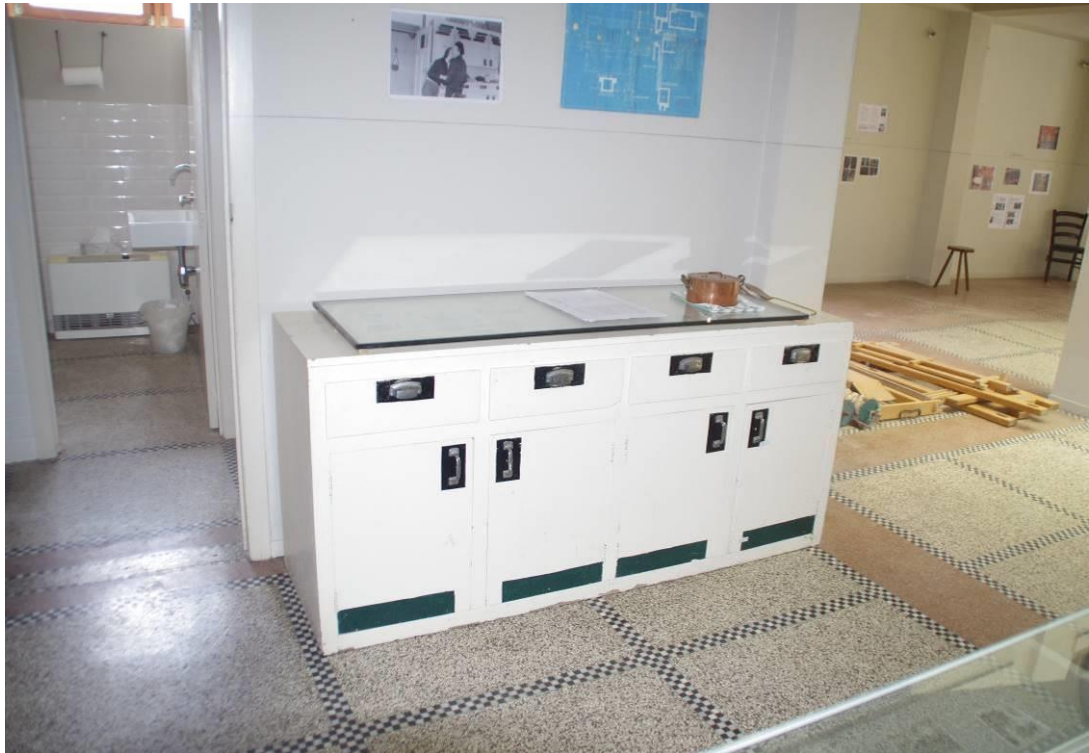
Ook nog aanwezig is het lage kastgedeelte van de oorspronkelijke keukenkast (Figuur 153 en Figuur 30).

Figuur 153: zicht op de keukenkast, deel uitmakend van de oorspronkelijke inrichting

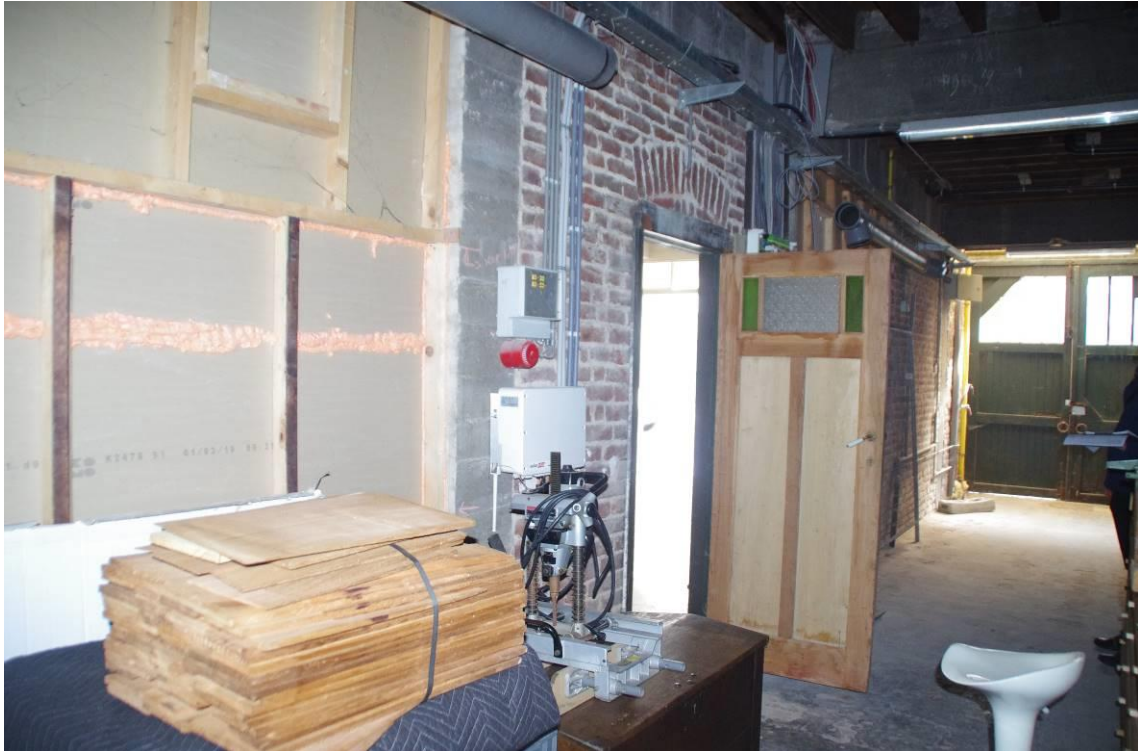
Vanaf de winkelruimte komen we met een enkele deur binnen in een relatief smalle doorgang vanaf de straat tot de achterin gelegen smidse.

Als afscheiding met het magazijn zijn de openingen tussen de betonkolommen met baksteen metselwerk dichtgemetseld. Zowel betonstructuur en metselwerk bleven in de ruimte onbepleisterd en onafgewerkt.

In het tweede en vierde travee is het metselwerk slechts opgetrokken tot op borstweringshoogte (100 cm kant ijzerwinkel), allicht later gemaakte openingen, die inmiddels met een houten structuur en beplating aan de kant van de ijzerwinkel werden dichtgemaakt.

Figuur 154: binnenzicht in de zuidelijke doorgang (openstaande deur naar de ijzerwinkel)

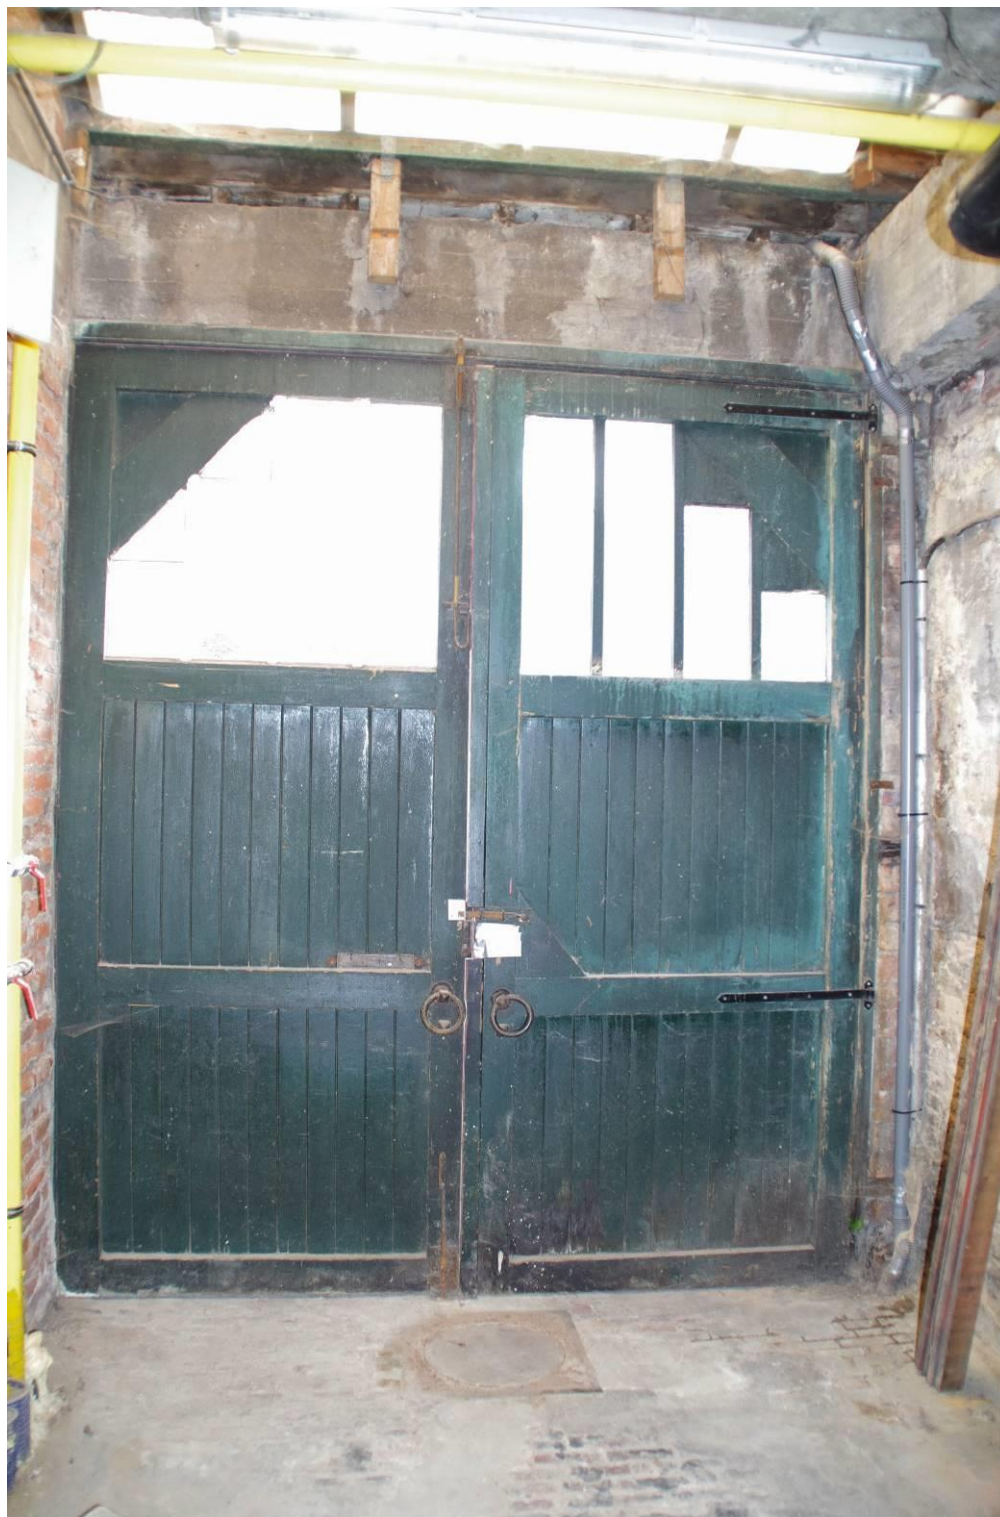
Cf. hoger reeds aangehaald is aan straatzijde de oorspronkelijke dubbele poort nog aanwezig. Op de passieve vleugel zijn de drie oorspronkelijke briquetscharnieren nog aanwezig. Op de actieve vleugel werden deze scharnieren vervangen door recentere ijzeren gehengen.

Figuur 155: binnenzicht op de dubbele poort aan de voorgevel

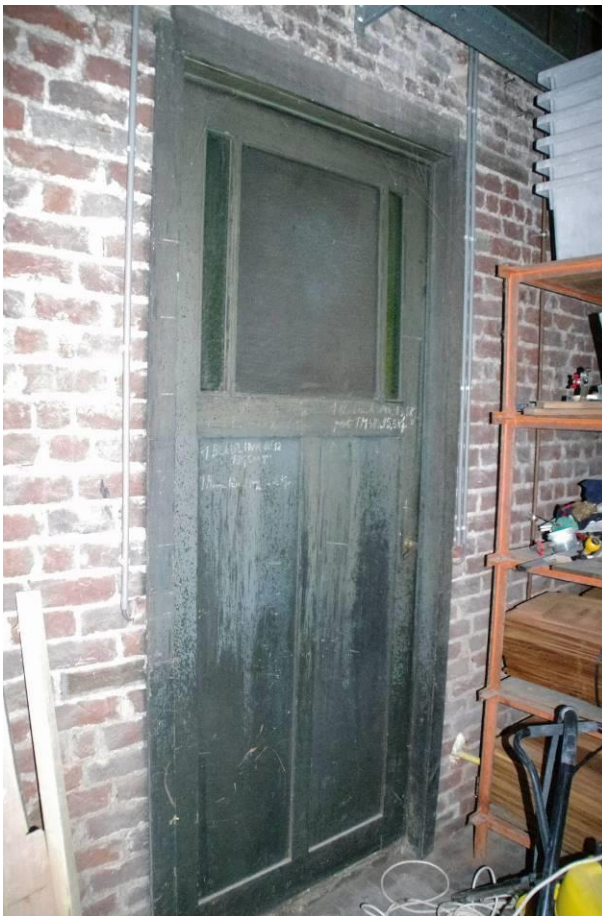
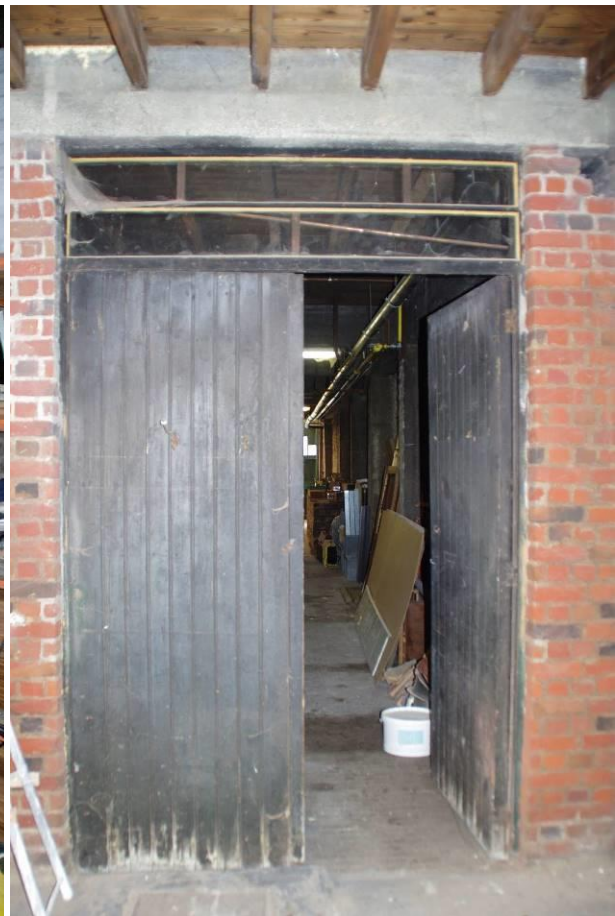
De deur tussen de doorgang en de berging is van bij de winkelruimte besproken type binnendeur, hier wel nog met geschilderde afwerking.

De deur die leidt naar de smidse is een dubbele deur. Twee opgeklampte deurvleugels met geprofileerde beplanking zijn opgehangen aan briquetscharnieren. Het bovenlicht bestaat uit twee doorlopende horizontale glasstroken, waar éénzijdig glasroeden zijn opgekleefd met een onderverdeling. Opvallend aan deze dubbele poort is ook het ontbreken van sluitwerk, waarvan bovendien geen sporen terug te vinden zijn.

Figuur 156: zicht op de binnendeur tussen de zuidelijke doorgang en de berging (zicht van uit de doorgang)

Figuur 157: zicht op de dubbele binnendeur tussen de zuidelijke doorgang en de smidse (zicht van uit de smidse)

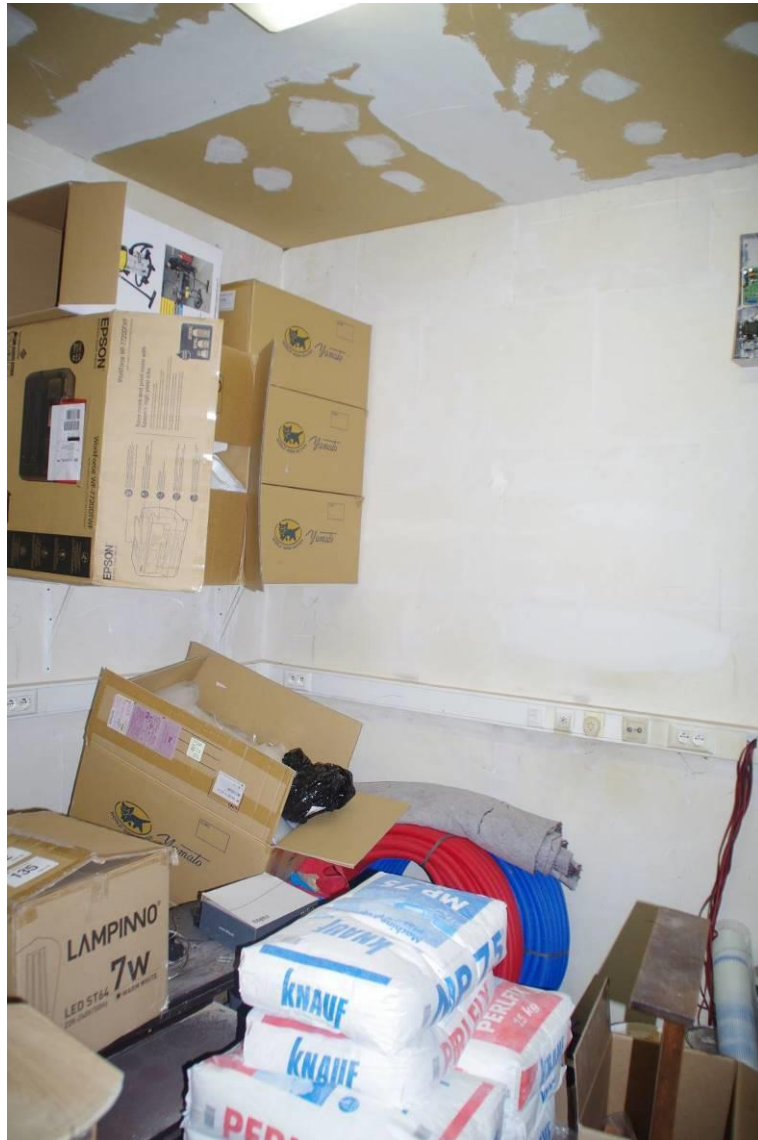
De bergplaats in het voormalig magazijn is een afgesloten ruimte in de zuidwest hoek van de ijzerwinkel. Deze ruimte werd gereconstrueerd bij de restauratie van 2002. De bevloering bestaat uit recente marmer-mozaïektegels van 20 x 20 cm. De scheiwanden naar de ijzerwinkel zijn gemetseld in silicaatstenen (of kalkzandstenen) (afmetingen 68 x 50 x 10 cm), aan de zijde van de berging ongepleisterd en geschilderd. Het plafond is verlaagd in gipskarton.

Figuur 158: binnenzicht op de bergplaats

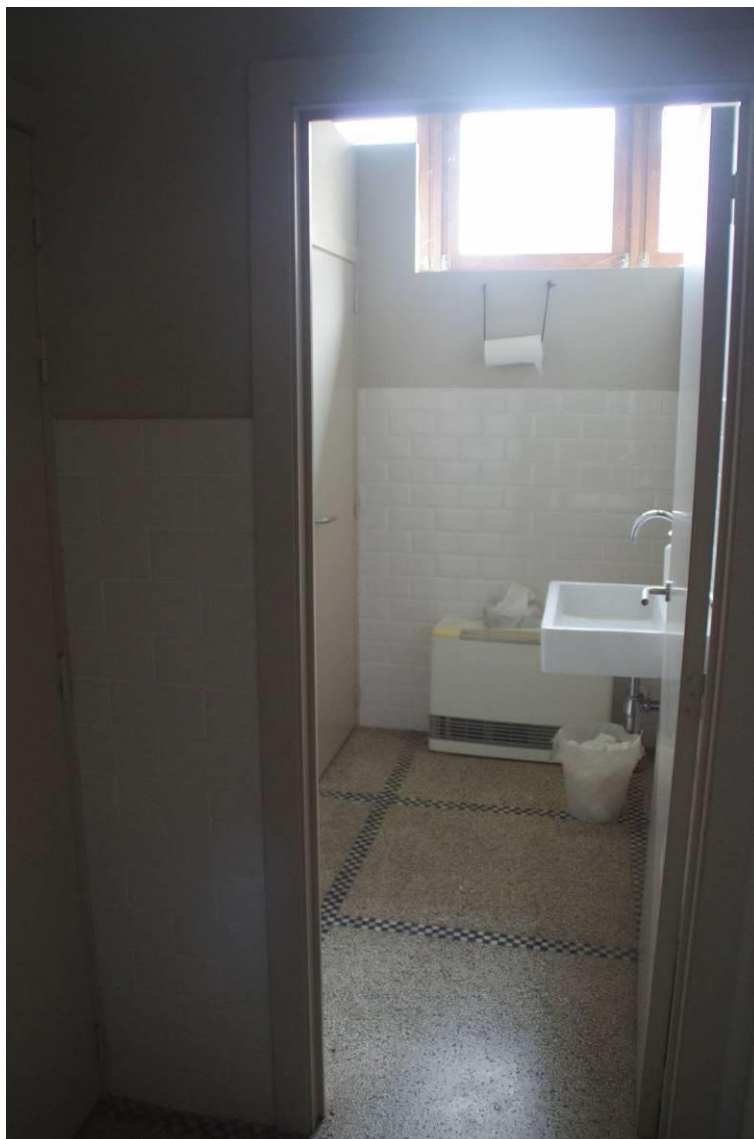
In de voormalige kantoorruimte werden recent toiletten ingebouwd. De invullingen werden gerealiseerd in niet volledig oplopende stijlwallen; de muren werden betegeld met een rechthoekige keramische tegel. De toiletdeuren zijn vlakvolle deuren. De oorspronkelijke terrazzovloer werd behouden.

Figuur 159: zicht op de recent ingerichte toiletruimte

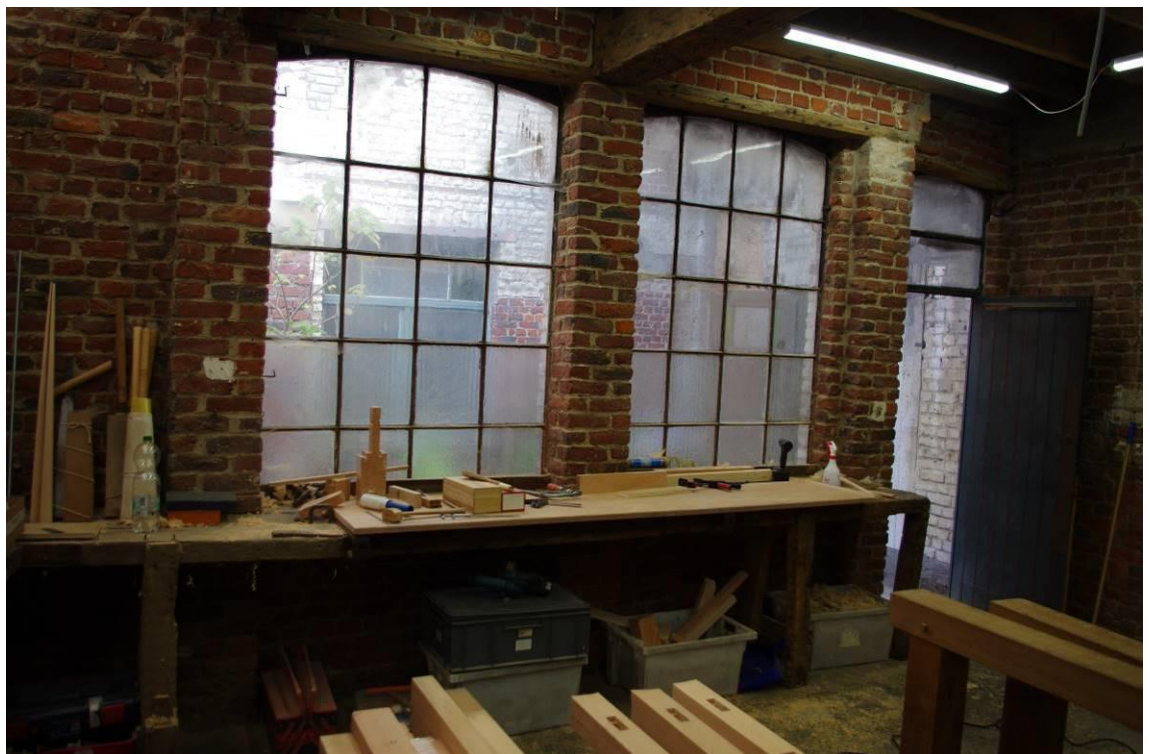
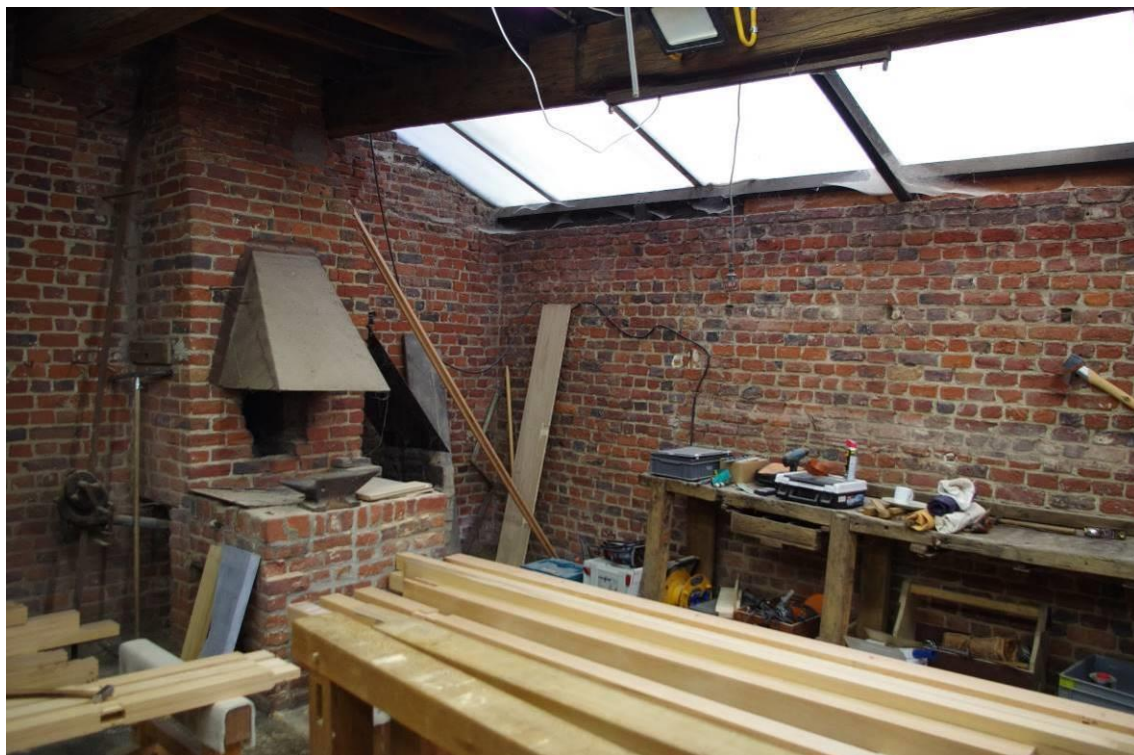
Het plafond van de smidse is de zichtbaar gebleven houten vloerstructuur met gerecupereerde eikenhouten moerbalken (23 x 28 cm) waarop een roostering met industriële balksecties (17 x 6,5 cm om de 45 cm). De meest westelijke travee is een lichtstraat, heden uitgevoerd in polycarbonaat kanaalplaten op een houten structuur. De werkplaats is integraal bevloerd met een betonvloer.

De binnenmuren bleven in onafgewerkt baksteen metselwerk. Aan de zuidkant werden een schouw en de smidsehaard gebouwd tegen de gemene muur. De afvoerkap in dun plaatstaal is sterk verroest; een zwengel in gietijzer voor de zuurstoftoevoer naar de schouw bleef behouden.

Zowel aan de noord- als aan de westkant staat tegen de buitenmuren een doorlopende werkbank uitgetimmerd in dikke houten balken (7 cm) naast elkaar.

Figuur 160: binnenzicht in de smidse

Figuur 161: binnenzicht in de smidse

Figuur 162: binnenzicht in de smidse

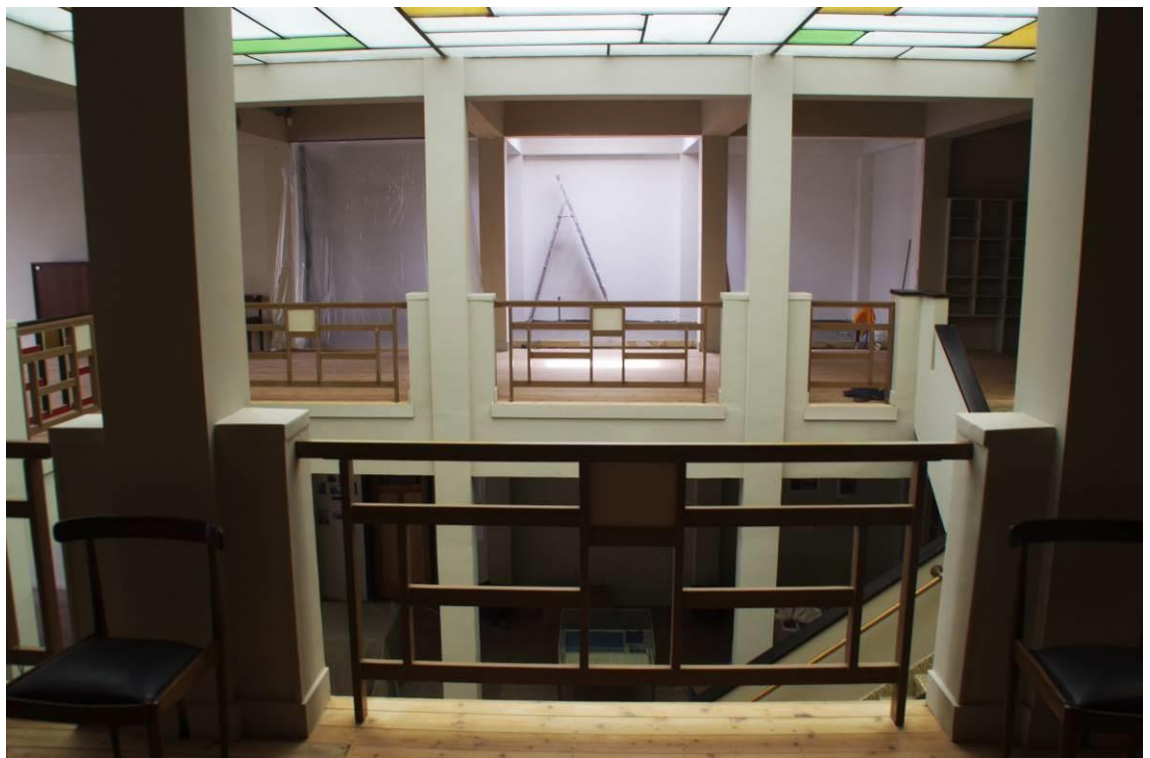
De eerste verdieping van de ijzerwinkel is net zoals op het gelijkvloers opgebouwd rond de zichtbare betonskeletstructuur en de centrale trap.

De trapopening heeft een borstwering met uitgepleisterde baksteen metselwerk penanten, waartussen panelen in houten stijl- en regelwerk. De baksteen penanten zijn afgedekt met een profiel in zink, dat allicht later ter bescherming van het pleisterwerk werd aangebracht. De vloer op de verdieping bestaat integraal uit een grenenhouten plankenvloer, vergaard met tand en groef en met plankbreedte van 10,5 cm.

Figuur 164: zicht op de ijzerwinkel, eerste verdieping

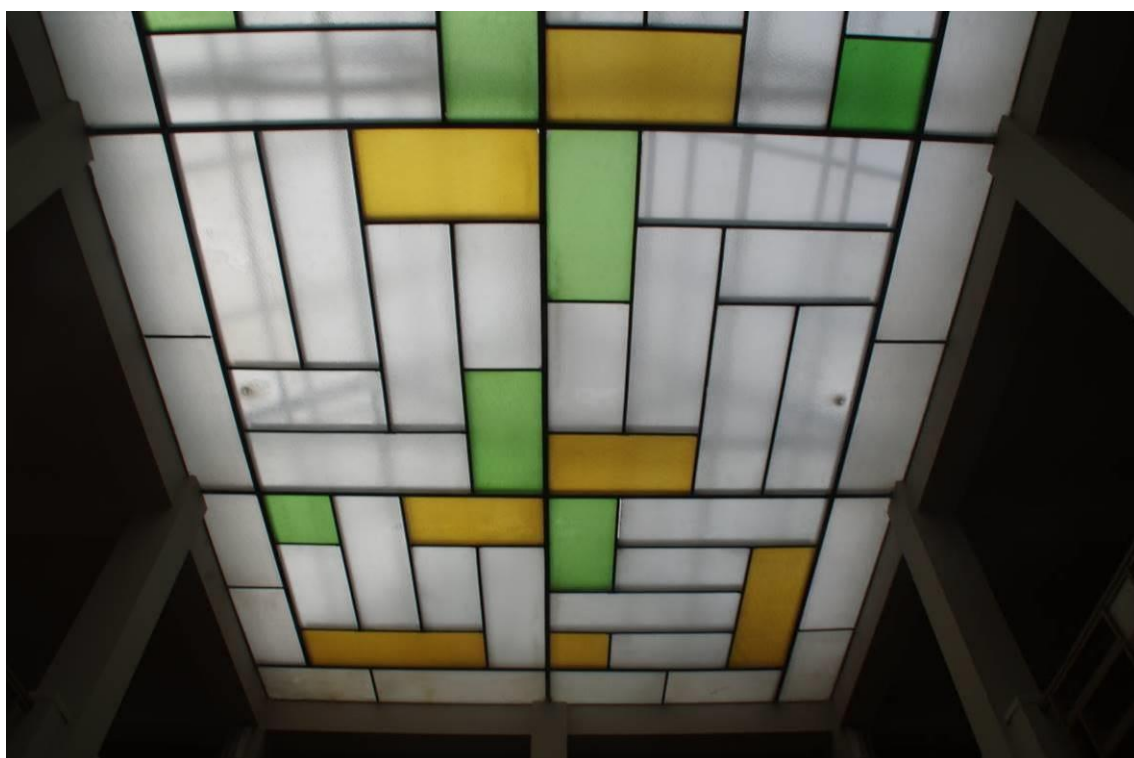
Boven de trapopening verlicht een grote dakkoepel de volledige ruimte. De binnendakkoepel is met een regelwerk in profielstaal<sup>48</sup> onderverdeeld in een patroon in rechthoeken en vierkanten waarin blanke, gele en groene glaspanelen in structuurglas liggen. De profielen van de oplegstructuur zijn met elkaar verbonden door T-vormige koppelstukken en klinknagels.

Diverse glasruiten aan de buitenrand hebben een fijnere structuur en plaatselijk zijn er enkele vervangingen in een afwijkende glasstructuur. Deze lijken gelieerd aan de restauratie van ca 2002, die voorts lijkt te zijn uitgegaan van maximaal behoud van de structuur en de glasruiten.

Figuur 165: de centrale dakkoepel

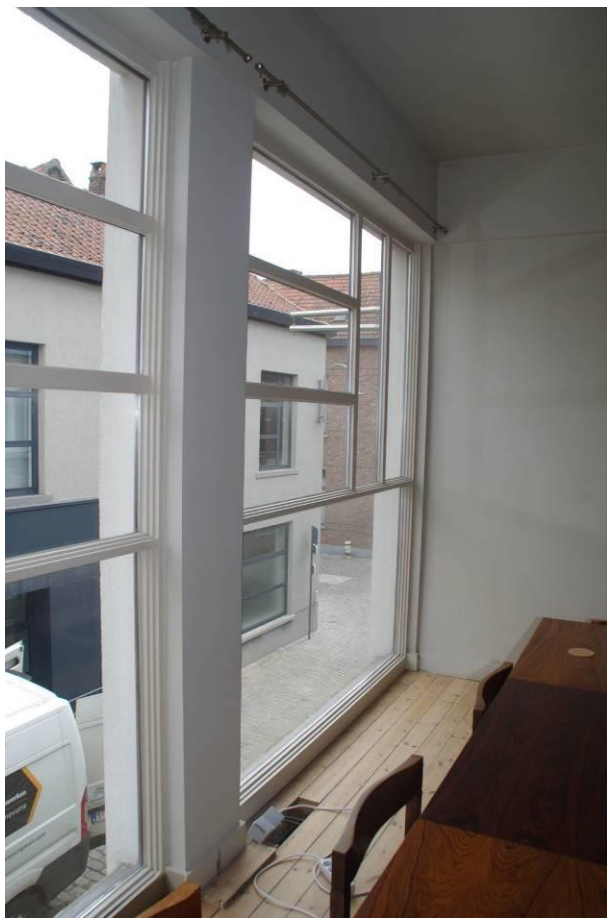
Figuur 167: binnenzicht op het gevelschrijnwerk (voorgevel twee zuidelijke traveeën)
