## **IJZERWINKEL HUIB HOSTE**

Nieuwstraat 39 te Wervik  
beschermd als monument bij M.B. van 17.07.2001

**BEHEERSPLAN 15-03-2023**

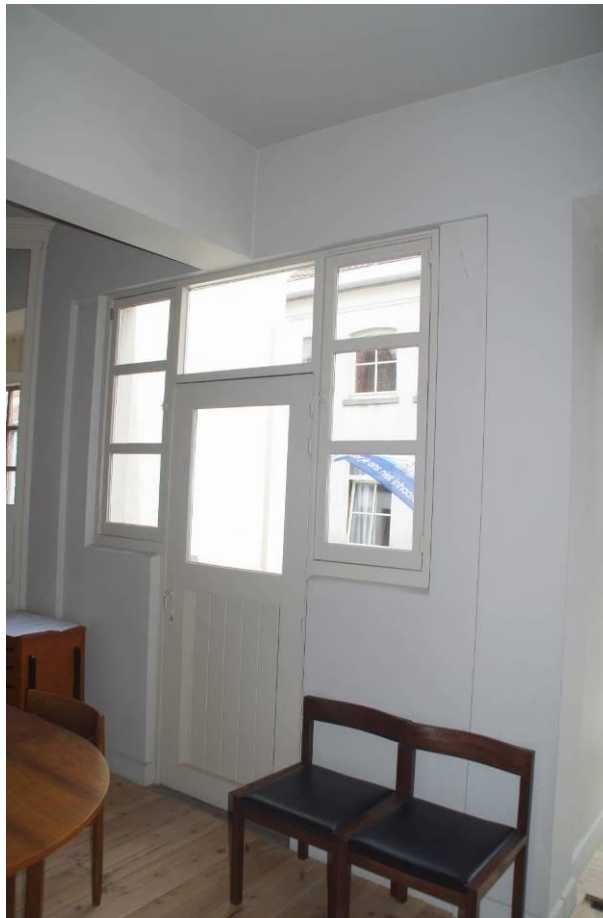
Figuur 168: binnenzicht op het gevelschrijnwerk: toegangsdeur naar het platte dak in de centrale inkomtravee

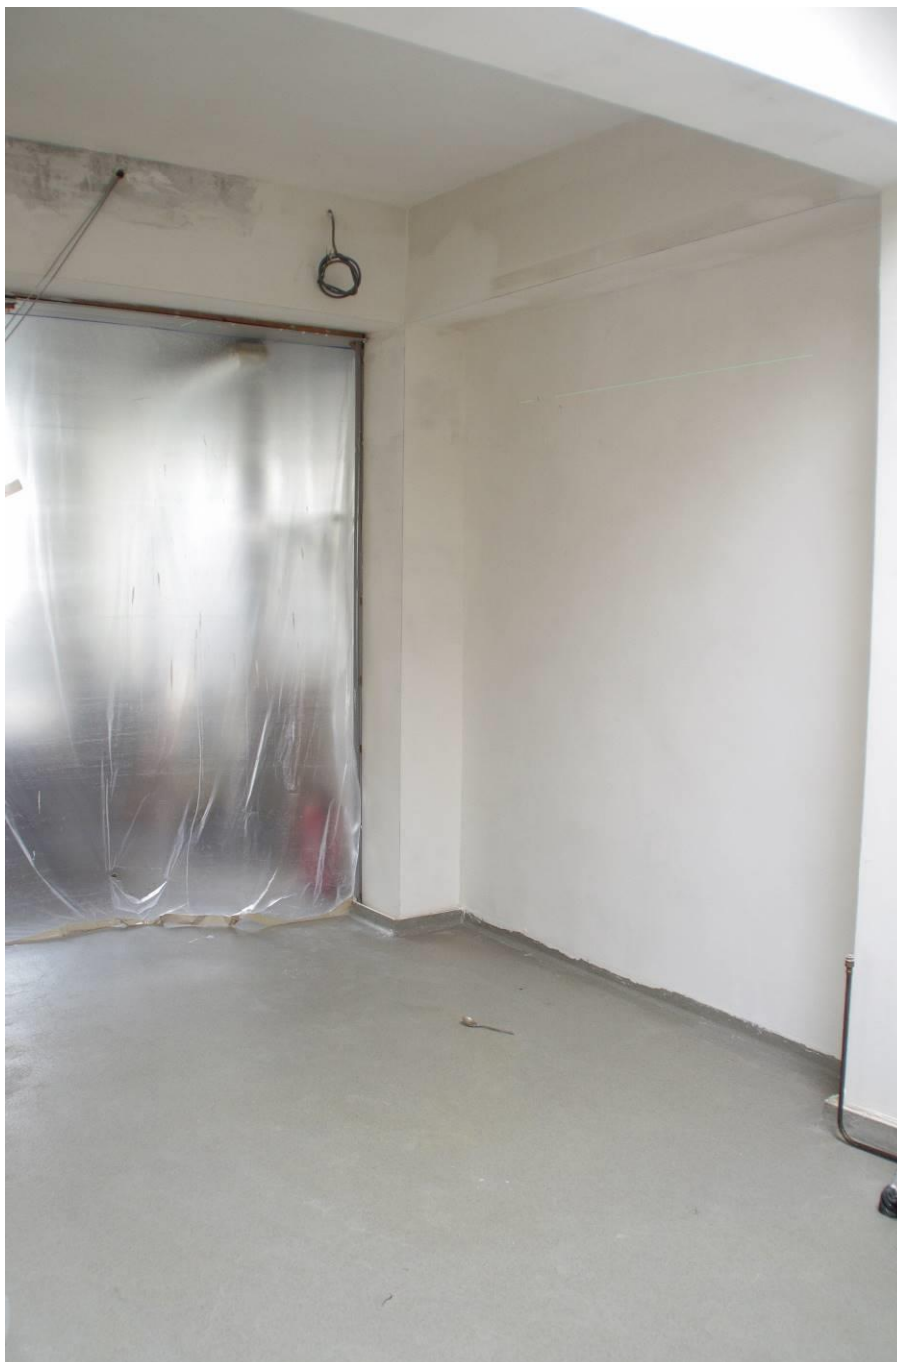
Figuur 169 : nieuwe inrichting in de zuidelijke strook

Bij de herinrichting van 2002 van de zuidelijke strook op de verdieping (travee overeenkomstig met de zuidelijke doorgang op de gelijkvloerse verdieping) werd op de houten beplanking een polyurethaan gietvloer aangebracht. Recent zijn een aantal ca. 2002 gebouwde tussenwanden in niet dragende snelbouwsteen opnieuw verwijderd.

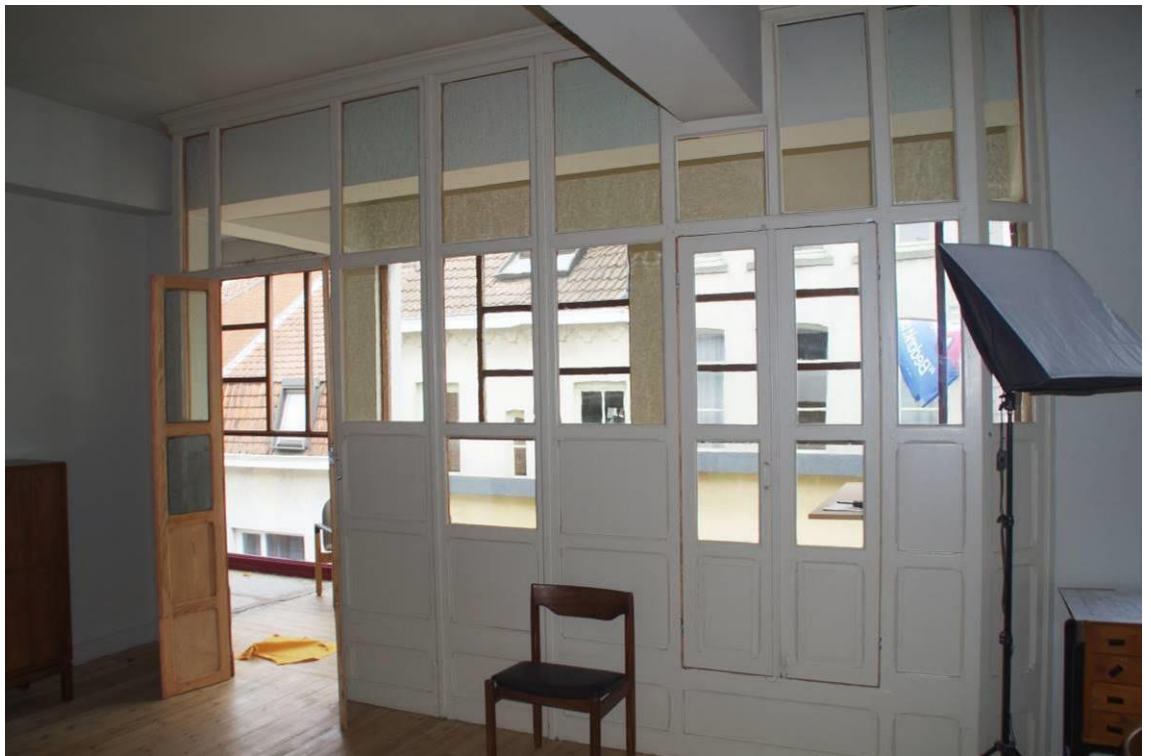
Over de breedte van de twee noordelijke geveltraveeën en in het verlengde van de inspringende gevel over het centrale travee is een houten binnenschrijnwerk gebouwd. Het gaat hoogst waarschijnlijk om recuperatie, die voor deze locatie aangepast werd (zie

bijvoorbeeld dubbele hogere deur, verschil in hoogtes van vaste / beglaasde panelen / bouw van beglaasde panelen vlak tegen betonnen balk). De herkomst is niet bekend; het geheel stond er reeds voor de laatste restauratie van ca 2002<sup>49</sup>.

Figuur 170: binnenschrijnwerkgeheel gebouwd ter hoogte van de noordelijke traveeën - waarschijnlijk recuperatie

<sup>49</sup> Foto's Onroerend Erfgoed 2002. Het was in 2002 - getuige de plannen van J. Boens voor de nieuwe toestand - de bedoeling dit geheel af te breken en een nieuwe dubbele deur te voorzien naar het magazijn-annex, maar dit werd niet gerealiseerd.

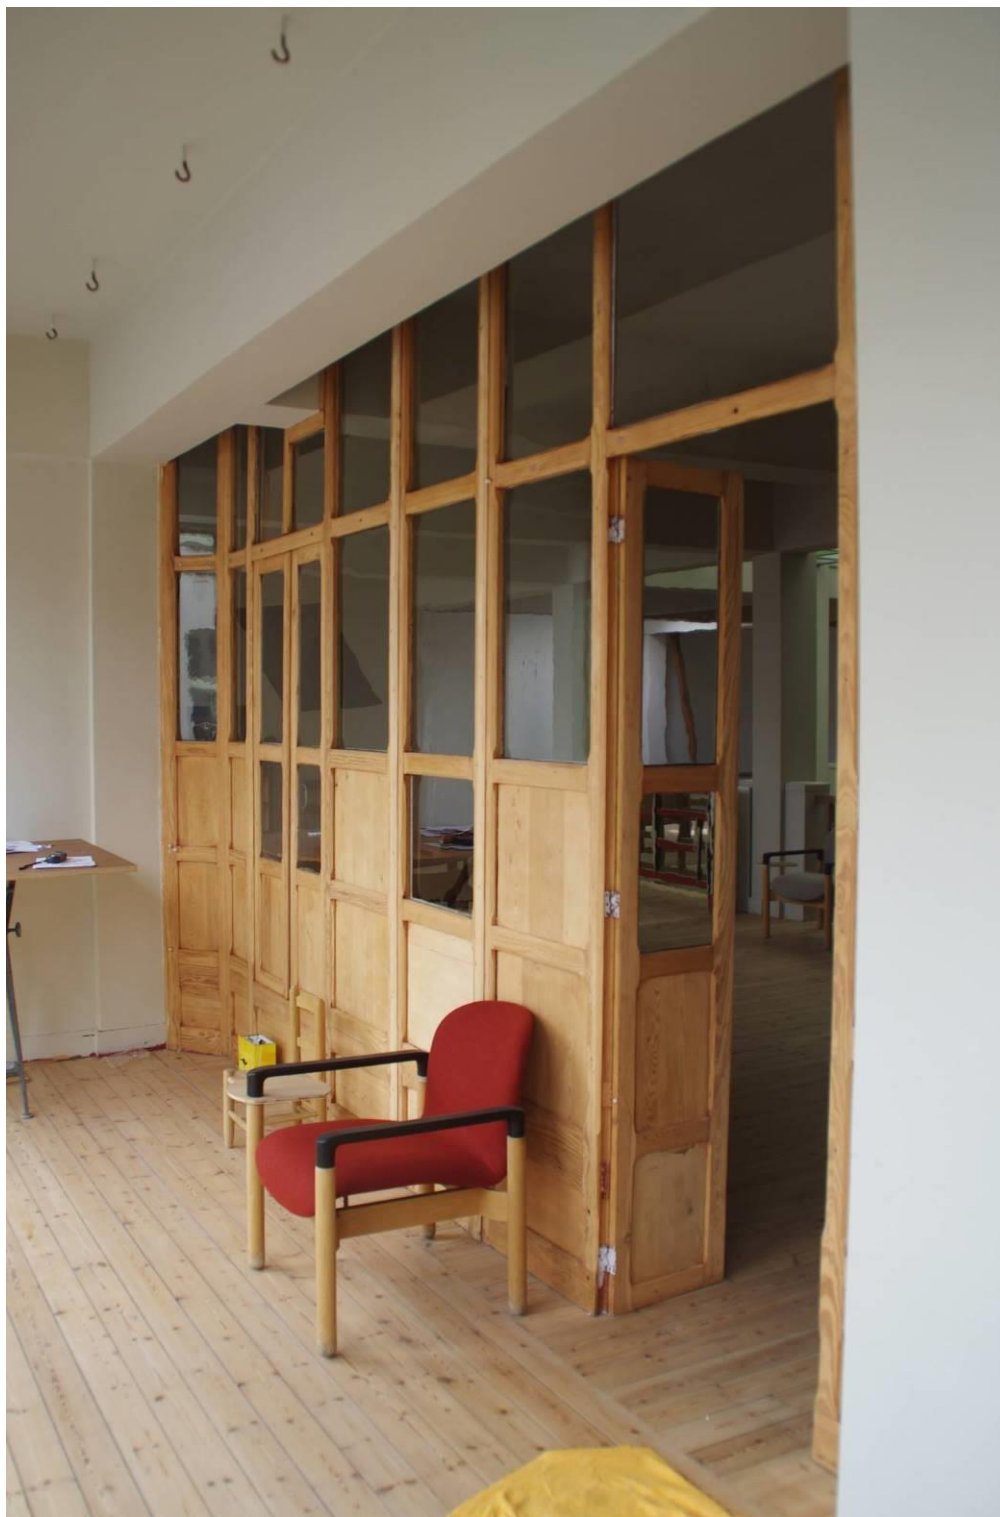
Figuur 171: binnenzicht in de noordelijke galerij op verdieping +1 aan de voorgevel

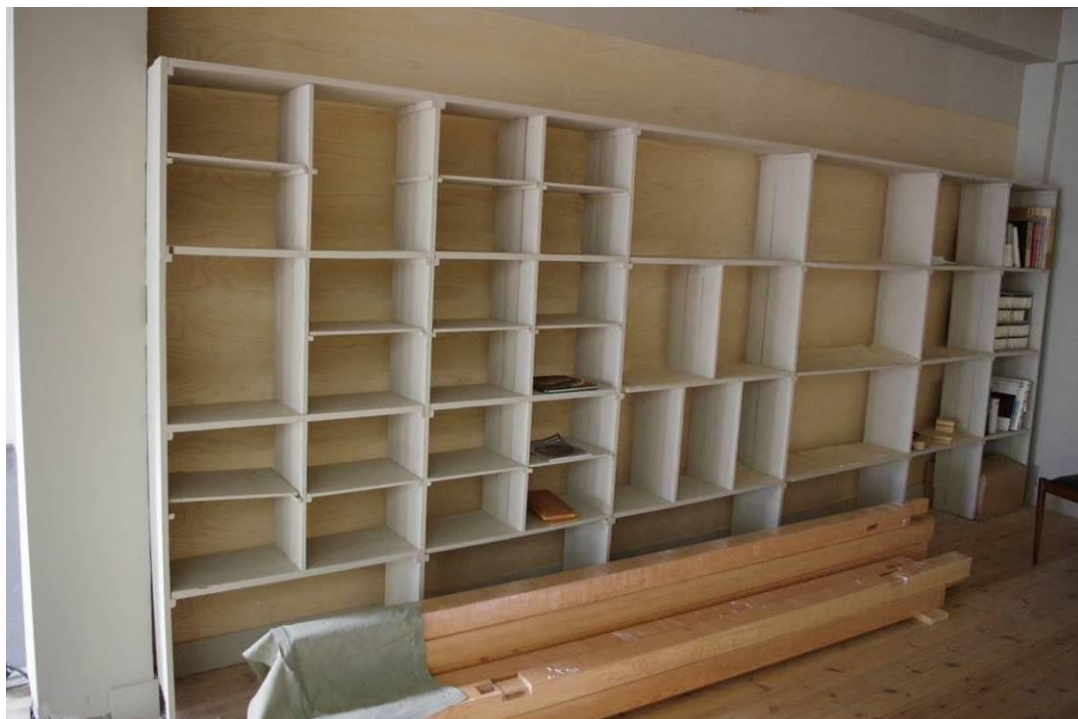
Daarnaast zijn tegen de zuidelijke en westelijke wanden ook rekken opgesteld van veel ruwere afwerking. Ze werden gemaakt met verticale met tand en groef aangesloten planken, waarbij de houten latten die planken vergaren, dienen als opleg voor de horizontale planken. Het zijn rekken die mogelijk ook nog teruggaan naar de bouwtijd van de winkel; de rekken hebben gediend voor het uitstallen (indien winkelfunctie) of het stockeren (indien magazijnfunctie) van licht materiaal.

Figuur 173: zicht op een ruwhouten rek op de verdieping +1

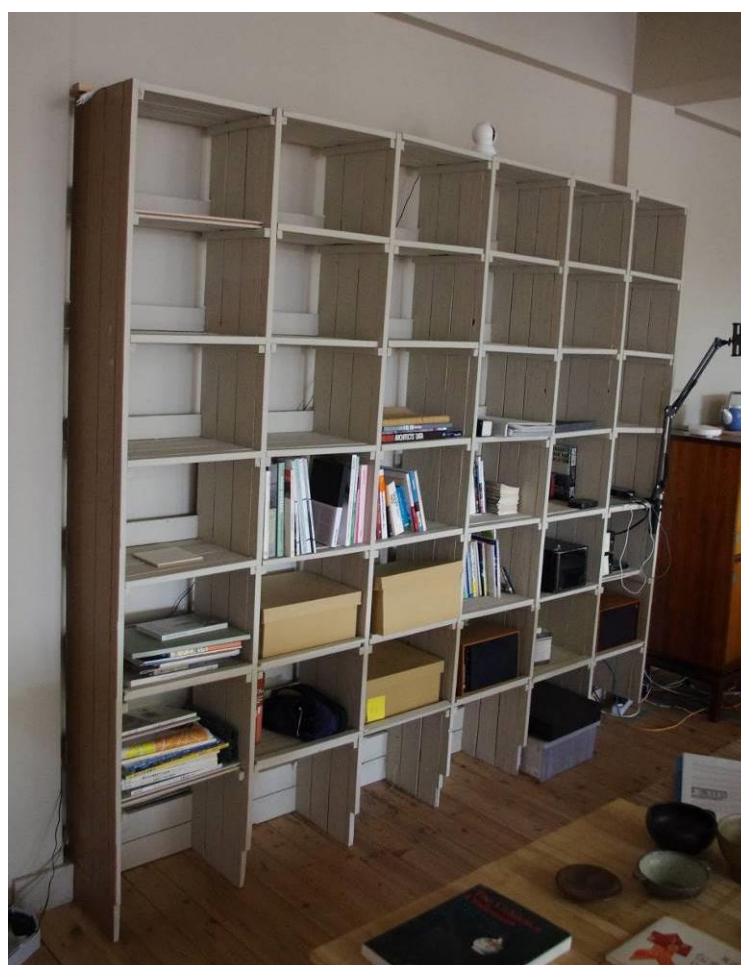
Figuur 174: zicht op een ruwhouten rek op de verdieping +1

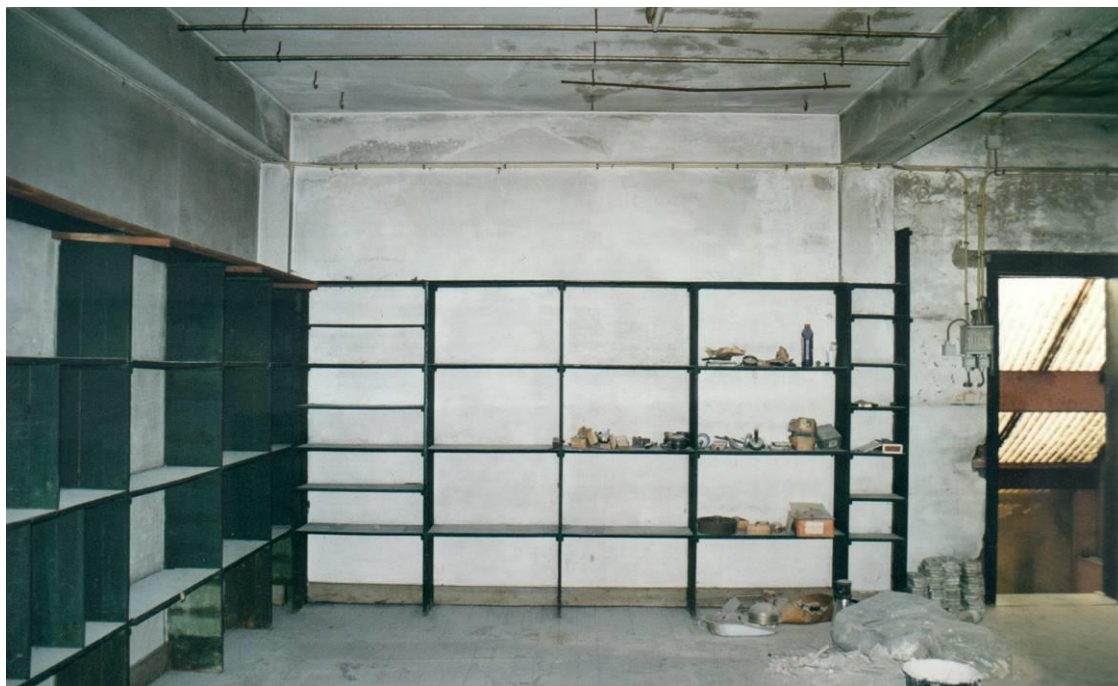
Figuur 175: configuratie van de rekken voor de verbouwing in 2002 in de zuidwesthoek van de winkelruimte - de deur naar de zolder boven de smidse zat er toen nog niet; rechts op de foto de deur naar de toenmalige trap (archief Onroerend Erfgoed)

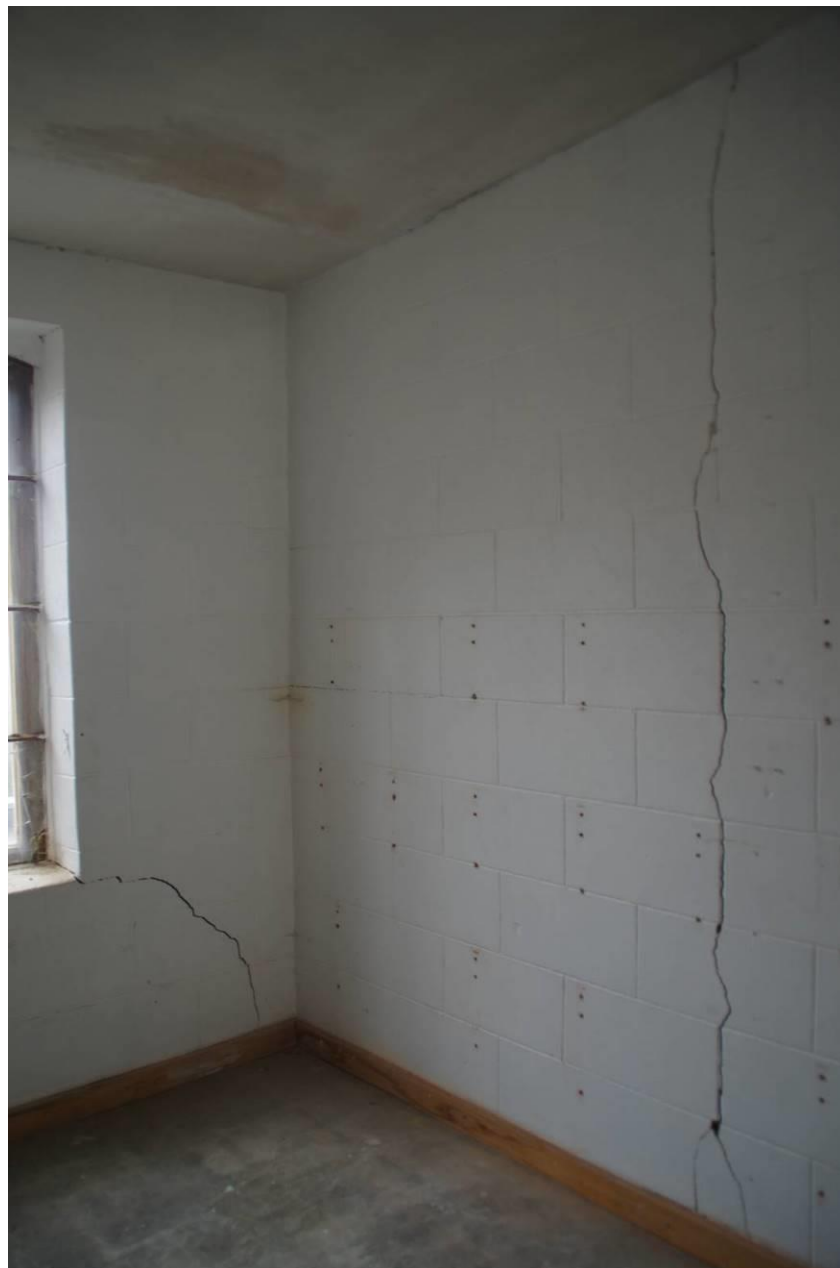
Figuur 180: zicht op de binnenafwerking van de noordelijke annex

De wanden zijn opgebouwd als baksteen invulwanden in de betonstructuur, waarop een dikke cementeringslaag is aangebracht met (enkel in het westelijk deel) ingetrokken imitatie blokken en met een wit geschilderde afwerking. De cementering is relatief sterk gescheurd, allicht tot dieper in het metselwerk; de achterliggende oorzaak wordt best onderzocht.

De vloer is een betonvloer met doorlopende houten plint. Ingewerkt in de vloeropbouw boven de doorgang aan de kant van de voorgevel is er een dubbel luik in hout. Het plafond is afgewerkt met gipsplaten, aangebracht op een houten structuur.

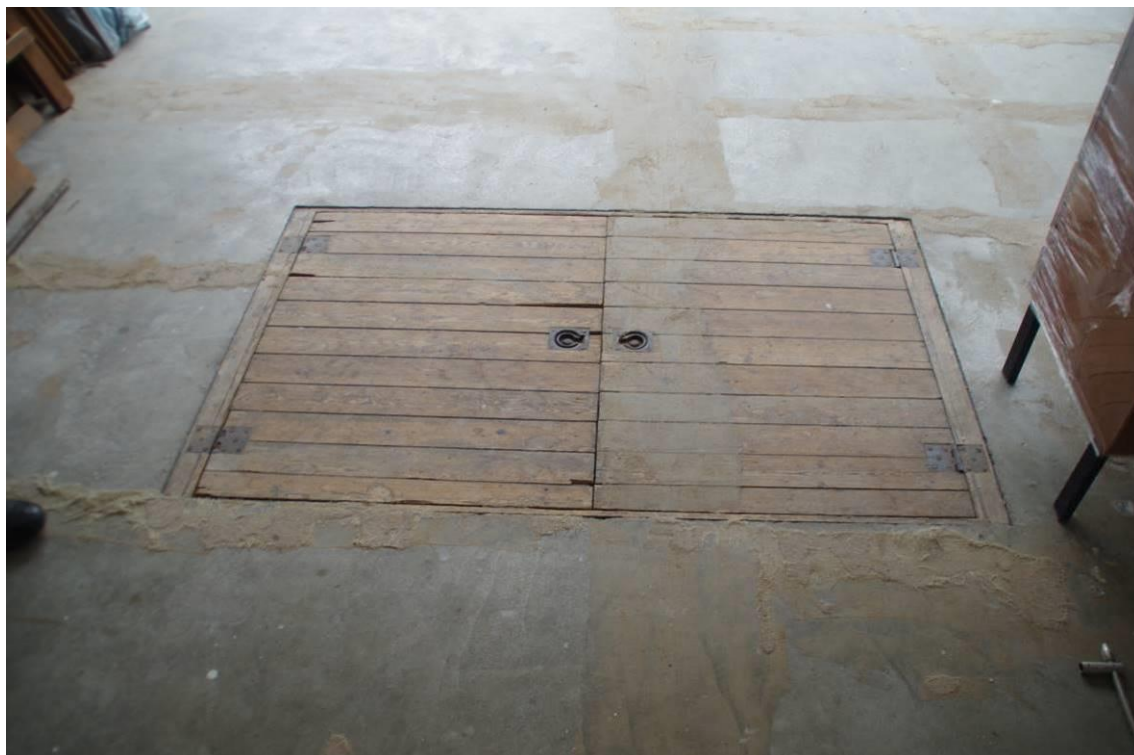
Figuur 182: zicht op het vloerluik boven de garage

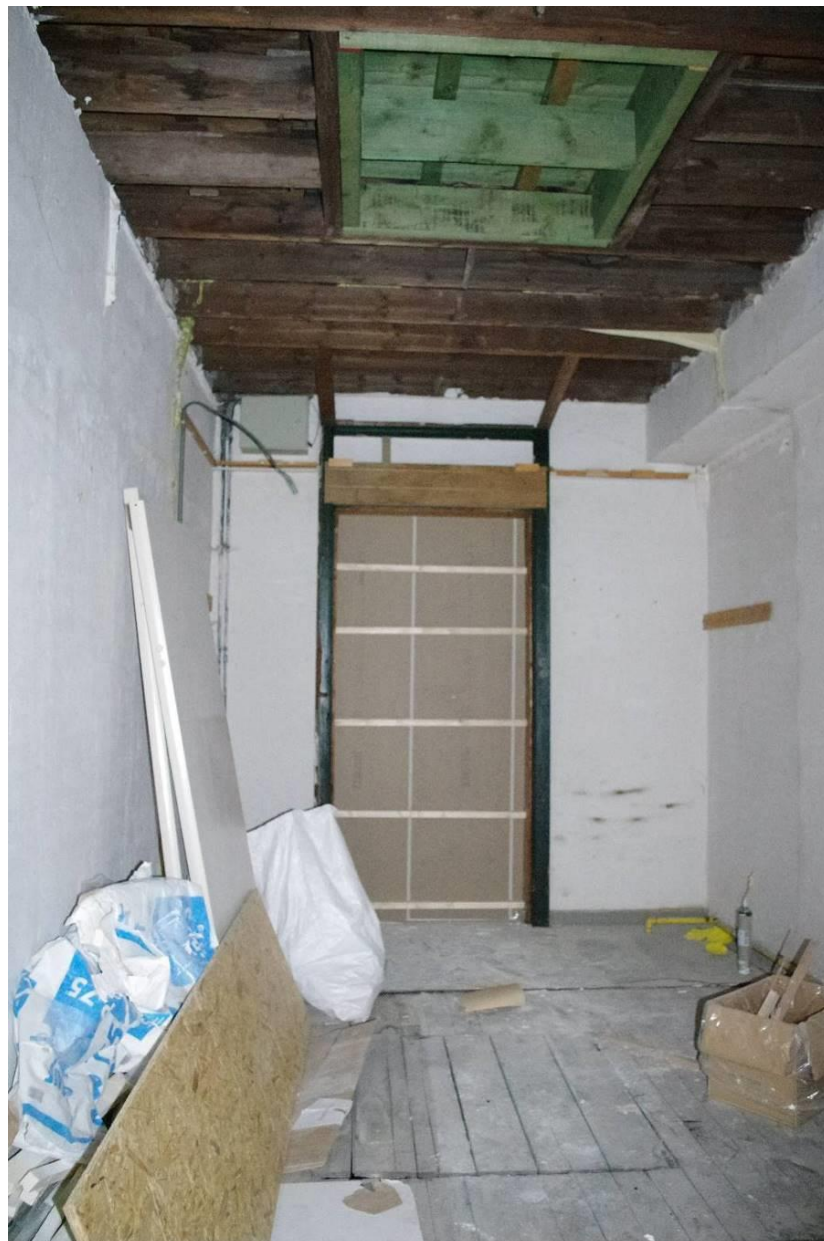
Figuur 184: zicht op de ruimte boven de zuidelijke doorgang, deel west (kijkrichting oost)

De ruimte behield zijn plankenvloer, waarin sporen van een dichtgelegd luik naar de gelijkvloerse verdieping zichtbaar zijn. De plafondstructuur bleef onafgewerkt. De raveling voor een dakluik (of voor een daklichtkoepel) werd recent dichtgetimmerd. De wanden zijn bepleisterd. In de houten vloer is een laadluik ingewerkt, waarbij materiaal vanaf de smidse kon worden getakeld.

Een deur van de voorgevel werd na de verbouwing van 1956 naar hier overgebracht als verbindingsdeur met de eerste verdieping van de ijzerwinkel. Het deurblad werd ca 2002 opnieuw in de voorgevel geïntegreerd. Het kader en bovenlicht bleven hier bewaard.

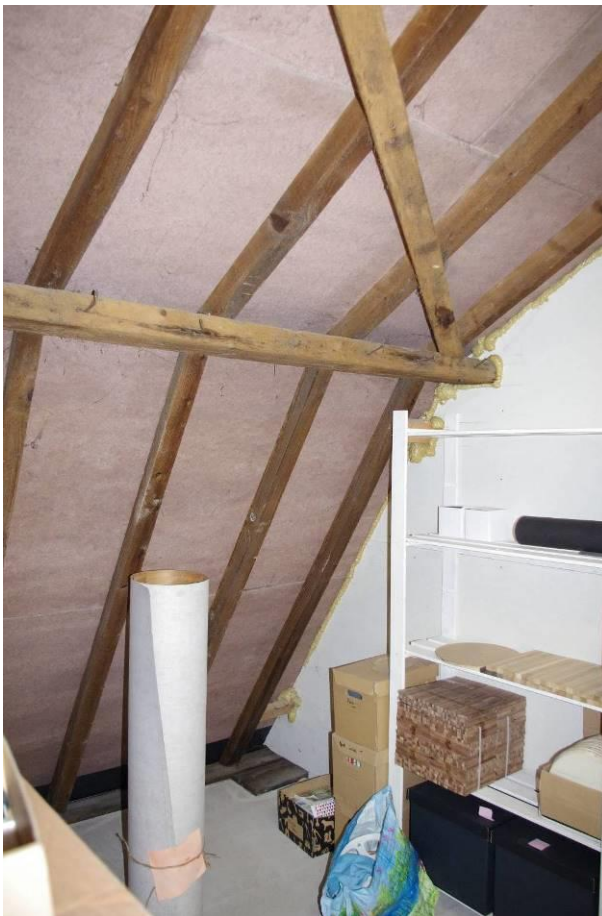
Figuur 185: zicht op de kleine zolderruimte boven de smidse

In de zolderruimte is een kleinere afsluitbare ruimte gebouwd als stookruimte, waarin de stookketel is gebouwd. Met gipsplaten bekleding op de wanden en de vloer, en brandwerende stoomverharde calciumsilicaatplaat platen (type Promat) werd deze ruimte gecompartmenteerd.

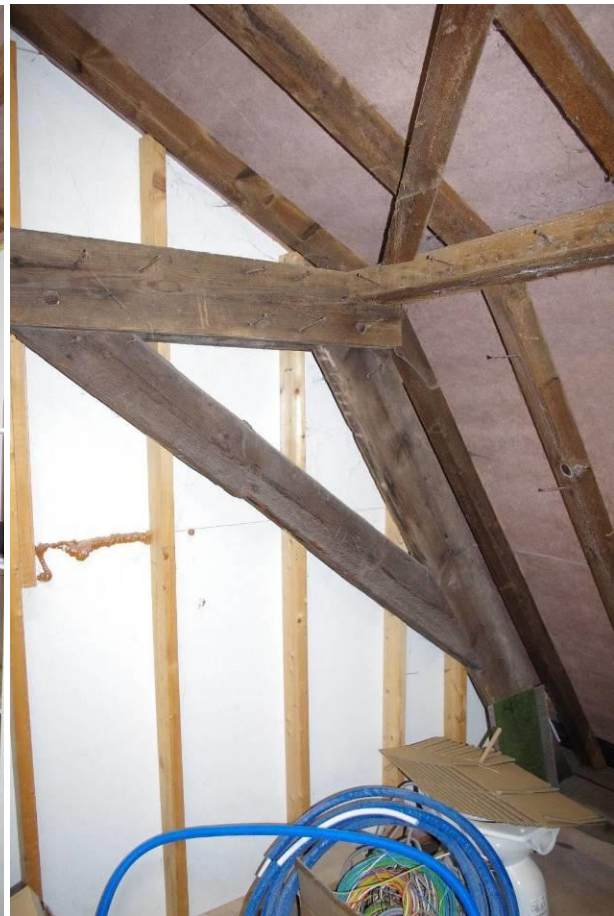
Figuur 186: detail van de dakstructuur boven de smidse

De zolder is gelegen onder een eenvoudige dakstructuur in halve mansardekap. Een half schaarspant, opgebouwd in industriële secties en verbonden met bouten en vierkante moeren, draagt een gording, waarop grenenhouten kepers (ca. 6,5 x 6 cm). Een tweede hogere gording werd vermoedelijk later als versterking gebouwd. De onderdakplaten in vezelcement dateren waarschijnlijk van de recentste restauratie van ca. 2002<sup>50</sup>.

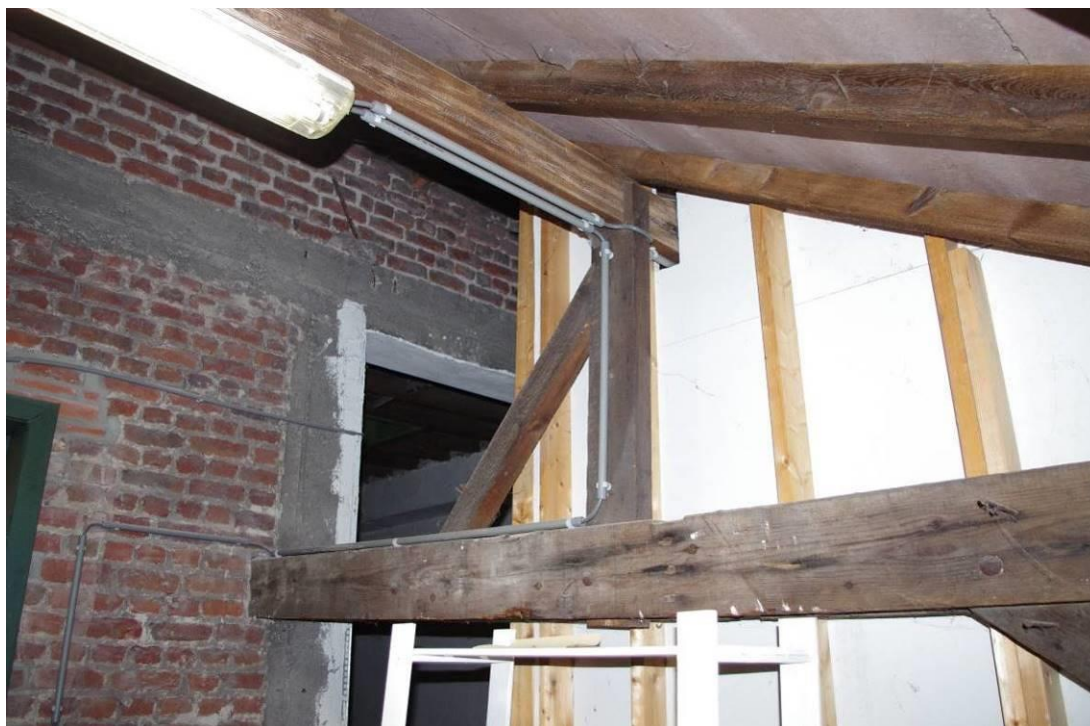
Figuur 187: detail van de dakstructuur boven de smidse

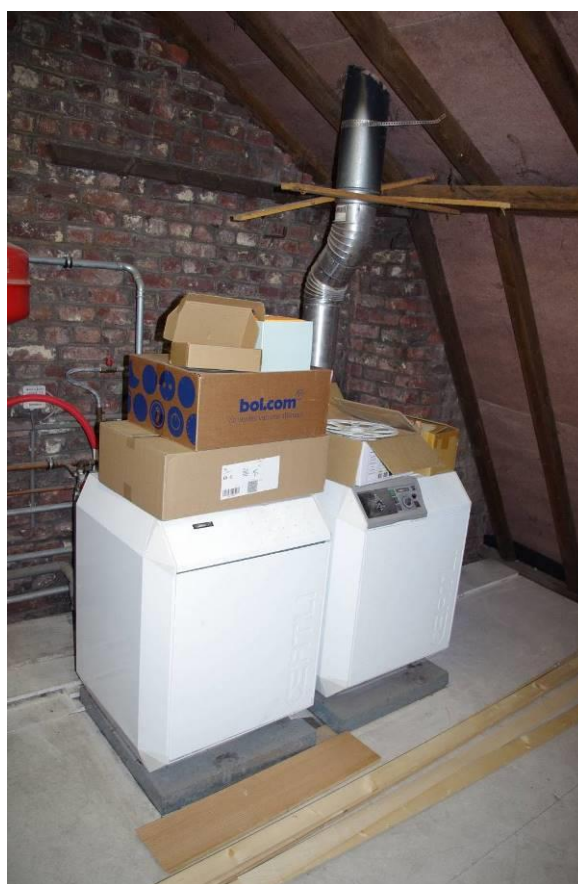
Figuur 188: zicht op de recente technische installatie in de stookrumite

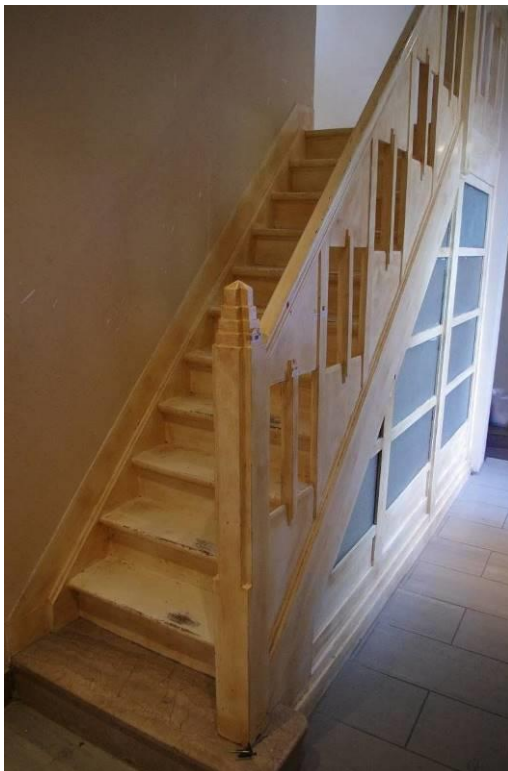
Figuur 190 (links): zicht op de originele trap in de inkom van de woning

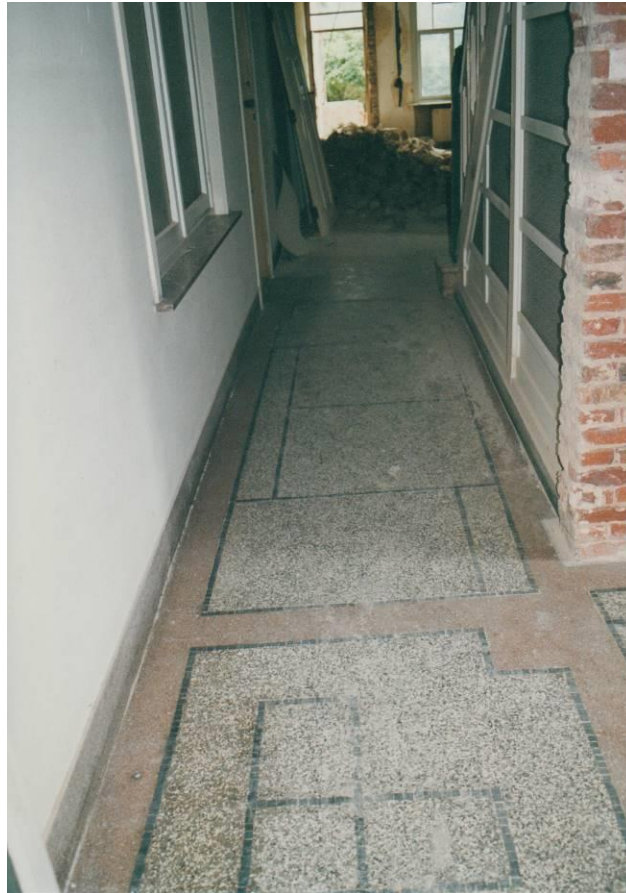
Figuur 194: oorspronkelijke terrazzovloer in de inkom, die onder de huidige vloerbekleding zou bewaard gebleven zijn. Foto-opname 2002 (archief Onroerend Erfgoed)

De inkomruimte van de woning is toegankelijk via een deuropening via de ijzerwinkel en via een buitendeur, die uitgaat op de noordelijke binnenkoer. De ruimte is integraal bevloerd met een lichtbruine en zwarte dunne rechthoekige keramische tegel (60 x 30 cm); zwart in het inkomdeel en lichtbruin in het ganggedeelte. Naar verluidt van de vorige eigenaars werd ze geplaatst op de oorspronkelijke terrazzo. De oorspronkelijke doorlopende terrazzo plint is nog aanwezig. Het plafond is uitgevoerd in recente vlakke gipsbeplating met plaatselijk een verlaagde zone ter hoogte van de inkomdeur. De oorspronkelijke houten trap naar ontwerp van H. Hoste is nog aanwezig; ze zet aan op een natuursteen trede in bruine marmer. De trapeuning is uitgevoerd met vlakvolle platen en regelwerk. Onder de trap werd de keldertrap afgesloten met schrijnwerk met blank structuurglas. De keldertrap zelf is bereikbaar via de bijkeuken. De trap is heden afgewerkt met een bruine patina beschildering, maar bewaart nog de oorspronkelijke polychrome geschilderde afwerking, die in het kader van dit beheersplan werd onderzocht.

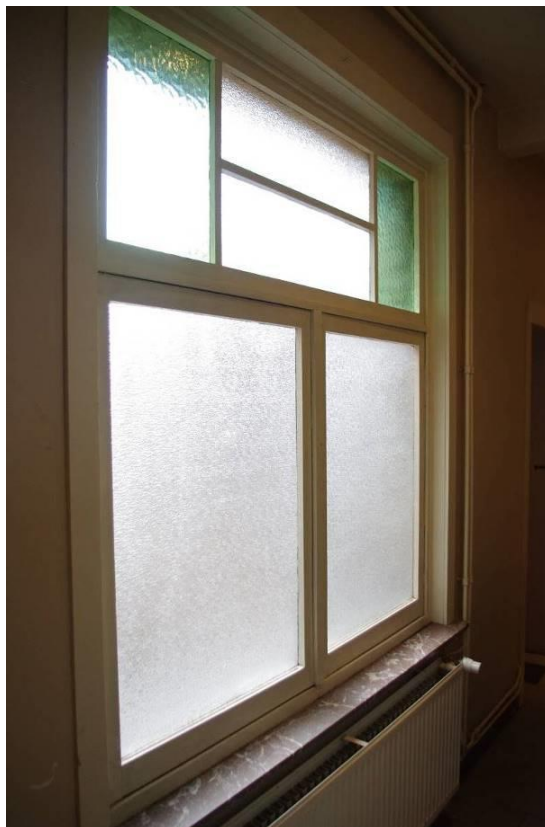
Figuur 195: binnenzicht op de vensteropening

Zoals hoger besproken heeft het ganggedeelte van de inkom nog een oorspronkelijk gevelraam. De oorspronkelijk dubbel opendraaiende vleugels onder een vast bovenlicht werden vast gezet, het centrale sluitsysteem verwijderd en de briquet-scharnieren overschilderd.

In de vleugels is er een klaar structuurglas, in het bovenlicht zijn er kleinere vlakken in groen en klaar structuurglas. Het schrijnwerk staat op een natuursteen raamtablet type Rouge Royal.

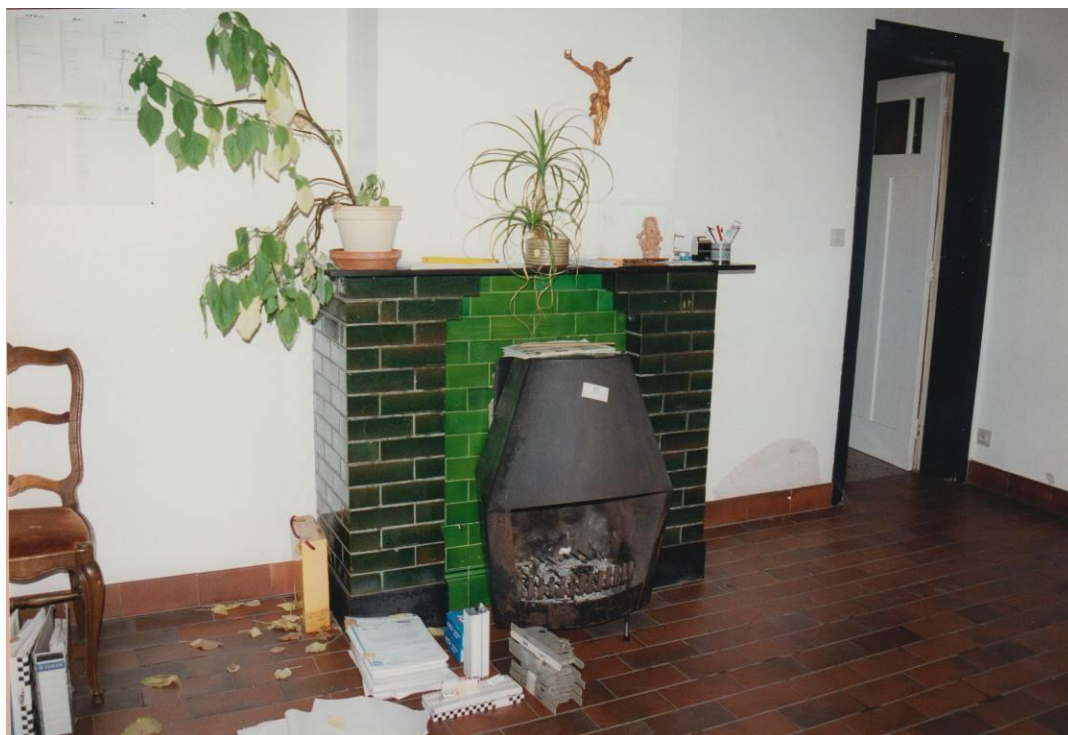
Figuur 203: foto-opname van de groene schouw in 2000 - de schouw bleef behouden en werd ingewerkt in een keukenkast (archief Onroerend Erfgoed)

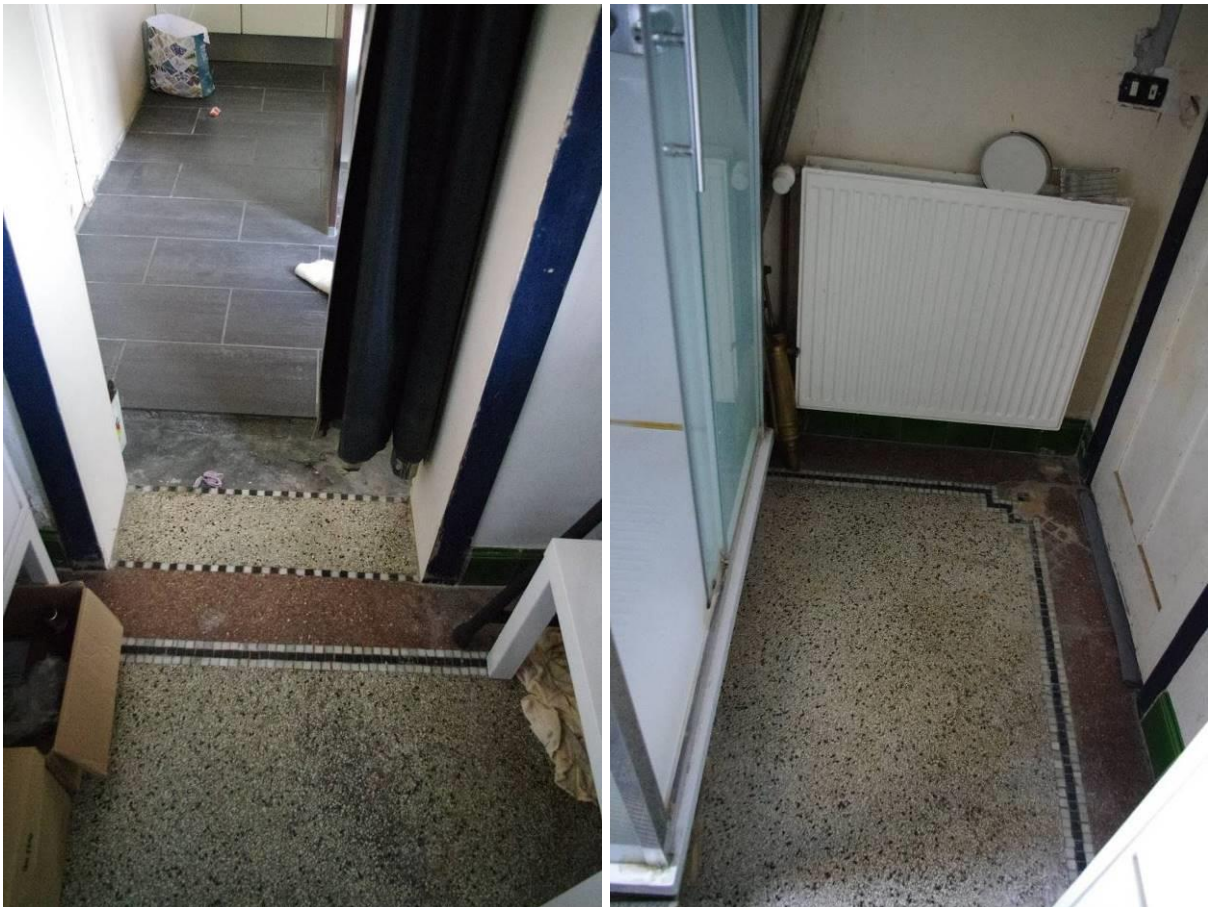
Figuur 206 - 207: oorspronkelijke terrazzovloer in de berging

Via een deuropening met nog de oorspronkelijke deuromlijsting maar met weggenomen deurblad, geeft de keuken uit in de bijkeuken. De oorspronkelijke terrazzovloer bleef bewaard. Opvallend zijn de keramische groen geglaazuurde plinten. Zoals hoger aangetoond (Figuur 202), ligt dit in het verlengde van de oorspronkelijke aankleding van de keuken, die ook zo'n groene plinten had<sup>51</sup>.

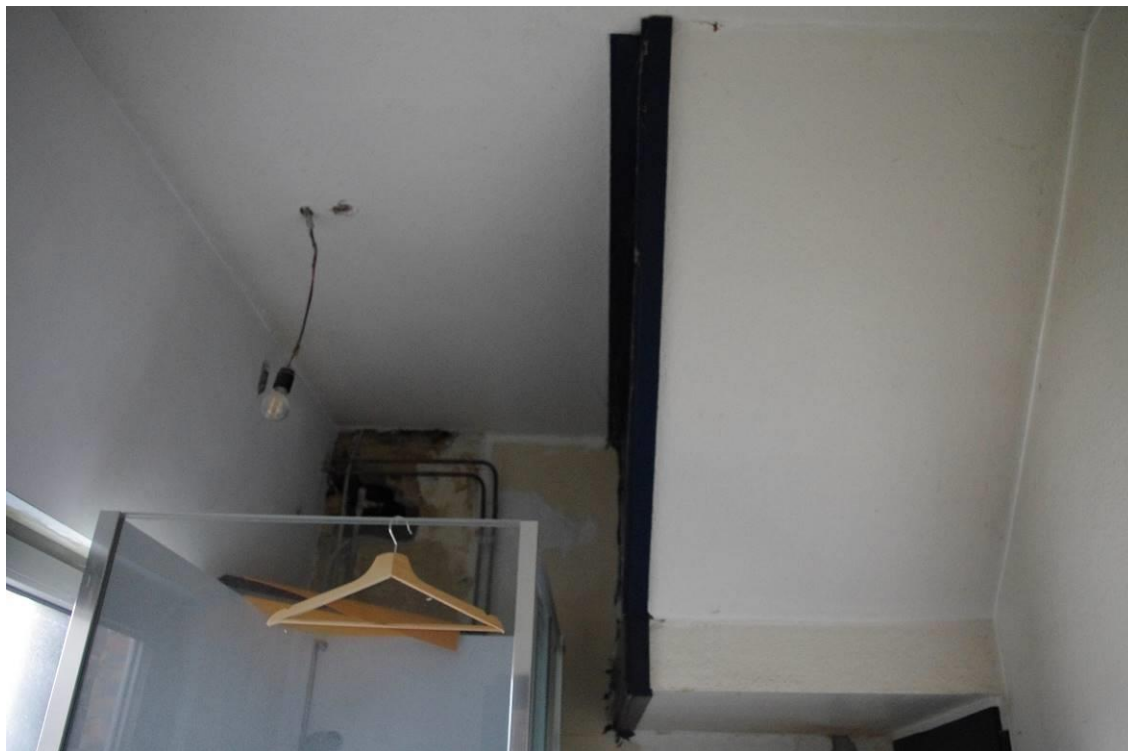
Figuur 208 : het trapvolume van de hoofdtrap

De tweede trapboom van de hoofdtrap is als volume in deze ruimte aanwezig, waarbij de zijkant met houten schrijnwerk werd dichtgemaakt.

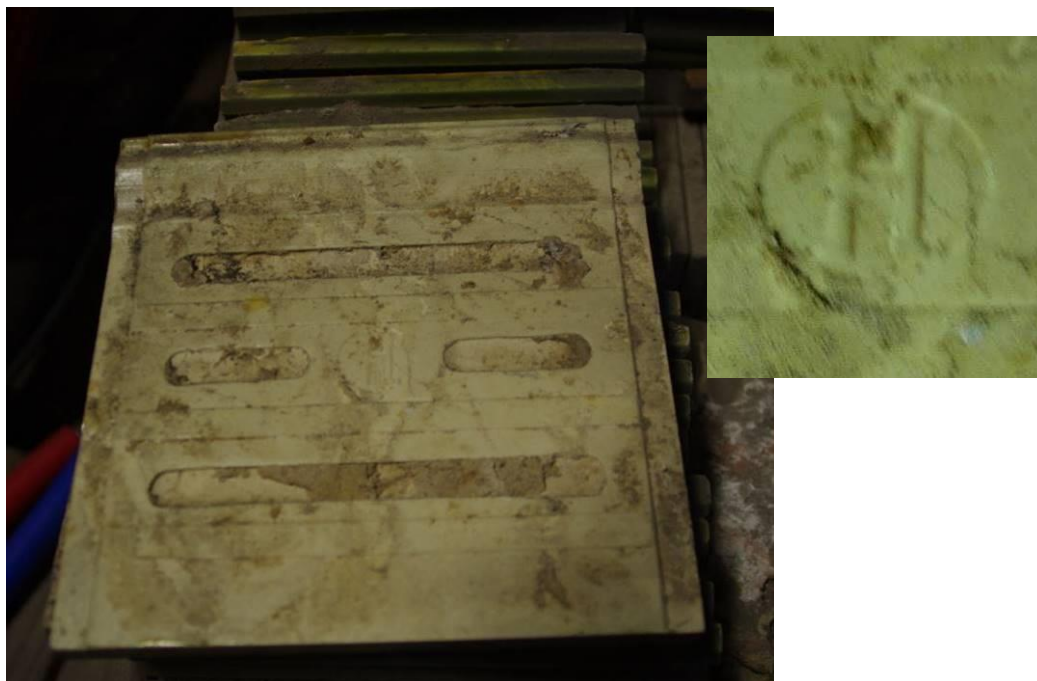
Figuur 210 - 211: zicht op de achterzijde van de plint en detail stempel

<sup>51</sup> Op de zolderverdieping is nog een kleine hoeveelheid van deze groene plinten terug te vinden, allicht vanuit de keuken uitgebroken. Een persstempel aan de achterzijde van de tegels met "H" verwijst naar de herkomst Hemiksem.

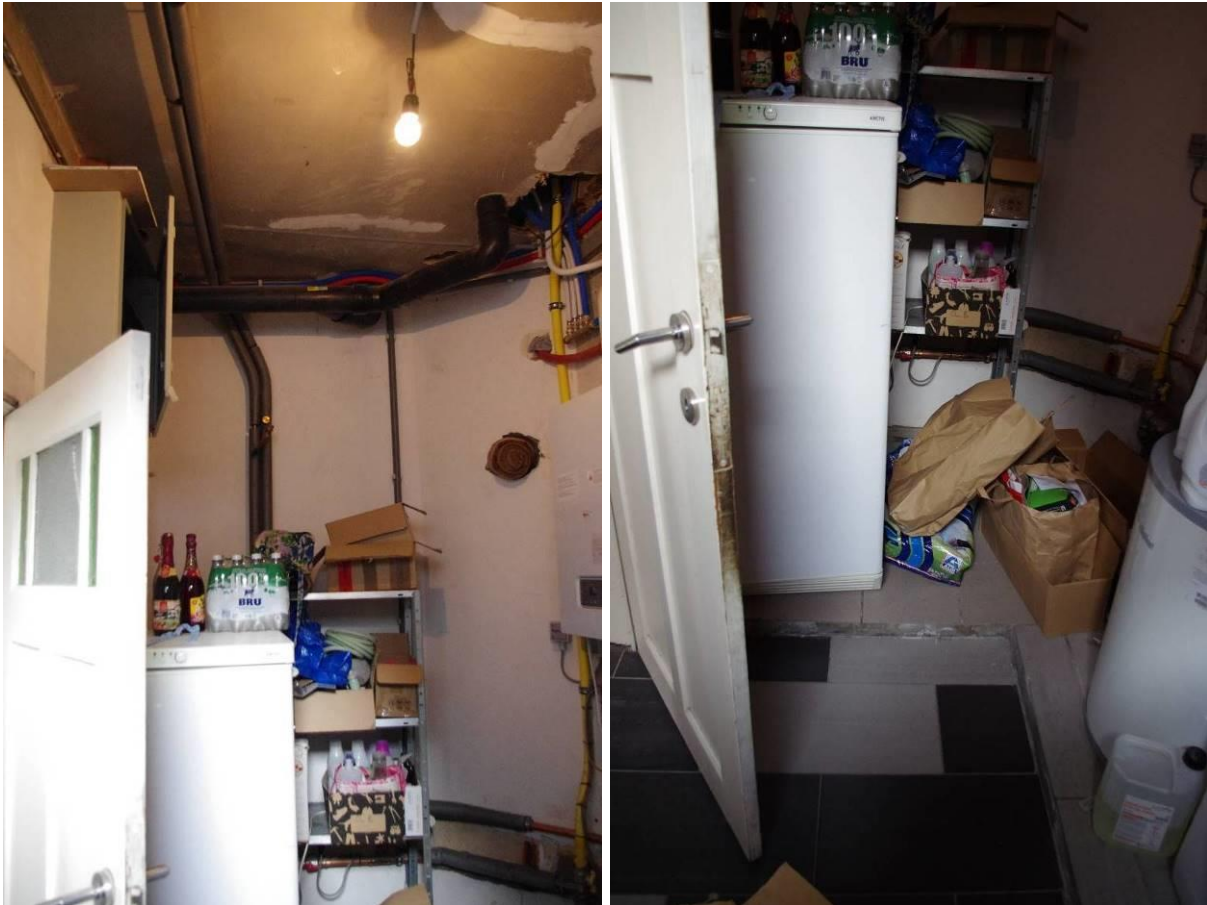
Figuur 213 - 214: stookruimte en detail van de vloerbetegeling

Deze ruimte grenzend aan de keuken was oorspronkelijk (plannen Huib Hoste) wasplaats en is heden als stookruimte ingericht. Ze heeft dezelfde keramische vloerbetegeling als de keuken; een verhoogde sokkel is met recente vierkante keramische tegels bekleed. De wanden zijn bepleisterd. Het plafond is nog het oorspronkelijke met pleisterwerk op rinkellatten; diverse herstellingen werden niet afgewerkt.

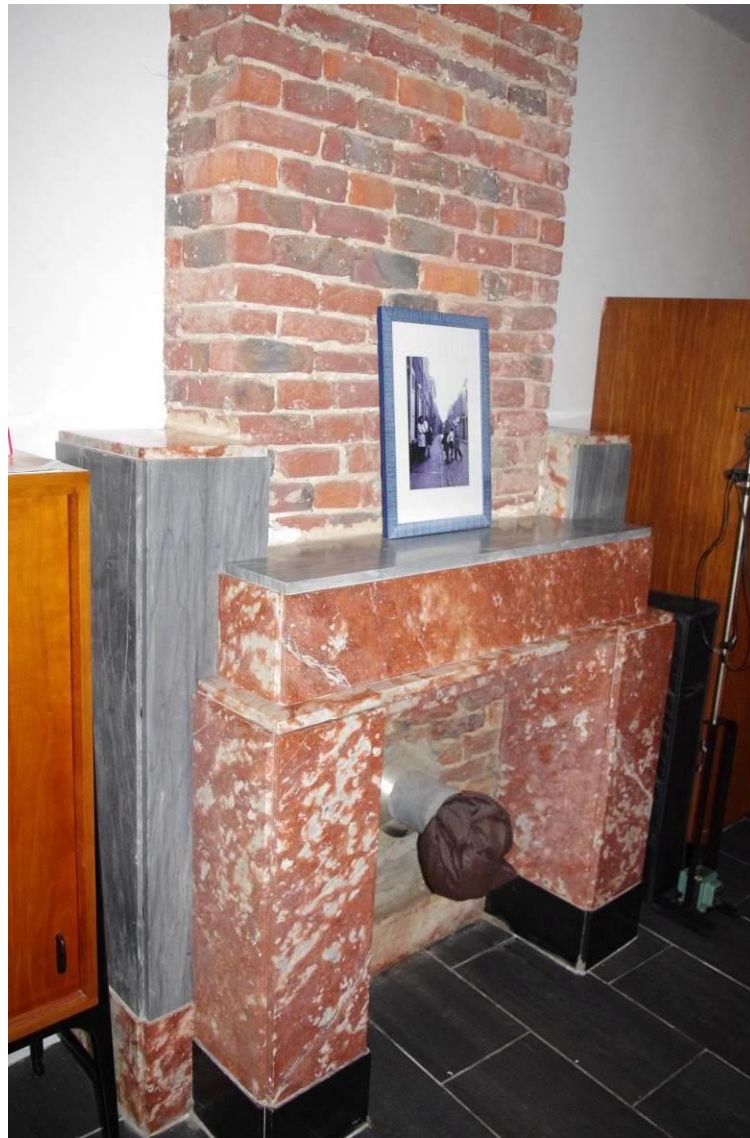
Figuur 217: zicht op de schouw in de eetruimte

Centraal aan de noordwand is er een volumetrisch sterk uitgebouwde schouw in een grijze en rode marmer (inheemse Rouge Griotte en een uitheemse soort (Italiaans Gneis?)). De plint van de schouwwangen is uitgevoerd met Noir de Basècles.

Verscheidene erfgoedelementen van de schouw zijn verdwenen. De zwarte betegeling in de schouwmond werd weggenomen. De art deco bekleding - op maat gemaakt voor deze schouw en volledig identiek aan twee losse kasten - is ook verdwenen.

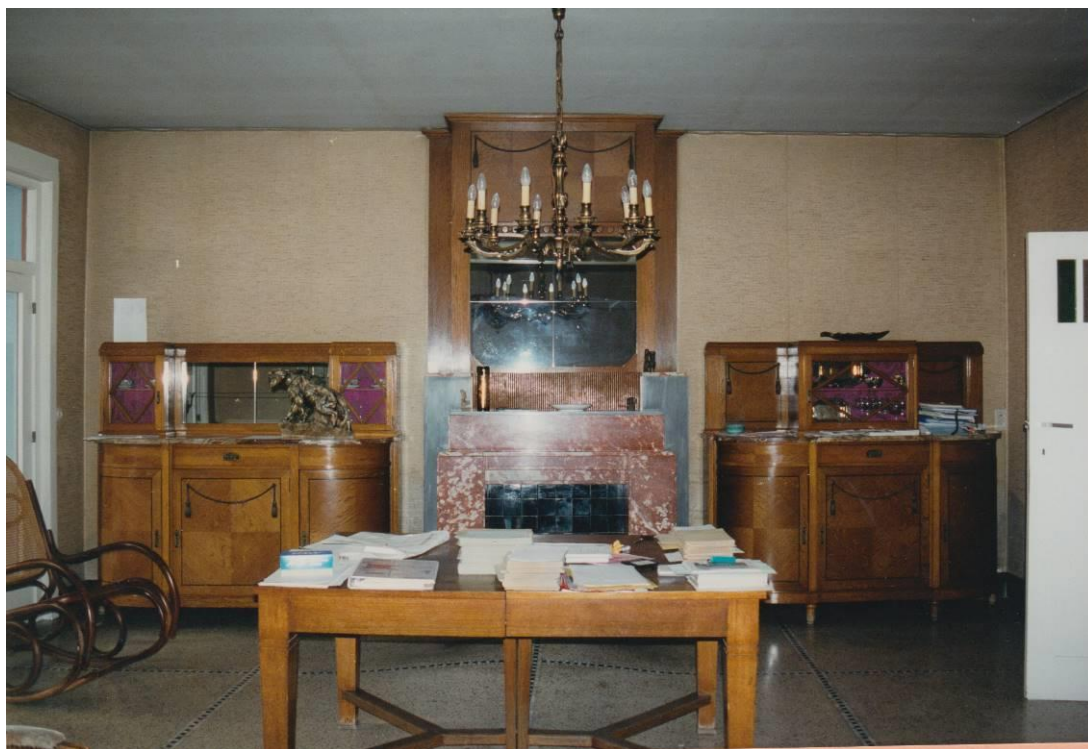
Figuur 218: eetruimte met terrazzo vloer en houten bekleding van de schouw - foto uit 2000 (archief Onroerend Erfgoed)

De wanden en het plafond zijn bepleisterd en geschilderd, met uitzondering van de schouwboezem. Deze bleef onbepleisterd na wegname van de houten bekleding in art deco stijl ca. 2002.

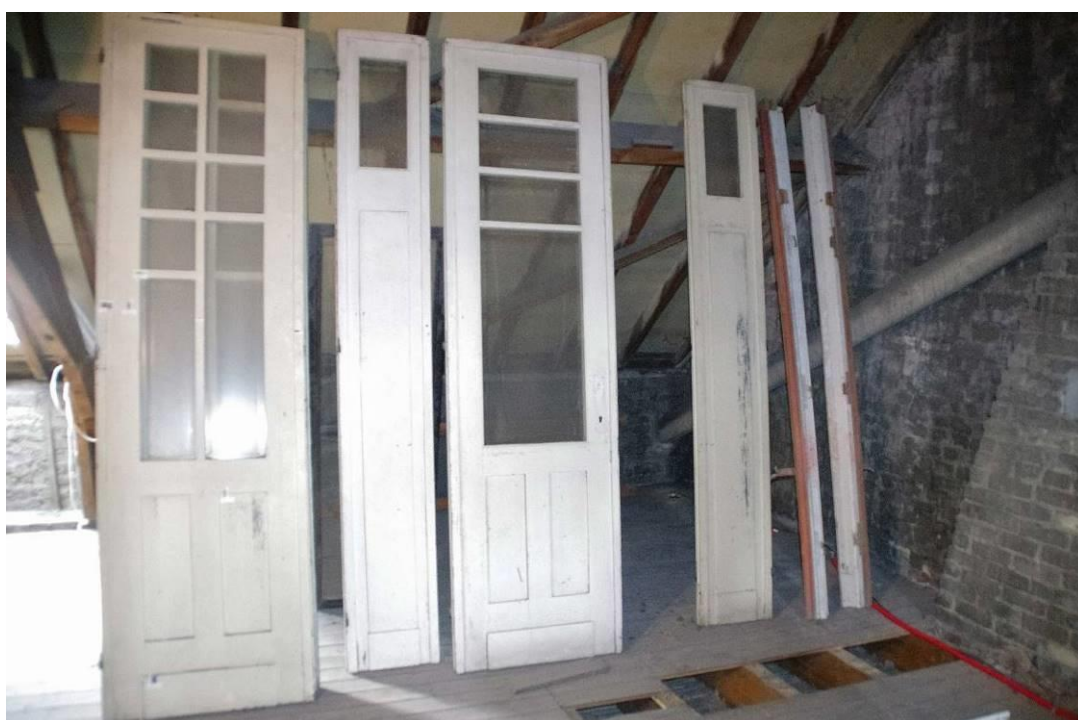
Figuur 219: het deurgeheel bestaande uit vijf beglaasde panelen, afkomstig uit de opening tussen eet- en zitkamer
