## **IJZERWINKEL HUIB HOSTE**

Nieuwstraat 39 te Wervik  
beschermd als monument bij M.B. van 17.07.2001

**BEHEERSPLAN 15-03-2023**

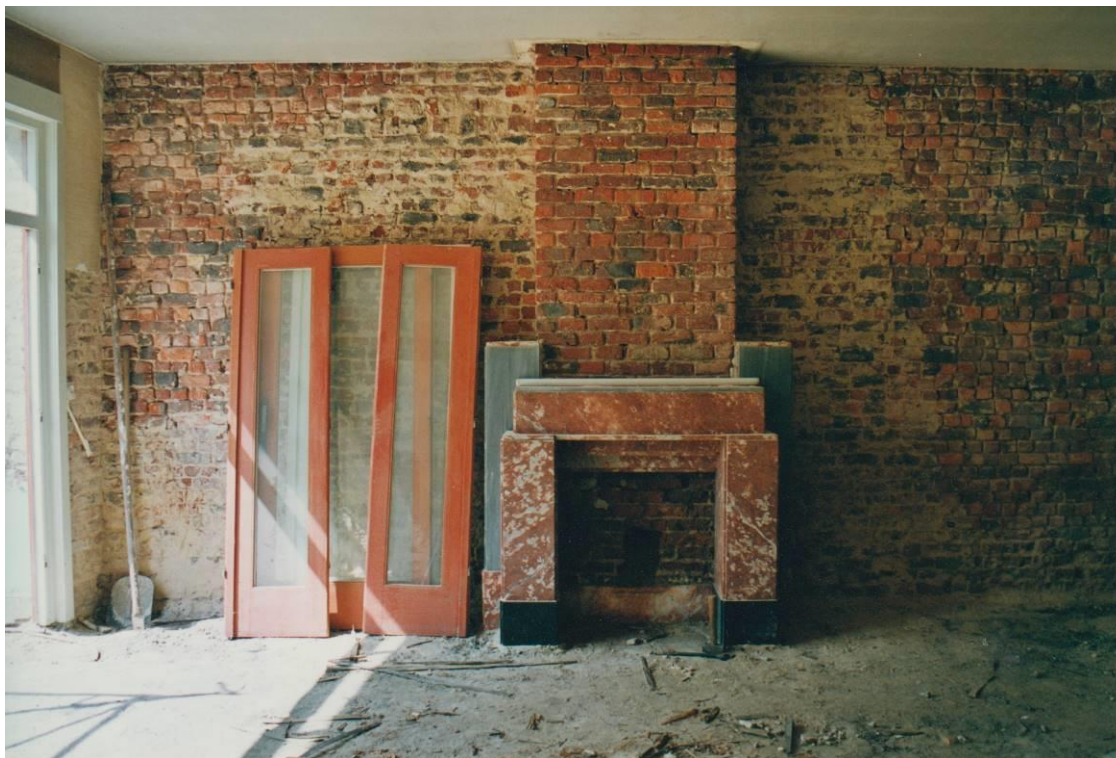
Figuur 220: opname 2002 met uitgehaald deurgeheel van de eetruimte naar de veranda; dit deurgeheel werd allicht bij de bouw van de veranda n.o.v. Hoste gerealiseerd (ongekende datum) (archief Onroerend Erfgoed)

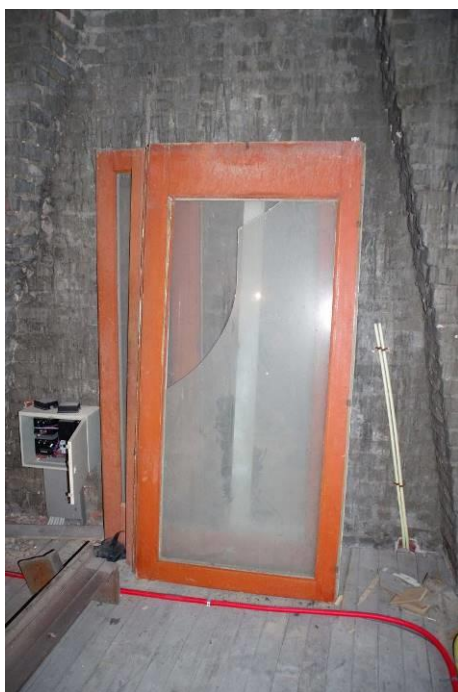
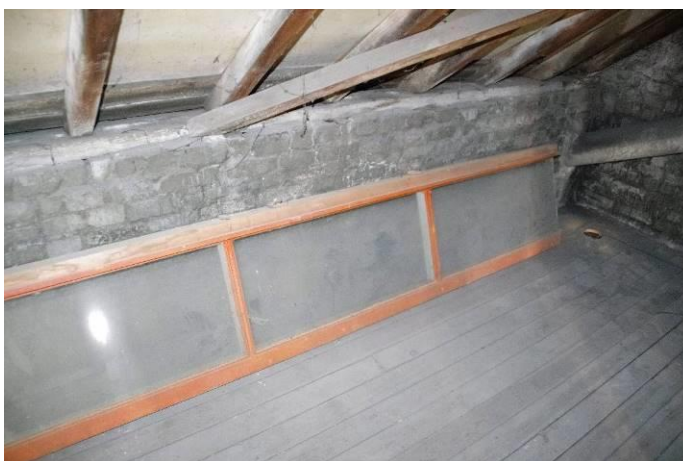
Figuur 221 - 222: beglaasde deurpanelen (links) en bovenlicht (rechts) afkomstig van de doorgang van eetruimte naar veranda (voor 2002) bewaard op de zolder

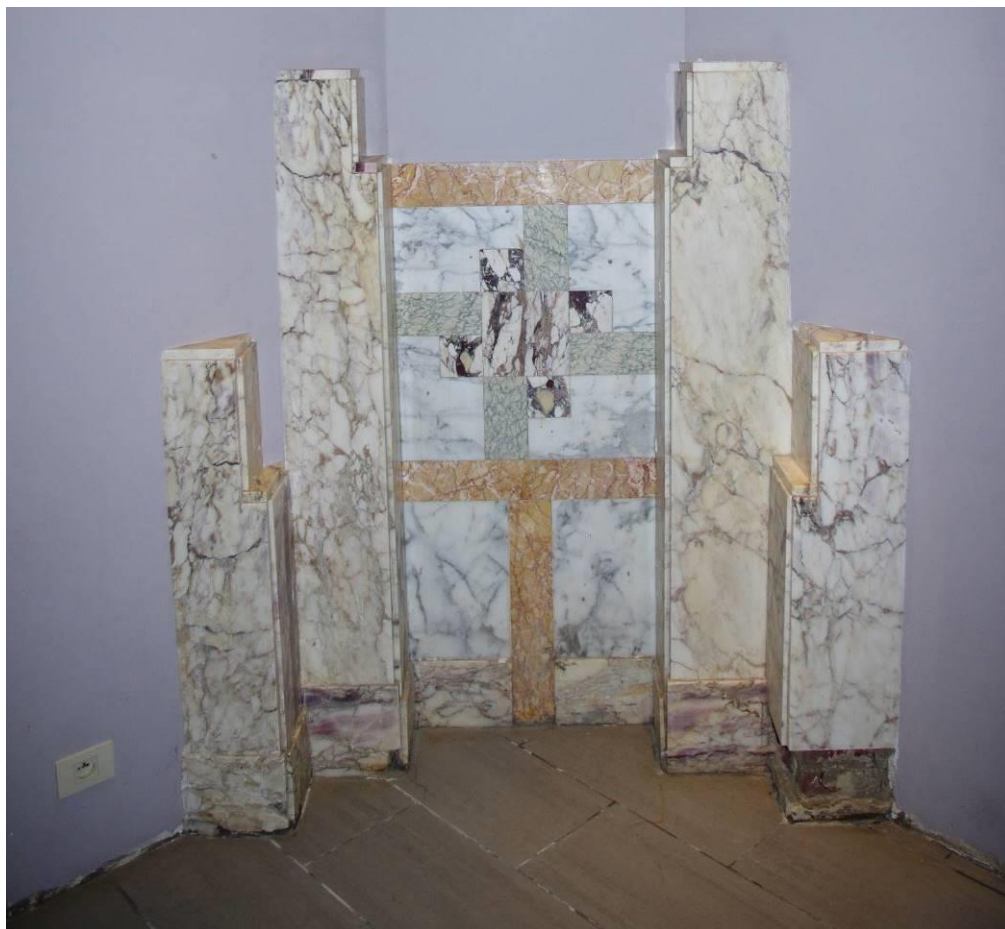
Figuur 225: detail van marmeren schouw - de tussenmuur naar de eetplaats (links) werd ca. 2002 dikker afgewerkt, waardoor de linker elementen deels in de muur verdwenen (vergelijk met volgende figuur).

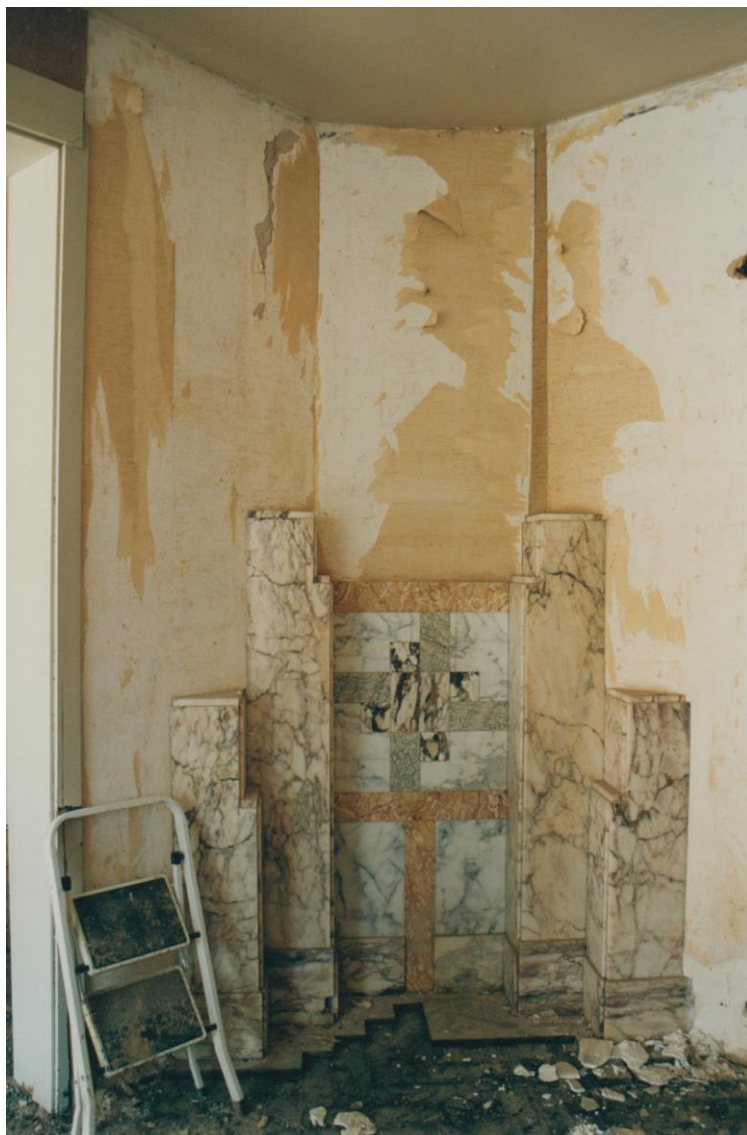
Figuur 226 : haard in 2002 (archief Onroerend Erfgoed).

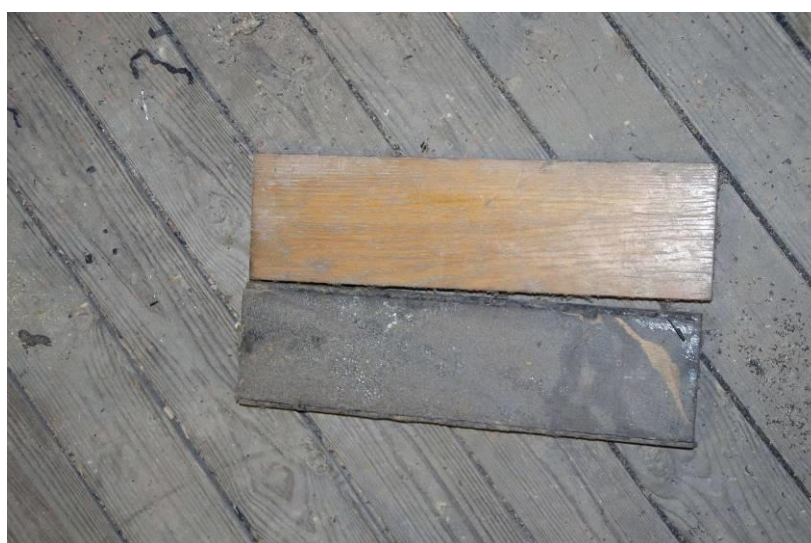
Figuur 227: detail van het plankjesparket

Dezelfde keramische rechthoekige tegels werden in de zitruimte doorgelegd, integraal in beige. Naar verluidt is in 2002 onder deze tegel een plankjesparket behouden, typisch tot de jaren 1950 gebruikt voor een plaatsing in bitumen. Een deel van dit plankjesparket (36 x 10 x 2,5 cm) werd toch uitgedroogd en in de veranda hergebruikt, een deel werd gestapeld op zolder. Mogelijk, maar eerder onwaarschijnlijk, zou daaronder nog de oorspronkelijke terrazzo vloer bewaard gebleven zijn.

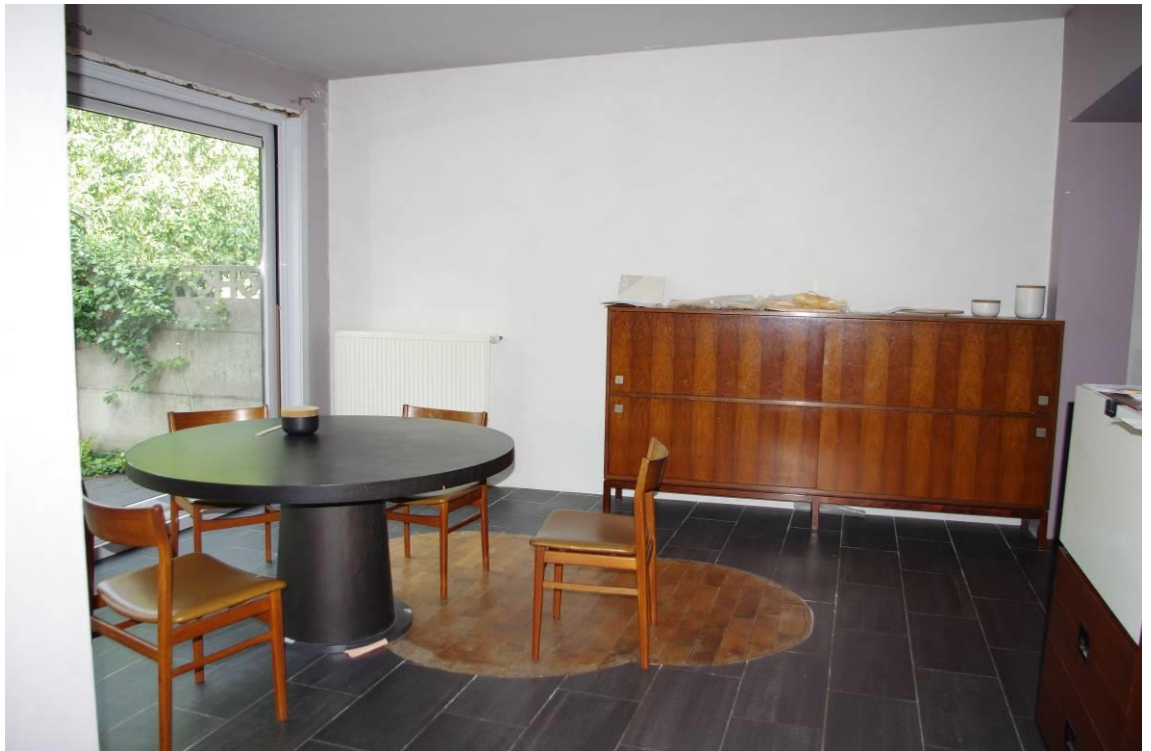
Figuur 228: binnenzicht in de veranda, kijkrichting noord

De veranda werd ca. 2002 nieuw aangebouwd aan de achtergevel. In de veranda werd een afzonderlijke ruimte als speelzone gebouwd, met grote openingen naar de veranda en uitwendig als volume geaccentueerd als gesloten blok in zwarte bakstenen. De bevloering is integraal betegeld met dezelfde zwarte keramische tegels (60 x 30 cm), gelijk aan de omliggende ruimtes. In een ronde centrale zone werd een deel van de gerecupereerde plankjes als tapijt hergebruikt.

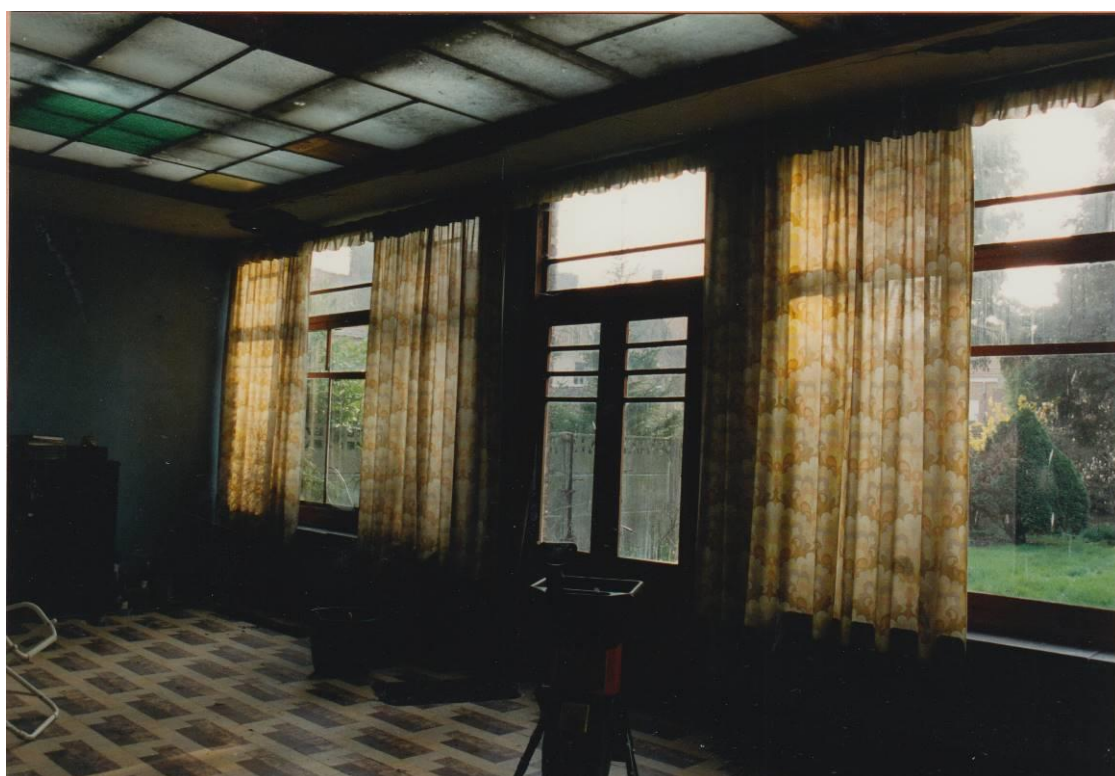
Figuur 230: zicht op de historische veranda in 2000. Alle elementen op deze foto werden afgebroken en bleven niet bewaard. Verdwenen erfgoedelementen . (archief Onroerend Erfgoed)

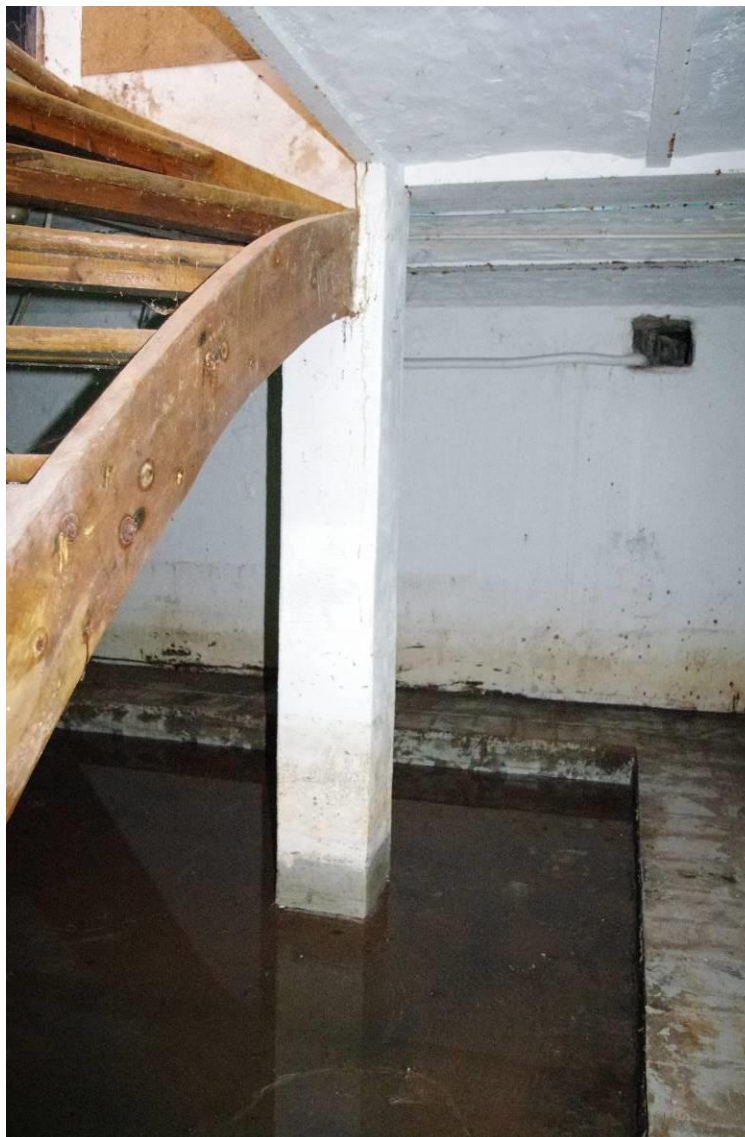
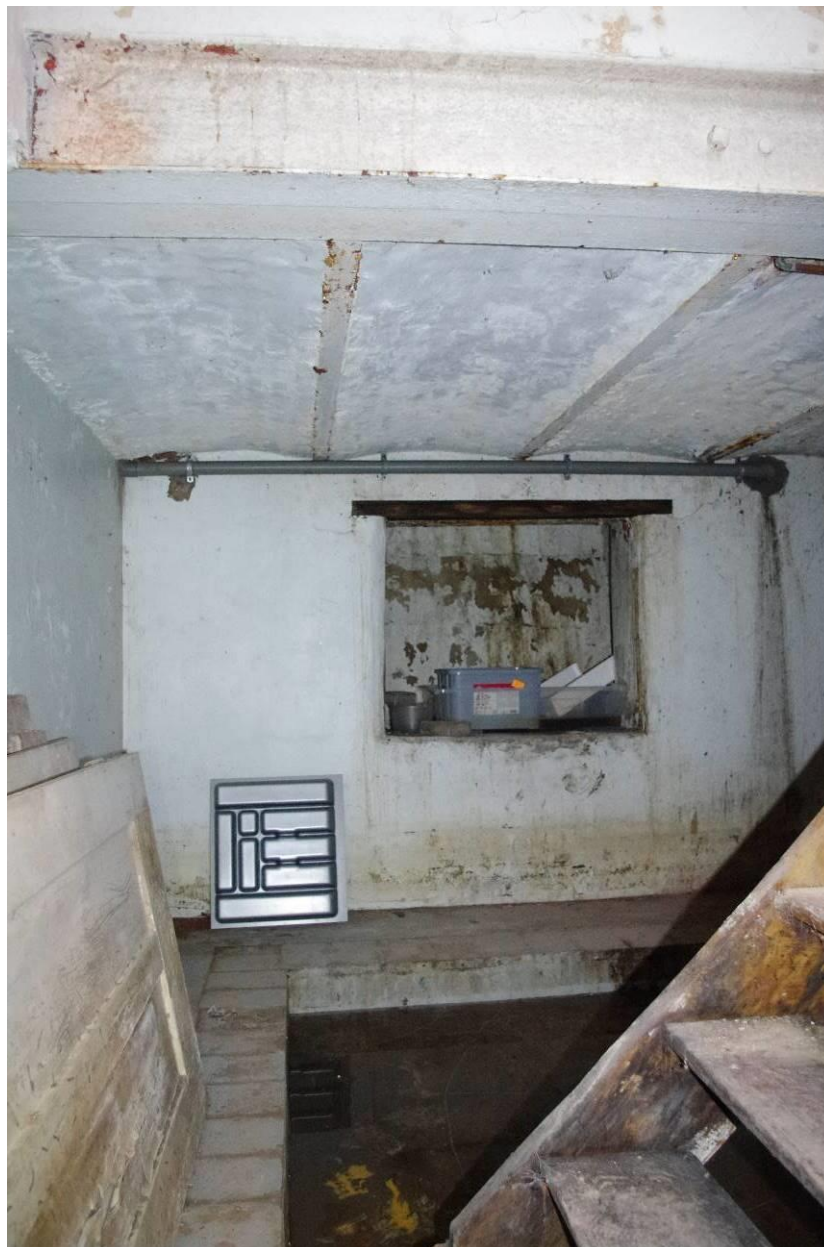
Een houten verdreven trap geeft toegang tot de kelder met integraal gecementeerde wanden en vloer. Rondom op de vloer is een verhoogde en betegelde plintzone, tegels type “*dalles d’usine*” . Als kelderplafond baksteen gewelven tussen IPN-profielen van 27mm breedte.

Figuur 231: zicht in de kelder

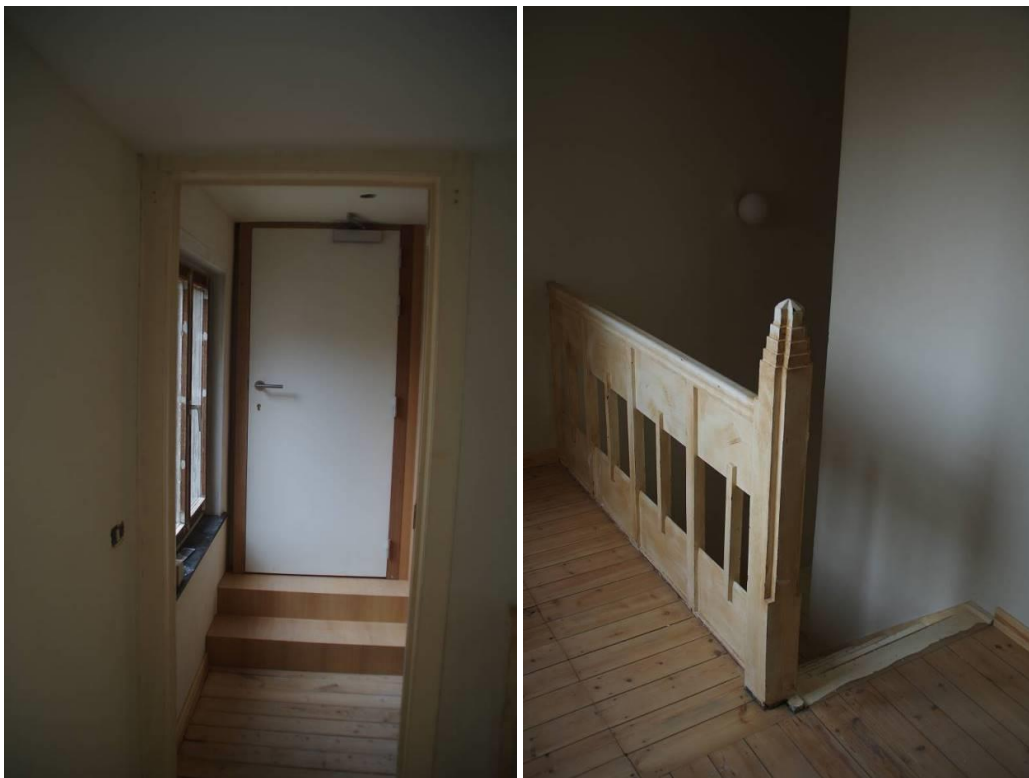
Figuur 234 (links): zicht op de hal en de verhoogde toegang naar de winkelruimte (met branddeur)

Figuur 235 (rechts): zicht op de balustrade en trapboom

De trap in de inkom geeft toegang tot de nachthal op de verdieping. De trapopening naar de gelijkvloerse verdieping wordt afgezoomd door een balustrade en trappaal, van detaillering identiek aan de trapeuning op het gelijkvloers. De trap naar de zolder start in het tweede (westelijke) deel van de hal; hier werd niet geopteerd voor een eigen ontwerp, maar vinden we een meer klassieke uitvoering, typisch voor de late 19<sup>de</sup> en vroege 20<sup>ste</sup> eeuw.

Het plafond in de nachthal werd ca. 2002 verlaagd, achter de nieuwe deurkaders en boven het plafond zijn de oorspronkelijke deuromlijstingen nog zichtbaar. Via een tweetal trappen en een recente brandwerende deur geeft de hal toegang tot de winkelruimte op de verdieping.

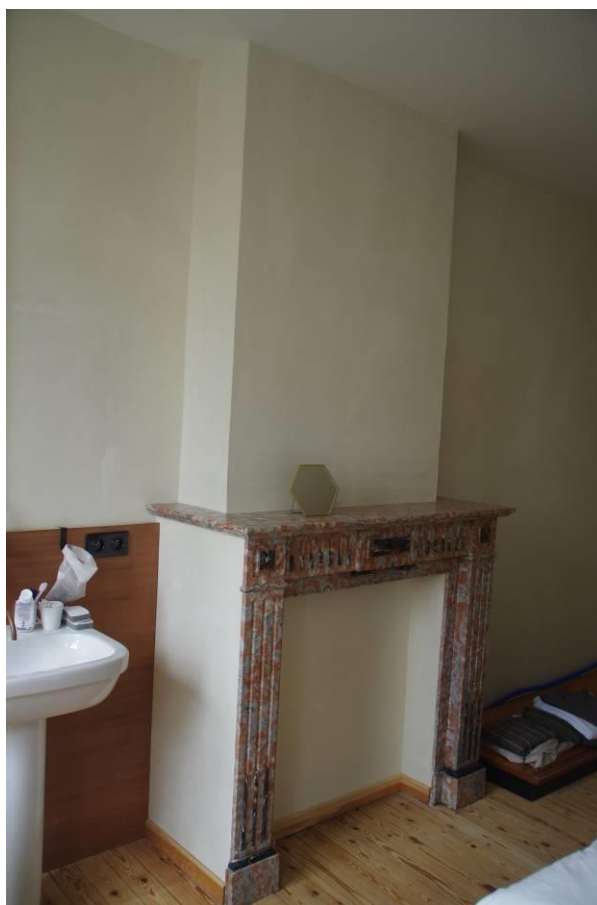
Aan de noordzijde van de slaapkamer is er een haardmantel uitgevoerd in rood-grijze marmer, allicht Rouge Royal variant, waarin zwarte bruin-grijze geaderde stukjes marmer zijn ingelegd.

Figuur 239: haardmantel in Rouge Royal

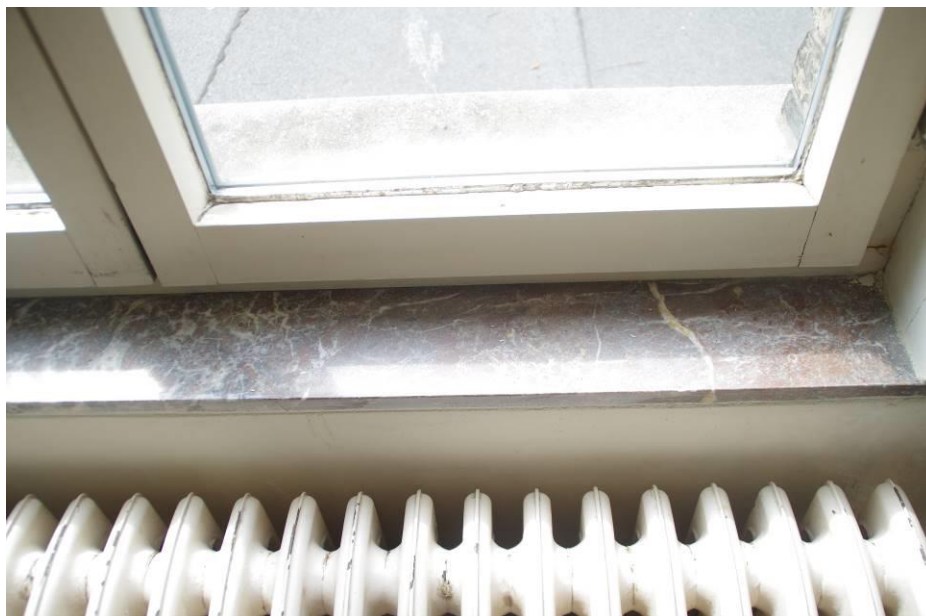
De venstertabletten zijn uitgevoerd in rode marmer Rouge Royal.

Figuur 240: venstertabletten in Rouge Royal

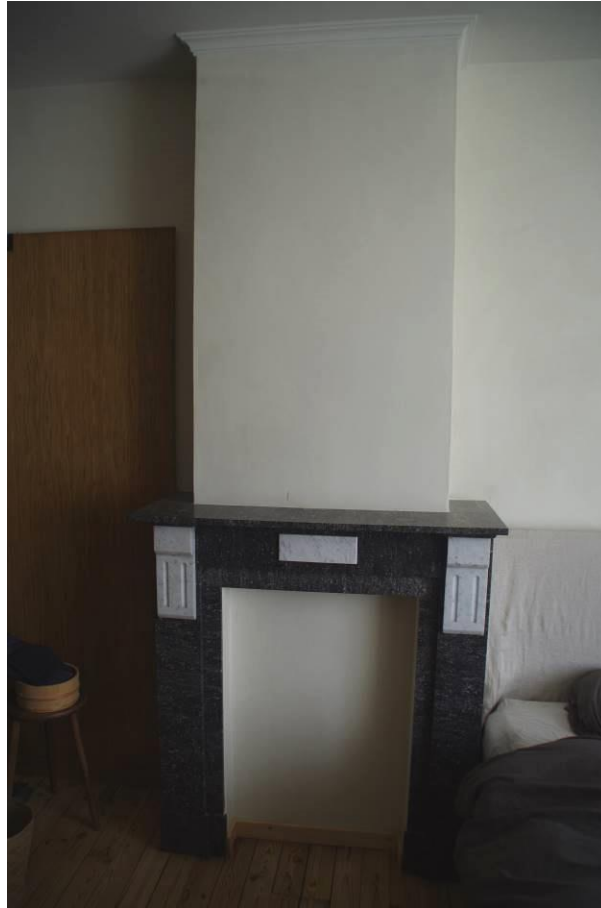
Een eenvoudige haardmantel werd in gezoete blauwe hardsteen uitgevoerd, met accenten in witte Carrara marmer.

Figuur 242: slaapkamer 4 met haardmantel

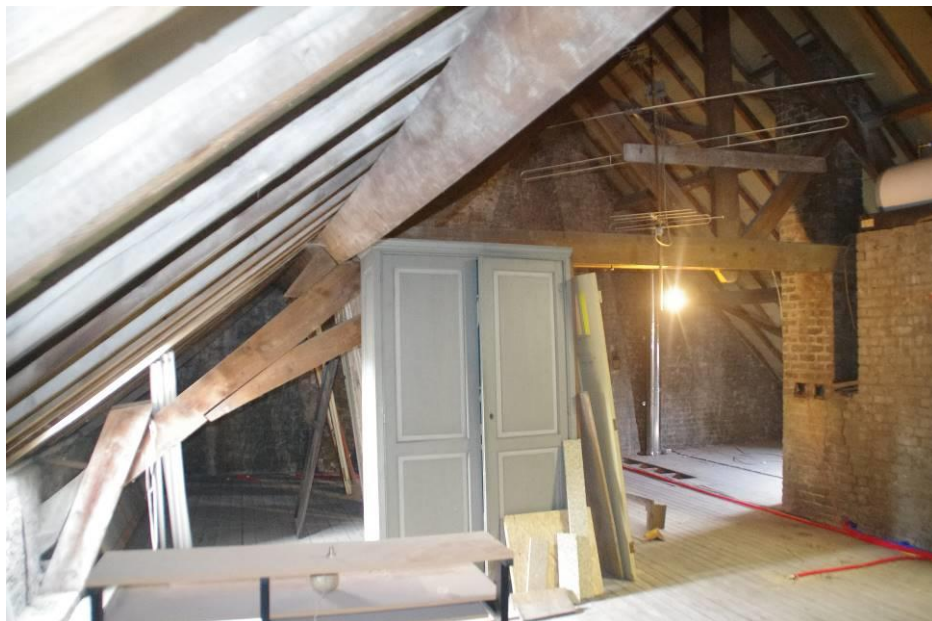
Centraal op de nog niet ingerichte zolderverdieping is een spantstructuur met gordingen en kepers, alles opgebouwd met balken van industriële secties<sup>53</sup>. Het dak is niet geïsoleerd; de pannen werden geplaatst op een mogelijk asbesthoudende vezelcementplaat als onderdak<sup>54</sup>.

Beide topgevels in metselwerk zijn afgewerkt met een cementkalei. Aan de zuidzijde op de zolder is er een Keulse goot die het water van de westgevel afvoert naar de oostgevel.

Figuur 243: zolderruimte

<sup>53</sup> Spanten en gordingen met 23 x 7,5 cm; kepers ca. 6,5 x 9,5 cm om de 47cm.

<sup>54</sup> In tegenstelling tot de zolder boven de smidse, is hier geen roze kleur zichtbaar; rode kleurstof die in de platen van sommige producenten werd toegevoegd als aanduiding dat ze geen asbest houden. De kans is dus groot dat dit om een ouder asbesthoudend onderdak gaat. Dit wordt best voorafgaand aan een eventuele afbraak getest in een labo. Als aanbeveling kan ook meegegeven worden om een asbestinventaris voor het volledige gebouw te laten opmaken. Tegenindicatie is dat beide daken heden met stormpannen zijn gedekt en dit mogelijks gelijktijdig. Zie aanduiding in de studie dat de oorspronkelijke dakbedekking bestond uit Vlaamse pannen.

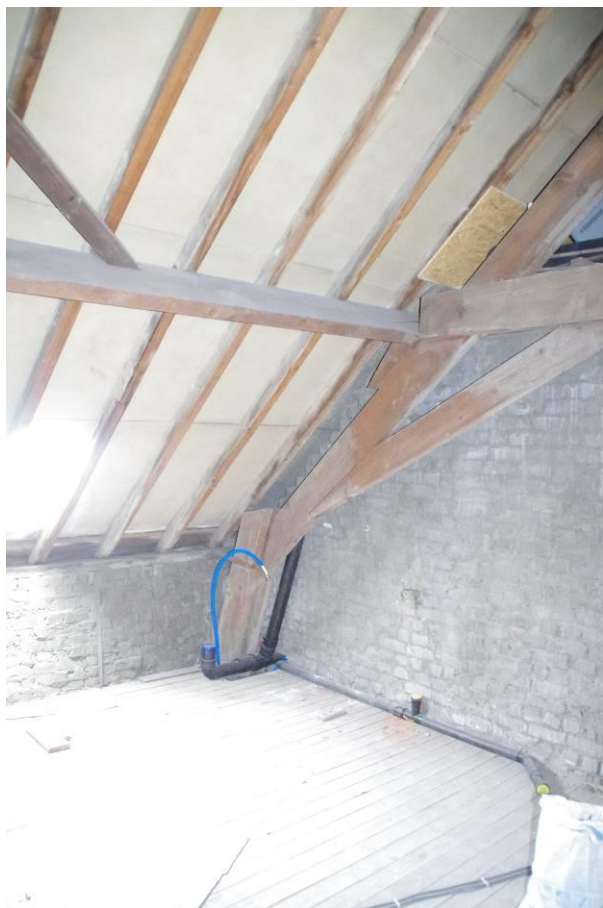
Figuur 244 (links): detail spantvoet

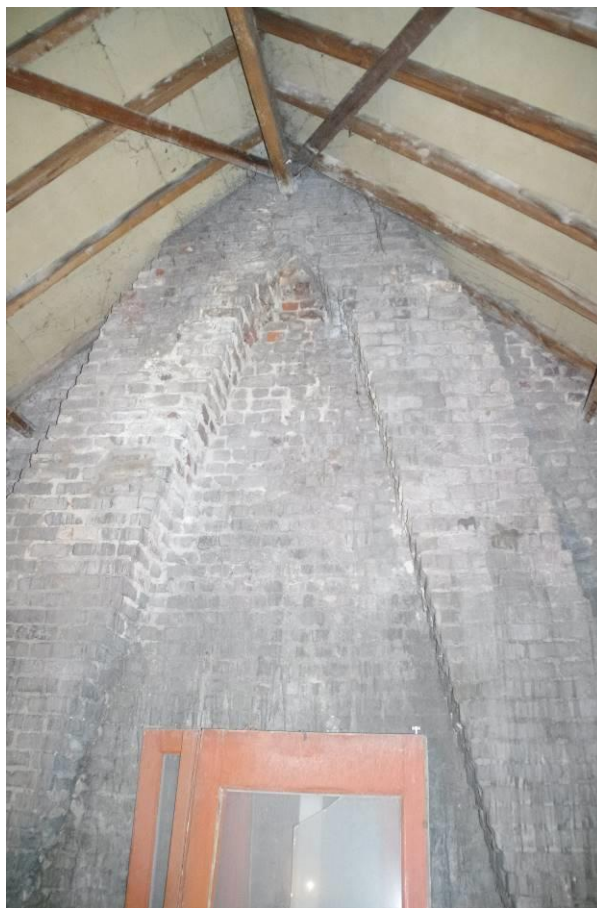
Figuur 245 (rechts): samenkomen van de schouwen aan noordzijde

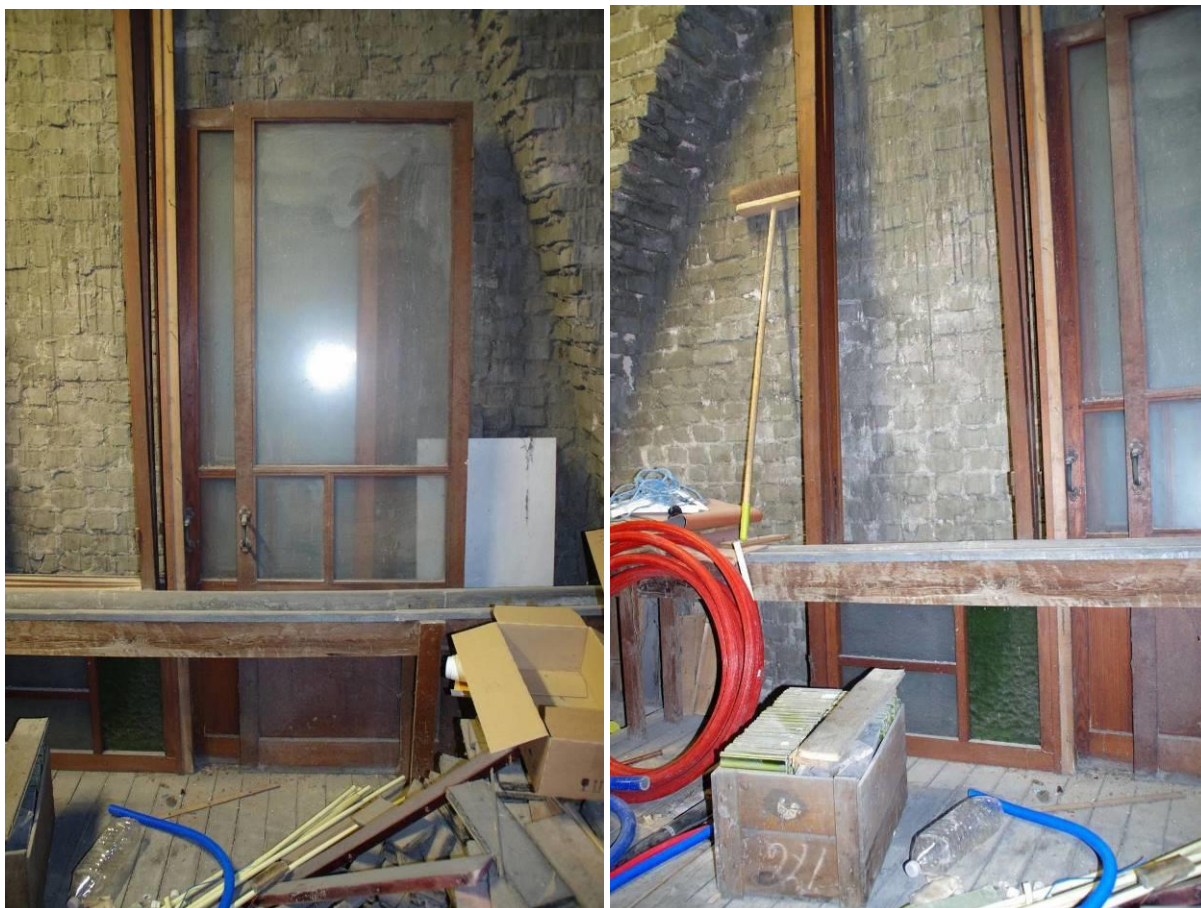
Op de zolder staat, zoals hoger aangeduid, historisch binnenschrijnwerk, dat uit de woning werd gedemonteerd. Voorlopig konden een viertal beglaasde deurpanelen nog niet aan een locatie worden toegewezen<sup>55</sup>.

Figuur 247 - 248: nog niet aan een historische locatie toegewezen schrijnwerk op zolder

<sup>55</sup> Hoogte van de beglaasde panelen ca. 224 cm, drie panelen met een breedte ca. 63 cm en één paneel ca. 74 cm.
