BEHEERSPLAN ENGELS KLOOSTER BRUGGE

BEHEERSPLAN

ENGELS KLOOSTER BRUGGE

Carmersstraat 83-87,
8000 Brugge

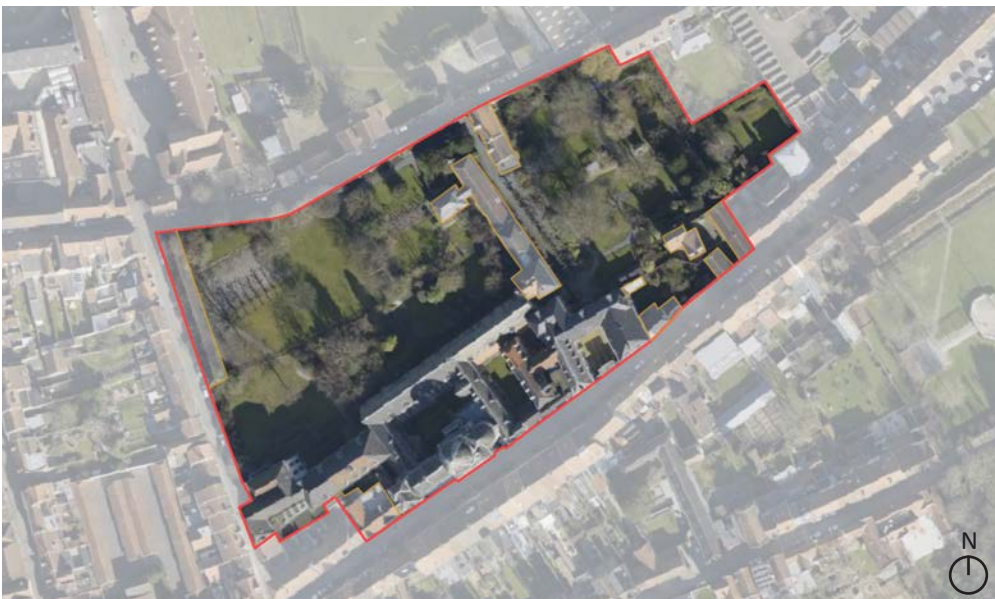
Figuur 2. Luchtfoto met aanduiding afbakeningsgebied beheersplan Engels Klooster (rood) en de gebouwen waarvan het interieur niet mee is opgenomen (oranje) © Geopunt (26/03/2021)

Figuur 2 toont het afbakeningsgebied van het beheersplan in het rood met alle gebouwen, tuinen, binnentuinen, koeren en tuinenmuren die volledig zijn opgenomen in het beheersplan. De oranje aanduiding bakent de gebouwen af binnen de site die niet beschermd zijn als monument en waarvan bijgevolg alleen het exterieur is opgenomen in het beheersplan.

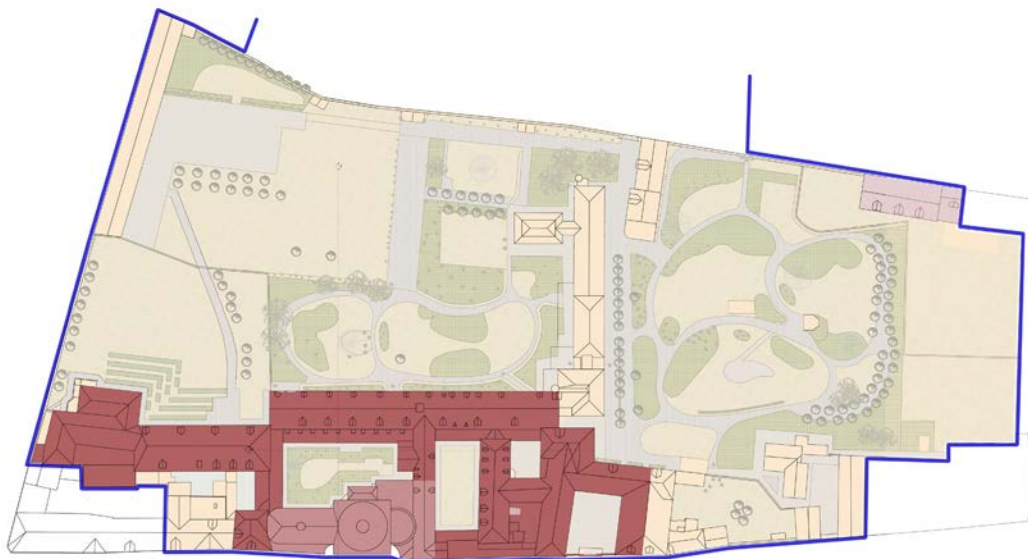
Figuur 22. Plan met aanduiding van het beschermingsstatuut van het Engels Klooster

- Beschermd monument ‘Engels Klooster’
sinds 22-09-1982
- Beschermd monument ‘Engels Klooster: kerk’
sinds 09-01-1974
- Beschermd monument ‘Engels Klooster: hoeve gedateerd 1637’
sinds 22-09-1982
- Beschermd stadsgezicht ‘Engels Klooster met omgeving’
sinds 22-09-1982
- Vastgesteld bouwkundig erfgoed ‘Engels Klooster’
sinds 14-09-2009

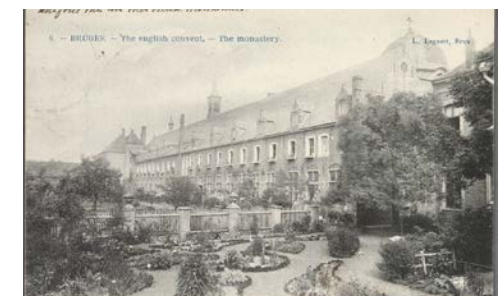
Figuur 28. De kloostervleugel uit 1649 en 1711 (1902) (Foto: Beeldbank Brugge)

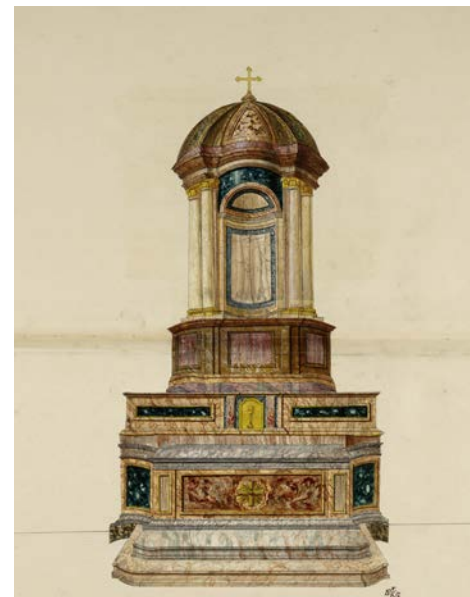
Figuur 35. Het hoofdaltaar uit 13 verschillende marmersoorten (Foto: Beeldbank Brugge)

en meer. Het altaar werd tussen 1739 en 1740 opgesteld en was een beeldhouwwerk dat oorspronkelijk werd vervaardigd voor een kathedraal in Rome. Enkele elementen van de oude kerk werden geïntegreerd zoals de grafsteen van Anne Bedingfield. Andere grafstenen werden gebruikt voor de trappen achter het altaar. Om de kerk te ontsluiten werd tegen het koor een traphal toegevoegd, alsook een gang die toegang gaf naar het in 1710 uitgebreide kloostergebouw.

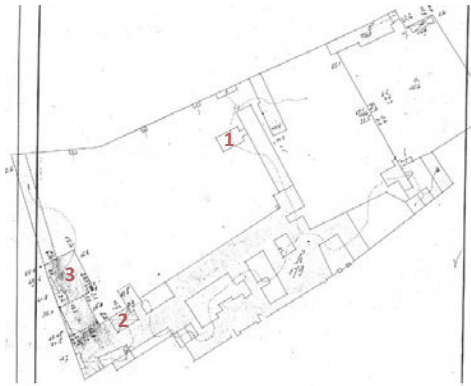
Figuur 41. Kadasterplan van 1912 (Afbeelding: IPW3 KU Leuven RLICC)

In 1901 werd een ontwerp gemaakt voor een nieuwe wasvleugel (fig. 41 nr. 1) in het verlengde van het nutsgebouw door architect A. De Pauw.

In 1910 werd een toelating aangevraagd voor het bouwen van een overdekte speelruimte tussen de neogotische kapel en het schoolgebouw van 1853 (fig. 41 nr. 2). Na een brand in de school waarbij alleen de studie- en werkkamer gespaard bleef, was een uitbreiding van de

school noodzakelijk. Hiervoor deden de zusters opnieuw beroep op A. De Pauw in 1911. Het nieuwe gebouw (fig. 41 nr. 3 - bestaat nu niet meer) werd opgericht tussen het 'white house' en de galerij. Tegelijkertijd werd ook het interieur van het 'white house' getransformeerd. Er werden een lift, toiletten, een studeerkamer, 17 pianokamers, een recreatieruimte en slaapzalen voorzien.

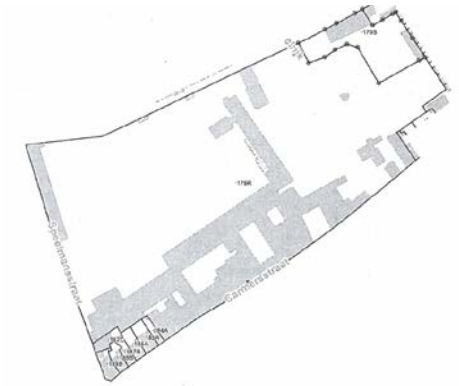
Figuur 42. Kadasterplan van 2006 na afscheiding van de oude boerderij (Afbeelding: IPW3 KU Leuven RLICC)

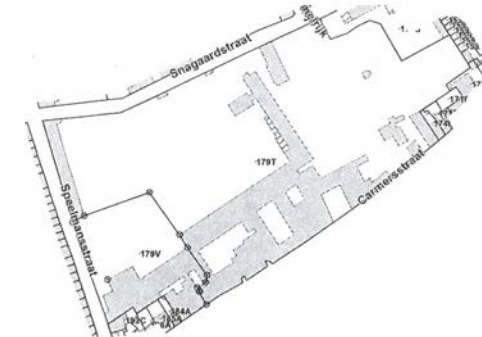
Figuur 43. Kadasterplan van 2010 na afscheiding van het voormalige schoolgebouw (Afbeelding: IPW3 KU Leuven RLICC)

In 2008 werd het gastenhuis (voormalige school) en de aanpalende tuin verkocht aan het Sint-Leocollege en werd het ingericht als internaat. Het gebouw werd ca. 2020 verkocht aan een particulier en wordt momenteel gerestaureerd en heringericht als b&b met woongelegenheid. De bovenverdieping zal terug worden opgedeeld in een beperkt aantal kamers.

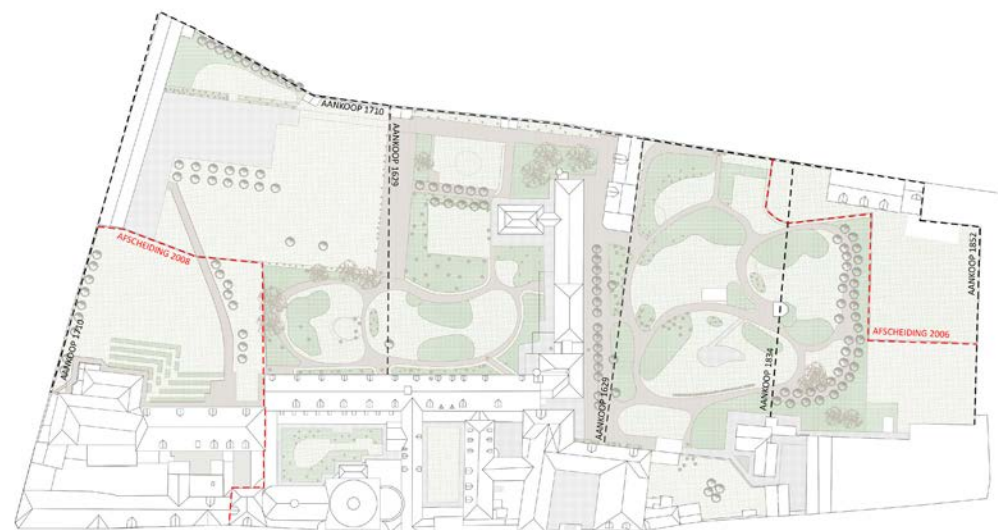
Figuur 46. Overzicht van de verschillende aankoop- en verkoopfasen

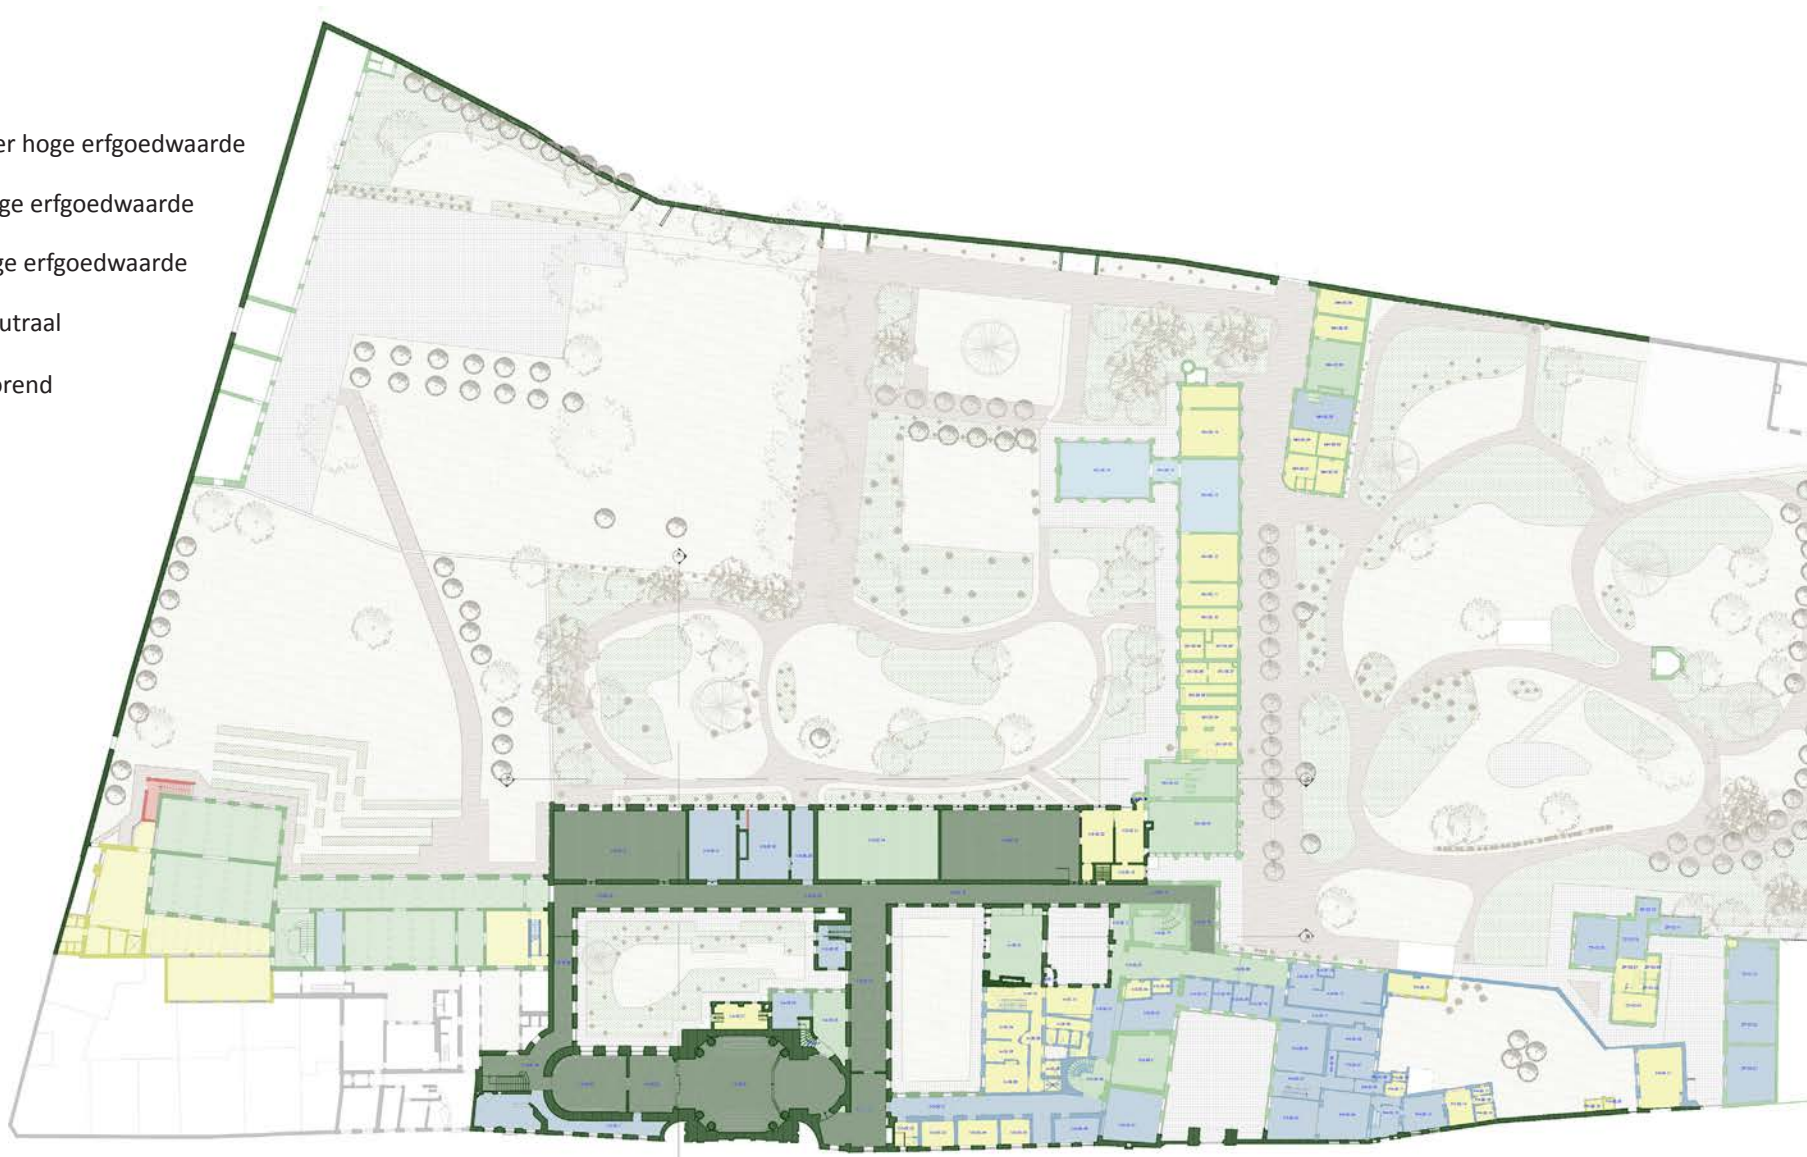
BEGANE GROND

- Zeer hoge erfgoedwaarde
- Hoge erfgoedwaarde
- Lage erfgoedwaarde
- Neutraal
- Storend

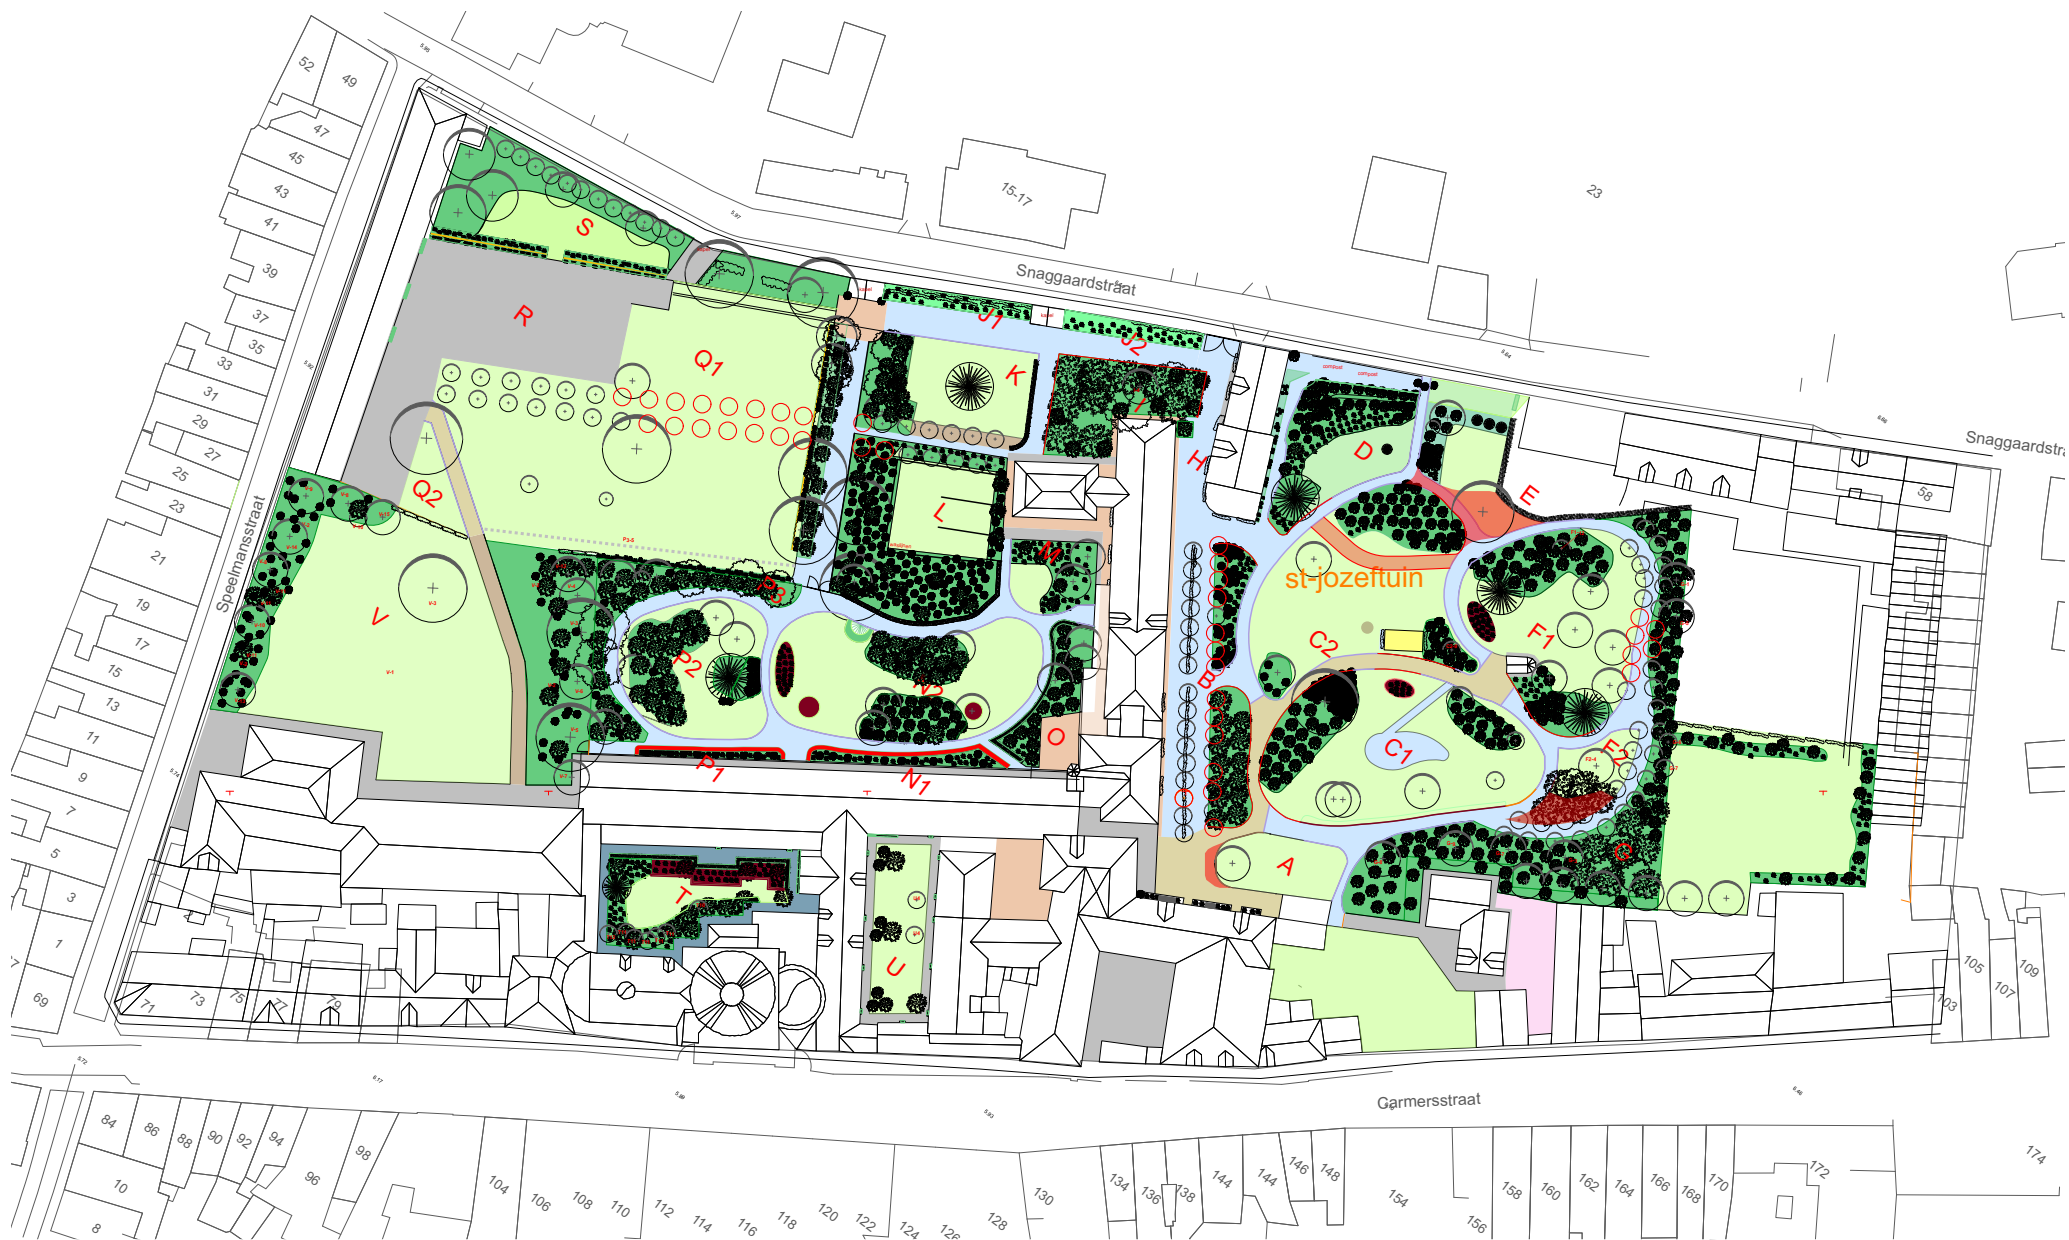
Figuur 56. Plan van de tuin met aanduiding van de voorgestelde beheersmaatregelen in het rood
