Instituut voor Tropische Geneeskunde

BEHEERSPLAN

17.04.2023

aNo
ARCHITECTEN

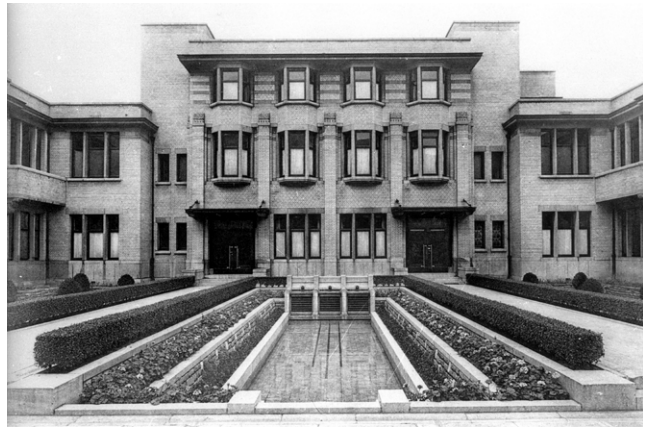
ziekenhuis vanuit de Kronenburgstraat, ca.1935

Een tweede H-vormig gebouw, het ziekenhuis, heeft dezelfde oriëntatie en een eigen hoofdingang in de Kronenburgstraat. Twee sobere gangen verbinden beide gebouwen op het gelijkvloers rondom een symmetrisch ingerichte binnenkoer. Ook het ziekenhuis bevat een zeer helder circulatiepatroon. Een centrale gang H-vormige gangstructuur met twee traphallen ontsluit het gebouw op alle verdiepingen. De ruimtes in deze vleugel zijn algemeen kleiner van schaal gezien het meer privaat karakter van de functie (patiëntenkamers, consultatieruimtes, etc.). Het plan vertoont een sterke symmetrie. De keukens in de kelder zijn rechtstreeks bereikbaar vanaf de binnentuin aan de kant van het mortuarium.

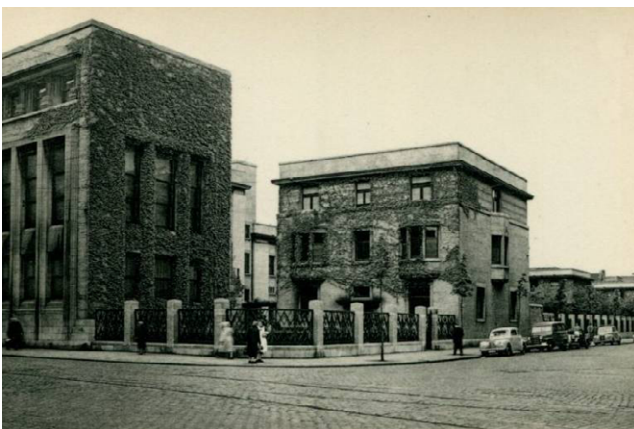
directeurswoning vanuit de Nationalestraat, zonder datum

De directeurswoning is een kubusvormig gebouw met souterrain. De hoofdingang met dubbele trappenpartij bevindt zich aan de oostkant (kant van het ziekenhuis) en kan rechtstreeks bereikt worden met de passerelle vanaf het hoofdgebouw. Aan de andere kant van het gebouw is ook een tweede inkomdeur aanwezig. Het gelijkvloers van het gebouw omvat voornamelijk burelen, georganiseerd rondom een centrale traphal. Deze traphal ontsluit op de eerste verdieping de slaapkamers, badkamer en een grote toiletruimte. Via een tweede kleinere trap is de tweede verdieping bereikbaar die nog extra kamers en een wasplaats bevat. De keuken en vertrekken voor het dienstpersoneel bevinden zich in de souterrain en via twee weggestoken bescheiden diensttrappen zijn ze verbonden met de rest van de woning.

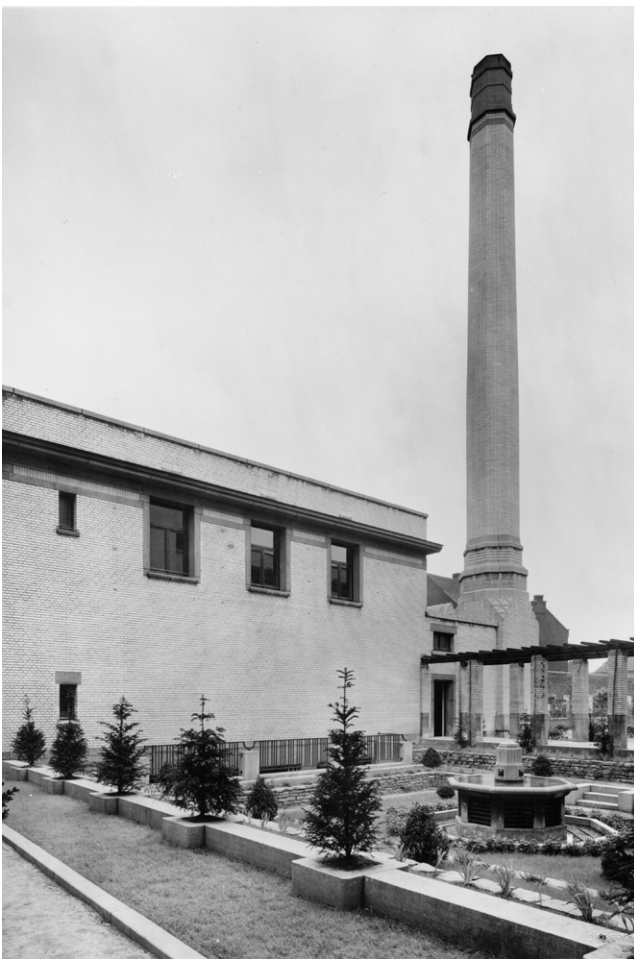
stookplaats vanaf het hoofdgebouw, 1935

De stookplaats ligt aan de noordkant van de site en is ook bereikbaar via passerelle vanuit het hoofdgebouw. Het gebouw heeft twee bouwlagen, met op het gelijkvloers twee grote ruimtes voor de stookactiviteiten (kolenkelder en assenbewaarplaats) en erboven een woonverdieping, bereikbaar via een bescheiden inkom met trap aan de westkant van het gebouw. Aan de Sint-Rochusstraat zijn grote poorten aanwezig voor wellicht aan- en afvoer van materiaal.

Kenmerkend voor de stookplaats is voornamelijk de gemetste achthoekige schoorsteen met zowel in de basis als bovenop horizontale decoratie met geel-oranje baksteen en blauwe steen met geometrische vormen. Banden uit platstaal, wellicht gelakt in de kleur van de (momenteel vervuilde) baksteen, houden het schouwkanaal samen. Deze banden zijn niet zichtbaar op de originele foto's, maar zijn vermoedelijk aangebracht als oplossing voor een verticale scheur in het metselwerk die nog steeds zichtbaar is. De basis van de schoorsteen heeft een plint uit blauwe steen met cassettes, maar is slechts gedeeltelijk zichtbaar door de nieuwe lage volumes aan de oost- en zuidkant van de stookplaats.

varia	<ul style="list-style-type: none"> – schoorsteen stookplaats: blauwe hardsteen plaatselijk gebarsten, grote scheuren in het metselwerk, metalen trekbanden zijn verroest – brandladders: roestig ijzerwerk, losgekomen aansluitingen, schilderwerk komt hier en daar los
BUITENSCHRIJNWERK	
algemeen	<p>staat: goed</p> <ul style="list-style-type: none"> – schilderwerk van de houten ramen en deuren is algemeen verschrompeld en bladdert af – sommige ramen onderaan in minder goede staat door slijtage van het schilderwerk
INTERIEUR	
algemeen	staat: goed
houten vloer- en wandafwerkingen	<ul style="list-style-type: none"> – visgraatparkets en lambriseringen: plaatselijke oppervlakkige schade, voornamelijk door nat onderhoud
stenen vloer- en wandafwerkingen	<ul style="list-style-type: none"> – originele keramische wandtegels: plaatselijk gebroken, opgestuwd (mogelijk door zoutaantastingen), verspreid kleine barstjes in glazuurlagen, plaatselijk verroeste doken/bevestigingen die barsten veroorzaken – marmeren lambriseringen: plaatselijke vervuilingen, barsten, plaatselijke schade door (vroegere) bevestigingen

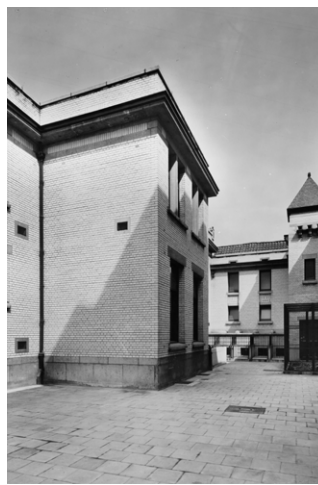
dierenstallen, 1935

Als laatste worden aan de oostkant van de site, ietwat geïsoleerd, nog een reeks dienstgebouwen voorzien. Dit deel omvat o.a. garages, was- en ontsmettingsplaatsen en dierenstallen (de plannen vermelden paarden, honden, kippen, schapen, apen, steenratten, muizen en konijnen). Zoals in de meeste andere gebouwen (met uitzondering van het mortuarium en het ziekenhuis), is ook hier een woning geïntegreerd voor degene die wellicht het gebouw beheert.

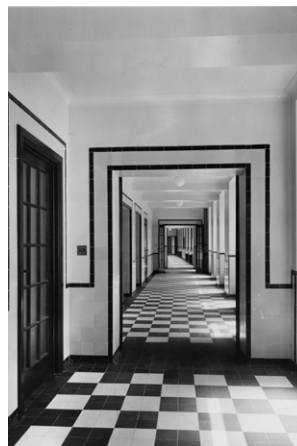
primaire inkomhal, 1933

Niet alleen in het interieur is deze hiërarchie aanwezig. De gevels zijn een vertaling van deze interne structuur (architecture parlante); elk gebouw op de site heeft ook een ander karakter als gevolg van de verschillende functies en dus verschillende accenten in de gevelopbouw. Ter hoogte van primaire circulatiewegen en primaire ruimtes krijgen gevels glas-in-lood schrijnwerk.

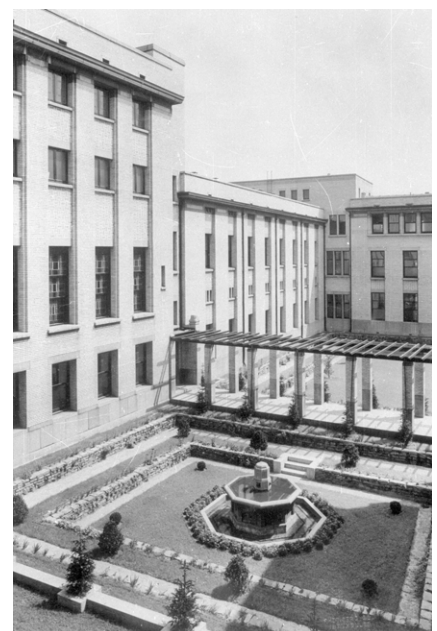
*tuin aan de kant van
de Kronenburgstraat
(1935)*

De tuin van het Instituut voor Tropische Geneeskunde heeft duidelijke kenmerken van modernistische tuinarchitectuur: het gebruik van geometrische figuren (art deco), strakke formele vormgeving, maar tegelijk ook een creatieve omgang met symmetrie en niet geen rechte lijnen. Er wordt in deze tuin geëxperimenteerd met verschillende tuinstijlen (Frans, Engels, Moors,...) en innoverende kleuren (felle bloemen in geel, rood, etc.).

Het geheel is omvat in een ommuring, die de site duidelijk afbakt, maar tegelijk visueel doorzicht toelaat door het smeedijzeren hekwerk. Dit hekwerk is gedecoreerd met geometrische patronen, vermoedelijk geïnspireerd op Afrikaanse motieven.

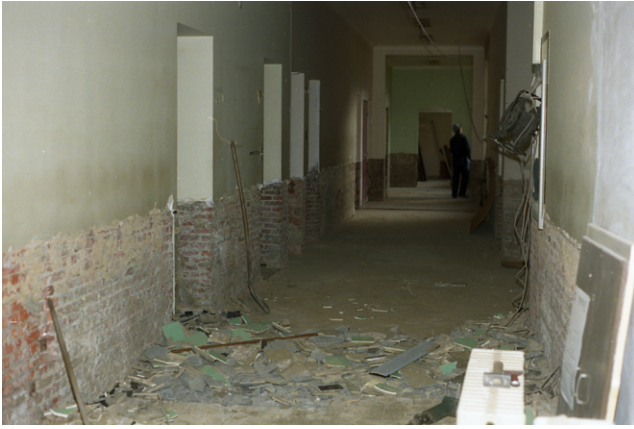
verbouwing kliniek, 1991

Begin jaren '90, vlak voor de bescherming in april 1993, krijgt het interieur van de kliniek een grondige renovatie. Hierbij gaan veel van de originele afwerkingen verloren. In deze periode verschijnen er een aantal nieuwe fietsenstallingen in de tuin en een parking naast het hoofdgebouw aan de kant van de Sint-Rochusstraat.

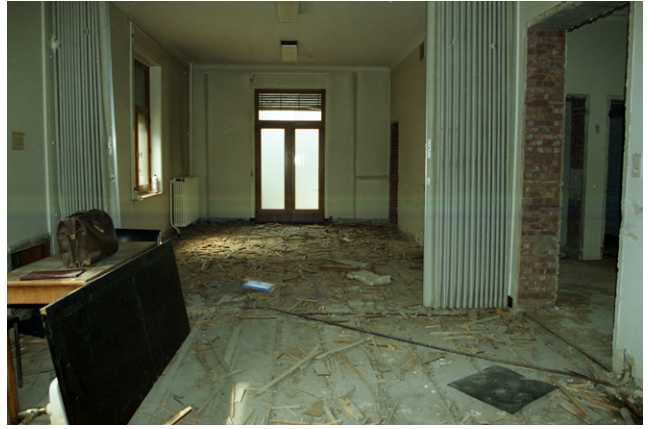
verbouwing directeurswoning, 1995

De voormalige directeurswoning ondergaat een grondige verbouwing in 1995. Het interieur en de indeling worden vernieuwd in functie van de inrichting van kantoren. Enkel de buitenschil blijft bewaard.

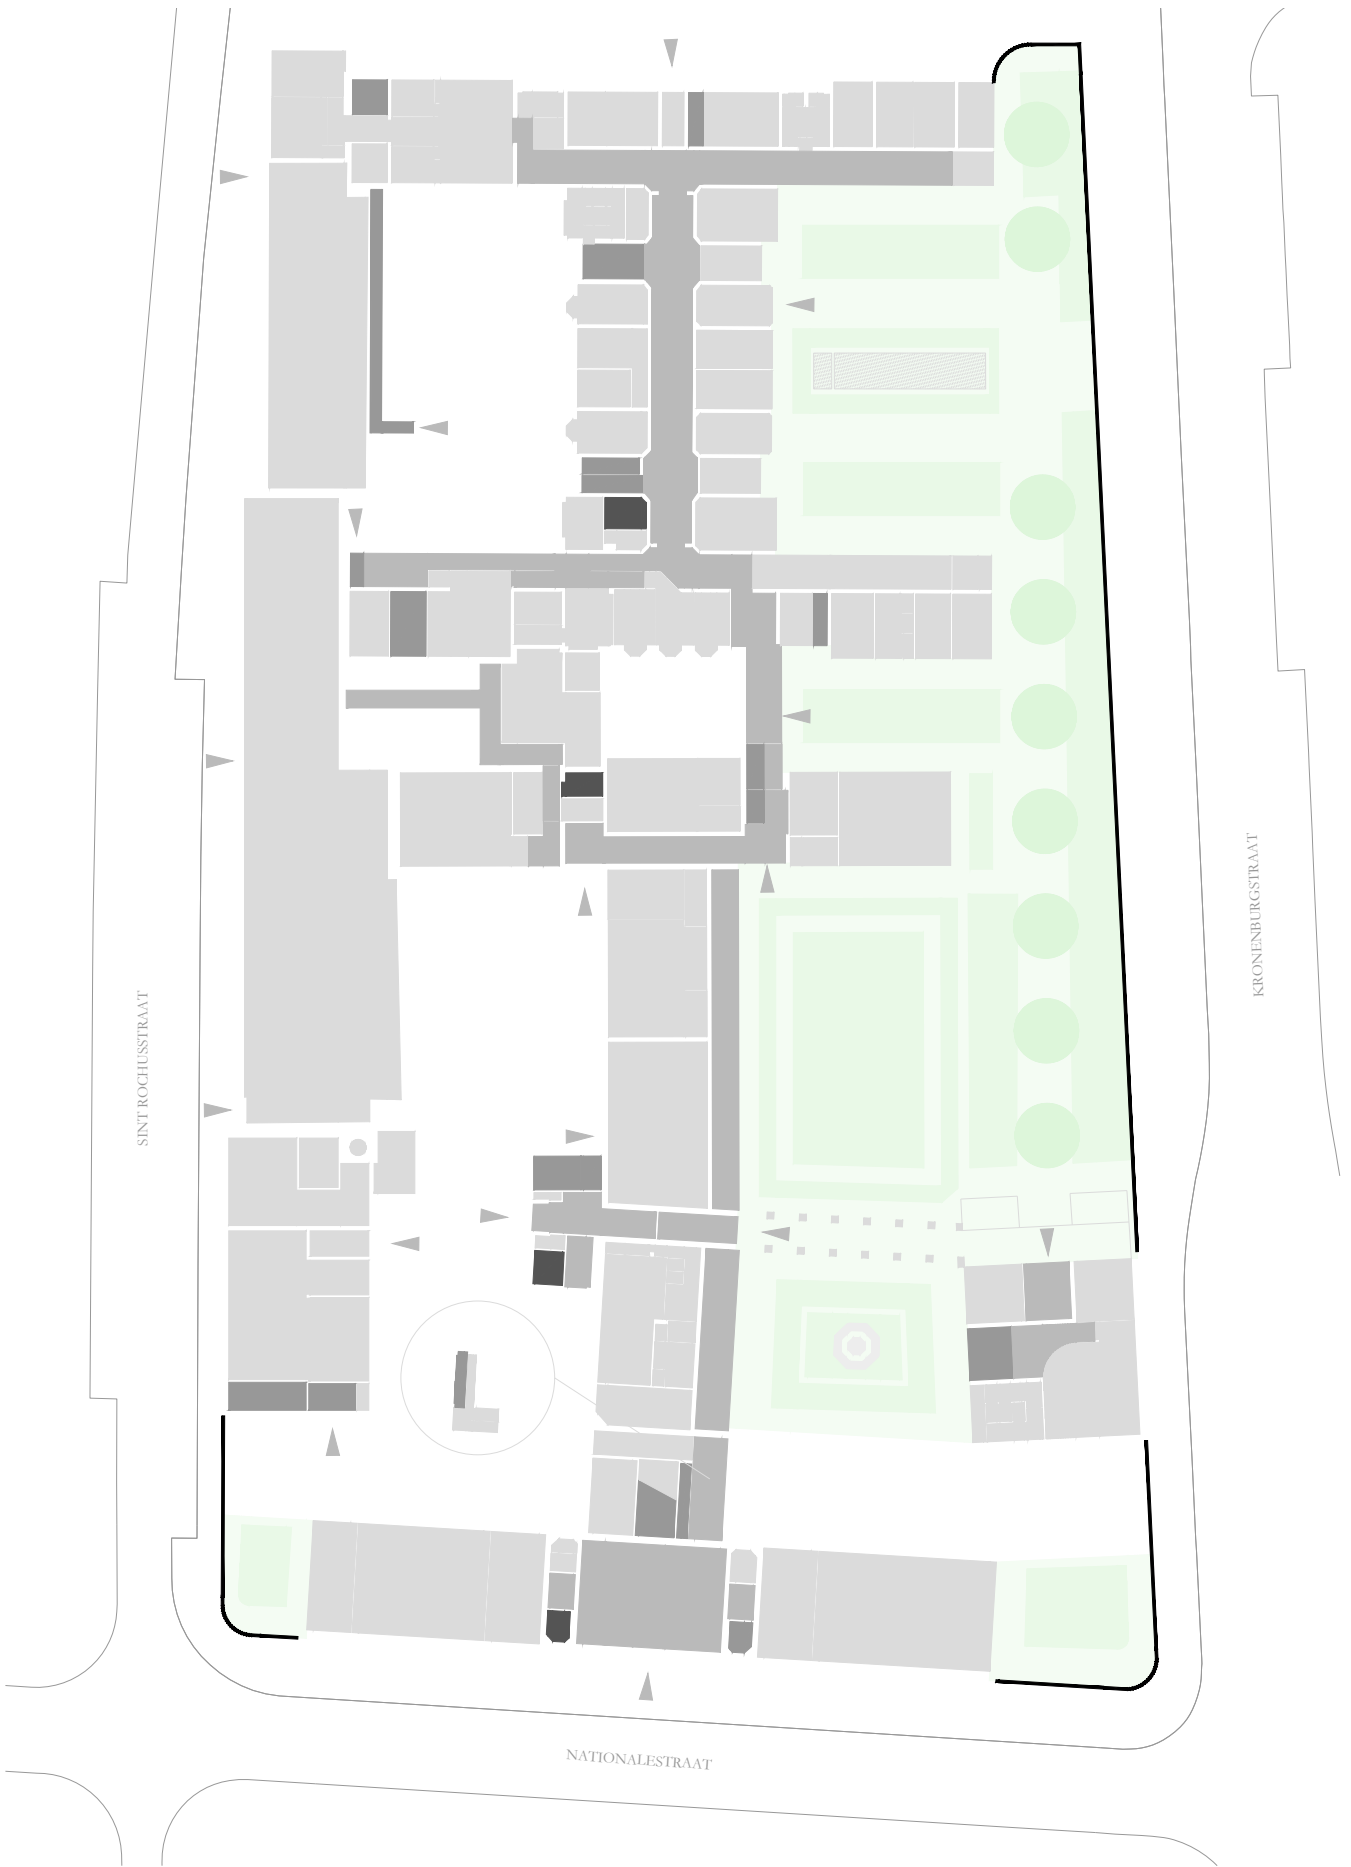
De functies van de verschillende gebouwen op de site zijn doorheen de tijd plaatselijk gewijzigd. De huidige invulling van de gebouwen en de nummering die gebruikt wordt voor de identificatie wordt hieronder aangeduid.

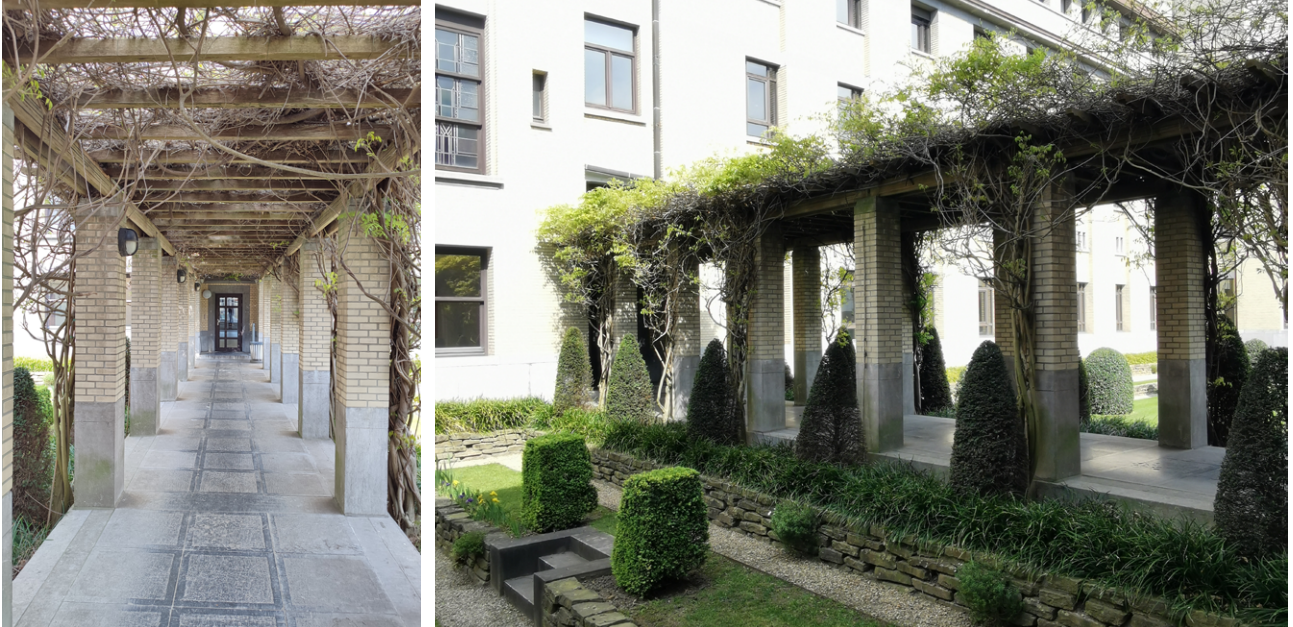
3.2.2 GAANDERIJ

De gaanderij vormt een overdekte verbinding tussen het hoofdgebouw en de voormalige directeurswoning. De structuur bestaat uit een balkenstructuur van tropisch hardhout die afdraagt op vierkante gemetselde kolommen, opgebouwd met dezelfde baksteen als de gevels van de gebouwen en met een sokkel uit blauwe hardsteen. Langs een aantal kolommen groeit een blauwe regen naar boven die het afdak vormt van de gaanderij. De vloerafwerking bestaat uit vierkante tegels uit blauwe steen die afgelijnd zijn op de kolommenstructuur.

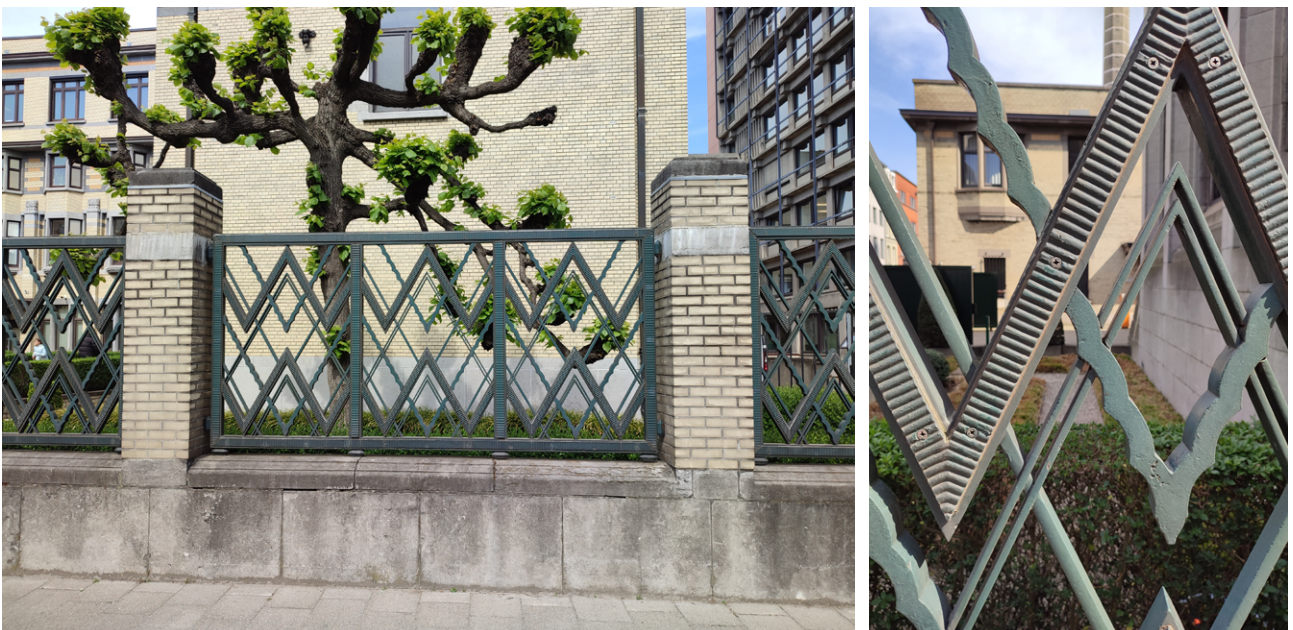
3.2.3 OMHEINING

Ook de omheining is aan dezelfde kant van de site nog aanwezig. De muur is opgebouwd uit dezelfde materialen als de gevels: een plint uit blauwe hardsteen en kolommen uit roomkleurig baksteenmetselwerk. Hiertussen is een smeedijzeren hekwerk aanwezig met V- of ruitvormig motief, donkergroen geschilderd.

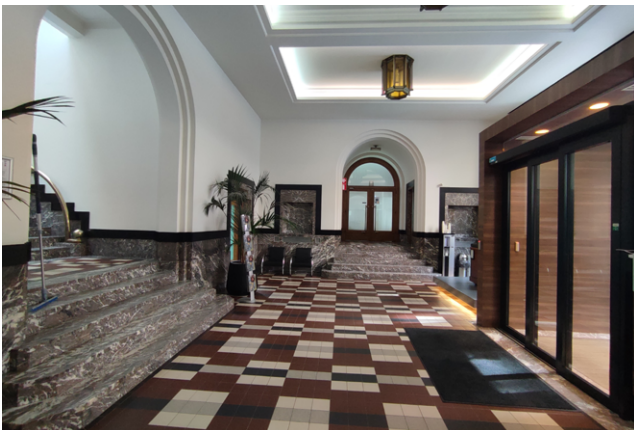
inkomhal op +0 (hoofdgebouw)

- De vloerafwerkingen bestaan uit veelkleurige tegels met patronen en marmeren dorpels. De vloertegels zijn niet meer de originele, maar wel vernieuwd naar origineel model en patroon (de vervangen tegels zijn volgens Monumentenwacht cementtegels en waren vermoedelijk origineel keramisch).

- Wanden zijn afgewerkt met pleisterwerk en hebben een lambriserung uit twee kleuren marmer. De donkere marmer wordt gebruikt als omlijsting die ook de deur- en raamopeningen en nissen accentueert. In de foyer is deze lambriserung iets meer bescheiden uitgewerkt: deze is lager en bestaat slechts uit één type marmer. Boogvormige deuropeningen, arcades en accenten in de muren, vaak met vertandingen, brengen nog meer reliëf in de wanden en een nog rijkelijker karakter.

- Verlichtingsarmaturen zijn zeer uitgewerkt en lijken specifiek ontworpen of gekozen voor deze ruimtes. De achthoekige plafondarmaturen van de inkomhal zijn visueel heel aanwezig en doorheen deze ruimtes verspreid vinden we ook uniforme kleine glazen buisvormige wand- en plafondarmaturen (zie voor meer detail bij het onderdeel cultuurgooderen). In de foyer zijn geen originele armaturen aanwezig.

- Technieken zijn verder volledig ingewerkt of weggewerkt in deze ruimtes en maken integraal deel uit van het ontwerp. In de inkomhal en traphal zitten alle verwarmingselementen (en verluchtingselementen?) achter de marmeren lambriserung en is enkel een rooster zichtbaar. In de foyer zijn gietijzeren radiatoren voorzien van een marmeren nis.

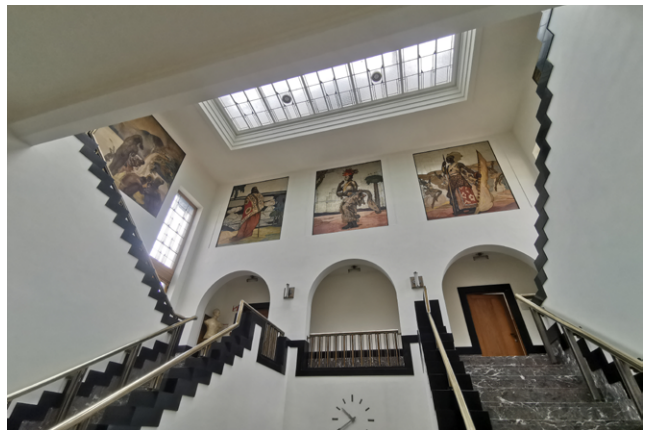
centrale traphal (hoofdgebouw)

- Plafonds zijn bepleisterd met vrij sobere moulures, maar centrale geaccentueerde cassettes waarin de verlichting telkens centraal in opgehangen wordt. Een bovenlicht met monochroom glas in lood prijkt bovenaan de traphal.

- De trappen bestaan uit marmeren treden (met zwarte marmeren accenten in de hoofdtrap) en balustrades vermoedelijke uit een koperlegering of metaal met een afwerklaag. Er zit veel detail in de uitwerking van de balustrade: geprofileerde handgrepen, driedelige verticale stijlen met ronde en rechte delen en sterk gedetailleerde voetjes, geometrische gedecoreerde details etc.

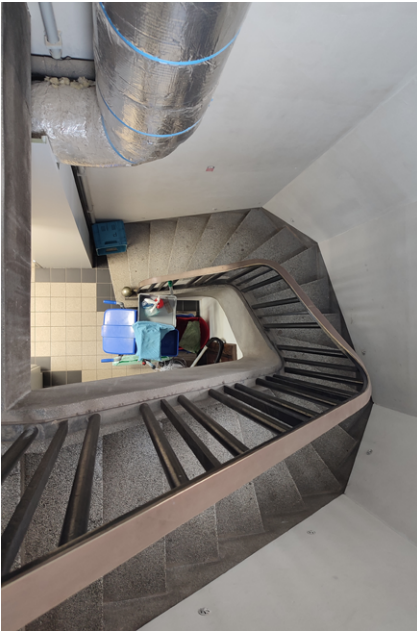
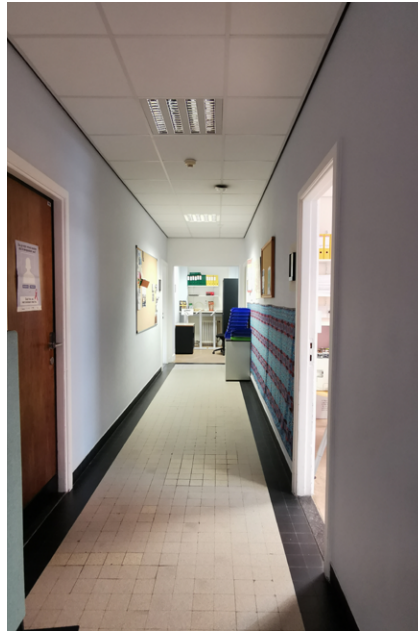
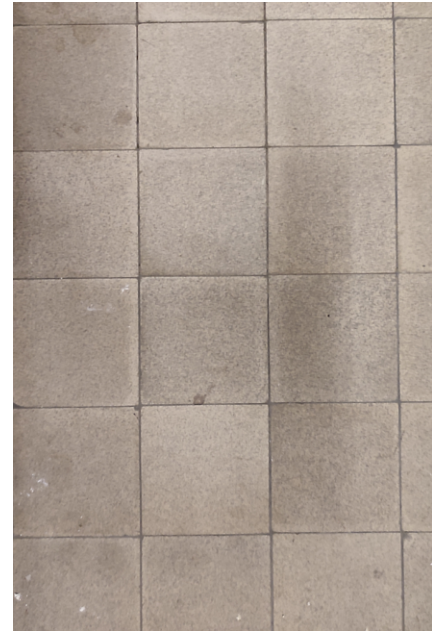
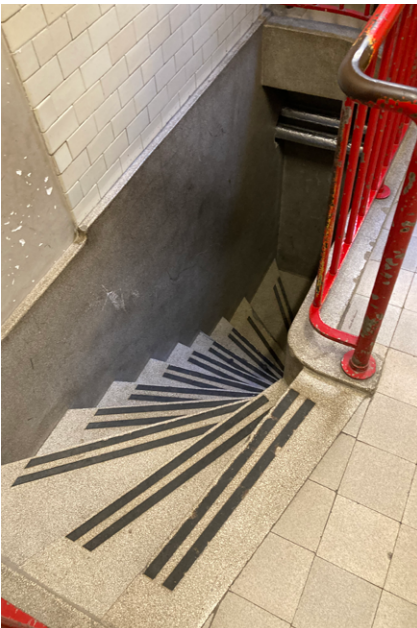
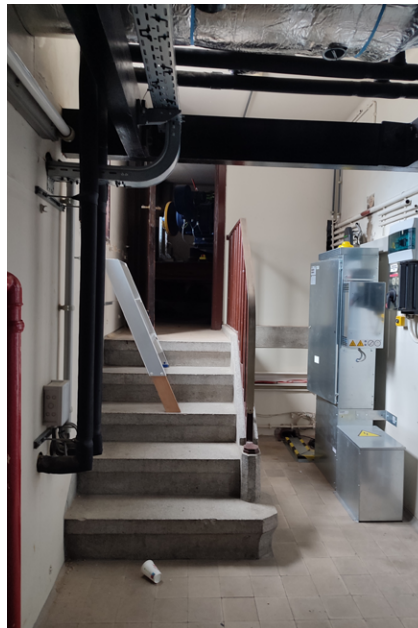
- De vloerafwerkingen bestaan uit één kleur tegels, namelijk beige gespikkelde keramische tegels, plaatselijk voorzien van een omranding met zwarte tegels (hoewel niet zeker is of dit oorspronkelijk zo was). De vloertegels zijn niet meer overal de originele, maar wel vernieuwd naar origineel model en patroon (de vervangen tegels zijn volgens Monumentenwacht cementtegels en waren vermoedelijk origineel keramisch). In de kelders zijn tevens gele tegels terug te vinden waarvan niet zeker is of deze origineel zijn.
- Wanden zijn afgewerkt met vlak pleisterwerk, in de kelders vinden we zichtbare baksteen met plaatselijke verf of kalei.
- Plafonds zijn vlak bepleisterd.

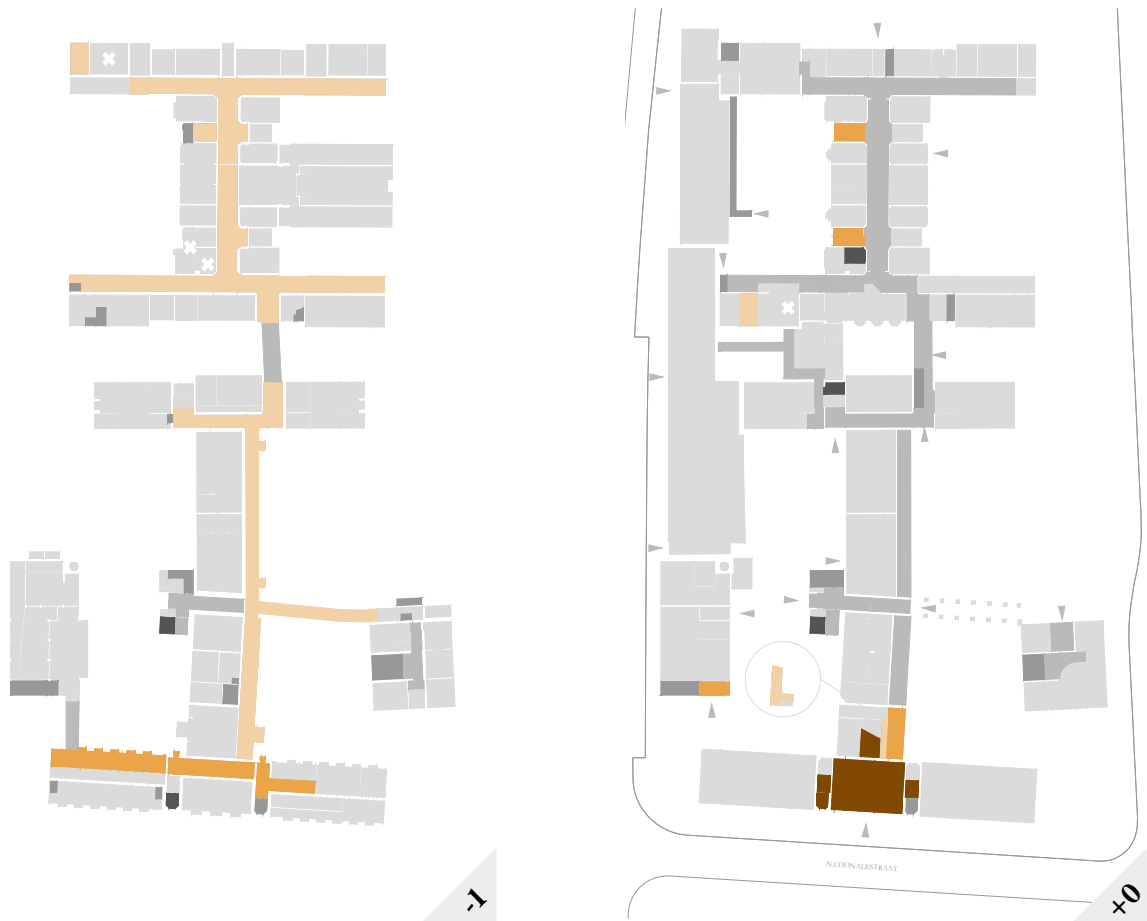
3.4.4 OVERZICHTPLANNEN

Aanduiding van de resterende afwerkingen van circulatieruimtes.

- In het labogedeelte van het hoofgebouw en de directeurswoning – en vanzelfsprekend ook in de recentere labogebouwen en optoppingen – zijn geen originele afwerkingen meer aanwezig.
- De rijkelijke afwerkingen van primaire circulatieruimtes zijn grotendeels bewaard gebleven en bevinden zich centraal in het hoofgebouw aan de kant van de Nationalestraat. Als deze ooit in de polikliniek aanwezig geweest zijn, zijn ze verdwenen.
- Originele afwerkingen van secundaire gangen en trappen zijn nog gedeeltelijk aanwezig in het voorste deel van het hoofgebouw, in de polikliniek en in de vroegere stookplaats.
- Van dienstgangen en -trappen zijn voornamelijk in de kelders afwerkingen bewaard, op de verdiepingen hier en daar een aantal restanten.

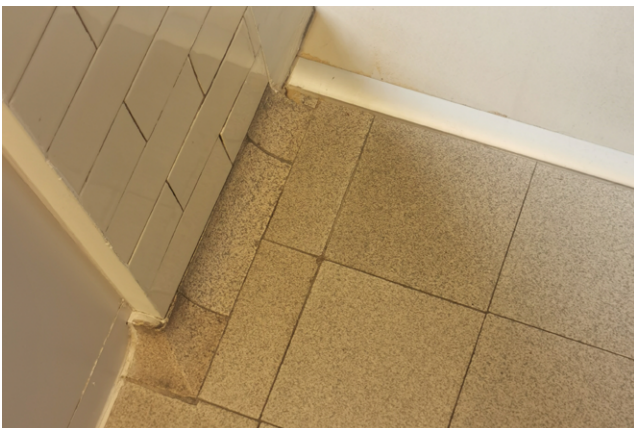
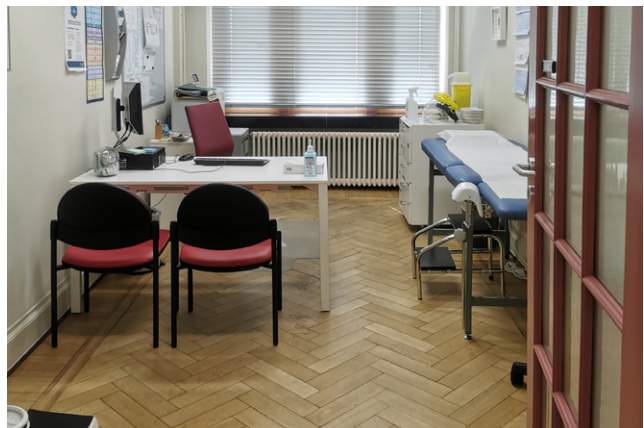
vloerafwerkingen

- Vloerafwerkingen uit originele keramische vloertegels, soms in patronen, of eiken visgraatparket.⁹
- Wandafwerkingen met originele wandtegels.
- Plafondafwerkingen uit pleisterwerk met eenvoudige moulures.¹⁰

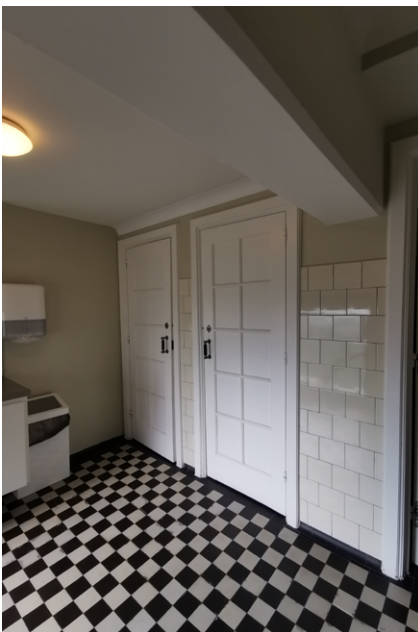
Specifiek springen de **sanitaire ruimtes** in het oog, aangezien deze een uniforme vormgeving hebben doorheen de verschillende gebouwen en er nog een aantal gaaf bewaarde sanitaire ruimtes aanwezig zijn. Deze ruimtes worden gekenmerkt door zwart-witte vloertegels in dambordpatroon met zwarte boord, gepleisterde wanden met hoge witte wandbetegeling in halfsteensverband en vlak pleisterwerk met eenvoudige mouleure. De dagkanten van ramen zijn mee betegeld.

sanitair hoofdgebouw +1,5

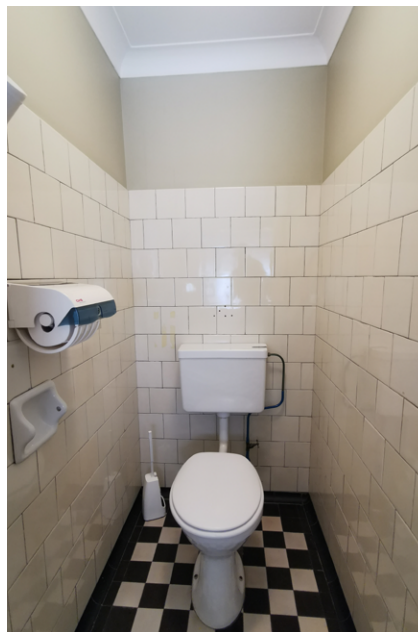
toilet technische dienst +1

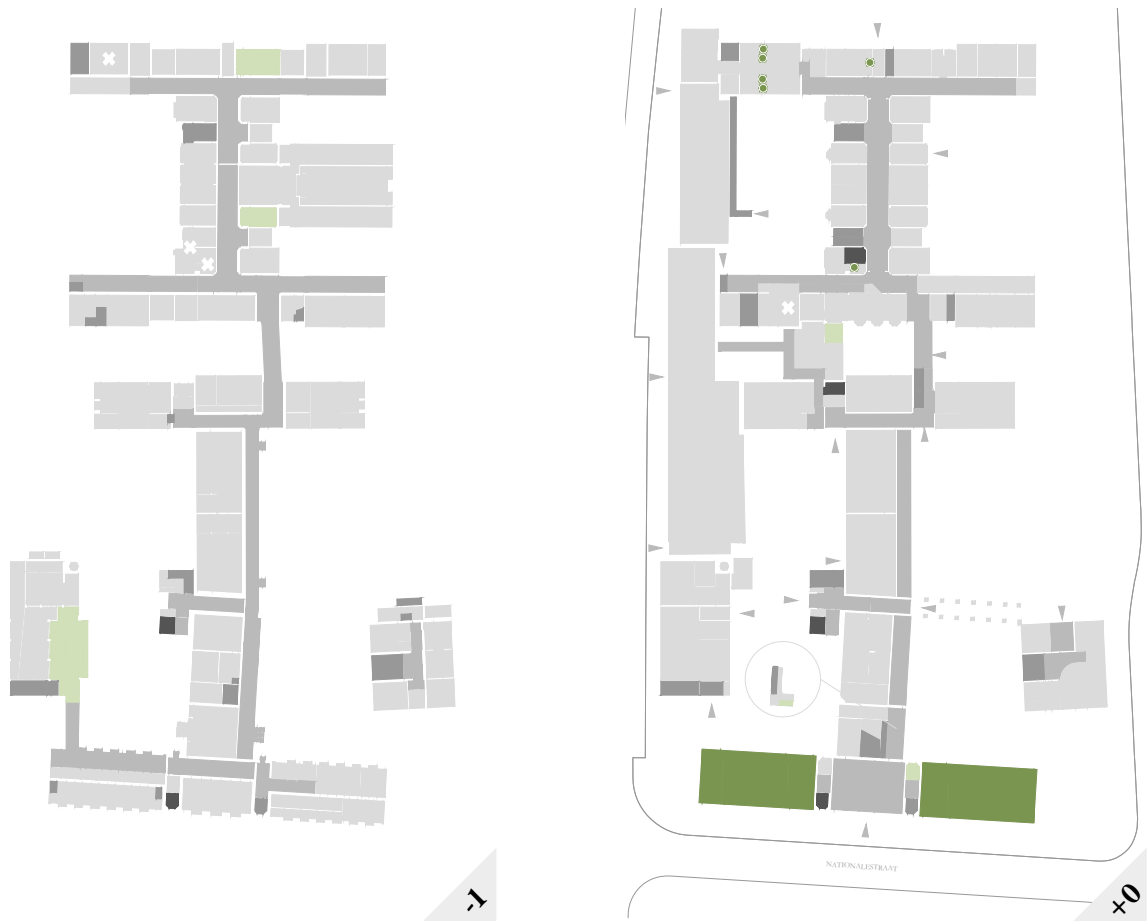
3.5.4 OVERZICHTPLANNEN

Aanduiding van de resterende afwerkingen van gebruiksruidtes.

- In het labogedeelte van het hoofgebouw en de directeurswoning – en vanzelfsprekend ook in de recentere labogebouwen en optoppingen – zijn geen originele afwerkingen meer aanwezig.
- Originele afwerkingen van primaire ruimtes zijn enkel terug te vinden in een aantal ruimtes centraal in het hoofgebouw.
- Secundaire ruimtes, met hoge afwerkingsgraad, zien we symmetrisch georganiseerd in weerszijden van het hoofgebouw. Ook in de polikliniek is nog één zaaltje met originele afwerking aanwezig, centraal op de gang aan de kant van het hoofgebouw.
- De meest intact bewaarde sobere afwerkingen zijn verspreid aanwezig doorheen alle gebouwen vanaf de kelder verdieping tot en met de tweede verdieping.

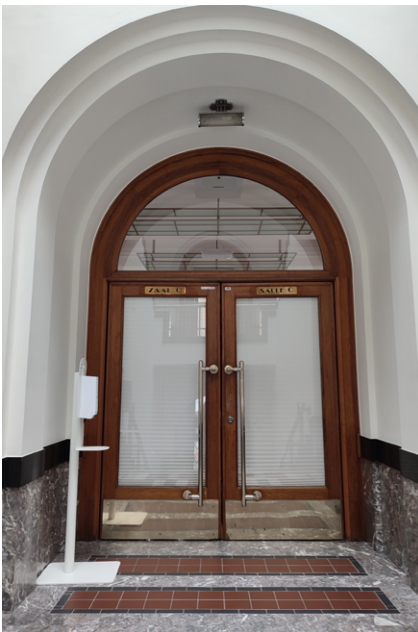
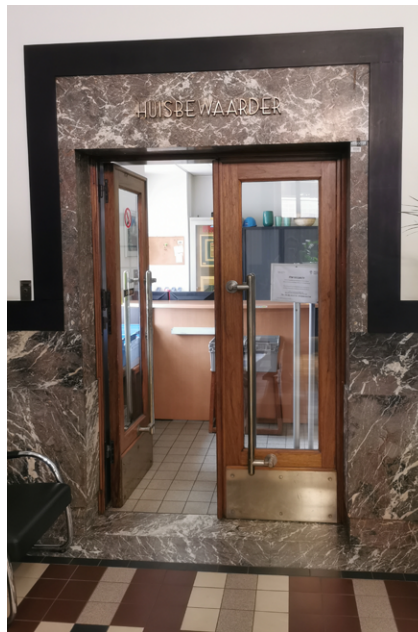
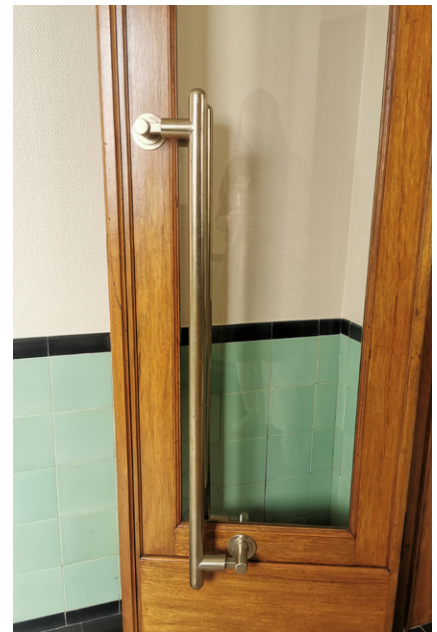
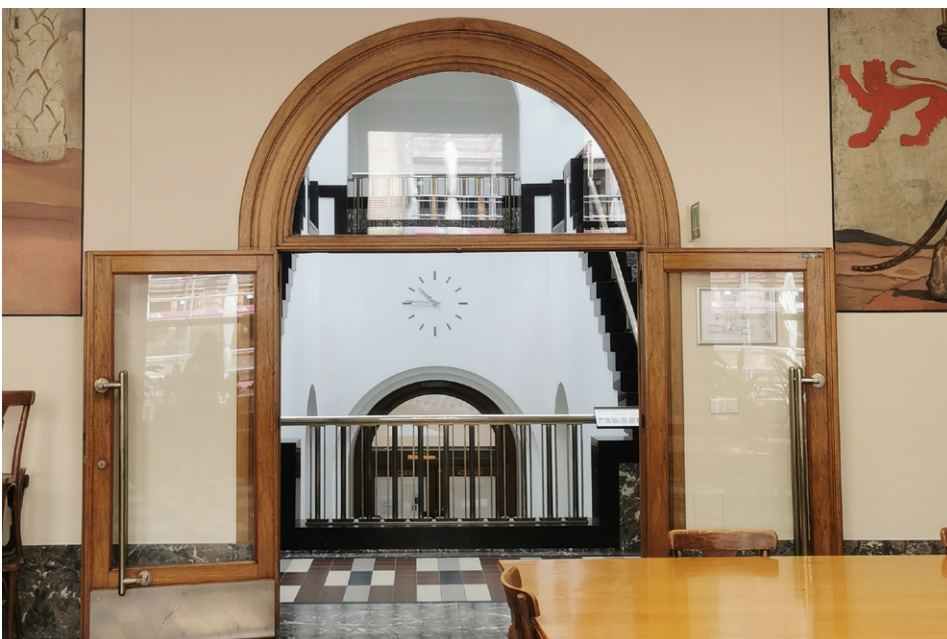
Type 1

Dit zijn beglaasde dubbele houten deuren (vermoedelijk limbahout geïmporteerd uit Congo) met lange buisvormige metalen handgrepen en onderaan afgewerkt met stalen stootbord. Soms hebben ze een gebogen bovenlicht. De deuren hebben een houten zwaar geprofileerde of marmeren deurlijst.

Deze deuren zien we enkel rondom primaire circulatieruimtes.

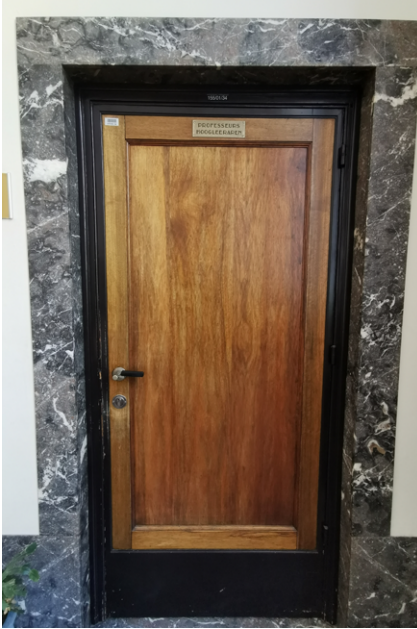
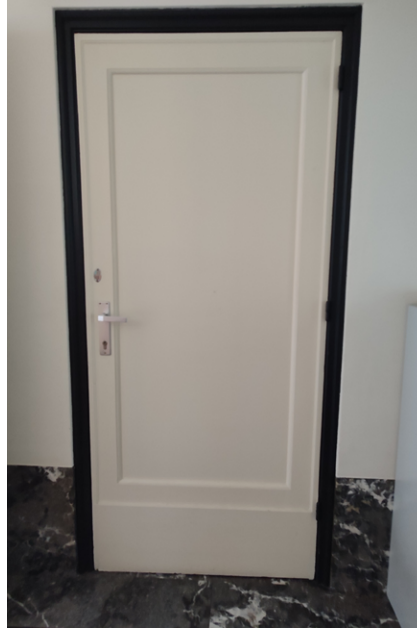
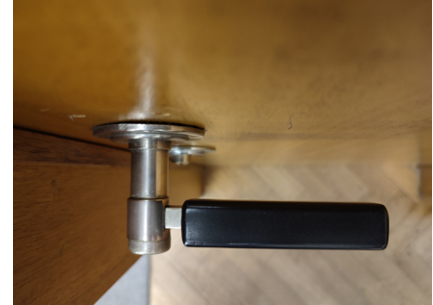
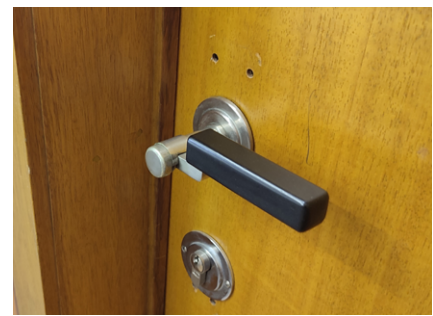
Type 2

Dit zijn dubbele of enkele houten paneeldeuren zonder beglazing. Op sommige deuren is nog een originele klink aanwezig.

Deze deuren zien we voornamelijk als deuren naar secundaire ruimtes of deuren vanuit primaire circulatie naar dienstruimtes.

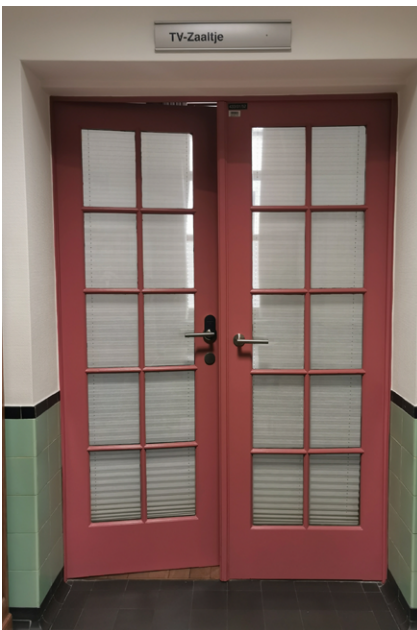
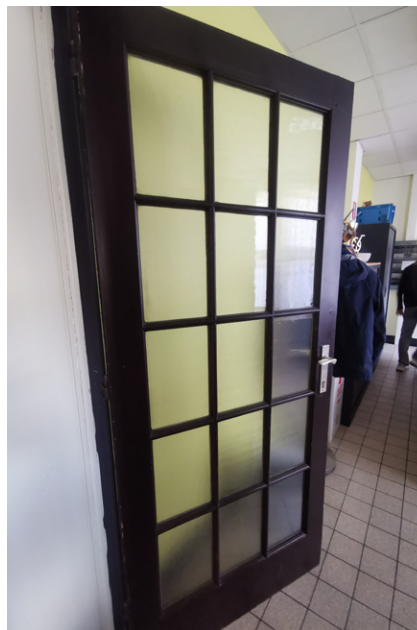
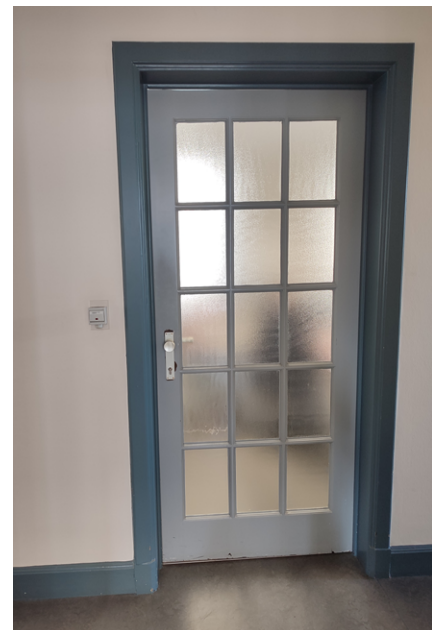
Type 3

Enkele of dubbele houten deuren en ramen met beglazing, deze zijn onderverdeeld in ruitjes.

Deze deuren zien we op verschillende plaatsen terugkomen in het hoofdgebouw, de polikliniek en de stookplaats.

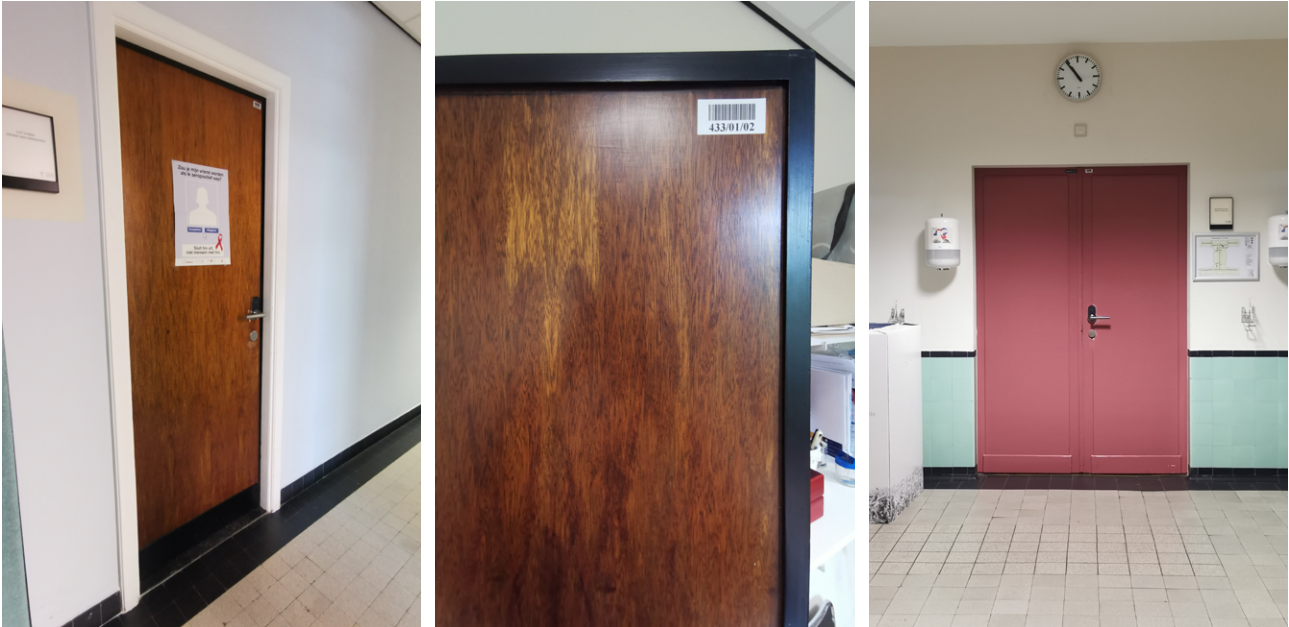
Type 4

Vlakke houten deuren afgewerkt met een houfneer en zwart gelakte omranding, heel soms met beglazing. Op veel plaatsen zijn deze deuren overschilderd.

Deze deuren komen enkel voor in de polikliniek.

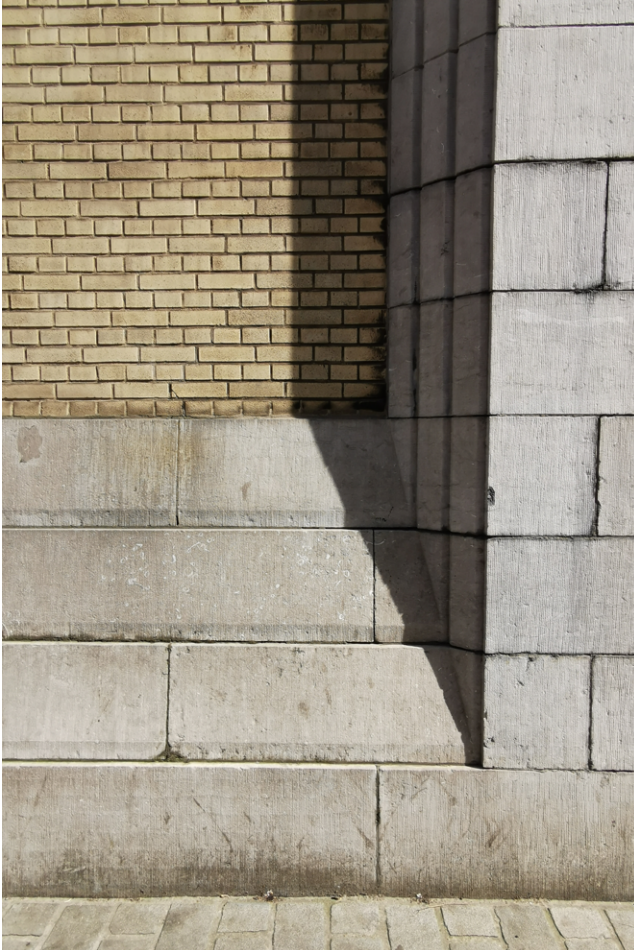
detail voorgevel Nationalestraat

Het H-vormige hoofdgebouw bevat de belangrijkste inkom van de site aan de Nationalestraat. Deze gevel staat op de rooilijn en vormt een imposant frontaal volume in de straat met een sterke symmetrische opbouw. Grote delen werden uitgewerkt in blauwe hardsteen met een hogere graad van geometrisch detail. Het geaccentueerd middenrisaliet met twee 'torentjes' markeert de inkom en heeft een toegangsdeur met geometrisch patronen uit smeedwerk. Grote raamopeningen duiden op ruimtes die veel licht en/of lucht nodig hebben, o.a. musea en laboratoria voor praktijklessen. De bovenste bouwlaag voelt kleinschaliger/intiemer aan door het gebruik van meer gedetailleerde decoratie, o.a. fijne pilasters met reliëf en bekroningen uit natuursteen, decoratieve plantenbakken met stenen beplanting en bekroond met een doorlopende getande lijst. De 'torentjes' aan weerszijden van het middenrisaliet bevatten ondersteunende functies (o.a. diensttrap en lift) wat zicht vertaalt in zeer bescheiden raamopeningen. Op deze plek hangen ook twee vlaggenmasten tegen de gevel.

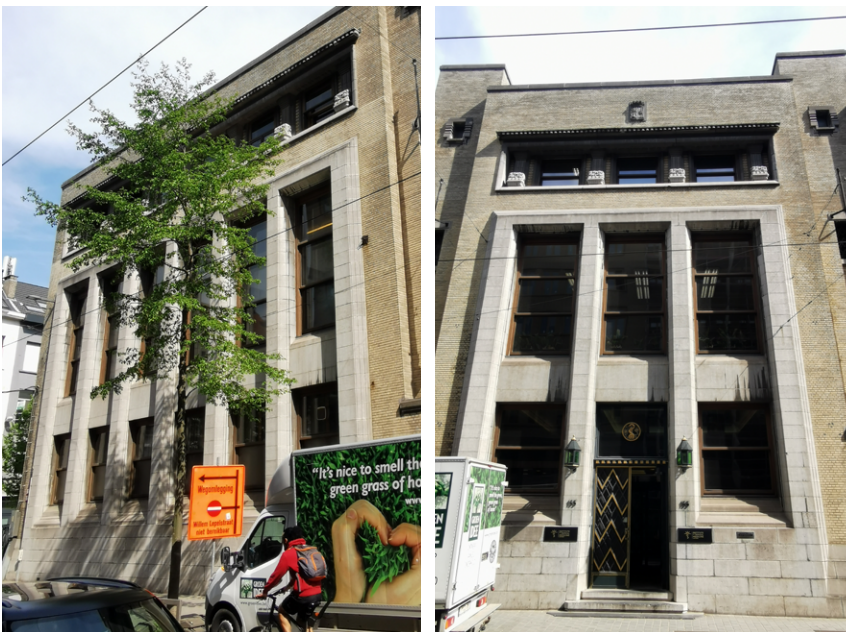
gevel Nationalestraat

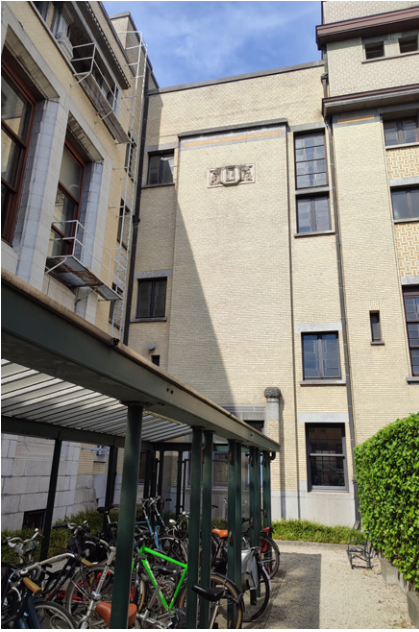
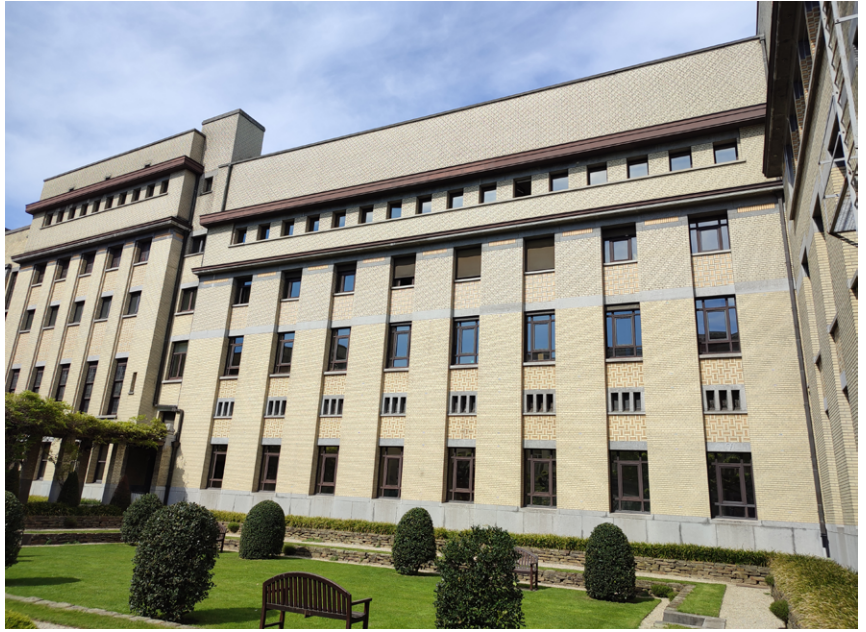
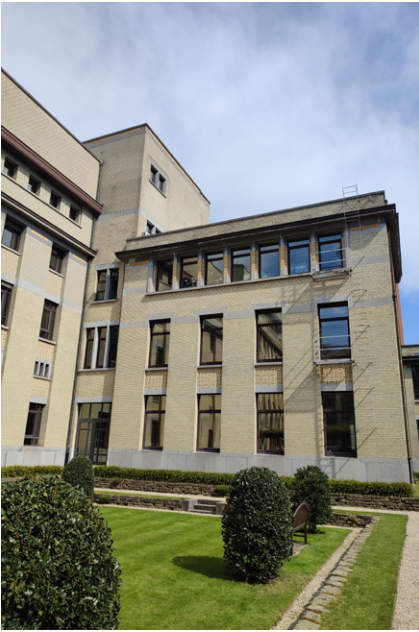
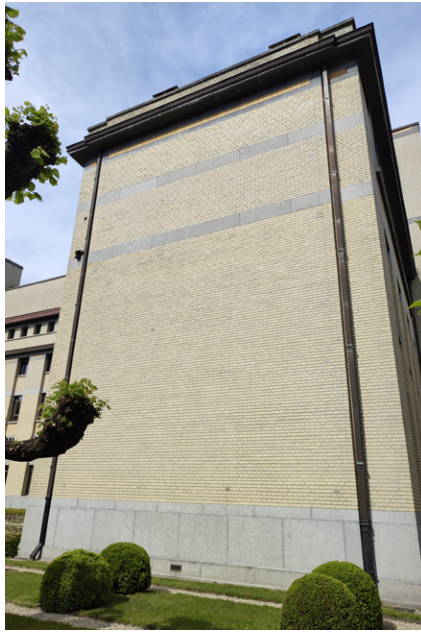
De zijgevels hebben een meer bescheiden karakter, al zit ook hier veel detail in de gevels. Verdiepte vlakken in de gevel zorgen voor reliëf en sterke verticale geleiding. Een meer bescheiden plint zorgt samen met de kroonlijsten voor een horizontale afboording van het volume. De traphal is met zijn verspringende raamopeningen, decoratief wapenschild, pilasters en glas-in-loodramen duidelijk afleesbaar als belangrijke plaats (primaire circulatie). Ook primaire ruimtes Zaal Broden en Zaal C zijn op een gelijkaardige manier geaccentueerd. Vrij bescheiden raamopeningen duiden gangen aan, kleine raamopeningen dienruimtes, etc. De latere optopping van de nieuwe bibliotheek is duidelijk afleesbaar door zijn kleine vierkante raamopeningen die afwijken van de rest van de gevels. De kroonlijst en het metselwerk zijn hier doorgetrokken op dezelfde manier als het origineel volume.

gevels Kronenburgstraat
