Instituut voor Tropische Geneeskunde

BEHEERSPLAN

17.04.2023

aNo
ARCHITECTEN

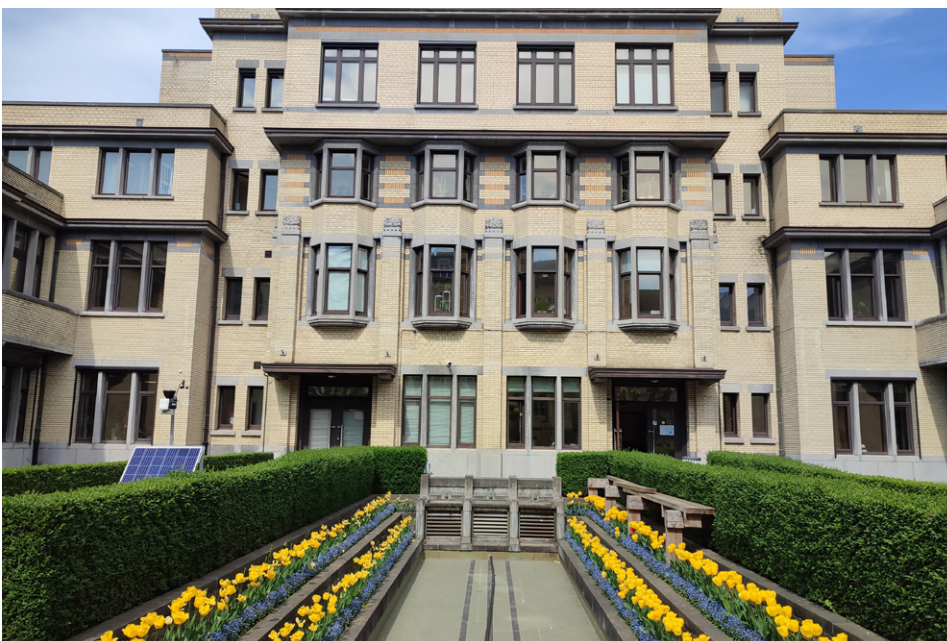
De gevels van de polikliniek voelen intiemmer aan en stralen een minder formeel karakter uit, o.a. door de kleinere en meer opgedeelde raamopeningen. De hoofdingang in de Kronenburgstraat heeft een duidelijke accentuering ten opzichte van de rest door de sterke symmetrie en dieptewerking in de gevel. Pilasters en decoratieve details uit blauwe hardsteen en baksteenpatronen en uitspringende erkers en bekroningen geven het geheel een rijkelijk uitzicht. Erkers bieden de patiënten- en afzonderingskamers meer uitzicht naar de buitenomgeving. De polikliniek heeft aan deze kant twee inkomdeuren, evenwaardig gemarkeerd. Op het grondplan uit 1935 is zichtbaar hoe het gebouw op het gelijkvloers ook twee delen kent, waarvan het linkerdeel eerder toegespitst lijkt op onderzoek en artsengedeelte, aansluitend op het labogedeelte van het hoofdgebouw, en het rechterdeel eerder bedoeld lijkt voor ontvangst van patiënten en vertrekken voor verpleegkundigen. De gevels van de zijvleugels zijn gelijkaardig aan de gevels van het hoofdgebouw.

voorgevel Kronenburgstraat

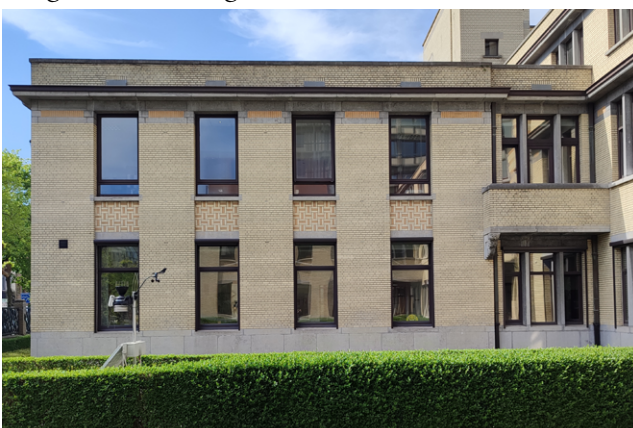
zijgevel Kronenburgstraat

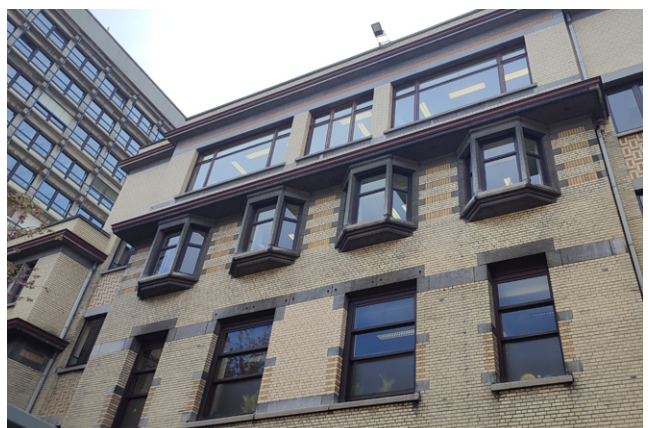
gevel Sint-Rochusstraat (t.h.v. binnenplaats)

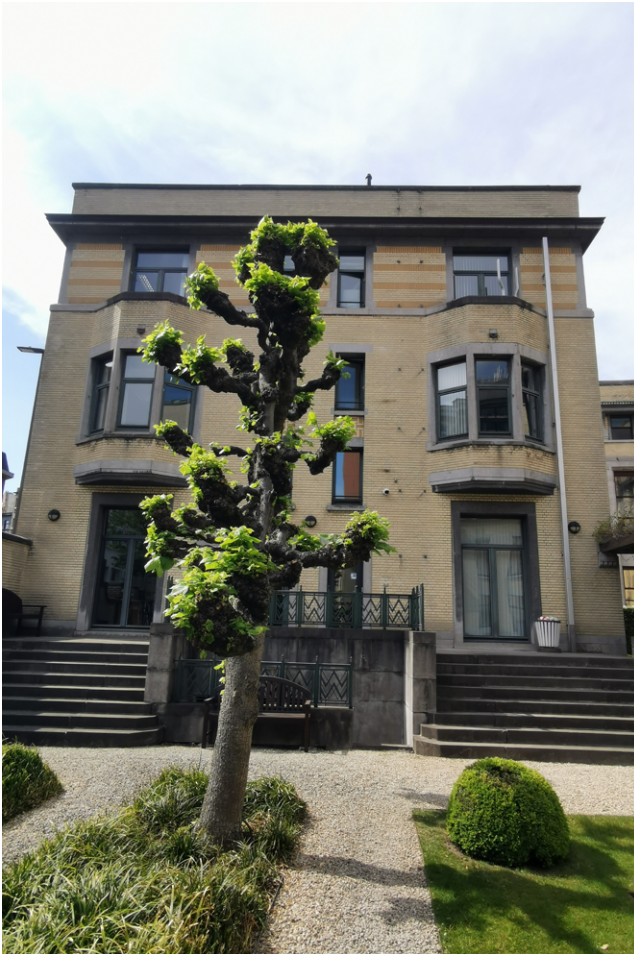
De directeurswoning is een kubusvormig volume met, uitgezonderd van de ramen ter hoogte van de originele traphal, een symmetrische gevel aan elke zijde. Raamopeningen zijn in vergelijking met de andere gebouwen eerder klein, het betreft dan ook een functie met een meer privaat karakter. De oostgevel is duidelijk de meest uitnodigende toegang, met dubbele trappenpartij uit blauwe hardsteen, subtielere trap naar de souterrain en de meeste en grootste raamopeningen. Erkers bevinden zich voornamelijk ter hoogte van de vroegere slaapkamers, kleine bescheiden raamopeningen ter hoogte van de diensttrap. Een drietal vertrapte verticale raamopeningen markeert in de noordgevel de hoofdtrap. De gevel aan de Kronenburgstraat is de meest gesloten kant van de woning. Het hele gebouw heeft een bescheiden plint uit blauwe hardsteen en omlijstingen rond alle raamopeningen. Het bovenste niveau van het gebouw is onder de kroonlijst geaccentueerd door speklagen van oranje baksteen.

oostgevel

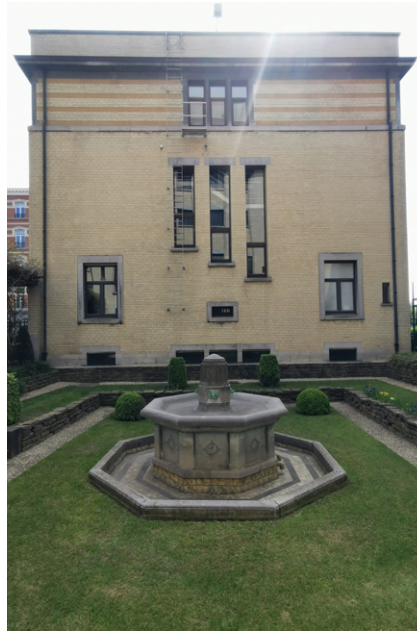
noordgevel

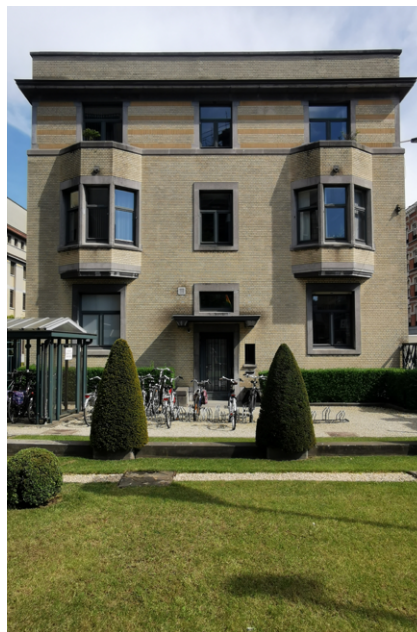
westgevel

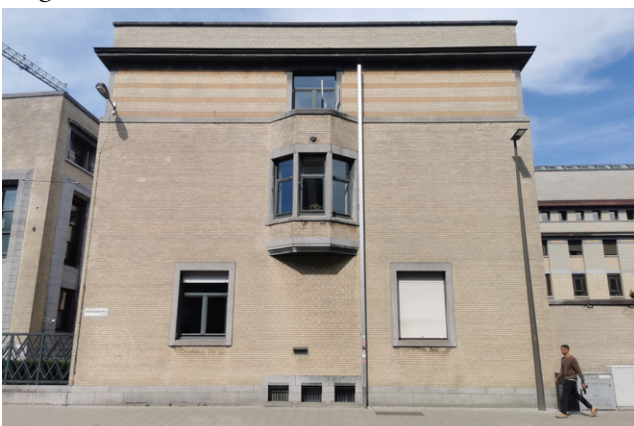
zuidgevel (Kronenburgstraat)

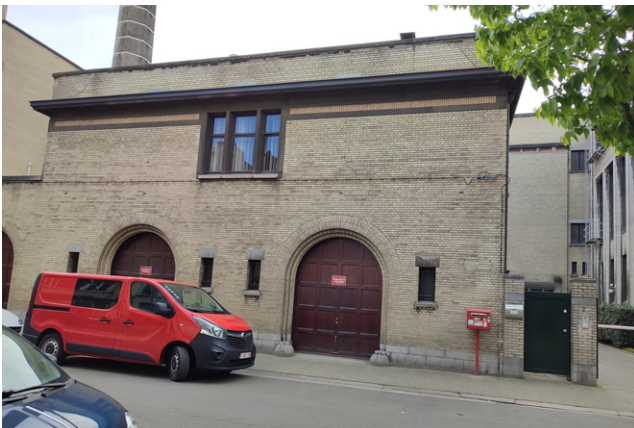
Algemeen heeft de stookplaats bescheiden raamopeningen met omlijstingen uit blauwe steen en vlak onder de kroonlijst een doorlopende horizontale decoratieve band uit blauwe steen en oranje baksteen. Een bescheiden plint uit blauwe hardsteen loopt rondom het gebouw. De erker op het eerste verdiep markeert de vroegere eetzaal en de kleine raamopeningen de trappen. Drie grote poorten onder rondboog, geaccentueerd door een veranding in het metselwerk, vormen de toegang voor wellicht het aanleveren en afvoeren van materiaal. De later toegevoegde raamopeningen op het gelijkvloers (aan de kant van de parking) zijn groter dan de andere ramen en hebben een betonnen omlijsting in plaats van blauwe steen.

noordgevel (Kronenburgstraat)

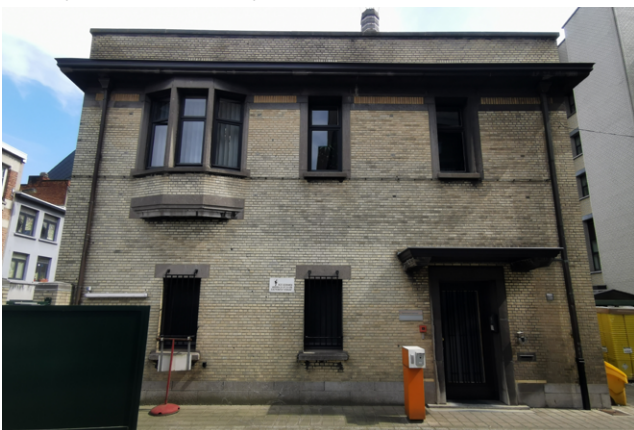
zuidgevel

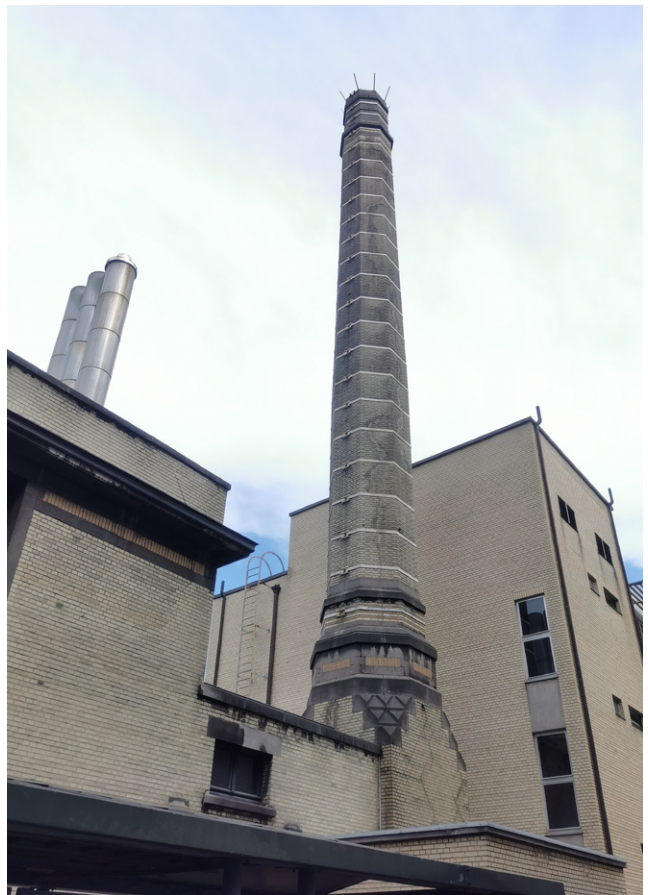
Kenmerkend voor de stookplaats is voornamelijk de gemetste achthoekige schoorsteen met zowel in de basis als bovenop horizontale decoratie met geel-oranje baksteen en blauwe steen met geometrische vormen. Banden uit platstaal, wellicht gelakt in de kleur van de (momenteel vervuilde) baksteen, houden het schouwkanaal samen. Deze banden zijn niet zichtbaar op de originele foto's, maar zijn vermoedelijk aangebracht als oplossing voor een verticale scheur in het metselwerk die nog steeds zichtbaar is. De basis van de schoorsteen heeft een plint uit blauwe steen met cassettes, maar is slechts gedeeltelijk zichtbaar door de nieuwe lage volumes aan de oost- en zuidkant van de stookplaats.

schoorsteen

varia	<ul style="list-style-type: none"> – schoorsteen stookplaats: blauwe hardsteen plaatselijk gebarsten, grote scheuren in het metselwerk, metalen trekbanden zijn verroest – brandladders: roestig ijzerwerk, losgekomen aansluitingen, schilderwerk komt hier en daar los
BUITENSCHRIJNWERK	
algemeen	<p>staat: goed</p> <ul style="list-style-type: none"> – schilderwerk van de houten ramen en deuren is algemeen verschrompeld en bladdert af – sommige ramen onderaan in minder goede staat door slijtage van het schilderwerk
INTERIEUR	
algemeen	staat: goed
houten vloer- en wandafwerkingen	<ul style="list-style-type: none"> – visgraatparkets en lambriseringen: plaatselijke oppervlakkige schade, voornamelijk door nat onderhoud
stenen vloer- en wandafwerkingen	<ul style="list-style-type: none"> – originele keramische wandtegels: plaatselijk gebroken, opgestuwd (mogelijk door zoutaantastingen), verspreid kleine barstjes in glazuurlagen, plaatselijk verroeste doken/bevestigingen die barsten veroorzaken – marmeren lambriseringen: plaatselijke vervuilingen, barsten, plaatselijke schade door (vroegere) bevestigingen

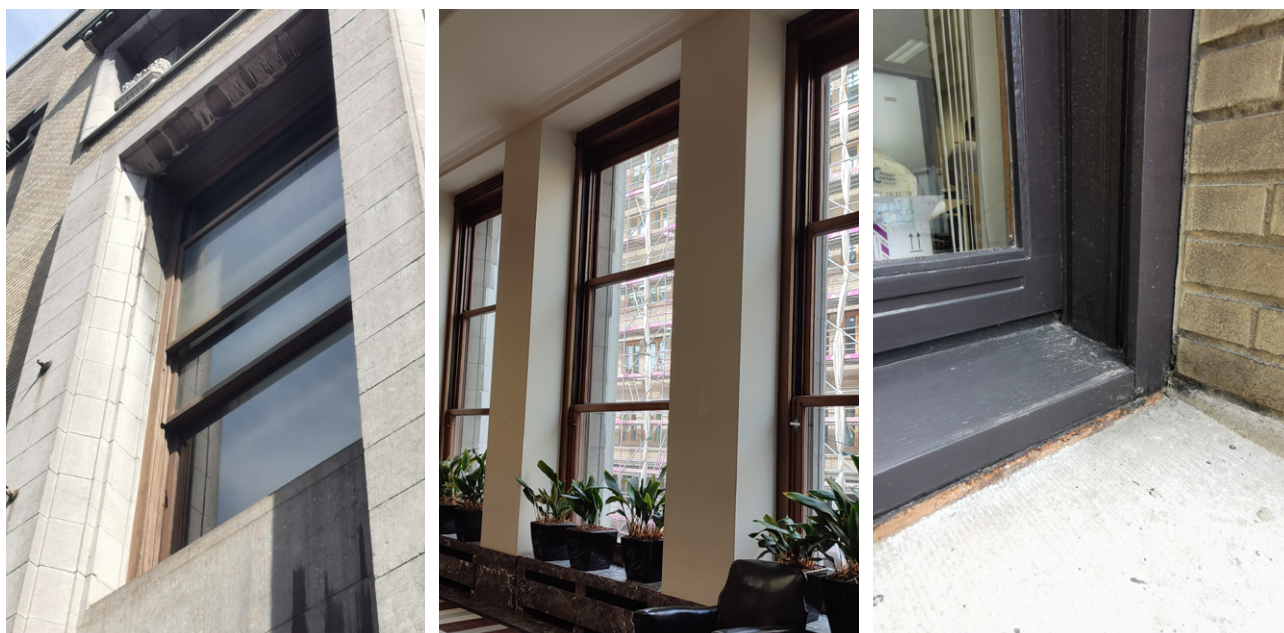
De guillotineramen op de eerste verdieping van de rechter- en linkervleugel aan de Nationalestraat zijn ontdebeld. Twee keer drie raamgehelen zitten achter elkaar geschakeld in één vast kader. Wanneer het onderste raam aan de binnenkant naar boven opengeschoven wordt, volgt het bovenste raam aan de buitenkant automatisch naar beneden. Dit systeem is wellicht ontwikkeld om natuurlijke ventilatie te creëren.

Het origineel hang- en sluitwerk bestaat uit onderaan twee metalen klichendeltjes voor het vastzetten van het onderste schuifraam en twee hendels voor de gekantelde stand. De begeleiding van het schuifraam is voorzien door een katrolsysteem met touw bevestigd op de houten profielen.

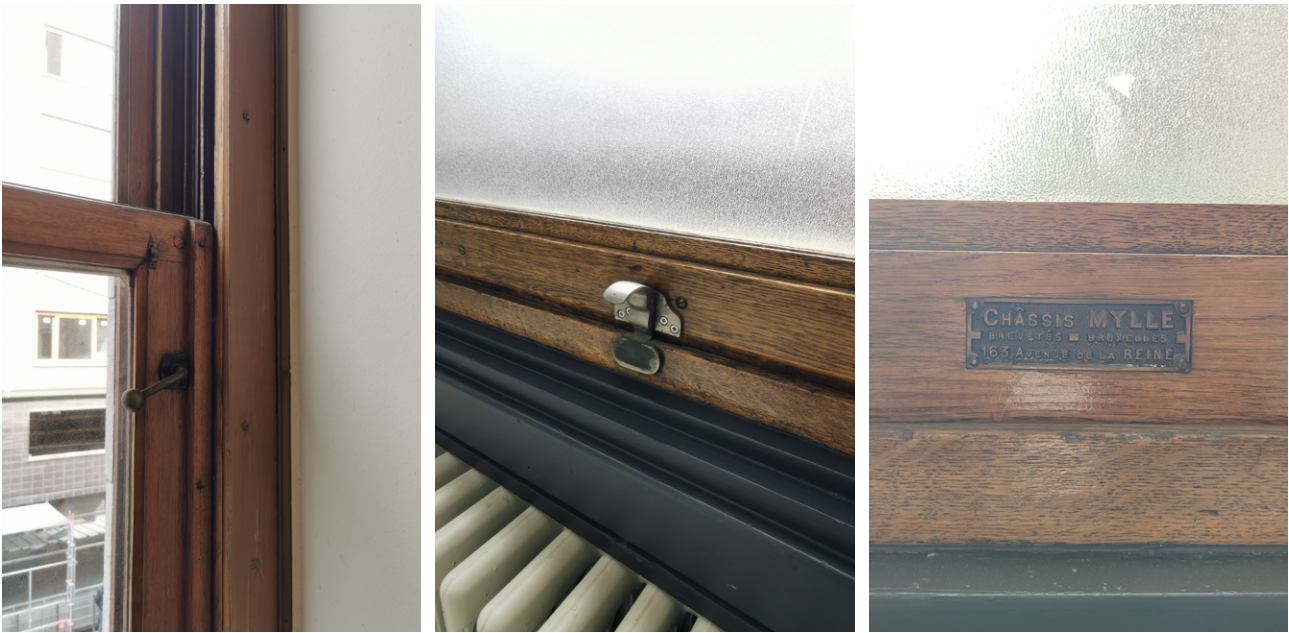
De originele profielen hebben enkel glas, gezien de datering van het gebouw vermoedelijk getrokken glas gemaakt met het Fourcault-systeem. De onderste panelen zijn op sommige plaatsen voorzien van ondoorzichtig effen figuurglas, bijvoorbeeld in de labo's voor praktijklessen. Ook op de foto's van 1935 is dit glas reeds aanwezig.

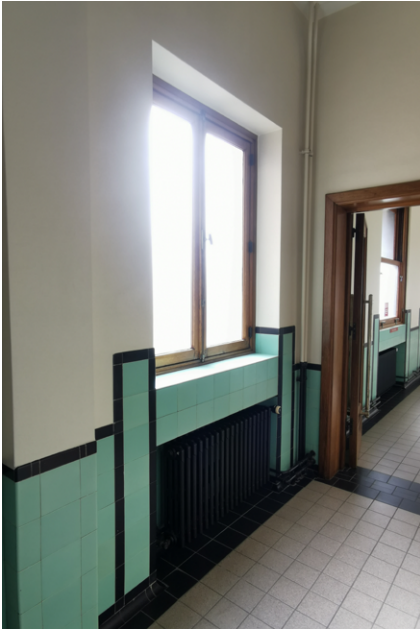
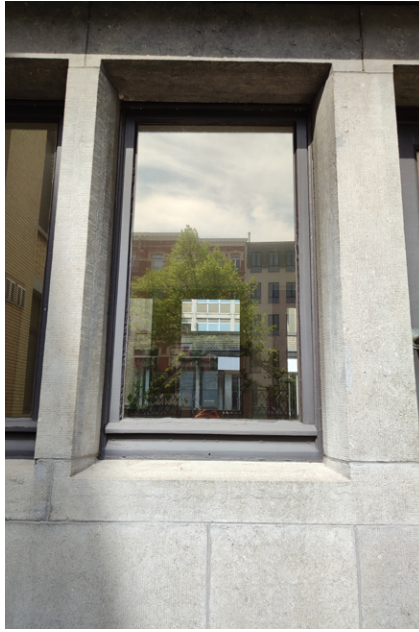
vermoedelijk meest originele profilering en beslag

Als referentie bekijken we een houten raam van het hoofdgebouw, aangezien dit gebouw tot nu toe de minste ingrepen heeft gekend. Ook dit raam is eik aan de binnenkant en bruin gelakt aan de buitenkant. Het raam bestaat uit een vast kader met opengaande vleugel, met zeer eenvoudige water- en steenlijst. Ook in de polikliniek en de stookplaats zien we dit type ramen terugkomen, hier en daar met afwijkende vormen van water- en steenlijsten.

Net als de profielen, zijn er ook verschillende types hang- en sluitwerk aanwezig. Origineel was dit wellicht een espagnolet. Op sommige plaatsen zien we een espagnolet met hendels in de dezelfde stijl als de originele deurklinken en dikke ronde scharnieren.

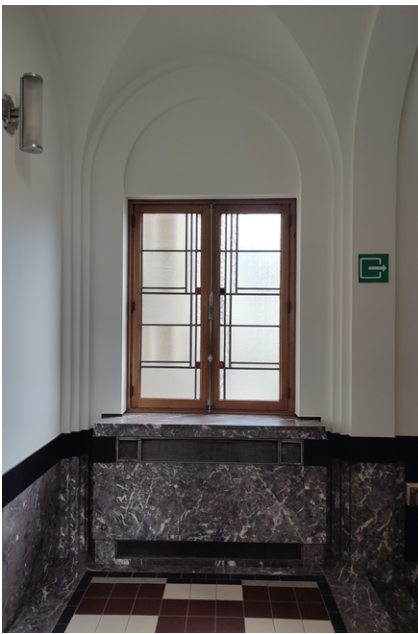
houten ramen met glas in lood

Glas-in-loodramen zijn aanwezig ter hoogte van de primaire (circulatie)ruimtes. Deze ramen hebben dezelfde houten profielen als de originele houten ramen (guillotineramen of ramen met opendraaiende vleugels), enkel het glasblad bestaat uit glas in lood. Het ontwerp bestaat uit geometrische symmetrische patronen opgebouwd uit kleine glaspanelen. Verschillende types figuurglas worden gebruikt met verschillende texturen, gaande van halfdoorzichtig glas met lichte tekening tot ondoorzichtig met groffe of fijne textuur. Subtiële kleuraccenten zijn aanwezig door kleine glaspaneeltjes in roze- en bordeauxtinten.

Het glas-in-loodschrijnwerk is vandaag enkel nog te vinden in het hoofdgebouw.

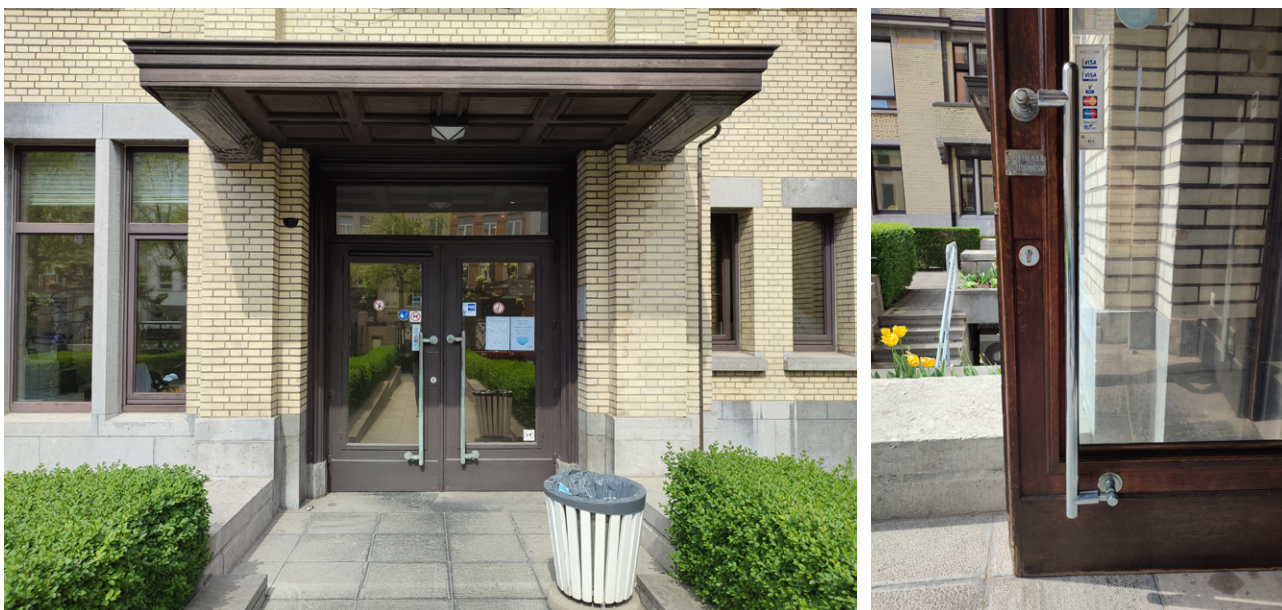
houten beglaasde deuren

De overige originele buitendeuren hebben dezelfde vormgeving als de beglaasde binnendeuren: houten deuren met lange metalen greep.

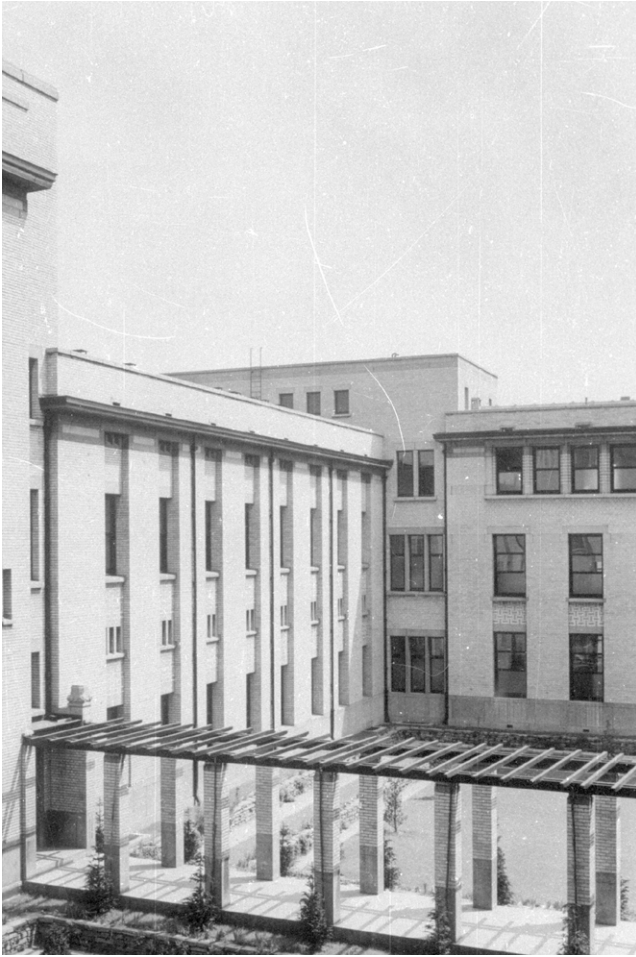
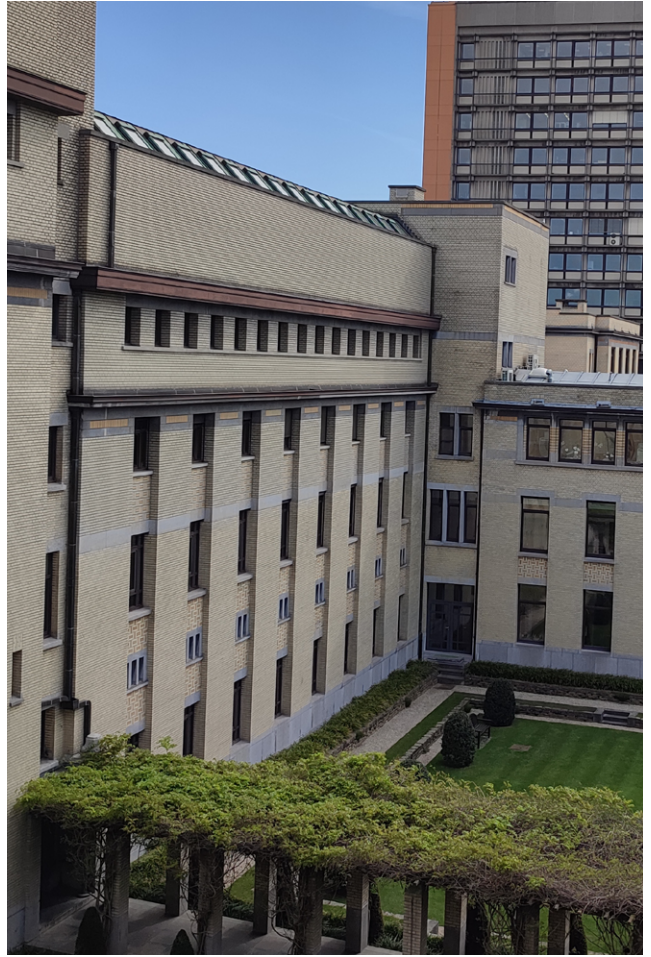
gewijzigde raamverdelingen (1935 vs. 2022)

Op verschillende plaatsen is duidelijk dat van de originele onderverdeling is afgeweken. Dit is voornamelijk zo in het labogedeelte van het hoofdgebouw. Deze ramen en deuren hebben een kleinere ruitverdeling in geometrisch patroon dat we nergens anders op de site zien terugkomen.

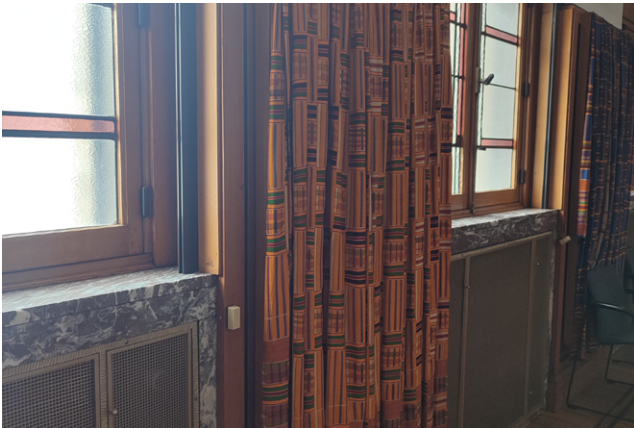
screens langs binnen

Aan binnen- en buitenkant van de ramen zijn plaatselijke screens geplaatst in dezelfde kleur als het schrijnwerk.

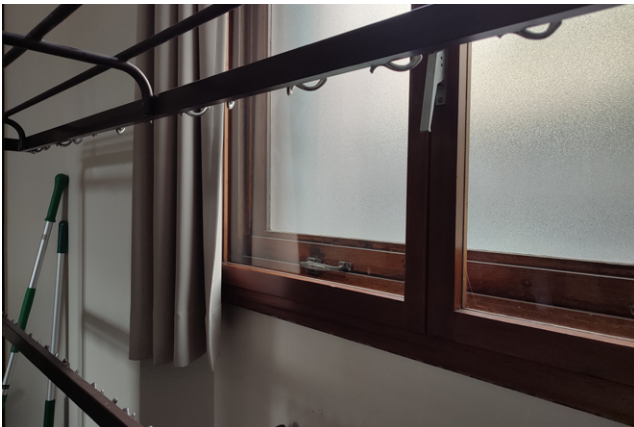
In de twee vleugels op het gelijkvloers van het hoofdgebouw zijn omwille van akoestiek houten achterzetramen geplaatst. Op de bovenste verdieping is het omgekeerde gebeurd: daar zijn plaatselijk voorzetramen (aan de buitenzijde van de gevel) geplaatst. In beide gevallen zijn vleugelramen geplaatst, waardoor deze van buitenaf zeer aanwezig zijn door de middenste stijl die afwijkt van het uitzicht van de guillotineramen.

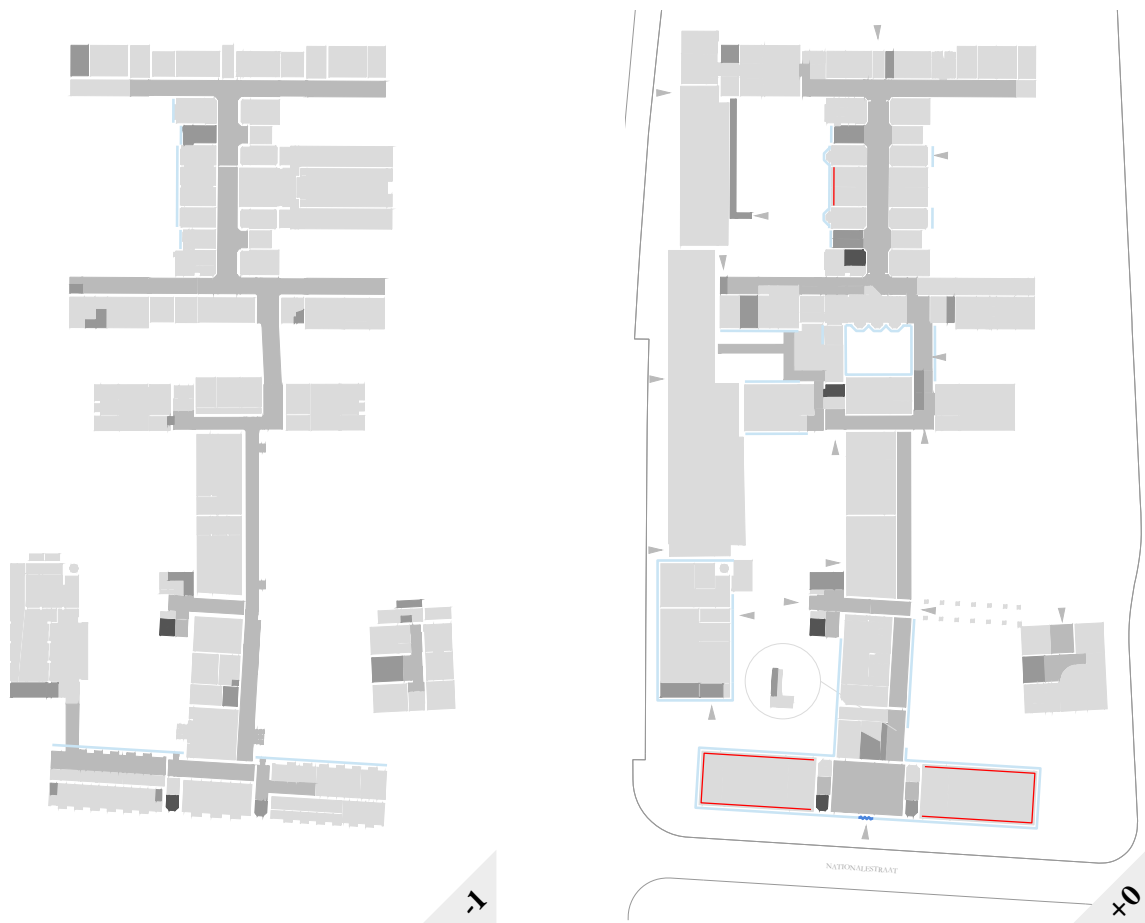
Aanduiding van het buitenschrijnwerk.

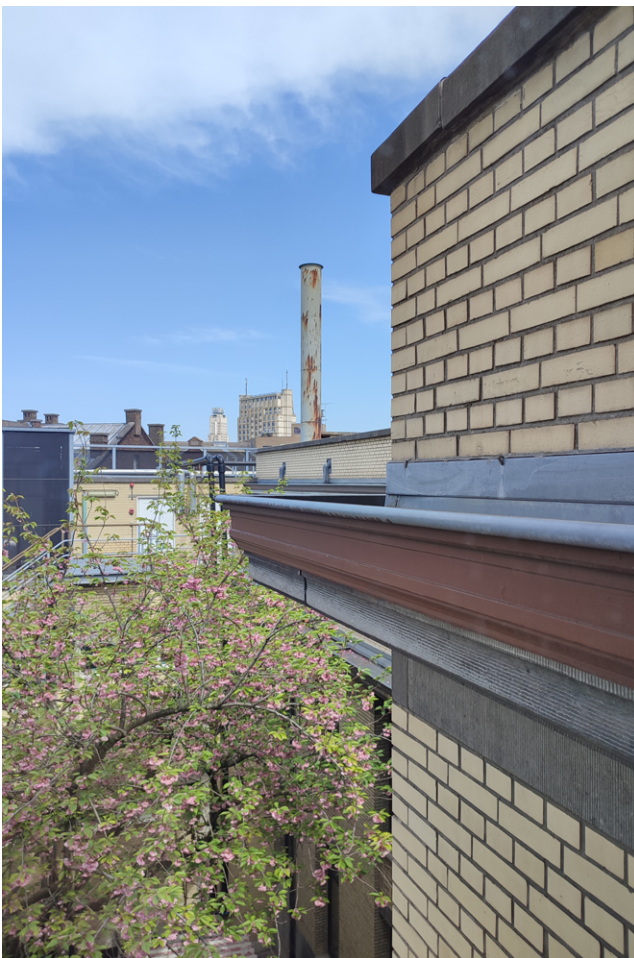
detail kroonlijst polikliniek

De daken hebben een goot binnenin de dakopstand, vanwaar het water verder afvloeit doorheen lage openingen in de gemetselde muren tot in een tweede bakgoot met zinken gootbekleding. Deze goot draagt af op een uitkraging in blauwe hardsteen en is afgewerkt met een houten geprofileerde lijst. Het water wordt vervolgens verder afgevoerd via regenwaterafvoeren met vierkante sectie. Er zijn zowel afvoeren uit zink als uit koper aanwezig, beiden zijn voorzien van vierkante eindstukken uit gietijzer.

De manier waarop de dakranden zijn uitgevoerd geven de gevels een specifiek uitzicht. Het doorlopen van het metselwerk in de dakopstand boven de kroonlijst zorgt ervoor dat de gebouwen aanvoelen als kubische heldere volumes. De kroonlijst zorgt hier voor een horizontaal accent in plaats van een bekroning.

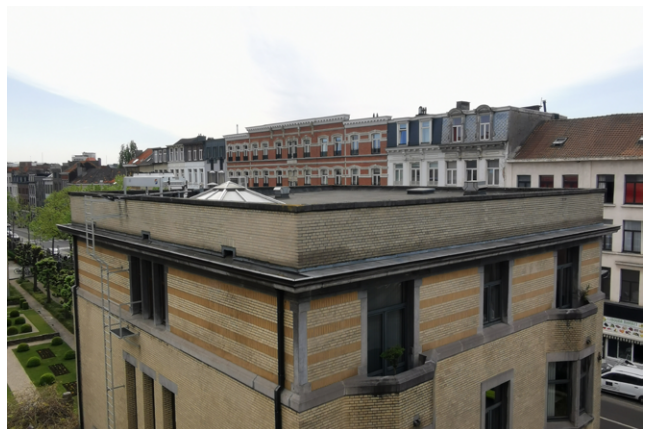
dak directeurswoning

De structuur van de directeurswoning is niet gekend. Deze is mogelijk vervangen tijdens de grondige verbouwing in de jaren negentig.

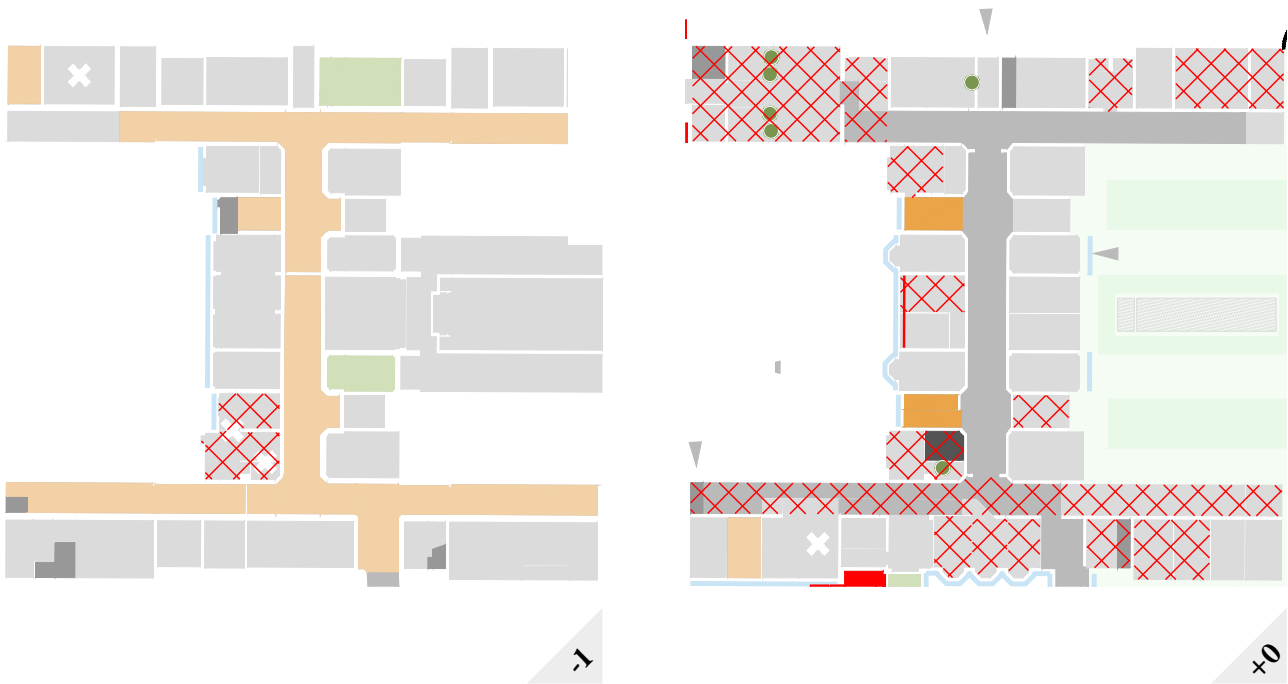
De polikliniek is qua planvorm relatief intact gebleven, met hier en daar plaatselijke ingrepen op de originele indeling. Voornamelijk de gang op het gelijkvloers is versmald en opgedeeld, waardoor deze niet meer leesbaar is. Qua binnenafwerking is vooral de leesbare afwerking van de circulatieruimtes nog aanwezig (uitgezonderd op het gelijkvloers). Van de andere ruimtes zijn slechts een aantal ruimtes gaaf bewaard gebleven, in de andere ruimtes zijn slechts één of minder originele afwerkingen aanwezig. Er is slechts één primaire ruimte, centraal geplaatst op de eerste verdieping aan de kant van het hoofdgebouw.

Door vele plaatselijke ingrepen is het schrijnwerk in de polikliniek ietwat versnipperd geraakt.
