# BEHEERSPLAN ONROEREND ERFGOED

## KASTEELDOMEIN DE BURBURE & OMGEVING

### Beschermd dorpsgezicht

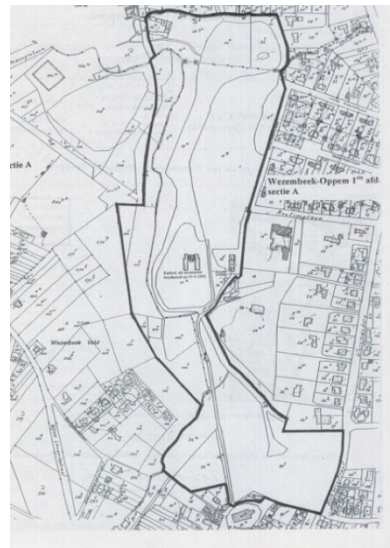
Afbeelding 5 Plan horend bij het beschermingsbesluit van 21-12-2001 @ <https://besluiten.onroerenderfgoed.be/besluiten/3802/bestanden/9724>

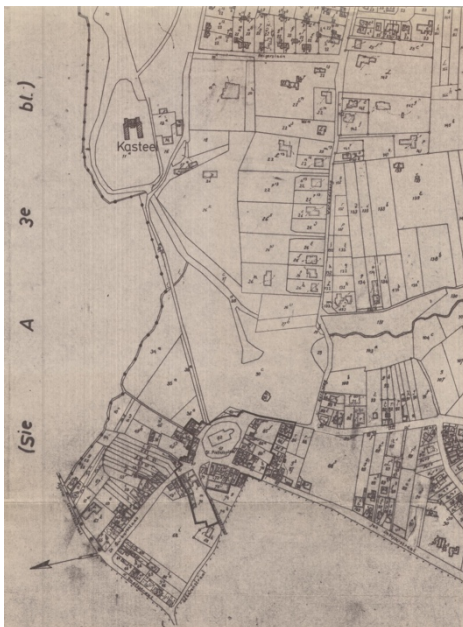
Afbeelding 8 Plan bij het beschermingsbesluit van 19-04-1982 @

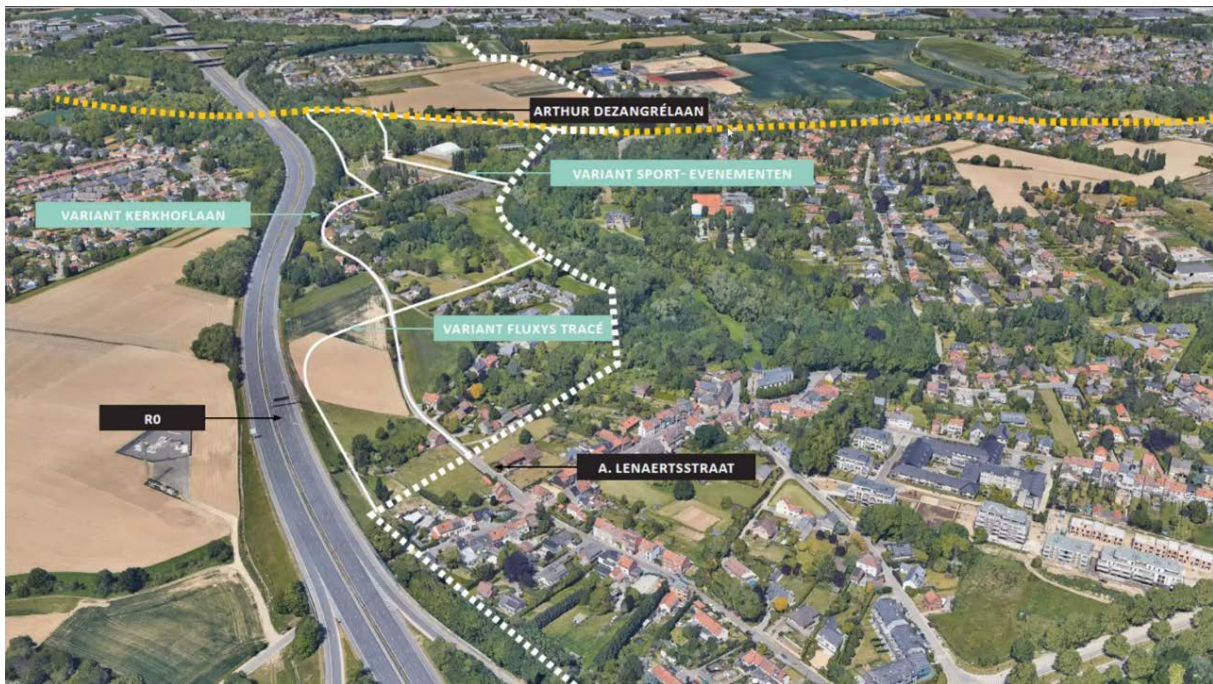
Afbeelding 18 Luchtfoto met weergave van de onderzochte tracés @ DWV

Het uitgetekende voorkeurstracé van DWV liep over het stukje asfaltbaan dat gelegen is tussen de Heystvaartmolen en het 'dienstgebouw' (toegang voormalig Dexiagebouw, private weg), door de holle weg die daarop aansluit, om ter hoogte van kruising van de voetwegen Kapelanestraatje en Molenweg, het tracé van voetweg nr. 38 te volgen.

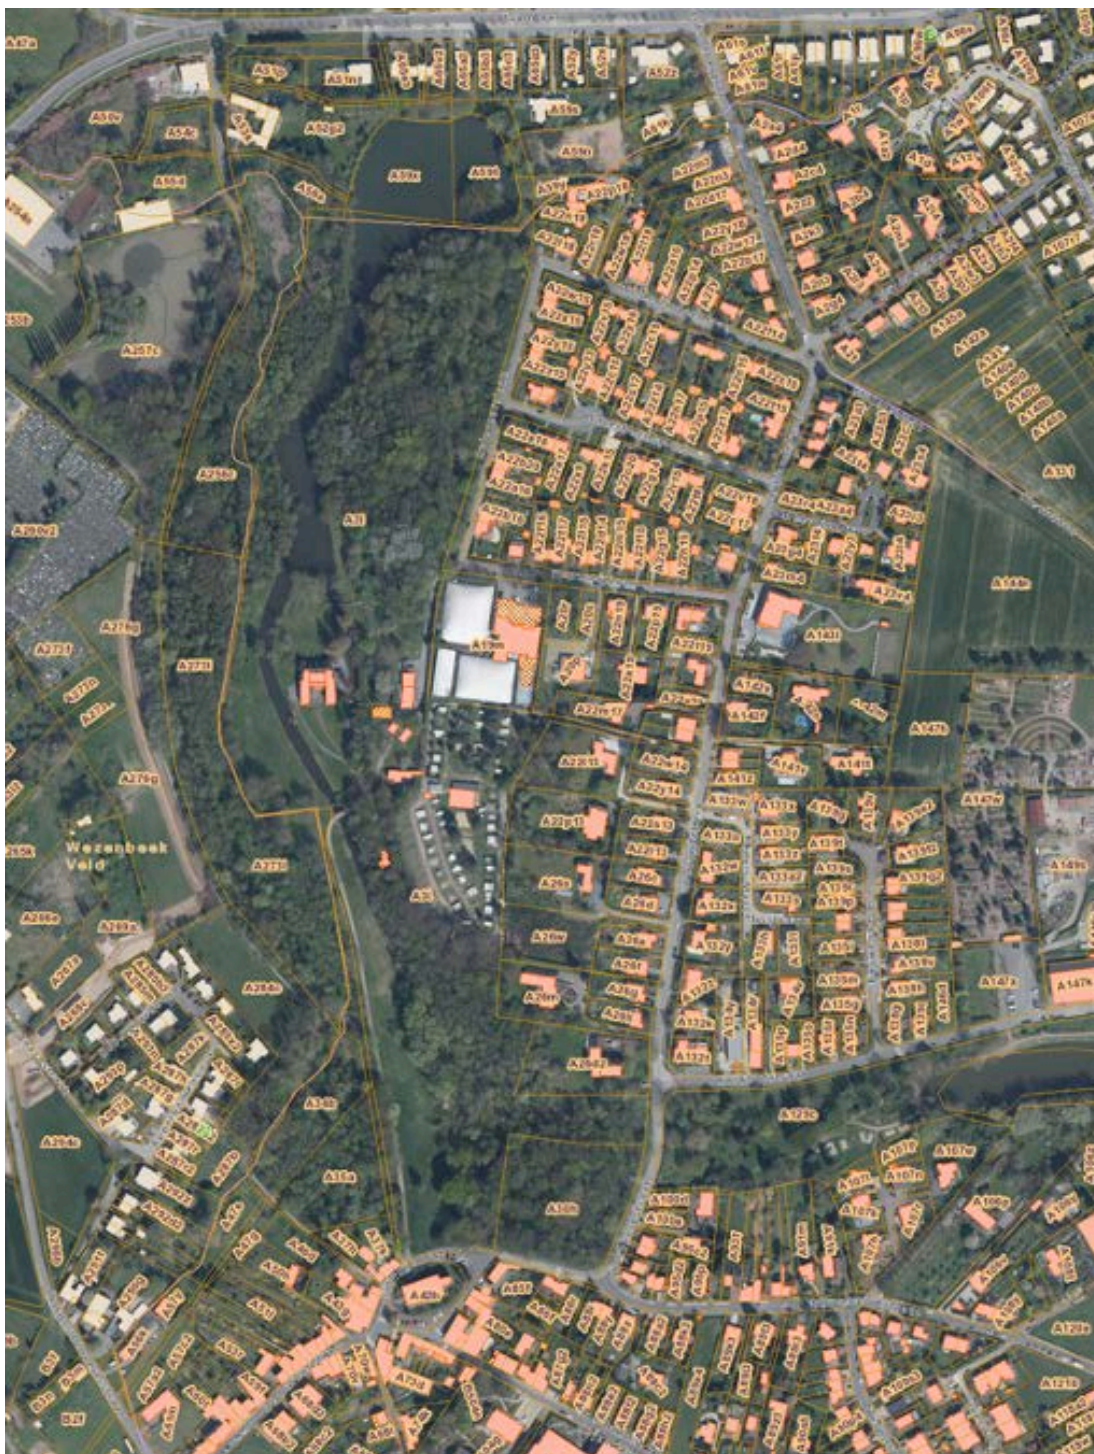
Afbeelding 30 Kadasterplan met weergave kadasternummers @ <https://eservices.minfin.fgov.be/ecad-web/#/>

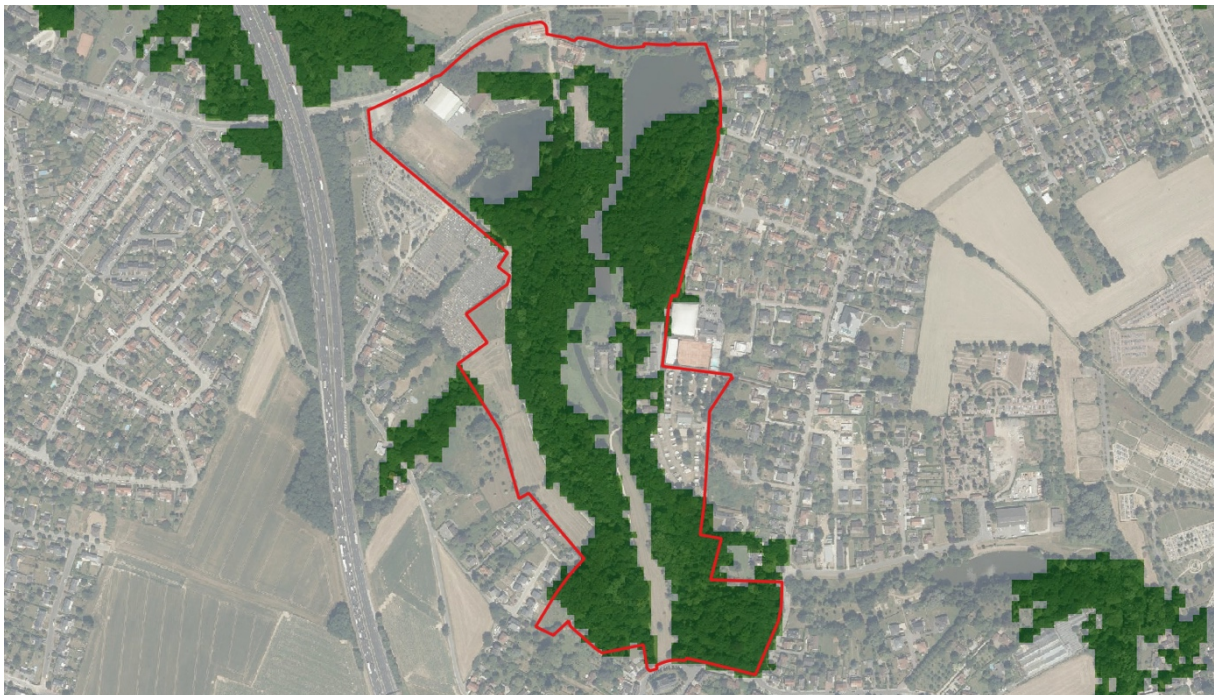
Afbeelding 36. Ligging van bos volgens de Digitale boswijzer Vlaanderen 2018 @ ANB, Geopunt.be

Een groot deel van het projectgebied is gecatalogeerd als bos. Ingrepen aan bomen of in beplantingsmassieven kunnen enkel gebeuren met de juiste vergunningen. Op onderstaande afbeelding worden de aanwezige bosbestanden weergegeven volgens de digitale boswijze Vlaanderen 2018.

Deze kaart is een indicatie voor de bosbedekking, maar heeft geen informatie over het soort bos (loofbos, naaldbos, populierenaanplant, ...), noch over de ouderdom of de waarde ervan.

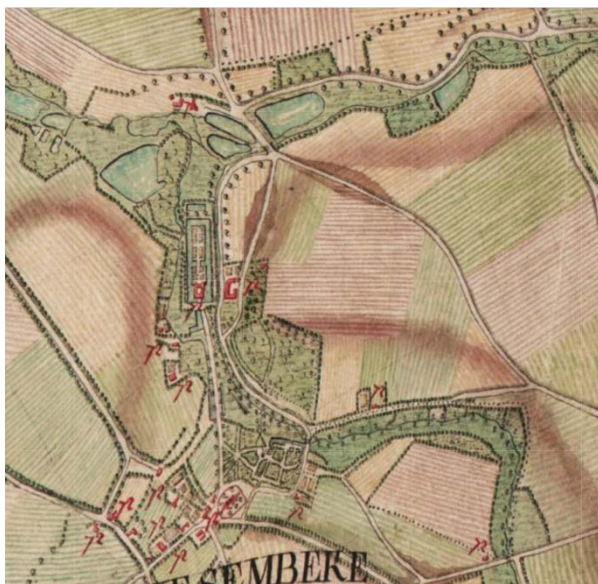
Afbeelding 41. Ferrariskaart, 1777 @ geopunt.be

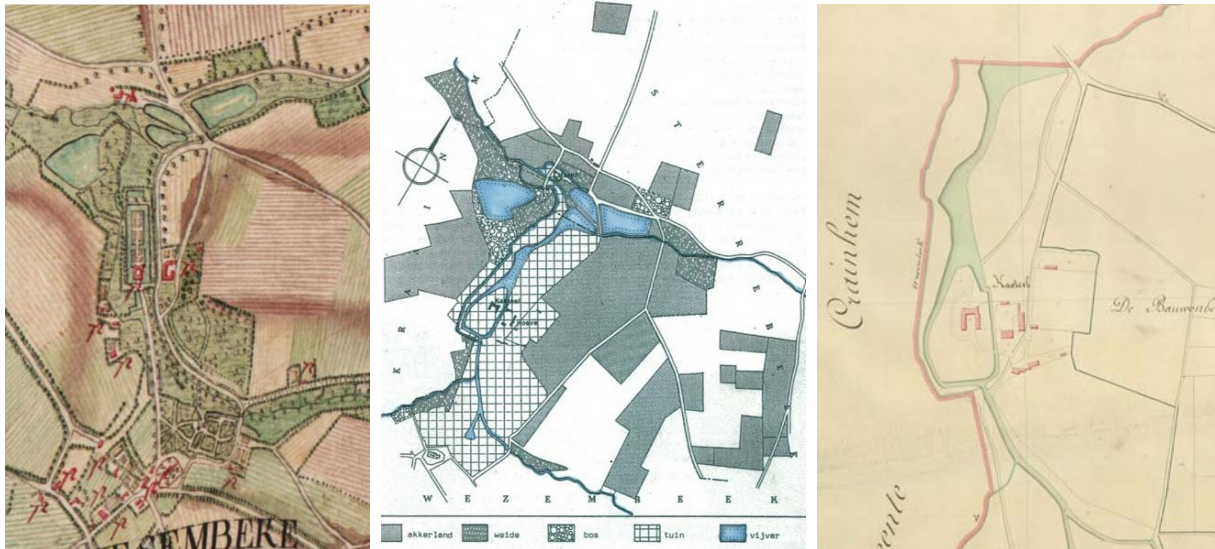
Afbeelding 51 Uittreksel Ferrariskaart @ [geopunt.be](http://geopunt.be)

Afbeelding 52. Tekening naar plan van landmeter Petrus, Carolus De Becker uit 1811, opmeting voor de openbare verkoop @ Caluwaerts, Op. cit., pp. 70, ingekleurd AV

Nadat de kasteelheer kosten nog moeite gespaard had om het kasteel en het domein 'gemoderniseerd' de 19de eeuw binnen te leiden, besliste hij toch om het te koop aan te bieden. Voor de verkoop van het domein werden de kasteelgoederen opgemeten en de bestemming van de gronden en gebouwen benoemd. Dit plan dat door landmeter Petrus, Carolus De Becker werd opgemaakt in 1811, is (tot op heden) het oudst gekende en meest getrouwe plan van het in Engelse landschapstijl hertekende kasteelpark.<sup>26</sup>

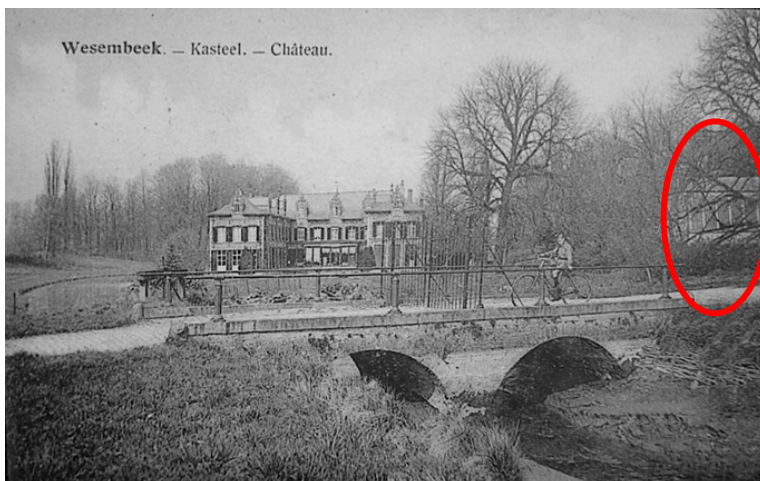
Afbeelding 54. Zicht naar het kasteel met brug over de Wezembeek op de voorgrond en de oranjerie op de rechterzijde van de foto, vermoedelijk rond WO I @ postkaart, collectie AV

Op de brug over de beek staat een smeedijzeren poort (zie Afbeelding 54). Wanneer deze poort geplaatst werd is niet achterhaald, maar vermoedelijk past de plaatsing ervan in het kader van het dempen van de oostelijke

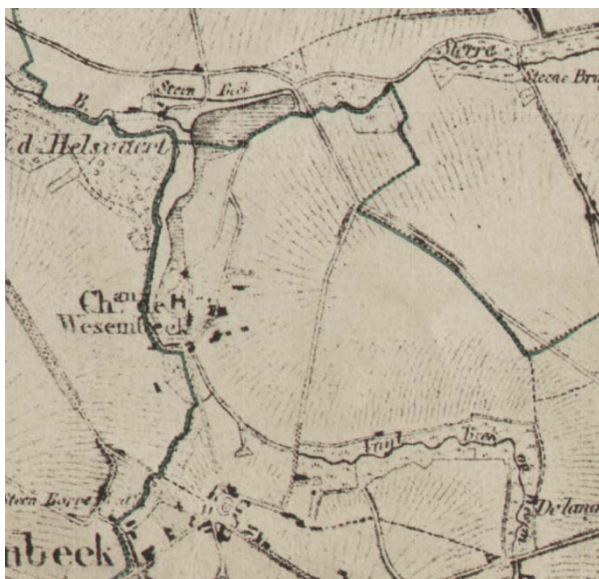
Afbeelding 63. Vandermaelenkaart, 1846-1854 @ [geopunt.be](http://geopunt.be)

Alleszins blijkt uit de vergelijking van de kaarten dat de drie vijvers in het noorden samengevoegd werden, vermoedelijk rond 1850. Het witte cirkeltje in de vijver is wellicht het kleine eiland dat we later op de kaart van 1904 ook terugvinden (en dat vandaag nog bestaat). De overloopvijver is ook hier niet aangeduid. Toen de molen uit dienst werd genomen, was deze overslagvijver overbodig geworden. Op de kaart van 1873 is een kleine niervormige vijver getekend, wellicht eerder een siervijver die in de 20ste eeuw de basis was voor de aanleg van de vijver op de Dexia-site.

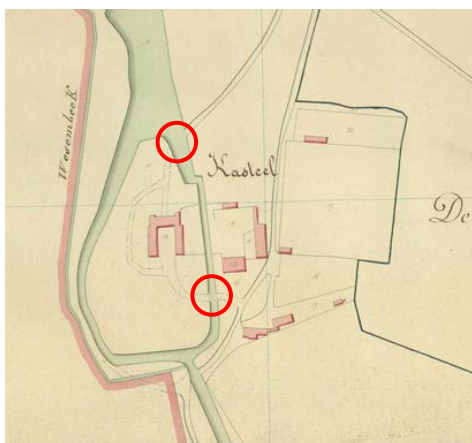
Afbeelding 65. Detail uit het primitieve kadaster. Het kasteel staat op een eiland, volledig omgeven door water.

Vermoedelijk zijn er twee bruggen om het eiland te verlaten en één brug op de hoofdtoegang (1830-1834) @ [geopunt.be](http://geopunt.be)

Zowel op de plannen van 1811 en van 1830-1834, als op de topografische kaart van 1873, is te zien dat het kasteel volledig en ring rond door water omsloten is. De paden op het eiland kruisen tweemaal het water. Vermoedelijk zijn op deze plekken houten (?) brugges gebouwd om het eiland met de rest van het domein te verbinden.

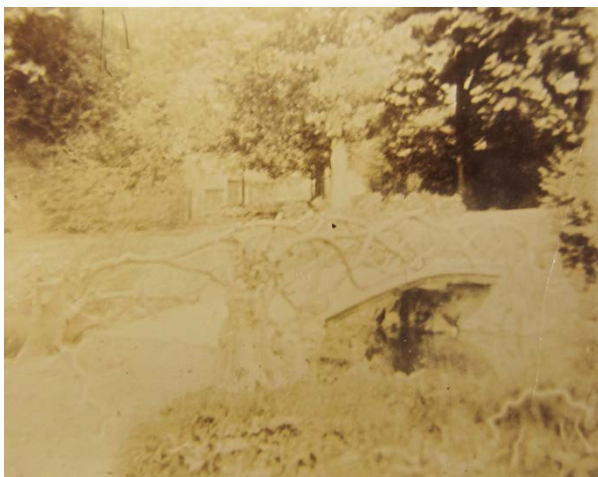
Afbeelding 68. Brugje in cementrustiek over de vijver ten oosten van het kasteel, s.d. (vermoedelijk tussen 1900 en 1915) @ AF\_KDB

Cementrustiek verschijnt ongeveer vanaf het midden van de 19de eeuw courant in tuinen en parken en zou op basis daarvan eerder nadien toegevoegd zijn aan de landschapstuin, dan samen ermee ontworpen. Naast het hieronder afgebeelde brugje zou ook de rotspartij aan de brug op de hoofdtoegang eerder rond de eeuwwisseling zijn toegevoegd.

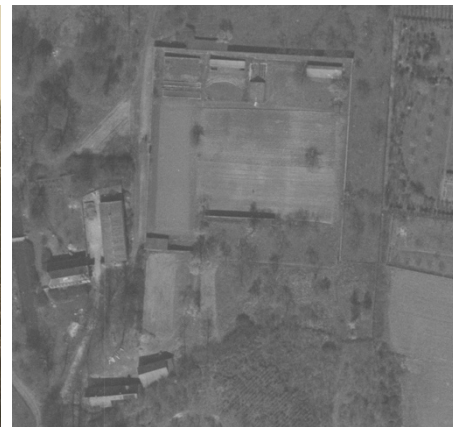
Afbeelding 82. Detail uit luchtfoto 1948, moestuin nog bewerkt @ NGI

Over de moestuin hebben we tot op heden weinig informatie gevonden. Gemeten op de Atlas der buurtwegen en de luchtfoto van 1969 bedroeg de oppervlakte om en bij een halve hectare <sup>37</sup>, zodat best wat opbrengst uit deze moestuin kon gehaald worden.

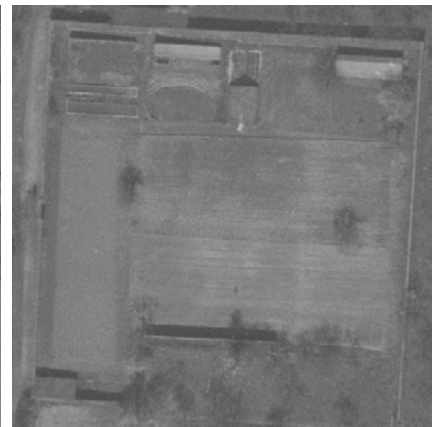
Afbeelding 83. Ingezoomd op de moestuin waarop onder andere de serres te onderscheiden zijn @ NGI

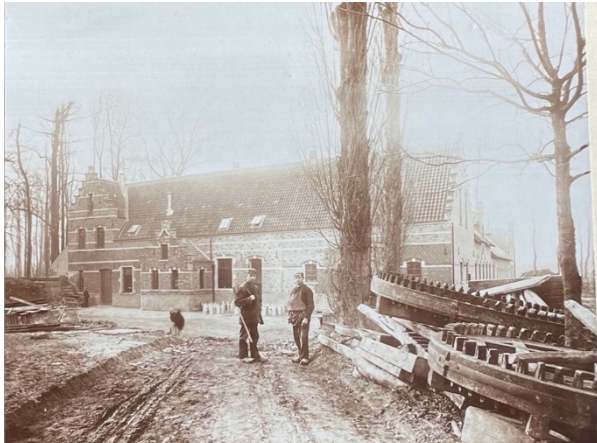
Afbeelding 88. Zicht op de nieuwe melkerij, merk de enorme tandwielen van de (afgebroken) watermolen op, ca. 1898-1899, fotograaf F. Maurin, @AF\_MDB

Recent doken enkele nieuwe foto's op waarop de toenmalige voorman van de hoeve werd geïdentificeerd, wat leidt tot een datering van de foto's. Aloïs Verhoeven en een medewerker poseren voor de nieuwe gebouwen van de melkerij<sup>39</sup>. Deze gebouwen laten vermoeden dat het gebouwencomplex een zeer grondige wijziging onderging en waarschijnlijk grotendeels verbouwd werd. Het is wegens het ontbreken van een bouwhistorische studie niet mogelijk om te determineren welke delen van de oude boerderij behouden werden, en voor welke delen een volledige nieuwbouw werd opgetrokken. Alleszins verdwijnen de gekaleide gevels/ gebouwen, en verschijnt een fraai bakstenen ensemble. De watermolen wordt afgebroken. De grote tandwielen zijn langs de weggelegd om te worden afgevoerd. Wellicht werden ze verkocht. Een stoommachine zal voor energie zorgen in de melkerij.

Afbeelding 124. Zicht op de melkerij, 1966 @ AF\_KDB (te vergelijken met Afbeelding 88)

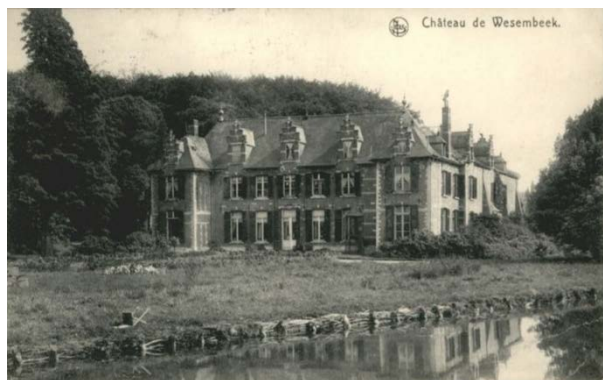
Afbeelding 103. Zicht op de noordgevel van het kasteel met de vijver op de voorgrond. De oeverbeschoeiing bestaat uit rondhout en wilgentenen, voor 1913 (datering aan de hand van poststempel) @ delcampe.net

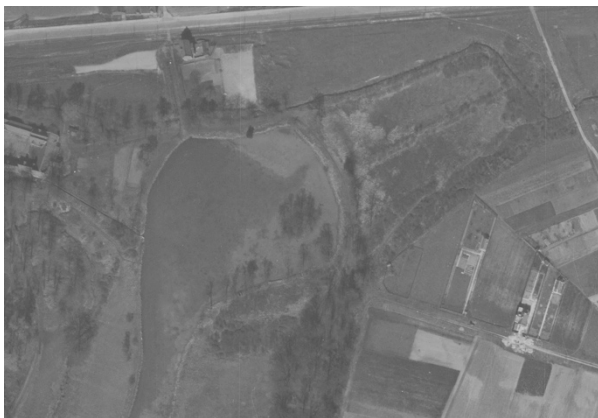
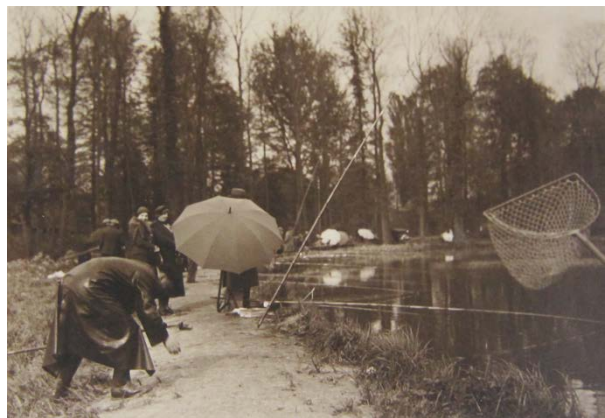
Afbeelding 106. Luchtfoto 1948: de sporen van de oorspronkelijke vijver zijn nog zichtbaar met een verdeling in een noordelijk en een zuidelijk deel door middel van een opgehoogd dijklichaam (te vergelijken met topografische kaart 1969)  
 Afbeelding 107. Activiteit rond de visvijver, gedateerd 1938 @ AF\_KDB

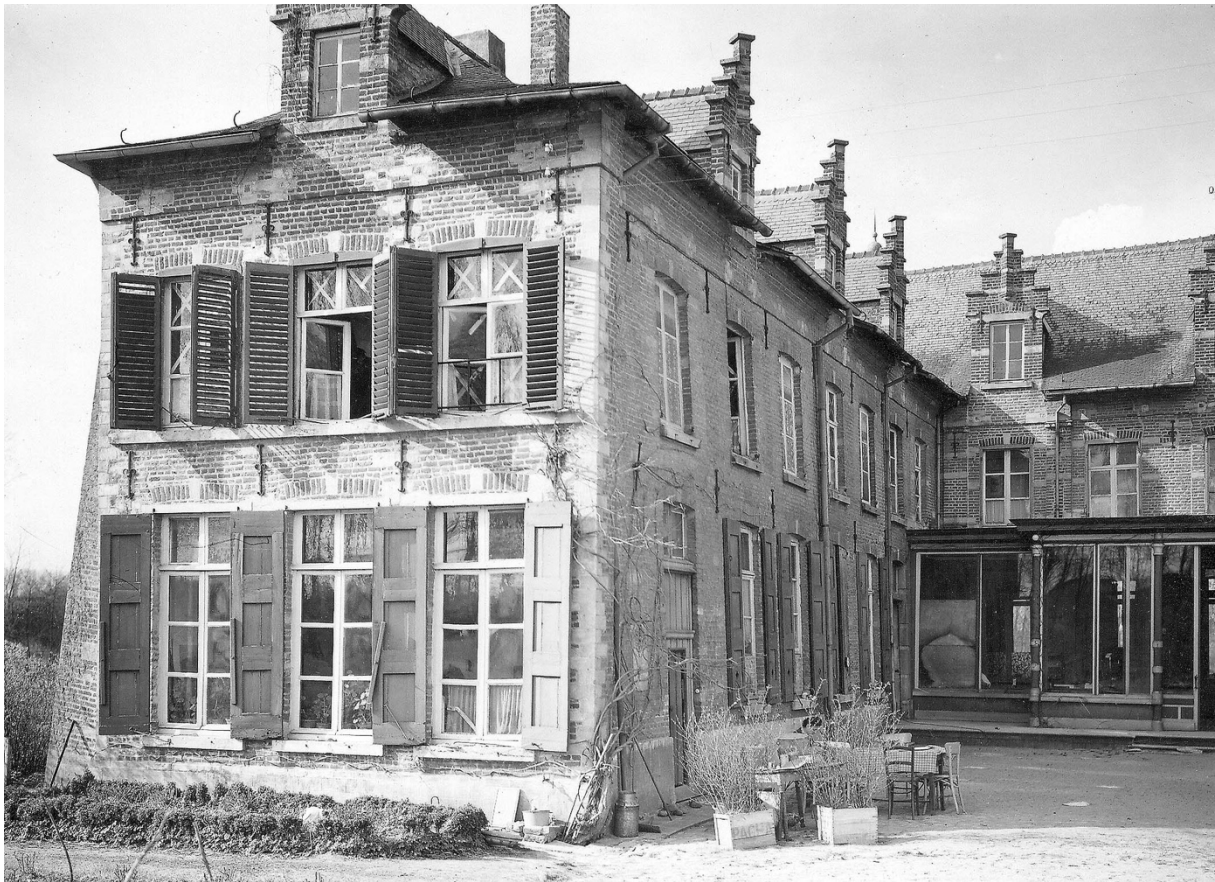
*Afbeelding 116. Toestand kasteel in 1944. Merk op: de beplanting tegen en voor de gevel en binnenkoer in halfverharding en de originele deuopeningen @ KIK a063798 (Commissariaat generaal voor de Passieve Luchtbescherming)*

Het kasteel werd in 1940 door de Duitsers kortstondig ingenomen. Omdat het kasteel moeilijk te bereiken was, of alleszins niet ontsloten door een grote verkeersader, werd het kasteel bestempeld als 'strategisch slecht gelegen' en door de bezetter verlaten. Een foto uit 1944 toont de relatief goede staat van het kasteel. Op deze foto is de detaillering van de veranda te zien, met het centrale deel dat vooruitspringt en de trede die nodig is om van de 'erekoer' de veranda en het kasteel te betreden.

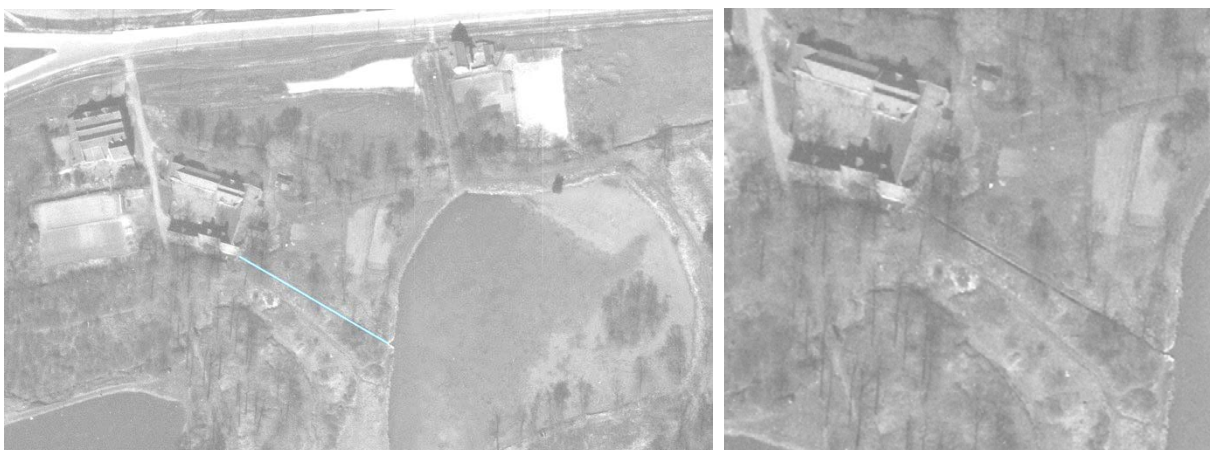
Afbeelding 121. Details uit luchtfoto 1948, de fijne rechte lijn is het vroegere wateraanvoerkanaal (geul) vanuit de vijver naar het rad van de molen

*De watermolen met bovenslagrad werd gevoed door de grote vijver ten oosten van de gebouwen). Het aanvoerkanaal voor het water tussen de vijver en de molen is nog aanwezig.*

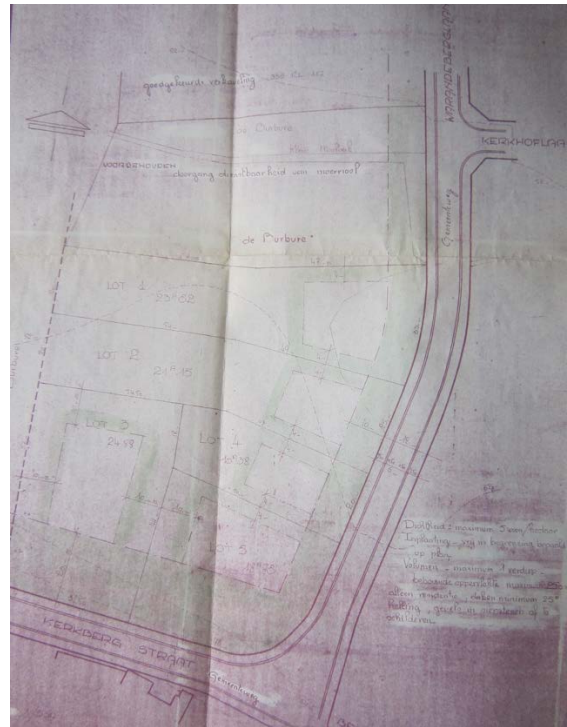
Afbeelding 130. Verkavelingsplan voor het ontwikkelen van 5 kavels in de zuidoostelijke hoek van het kasteeldomein, januari 1978 in beroep verworpen @ AF\_MDB

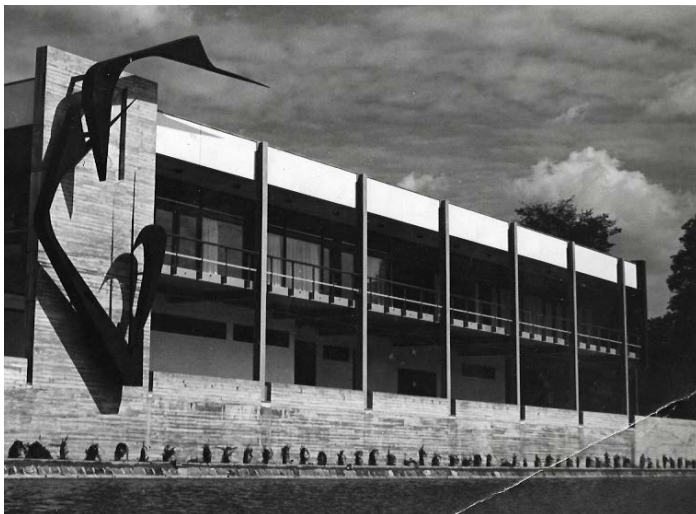
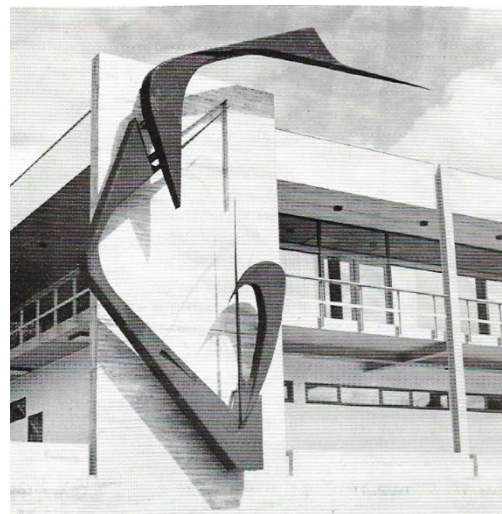
Het gebouw, ontworpen door architecten Francis Bogaert<sup>51</sup>, en J. Van Hoorde en gebouwd in 1967, is nochtans van hoge kwaliteit en exemplarisch voor dit type gebouwen uit de jaren 1960. De inplanting van het gebouw aan de vijver, toont aan dat de architecten de voeling met het landschap wisten te vertalen, niet enkel via de architectuurtaal, maar eveneens via de inplanting van het gebouw op de site.

Een geïntegreerd monumentaal kunstwerk, een 12.00 meter hoge sculptuur van Marcel Arnould, was op de linkerkant van de zuidgevel van het gebouw bevestigd. Het is onbekend wat er met de sculptuur gebeurd is.

Afbeelding 135. Foto zuidzijde Club House Gemeentekrediet, verzameling familiearchief architect F. Bogaert

Afbeelding 136. Foto geïntegreerde sculptuur van beeldhouwer Marcel Arnould<sup>52</sup>, zuidzijde Club House Gemeentekrediet, verzameling familiearchief architect F. Bogaert

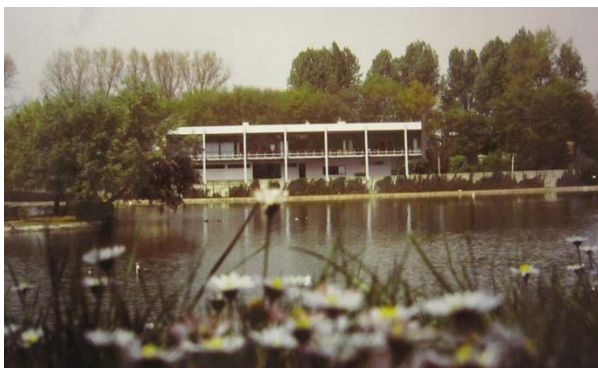
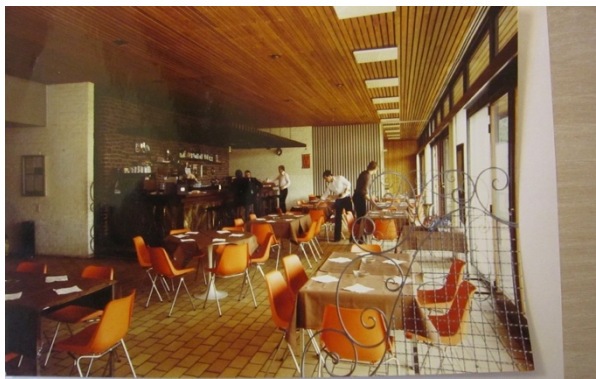
Afbeelding 137. Foto Dexia-gebouw aan de vijver, datum print: november 2005, archief CCB\_ds7306-7322, map 7311

Afbeelding 138. Foto interieur Dexia-gebouw, datum print: november 2005, archief CCB\_ds7306-7322, map 7311

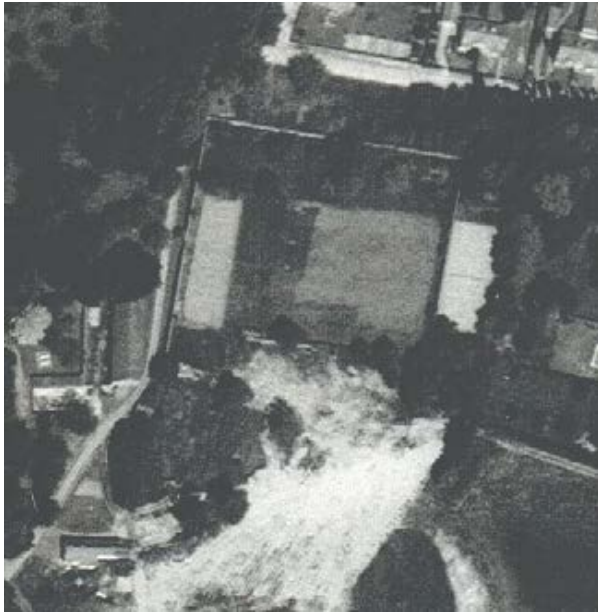
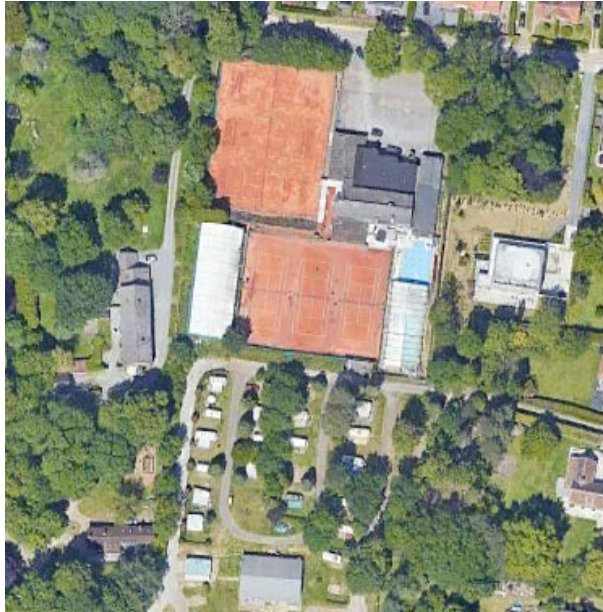
Afbeelding 140. Detail uit luchtfoto 1969, moestuin nog slechts gedeeltelijk bewerkt, de boombuffer aan noordzijde wordt nadien omgevormd tot parking van de tennisclub. De oostelijke buffer wordt naderhand ook gerooid voor de uitbreiding van het clubhuis en de bouw van het zwembad @ NGI

Afbeelding 141. Luchtfoto huidige bezetting moestuin door sportinfrastructuur, 2021 @ Google earth

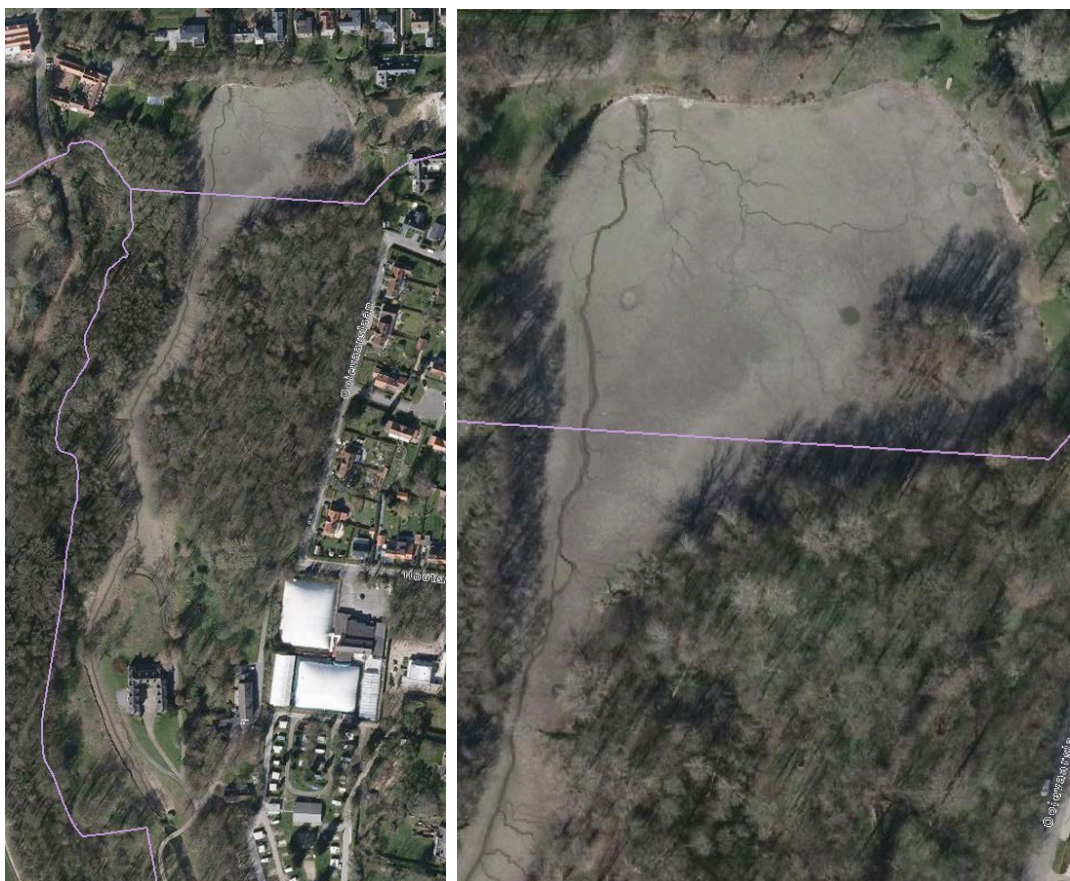
Afbeelding 151. Luchtfoto kasteelvijver (met detail noordelijk deel) waarop de loop/ bedding van de Wezembeek, door de vijver, zichtbaar is @ <https://eservices.minfin.fgov.be/ecad-web/#/>

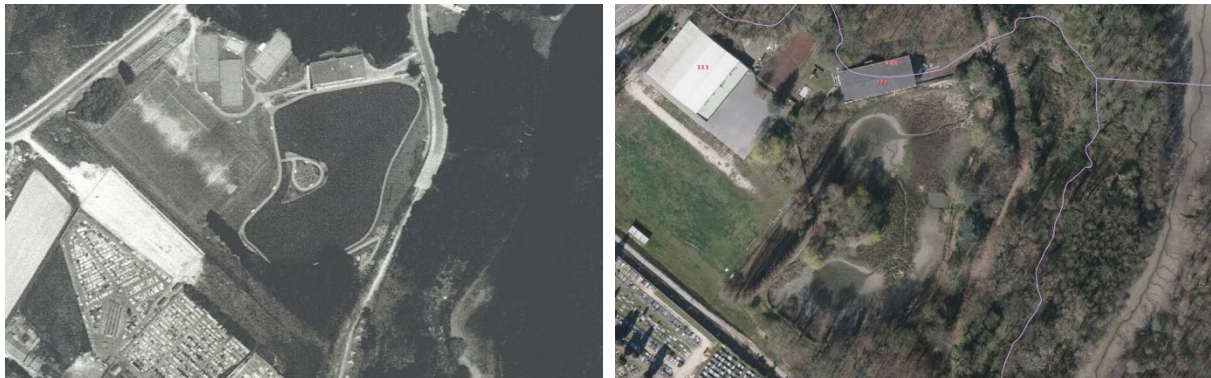
Afbeelding 152 Vergelijking Dexiavijver kort na de aanleg (@ luchtfoto 1969) en recent in verlandingsmodus @ <https://eservices.minfin.fgov.be/ecad-web/#/>

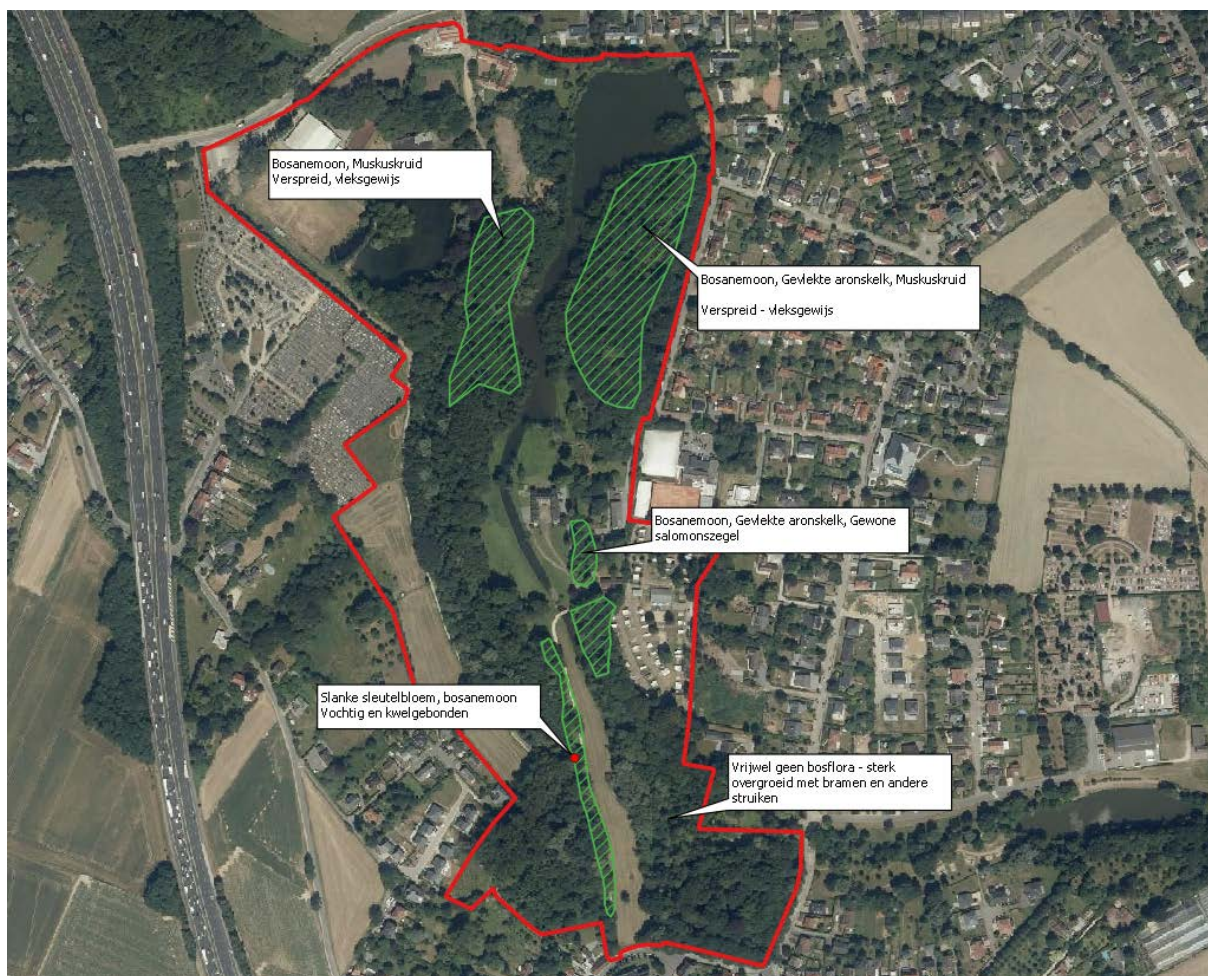
In april 2022 werd een terreinbezoek uitgevoerd om de zones met bosflora indicatief in kaart te brengen. Dit wordt weergegeven op de onderstaande kaart.

Afbeelding 154. kaart met aanduiding bosflora, april 2022 @ opname door Wouter Rommens

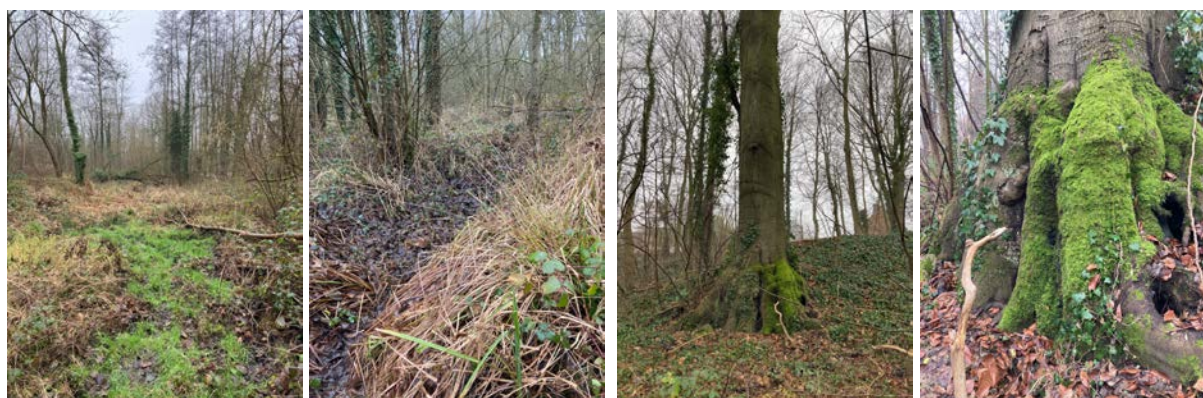
Afbeelding 159. en Afbeelding 160 Zichten op de locatie van de waterkerskwekerij @ foto's AV, januari 2022

Afbeelding 161. en Afbeelding 162. Zichten op de beuk en zijn opmerkelijk wortelgestel, mogelijk op ijskelder @ foto's AV, januari 2022

Op een deel van het huidige bos werd minstens tot het laatste kwart van de 20ste eeuw een waterkerskwekerij uitgebaat. Hiervan is nu nog op het eerste gezicht weinig te zien op het terrein., maar bij aandachtige observatie (in de winter) blijkt het microreliëf van opgehoogde ruggen (loopzones) en verdiepte geulen waarin in de winter water staat(rabatten) nog aanwezig te zijn. Deze zone is zeer ontoegankelijk en is grotendeels overwoekerd door vochtminnende planten (riet, wilg, els, ...).

Mogelijk is er ook een ijskelder in dit bosgedeelte aanwezig (mondeline getuigenis Stéphane de Burbure). De aanwezigheid van een duidelijke verheffing in het terrein zou in die richting wijzen. De kunstmatige heuvel heeft geen mooi rond grondplan. Mogelijk is een gedeelte van de ijskelder ingezakt. Op de kunstmatige heuvel staat een zeer monumentale rode beuk met een geweldig imposant 'bovengronds' wortelgestel. De locatie is gemakkelijk te vinden, verder onderzoek is gewenst.

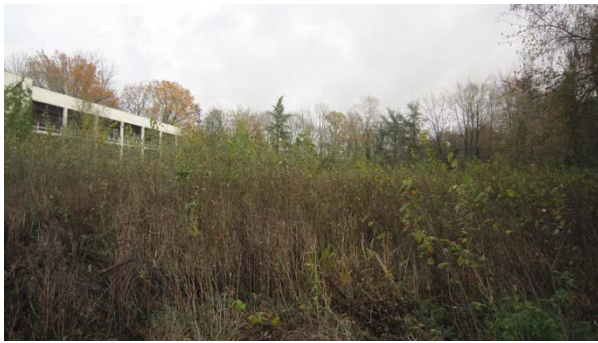
Afbeelding 166. Zicht op de Dexia-vijver en gebouw vanuit het westen @ december 2020

De Dexiavijver ligt een paar m lager dan de kasteelvijver. De overloop van de Dexiavijver naar de Kleine Maelbeek bestaat uit een buis met diameter 0,1 m. Deze buis zal vervangen worden door een bredere geul zodat de vijver kan gebruikt worden om water uit de Kleine Maelbeek te bufferen. Tijdens recente terreinbezoeken kon worden vastgesteld dat de Dexia vijver sterk verland en dichtgeslibd is.

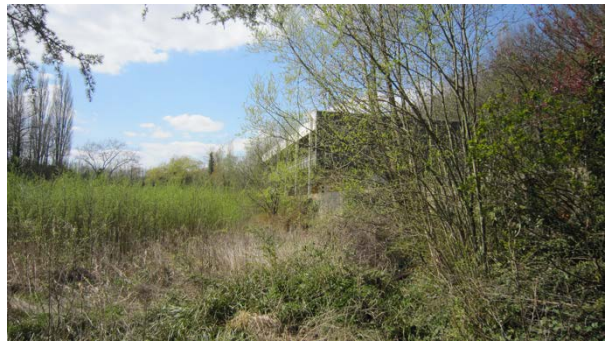
Afbeelding 167. Zicht op de Dexia-vijver en gebouw vanuit het westen @ april 2021

De betonnen oeververdediging van de Dexiavijver wordt verwijderd en vervangen door een natuurlijke oevers. VMM zal hiervoor een aannemer zoeken.

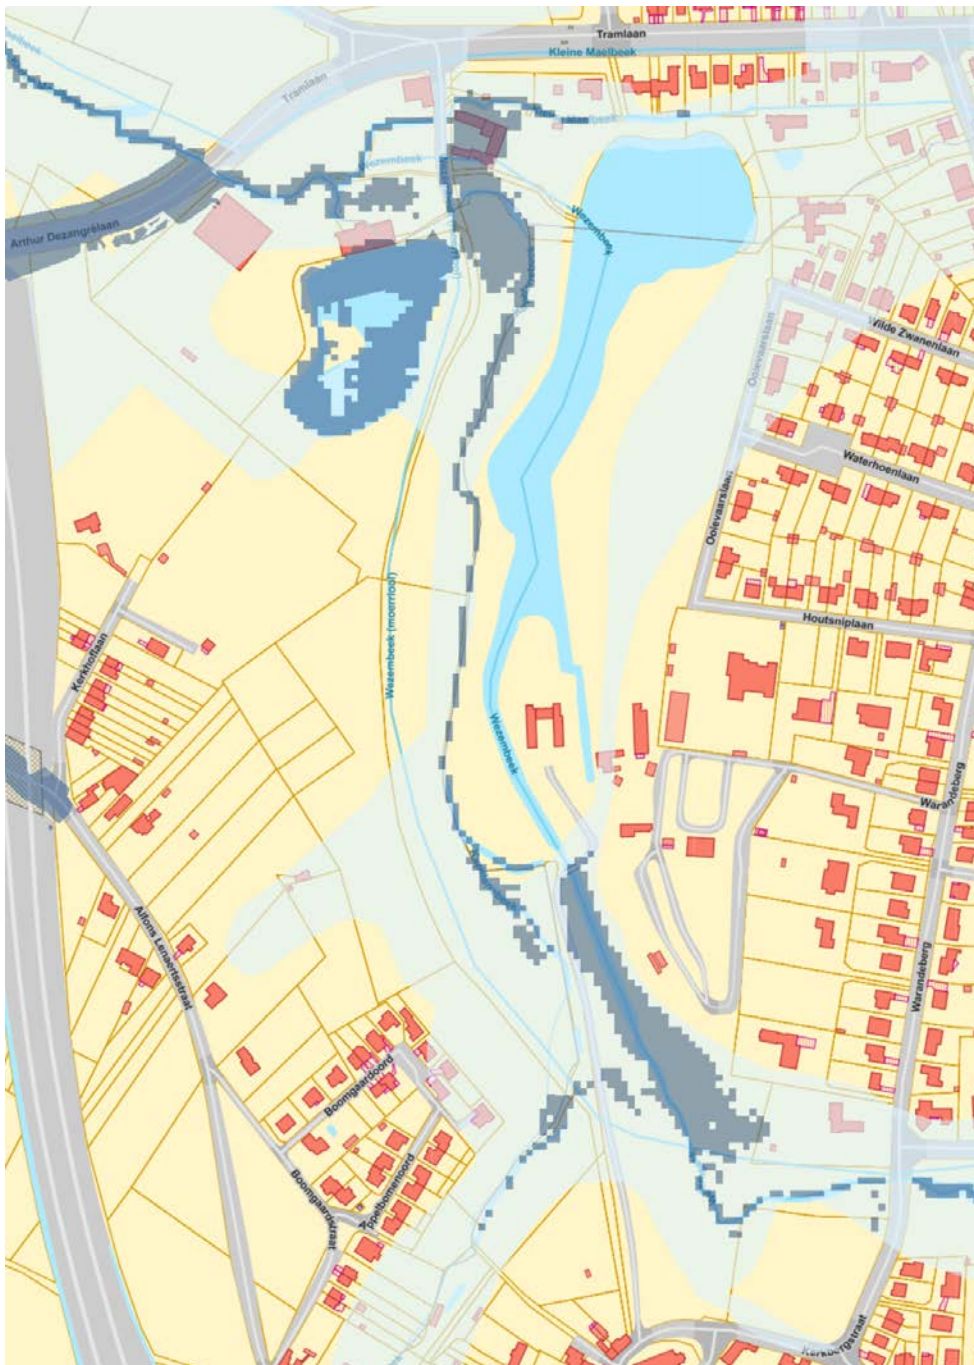
Afbeelding 171. Effectief en mogelijk overstromingsgevoelige gebieden (watertoetskaart 2017)

In, maar ook op- en afwaarts van het projectgebied zijn er verschillende gebieden waar regelmatig overstromingen zijn (zie Afbeelding 171). Door de klimaatverandering en het gewijzigde regenpatroon (nattere winters en drogere zomers met meer hevige onweders) dreigt dit in de toekomst nog problematischer te worden (zie Afbeelding 172).

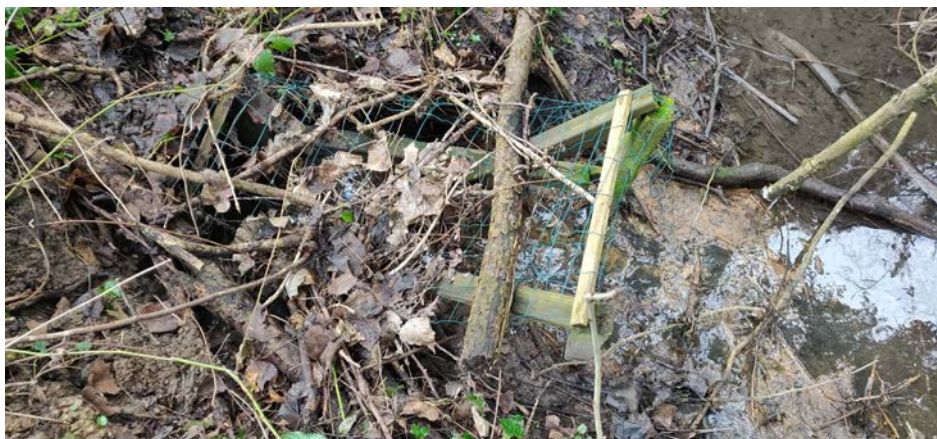
Afbeelding 173. Lozingspunt van kasteel in de Kapelanebeek

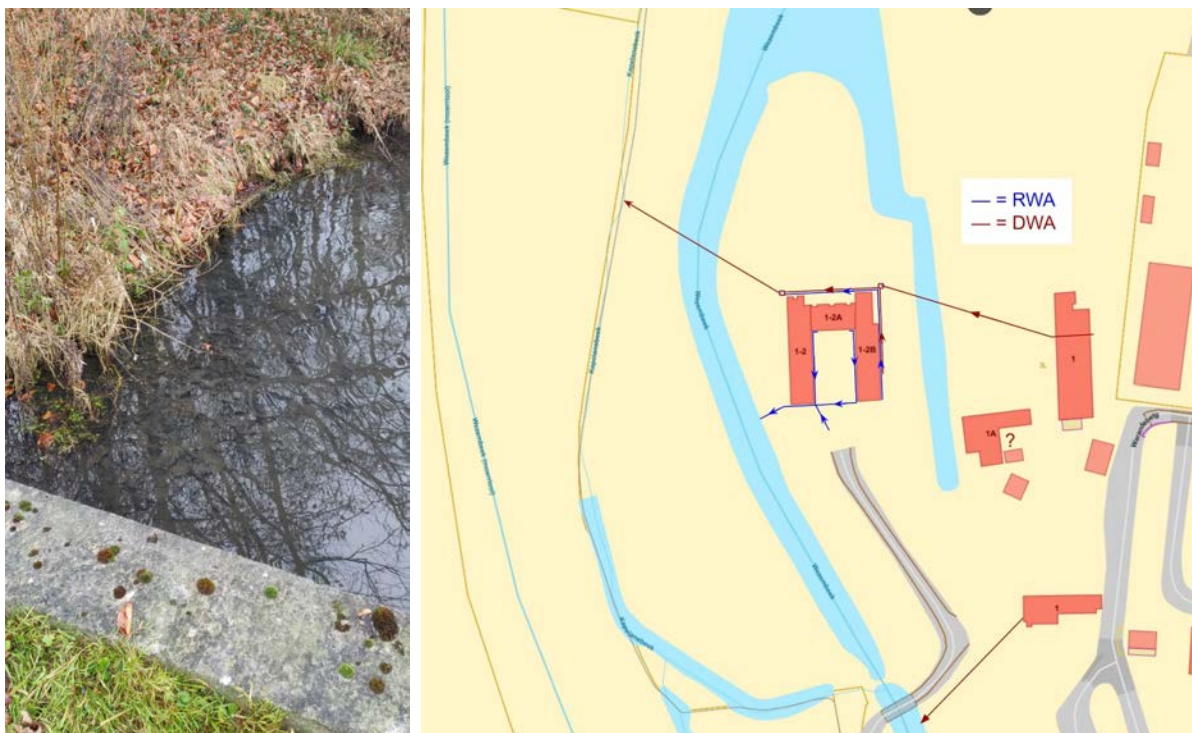
Afbeelding 174. Lozingspunt woning Sint-Pietersplein nr 1

De woning Sint-Pietersplein nr 1 watert af naar de Wezembeek. Het lozingspunt bevindt zich opwaarts van het brugje.

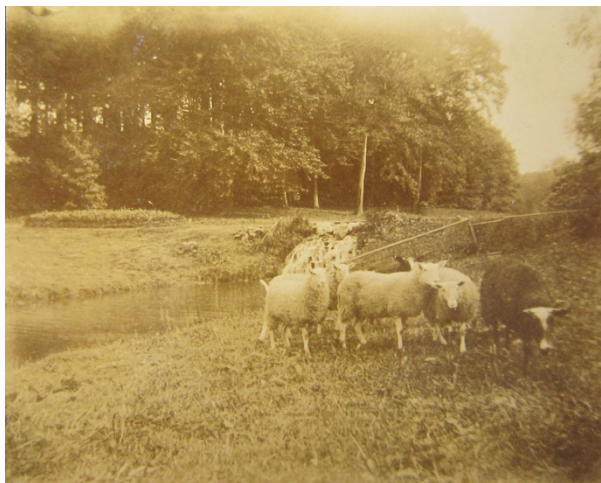
Afbeelding 179. Waterbeheersing: techniek en esthetiek samengebracht @ AF\_KDB

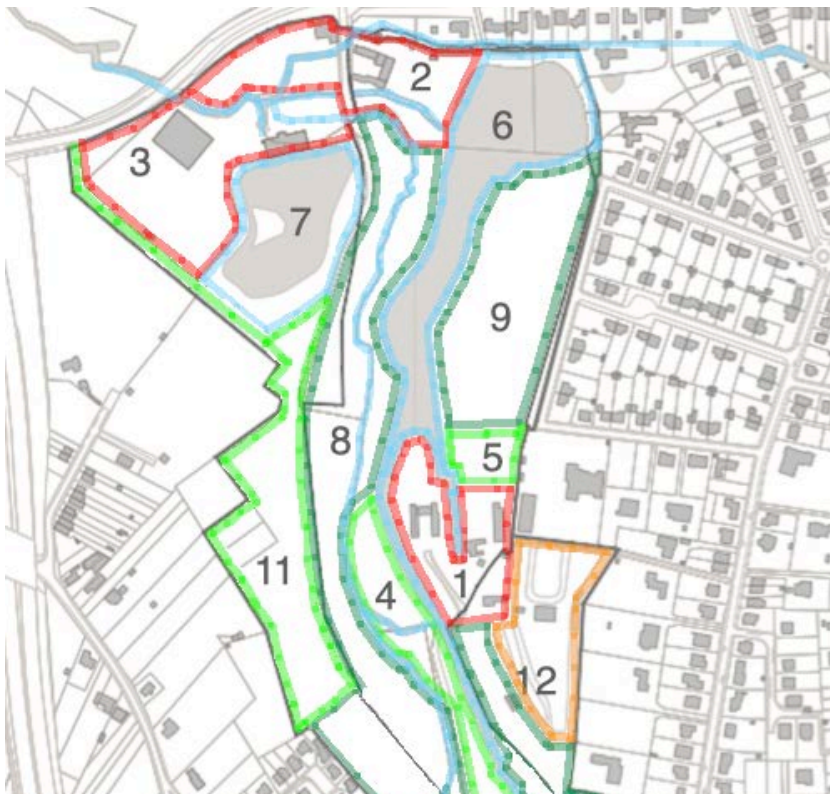
### 5.2.6. De kasteelvijver (zone 6)

Tabel 26 Doelstellingen kasteelvijver

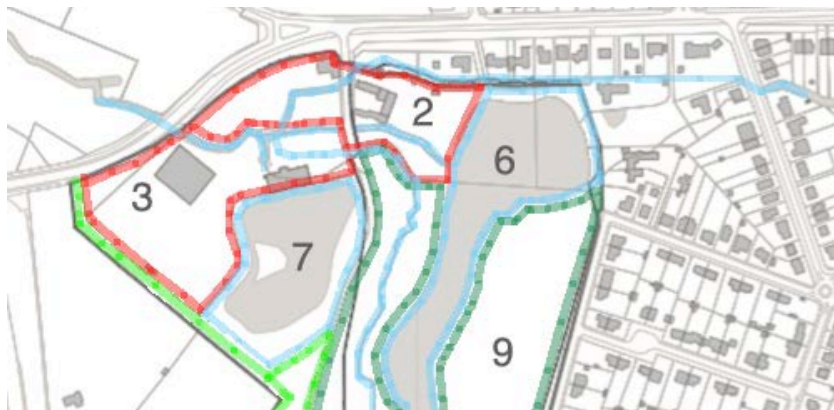
#### 5.2.7. De voormalige Dexiasite met vijver (zone 7)

Tabel 27 Doelstellingen Dexia-vijver

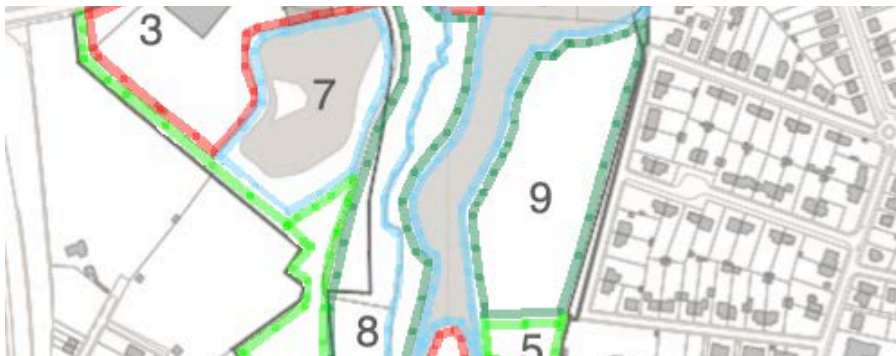
### 5.2.9. Bos, de oostelijke lob: oude bos met veteraanbomen (Zone 9)

Tabel 29 Doelstellingen bos, oostelijke lob

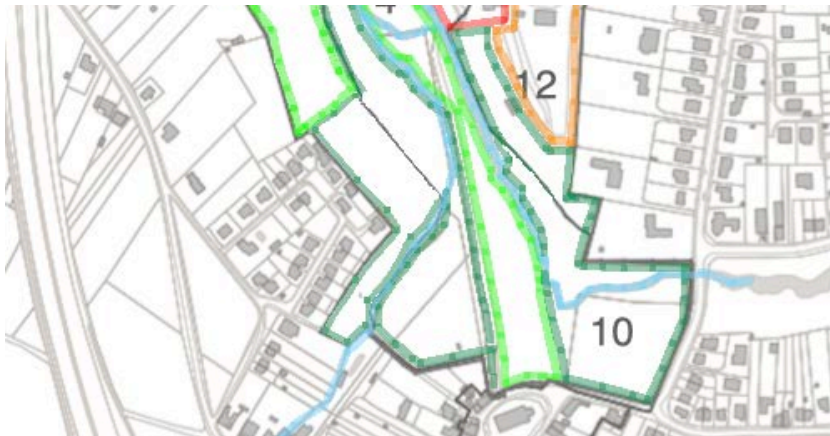
#### 5.2.10. Bos, de zuidelijke lob: voormalig sterrenbos, locatie voormalige waterkerskwekerij, Elviva-bron en (mogelijk) ijskelder (zone 10)

Tabel 30 Doelstellingen oud bos ten oosten van de zichtas
