# BEHEERSPLAN ONROEREND ERFGOED

## KASTEELDOMEIN DE BURBURE & OMGEVING

### Beschermd dorpsgezicht

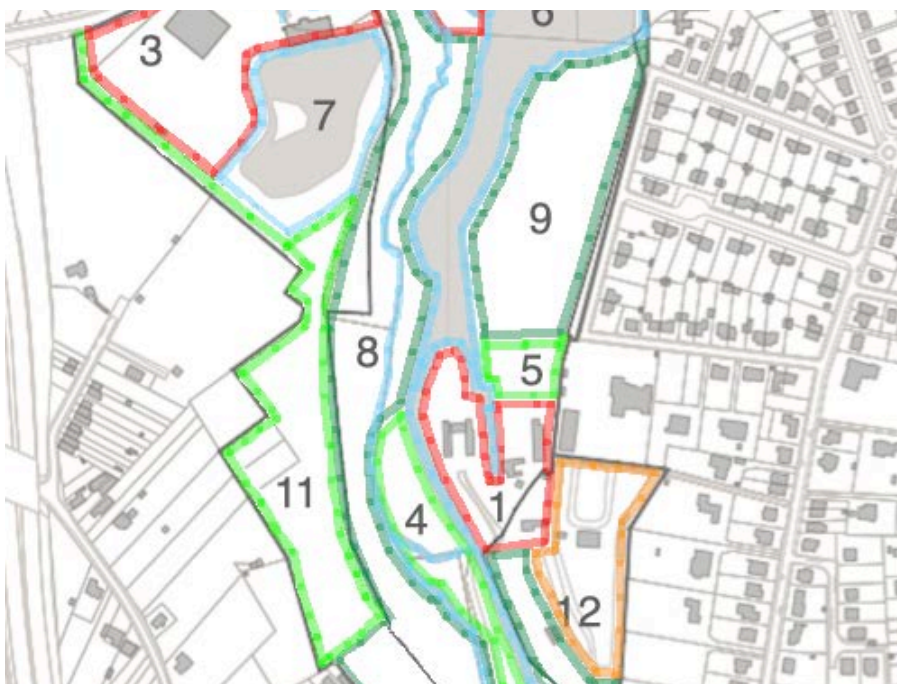
#### 5.2.11. De gevarieerde westelijke randzone: afwisseling tussen open weidepercelen en boomgaard (zone 11)

| Omschrijving | Diagnose |
|---|---|
| Grens met begraafplaats, sportzone en omgeving Dexiavijver | <ul style="list-style-type: none"> <li>- Aansluiting tussen pad en begraafplaats voor verbetering vatbaar, afsluitingen begraafplaats in slechte staat en verouderd</li> <li>- Aansluiting met sportzone voor verbetering vatbaar</li> <li>- Aansluiting met omgeving Dexiavijver ontwikkelen als één gebied voor alle gemeenschappelijke grenzen</li> </ul> |

Tabel 31 Doelstellingen westelijke bosuitbreiding
