# **BEHEERSPLAN ONROEREND ERFGOED**

Woning Auwegemvaart 70 te 2800 Mechelen,  
beschermd bij ministerieel besluit van 10/7/1997

Ter goedkeuring ingediend op 13 mei 2016

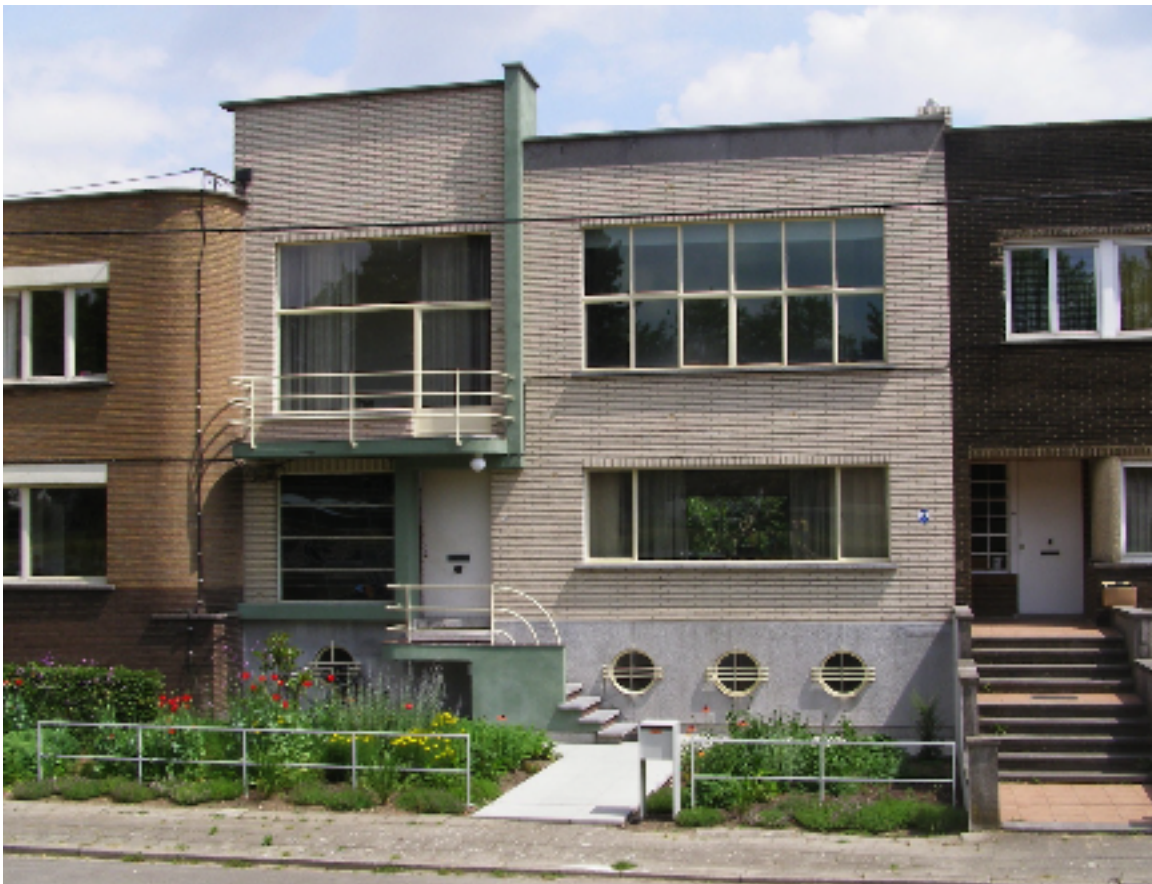
*recente foto voorgevel*

Het deel van het souterrain dat boven het terrein uitsteekt is bekleed met gebouchardeerde blauwe steen en is geopend met 4 ronde raamopeningen (patrijspoorten) met diefijzers. Deze patrijspoorten zijn in stalen profielen en voorzien van structuurglas.

De 2 bovenste bouwlagen zijn bekleed met witte parementsteen. De linkse travee is hoger opgetrokken en wordt gemarkeerd door het glas-in-loodraam van de hal en door een trapsgewijs opgaande lichtgroene band, die de boorden van het bordes en van het balkon omvat. Bordes en balkon zijn bekleed met bruine grès-tegeltjes en voorzien van buisleuning.

De raampartijen zijn in stalen stoeltjesprofiel. De voordeur in hout is aan de buitenzijde bekleed met een ijzeren plaat met messing deurknop.

Ramen, patrijspoorten met diefijzers, voordeur en buisleuning zijn lichtgeel geschilderd.

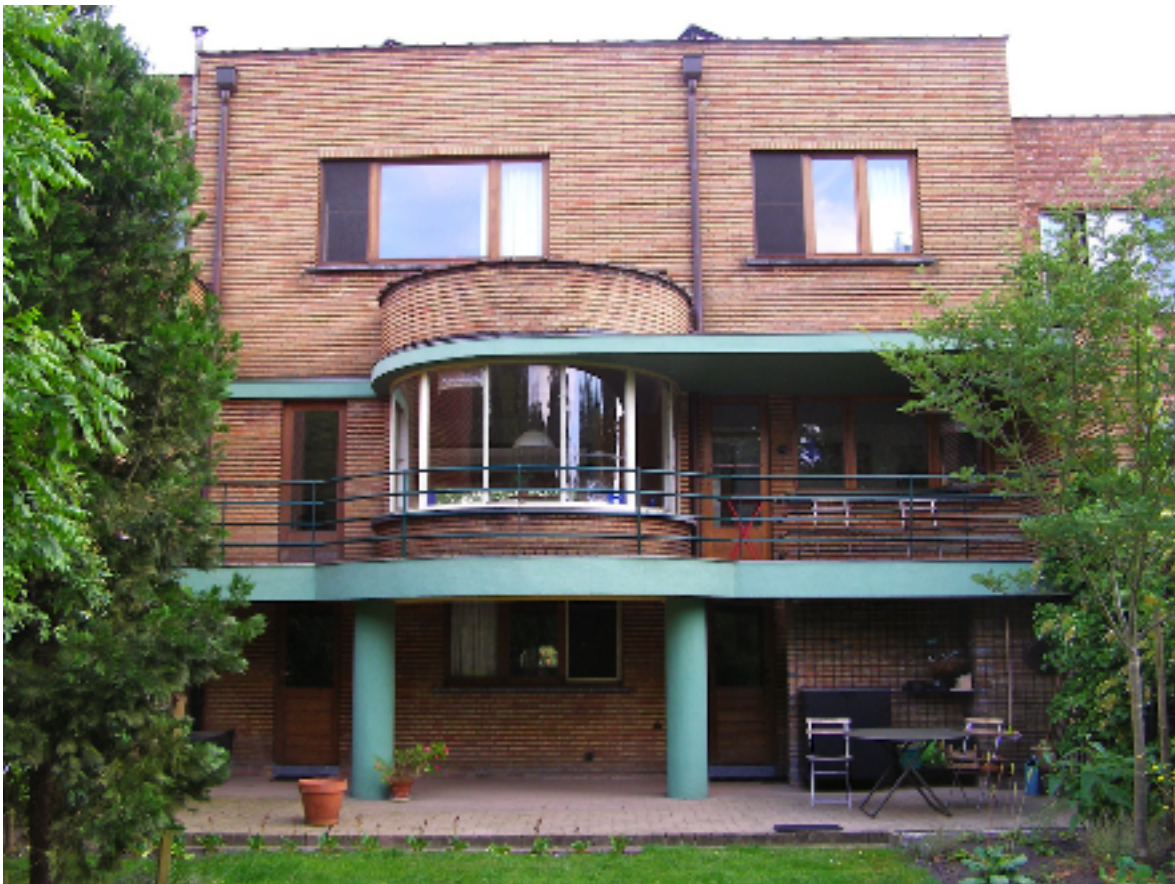
*recente foto achtergevel*

De achtergevel is bekleed met een oranje, genuanceerde gevelsteen. Erker en terras van de bel-étage rusten op 2 betonnen zuilen. Deze zuilen, de boord van het terras en de betonnen luifel van het terras zijn gecementeerd en grijsgroen geschilderd.
