Geïntegreerd beheerplan, hernieuwing  
natuurbeheerplan

# Fort 7, Wilrijk

(Antwerpen)

Aanvraag  
Januari 2023

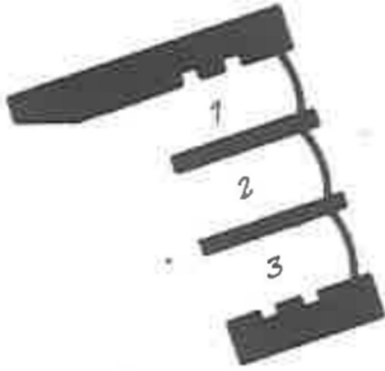
**Z** Op elk zijfront: Een holtraverse met drie naast elkaar liggende lokalen met één oreillon langs de kant van het hoofdfront en ingangen gericht naar respectievelijk saillant 1 en 4, en beschermd door een aarden wal haaks op de oreillon. De holtraverse van het rechter zijfront is afgebroken na de Tweede Wereldoorlog tijdens de demping van de gracht en de slechting van de wal op die plaats. De andere is intact.

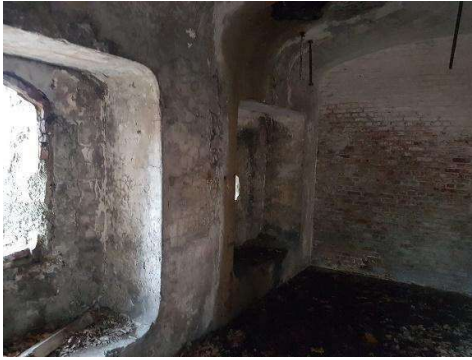
**P** In een plaatselijke uitgraving van de linker zijfrontwal: Een flankeringsbunker in ongewapend beton ter vervanging van de oude geschutsopstellingen op de wal voor het bestrijken van het interval tussen de forten 7 en 6. Het dak van de bunker ligt op het niveau van de oorspronkelijke walgang.

De bunker heeft één schootslokaal voor twee snelvuurkanonnen op plaataffuit zoals die in de caponnières en traditorebatterijen van de Hoofdweerstandstelling. In Fort 7 blijven van de inrichting alleen enkele staven in het plafond over voor het takelen en monteren van de stukken.

Het zuidelijke schietgat werd in een latere periode vergroot om een grote vloeistoftank in de bunker te kunnen brengen die gemonteerd werd in een verlaging van de vloer tegen de zuidelijke muur van de bunker. Datum, doel en inhoud van deze tank zijn niet bekend.

De flankeringsbatterij bestaat uit twee ruimtes. De eerste ruimte is het kanonlokaal. Hierin zijn schietgaten voorzien. De bunker was gebouwd voor 7,5cm kanonnen op plaataffuit. De kanonnen en plaataffuiten zijn inmiddels verdwenen. De tweede ruimte werd gebruikt voor de opslag van munitie.

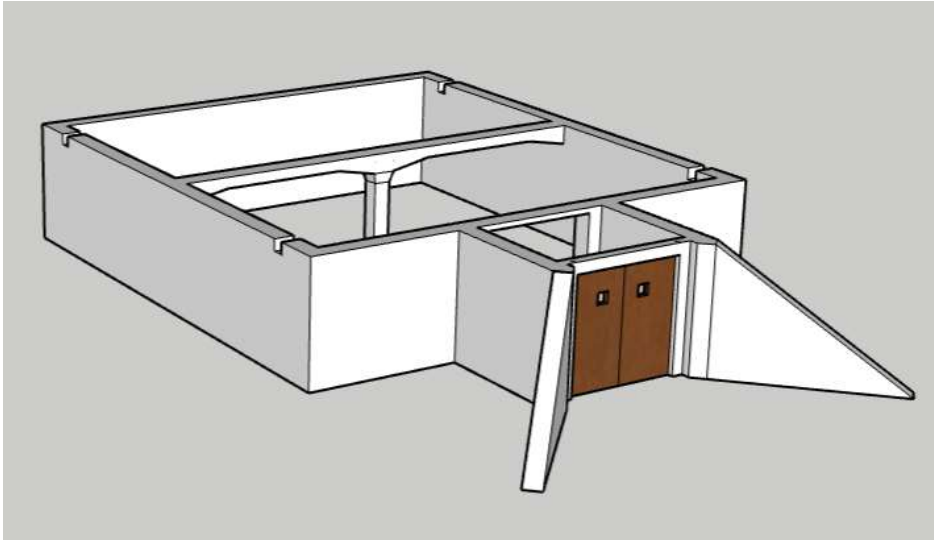
**I** Langs een weg uitgegraven op ongeveer halve hoogte van de helling van het binnenglacis: negen bakstenen opslagplaatsen met betonnen dak, ingebed in het bovenste deel van de helling, met identiek bouwplan (coupe ter hoogte van plafond):

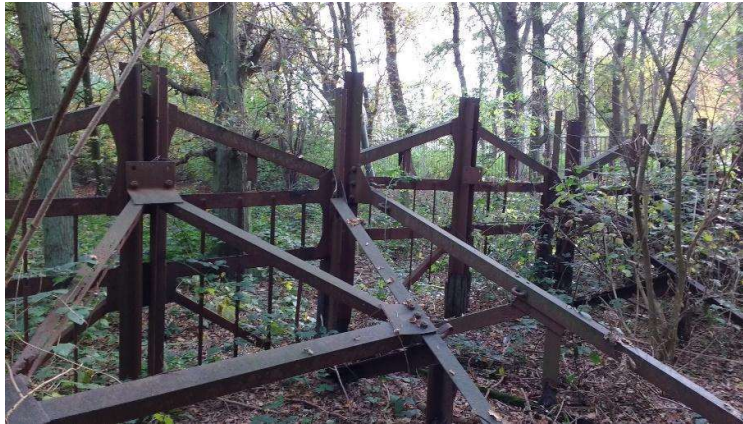
### Cointet-elementen

In 1934 ontwierp de Franse generaal de Cointet een verplaatsbare anti-tankversperring. Het is een poortvormige stalen constructie, aan de achterkant gestut door lange stalen balken, en verplaatsbaar op 3 massieve rollen. Elementen konden aan elkaar geklikt worden tot een gesloten hek dat tanks moest tegenhouden, of voldoende vertragen om een makkelijk doelwit te vormen. (Zie monografie door Wim Tuyteleers, *Het Belgische Cointet-element 1936-1940*, eigen uitgave, 2014).

Normandië. De andere werden om onbekende redenen opgesteld op het buitenglacijs van Fort 7 vlakbij de grens met het Schoonselhof, en zijn daarmee een unieke verzameling.

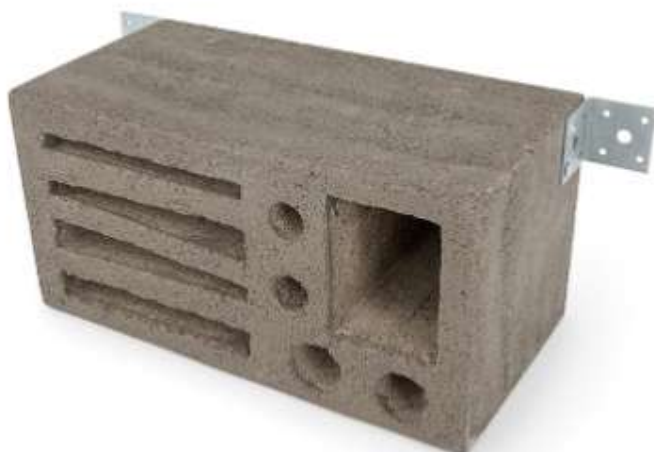
Als alternatief kan gewerkt worden met houtbetonstenen die deze verschillende wegkruipmogelijkheden combineren. Deze kunnen zowel aan het plafond als aan de muren bevestigd worden:
