BEHEERSPLAN VAN HET PAND HOTEL SCHAEZEN  
REPENSTRAAT 11 TE TONGEREN

Mei 2024

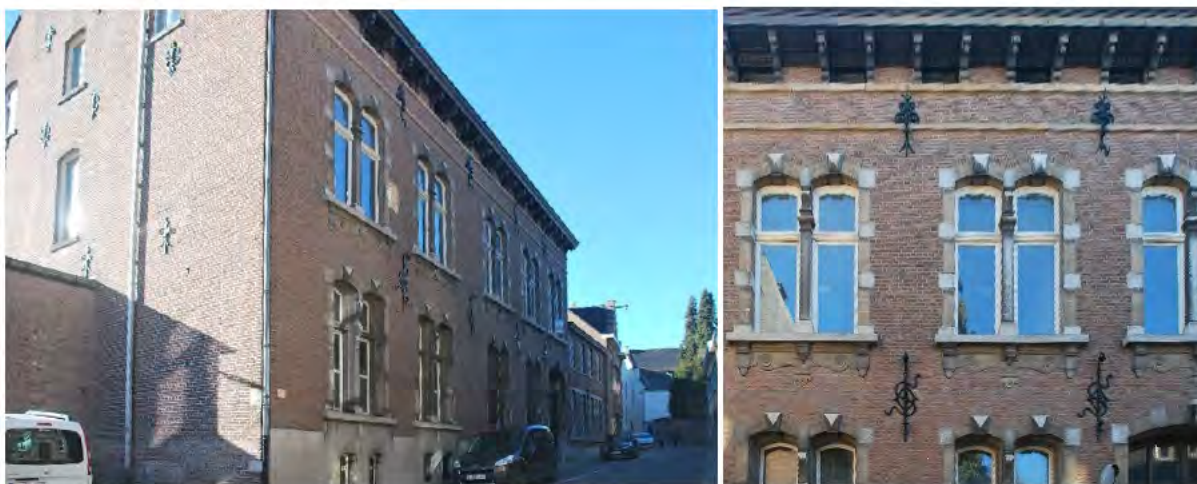
Afb. 10 straatgevel ©Studiebureau Monumentenzorg (d.d. 15/02/2019)

Het betreft een laat-19de-eeuws enkelhuis van vijf traveeën en twee bouwlagen onder een zadeldak. De bakstenen lijstgevel wordt grotendeels bepaald door een ensemble van gekoppelde, getoogde vensters met versierde tussenstijl en borstweringen.

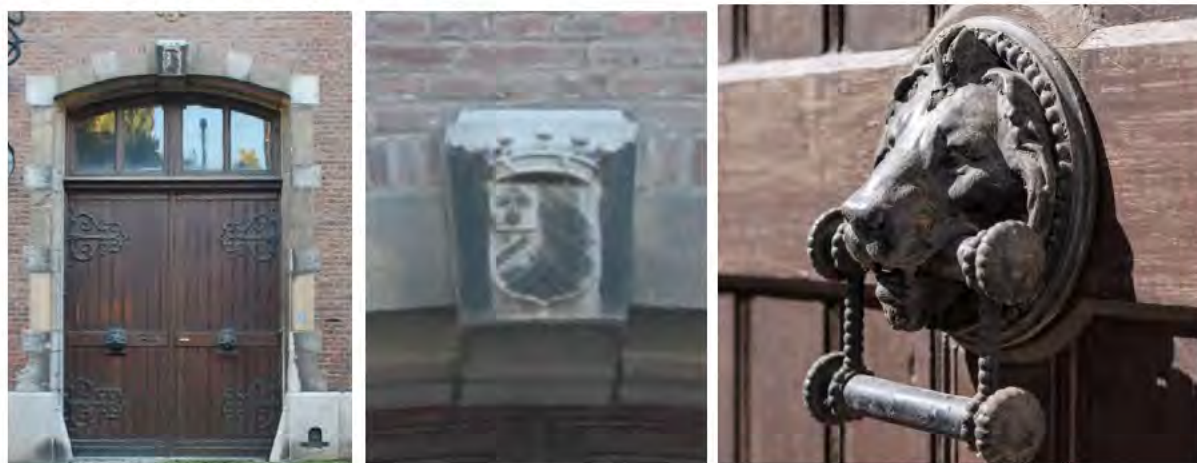
Afb. 11 getoogde poort ©Studiebureau Monumentenzorg (d.d. 15/02/2019)

Een getoogde poort in de uiterst rechtse travee verleent toegang tot het pand. Boven de poort is een steen aangebracht met het familiewapen van de Schaetzen met ridderkroon.

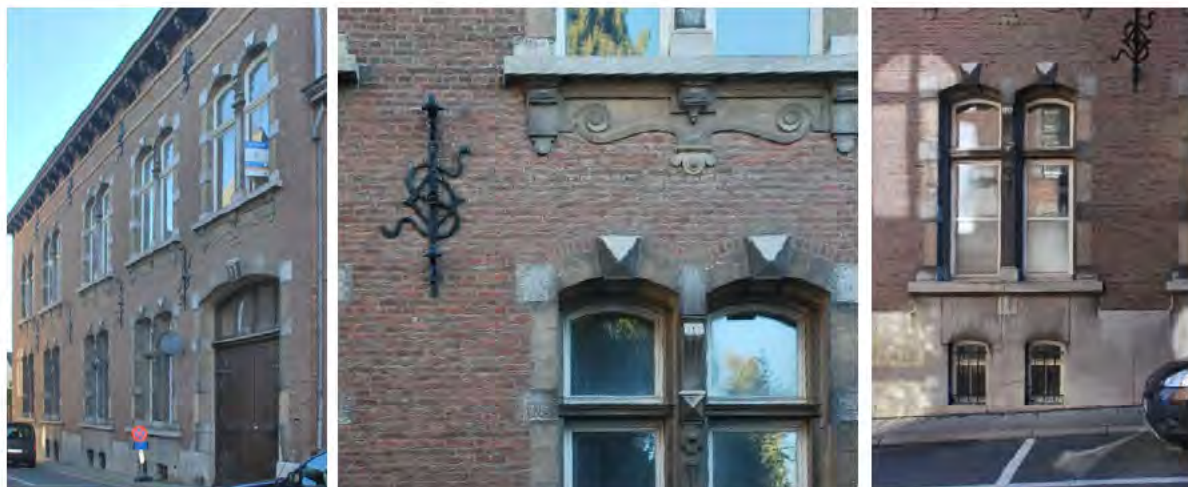
Afb. 12 straatgevel ©Studiebureau Monumentenzorg (d.d. 15/02/2019)

De gevel wordt verlevendigd door een kalkstenen plint, het sierlijke hang- en sluitwerk van de poort, een veelheid aan muurankers op twee verdiepingen, een fries, afgeboord met cordonlijsten en een zware kroonlijst, gestut door consoles.

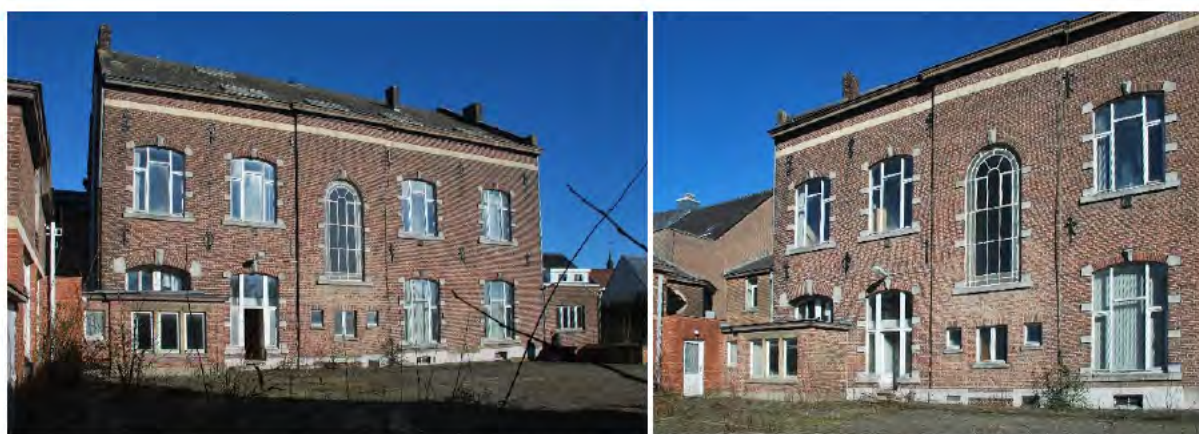
Afb. 13 achtergevel ©Studiebureau Monumentenzorg (d.d. 15/02/2019)

De achtergevel is opgebouwd rond een licht geprononceerde risaliet met een groot rondboograam dat de traphal verlicht. Aan weerszijden van dit risaliet zijn op twee niveaus telkens twee grote getoogde vensteropeningen voorzien.

De uiterst linkse, gelijkvloerse travée, in het verlengde van de poort, fungeerde oorspronkelijk als achteruitgang en is derhalve een weinig geprononceerd.

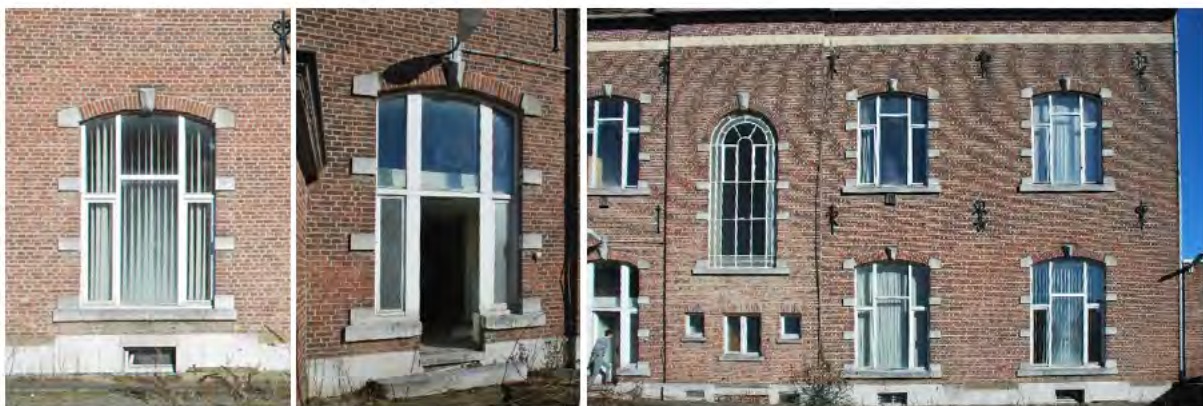
Afb. 15 detail achtergevel ©Studiebureau Monumentenzorg (d.d. 15/02/2019)

Alle muuropeningen zijn afgewerkte kalkstenen lekdrempels en een omlijsting van bak- en kalksteen.  
Ook hier wordt de gevel verlevendigd door een veelheid aan muurankers op twee verdiepingen.

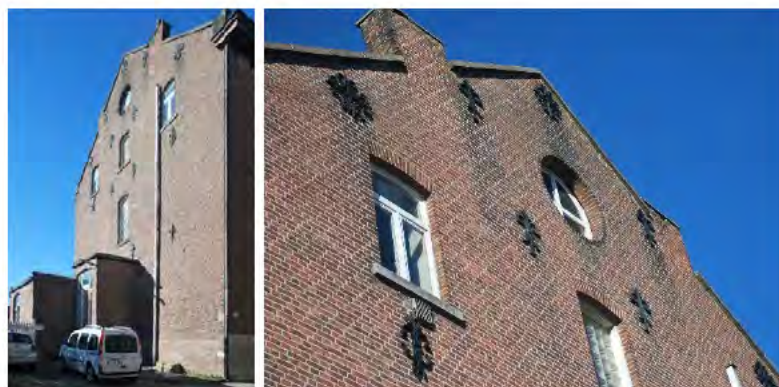
Afb. 16 linker zijgevel ©Studiebureau Monumentenzorg (d.d. 15/02/2019)

De zijgevels zijn niet bijzonder gestructureerd, maar zijn wel voorzien van ongeprononceerde getoogde vensters ter hoogte van de dwarse gangen en het mansardeverdiep. Ter hoogte van de nok zijn twee oculi voorzien.

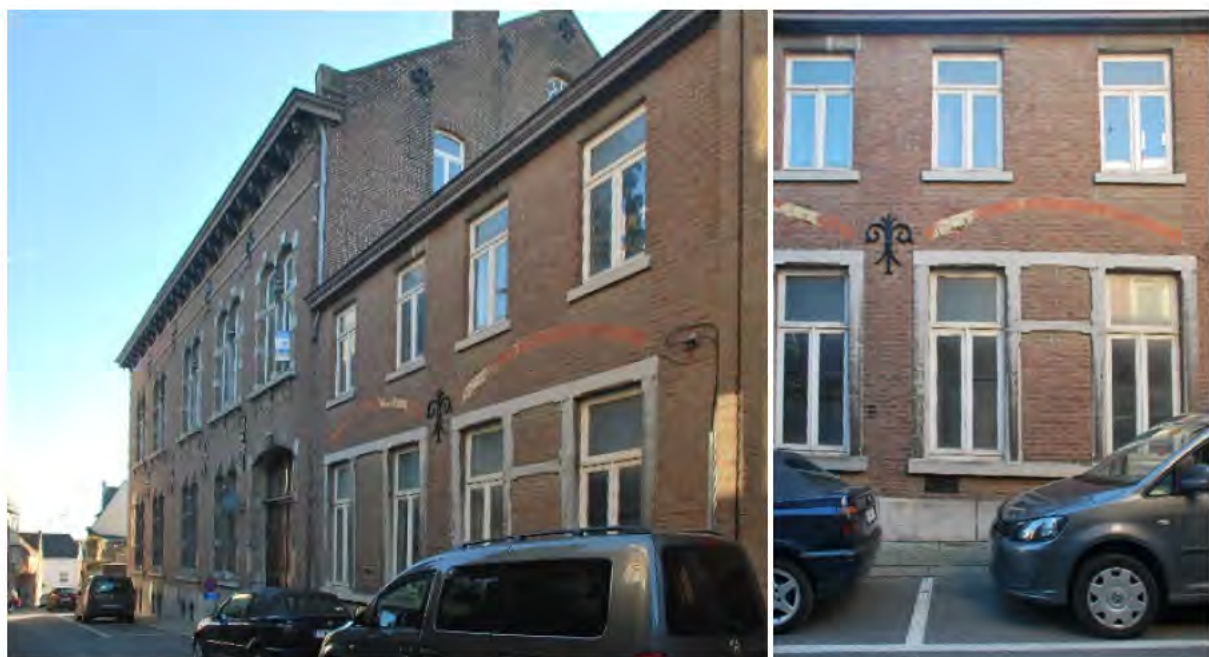
Afb. 18 rechter bijgebouw ©Studiebureau Monumentenzorg (d.d. 15/02/2019)

Tegenwoordig bevat de gevel vier rechthoekige vensteropeningen in een kalkstenen omlijsting met neuten en lekdrempels in cordon. Een speklaag verbindt bijkomend de twee rechtse vensters. De verdieping wordt opengemaakt door eenvoudige rechthoekige vensters met kalkstenen lekdrempels.

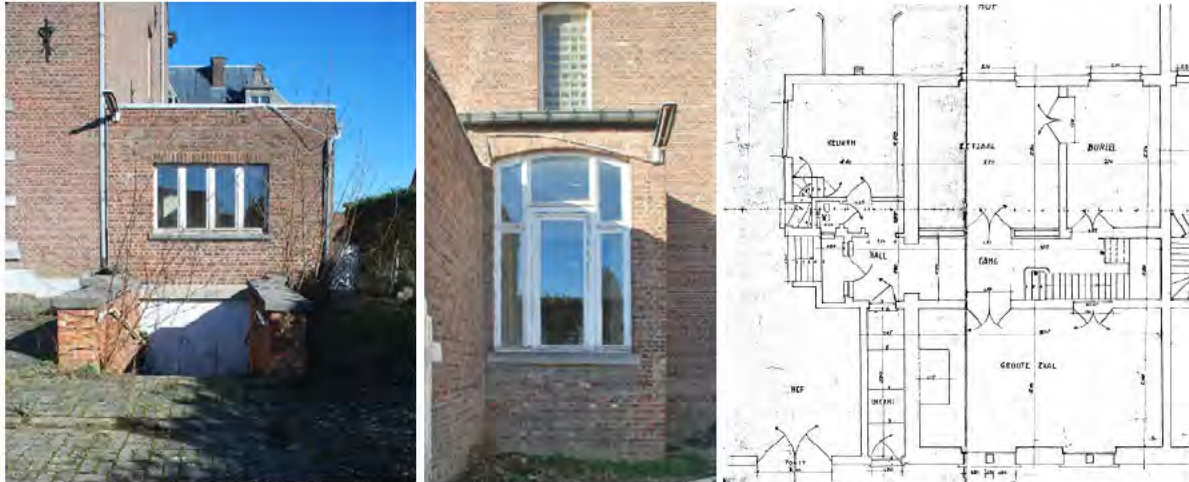
Afb. 19 detail plantekening linker bijgebouw Hotel van M., Ridder A. de Schaetzen (d.d. 29/08/1910)

Een tweede constructie, tegen de linkerzijgevel, omvat een doorgang naar de kelder. Het betreft een eenvoudige bakstenen aanbouw. Begin 20ste eeuw bevond zich langs deze zijde de lange gang, die vanaf de straat toegankelijk was en uitkwam op een inkomhal.

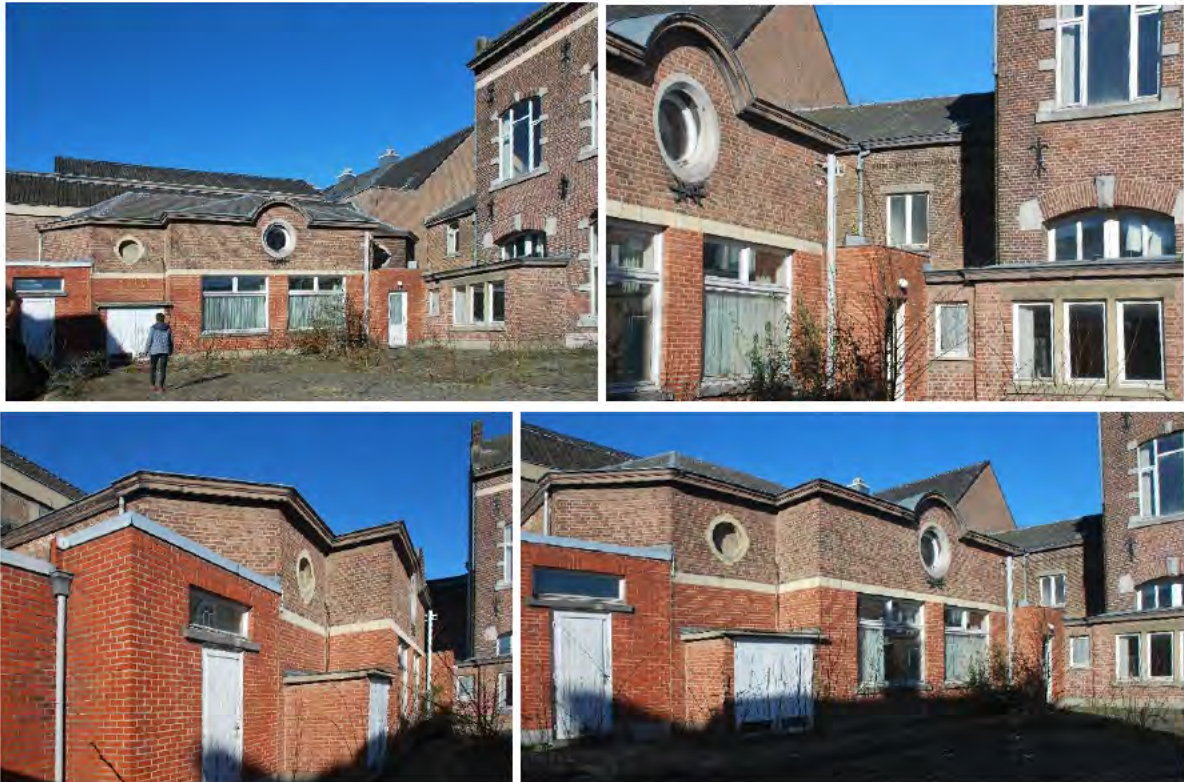
Afb. 21 koetshuis en bijgebouwen ©Studiebureau Monumentenzorg (d.d. 15/02/2019)

Het gebouw werd toen eveneens rechtstreeks in verbinding gezet met rechteraanbouw door de toevoeging van een ruimte op de bestaande uitbouw aan de achteruitgang en de achtergevel van de rechteraanbouw.  
Aan het koetshuis zelf werd rechts vooraan een bijkomend sas gebouwd en aan de linkerzijde werd een sanitaire blok toegevoegd.

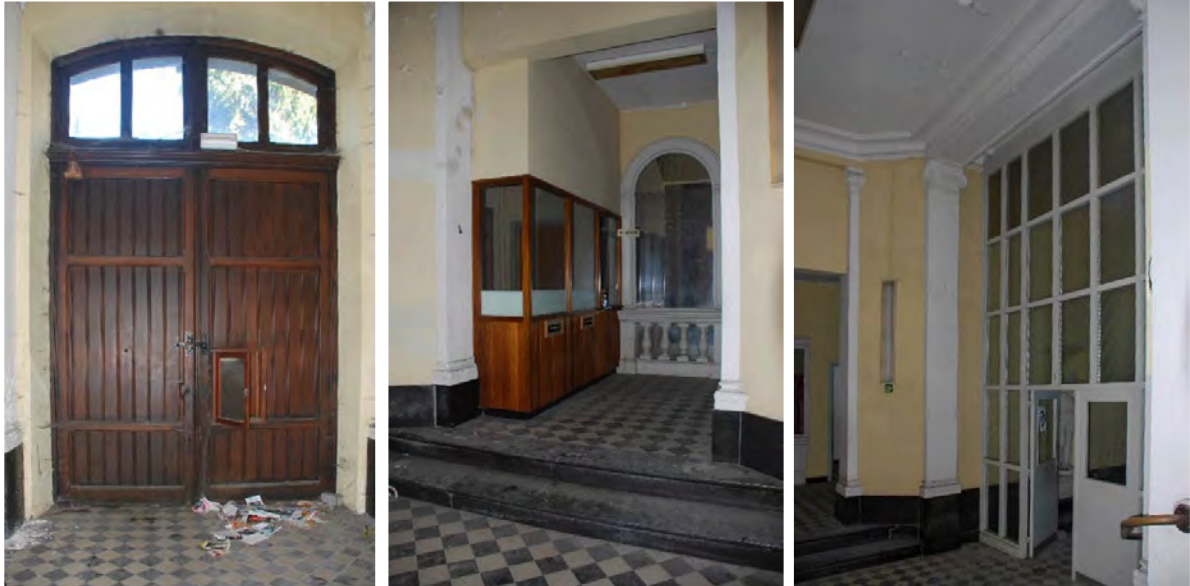
Afb. 22 inkomhal en achthoekige vestibule ©Studiebureau Monumentenzorg (d.d. 15/02/2019)

Het huis is ingedeeld als een klassiek herenhuis, met een laterale entrée à sec, onderverdeeld in een inkomhal, een achthoekige vestibule en een achteruitgang.

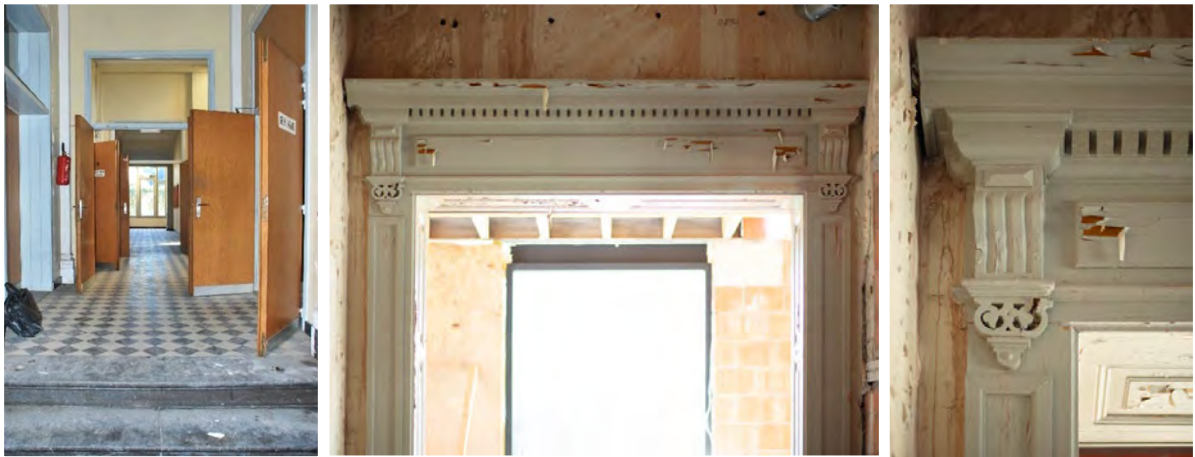
Afb. 24 centrale gang en detail deurlijst ©Studiebureau Monumentenzorg (d.d. 15/02/2019)

Haaks op de vestibule vertrekt een hal die het huis parallel met de straat in twee verdeelt en halverwege het huis in verbinding staat met een monumentaal trappenhuis. Het interieur bewaart authentieke elementen, zoals vloeren, plafonds, binnenschrijnwerk en schouwen.

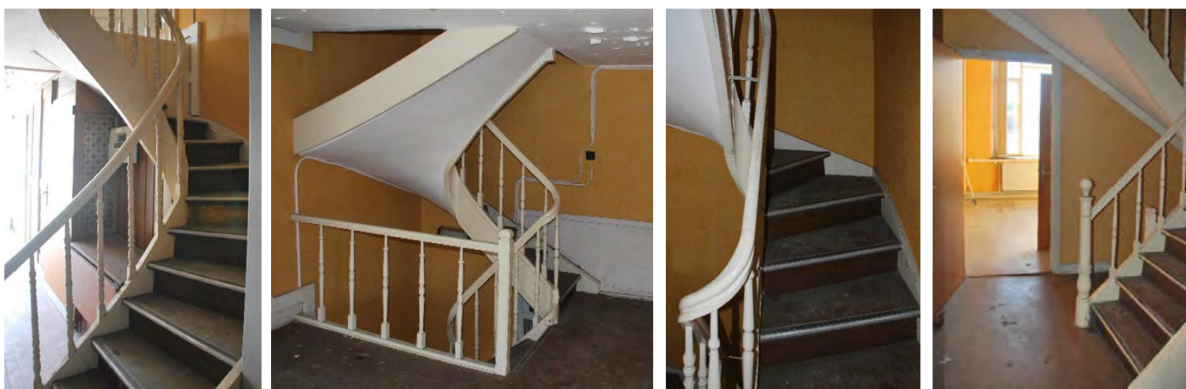
Afb. 28 dienstrap ©Studiebureau Monumentenzorg (d.d. 15/02/2019)

De dienstrap vertrekt in de Office en doet alle bovenliggende verdiepingen aan tot en met de zolder.

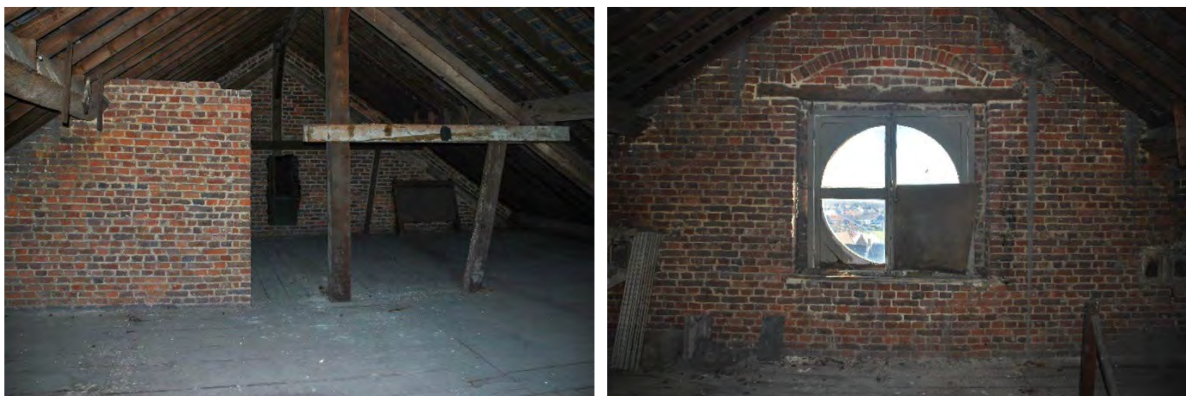
Afb. 29 zolder ©Studiebureau Monumentenzorg (d.d. 15/02/2019)

Op de zolder zijn behalve de kapconstructies, geen bijzonderheden te benoemen. Het betreft een amalgaam aan spanten, kepers en andere dakonderdelen. De twee zolderruimten worden verlicht door een oculus in de zijgevels. Op de vloer liggen houten planken.

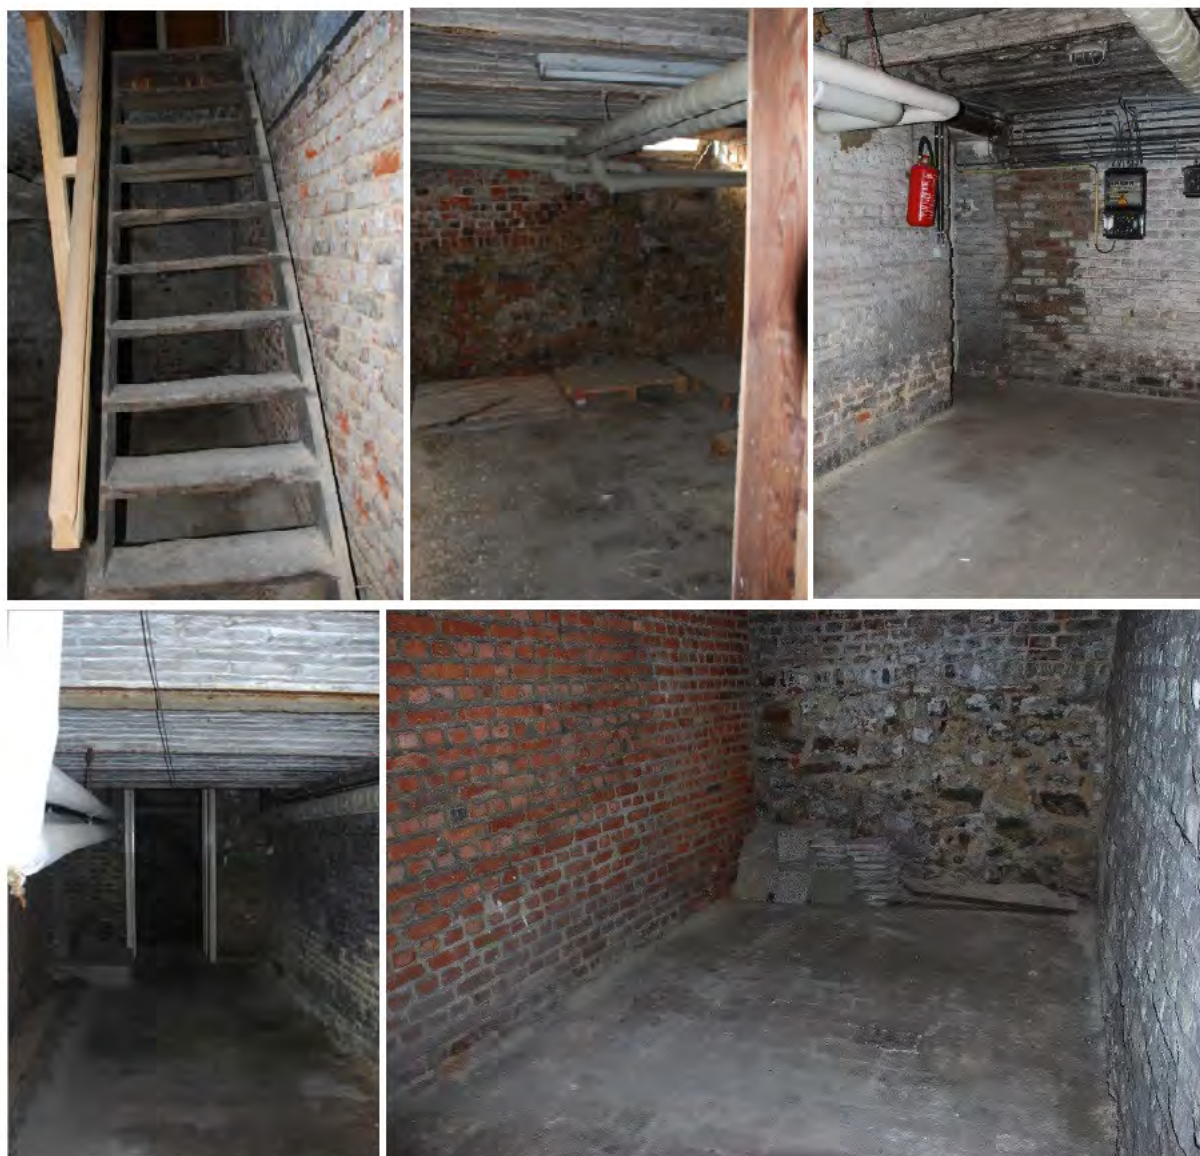
Afb. 30 Hotel Schaetzen, fotoreportage van de diverse kelderruimten

Het volledige gebouw, inclus de aanbouwen, is onderkelderd. De verschillende kelderruimten liggen aan weerszijden van een centrale gang die over de gehele verdieping doorloopt.

De kelders zijn vanaf het hoofdgebouw toegankelijk via een houten trap in de voormalige achteruitgang. Een tweede houten keldertrap vertrekt vanaf de rechteraanbouw.

De gangen en kelderruimten zijn grotendeels opgetrokken in baksteenmetselwerk en voorzien van troggewelven. Her en der werden stukken muur opgetrokken in natuursteen. Het merendeel van de wanden en plafonds zijn gewit. De vloeren zijn bekleed met een amalgaan aan tegels, o.a. vierkante en rechthoekige betontegels en bakstenen.

In de oost- west- en zuidmuren is de fundering van het voormalige dormitorium nog deels zichtbaar.

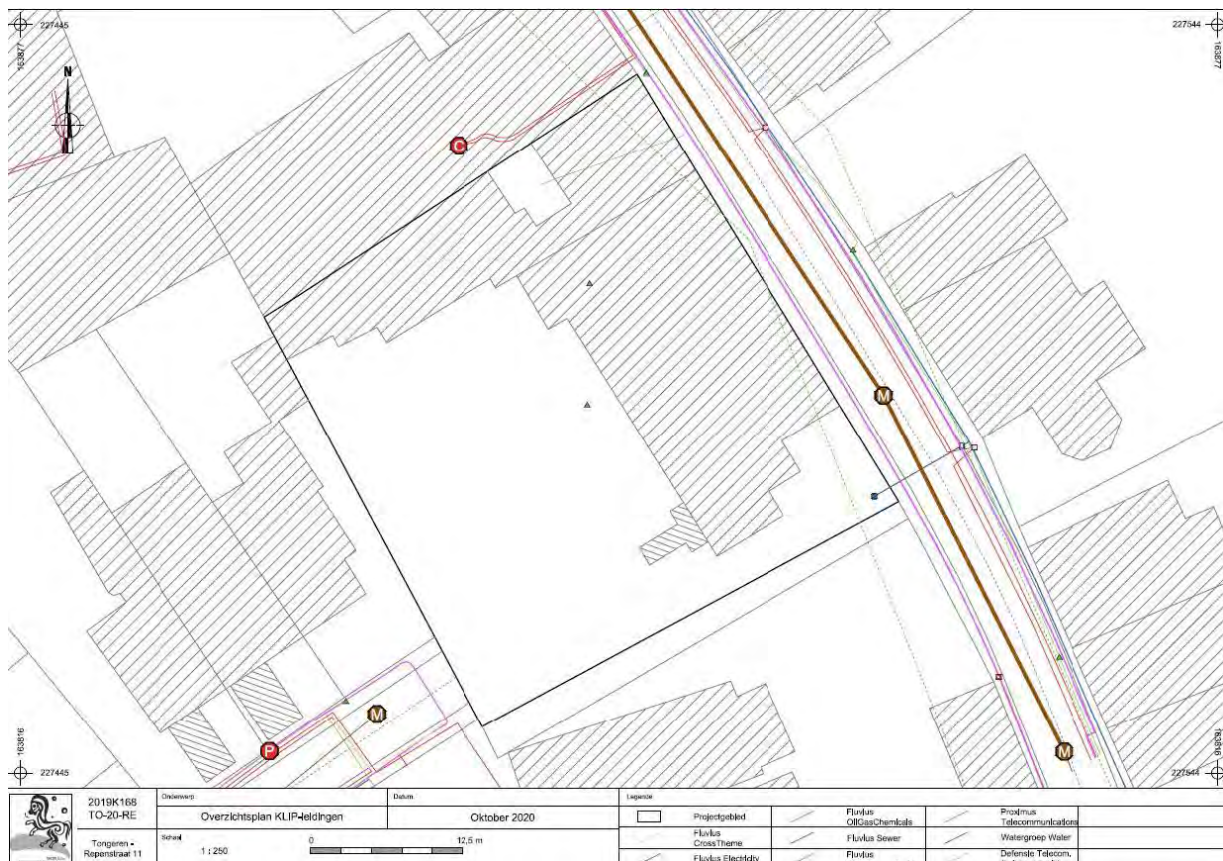
Bij het Kabel- en Leidingen Informatie Portaal (KLIP) werd informatie opgevraagd over de in het plangebied aanwezige nutsleidingen (Afb. 10). Hieruit blijkt dat het terrein langs de straatzijde wordt doorkruist door een buiten gebruik gestelde telecommunicatiekabel. In het noorden is een telecommunicatieleiding aanwezig (Proximus). In de zuidoosthoek bevindt zich verder een waterleiding (De Watergroep). De overige leidingen zijn aanwezig langs de straat, ten oosten van het projectgebied en worden verder niet besproken.

Afb. 31 Overzicht aanwezige nutsleidingen op het onderzoeksterrein (Bron: KLIP, digitaal plan, dd 02/10/2020, aanmaakschaal 1.250)
