BEHEERSPLAN

Huis De Meerminne

Aalst

Datum ingediend voor preadvies OE: 08/12/2021

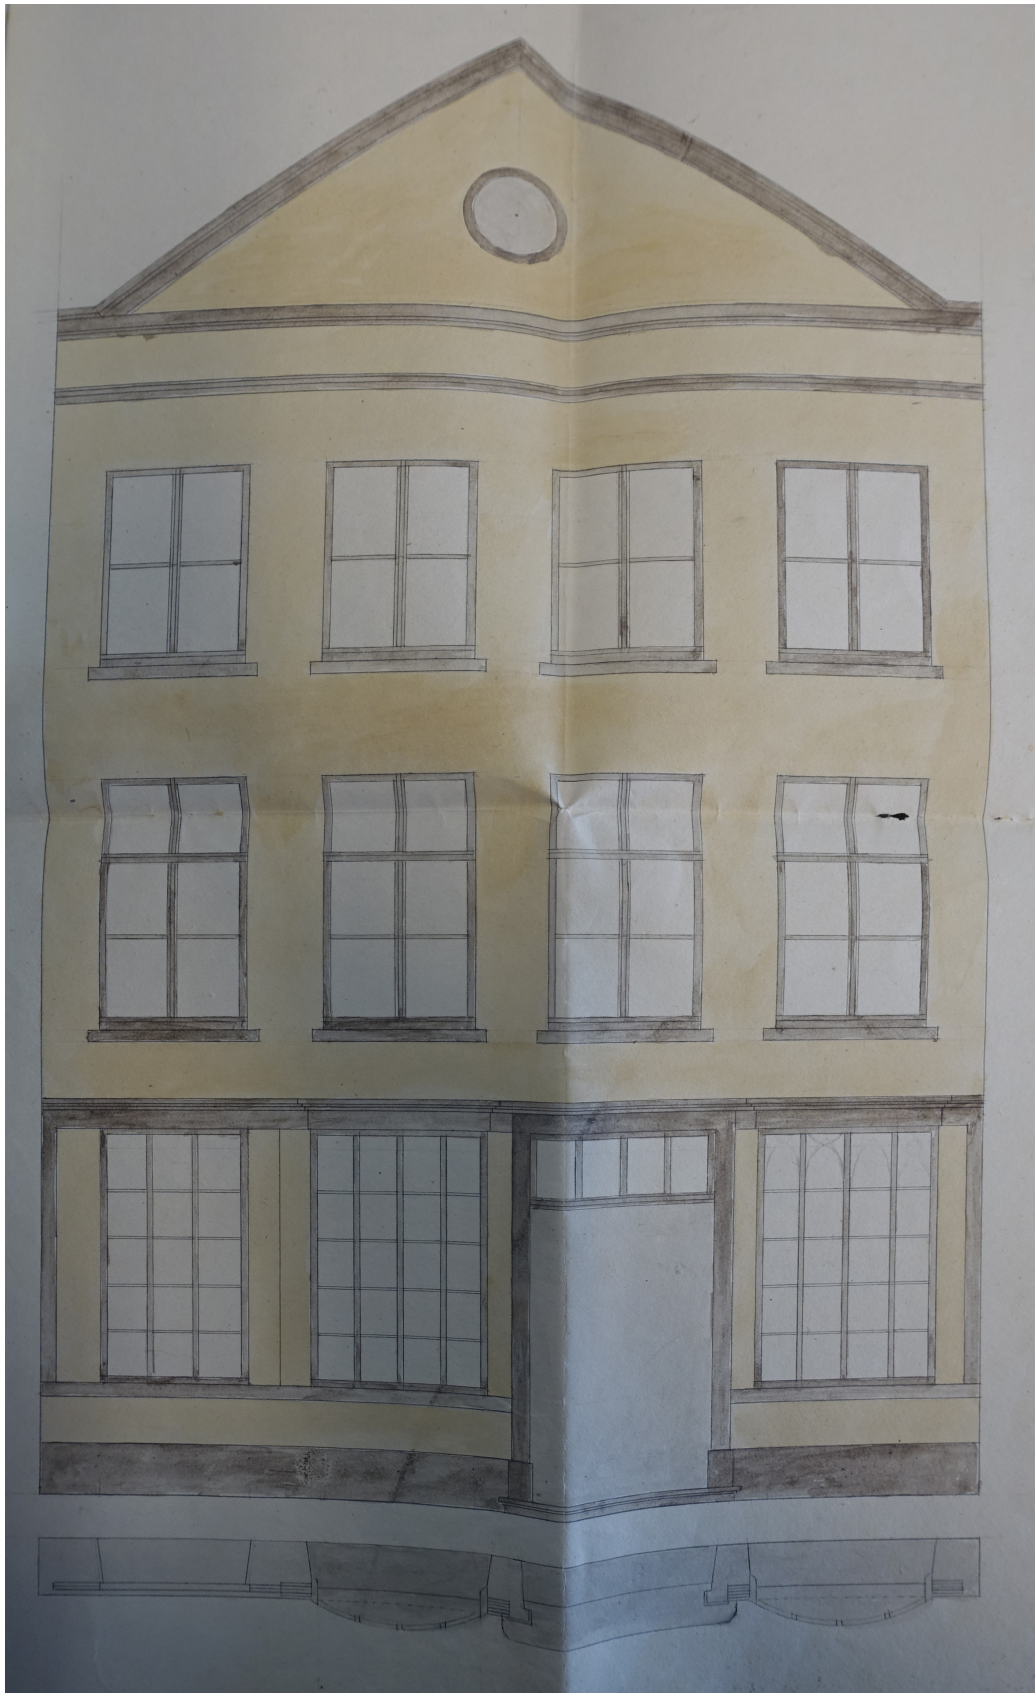
Figuur 12: Plan voorgevel nieuwe toestand 1822. (SAA, 4665, bouwvergunningen Aalst, 1822/010)

Het plan toont aan dat het dak veranderd werd in een fronton met oculus⁹.

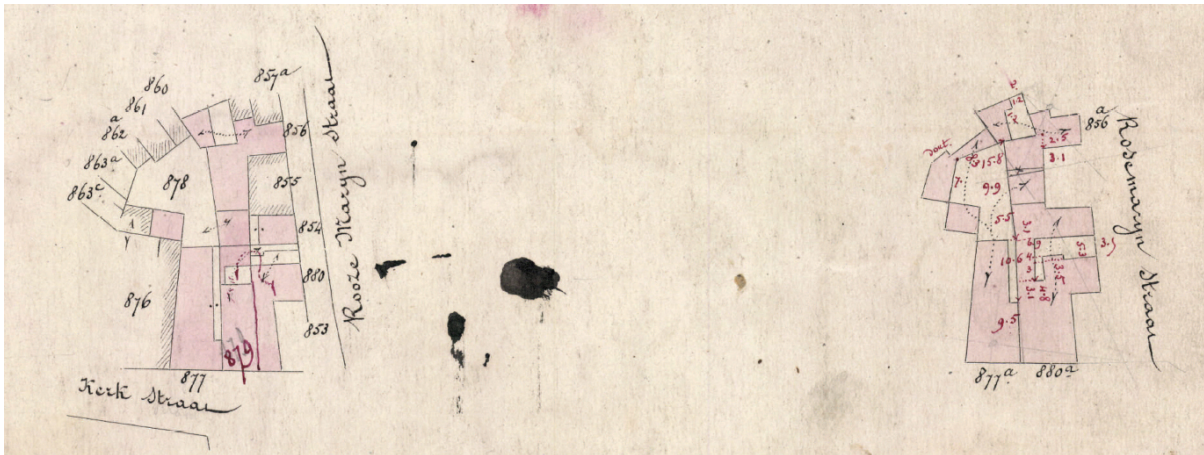
Figuur 14: Mutatieschets uit 1886 met links de toenmalige toestand en rechts de nieuwe toestand. (KAG, 1886, mutatieschets nr. 27)

De eerste mutatieschets dateert uit 1886¹¹. Percelen 877 en 878 waren toen via verkoop in handen gekomen van de familie Borreman. De smalle gang ten oosten van het gebouw werd verkleind en de noordwestelijke zone van de tuin werd bebouwd. De oostelijke bebouwde zone (behorend tot perceel 856) werd afgesplitst en behoorde nu toe tot het perceel 877a.

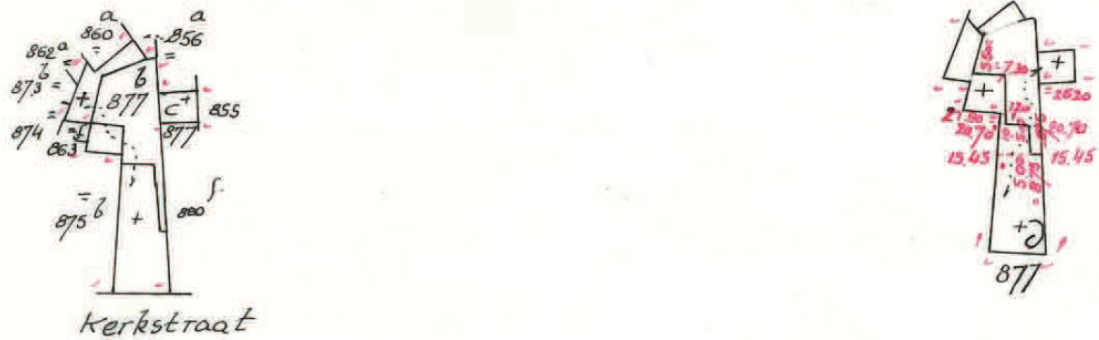
Figuur 16: Mutatieschets uit 1975 met links de toenmalige toestand en rechts de nieuwe toestand. (KAG, 1975, mutatieschets nr. 24)

De laatste mutatieschets dateert uit 1975 en toont dat het gebouw aan de Kerkstraat nog uitgebreid werd en verbonden werd met de westelijke bebouwde zones. De meest noordelijke bebouwde zone werd afgebroken. Zo ontstond perceel 877d.
