**dries vanhove**  
ir. architect  
master in conservation

**SINT- AUDOMARUSKERK TE BEVEREN aan de IJZER**  
gelegen Sint-Brigidaplein zr.nr., 8691 Beveren aan de IJzer (Alveringem)  
beschermd als monument bij K.B. van 20.02.1939

## **BEHEERSPLAN 16-12-2016**

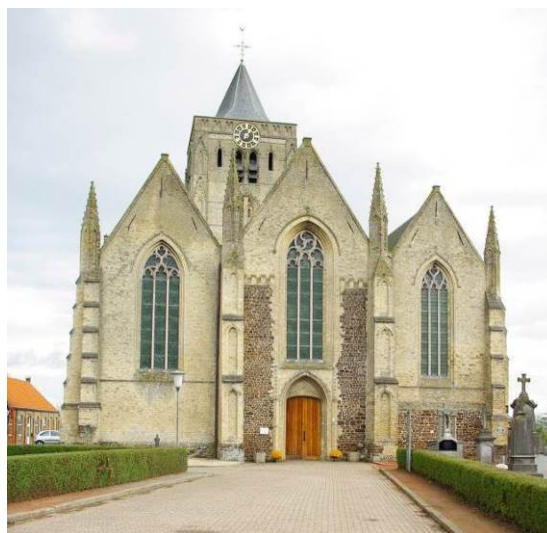
Figuur 6 : westgevel van de Sint-Audomaruskerk

De westgevel omvat de drie kopse tuitgevels van de beuken, welke op elkaar aansluiten in hetzelfde vlak. De gevelvlakken links en rechts naast de vensteropening en het inkomportaal in de middenbeuk zijn opvallend hoger uitgewerkt in ijzerzandsteen, tot op een hoogte net onder de bovenste afzaat van de flankerende steunberen. De geveltopy van de middenbeuk is iets hoger dan de geveltopy van de zijbeuken en vertoont een verjonging boven het metselwerk in ijzerzandsteen. De verjonging is uitgewerkt in de vorm van kantelen, mogelijk een 19<sup>de</sup>-eeuwse aanpassing

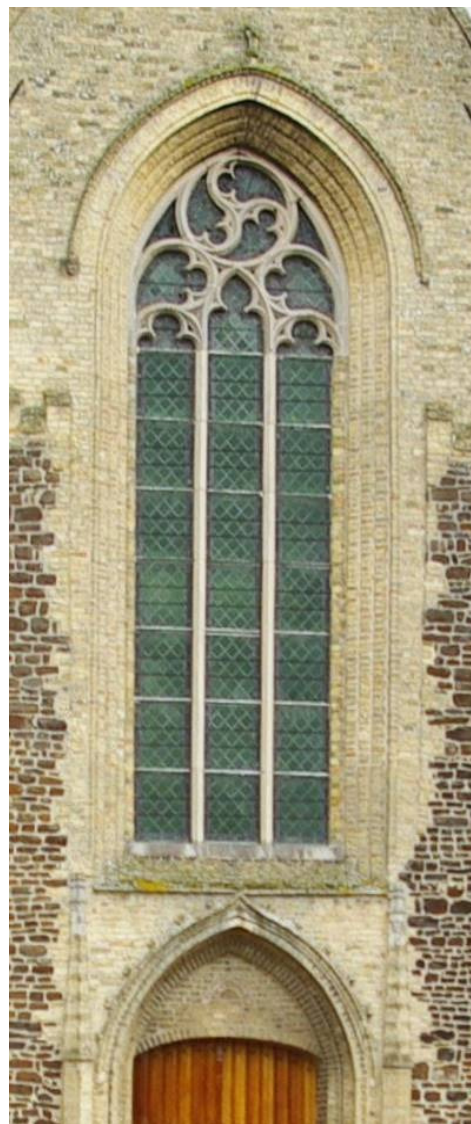
Figuur 10 : detailfoto uitwerking centrale travee van de westgevel

Het inkomportaal, uitgevoerd als een gedrukte korbboog met halfsteense rollaag, ligt verdiept in een geprofileerde spitboogomlijsting. Deze omlijsting is op zijn beurt versierd met hogels en heeft een bekroning met een kruisbloem. De geprofileerde omlijsting wordt geflankeerd door twee pilasters, welke uitlopen op pinakels met een spits, versierd met hogels en een kruisbloem.

De aanzetten van deze druiplijst zijn uitgewerkt als consoles met beeldhouwde hoofdjes. Eén van deze hoofdjes is verdwenen. Boven de twee andere vensteropeningen zijn de ingewerkte druiplijsten niet versierd met hogels, maar wel bekroond met een kruisbloem.

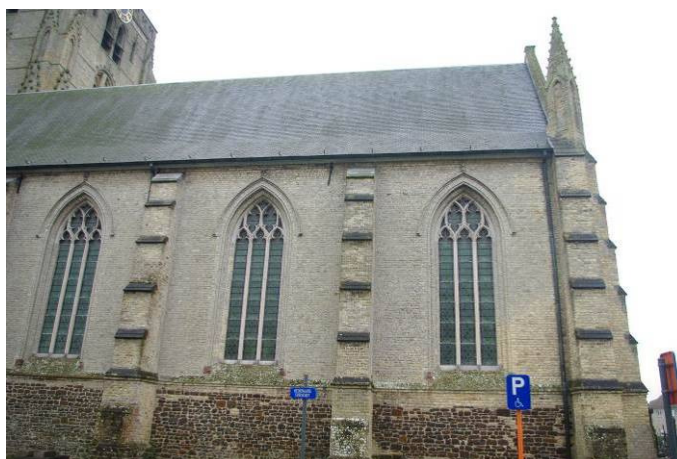
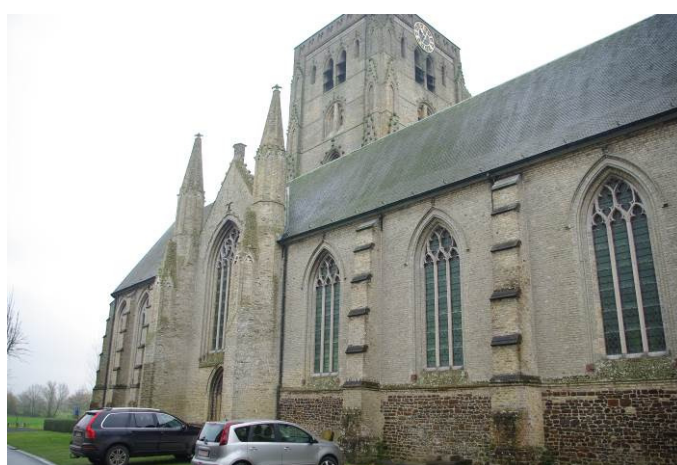
Figuur 11: noordgevel zicht 1

Figuur 12: noordgevel zicht 2

Het noordelijke gevelvlak ter hoogte van de noordelijke zijbeuk is onderverdeeld in vier gelijkmatige traveeën, die telkens worden geflankeerd door steunberen in baksteen metselwerk, met gelijke versnijdingen. Er is een vijfdelige versnijding boven de horizontaal doorlopende druiplijst ter hoogte van de vensterafzaten en een enkele versnijding tussen deze druiplijst en de gevelplint. De gevelplint ter hoogte van deze 4 traveeën is uitgewerkt in ijzerzandsteen, alsook het gevelvlak tot onder de horizontale doorlopende druiplijst.

In elke travee is er een vensteropening met neogotisch maaswerk en monelen, uitgewerkt in natuursteen. De vier vensteropeningen liggen verdiept in een geprofileerde spitsboogomlijsting, zijn gelijk van afmetingen en sluiten aan op de horizontaal doorlopende druiplijst ter hoogte van de vensterafzaten. Boven elke vensteropening is er

een ingewerkte druiplijst, uitgevoerd als een spitsboog, telkens bekroond met een kruisbloem.

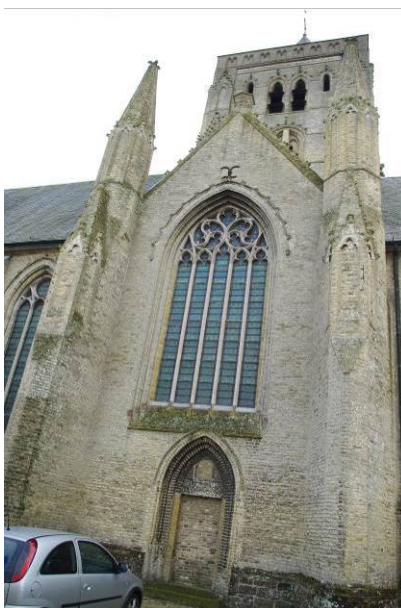
Figuur 13: gevel transept noord

De geveltop van het noordelijk transept is versierd met hogels en met een topstuk, heden zonder bekroning. De gevel wordt geflankeerd door twee sterk uitgewerkte steunberen, met een gelijkmatige tweedelige versnijding. Boven de eerste versnijding lopen afzaten uit op pinakels met een spitsbekroning en een kruisbloem. De rompen van de pinakels zijn versierd met blindboognissen met spitsboog en driepassen.

Centraal in het gevelvlak, verdiept in een geprofileerde spitsboogomlijsting, is er een grote vensteropening waarvan het maaswerk en de monelen zijn uitgewerkt in natuursteen.

Boven de vensteropening is er een druiplijst, uitgevoerd als spitsboog en versierd met hogels en bekroond met een kruisbloem. Net zoals bij de druiplijst boven de vensteropening van het inkomportaal, zijn de aanzetten uitgewerkt als consoles met beeldhouwde hoofdjes. Boven de druiplijst is er een gevelanker zichtbaar. Onder deze vensteropening, iets buiten de as van het gevelvlak (richting zijbeuk noord), is er een dichtgemetselde deuropening, welke ook verdiept ligt in een geprofileerde spitsboogomlijsting. Twee treden in natuursteen gaven toegang tot de heden dichtgemetselde deur.

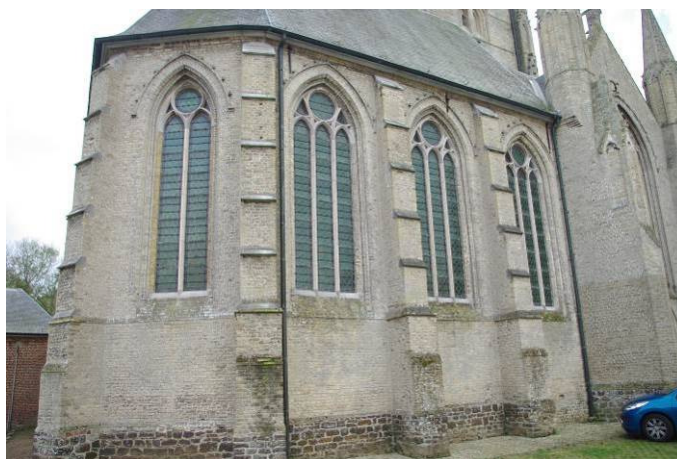
Figuur 14: gevelvlak zijkoor noord

Het gevelvlak van het noordelijk zijkoor is geritmeerd in drie traveeën en sluit aan op het polygonale koor. De steunberen hebben een identieke vijfdelige versnijding boven de vensterafzaten en een tweedelige versnijding boven de gevelplint. De bovenste afzaat sluit aan net onder de kroonlijst van de dakgoot. De afzaten zelf zijn uitgevoerd in natuursteen, met uitzondering van de afzaten boven de gevelplint, welke zijn uitgevoerd in baksteen metselwerk.

Enkel de gevelplint is uitgevoerd in ijzerzandsteen, het overige gevelmetselwerk is uitgevoerd in baksteen.

De drie traveeën van het noordelijk zijkoor hebben een horizontaal doorlopende druiplijst ter hoogte van de vensterafzaten en gelijke vensteropeningen waarvan het maaswerk en de monelen zijn uitgevoerd in natuursteen. Elke vensteropening ligt verdiept in een geprofileerde spitsboogomlijsting. Boven elke vensteropening is er een druiplijst ingewerkt, uitgevoerd als een spitsboog die is versierd met hogels en bekroond met een kruisbloem.

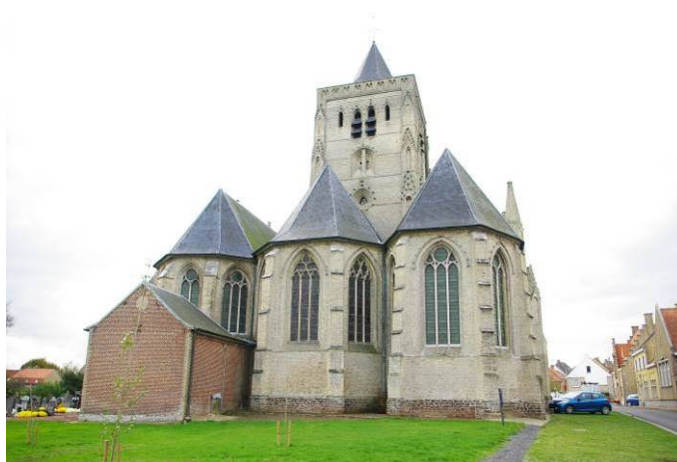
Figuur 15: oostgevel

De oostgevel wordt gevormd door de in schaal drie gelijkmatige polygonale koren, van het hoofdkoor zelf en de twee zijkoren. In het hoofdkoor hebben de steunberen een

De gevelvlakken van het polygonale noord- hoog- en zuidkoor hebben telkens drie gelijke vensteropeningen, waarvan de afzaten aanzetten op een horizontaal doorlopende druiplijst.

Alle vensteropeningen hebben neogotisch maaswerk en monelen, welke zijn uitgevoerd in natuursteen.

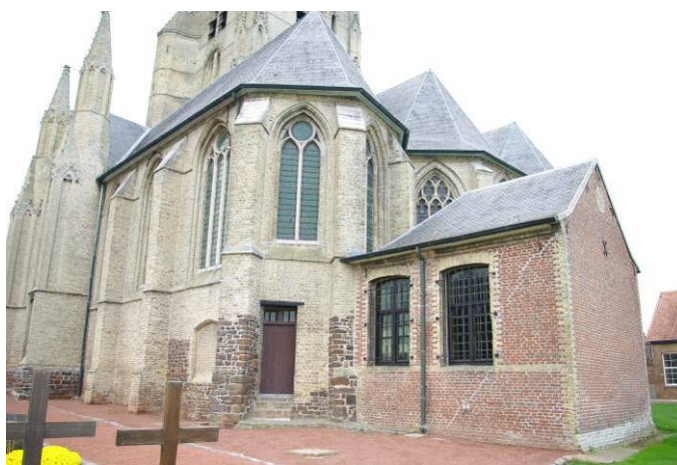
Figuur 16: oostgevel, met zicht op de aangebouwde sacristie

Aansluitend op het zuidelijke zijkoor is er een sacristie aangebouwd. De sacristie zelf is opgebouwd met een rood baksteen metselwerk en heeft een zadeldak- met schild naar de kerk toe - afgedekt met leien. De vensteromlijstingen met segmentboog, de kroonlijst en de hoeken van de sacristie zijn geaccentueerd met een vertande gele baksteen. Enkel ter hoogte van het zuidelijk gevelvlak is er ook een doorlopende band van geel metselwerk, met een hoogte van twee baksteenlagen. Deze band sluit aan op de raamdorpels, eveneens ook uitgevoerd in dezelfde gele baksteen. De vensters zijn ingevuld met ramen in houten schrijnwerk met een rechthoekige glas in lood-verdeling en zijn afgeschermd met diefijzers.

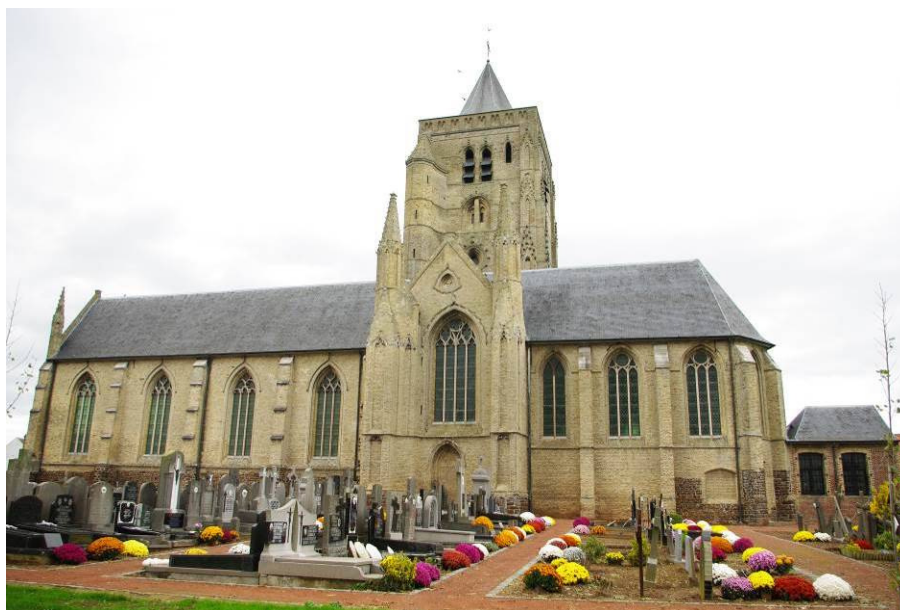
Figuur 17: zuidgevel, met zicht op zijbeuk, transept en zuidelijk zijkoor

Het gevelvlak van het zuidelijk koor is onderverdeeld in drie traveeën, telkens geflankeerd door steunberen. Deze steunberen hebben geen verjongingen en sluiten aan met het gevelvlak net onder de kroonlijst van de dakgoot. De bovenste afzaat is uitgevoerd in natuursteen. In elke travee is er één vensteropening met neogotisch maaswerk en monelen, uitgevoerd in natuursteen. De vensteropeningen liggen verdiept in een geprofileerde spitsboogomlijsting. Boven de vensteropeningen is er een driuplijst ingewerkt. Hier zijn de drie driuplijsten met elkaar verbonden met horizontale lijsten die over de steunberen heen lopen en hebben ze geen versieringen met hogels of een bekroning met kruisbloem.

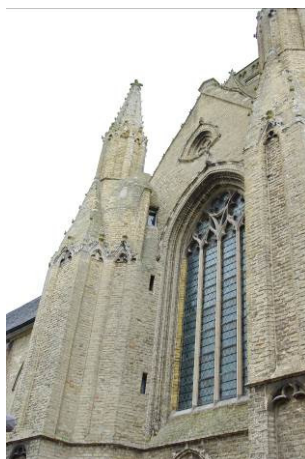
Figuur 18: zicht op traptoren, ingewerkt in de steunbeer, t.h.v. gevelvlak transept zuid

Net zoals bij de noordelijke transeptgevel, wordt ook de zuidelijke transeptgevel geflankeerd door twee sterk uitgebouwde steunberen. In de meer volumineuze steunbeer, aansluitend met het gevelvlak van de zuidelijke zijbeuk, bevindt zich de traptoren met toegang tot de dakverdiepingen van de zijbeuken, het transept en de koren. Omwille van deze brede steunbeer, bevindt de aansluitende vensteropening zich buiten de as van het gevelvlak.

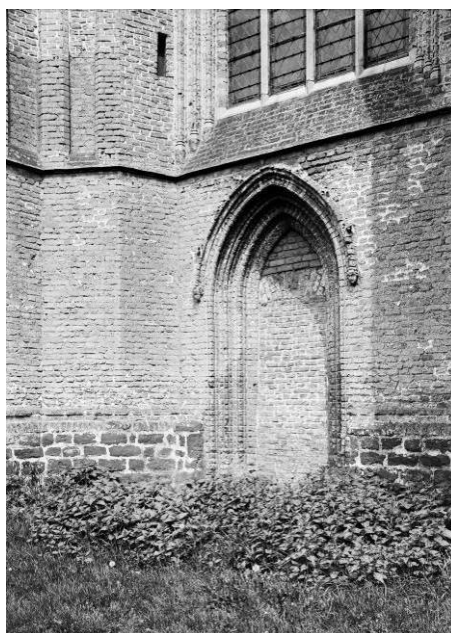
Figuur 19 : voormalige toegangsdeur in het transept zuid (foto © K.I.K., E45116, Eugène Dhuicque 1918)

De kerk had oorspronkelijk twee zijingangen, ter hoogte van het transept. Reeds vanaf 1850 zijn aan binnenzijde de huidige biechtstoelen en lambriseringen tegen deze wanden aangebracht; ten laatste dan zijn deze ingangen in ongebruik geraakt en dichtgemaakt. Aan zuidzijde was de eigenlijke deuropening met een segmentboog overkluisd, binnen een geprofileerde spitsboogomlijsting. Een foto uit 1918 toont een dan nieuw dichtgemetseld boogveld boven de anderhalve baksteen hoge strekboog. Ook aan zuidzijde gaat het om een opening bekroond door een anderhalve baksteen hoog uitgemetselde strekboog, binnen een spitsboognis. In het boogveld boven de opening was oorspronkelijk een (heiligen)nis, ook dichtgemetseld. De deuropening lijkt ooit recht te zijn ingekapt (voorafgaand aan het dichtmetselen?). Tussen 1968 en heden werd het metselwerk uit de deuropening uitgenomen en verdiept terug dichtgemetseld.

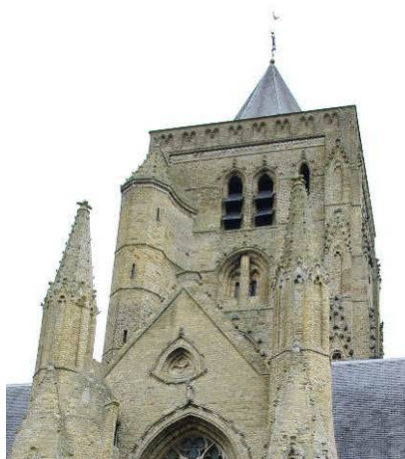
Figuur 22: zicht op de vieringtoren

De robuuste vierkante vieringtoren heeft een opvallende kroonlijst, uitgewerkt als een sierband met blindboognissen.

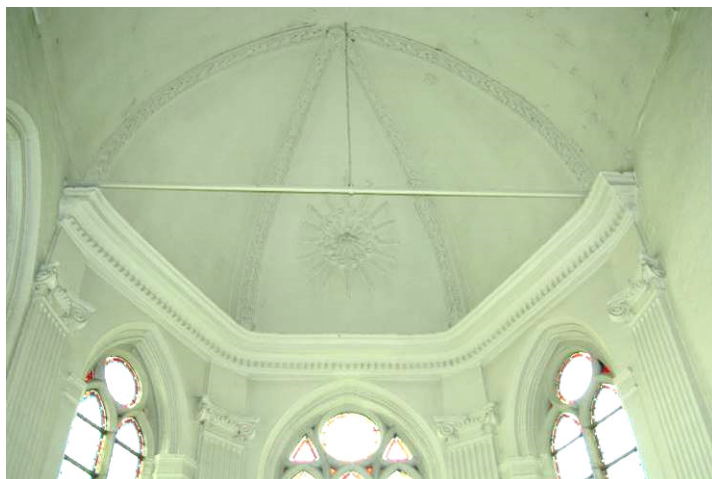
Figuur 23 : aankleding van het noordelijk nevenkoor

Een beperkt kleuronderzoek werd in 1999 uitgevoerd op de gewelven. Hier is nog een polychromie in lijmverf bewaard, mogelijk de oorspronkelijke 18<sup>de</sup>-eeuwse.

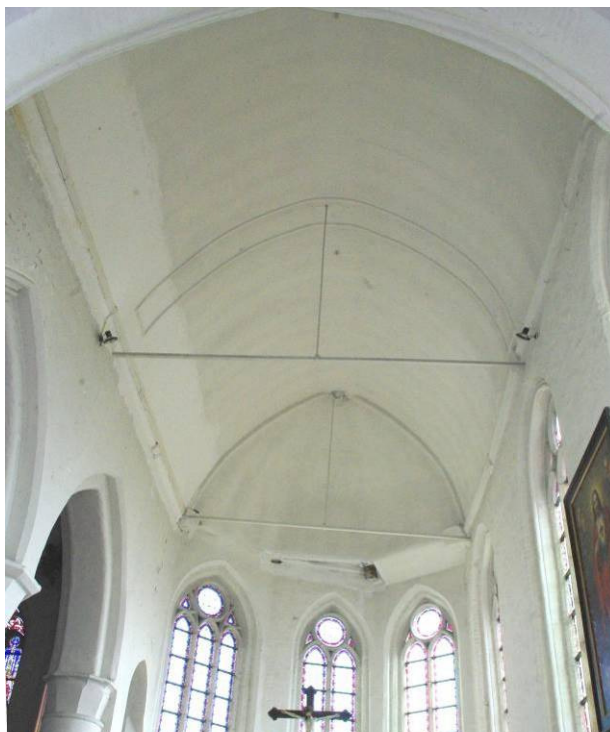
In het zuidelijk nevenkoor werd het gewelf eerder eenvoudig heraangekleed met stucwerk. Twee van de vier ribben van de absis werden behouden; de vorm van het gewelf werd rechtgetrokken wat mogelijk gepaard ging met een aankleding van de wanden in de 18<sup>de</sup> eeuw. Het gewelf is halfweg geleed met een brede gordelboog (omgaande profiellijst).

Figuur 24 : gewelf van het zuidelijk nevenkoor

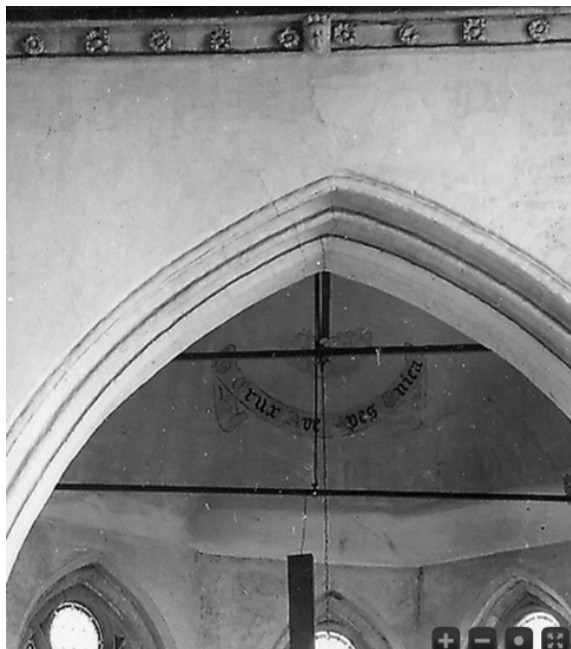
Op een foto uit 1944 is een spreukbanderol waar te nemen omheen een moeilijk te onderscheiden motief. De spreuk luidt : Crux Ave Spes Unica (wees gegroet kruis, onze enige hoop). Wellicht werd deze spreuk, die verwijst naar de ondergelegen beeldengroep van de calvarie, aangebracht tijdens de schilderwerken omstreeks 1909, mogelijk dateert ze van ouder.

Figuur 25 : opschrift en afbeelding op het gewelf van het zuidelijk nevenkoor 1944  
(foto © KIK, A62027 detail)

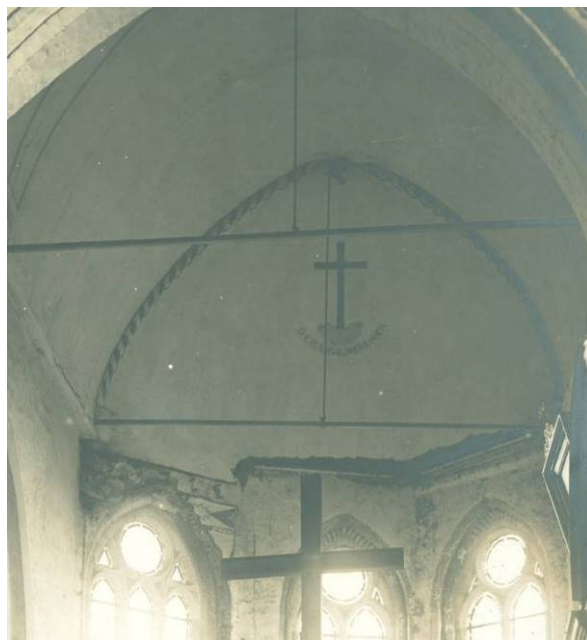
Figuur 26 : foto zuidelijk nevenkoor in 1912. Bemerkt tevens de vermoedelijke restanten van een oudere muurschildering, vrijgelegd op het NW muurvlak van de absis  
(foto Provincie West-Vlaanderen 208NF18/F7990 – detail)

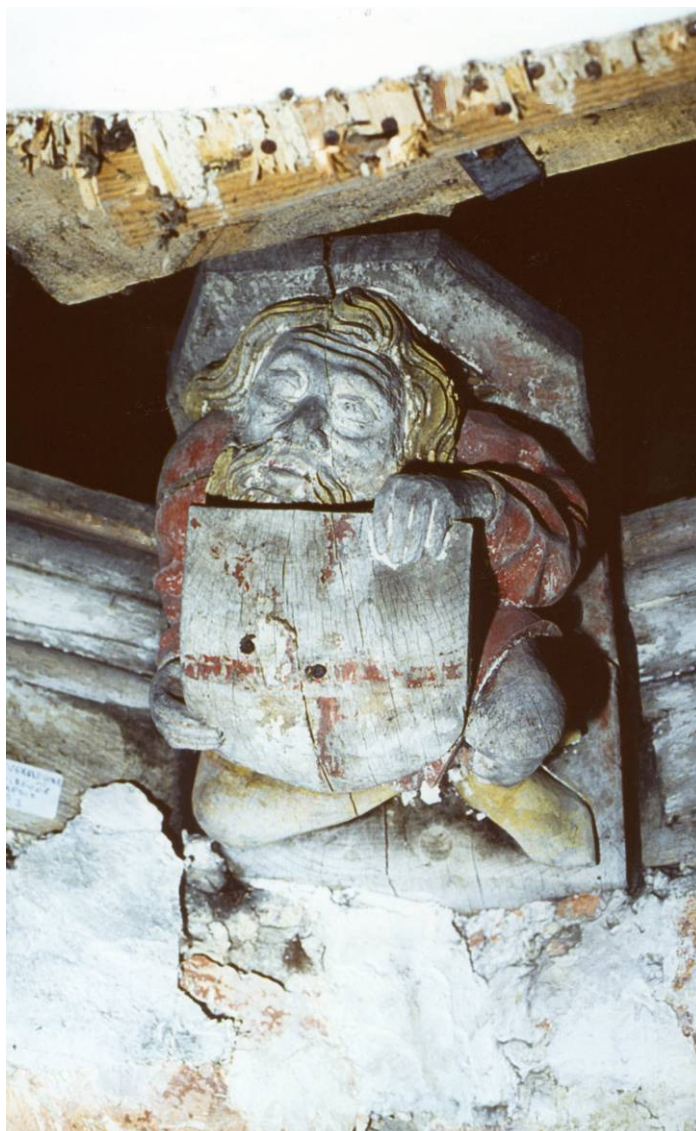
Tijdens het vooronderzoek in 1999 kwam onder de uitgepleisterde uitdikking een gesculpteerd blokeel te voorschijn met voorstelling van een schildknaap. Dit geeft een zicht op de afwerking van het oorspronkelijke houten tongewelf.

Figuur 27 : gesculpteerd en gepolychromeerd blokeel in de hoek tussen O en ZO muurvlak van de absis van het zuidelijk nevenkoor (foto Lode Declercq 1999).

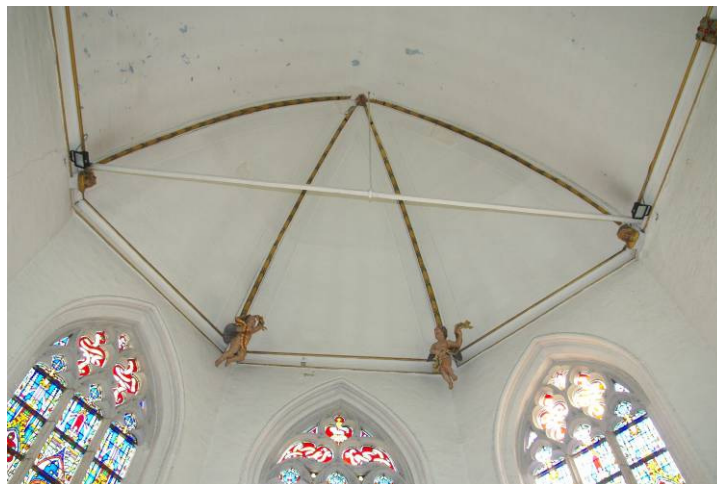
In het hoogkoor werden de houten ribben en gesculpteerde koningsmakelaar in het absis behouden, evenals de houten aanzetlijst met afwisselend kopjes en blokelen. De gewelfvlakken werden hernomen in pleisterwerk, waarbij allicht (5) houten ribben werden afgehakt en vervangen door een (1) gordelboog.

Uit het vooronderzoek uit 1999 blijkt dat op de houten elementen in het absis (met uitzondering van de engelen) de oudste polychromie 19<sup>de</sup>-eeuws is. Op een foto uit 1912 is deze polychromie nog zichtbaar. Het gewelf is in de 18<sup>de</sup> eeuw oorspronkelijk in kalkverf gewit. Bij de engelen gaat de polychromie ook tot de 18<sup>de</sup> eeuw terug. Mogelijk zijn de engelen afkomstig van een altaar dat in de 19<sup>de</sup> eeuw werd gesupprimeerd;

Figuur 28 : foto gewelf hoogkoor met twee engelen in de absis

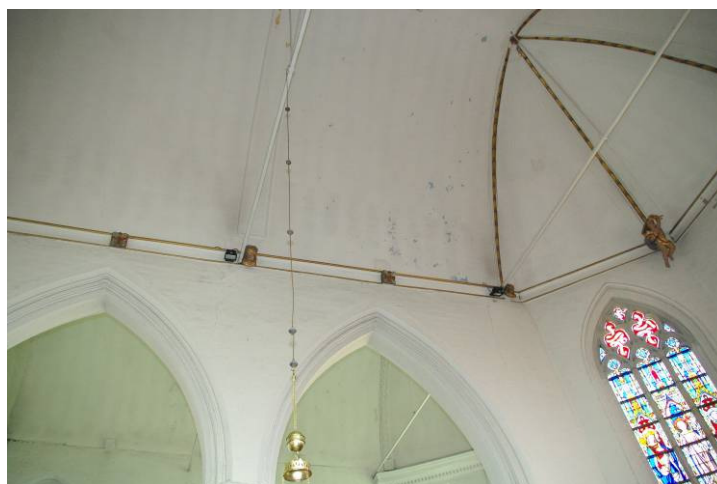
Figuur 29 : foto gewelf hoogkoor met figuratieve consoles

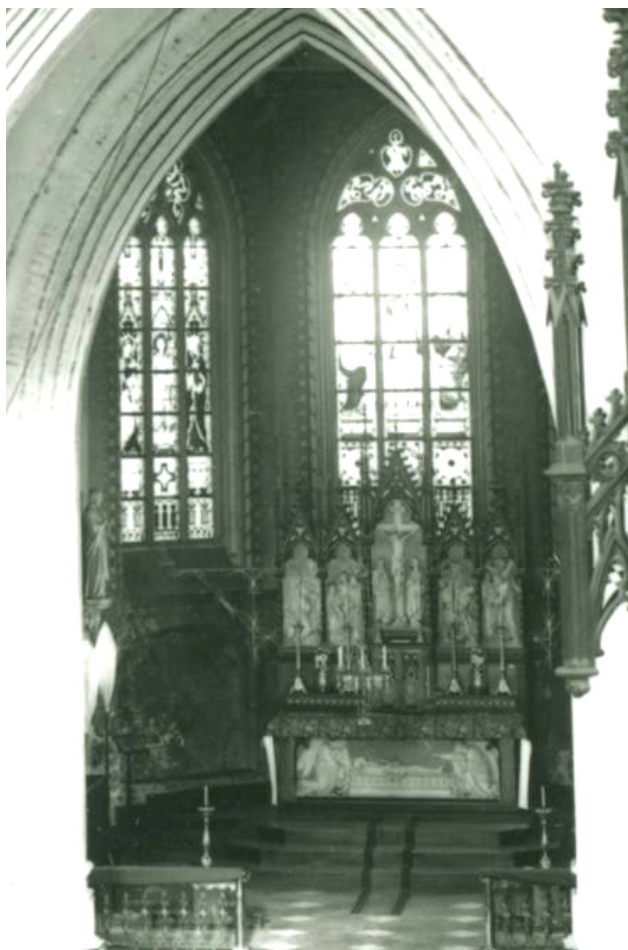
Figuur 32 : hoogkoor in 1912 (foto Provincie West-Vlaanderen 336NF33/F7372 - detail)

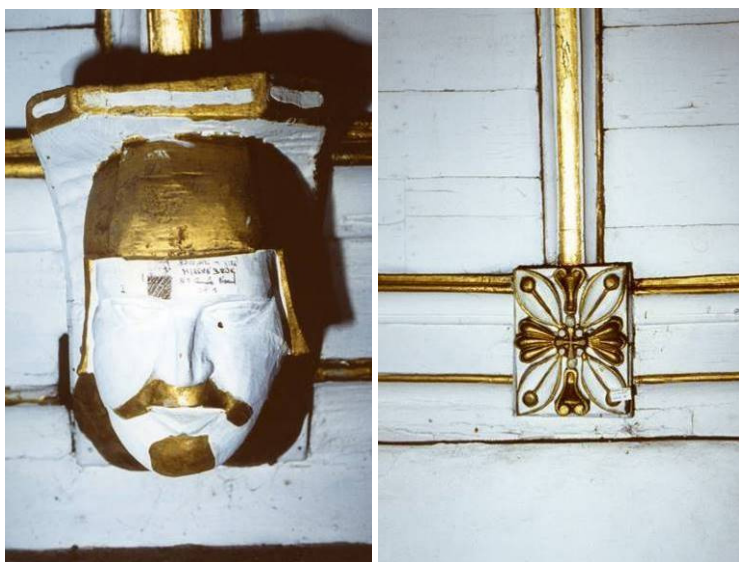
In de middenbeuk en de zijbeuken zijn de houten gewelven bewaard en wit geschilderd. Het vooronderzoek in 1999 wees uit dat in de middenbeuk het hout allicht ongeschilderd was.

Figuur 33 en 34: figuratieve console (links) en later tegen afgezaagde balkkop aangebrachte decoratie (rechts) in de middenbeuk (foto's Lode Declercq 1999)

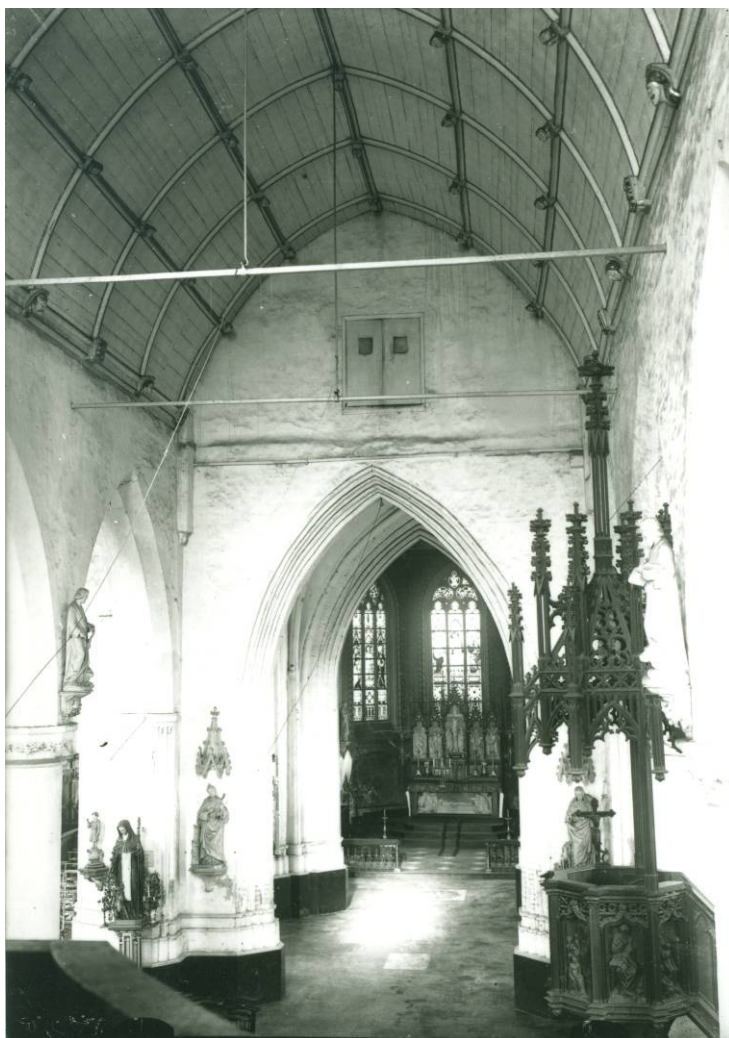
Figuur 35 : afwerking van de middenbeuk in 1912 (foto Provincie West-Vlaanderen 336NF33/F7372)

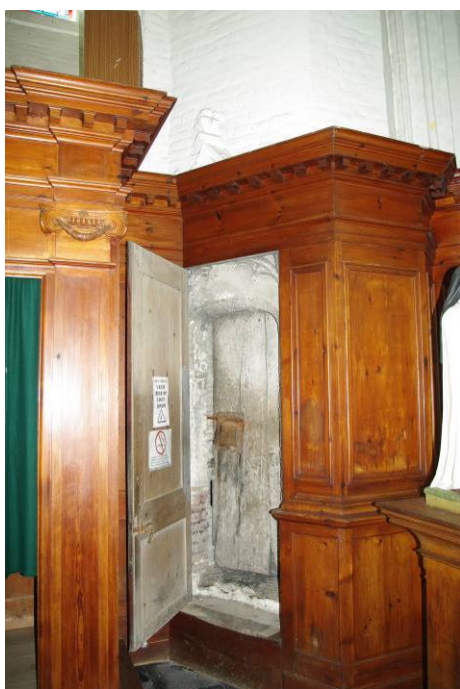
- 15<sup>de</sup> - of 16<sup>de</sup> - eeuwse deuopening van de traptoren, onder korfboog, met versiering spitsboog met drielob en bekronend pinakel; mogelijk oorspronkelijk (en uiterlijk 18<sup>de</sup> - eeuws) smeedijzeren slot;
- gemetselde spitsboognissen in grotere korfboog in het oostvlak van het polygonaal kooreinde van het noordkoor. Gemetseld in natuursteen (spitsbogen en aanzetten) en gele baksteen. In het noordoostelijke vlak bevindt zich een diepere korfboognis (ook aanwezig in de NO en ZO vlakken van het hoogkoor) en in het zuidoostelijke vlak een kleine korfboognis. Deze decoratie dateert wellicht nog uit de bouwperiode en had mogelijk te maken met een oud nevenaltaar<sup>5</sup>.

Figuur 36 : gotische deuopening van de traptoren, achter de 19<sup>de</sup> - eeuwse lambrisering

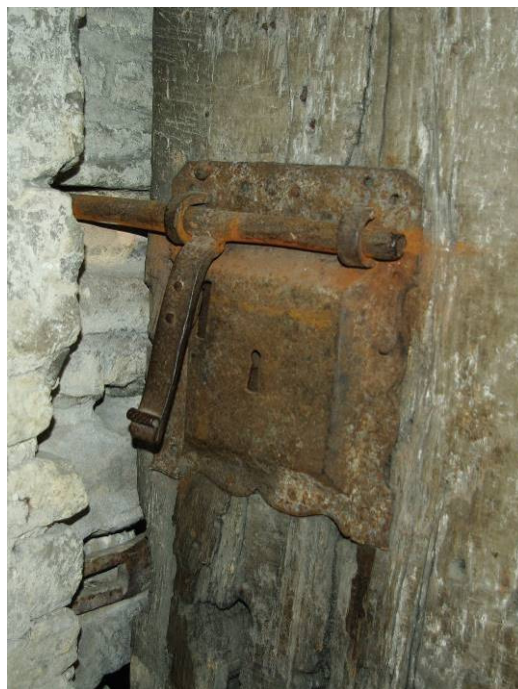
Figuur 37 : smeedijzeren slot

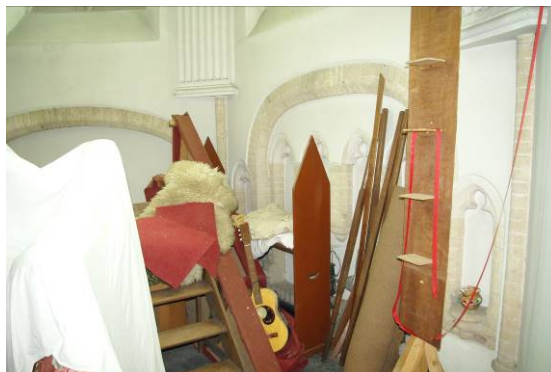
Figuur 39 : nissen in het oostelijk vlak van het polygonaal noordkoor

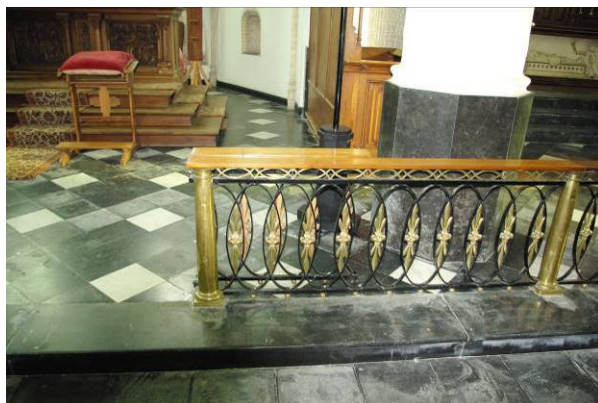
In de drie koren zijn tegels Basècles tegels geplaatst. Hier is het vloerpatroon met doorlopende voegen en diagonaal aangebracht t.o.v. de hoofdrichting van de kerk. Een geometrisch patroon is gemaakt met witmarmeren Carrara tegels, in verhouding van een op acht.

Figuur 42 : vloer in de koren: zwarte Basècles en witte Carraramarmer tegels

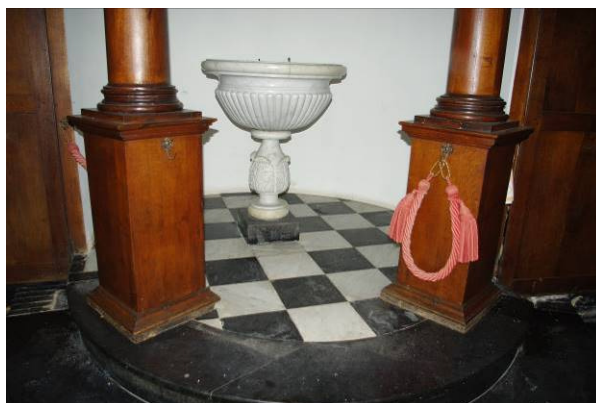
In de doopkapel werd met zwarte Basècles tegels en witmarmeren Carrara tegels een dambordpatroon aangelegd. Hier is de vloer allicht samen met de doopkapel zelf gerealiseerd omstreeks 1840.

Figuur 43 : vloer in de doopkapel : zwarte Basècles en witte Carraramarmer tegels

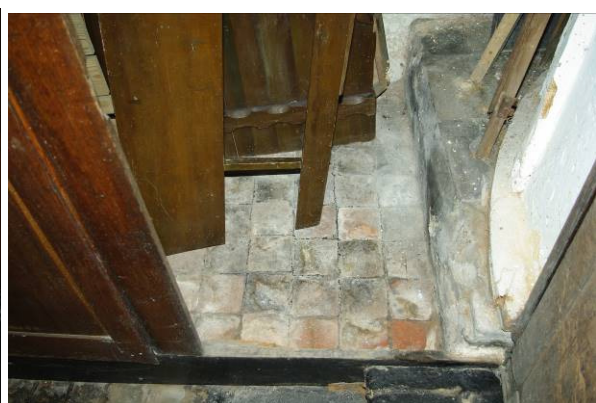
Een stuk oude vloer in rode gebakken aardetegels, in een berging naast de doopkapel, kan er mogelijk op wijzen dat de kerkvloer voor de heraankleding van 1835 (deels) in aardetegels bestond. Een hergebruik van elders voor deze 'verloren hoek' kan echter ook niet uitgesloten worden.

Figuur 44 : oudere vloer in gebakken aardetegels – berging naast de doopkapel

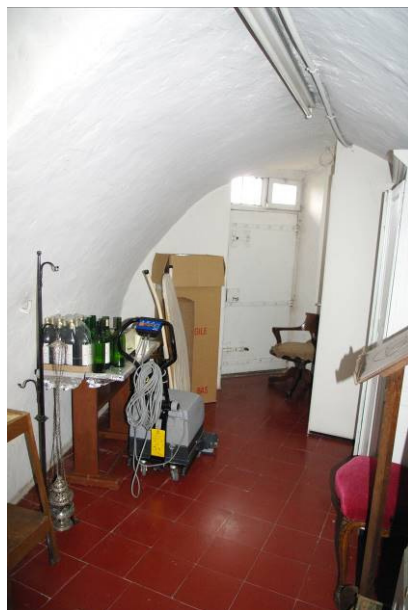
In de inpandige 15<sup>de</sup>-eeuwse sacristie werd recent een rode keramische tegel aangelegd.

Figuur 45 : recente keramische tegel in de 15<sup>de</sup>-eeuwse sacristie

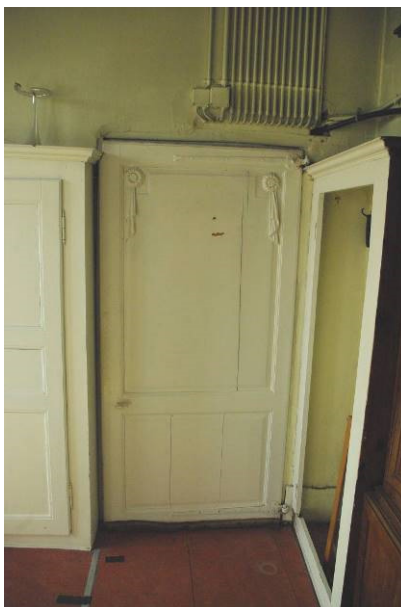
De 18<sup>de</sup>-eeuwse sacristie beschikt nog over een eigentijdse opdekdeur, als toegang tot de 15<sup>de</sup>-eeuwse sacristie en kerk.

Figuur 46 : 18<sup>de</sup>-eeuwse opdekdeur, doorgang van de 18<sup>de</sup>-eeuwse sacristie naar de 15<sup>de</sup>-eeuwse inpandige sacristie

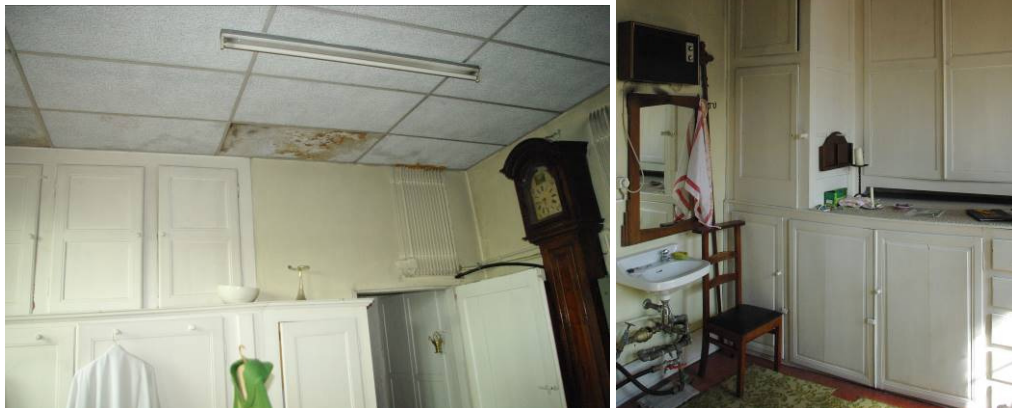
De vaste kasten, tevens met opdekdeuren, dateren mogelijk ook uit deze periode, hetzij uit de 19<sup>de</sup> eeuw<sup>7</sup>.

Figuur 47 - 48 : vaste kasten in de sacristie

<sup>7</sup> Voor kasten werden nog tot het einde van de 19<sup>de</sup> eeuw opdekdeuren en fitsen gebruikt, waardoor stilistisch deze kasten – overigens uit twee te onderscheiden periodes – moeilijk dateerbaar zijn.

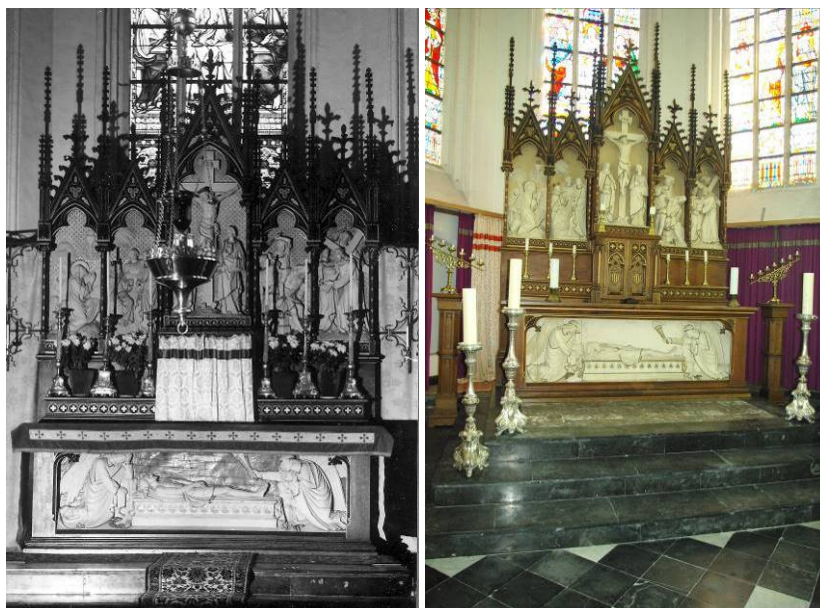
Het neogotische hoogaltaar is door Henri Pickery in 1866 vervaardigd, in hout en in natuursteen, met beschildering en vergulding. In de achtergrond van de beelden in hoog reliëf is een geometrisch patroon in vergulding uitgewerkt. Na 1968 werd de achtergrond in het altaarfront overschilderd, voorheen in polychromie of in bladmetaal en imitatie steenvoegen. Voorts verkeert het altaar in goede bewaringstoestand.

Figuur 49 (links) : foto hoofdaltaar in 1968 (foto © KIK, M020322)

Figuur 50 (rechts) : foto hoofdaltaar, huidige toestand

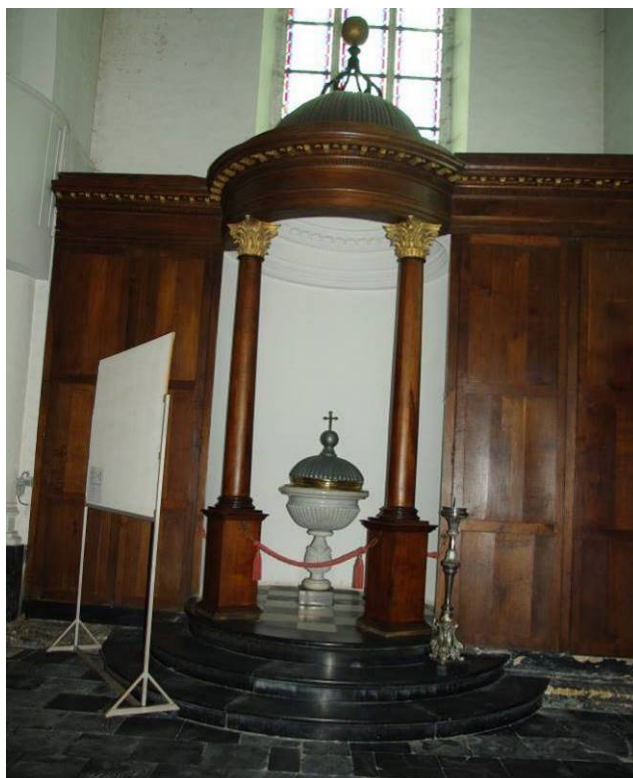
De doopvont werd met de voet in de vloer van de in de 1841 daarvoor nieuw gebouwde doopkapel verankerd, is is daardoor onroerend uit aard.

Figuur 58 : doopkapel

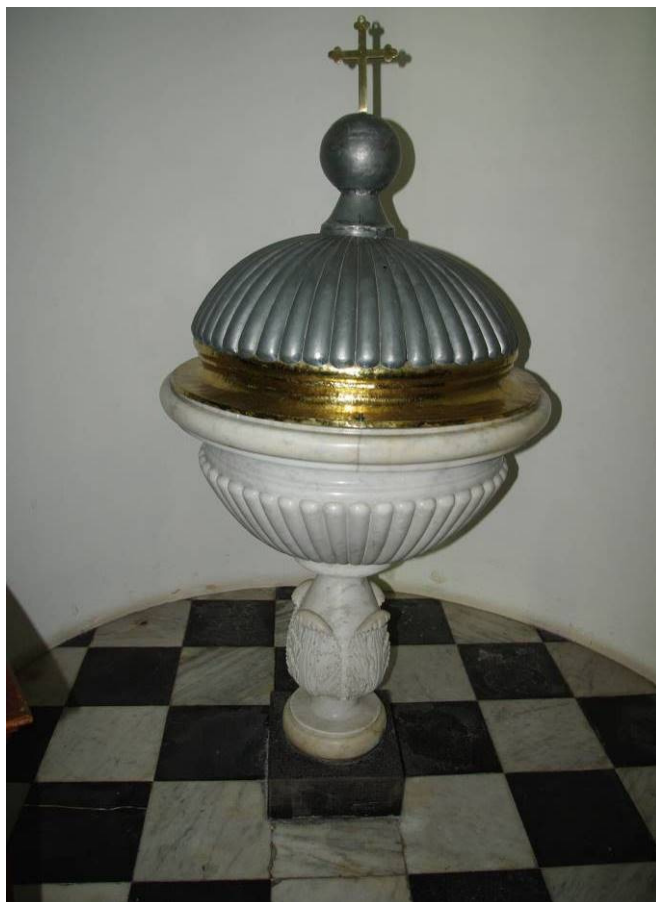
De doopvont wordt in 1839 geleverd door Elias Tiedryck<sup>12</sup>. De vont is gemaakt in witte carraramarmer. Het deksel is in zink gedreven, en kreeg vergulde accenten<sup>13</sup>.

Figuur 59 : 18<sup>de</sup>-eeuwse doopvont in marmmer

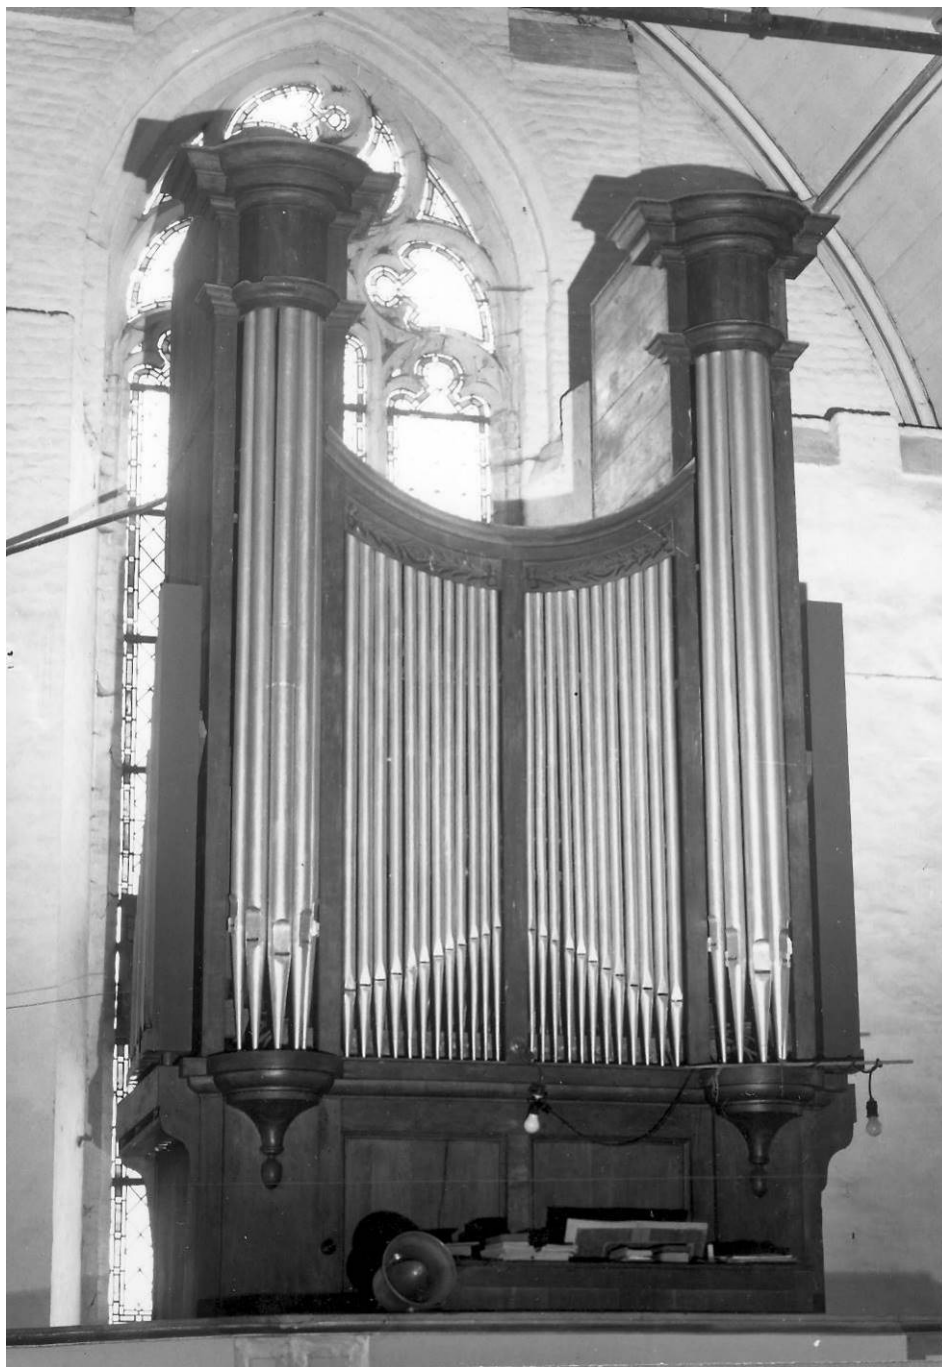
Het orgel is volgens een niet geverifieerde bron vervaardigd in 1839 door François Loret, met toenmalig atelier in Sint-Niklaas<sup>14</sup>. Ook de houten orgelkast, hoog en smal uitgewerkt in laat classicistische periode, dateert uit deze periode en is allicht ook aan het atelier van Loret toe te schrijven. Het orgel werd in 1888 door Petrus Loncke uit Hoogstade aangepast, onder meer met een nieuw losstaand speelklavier.

De twee op de zijkanten gemonteerde rijen orgelpijpen zijn een recente toevoeging. Het orgel is reeds geruime tijd in minder goede staat van onderhoud en werd recent buiten dienst gesteld.

Figuur 63 : Orgel van François Loret (1840) (foto © KIK M20308 uit 1968)

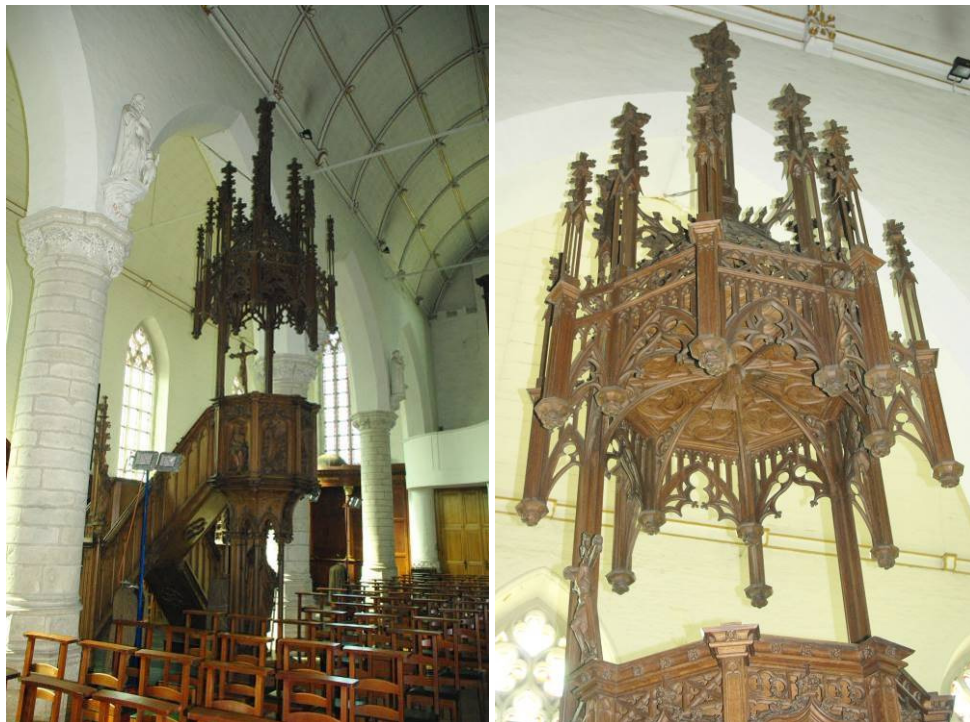
- vast gemetselde natuursteen basissen
- verankering van de hemel in het metselwerk van de scheibogen

Figuur 65 - 66: preekstoel van Henri Pickery uit 1863 en detail

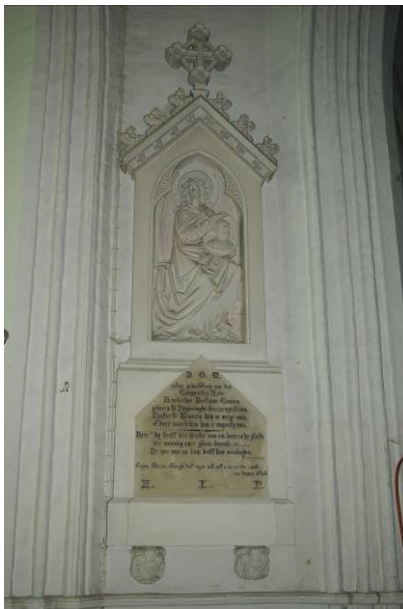
Figuur 69 : gedenkmmonument van pastoor Cossey door H. Pickery

Gedenkmmonument voor de overleden pastoor Cossey in natuursteen en pleisterwerk, gemaakt in 1865 door Henri Pickery. Het monument, in sobere neogotische stijl, wordt getorst door twee consoles met figuratieve beelden. Beeltenis van een engel die de afbeelding van de pastoor vasthoudt. De plaasteren consolebeeldjes zijn door roestvorming van doken gebarsten. Voorts in goede bewaringstoestand.

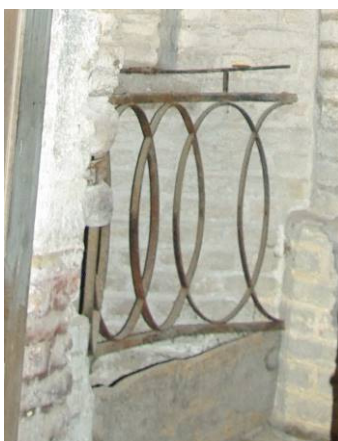
Figuur 91 : gebogen hekwerk – zelfde makelij – in de traptoren van de kerk

In de traptoren staat een stuk reling van dezelfde makelij, evenwel ontdaan van de koperen elementen en relatief roestig. De gebogen vorm doet vermoeden dat dit

smeedwerk ooit dienst deed als afgesloten tuin rond de preekstoel, zoals in relatief veel andere kerken gekend. Op de oudste interieurfoto's (omstreeks 1905) figureert dit smeedwerk echter niet op deze wijze. Het is echter niet uitgesloten dat de voorganger van de huidige preekstoel uit 1863 een dergelijke afsluiting heeft gehad.

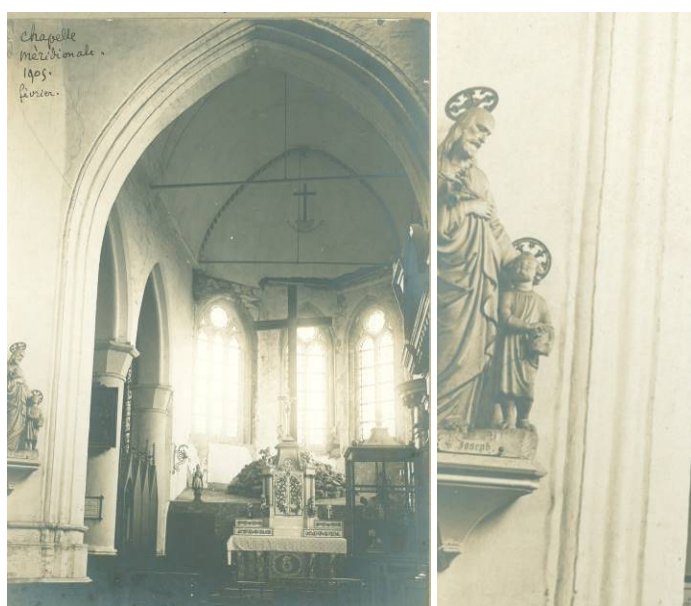
Figuur 96 (links) : zicht op zijkapel zuid, van 1905 (collectie Provinciale Bibliotheek Tolhuis 280NF29 F 7990 – allicht fonds René Matton Proven)

Figuur 97 (links) : detail vieringpijler zuidoost, met zicht op beeld en console. Console is anders van uitvoering dan het huidig vastgestelde type met 2 engelen en naamband

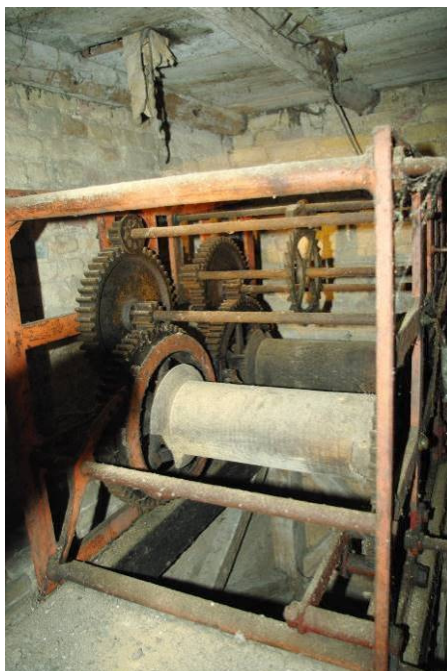
Mechanisch torenuurwerk van Carolus Dequecker uit 1862. Het frame is gemaakt uit smeedijzeren elementen. Het uurwerk is te beschouwen als onroerend door aard. Er werd een uurwerkkamer voor gebouwd op de tweede torenverdieping. Ook de opening in de verdiepingsvloer, voor het naar beneden laten van de gewichten, is gemaakt voor het uurwerk, evenals de doorbrekingen naar boven voor het aandrijven van het uur en het aanslaan van de klokken (niet meer in gebruik).

Figuur 158: uurwerk van Carolus Dequecker uit 1862

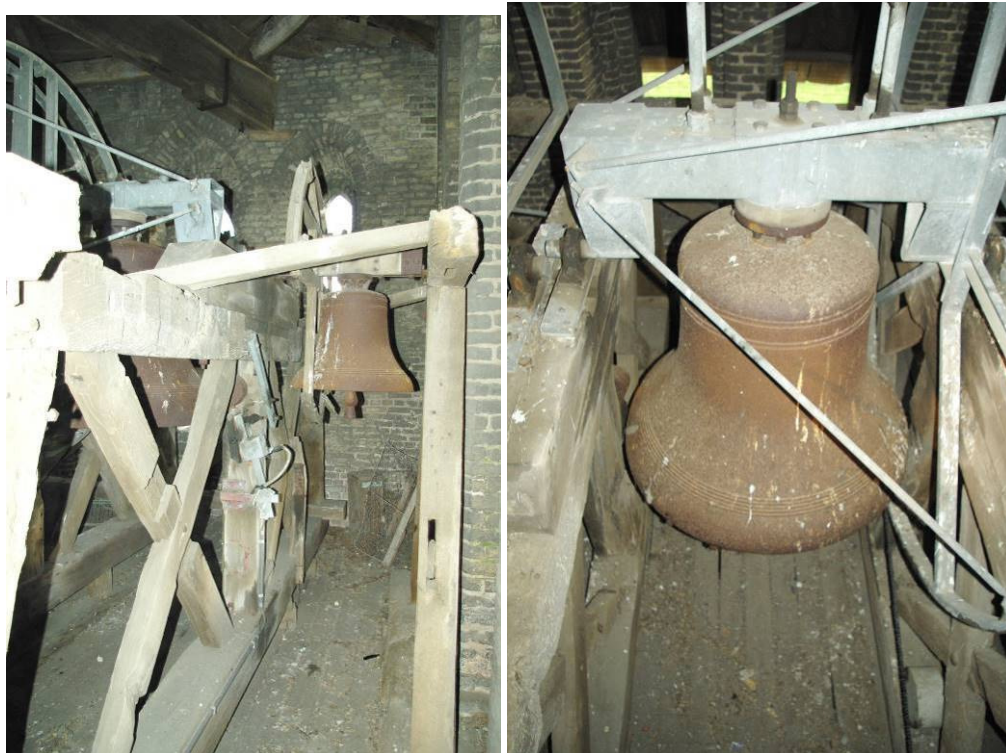
Houten klokkenstoel, met vier gietstalen klokken van de sociëteit van Bochum (Westfalen, Duitsland): Sint-Audomarus (toon mi b, diameter 1,39 m, 1070 kg), Sint-Maria (toon fa, diameter 1,29m, 818 kg), Sint-Constantinum (toon sol, diameter 1,12m, 585 kg) en Sint-Benedictus, een schelklok (toon sol, diameter 0,6m, 105 kg). De drie luidklokken werden in de loop van de tijd met motoren geautomatiseerd, waardoor ook de luibruggen en luiwielen in metaal werden vervangen.

De houten klokkenstoel, de klokken en alle toebehoren zijn te beschouwen als onroerend uit aard. Deze elementen werden alle nagelvast in het gebouw ingebouwd.

Figuur 159 - 160 : gietstalen klokken van Bochumer Verrein uit 1866.
