SINT-MARTINUSKERK MASSEMEN

BEHEERSPLAN

Betreft: Beheersplan Sint-Martinuskerk te Massemen en omgeving

Beheersplan opgemaakt door: Arch&Teco Architecture and Planning

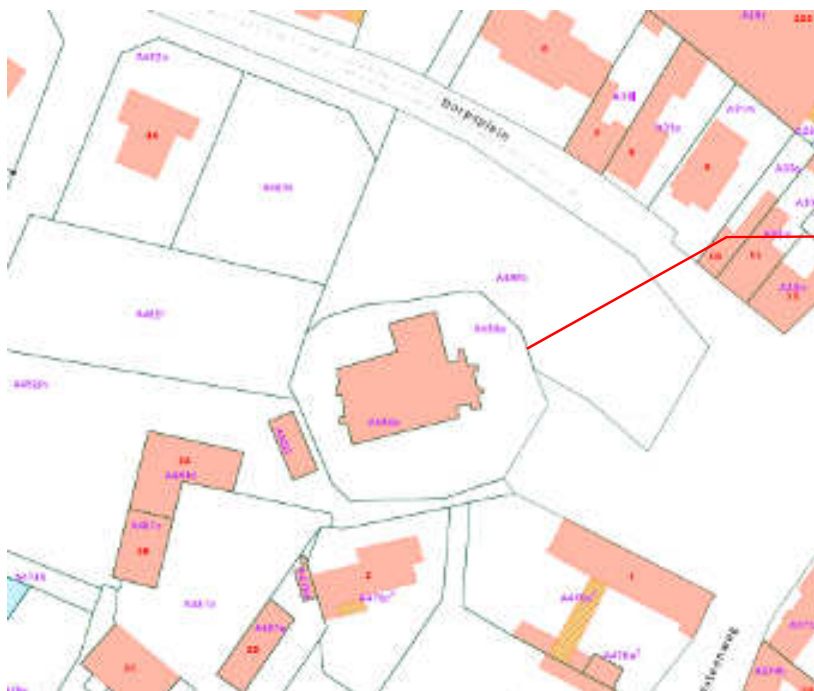
De afbakening van het landschap volgt de grens van het kadastraal perceel 483/a.

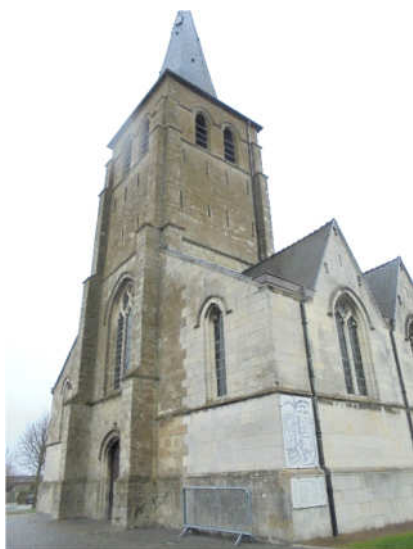
westgevel – zijde inkom

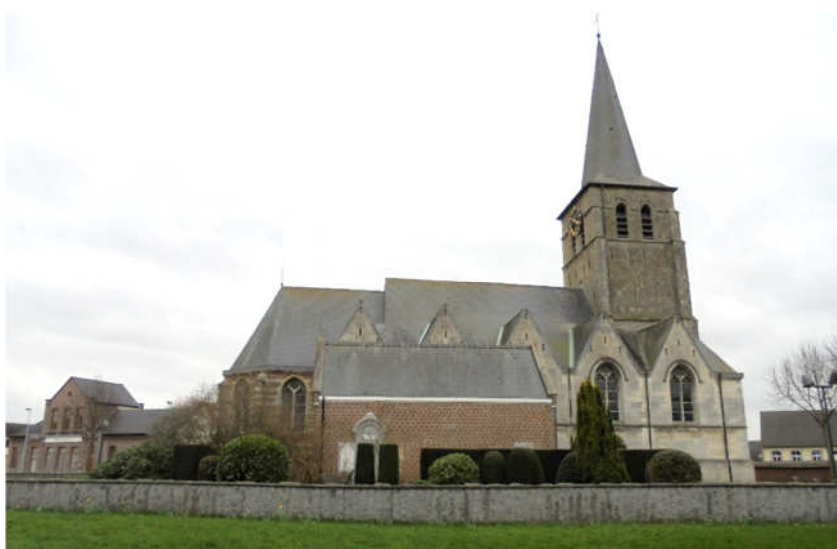
noordgevel – zijde parking

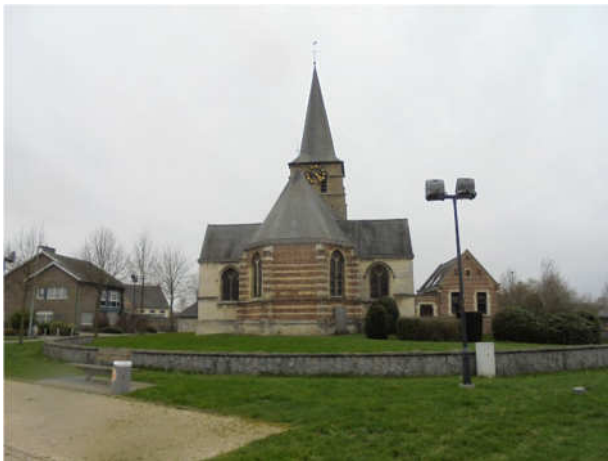
oostgevel – zijde koor

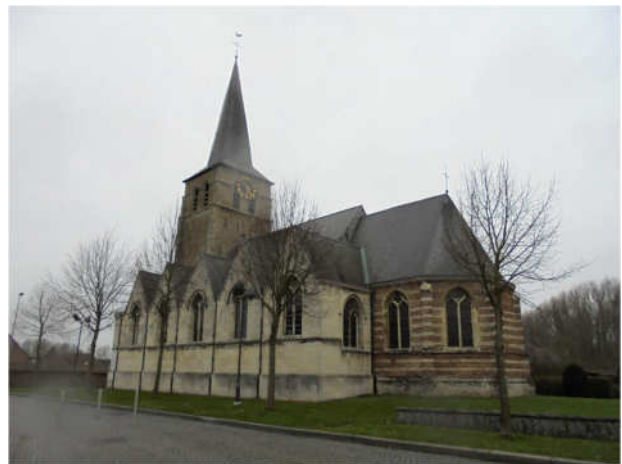
zuidgevel – zijde pastorie

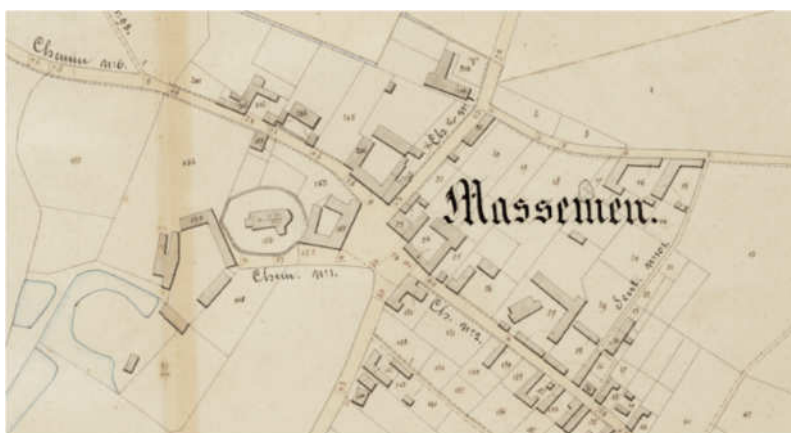
*Fragment uit de Atlas der Buurtwegen waarop de voormalige kerkhofmuur is afgebeeld (1841)*

Vanaf eind 18<sup>e</sup> eeuw trachtte men bijgevolg de 'notabelen' en weldoeners van de parochie zo dicht mogelijk bij de kerk, dus tegen de kerkmuur of op het aanpalende kerkhof te begraven. Geleidelijk aan vervalte het privilege van de prominenten en wordt ook de gewone burger op het kerkhof aan de kerk begraven. Het kerkhof werd afgebakend door een kerkhofmuur - deze te Massemen is te zien op onderstaande afbeelding.

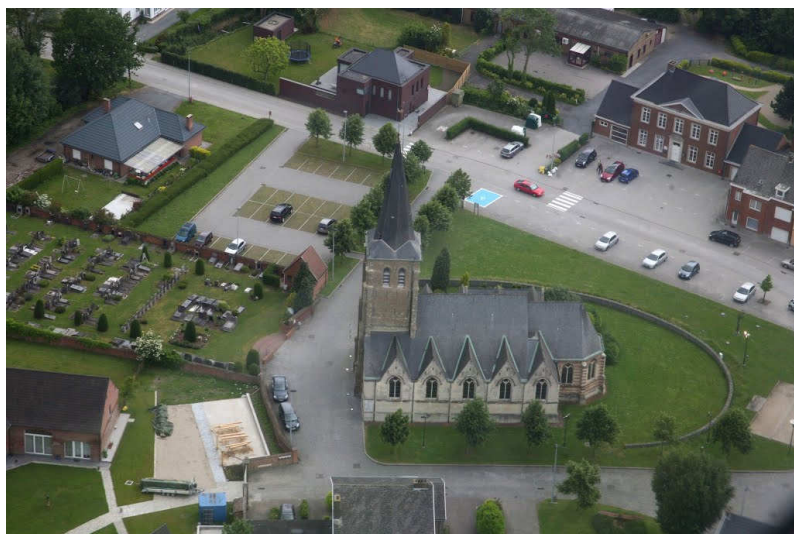
*Huidige situatie: nieuw kerkhof tegenover de inkom van de kerk en suggestie van voormalig kerkhof door nieuwe muur.*

Omdat er op het kerkhof geen plaats meer was, is sinds 1950 een nieuwe begraafplaats, recht tegenover de inkom van de kerk, in gebruik. De bakstenen kerkhofmuur werd afgebroken en de graven verwijderd.

Bij het vernieuwen van de aanleg van het dorpsplein (2004) werd op de fundamenten van de voormalige ommuring een lage muur opgetrokken in blauwe hardsteen.
